SDC/INV	SiPuCol	Fecha	Hoja
	Informe de inspección principal	13/08/12	1
18-55NS09-001.00 El Magro			
Regional.....: 18 Norte de Santander			
Ruta.....: Santafé de Bogotá - Puerto Santander			
Carretera.....: Cúcuta - Dos Rios - San Faustino - La China			
Lado de la car...: 0			
Abscisa.....: 12+0610			
No del registro..: 8904			
Año de construcción.....:			
Año de la última reconstrucción.....:			
Paso Superior/Inferior.....: S			
Dir. de abs. de la carretera principal.: N			
Requisitos de la inspección.....: 0 Nada			
Recolección de datos : Fecha.....: 2012.05.27			
: Iniciales.....: YACG			
Posición geográfica..:			
Latitud: 8 gra 0.7 min N Longitud: 72 gra 25.5 min O Altitud: 275 m			
Geometría: Número de luces.....: 1			
Longitud de la luz menor (m): 12.50			
Longitud de la luz mayor (m): 12.50			
Longitud total(m): 12.50			
Ancho del tablero.....(m): 10.00			
Ancho del separador.....(m): 0.00			
Ancho del andén izquierdo(m): 0.00

Resumen cronológico:	Fecha	Actividades
	2002.07.15	Inspección principal
	2007.04.03	Inspección principal
	2012.05.27	Inspección principal

Fecha.....: 2012.05.27
 Iniciales.....: YACG
 Tiempo.....: Soleado
 Temperatura.....(gra. C):

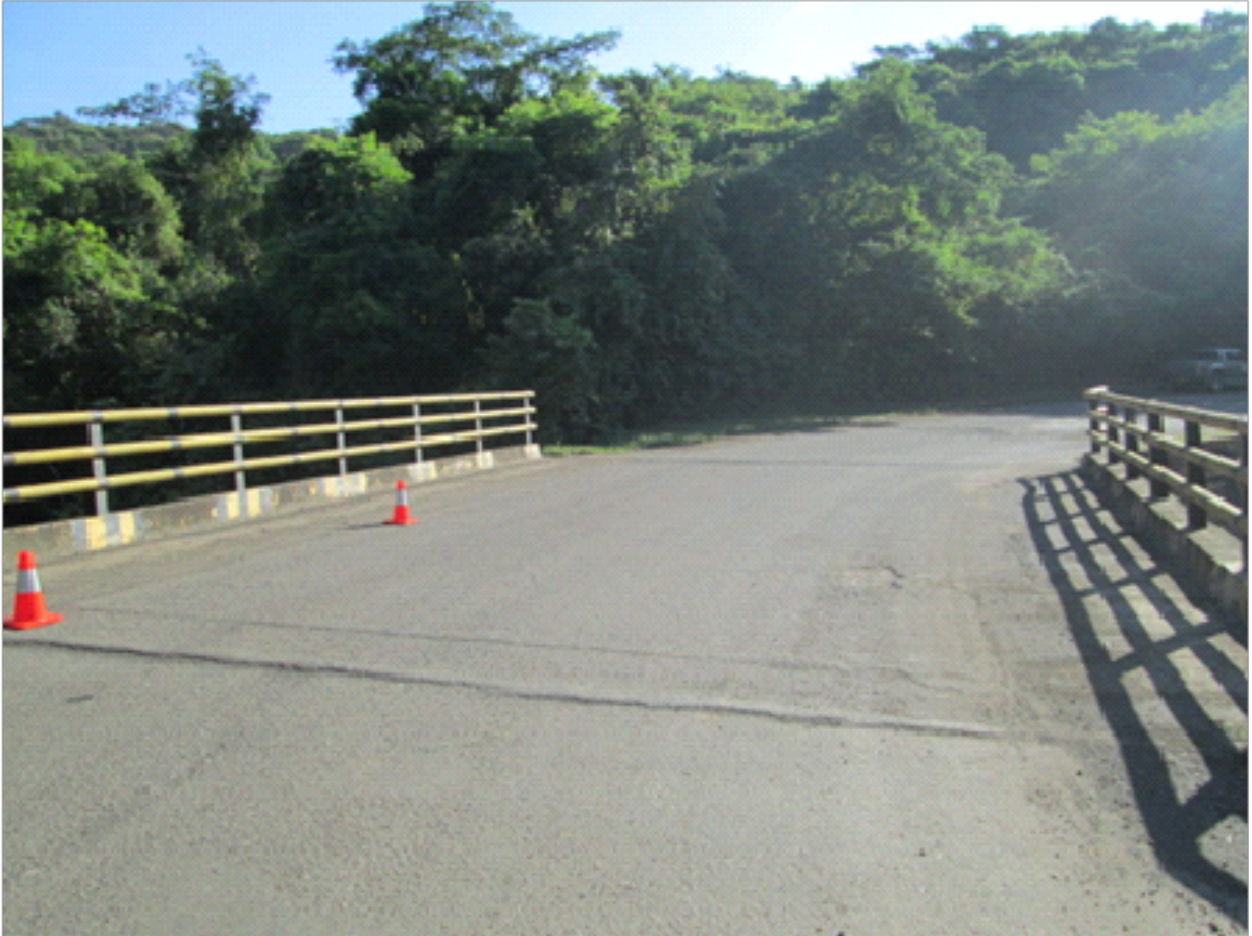
Componente.....: 1 Superficie del puente
Calif./Mantenim....: 3 / -
Daño/Observaciones.: Se observó desgaste carpeta asfáltica

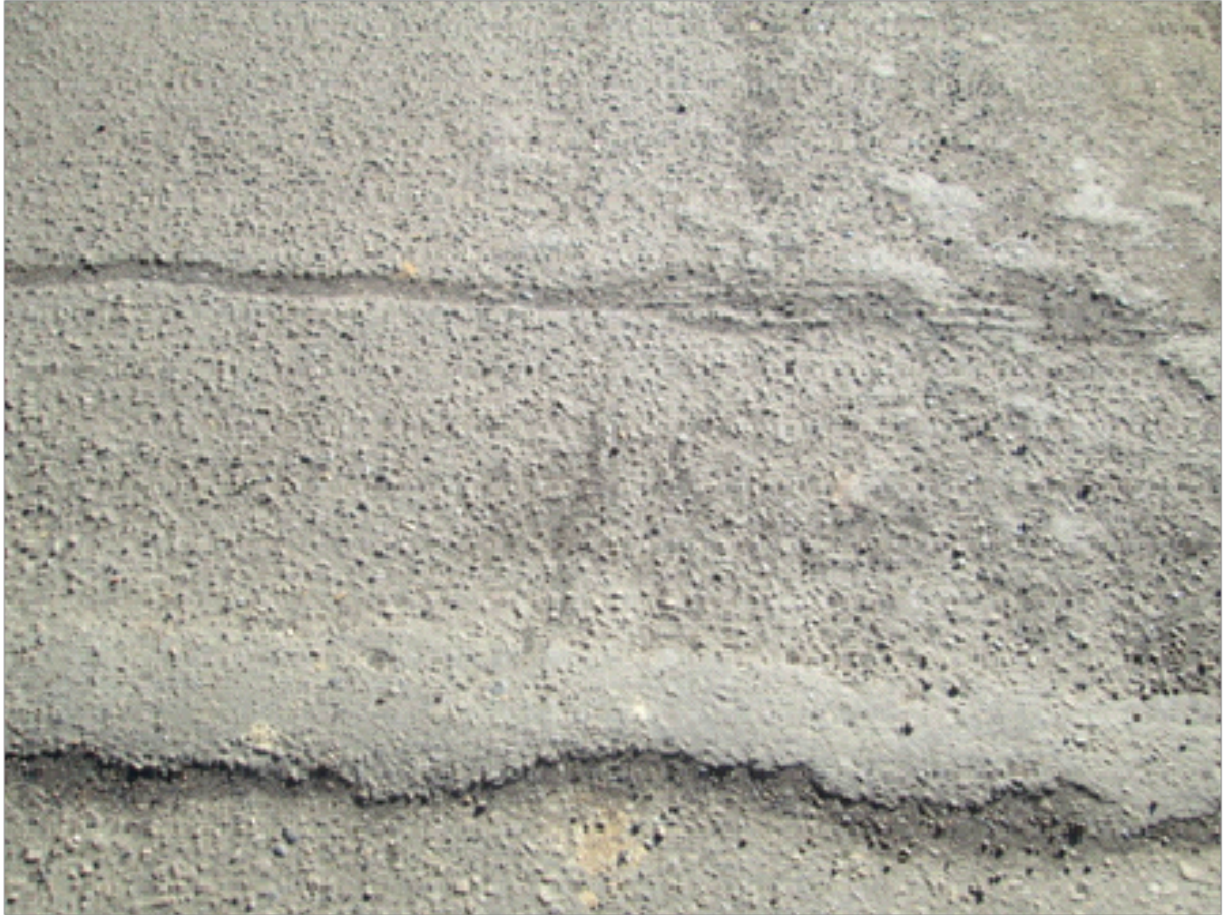
Componente.....: 2 Juntas de expansión

Calif./Mantenim....: 3 / -

Daño/Observaciones.: Las juntas de expansión se taparon con asfalto

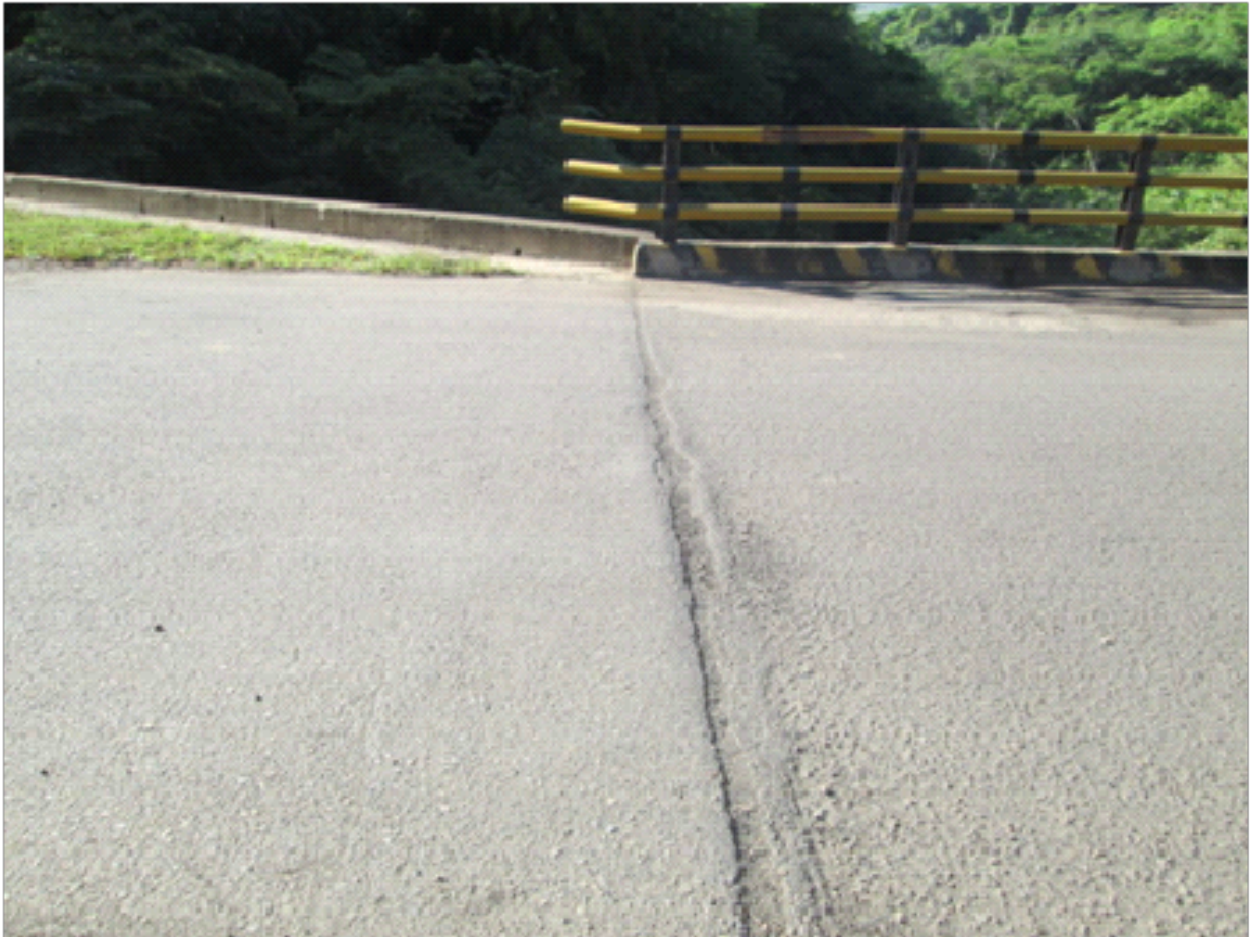
Componente.....: 2 Juntas de expansión

Calif./Mantenim....: 3 / -

Daño/Observaciones.: Las juntas de expansión se taparon con asfalto

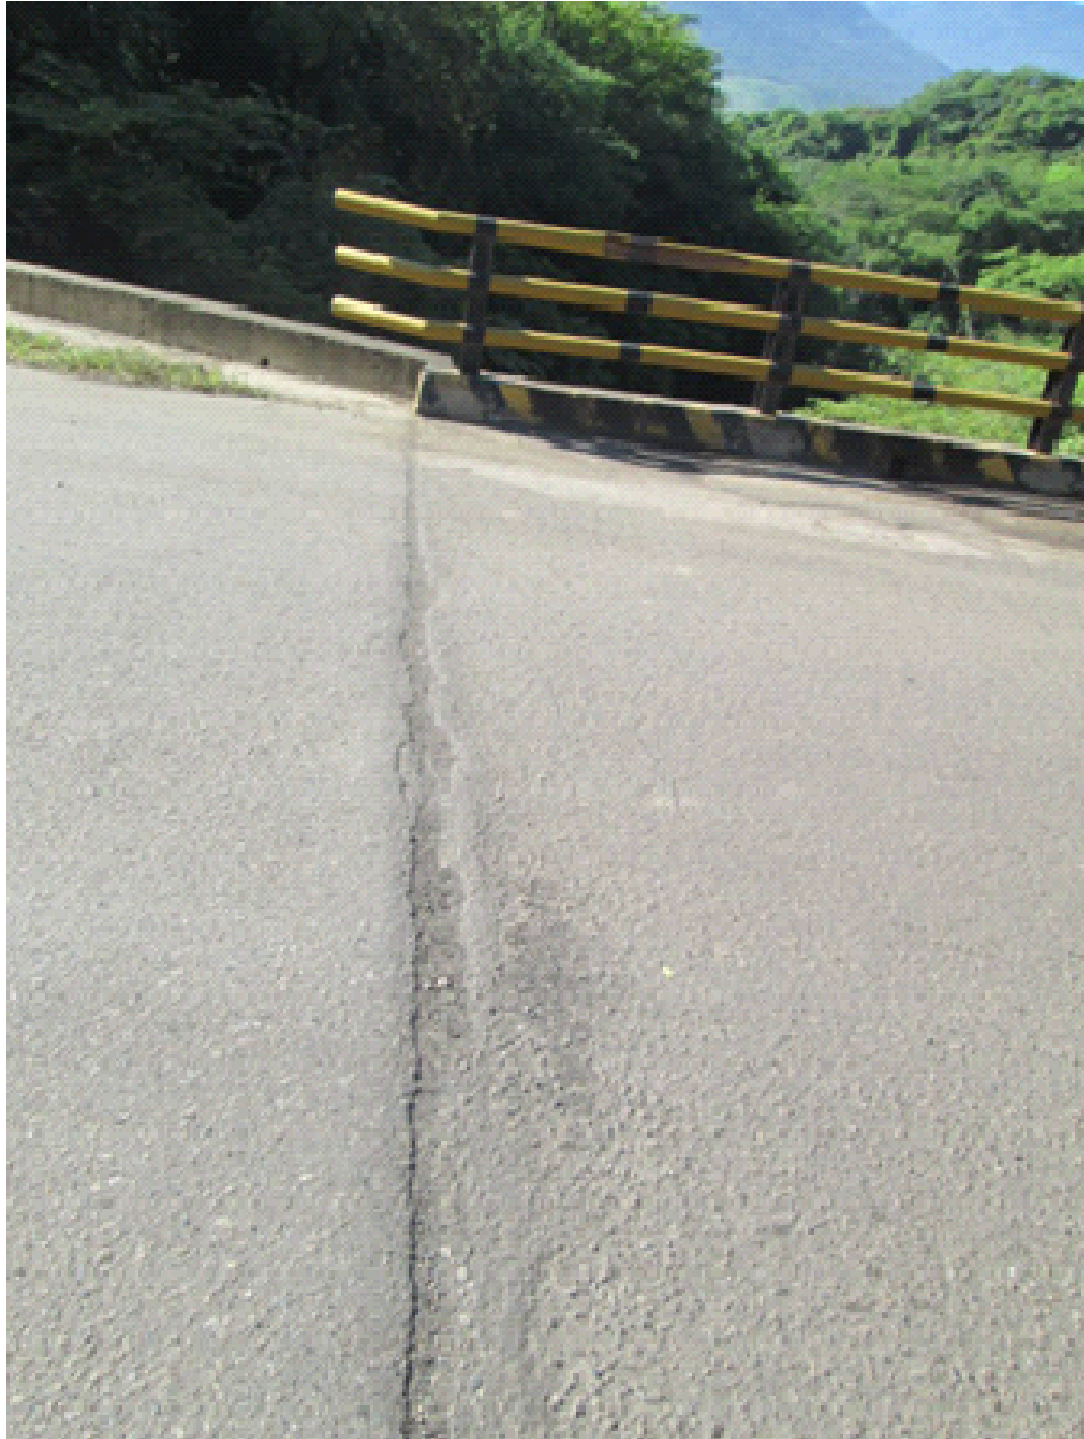
Componente.....: 2 Juntas de expansión

Calif./Mantenim....: 3 / -

Daño/Observaciones.: Las juntas de expansión se taparon con asfalto

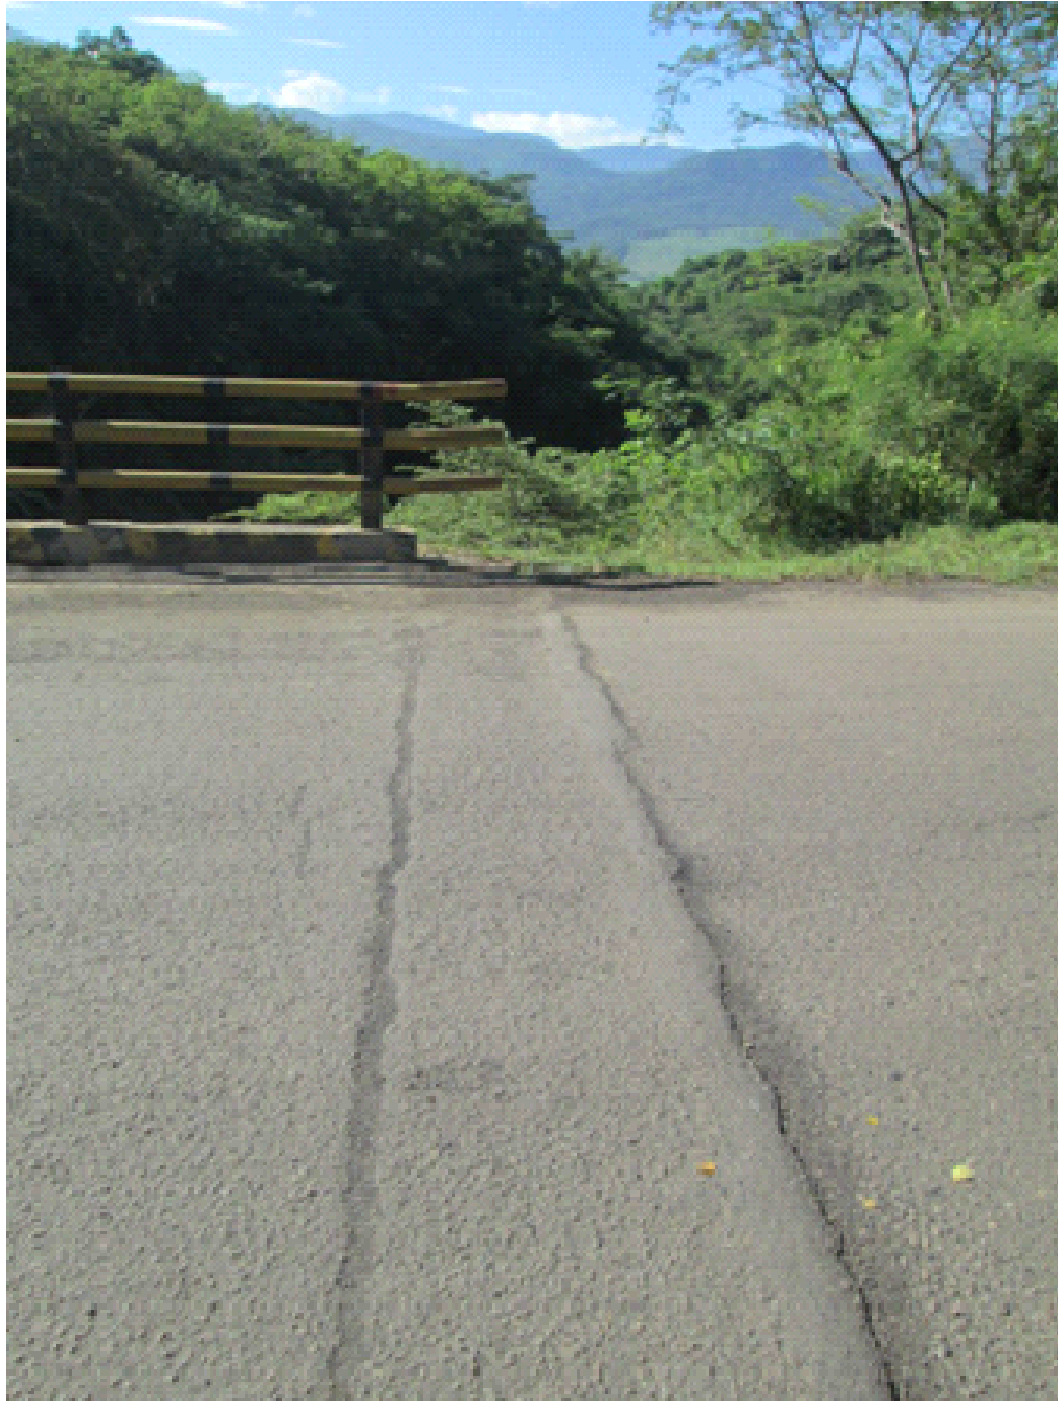
Componente.....: 2 Juntas de expansión

Calif./Mantenim....: 3 / -

Daño/Observaciones.: Las juntas de expansión se taparon con asfalto

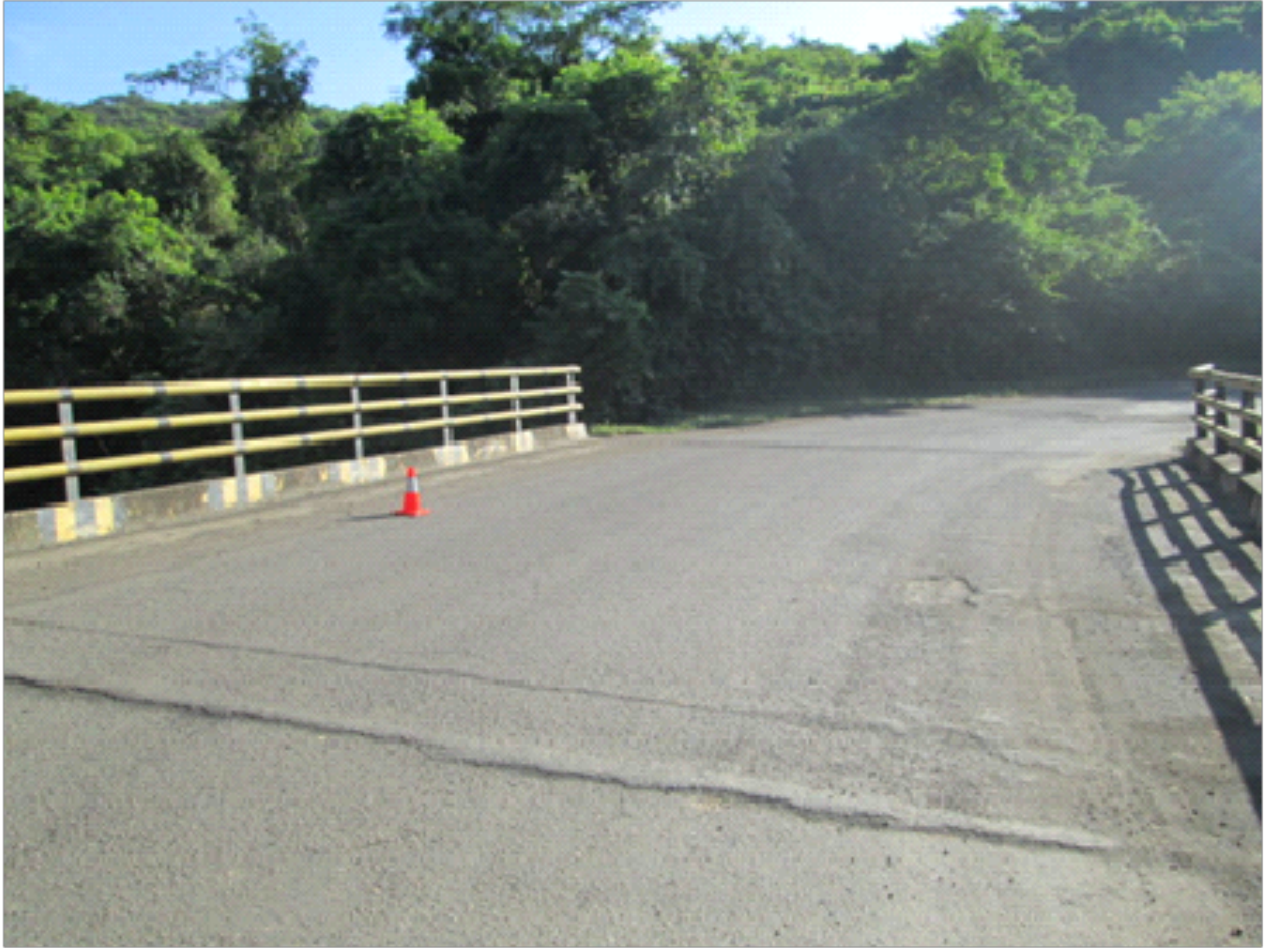
Componente.....: 2 Juntas de expansión

Calif./Mantenim....: 3 / -

Daño/Observaciones.: Las juntas de expansión se taparon con asfalto

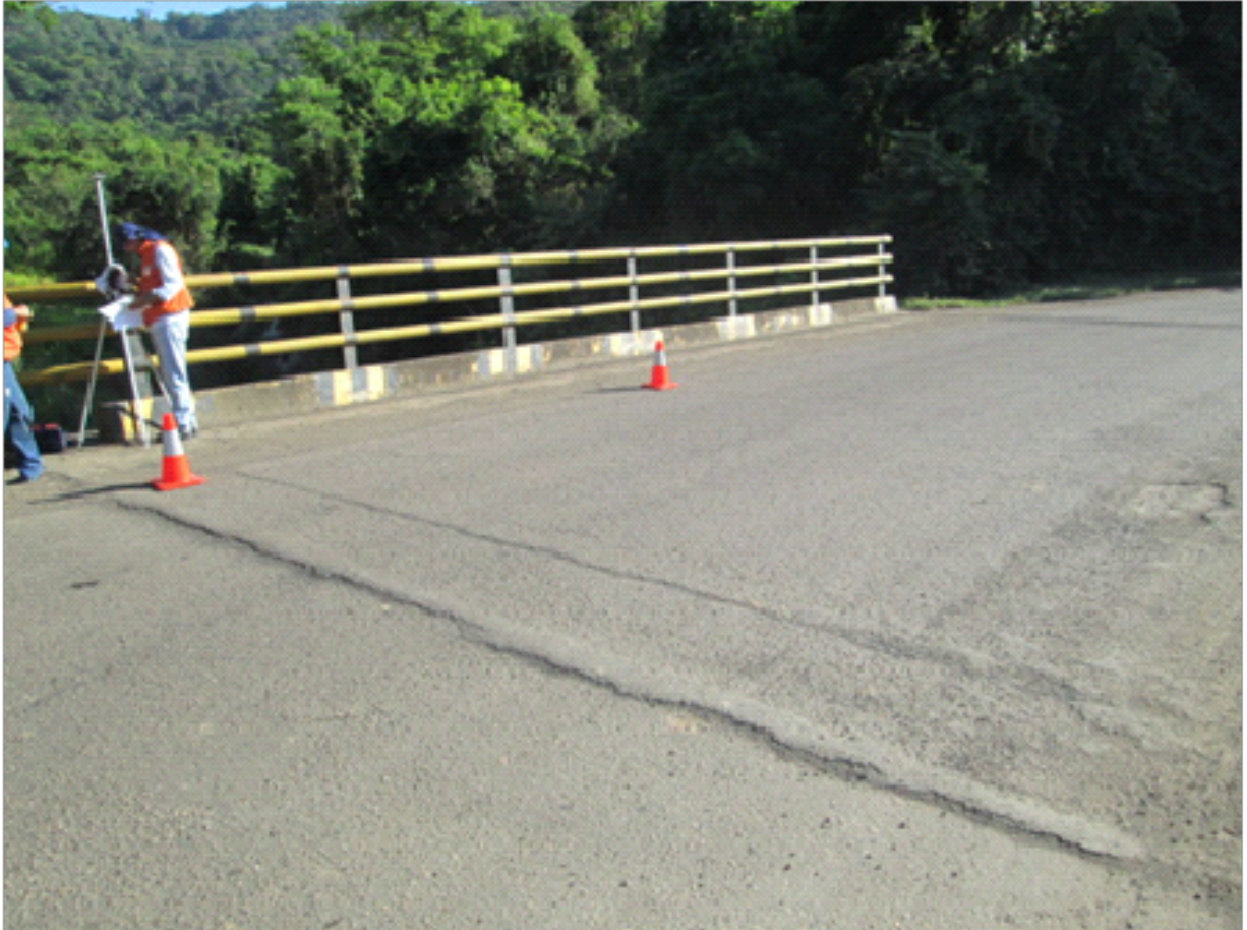
Componente.....: 2 Juntas de expansión

Calif./Mantenim....: 3 / -

Daño/Observaciones.: Las juntas de expansión se taparon con asfalto

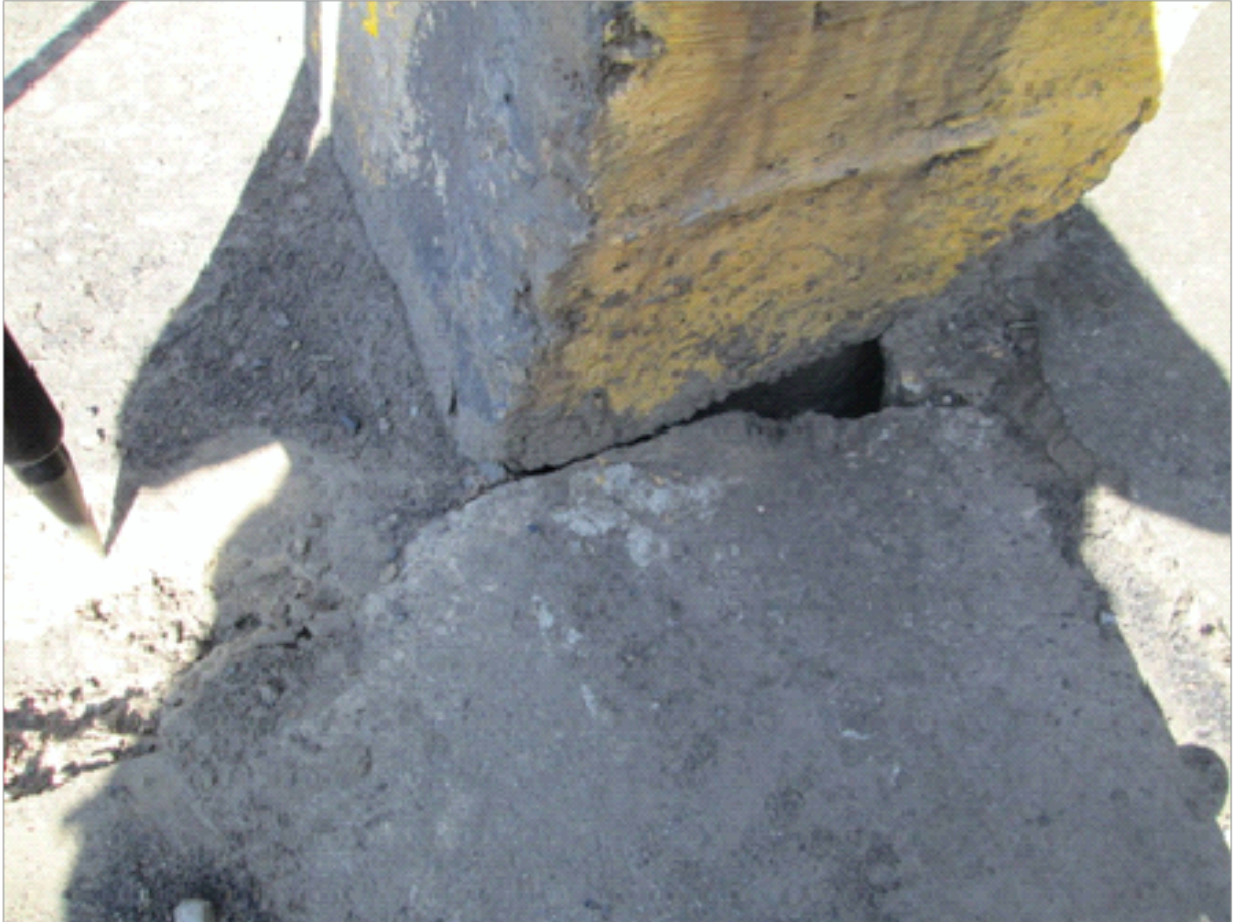
Componente.....: 3 Andenes/Bordillos

Calif./Mantenim....: 2 / -

Daño/Observaciones.: Se observaron en buen estado pero es necesario mejorar la pintura

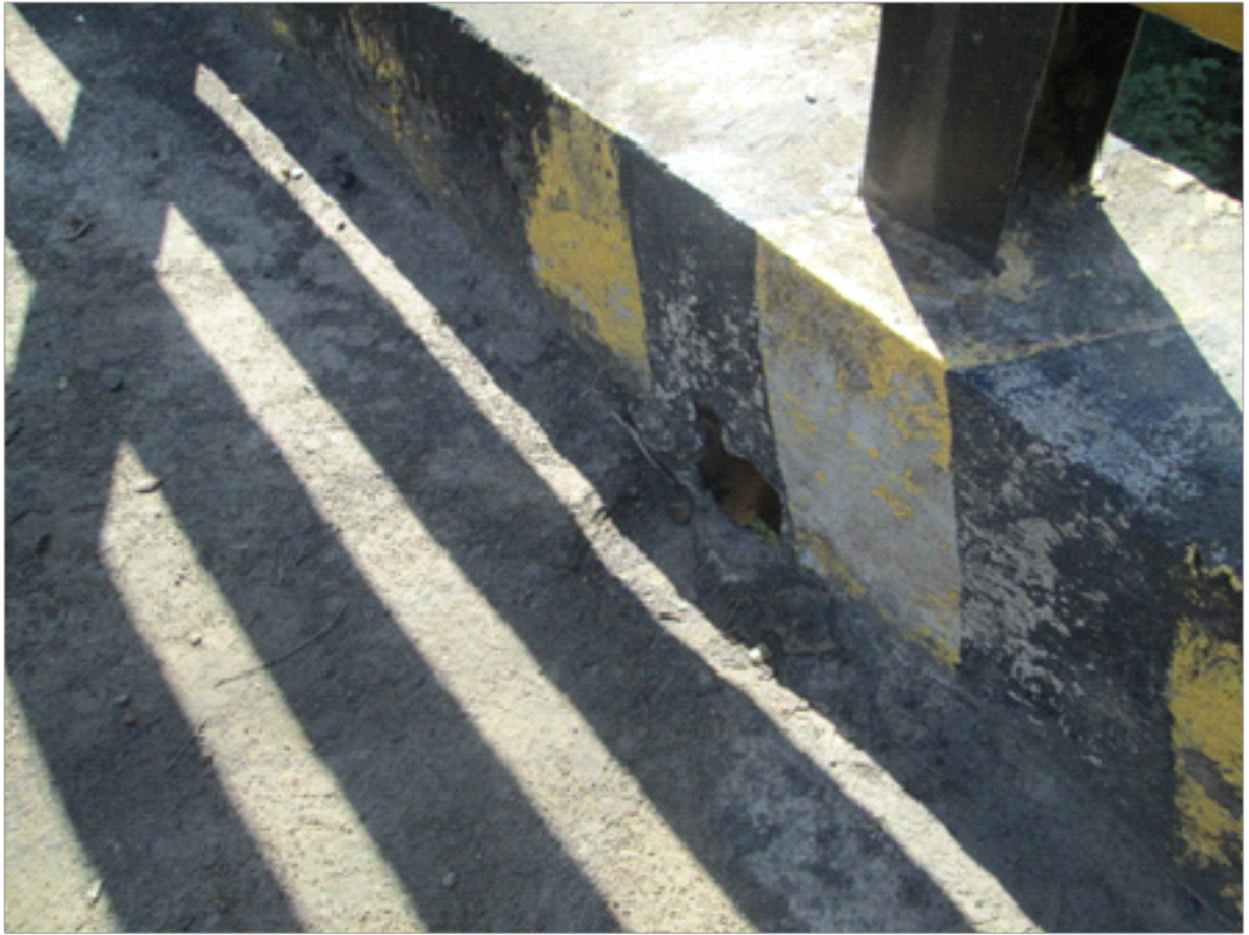
Componente.....: 3 Andenes/Bordillos
Calif./Mantenim....: 2 / -
Daño/Observaciones.: Se observaron en buen estado pero es necesario mejorar la pintura

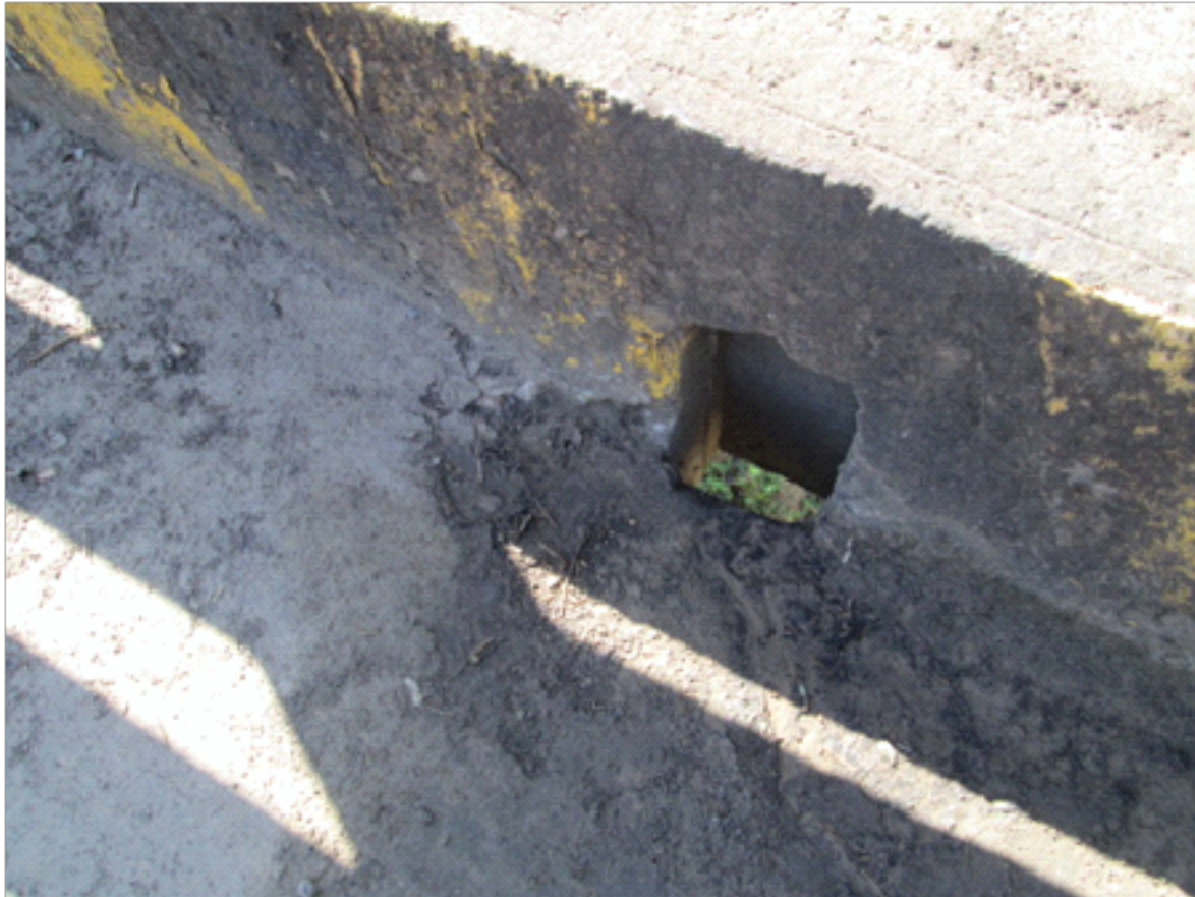
Componente.....: 3 Andenes/Bordillos
Calif./Mantenim....: 2 / -
Daño/Observaciones.: Se observaron en buen estado pero es necesario mejorar la pintura

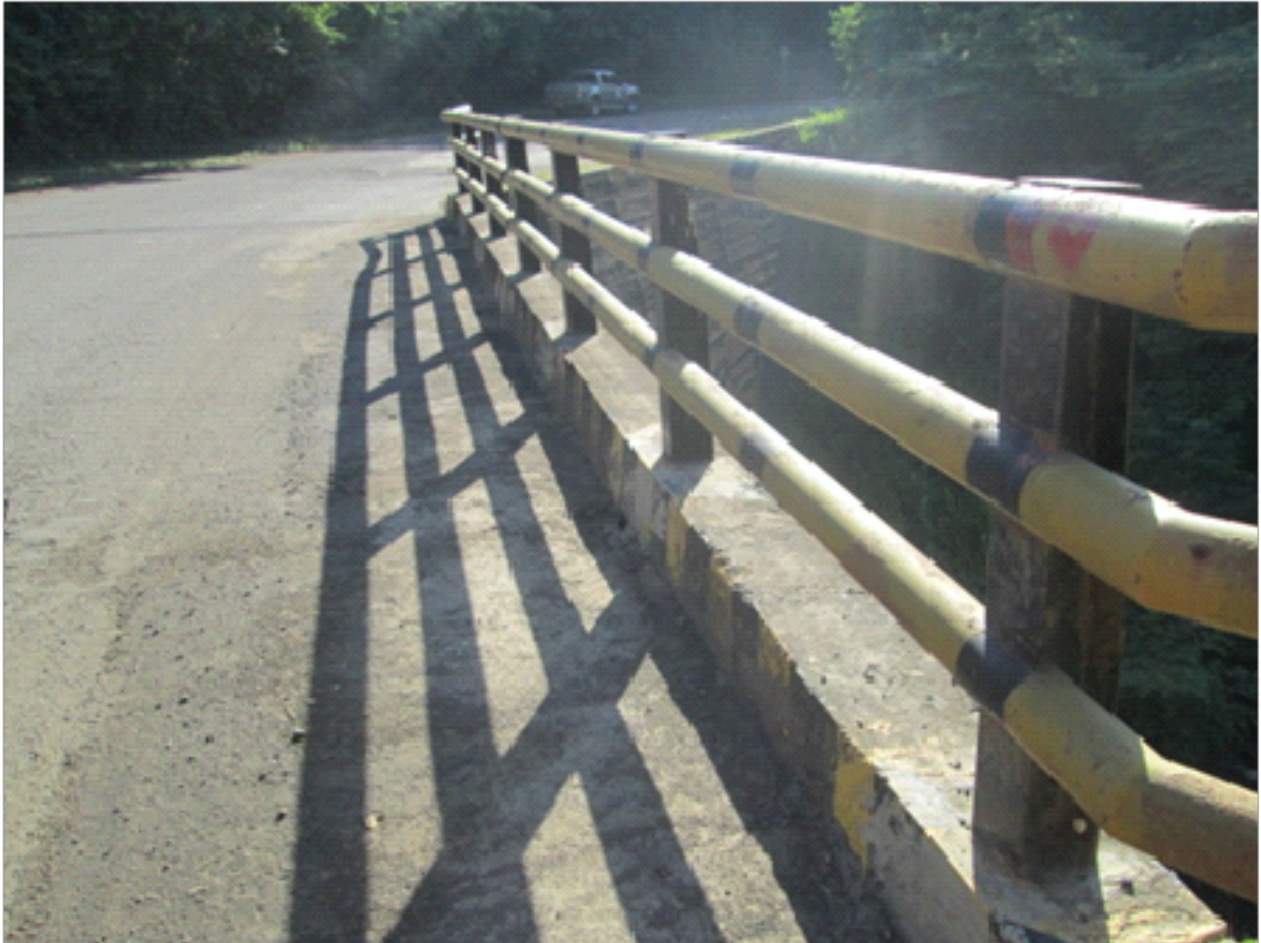
Componente.....: 4 Barandas

Calif./Mantenim....: 3 / -

Daño/Observaciones.: Es necesario mejorar la pintura y en una baranda se tiene un leve golpe de impacto y corrosión.

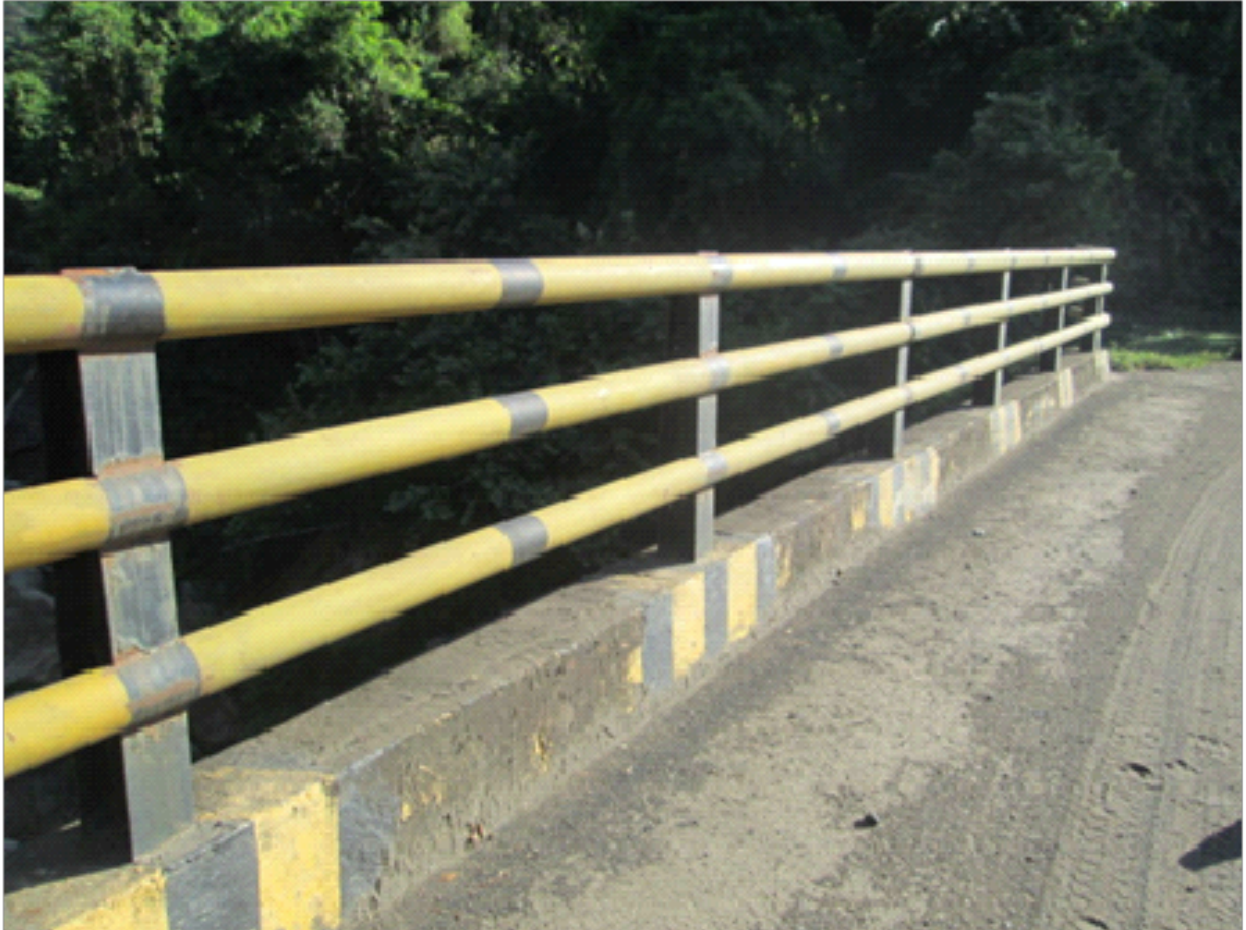
Componente.....: 4 Barandas

Calif./Mantenim....: 3 / -

Daño/Observaciones.: Es necesario mejorar la pintura y en una baranda se tiene un leve golpe de impacto y corrosión.

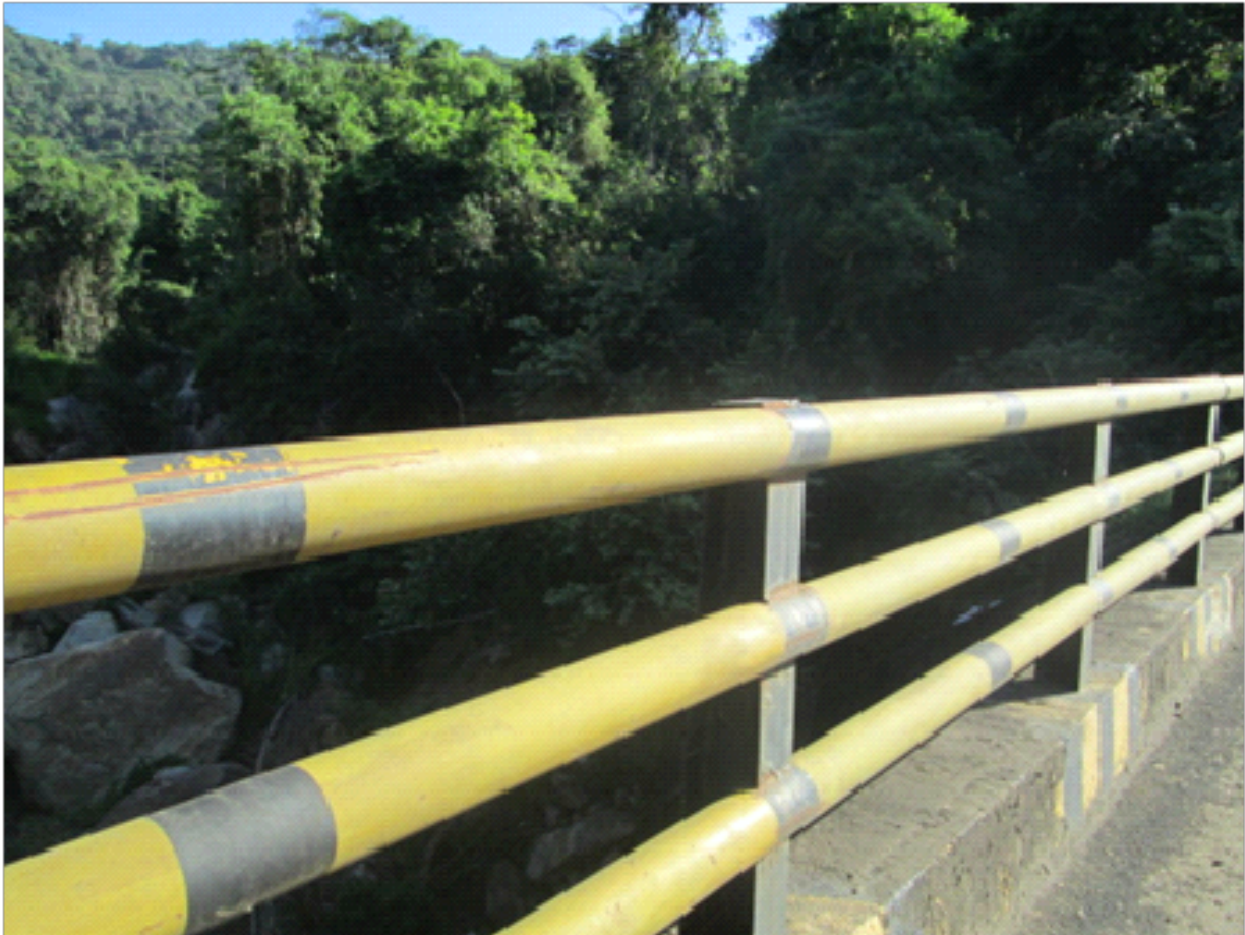
Componente.....: 4 Barandas

Calif./Mantenim....: 3 / -

Daño/Observaciones.: Es necesario mejorar la pintura y en una baranda se tiene un leve golpe de impacto y corrosión.

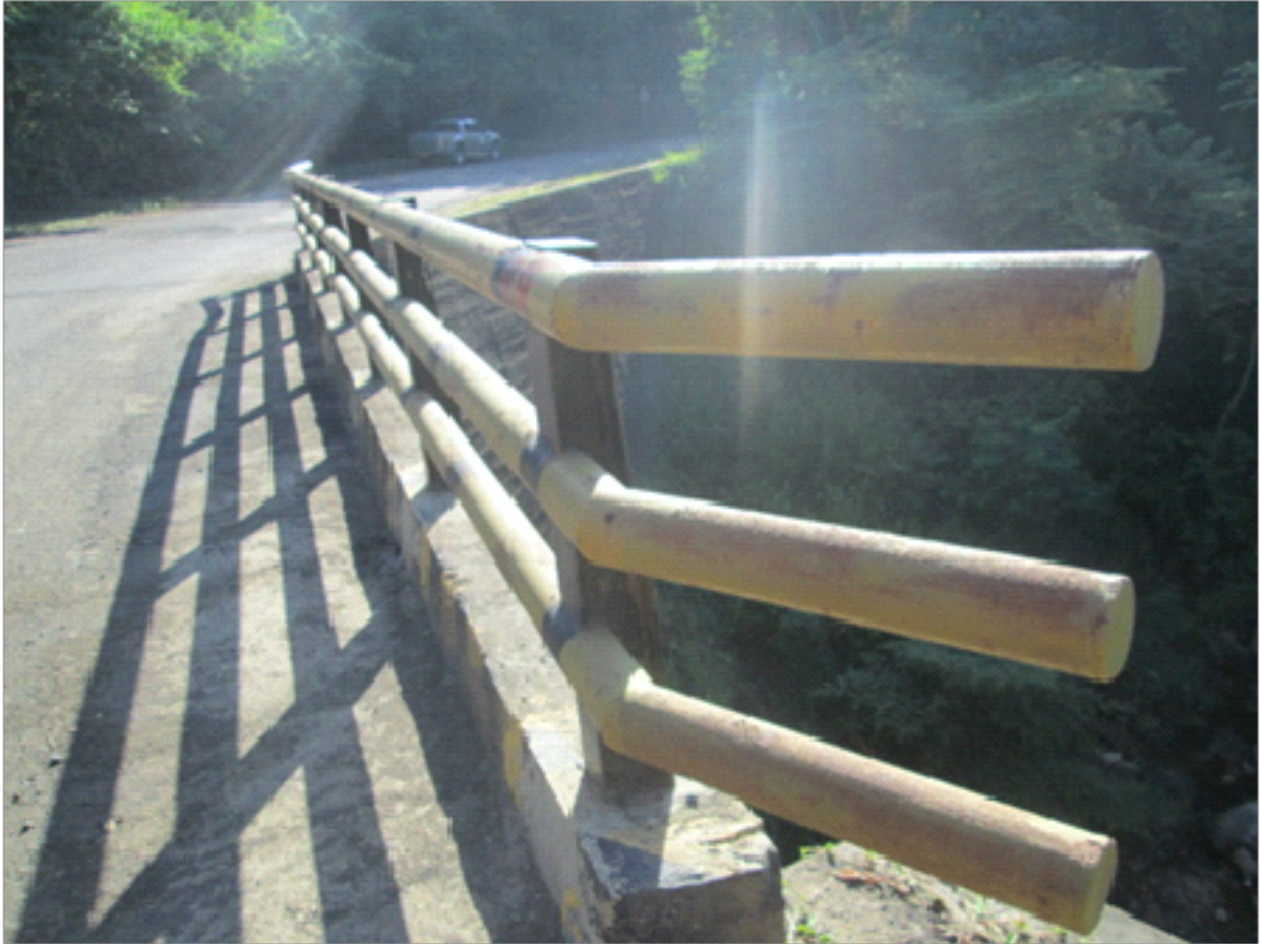
Componente.....: 4 Barandas

Calif./Mantenim....: 3 / -

Daño/Observaciones.: Es necesario mejorar la pintura y en una baranda se tiene un leve golpe de impacto y corrosión.

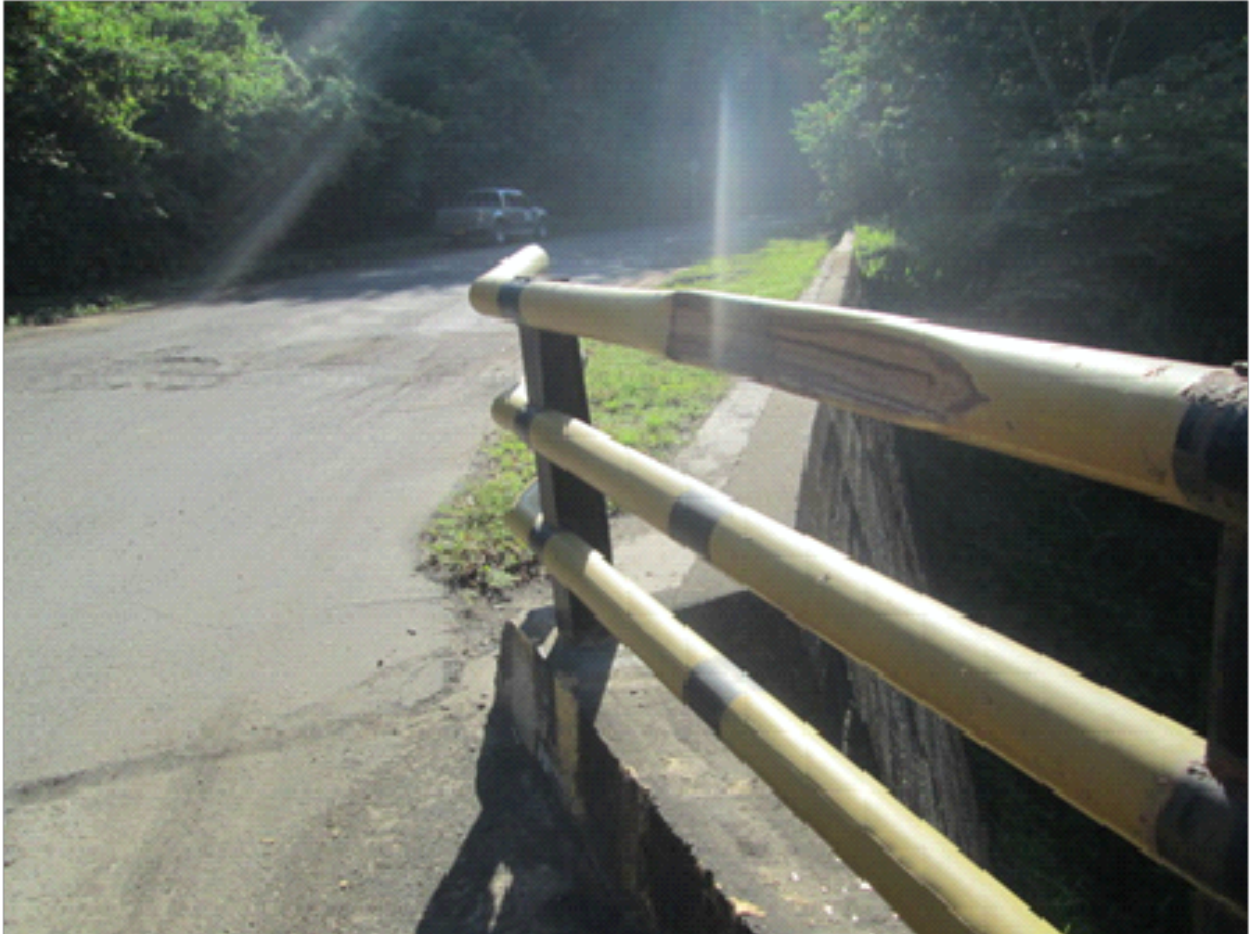
Componente.....: 4 Barandas

Calif./Mantenim....: 3 / -

Daño/Observaciones.: Es necesario mejorar la pintura y en una baranda se tiene un leve golpe de impacto y corrosión.

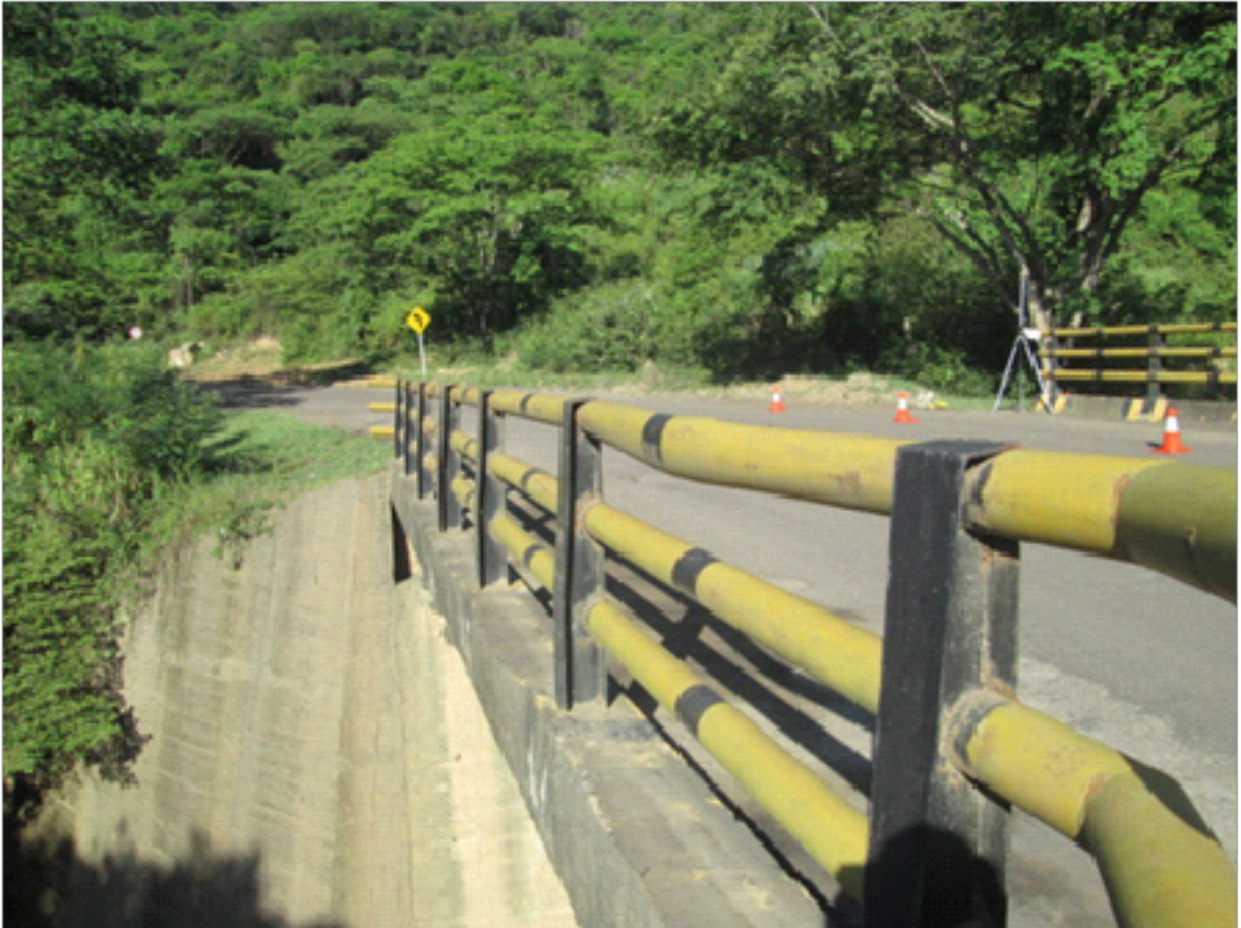
Componente.....: 4 Barandas

Calif./Mantenim....: 3 / -

Daño/Observaciones.: Es necesario mejorar la pintura y en una baranda se tiene un leve golpe de impacto y corrosión.

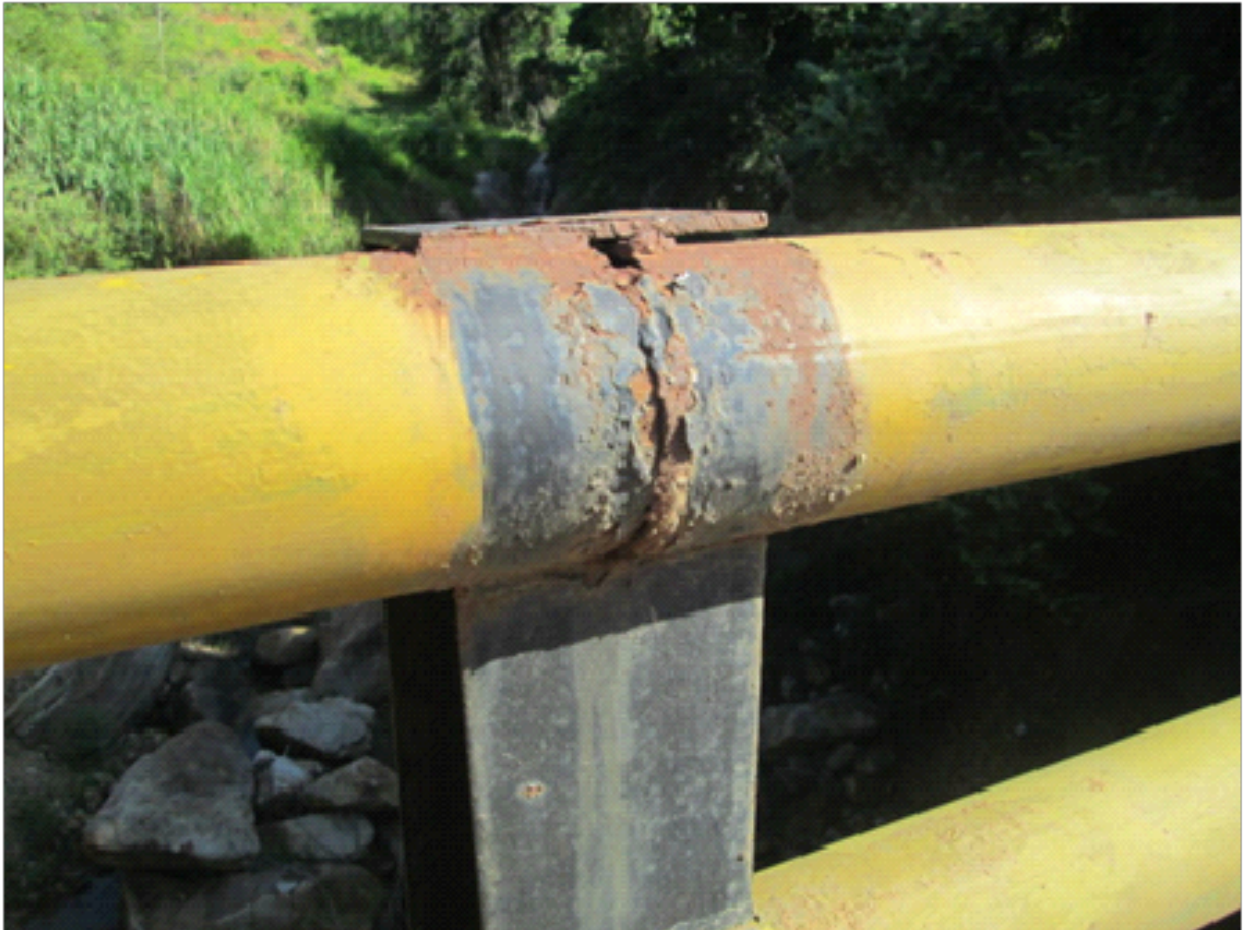
Componente.....: 4 Barandas

Calif./Mantenim....: 3 / -

Daño/Observaciones.: Es necesario mejorar la pintura y en una baranda se tiene un leve golpe de impacto y corrosión.

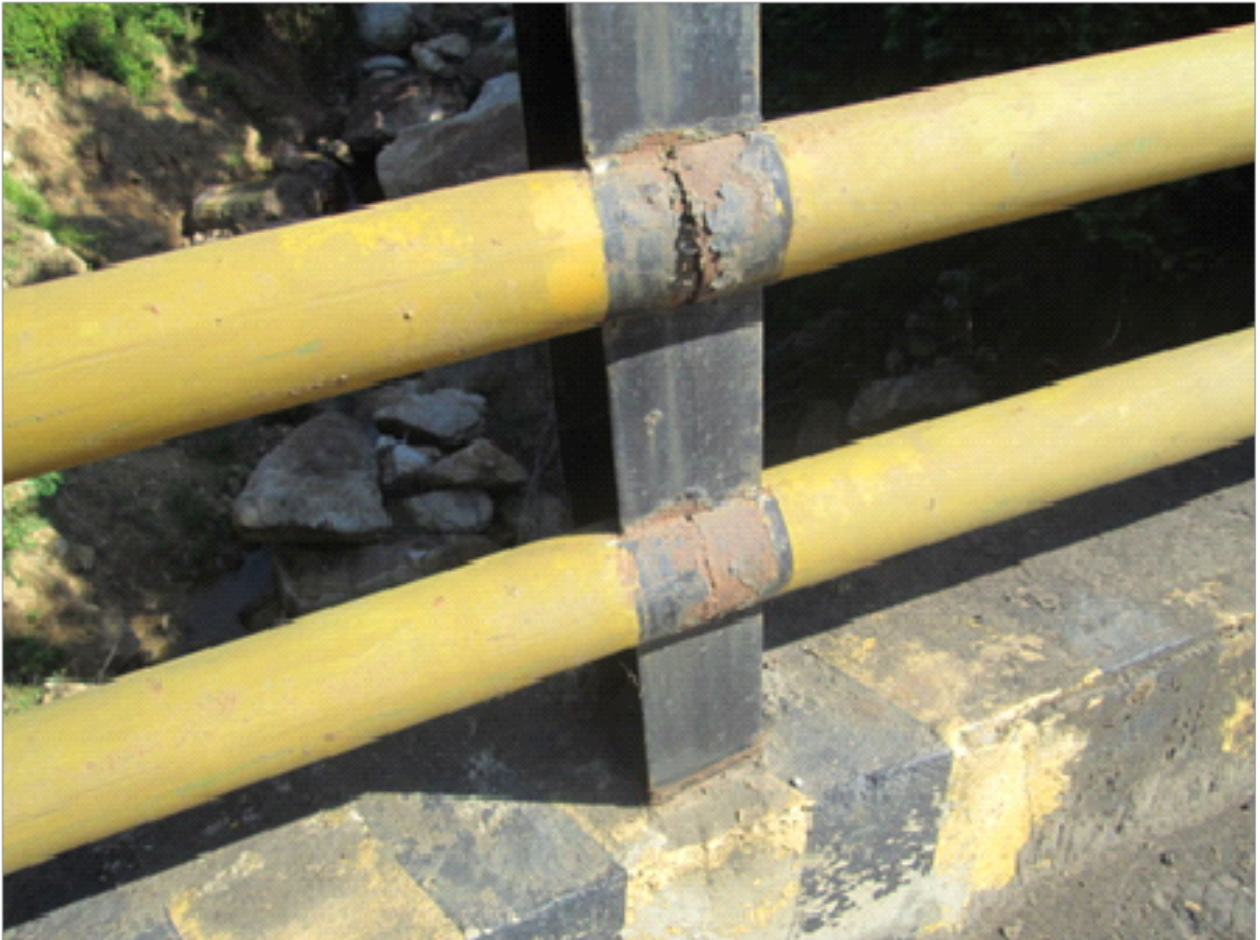
Componente.....: 4 Barandas

Calif./Mantenim....: 3 / -

Daño/Observaciones.: Es necesario mejorar la pintura y en una baranda se tiene un leve golpe de impacto y corrosión.
