SDC/INV	SiPuCol	Fecha	Hoja
	Informe de inspección principal	13/08/12	1
18-55NS09-001.00 El Magro			
Regional.....: 18 Norte de Santander			
Ruta.....: Santafé de Bogotá - Puerto Santander			
Carretera.....: Cúcuta - Dos Rios - San Faustino - La China			
Lado de la car...: 0			
Abscisa.....: 12+0610			
No del registro..: 8904			
Año de construcción.....:			
Año de la última reconstrucción.....:			
Paso Superior/Inferior.....: S			
Dir. de abs. de la carretera principal.: N			
Requisitos de la inspección.....: 0 Nada			
Recolección de datos : Fecha.....: 2012.05.27			
: Iniciales.....: YACG			
Posición geográfica..:			
Latitud: 8 gra 0.7 min N Longitud: 72 gra 25.5 min O Altitud: 275 m			
Geometría: Número de luces.....: 1			
Longitud de la luz menor (m): 12.50			
Longitud de la luz mayor (m): 12.50			
Longitud total(m): 12.50			
Ancho del tablero.....(m): 10.00			
Ancho del separador.....(m): 0.00			
Ancho del andén izquierdo(m): 0.00

Resumen cronológico:	Fecha	Actividades
	2002.07.15	Inspección principal
	2007.04.03	Inspección principal
	2012.05.27	Inspección principal

Fecha.....: 2012.05.27
 Iniciales.....: YACG
 Tiempo.....: Soleado
 Temperatura.....(gra. C):

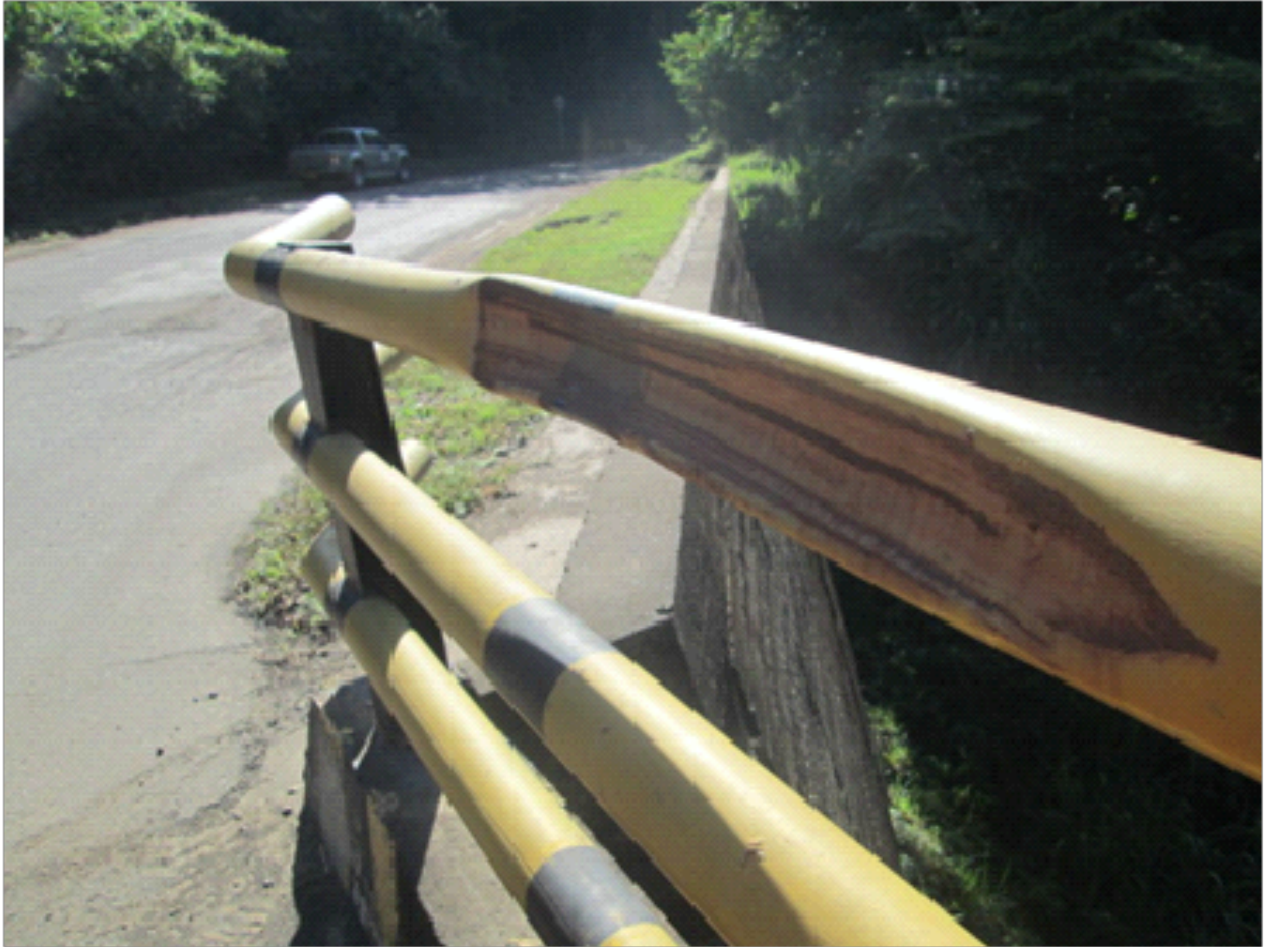
Componente.....: 4 Barandas

Calif./Mantenim....: 3 / -

Daño/Observaciones.: Es necesario mejorar la pintura y en una baranda se tiene un leve golpe de impacto y corrosión.

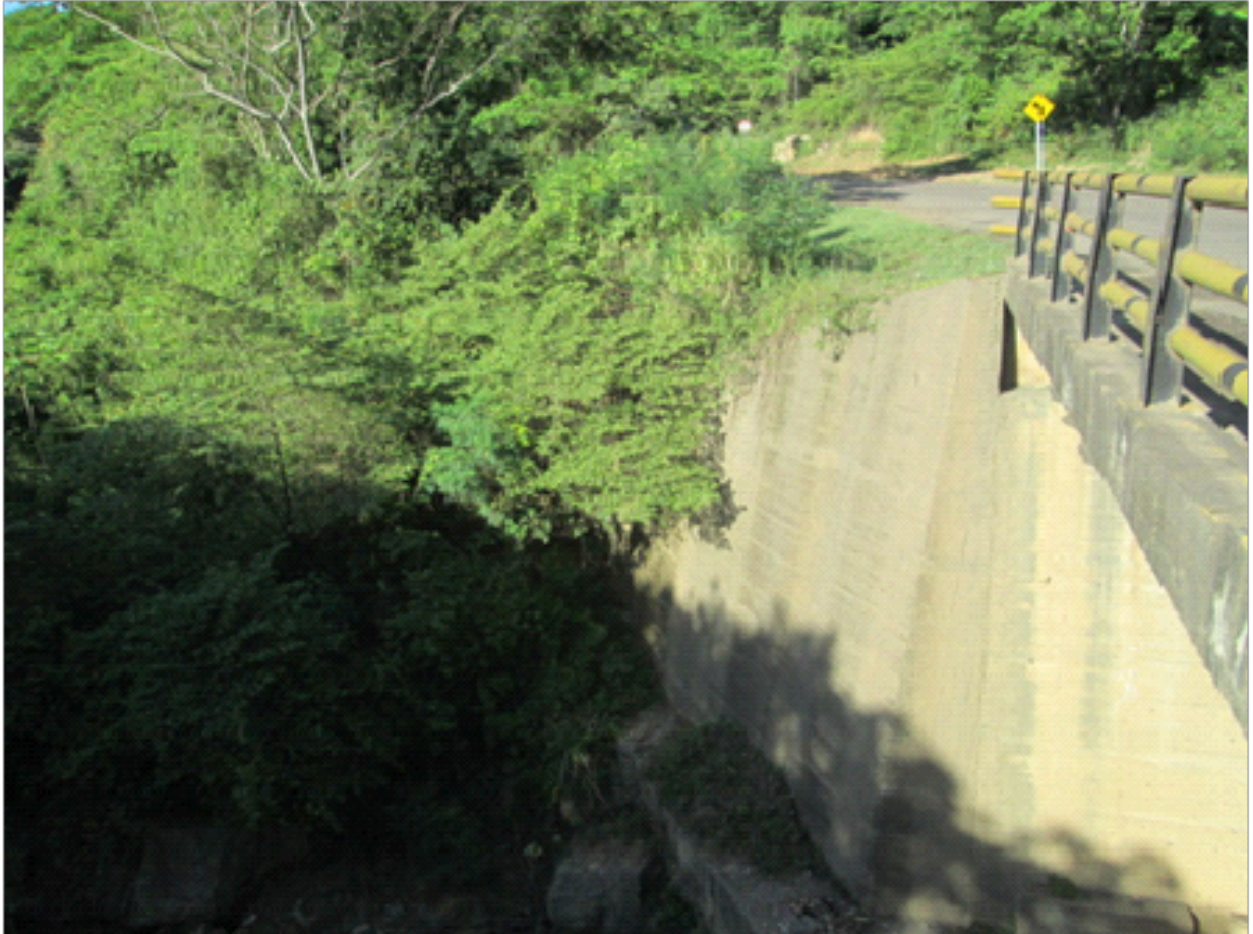
Componente.....: 5 Conos/Taludes

Calif./Mantenim....: 2 / -

Daño/Observaciones.: Se observaron en buen estado pero es necesario construir cunetas.

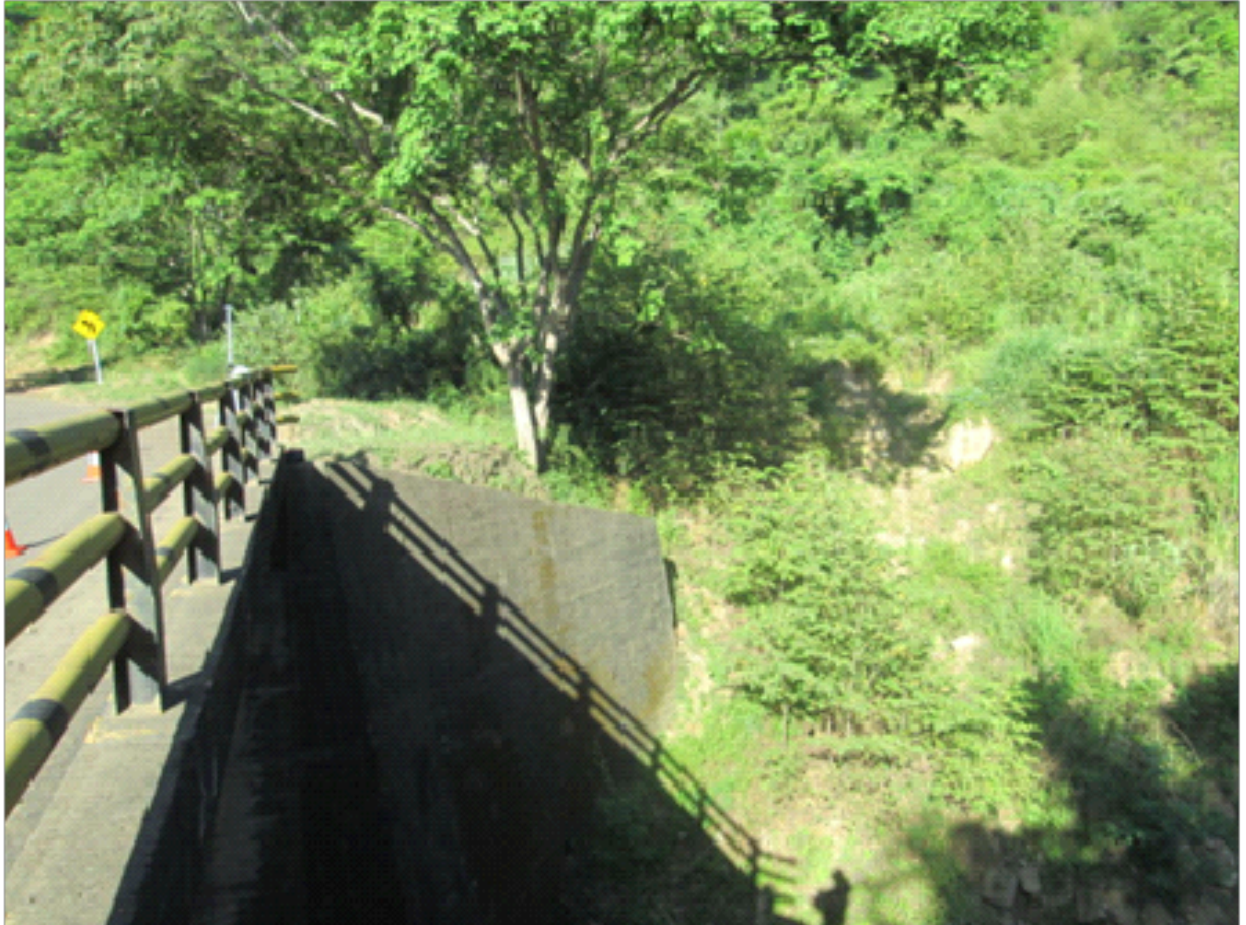
Componente.....: 5 Conos/Taludes

Calif./Mantenim....: 2 / -

Daño/Observaciones.: Se observaron en buen estado pero es necesario construir cunetas.

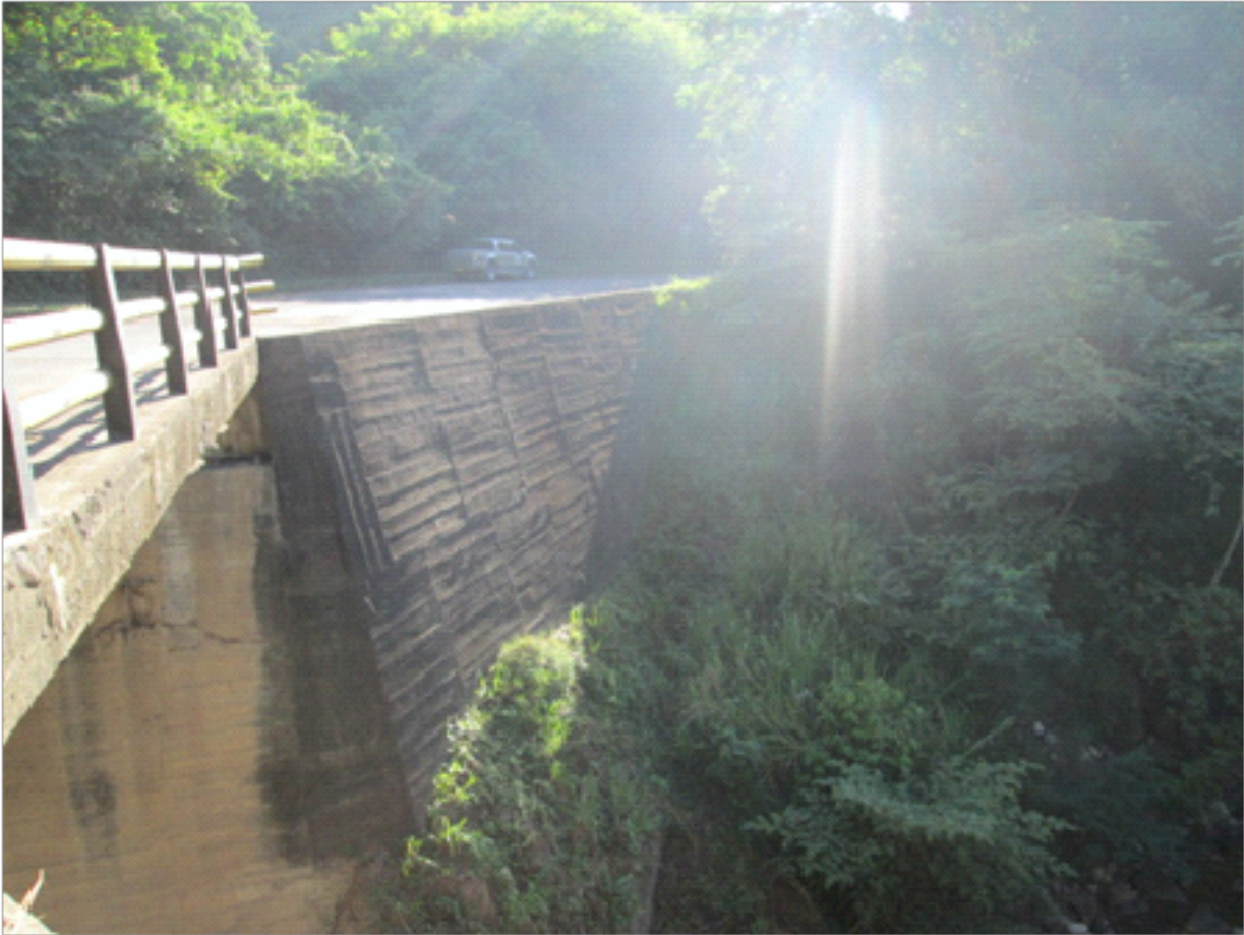
Componente.....: 6 Aletas

Calif./Mantenim....: 2 / -

Daño/Observaciones.: Se observó manchas de humedad y vegetación.

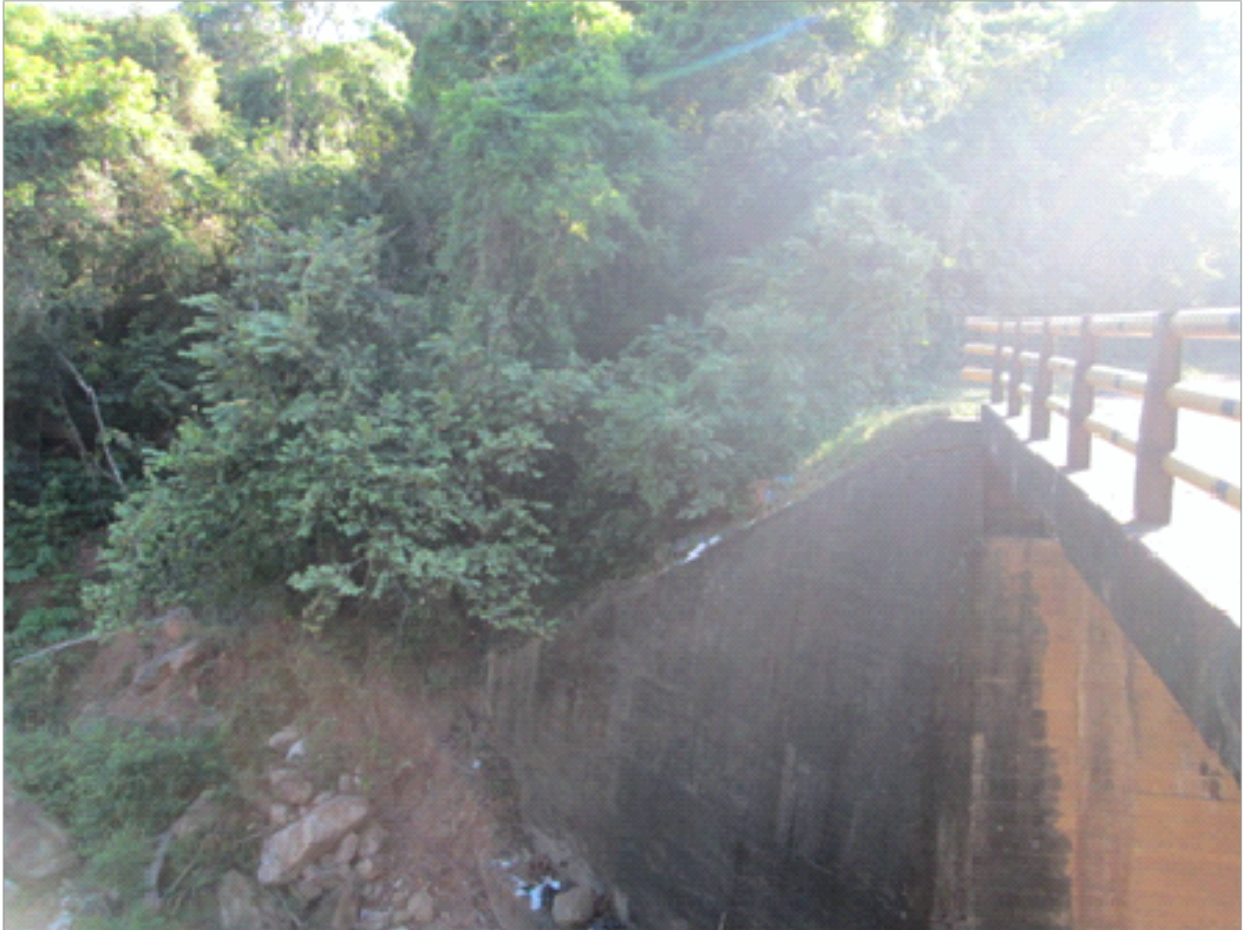
Componente.....: 6 Aletas

Calif./Mantenim....: 2 / -

Daño/Observaciones.: Se observó manchas de humedad y vegetación.

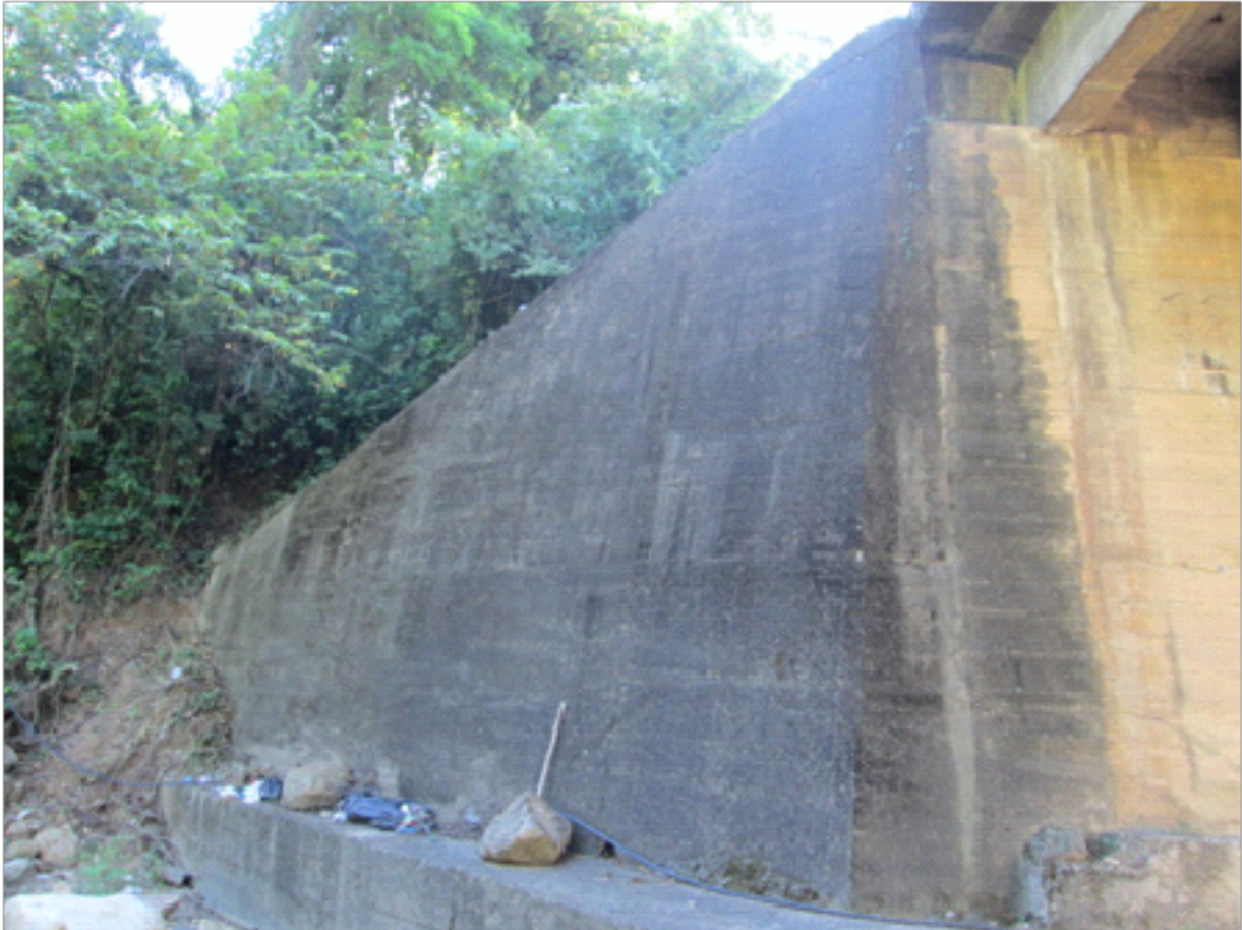
Componente.....: 6 Aletas

Calif./Mantenim....: 2 / -

Daño/Observaciones.: Se observó manchas de humedad y vegetación.

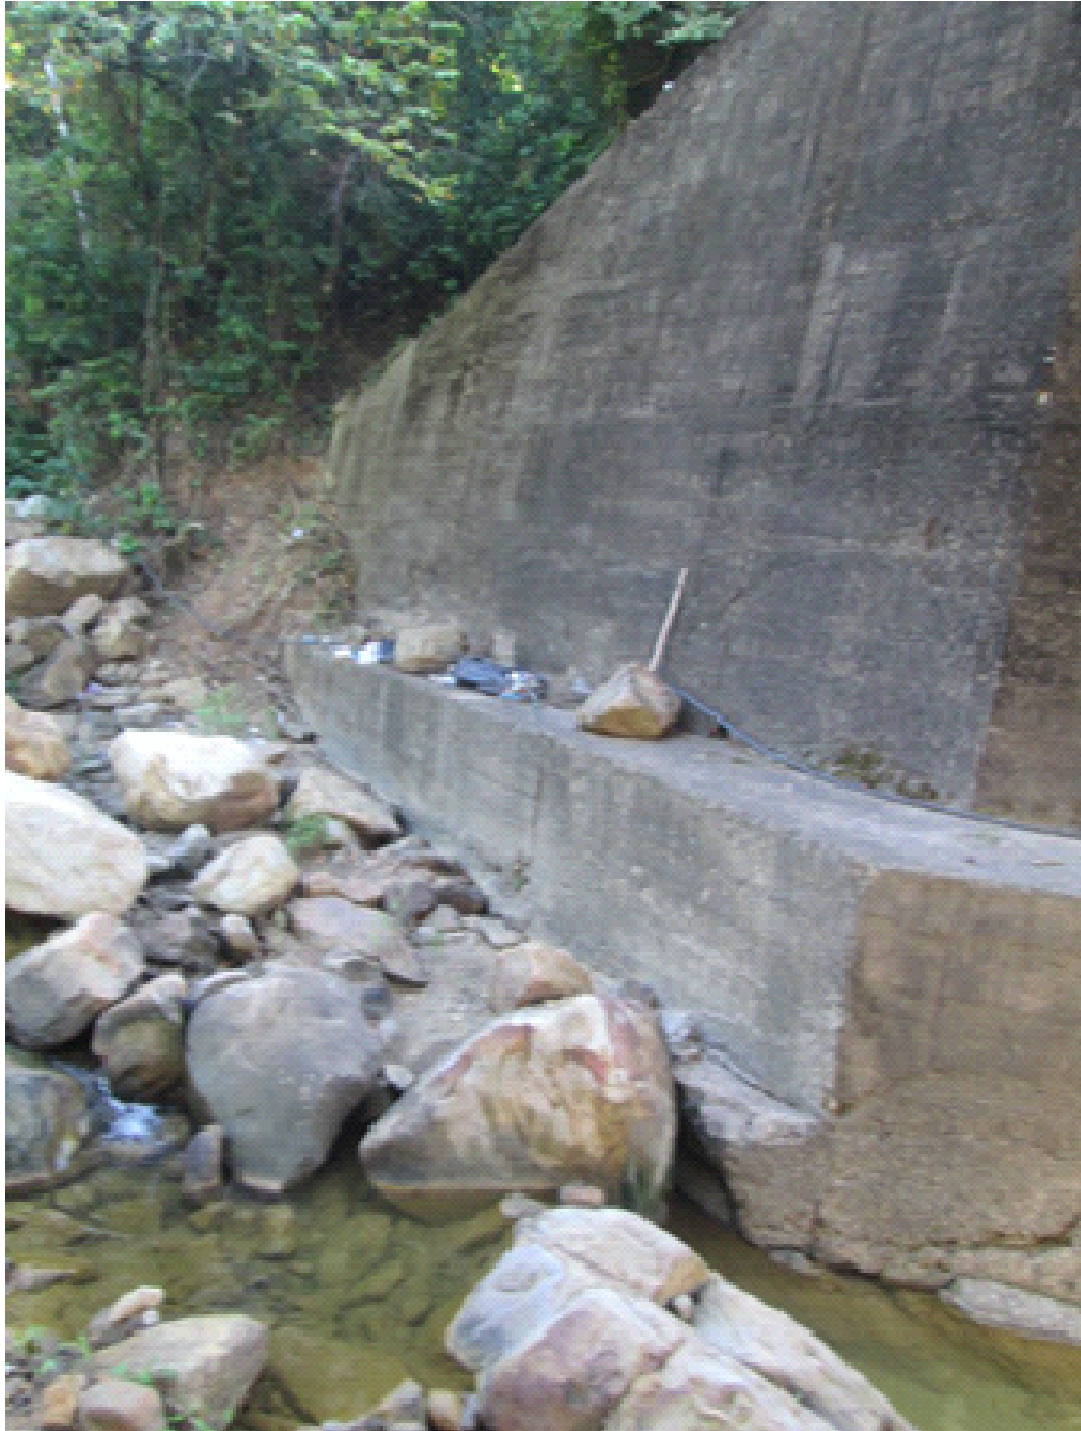
Componente.....: 6 Aletas

Calif./Mantenim....: 2 / -

Daño/Observaciones.: Se observó manchas de humedad y vegetación.

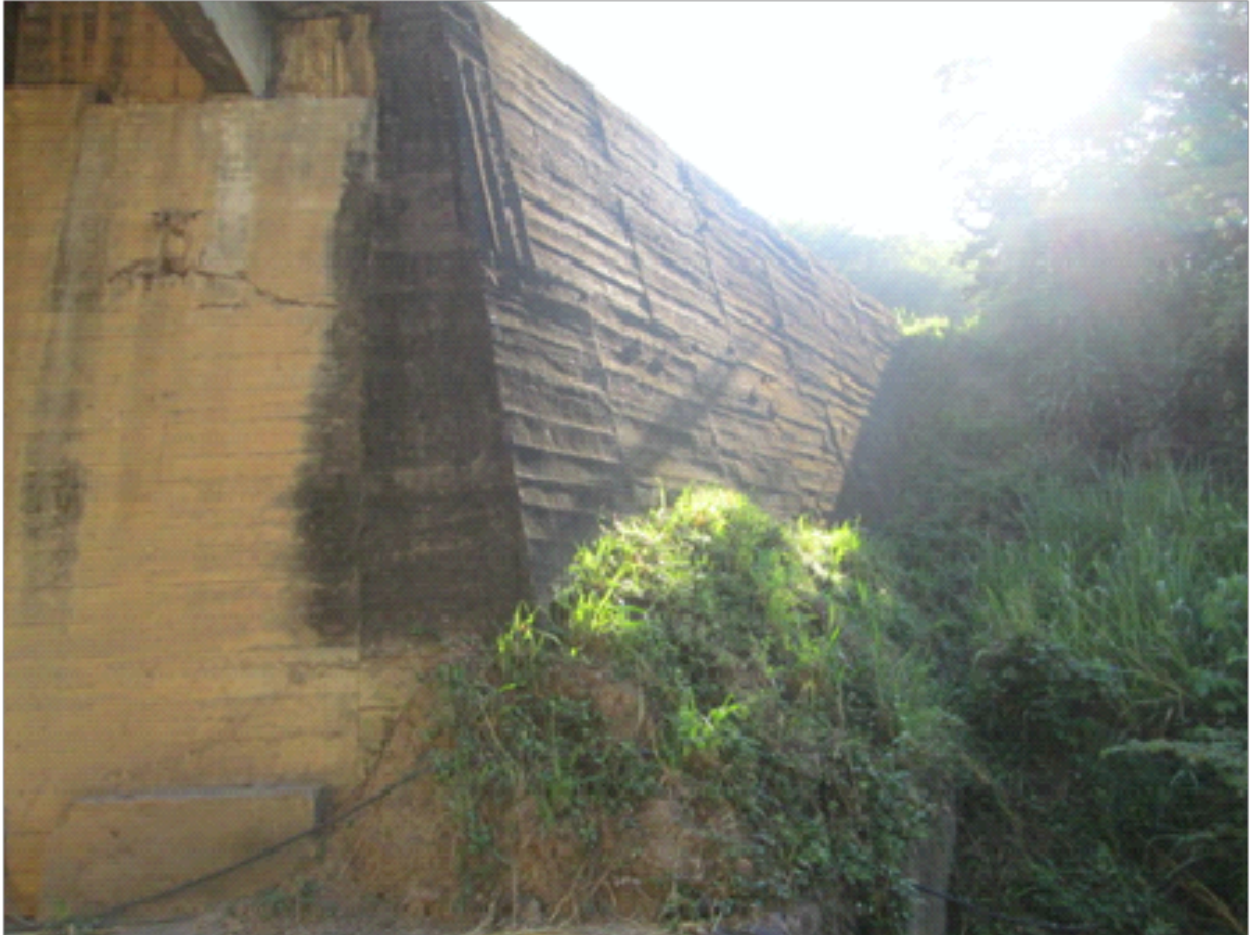
Componente.....: 6 Aletas

Calif./Mantenim....: 2 / -

Daño/Observaciones.: Se observó manchas de humedad y vegetación.

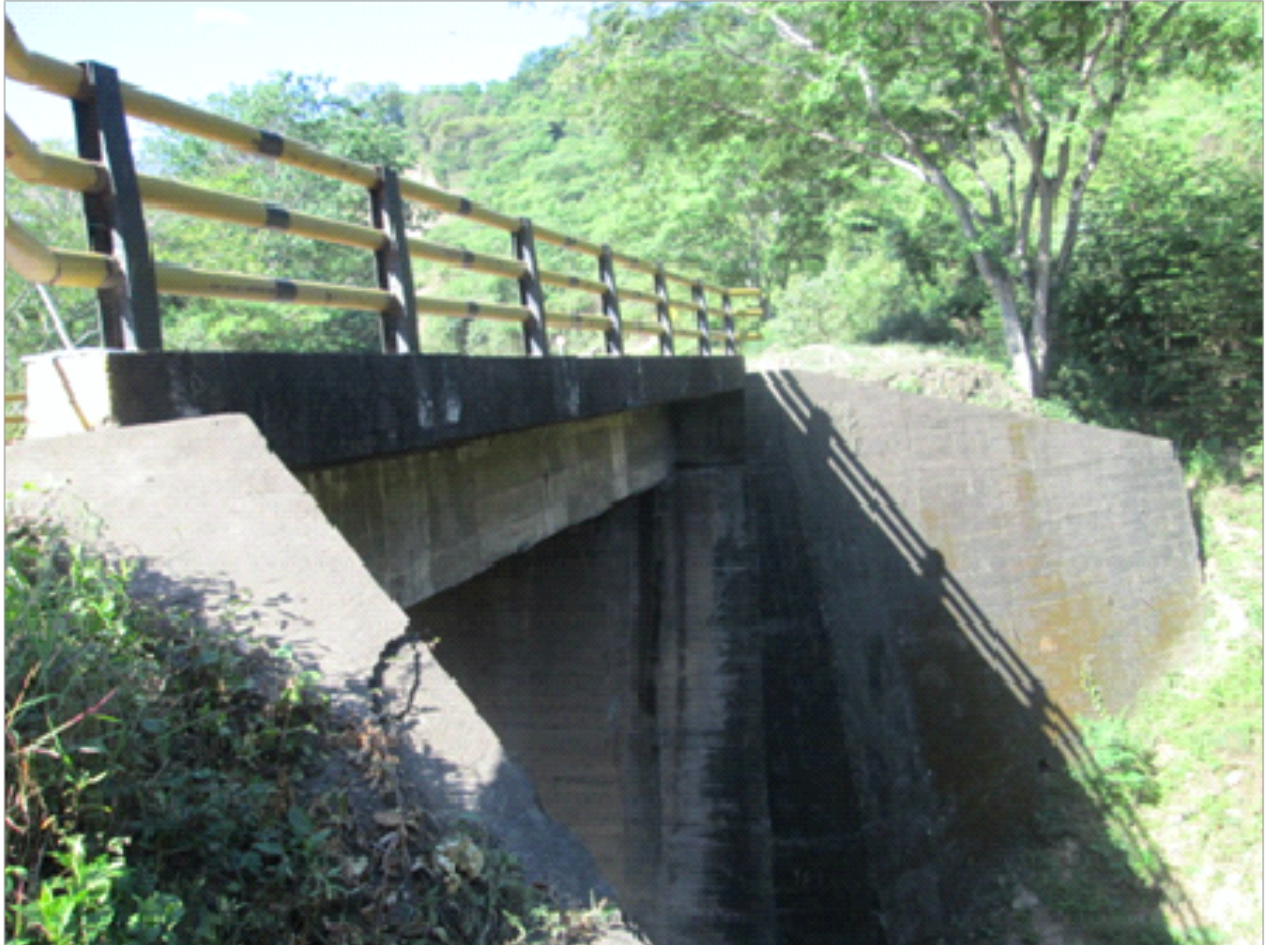
Componente.....: 6 Aletas

Calif./Mantenim....: 2 / -

Daño/Observaciones.: Se observó manchas de humedad y vegetación.

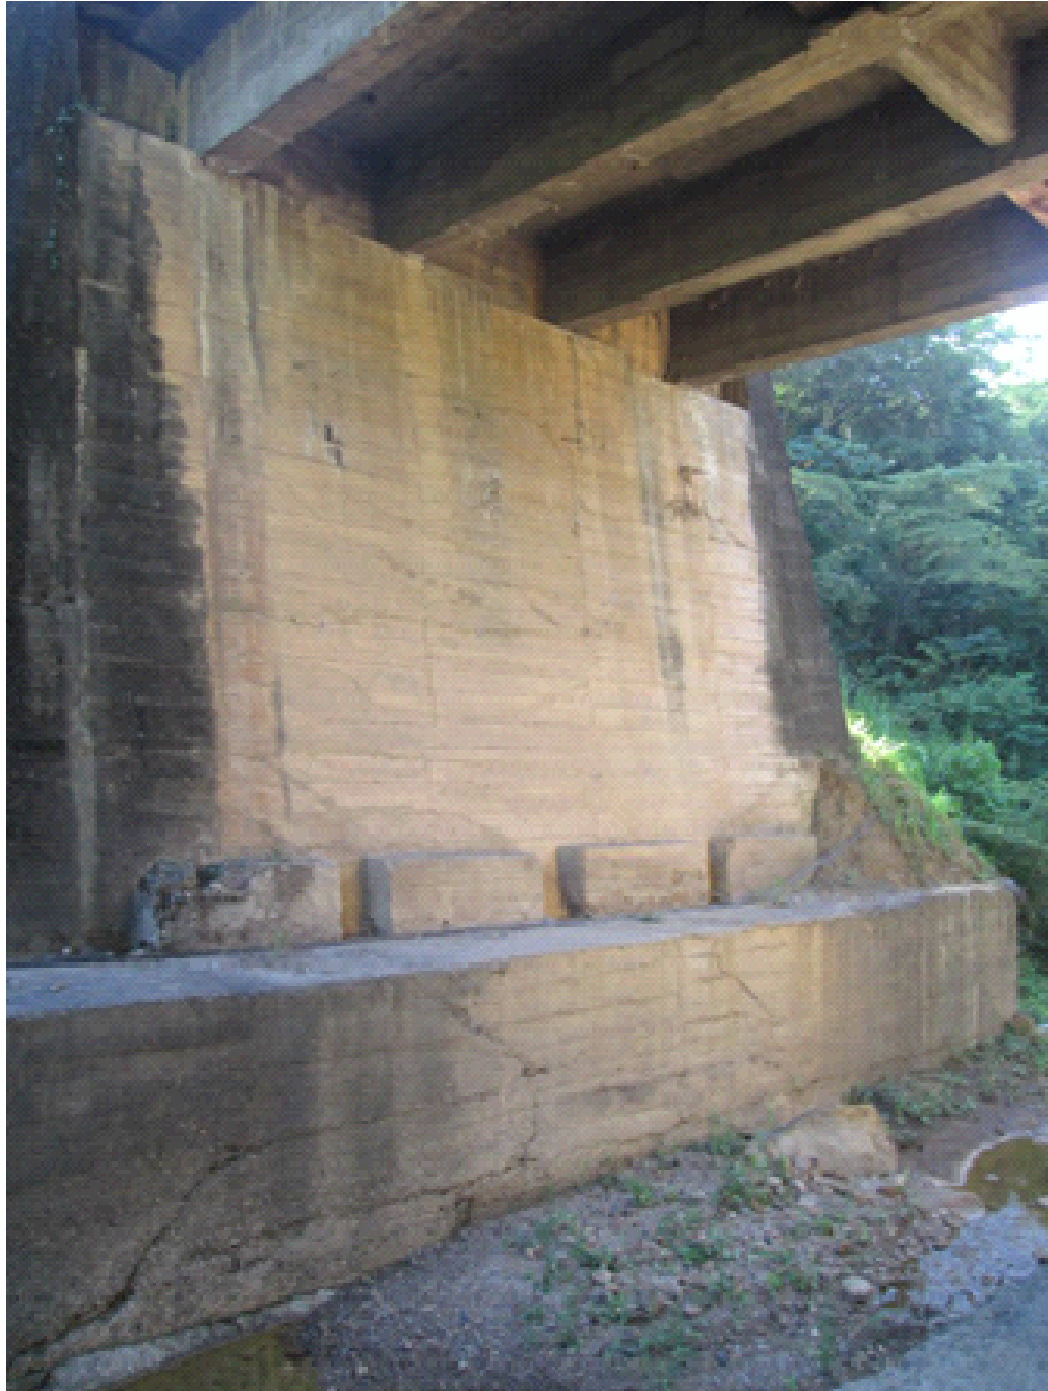
Componente.....: 7 Estribos

Calif./Mantenim....: 2 / -

Daño/Observaciones.: Se observó un leve desgaste en el concreto y manchas por humedad debido a la infiltración.

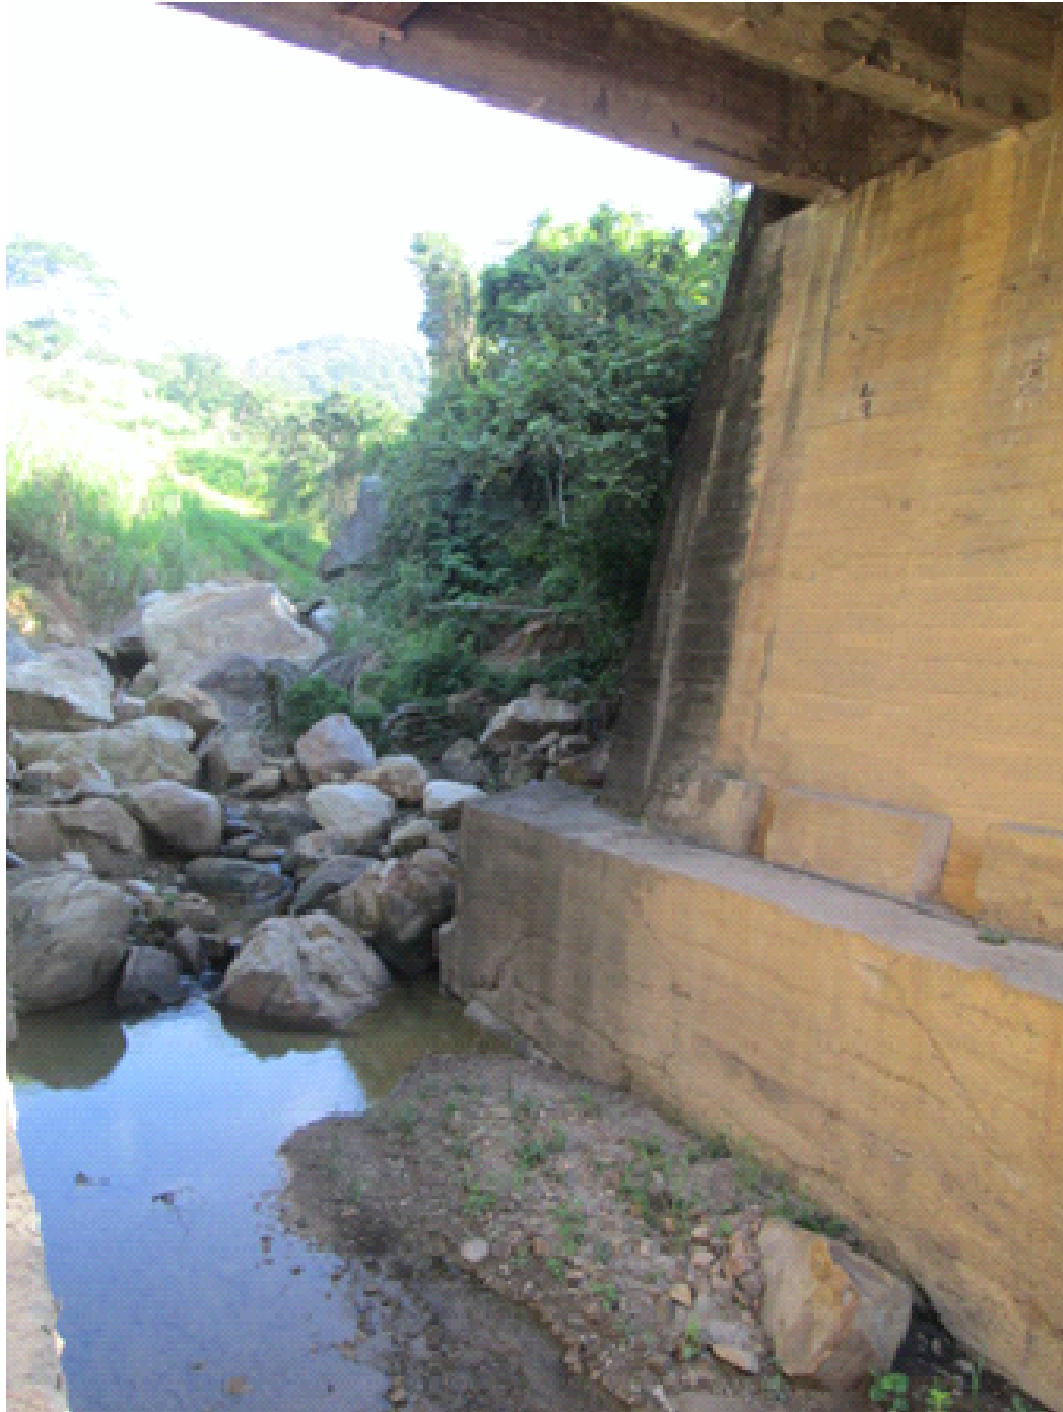
Componente.....: 7 Estribos

Calif./Mantenim....: 2 / -

Daño/Observaciones.: Se observó un leve desgaste en el concreto y manchas por humedad debido a la infiltración.

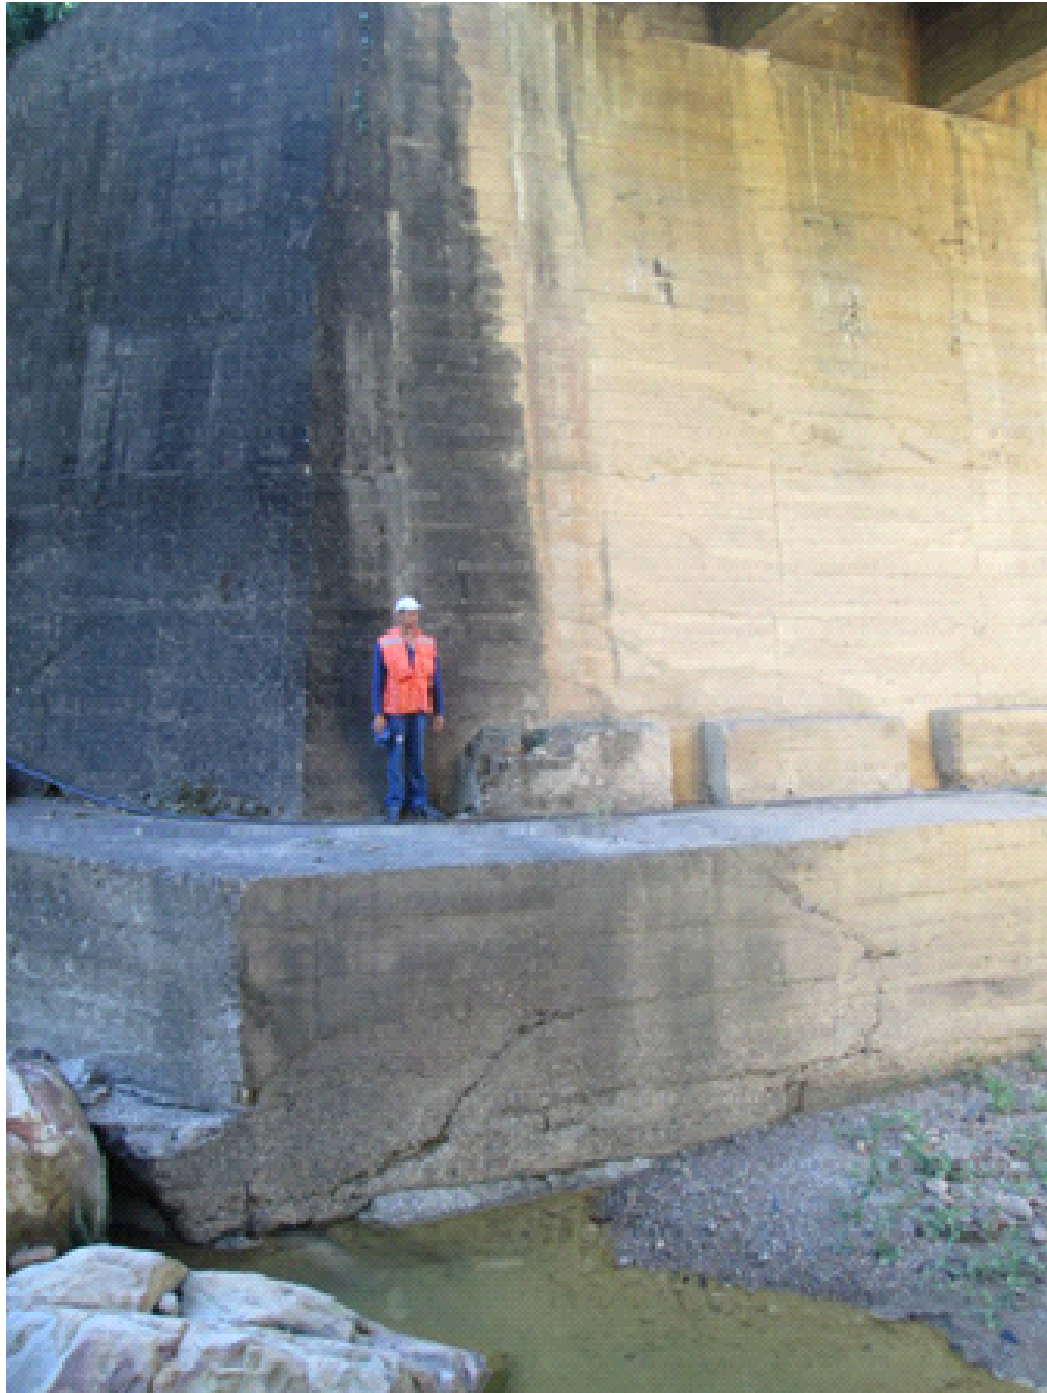
Componente.....: 7 Estribos

Calif./Mantenim....: 2 / -

Daño/Observaciones.: Se observó un leve desgaste en el concreto y manchas por humedad debido a la infiltración.

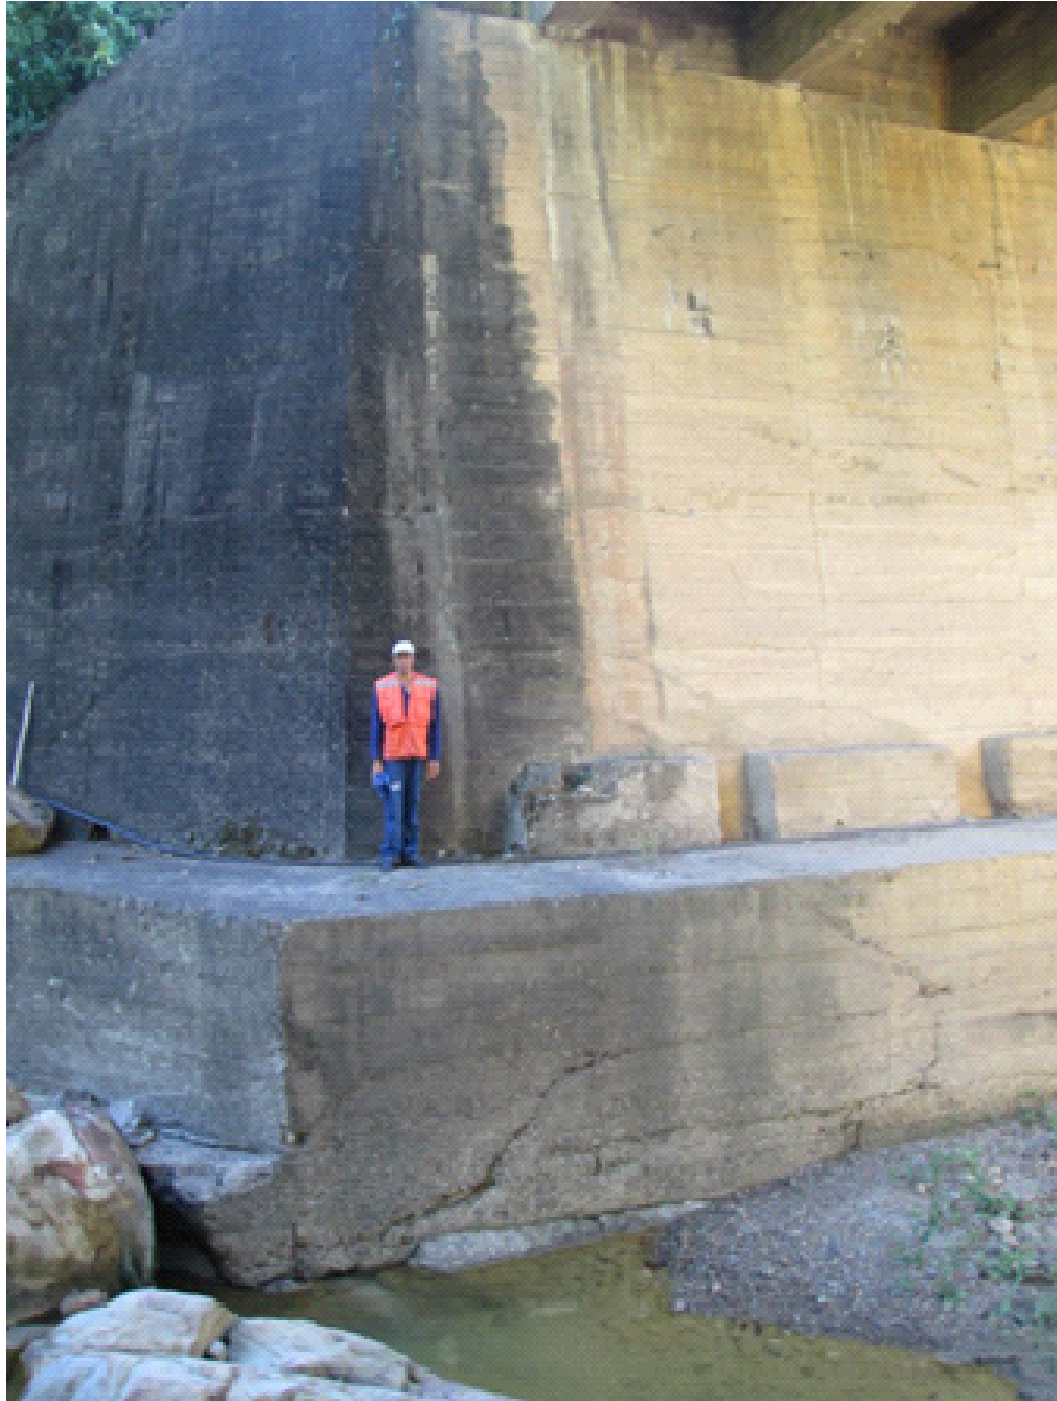
Componente.....: 7 Estribos

Calif./Mantenim....: 2 / -

Daño/Observaciones.: Se observó un leve desgaste en el concreto y manchas por humedad debido a la infiltración.

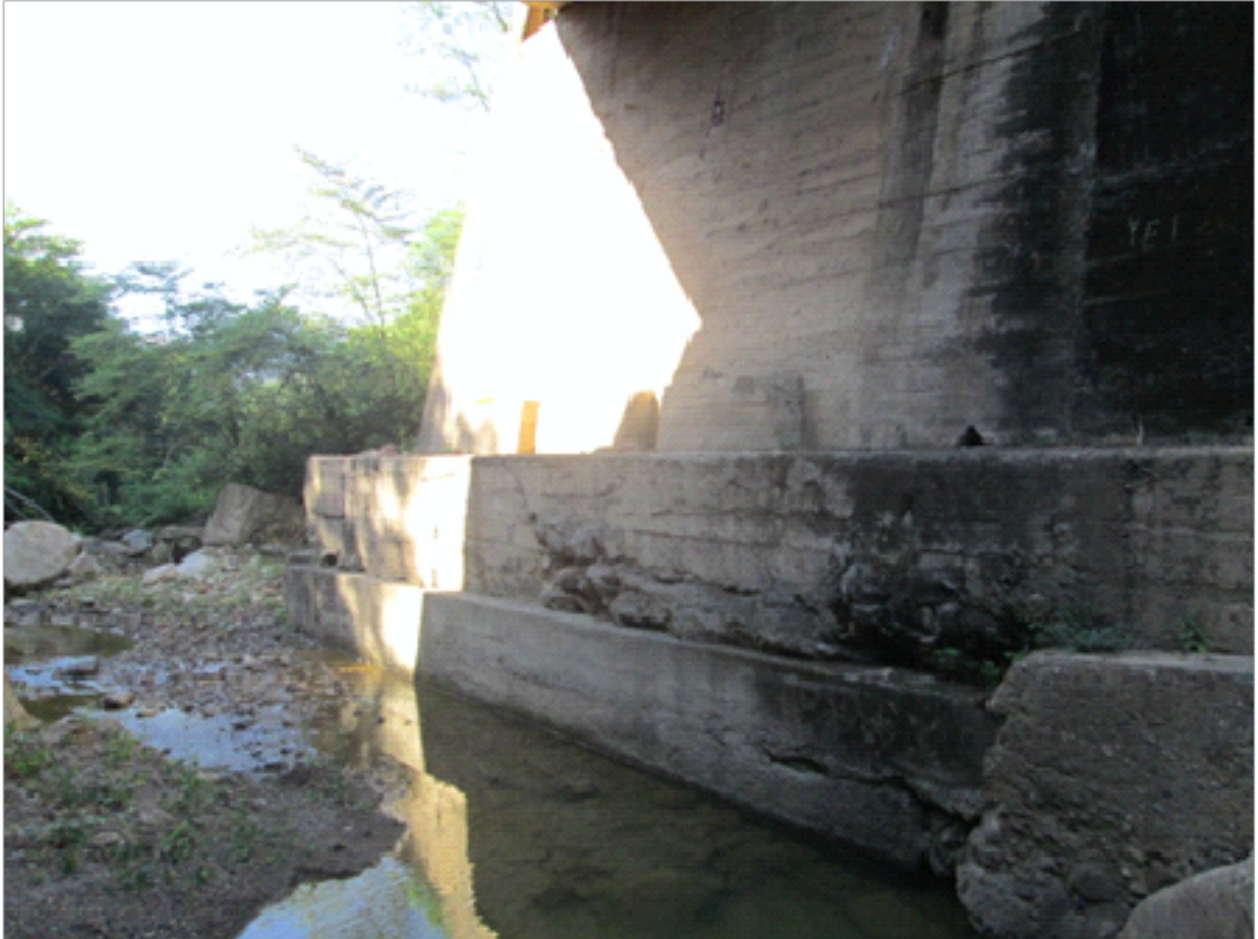
Componente.....: 7 Estribos

Calif./Mantenim....: 2 / -

Daño/Observaciones.: Se observó un leve desgaste en el concreto y manchas por humedad debido a la infiltración.

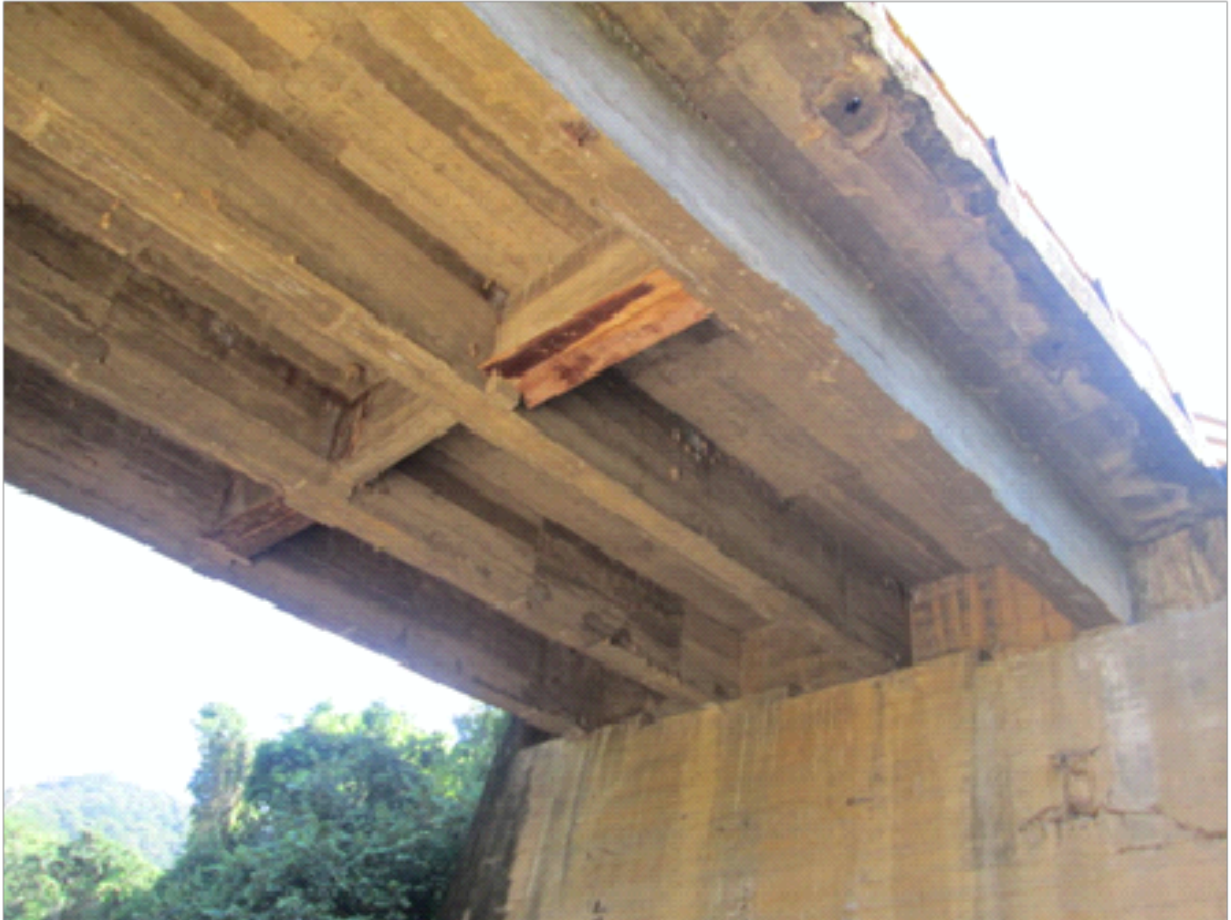
Componente.....: 9 Apoyos

Calif./Mantenim....: 3 / -

Daño/Observaciones.: Se observó desgaste en el concreto por el agua

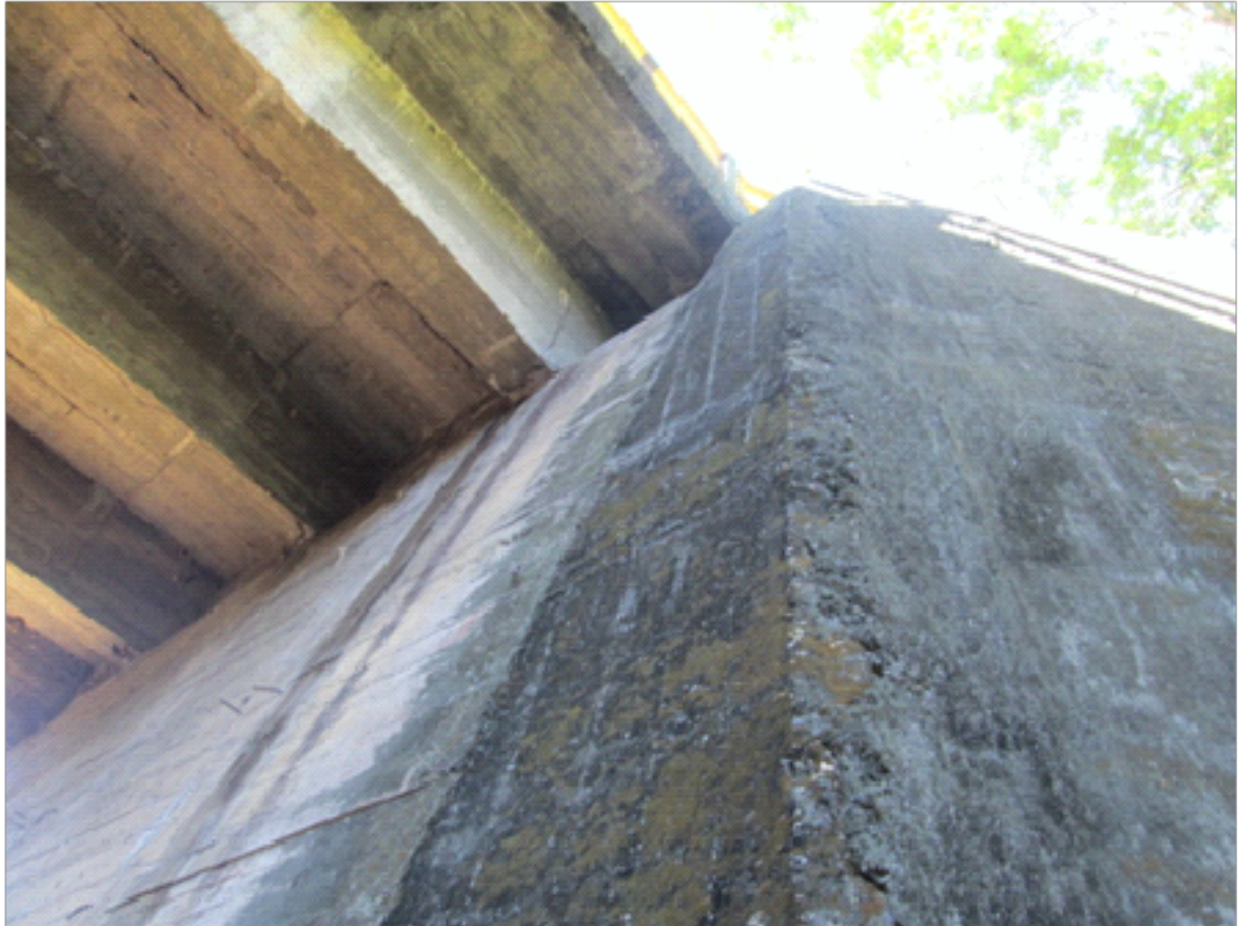
Componente.....: 9 Apoyos

Calif./Mantenim....: 3 / -

Daño/Observaciones.: Se observó desgaste en el concreto por el agua

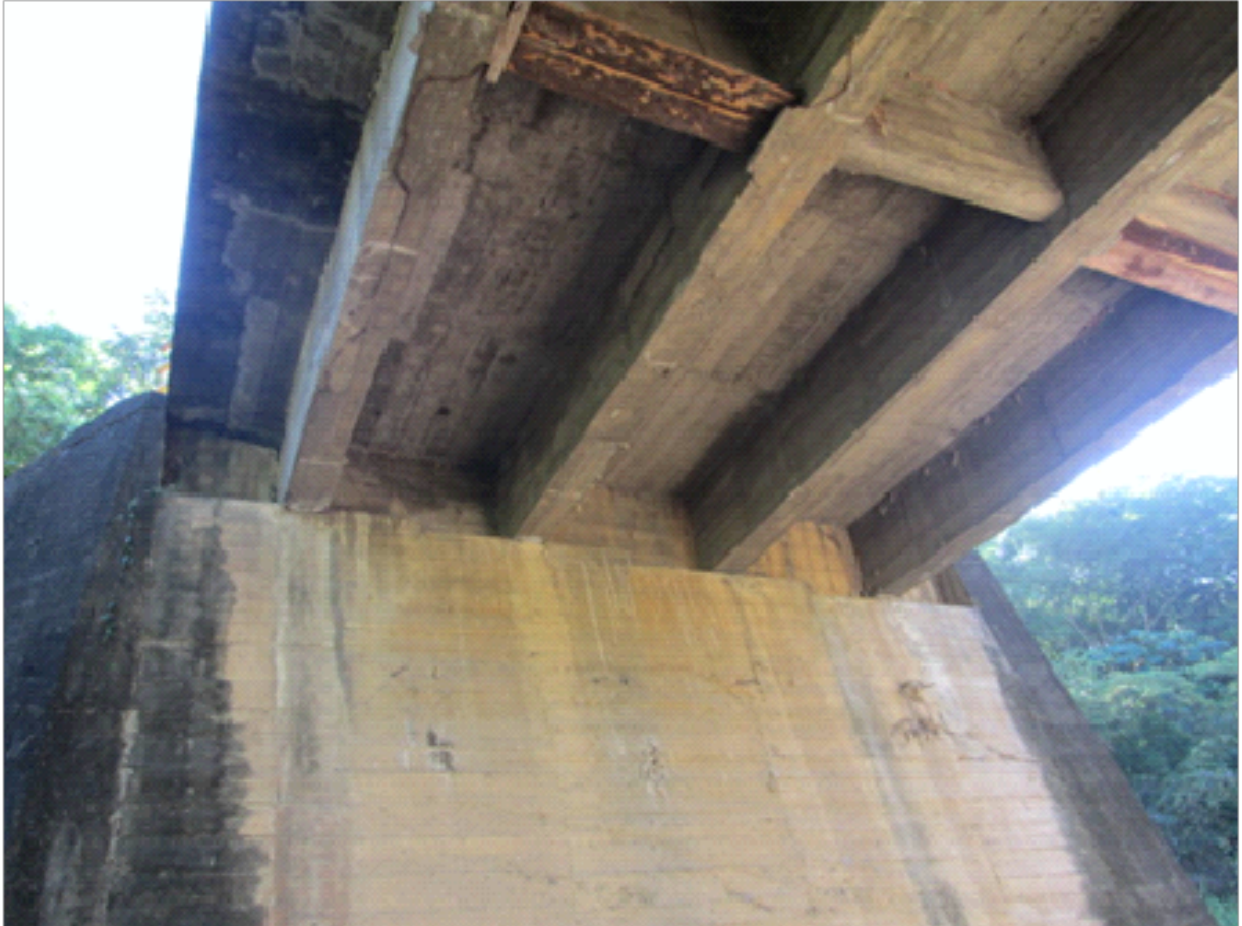
Componente.....: 9 Apoyos

Calif./Mantenim....: 3 / -

Daño/Observaciones.: Se observó desgaste en el concreto por el agua
