SDC/INV	SiPuCol	Fecha	Hoja
	Informe de inspección principal	13/08/12	1
18-55NS09-001.00 El Magro			
Regional.....: 18 Norte de Santander			
Ruta.....: Santafé de Bogotá - Puerto Santander			
Carretera.....: Cúcuta - Dos Rios - San Faustino - La China			
Lado de la car...: 0			
Abscisa.....: 12+0610			
No del registro..: 8904			
Año de construcción.....:			
Año de la última reconstrucción.....:			
Paso Superior/Inferior.....: S			
Dir. de abs. de la carretera principal.: N			
Requisitos de la inspección.....: 0 Nada			
Recolección de datos : Fecha.....: 2012.05.27			
: Iniciales.....: YACG			
Posición geográfica..:			
Latitud: 8 gra 0.7 min N Longitud: 72 gra 25.5 min O Altitud: 275 m			
Geometría: Número de luces.....: 1			
Longitud de la luz menor (m): 12.50			
Longitud de la luz mayor (m): 12.50			
Longitud total(m): 12.50			
Ancho del tablero.....(m): 10.00			
Ancho del separador.....(m): 0.00			
Ancho del andén izquierdo(m): 0.00

Resumen cronológico:	Fecha	Actividades
	2002.07.15	Inspección principal
	2007.04.03	Inspección principal
	2012.05.27	Inspección principal

Fecha.....: 2012.05.27
 Iniciales.....: YACG
 Tiempo.....: Soleado
 Temperatura.....(gra. C):

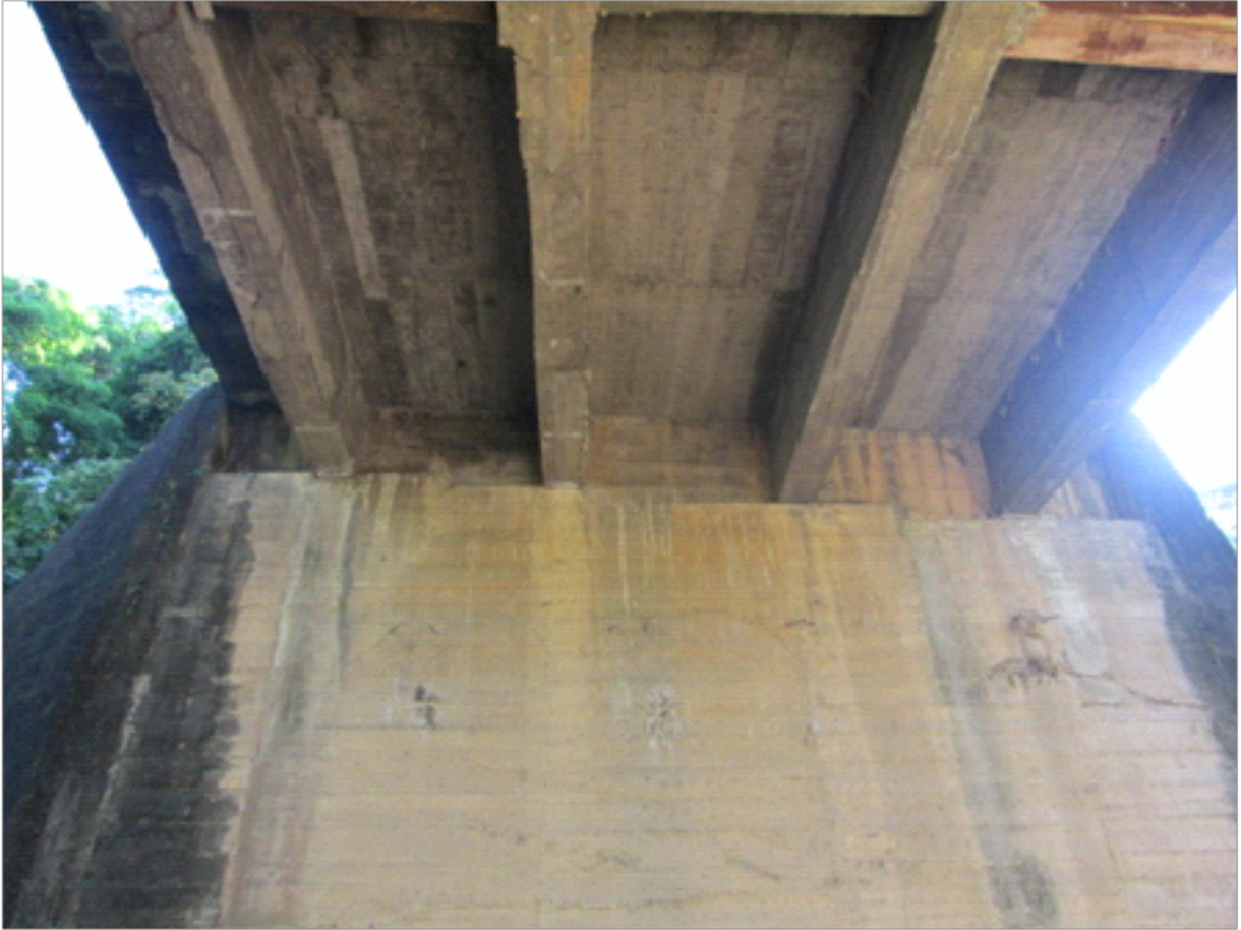
Componente.....: 9 Apoyos

Calif./Mantenim....: 3 / -

Daño/Observaciones.: Se observó desgaste en el concreto por el agua

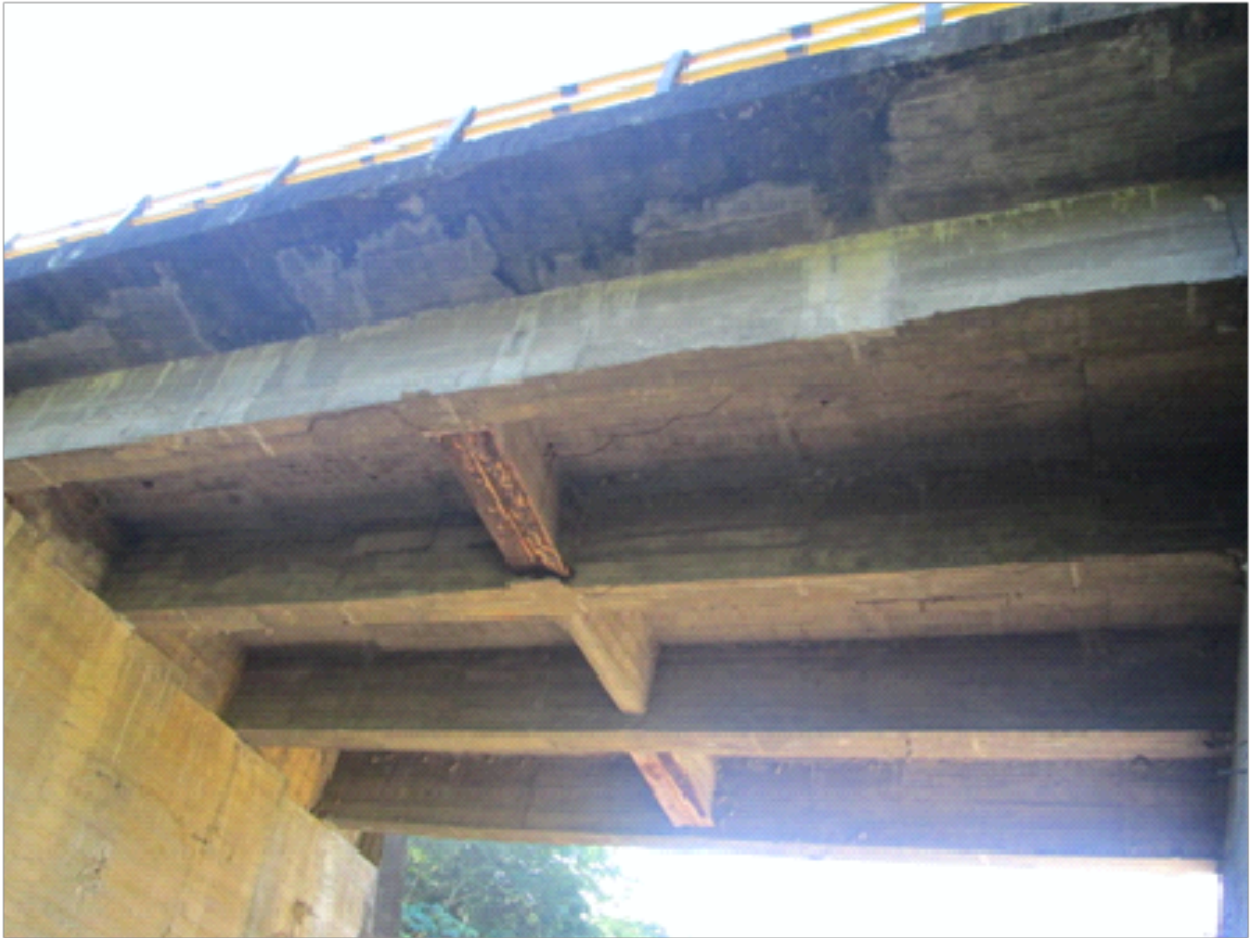
Componente.....: 11 Vigas/Largueros/Diafragmas

Calif./Mantenim....: 2 / -

Daño/Observaciones.: Se observó en buen estado pero tiene algunas manchas por drenes de agua

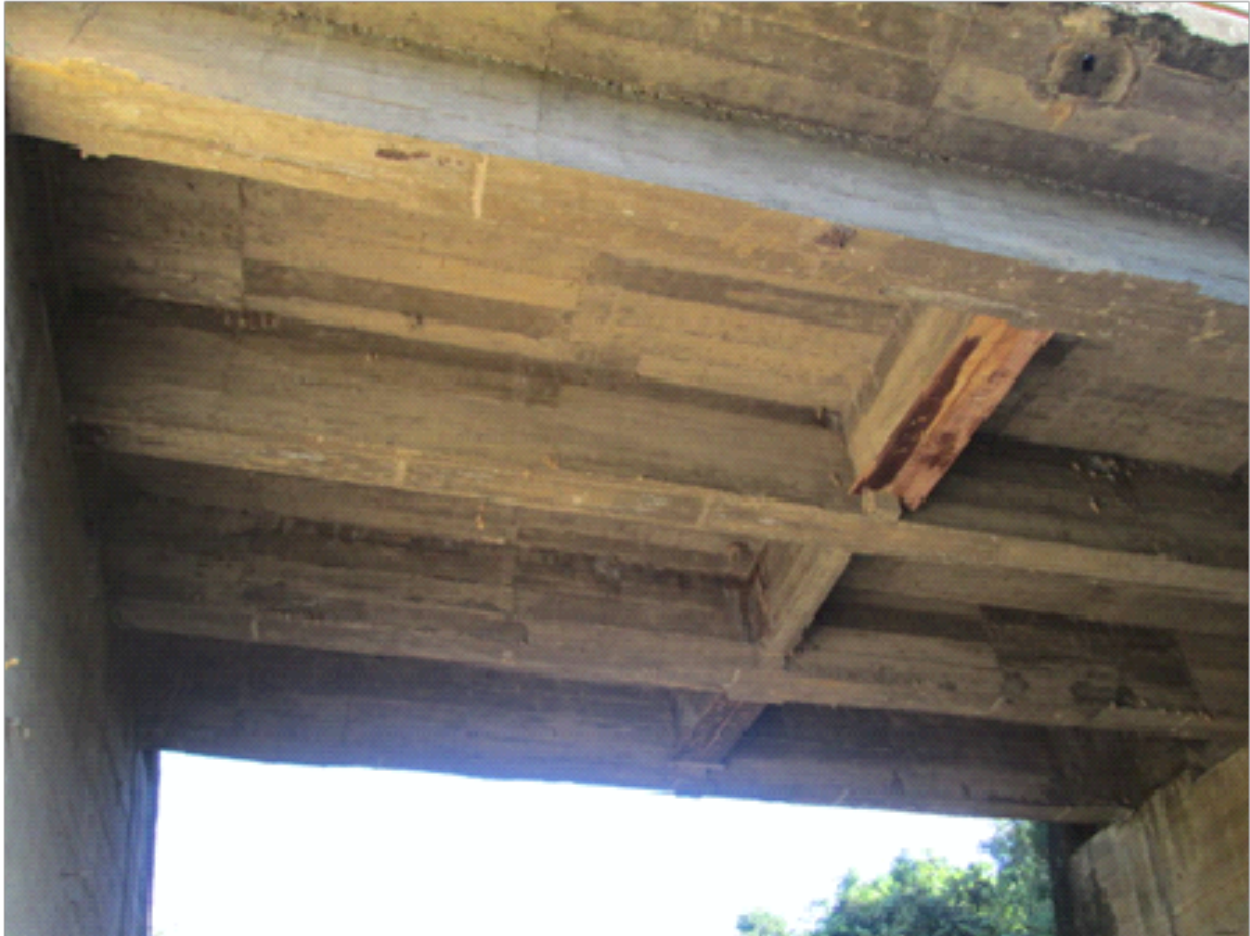
Componente.....: 11 Vigas/Largueros/Diafragmas

Calif./Mantenim....: 2 / -

Daño/Observaciones.: Se observó en buen estado pero tiene algunas manchas por drenes de agua

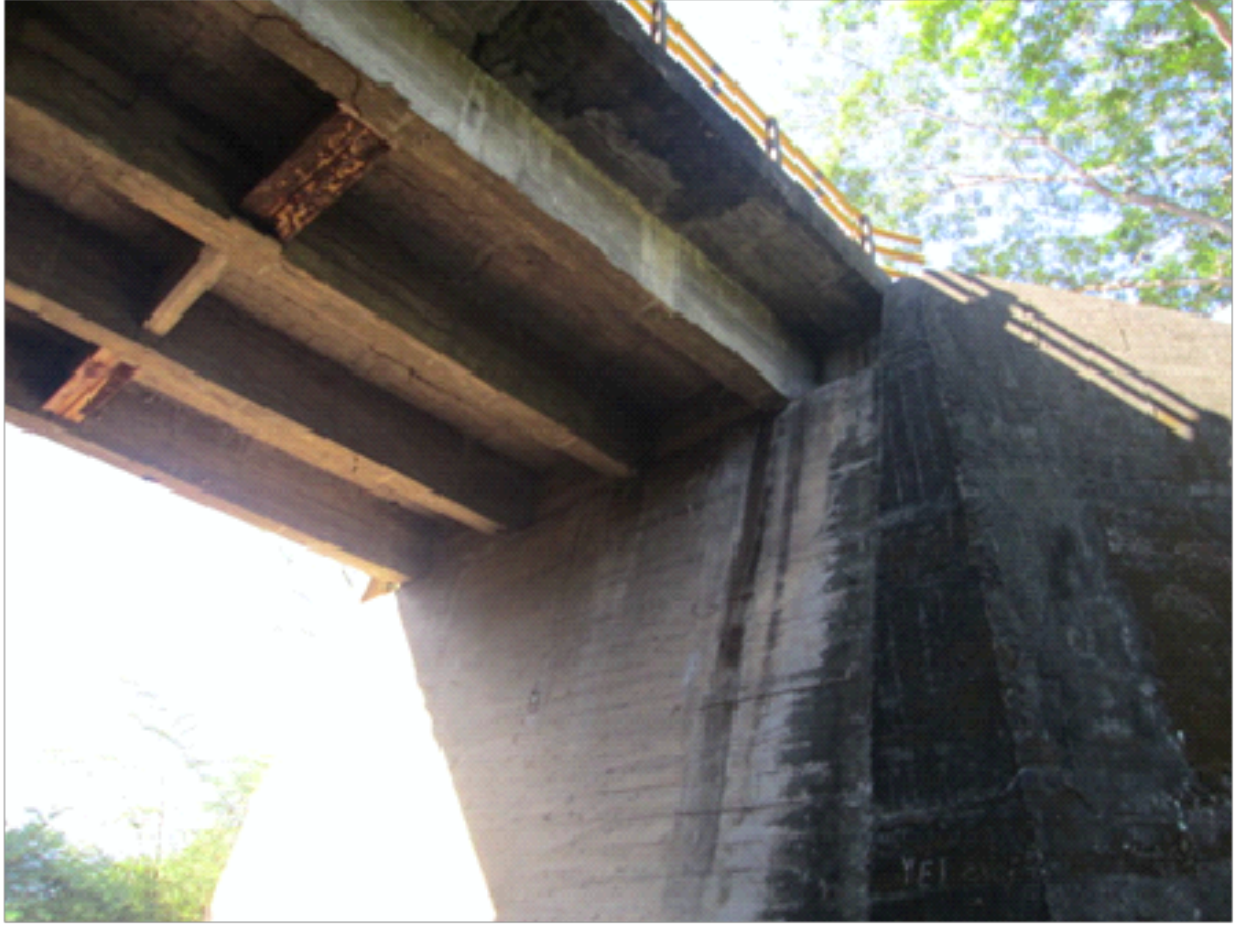
Componente.....: 11 Vigas/Largueros/Diafragmas

Calif./Mantenim....: 2 / -

Daño/Observaciones.: Se observó en buen estado pero tiene algunas manchas por drenes de agua

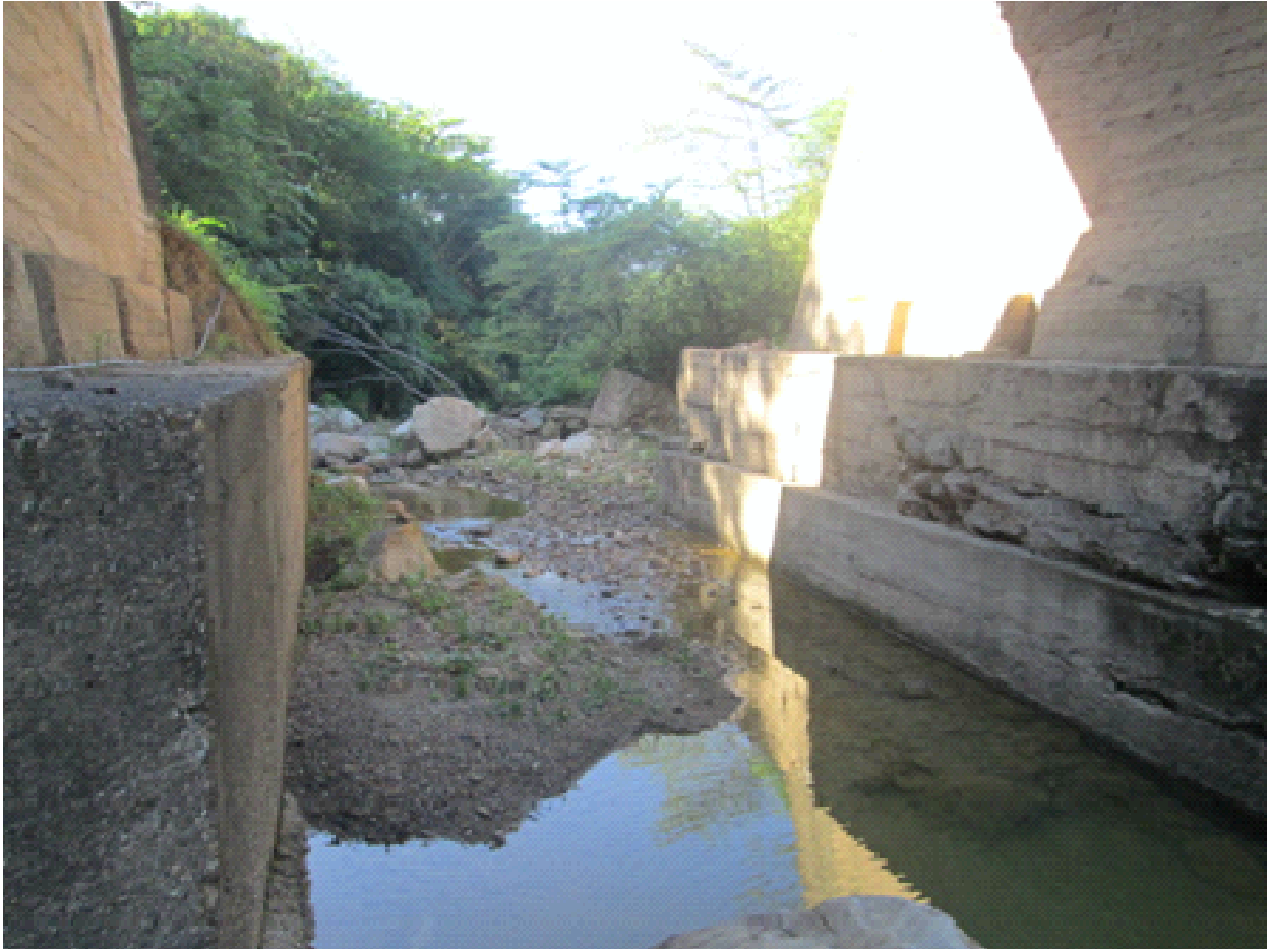
Componente.....: 15 Cauce

Calif./Mantenim....: 0 / -

Daño/Observaciones.: Se observó estancamiento de agua entre los estribos pero en general se encuentra en buen estado.

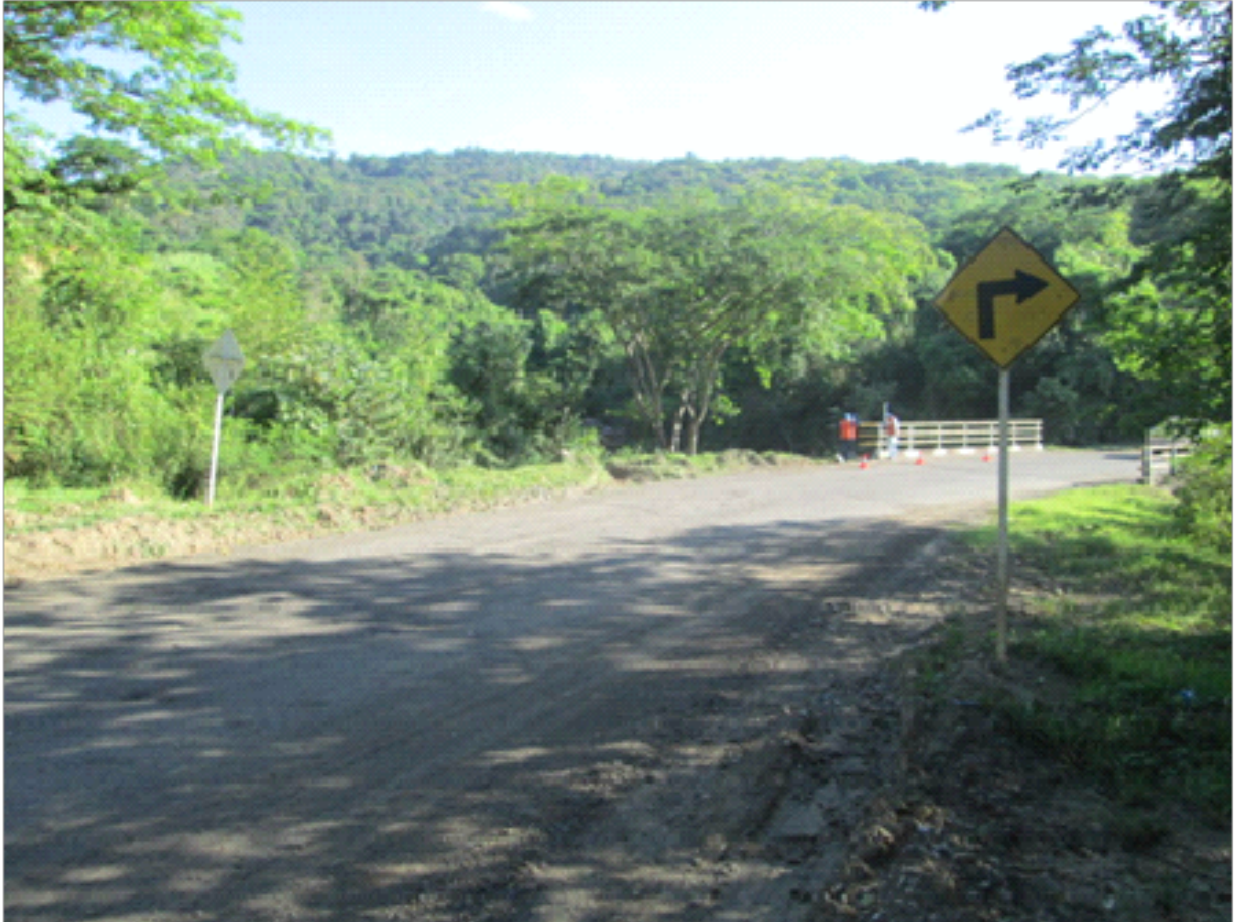
Componente.....: 17 Puente en general
Calif./Mantenim....: 2 / -
Daño/Observaciones.: El puente es funcional pero se debe hacer mantenimiento con pintura.

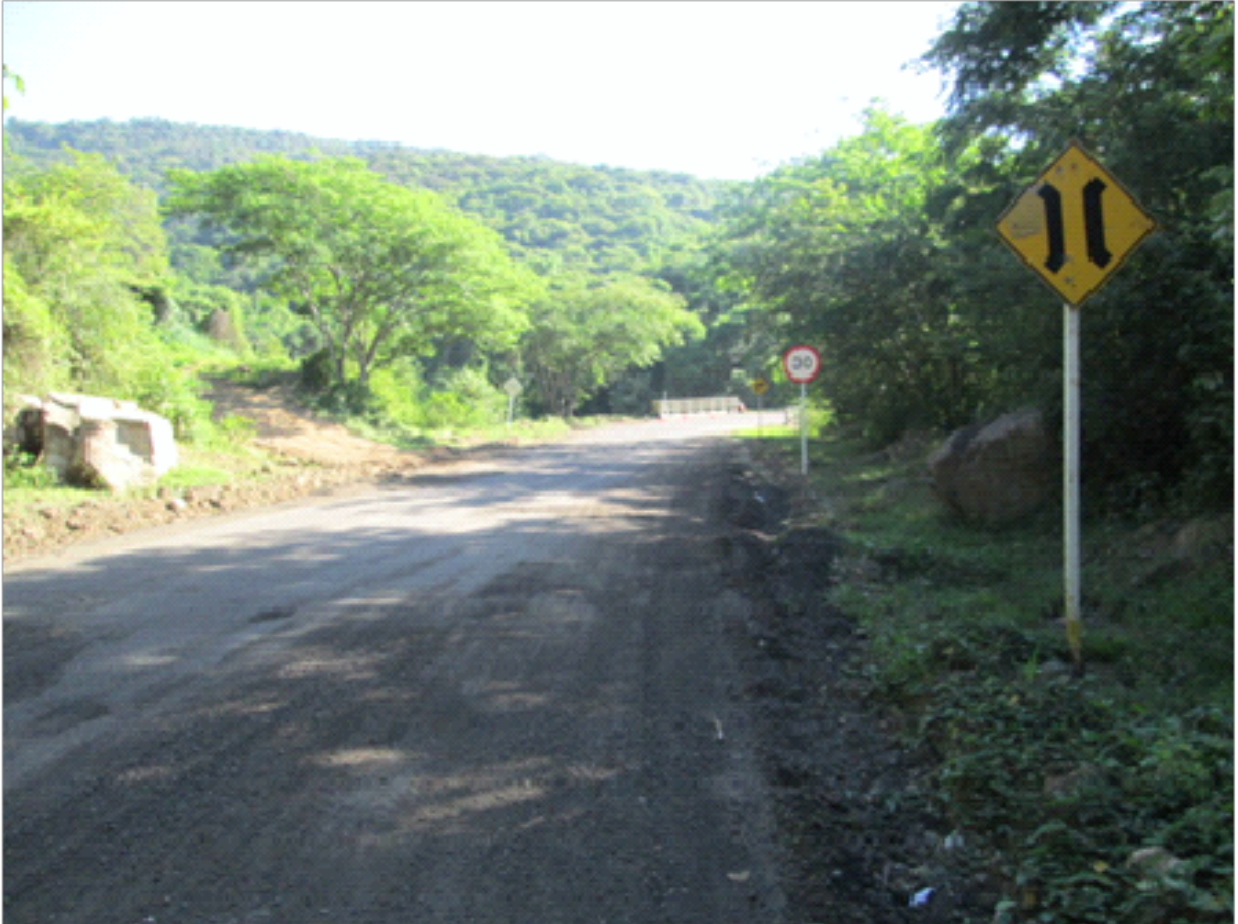
Componente.....: 17 Puente en general
Calif./Mantenim....: 2 / -
Daño/Observaciones.: El puente es funcional pero se debe hacer mantenimiento con pintura.

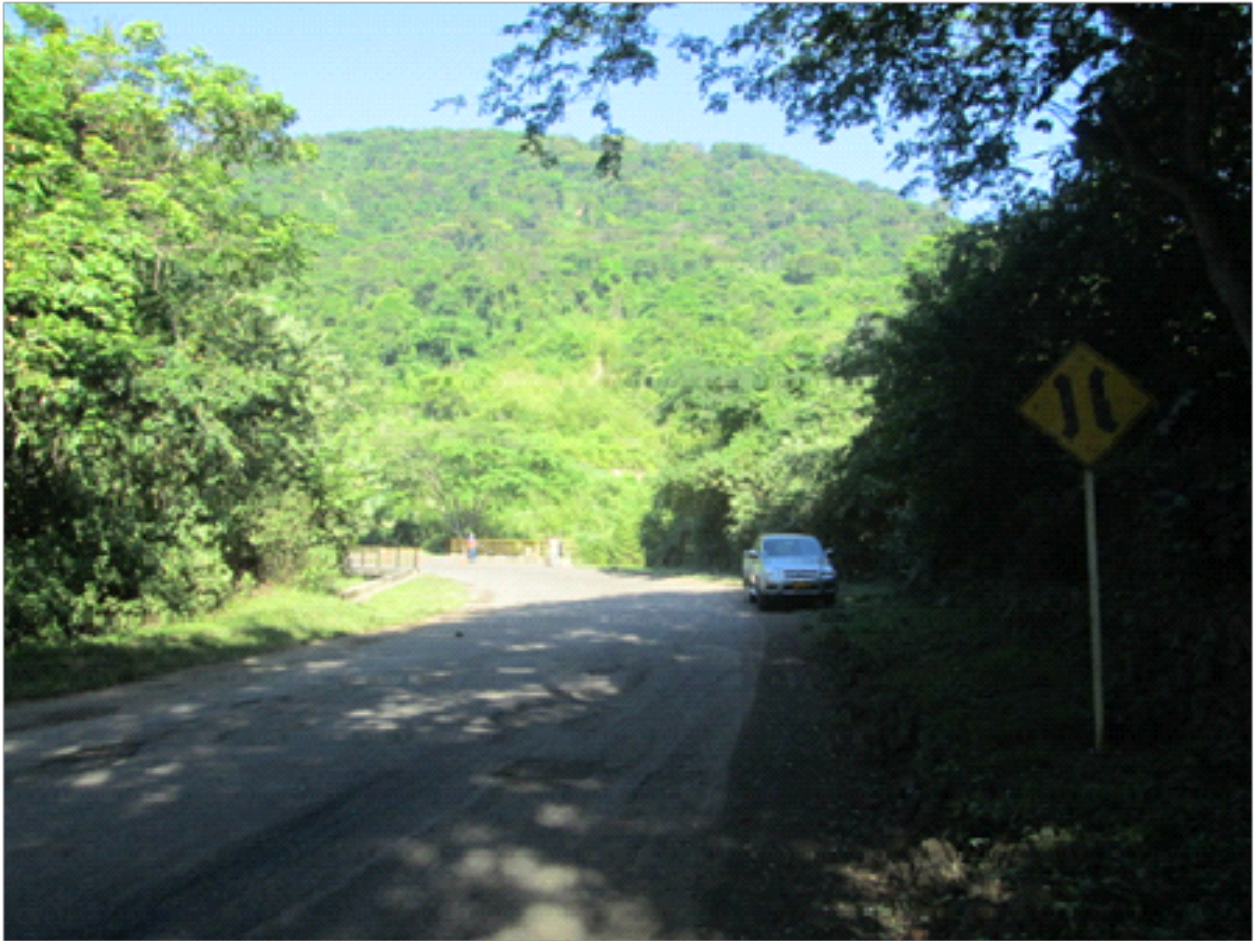
Componente.....: 17 Puente en general
Calif./Mantenim....: 2 / -
Daño/Observaciones.: El puente es funcional pero se debe hacer mantenimiento con pintura.
