SDC/INV	SiPuCol	Fecha	Hoja
Informe de inspección principal		13/08/12	1
18-55NS09-002.00 Paso Dos Rios			
Regional.....: 18 Norte de Santander			
Ruta.....: Santafé de Bogotá - Puerto Santander			
Carretera.....: Cúcuta - Dos Rios - San Faustino - La China			
Lado de la car...: 0			
Abscisa.....: 16+0120			
No del registro..: 8905			
Año de construcción.....:			
Año de la última reconstrucción.....:			
Paso Superior/Inferior.....: S			
Dir. de abs. de la carretera principal.: N			
Requisitos de la inspección.....: 0 Nada			
Recolección de datos : Fecha.....: 2012.05.27			
: Iniciales.....: YACG			
Posición geográfica..:			
Latitud: 8 gra 2.05 min N Longitud: 72 gra 24.99 min O Altitud: 227 m			
Geometría: Número de luces.....: 3			
Longitud de la luz menor (m): 21.20			
Longitud de la luz mayor (m): 22.20			
Longitud total .....(m): 64.70			
Ancho del tablero.....(m): 8.50			
Ancho del separador.....(m): 0.00

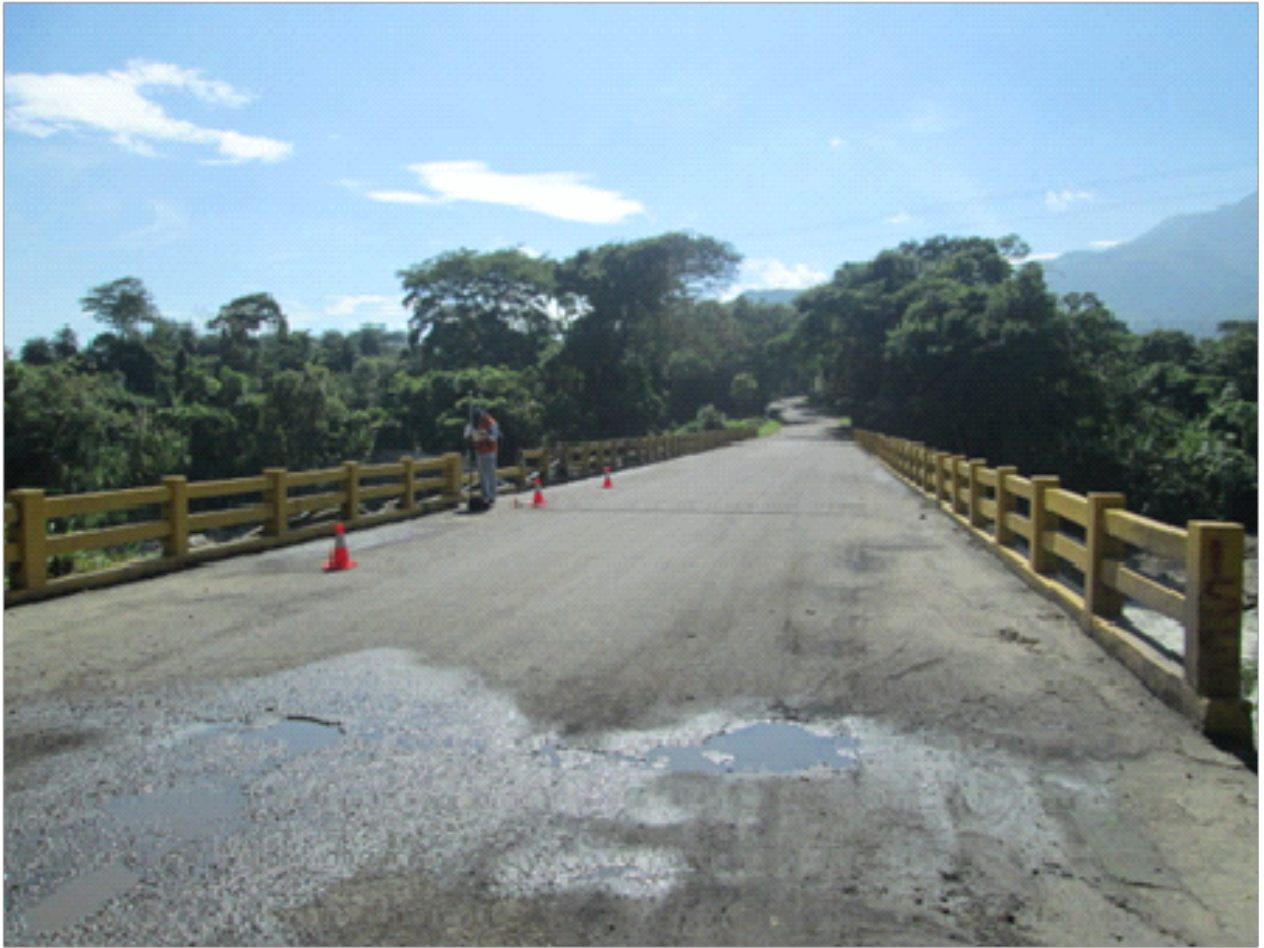
Componente.....: 1 Superficie del puente  
Calif./Mantenim....: 3 / -  
Daño/Observaciones.: Desgaste, agregado expuesto , algunos baches y estancamiento de agua.

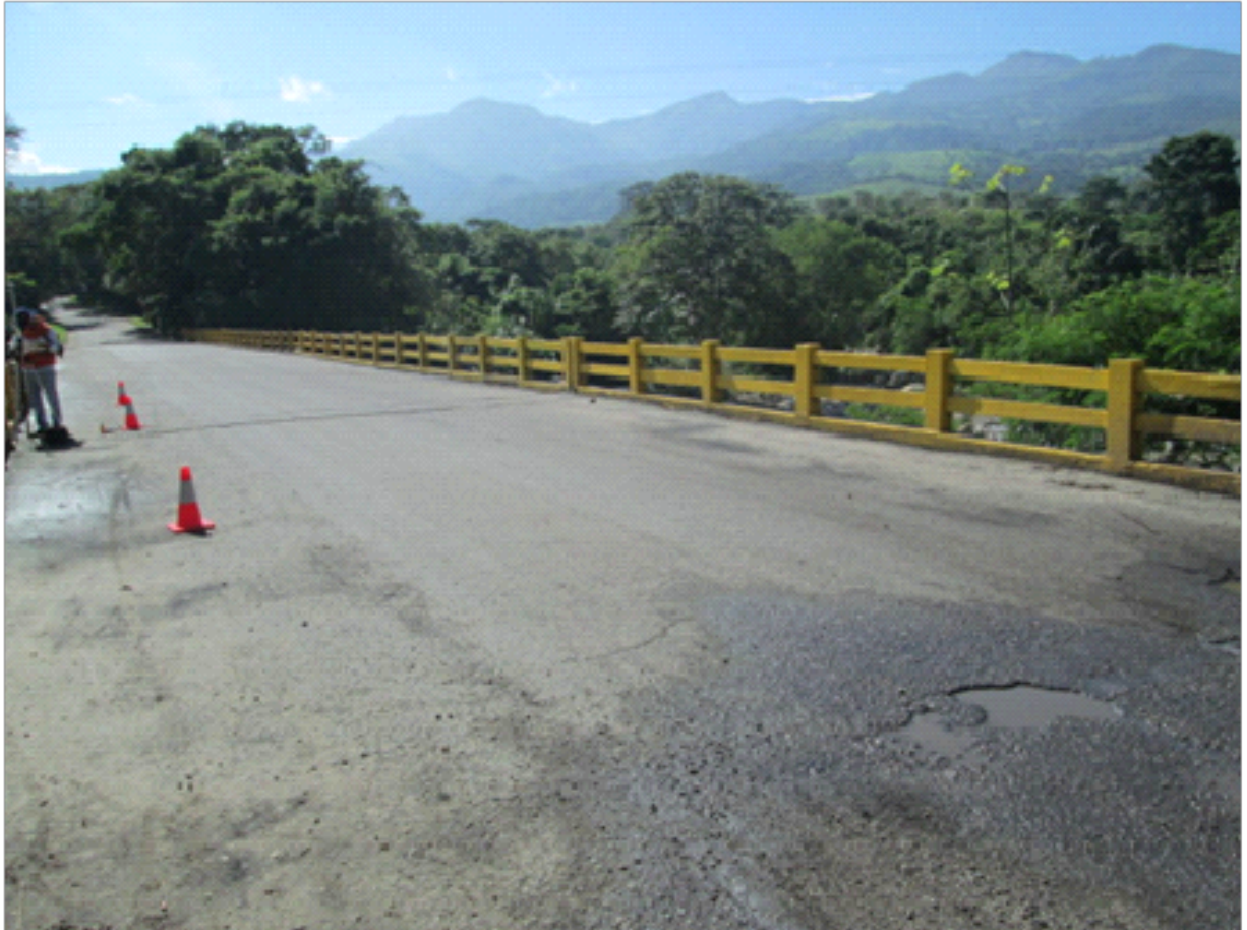
Componente.....: 1 Superficie del puente

Calif./Mantenim....: 3 / -

Daño/Observaciones.: Desgaste, agregado expuesto , algunos baches y estancamiento de agua.

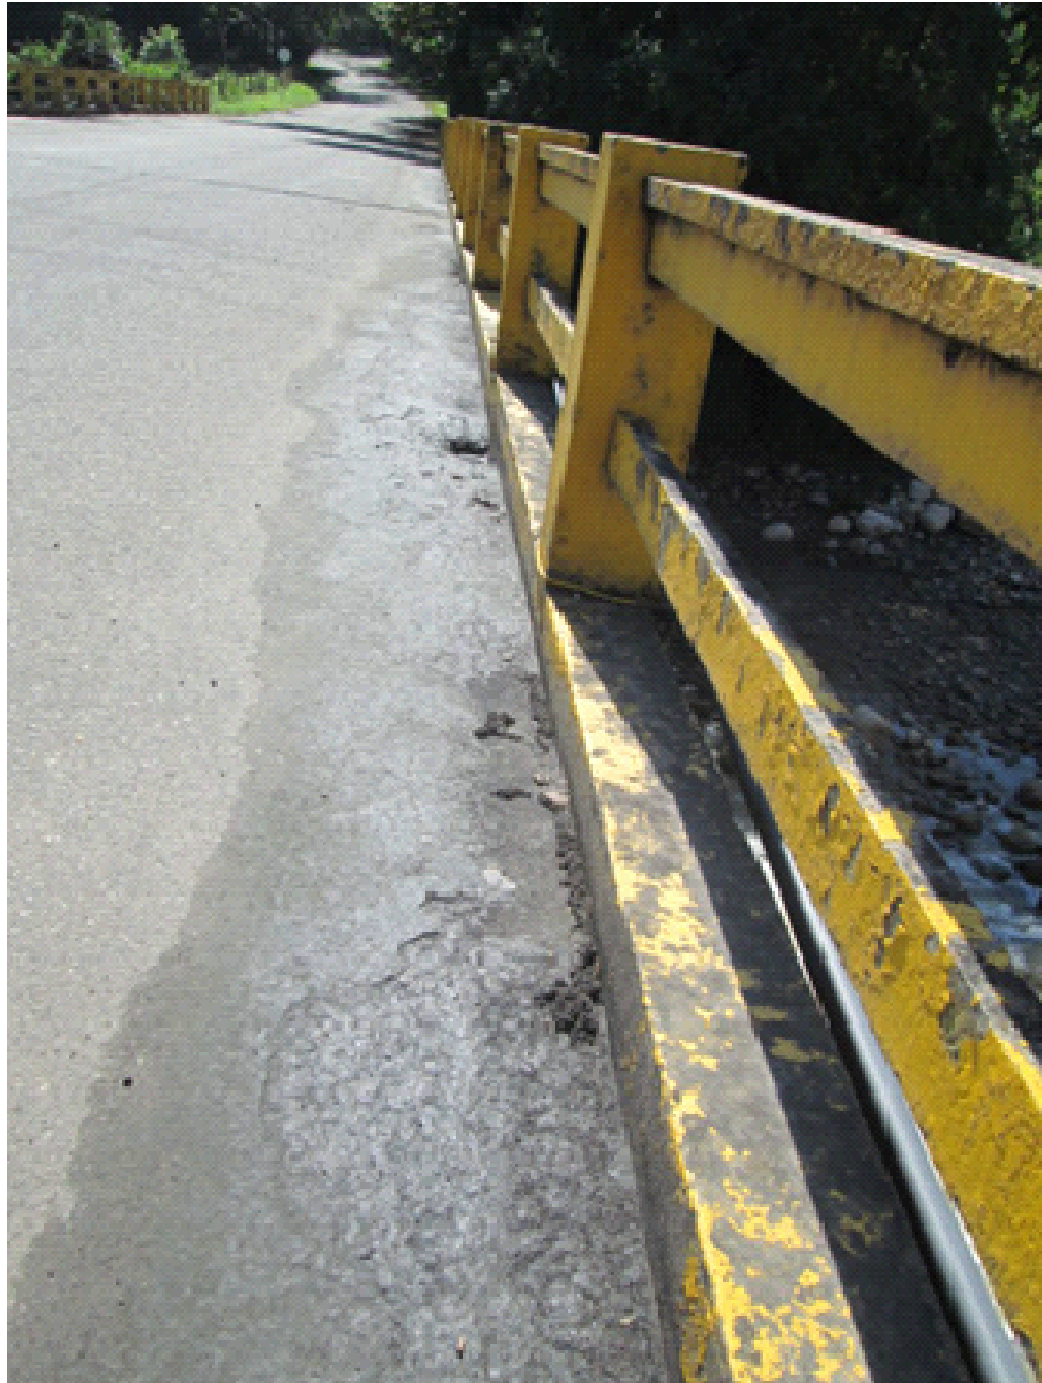
Componente.....: 1 Superficie del puente

Calif./Mantenim....: 3 / -

Daño/Observaciones.: Desgaste, agregado expuesto , algunos baches y estancamiento de agua.

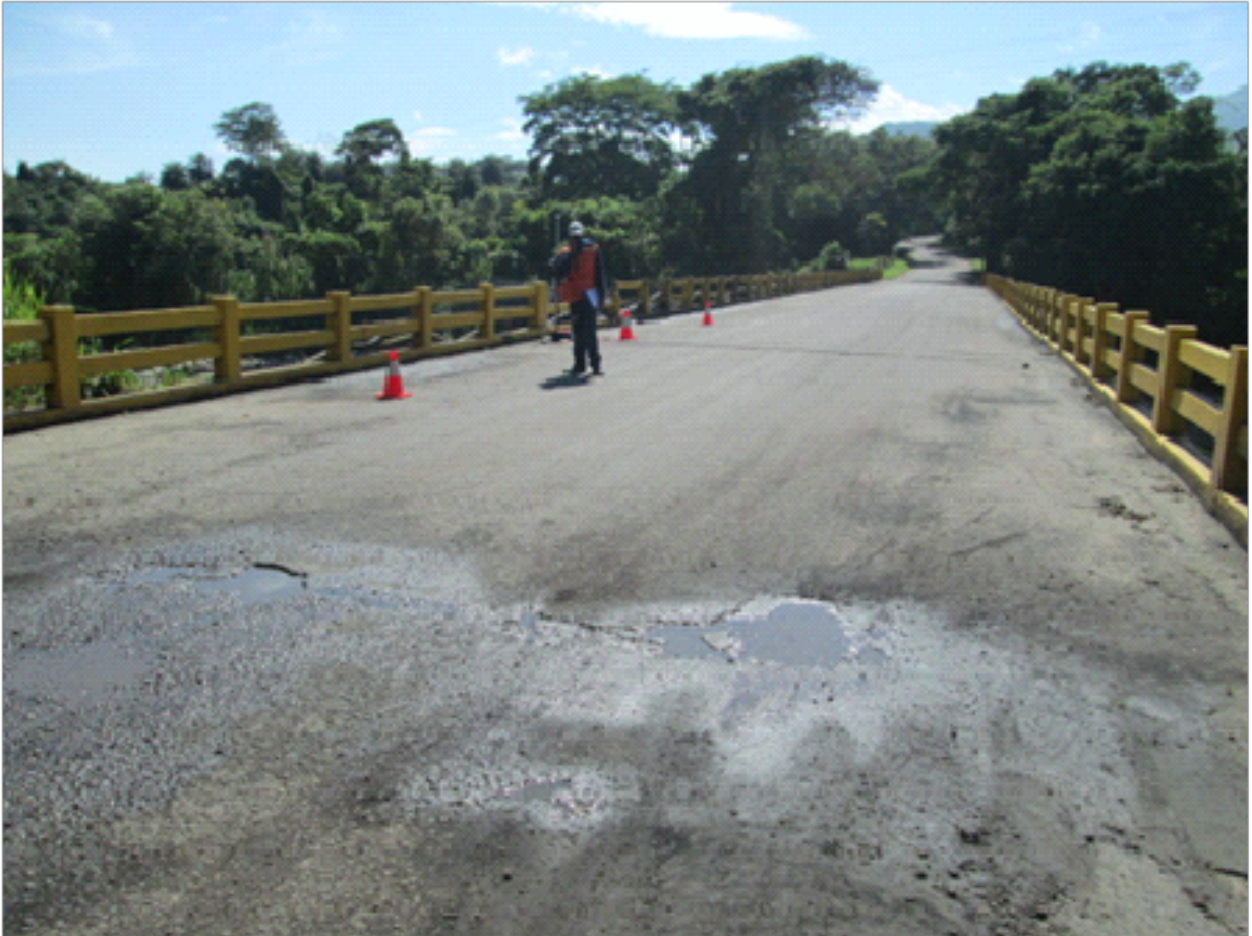
Componente.....: 1 Superficie del puente

Calif./Mantenim....: 3 / -

Daño/Observaciones.: Desgaste, agregado expuesto , algunos baches y estancamiento de agua.

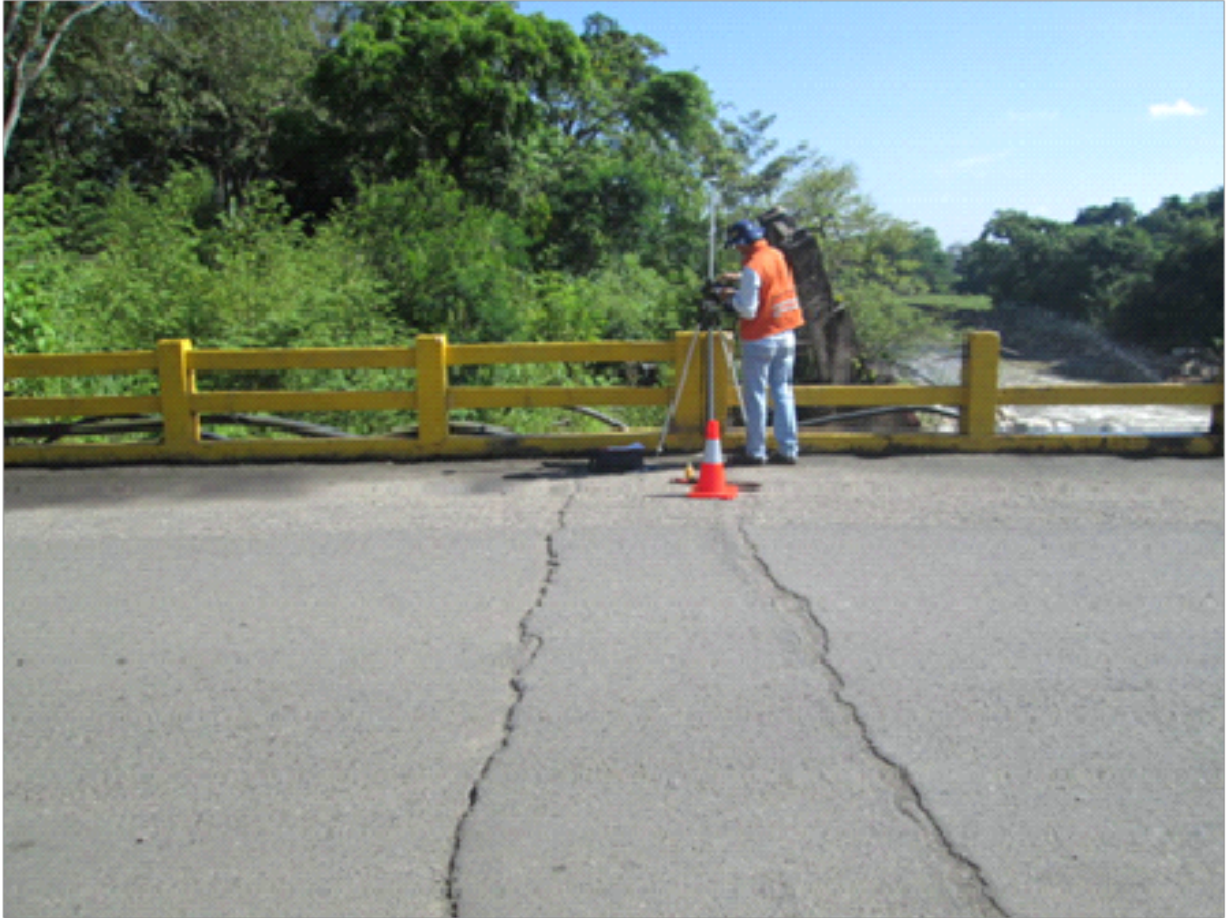
Componente.....: 2 Juntas de expansión  
Calif./Mantenim....: 2 / -  
Daño/Observaciones.: Las juntas se taparon con asfalto.  
Reparaciones.....: C Cambio a junta de goma asfáltica

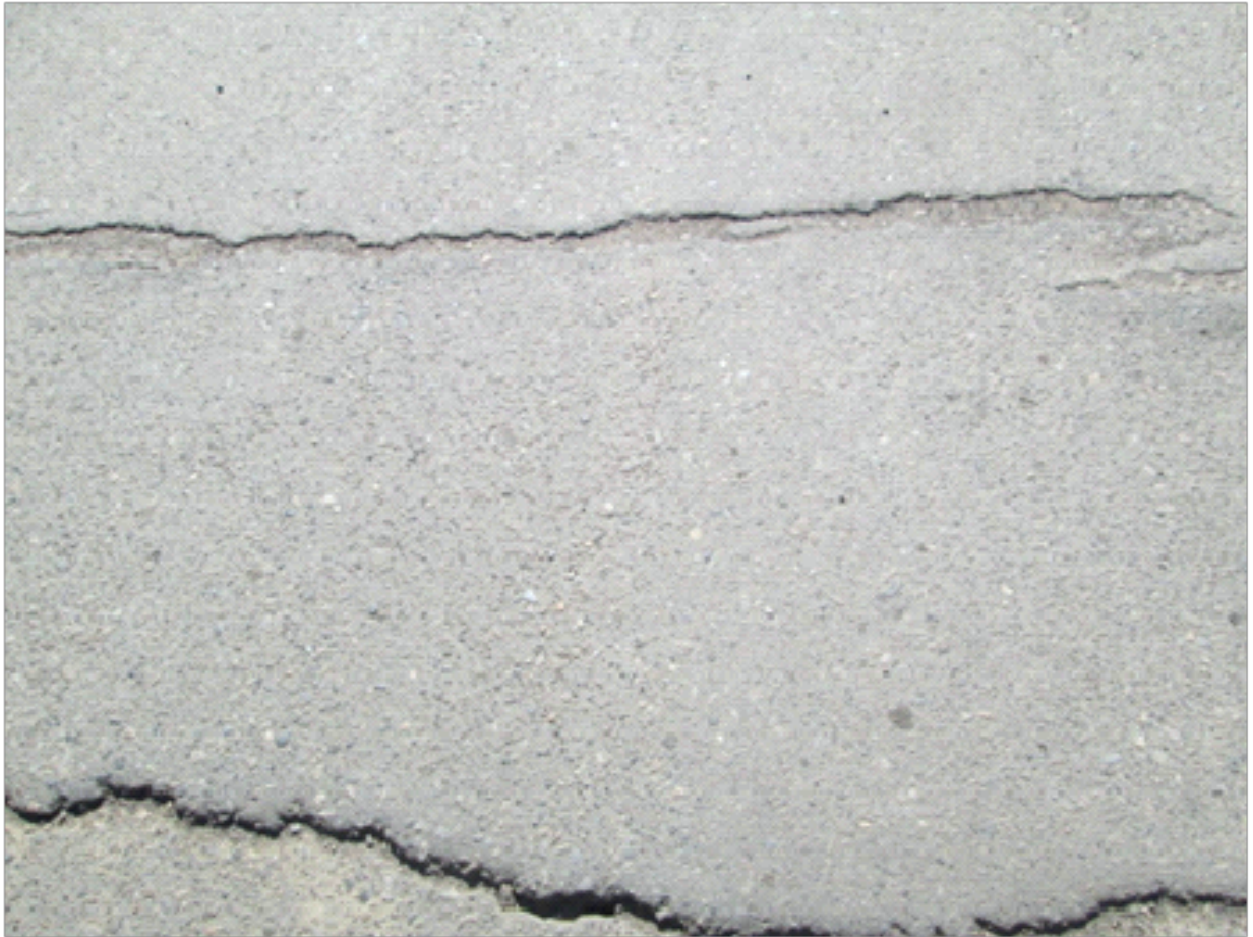
Componente.....: 2 Juntas de expansión  
Calif./Mantenim....: 2 / -  
Daño/Observaciones.: Las juntas se taparon con asfalto.  
Reparaciones.....: C Cambio a junta de goma asfáltica

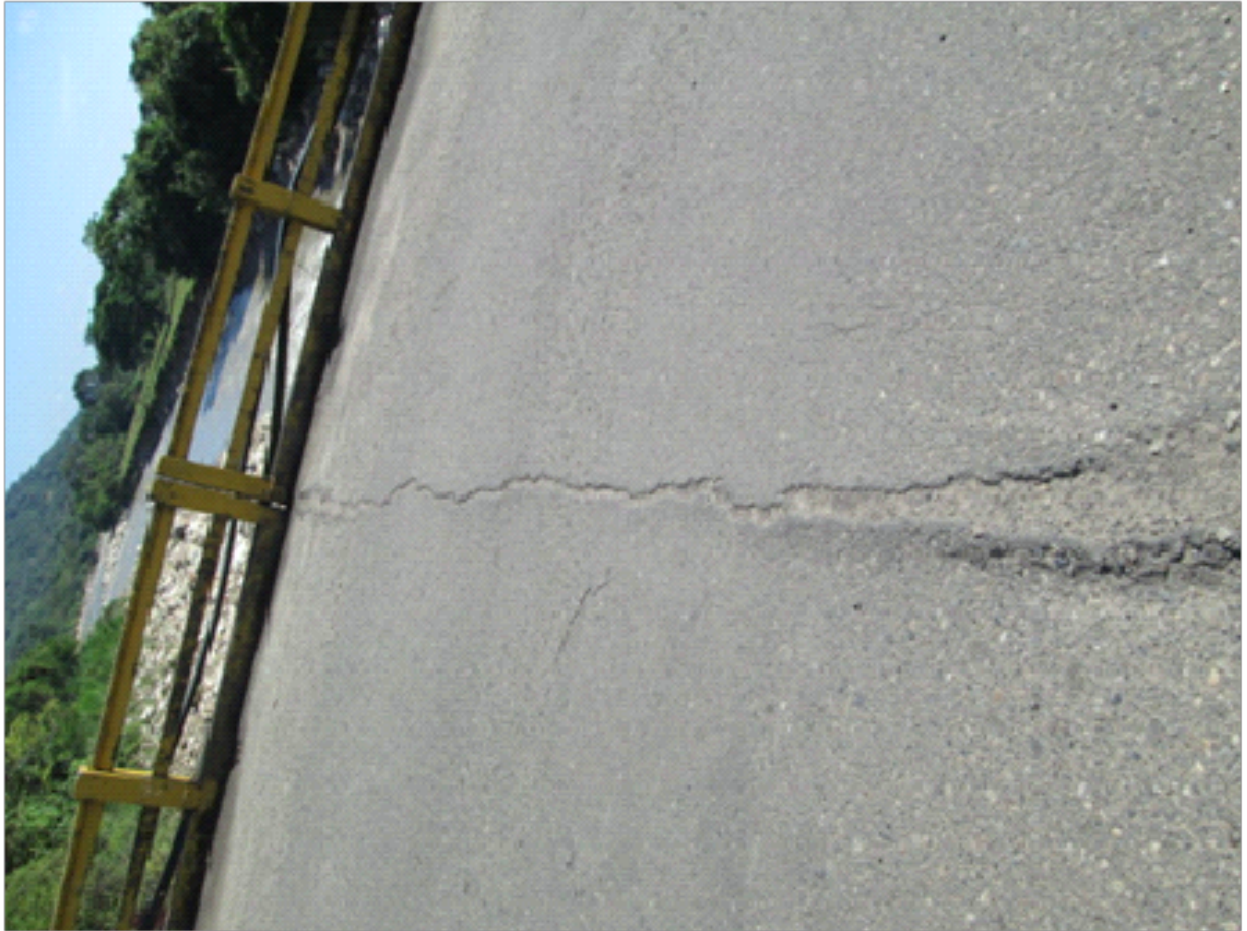
Componente.....: 2 Juntas de expansión

Calif./Mantenim....: 2 / -

Daño/Observaciones.: Las juntas se taparon con asfalto.

Reparaciones.....: C Cambio a junta de goma asfáltica

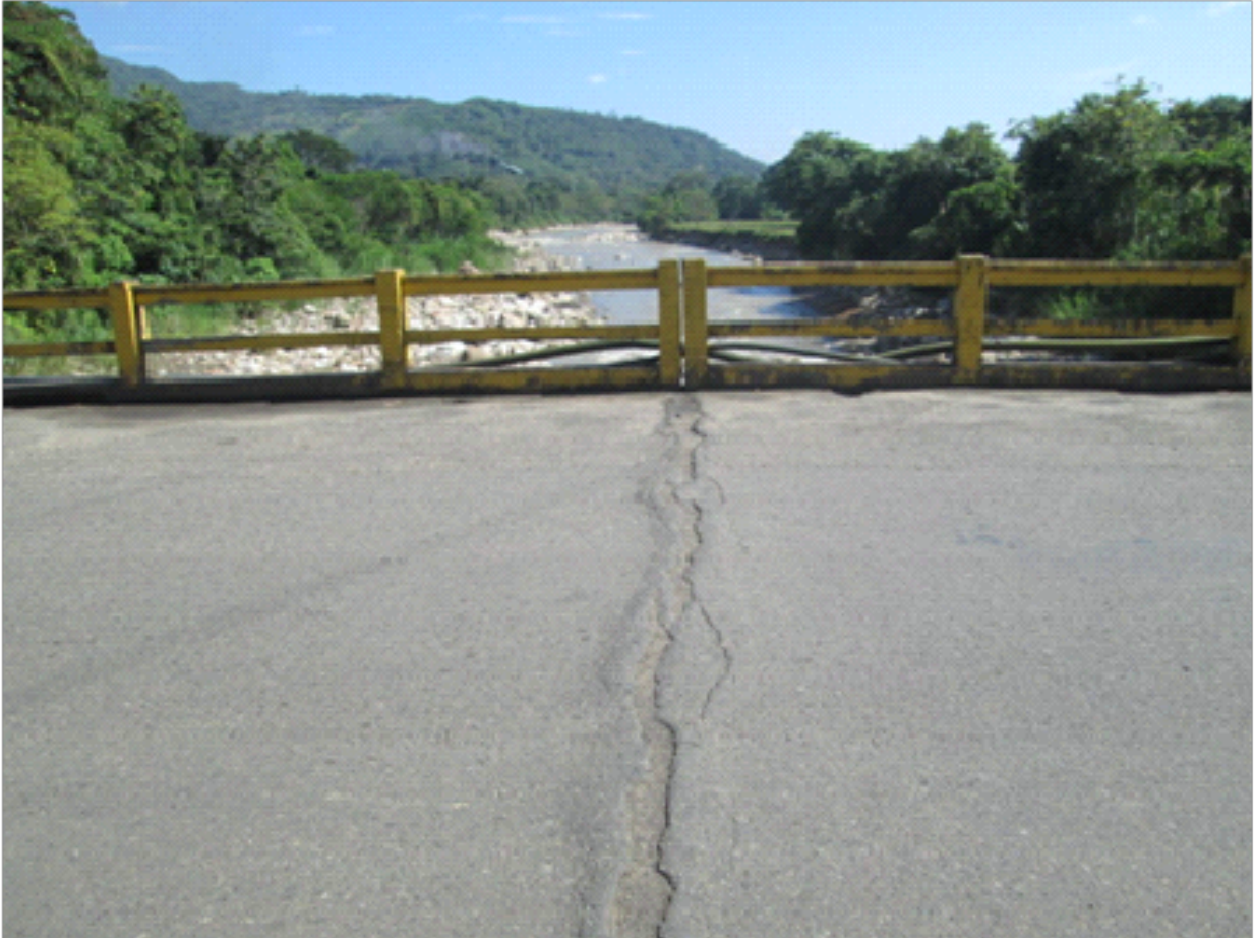
Componente.....: 2 Juntas de expansión  
Calif./Mantenim....: 2 / -  
Daño/Observaciones.: Las juntas se taparon con asfalto.  
Reparaciones.....: C Cambio a junta de goma asfáltica

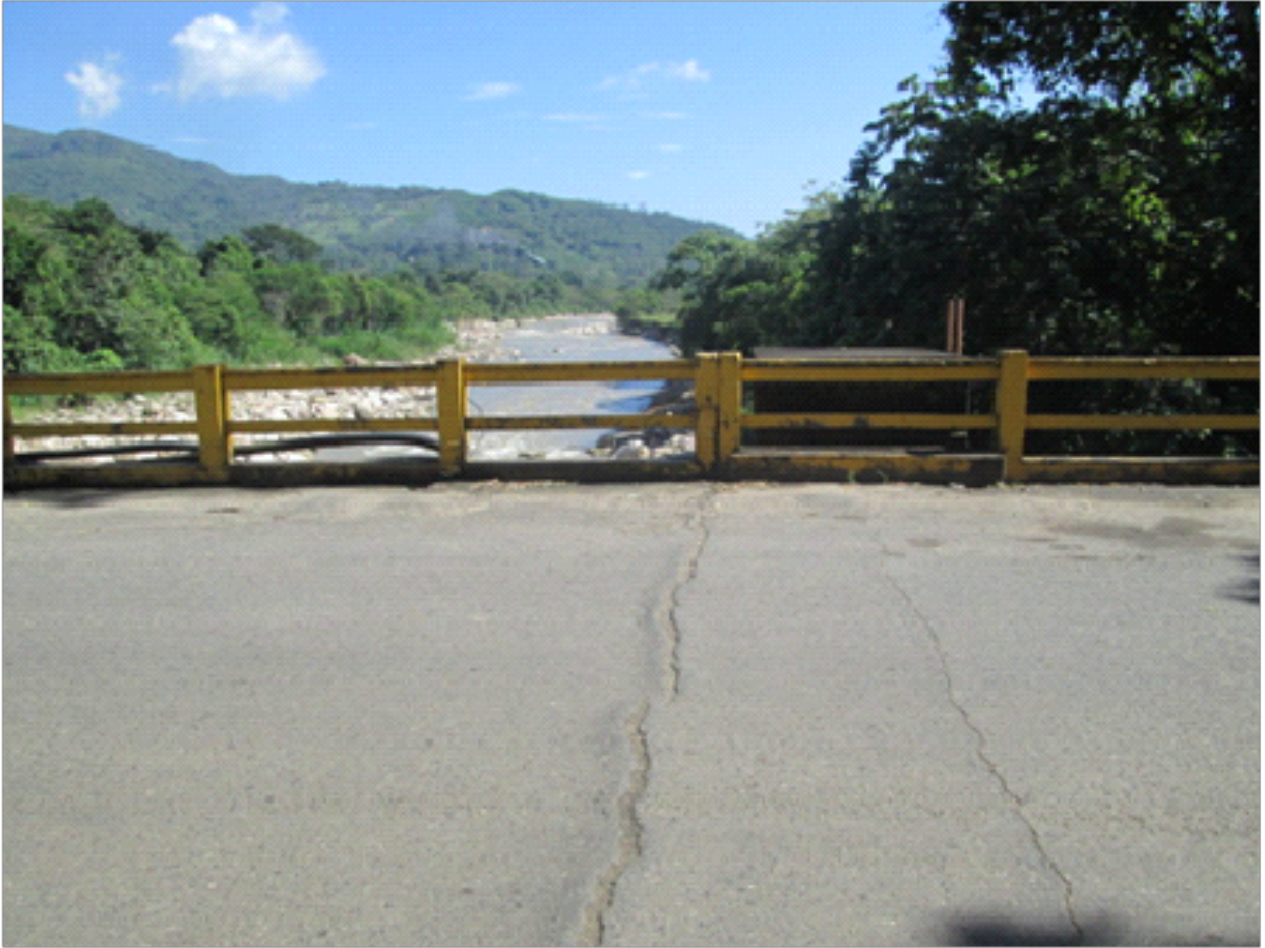
Componente.....: 2 Juntas de expansión  
Calif./Mantenim....: 2 / -  
Daño/Observaciones.: Las juntas se taparon con asfalto.  
Reparaciones.....: C Cambio a junta de goma asfáltica

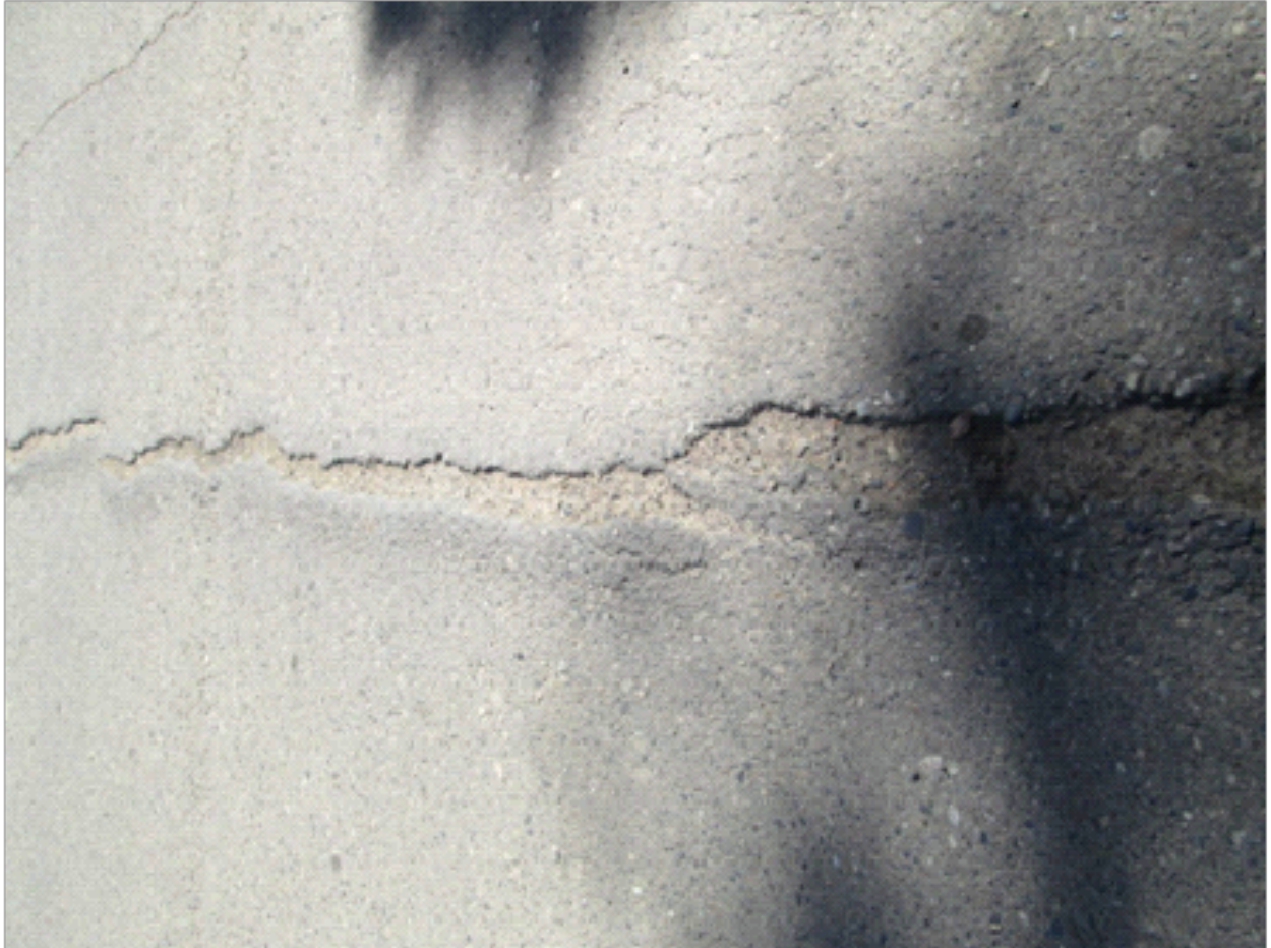
Componente.....: 2 Juntas de expansión

Calif./Mantenim....: 2 / -

Daño/Observaciones.: Las juntas se taparon con asfalto.

Reparaciones.....: C Cambio a junta de goma asfáltica

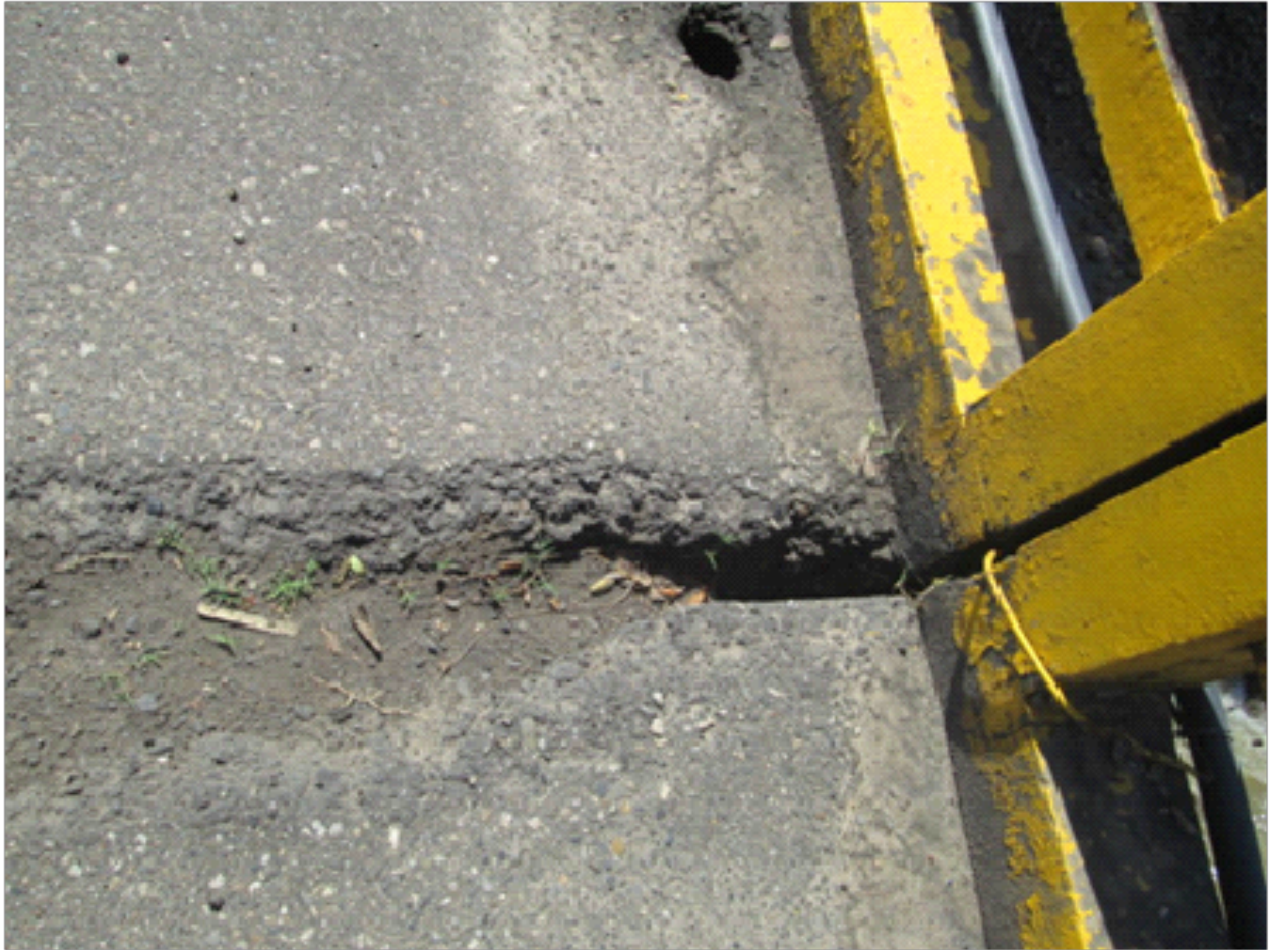
Componente.....: 2 Juntas de expansión

Calif./Mantenim....: 2 / -

Daño/Observaciones.: Las juntas se taparon con asfalto.

Reparaciones.....: C Cambio a junta de goma asfáltica

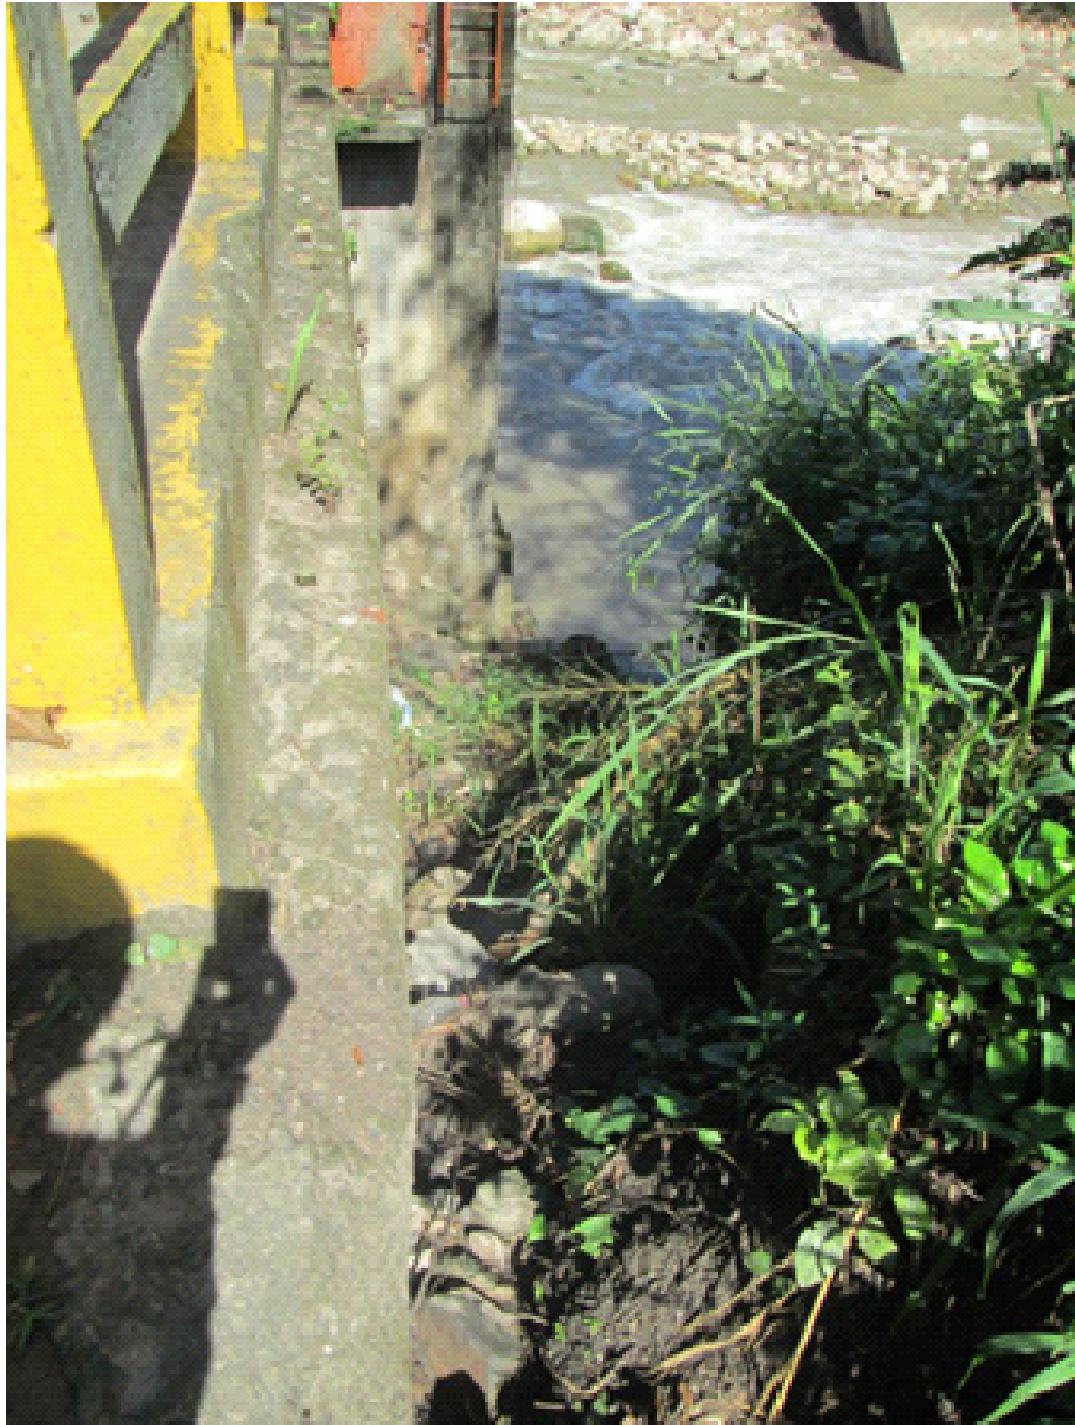
Componente.....: 3 Andenes/Bordillos

Calif./Mantenim....: 3 / -

Daño/Observaciones.: Es necesario realizar mantenimiento de pintura

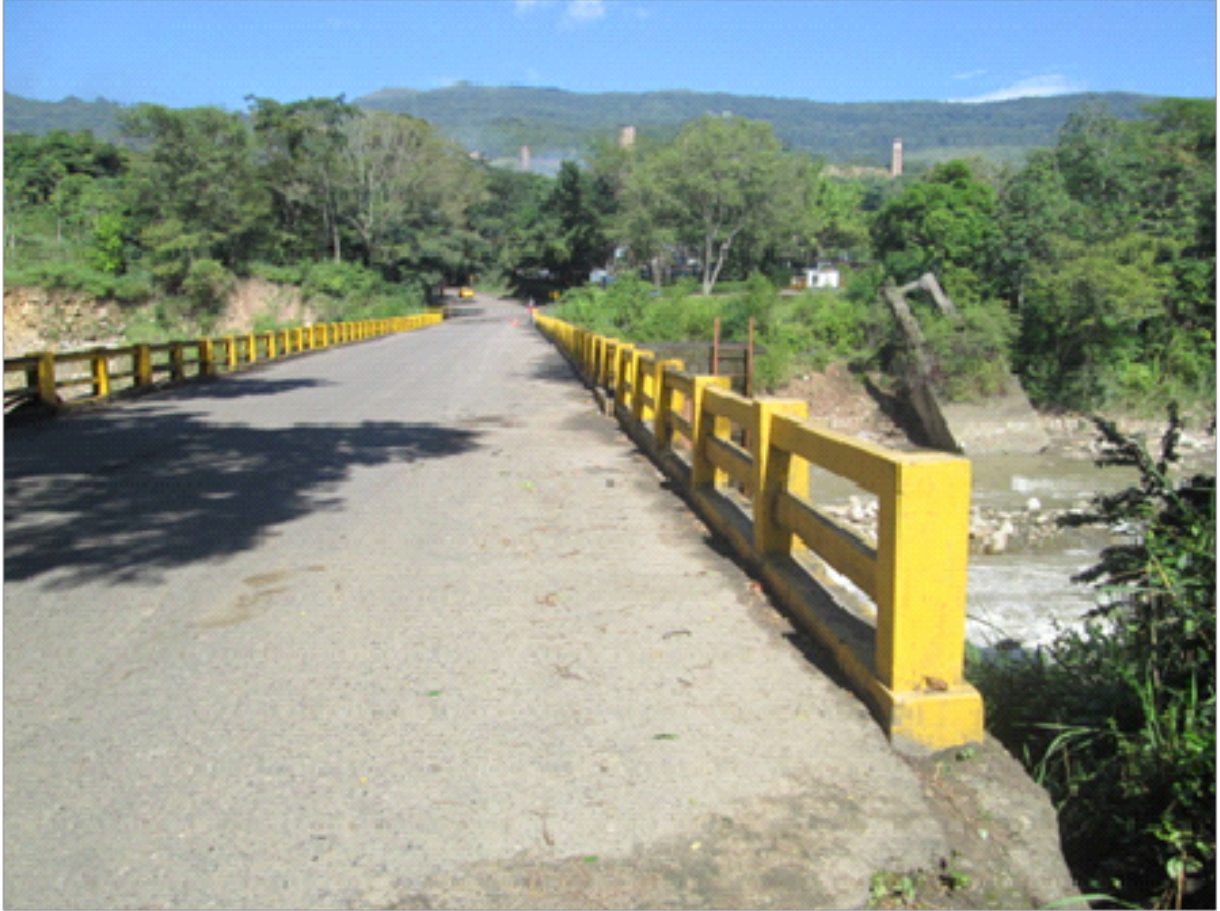
Componente.....: 4 Barandas  
Calif./Mantenim....: 3 / -  
Daño/Observaciones.: Se debe realizar reparaciones a 3 secciones y reforzar varias y algunas el refuerzo esta expuesto  
Tipo de daño.....: Daño en conc. / acero expuesto  
Reparaciones.....: A Reparación de barandas de concreto

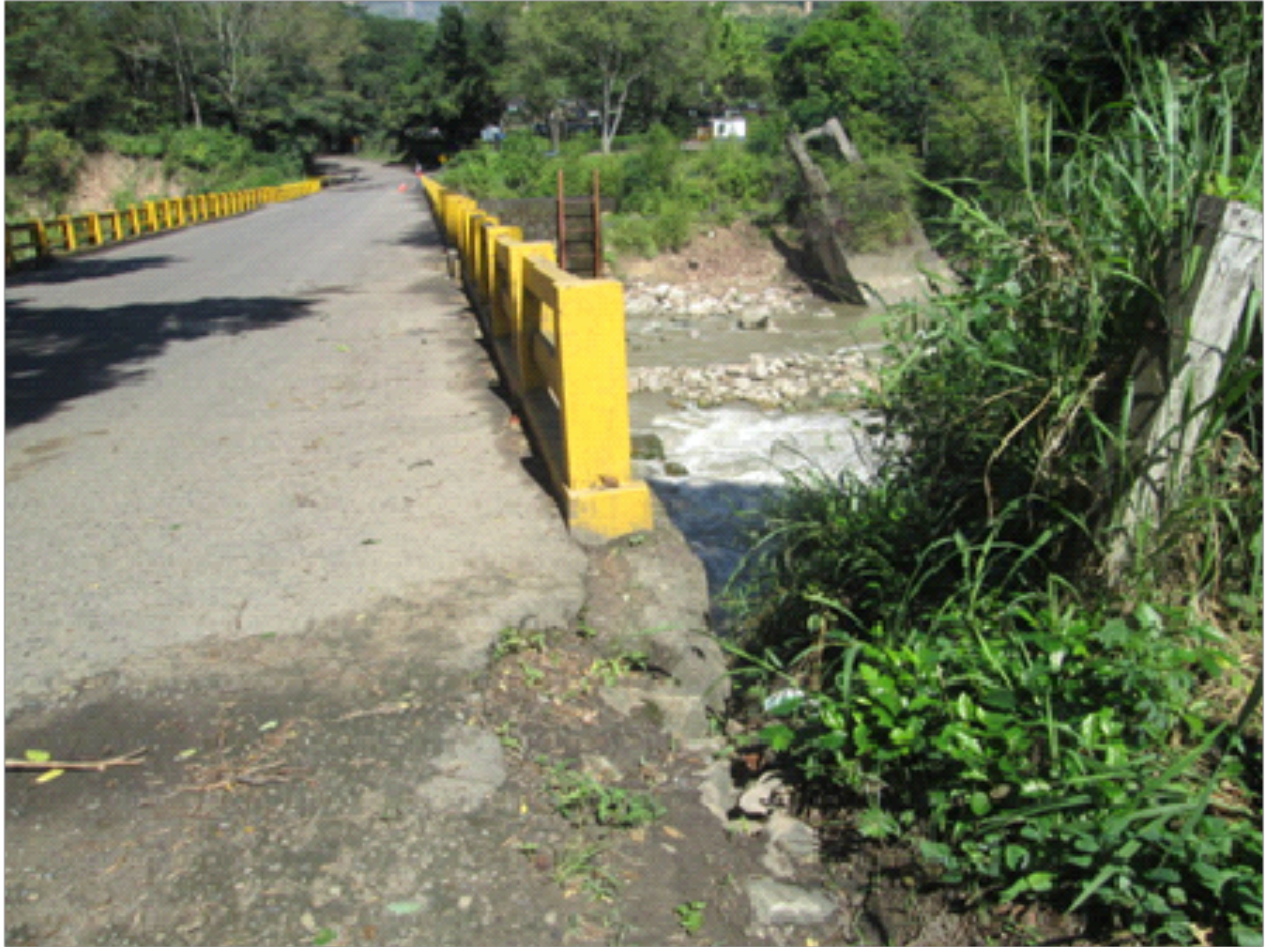
Componente.....: 4 Barandas  
Calif./Mantenim....: 3 / -  
Daño/Observaciones.: Se debe realizar reparaciones a 3 secciones y reforzar varias y algunas el refuerzo esta expuesto  
Tipo de daño.....: Daño en conc. / acero expuesto  
Reparaciones.....: A Reparación de barandas de concreto

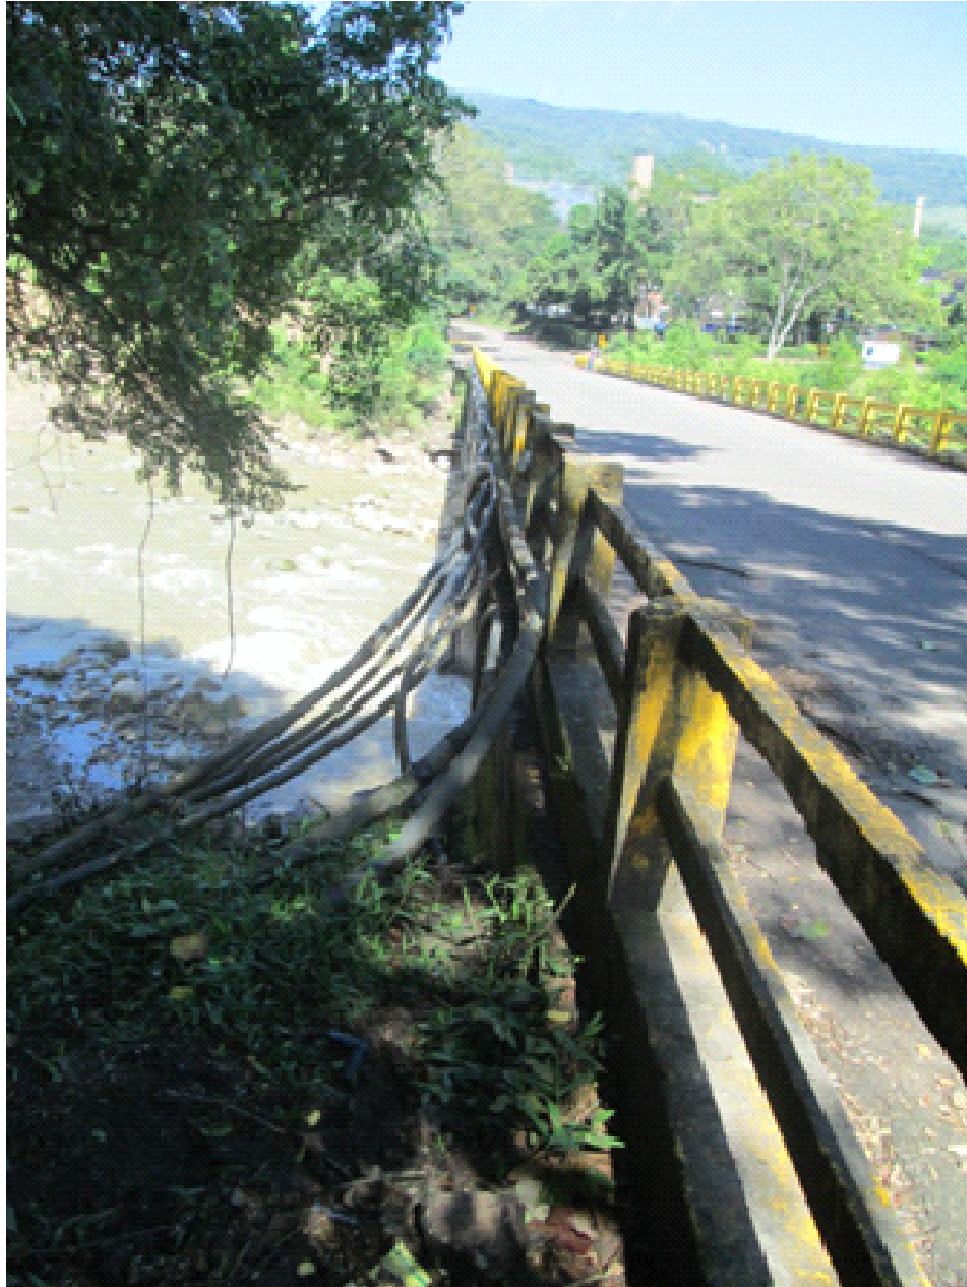
Componente.....: 4 Barandas

Calif./Mantenim....: 3 / -

Daño/Observaciones.: Se debe realizar reparaciones a 3 secciones y reforzar varias y algunas el refuerzo esta expuesto

Tipo de daño.....: Daño en conc. / acero expuesto

Reparaciones.....: A Reparación de barandas de concreto

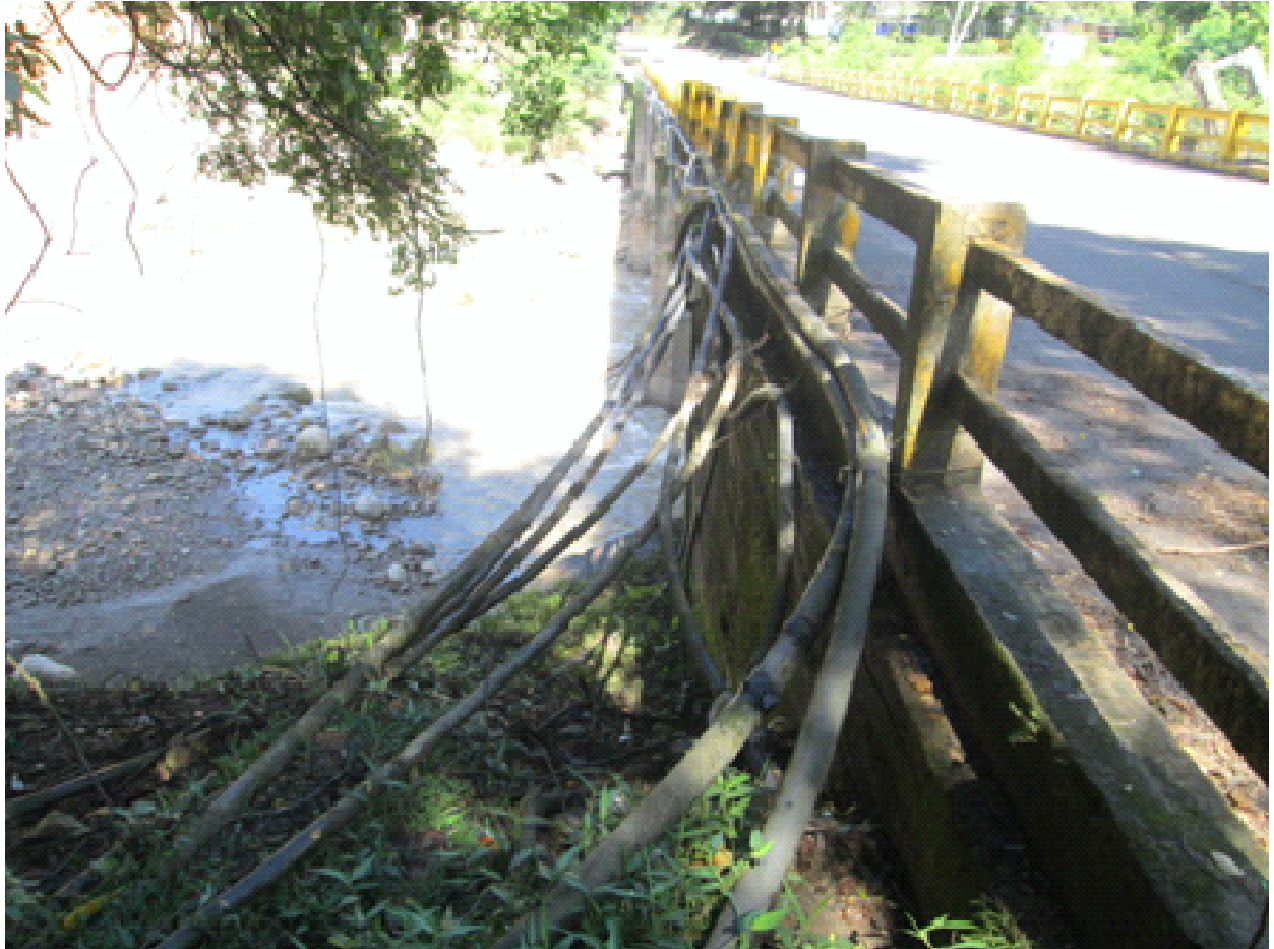
Componente.....: 4 Barandas

Calif./Mantenim....: 3 / -

Daño/Observaciones.: Se debe realizar reparaciones a 3 secciones y reforzar varias y algunas el refuerzo esta expuesto

Tipo de daño.....: Daño en conc. / acero expuesto

Reparaciones.....: A Reparación de barandas de concreto

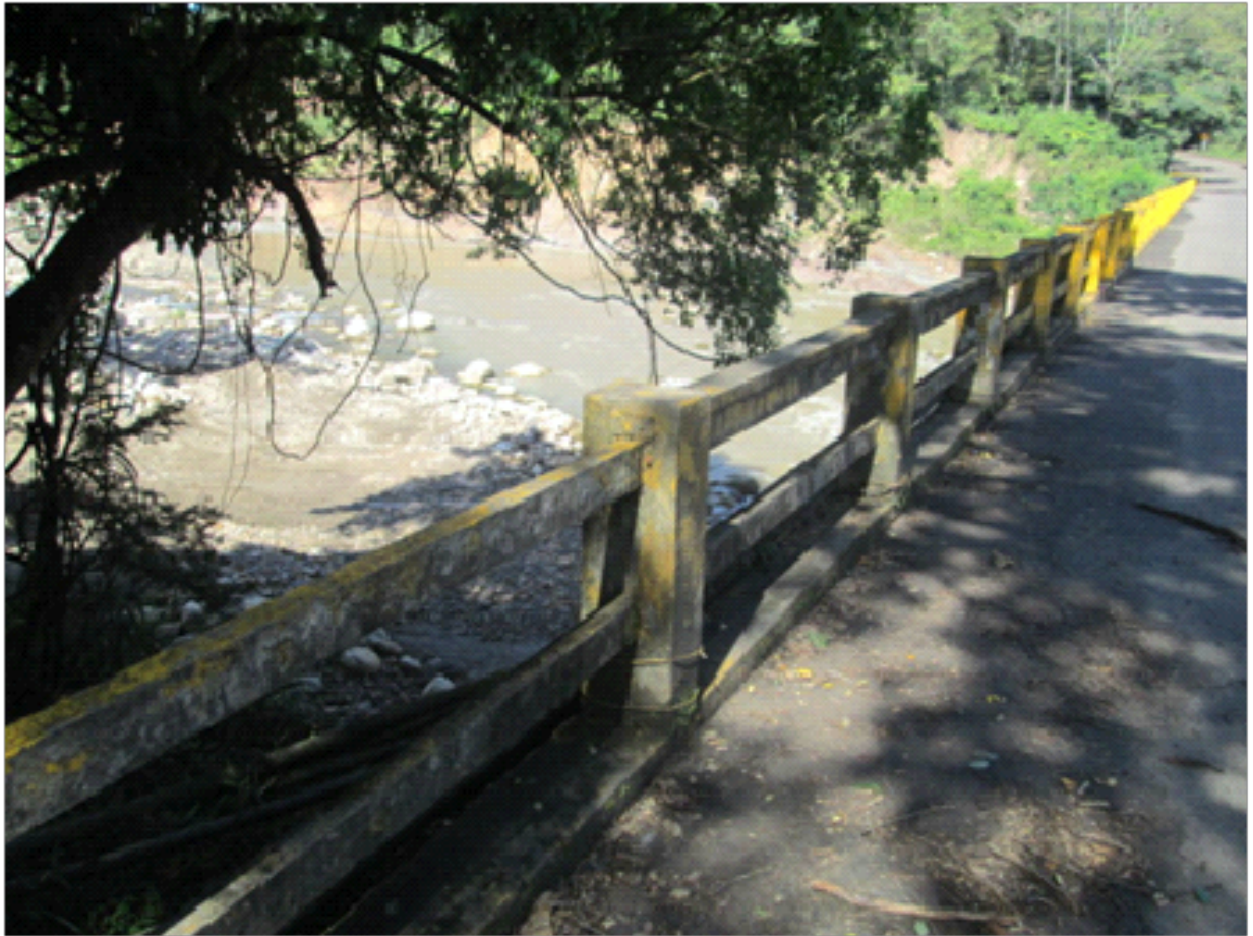
Componente.....: 4 Barandas  
Calif./Mantenim....: 3 / -  
Daño/Observaciones.: Se debe realizar reparaciones a 3 secciones y reforzar varias y algunas el refuerzo esta expuesto  
Tipo de daño.....: Daño en conc. / acero expuesto  
Reparaciones.....: A Reparación de barandas de concreto

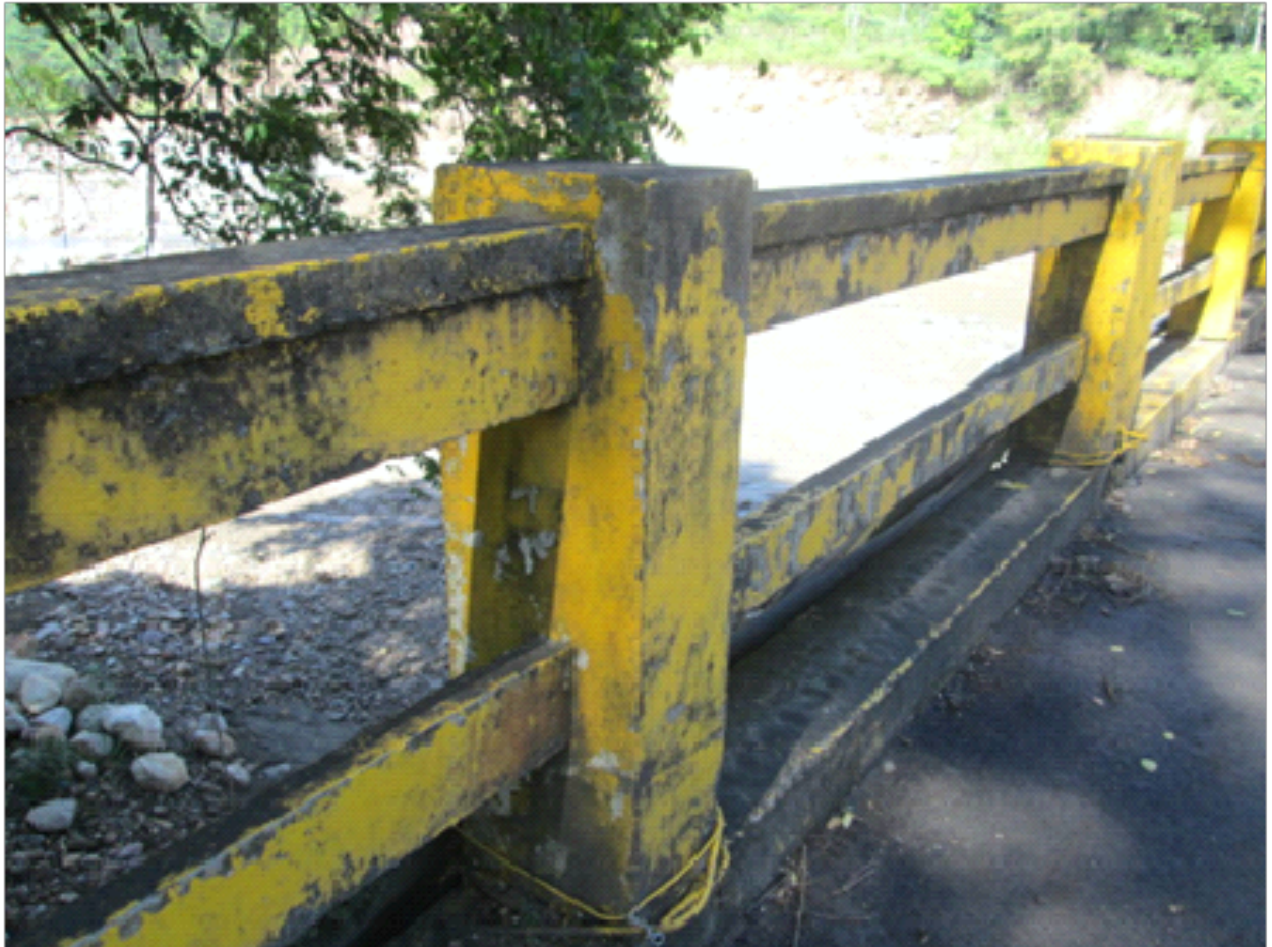
Componente.....: 4 Barandas

Calif./Mantenim....: 3 / -

Daño/Observaciones.: Se debe realizar reparaciones a 3 secciones y reforzar varias y algunas el refuerzo esta expuesto

Tipo de daño.....: Daño en conc. / acero expuesto

Reparaciones.....: A Reparación de barandas de concreto
