SDC/INV	SiPuCol	Fecha	Hoja
Informe de inspección principal		13/08/12	1
18-55NS09-002.00 Paso Dos Rios			
Regional.....: 18 Norte de Santander			
Ruta.....: Santafé de Bogotá - Puerto Santander			
Carretera.....: Cúcuta - Dos Rios - San Faustino - La China			
Lado de la car...: 0			
Abscisa.....: 16+0120			
No del registro..: 8905			
Año de construcción.....:			
Año de la última reconstrucción.....:			
Paso Superior/Inferior.....: S			
Dir. de abs. de la carretera principal.: N			
Requisitos de la inspección.....: 0 Nada			
Recolección de datos : Fecha.....: 2012.05.27			
: Iniciales.....: YACG			
Posición geográfica..:			
Latitud: 8 gra 2.05 min N Longitud: 72 gra 24.99 min O Altitud: 227 m			
Geometría: Número de luces.....: 3			
Longitud de la luz menor (m): 21.20			
Longitud de la luz mayor (m): 22.20			
Longitud total .....(m): 64.70			
Ancho del tablero.....(m): 8.50			
Ancho del separador.....(m): 0.00

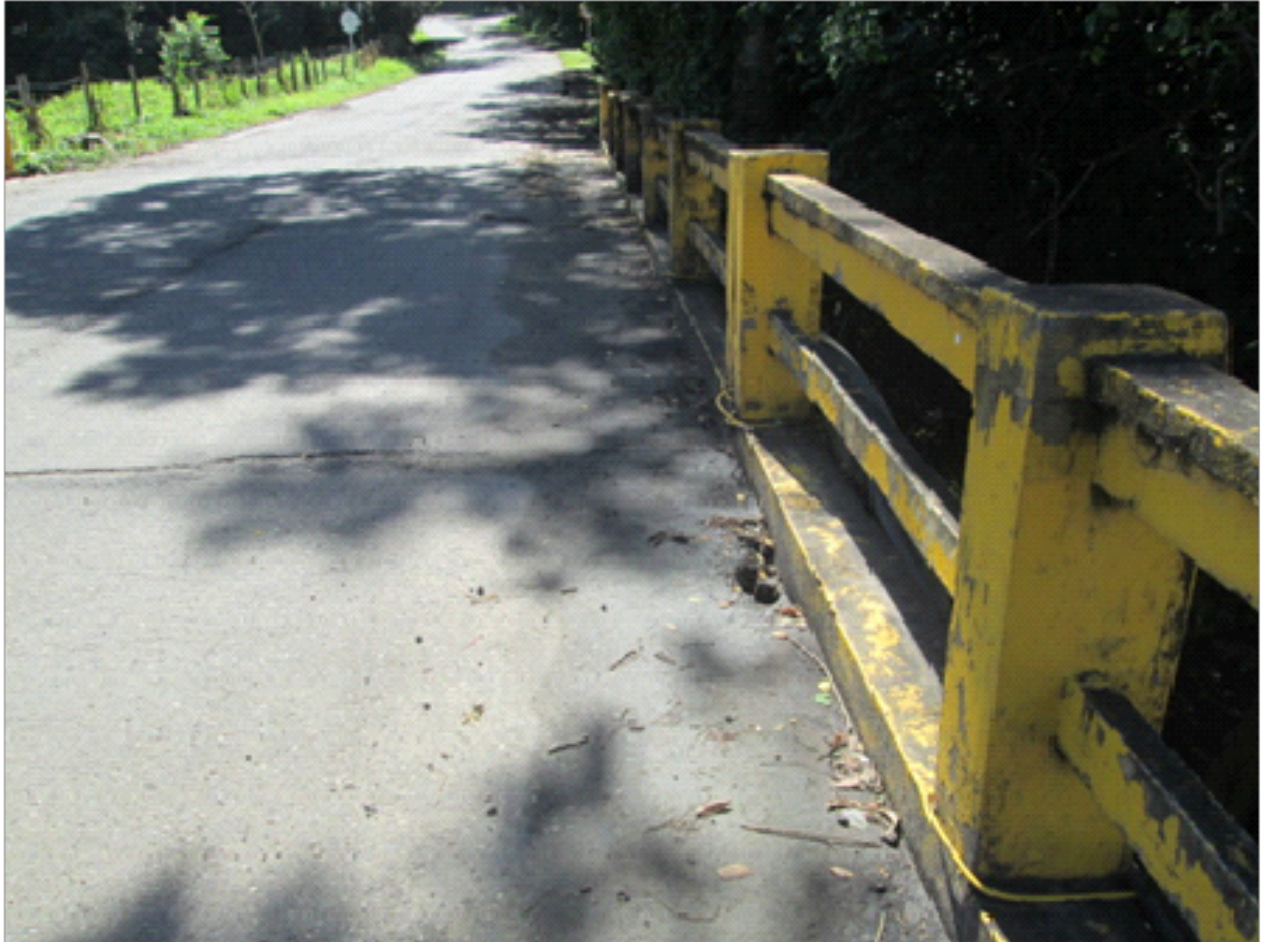
Componente.....: 4 Barandas  
Calif./Mantenim....: 3 / -  
Daño/Observaciones.: Se debe realizar reparaciones a 3 secciones y reforzar varias y algunas el refuerzo esta expuesto  
Tipo de daño.....: Daño en conc. / acero expuesto  
Reparaciones.....: A Reparación de barandas de concreto

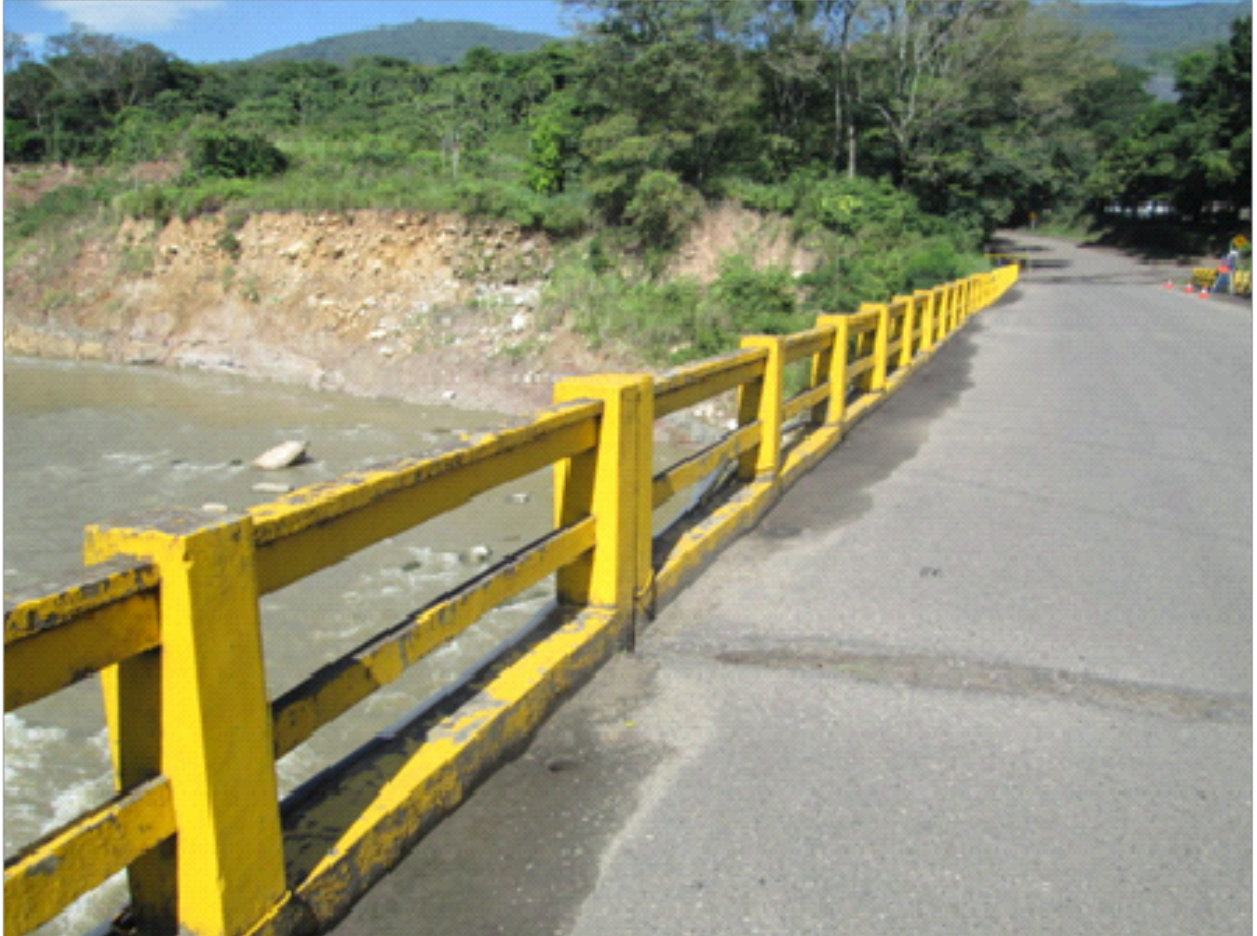
Componente.....: 4 Barandas  
Calif./Mantenim....: 3 / -  
Daño/Observaciones.: Se debe realizar reparaciones a 3 secciones y reforzar varias y algunas el refuerzo esta expuesto  
Tipo de daño.....: Daño en conc. / acero expuesto  
Reparaciones.....: A Reparación de barandas de concreto

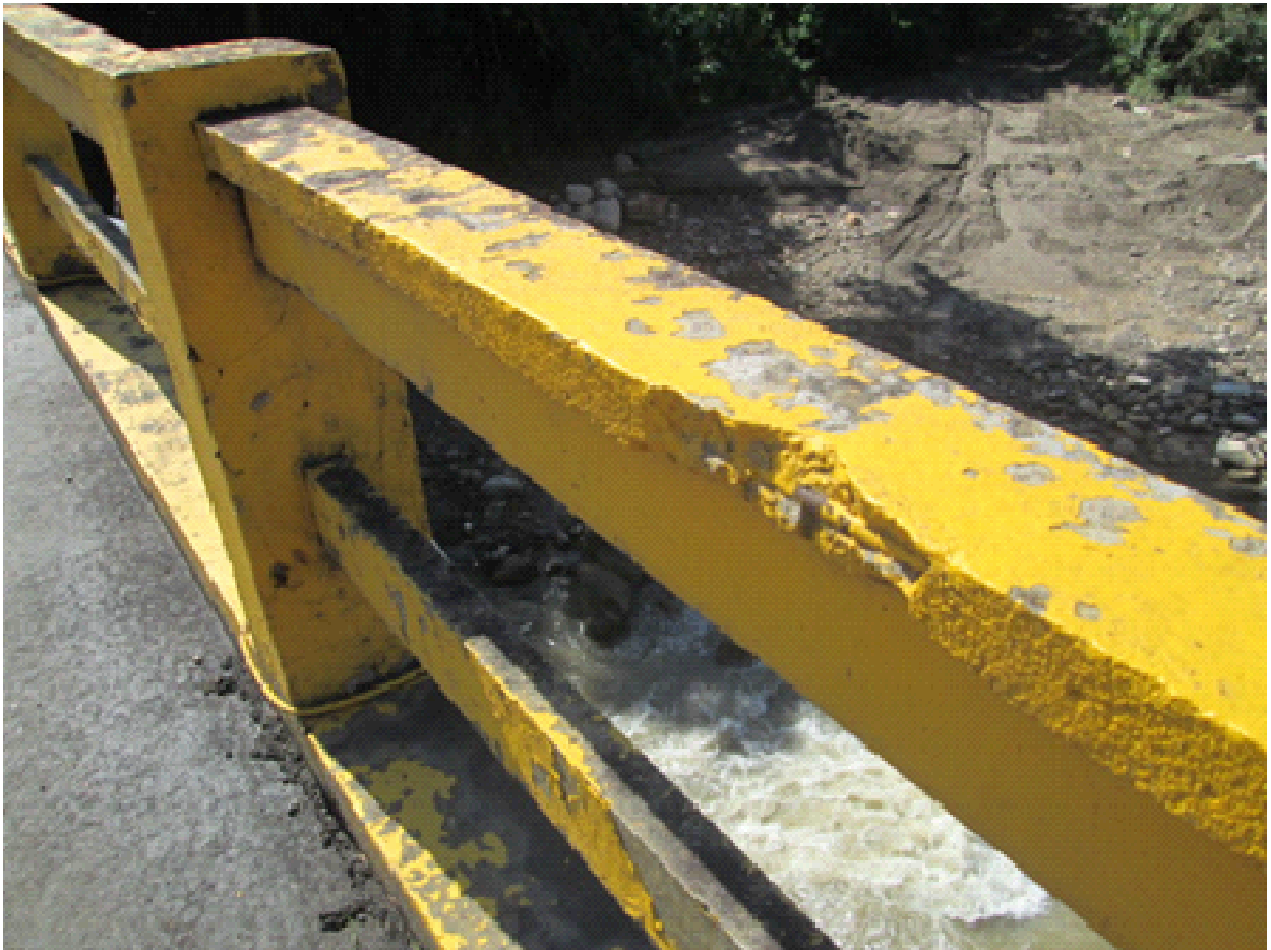
Componente.....: 4 Barandas

Calif./Mantenim....: 3 / -

Daño/Observaciones.: Se debe realizar reparaciones a 3 secciones y reforzar varias y algunas el refuerzo esta expuesto

Tipo de daño.....: Daño en conc. / acero expuesto

Reparaciones.....: A Reparación de barandas de concreto

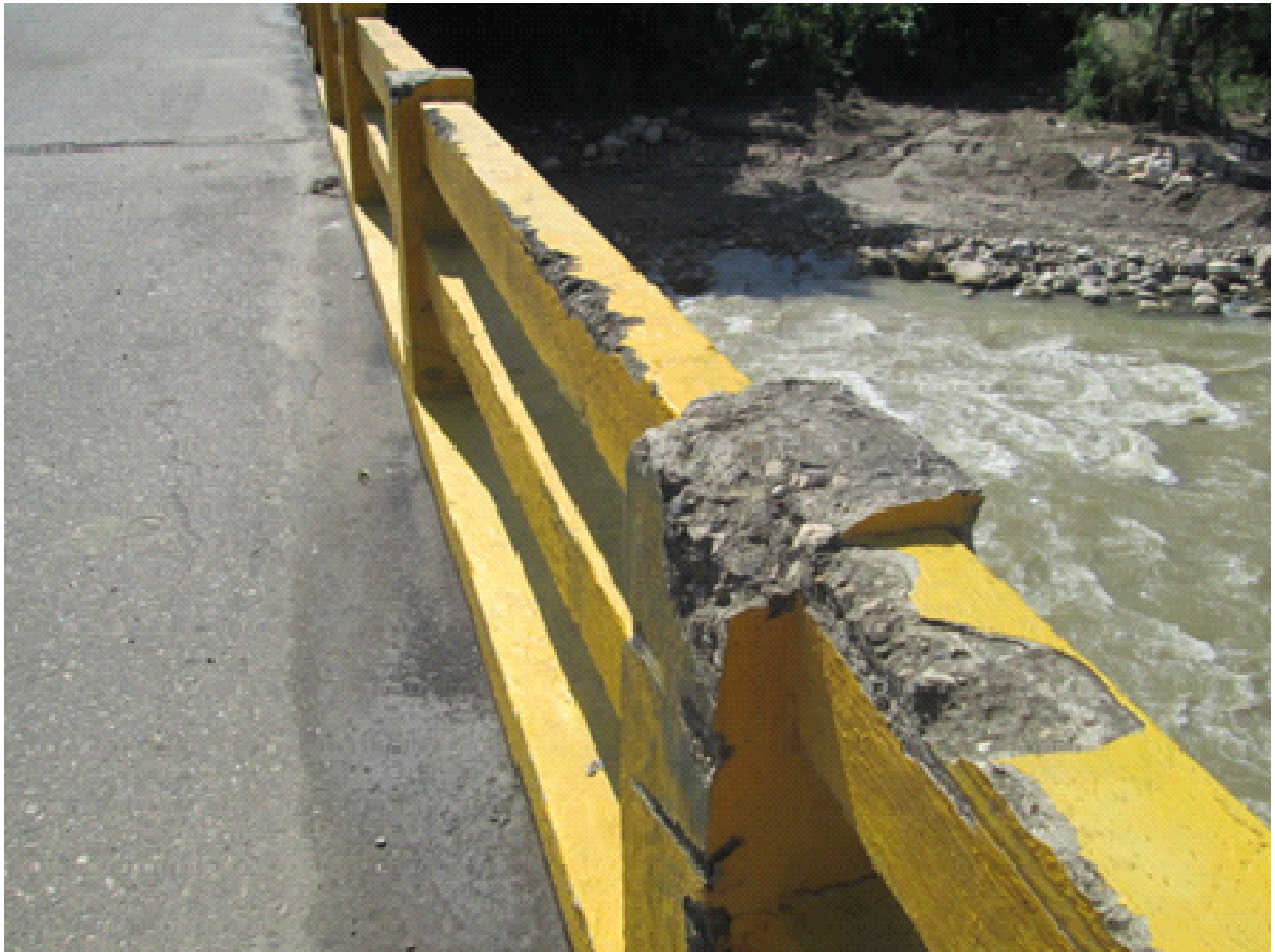
Componente.....: 4 Barandas  
Calif./Mantenim....: 3 / -  
Daño/Observaciones.: Se debe realizar reparaciones a 3 secciones y reforzar varias y algunas el refuerzo esta expuesto  
Tipo de daño.....: Daño en conc. / acero expuesto  
Reparaciones.....: A Reparación de barandas de concreto

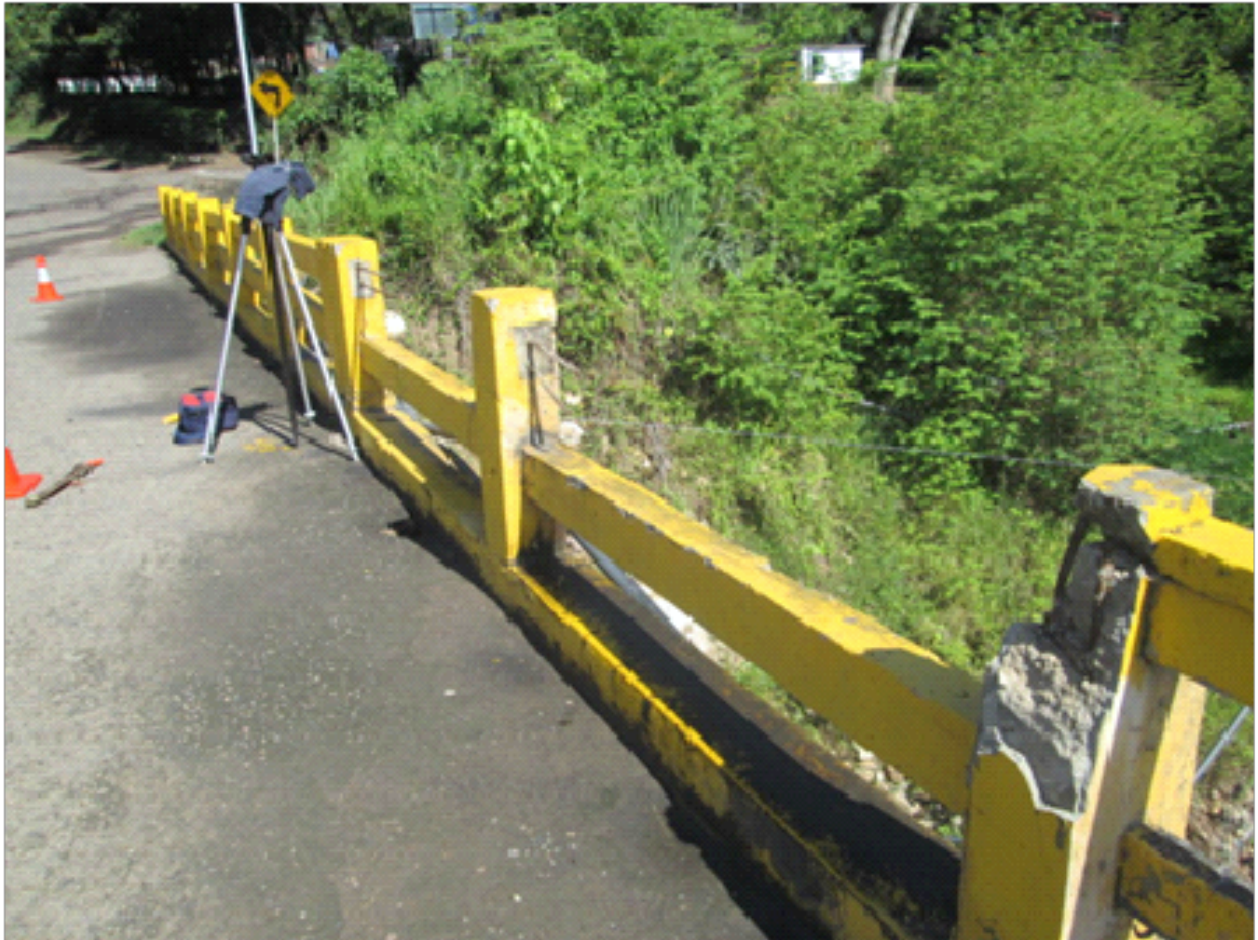
Componente.....: 4 Barandas  
Calif./Mantenim....: 3 / -  
Daño/Observaciones.: Se debe realizar reparaciones a 3 secciones y reforzar varias y algunas el refuerzo esta expuesto  
Tipo de daño.....: Daño en conc. / acero expuesto  
Reparaciones.....: A Reparación de barandas de concreto

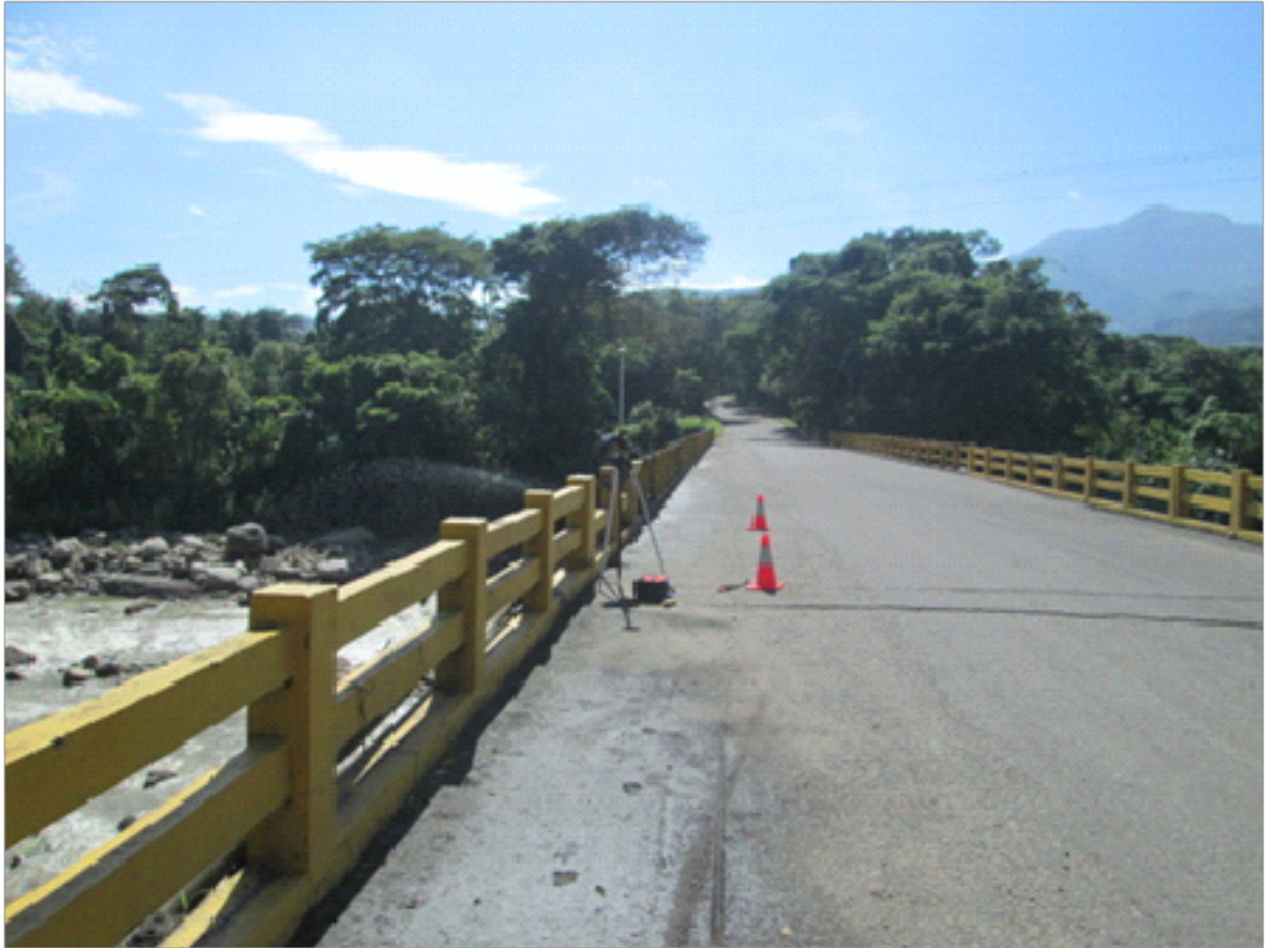
Componente.....: 4 Barandas  
Calif./Mantenim....: 3 / -  
Daño/Observaciones.: Se debe realizar reparaciones a 3 secciones y reforzar varias y algunas el refuerzo esta expuesto  
Tipo de daño.....: Daño en conc. / acero expuesto  
Reparaciones.....: A Reparación de barandas de concreto

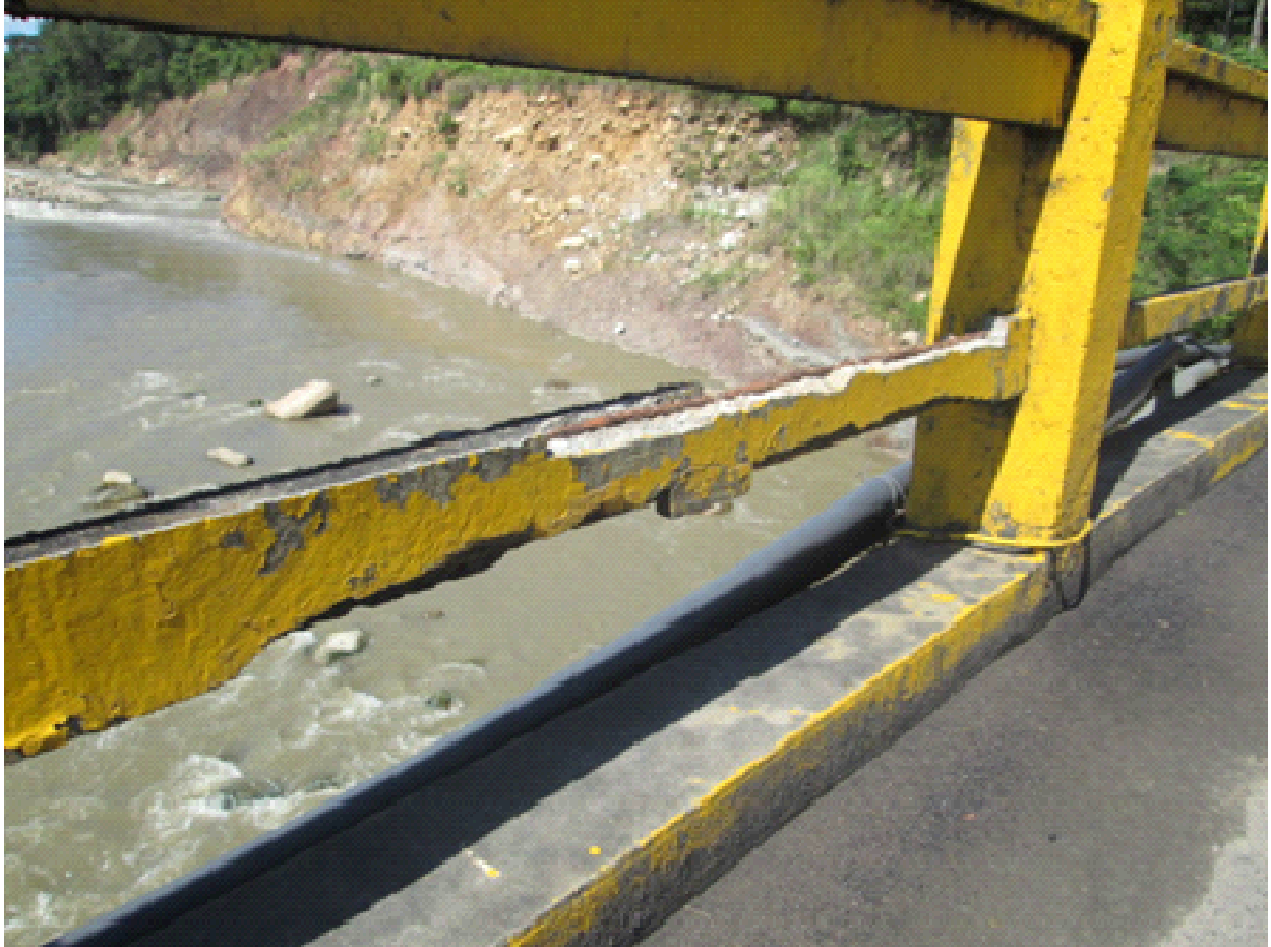
Componente.....: 4 Barandas  
Calif./Mantenim....: 3 / -  
Daño/Observaciones.: Se debe realizar reparaciones a 3 secciones y reforzar varias y algunas el refuerzo esta expuesto  
Tipo de daño.....: Daño en conc. / acero expuesto  
Reparaciones.....: A Reparación de barandas de concreto

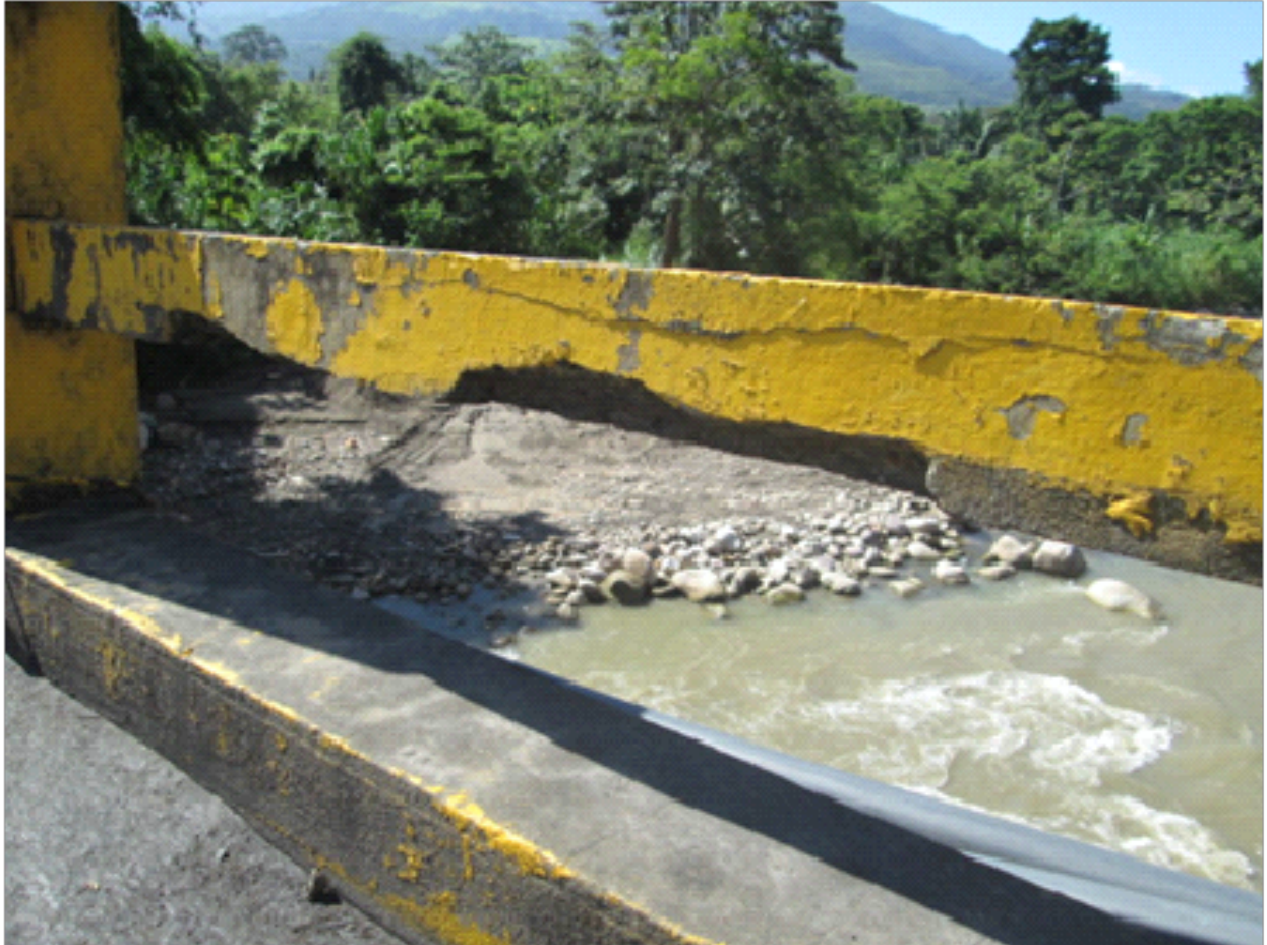
Componente.....: 4 Barandas  
Calif./Mantenim....: 3 / -  
Daño/Observaciones.: Se debe realizar reparaciones a 3 secciones y reforzar varias y algunas el refuerzo esta expuesto  
Tipo de daño.....: Daño en conc. / acero expuesto  
Reparaciones.....: A Reparación de barandas de concreto

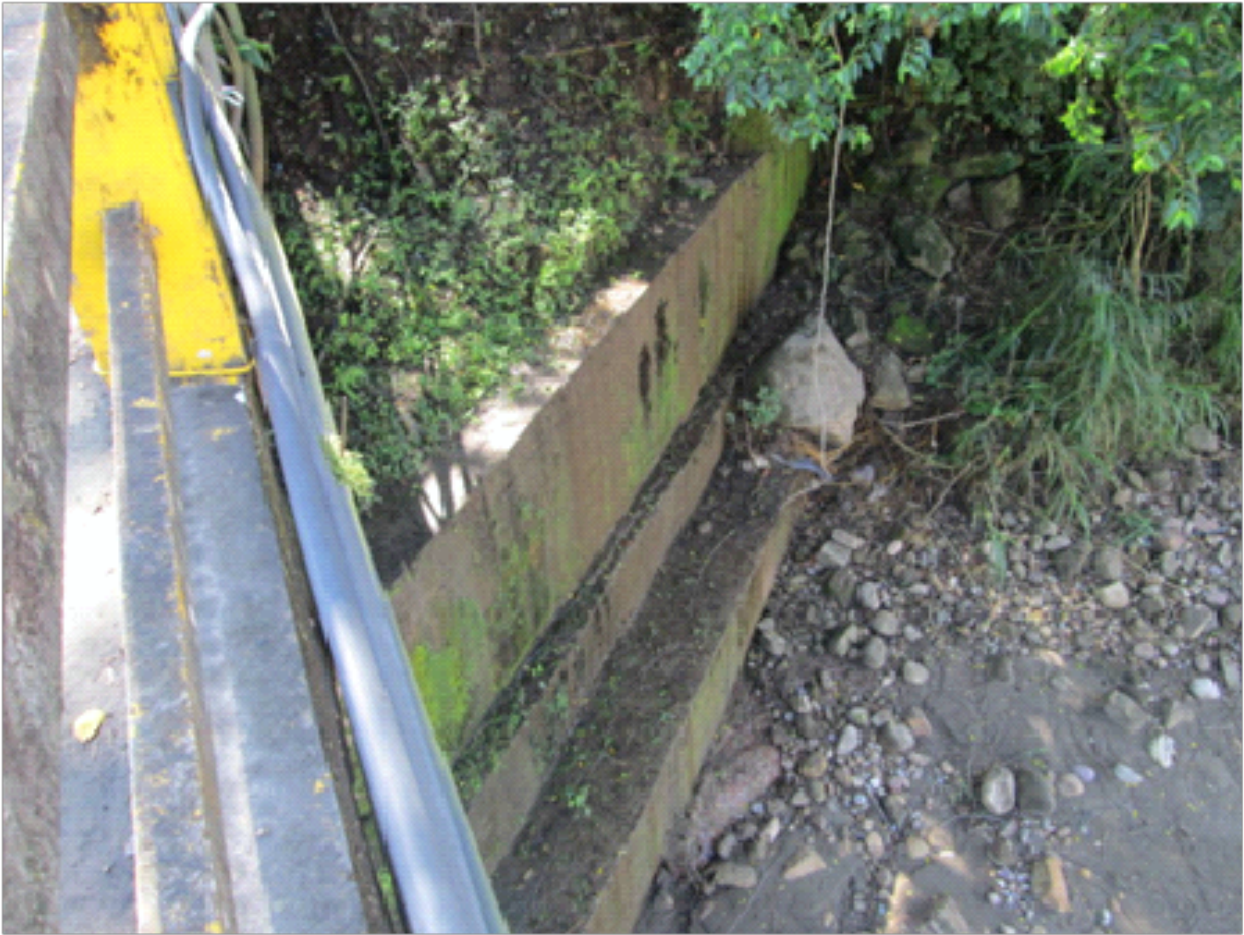
Componente.....: 5 Conos/Taludes

Calif./Mantenim....: 2 / -

Daño/Observaciones.: Taludes de inicio de vía se estan deformando , de observó carcavas y huecos

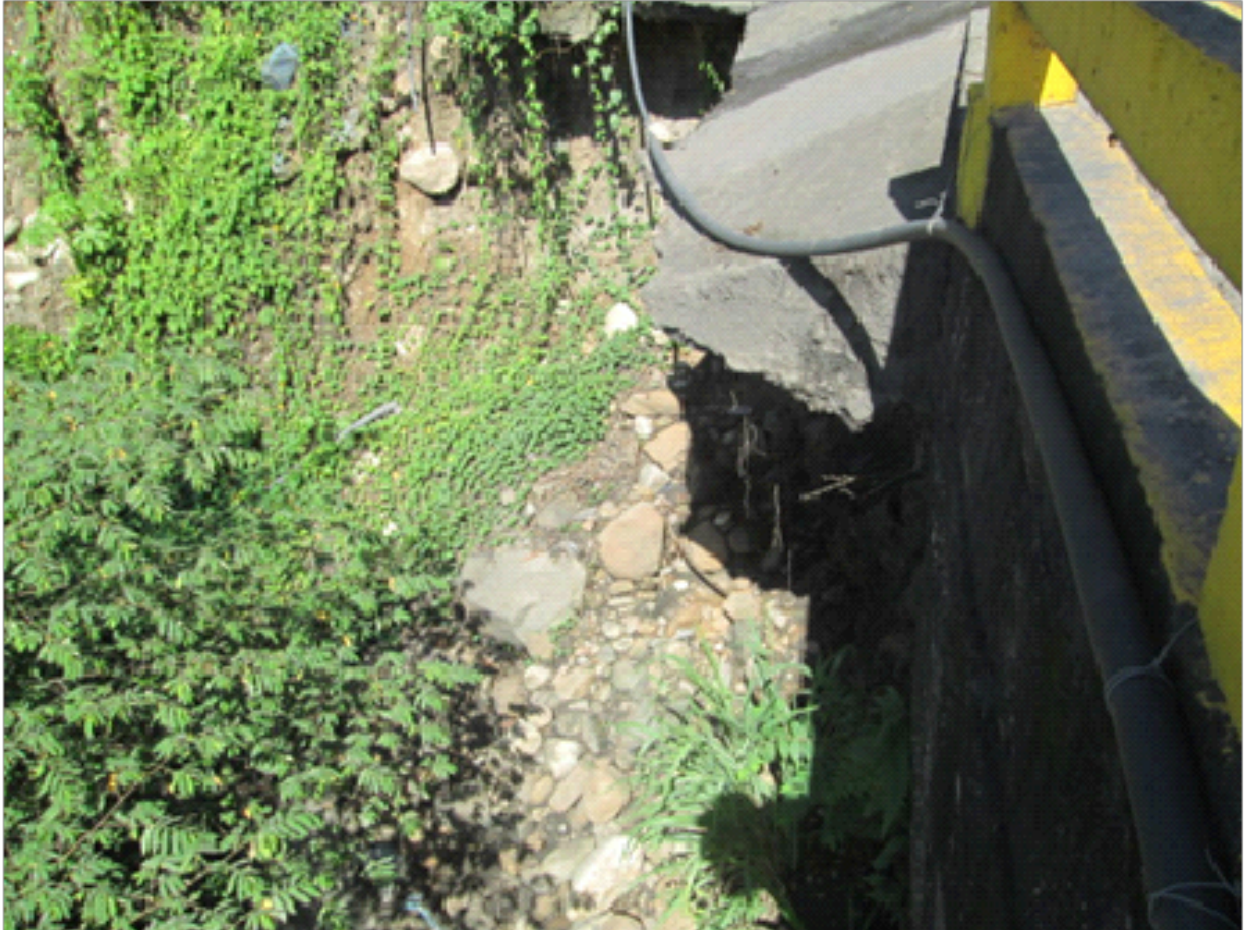
Componente.....: 5 Conos/Taludes

Calif./Mantenim....: 2 / -

Daño/Observaciones.: Taludes de inicio de vía se estan deformando , de observó carcavas y huecos

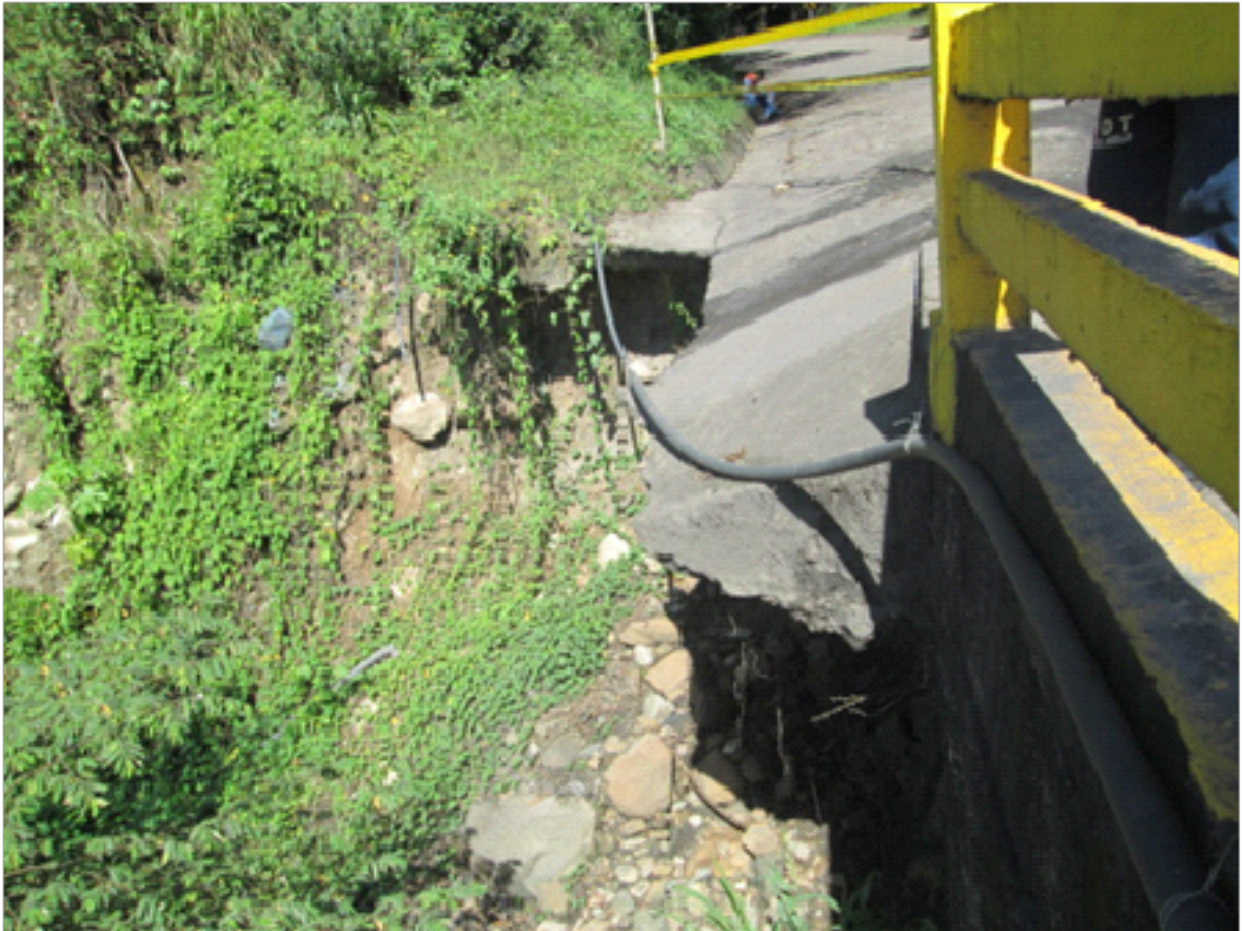
Componente.....: 5 Conos/Taludes

Calif./Mantenim....: 2 / -

Daño/Observaciones.: Taludes de inicio de vía se estan deformando , de observó carcavas y huecos

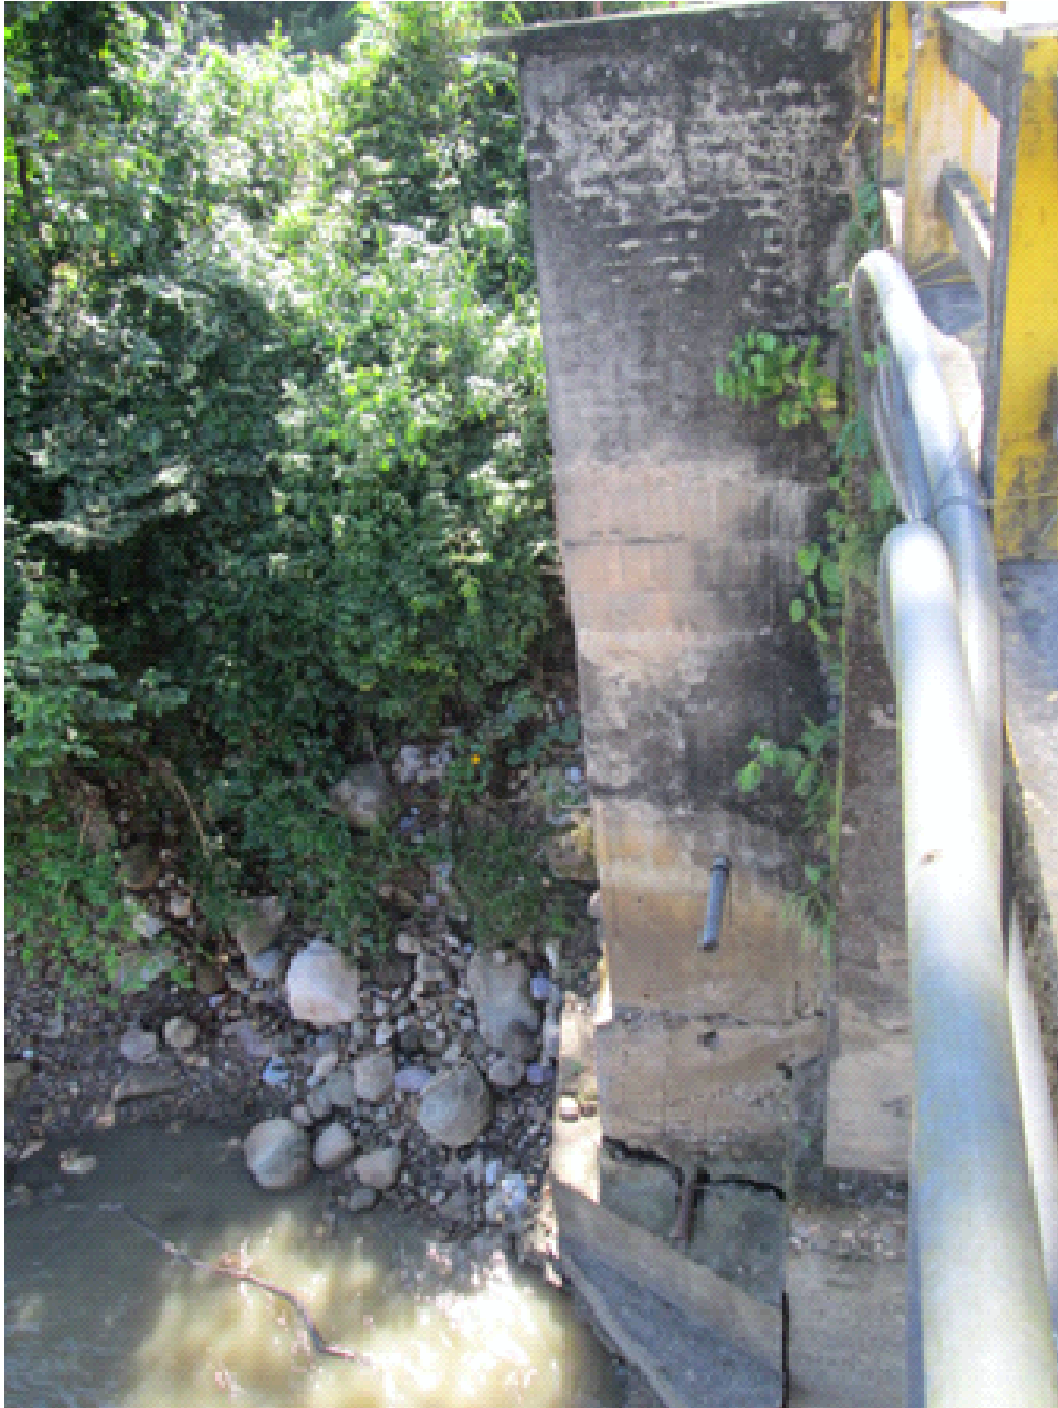
Componente.....: 5 Conos/Taludes

Calif./Mantenim....: 2 / -

Daño/Observaciones.: Taludes de inicio de vía se estan deformando , de observó carcavas y huecos

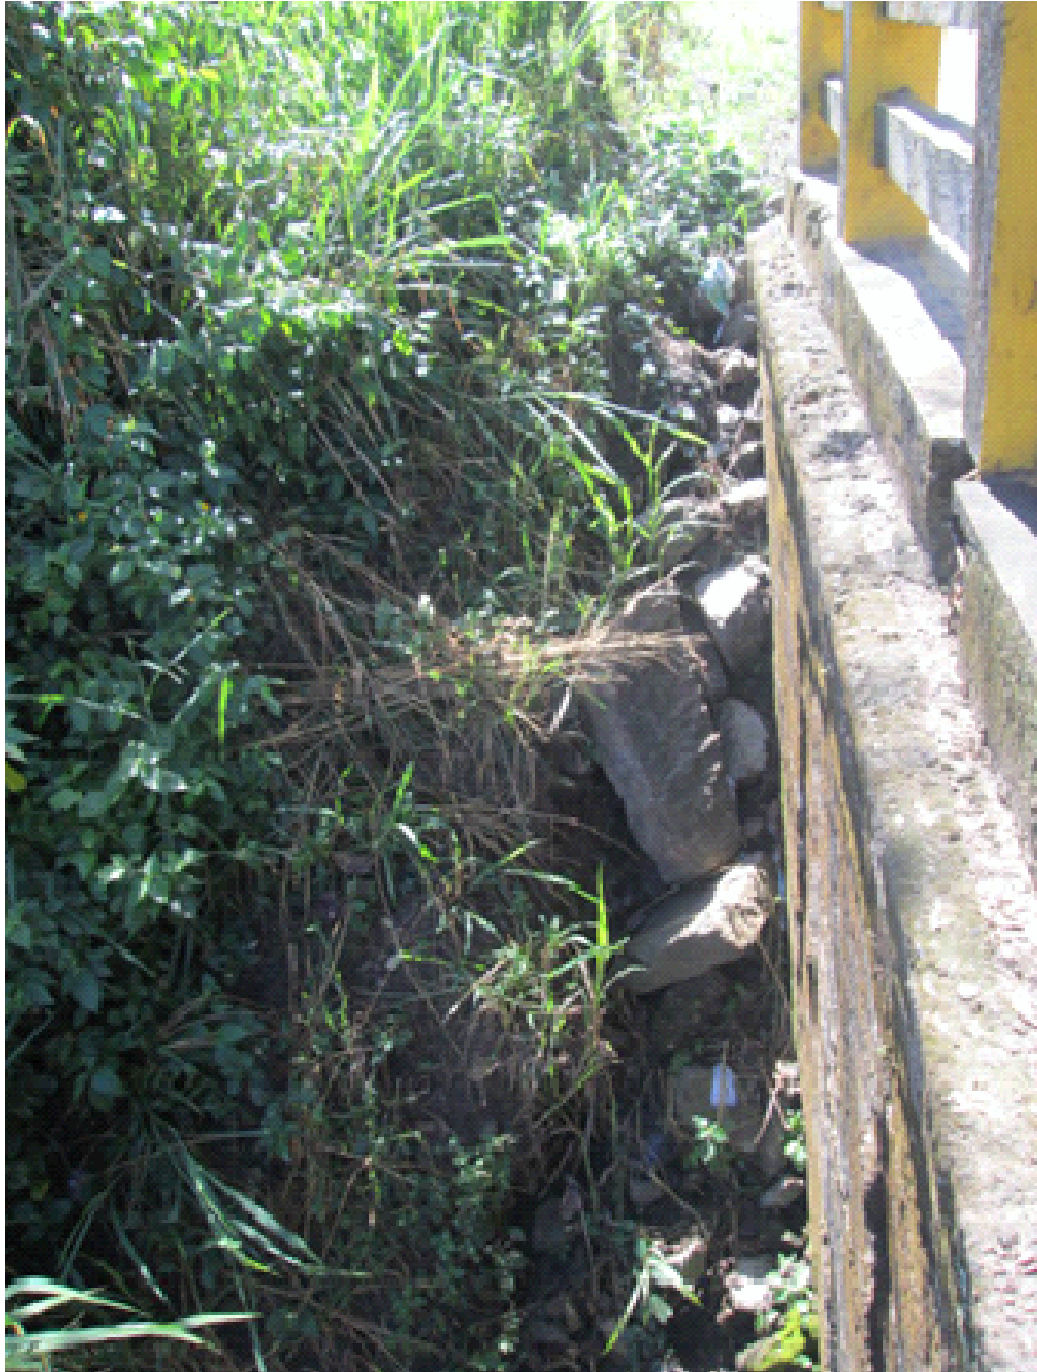
Componente.....: 5 Conos/Taludes

Calif./Mantenim....: 2 / -

Daño/Observaciones.: Taludes de inicio de vía se estan deformando , de observó carcavas y huecos

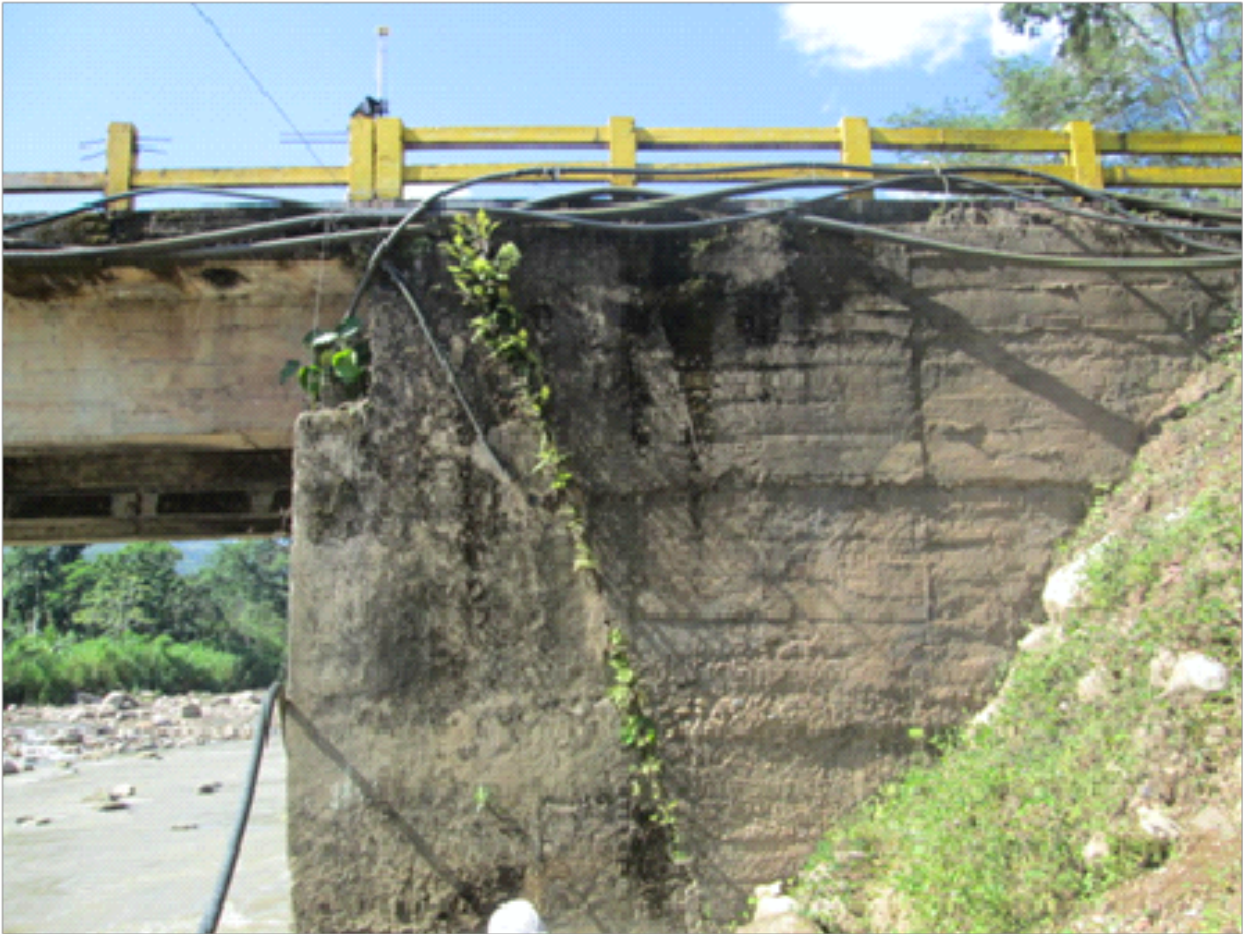
Componente.....: 6 Aletas

Calif./Mantenim....: 3 / -

Daño/Observaciones.: Es necesario reparar secciones MD y MI ya que se observó grietas por posible socavación, Se observón manchas de humedad y vegetación.

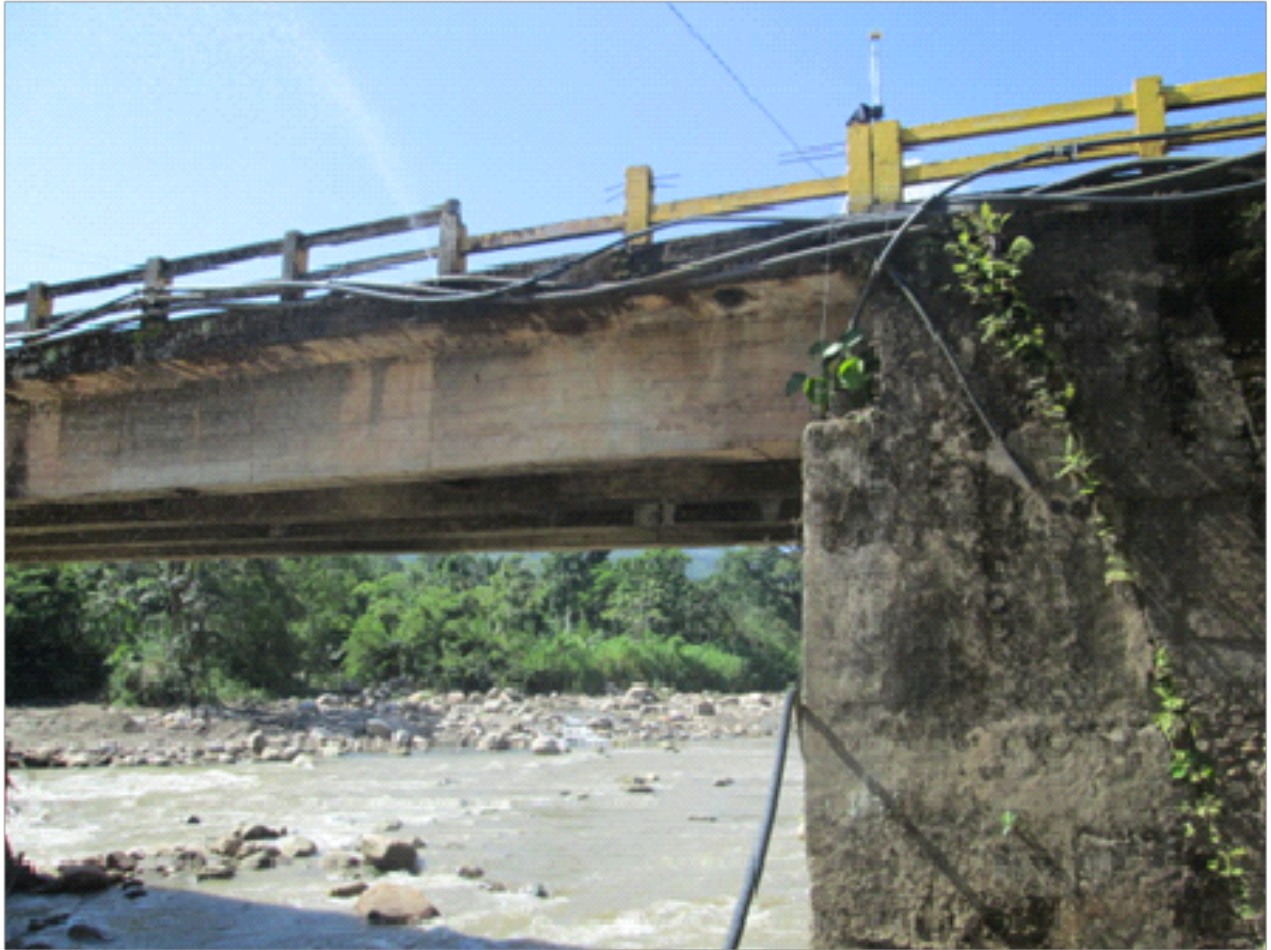
Componente.....: 6 Aletas

Calif./Mantenim....: 3 / -

Daño/Observaciones.: Es necesario reparar secciones MD y MI ya que se observó grietas por posible socavación, Se observón manchas de humedad y vegetación.

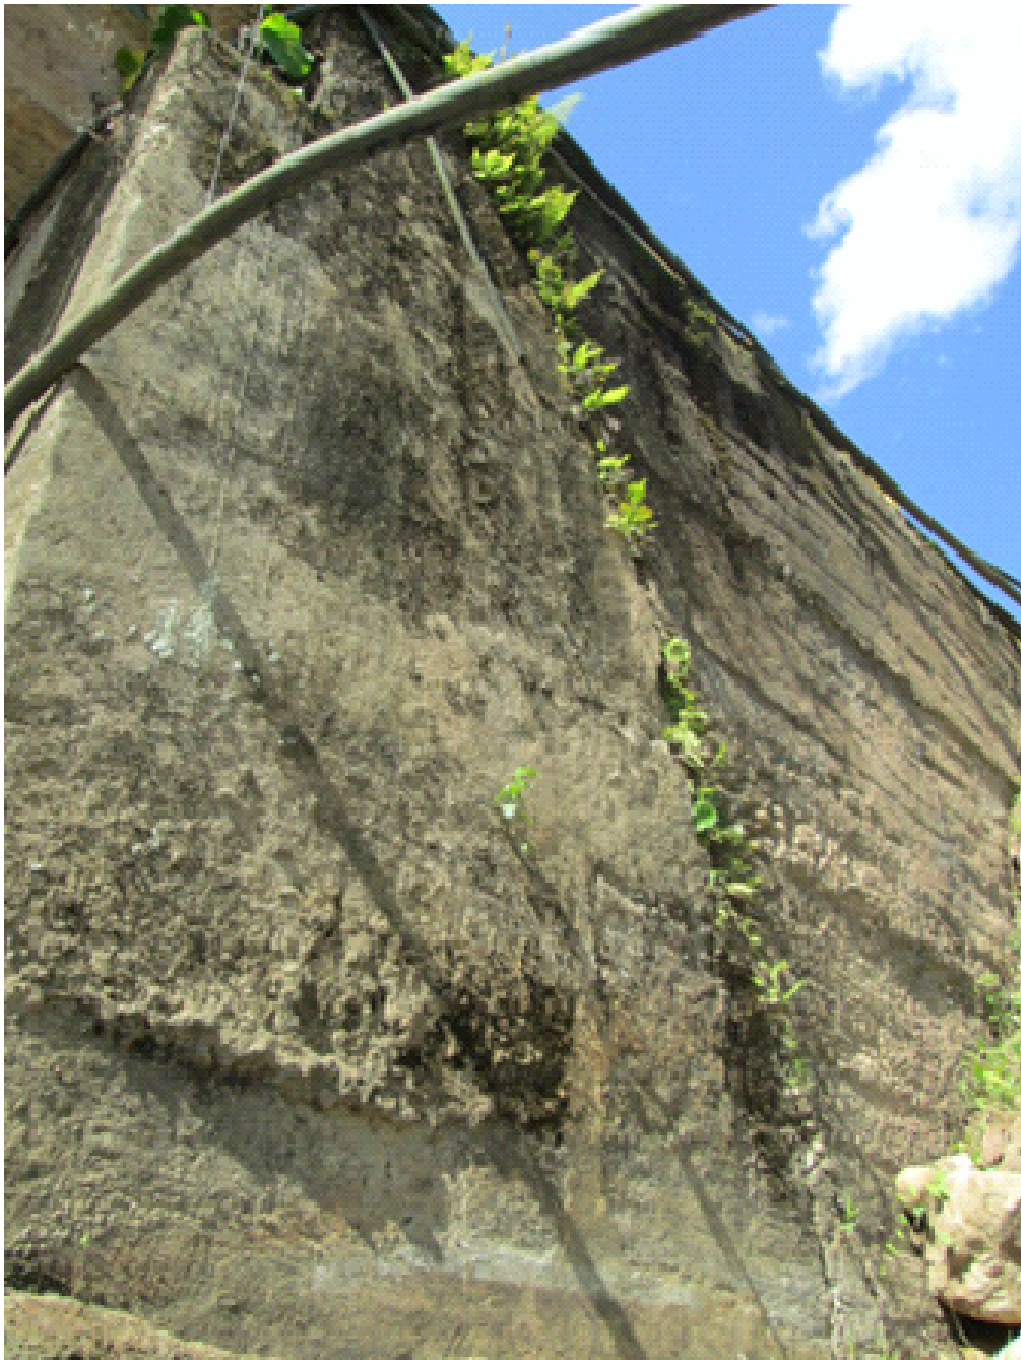
Componente.....: 6 Aletas

Calif./Mantenim....: 3 / -

Daño/Observaciones.: Es necesario reparar secciones MD y MI ya que se observó grietas por posible socavación, Se observón manchas de humedad y vegetación.

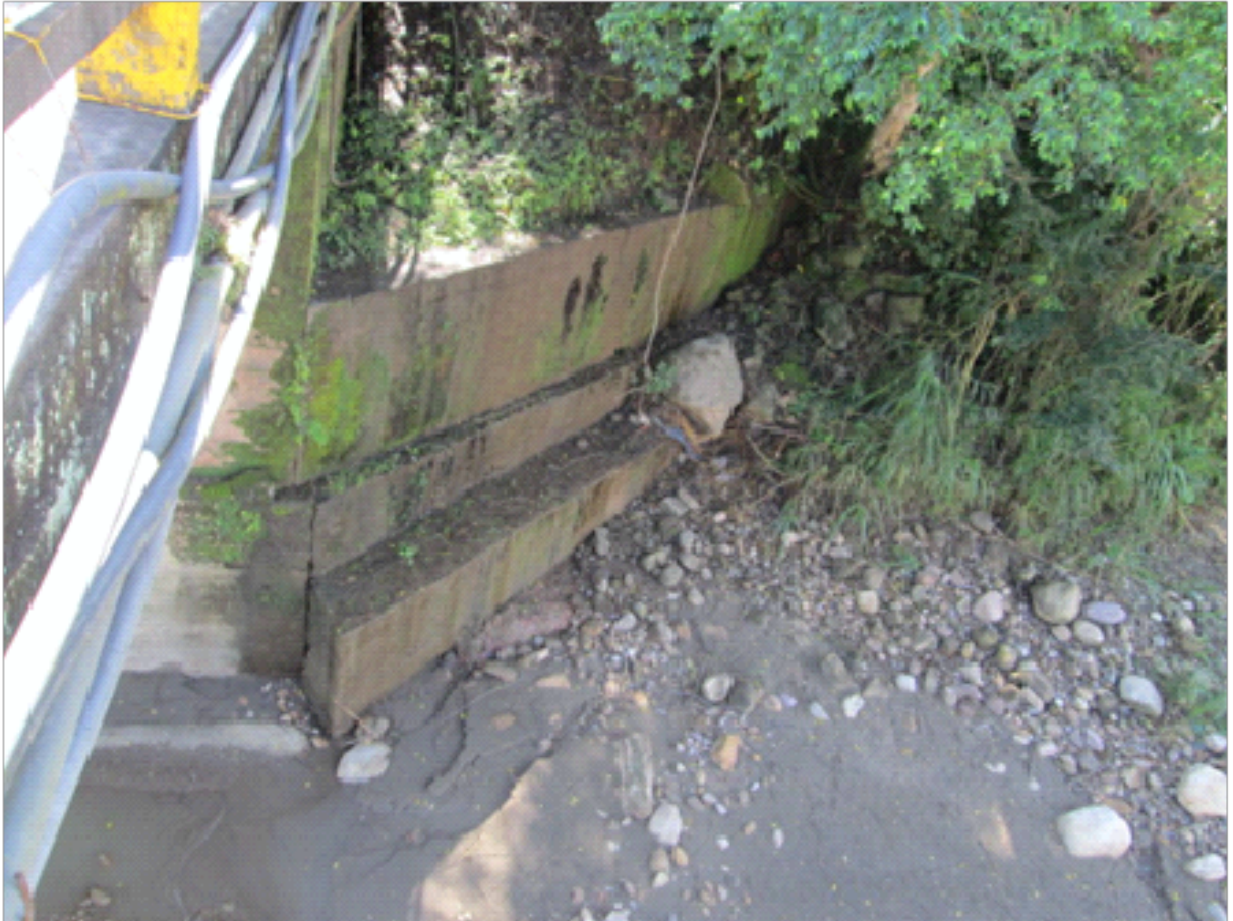
Componente.....: 6 Aletas

Calif./Mantenim....: 3 / -

Daño/Observaciones.: Es necesario reparar secciones MD y MI ya que se observó grietas por posible socavación, Se observón manchas de humedad y vegetación.
