SDC/INV	SiPuCol	Fecha	Hoja
Informe de inspección principal		13/08/12	1
18-55NS09-002.00 Paso Dos Rios			
Regional.....: 18 Norte de Santander			
Ruta.....: Santafé de Bogotá - Puerto Santander			
Carretera.....: Cúcuta - Dos Rios - San Faustino - La China			
Lado de la car...: 0			
Abscisa.....: 16+0120			
No del registro..: 8905			
Año de construcción.....:			
Año de la última reconstrucción.....:			
Paso Superior/Inferior.....: S			
Dir. de abs. de la carretera principal.: N			
Requisitos de la inspección.....: 0 Nada			
Recolección de datos : Fecha.....: 2012.05.27			
: Iniciales.....: YACG			
Posición geográfica..:			
Latitud: 8 gra 2.05 min N Longitud: 72 gra 24.99 min O Altitud: 227 m			
Geometría: Número de luces.....: 3			
Longitud de la luz menor (m): 21.20			
Longitud de la luz mayor (m): 22.20			
Longitud total .....(m): 64.70			
Ancho del tablero.....(m): 8.50			
Ancho del separador.....(m): 0.00

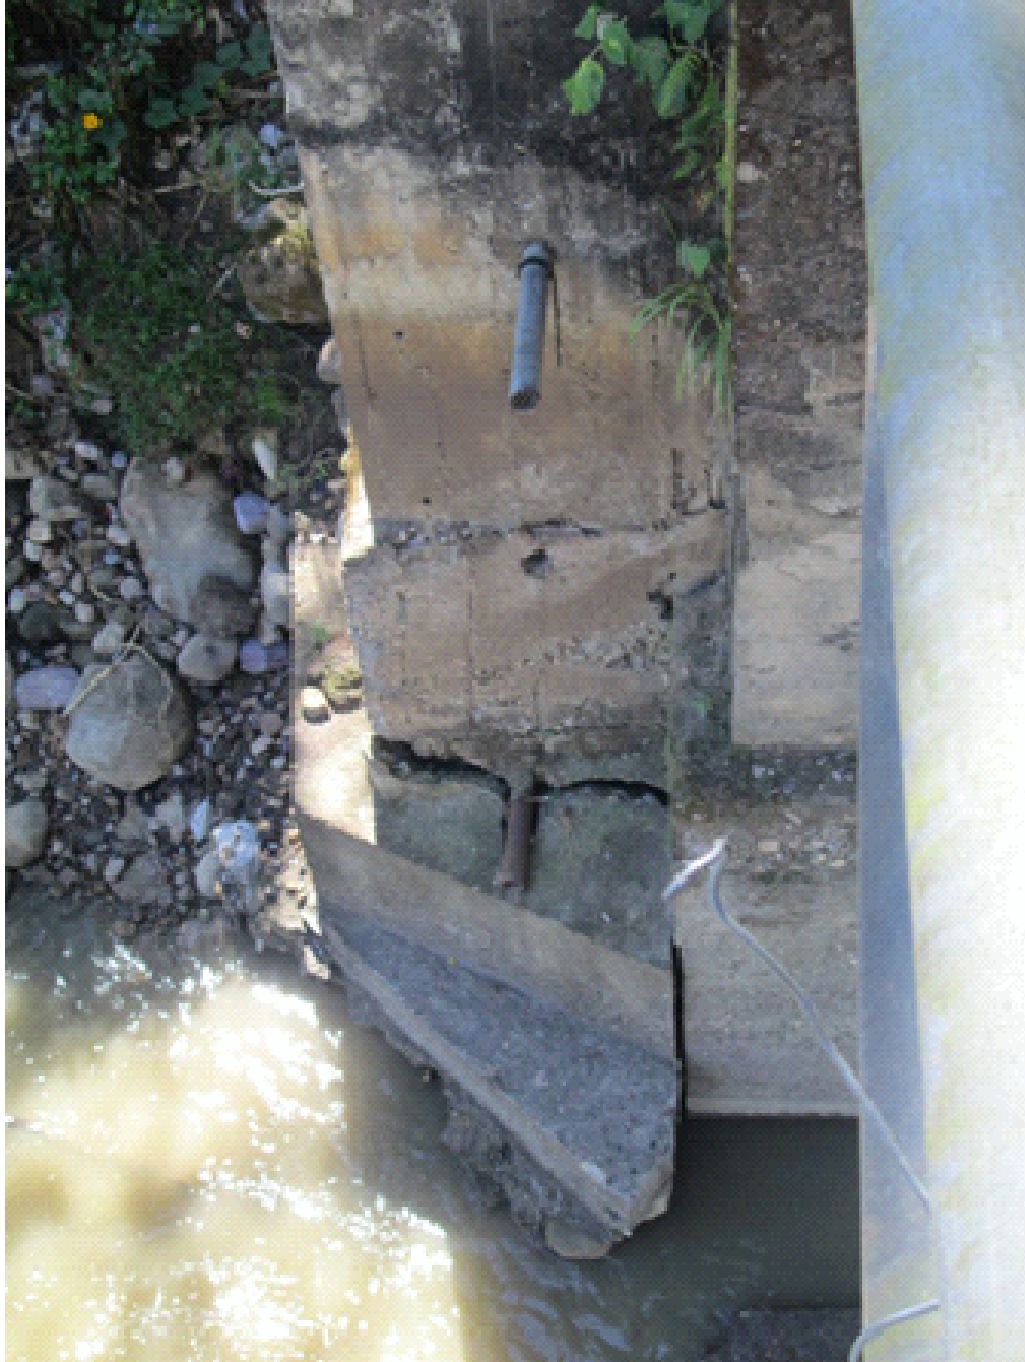
Componente.....: 6 Aletas

Calif./Mantenim....: 3 / -

Daño/Observaciones.: Es necesario reparar secciones MD y MI ya que se observó grietas por posible socavación, Se observón manchas de humedad y vegetación.

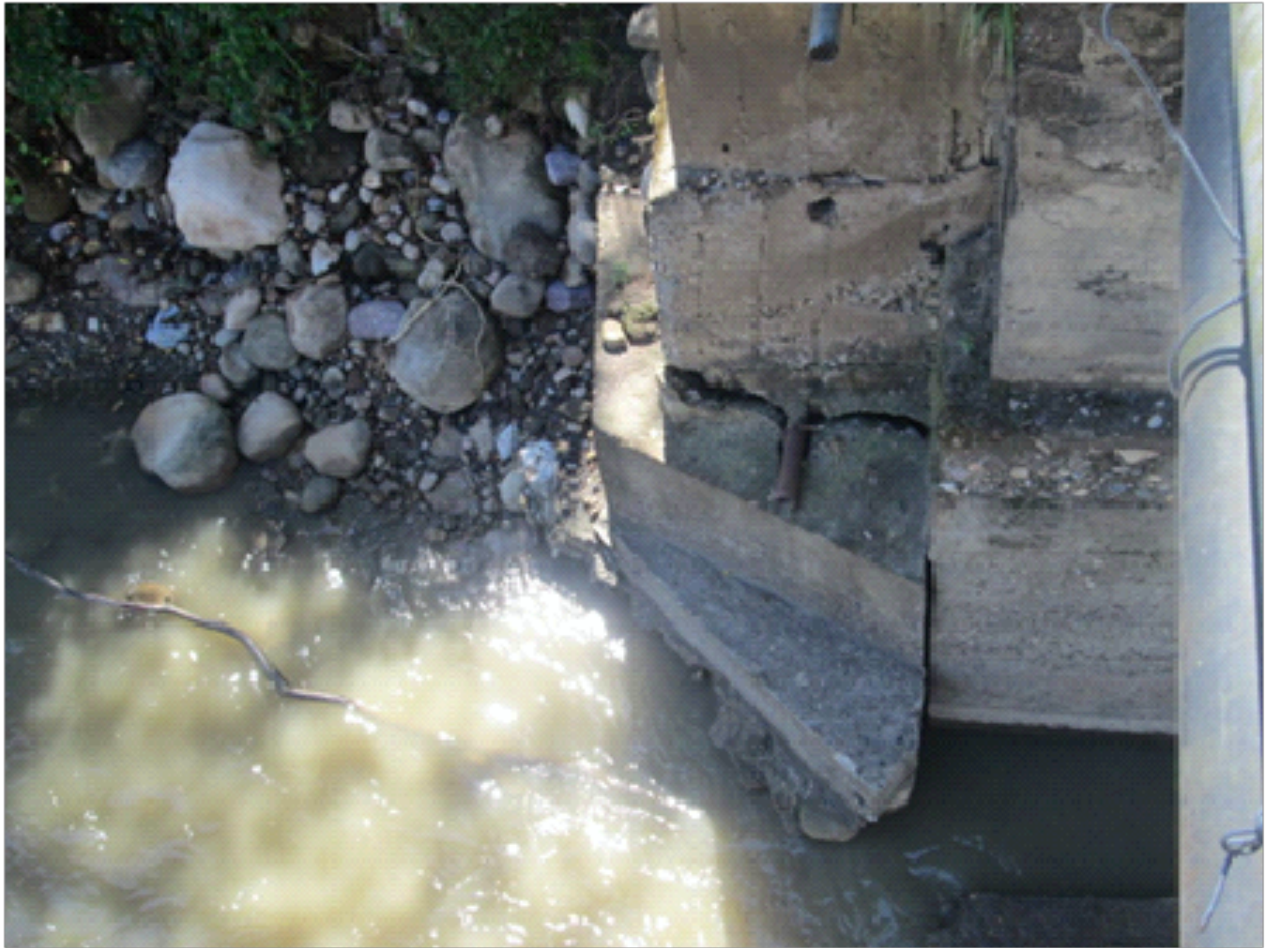
Componente.....: 6 Aletas

Calif./Mantenim....: 3 / -

Daño/Observaciones.: Es necesario reparar secciones MD y MI ya que se observó grietas por posible socavación, Se observón manchas de humedad y vegetación.

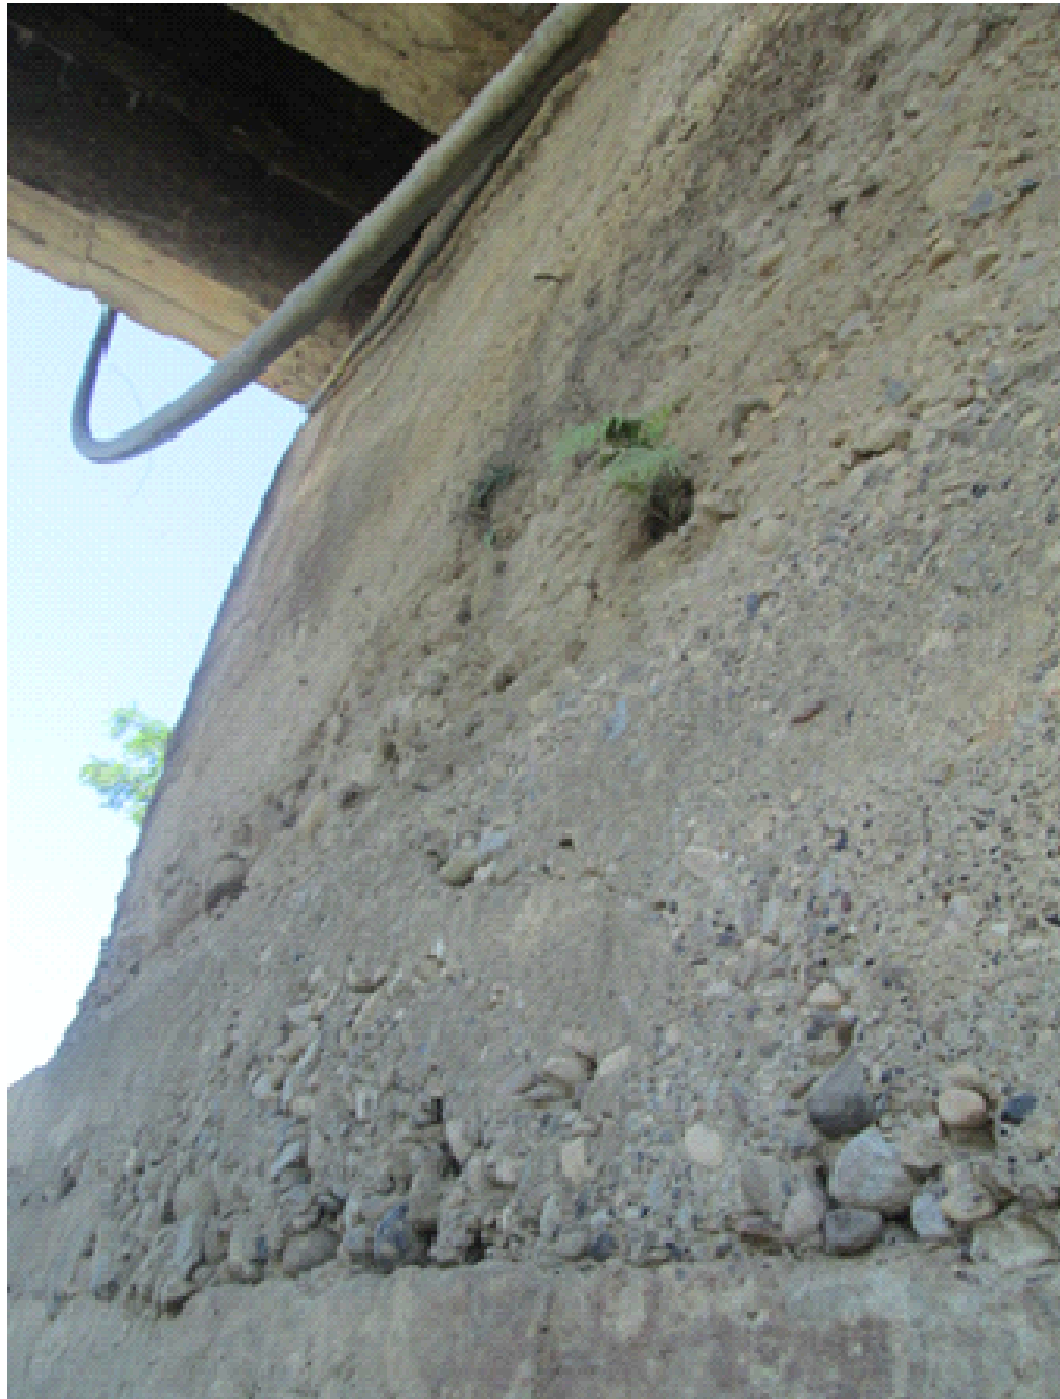
Componente.....: 7 Estribos

Calif./Mantenim....: 3 / -

Daño/Observaciones.: Presentan desgaste en el concreto y manchas por humedad.

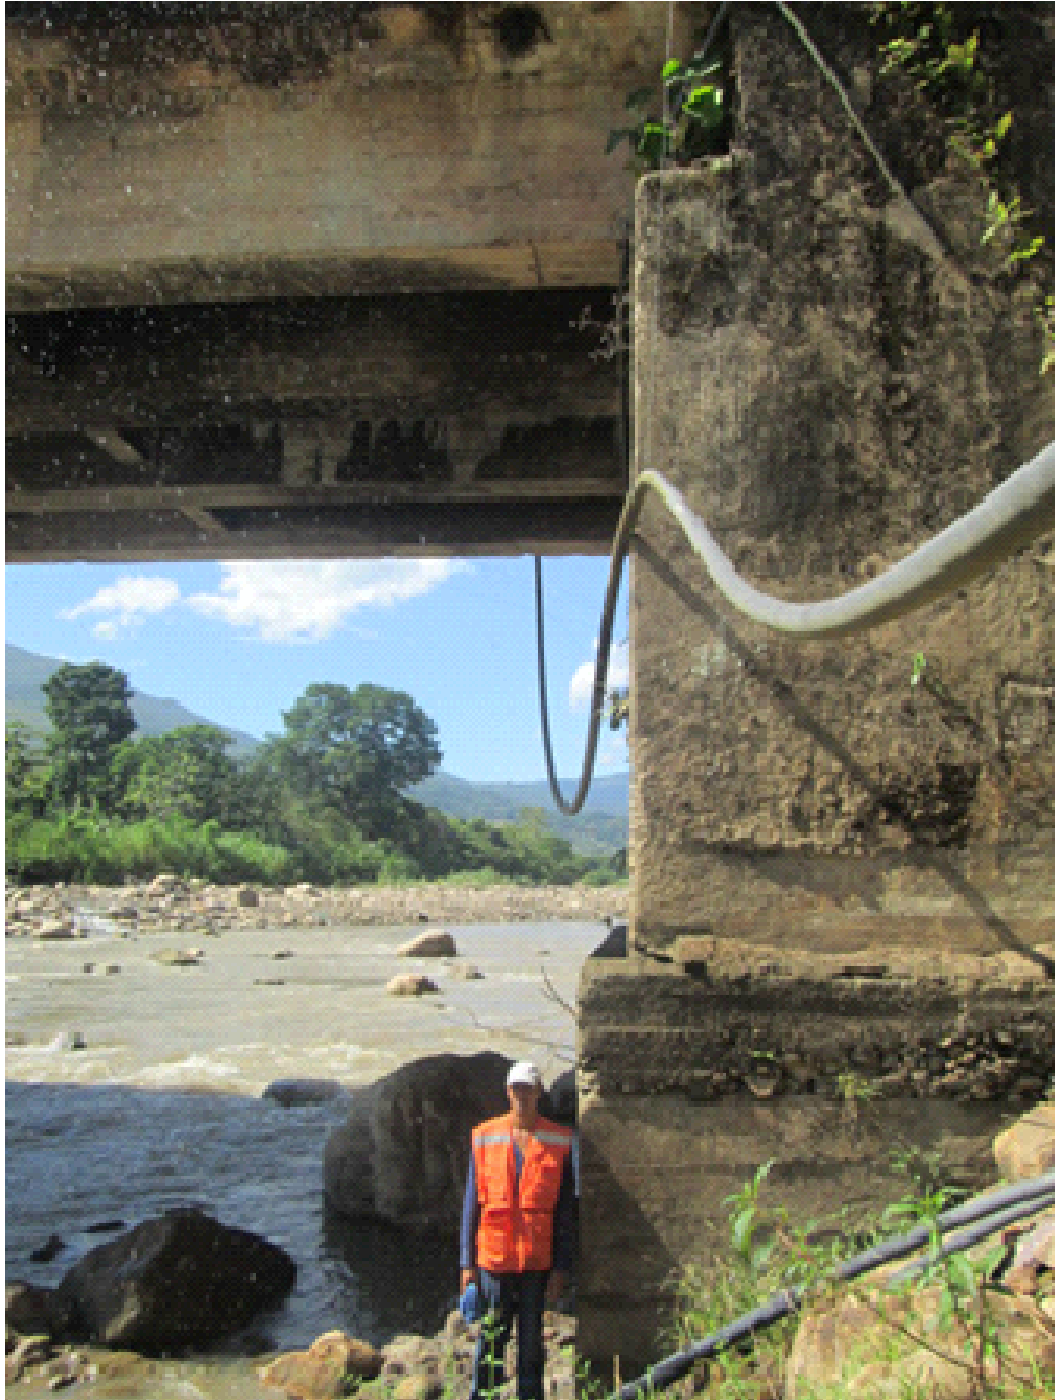
Componente.....: 7 Estribos

Calif./Mantenim....: 3 / -

Daño/Observaciones.: Presentan desgaste en el concreto y manchas por humedad.

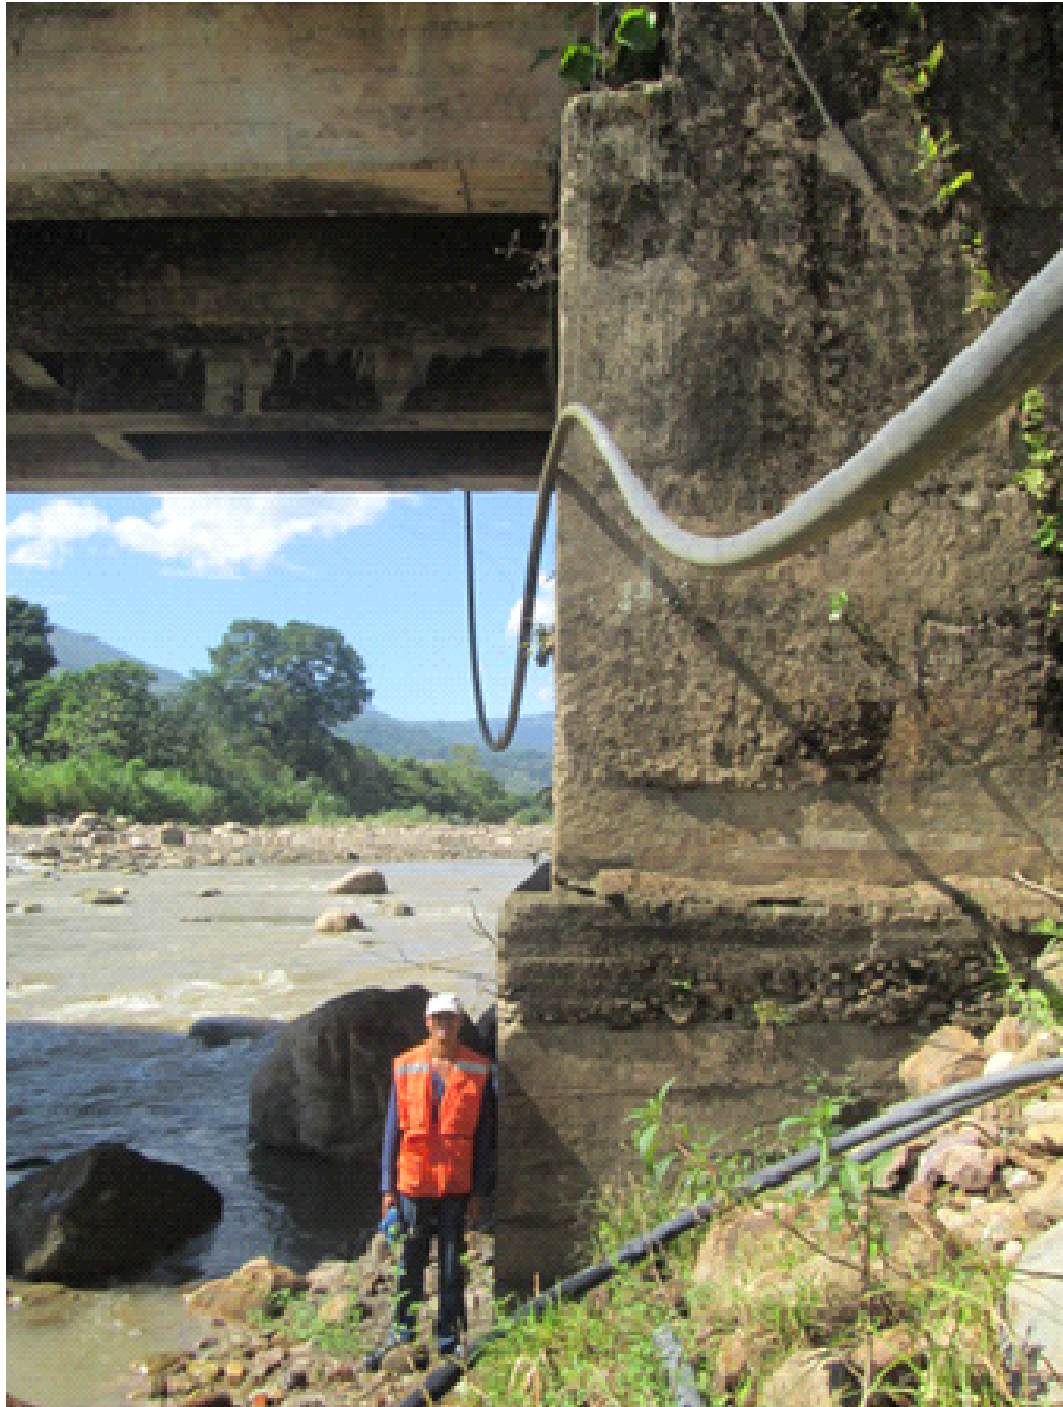
Componente.....: 7 Estribos

Calif./Mantenim....: 3 / -

Daño/Observaciones.: Presentan desgaste en el concreto y manchas por humedad.

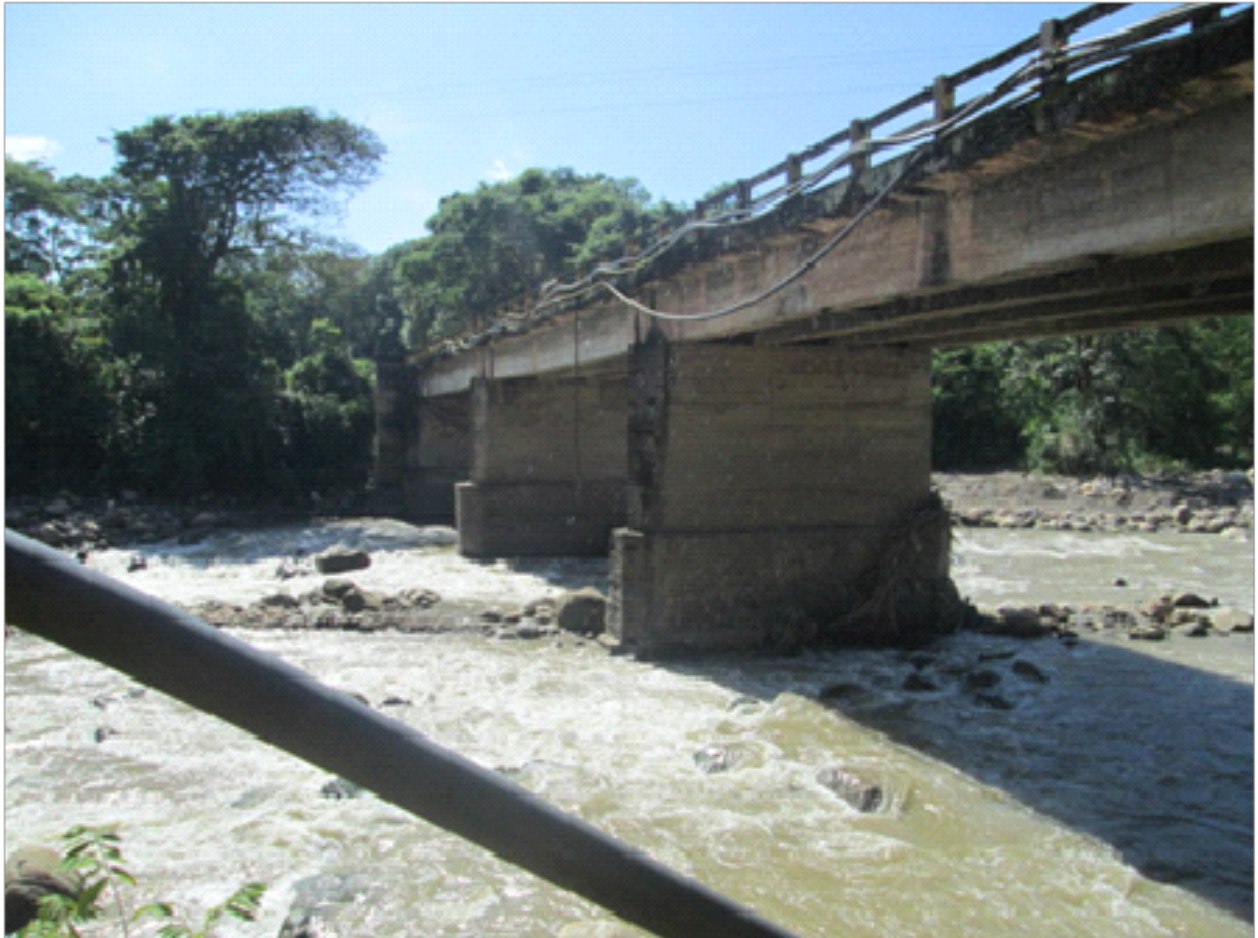
Componente.....: 8 Pilas

Calif./Mantenim....: 2 / -

Daño/Observaciones.: Se encuentran en buen estado , tiene manchas por el agua.

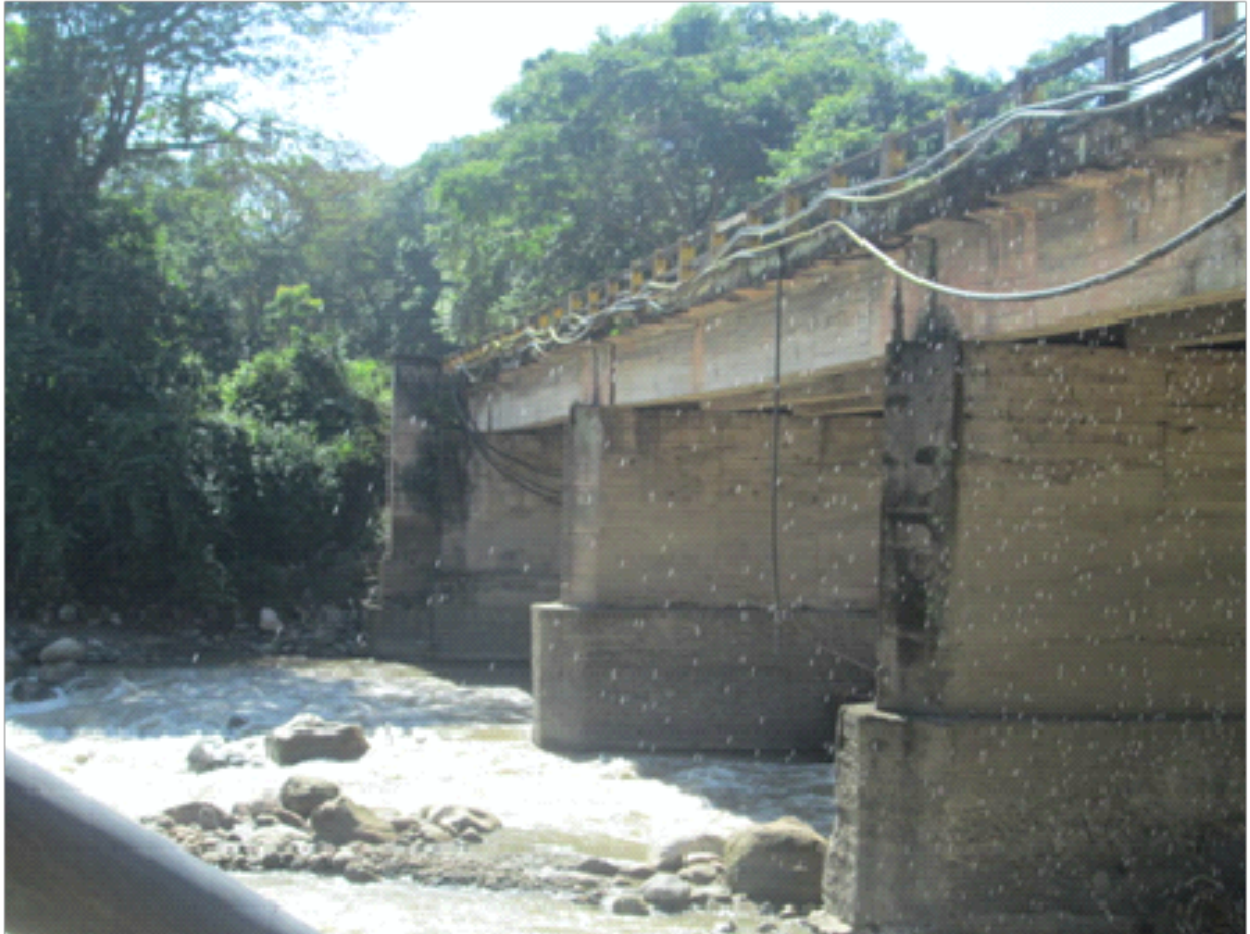
Componente.....: 8 Pilas

Calif./Mantenim....: 2 / -

Daño/Observaciones.: Se encuentran en buen estado , tiene manchas por el agua.

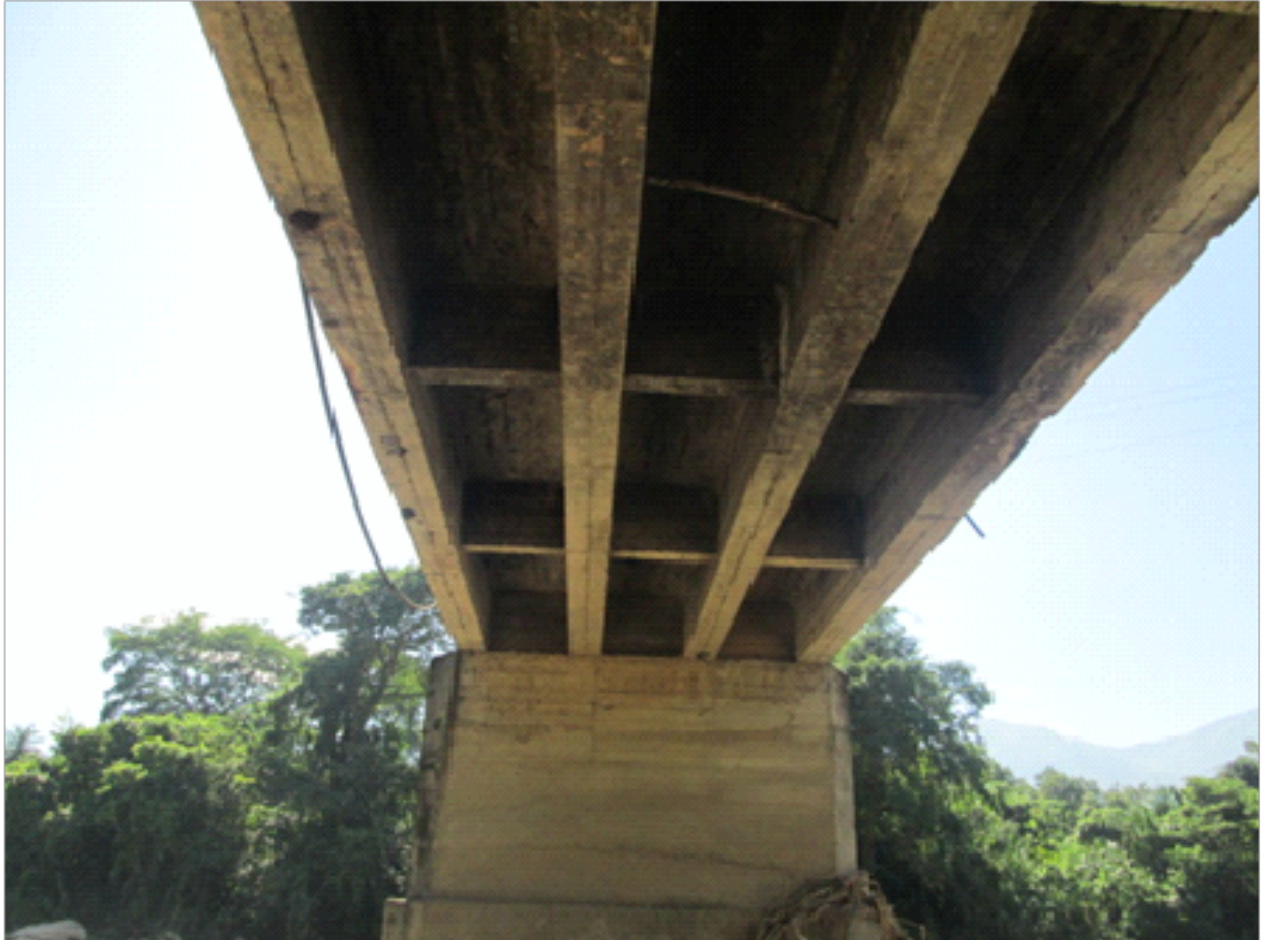
Componente.....: 8 Pilas

Calif./Mantenim....: 2 / -

Daño/Observaciones.: Se encuentran en buen estado , tiene manchas por el agua.

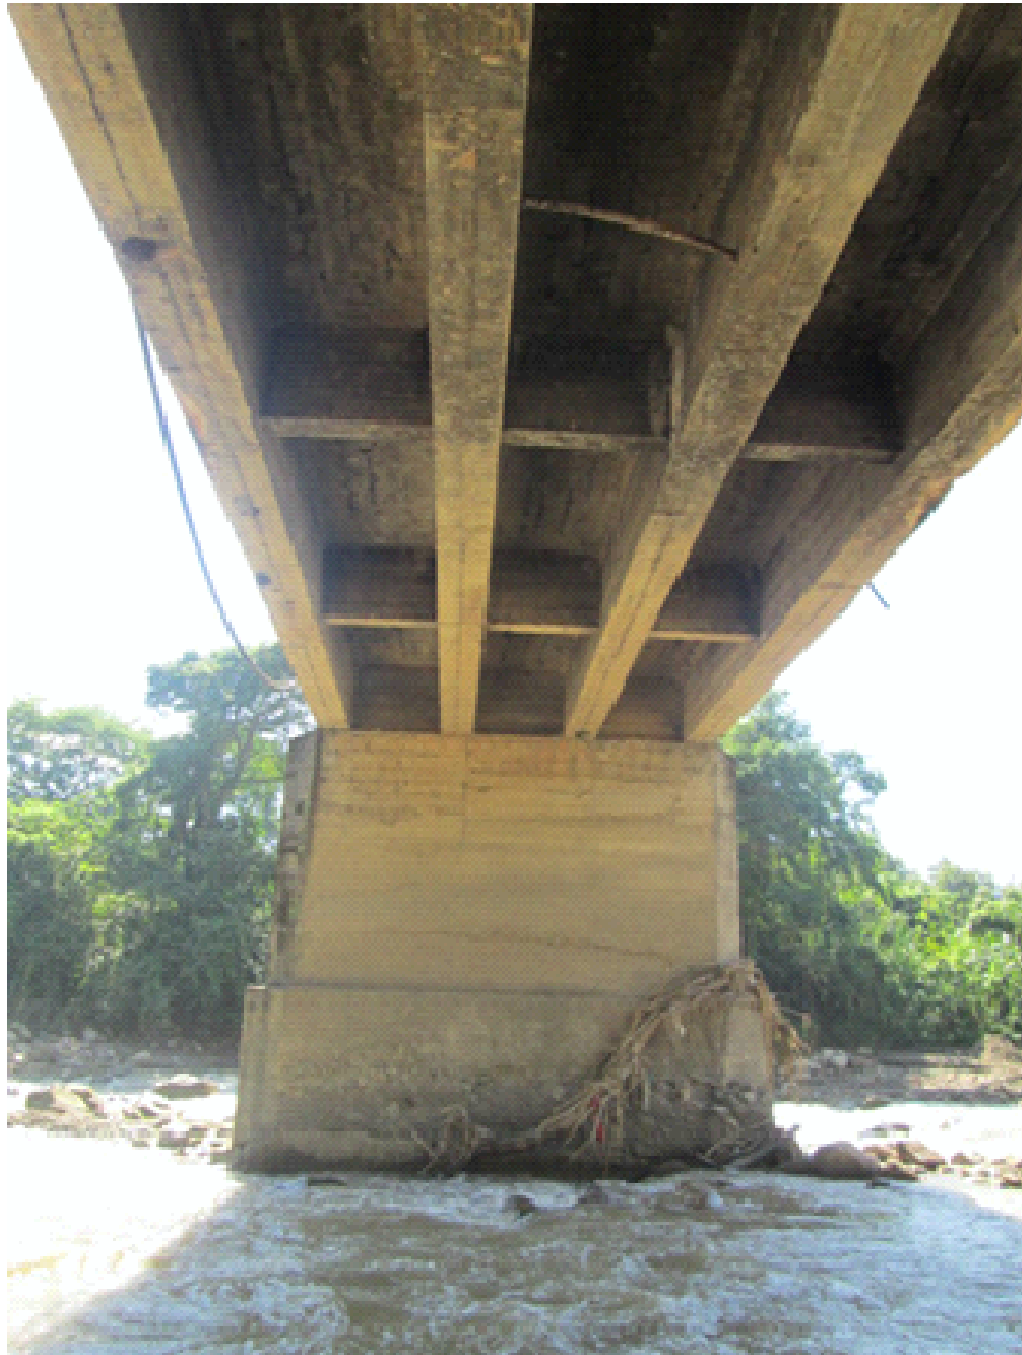
Componente.....: 8 Pilas

Calif./Mantenim....: 2 / -

Daño/Observaciones.: Se encuentran en buen estado , tiene manchas por el agua.

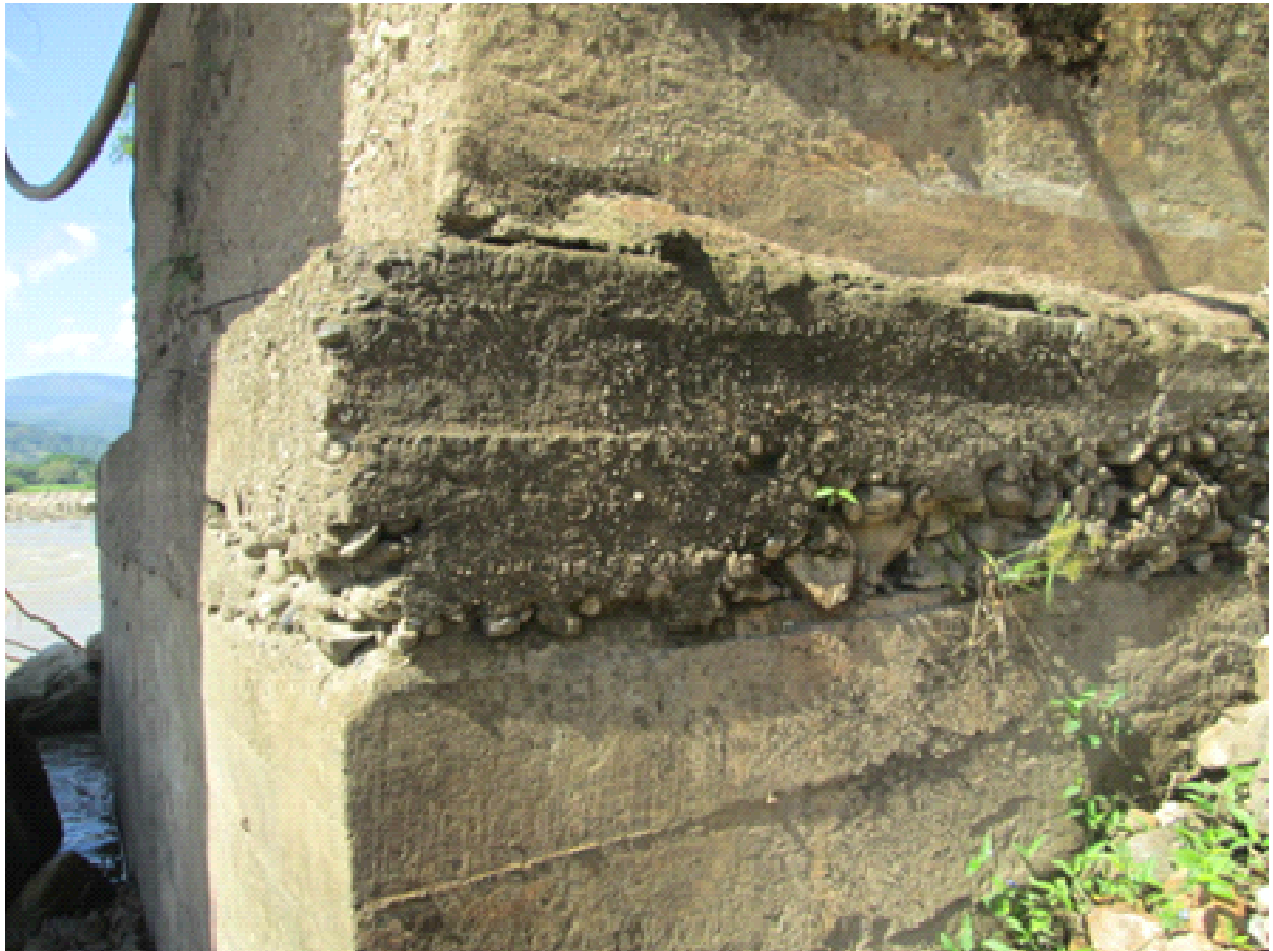
Componente.....: 8 Pilas

Calif./Mantenim....: 2 / -

Daño/Observaciones.: Se encuentran en buen estado , tiene manchas por el agua.

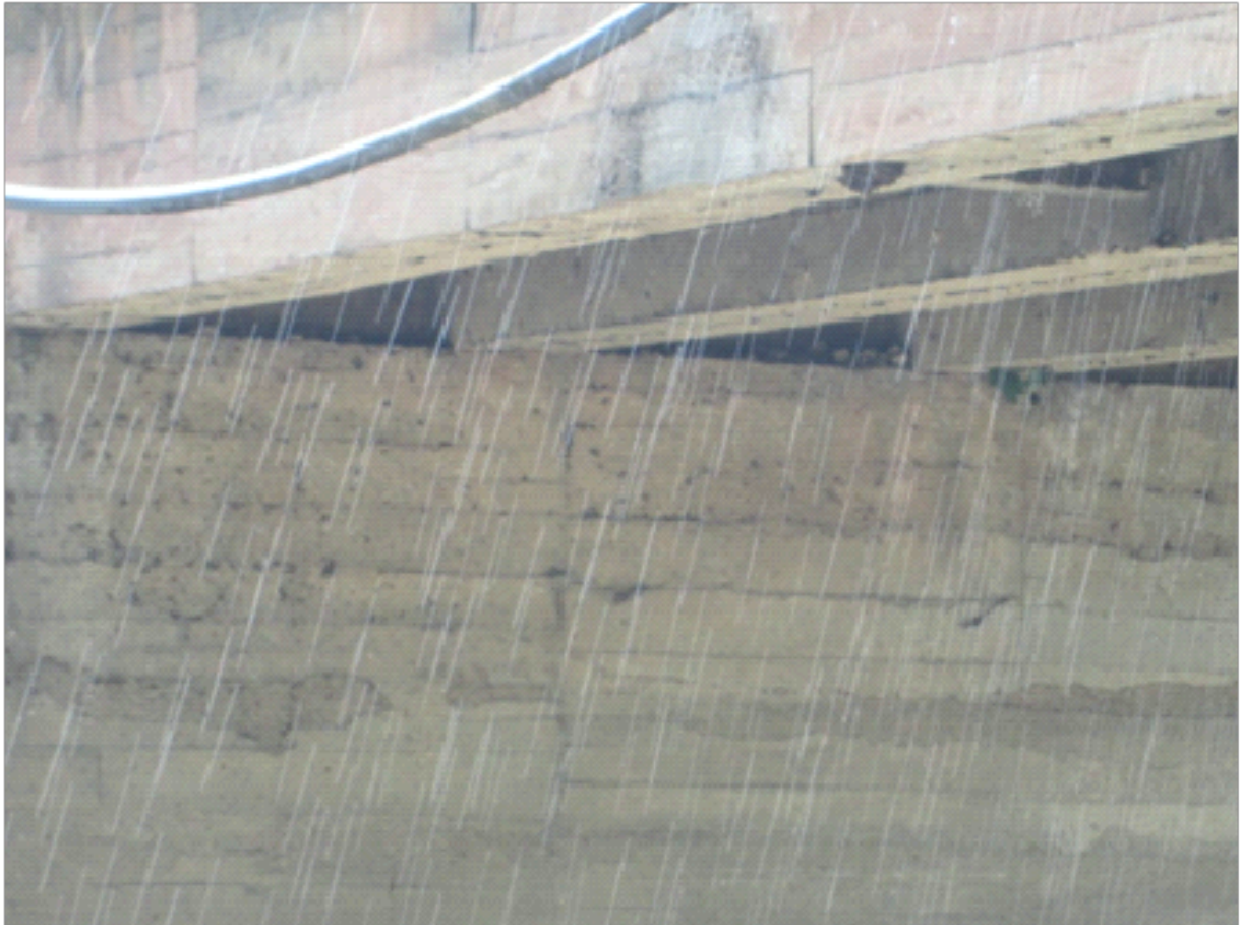
Componente.....: 9 Apoyos

Calif./Mantenim....: 2 / -

Daño/Observaciones.: Se observó con manchas de humedad debido a infiltración.

Tipo de daño.....: Infiltración

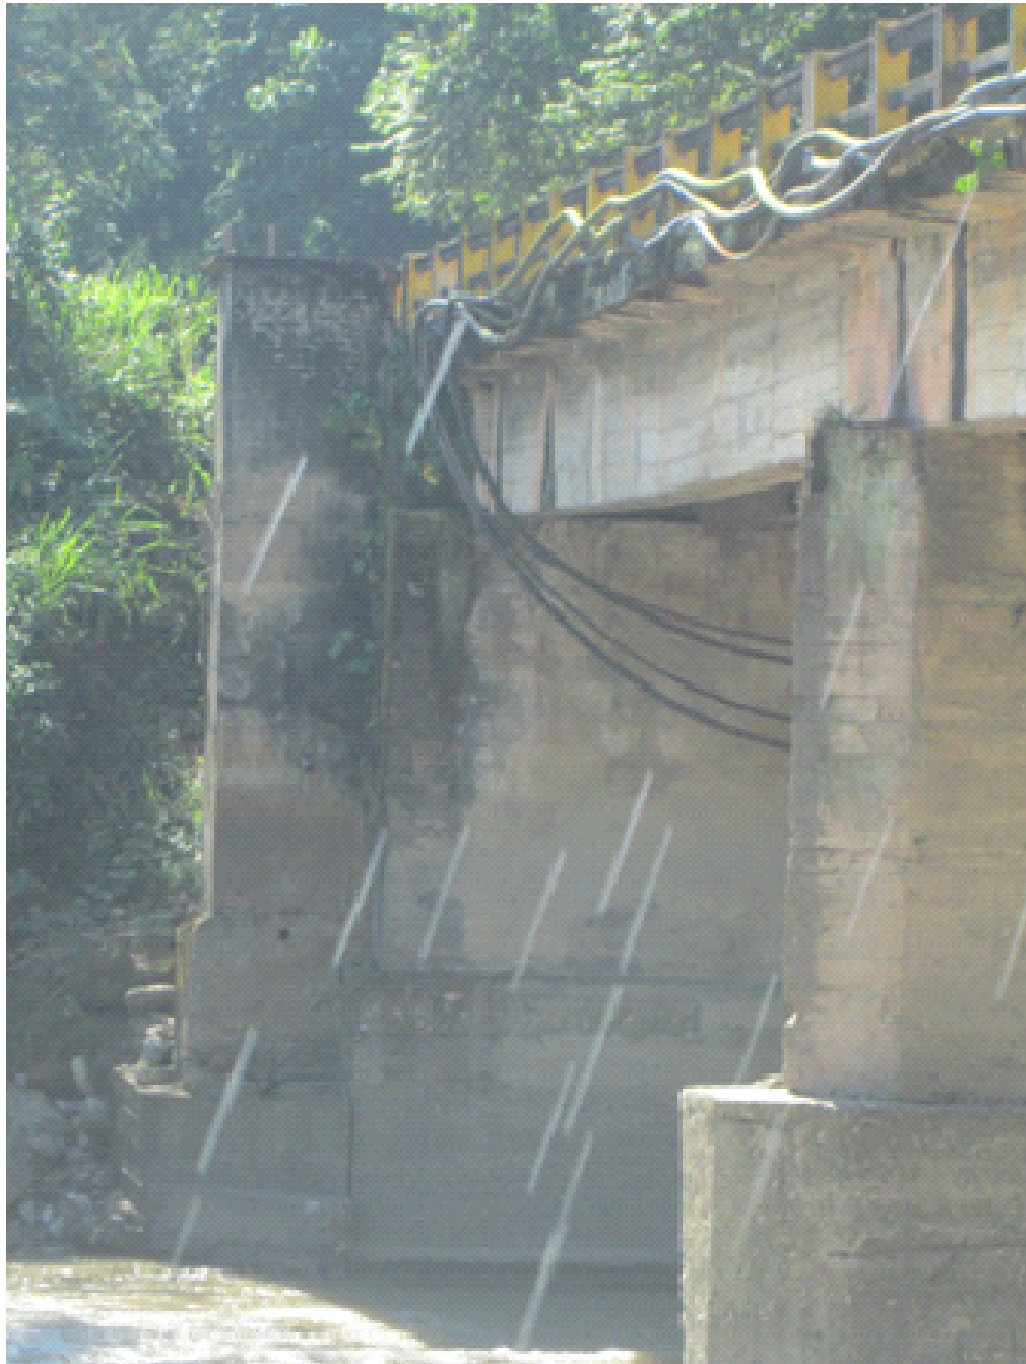
Componente.....: 9 Apoyos

Calif./Mantenim....: 2 / -

Daño/Observaciones.: Se observó con manchas de humedad debido a infiltración.

Tipo de daño.....: Infiltración

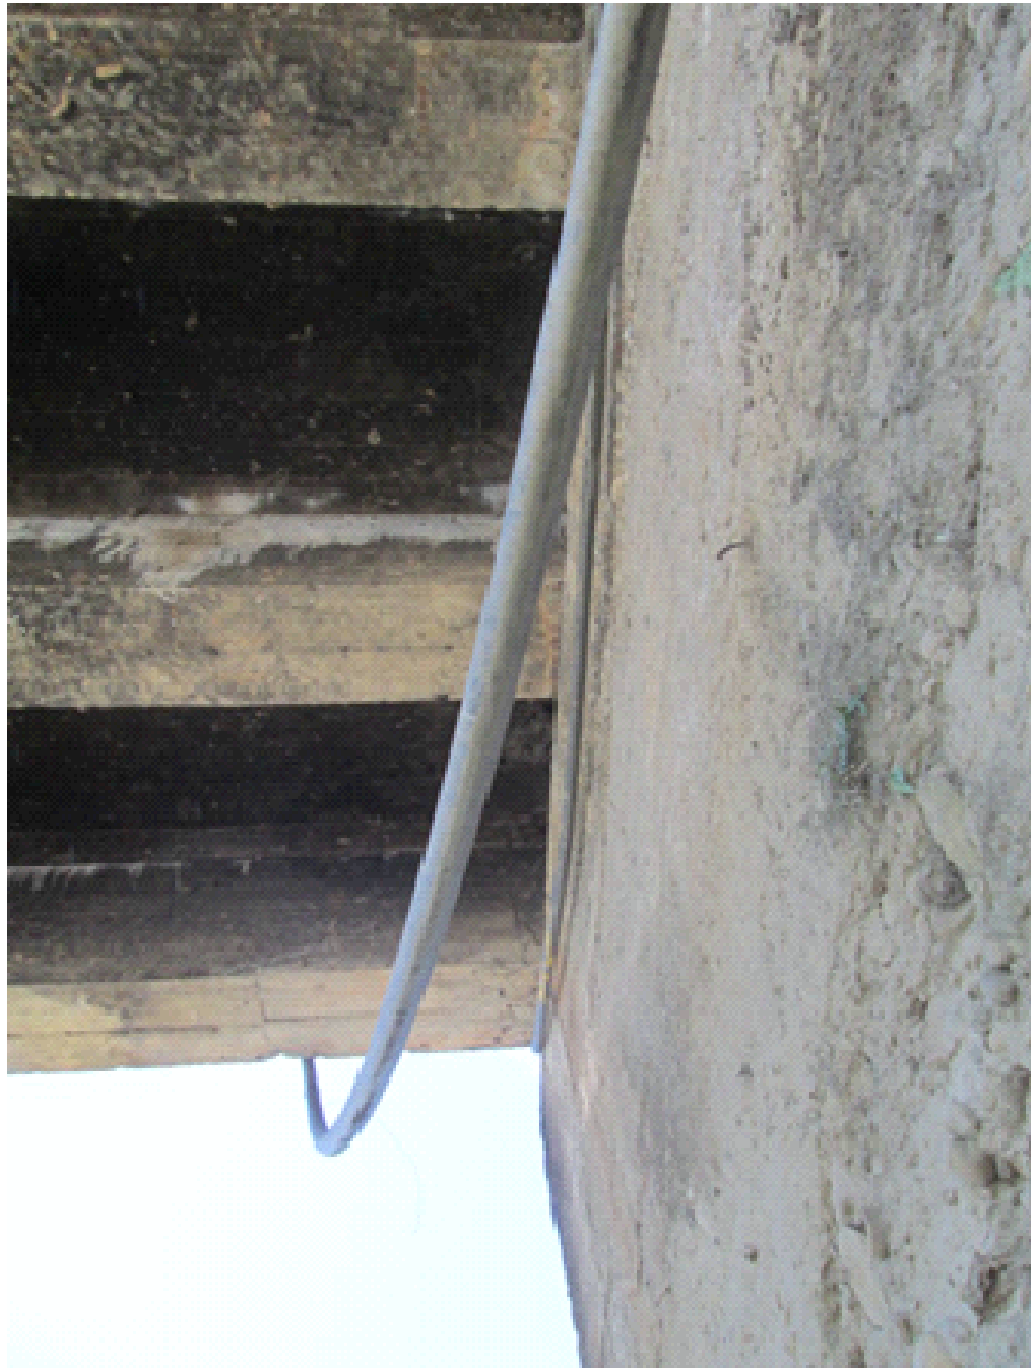
Componente.....: 9 Apoyos

Calif./Mantenim....: 2 / -

Daño/Observaciones.: Se observó con manchas de humedad debido a infiltración.

Tipo de daño.....: Infiltración

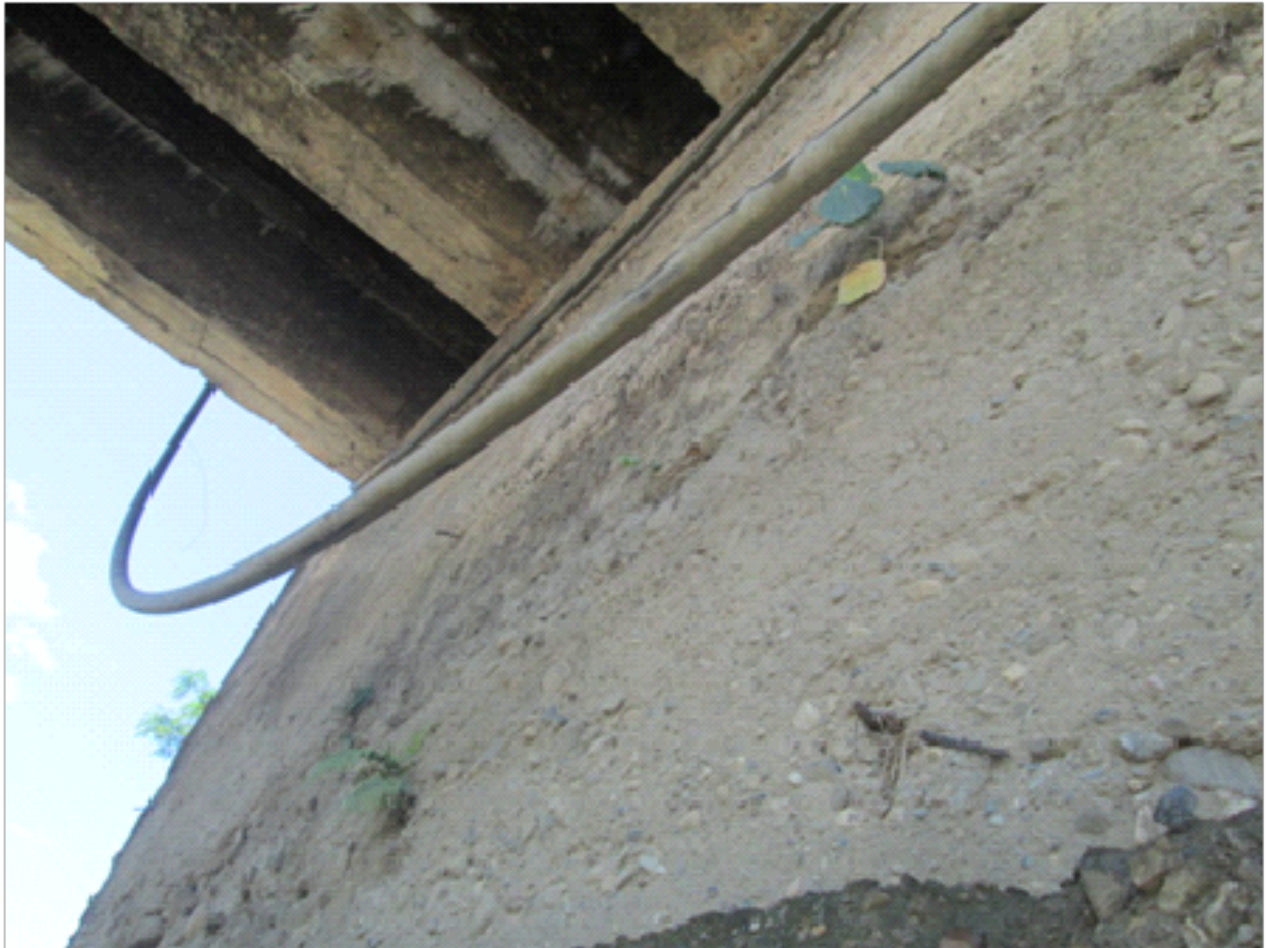
Componente.....: 9 Apoyos  
Calif./Mantenim....: 2 / -  
Daño/Observaciones.: Se observó con manchas de humedad debido a infiltración.  
Tipo de daño.....: Infiltración

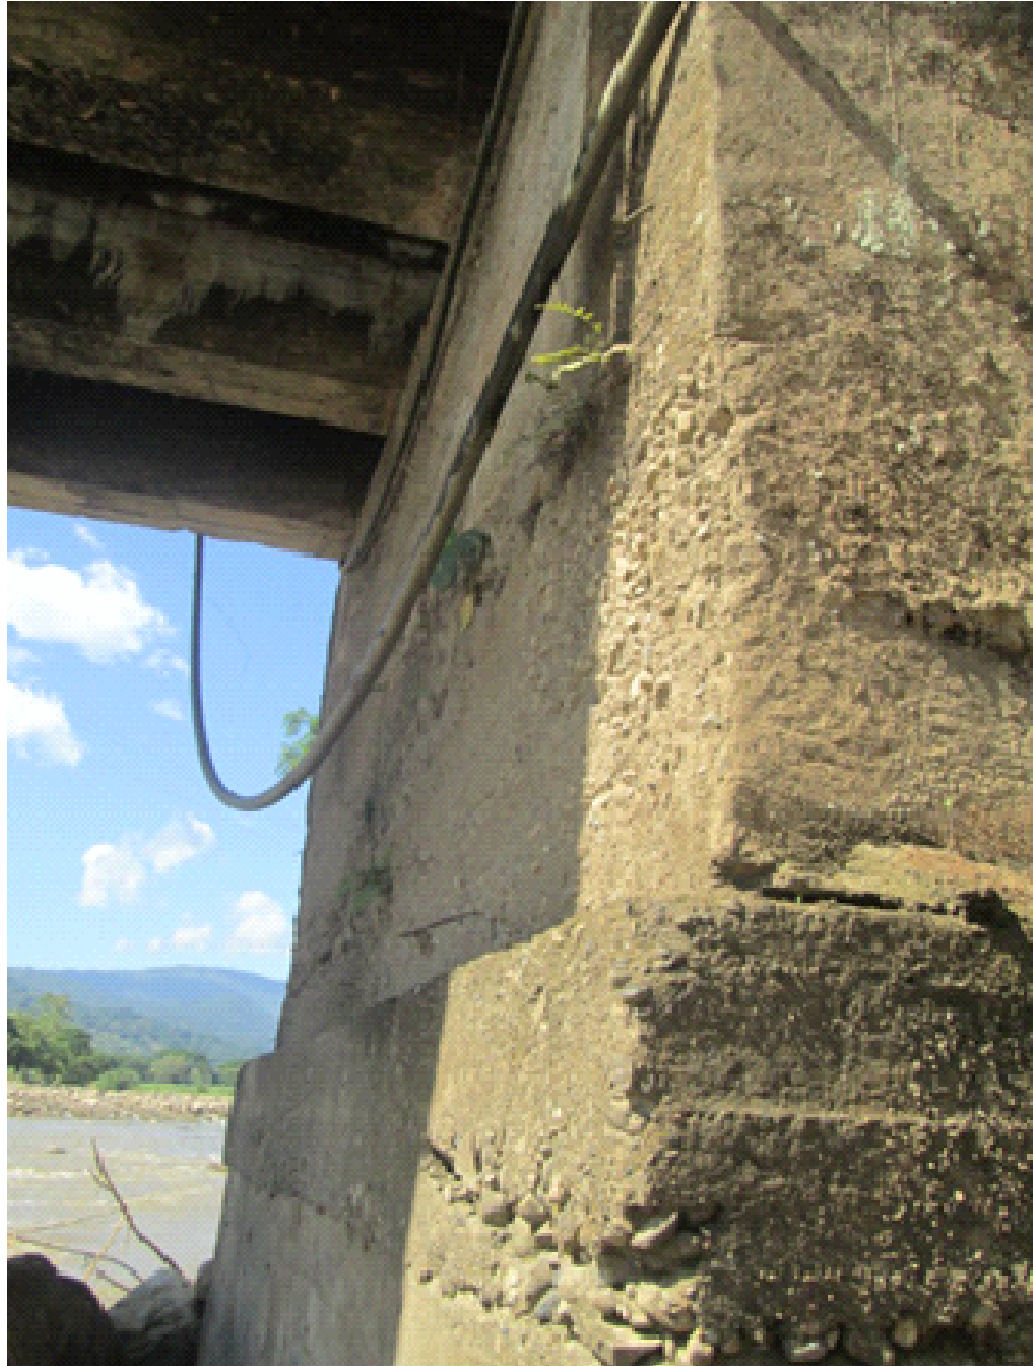
Componente.....: 9 Apoyos

Calif./Mantenim....: 2 / -

Daño/Observaciones.: Se observó con manchas de humedad debido a infiltración.

Tipo de daño.....: Infiltración

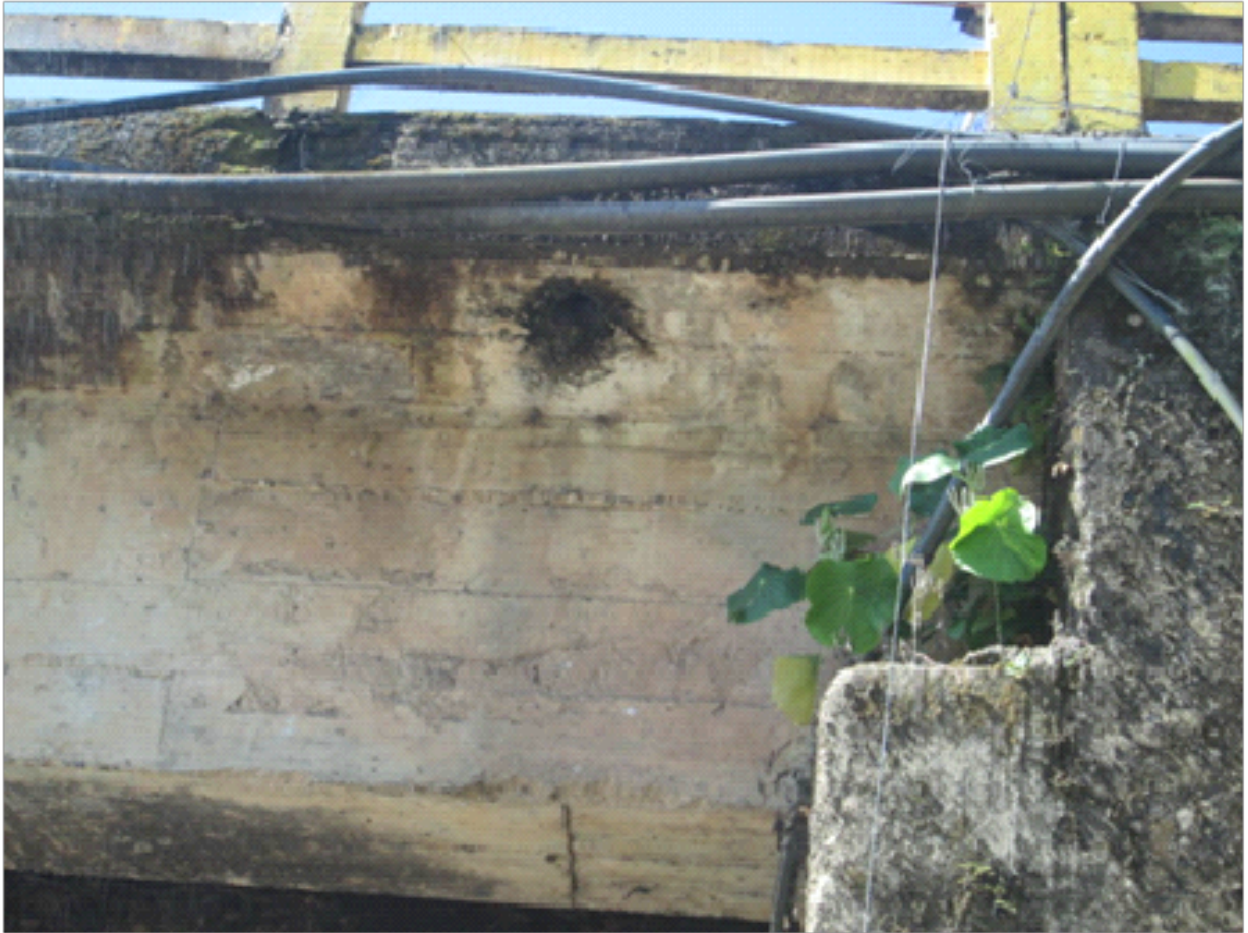
Componente.....: 9 Apoyos  
Calif./Mantenim....: 2 / -  
Daño/Observaciones.: Se observó con manchas de humedad debido a infiltración.  
Tipo de daño.....: Infiltración

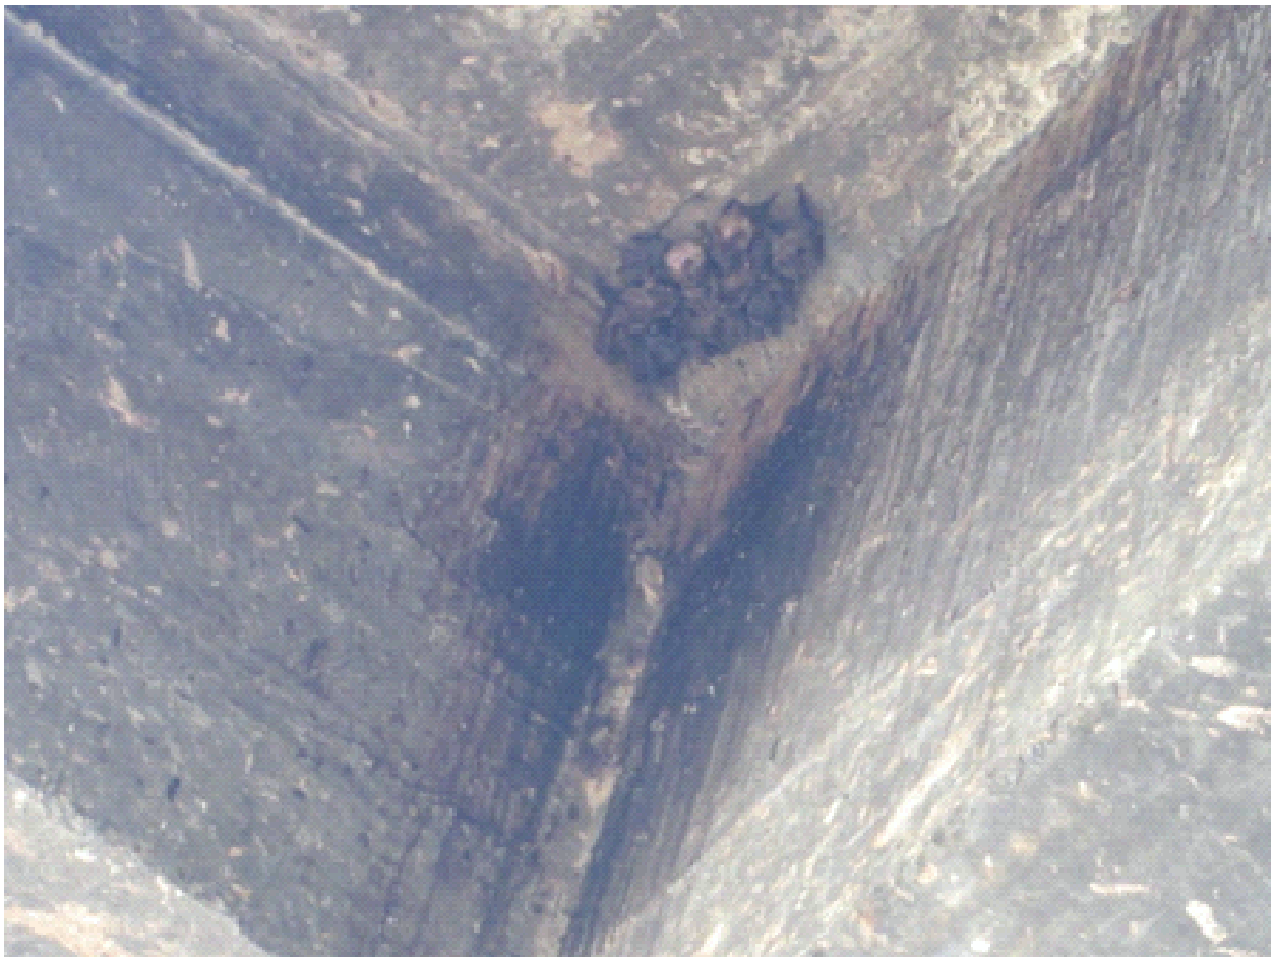
Componente.....: 10 Losa

Calif./Mantenim....: 2 / -

Daño/Observaciones.: Se observo en bues estado , hay algunas manchas por infiltración.
