SDC/INV	SiPuCol	Fecha	Hoja
Informe de inspección principal		13/08/12	1
18-55NS09-002.00 Paso Dos Rios			
Regional.....: 18 Norte de Santander			
Ruta.....: Santafé de Bogotá - Puerto Santander			
Carretera.....: Cúcuta - Dos Rios - San Faustino - La China			
Lado de la car...: 0			
Abscisa.....: 16+0120			
No del registro..: 8905			
Año de construcción.....:			
Año de la última reconstrucción.....:			
Paso Superior/Inferior.....: S			
Dir. de abs. de la carretera principal.: N			
Requisitos de la inspección.....: 0 Nada			
Recolección de datos : Fecha.....: 2012.05.27			
: Iniciales.....: YACG			
Posición geográfica..:			
Latitud: 8 gra 2.05 min N Longitud: 72 gra 24.99 min O Altitud: 227 m			
Geometría: Número de luces.....: 3			
Longitud de la luz menor (m): 21.20			
Longitud de la luz mayor (m): 22.20			
Longitud total .....(m): 64.70			
Ancho del tablero.....(m): 8.50			
Ancho del separador.....(m): 0.00

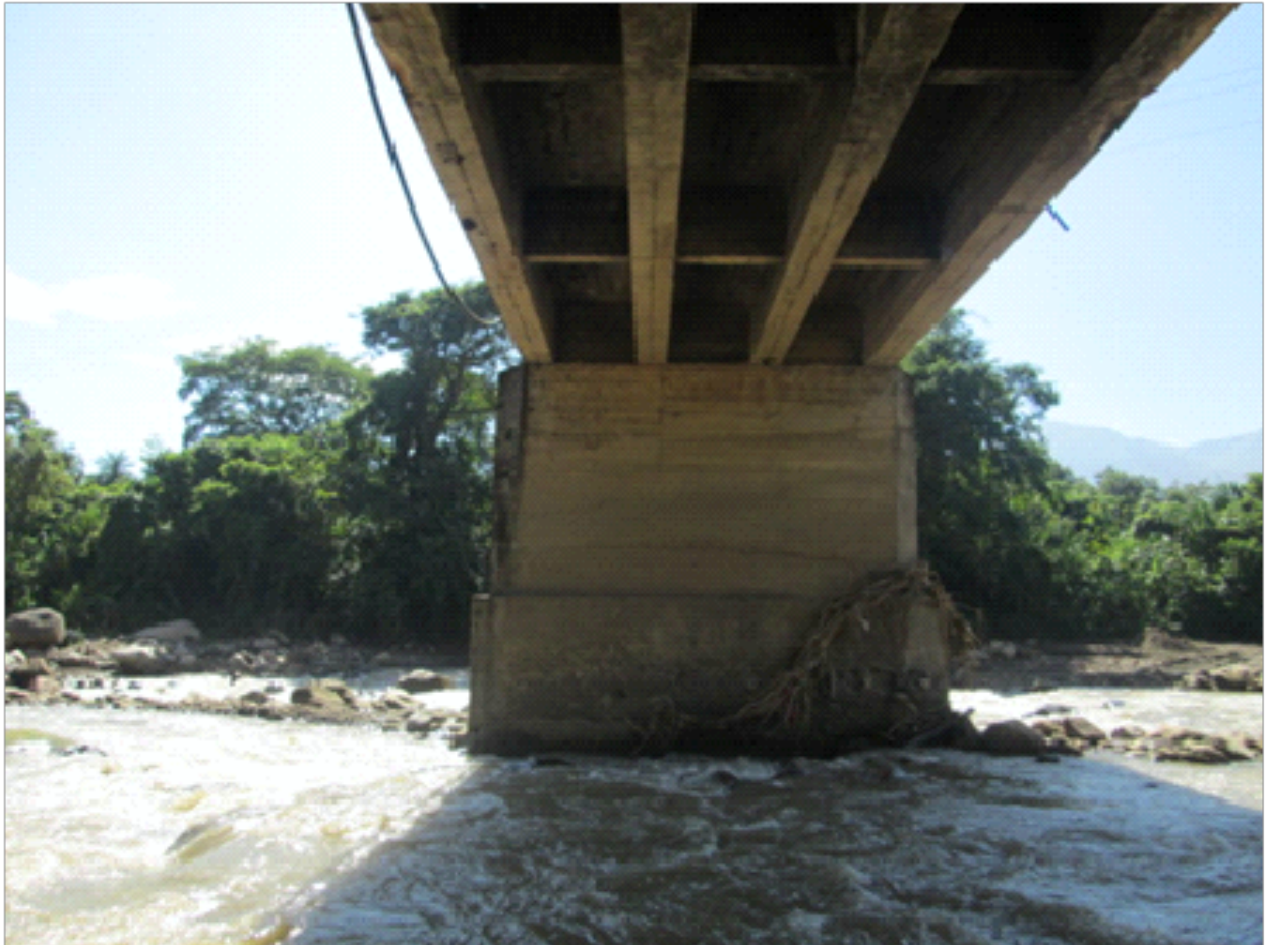
Componente.....: 11 Vigas/Largueros/Diafragmas

Calif./Mantenim....: 2 / -

Daño/Observaciones.: Se observó en buen estado , hay mancha sen el concreto

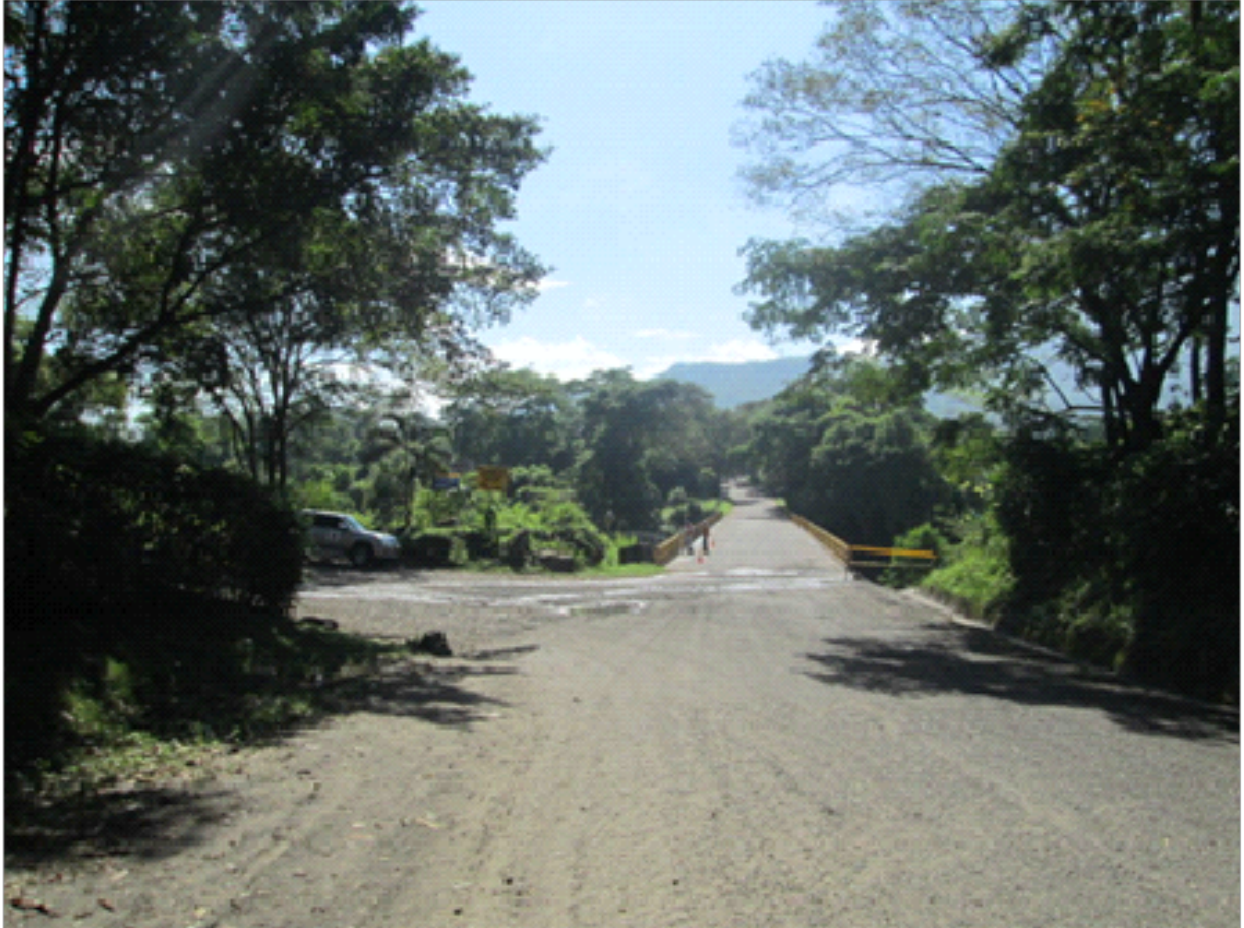
Componente.....: 17 Puente en general  
Calif./Mantenim....: 2 / -  
Daño/Observaciones.: En general se encuentra en buenas condiciones pero requiere mantenimiento.

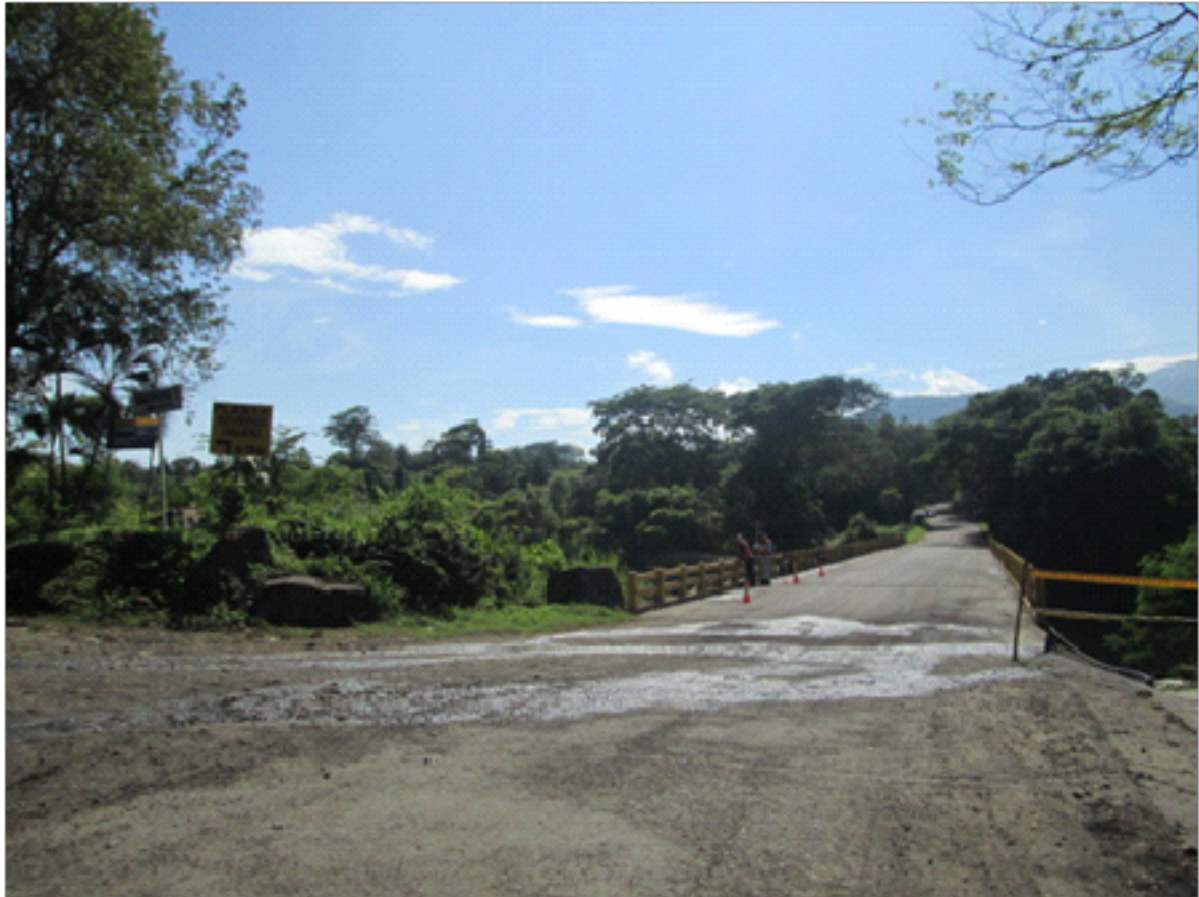
Componente.....: 17 Puente en general

Calif./Mantenim....: 2 / -

Daño/Observaciones.: En general se encuentra en buenas condiciones pero requiere mantenimiento.

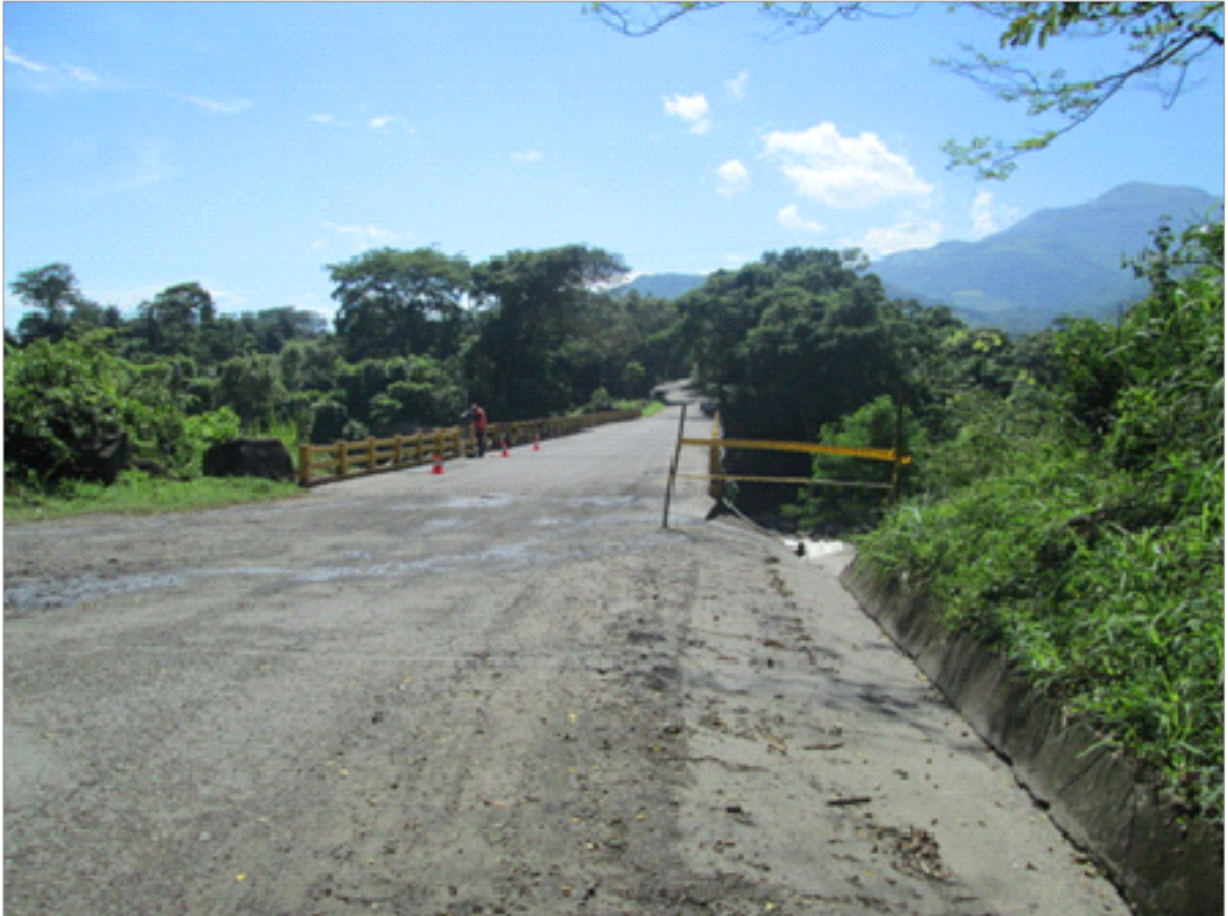
Componente.....: 17 Puente en general

Calif./Mantenim....: 2 / -

Daño/Observaciones.: En general se encuentra en buenas condiciones pero requiere mantenimiento.
