SDC/INV	SiPuCol	Fecha	Hoja
Informe de inspección principal		13/08/12	1
18-55NS09-003.00 La San Faustinerá			
Regional.....: 18 Norte de Santander			
Ruta.....: Santafé de Bogotá - Puerto Santander			
Carretera.....: Cúcuta - Dos Rios - San Faustino - La China			
Lado de la car...: 0			
Abscisa.....: 19+0106			
No del registro..: 8906			
Año de construcción.....:			
Año de la última reconstrucción.....:			
Paso Superior/Inferior.....: S			
Dir. de abs. de la carretera principal.: N			
Requisitos de la inspección.....: 0 Nada			
Recolección de datos : Fecha.....: 2012.05.27			
: Iniciales.....: YACG			
Posición geográfica..:			
Latitud: 8 gra 3.45 min N Longitud: 72 gra 24.42 min O Altitud: 225 m			
Geometría: Número de luces.....: 2			
Longitud de la luz menor (m): 29.70			
Longitud de la luz mayor (m): 30.10			
Longitud total(m): 59.80			
Ancho del tablero.....(m): 10.20			
Ancho del separador.....(m): 0.00			
Ancho del andén izquierdo(m): 0.00

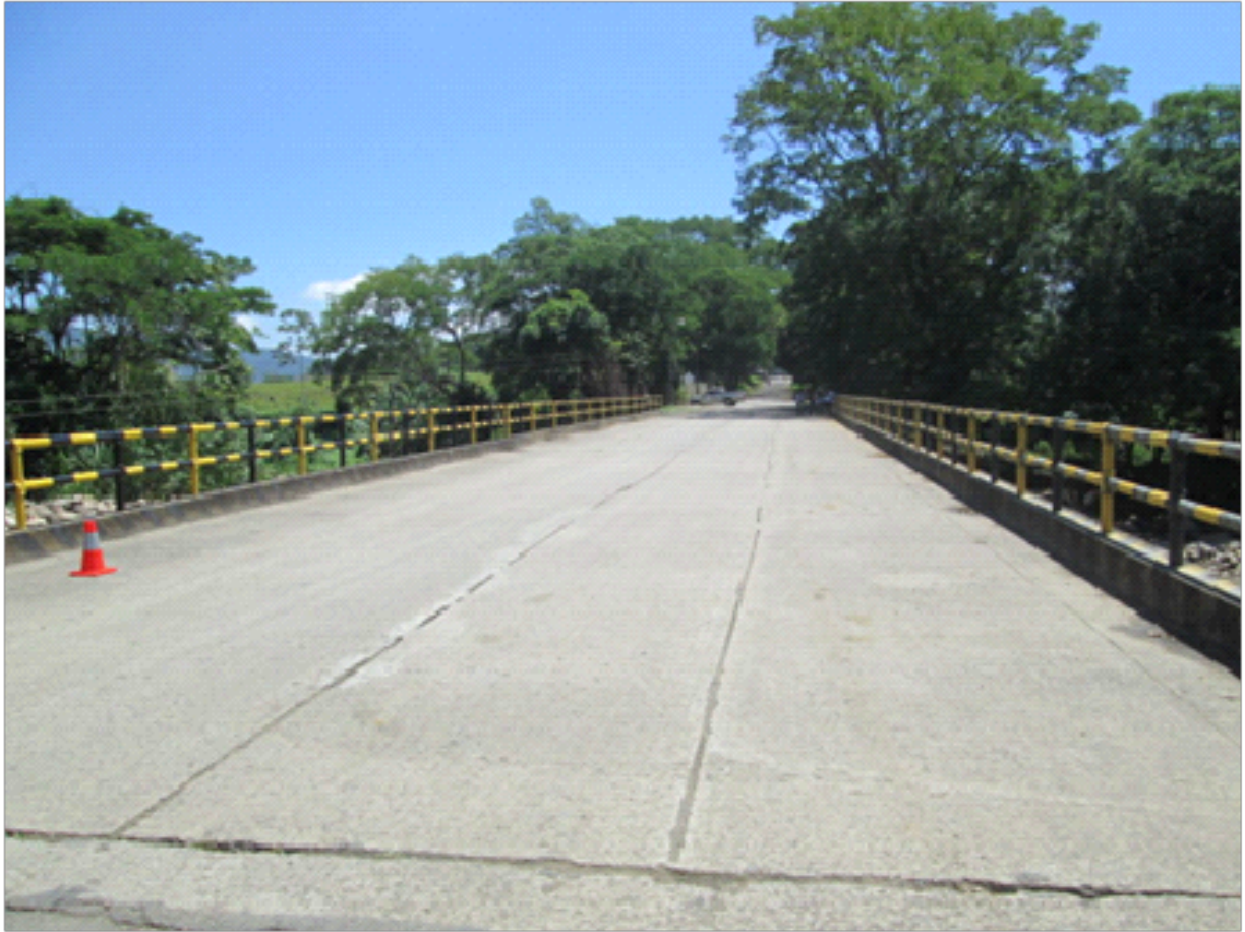
Componente.....: 1 Superficie del puente

Calif./Mantenim....: 2 / -

Daño/Observaciones.: Se observó con un leve deterioro y desgaste.

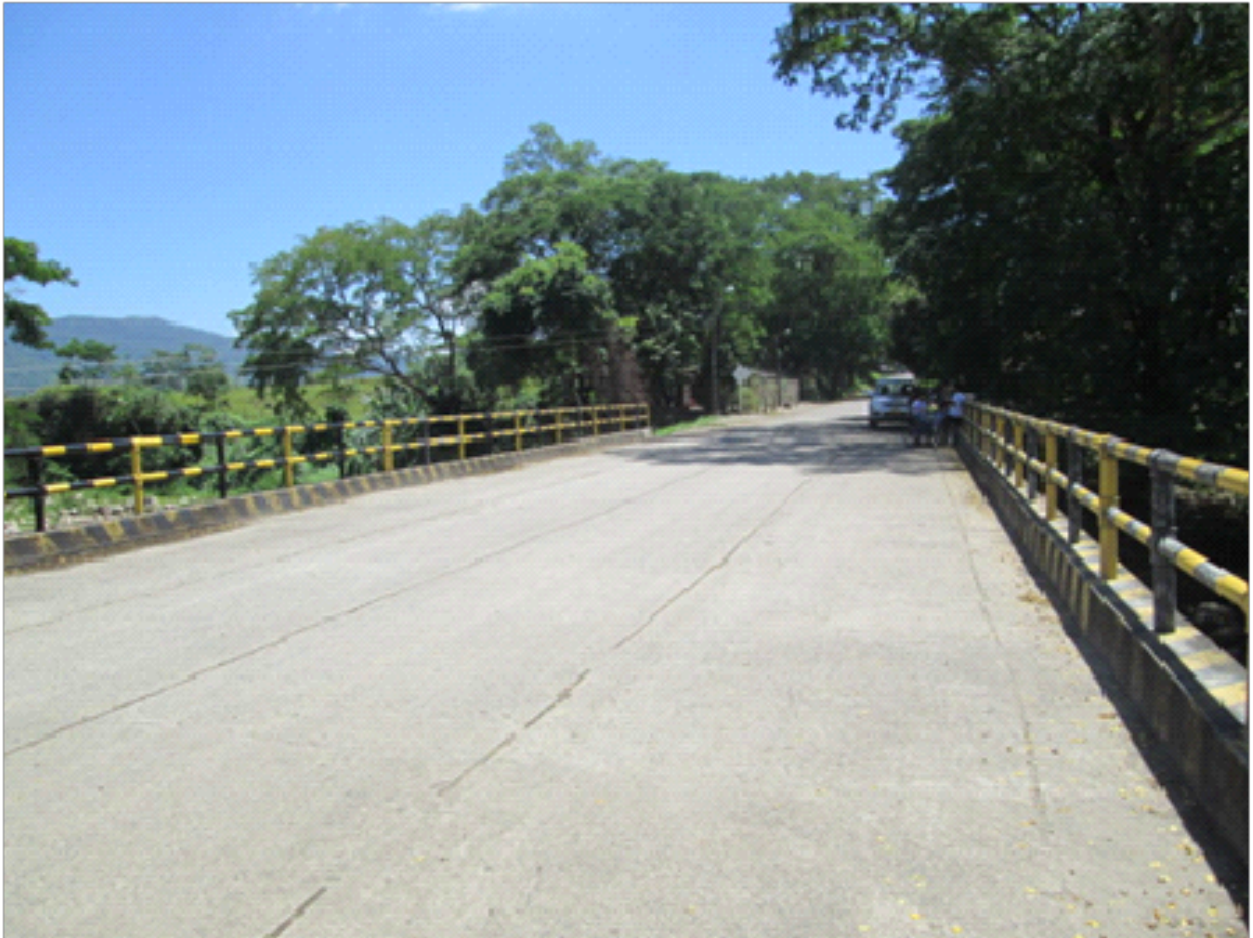
Componente.....: 1 Superficie del puente

Calif./Mantenim....: 2 / -

Daño/Observaciones.: Se observó con un leve deterioro y desgaste.

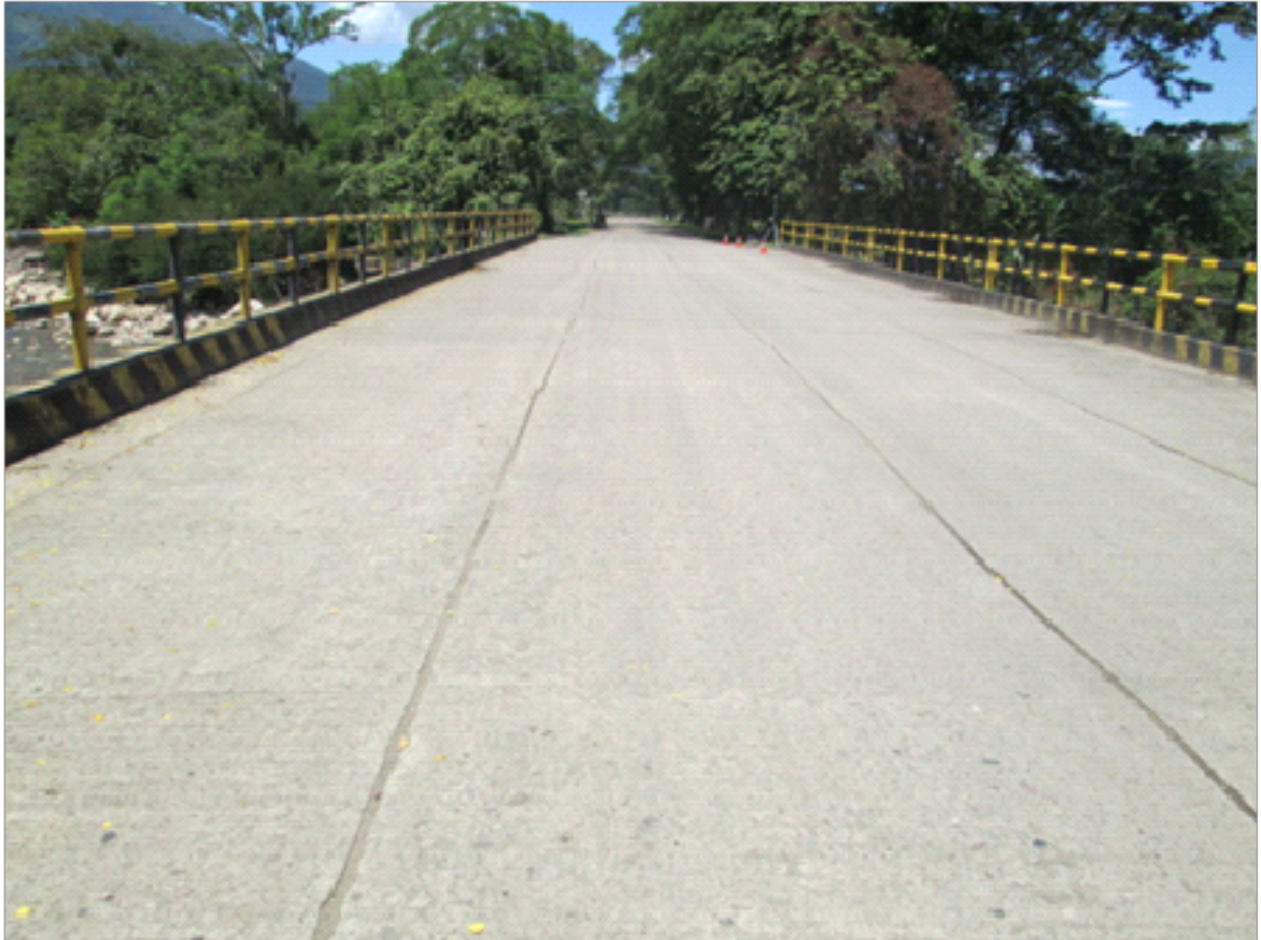
Componente.....: 1 Superficie del puente

Calif./Mantenim....: 2 / -

Daño/Observaciones.: Se observó con un leve deterioro y desgaste.

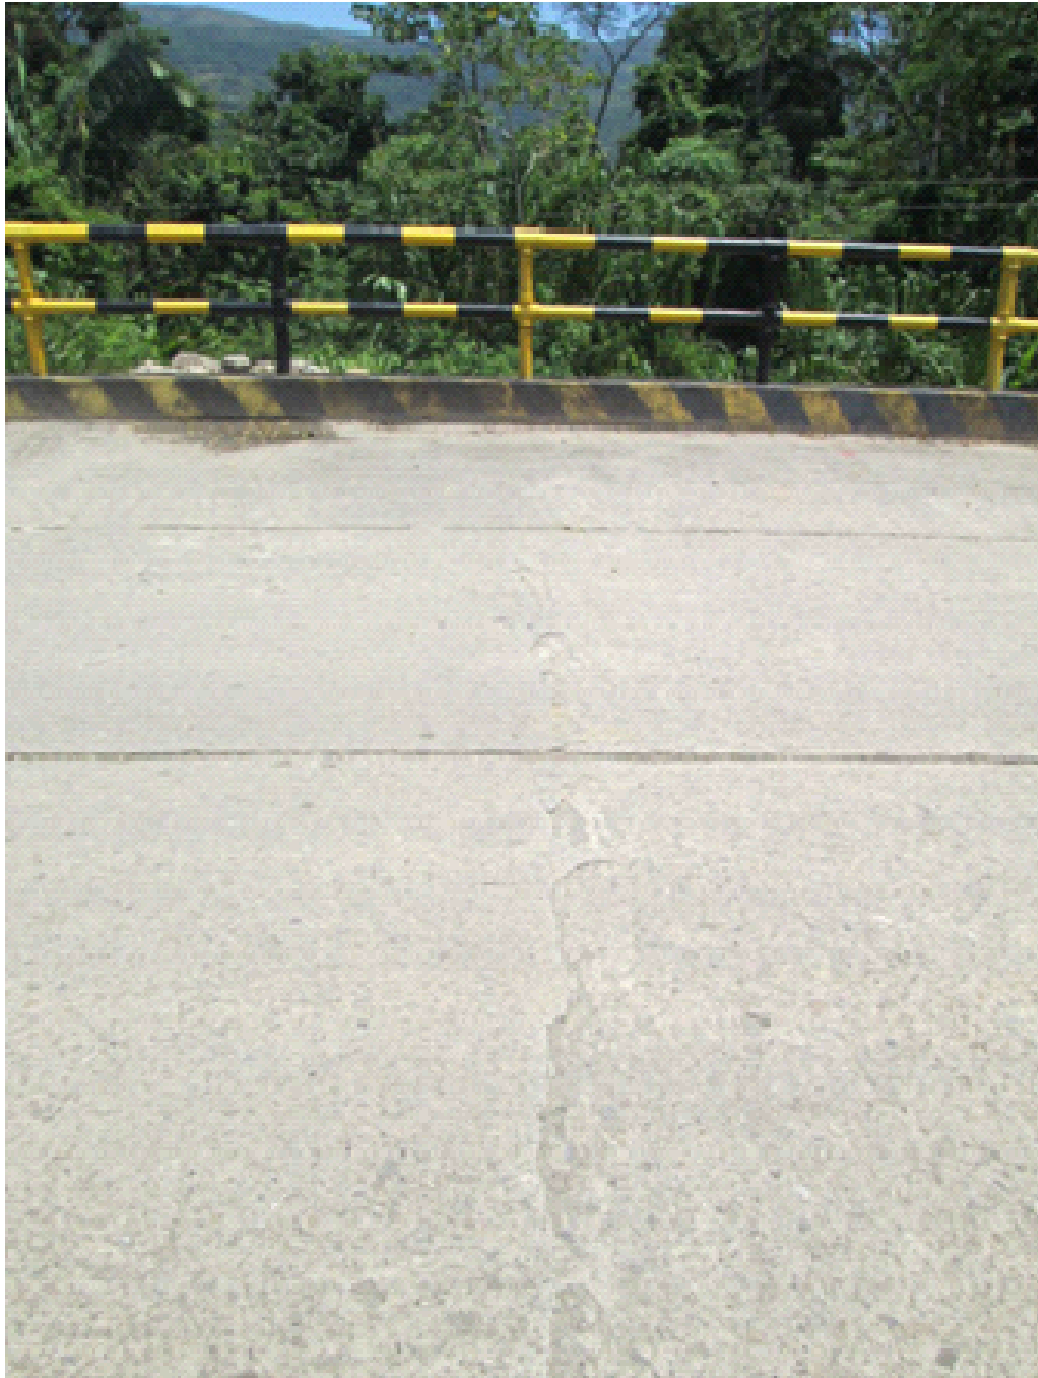
Componente.....: 1 Superficie del puente

Calif./Mantenim....: 2 / -

Daño/Observaciones.: Se observó con un leve deterioro y desgaste.

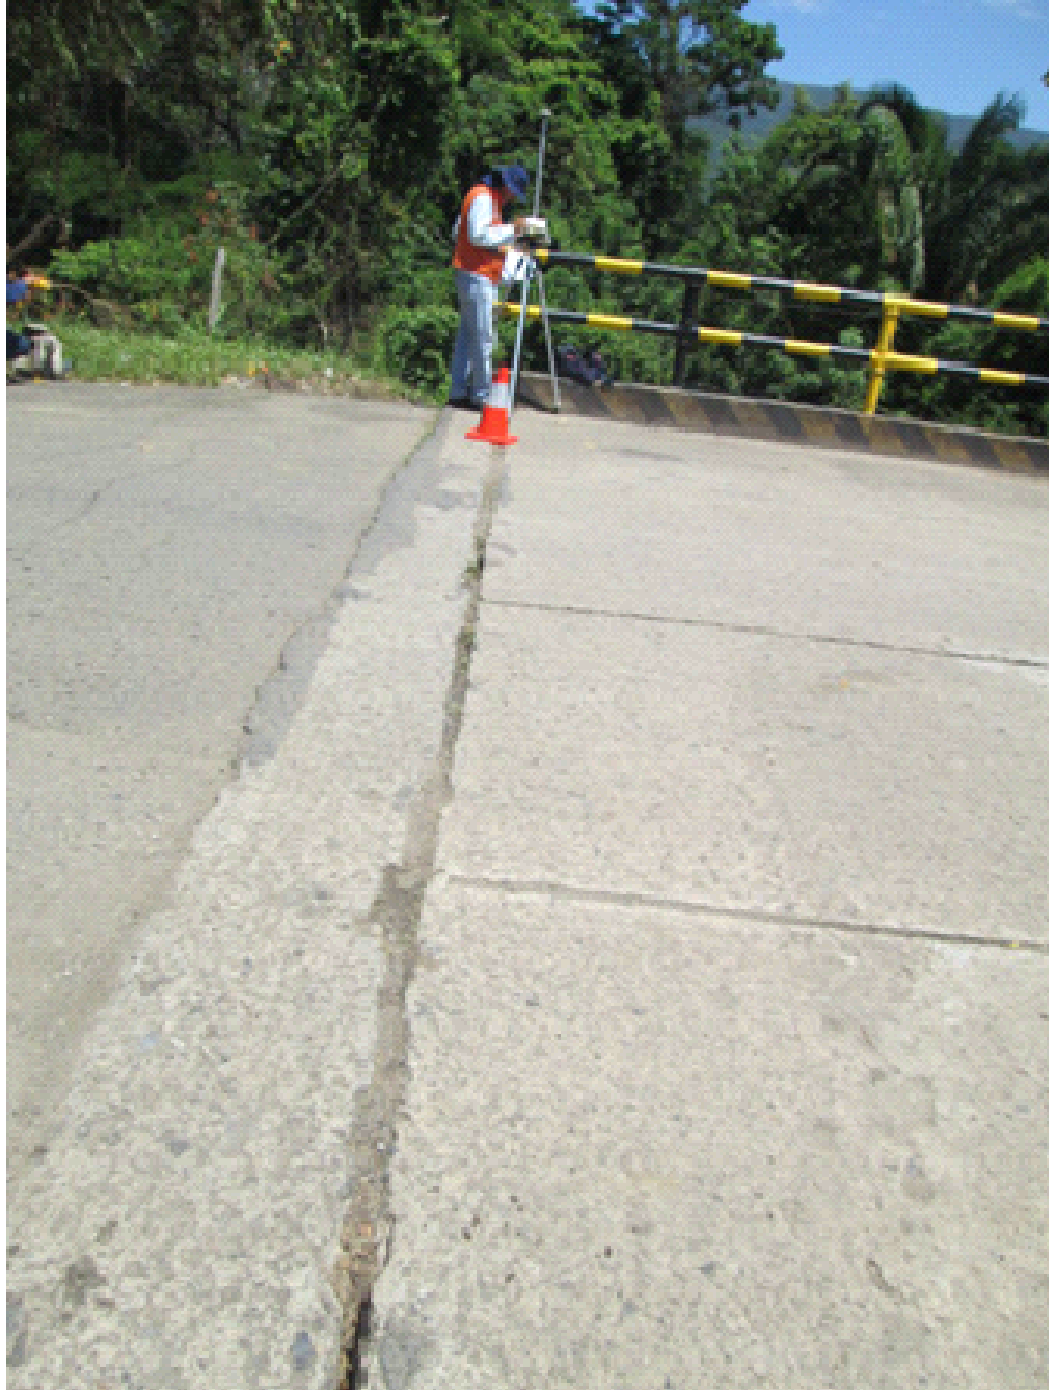
Componente.....: 2 Juntas de expansión

Calif./Mantenim....: 3 / -

Daño/Observaciones.: Las juntas estan tapadas con material y asfalto.

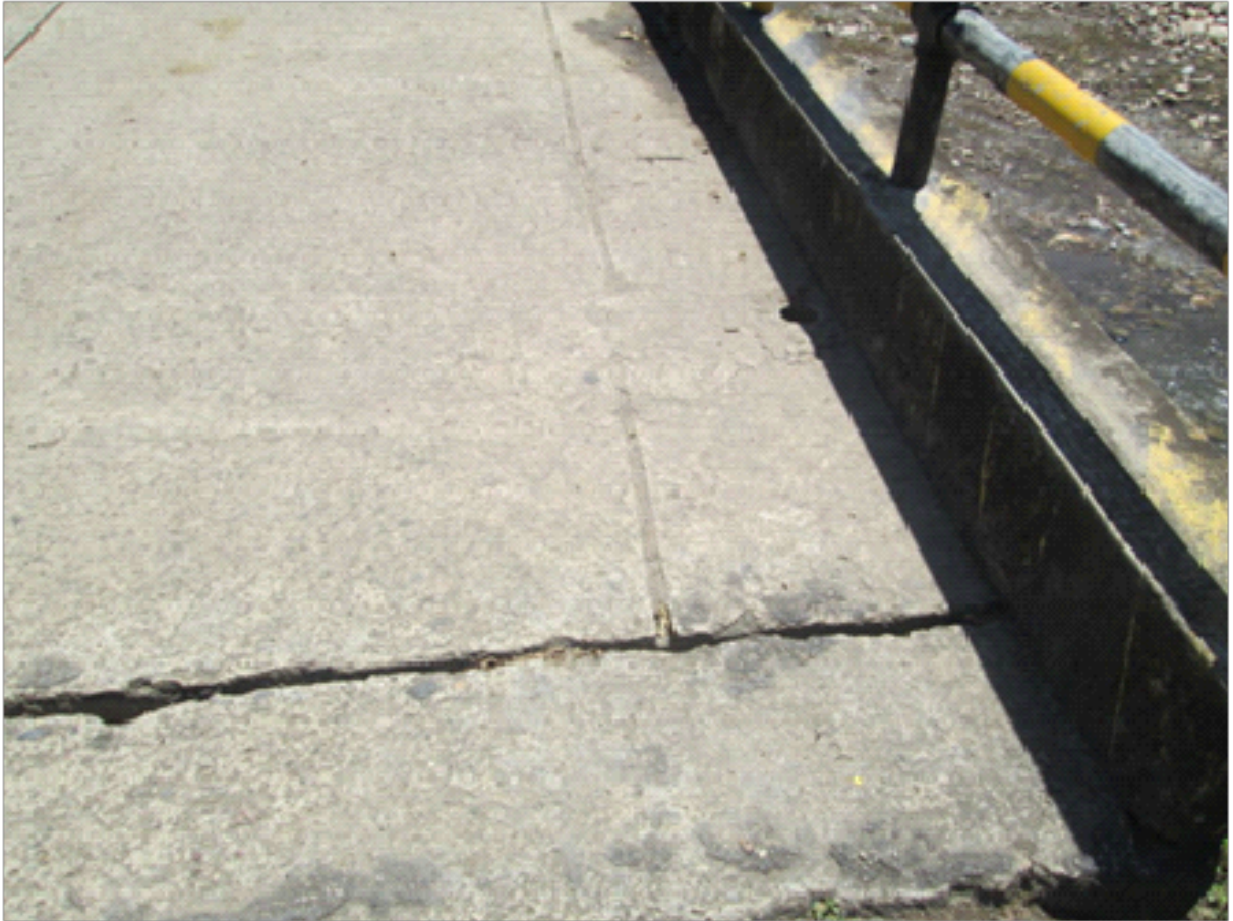
Componente.....: 2 Juntas de expansión
Calif./Mantenim....: 3 / -
Daño/Observaciones.: Las juntas estan tapadas con material y asfalto.

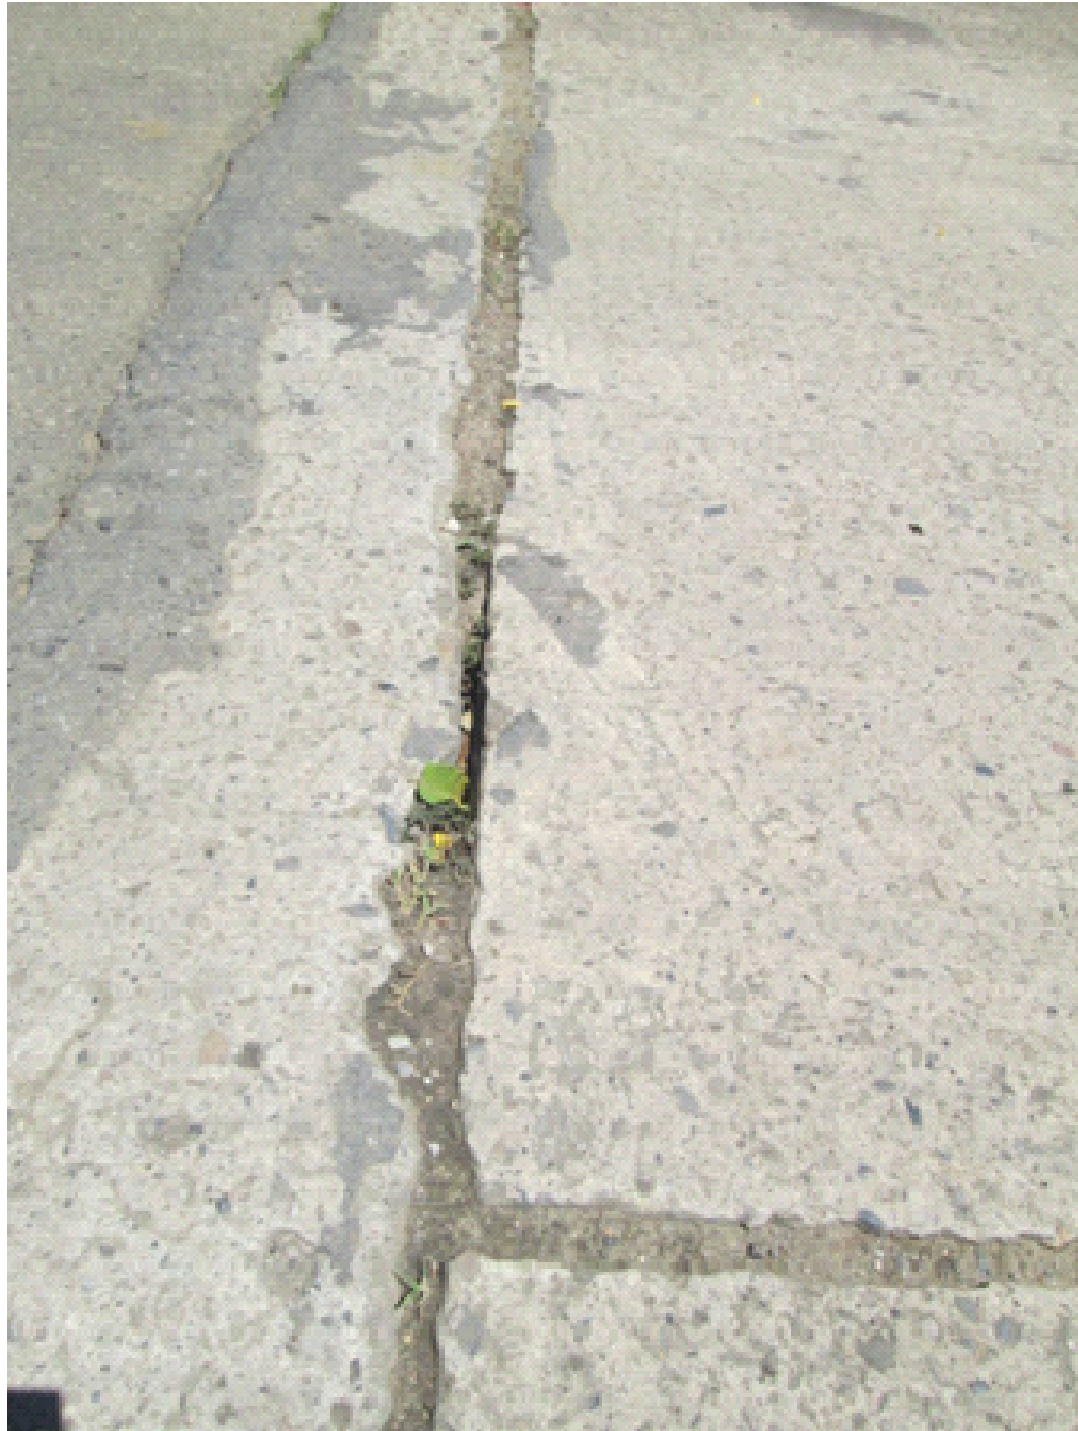
Componente.....: 2 Juntas de expansión

Calif./Mantenim....: 3 / -

Daño/Observaciones.: Las juntas están tapadas con material y asfalto.

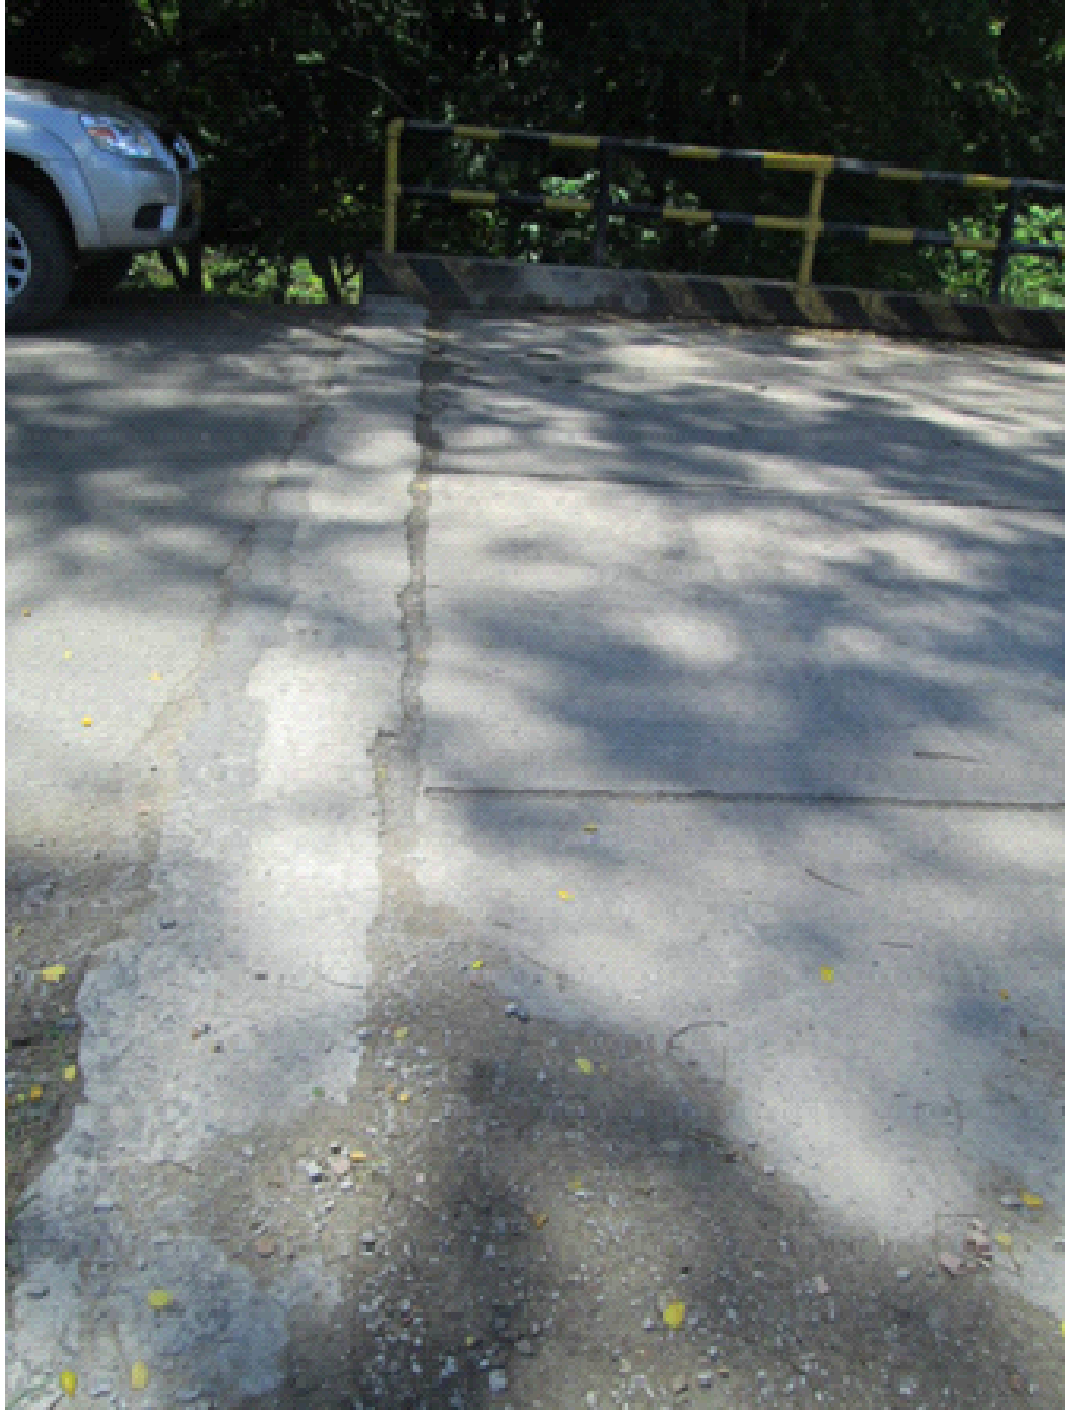
Componente.....: 2 Juntas de expansión

Calif./Mantenim....: 3 / -

Daño/Observaciones.: Las juntas estan tapadas con material y asfalto.

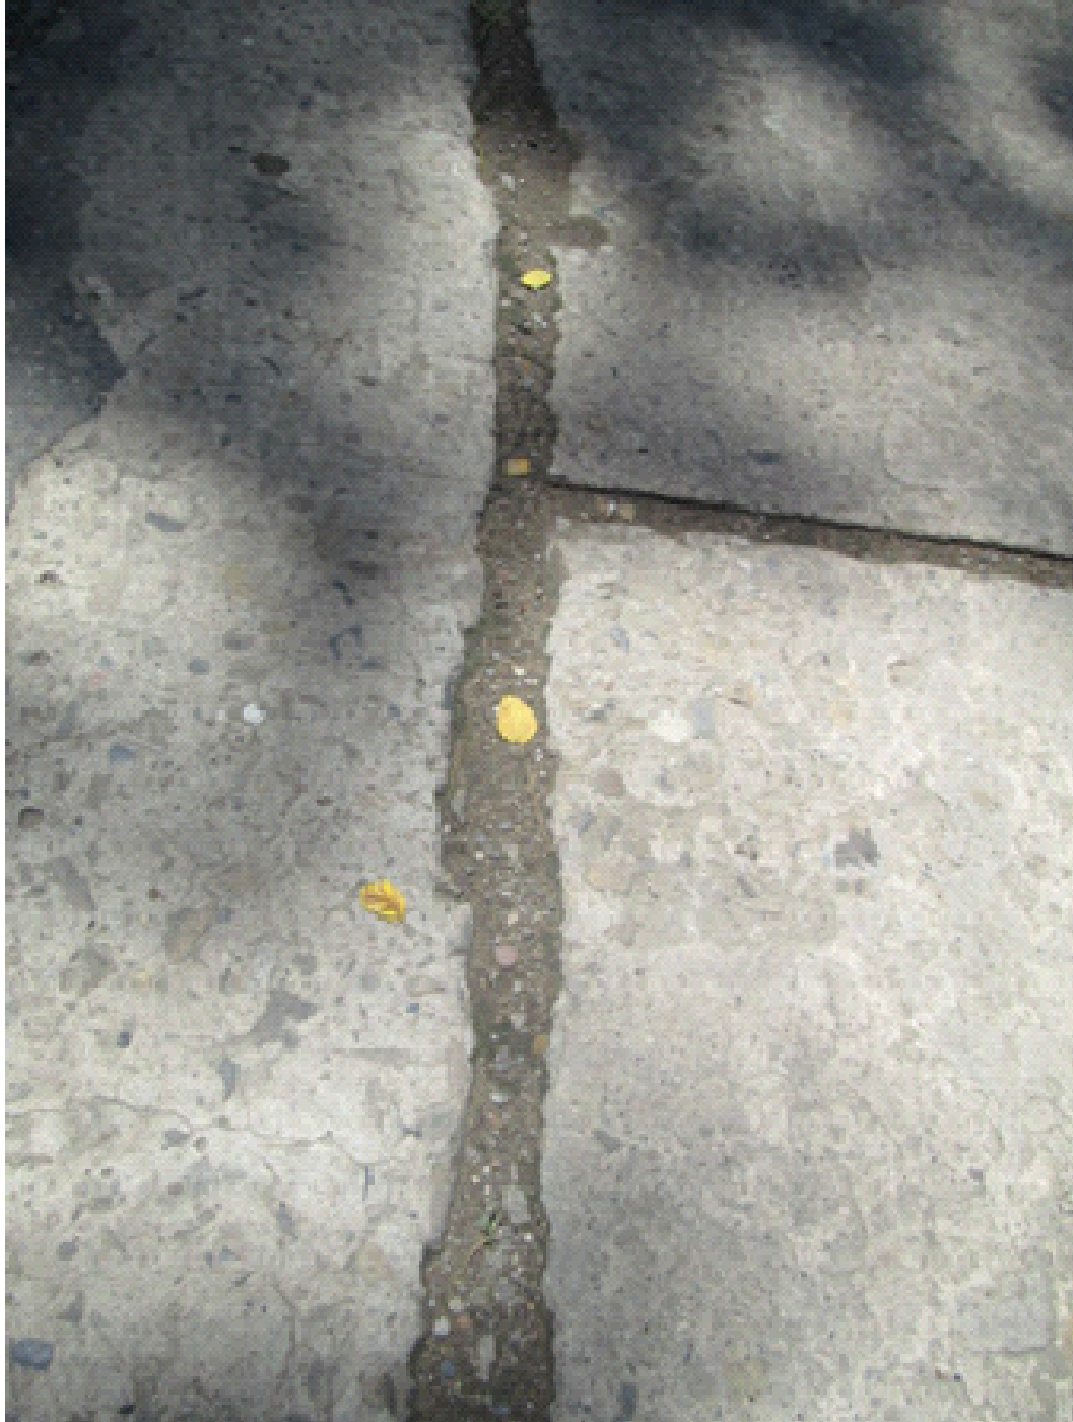
Componente.....: 2 Juntas de expansión

Calif./Mantenim....: 3 / -

Daño/Observaciones.: Las juntas están tapadas con material y asfalto.

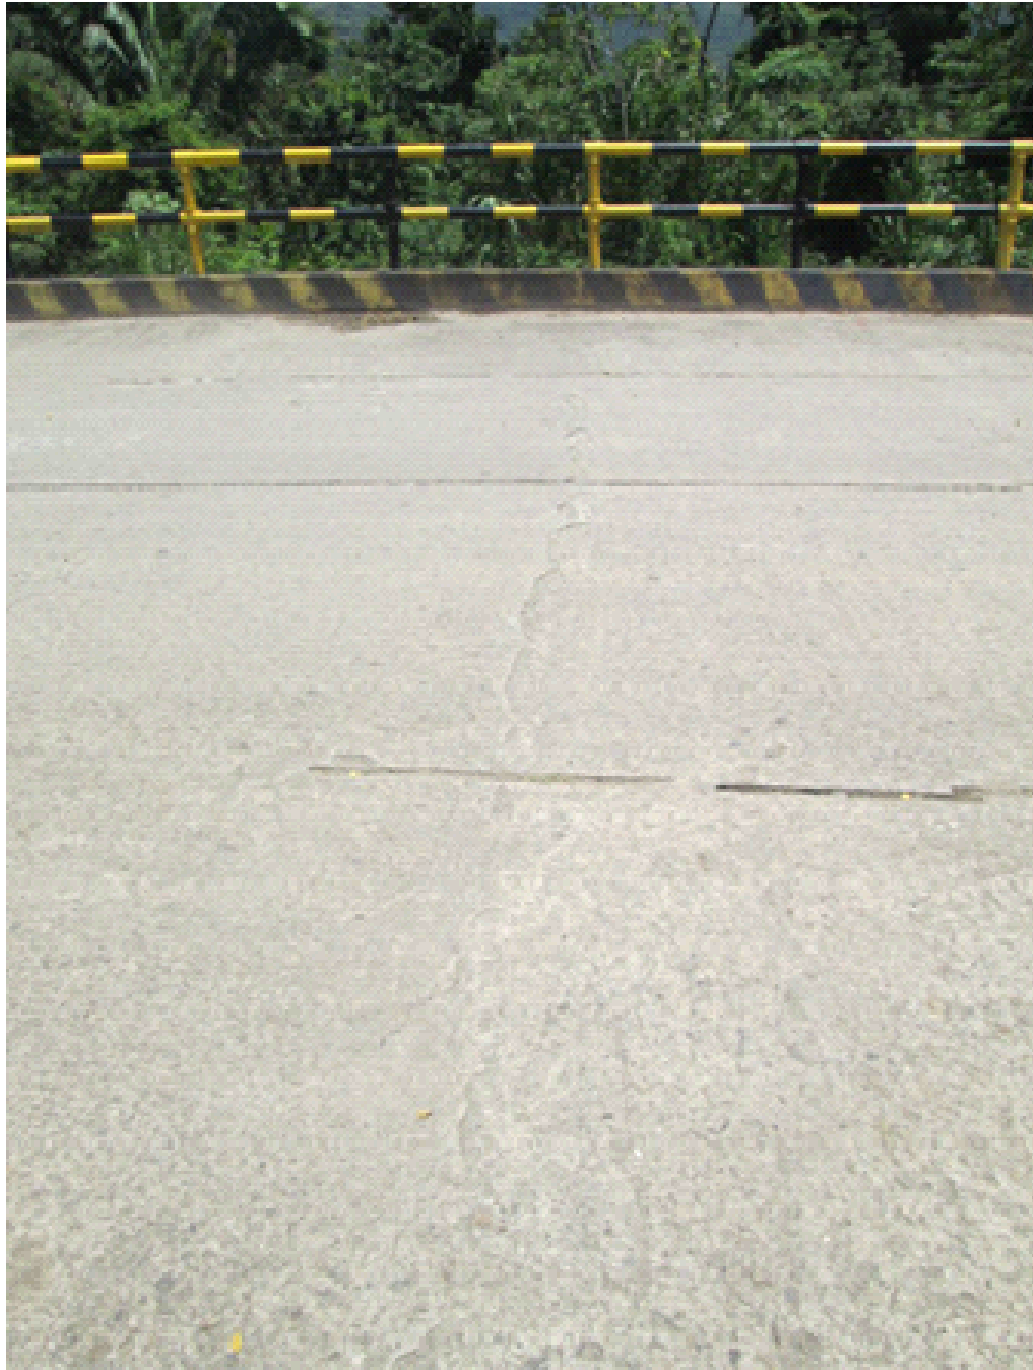
Componente.....: 2 Juntas de expansión

Calif./Mantenim....: 3 / -

Daño/Observaciones.: Las juntas estan tapadas con material y asfalto.

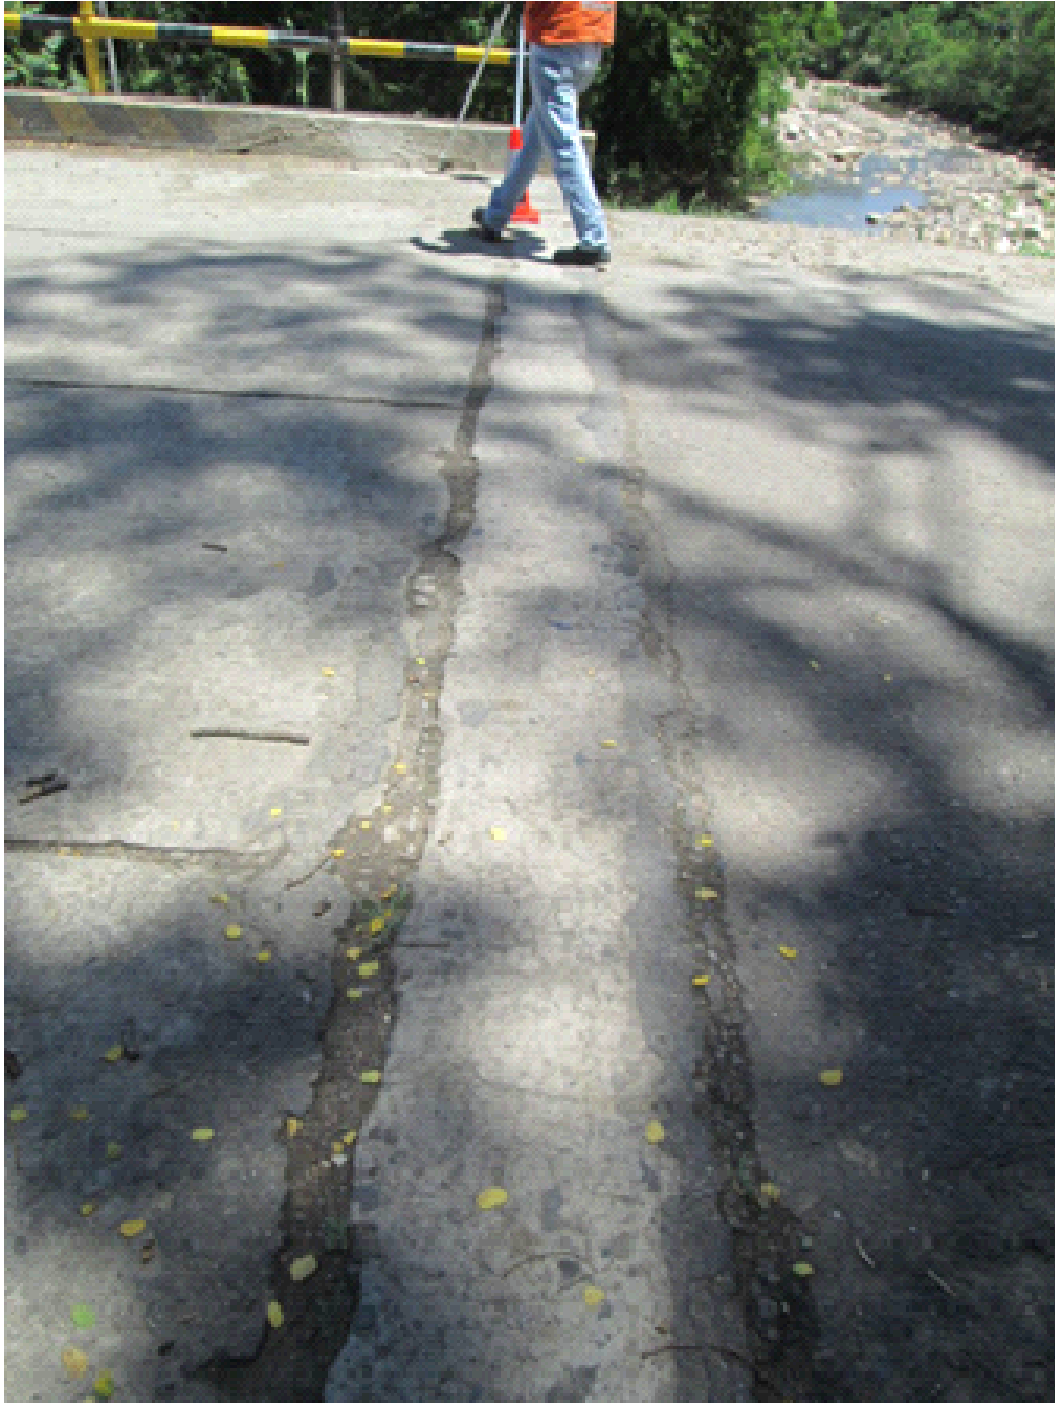
Componente.....: 2 Juntas de expansión

Calif./Mantenim....: 3 / -

Daño/Observaciones.: Las juntas estan tapadas con material y asfalto.

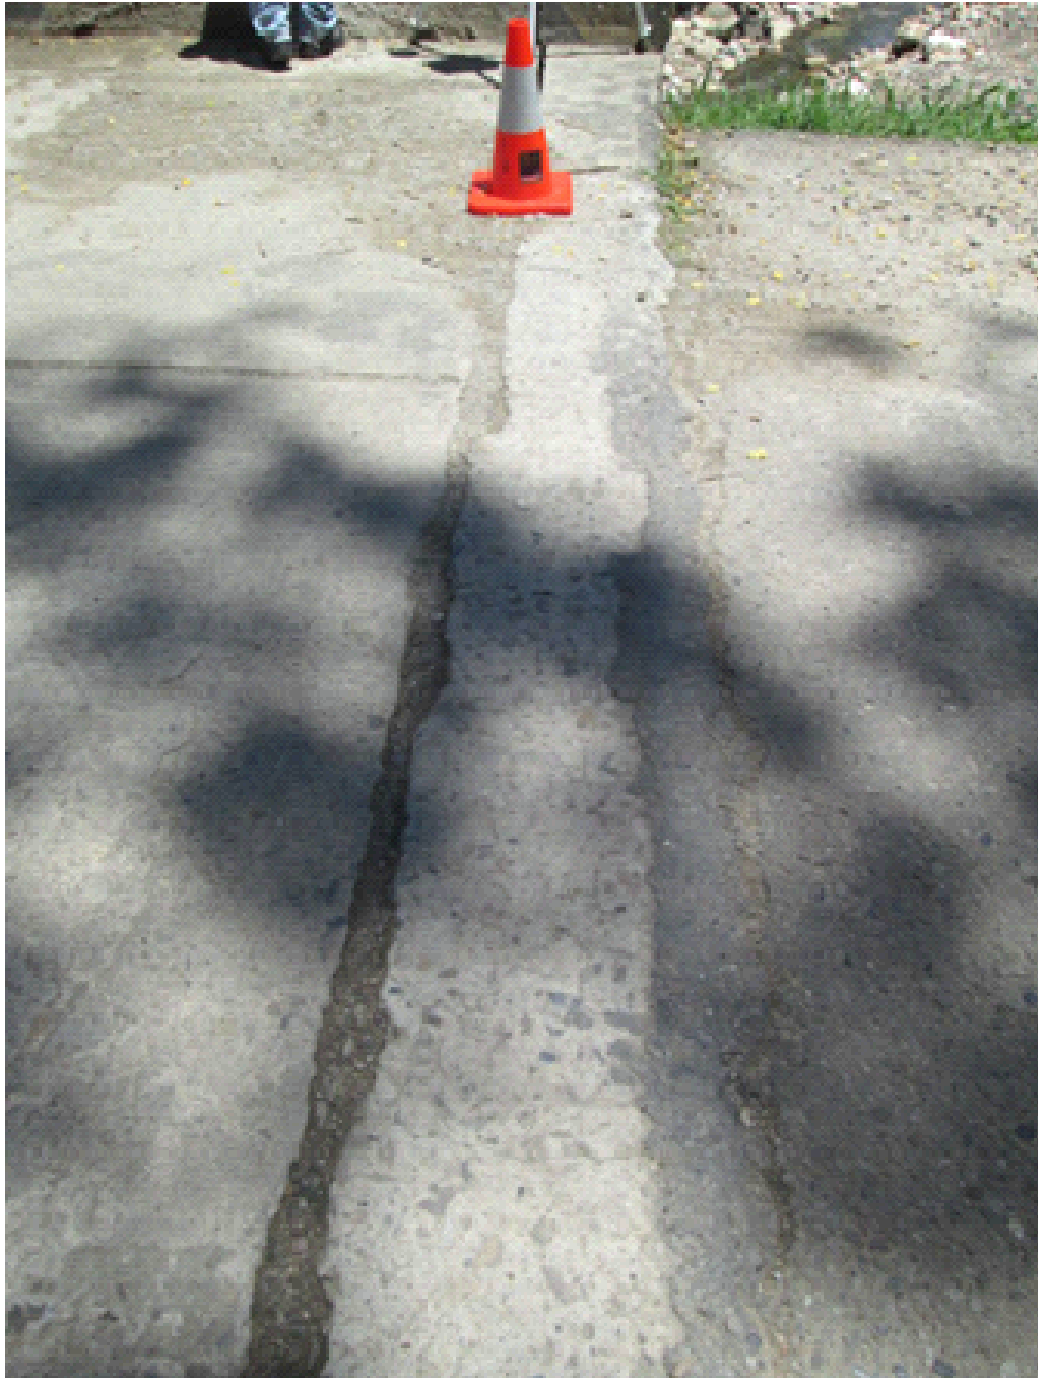
Componente.....: 2 Juntas de expansión

Calif./Mantenim....: 3 / -

Daño/Observaciones.: Las juntas están tapadas con material y asfalto.

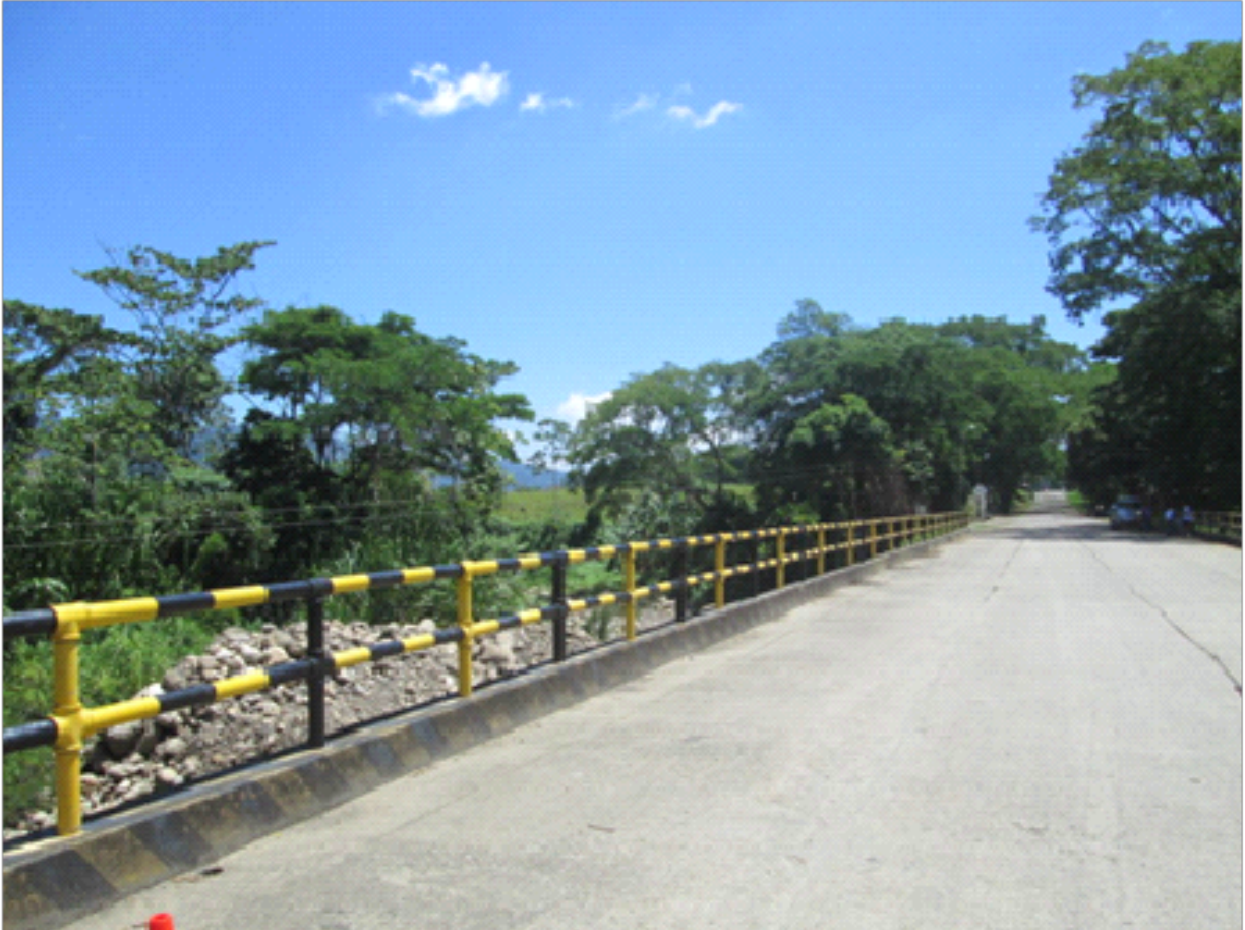
Componente.....: 3 Andenes/Bordillos

Calif./Mantenim....: 2 / -

Daño/Observaciones.: Se observó manchas de humedad y es necesario pintura.

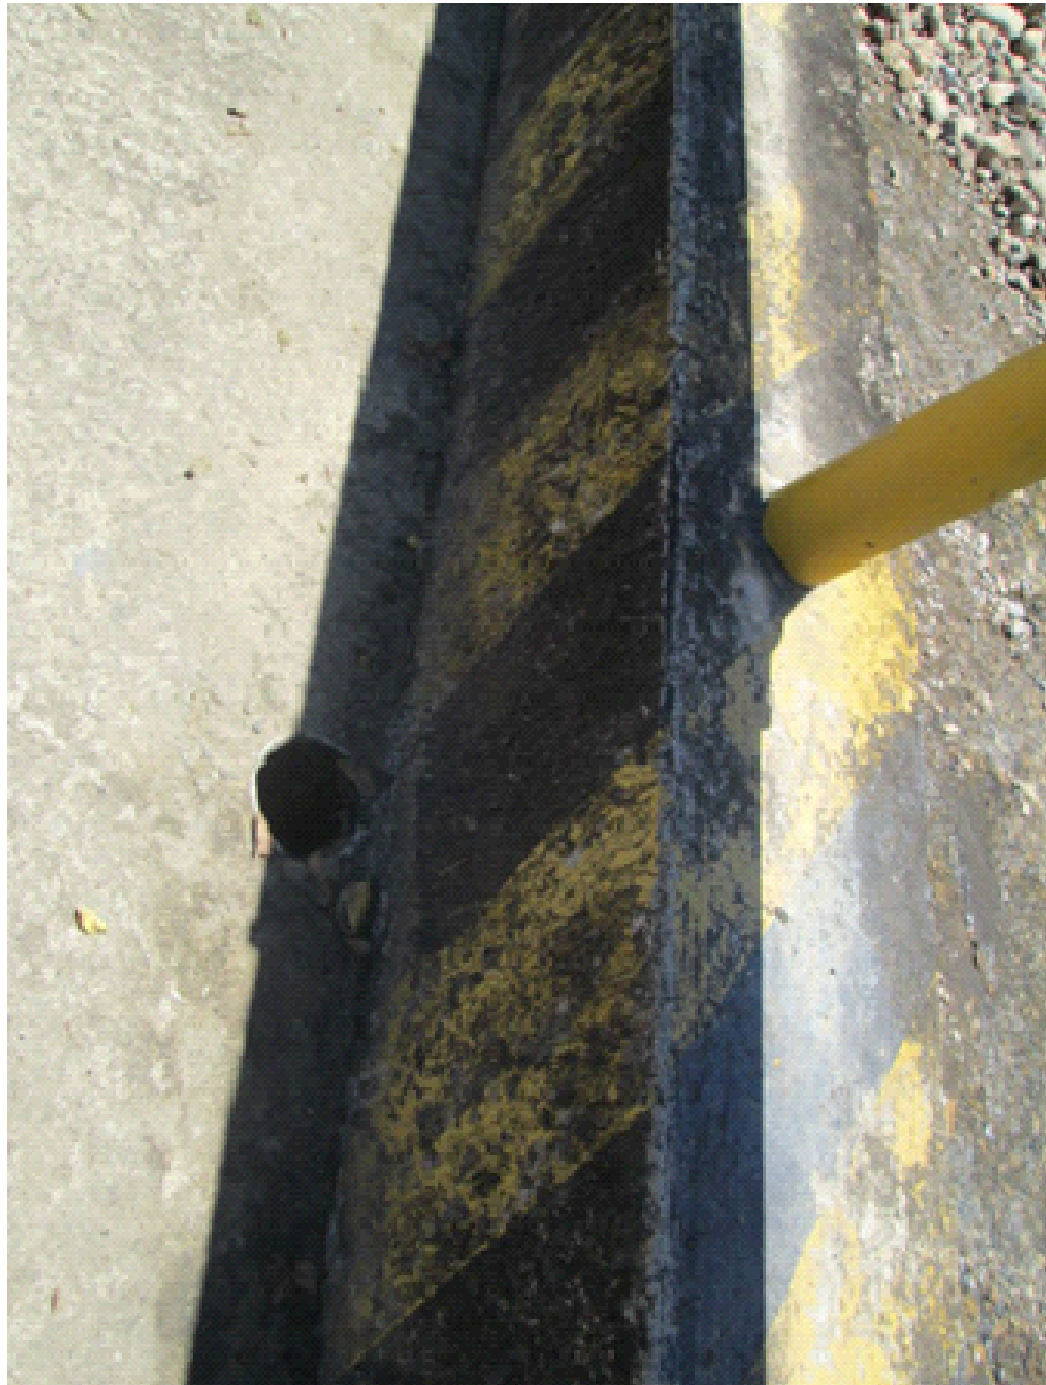
Componente.....: 3 Andenes/Bordillos

Calif./Mantenim....: 2 / -

Daño/Observaciones.: Se observó manchas de humedad y es necesario pintura.

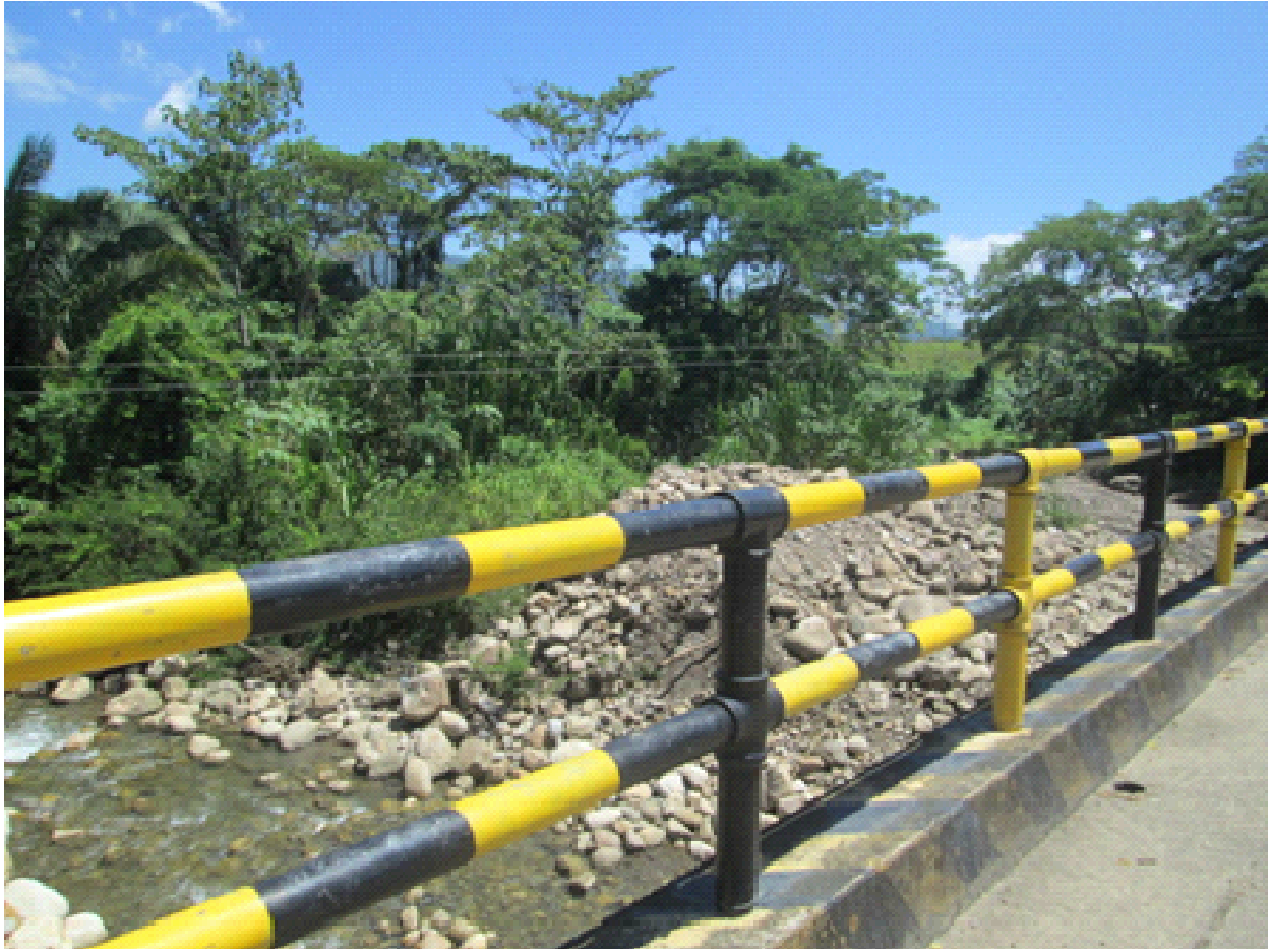
Componente.....: 4 Barandas

Calif./Mantenim....: 2 / -

Daño/Observaciones.: Se observó desgaste en la pintura y leve oxido superficial.

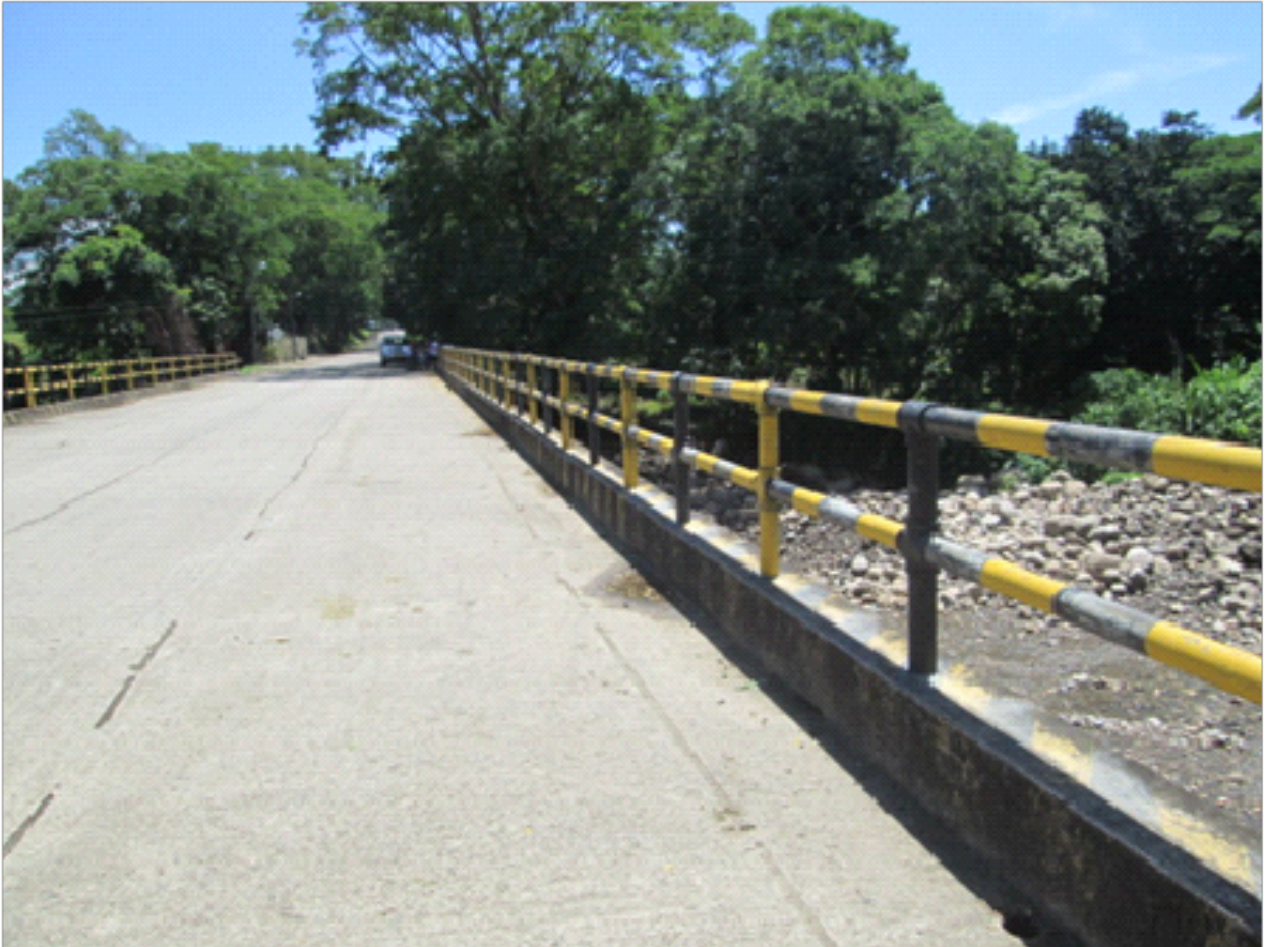
Componente.....: 4 Barandas

Calif./Mantenim....: 2 / -

Daño/Observaciones.: Se observó desgaste en la pintura y leve oxido superficial.
