SDC/INV	SiPuCol	Fecha	Hoja
Informe de inspección principal		13/08/12	1
18-55NS09-003.00 La San Faustinerá			
Regional.....: 18 Norte de Santander			
Ruta.....: Santafé de Bogotá - Puerto Santander			
Carretera.....: Cúcuta - Dos Rios - San Faustino - La China			
Lado de la car...: 0			
Abscisa.....: 19+0106			
No del registro..: 8906			
Año de construcción.....:			
Año de la última reconstrucción.....:			
Paso Superior/Inferior.....: S			
Dir. de abs. de la carretera principal.: N			
Requisitos de la inspección.....: 0 Nada			
Recolección de datos : Fecha.....: 2012.05.27			
: Iniciales.....: YACG			
Posición geográfica..:			
Latitud: 8 gra 3.45 min N Longitud: 72 gra 24.42 min O Altitud: 225 m			
Geometría: Número de luces.....: 2			
Longitud de la luz menor (m): 29.70			
Longitud de la luz mayor (m): 30.10			
Longitud total(m): 59.80			
Ancho del tablero.....(m): 10.20			
Ancho del separador.....(m): 0.00			
Ancho del andén izquierdo(m): 0.00

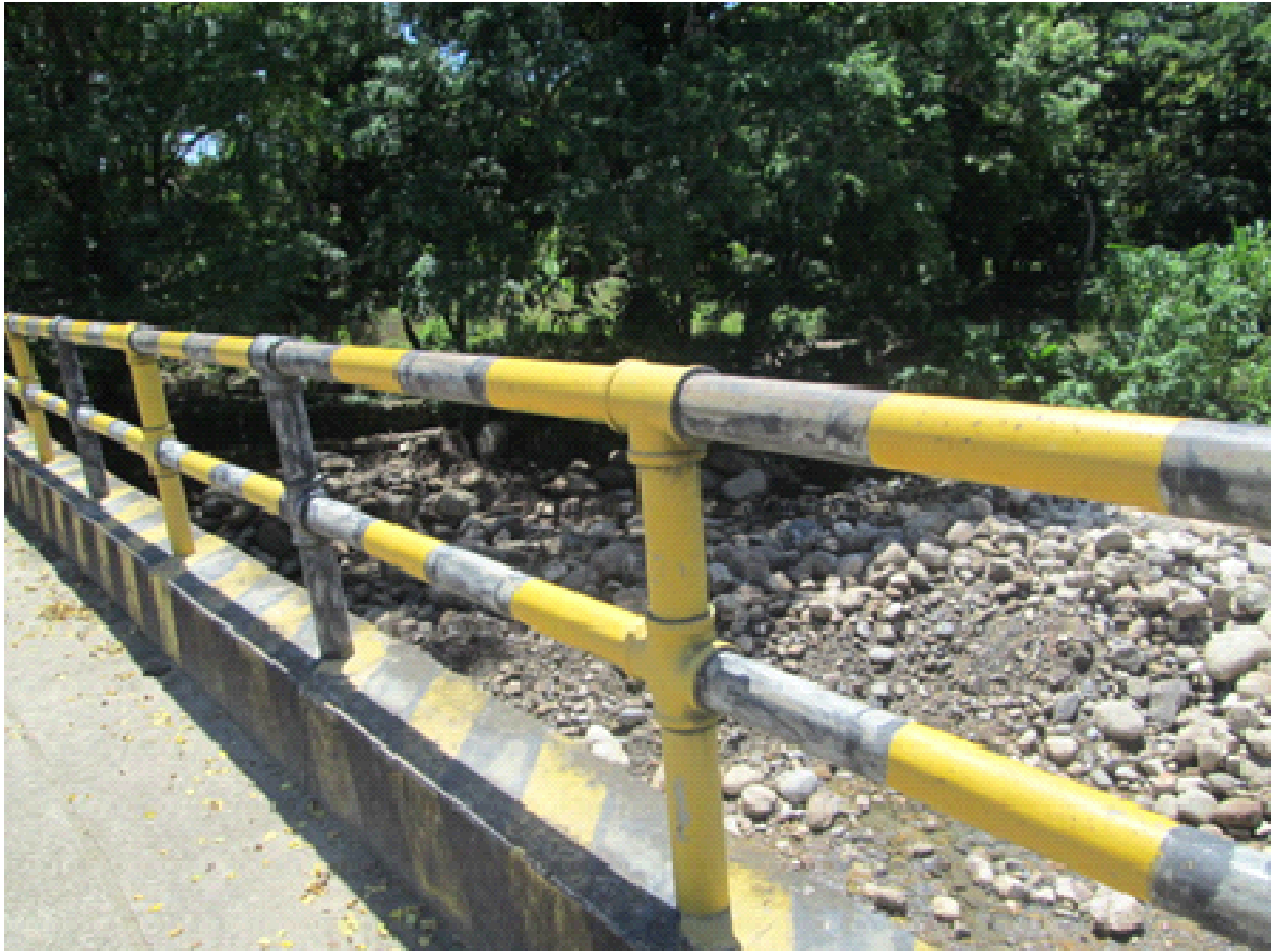
Componente.....: 4 Barandas
Calif./Mantenim....: 2 / -
Daño/Observaciones.: Se observó desgaste en la pintura y leve oxido superficial.

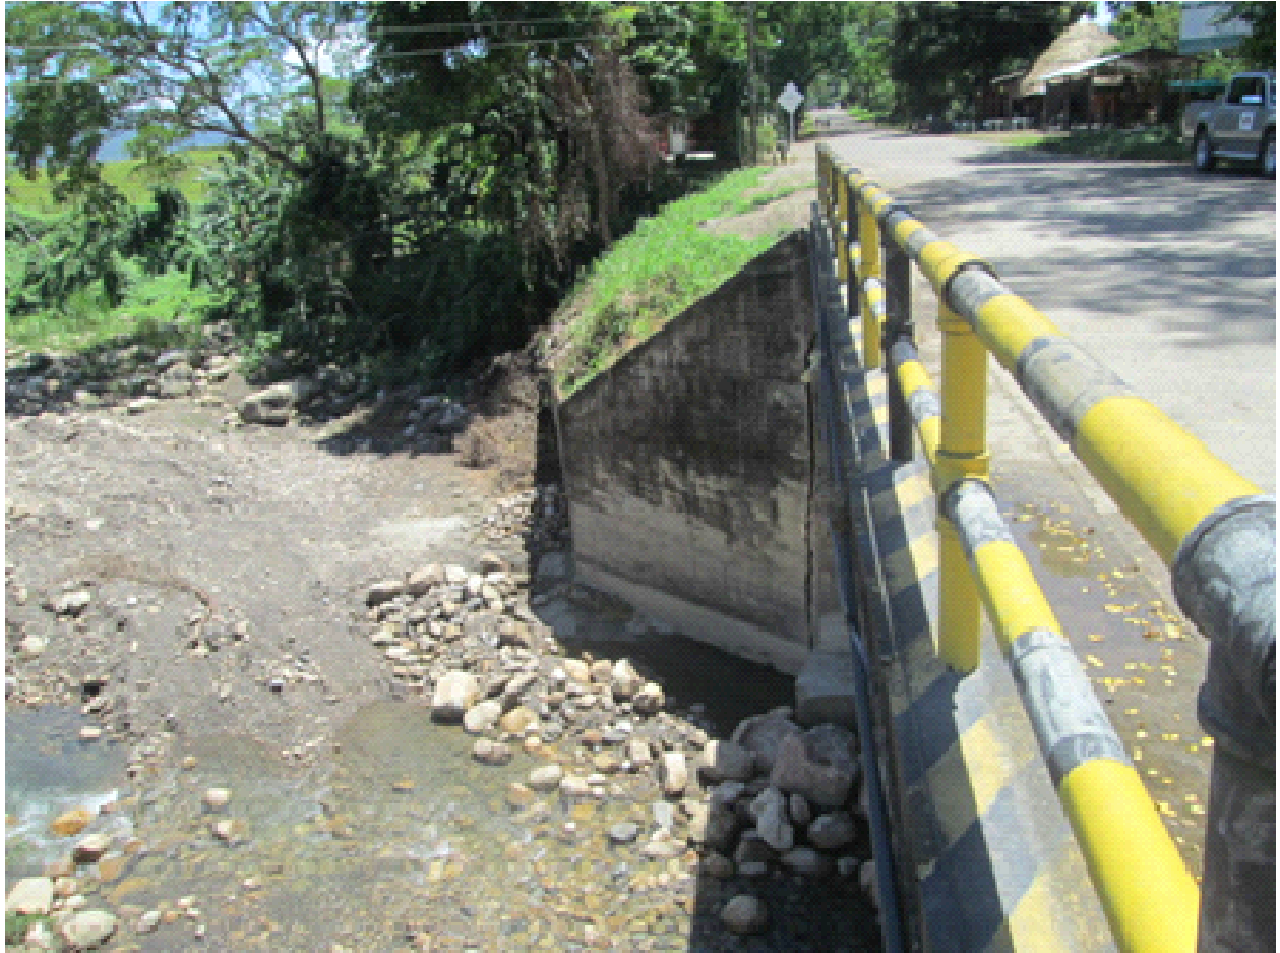
Componente.....: 4 Barandas

Calif./Mantenim....: 2 / -

Daño/Observaciones.: Se observó desgaste en la pintura y leve oxido superficial.

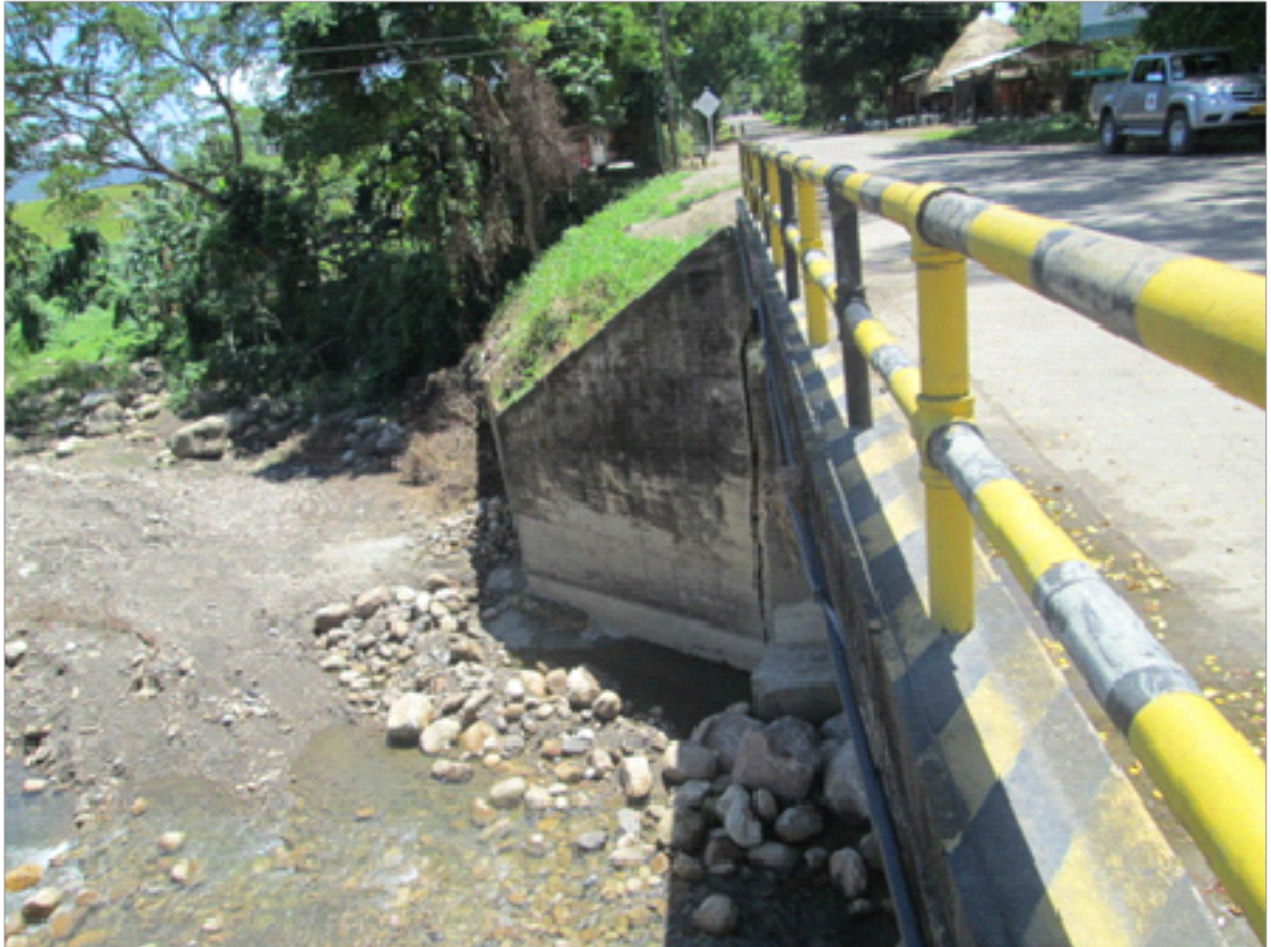
Componente.....: 4 Barandas

Calif./Mantenim....: 2 / -

Daño/Observaciones.: Se observó desgaste en la pintura y leve oxido superficial.

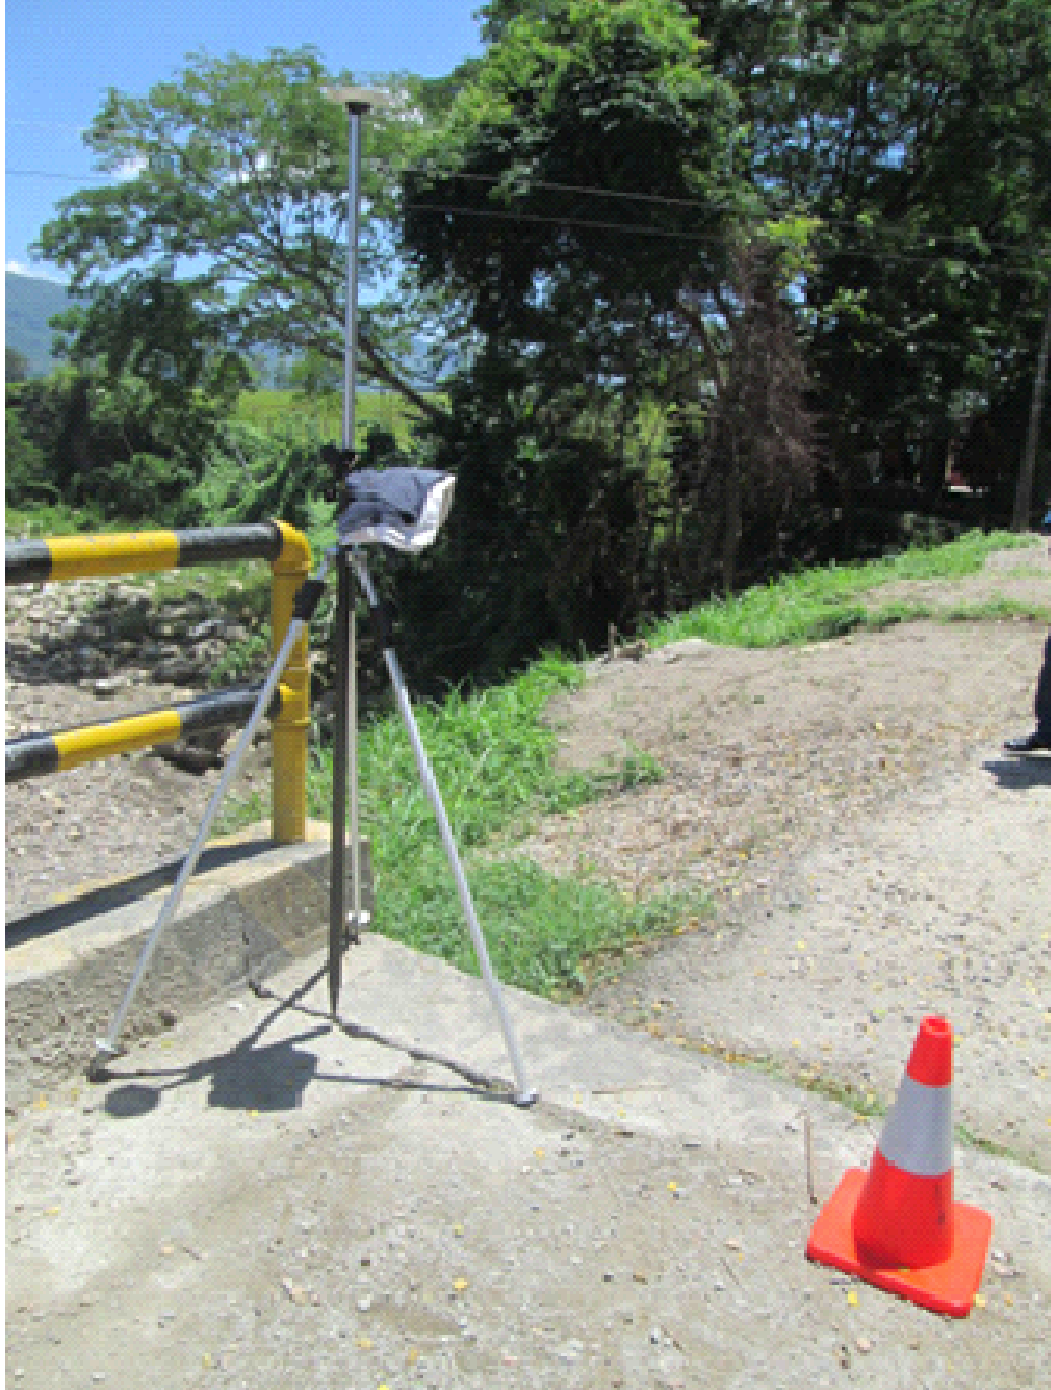
Componente.....: 4 Barandas

Calif./Mantenim....: 2 / -

Daño/Observaciones.: Se observó desgaste en la pintura y leve oxido superficial.

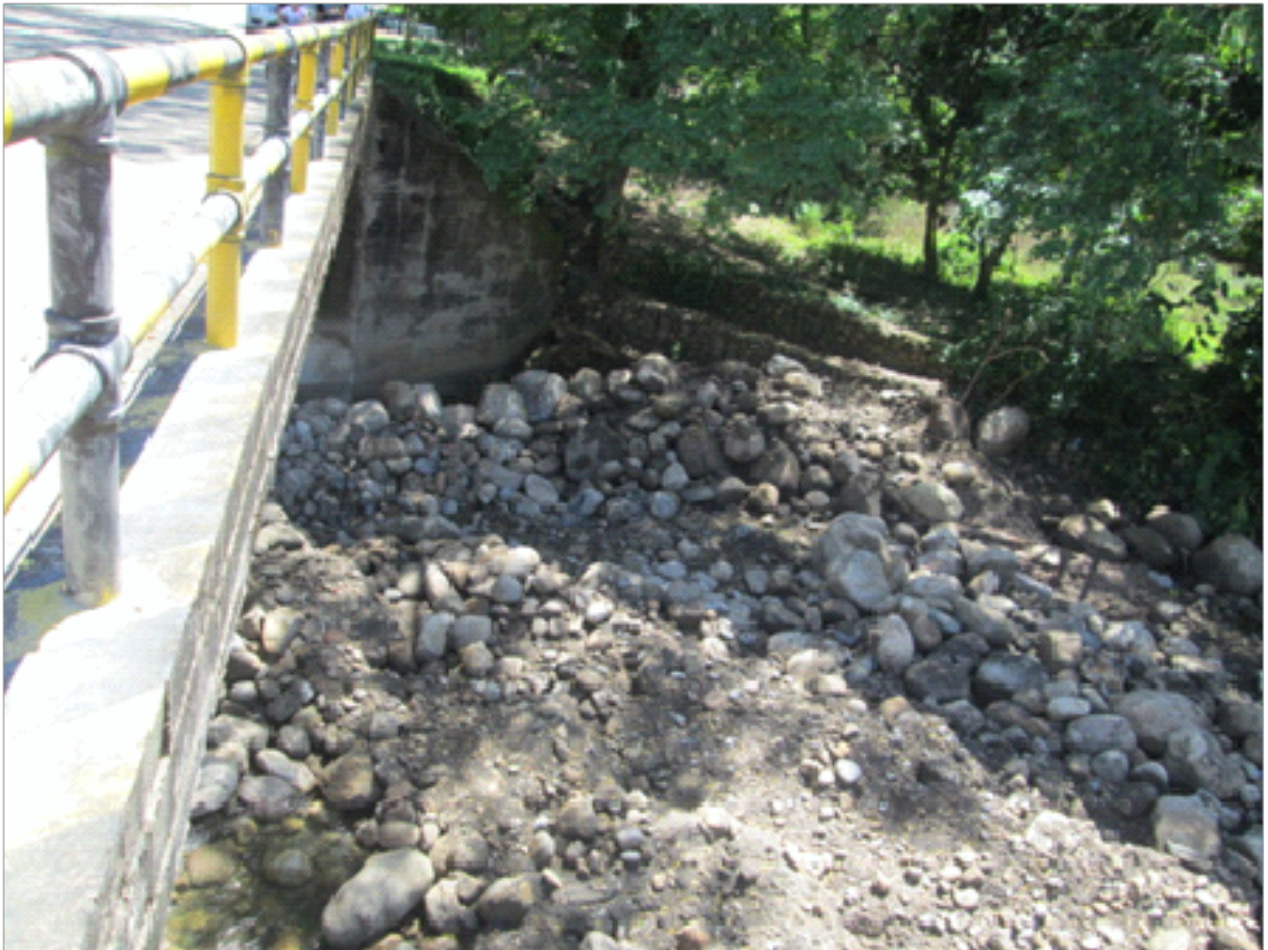
Componente.....: 5 Conos/Taludes
Calif./Mantenim....: 3 / -
Daño/Observaciones.: Socavación en MD inicio del puente y agradación del lecho con materia aluvial.
Tipo de daño.....: Erosión / socavación

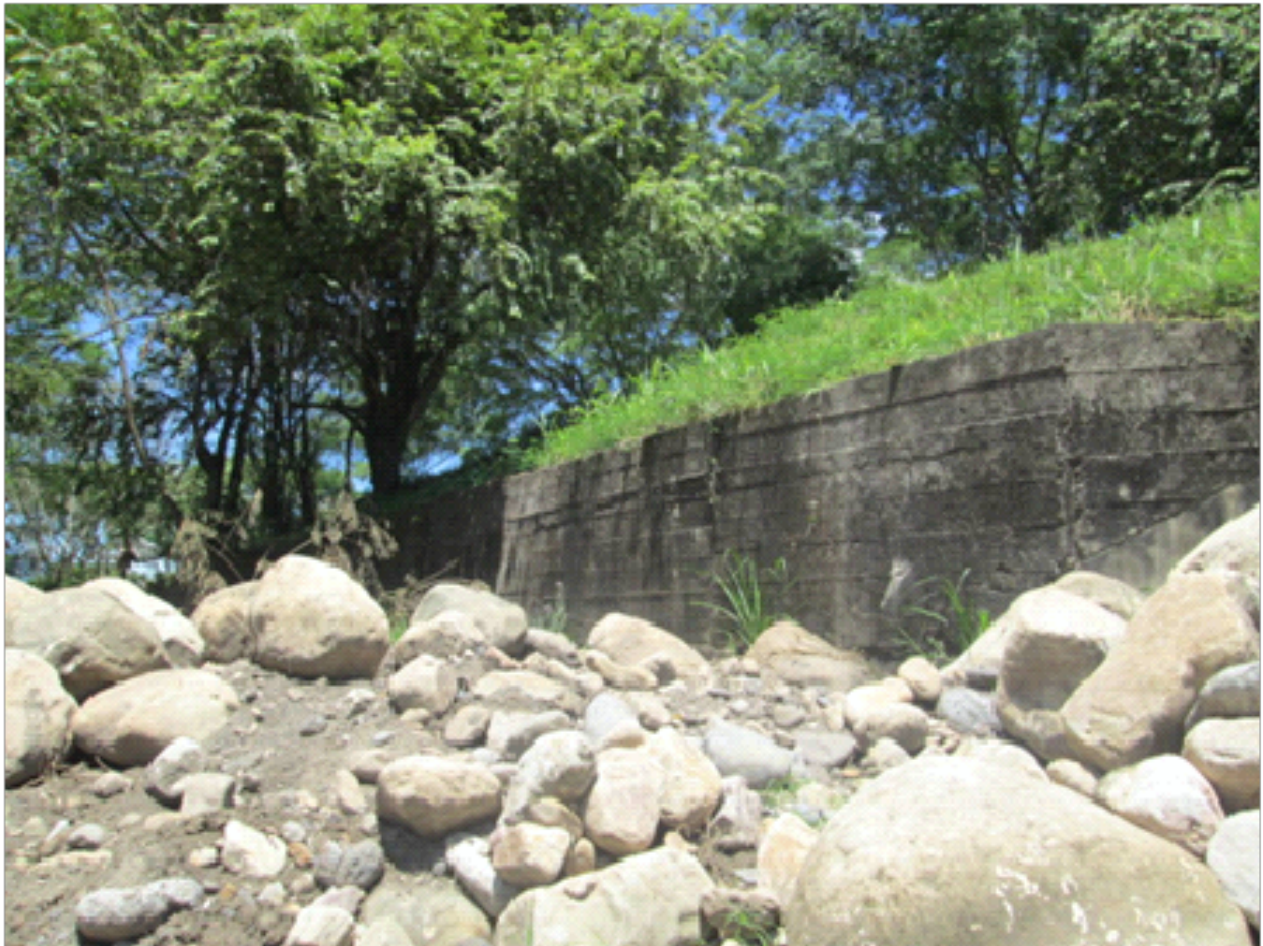
Componente.....: 5 Conos/Taludes
Calif./Mantenim....: 3 / -
Daño/Observaciones.: Socavación en MD inicio del puente y agradación del lecho con materia aluvial.
Tipo de daño.....: Erosión / socavación

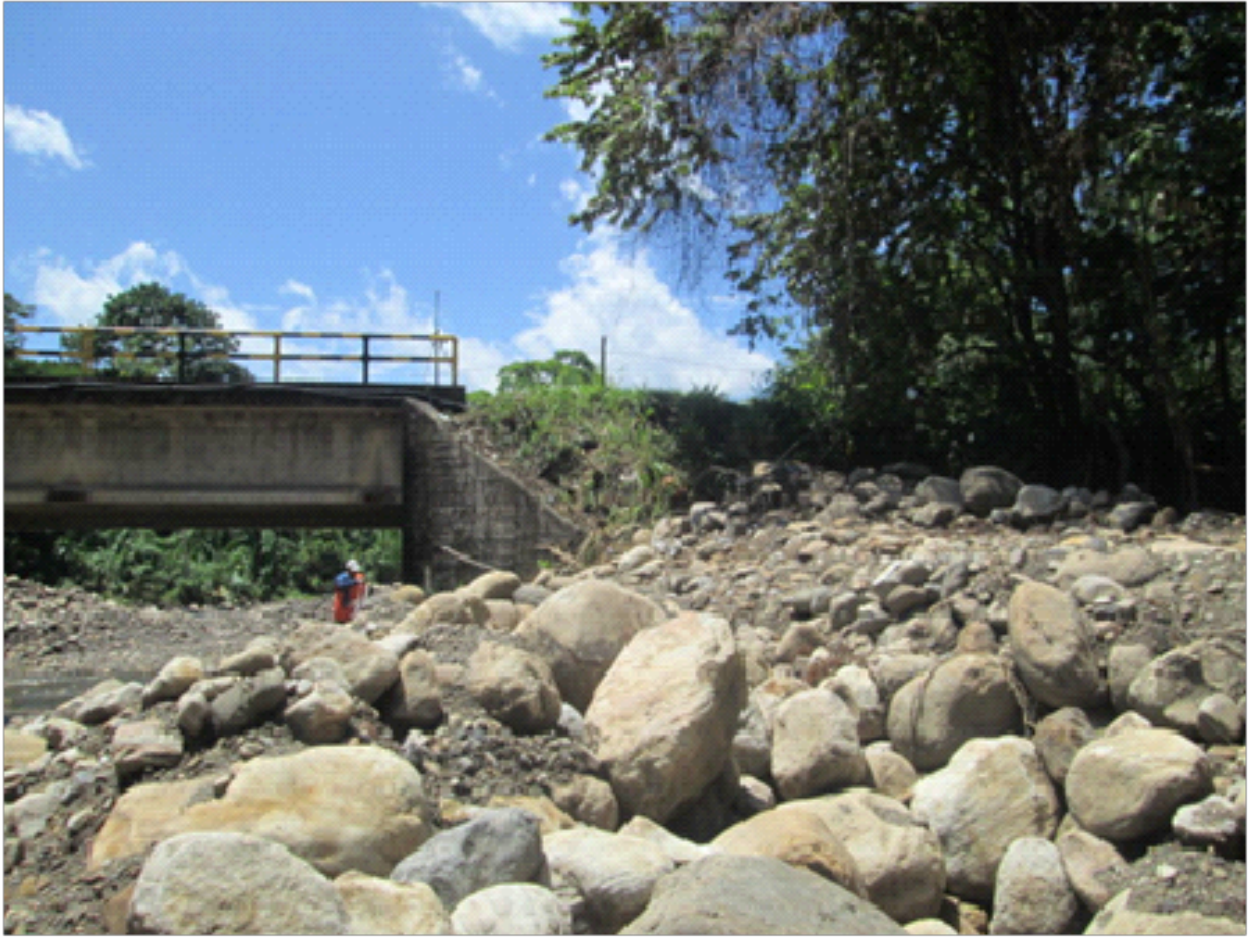
Componente.....: 5 Conos/Taludes
Calif./Mantenim....: 3 / -
Daño/Observaciones.: Socavación en MD inicio del puente y agradación del lecho con materia aluvial.
Tipo de daño.....: Erosión / socavación

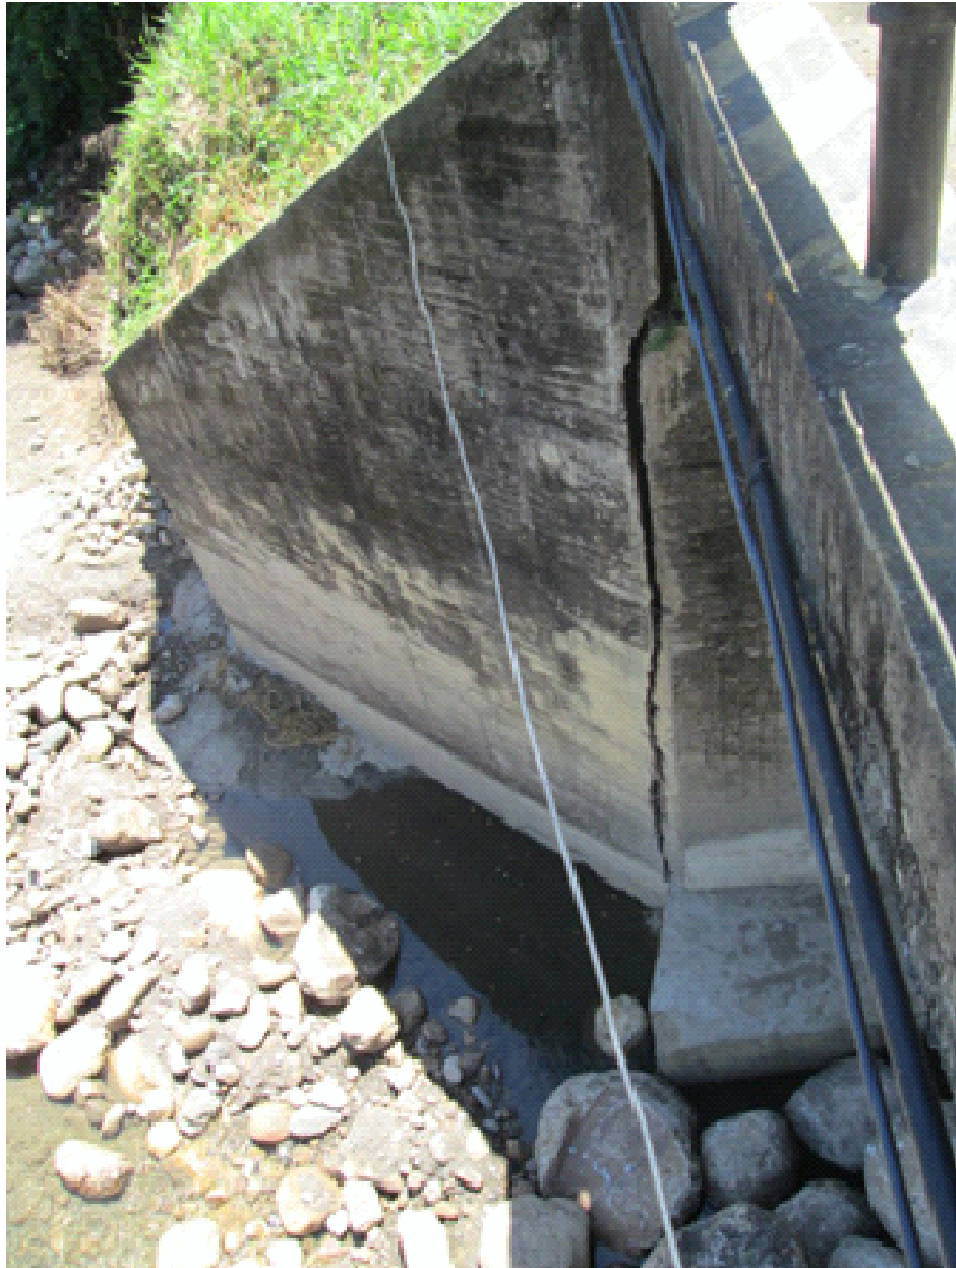
Componente.....: 6 Aletas

Calif./Mantenim....: 2 / -

Daño/Observaciones.: Algunas aletas presenta desplazamiento en el tope de su altura y grieta vertical en su unión con el estribo probablemente por socavación. Se recomienda realizarle seguimiento.

Tipo de daño.....: Asentamiento / Movimiento

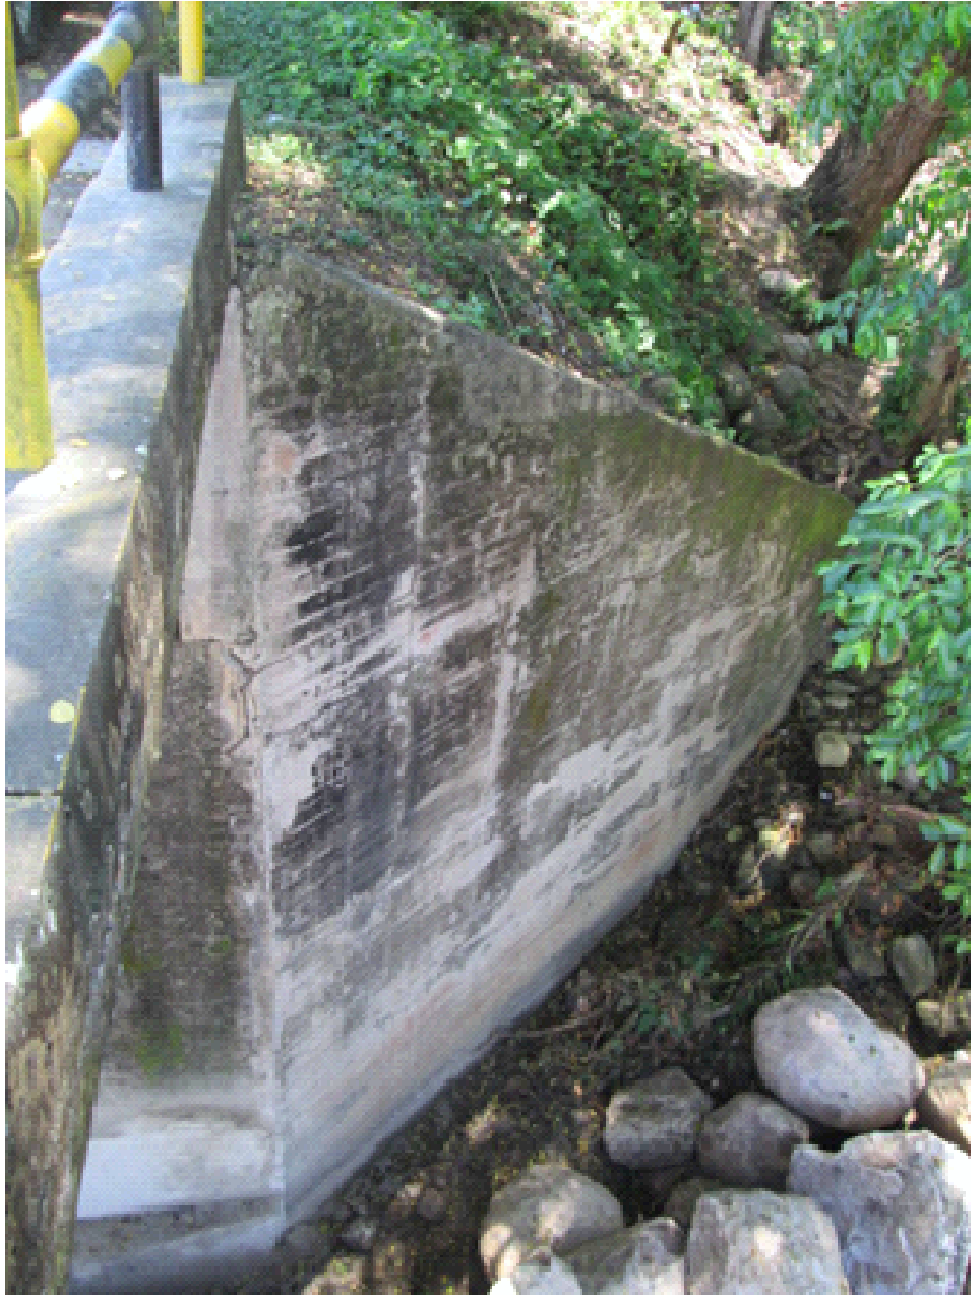
Componente.....: 6 Aletas

Calif./Mantenim....: 2 / -

Daño/Observaciones.: Algunas aletas presenta desplazamiento en el tope de su altura y grieta vertical en su unión con el estribo probablemente por socavación. Se recomienda realizarle seguimiento.

Tipo de daño.....: Asentamiento / Movimiento

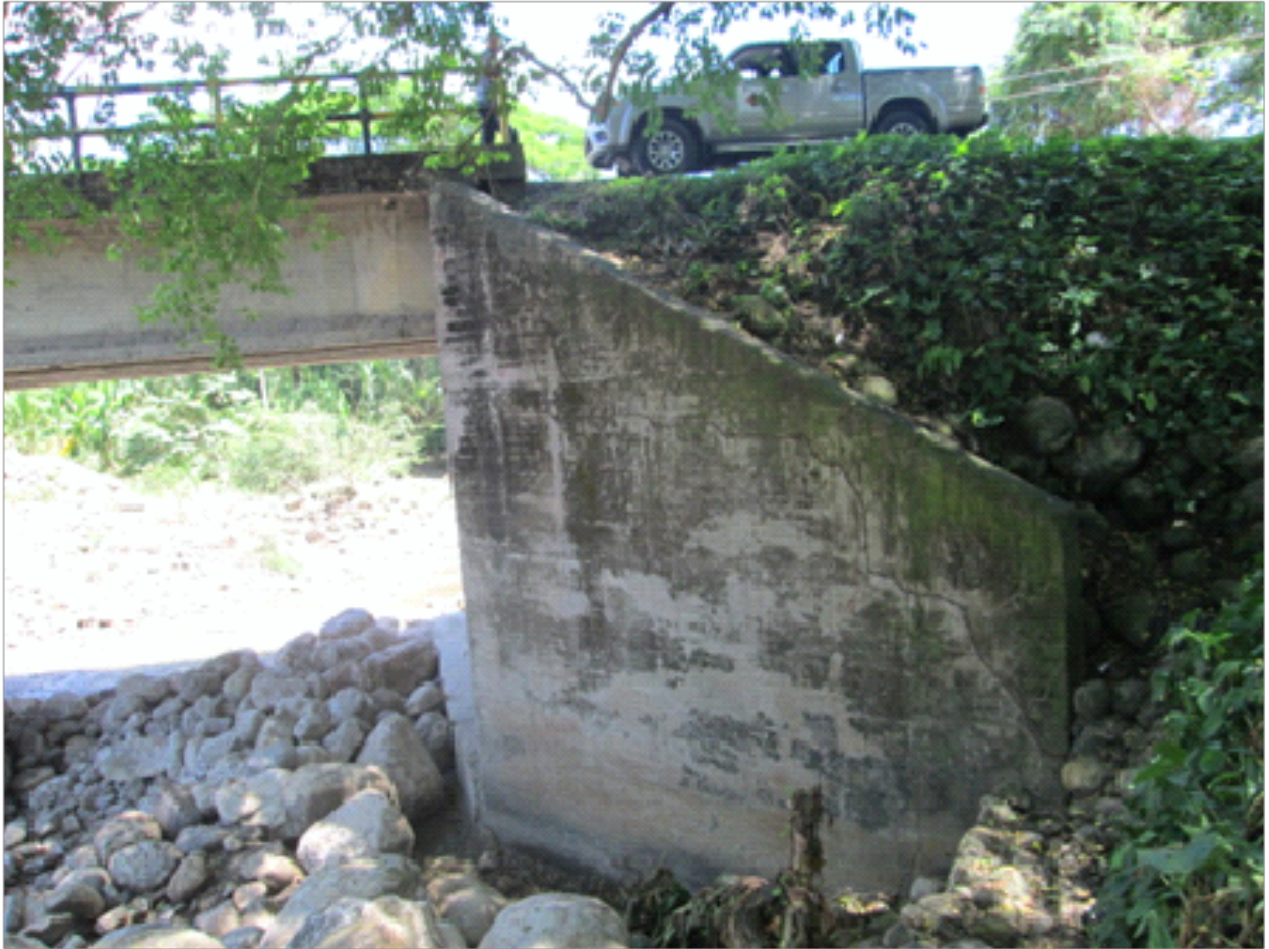
Componente.....: 6 Aletas

Calif./Mantenim....: 2 / -

Daño/Observaciones.: Algunas aletas presenta desplazamiento en el tope de su altura y grieta vertical en su unión con el estribo probablemente por socavación. Se recomienda realizarle seguimiento.

Tipo de daño.....: Asentamiento / Movimiento

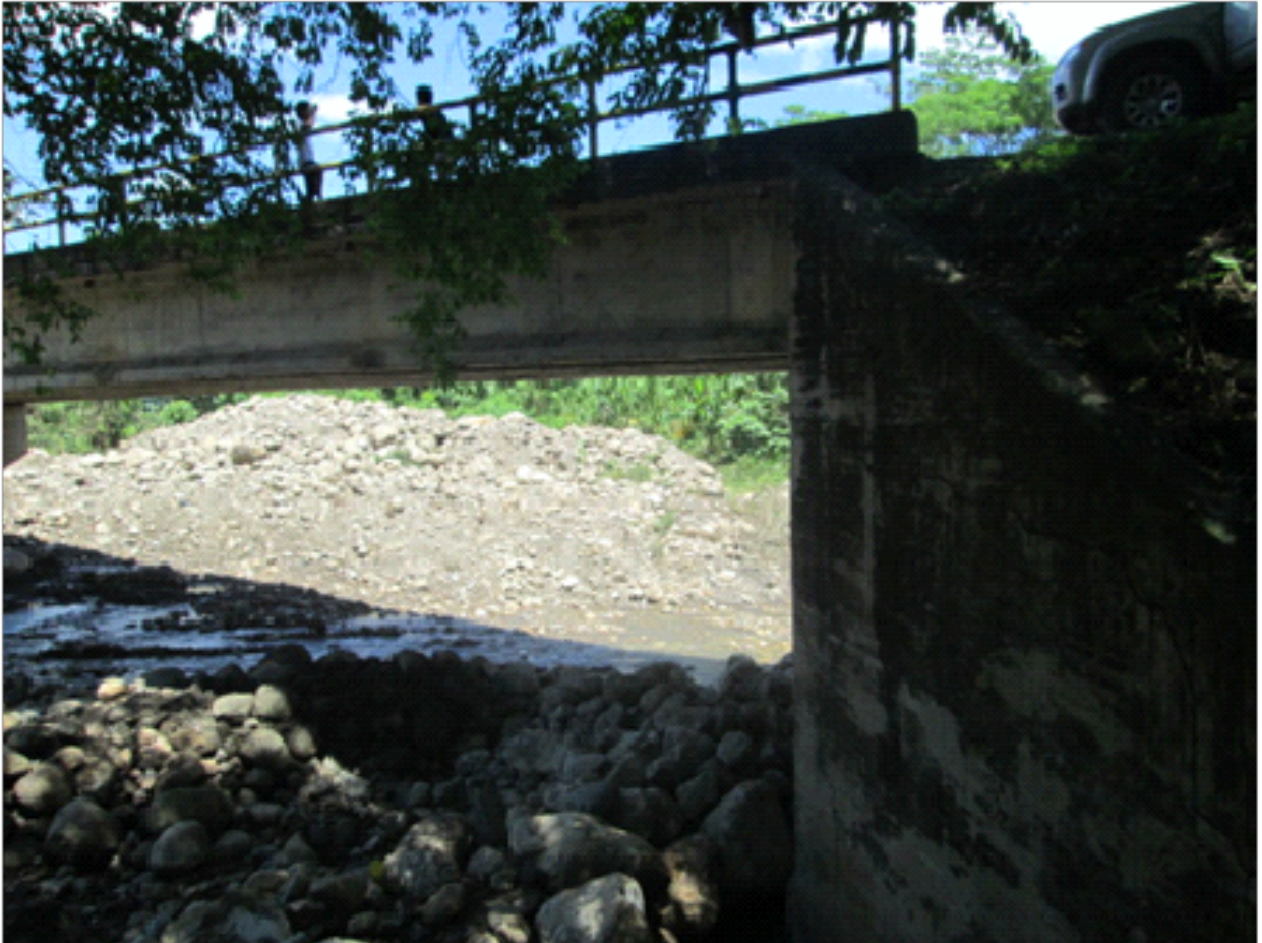
Componente.....: 6 Aletas
Calif./Mantenim....: 2 / -
Daño/Observaciones.: Algunas aletas presenta desplazamiento en el tope de su altura y grieta vertical en su unión con el estribo probablemente por socavación. Se recomienda realizarle seguimiento.
Tipo de daño.....: Asentamiento / Movimiento

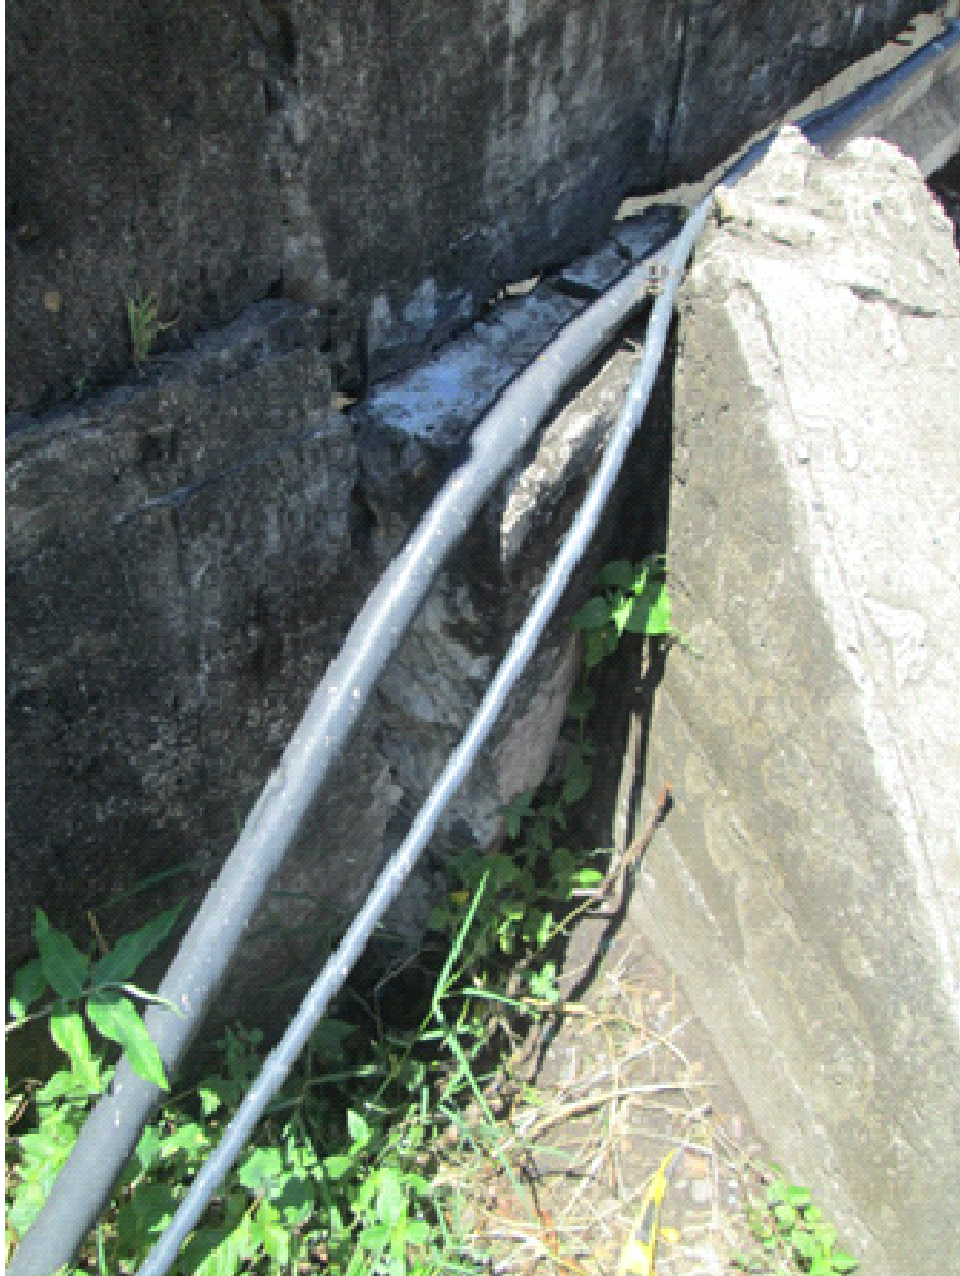
Componente.....: 6 Aletas

Calif./Mantenim....: 2 / -

Daño/Observaciones.: Algunas aletas presenta desplazamiento en el tope de su altura y grieta vertical en su unión con el estribo probablemente por socavación. Se recomienda realizarle seguimiento.

Tipo de daño.....: Asentamiento / Movimiento

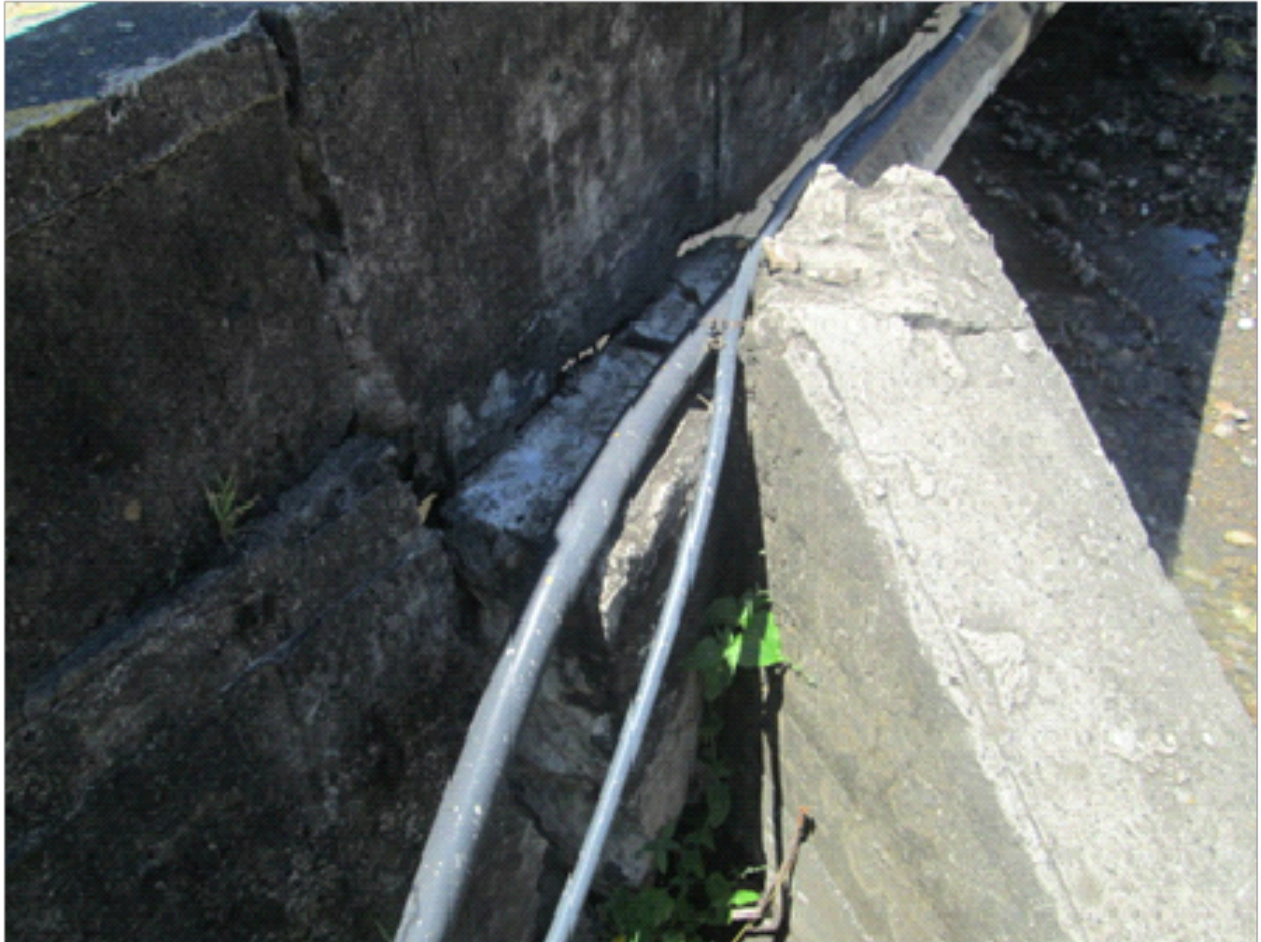
Componente.....: 6 Aletas
Calif./Mantenim....: 2 / -
Daño/Observaciones.: Algunas aletas presenta desplazamiento en el tope de su altura y grieta vertical en su unión con el estribo probablemente por socavación. Se recomienda realizarle seguimiento.
Tipo de daño.....: Asentamiento / Movimiento

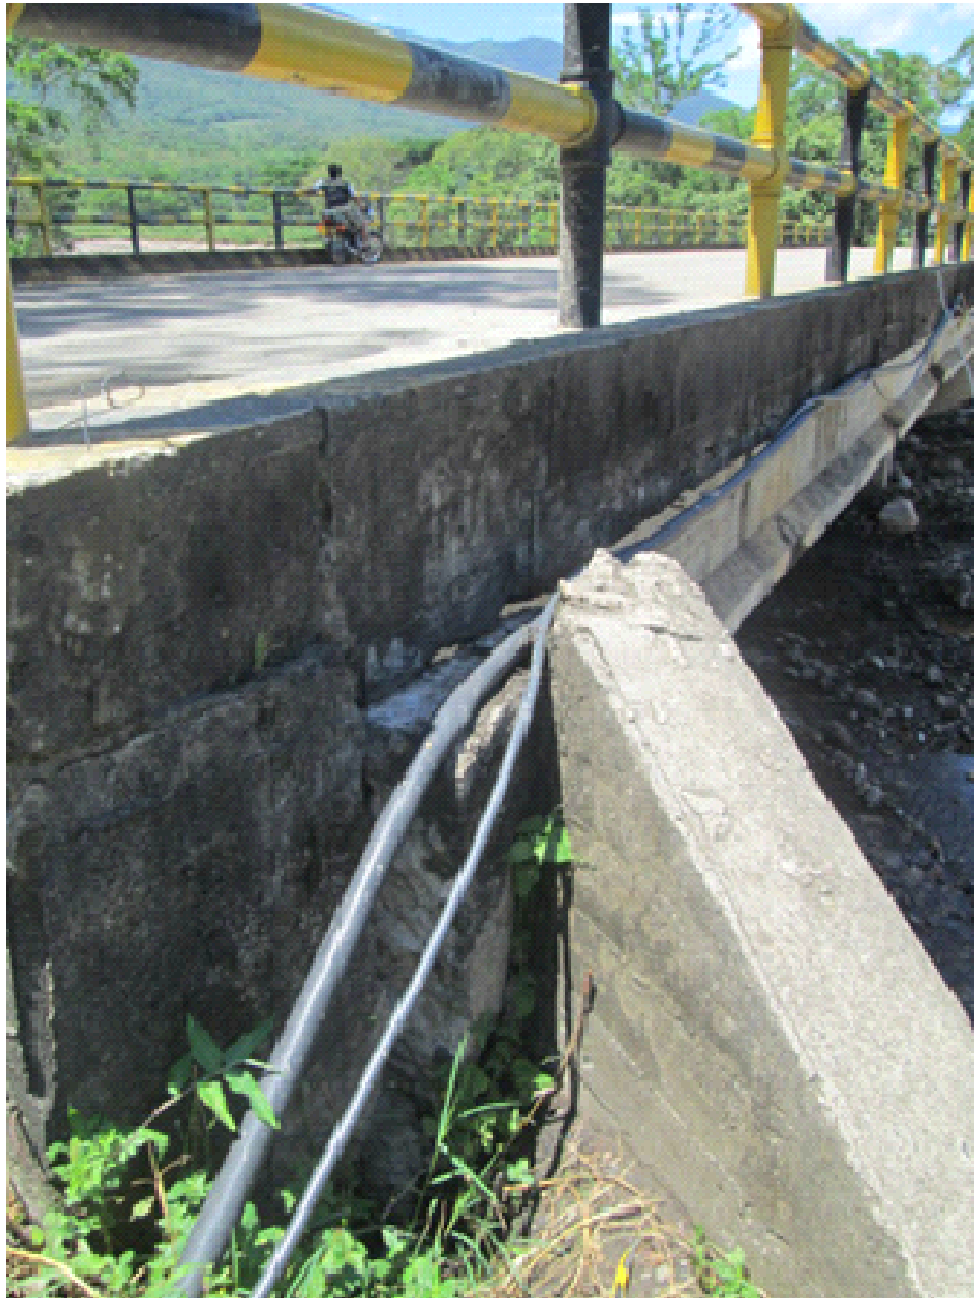
Componente.....: 6 Aletas
Calif./Mantenim....: 2 / -
Daño/Observaciones.: Algunas aletas presenta desplazamiento en el tope de su altura y grieta vertical en su unión con el estribo probablemente por socavación. Se recomienda realizarle seguimiento.
Tipo de daño.....: Asentamiento / Movimiento

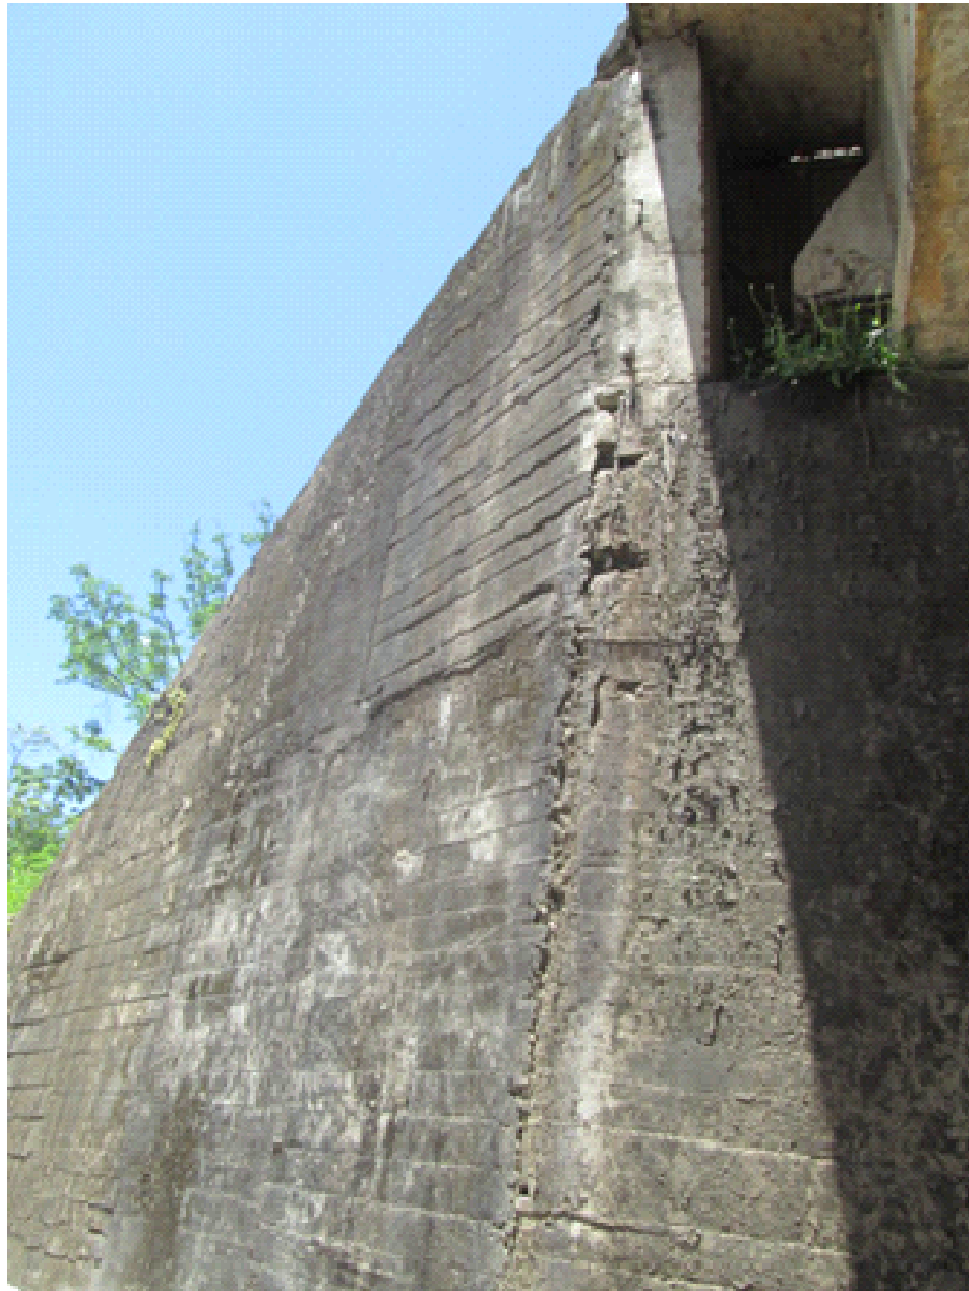
Componente.....: 6 Aletas
Calif./Mantenim....: 2 / -
Daño/Observaciones.: Algunas aletas presenta desplazamiento en el tope de su altura y grieta vertical en su unión con el estribo probablemente por socavación. Se recomienda realizarle seguimiento.
Tipo de daño.....: Asentamiento / Movimiento

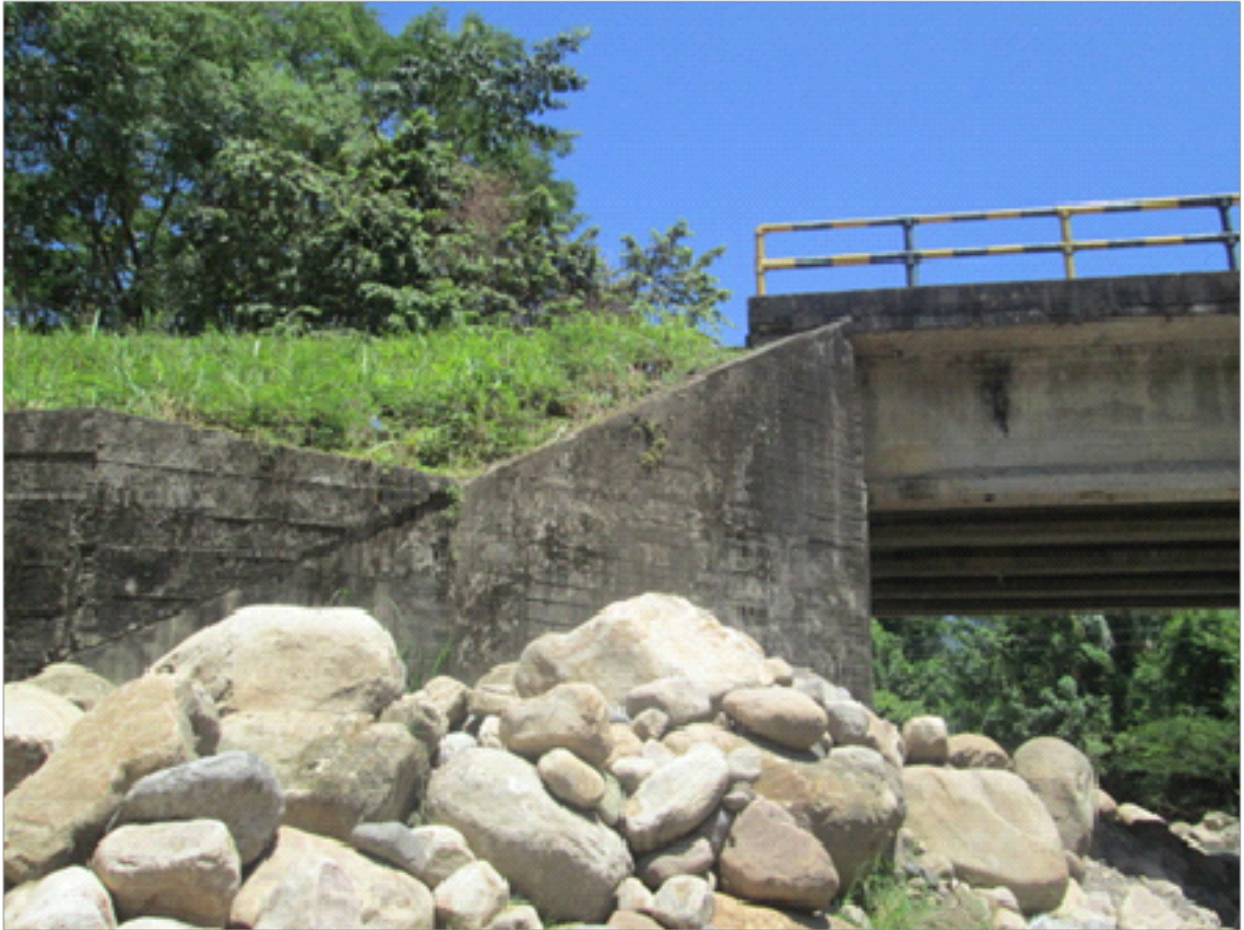
Componente.....: 6 Aletas
Calif./Mantenim....: 2 / -
Daño/Observaciones.: Algunas aletas presenta desplazamiento en el tope de su altura y grieta vertical en su unión con el estribo probablemente por socavación. Se recomienda realizarle seguimiento.
Tipo de daño.....: Asentamiento / Movimiento

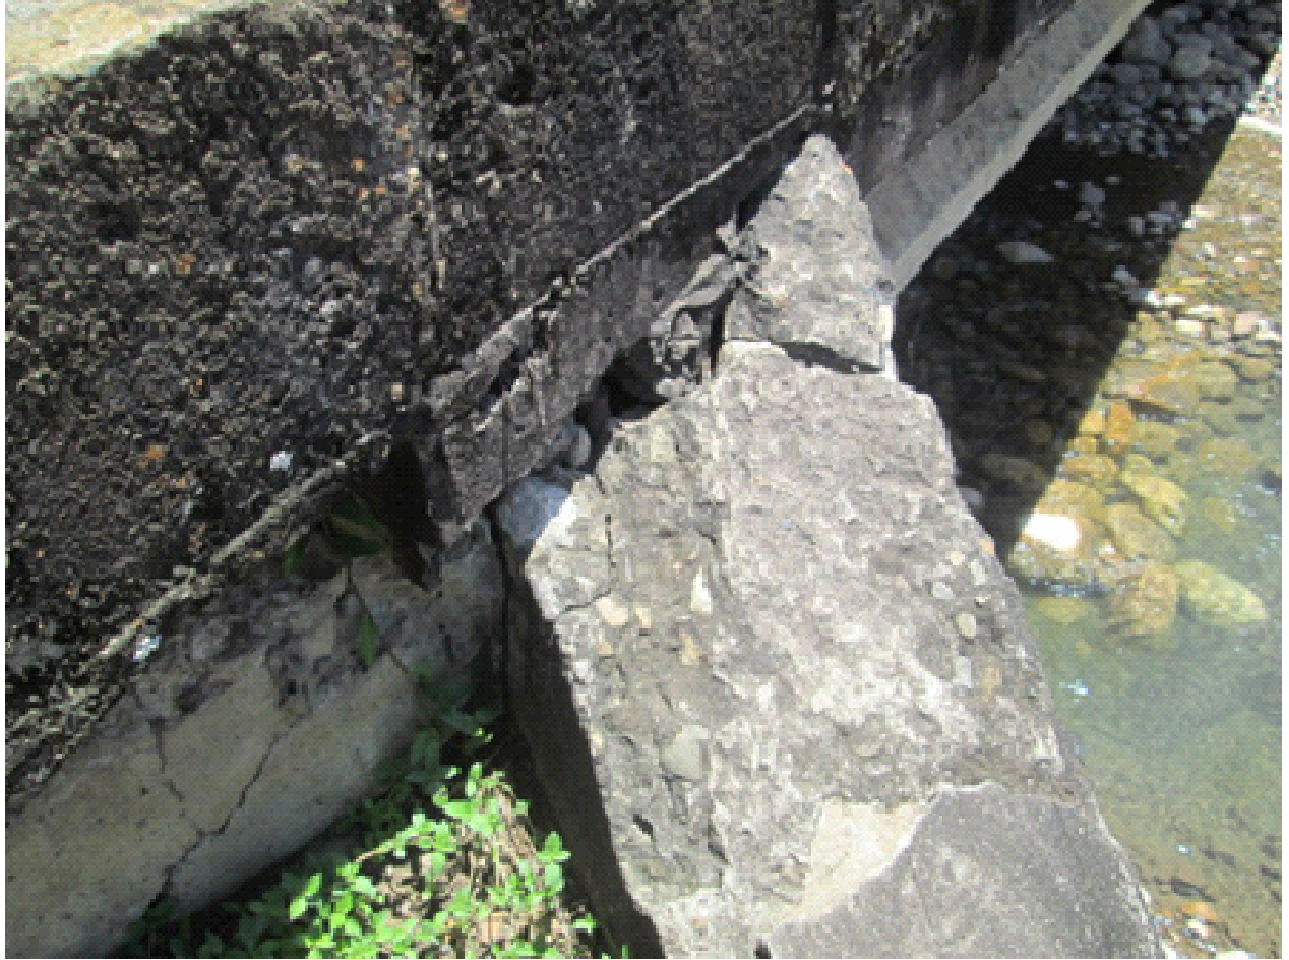
Componente.....: 6 Aletas
Calif./Mantenim....: 2 / -
Daño/Observaciones.: Algunas aletas presenta desplazamiento en el tope de su altura y grieta vertical en su unión con el estribo probablemente por socavación. Se recomienda realizarle seguimiento.
Tipo de daño.....: Asentamiento / Movimiento
