SDC/INV	SiPuCol	Fecha	Hoja
Informe de inspección principal		13/08/12	1
18-55NS09-003.00 La San Faustinerá			
Regional.....: 18 Norte de Santander			
Ruta.....: Santafé de Bogotá - Puerto Santander			
Carretera.....: Cúcuta - Dos Rios - San Faustino - La China			
Lado de la car...: 0			
Abscisa.....: 19+0106			
No del registro..: 8906			
Año de construcción.....:			
Año de la última reconstrucción.....:			
Paso Superior/Inferior.....: S			
Dir. de abs. de la carretera principal.: N			
Requisitos de la inspección.....: 0 Nada			
Recolección de datos : Fecha.....: 2012.05.27			
: Iniciales.....: YACG			
Posición geográfica..:			
Latitud: 8 gra 3.45 min N Longitud: 72 gra 24.42 min O Altitud: 225 m			
Geometría: Número de luces.....: 2			
Longitud de la luz menor (m): 29.70			
Longitud de la luz mayor (m): 30.10			
Longitud total(m): 59.80			
Ancho del tablero.....(m): 10.20			
Ancho del separador.....(m): 0.00			
Ancho del andén izquierdo(m): 0.00

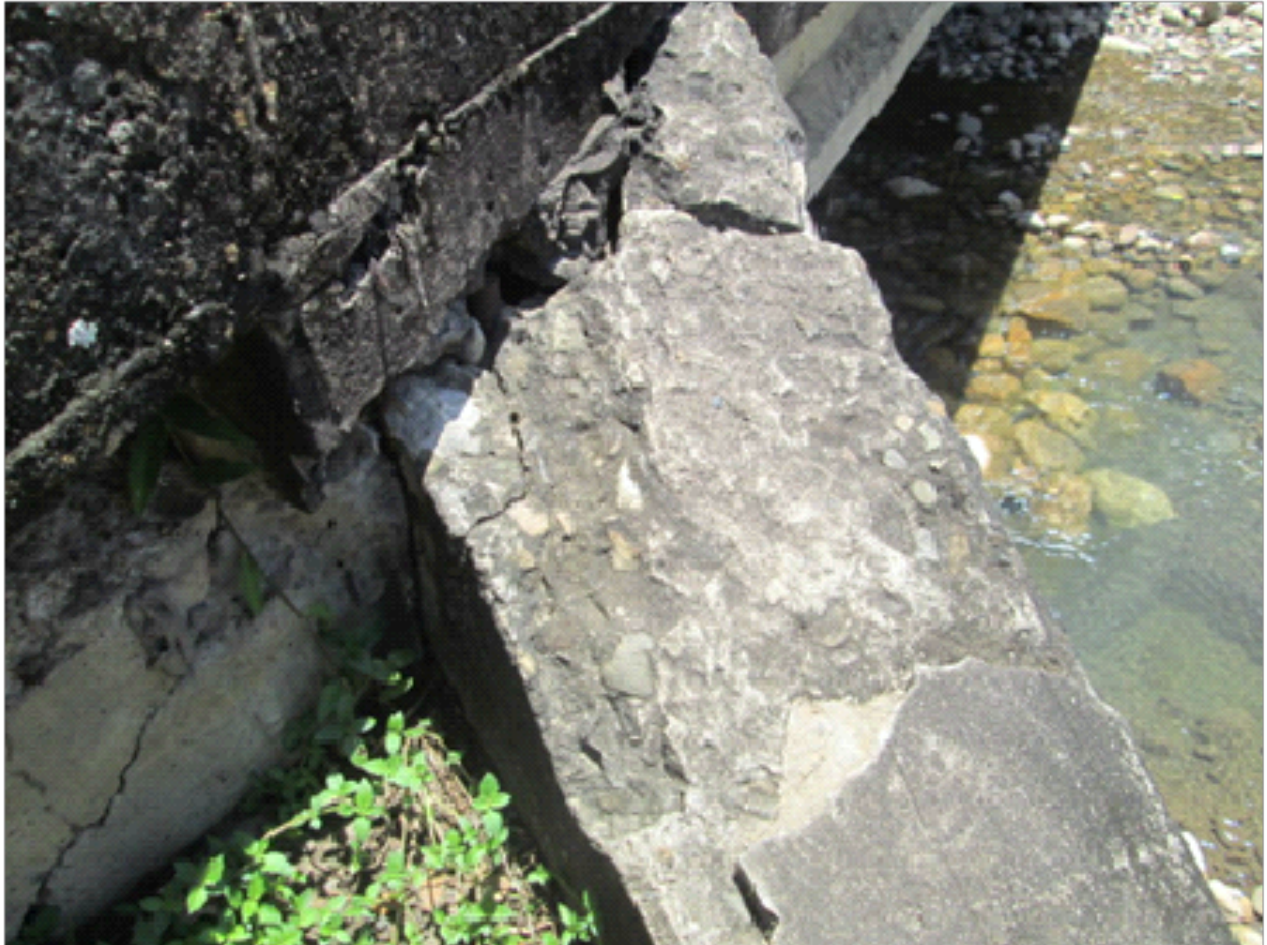
Componente.....: 6 Aletas
Calif./Mantenim....: 2 / -
Daño/Observaciones.: Algunas aletas presenta desplazamiento en el tope de su altura y grieta vertical en su unión con el estribo probablemente por socavación. Se recomienda realizarle seguimiento.
Tipo de daño.....: Asentamiento / Movimiento

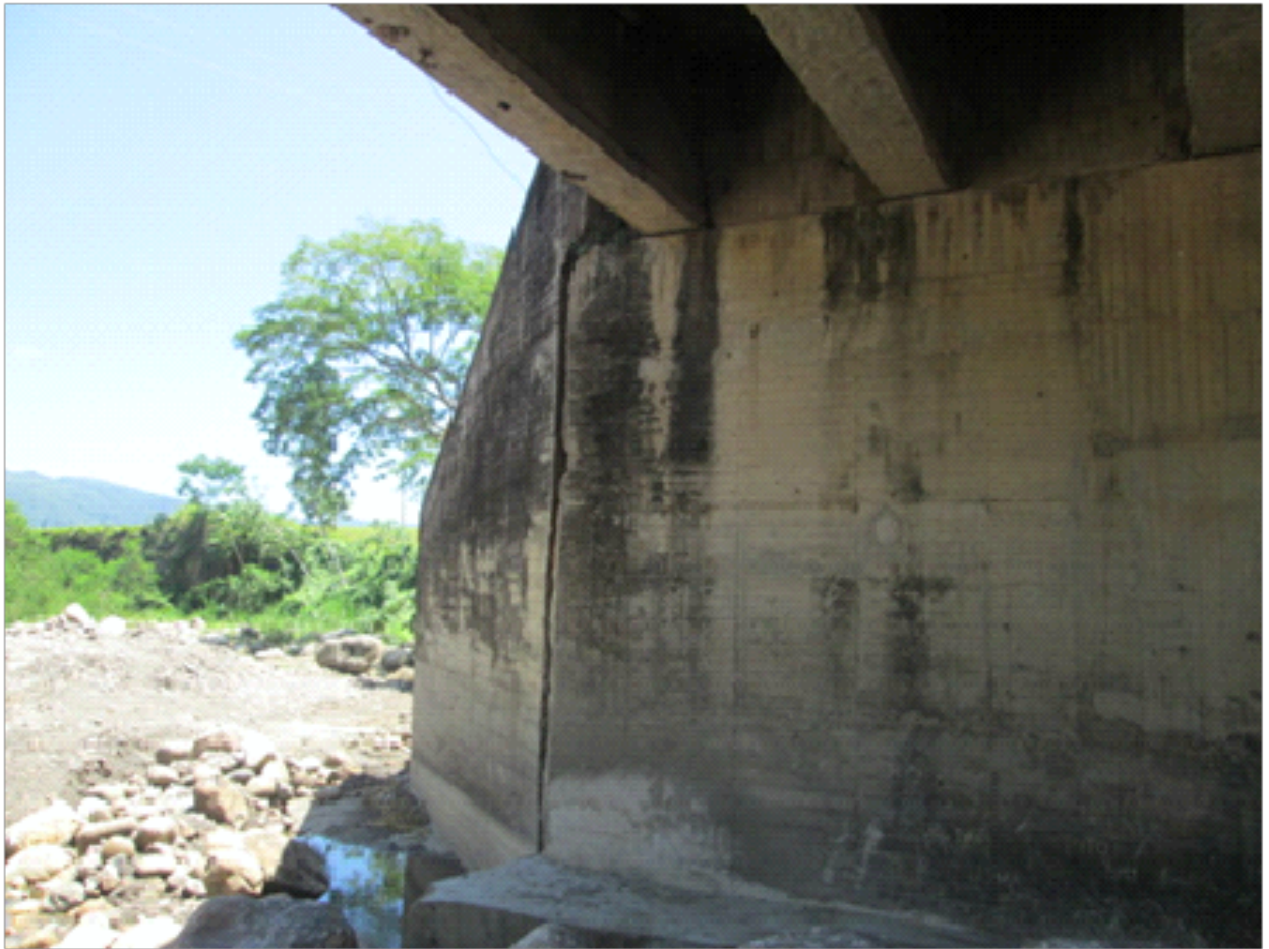
Componente.....: 7 Estribos
Calif./Mantenim....: 2 / -
Daño/Observaciones.: Los estribos presentan manchas de humedad

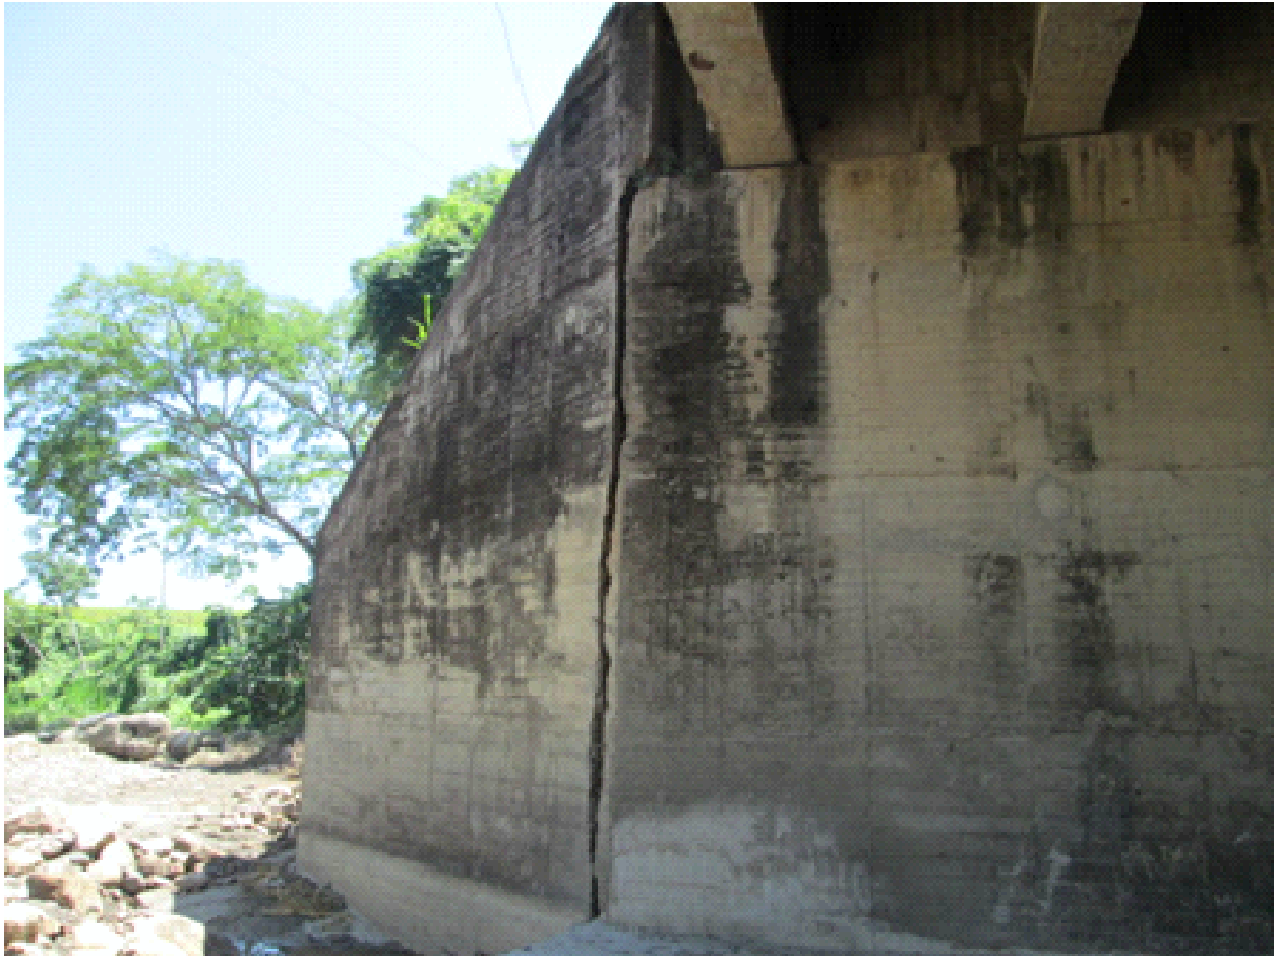
Componente.....: 7 Estribos
Calif./Mantenim....: 2 / -
Daño/Observaciones.: Los estribos presentan manchas de humedad

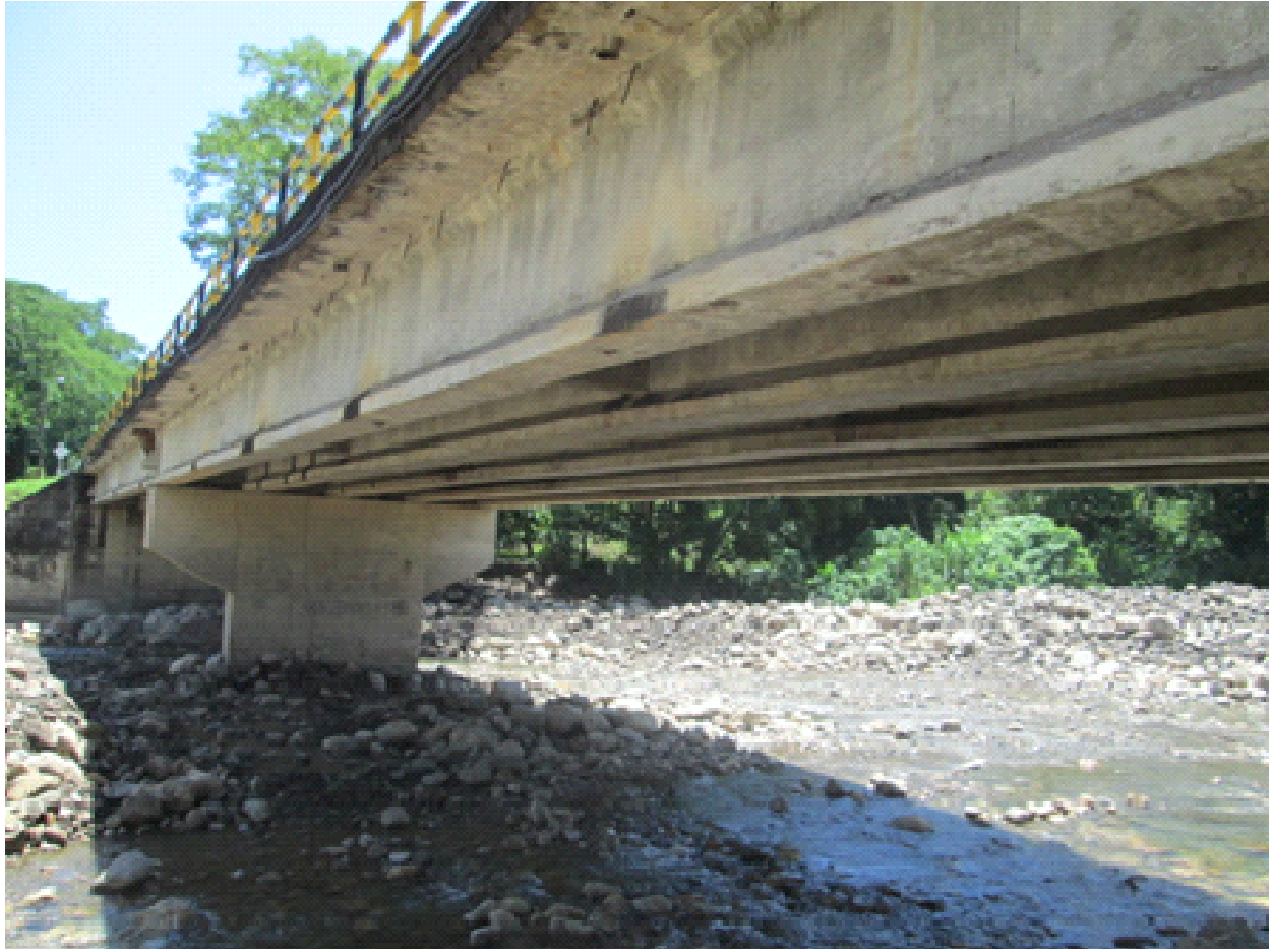
Componente.....: 8 Pilas

Calif./Mantenim....: - / -

Daño/Observaciones.: Se observó algunas manchas de humedad por infiltración.

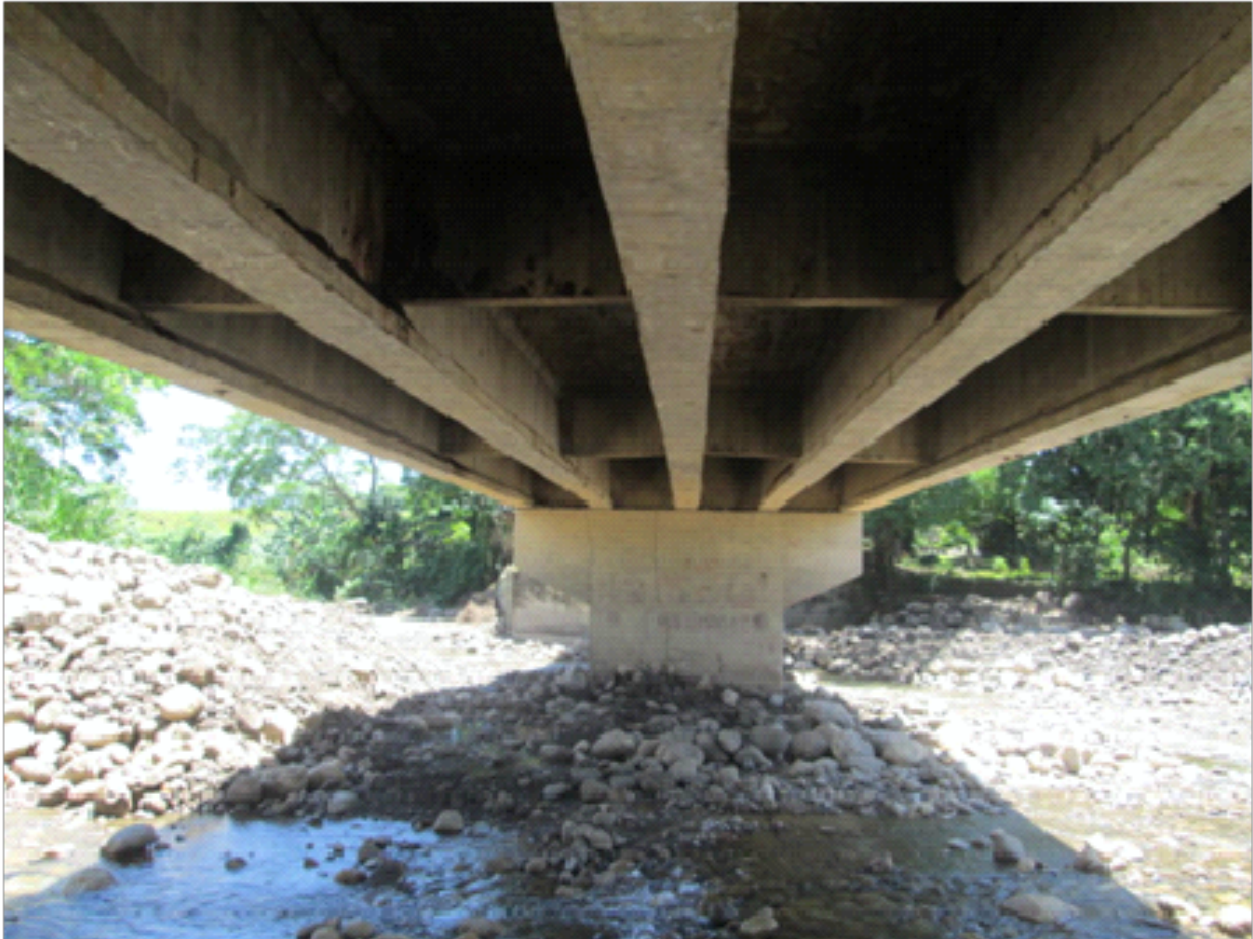
Componente.....: 8 Pilas

Calif./Mantenim....: - / -

Daño/Observaciones.: Se observó algunas manchas de humedad por infiltración.

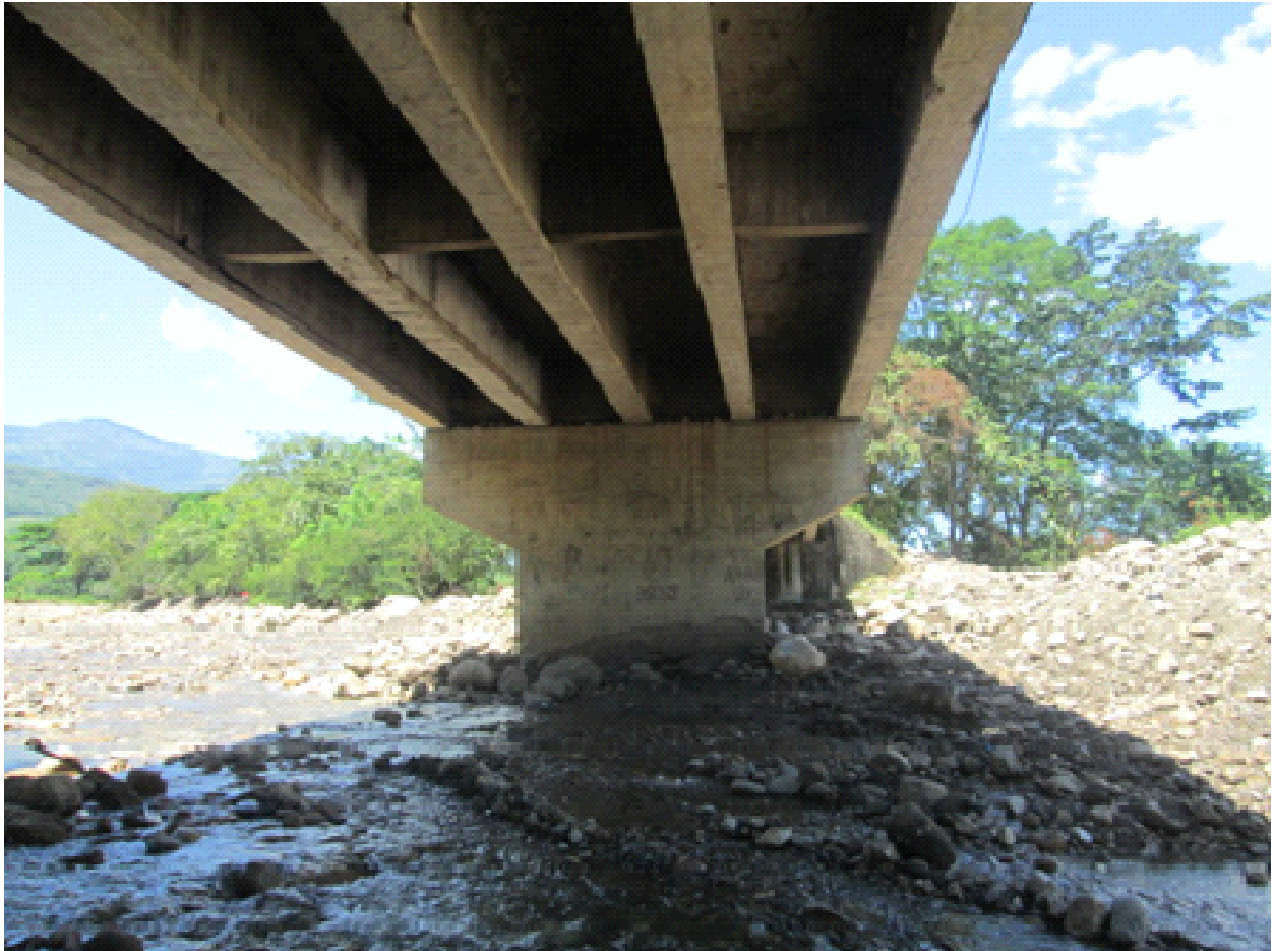
Componente.....: 8 Pilas

Calif./Mantenim....: - / -

Daño/Observaciones.: Se observó algunas manchas de humedad por infiltración.

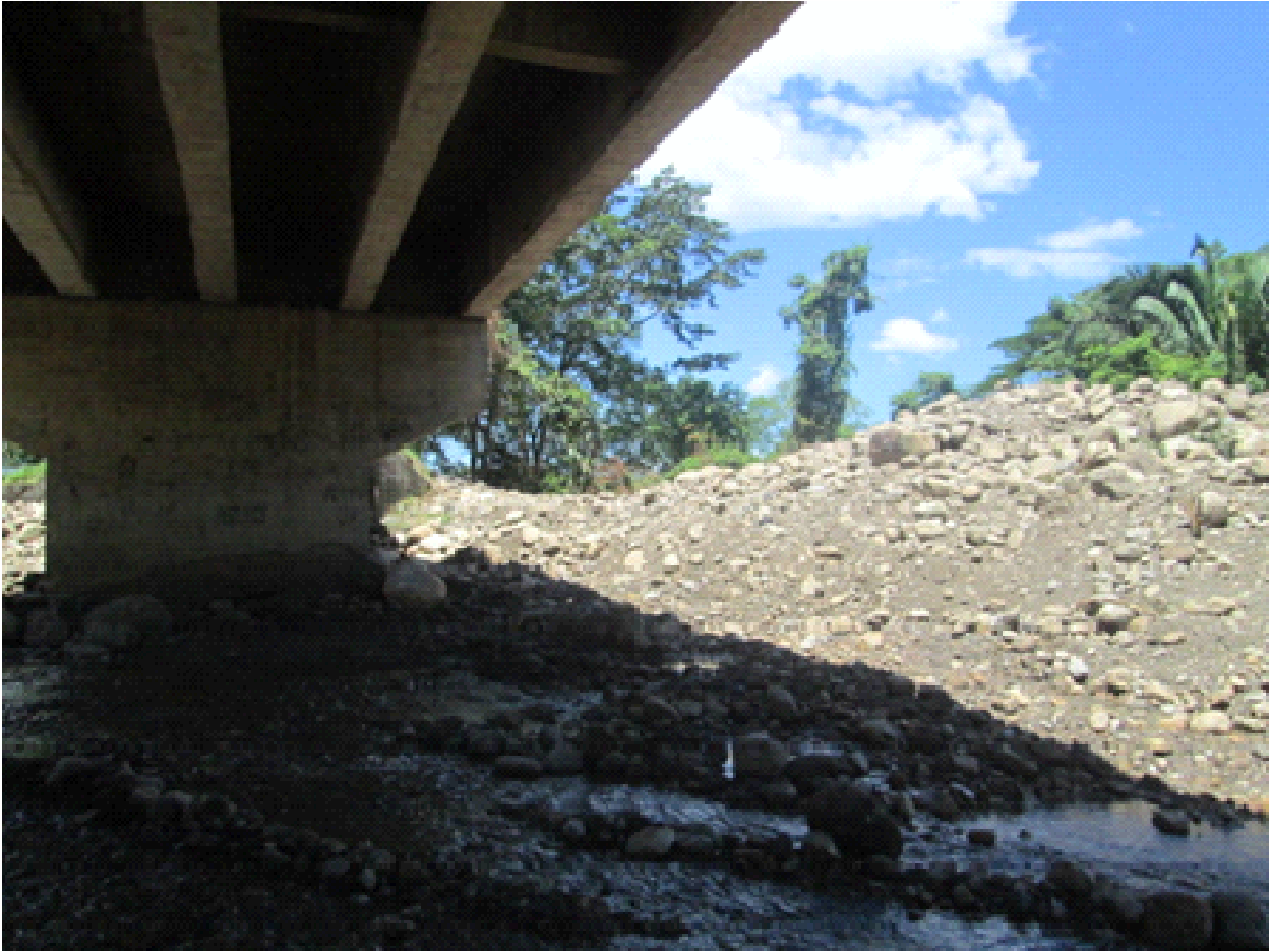
Componente.....: 8 Pilas

Calif./Mantenim....: - / -

Daño/Observaciones.: Se observó algunas manchas de humedad por infiltración.

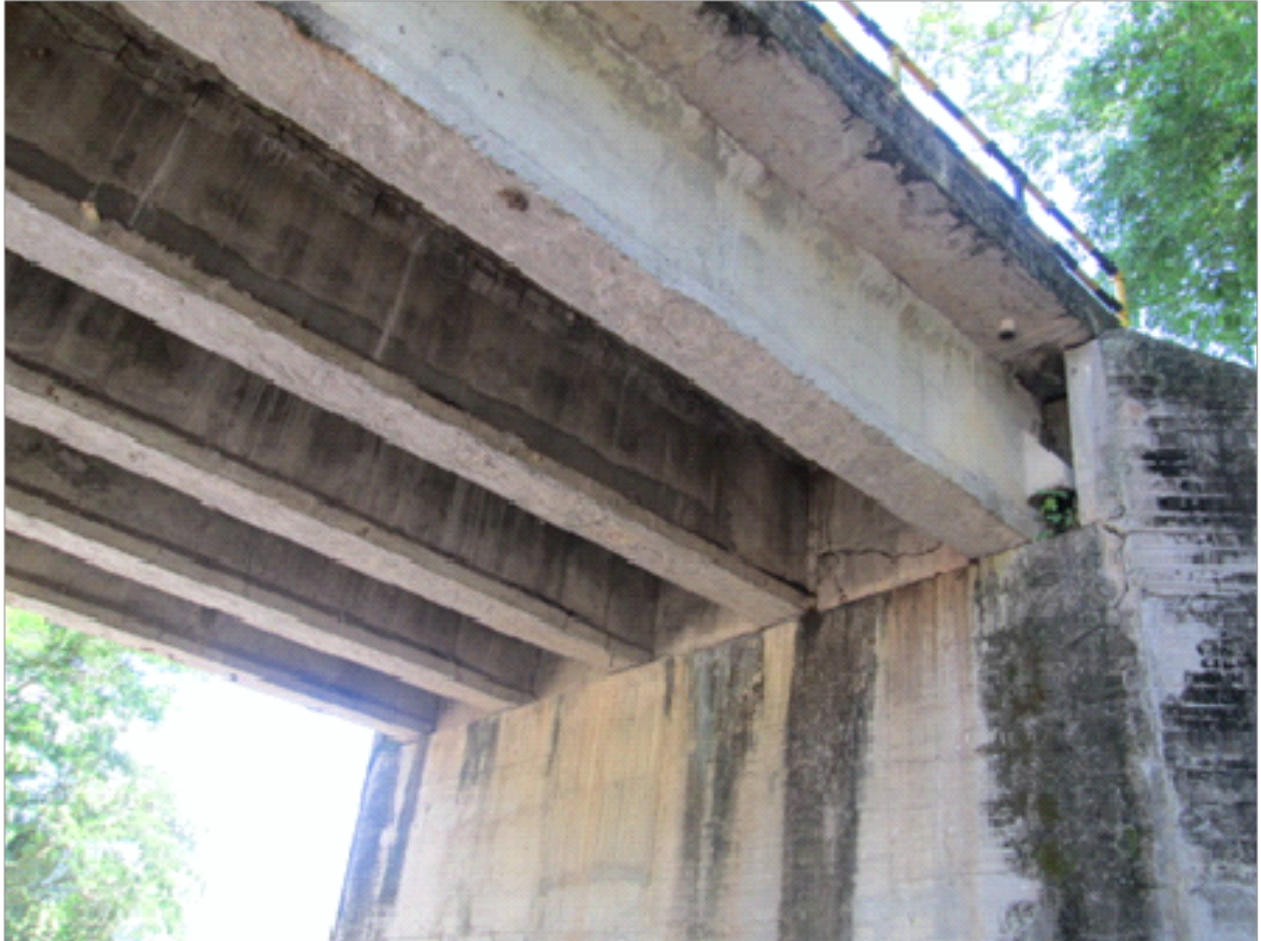
Componente.....: 9 Apoyos
Calif./Mantenim....: 2 / -
Daño/Observaciones.: Se observa manchas de infiltración en los apoyos de las vigas .
Tipo de daño.....: Infiltración

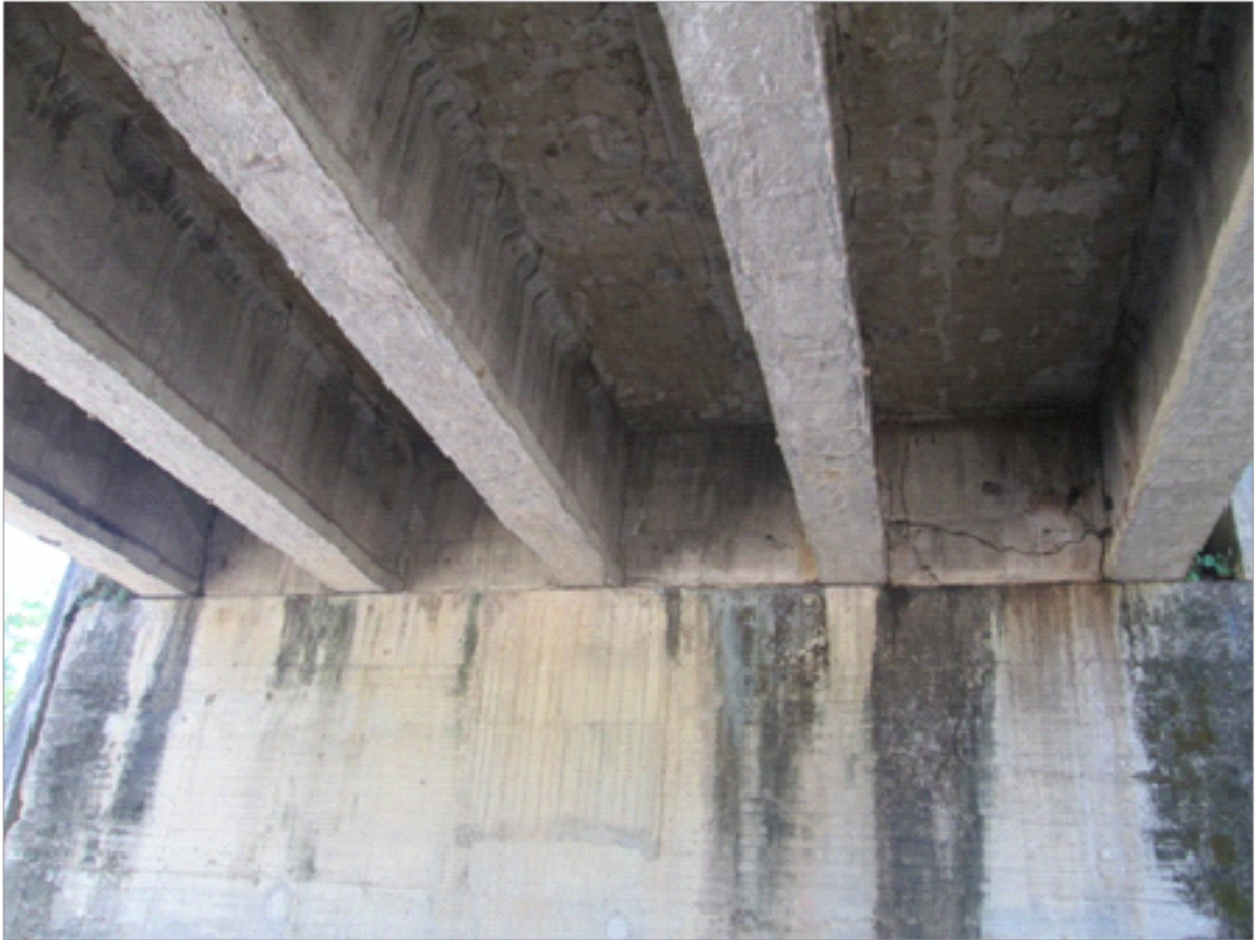
Componente.....: 9 Apoyos
Calif./Mantenim....: 2 / -
Daño/Observaciones.: Se observa manchas de infiltración en los apoyos de las vigas .
Tipo de daño.....: Infiltración

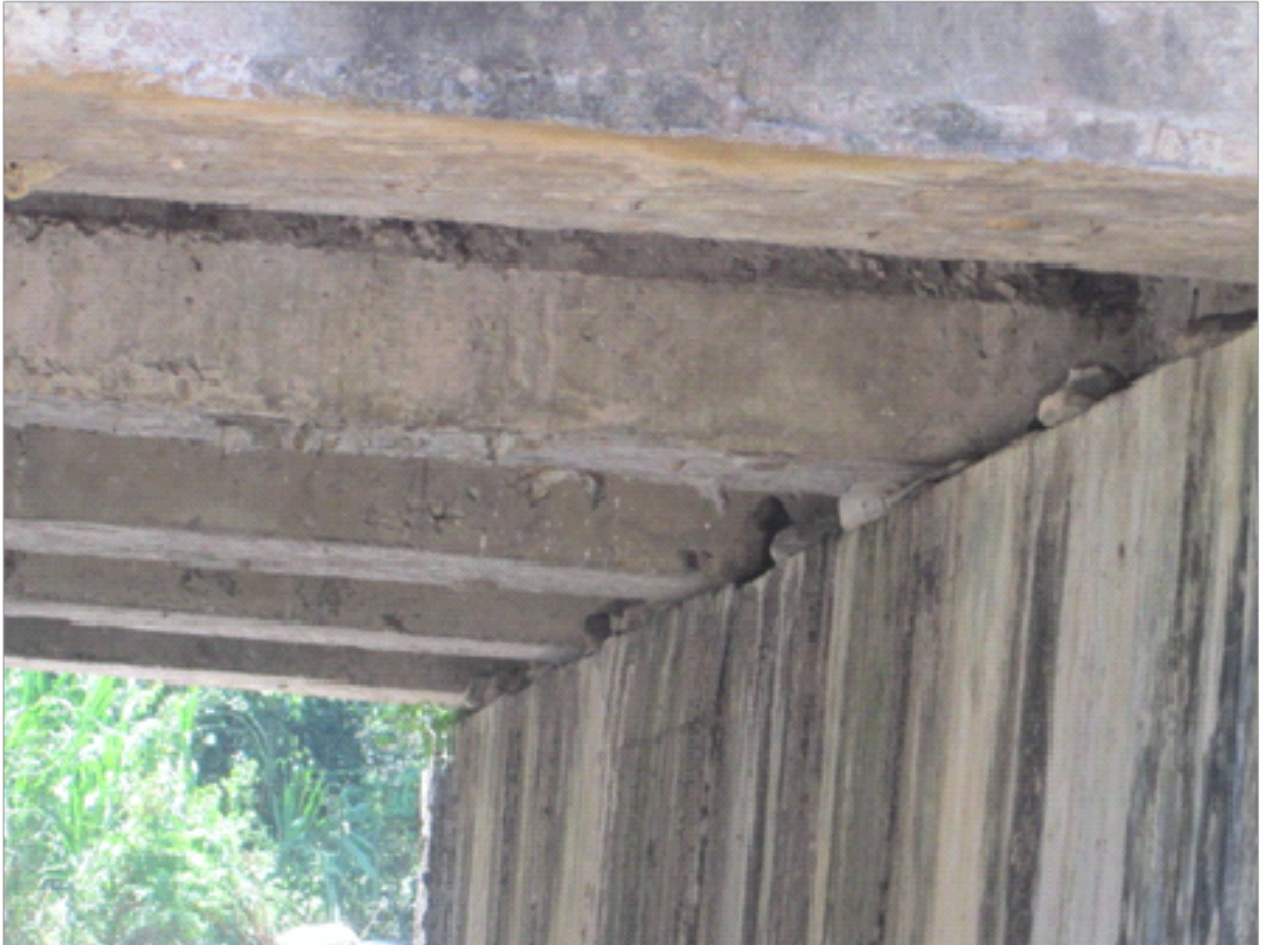
Componente.....: 9 Apoyos
Calif./Mantenim....: 2 / -
Daño/Observaciones.: Se observa manchas de infiltración en los apoyos de las vigas .
Tipo de daño.....: Infiltración

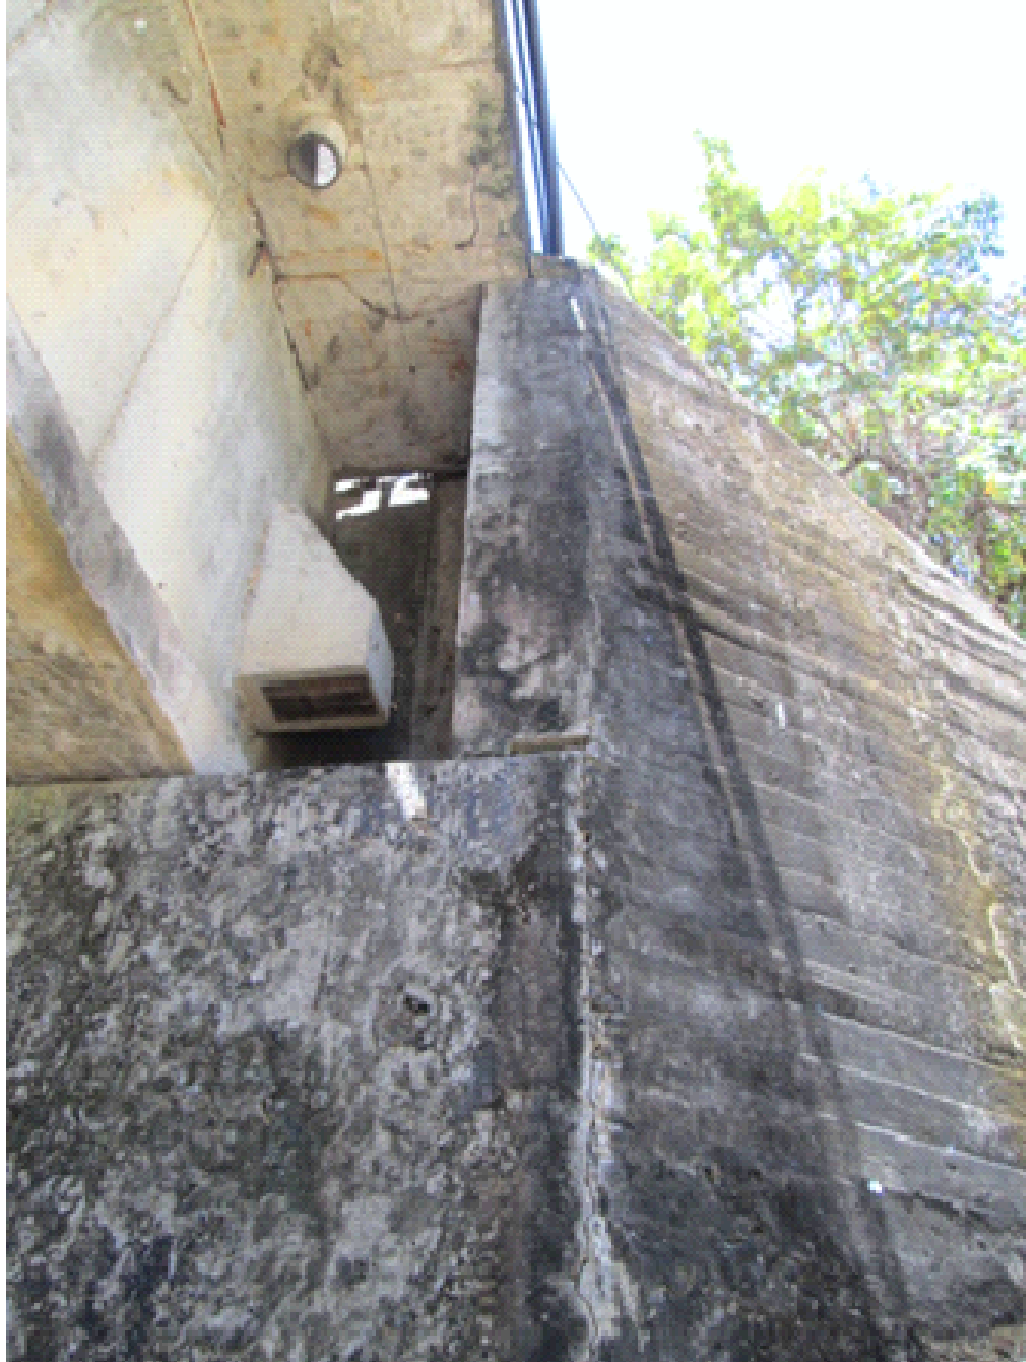
Componente.....: 9 Apoyos

Calif./Mantenim....: 2 / -

Daño/Observaciones.: Se observa manchas de infiltración en los apoyos de las vigas .

Tipo de daño.....: Infiltración

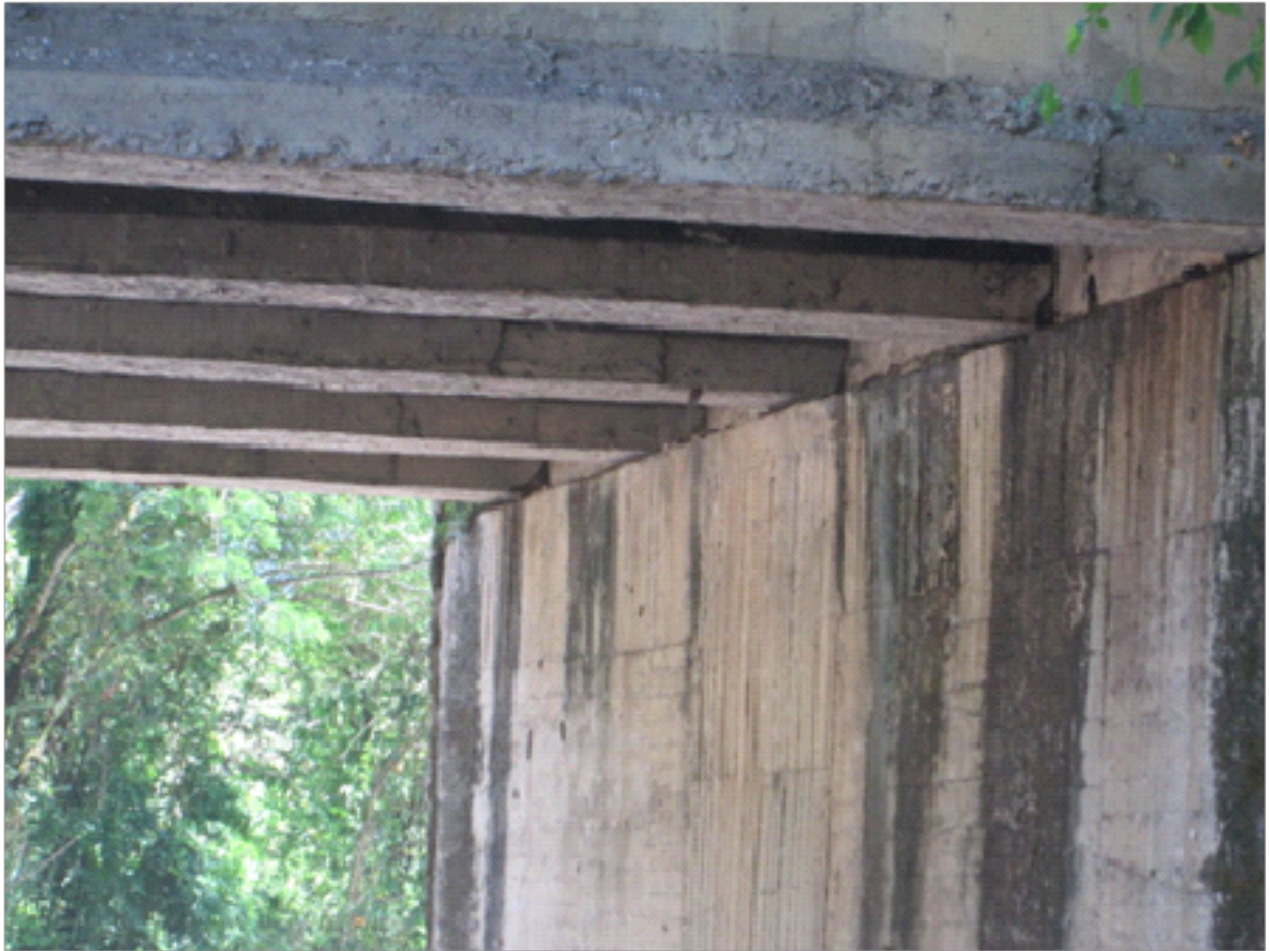
Componente.....: 9 Apoyos
Calif./Mantenim....: 2 / -
Daño/Observaciones.: Se observa manchas de infiltración en los apoyos de las vigas .
Tipo de daño.....: Infiltración

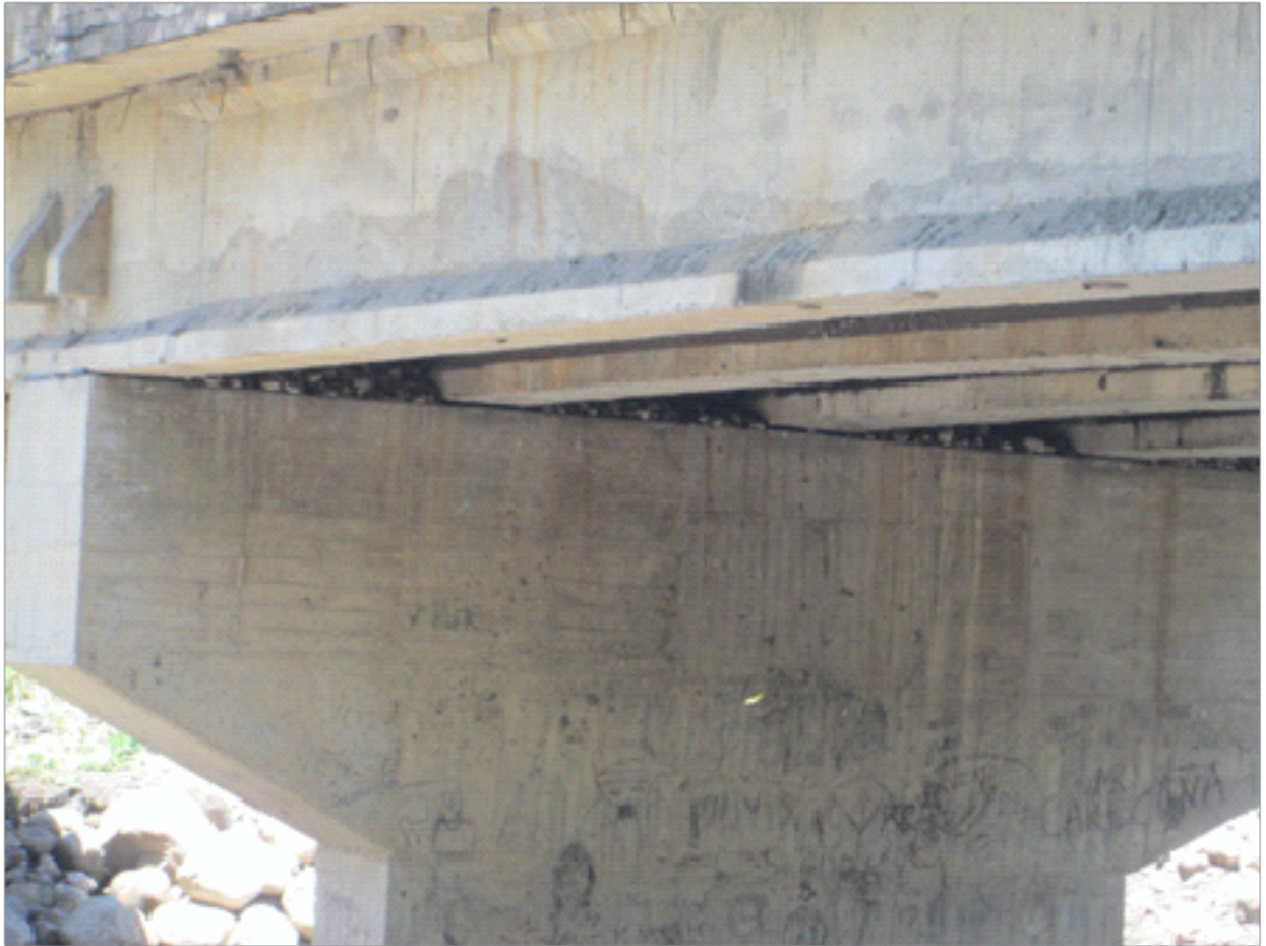
Componente.....: 9 Apoyos
Calif./Mantenim....: 2 / -
Daño/Observaciones.: Se observa manchas de infiltración en los apoyos de las vigas .
Tipo de daño.....: Infiltración

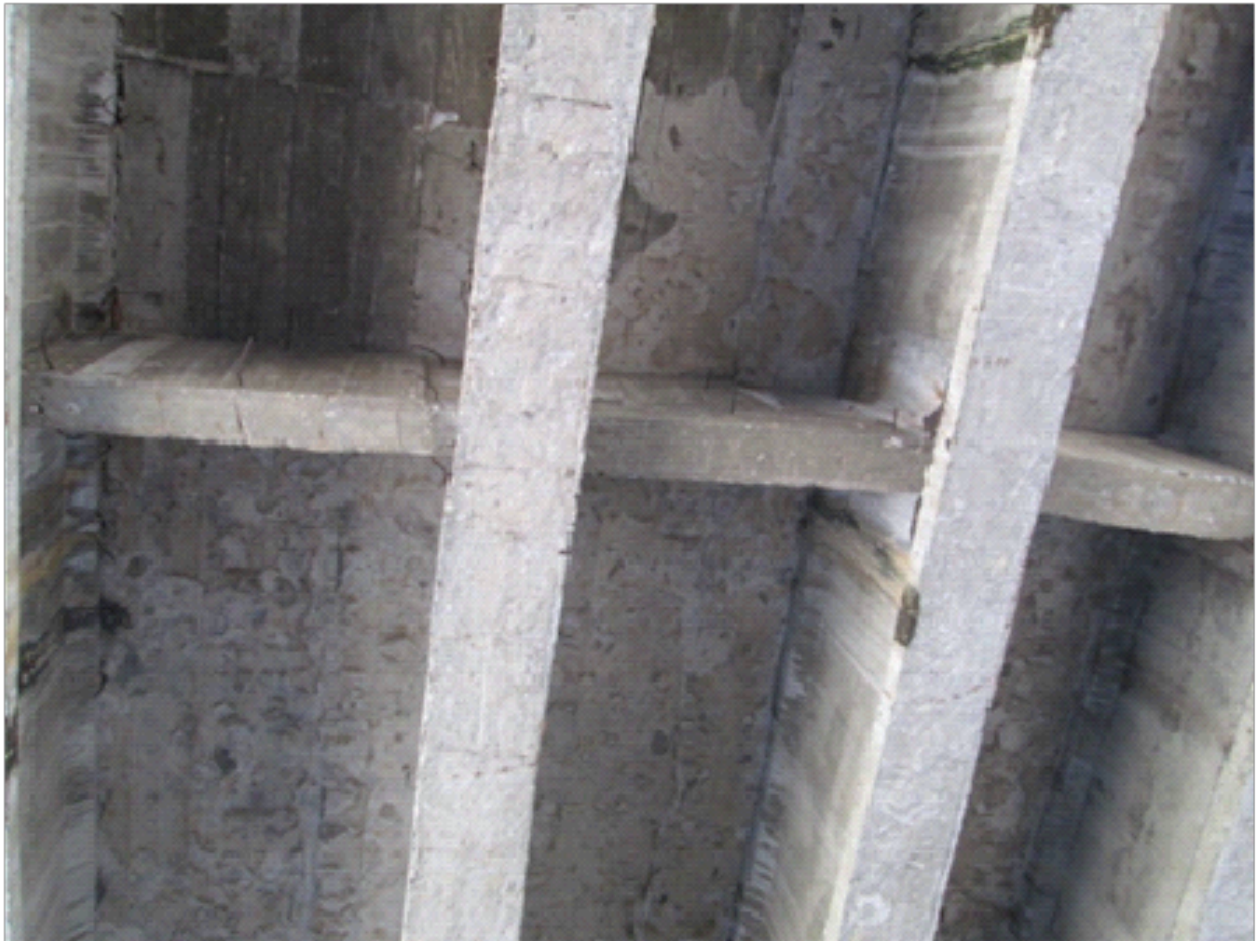
Componente.....: 10 Losa

Calif./Mantenim....: 3 / -

Daño/Observaciones.: Se observaron pedazos de varillas de acero sobresalientes de la losa cerca de las vigas que se recomienda cortar, se observó manchas de humedad debido a infiltración.

Tipo de daño.....: Infiltración

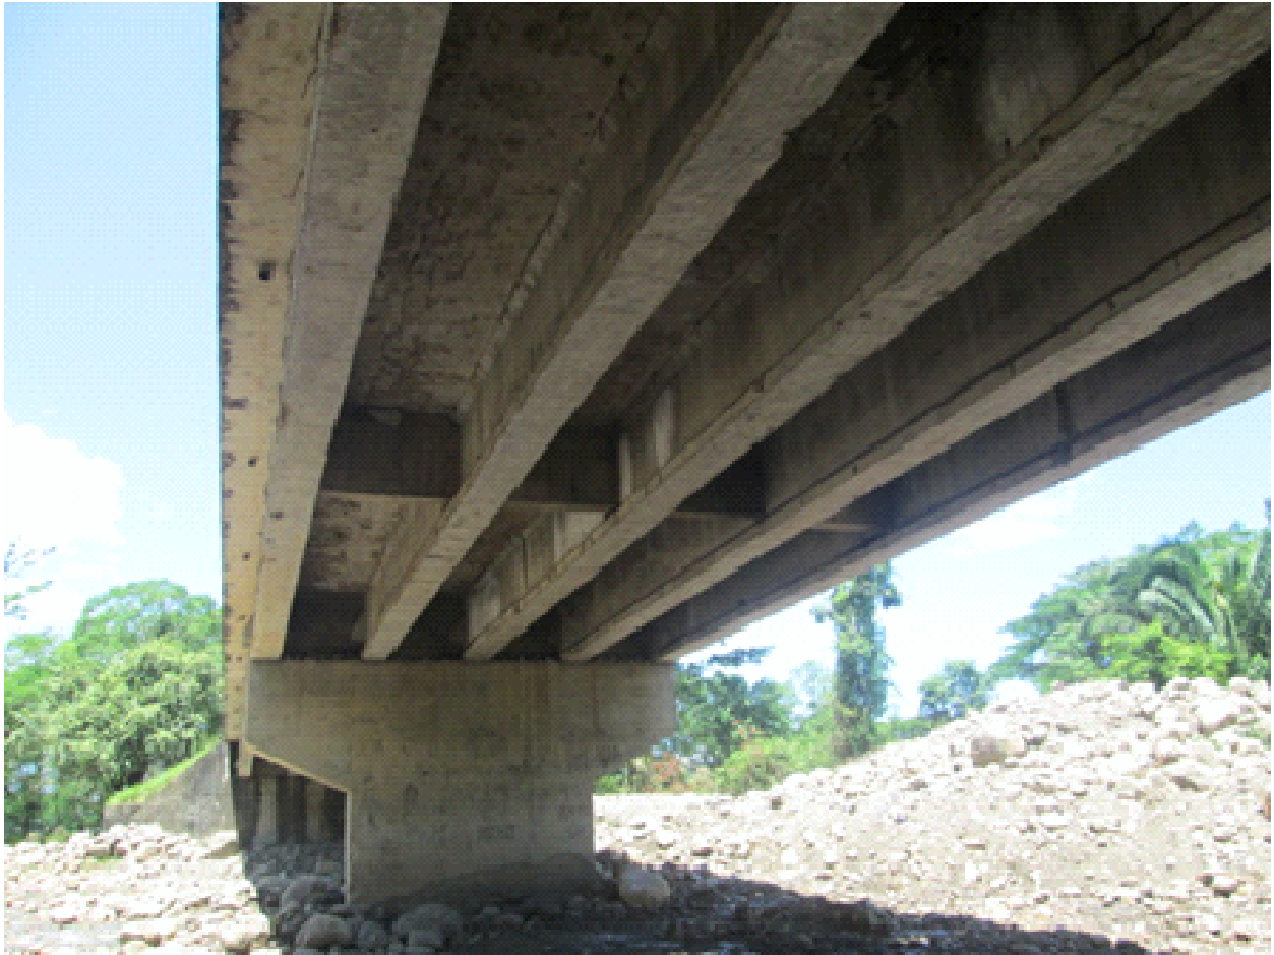
Componente.....: 11 Vigas/Largueros/Diafragmas
Calif./Mantenim....: 2 / -
Daño/Observaciones.: Se observaron manchas de humedad

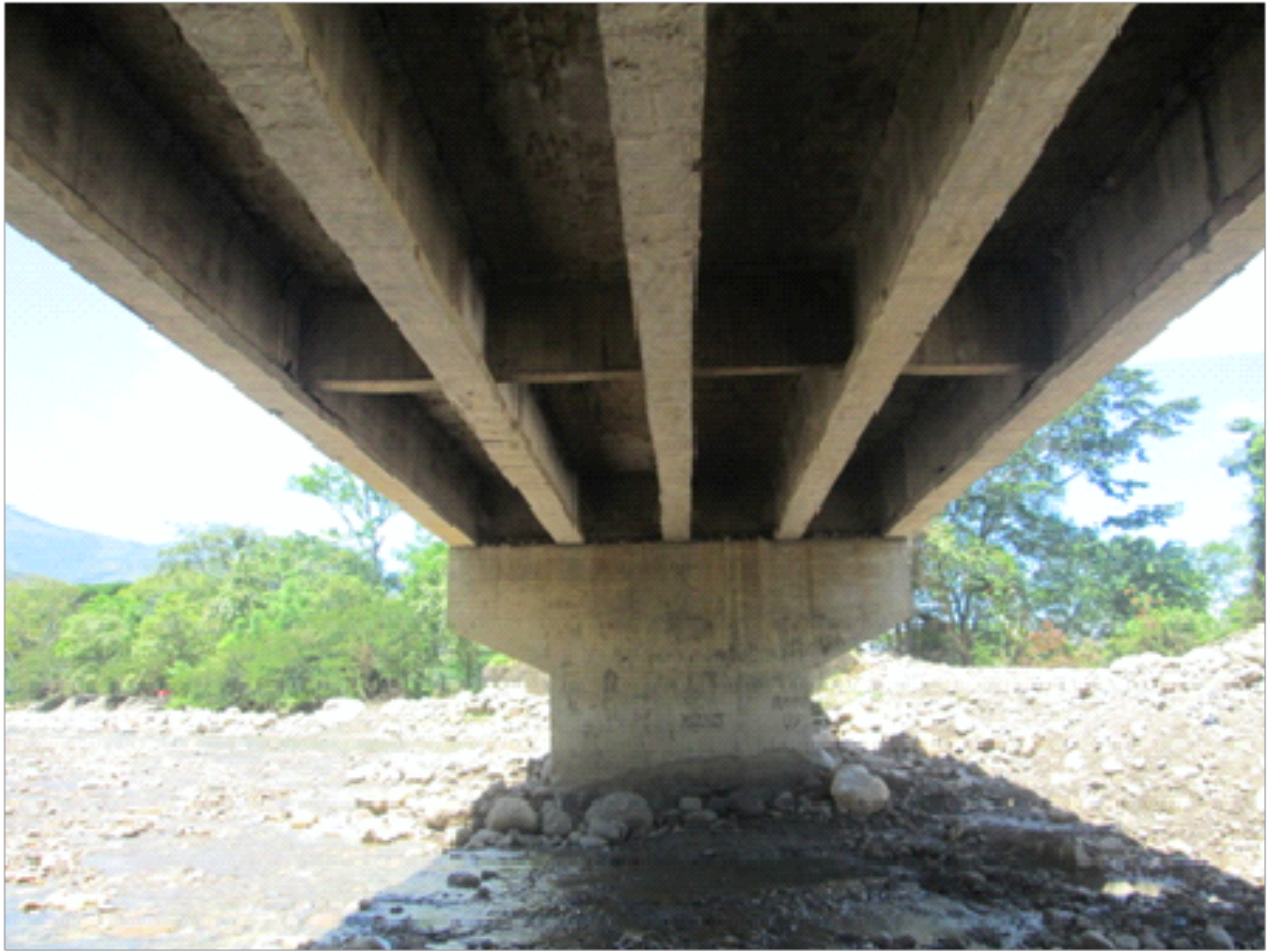
Componente.....: 11 Vigas/Largueros/Diafragmas

Calif./Mantenim....: 2 / -

Daño/Observaciones.: Se observaron manchas de humedad

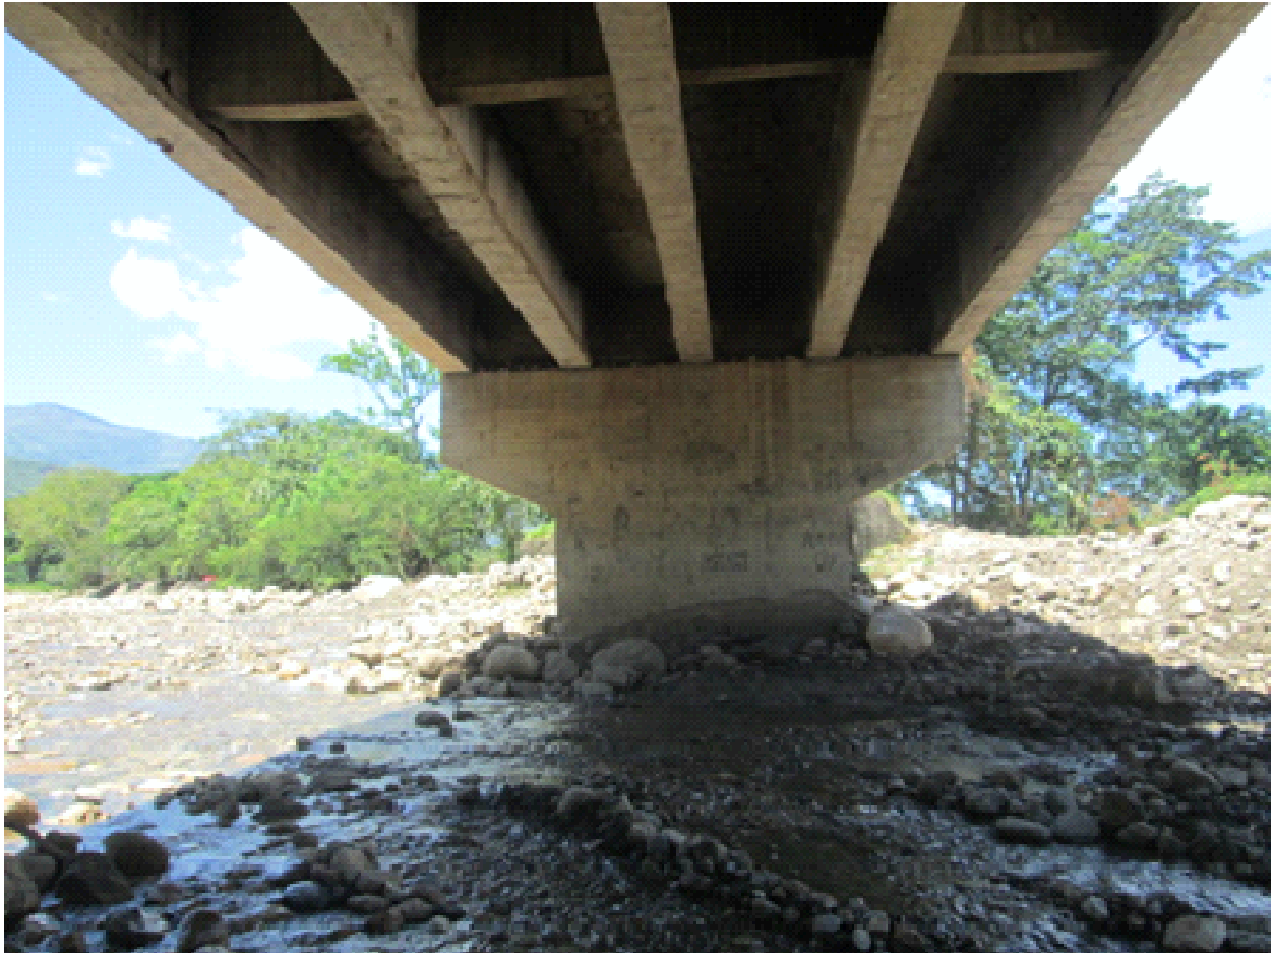
Componente.....: 11 Vigas/Largueros/Diafragmas

Calif./Mantenim....: 2 / -

Daño/Observaciones.: Se observaron manchas de humedad

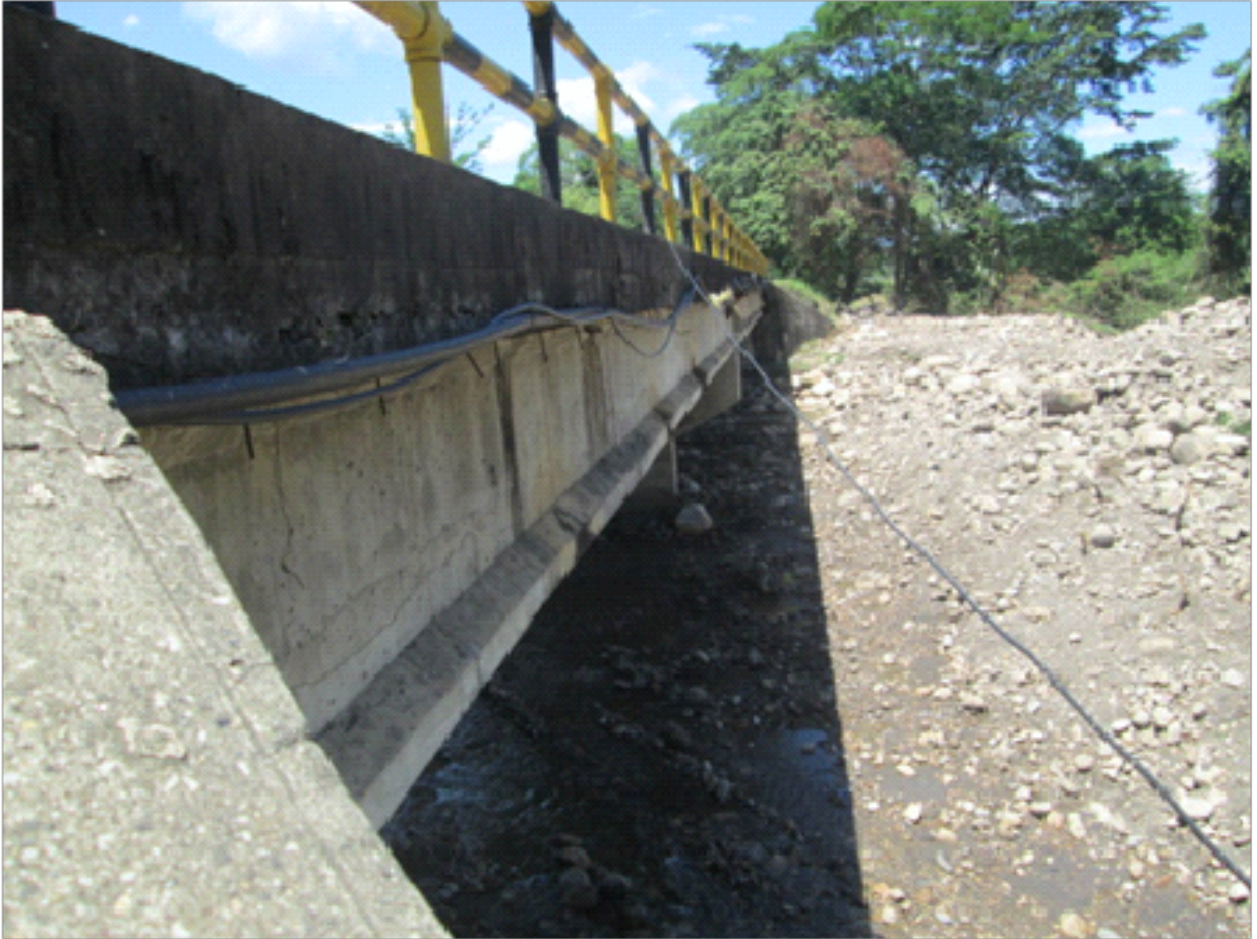
Componente.....: 11 Vigas/Largueros/Diafragmas
Calif./Mantenim....: 2 / -
Daño/Observaciones.: Se observaron manchas de humedad
