SDC/INV	SiPuCol	Fecha	Hoja
Informe de inspección principal		13/08/12	1
18-55NS09-003.00 La San Faustinerá			
Regional.....: 18 Norte de Santander			
Ruta.....: Santafé de Bogotá - Puerto Santander			
Carretera.....: Cúcuta - Dos Rios - San Faustino - La China			
Lado de la car...: 0			
Abscisa.....: 19+0106			
No del registro..: 8906			
Año de construcción.....:			
Año de la última reconstrucción.....:			
Paso Superior/Inferior.....: S			
Dir. de abs. de la carretera principal.: N			
Requisitos de la inspección.....: 0 Nada			
Recolección de datos : Fecha.....: 2012.05.27			
: Iniciales.....: YACG			
Posición geográfica..:			
Latitud: 8 gra 3.45 min N Longitud: 72 gra 24.42 min O Altitud: 225 m			
Geometría: Número de luces.....: 2			
Longitud de la luz menor (m): 29.70			
Longitud de la luz mayor (m): 30.10			
Longitud total(m): 59.80			
Ancho del tablero.....(m): 10.20			
Ancho del separador.....(m): 0.00			
Ancho del andén izquierdo(m): 0.00

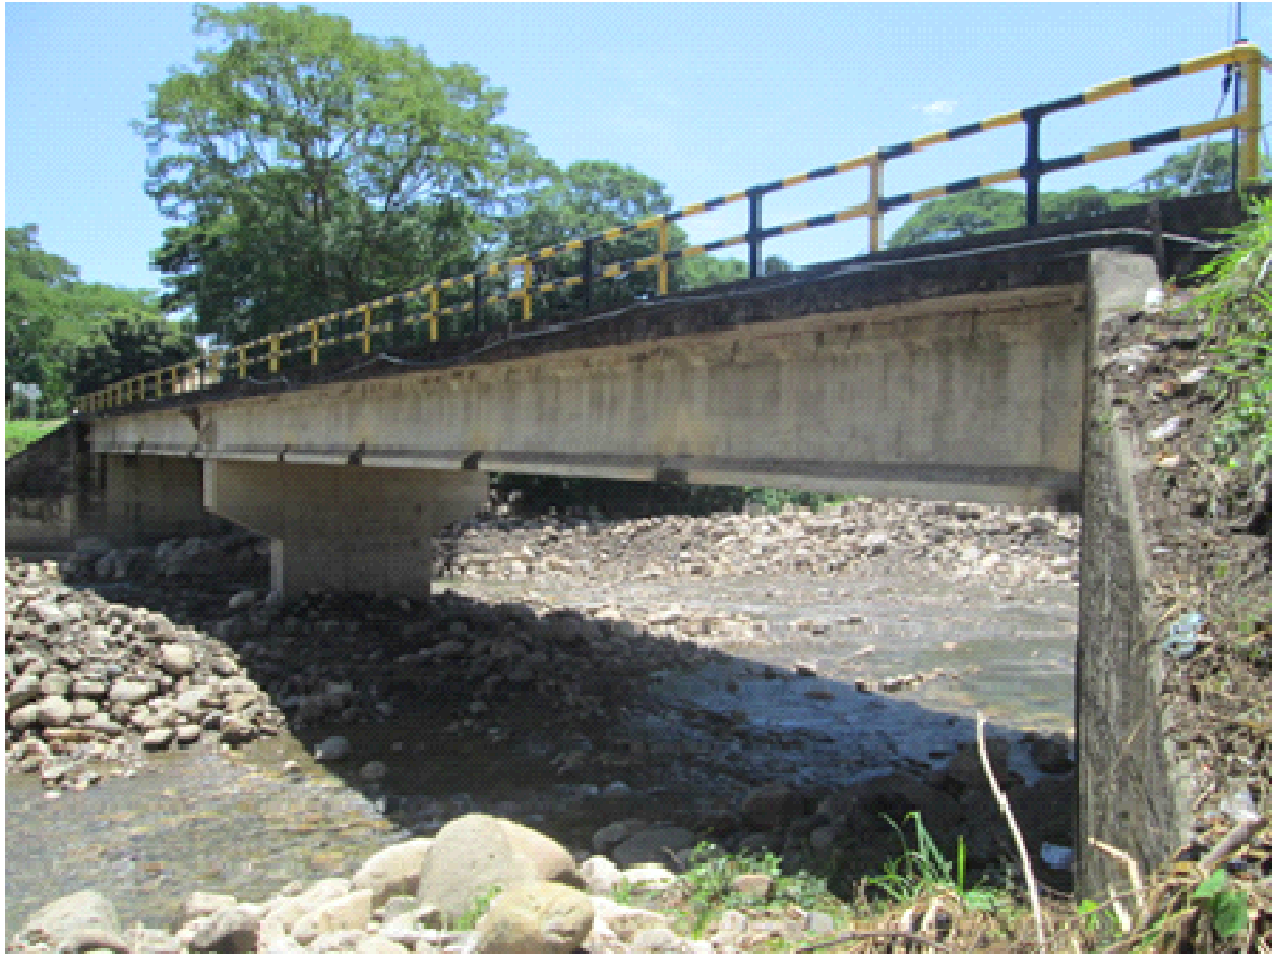
Componente.....: 11 Vigas/Largueros/Diafragmas

Calif./Mantenim....: 2 / -

Daño/Observaciones.: Se observaron manchas de humedad

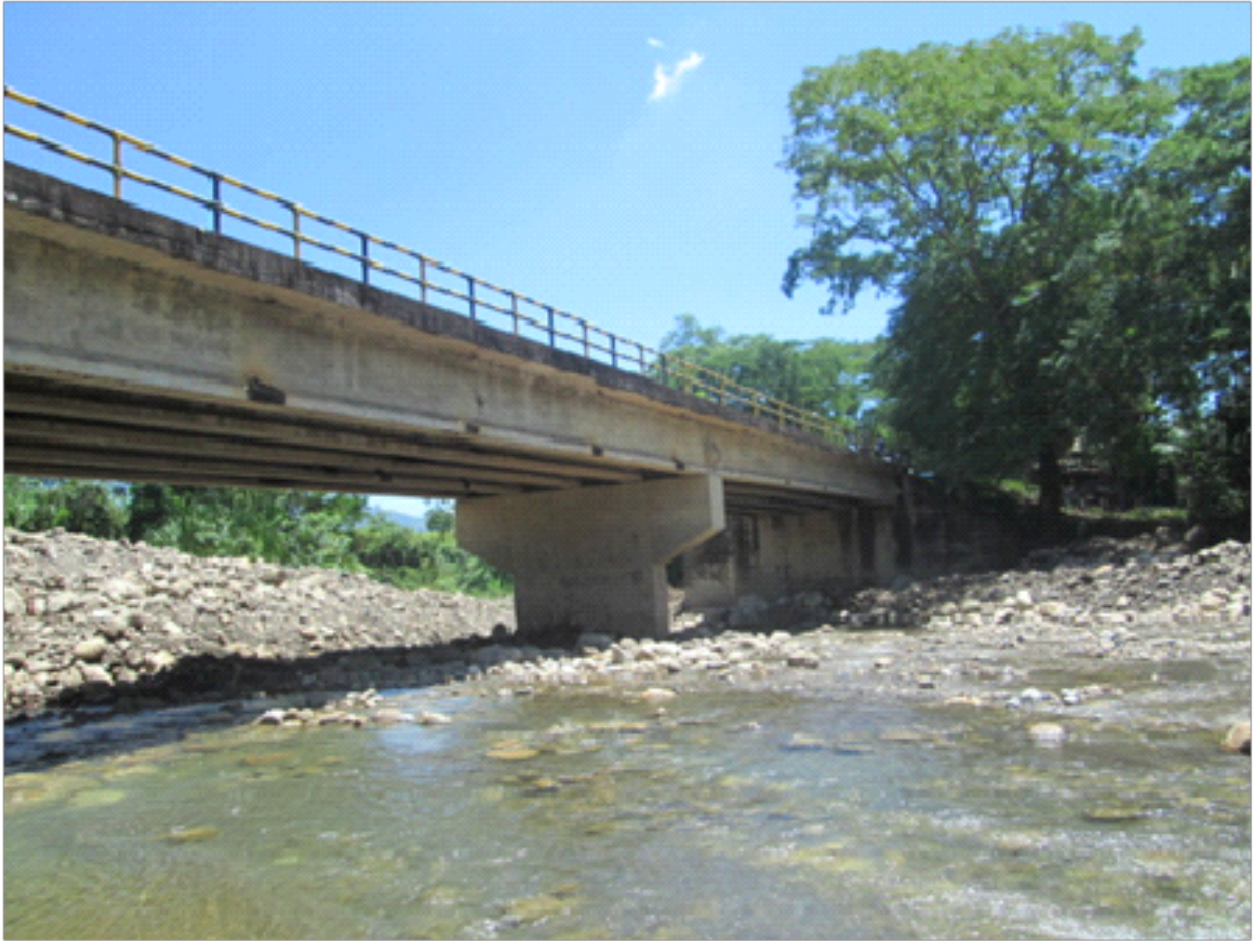
Componente.....: 11 Vigas/Largueros/Diafragmas
Calif./Mantenim....: 2 / -
Daño/Observaciones.: Se observaron manchas de humedad

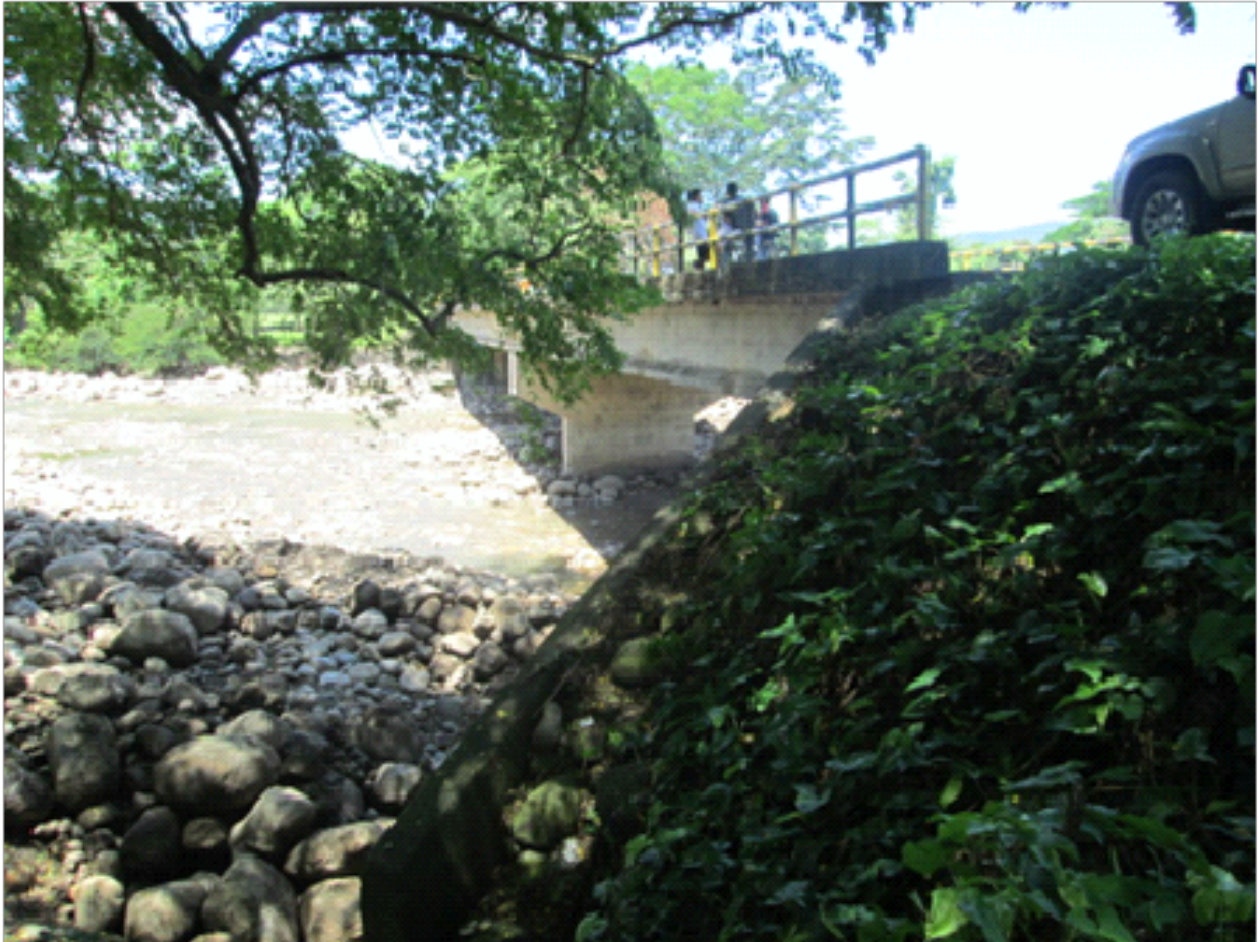
Componente.....: 15 Cauce
Calif./Mantenim....: 3 / -
Daño/Observaciones.: Se encuentra agradado bajo del puente y aguas abajo.
Reparaciones.....: B Reencauzamiento

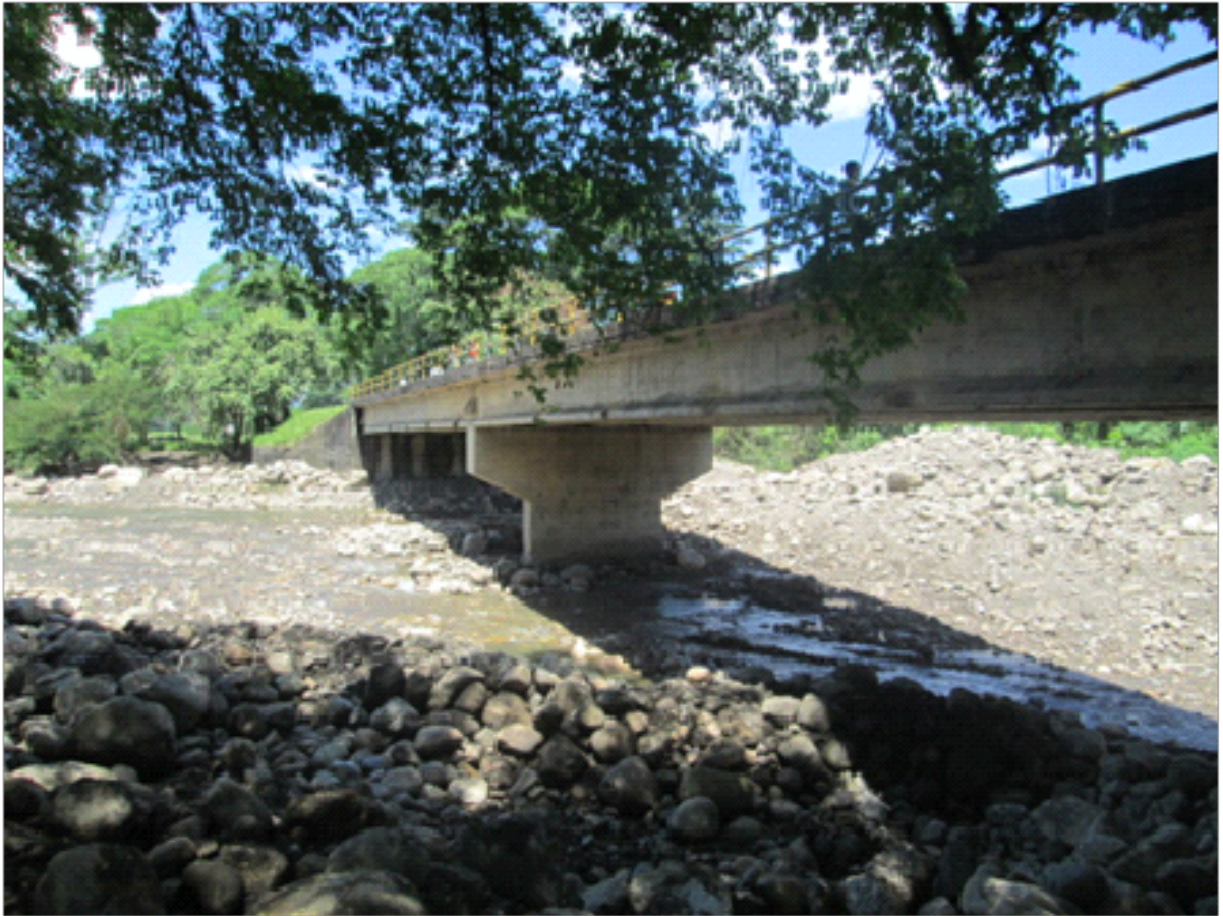
Componente.....: 15 Cauce
Calif./Mantenim....: 3 / -
Daño/Observaciones.: Se encuentra agradado bajo del puente y aguas abajo.
Reparaciones.....: B Reencauzamiento

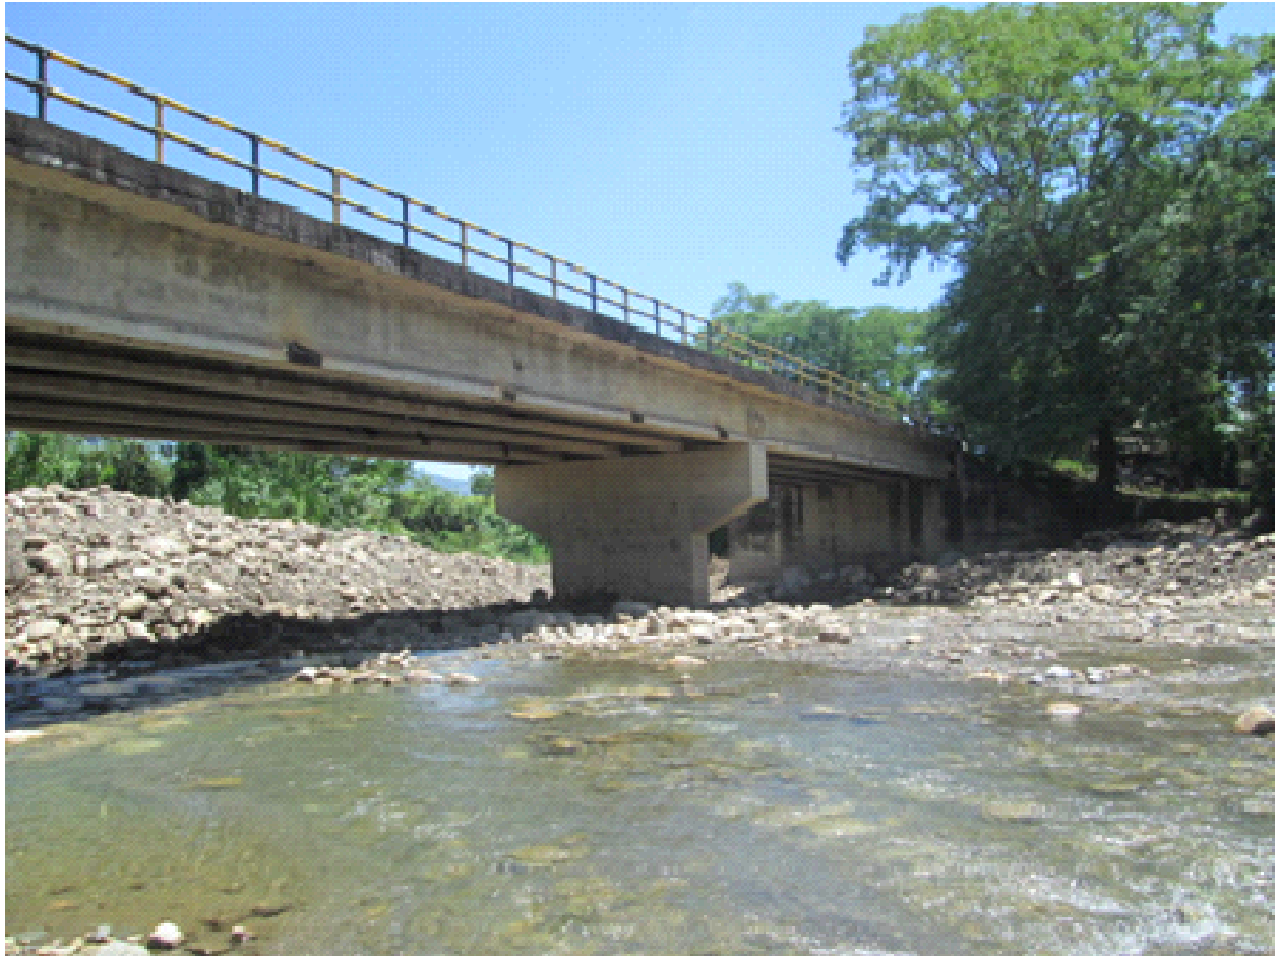
Componente.....: 15 Cauce
Calif./Mantenim....: 3 / -
Daño/Observaciones.: Se encuentra agradado bajo del puente y aguas abajo.
Reparaciones.....: B Reencauzamiento

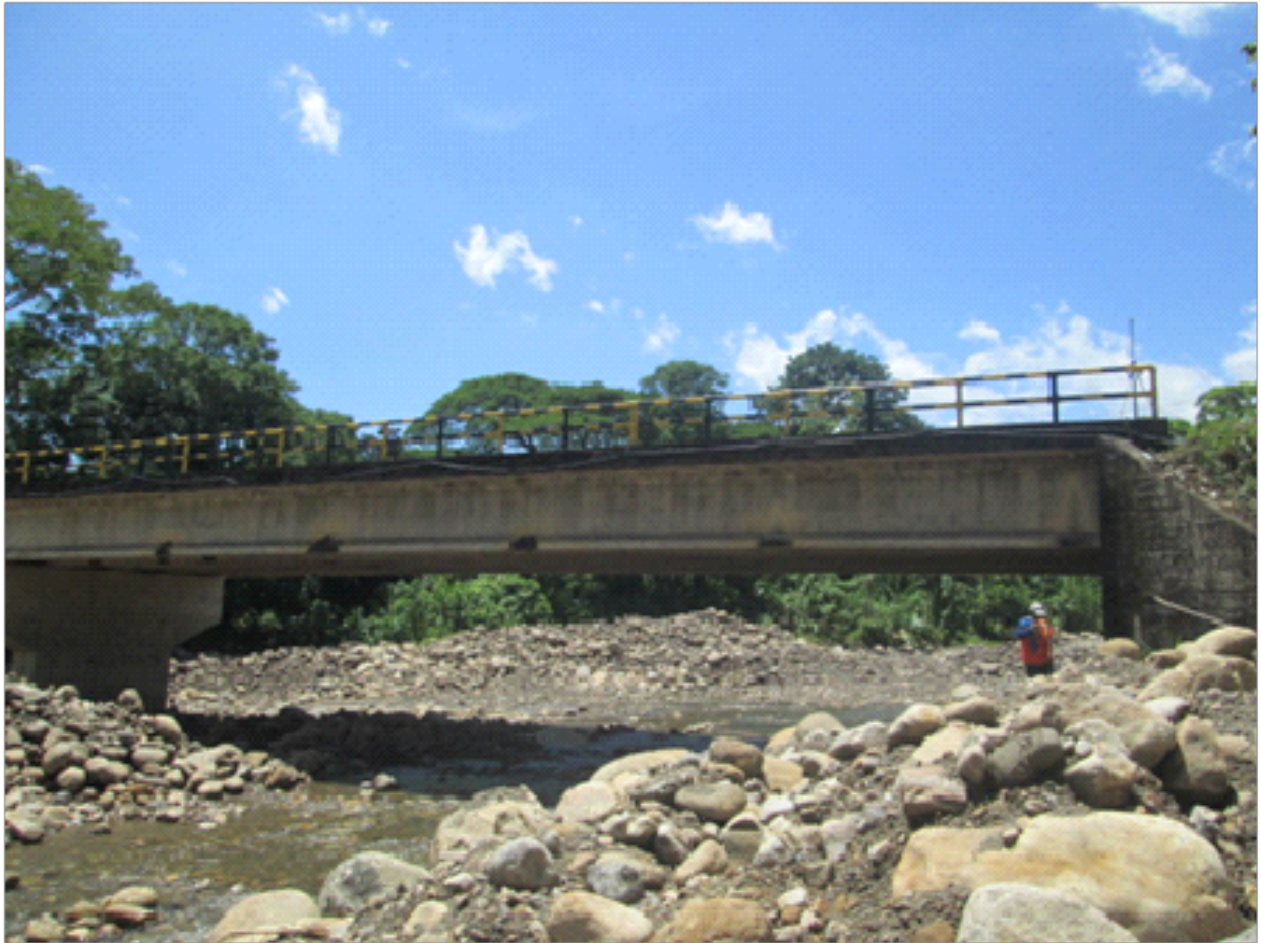
Componente.....: 15 Cauce
Calif./Mantenim....: 3 / -
Daño/Observaciones.: Se encuentra agradado bajo del puente y aguas abajo.
Reparaciones.....: B Reencauzamiento

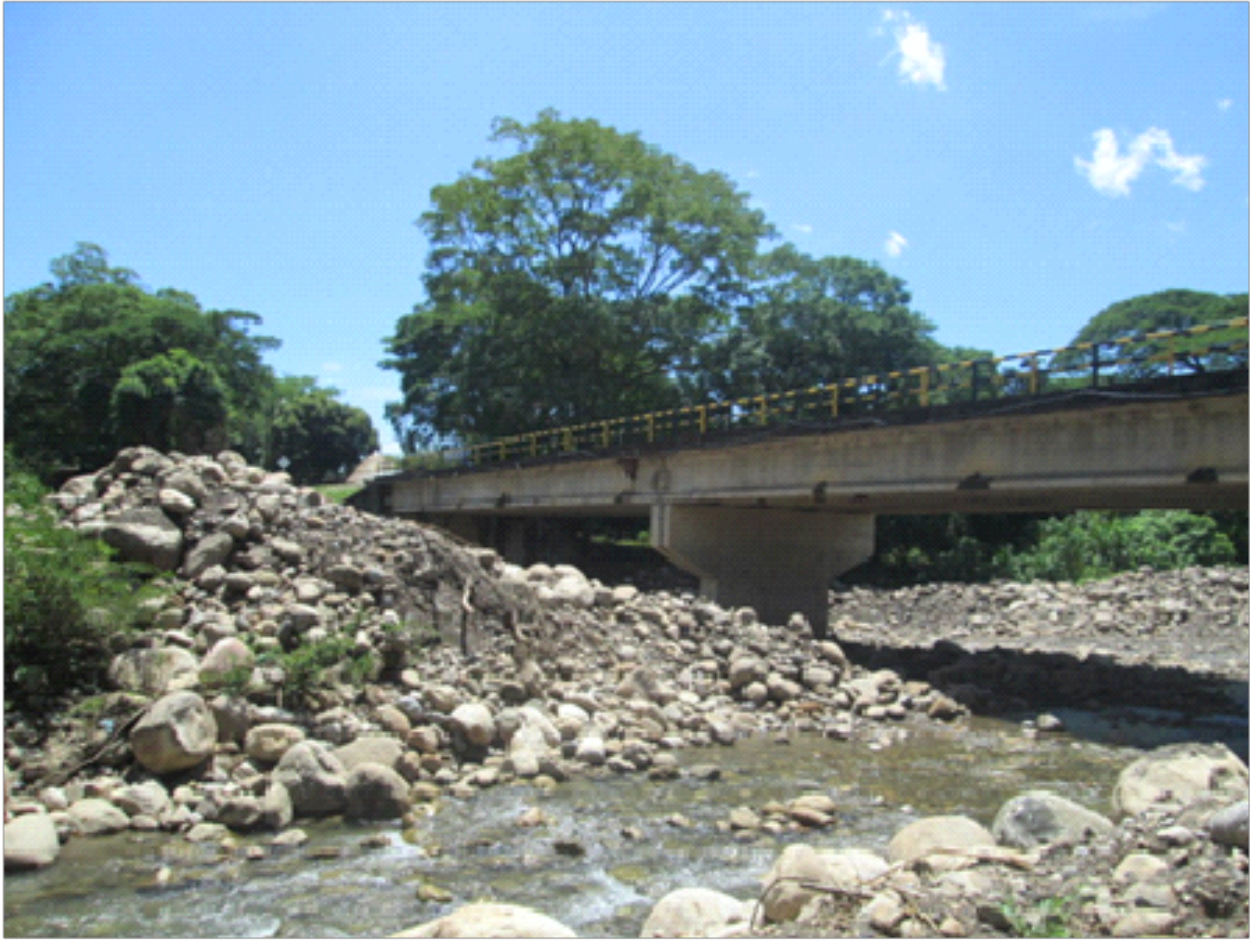
Componente.....: 15 Cauce
Calif./Mantenim....: 3 / -
Daño/Observaciones.: Se encuentra agradado bajo del puente y aguas abajo.
Reparaciones.....: B Reencauzamiento
