SDC/INV	SiPuCol	Fecha	Hoja
Informe de inspección principal		13/08/12	1
18-55NSA-001.00 Boconó Derecho			
Regional.....: 18 Norte de Santander			
Ruta.....: Santafé de Bogotá - Puerto Santander			
Carretera.....: Anillo Vial de Cúcuta			
Lado de la car...: 0			
Abscisa.....: 11+0720			
No del registro...: 1478			
Año de construcción.....:			
Año de la última reconstrucción.....:			
Paso Superior/Inferior.....: S			
Dir. de abs. de la carretera principal.:			
Requisitos de la inspección.....: 0 Nada			
Recolección de datos : Fecha.....: 2012.05.25			
: Iniciales.....: LHB			
Posición geográfica..:			
Latitud: 7 gra 53.89 min N Longitud: 72 gra 27.73 min O Altitud: 312 m			
Geometría: Número de luces.....: 2			
Longitud de la luz menor (m): 5.15			
Longitud de la luz mayor (m): 5.15			
Longitud total (m): 10.30			
Ancho del tablero..... (m): 22.00			
Ancho del separador..... (m): 0.00			
Ancho del andén izquierdo (m): 6.00

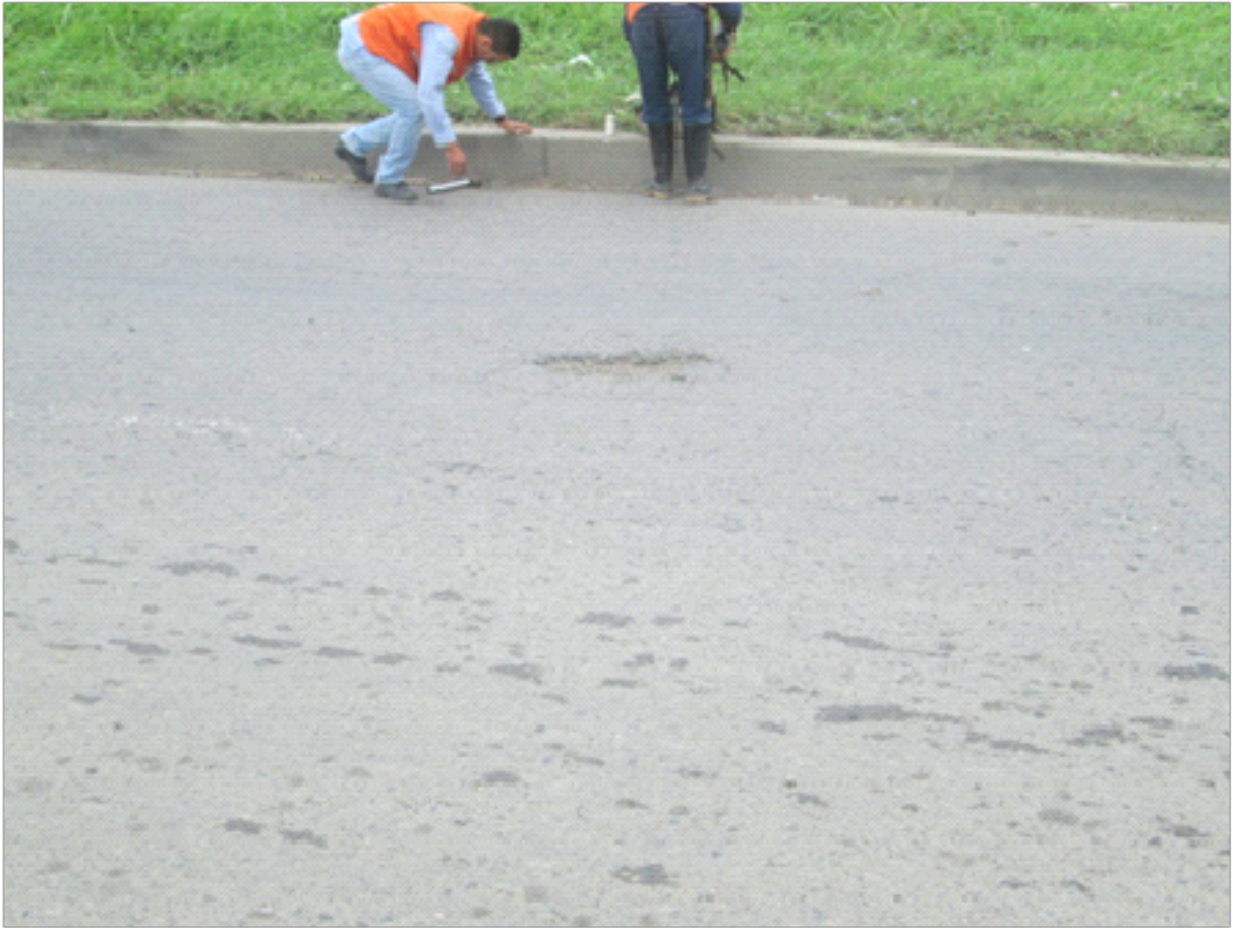
Componente.....: 1 Superficie del puente

Calif./Mantenim....: 1 / -

Daño/Observaciones.: Grietas en las juntas y desgaste superficial.

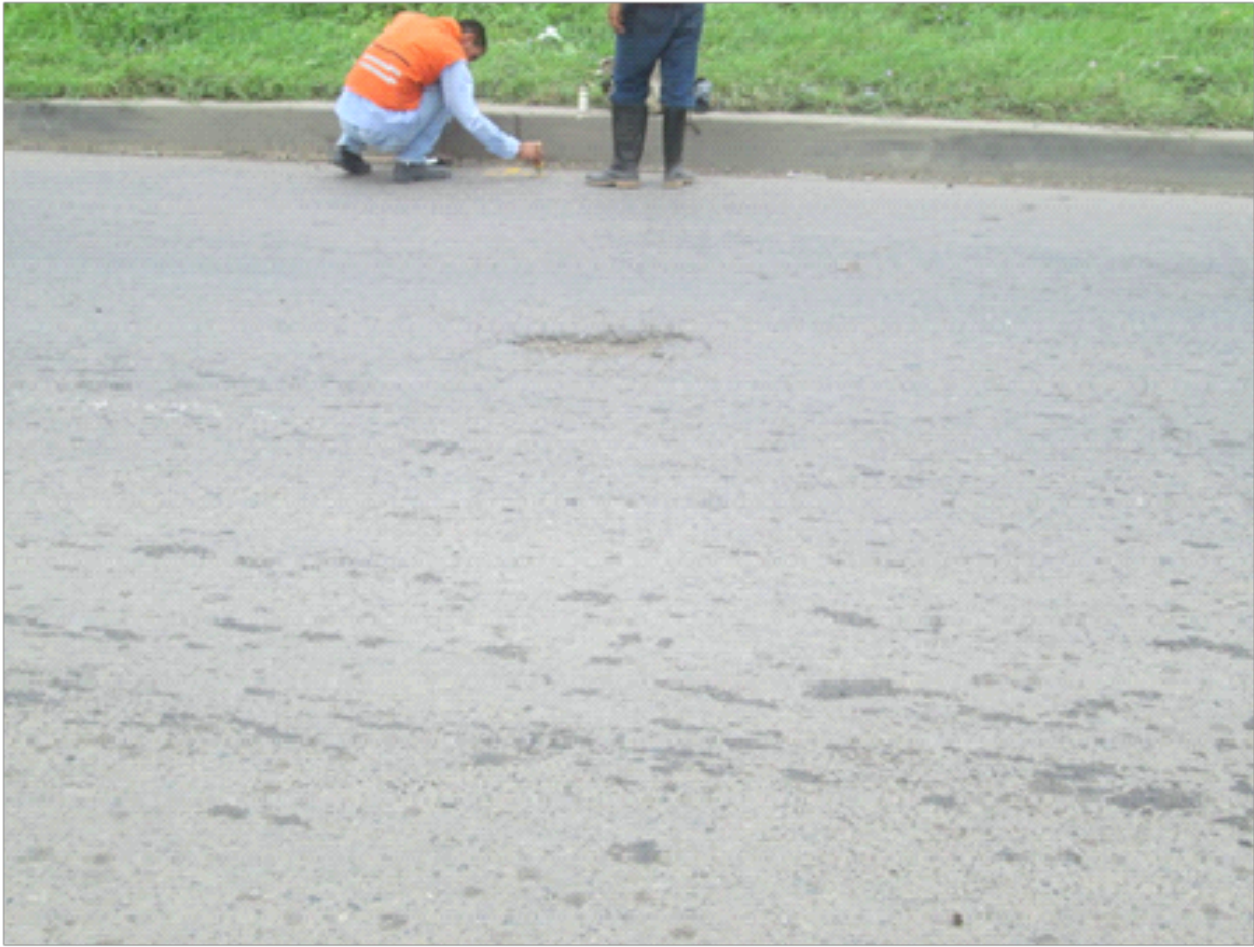
Componente.....: 1 Superficie del puente

Calif./Mantenim....: 1 / -

Daño/Observaciones.: Grietas en las juntas y desgaste superficial.

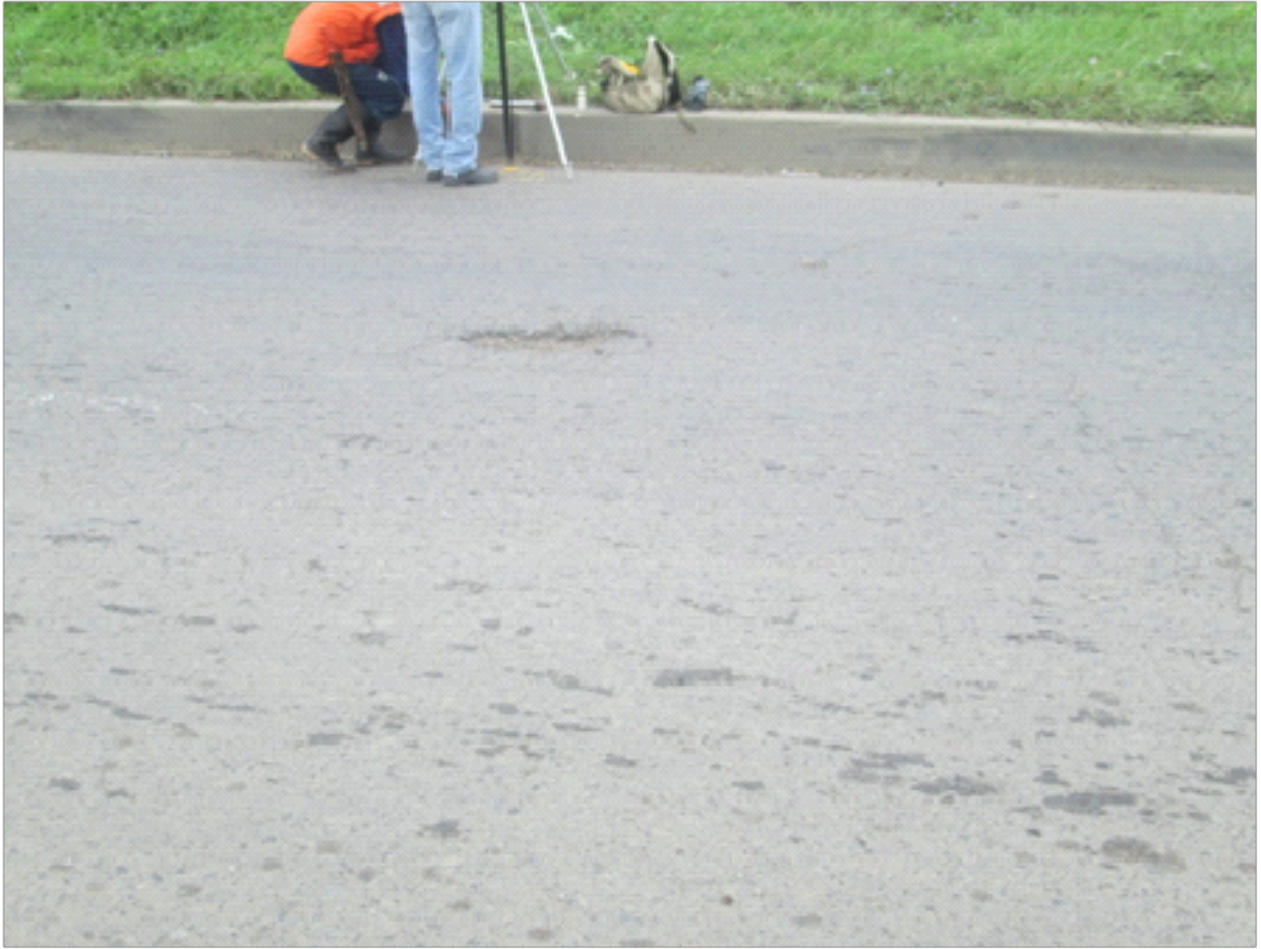
Componente.....: 1 Superficie del puente

Calif./Mantenim....: 1 / -

Daño/Observaciones.: Grietas en las juntas y desgaste superficial.

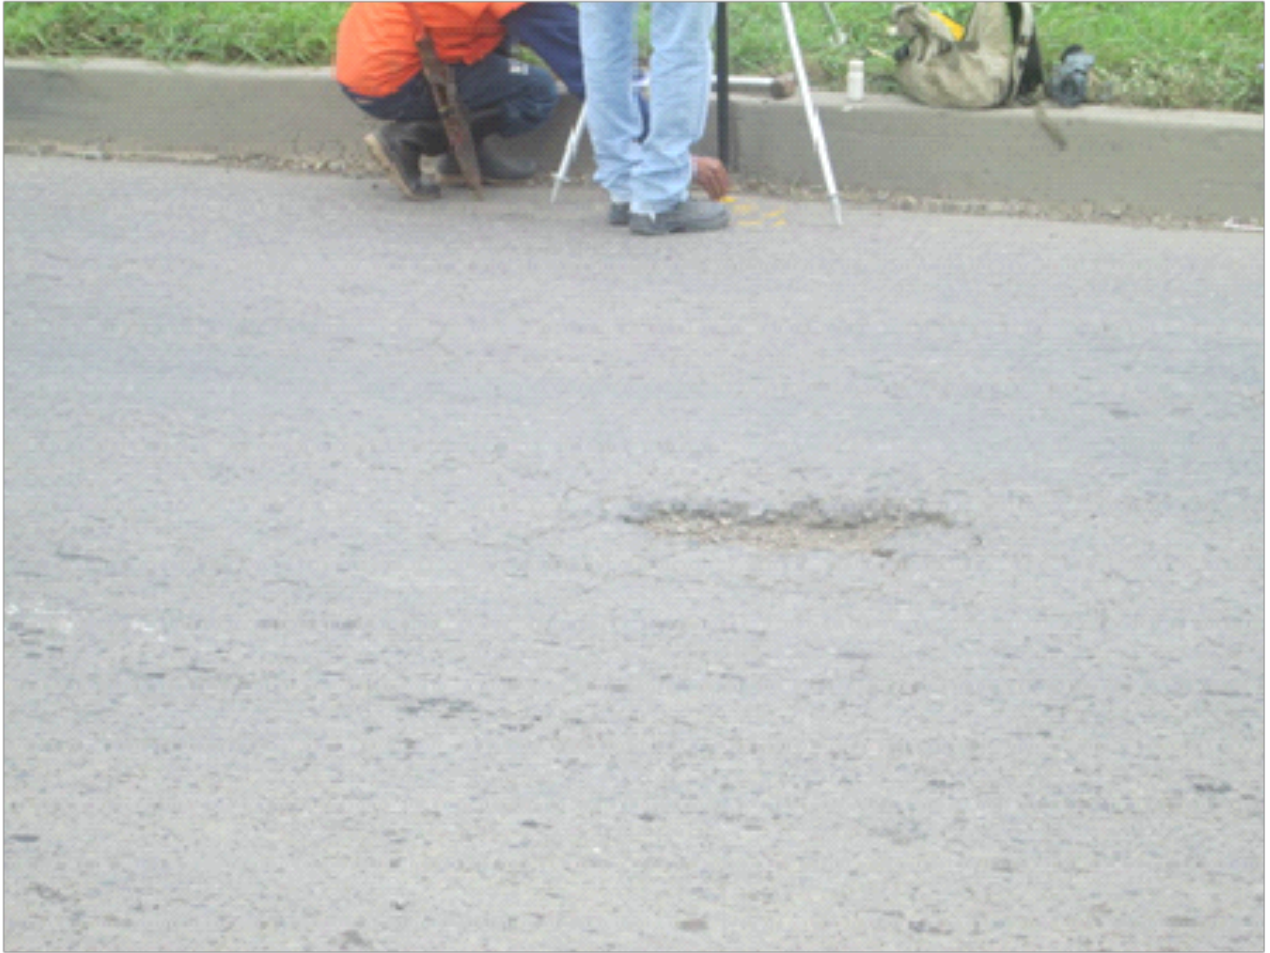
Componente.....: 1 Superficie del puente

Calif./Mantenim....: 1 / -

Daño/Observaciones.: Grietas en las juntas y desgaste superficial.

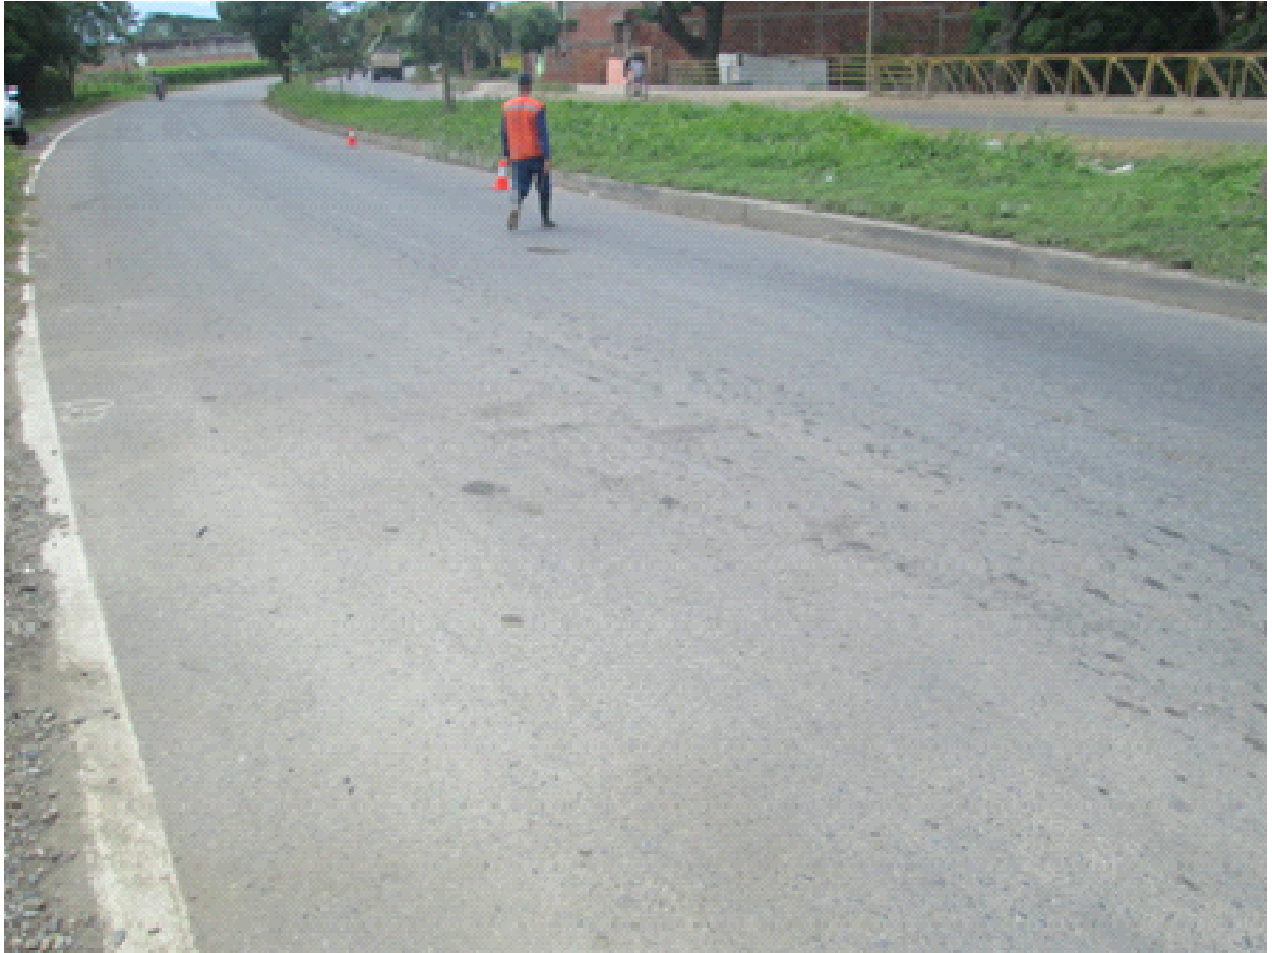
Componente.....: 3 Andenes/Bordillos

Calif./Mantenim....: 1 / -

Daño/Observaciones.: Solo andén izquierdo en grama, es el separador de los dos puentes.

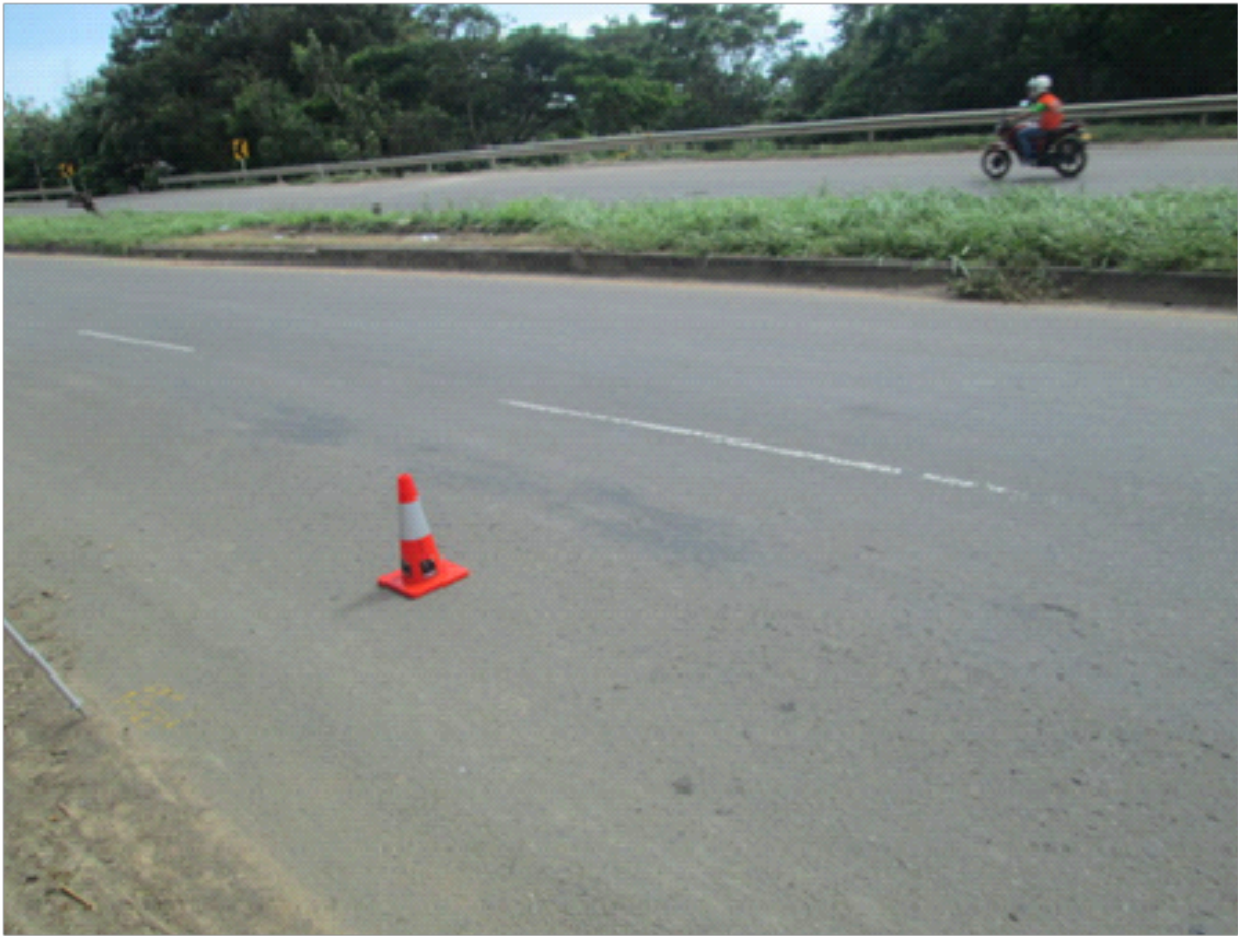
Componente.....: 3 Andenes/Bordillos

Calif./Mantenim....: 1 / -

Daño/Observaciones.: Solo andén izquierdo en grama, es el separador de los dos puentes.

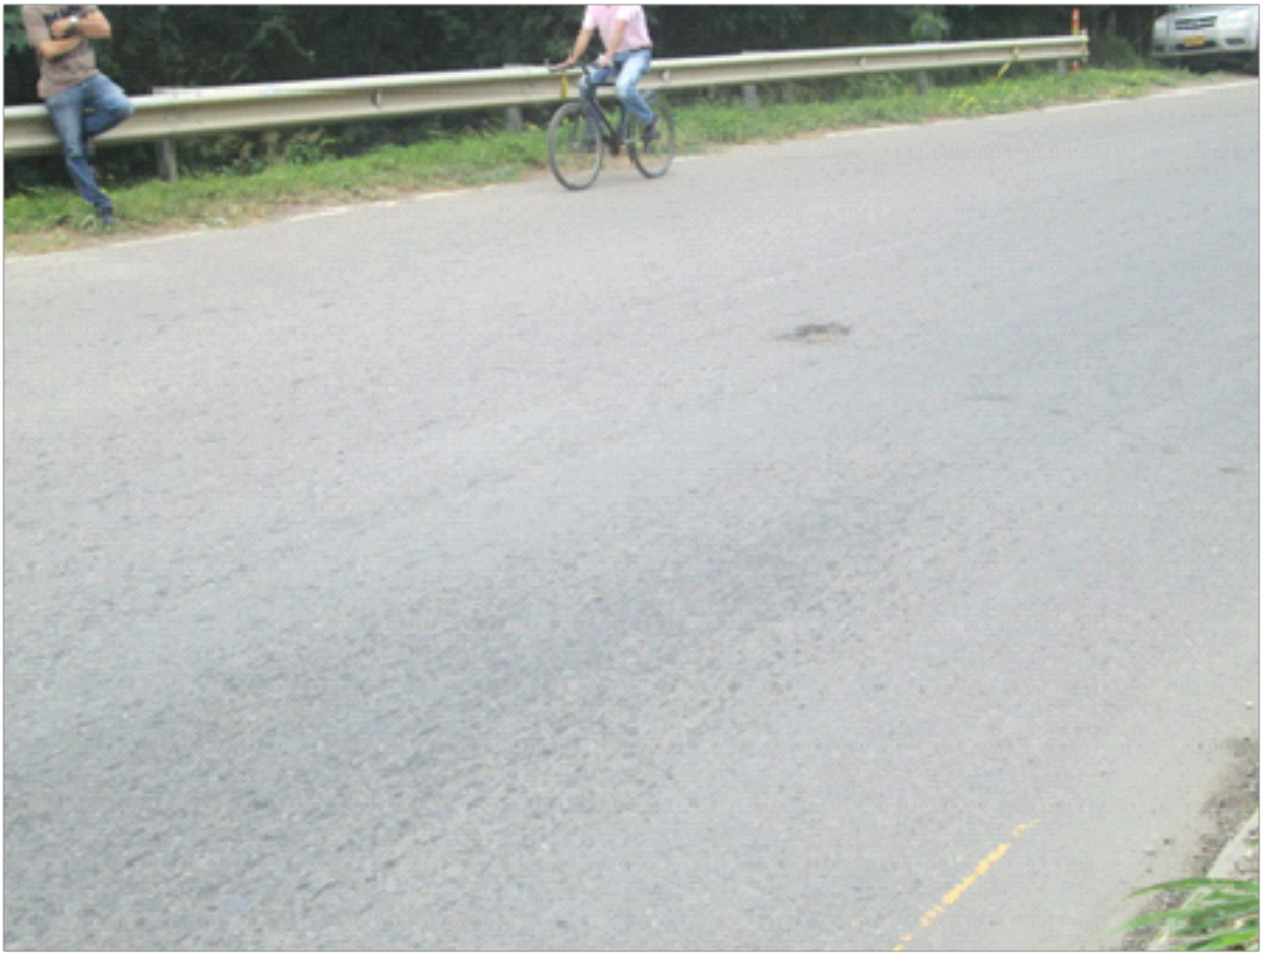
Componente.....: 4 Barandas

Calif./Mantenim....: 1 / -

Daño/Observaciones.: Baranda sobre terraplen en acero y postes de acero.

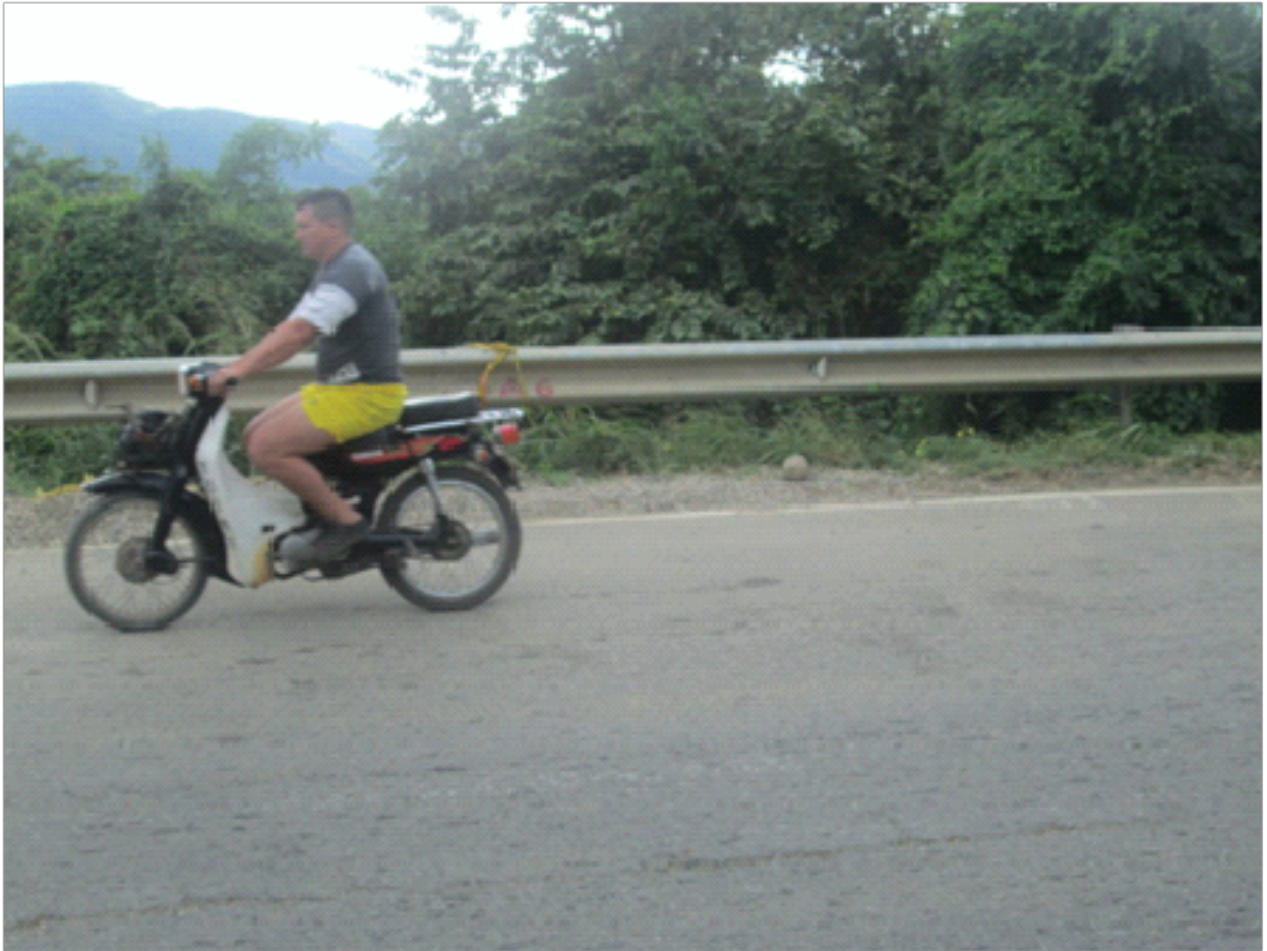
Componente.....: 4 Barandas

Calif./Mantenim....: 1 / -

Daño/Observaciones.: Baranda sobre terraplen en acero y postes de acero.

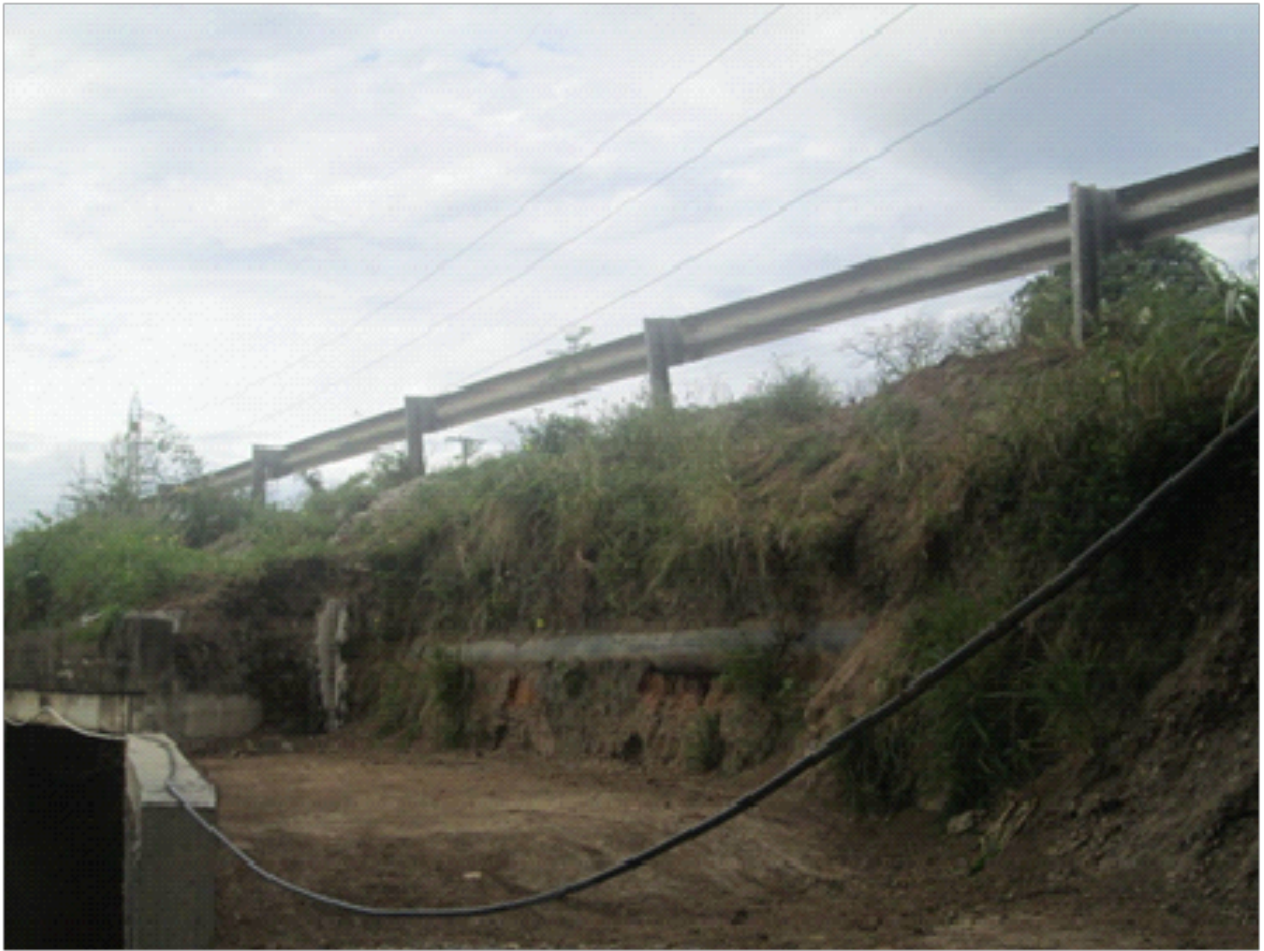
Componente.....: 4 Barandas

Calif./Mantenim....: 1 / -

Daño/Observaciones.: Baranda sobre terraplen en acero y postes de acero.

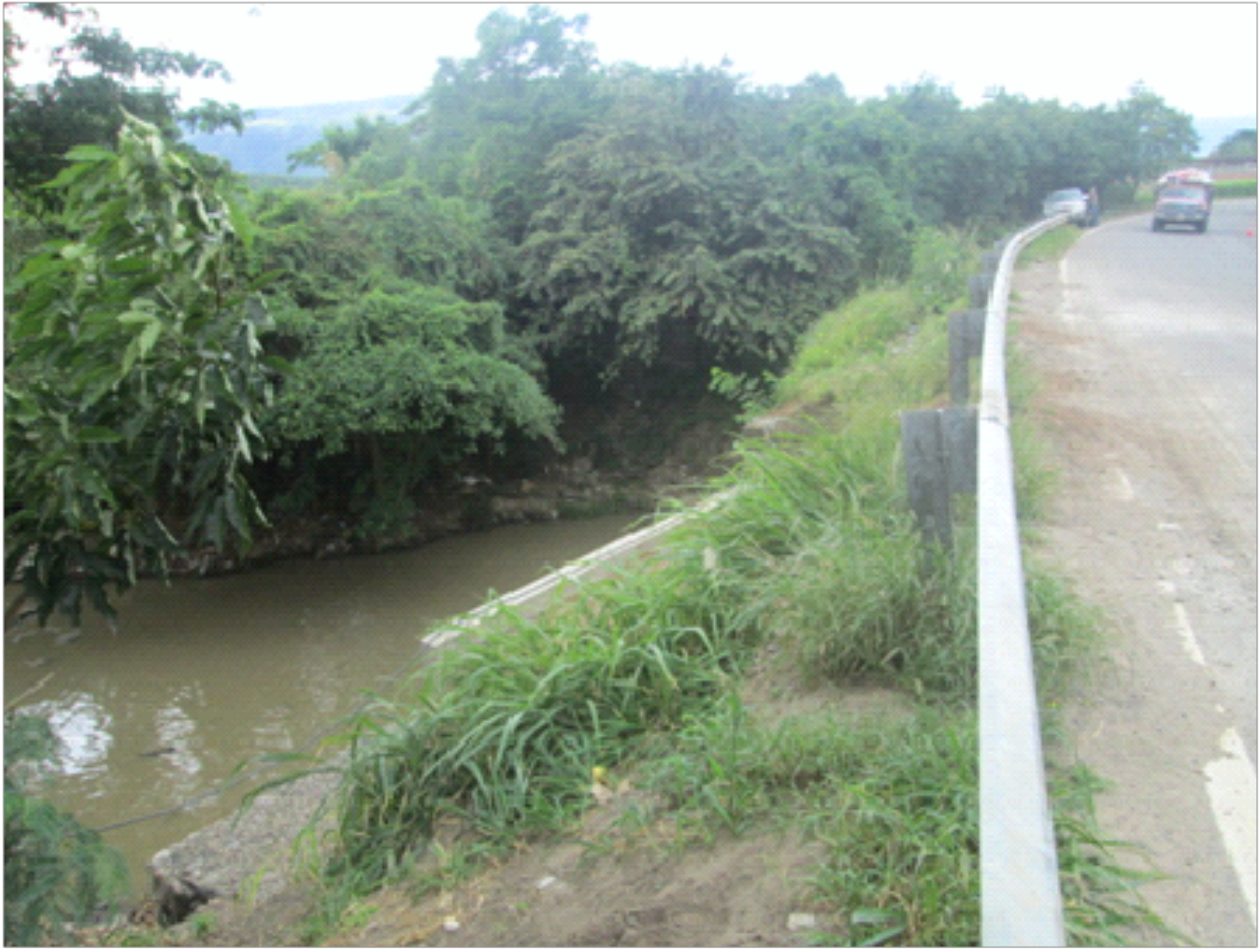
Componente.....: 4 Barandas

Calif./Mantenim....: 1 / -

Daño/Observaciones.: Baranda sobre terraplen en acero y postes de acero.

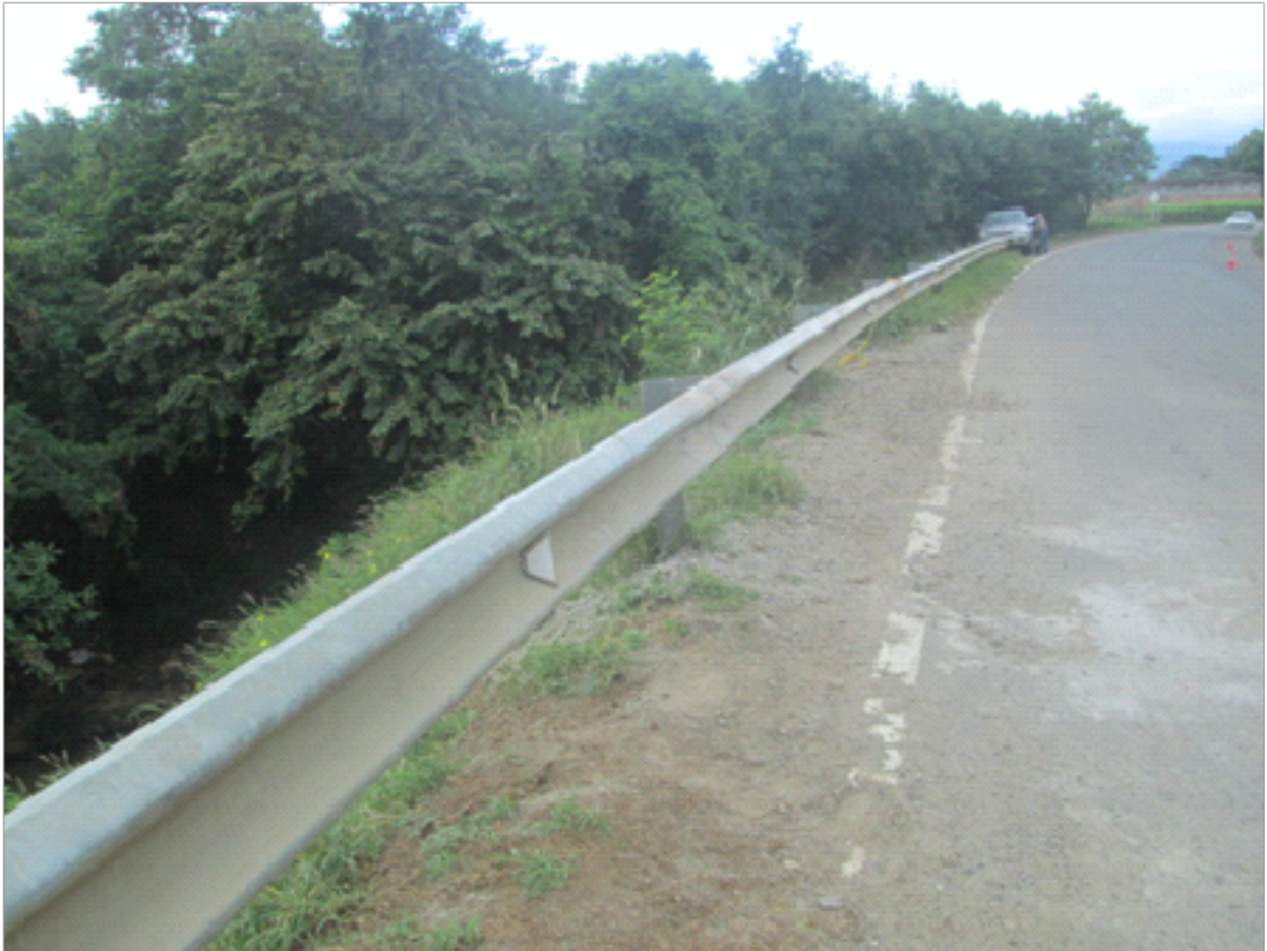
Componente.....: 4 Barandas

Calif./Mantenim....: 1 / -

Daño/Observaciones.: Baranda sobre terraplen en acero y postes de acero.

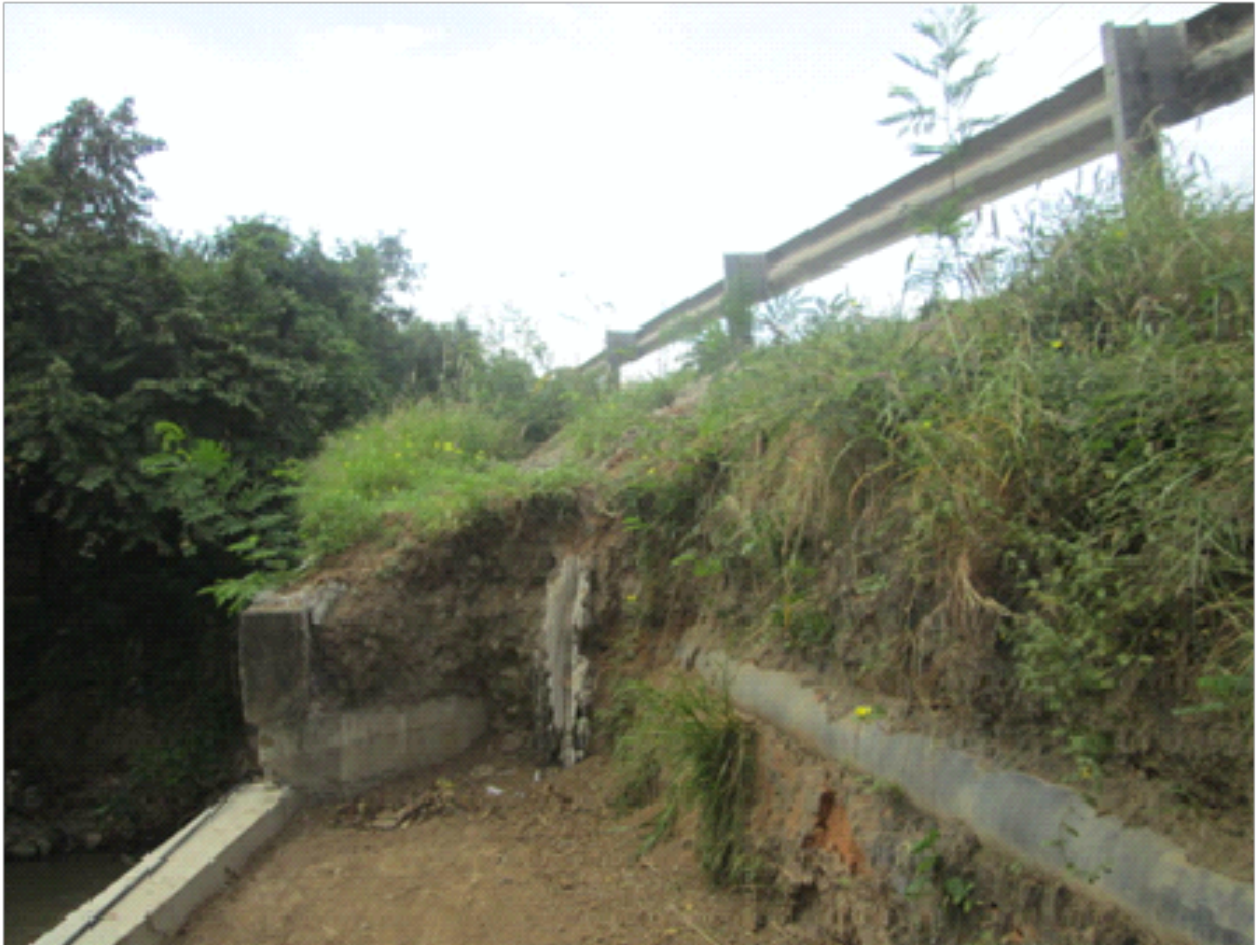
Componente.....: 4 Barandas

Calif./Mantenim....: 1 / -

Daño/Observaciones.: Baranda sobre terraplen en acero y postes de acero.

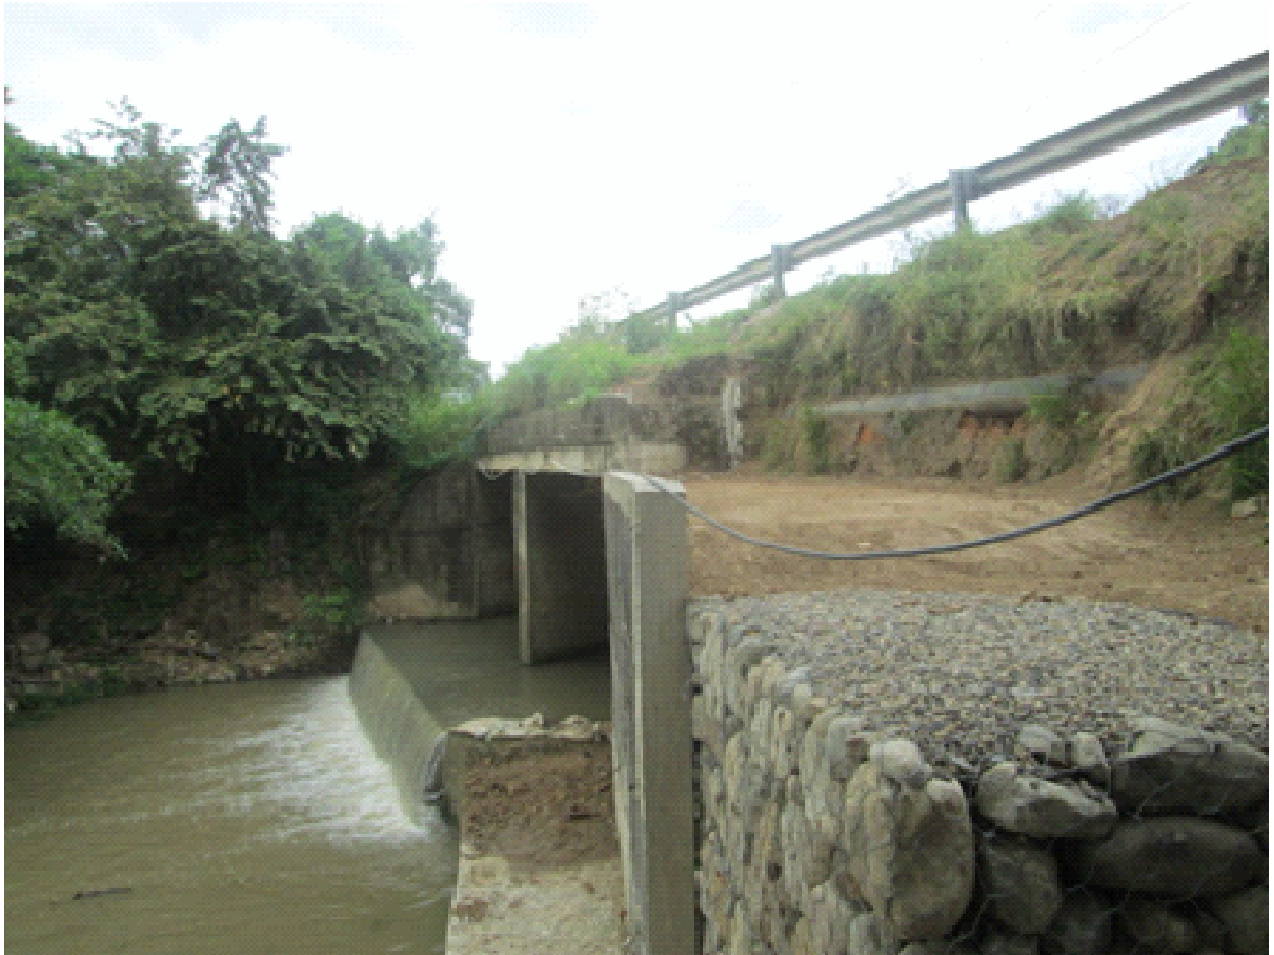
Componente.....: 5 Conos/Taludes

Calif./Mantenim....: 0 / -

Daño/Observaciones.: No taludes que impliquen riesgo.

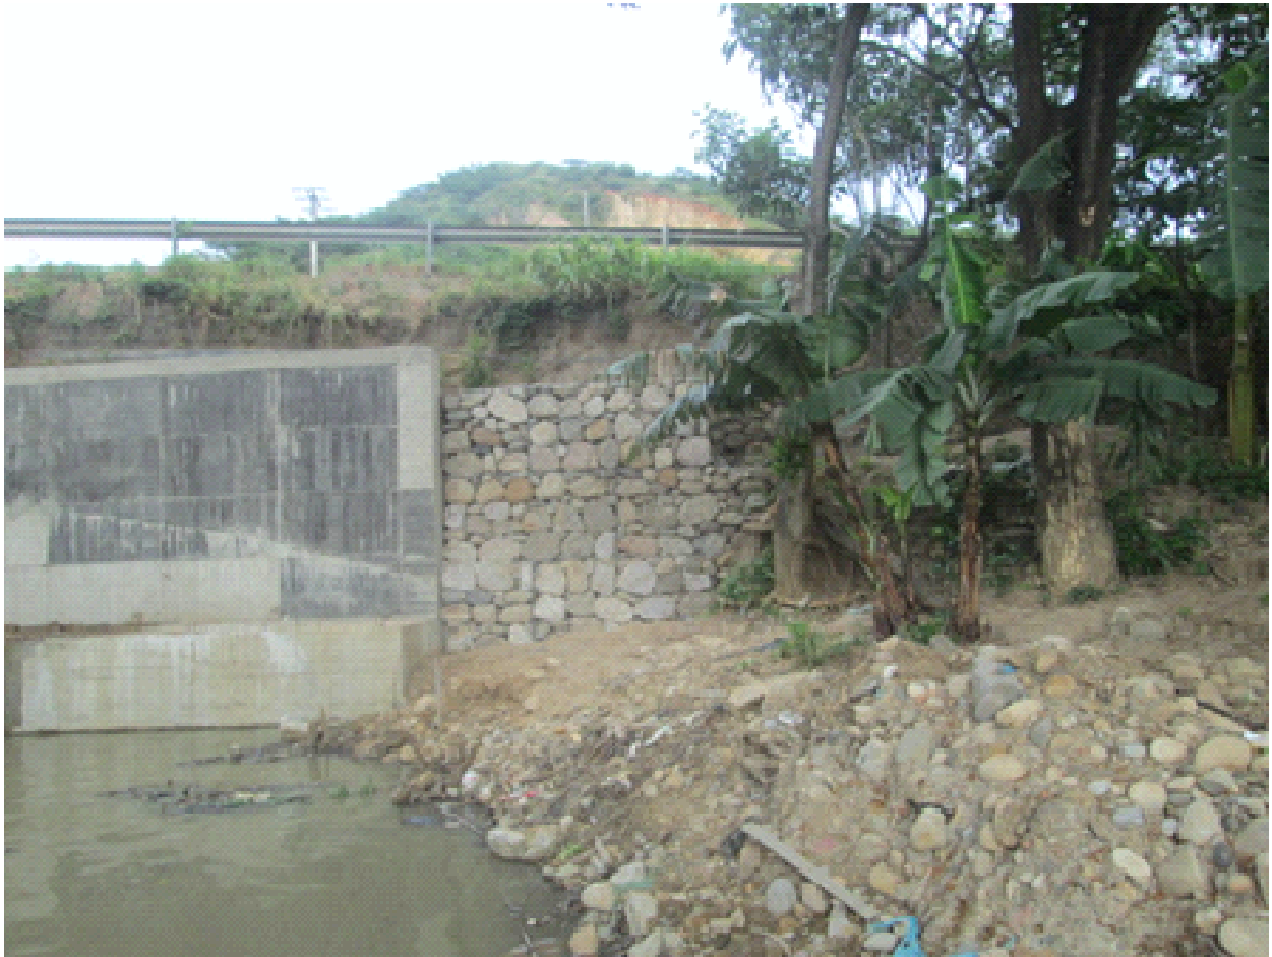
Componente.....: 5 Conos/Taludes

Calif./Mantenim....: 0 / -

Daño/Observaciones.: No taludes que impliquen riesgo.

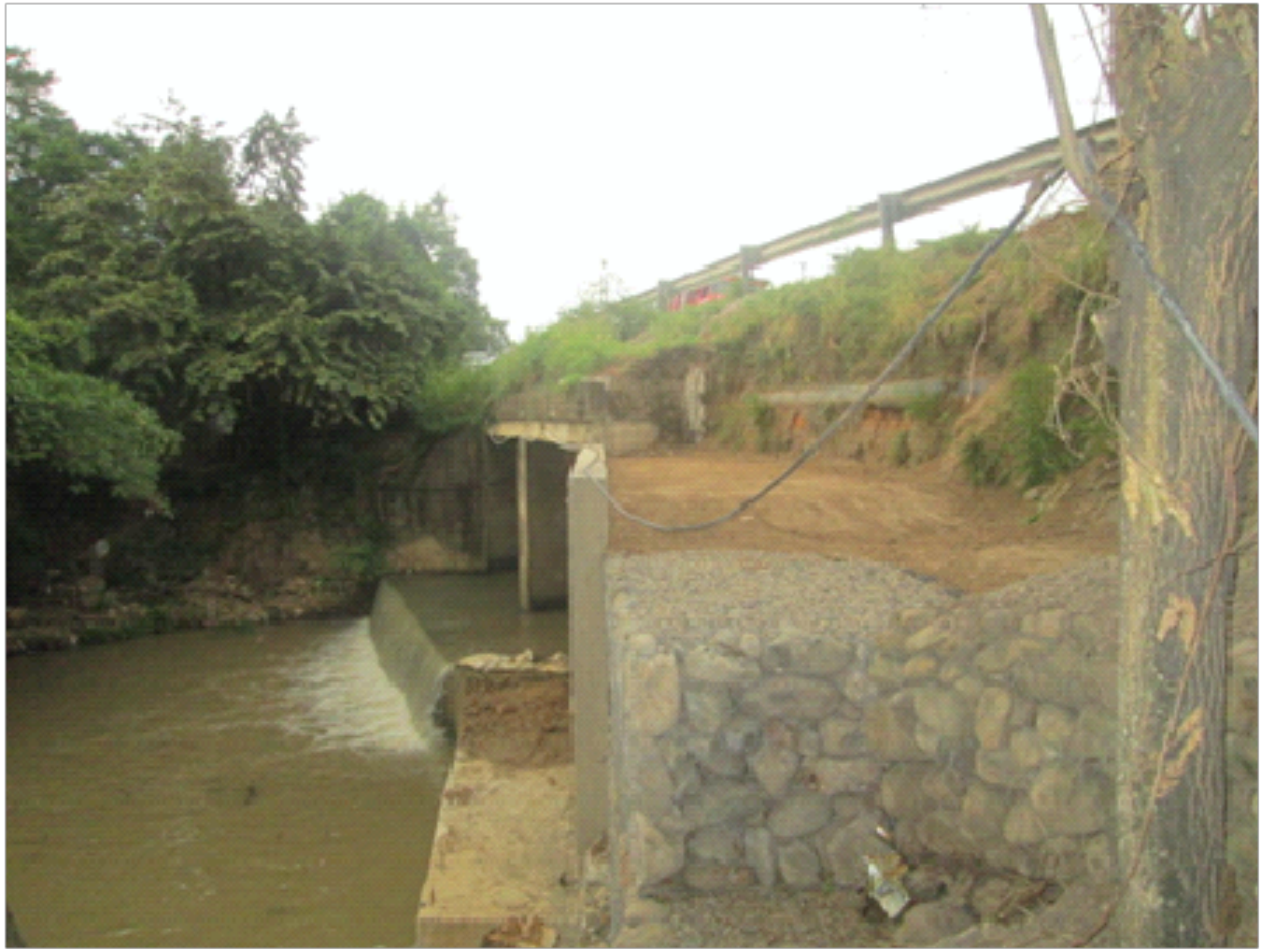
Componente.....: 5 Conos/Taludes

Calif./Mantenim....: 0 / -

Daño/Observaciones.: No taludes que impliquen riesgo.

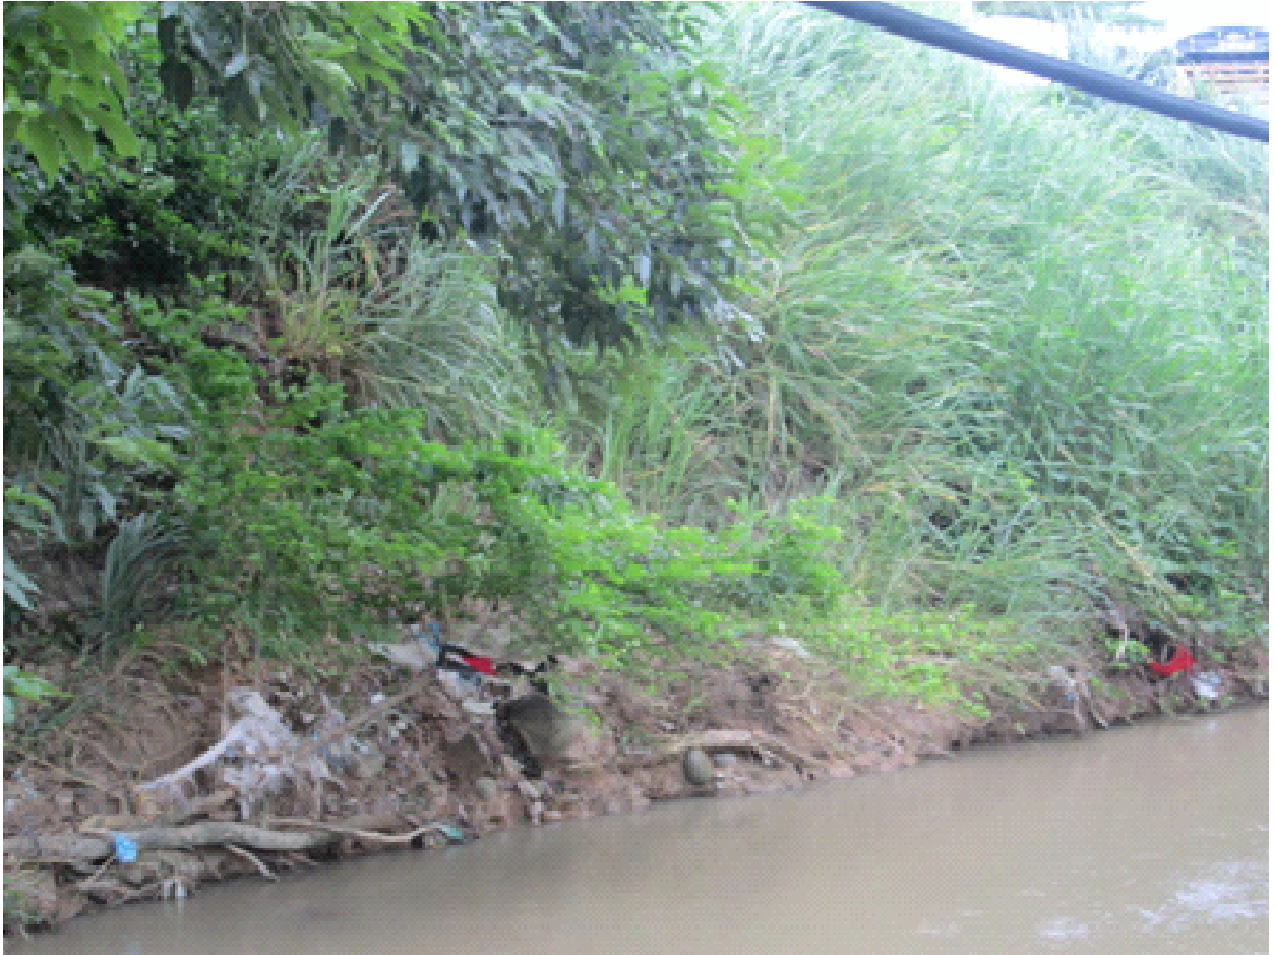
Componente.....: 5 Conos/Taludes

Calif./Mantenim....: 0 / -

Daño/Observaciones.: No taludes que impliquen riesgo.

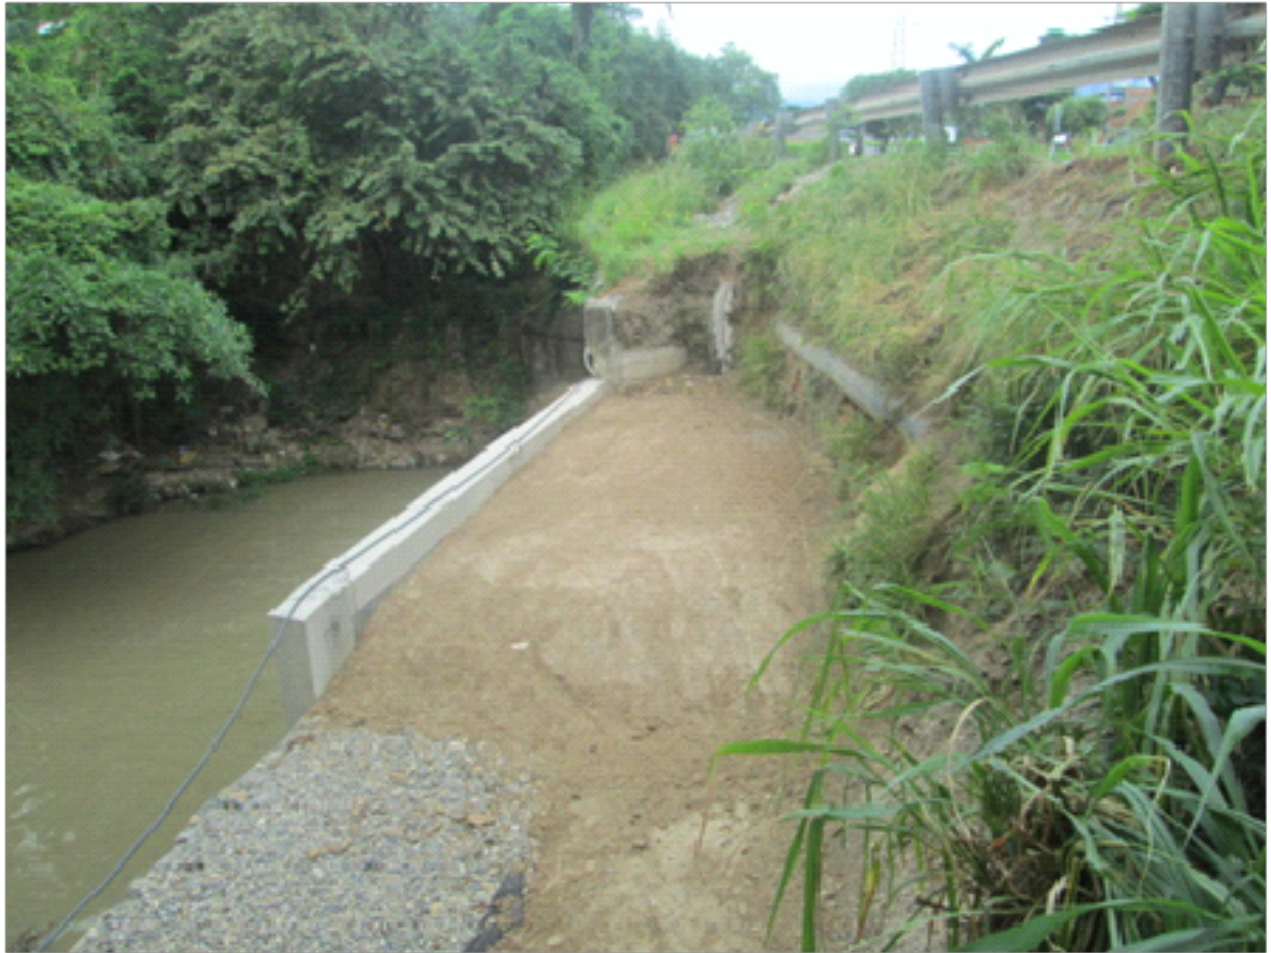
Componente.....: 6 Aletas

Calif./Mantenim....: 1 / -

Daño/Observaciones.: Aletas aguas abajo, M.129 es nueva, fue construida en el dissipador.

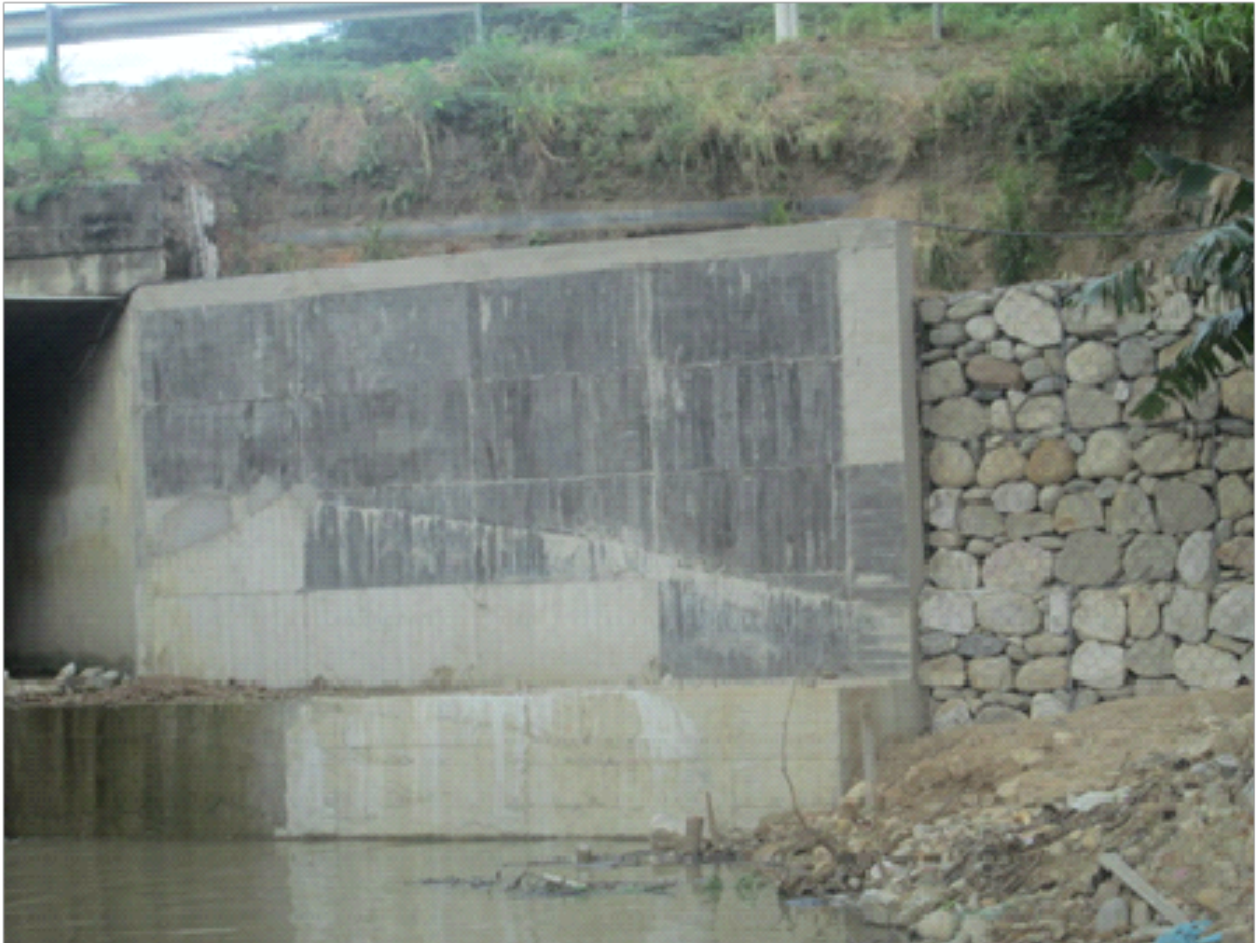
Componente.....: 6 Aletas

Calif./Mantenim....: 1 / -

Daño/Observaciones.: Aletas aguas abajo, M.129 es nueva, fue construida en el dissipador.
