SDC/INV	SiPuCol	Fecha	Hoja
Informe de inspección principal		13/08/12	1
18-55NSA-001.00 Boconó Derecho			
Regional.....: 18 Norte de Santander			
Ruta.....: Santafé de Bogotá - Puerto Santander			
Carretera.....: Anillo Vial de Cúcuta			
Lado de la car...: 0			
Abscisa.....: 11+0720			
No del registro...: 1478			
Año de construcción.....:			
Año de la última reconstrucción.....:			
Paso Superior/Inferior.....: S			
Dir. de abs. de la carretera principal.:			
Requisitos de la inspección.....: 0 Nada			
Recolección de datos : Fecha.....: 2012.05.25			
: Iniciales.....: LHB			
Posición geográfica..:			
Latitud: 7 gra 53.89 min N Longitud: 72 gra 27.73 min O Altitud: 312 m			
Geometría: Número de luces.....: 2			
Longitud de la luz menor (m): 5.15			
Longitud de la luz mayor (m): 5.15			
Longitud total (m): 10.30			
Ancho del tablero..... (m): 22.00			
Ancho del separador..... (m): 0.00			
Ancho del andén izquierdo (m): 6.00

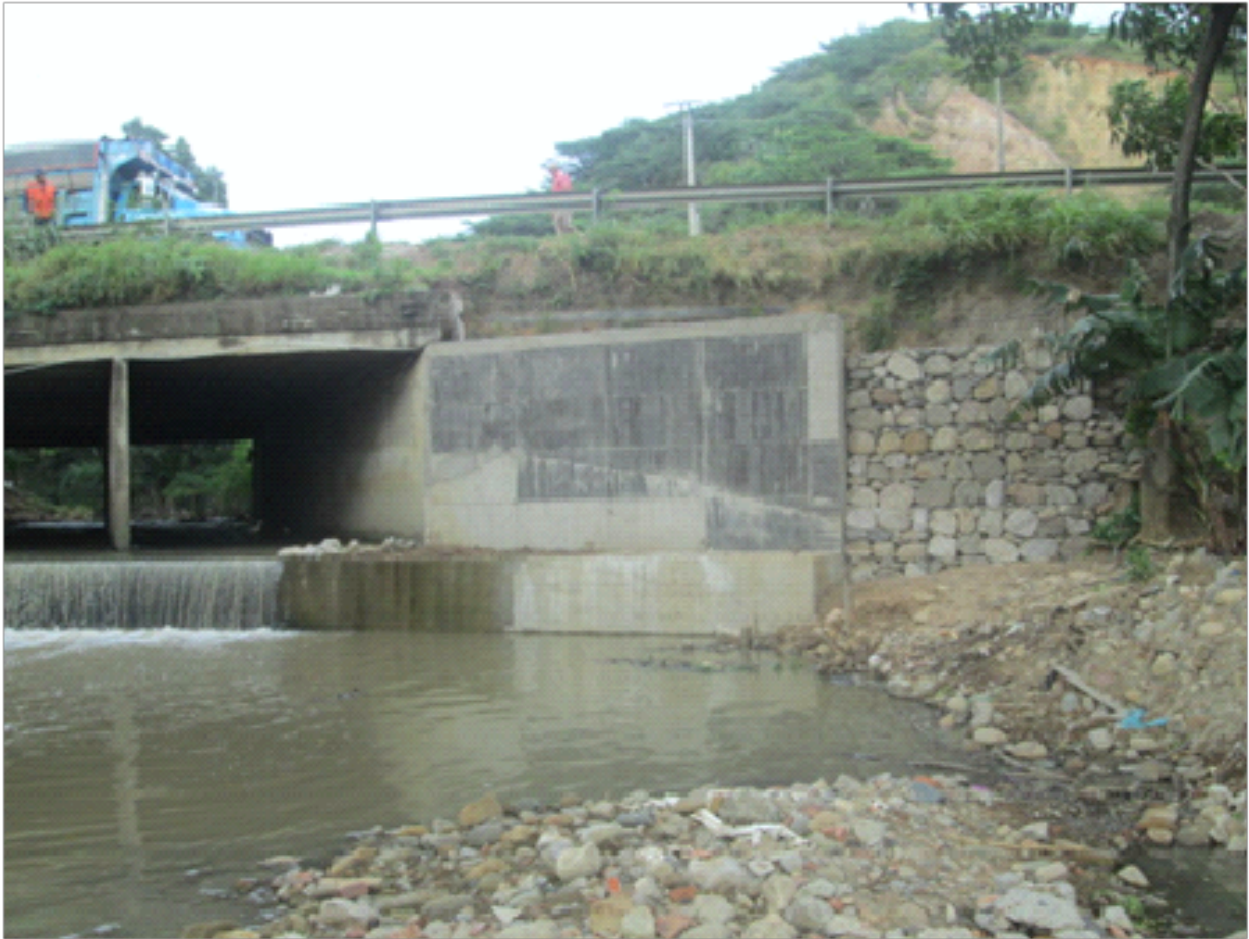
Componente.....: 6 Aletas

Calif./Mantenim....: 1 / -

Daño/Observaciones.: Aletas aguas abajo, M.129 es nueva, fue construida en el dissipador.

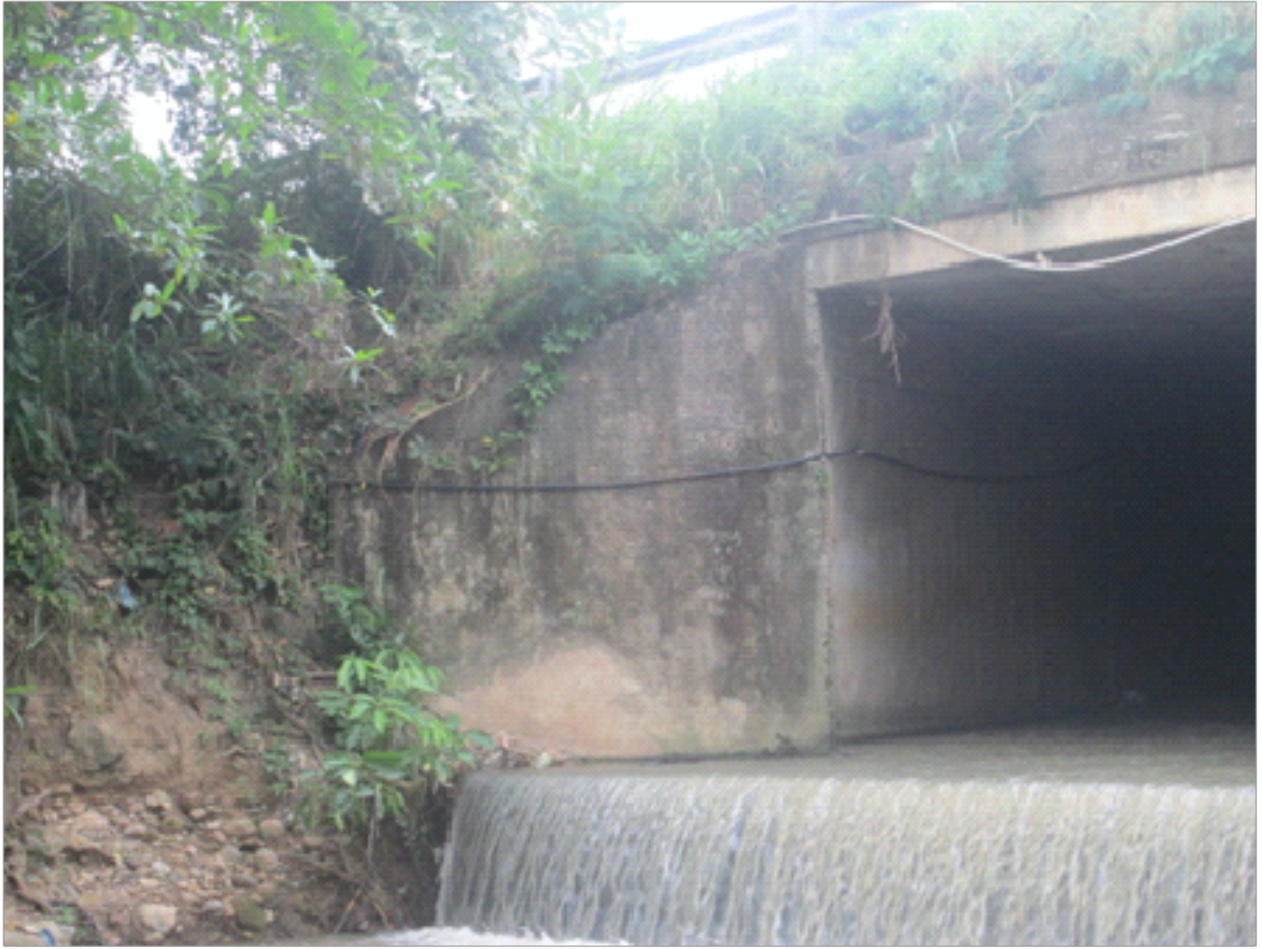
Componente.....: 6 Aletas

Calif./Mantenim....: 1 / -

Daño/Observaciones.: Aletas aguas abajo, M.129 es nueva, fue construida en el dissipador.

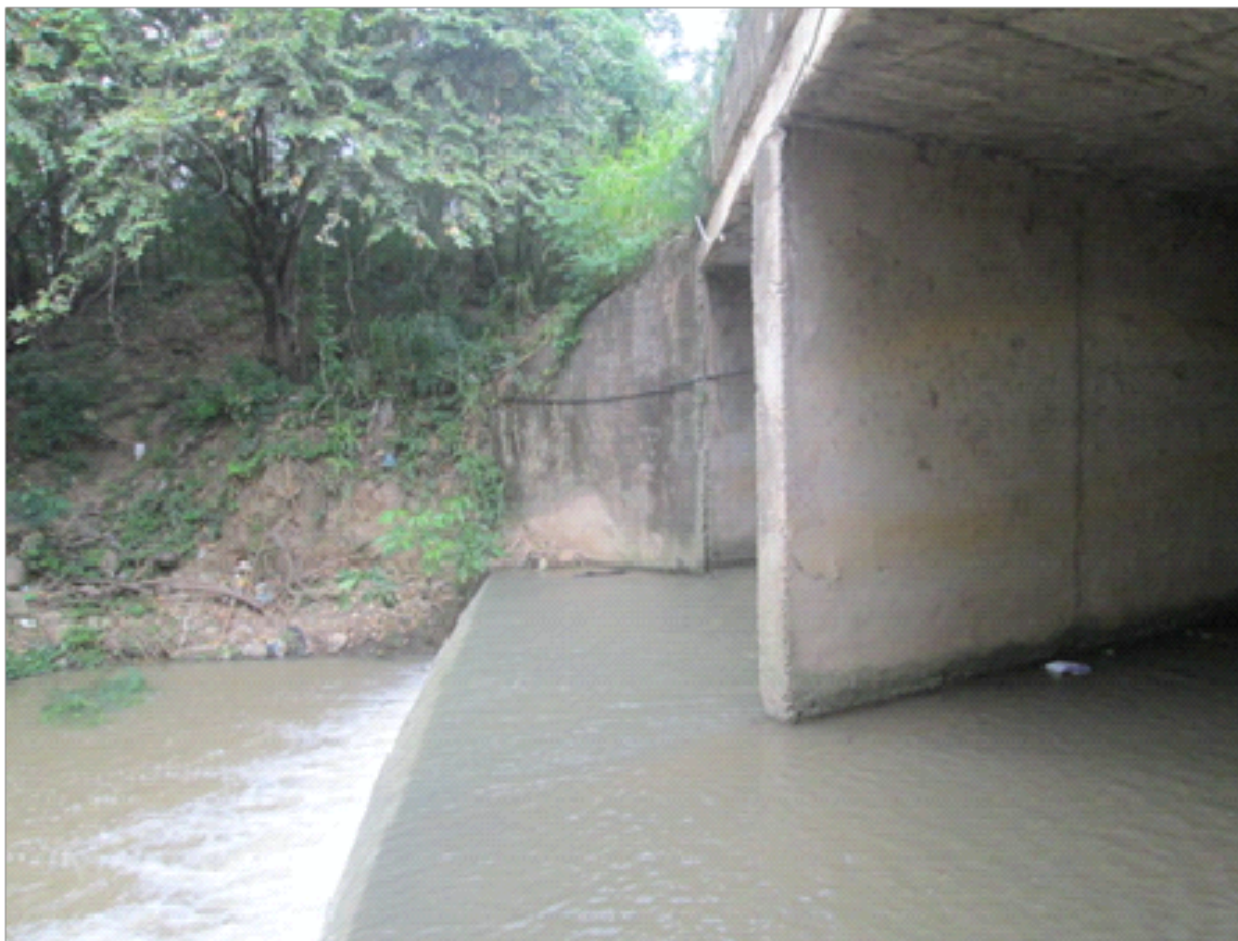
Componente.....: 6 Aletas

Calif./Mantenim....: 1 / -

Daño/Observaciones.: Aletas aguas abajo, M.129 es nueva, fue construida en el dissipador.

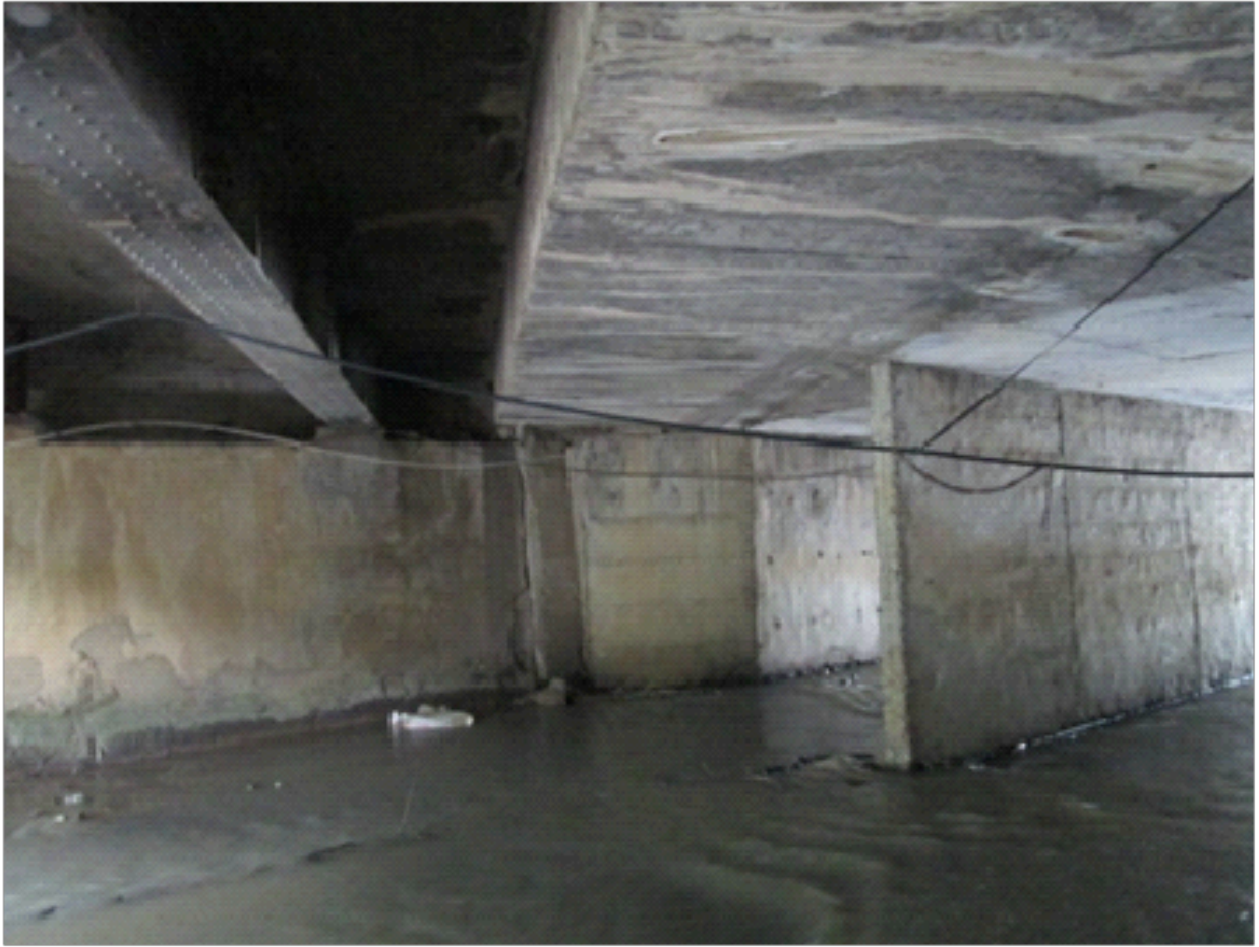
Componente.....: 7 Estribos

Calif./Mantenim....: 0 / -

Daño/Observaciones.: Se observan en buen estado.

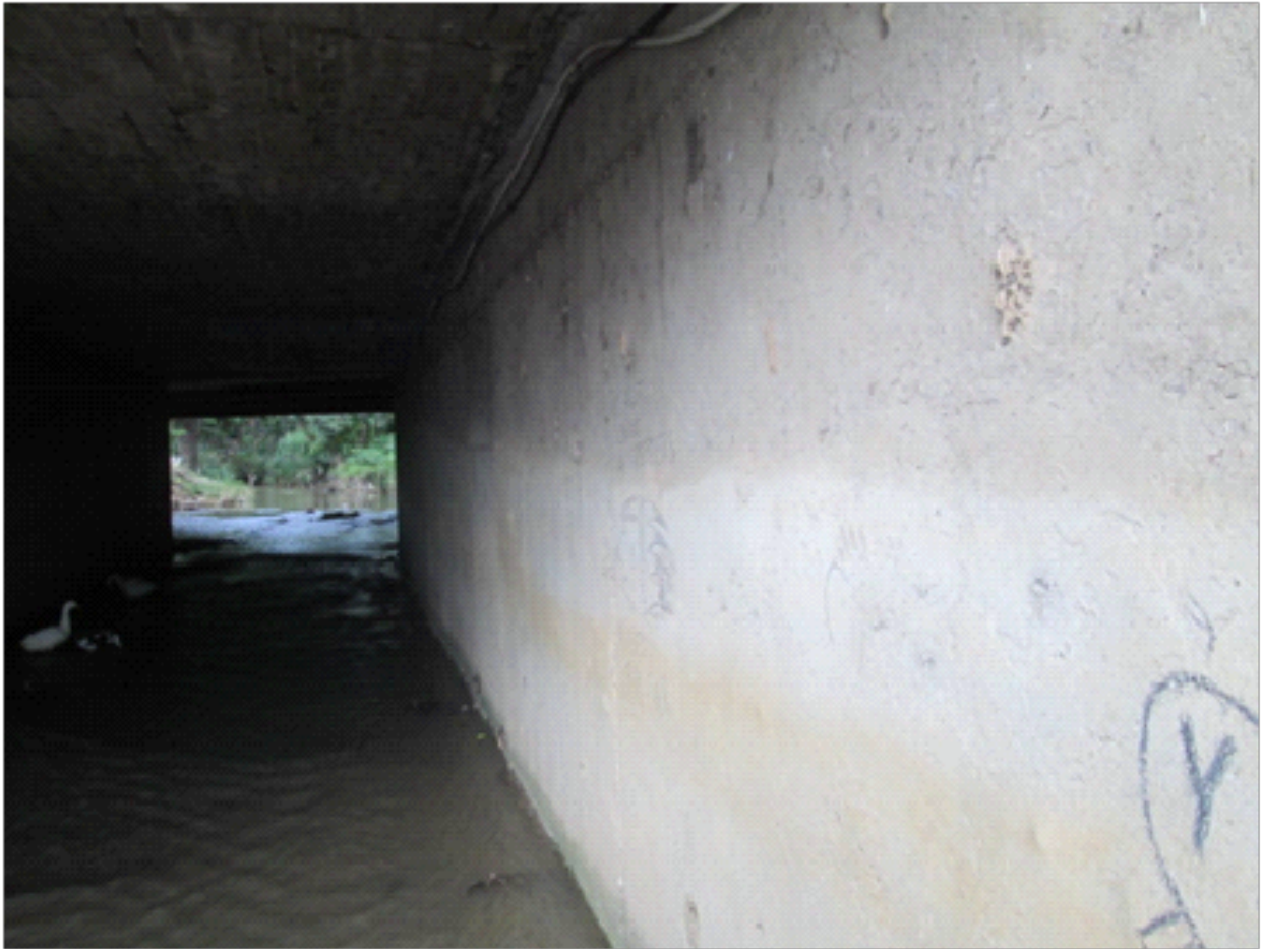
Componente.....: 7 Estribos

Calif./Mantenim....: 0 / -

Daño/Observaciones.: Se observan en buen estado.

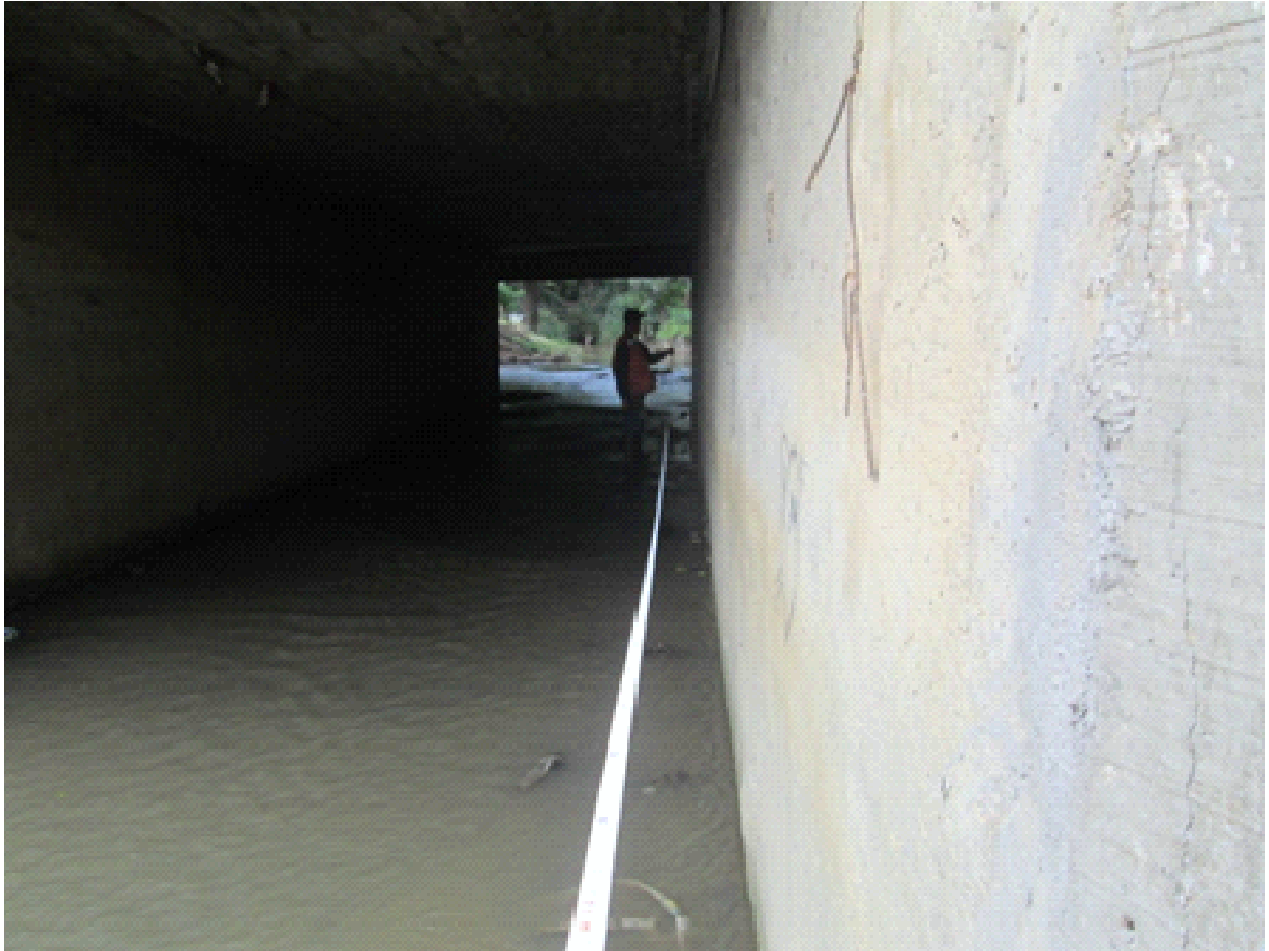
Componente.....: 7 Estribos

Calif./Mantenim....: 0 / -

Daño/Observaciones.: Se observan en buen estado.

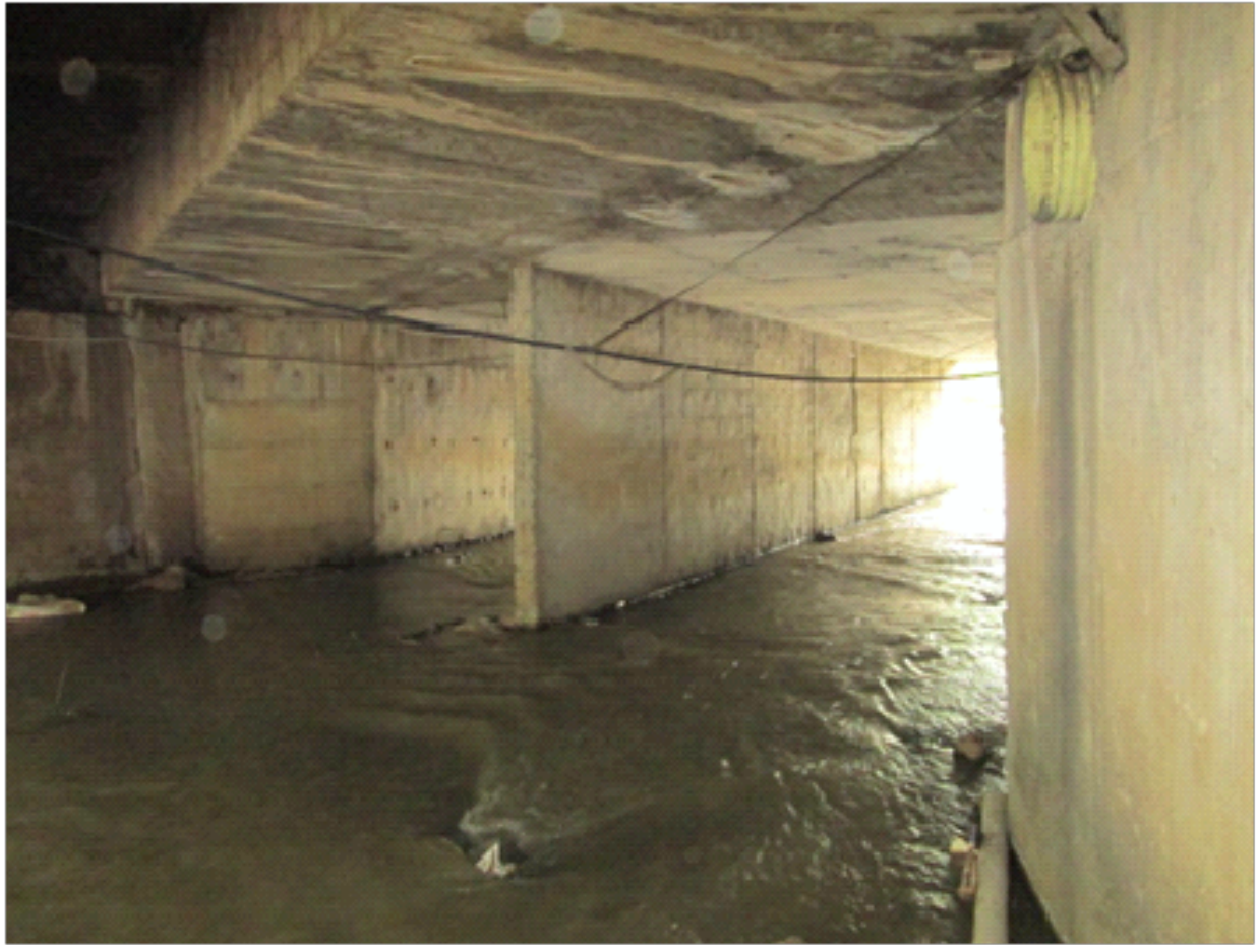
Componente.....: 8 Pilas

Calif./Mantenim....: 0 / -

Daño/Observaciones.: Pila central en buen estado.

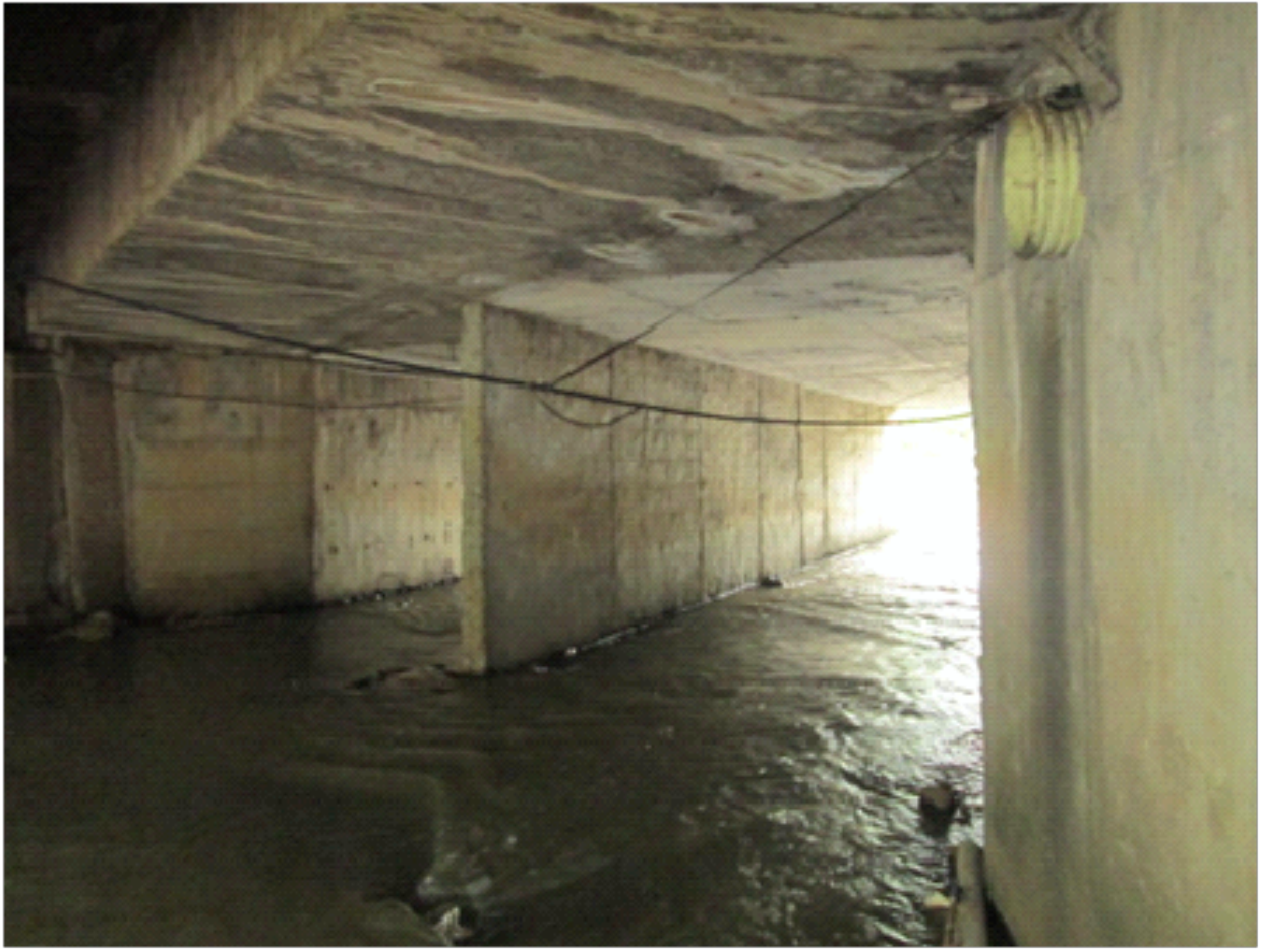
Componente.....: 8 Pilas

Calif./Mantenim....: 0 / -

Daño/Observaciones.: Pila central en buen estado.

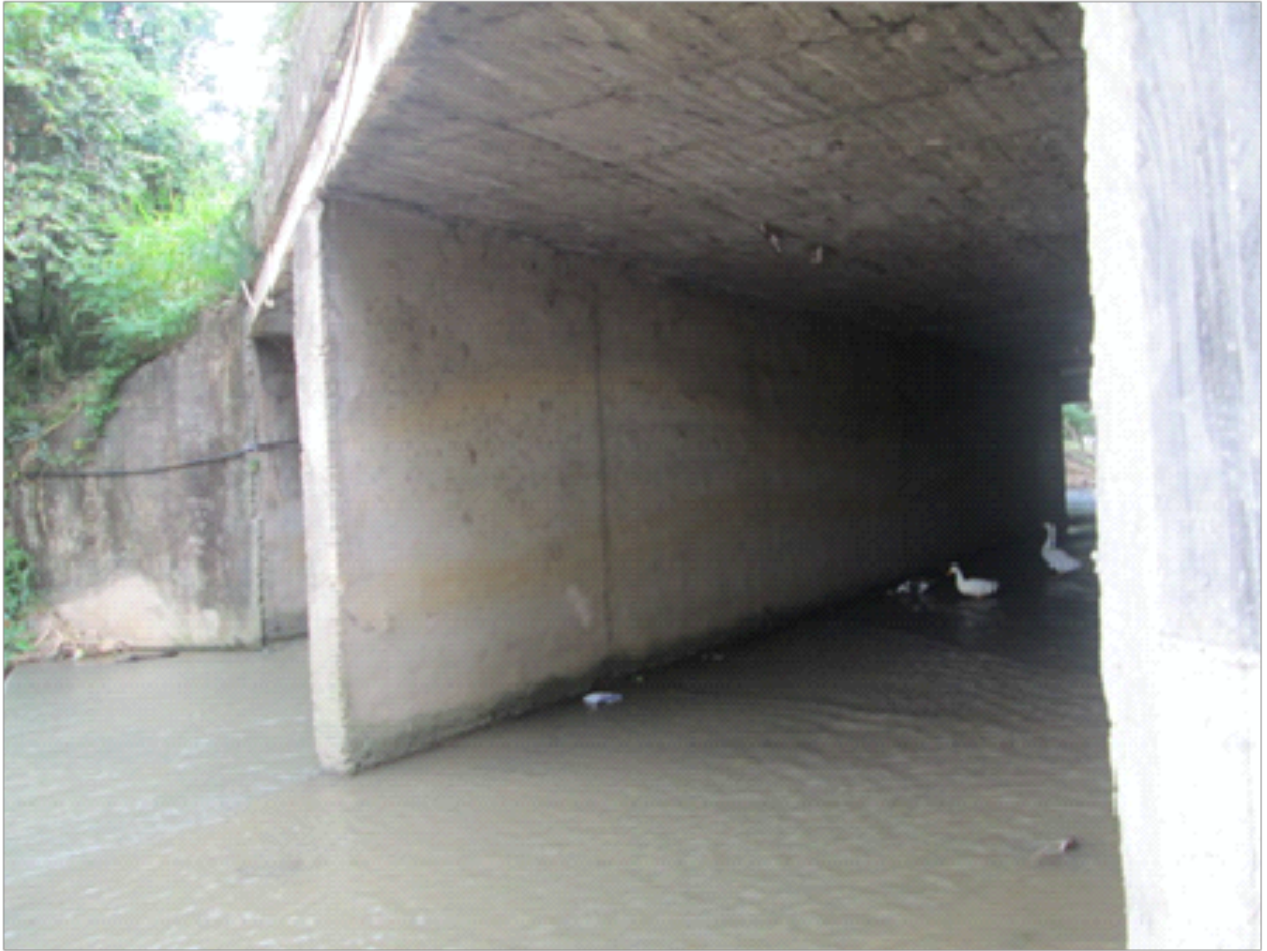
Componente.....: 8 Pilas

Calif./Mantenim....: 0 / -

Daño/Observaciones.: Pila central en buen estado.

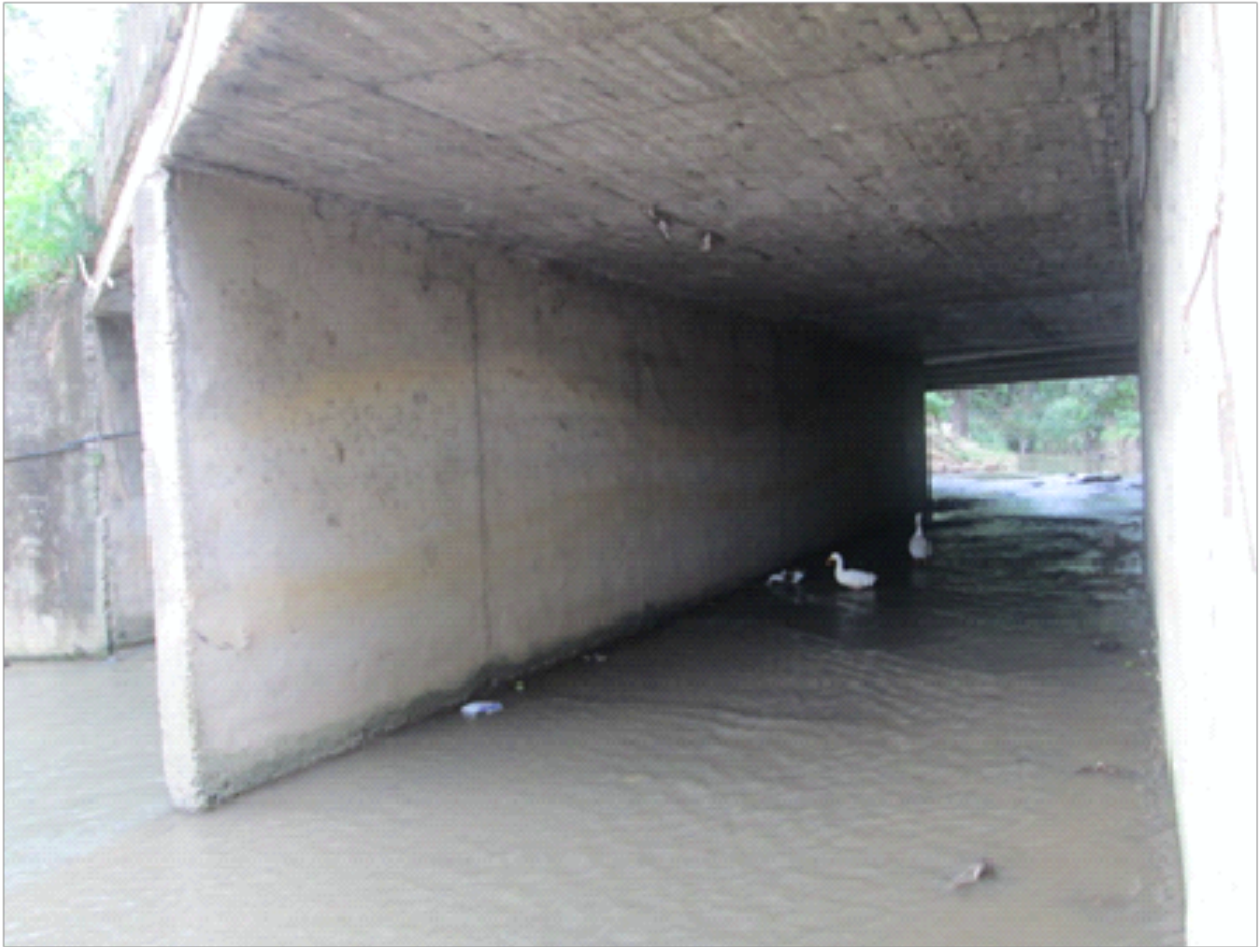
Componente.....: 8 Pilas

Calif./Mantenim....: 0 / -

Daño/Observaciones.: Pila central en buen estado.

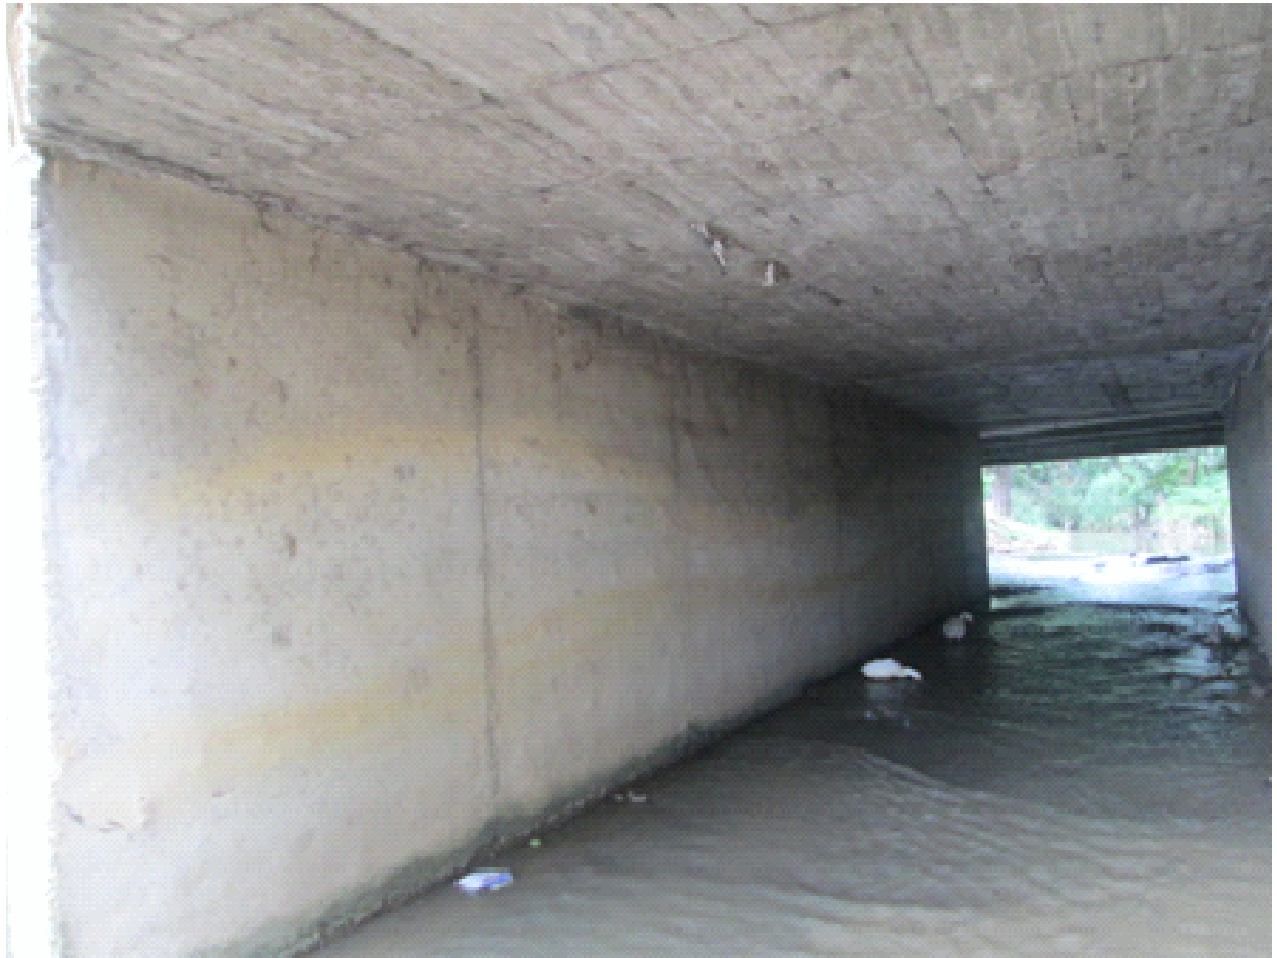
Componente.....: 8 Pilas

Calif./Mantenim....: 0 / -

Daño/Observaciones.: Pila central en buen estado.

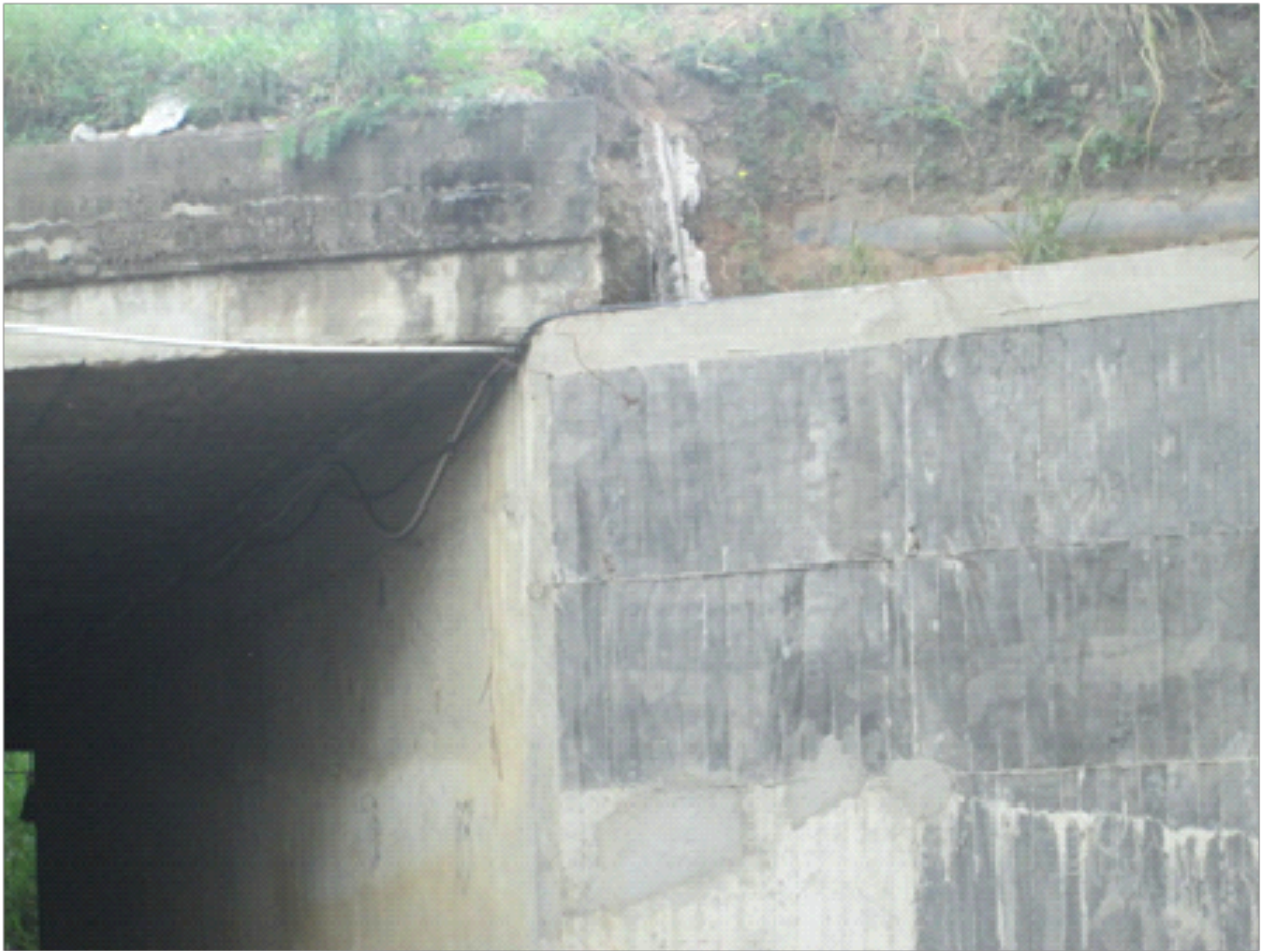
Componente.....: 9 Apoyos
Calif./Mantenim....: 0 / -
Daño/Observaciones.: Se observaron en buen estado.

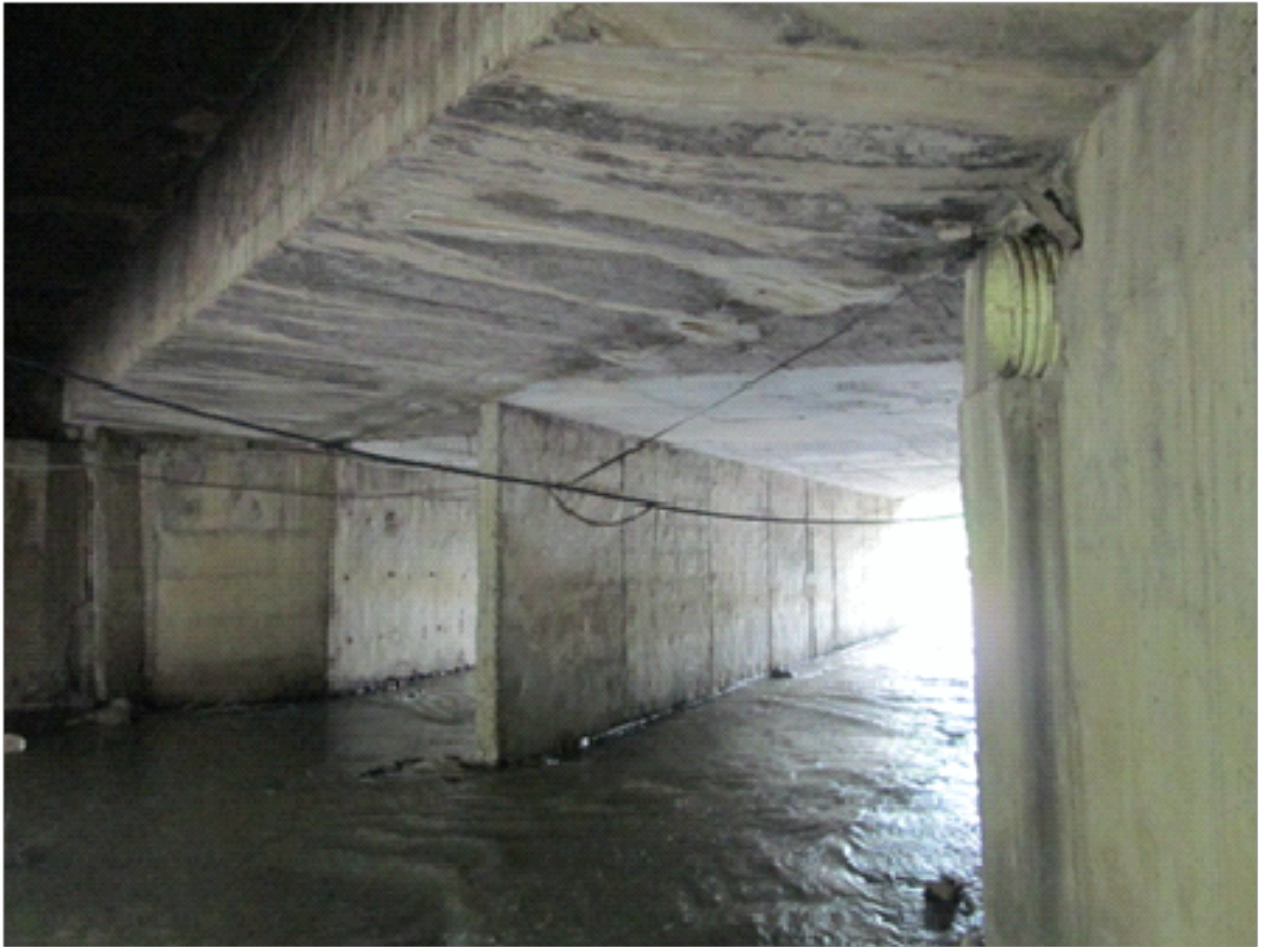
Componente.....: 10 Losa

Calif./Mantenim....: 0 / -

Daño/Observaciones.: Se observó en buen estado.

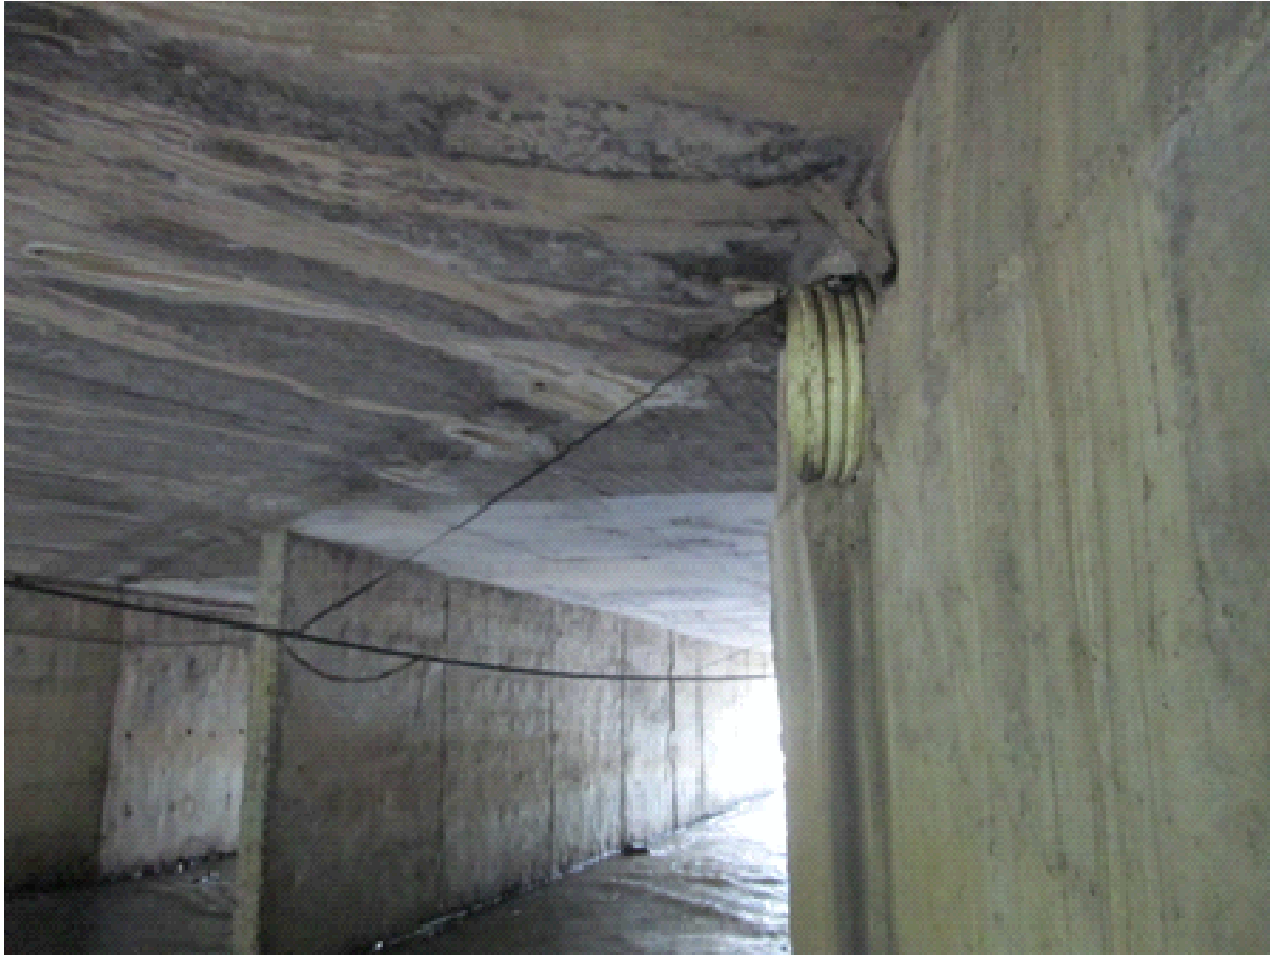
Componente.....: 10 Losa

Calif./Mantenim....: 0 / -

Daño/Observaciones.: Se observó en buen estado.

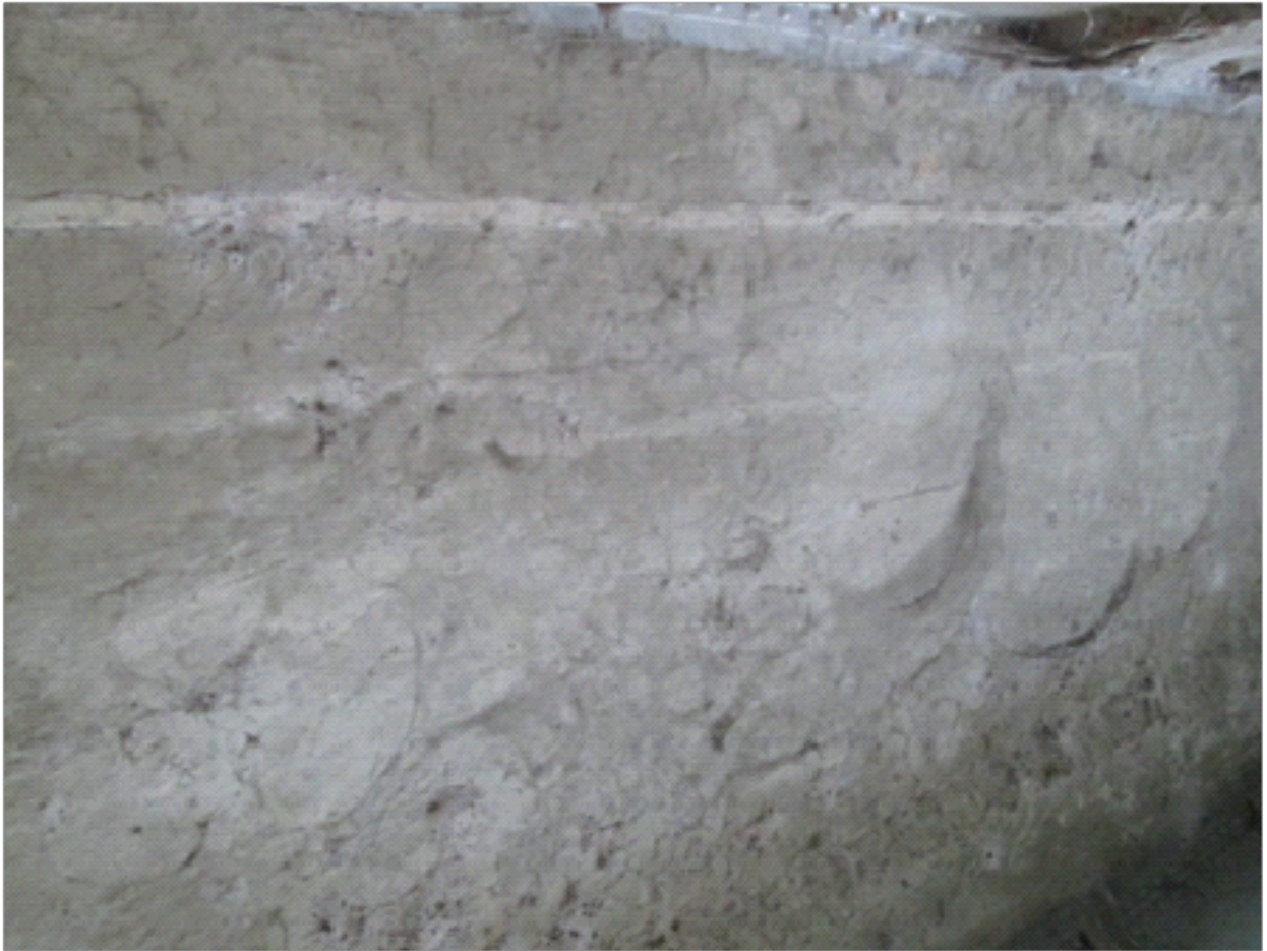
Componente.....: 10 Losa

Calif./Mantenim....: 0 / -

Daño/Observaciones.: Se observó en buen estado.

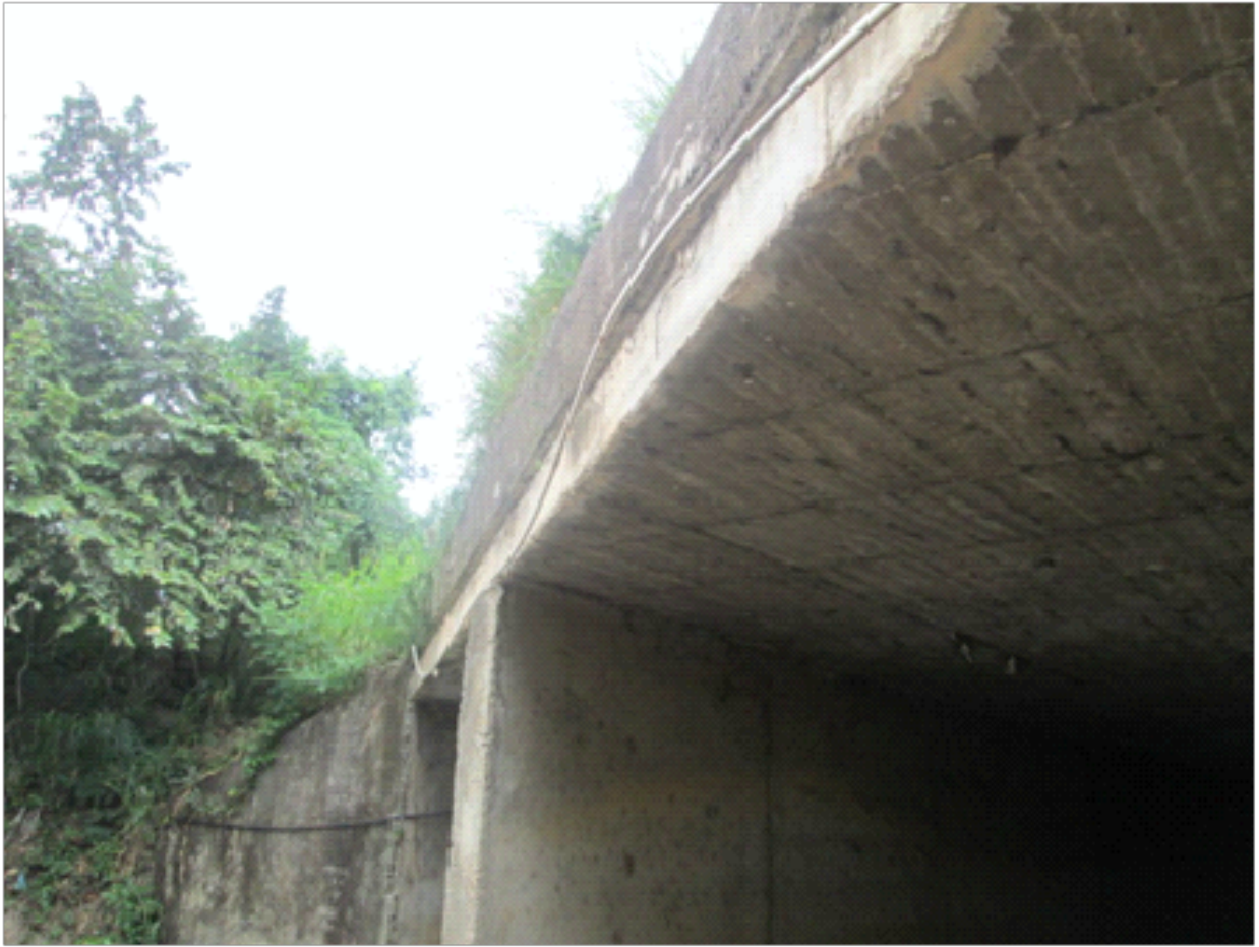
Componente.....: 10 Losa

Calif./Mantenim....: 0 / -

Daño/Observaciones.: Se observó en buen estado.

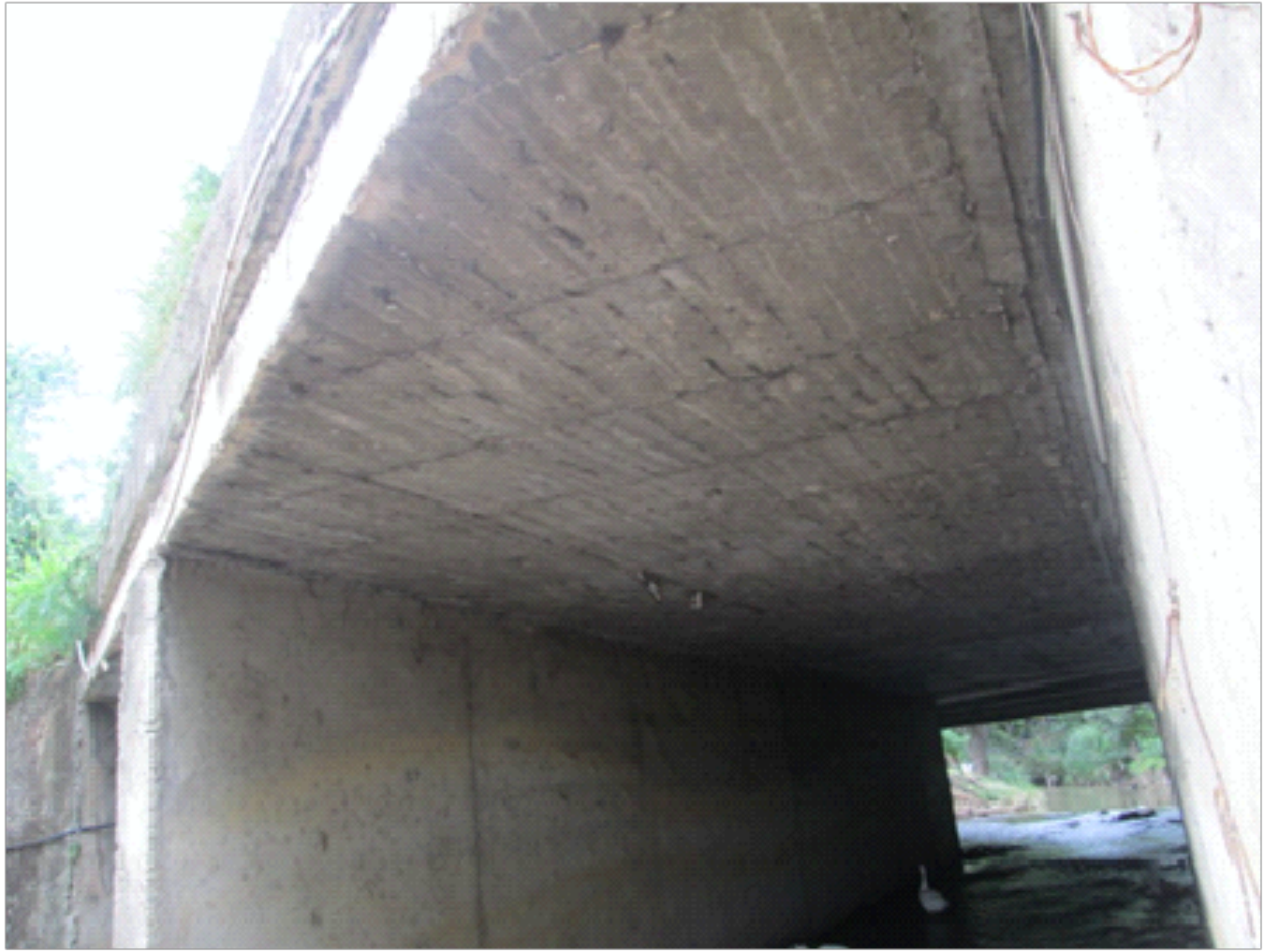
Componente.....: 10 Losa

Calif./Mantenim....: 0 / -

Daño/Observaciones.: Se observó en buen estado.

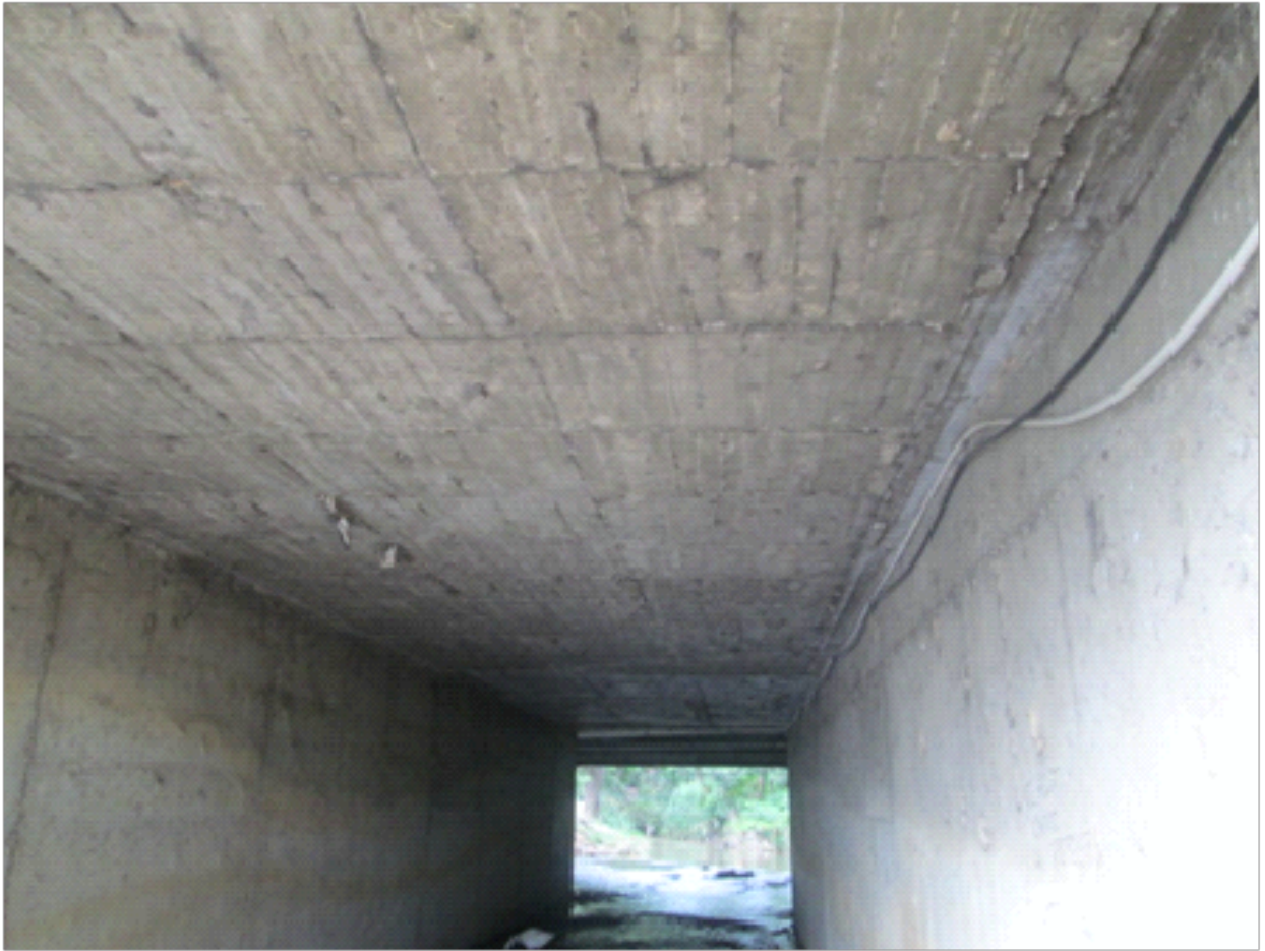
Componente.....: 10 Losa

Calif./Mantenim....: 0 / -

Daño/Observaciones.: Se observó en buen estado.
