SDC/INV	SiPuCol	Fecha	Hoja
Informe de inspección principal		13/08/12	1
18-55NSA-001.00 Boconó Derecho			
Regional.....: 18 Norte de Santander			
Ruta.....: Santafé de Bogotá - Puerto Santander			
Carretera.....: Anillo Vial de Cúcuta			
Lado de la car...: 0			
Abscisa.....: 11+0720			
No del registro...: 1478			
Año de construcción.....:			
Año de la última reconstrucción.....:			
Paso Superior/Inferior.....: S			
Dir. de abs. de la carretera principal.:			
Requisitos de la inspección.....: 0 Nada			
Recolección de datos : Fecha.....: 2012.05.25			
: Iniciales.....: LHB			
Posición geográfica..:			
Latitud: 7 gra 53.89 min N Longitud: 72 gra 27.73 min O Altitud: 312 m			
Geometría: Número de luces.....: 2			
Longitud de la luz menor (m): 5.15			
Longitud de la luz mayor (m): 5.15			
Longitud total (m): 10.30			
Ancho del tablero..... (m): 22.00			
Ancho del separador..... (m): 0.00			
Ancho del andén izquierdo (m): 6.00

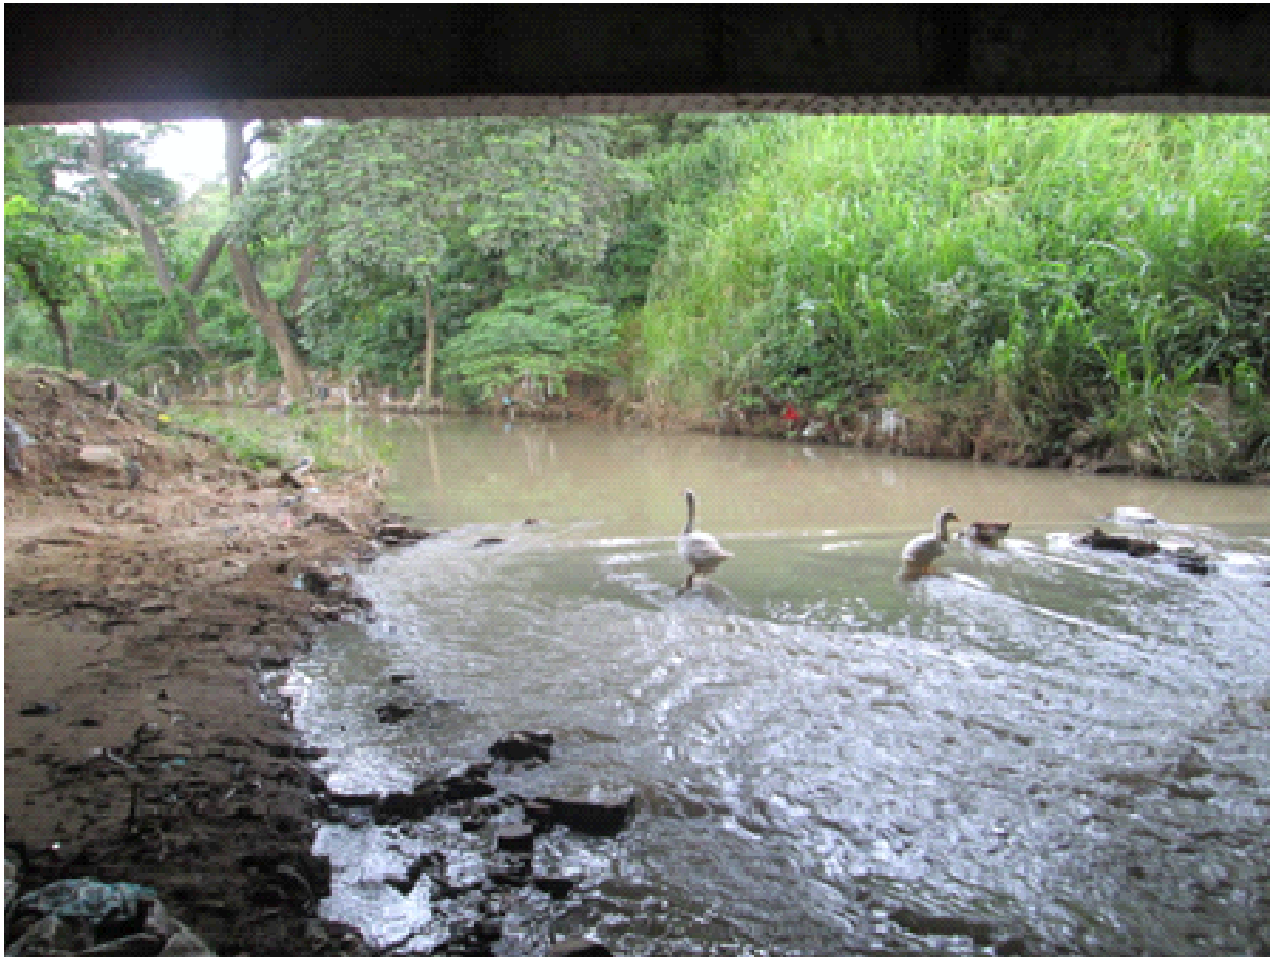
Componente.....: 15 Cauce

En la construcción del disipador, dejaron muchas rocas en el cauce que generan desbordamiento y afectación en casas.

Calif./Mantenim....: 3 / -

Daño/Observaciones.: Rocas en el cauce ocasionan desbordamiento y
afectación en casas.

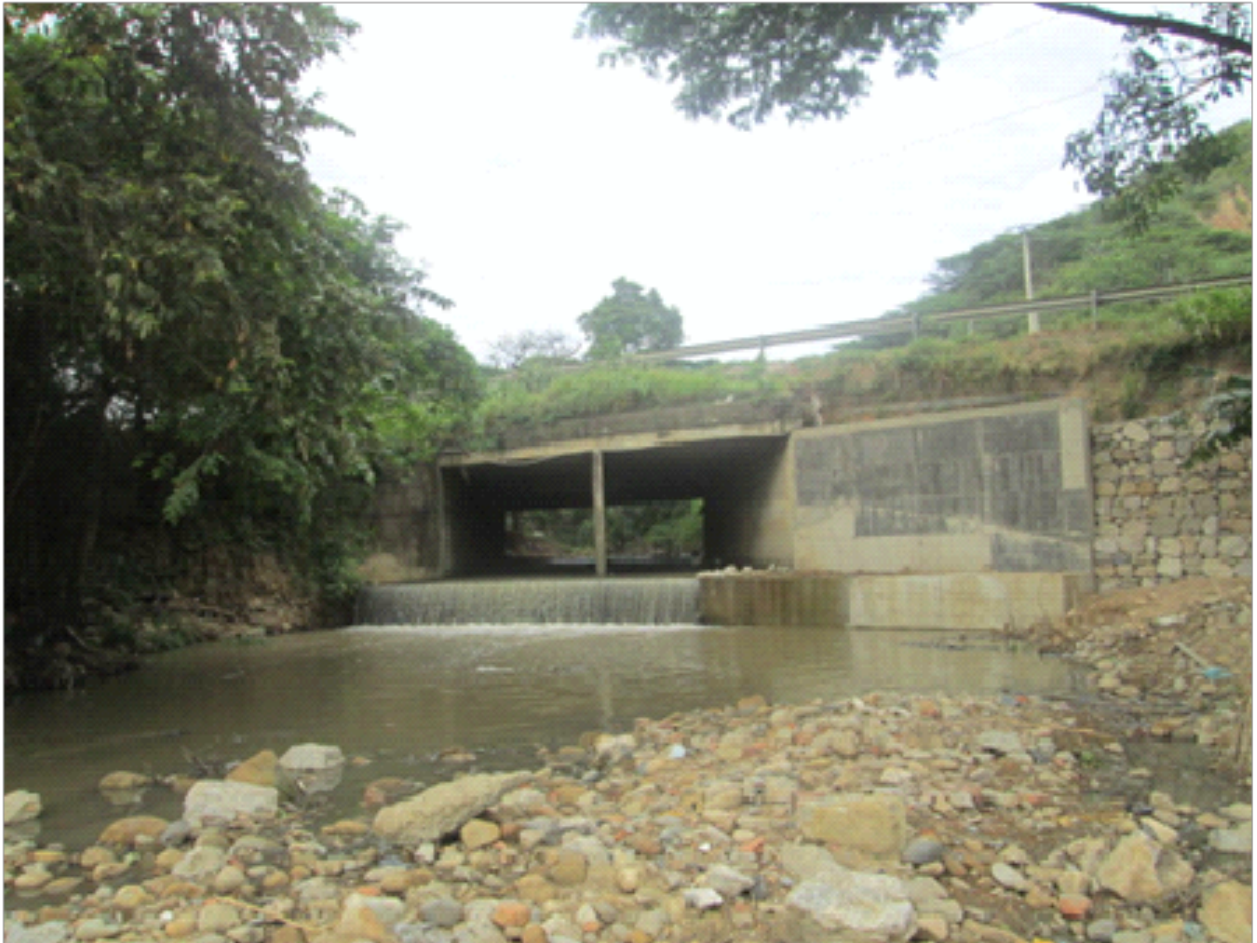
Componente.....: 15 Cauce

Calif./Mantenim....: 3 / -

Daño/Observaciones.: Rocas en el cauce ocasionan desbordamiento y
afectación en casas.

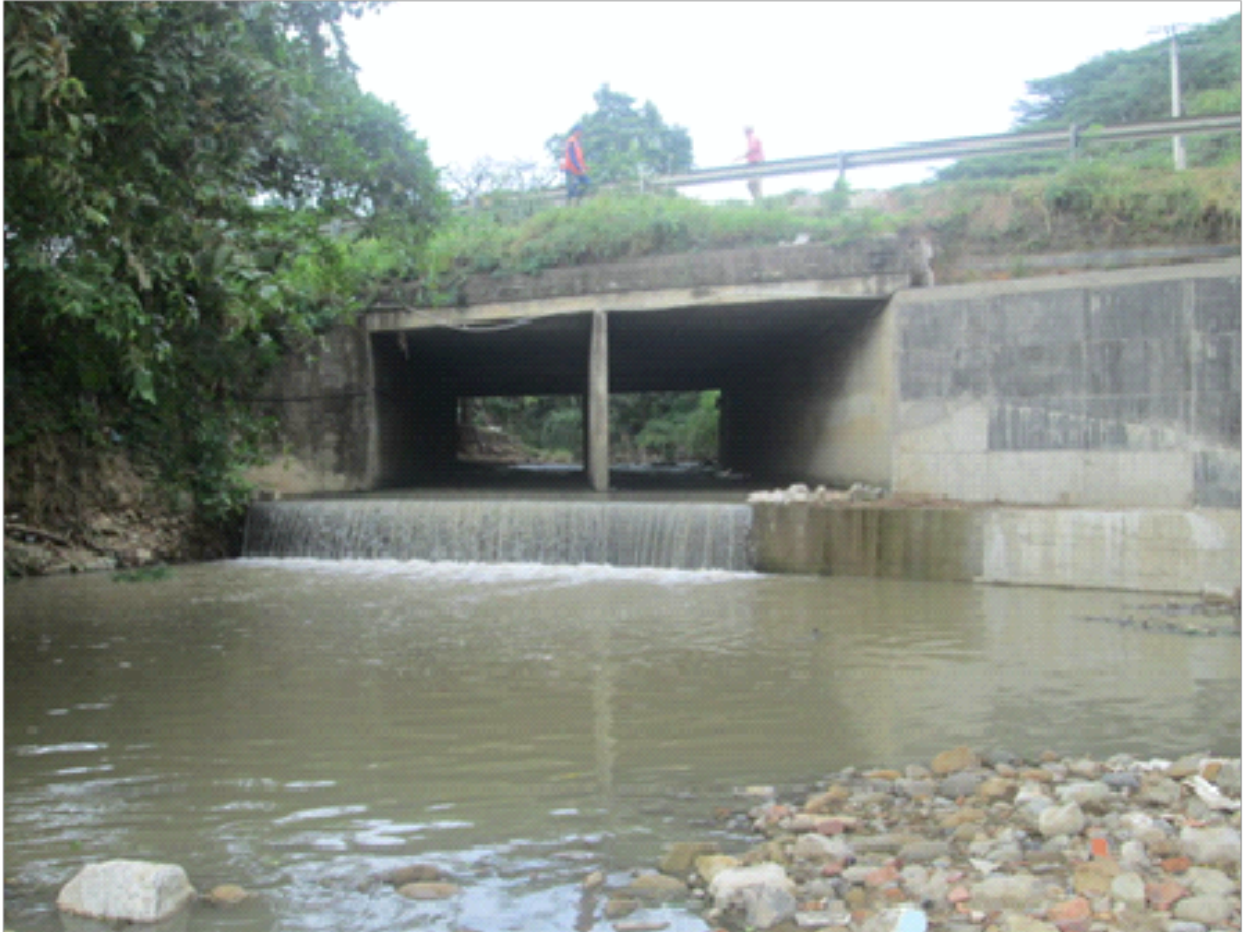
Componente.....: 15 Cauce

Calif./Mantenim....: 3 / -

Daño/Observaciones.: Rocas en el cauce ocasionan desbordamiento y
afectación en casas.

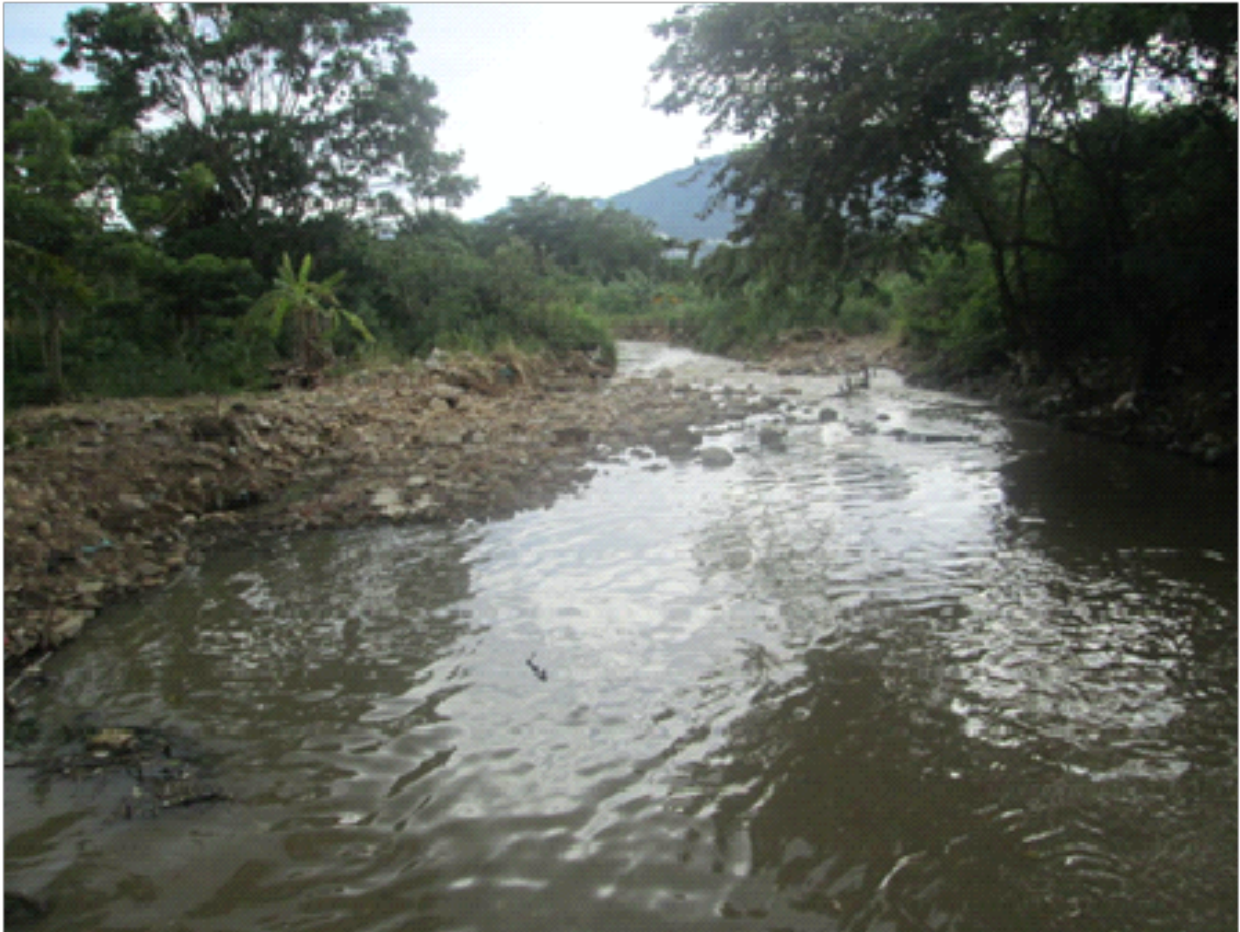
Componente.....: 15 Cauce

Calif./Mantenim....: 3 / -

Daño/Observaciones.: Rocas en el cauce ocasionan desbordamiento y
afectación en casas.

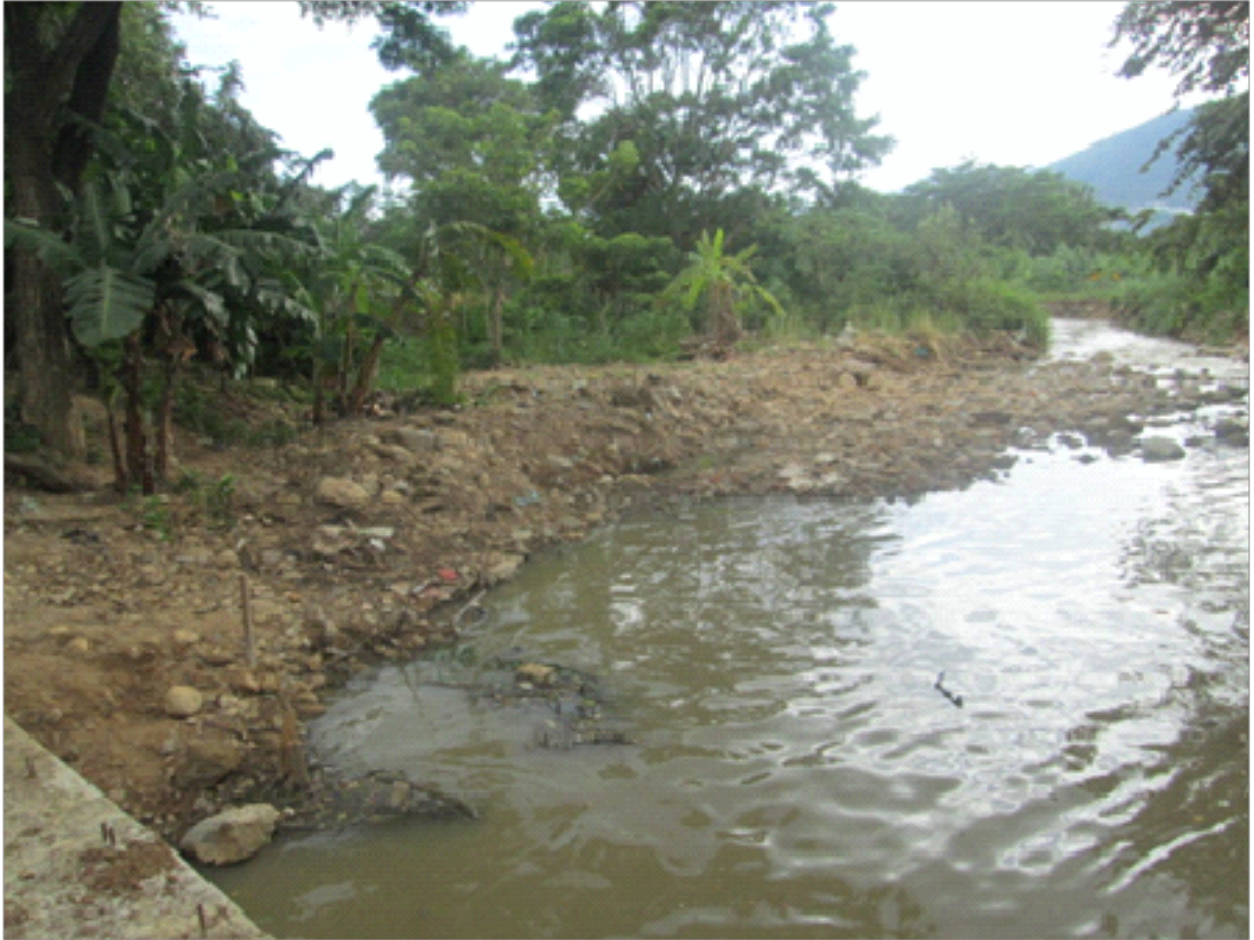
Componente.....: 15 Cauce

Calif./Mantenim....: 3 / -

Daño/Observaciones.: Rocas en el cauce ocasionan desbordamiento y
afectación en casas.

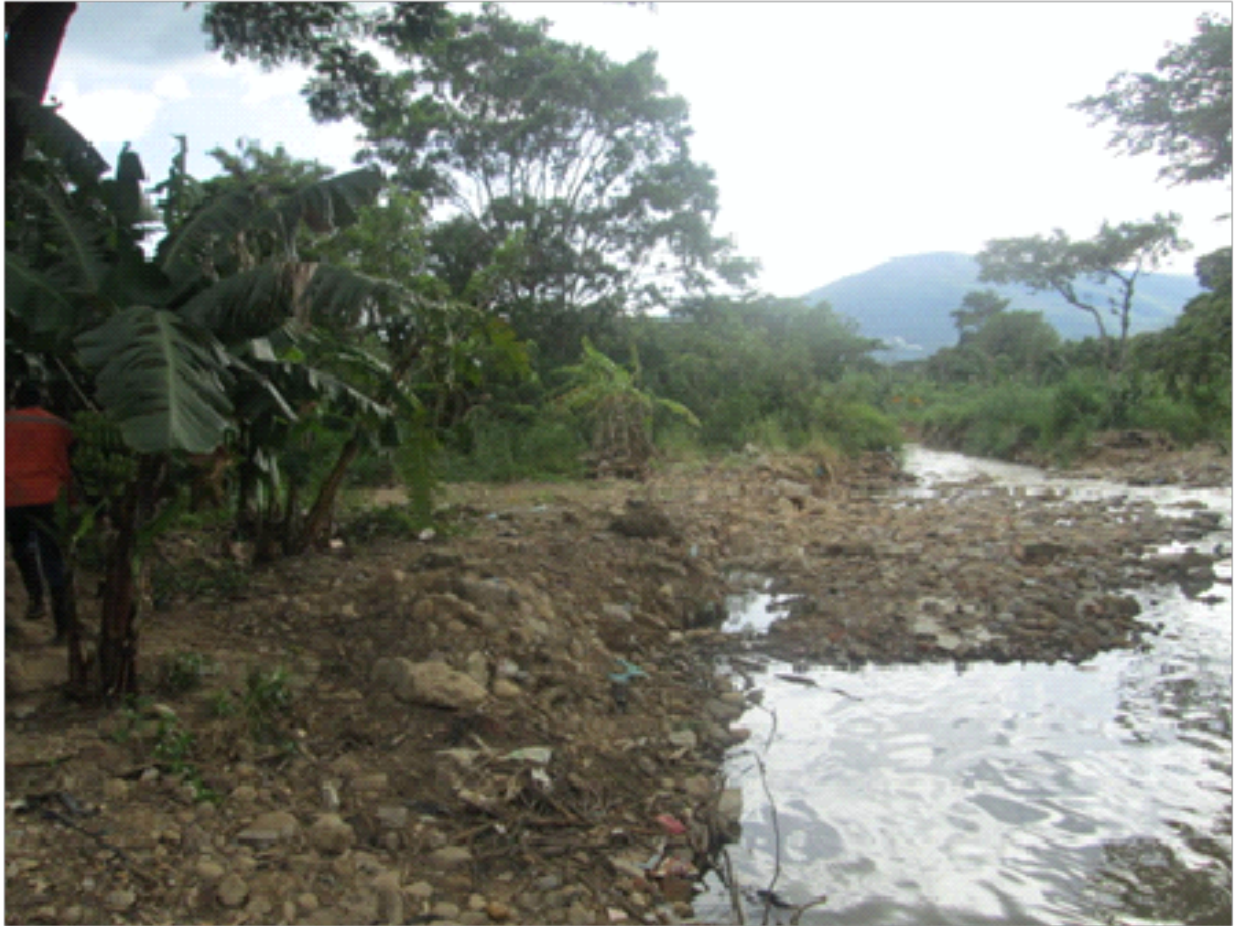
Componente.....: 15 Cauce

Calif./Mantenim....: 3 / -

Daño/Observaciones.: Rocas en el cauce ocasionan desbordamiento y
afectación en casas.

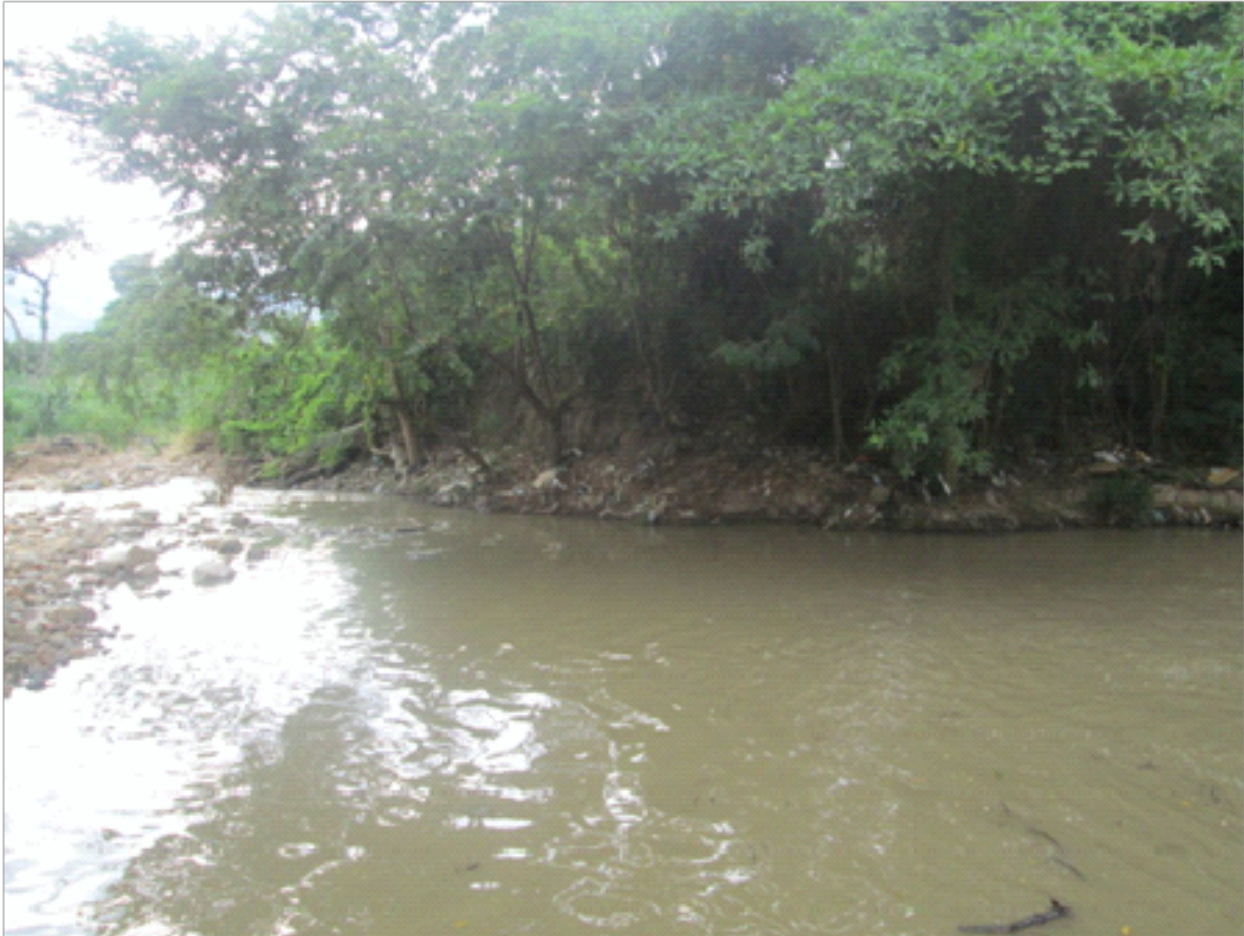
Componente.....: 15 Cauce

Calif./Mantenim....: 3 / -

Daño/Observaciones.: Rocas en el cauce ocasionan desbordamiento y
afectación en casas.

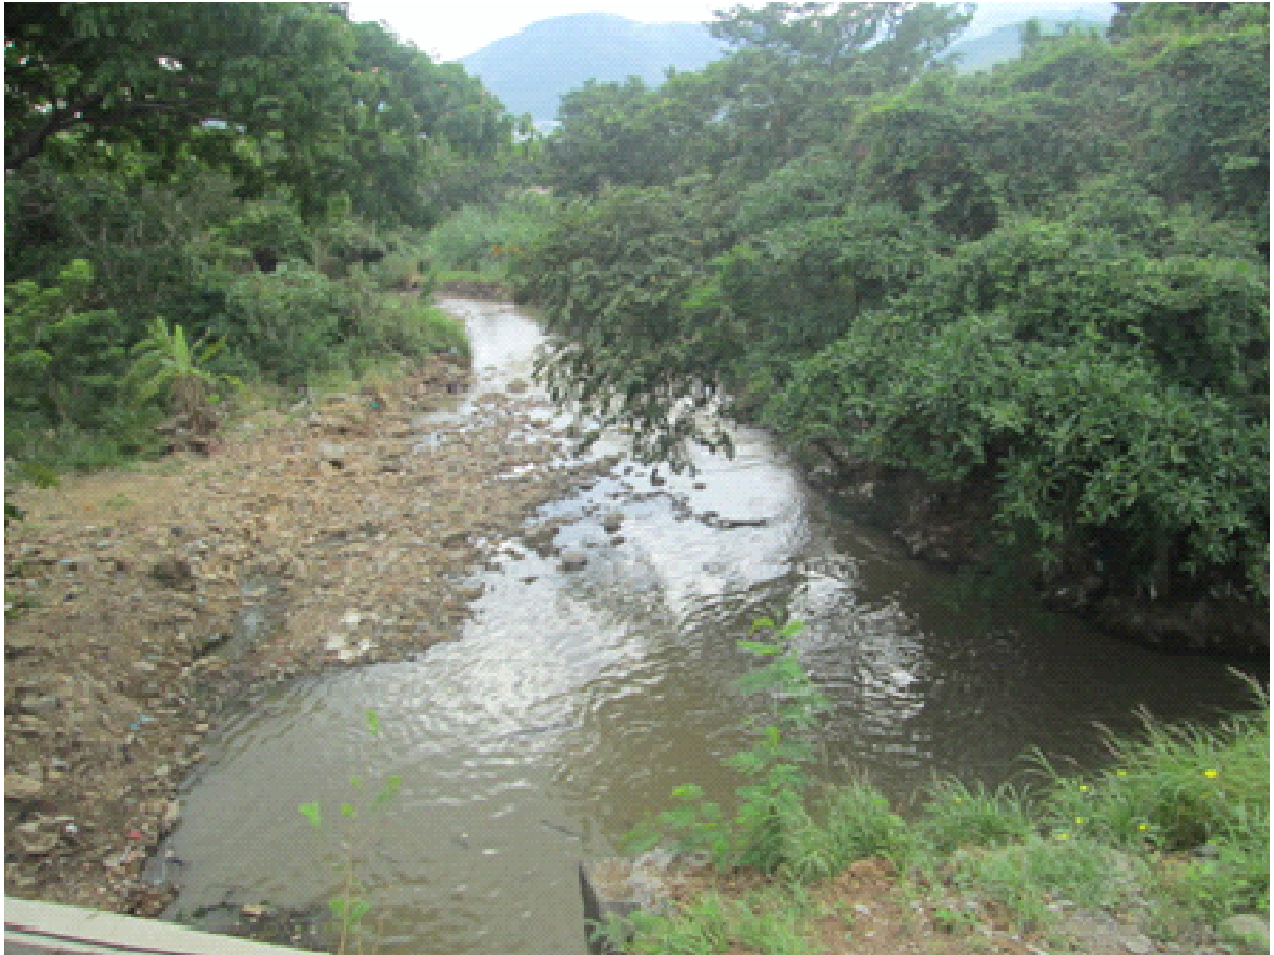
Componente.....: 15 Cauce

Calif./Mantenim....: 3 / -

Daño/Observaciones.: Rocas en el cauce ocasionan desbordamiento y
afectación en casas.

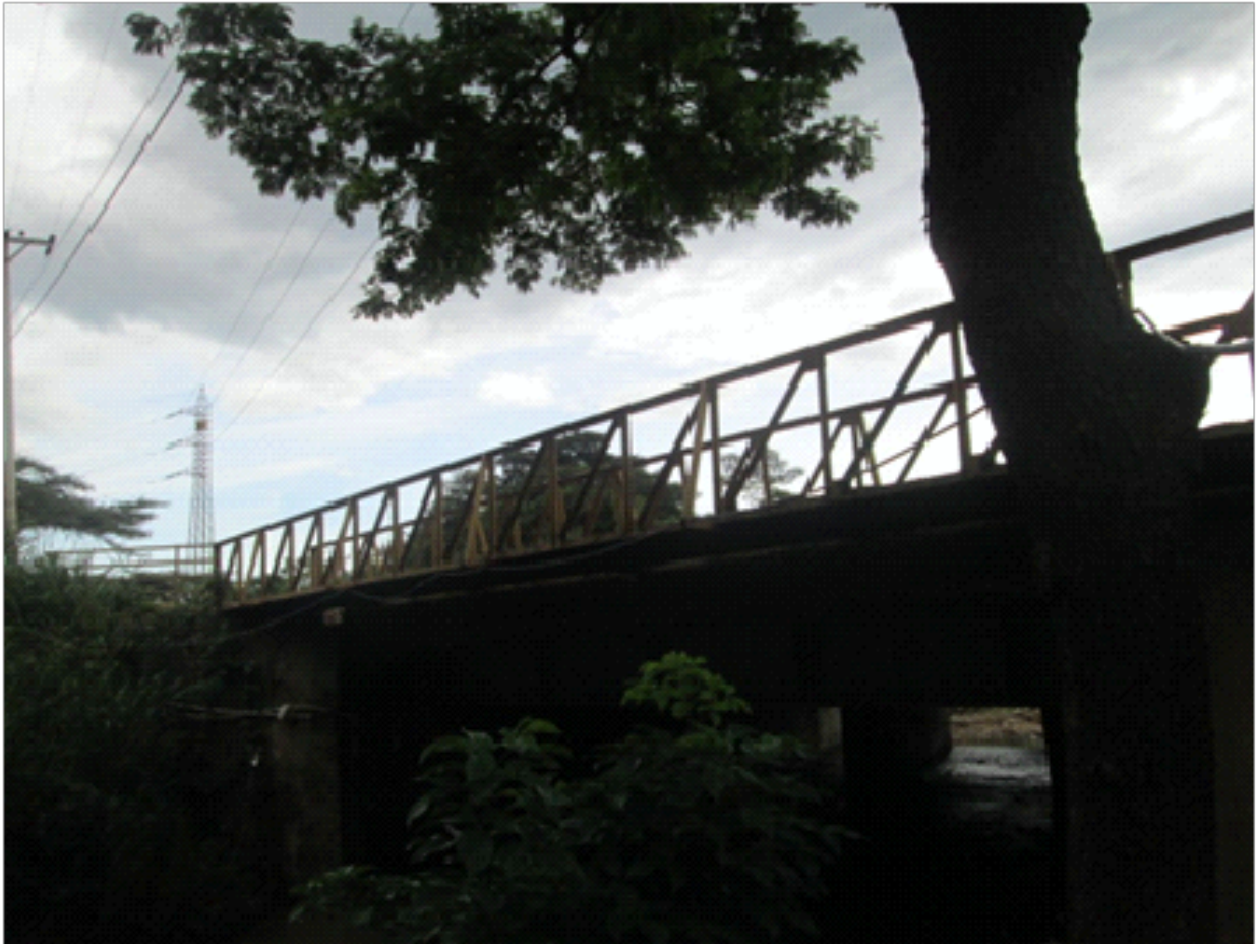
Componente.....: 17 Puente en general
Calif./Mantenim....: 1 / -
Daño/Observaciones.: El puente esta en buen estado.

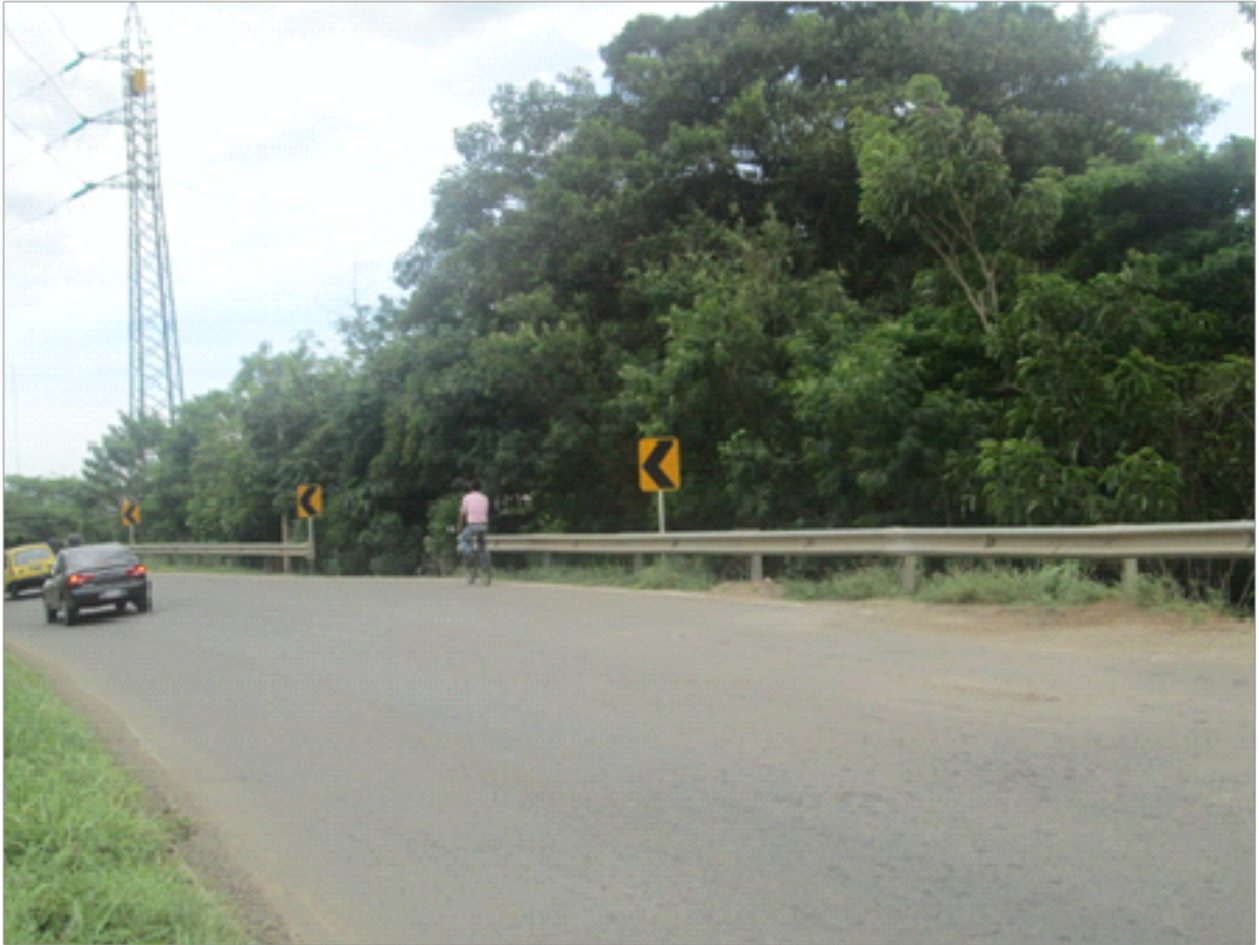
Componente.....: 17 Puente en general
Calif./Mantenim....: 1 / -
Daño/Observaciones.: El puente esta en buen estado.

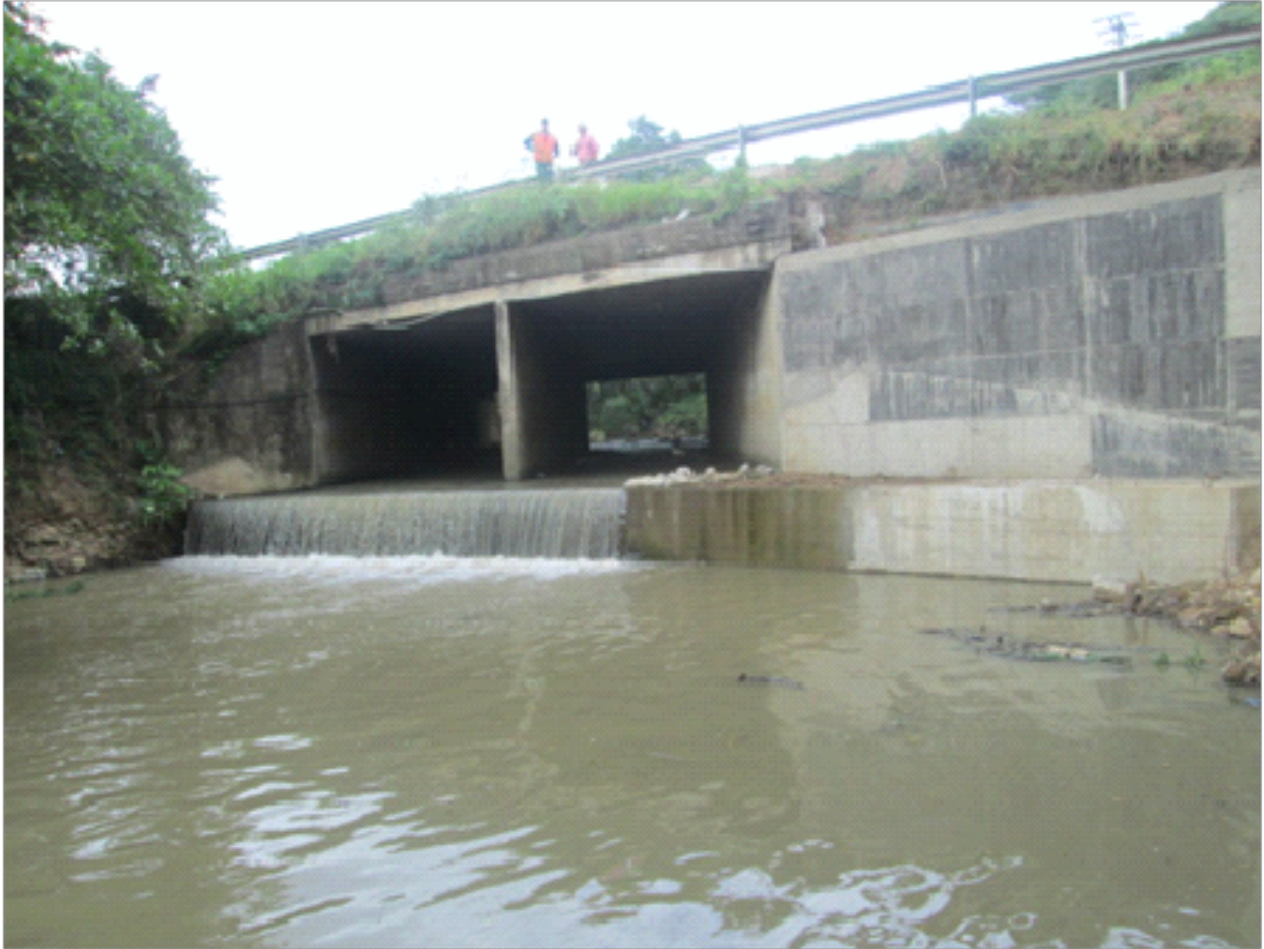
Componente.....: 17 Puente en general
Calif./Mantenim....: 1 / -
Daño/Observaciones.: El puente esta en buen estado.

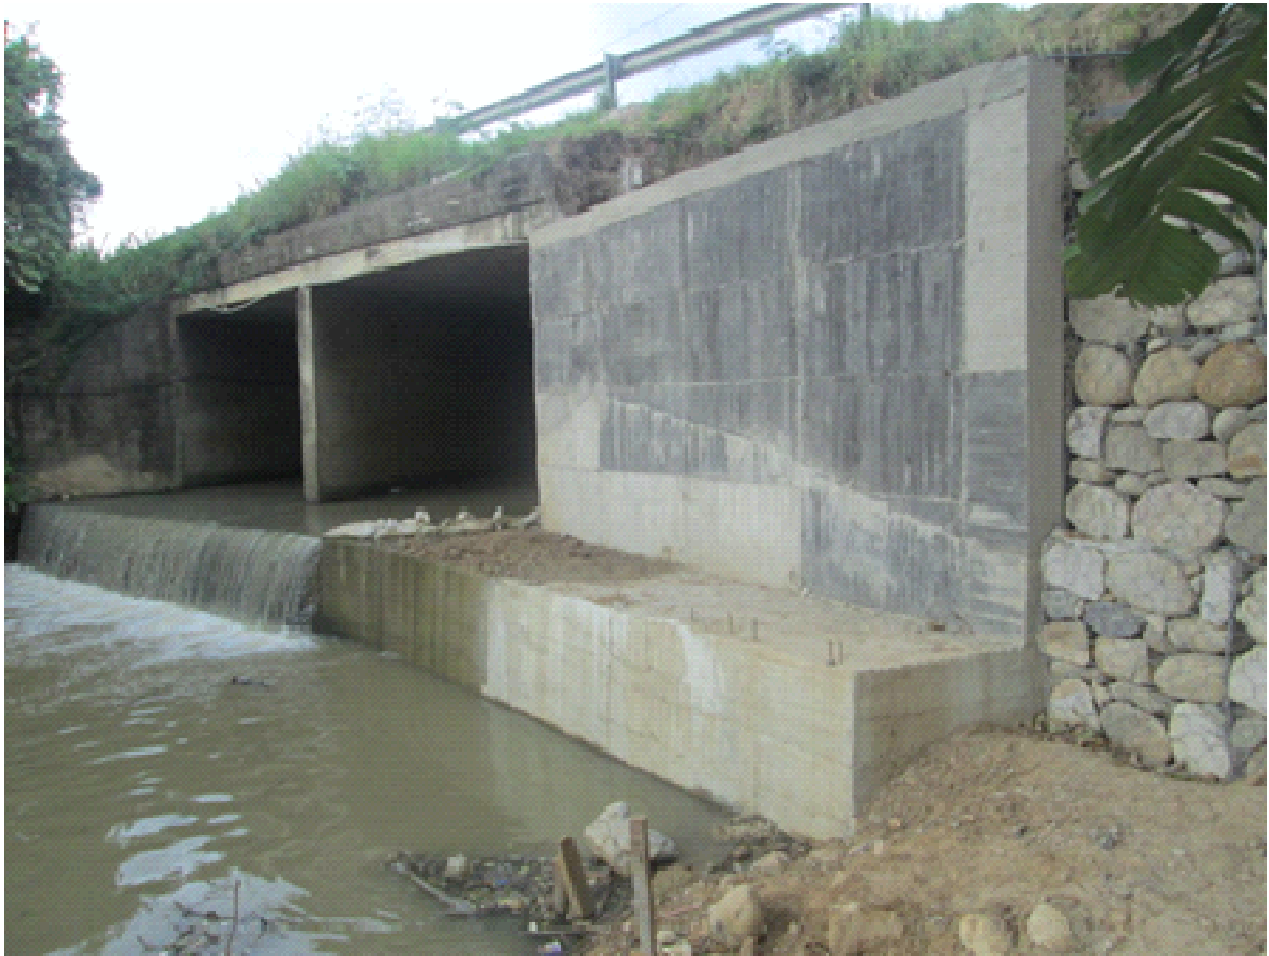
Componente.....: 17 Puente en general
Calif./Mantenim....: 1 / -
Daño/Observaciones.: El puente esta en buen estado.

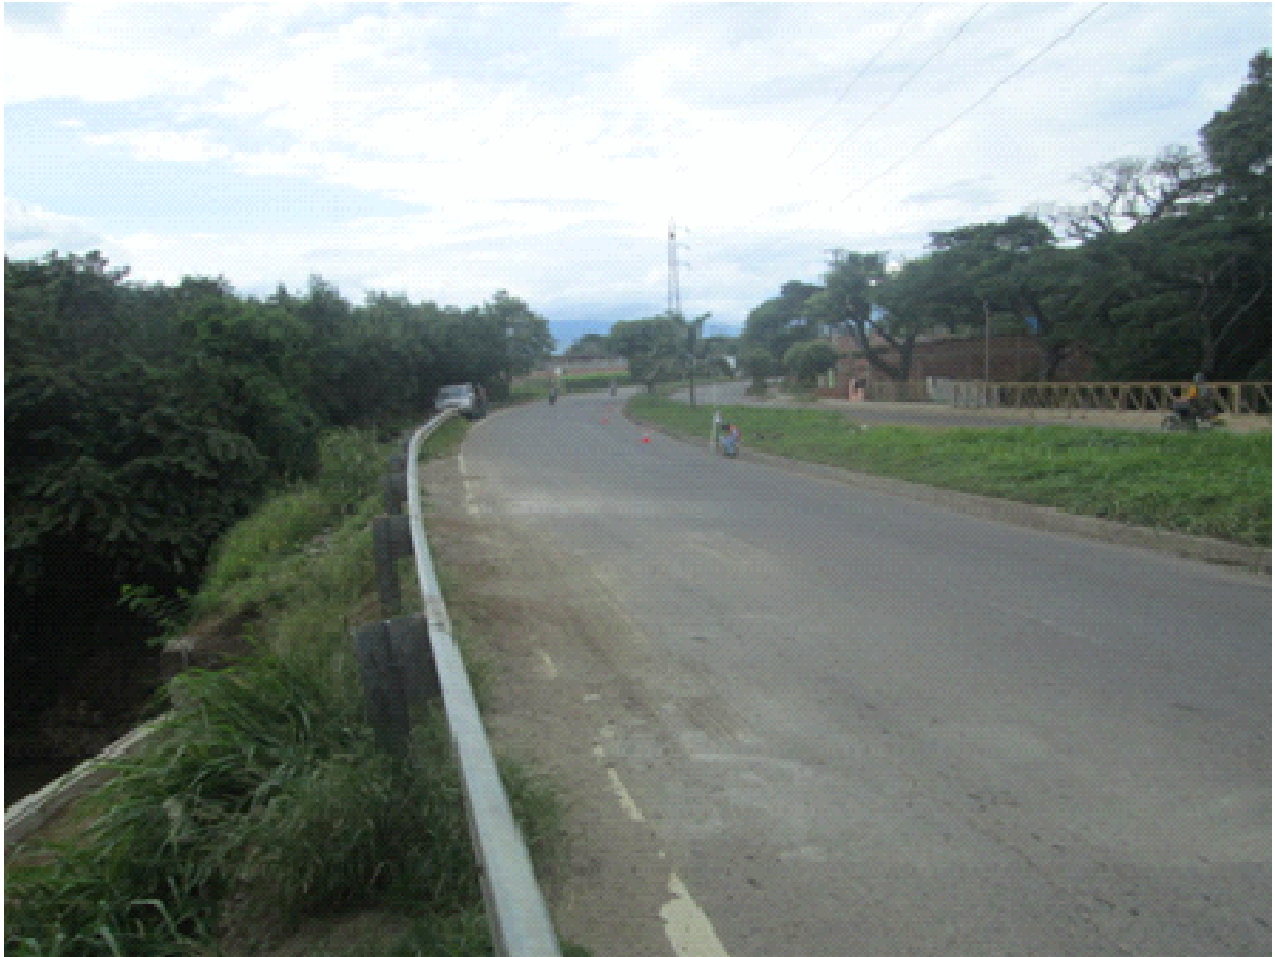
Componente.....: 17 Puente en general
Calif./Mantenim....: 1 / -
Daño/Observaciones.: El puente esta en buen estado.

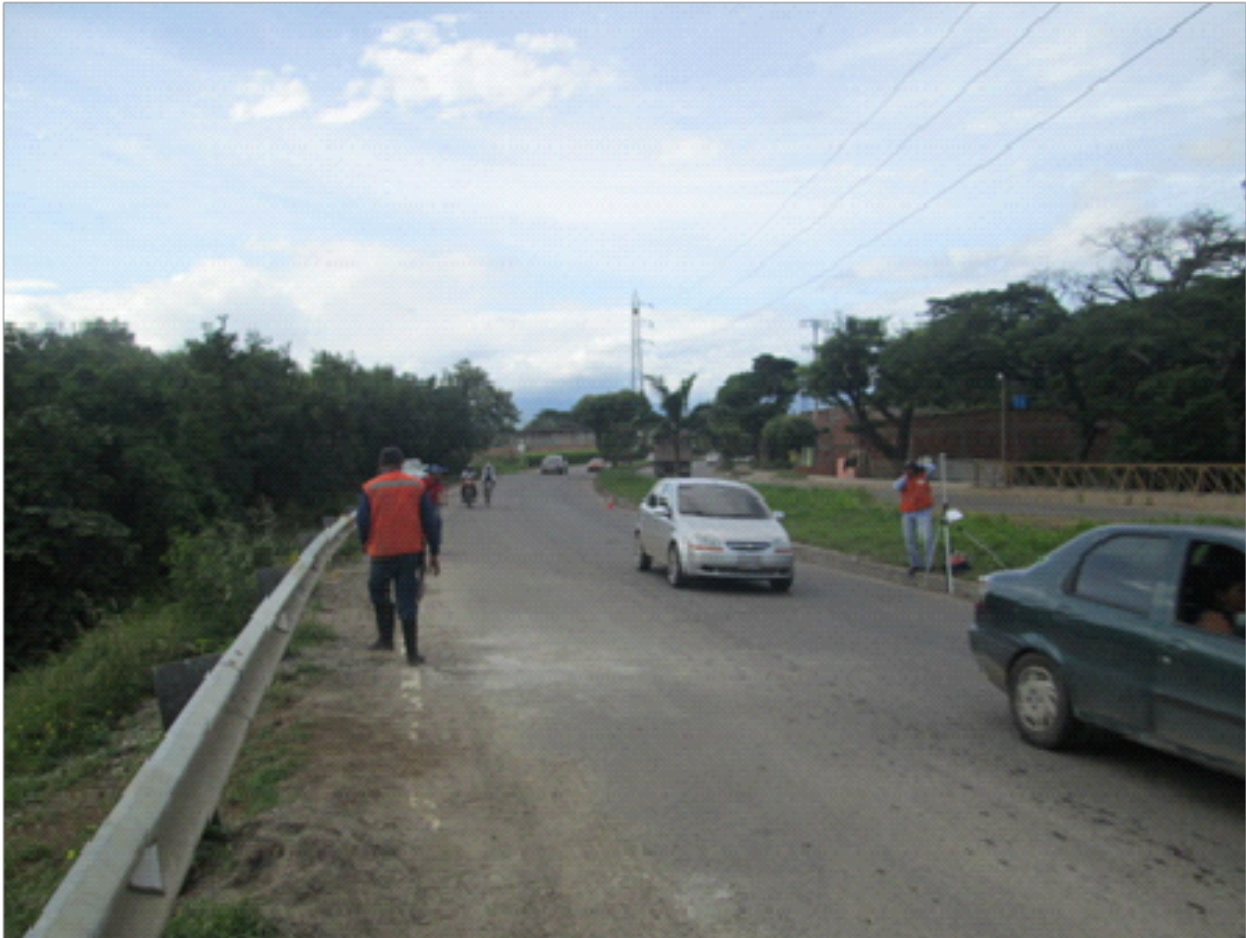
Componente.....: 17 Puente en general

Calif./Mantenim....: 1 / -

Daño/Observaciones.: El puente esta en buen estado.

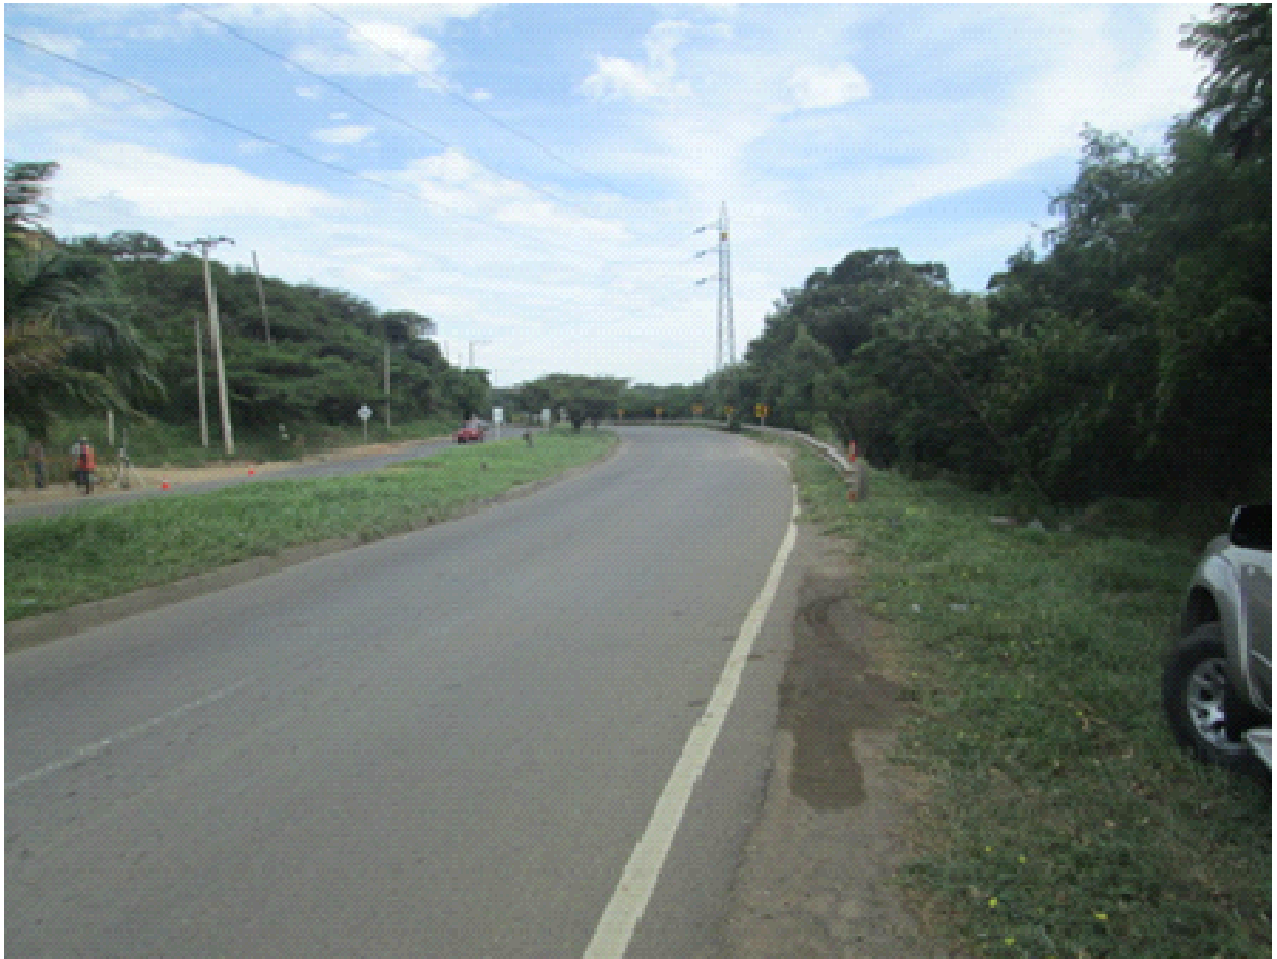
Componente.....: 17 Puente en general
Calif./Mantenim....: 1 / -
Daño/Observaciones.: El puente esta en buen estado.
