SDC/INV	SiPuCol	Fecha	Hoja
Informe de inspección principal		13/08/12	1
18-55NSA-001.10 Bocono Izquierdo			
Regional.....: 18 Norte de Santander			
Ruta.....: Santafé de Bogotá - Puerto Santander			
Carretera.....: Anillo Vial de Cúcuta			
Lado de la car...: 0			
Abscisa.....: 11+0720			
No del registro..: 8907			
Año de construcción.....:			
Año de la última reconstrucción.....:			
Paso Superior/Inferior.....: S			
Dir. de abs. de la carretera principal.: S			
Requisitos de la inspección.....: 0 Nada			
Recolección de datos : Fecha.....: 2012.05.25			
: Iniciales.....: LHB			
Posición geográfica..:			
Latitud: 7 gra 53.89 min N Longitud: 72 gra 27.73 min O Altitud: 313.26 m			
Geometría: Número de luces.....: 1			
Longitud de la luz menor (m): 13.90			
Longitud de la luz mayor (m): 13.90			
Longitud total (m): 13.90			
Ancho del tablero..... (m): 8.60			
Ancho del separador..... (m): 0.00			
Ancho del andén izquierdo (m): 0.00

18-55NSA-001.10 Bocono Izquierdo

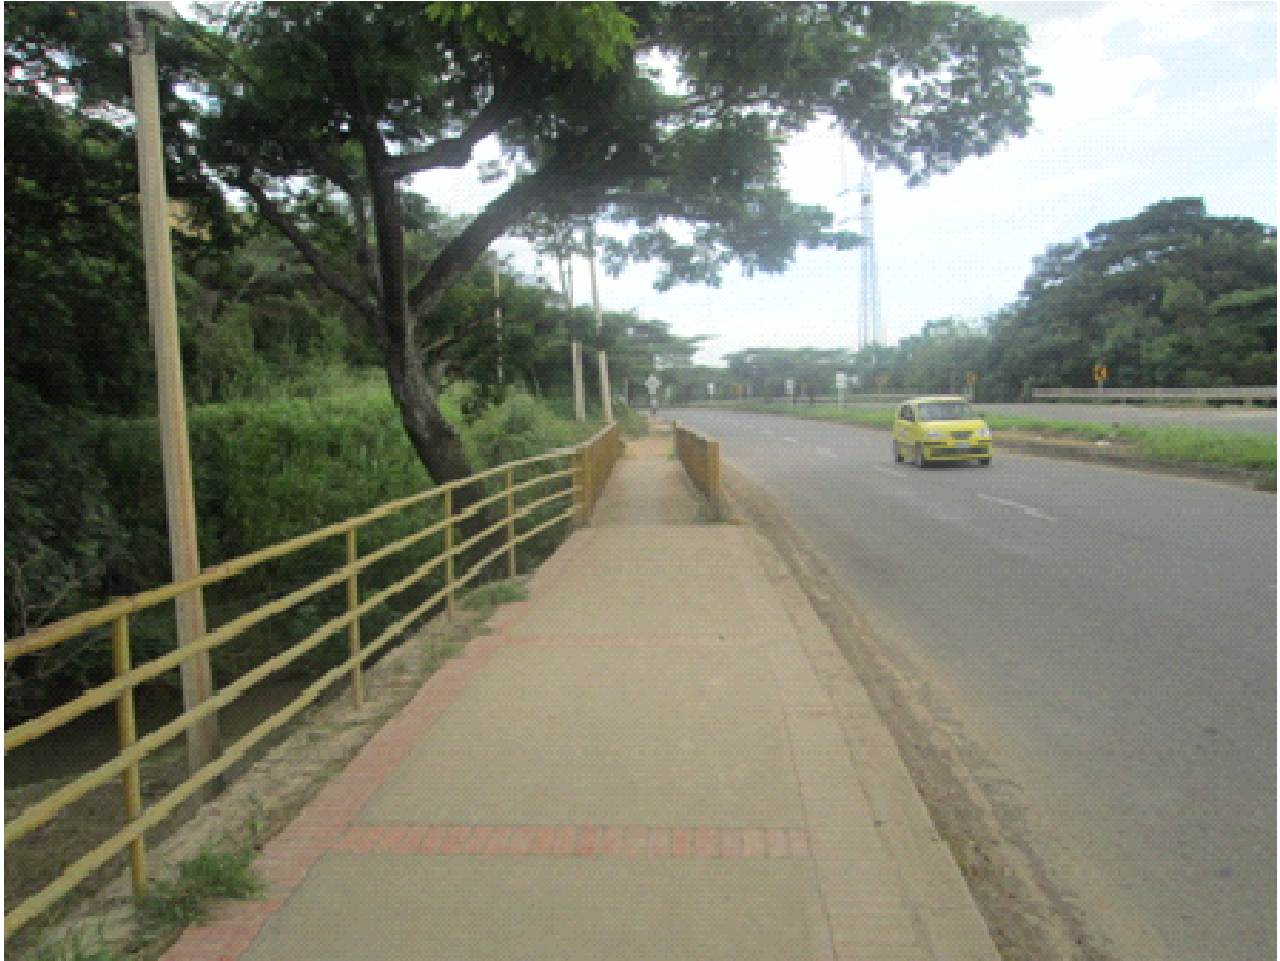
Componente.....: 3 Andenes/Bordillos

Calif./Mantenim....: 1 / -

Daño/Observaciones.: Puente peatonal adyacente, requiere mantenimiento,
Los bordillos presentan desgaste.

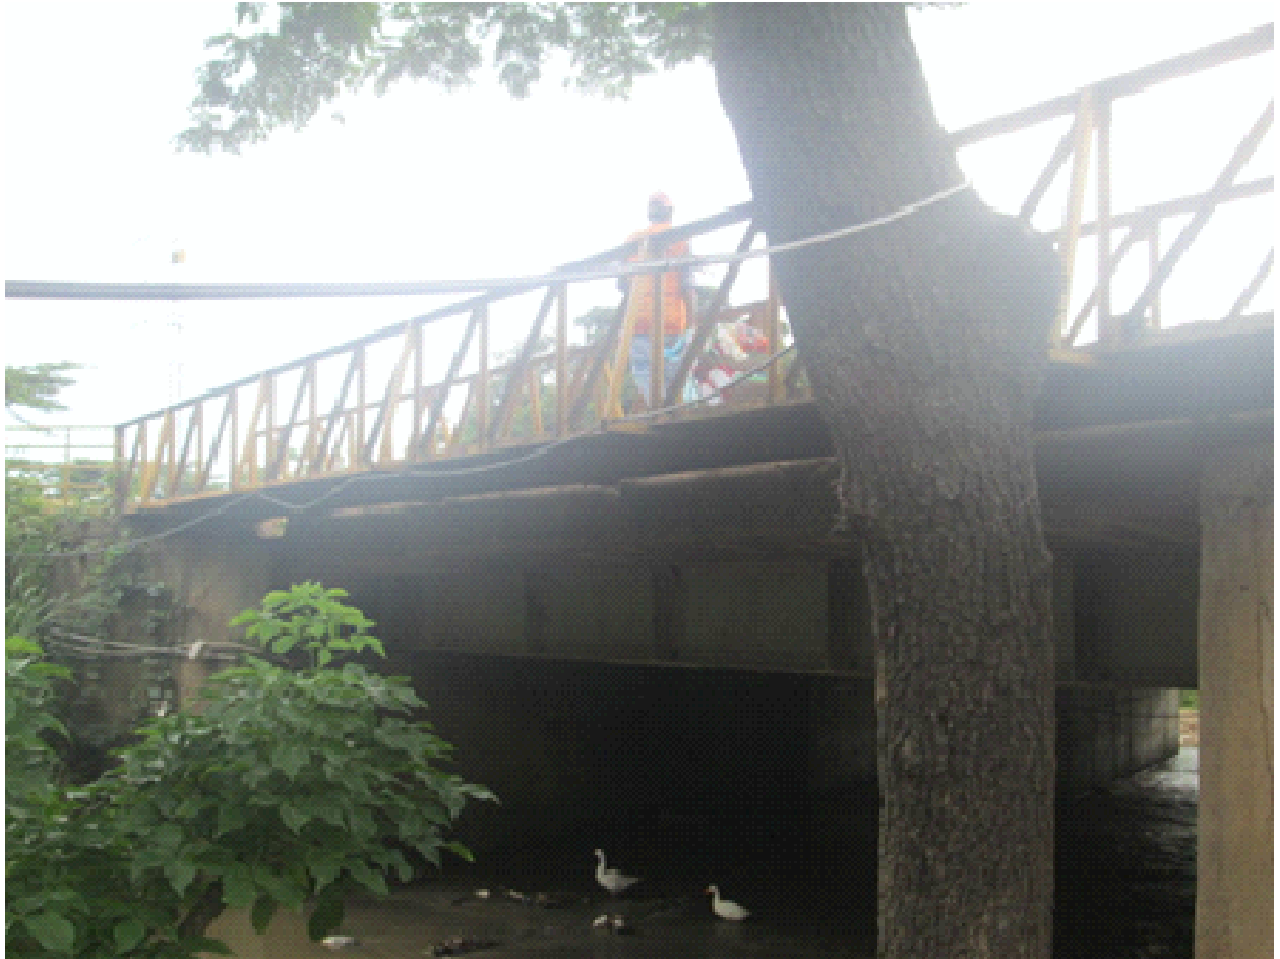
Componente.....: 4 Barandas

Calif./Mantenim....: 2 / -

Daño/Observaciones.: La baranda en el ingreso #1 no es estructural. Se debe cambiar.

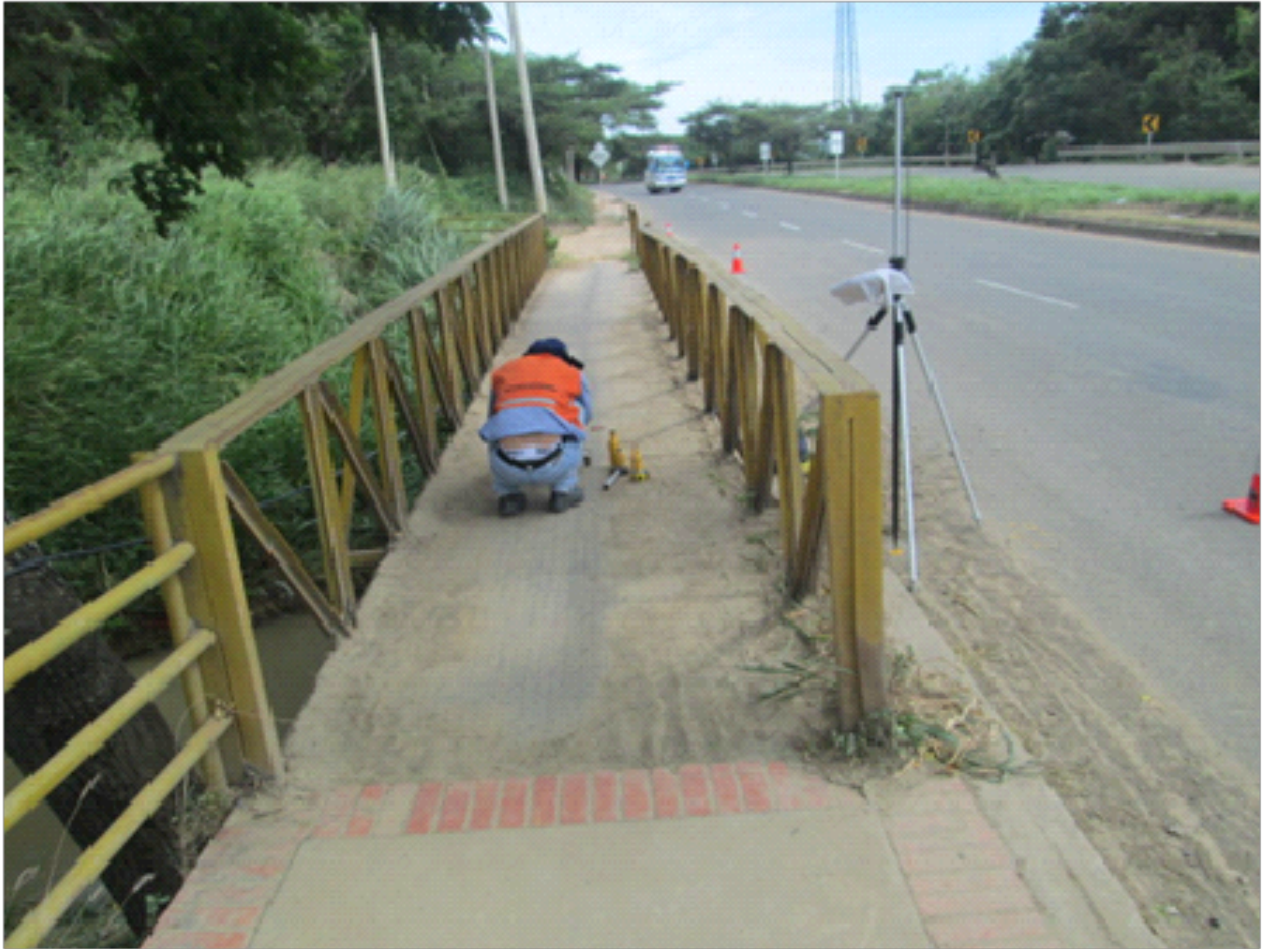
Componente.....: 4 Barandas

Calif./Mantenim....: 2 / -

Daño/Observaciones.: La baranda en el ingreso #1 no es estructural. Se debe cambiar.

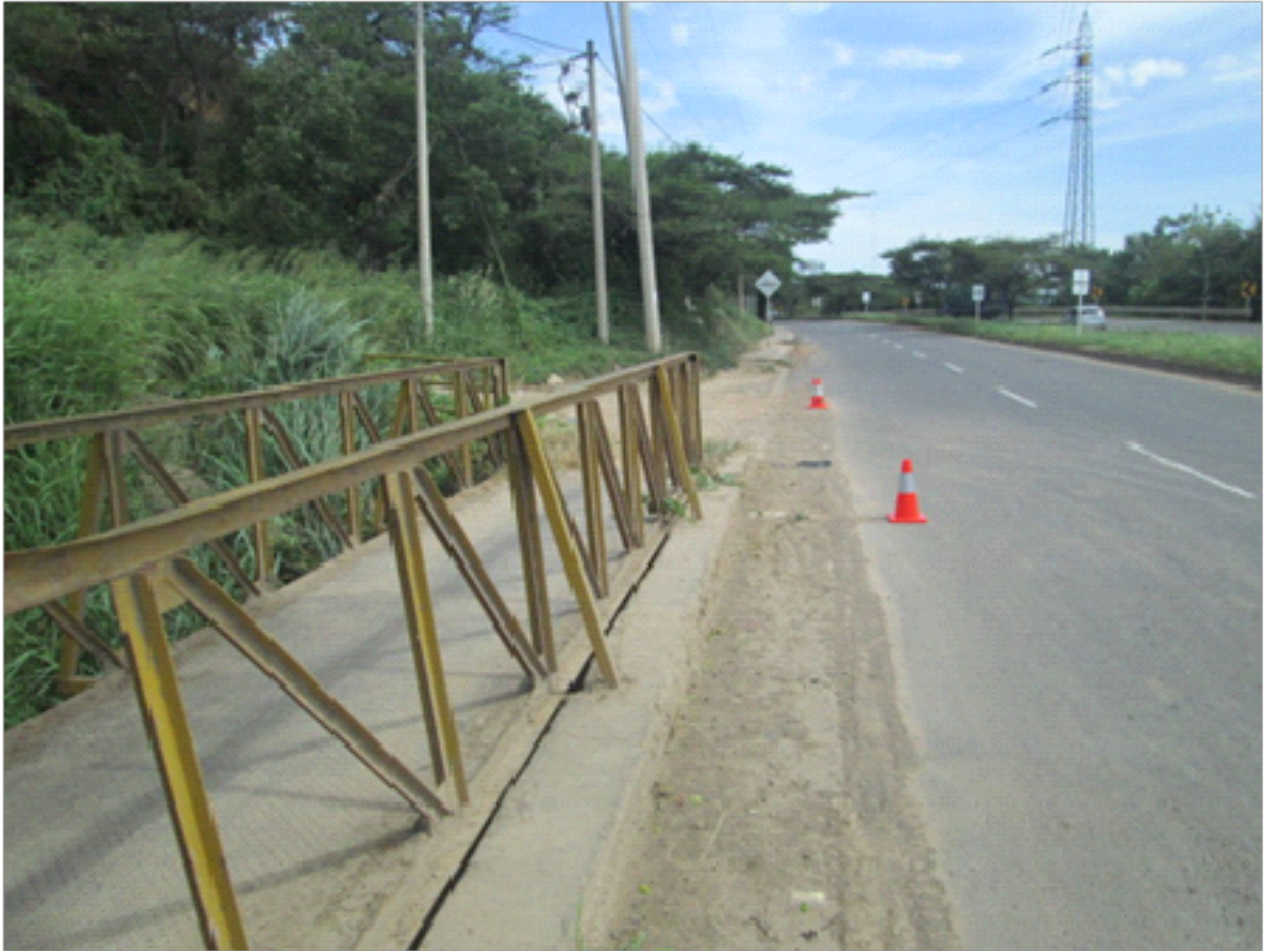
Componente.....: 4 Barandas

Calif./Mantenim....: 2 / -

Daño/Observaciones.: La baranda en el ingreso #1 no es estructural. Se debe cambiar.

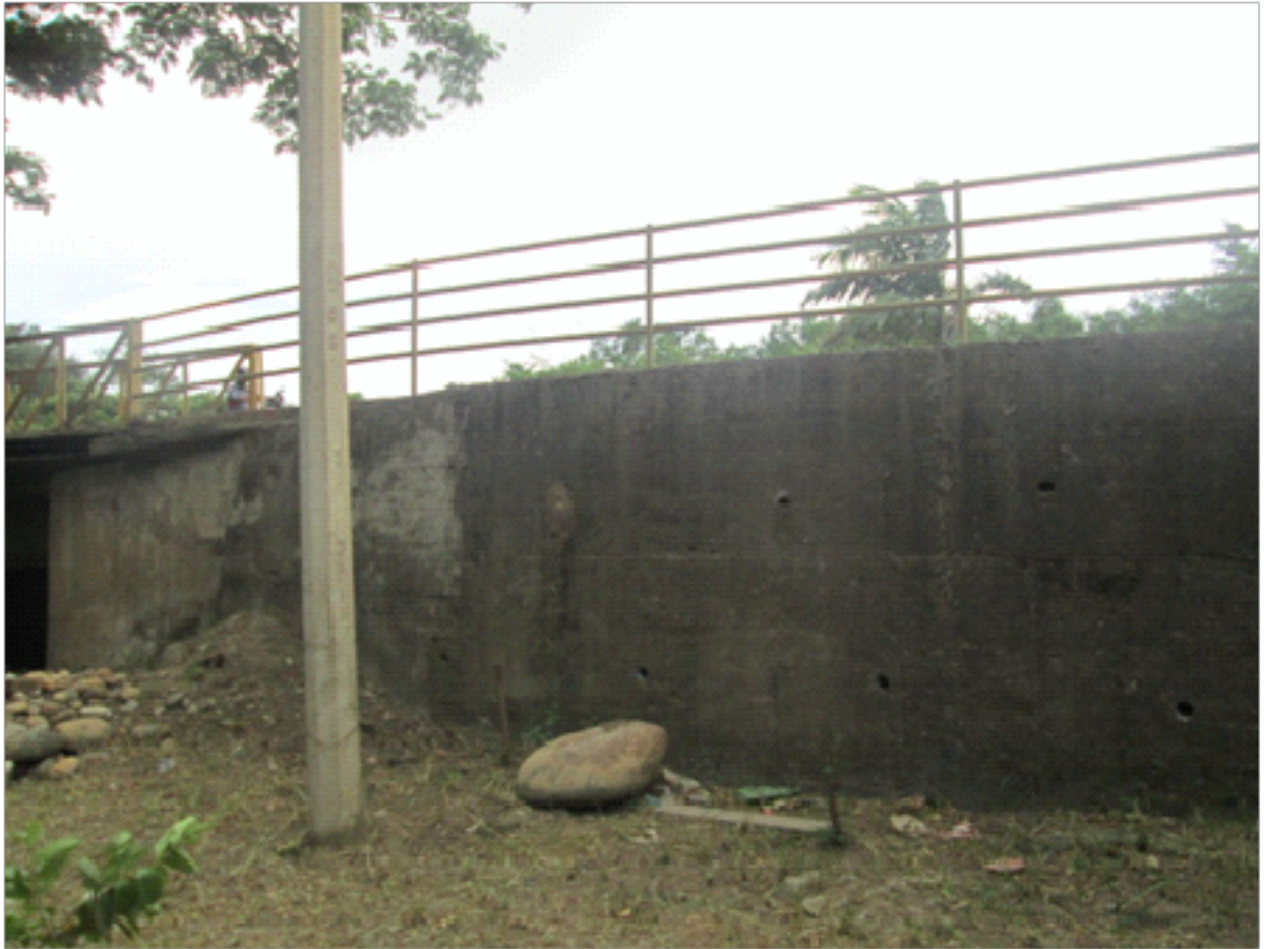
Componente.....: 4 Barandas

Calif./Mantenim....: 2 / -

Daño/Observaciones.: La baranda en el ingreso #1 no es estructural. Se debe cambiar.

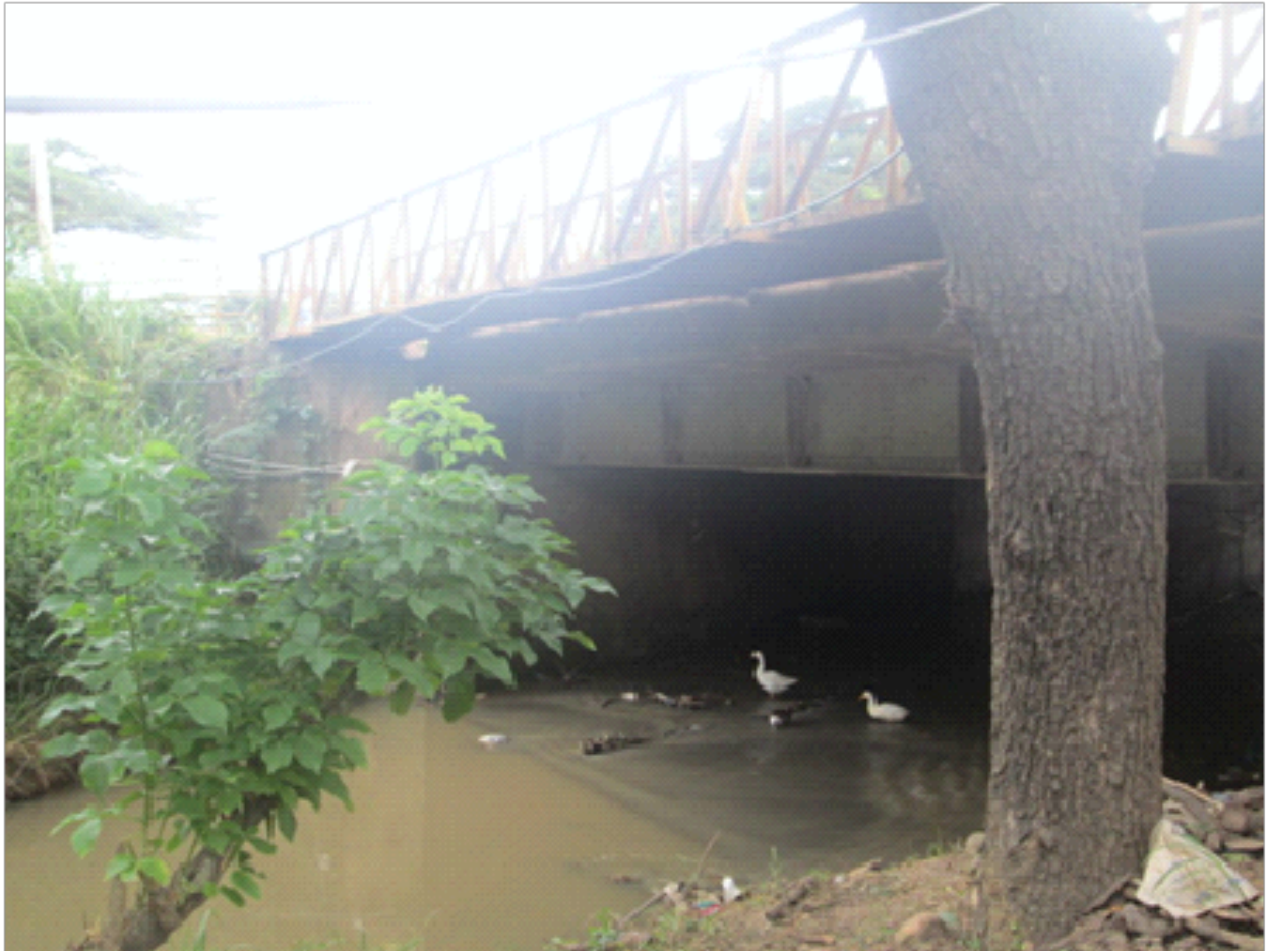
Componente.....: 5 Conos/Taludes

Calif./Mantenim....: 0 / -

Daño/Observaciones.: se observaron en buen estado.

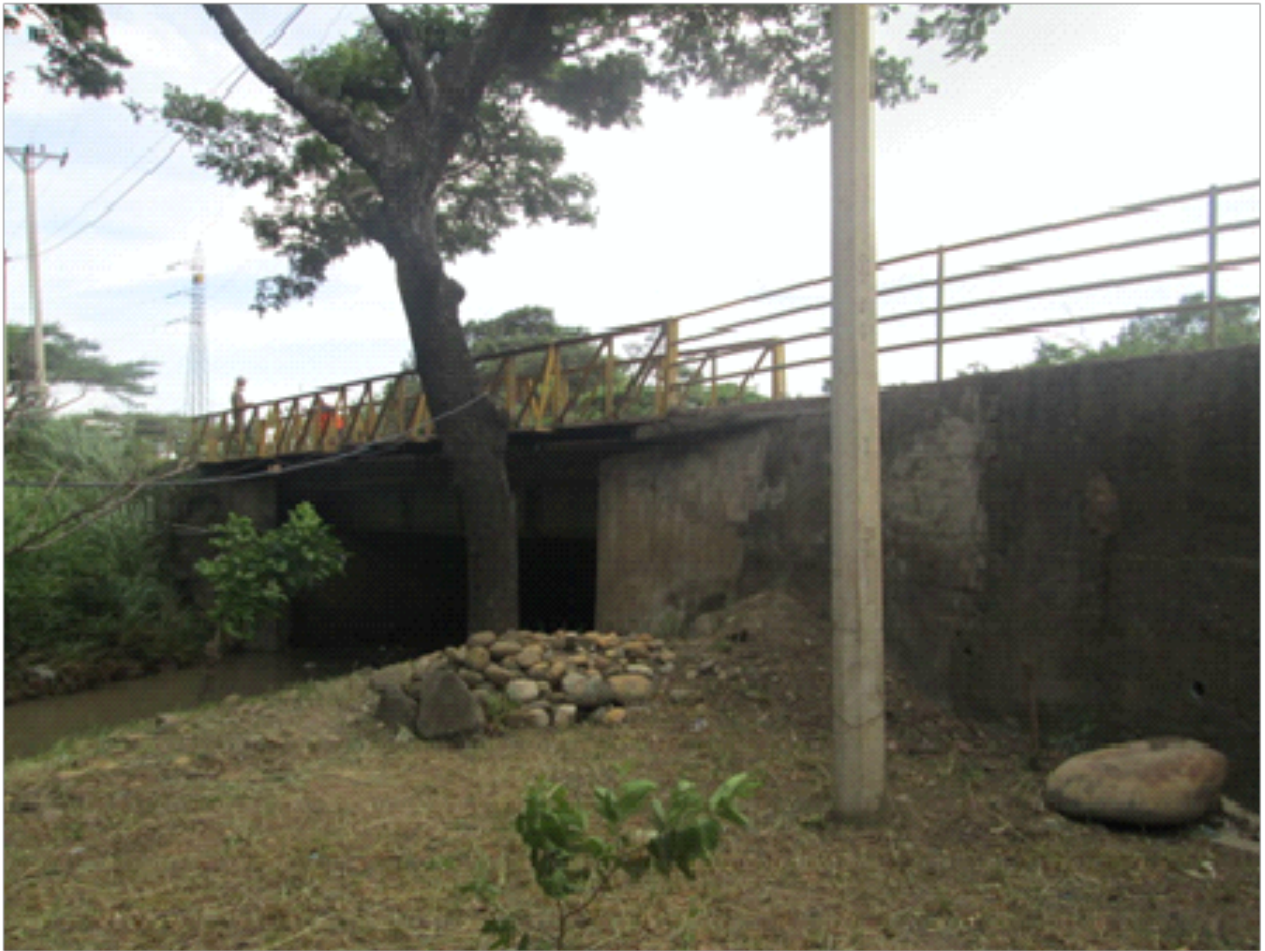
Componente.....: 6 Aletas

Calif./Mantenim....: 1 / -

Daño/Observaciones.: Manchas requieren mantenimiento.

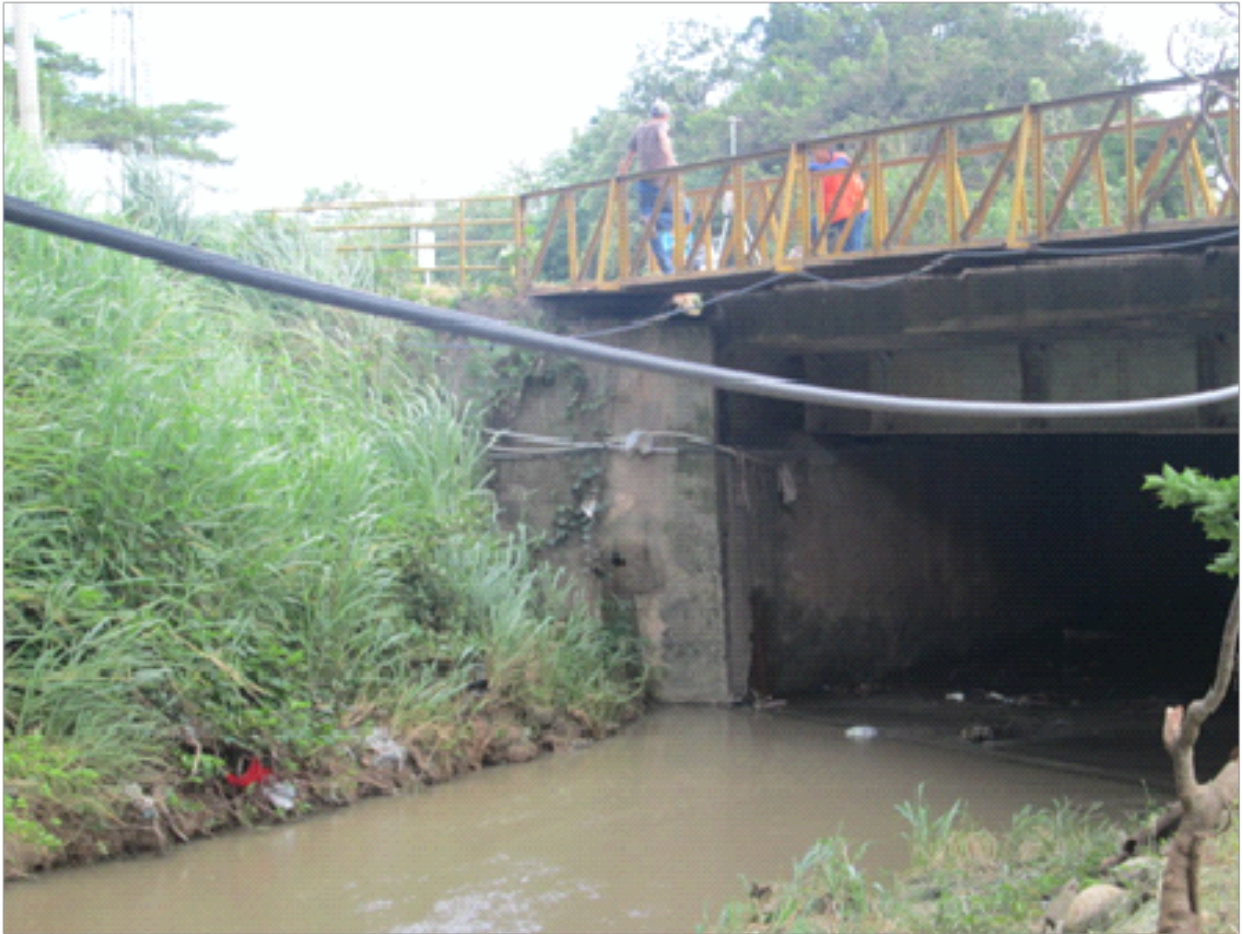
Componente.....: 6 Aletas

Calif./Mantenim....: 1 / -

Daño/Observaciones.: Manchas requieren mantenimiento.

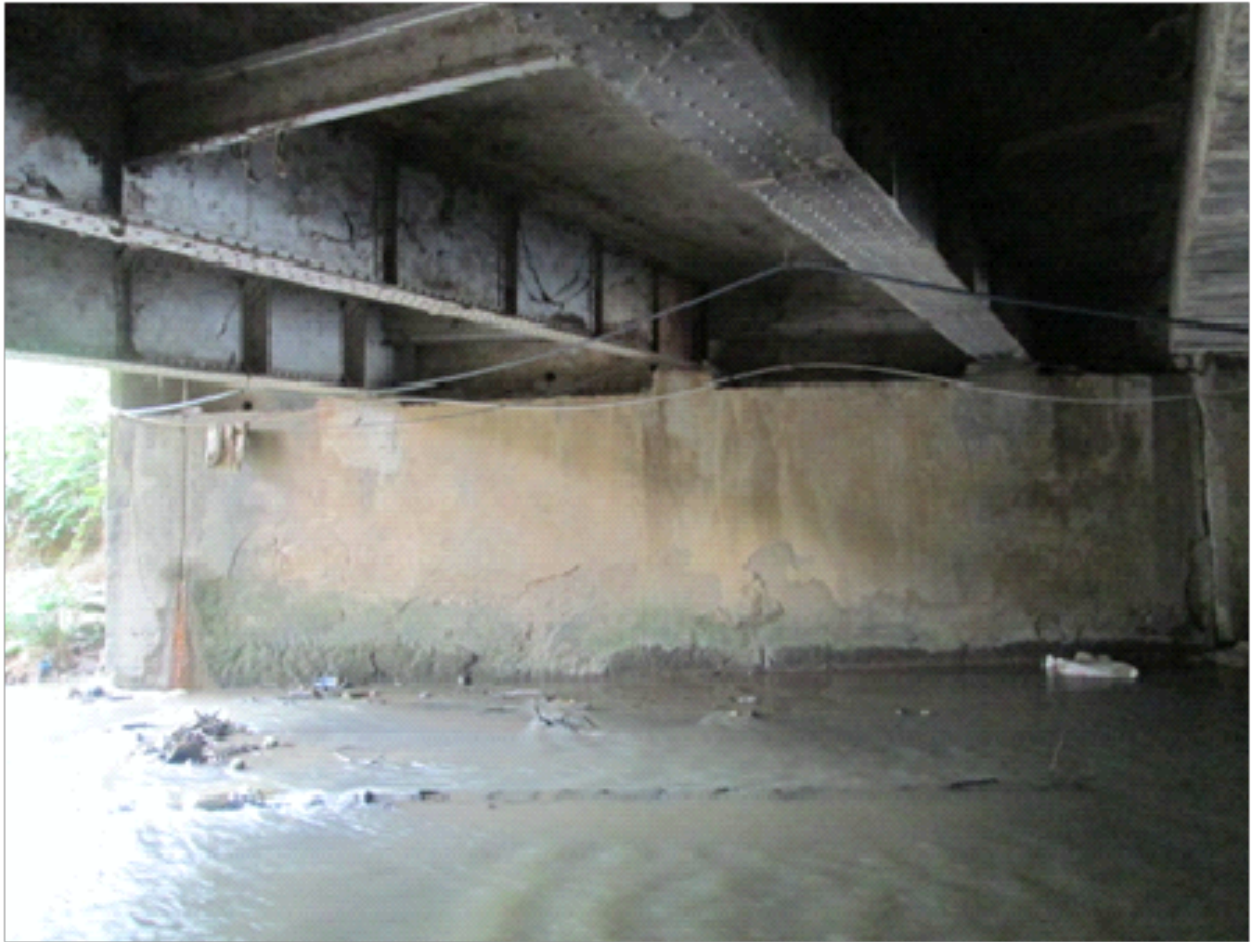
Componente.....: 7 Estribos

Calif./Mantenim....: 1 / -

Daño/Observaciones.: Presentan manchas de humedad y vegetación.

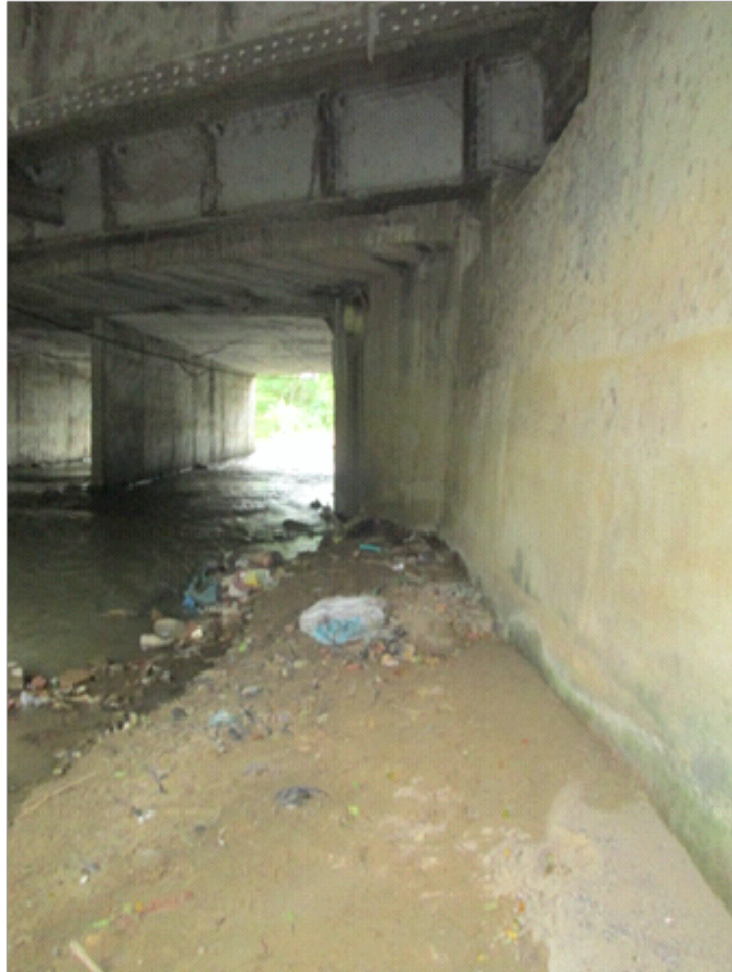
Componente.....: 7 Estribos

Calif./Mantenim....: 1 / -

Daño/Observaciones.: Presentan manchas de humedad y vegetación.

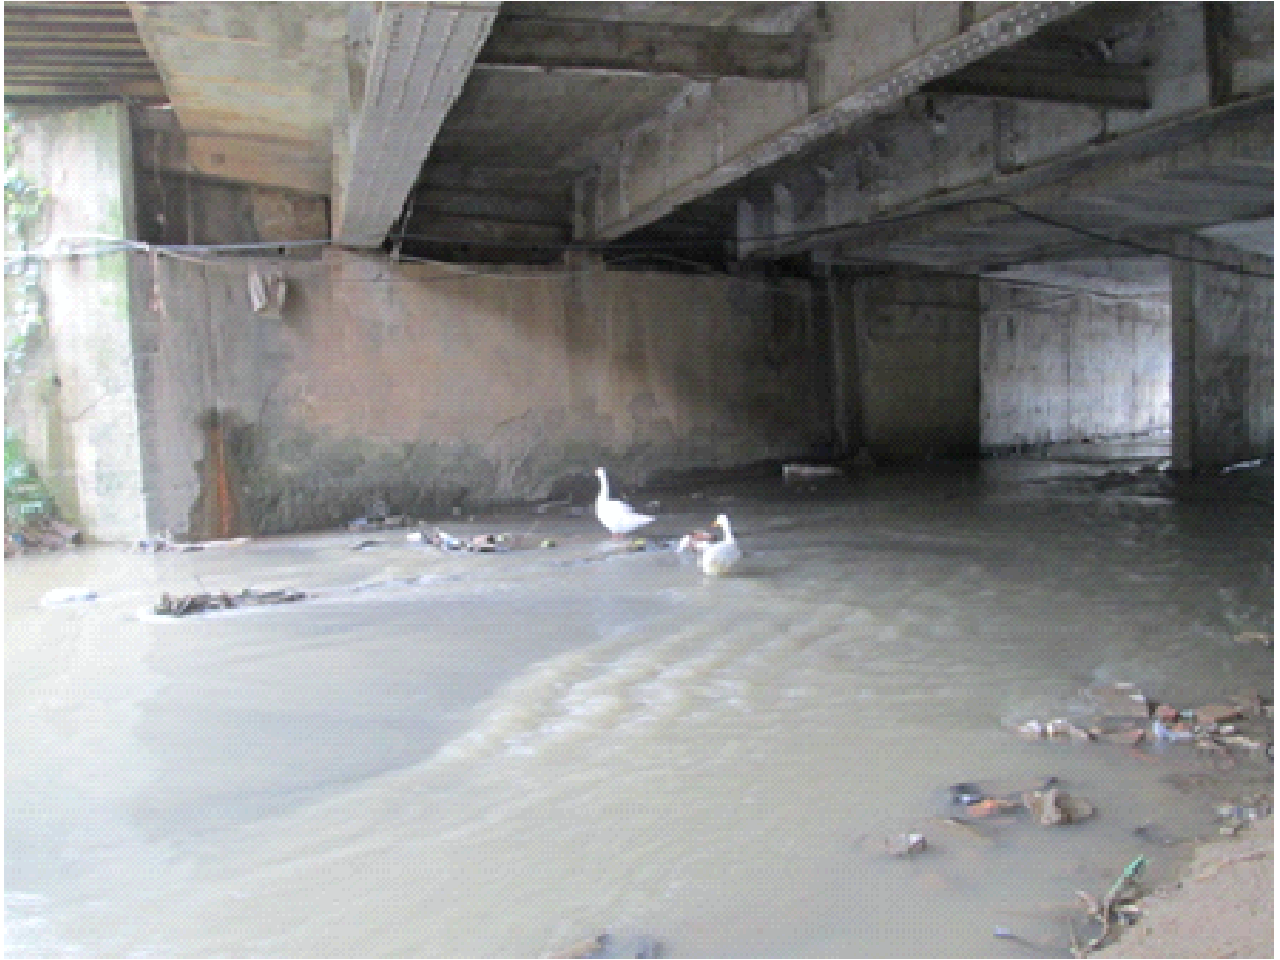
Componente.....: 7 Estribos

Calif./Mantenim....: 1 / -

Daño/Observaciones.: Presentan manchas de humedad y vegetación.

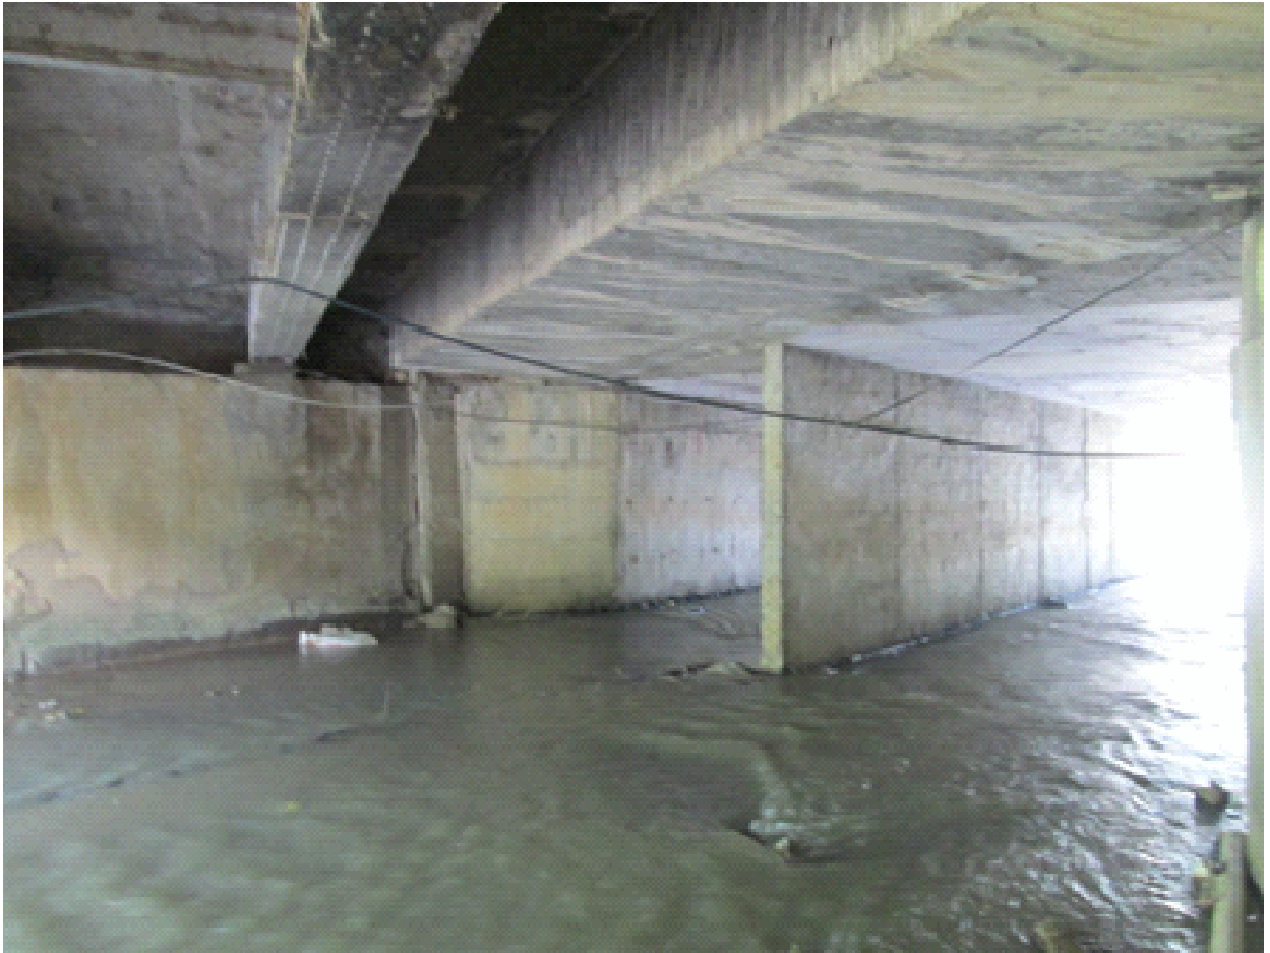
Componente.....: 7 Estribos

Calif./Mantenim....: 1 / -

Daño/Observaciones.: Presentan manchas de humedad y vegetación.

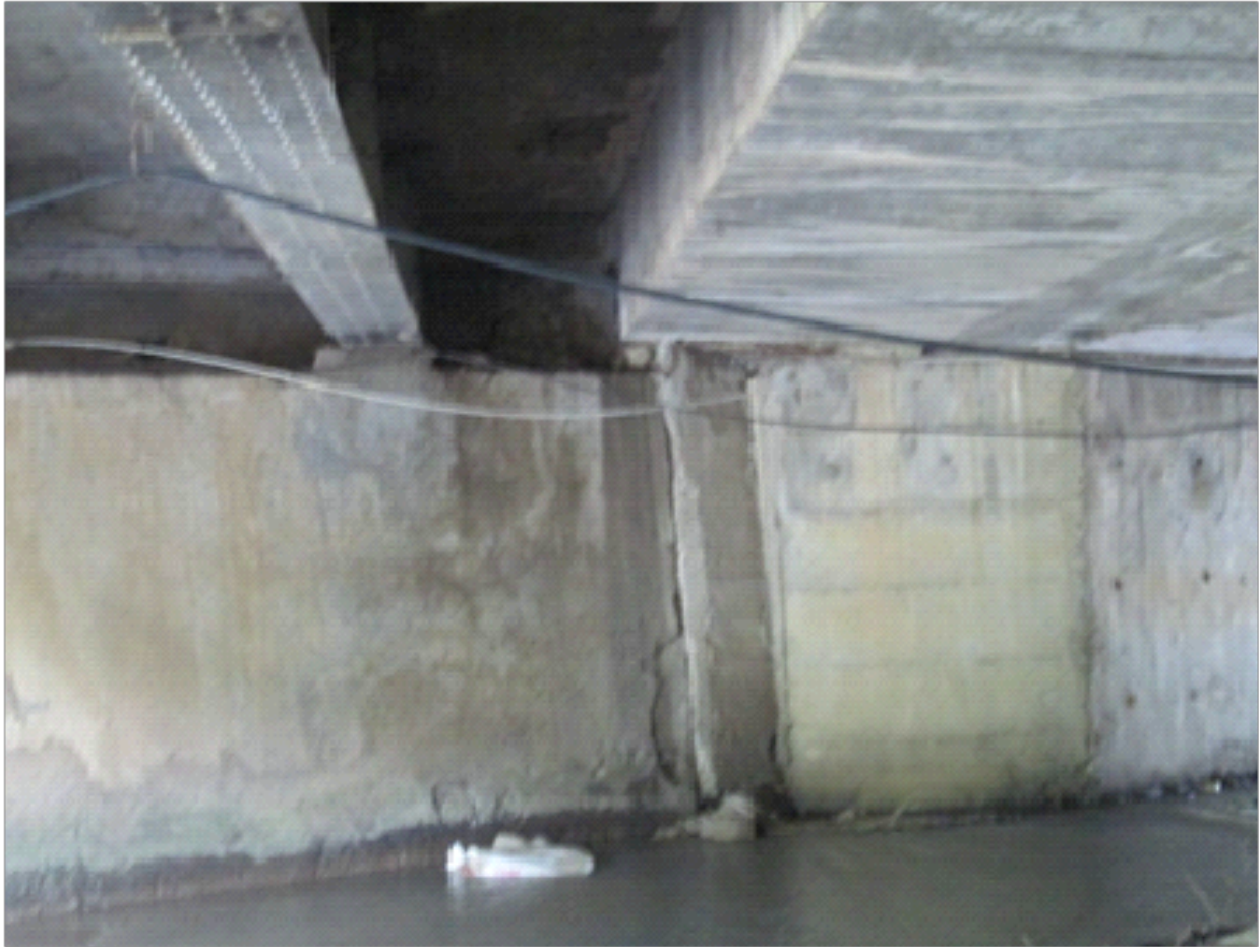
Componente.....: 7 Estribos

Calif./Mantenim....: 1 / -

Daño/Observaciones.: Presentan manchas de humedad y vegetación.

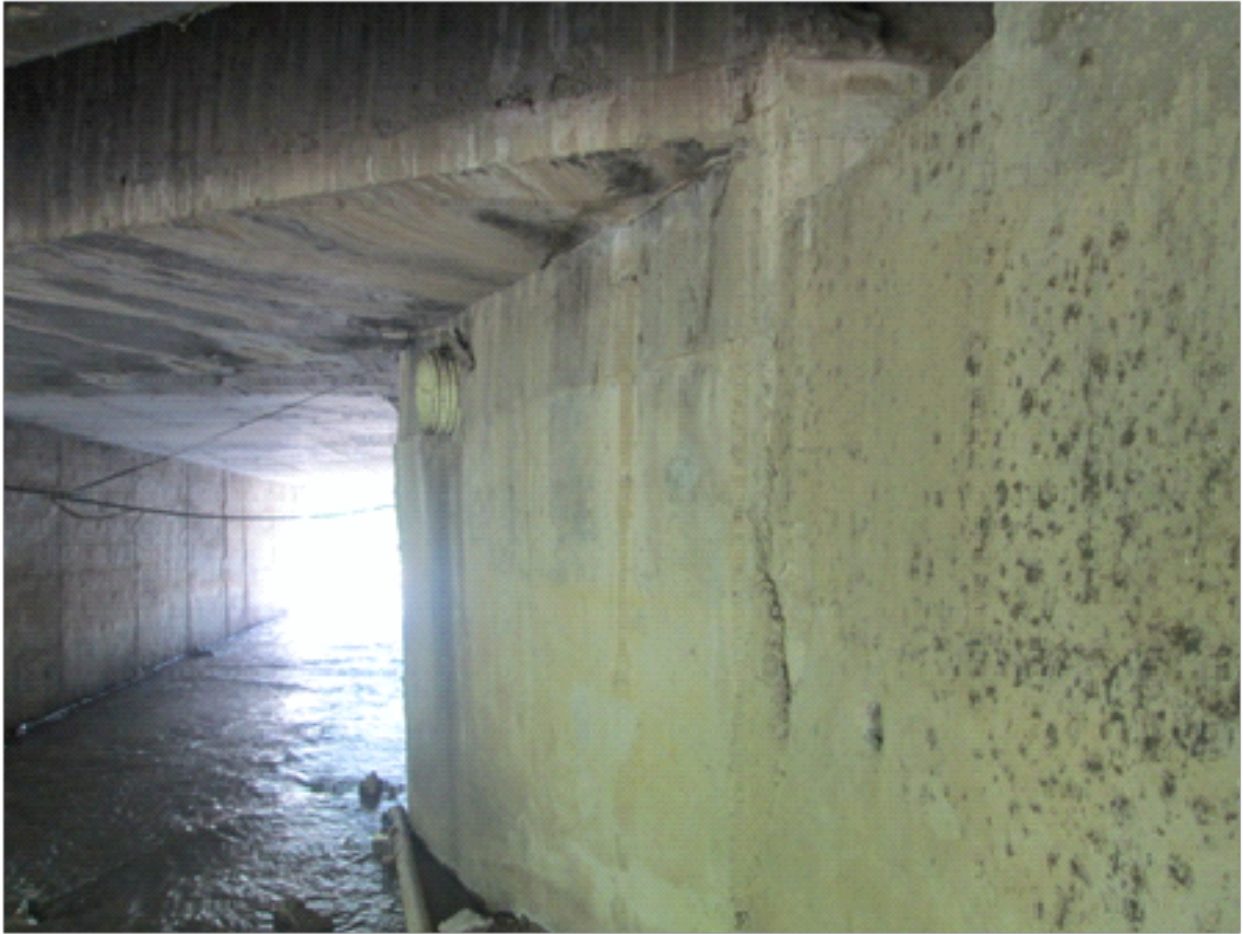
Componente.....: 7 Estribos

Calif./Mantenim....: 1 / -

Daño/Observaciones.: Presentan manchas de humedad y vegetación.

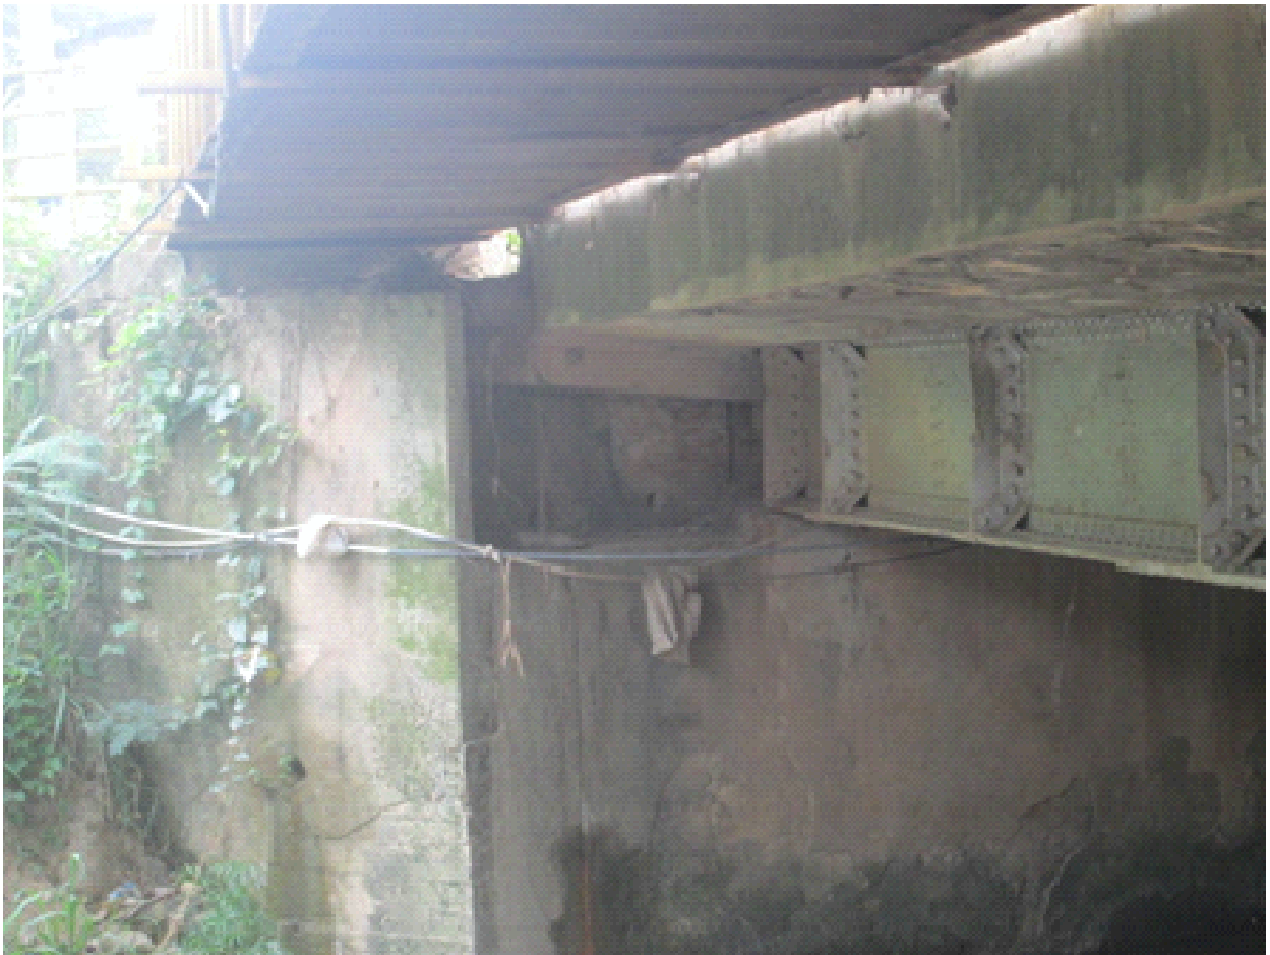
Componente.....: 9 Apoyos

Calif./Mantenim....: 2 / -

Daño/Observaciones.: Corrosión en los dispositivos de apoyo.

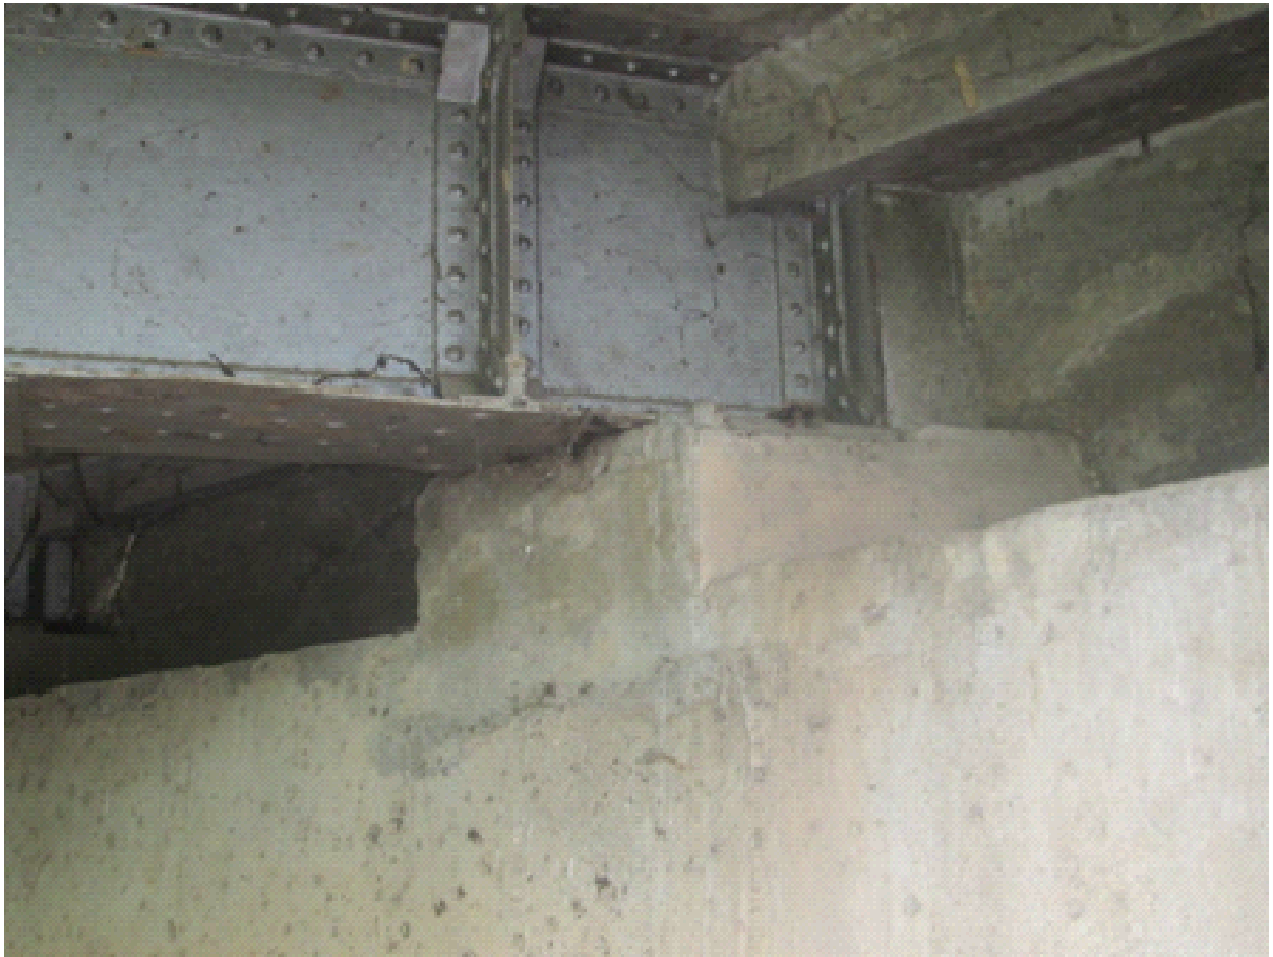
Componente.....: 9 Apoyos

Calif./Mantenim....: 2 / -

Daño/Observaciones.: Corrosión en los dispositivos de apoyo.

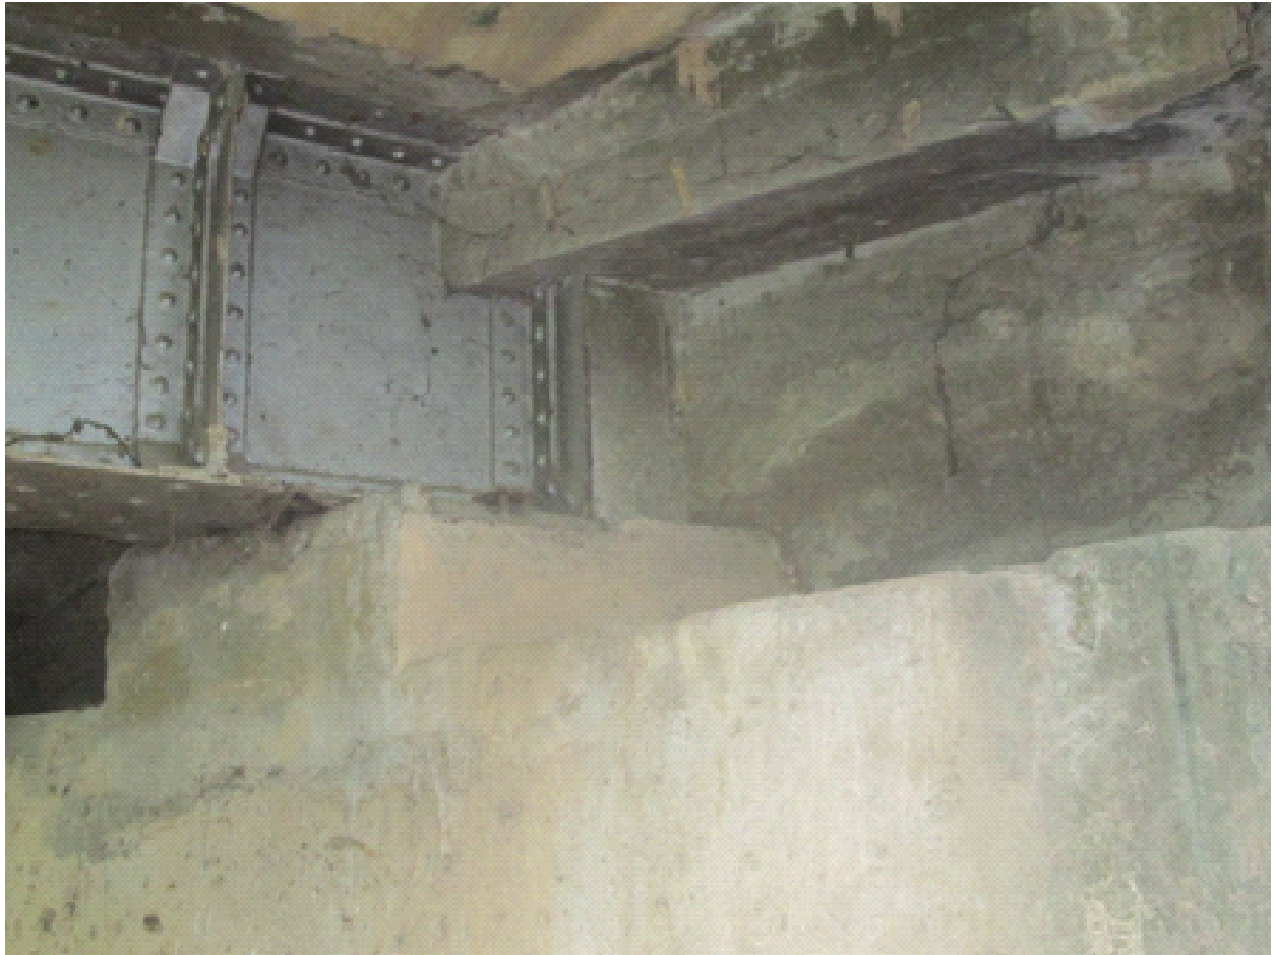
Componente.....: 9 Apoyos

Calif./Mantenim....: 2 / -

Daño/Observaciones.: Corrosión en los dispositivos de apoyo.

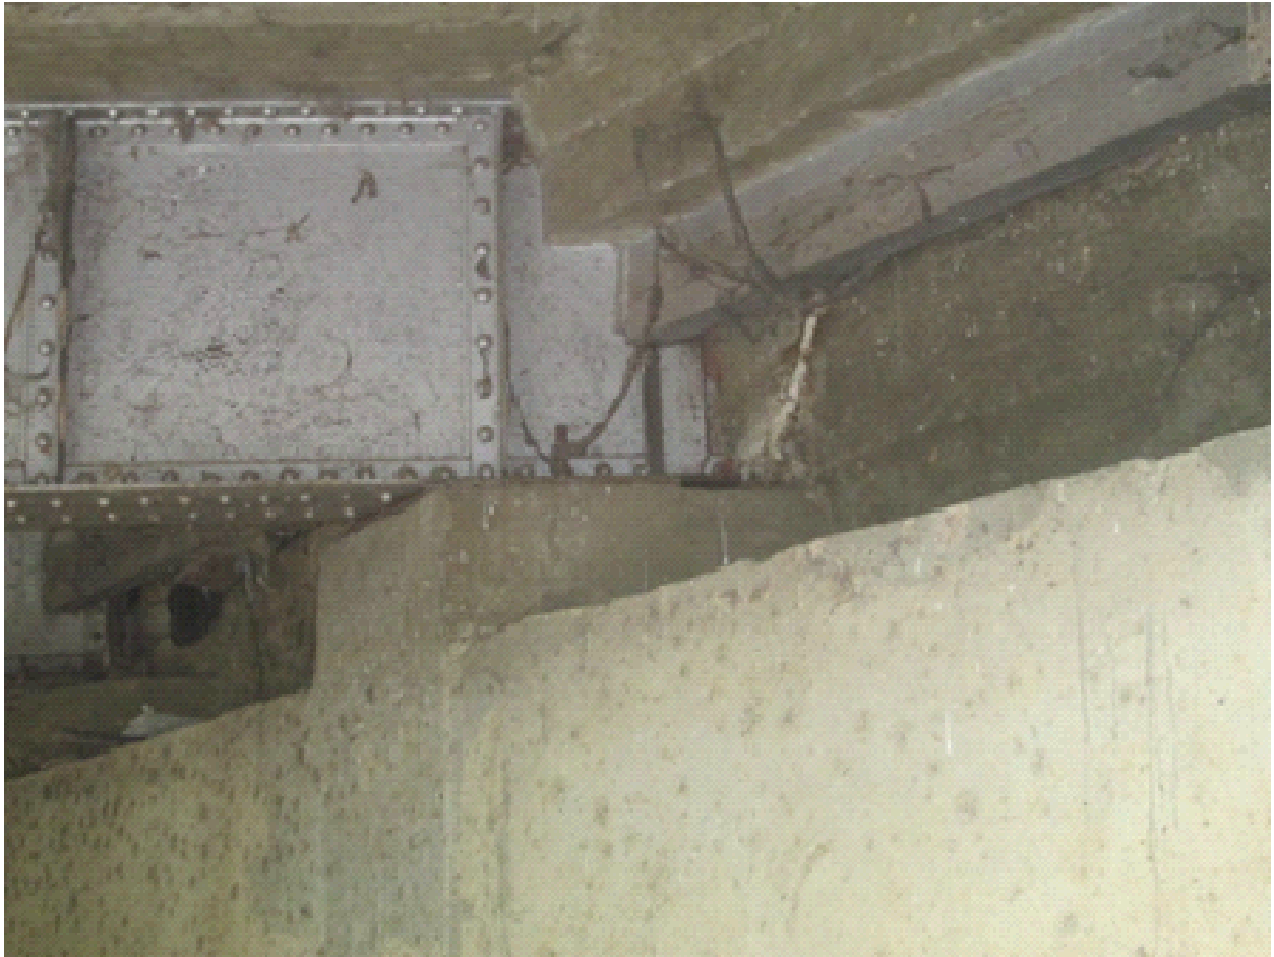
Componente.....: 9 Apoyos

Calif./Mantenim....: 2 / -

Daño/Observaciones.: Corrosión en los dispositivos de apoyo.

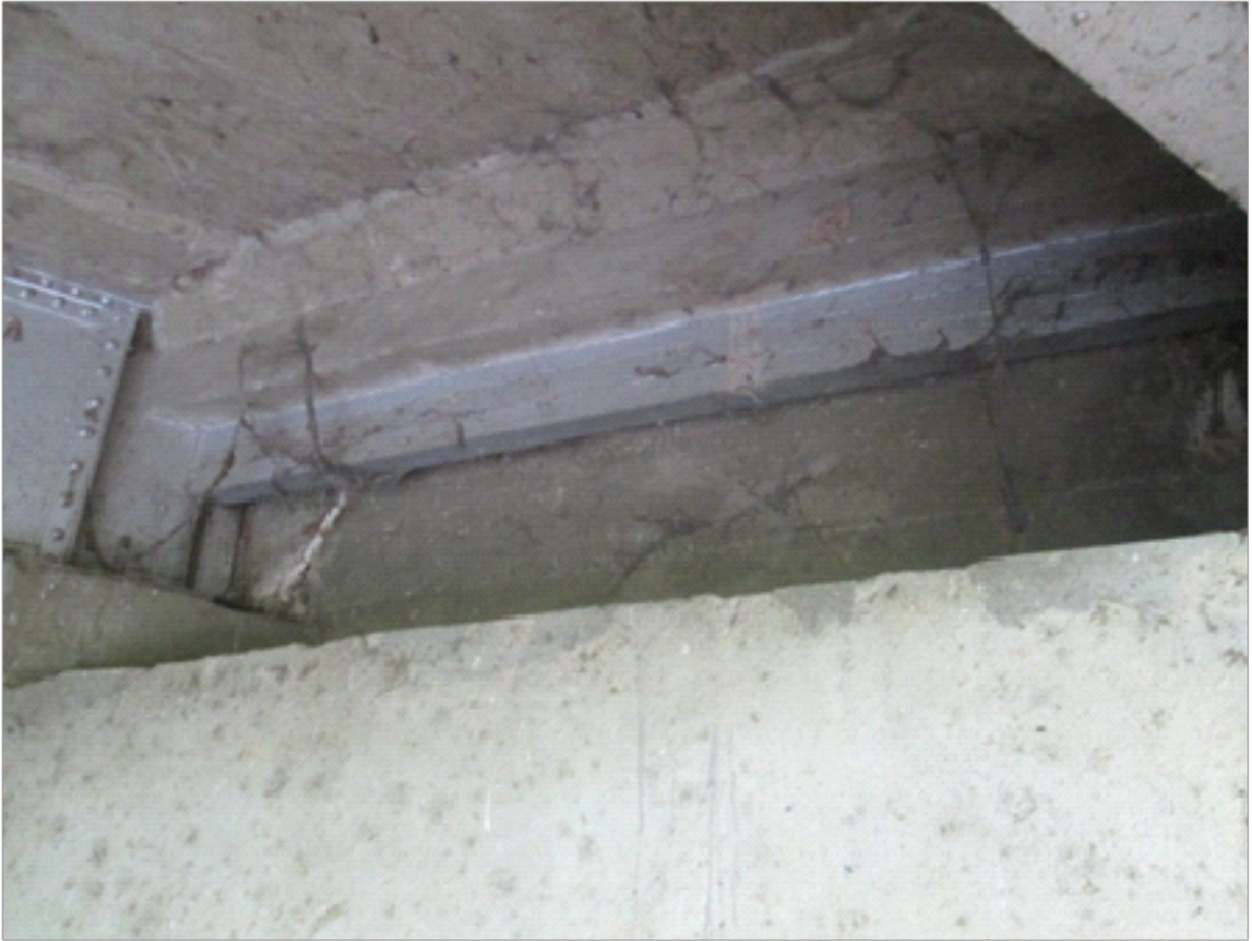
Componente.....: 9 Apoyos

Calif./Mantenim....: 2 / -

Daño/Observaciones.: Corrosión en los dispositivos de apoyo.
