SDC/INV	SiPuCol	Fecha	Hoja
Informe de inspección principal		13/08/12	1
18-55NSA-001.10 Bocono Izquierdo			
Regional.....: 18 Norte de Santander			
Ruta.....: Santafé de Bogotá - Puerto Santander			
Carretera.....: Anillo Vial de Cúcuta			
Lado de la car...: 0			
Abscisa.....: 11+0720			
No del registro..: 8907			
Año de construcción.....:			
Año de la última reconstrucción.....:			
Paso Superior/Inferior.....: S			
Dir. de abs. de la carretera principal.: S			
Requisitos de la inspección.....: 0 Nada			
Recolección de datos : Fecha.....: 2012.05.25			
: Iniciales.....: LHB			
Posición geográfica..:			
Latitud: 7 gra 53.89 min N Longitud: 72 gra 27.73 min O Altitud: 313.26 m			
Geometría: Número de luces.....: 1			
Longitud de la luz menor (m): 13.90			
Longitud de la luz mayor (m): 13.90			
Longitud total (m): 13.90			
Ancho del tablero..... (m): 8.60			
Ancho del separador..... (m): 0.00			
Ancho del andén izquierdo (m): 0.00

18-55NSA-001.10 Bocono Izquierdo

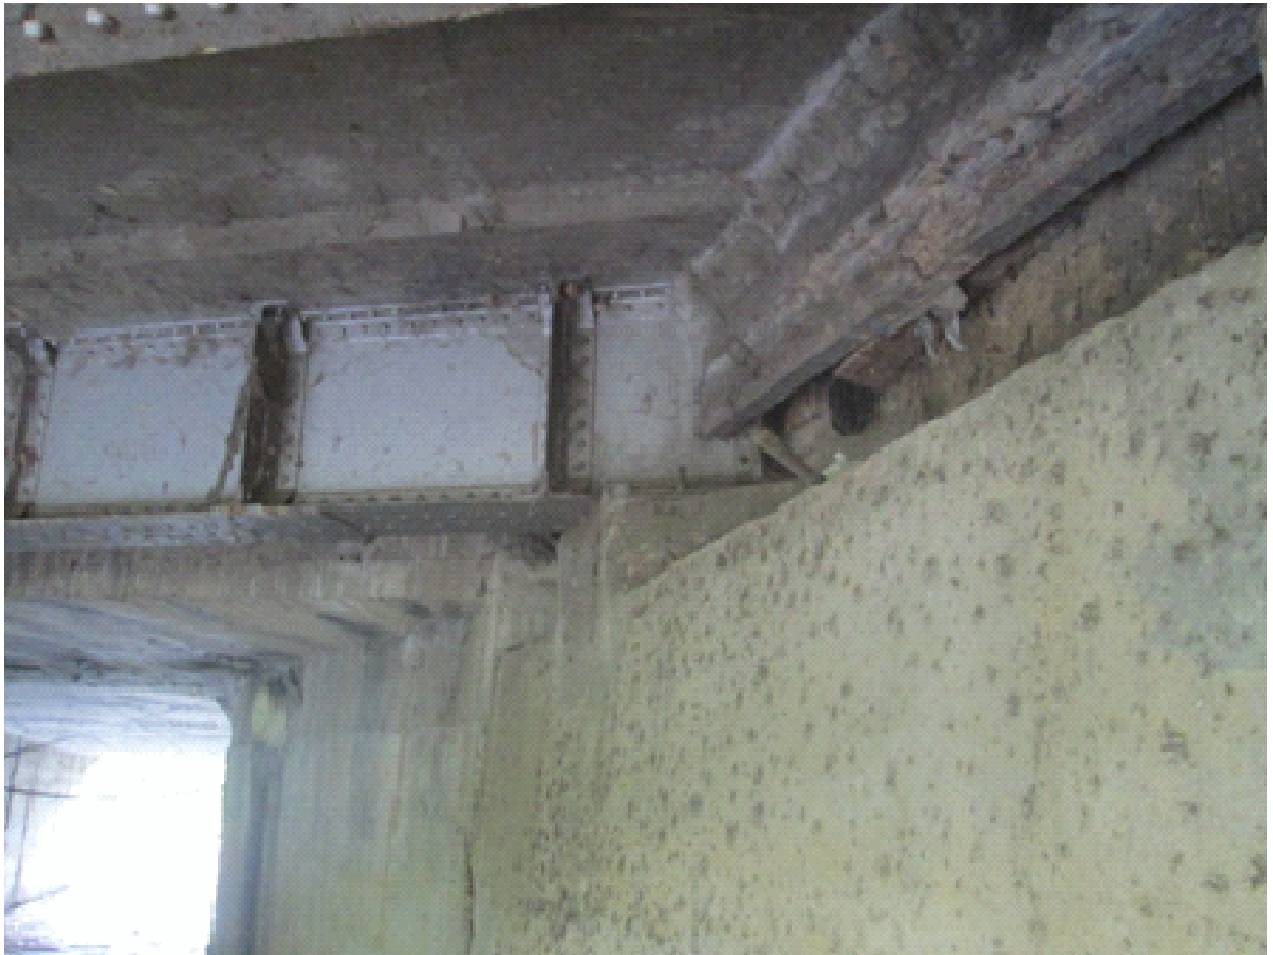
Componente.....: 9 Apoyos

Calif./Mantenim....: 2 / -

Daño/Observaciones.: Corrosión en los dispositivos de apoyo.

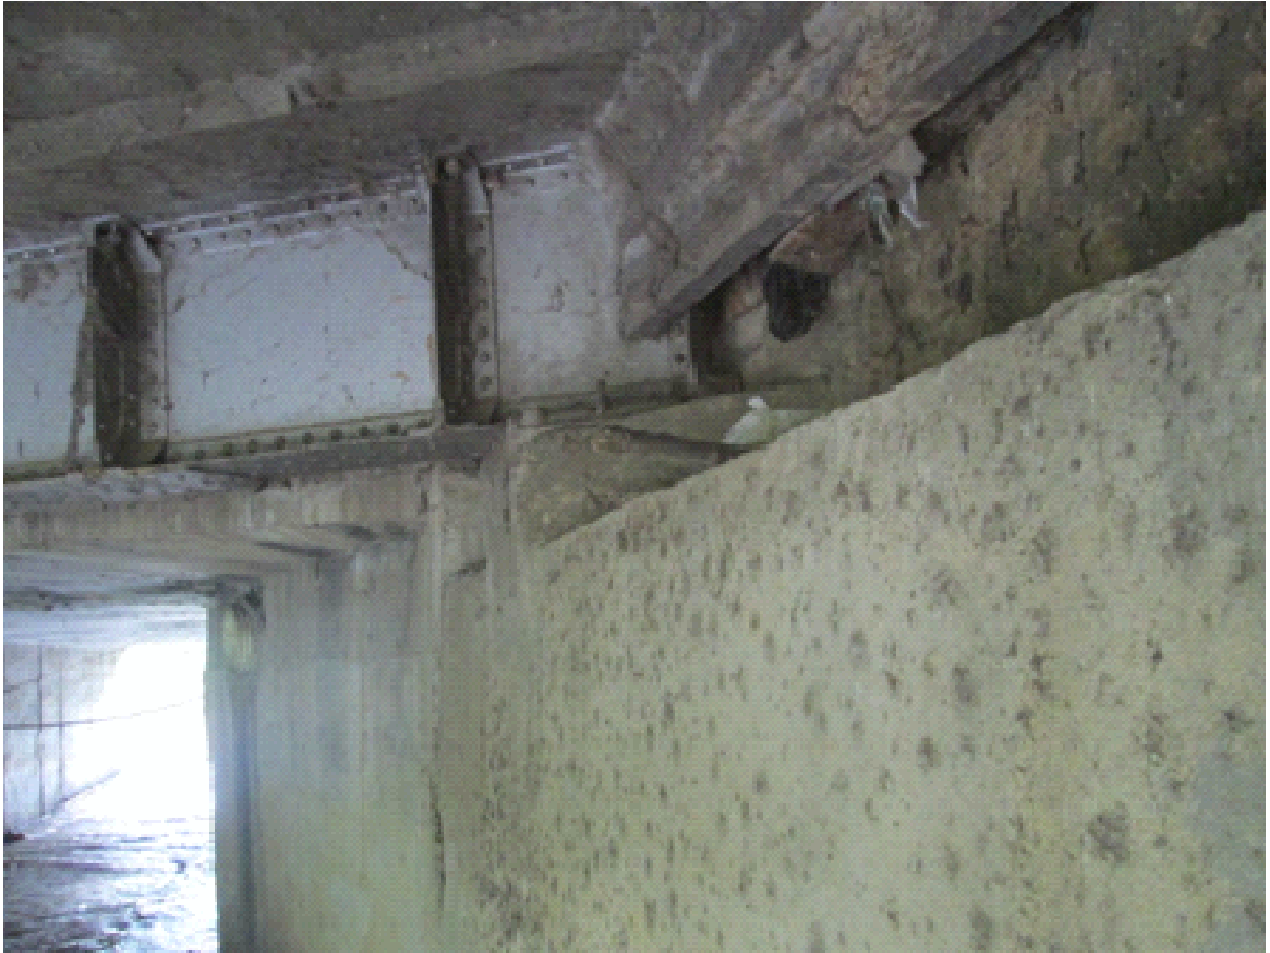
Componente.....: 9 Apoyos

Calif./Mantenim....: 2 / -

Daño/Observaciones.: Corrosión en los dispositivos de apoyo.

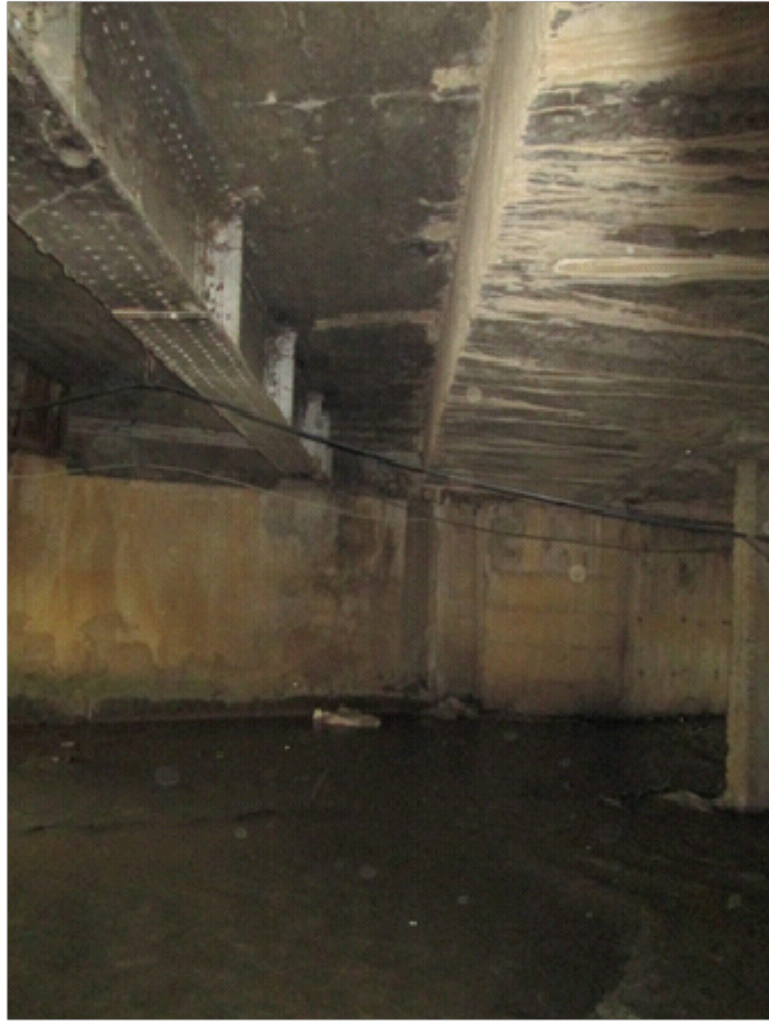
Componente.....: 10 Losa

Calif./Mantenim....: 1 / -

Daño/Observaciones.: Manchas de humedad en los voladizos por ausencia de conducción.

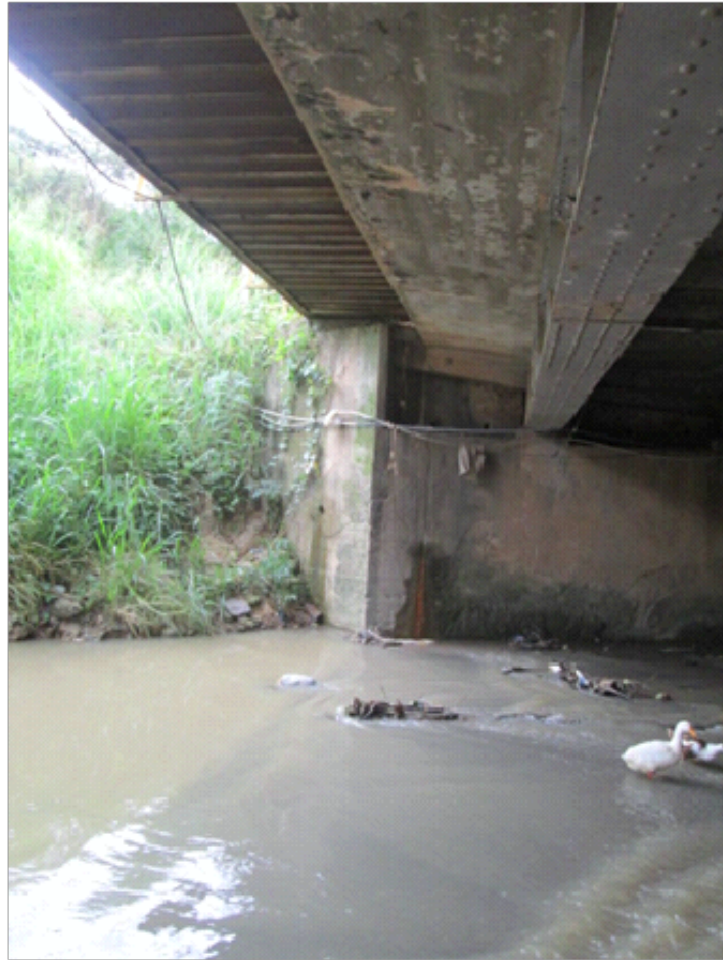
Componente.....: 10 Losa

Calif./Mantenim....: 1 / -

Daño/Observaciones.: Manchas de humedad en los voladizos por ausencia de conducción.

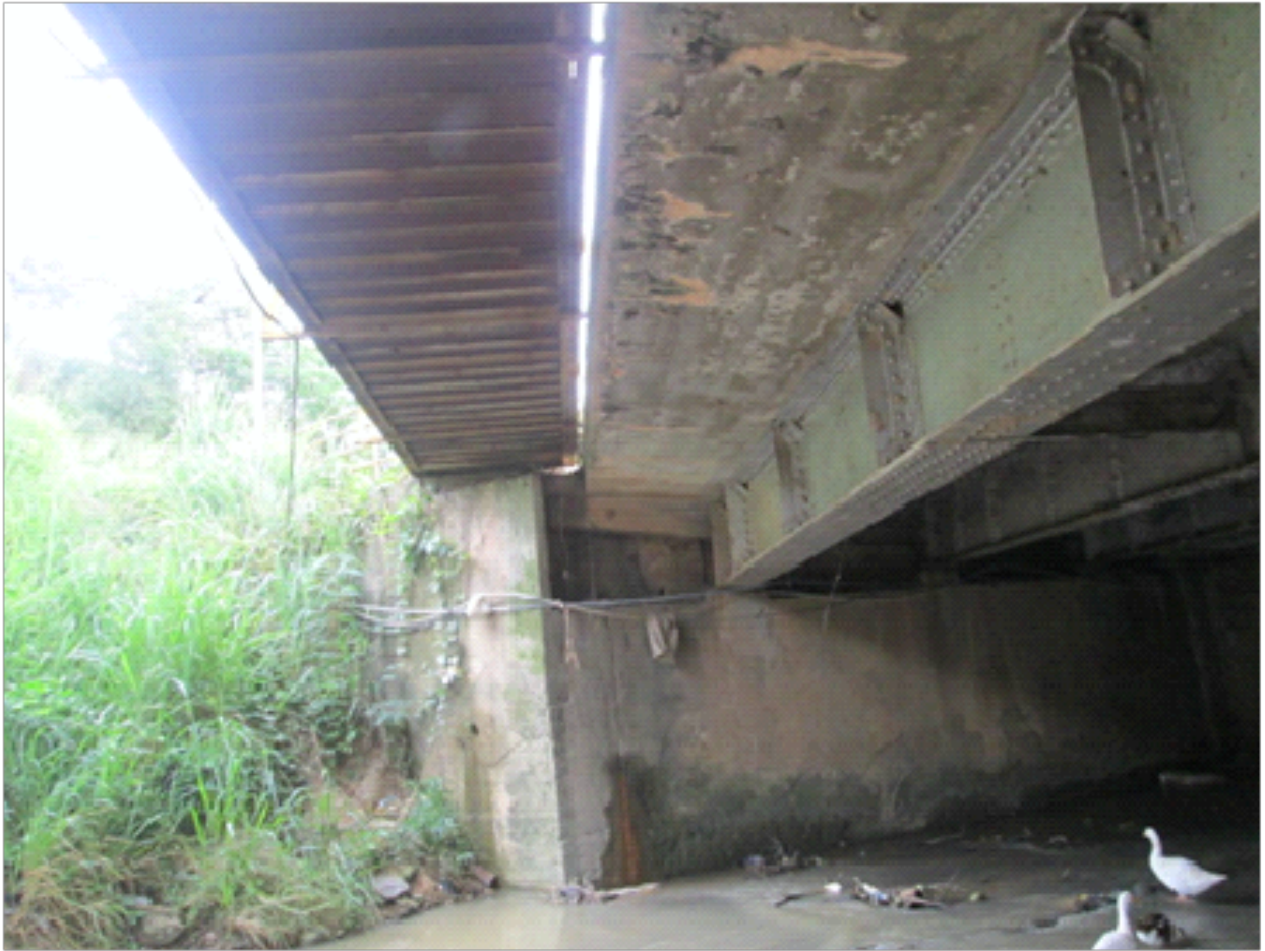
Componente.....: 10 Losa

Calif./Mantenim....: 1 / -

Daño/Observaciones.: Manchas de humedad en los voladizos por ausencia de conducción.

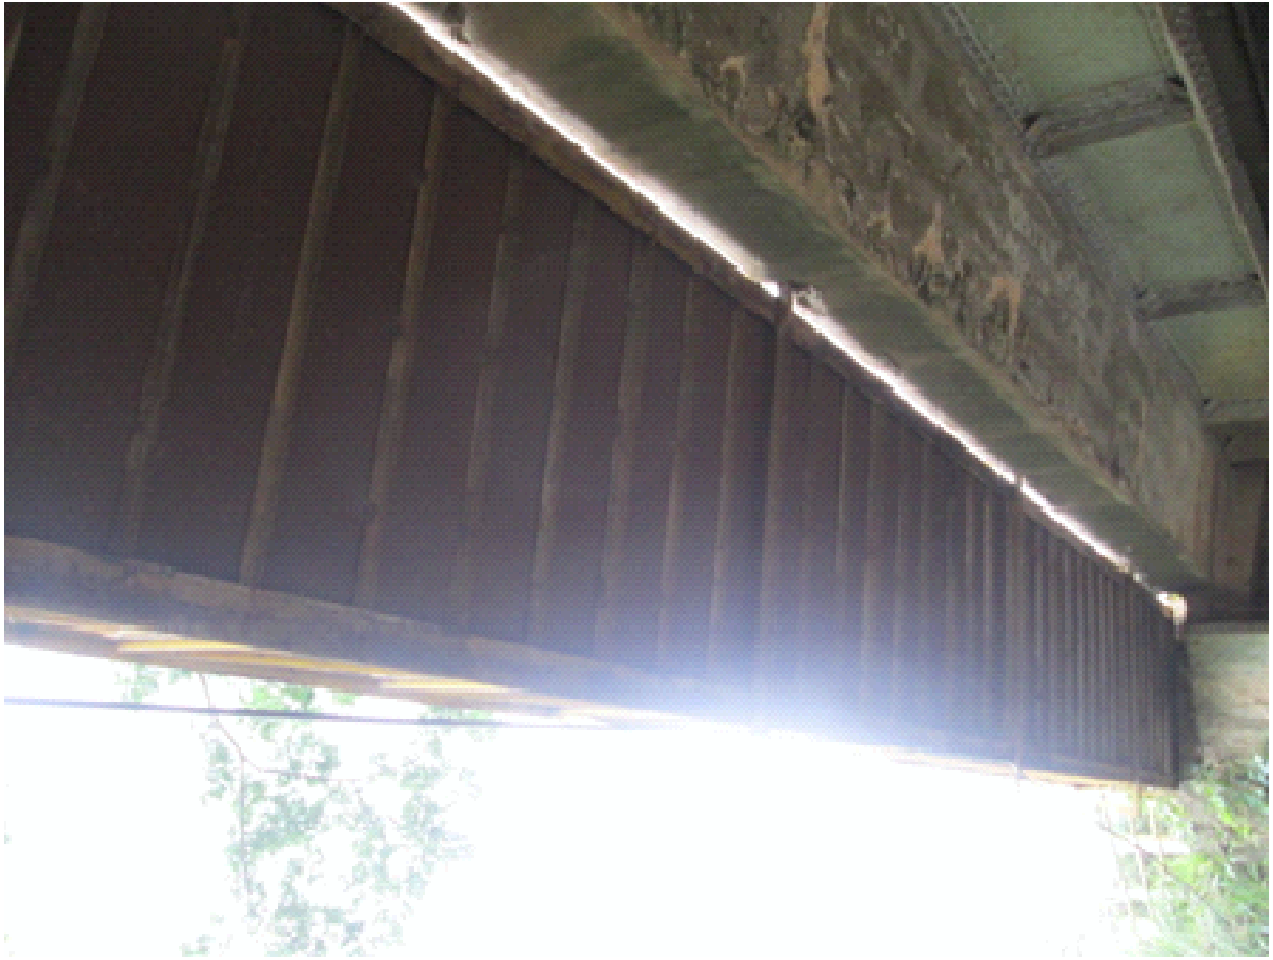
Componente.....: 10 Losa

Calif./Mantenim....: 1 / -

Daño/Observaciones.: Manchas de humedad en los voladizos por ausencia de conducción.

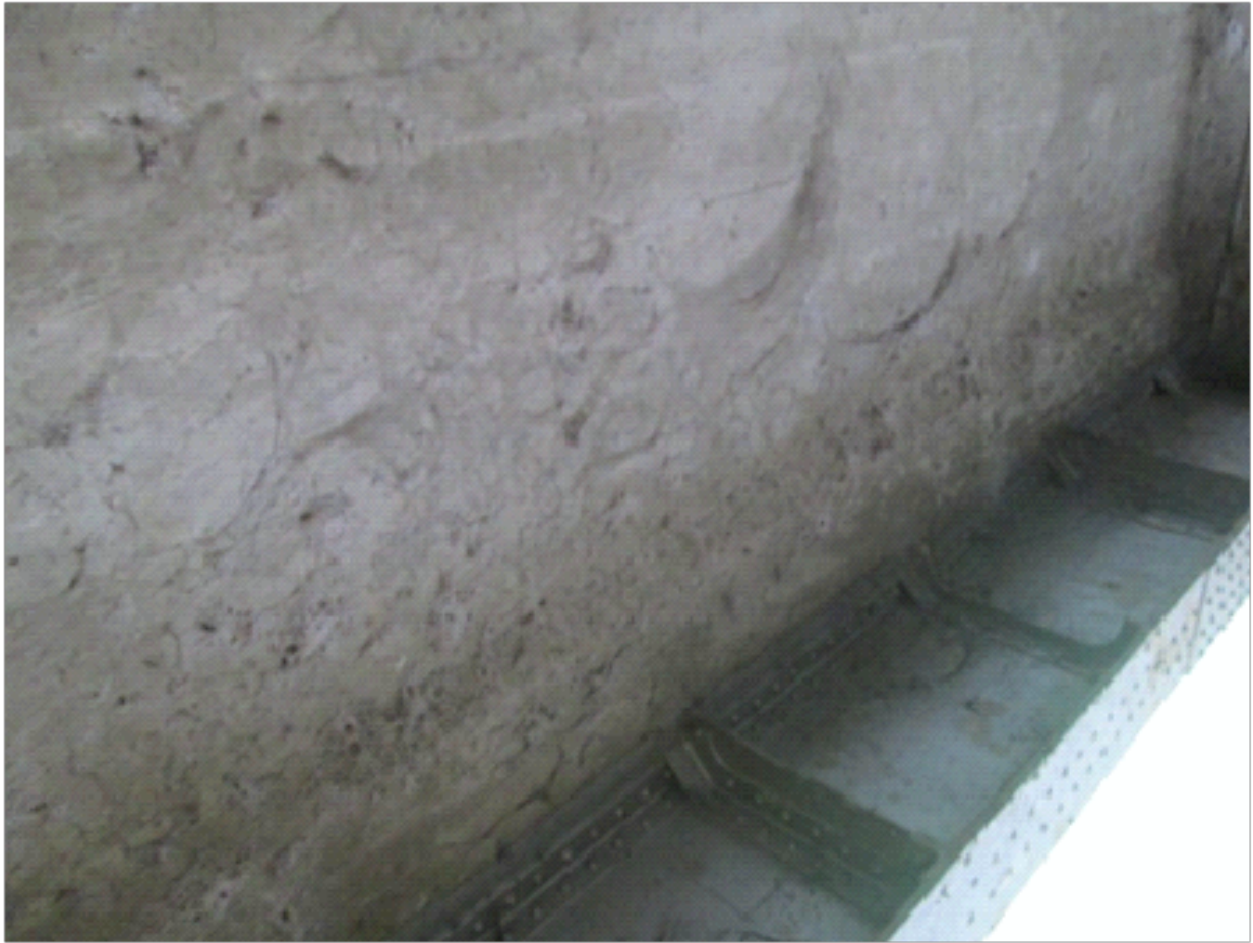
Componente.....: 10 Losa

Calif./Mantenim....: 1 / -

Daño/Observaciones.: Manchas de humedad en los voladizos por ausencia de conducción.

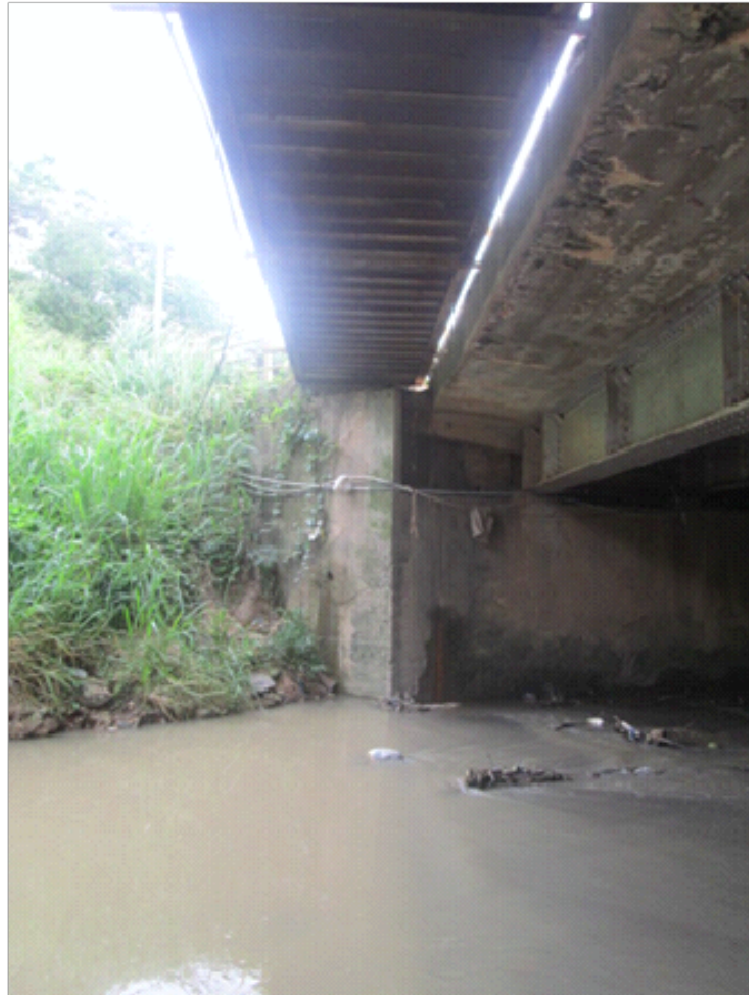
Componente.....: 10 Losa

Calif./Mantenim....: 1 / -

Daño/Observaciones.: Manchas de humedad en los voladizos por ausencia de conducción.

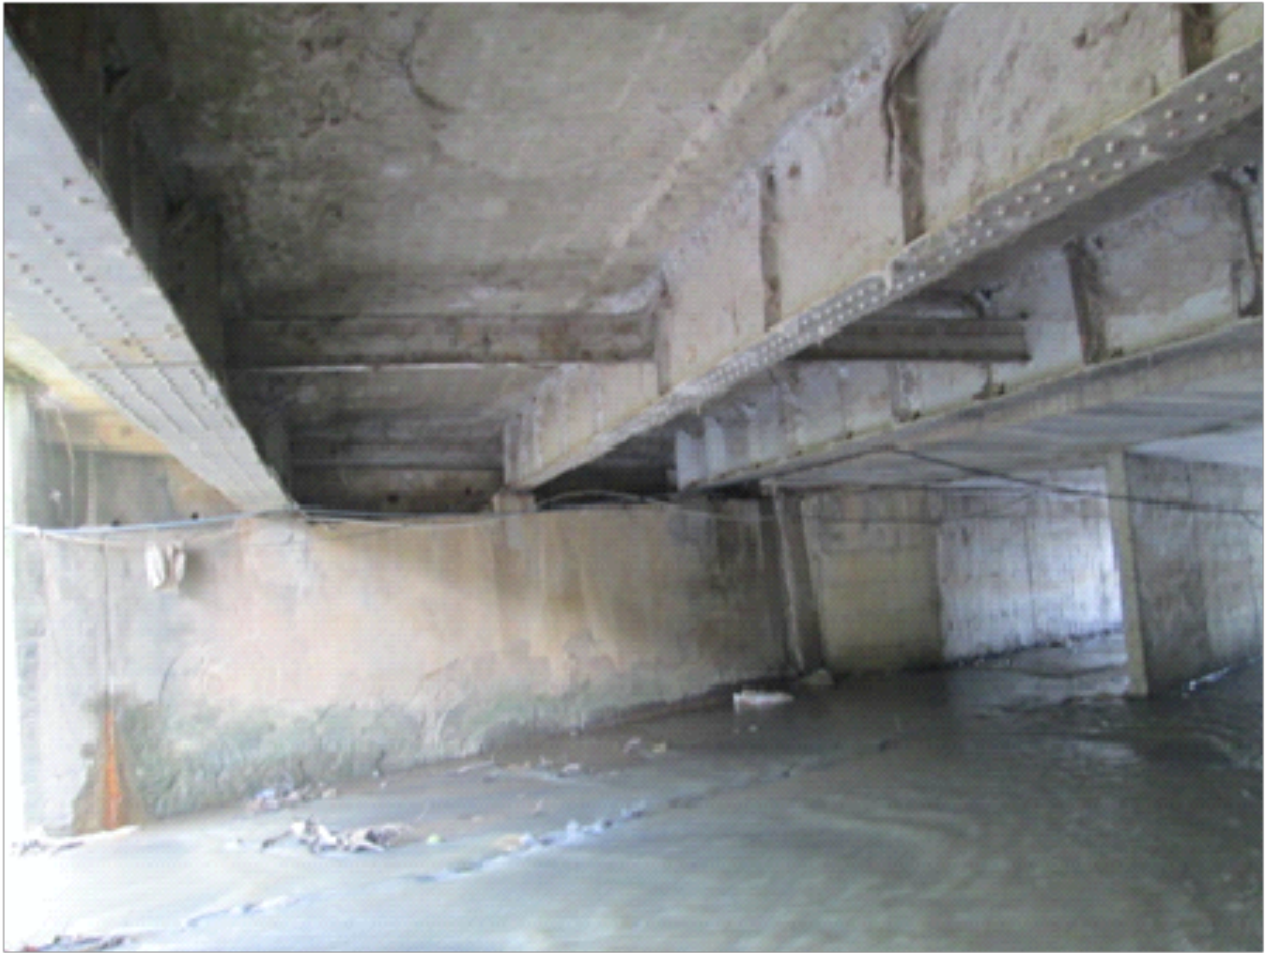
Componente.....: 10 Losa

Calif./Mantenim....: 1 / -

Daño/Observaciones.: Manchas de humedad en los voladizos por ausencia de conducción.

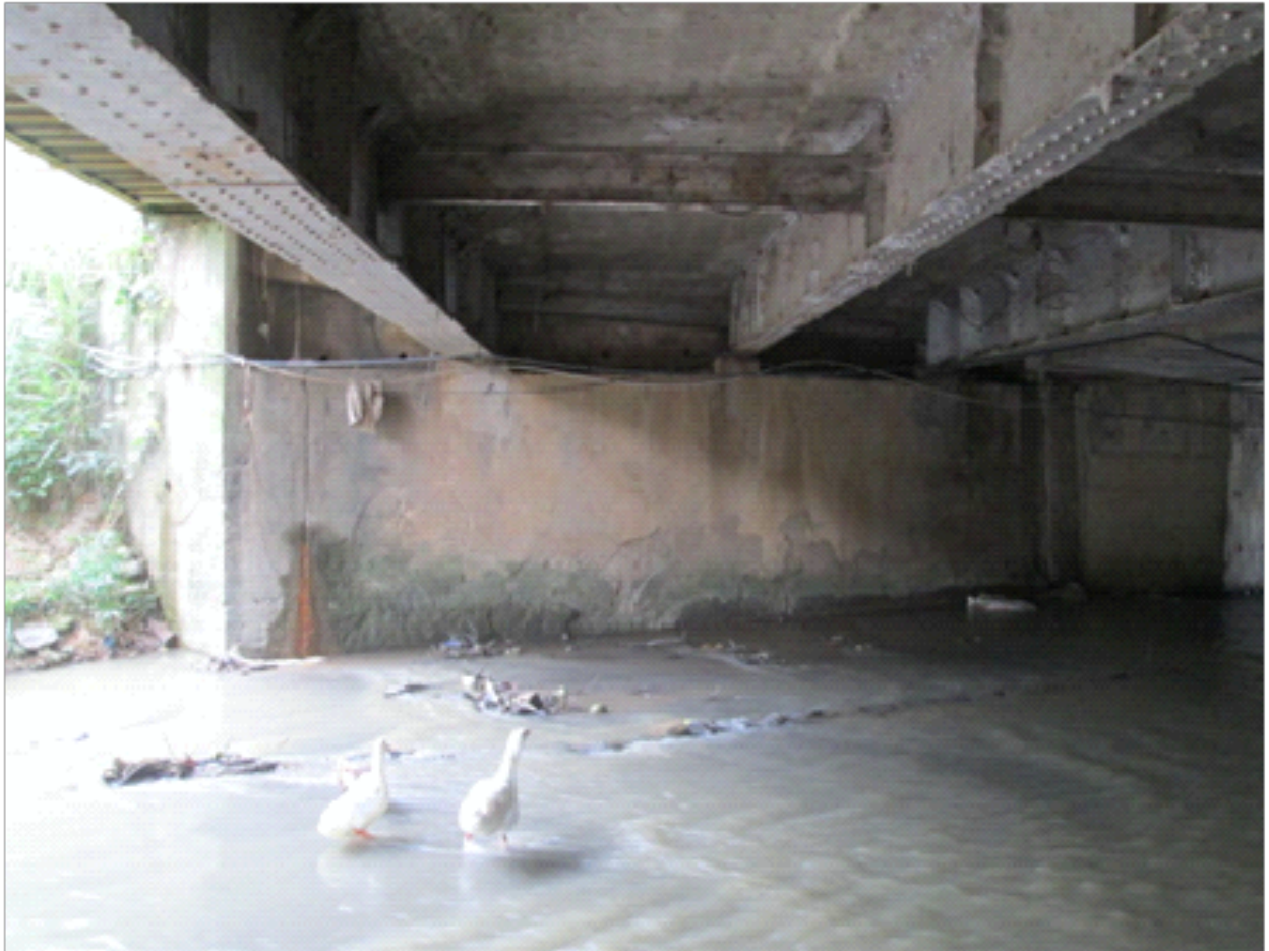
Componente.....: 11 Vigas/Largueros/Diafragmas

Calif./Mantenim....: 3 / -

Daño/Observaciones.: Las vigas presentan corrosión.

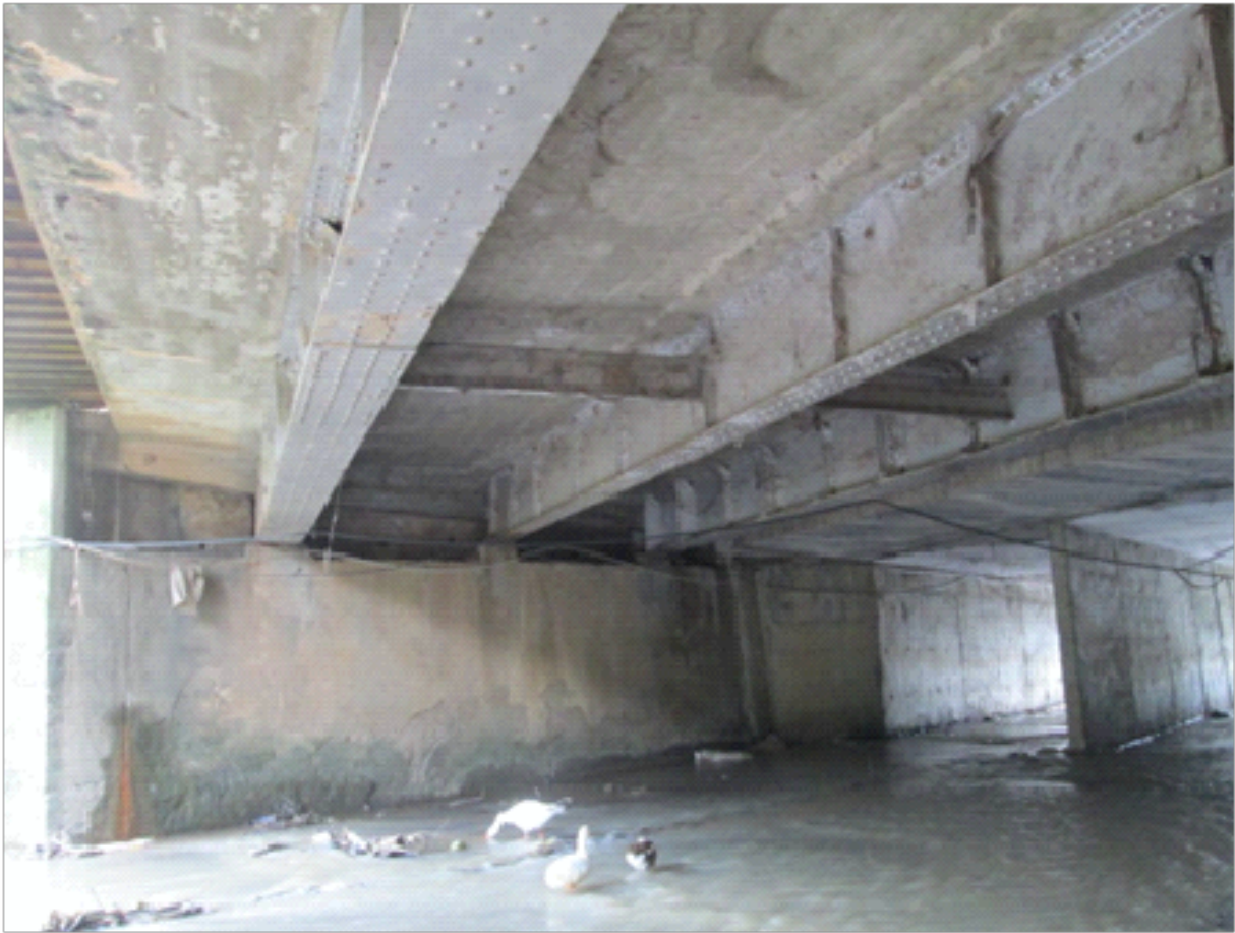
Componente.....: 11 Vigas/Largueros/Diafragmas

Calif./Mantenim....: 3 / -

Daño/Observaciones.: Las vigas presentan corrosión.

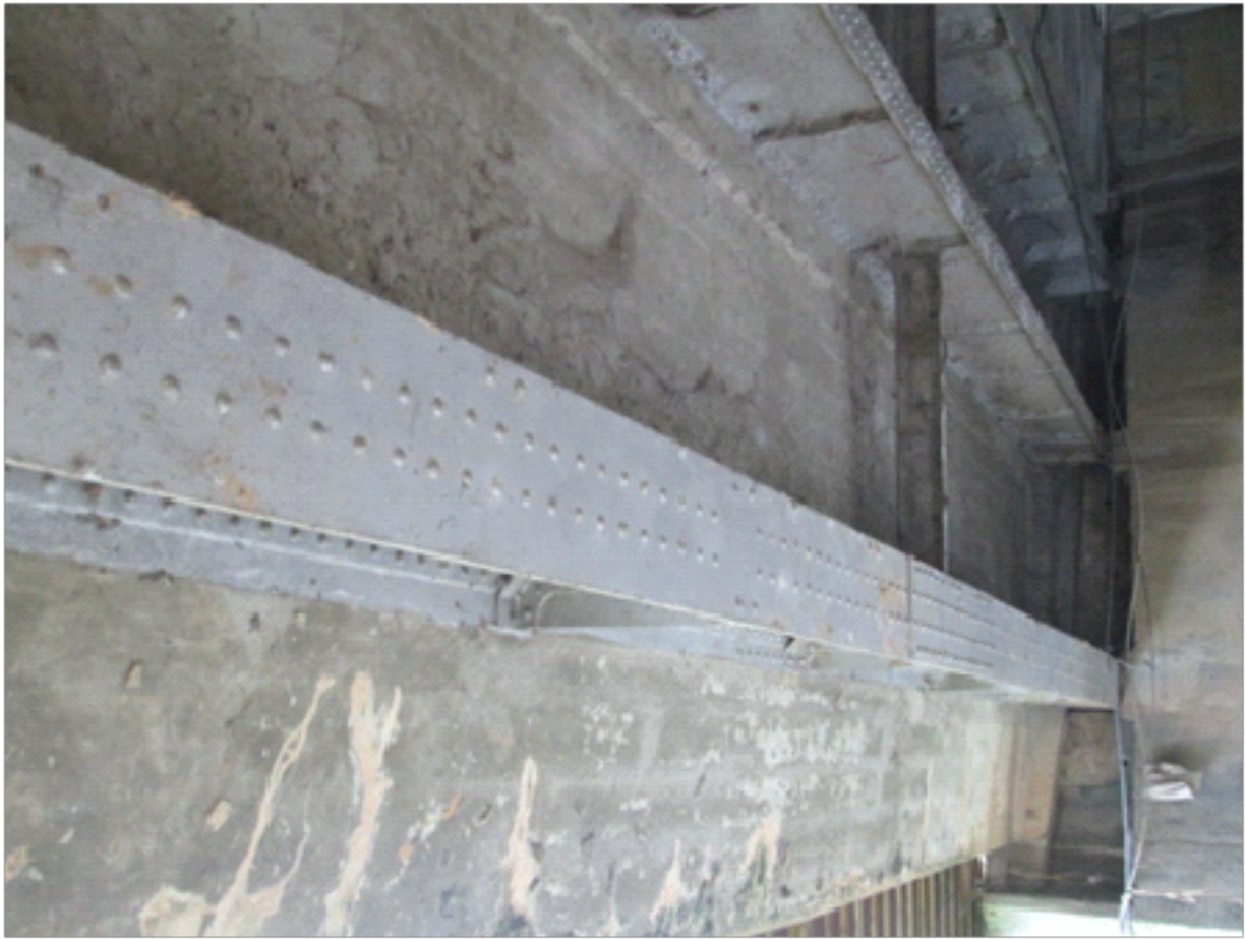
Componente.....: 11 Vigas/Largueros/Diafragmas

Calif./Mantenim....: 3 / -

Daño/Observaciones.: Las vigas presentan corrosión.

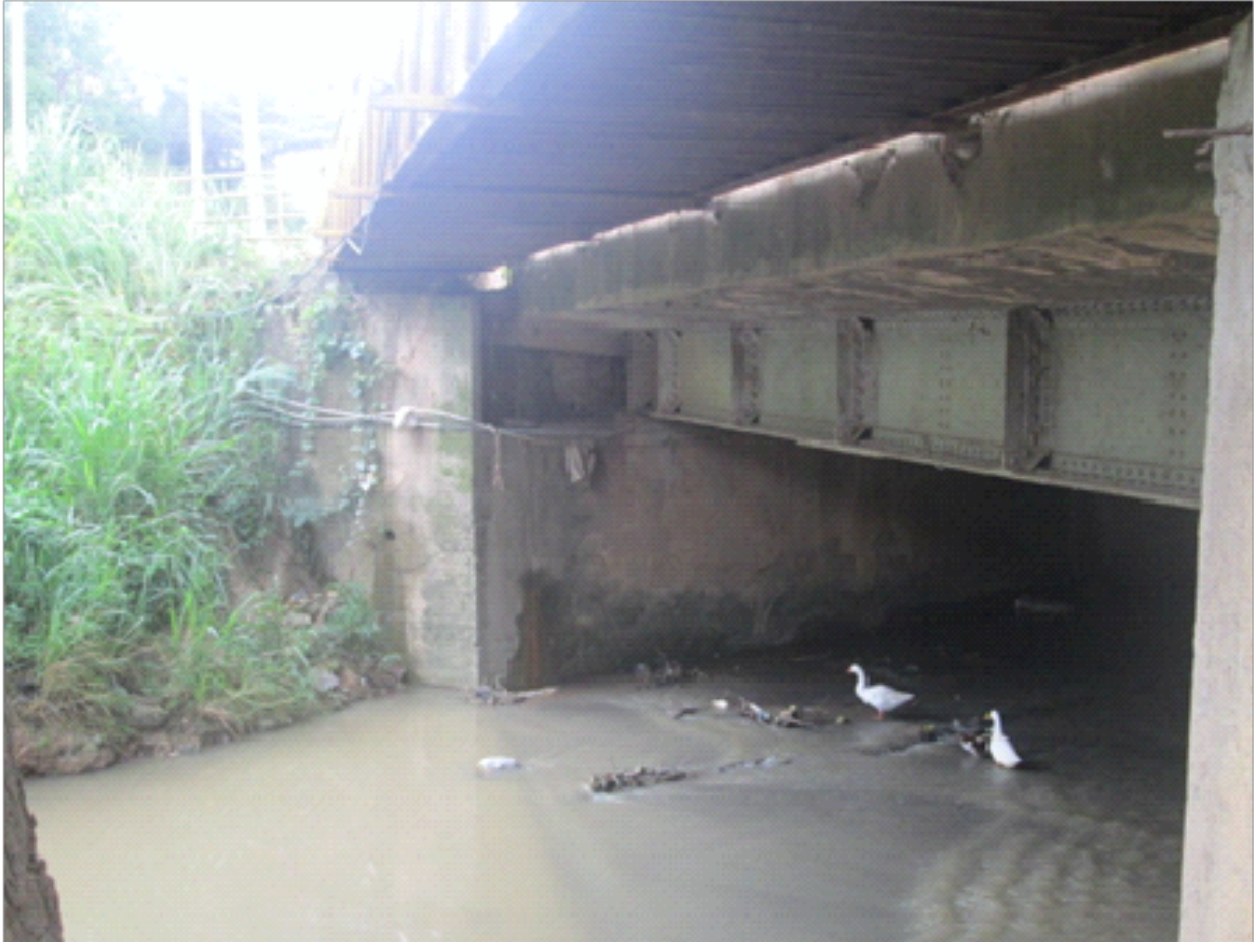
Componente.....: 11 Vigas/Largueros/Diafragmas

Calif./Mantenim....: 3 / -

Daño/Observaciones.: Las vigas presentan corrosión.

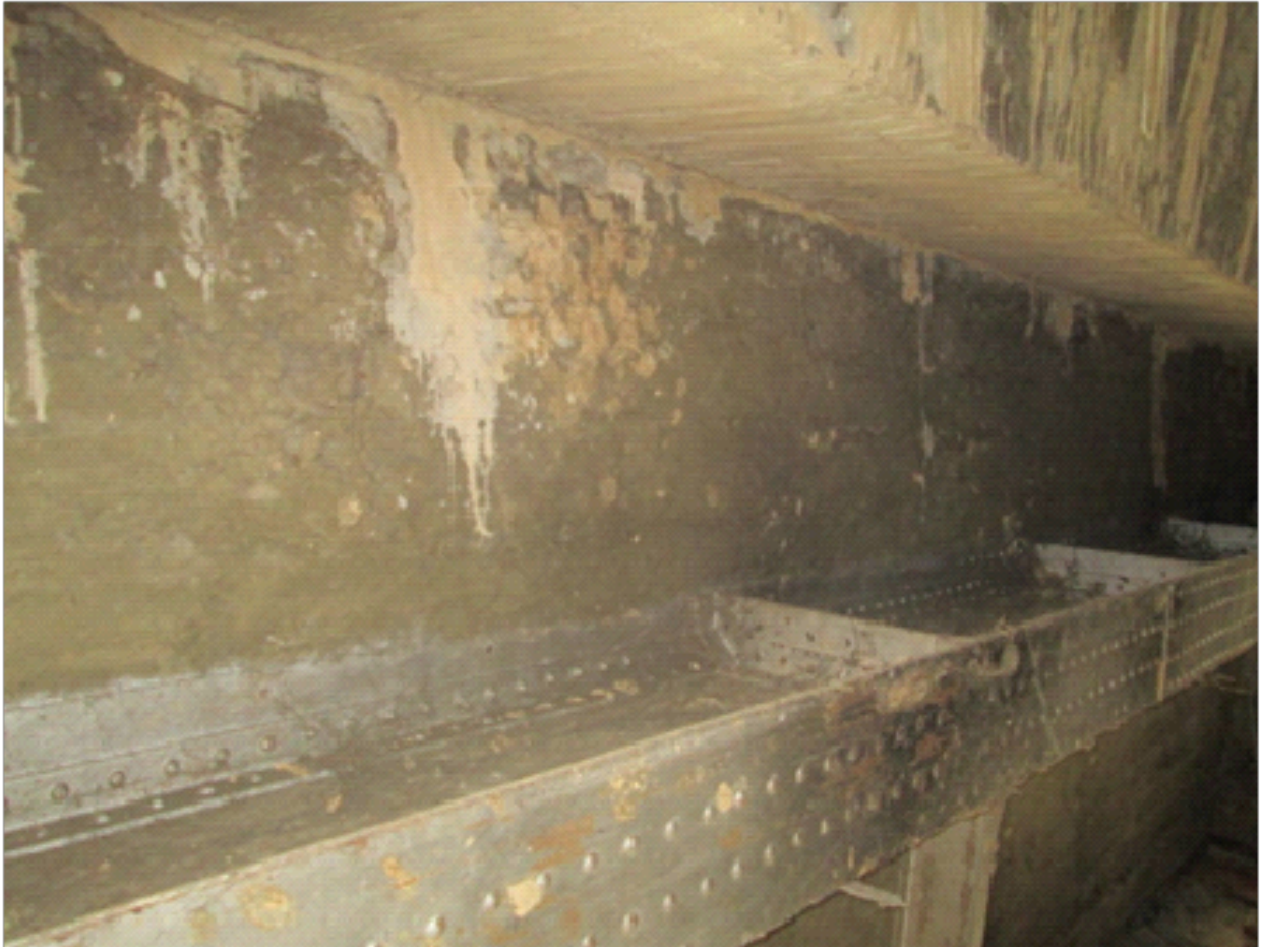
Componente.....: 11 Vigas/Largueros/Diafragmas

Calif./Mantenim....: 3 / -

Daño/Observaciones.: Las vigas presentan corrosión.

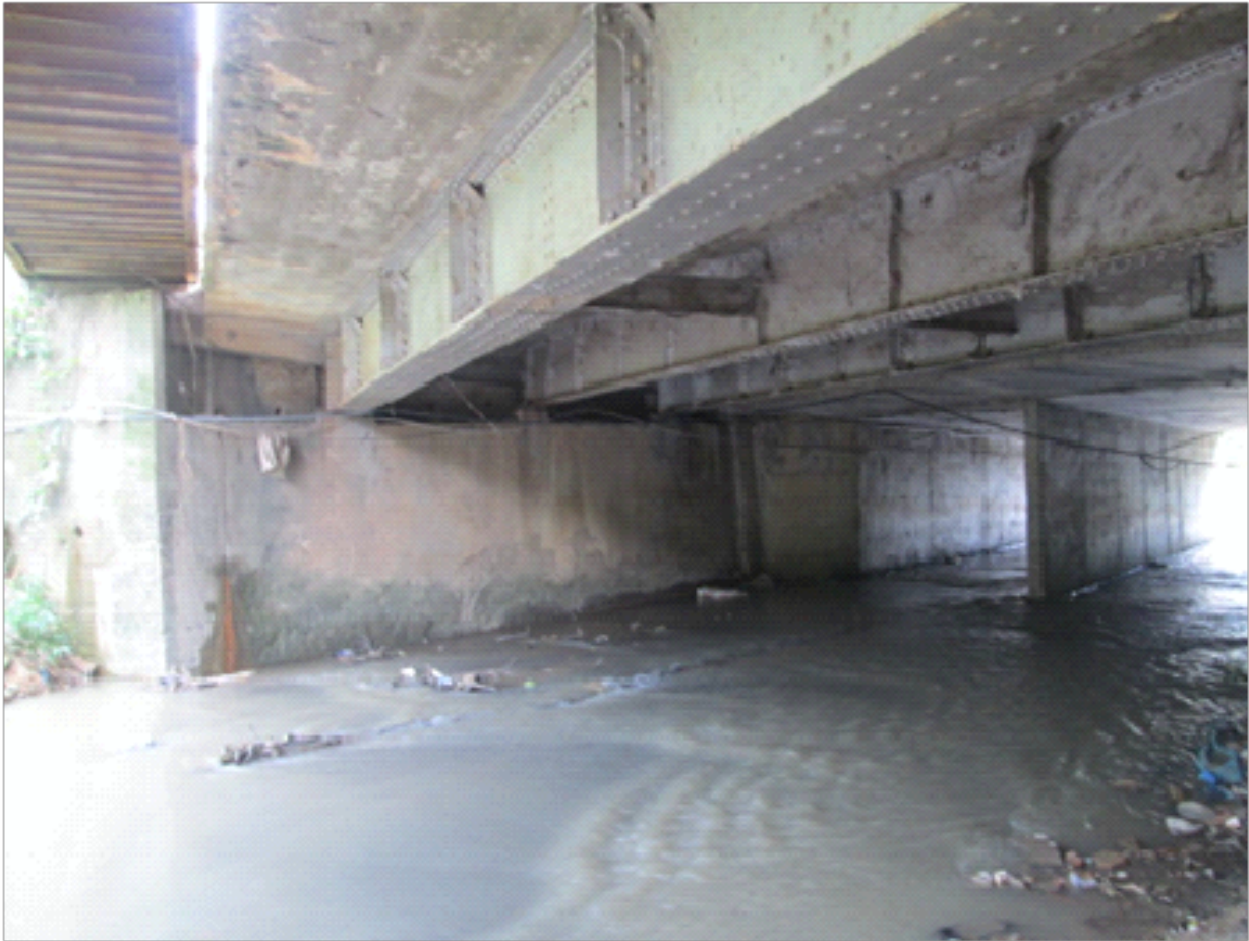
Componente.....: 11 Vigas/Largueros/Diafragmas

Calif./Mantenim....: 3 / -

Daño/Observaciones.: Las vigas presentan corrosión.

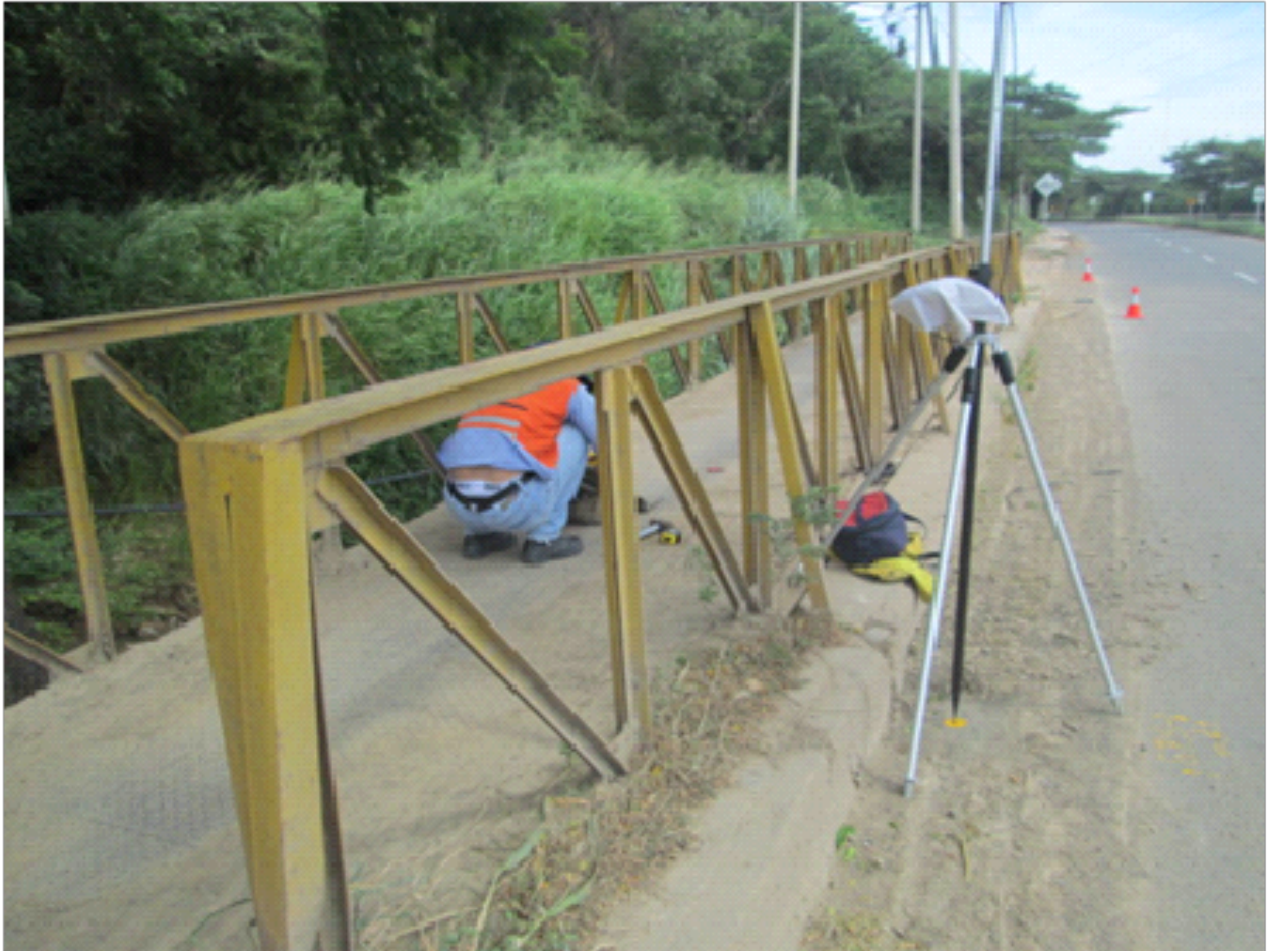
Componente.....: 14 Elementos de armadura

Calif./Mantenim....: 3 /

Daño/Observaciones.: Armadura de puente peatonal, necesita reparación.

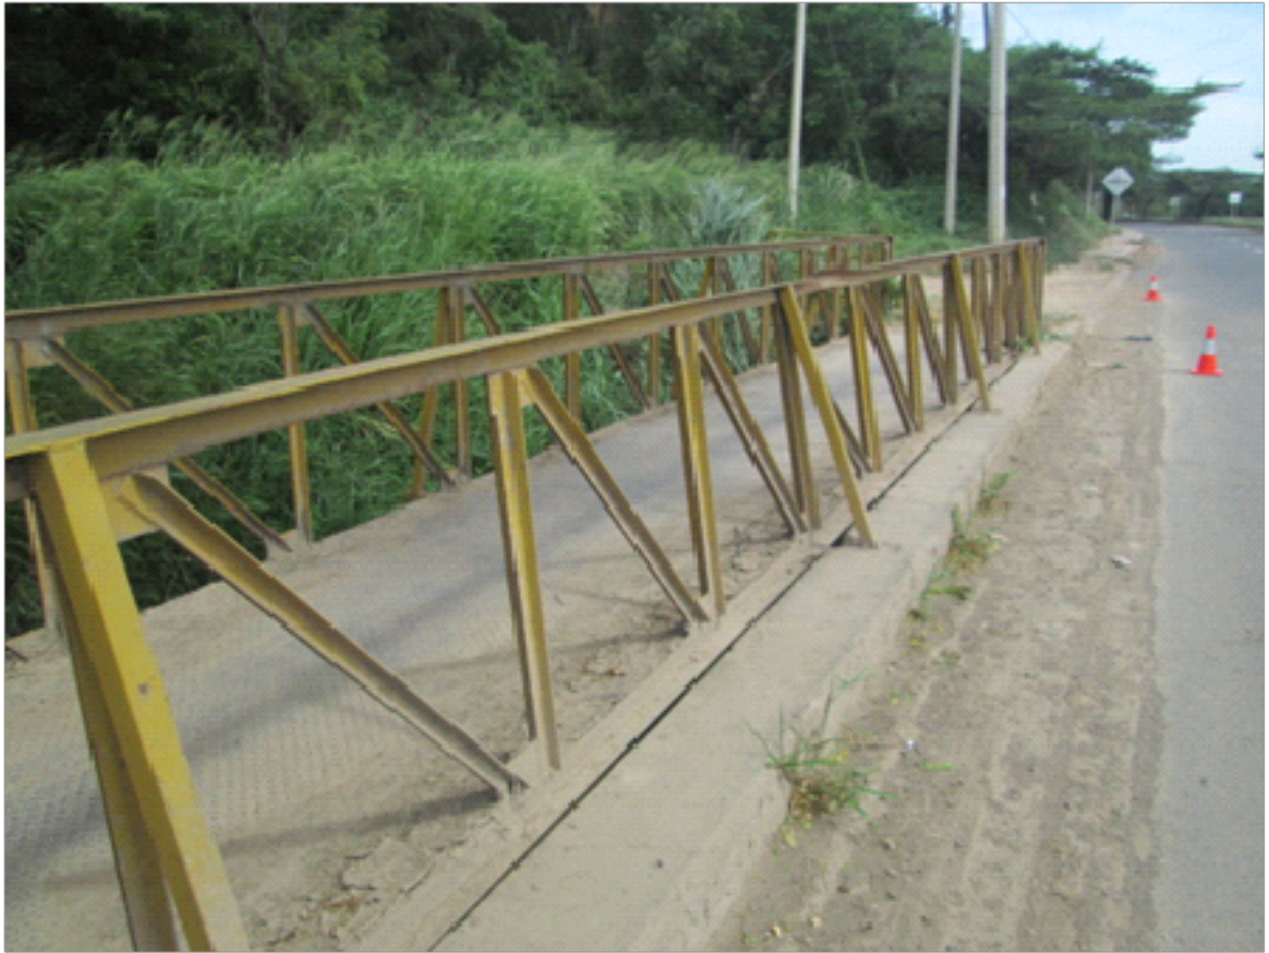
Componente.....: 14 Elementos de armadura

Calif./Mantenim....: 3 /

Daño/Observaciones.: Armadura de puente peatonal, necesita reparación.

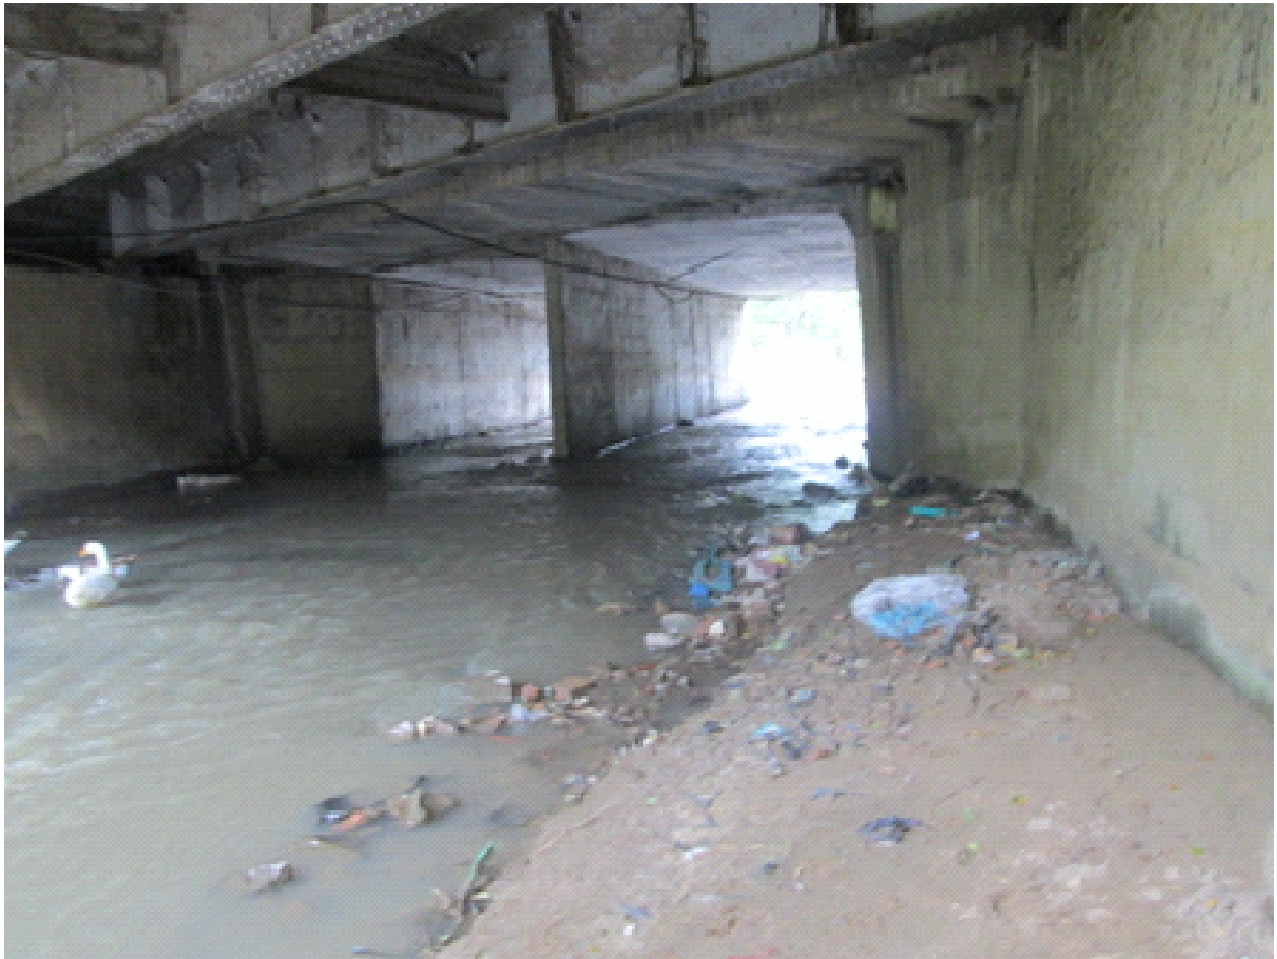
Componente.....: 15 Cauce
Calif./Mantenim....: 3 / -
Daño/Observaciones.: Se requiere dragado.

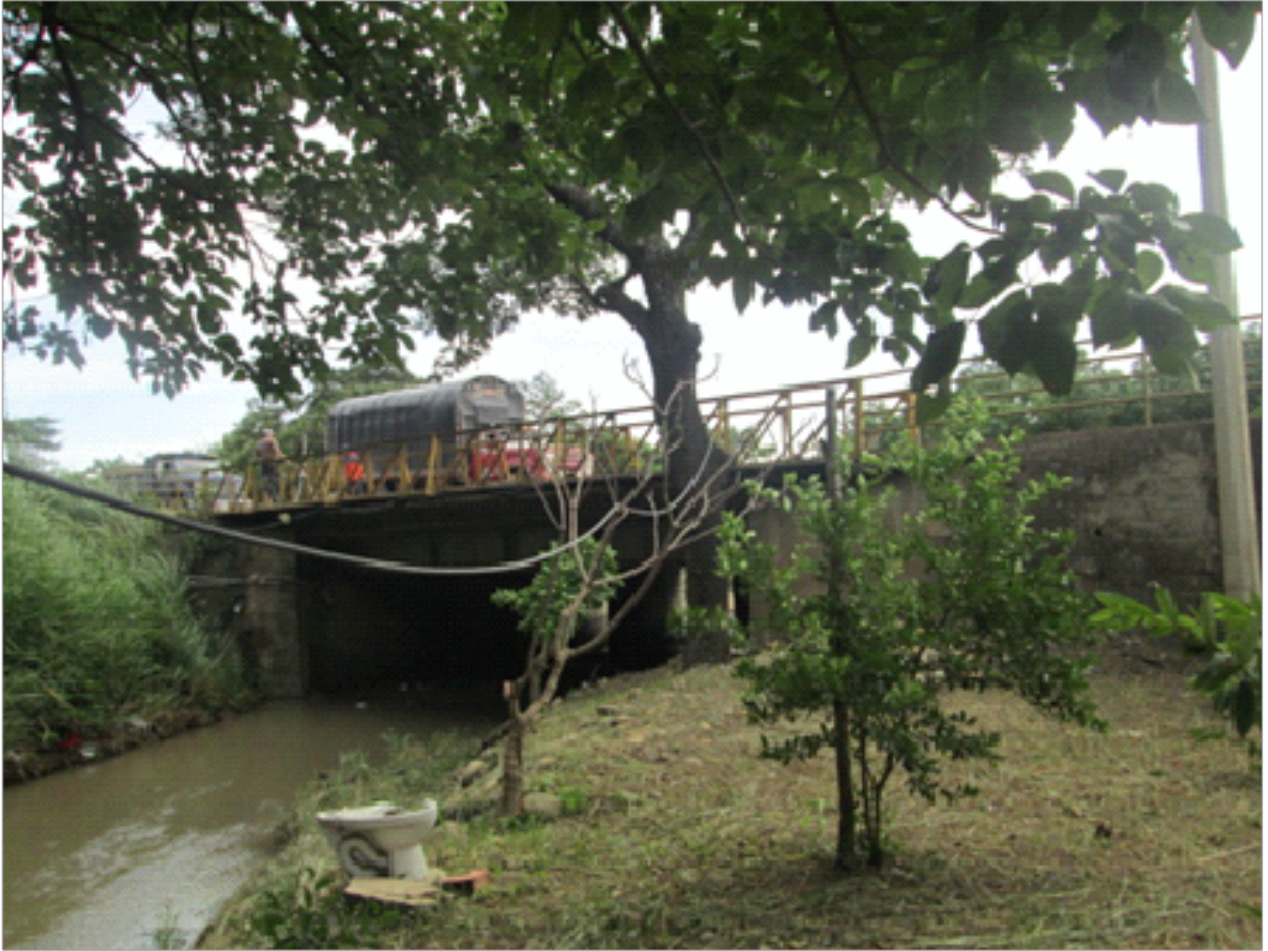
Componente.....: 17 Puente en general

Calif./Mantenim....: 2 / -

Daño/Observaciones.: Requiere mantenimiento.
