SDC/INV	SiPuCol	Fecha	Hoja
Informe de inspección principal		13/08/12	1
18-55NSA-002.00 García Herreros			
Regional.....: 18 Norte de Santander			
Ruta.....: Santafé de Bogotá - Puerto Santander			
Carretera.....: Anillo Vial de Cúcuta			
Lado de la car...: 0			
Abscisa.....: 16+0058			
No del registro..: 1449			
Año de construcción.....:			
Año de la última reconstrucción.....:			
Paso Superior/Inferior.....: S			
Dir. de abs. de la carretera principal.:			
Requisitos de la inspección.....: 0 Nada			
Recolección de datos : Fecha.....: 2012.05.25			
: Iniciales.....: LHB			
Posición geográfica..:			
Latitud: 7 gra 55.56 min N Longitud: 72 gra 29.03 min O Altitud: 281.44 m			
Geometría: Número de luces.....: 4			
Longitud de la luz menor (m): 40.00			
Longitud de la luz mayor (m): 40.00			
Longitud total (m): 160.00			
Ancho del tablero..... (m): 18.00			
Ancho del separador..... (m): 0.60			
Ancho del andén izquierdo (m): 1.20

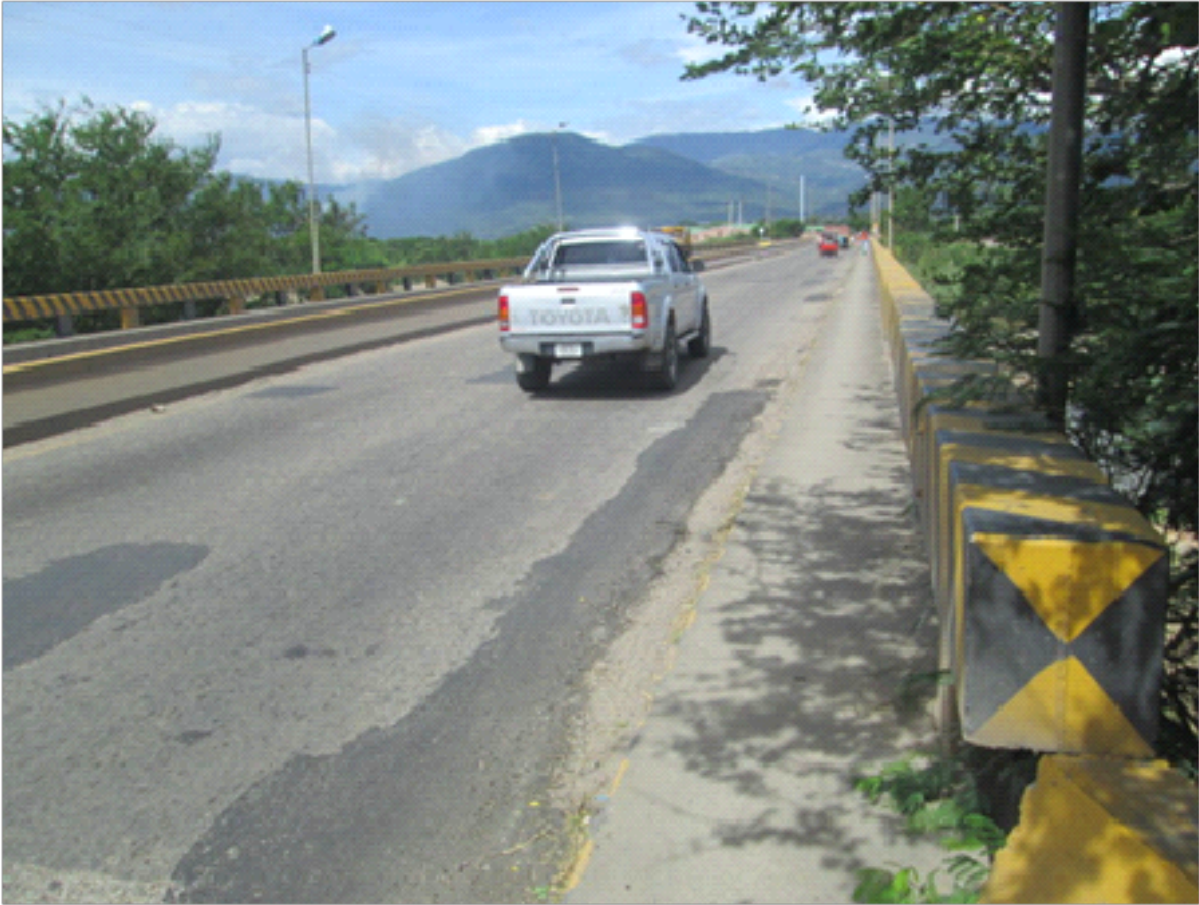
Componente.....: 1 Superficie del puente

Calif./Mantenim.....: 2 / -

Daño/Observaciones.: Desgaste y agregado expuesto.
Tiene parcheos de asfalto.

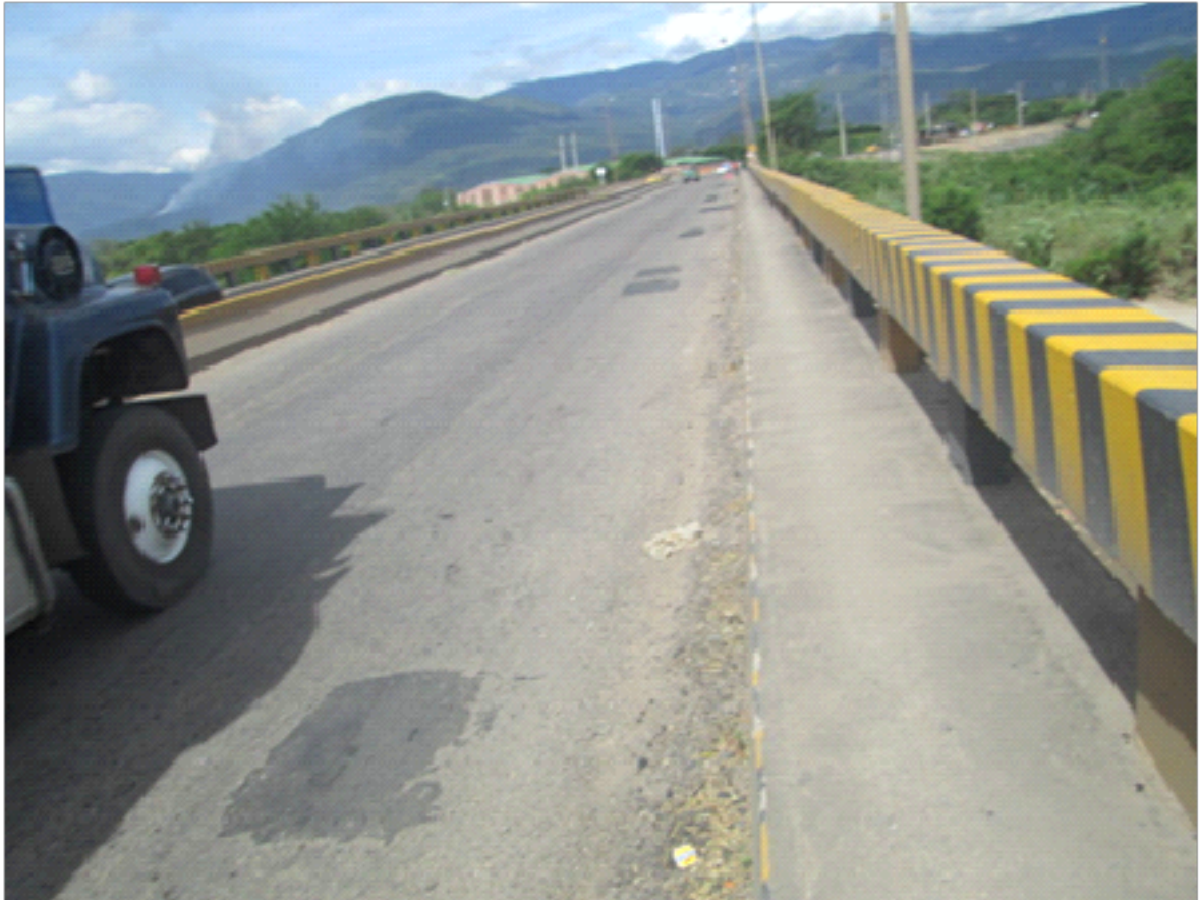
Componente.....: 1 Superficie del puente

Calif./Mantenim.....: 2 / -

Daño/Observaciones.: Desgaste y agregado expuesto.
Tiene parcheos de asfalto.

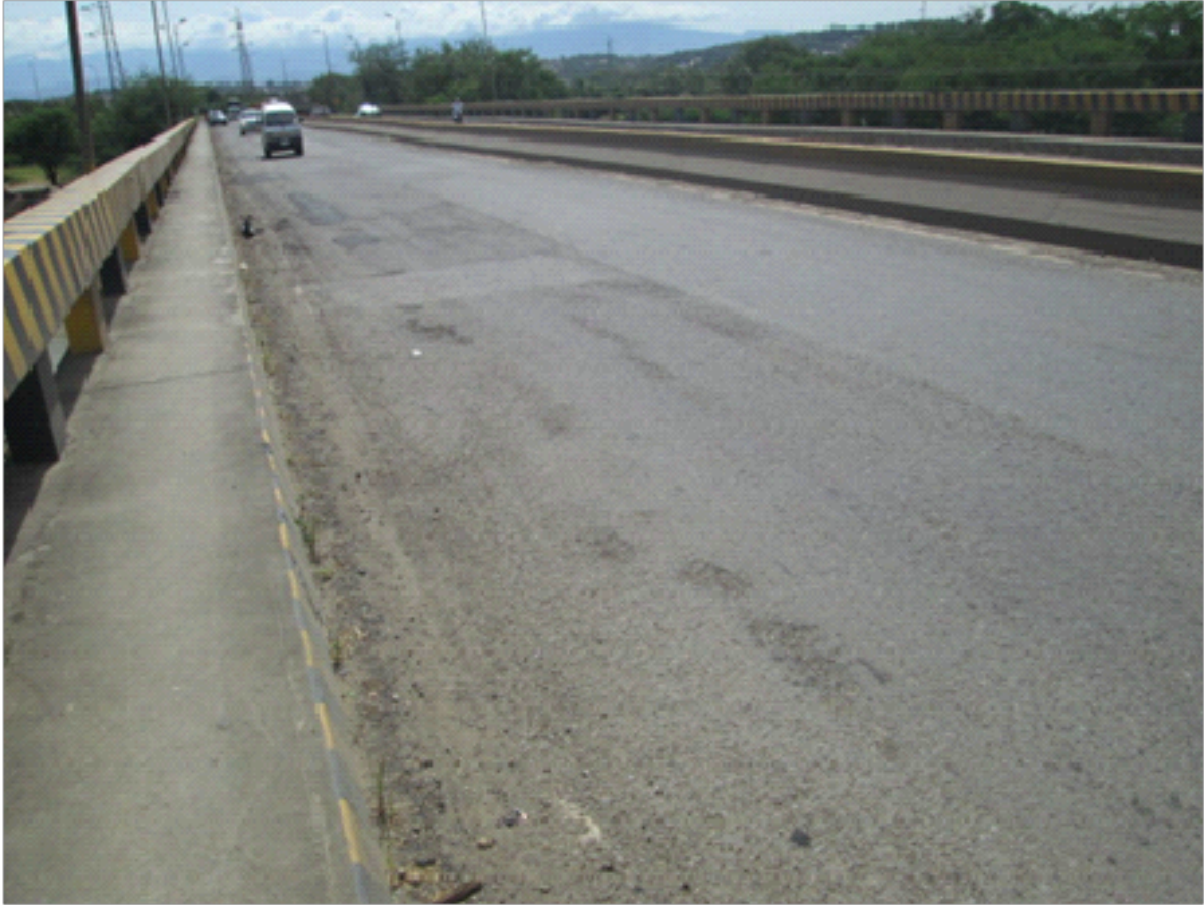
Componente.....: 1 Superficie del puente

Calif./Mantenim.....: 2 / -

Daño/Observaciones.: Desgaste y agregado expuesto.
Tiene parcheos de asfalto.

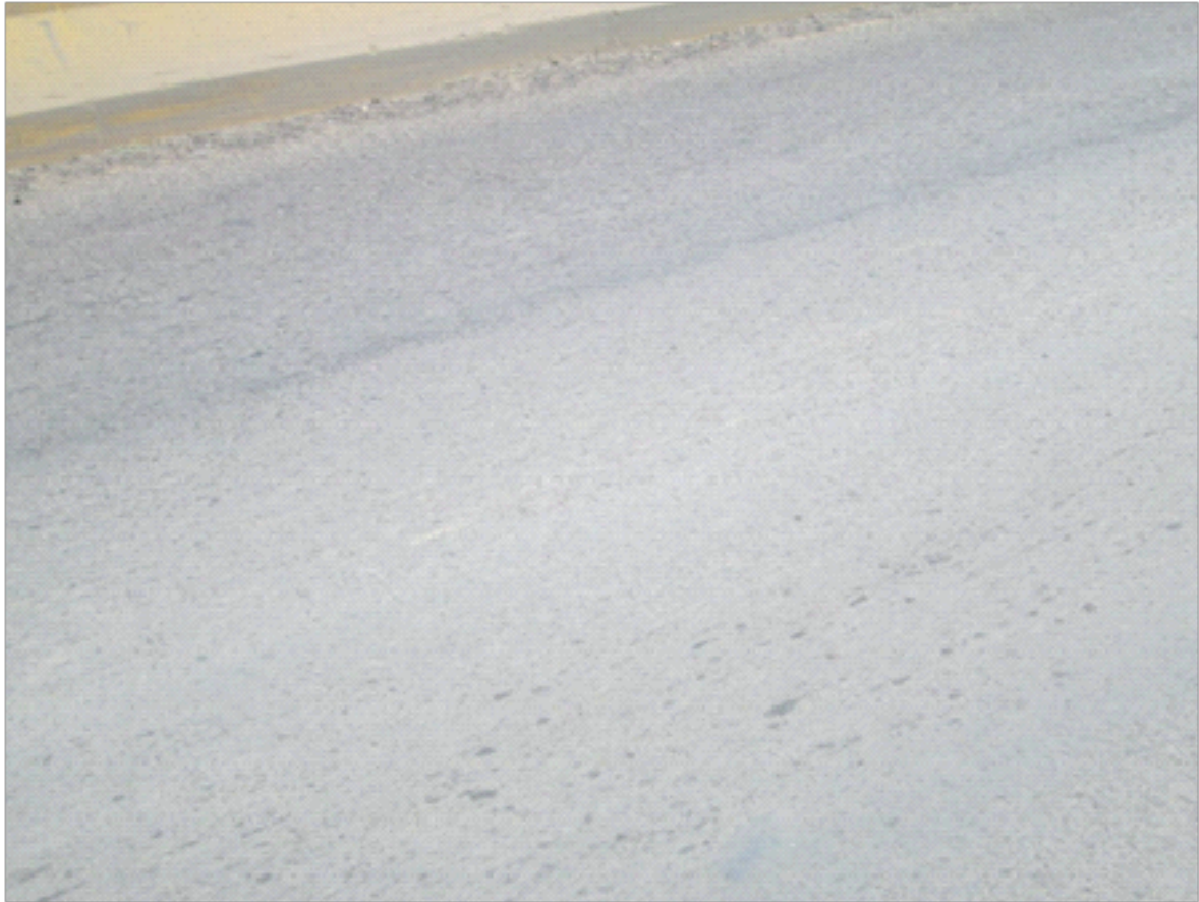
Componente.....: 1 Superficie del puente

Calif./Mantenim....: 2 / -

Daño/Observaciones.: Desgaste y agregado expuesto.
Tiene parcheos de asfalto.

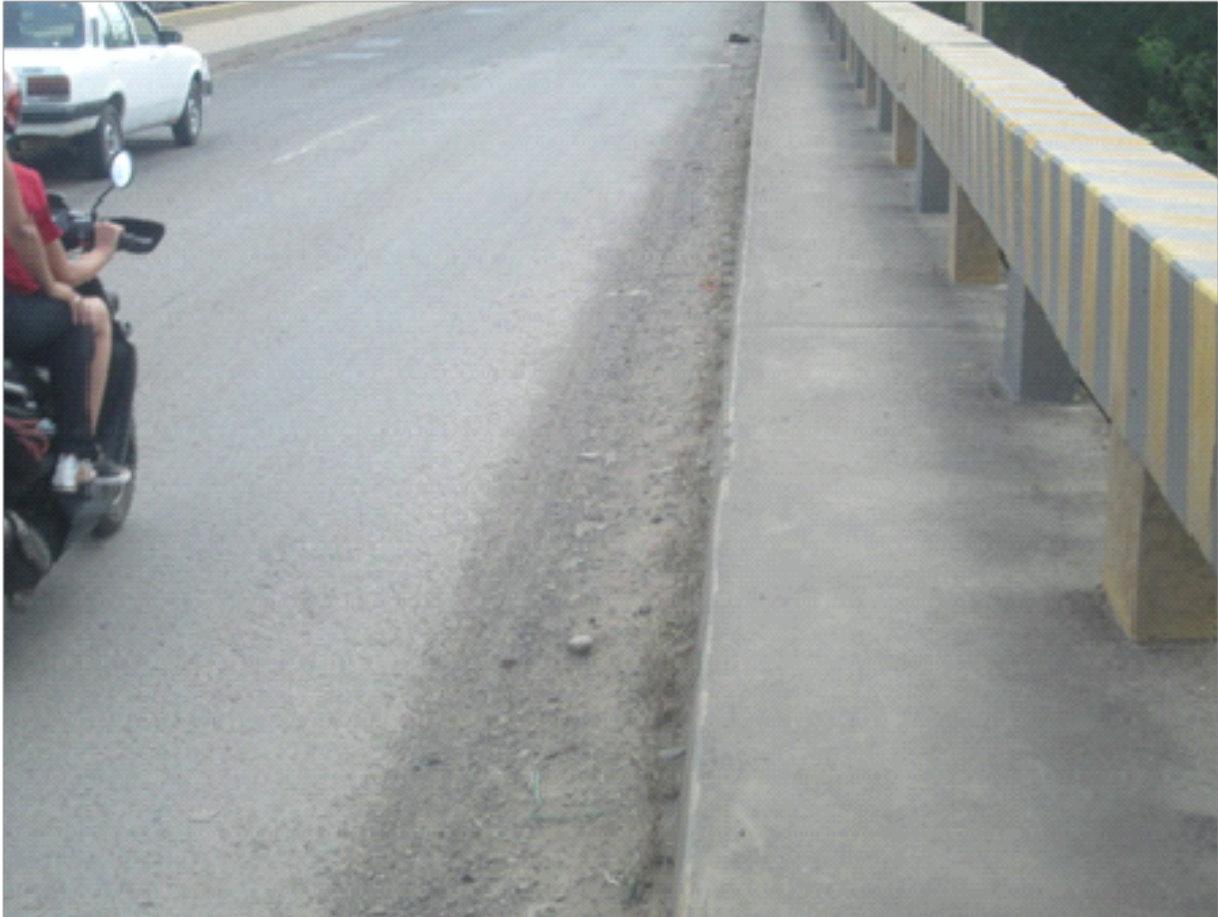
Componente.....: 1 Superficie del puente

Calif./Mantenim.....: 2 / -

Daño/Observaciones.: Desgaste y agregado expuesto.
Tiene parcheos de asfalto.

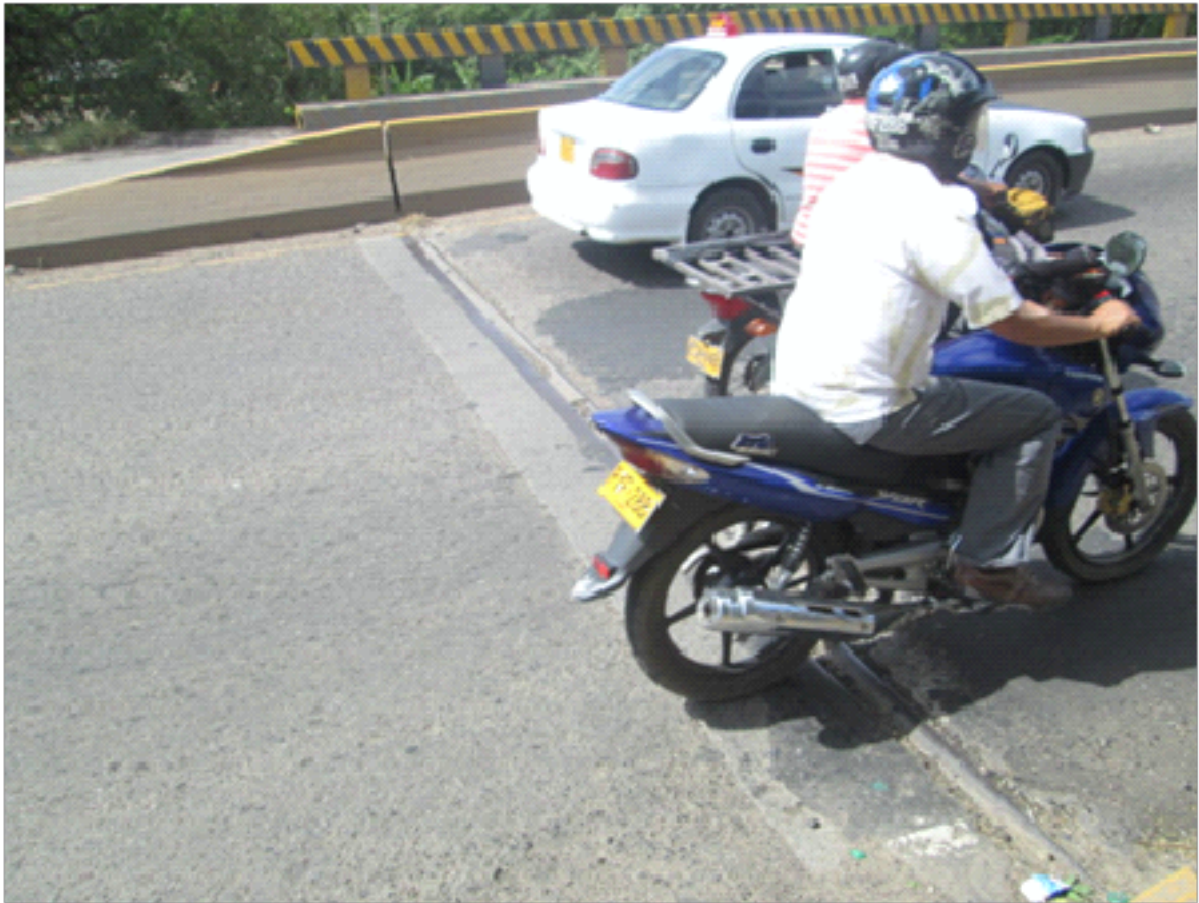
Componente.....: 1 Superficie del puente

Calif./Mantenim.....: 2 / -

Daño/Observaciones.: Desgaste y agregado expuesto.
Tiene parcheos de asfalto.

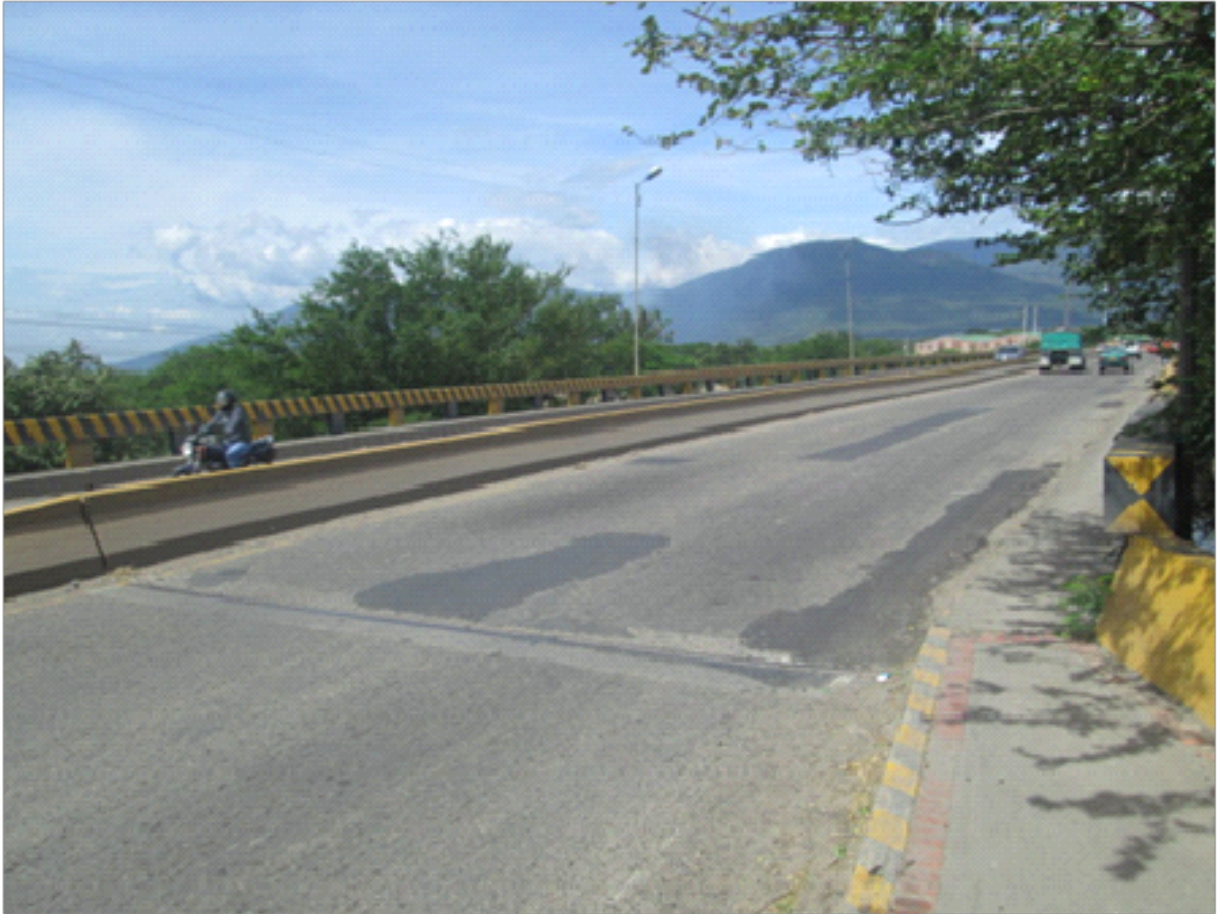
Componente.....: 2 Juntas de expansión

Calif./Mantenim.....: 2 / -

Daño/Observaciones.: Falta de sello en los dispositivos de junta.

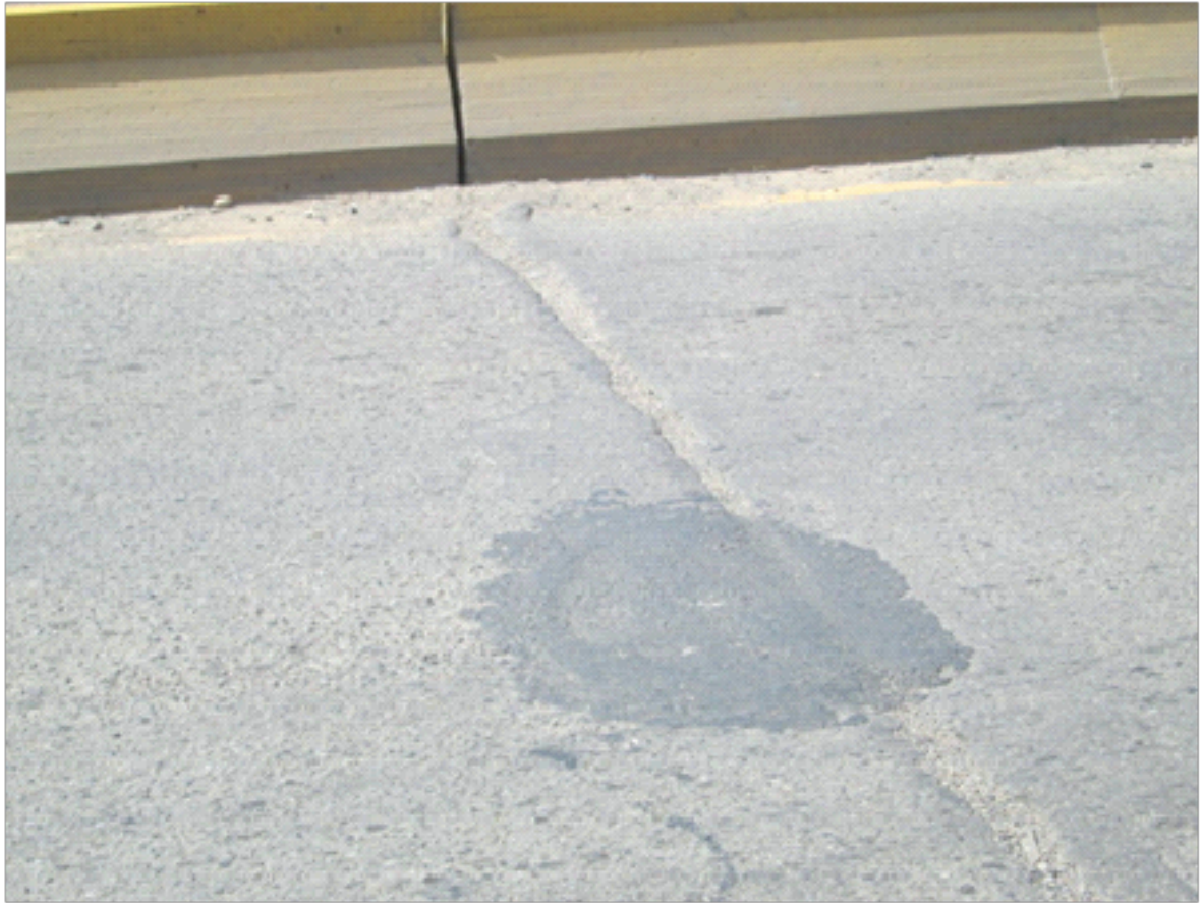
Componente.....: 2 Juntas de expansión

Calif./Mantenim.....: 2 / -

Daño/Observaciones.: Falta de sello en los dispositivos de junta.

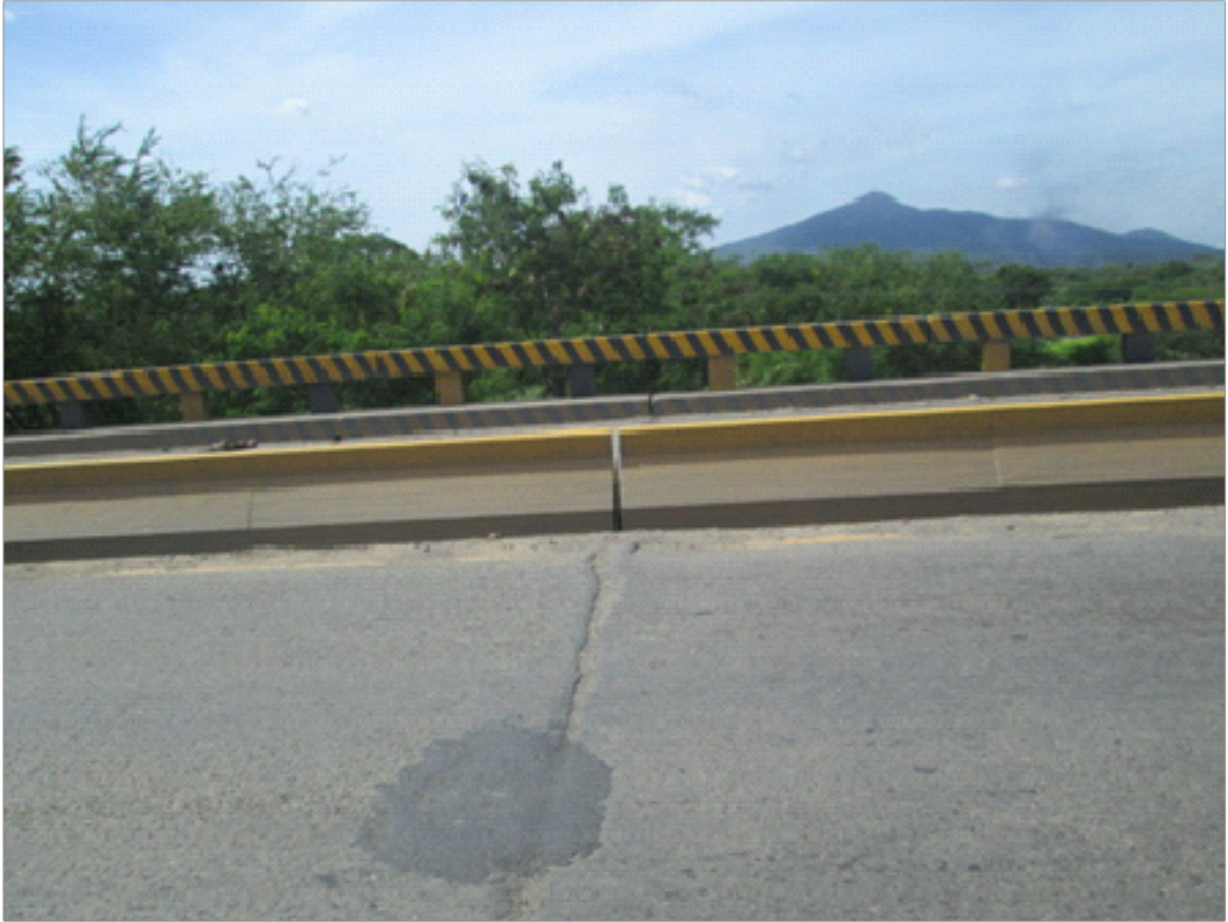
Componente.....: 2 Juntas de expansión

Calif./Mantenim.....: 2 / -

Daño/Observaciones.: Falta de sello en los dispositivos de junta.

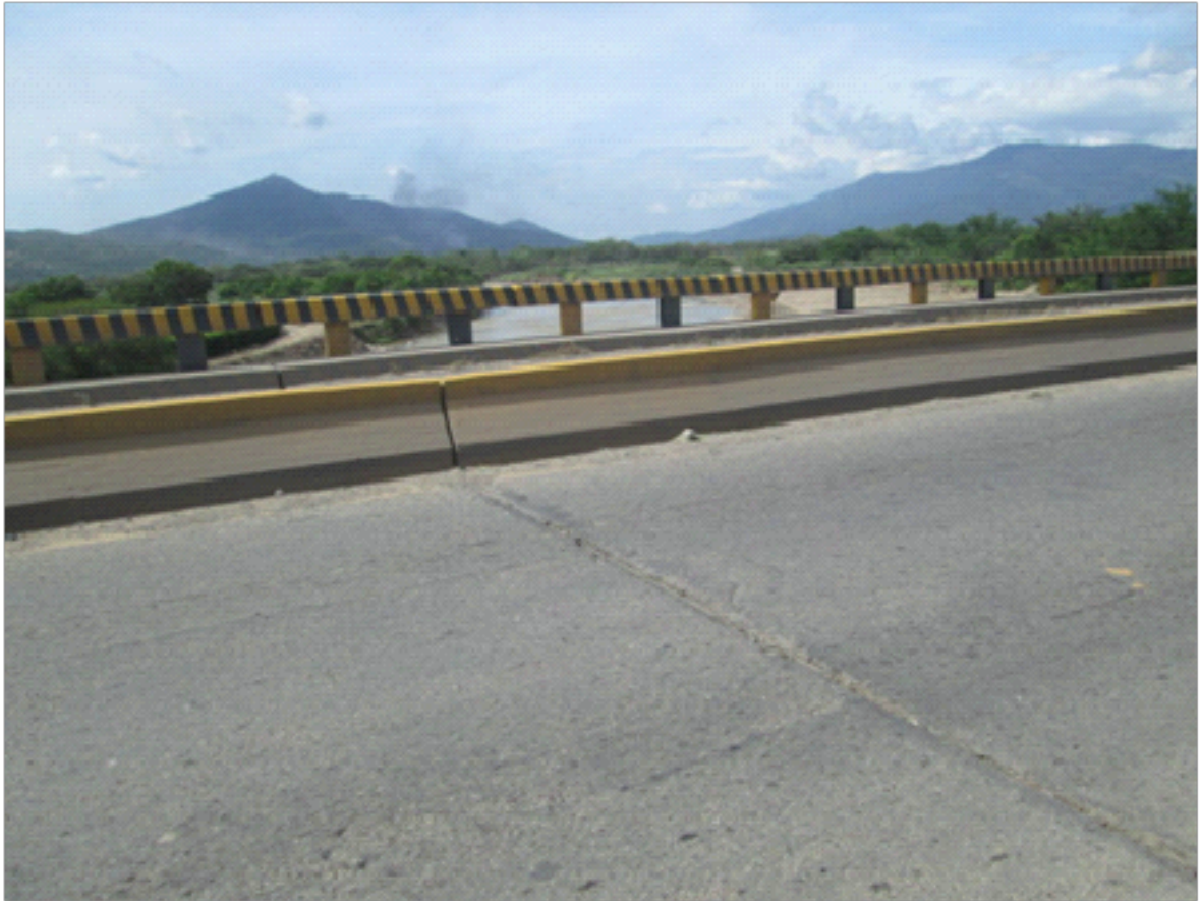
Componente.....: 2 Juntas de expansión

Calif./Mantenim.....: 2 / -

Daño/Observaciones.: Falta de sello en los dispositivos de junta.

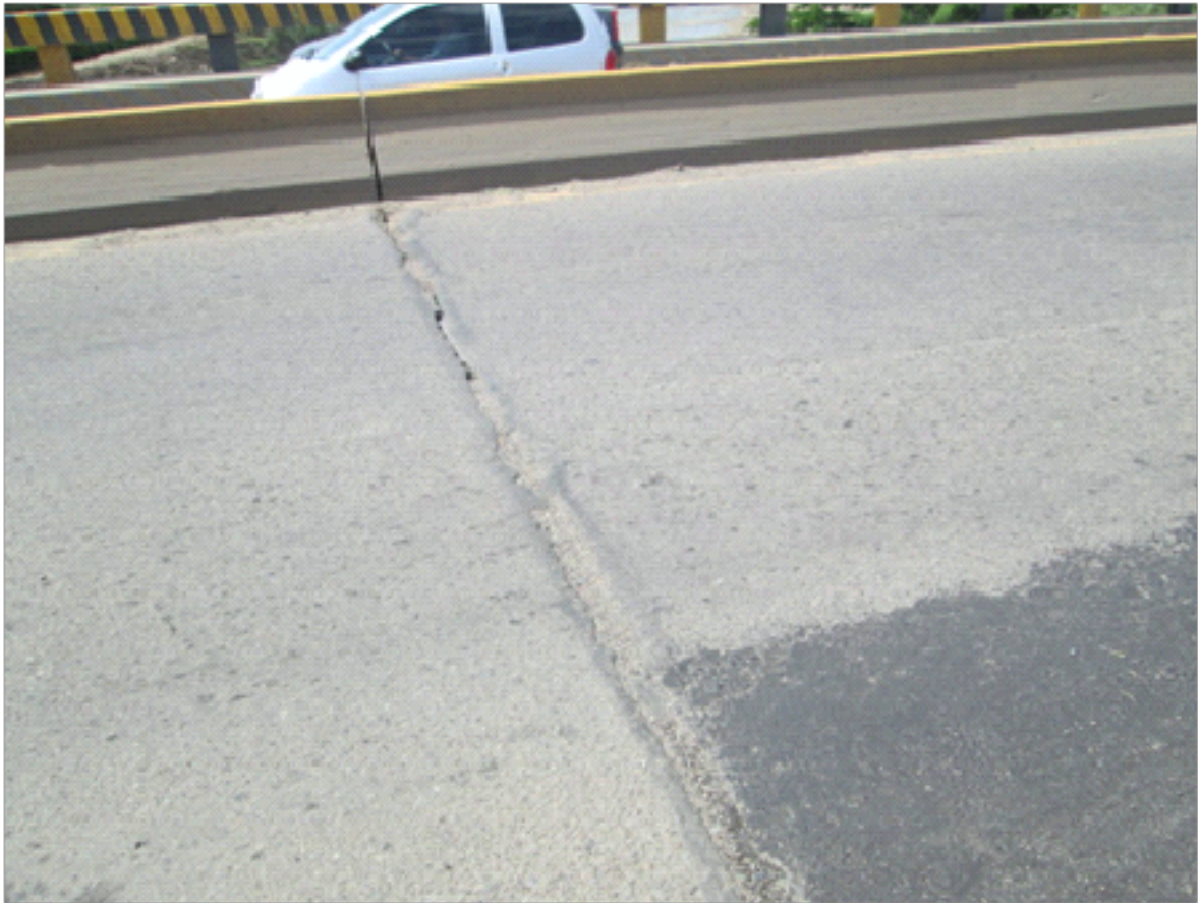
Componente.....: 2 Juntas de expansión

Calif./Mantenim.....: 2 / -

Daño/Observaciones.: Falta de sello en los dispositivos de junta.

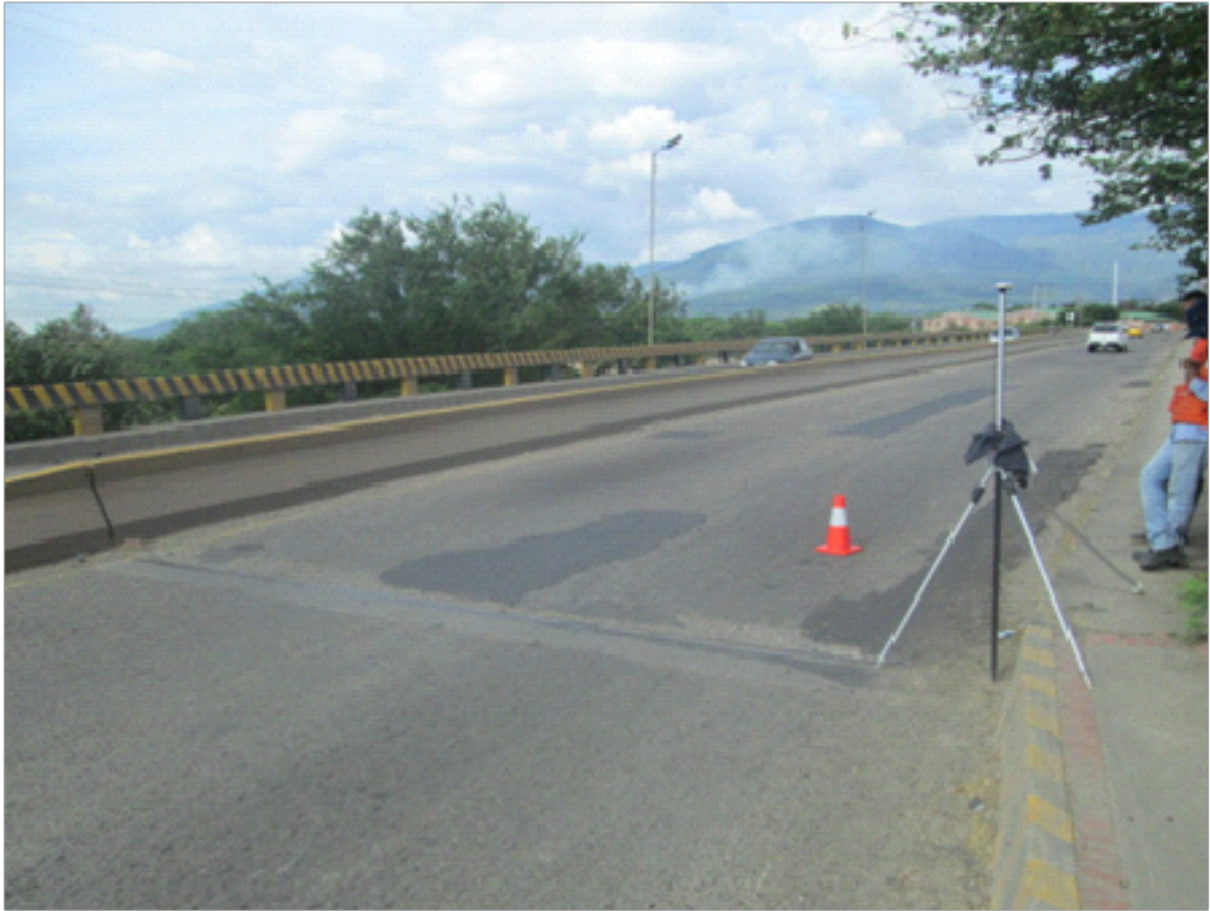
Componente.....: 2 Juntas de expansión

Calif./Mantenim.....: 2 / -

Daño/Observaciones.: Falta de sello en los dispositivos de junta.

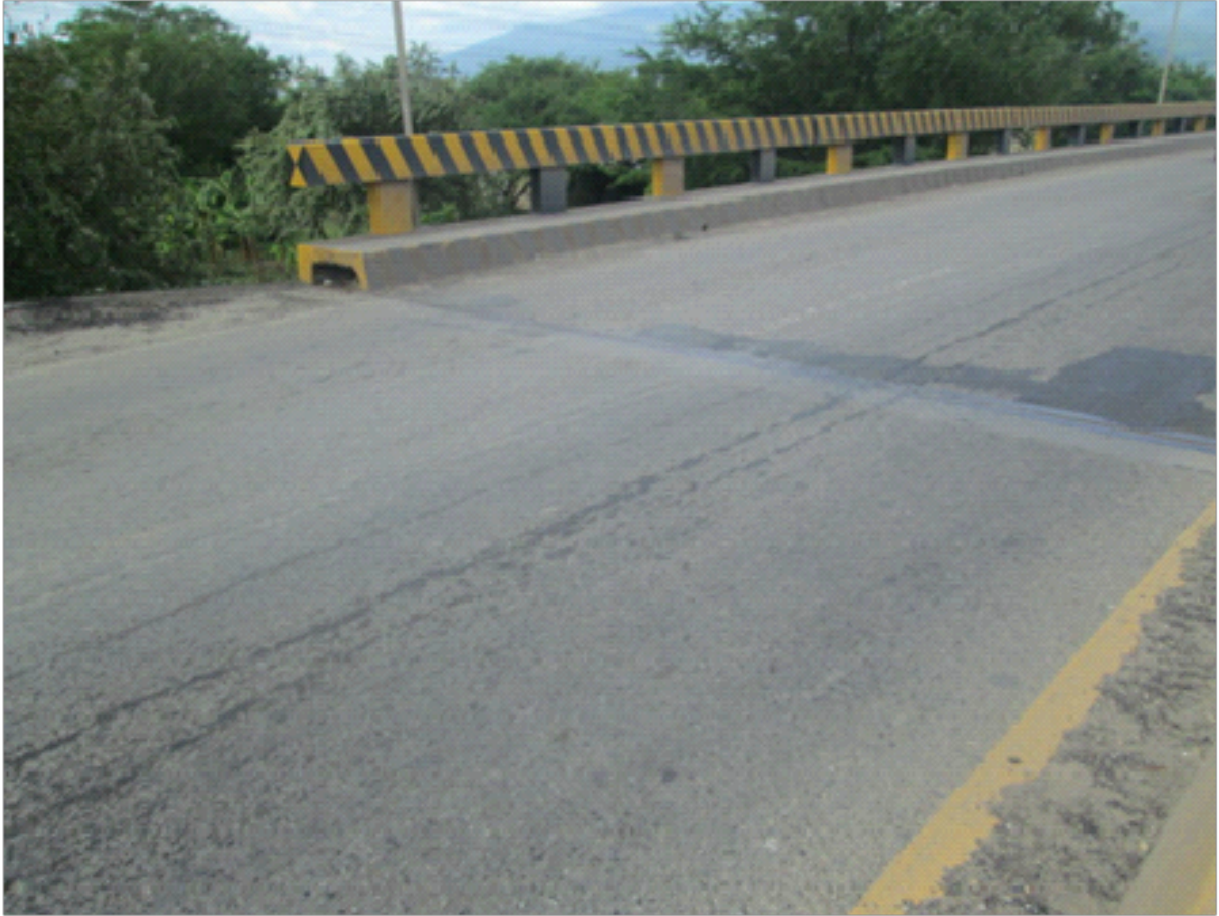
Componente.....: 2 Juntas de expansión

Calif./Mantenim.....: 2 / -

Daño/Observaciones.: Falta de sello en los dispositivos de junta.

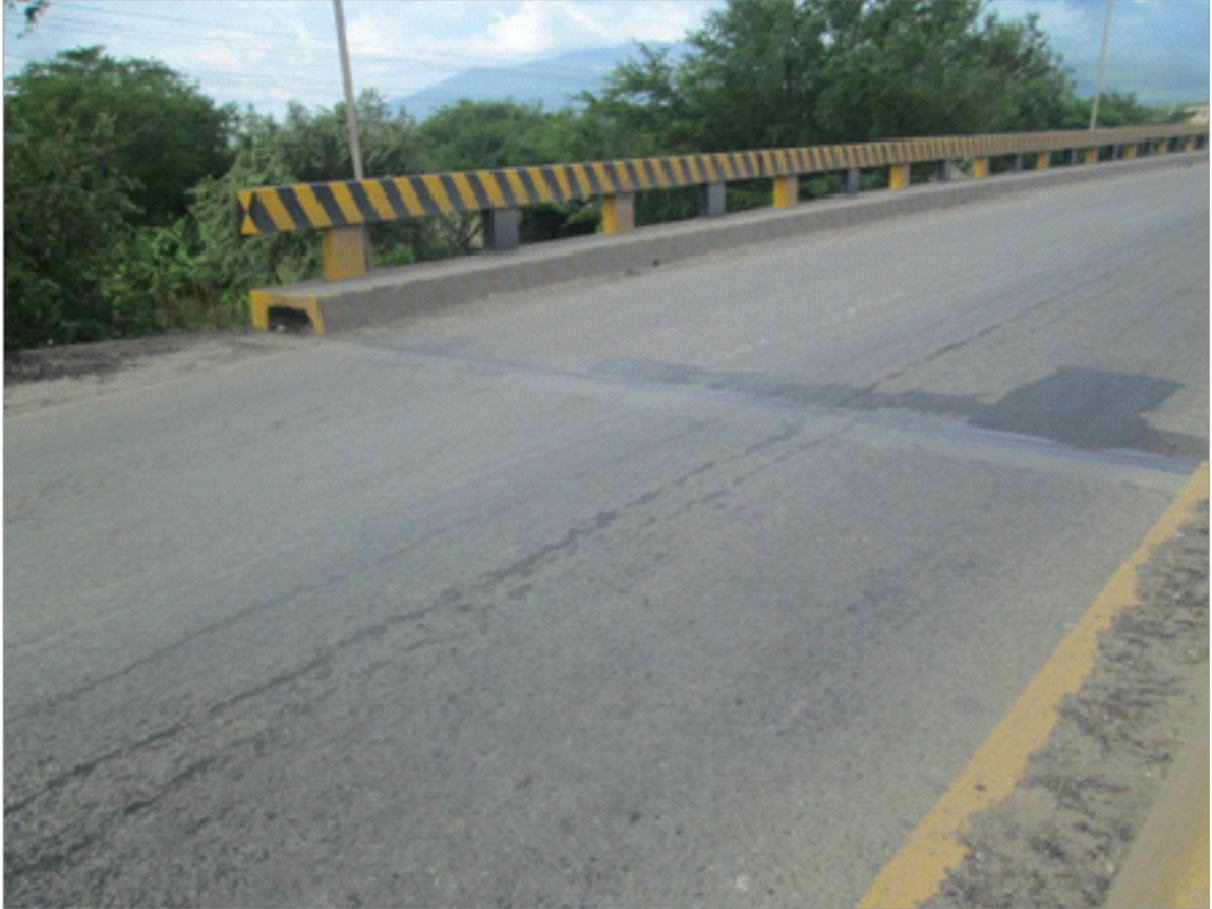
Componente.....: 2 Juntas de expansión

Calif./Mantenim.....: 2 / -

Daño/Observaciones.: Falta de sello en los dispositivos de junta.

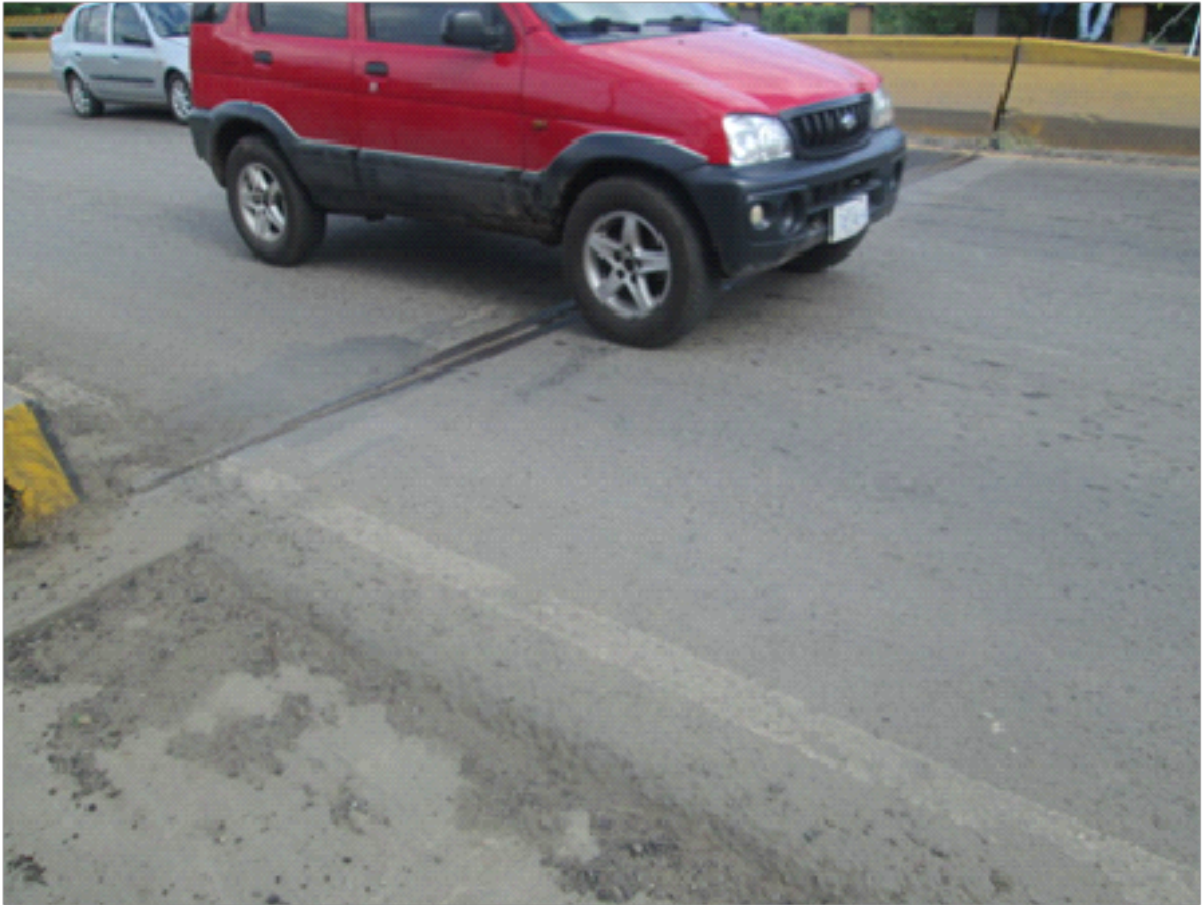
Componente.....: 2 Juntas de expansión

Calif./Mantenim.....: 2 / -

Daño/Observaciones.: Falta de sello en los dispositivos de junta.

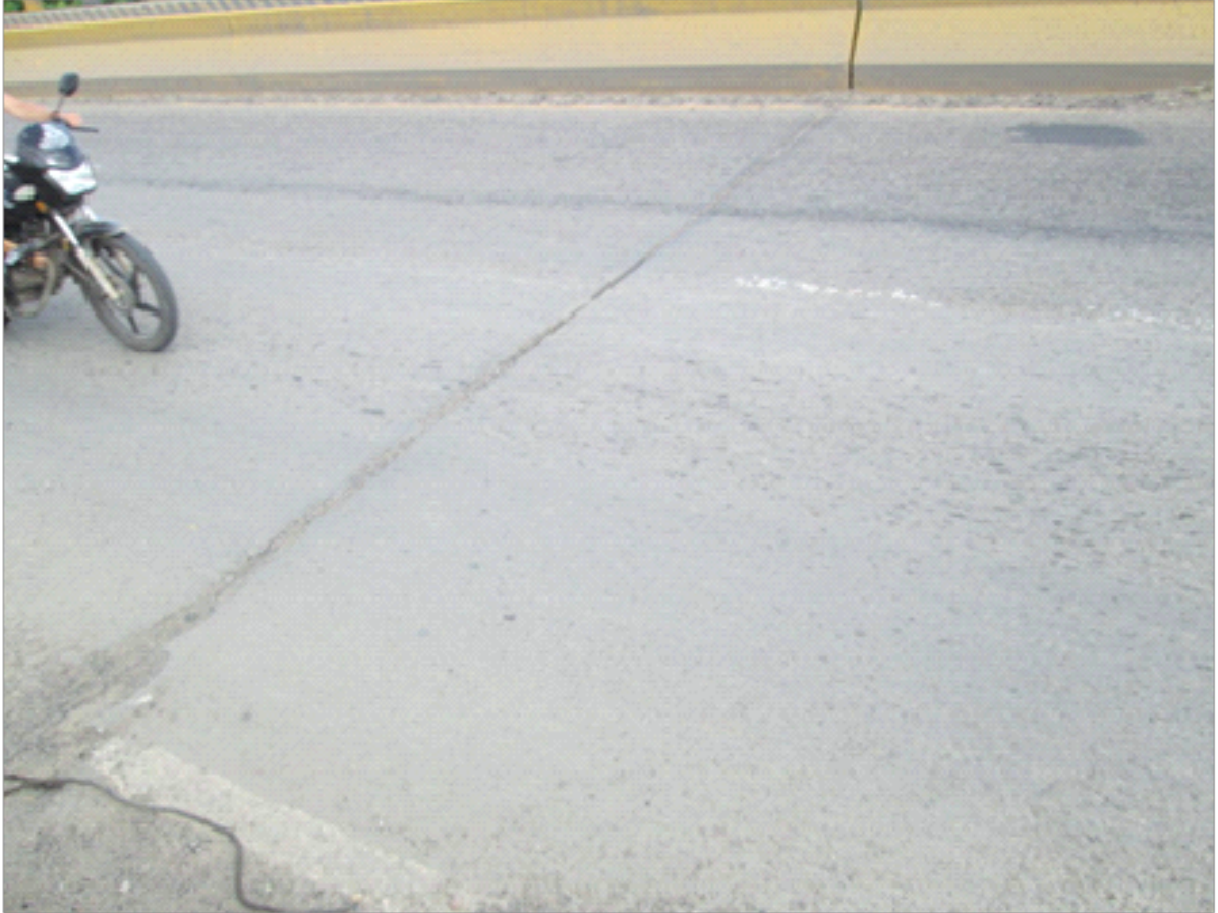
Componente.....: 2 Juntas de expansión

Calif./Mantenim.....: 2 / -

Daño/Observaciones.: Falta de sello en los dispositivos de junta.

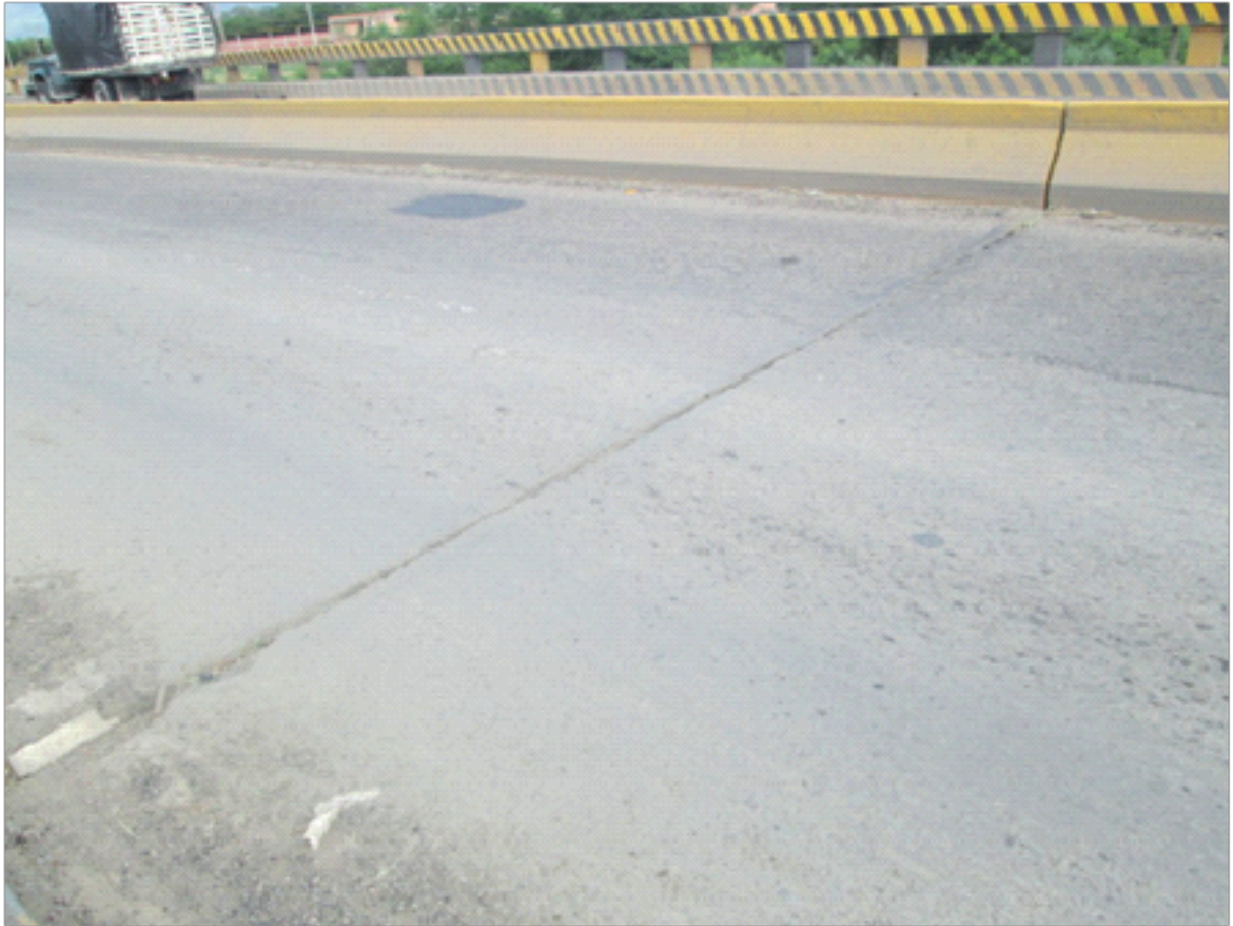
Componente.....: 2 Juntas de expansión

Calif./Mantenim.....: 2 / -

Daño/Observaciones.: Falta de sello en los dispositivos de junta.

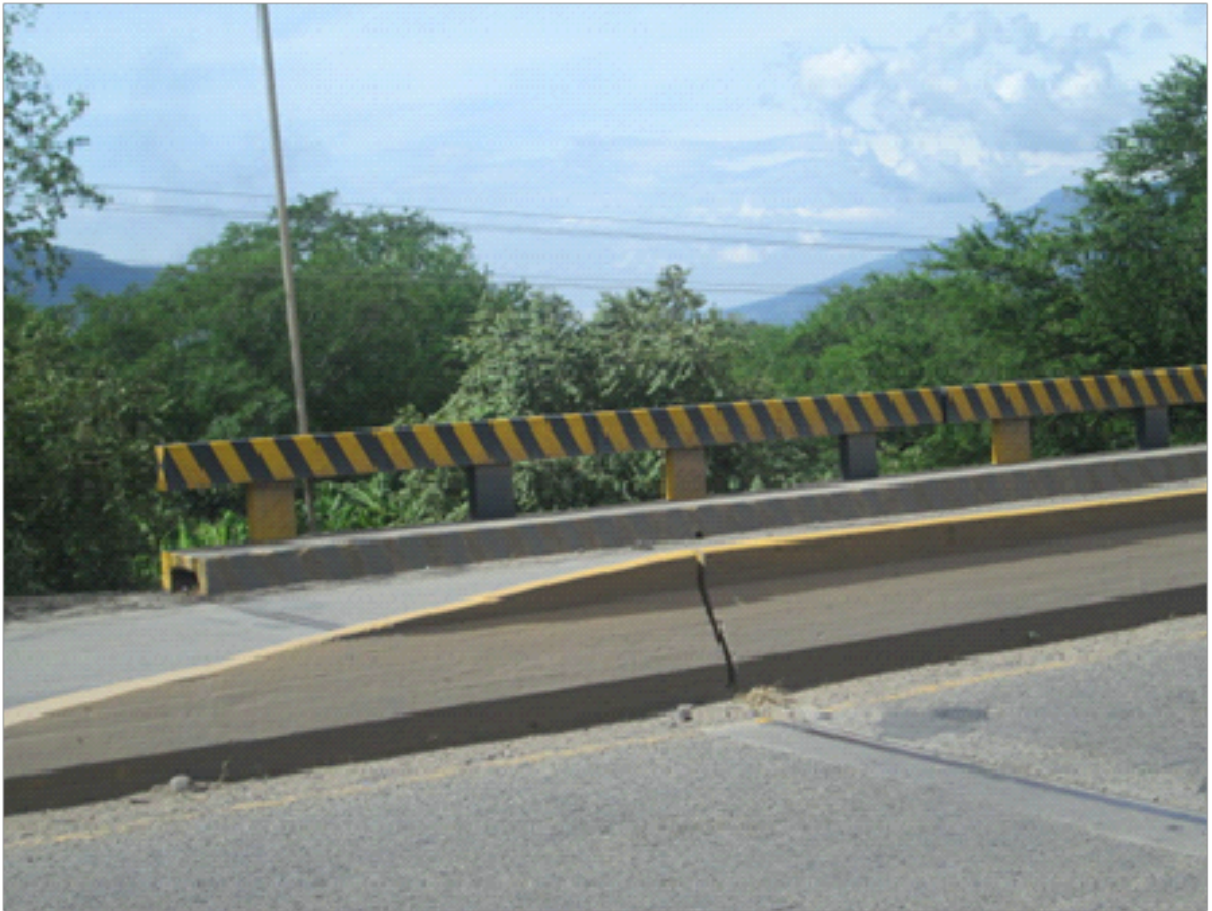
Componente.....: 2 Juntas de expansión

Calif./Mantenim.....: 2 / -

Daño/Observaciones.: Falta de sello en los dispositivos de junta.

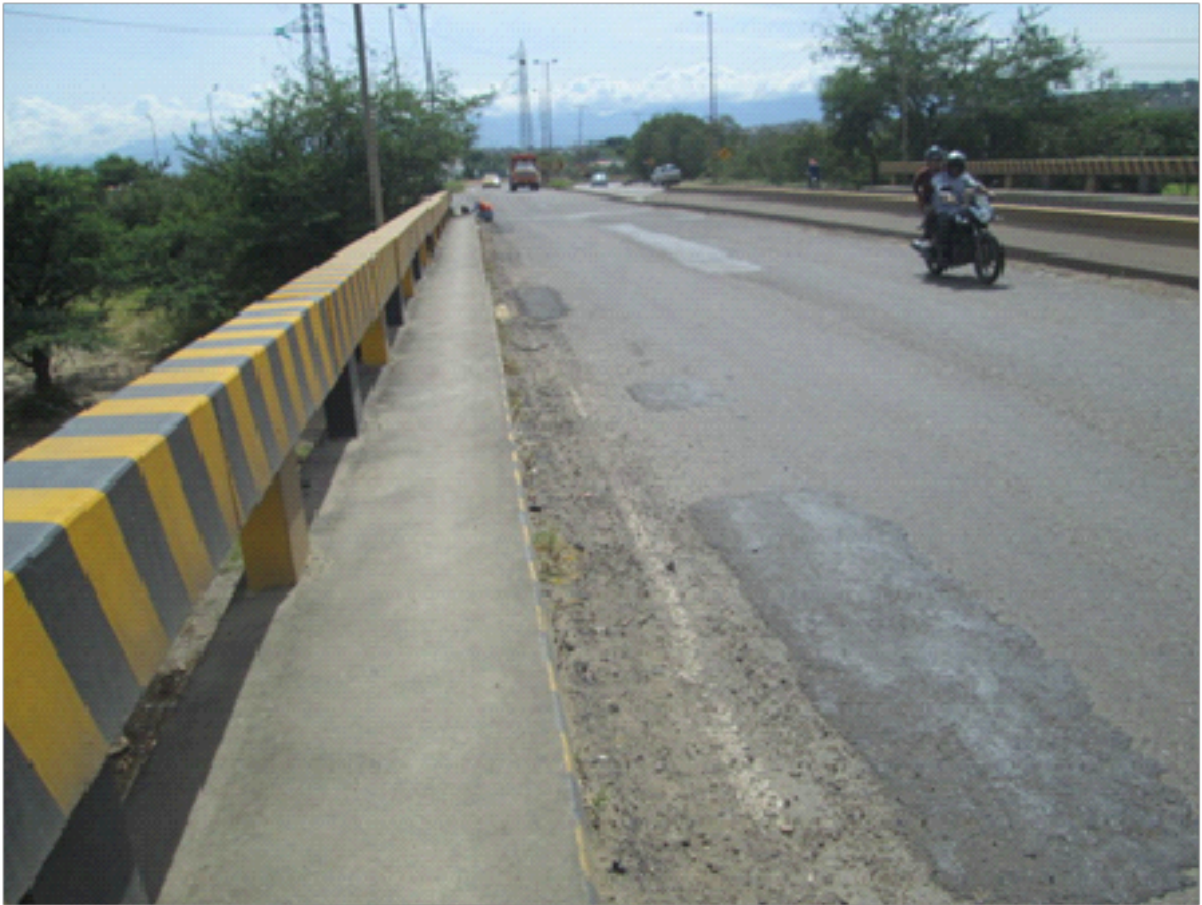
Componente.....: 3 Andenes/Bordillos
Calif./Mantenim.....: 2 / -
Daño/Observaciones.: Hay tramos de andén agrietados.

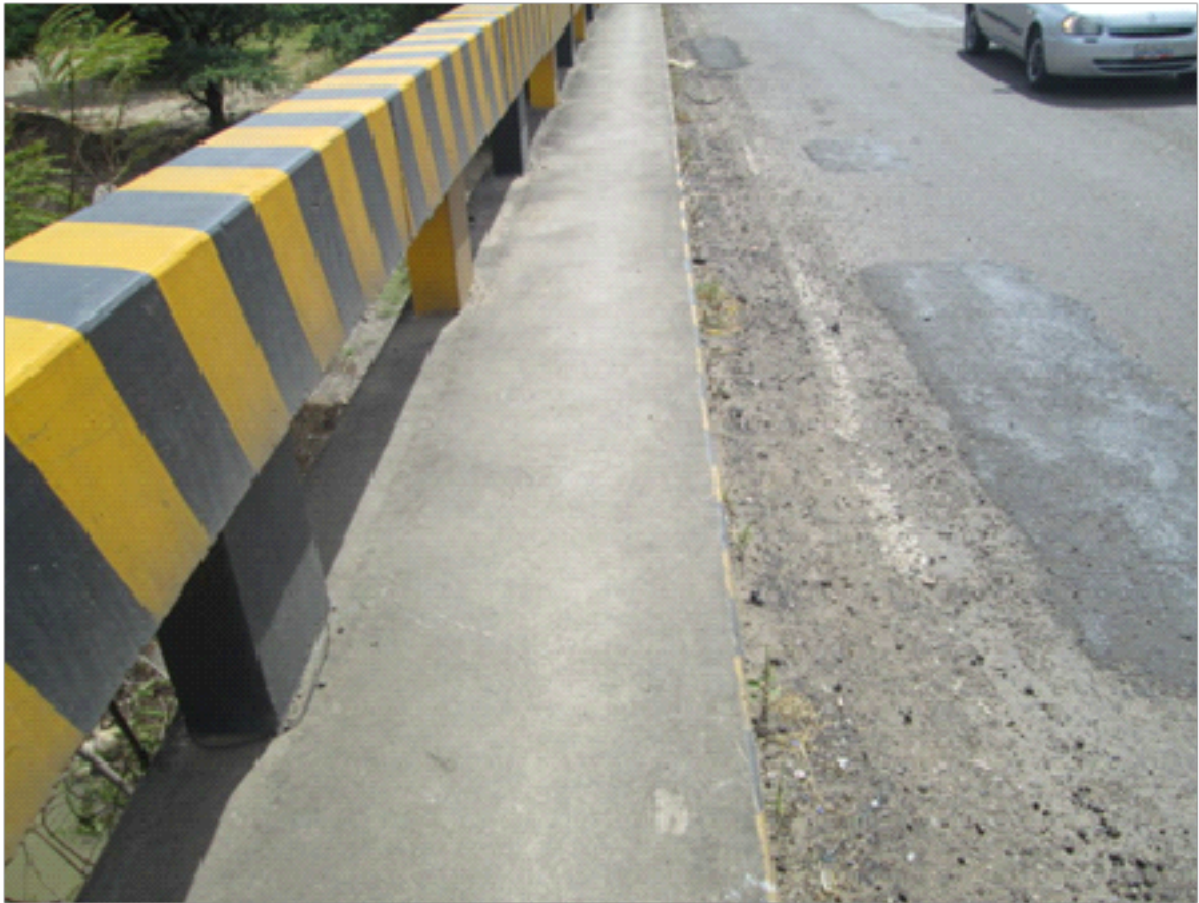
Componente.....: 3 Andenes/Bordillos

Calif./Mantenim.....: 2 / -

Daño/Observaciones.: Hay tramos de andén agrietados.
