SDC/INV	SiPuCol	Fecha	Hoja
Informe de inspección principal		13/08/12	1
18-55NSA-002.00 García Herreros			
Regional.....: 18 Norte de Santander			
Ruta.....: Santafé de Bogotá - Puerto Santander			
Carretera.....: Anillo Vial de Cúcuta			
Lado de la car...: 0			
Abscisa.....: 16+0058			
No del registro..: 1449			
Año de construcción.....:			
Año de la última reconstrucción.....:			
Paso Superior/Inferior.....: S			
Dir. de abs. de la carretera principal.:			
Requisitos de la inspección.....: 0 Nada			
Recolección de datos : Fecha.....: 2012.05.25			
: Iniciales.....: LHB			
Posición geográfica..:			
Latitud: 7 gra 55.56 min N Longitud: 72 gra 29.03 min O Altitud: 281.44 m			
Geometría: Número de luces.....: 4			
Longitud de la luz menor (m): 40.00			
Longitud de la luz mayor (m): 40.00			
Longitud total (m): 160.00			
Ancho del tablero..... (m): 18.00			
Ancho del separador..... (m): 0.60			
Ancho del andén izquierdo (m): 1.20

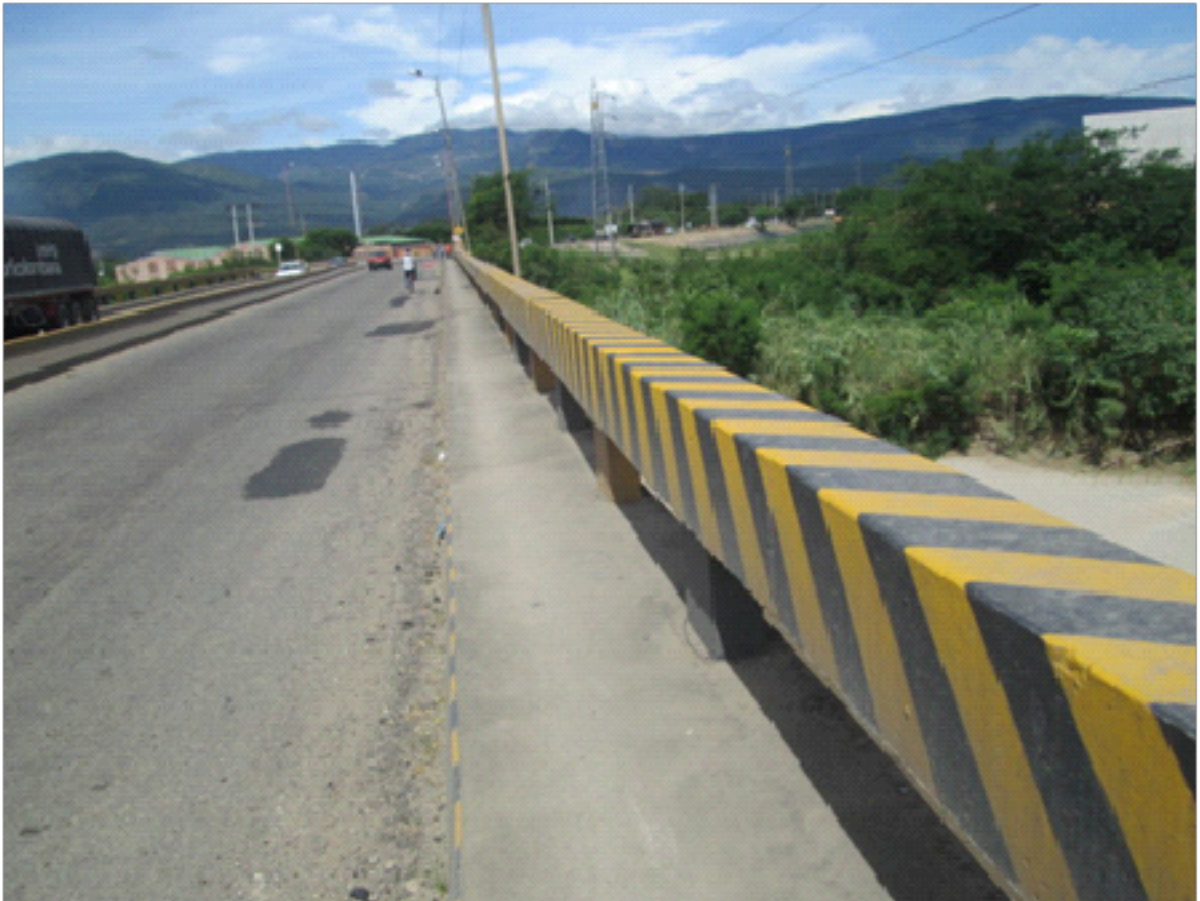
Componente.....: 3 Andenes/Bordillos

Calif./Mantenim.....: 2 / -

Daño/Observaciones.: Hay tramos de andén agrietados.

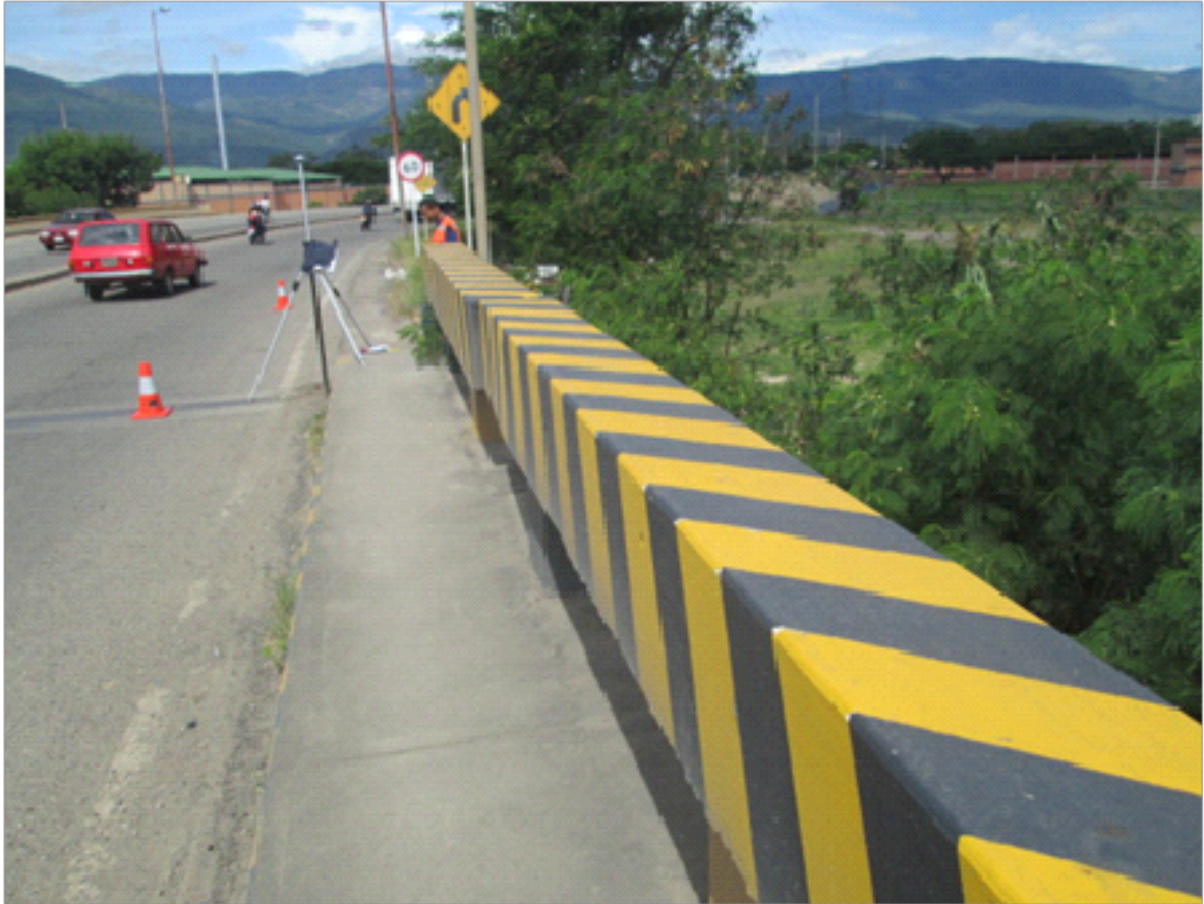
Componente.....: 3 Andenes/Bordillos

Calif./Mantenim.....: 2 / -

Daño/Observaciones.: Hay tramos de andén agrietados.

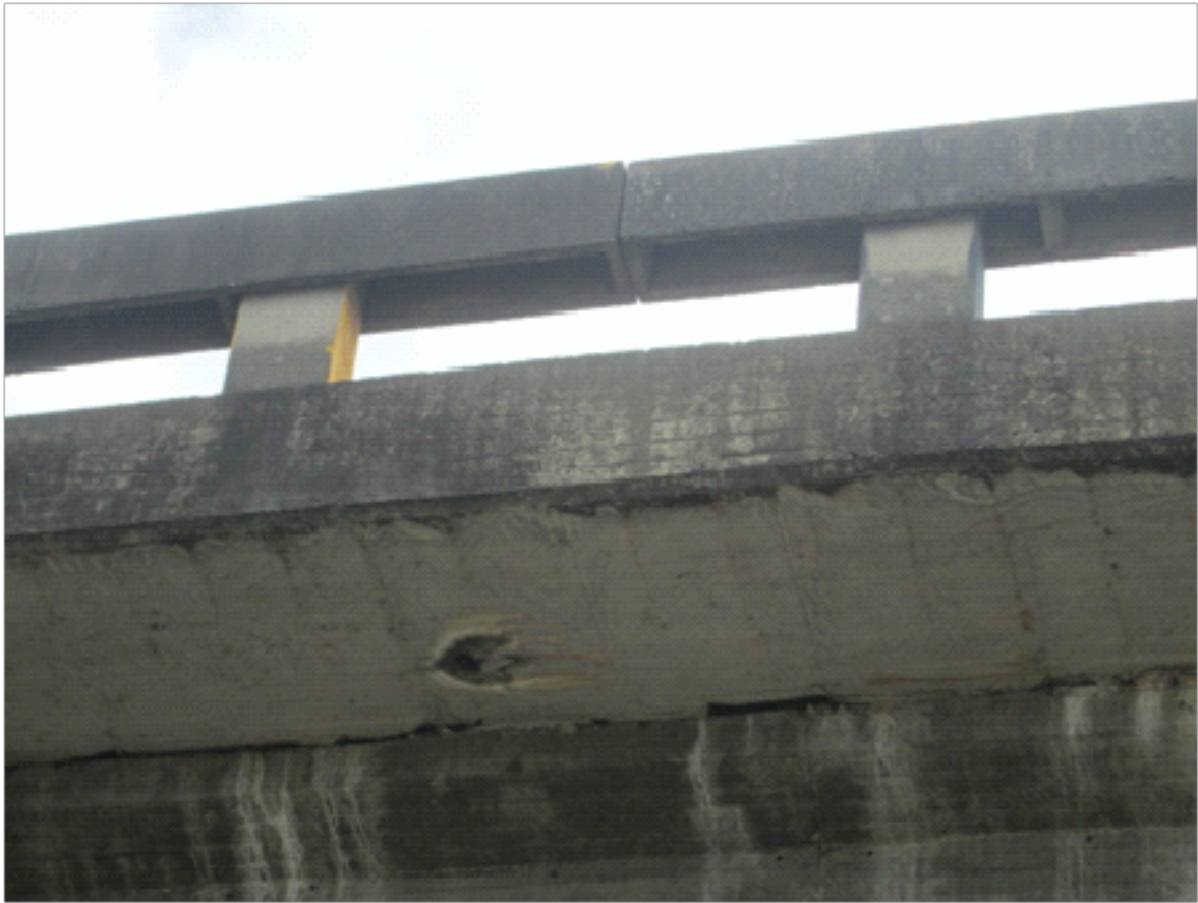
Componente.....: 3 Andenes/Bordillos

Calif./Mantenim....: 2 / -

Daño/Observaciones.: Hay tramos de andén agrietados.

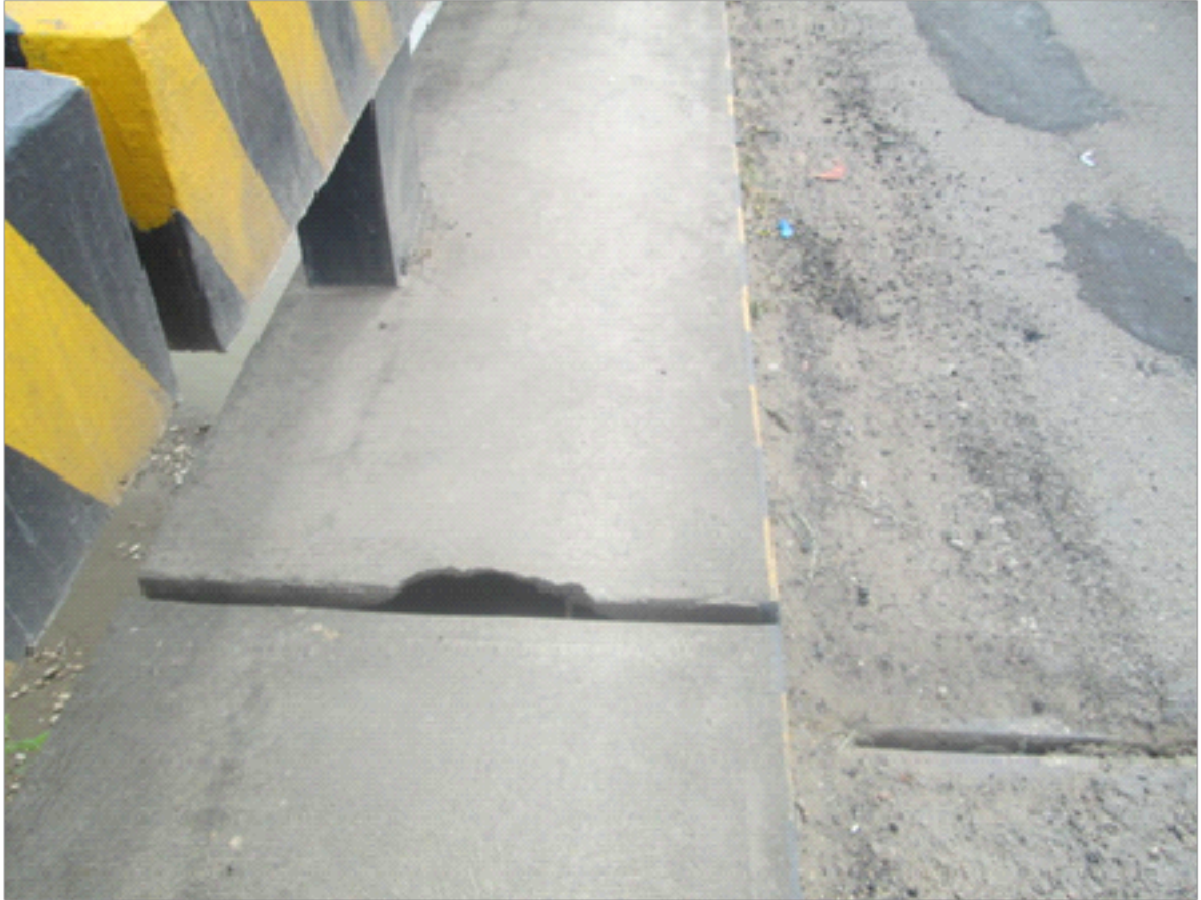
Componente.....: 3 Andenes/Bordillos

Calif./Mantenim....: 2 / -

Daño/Observaciones.: Hay tramos de andén agrietados.

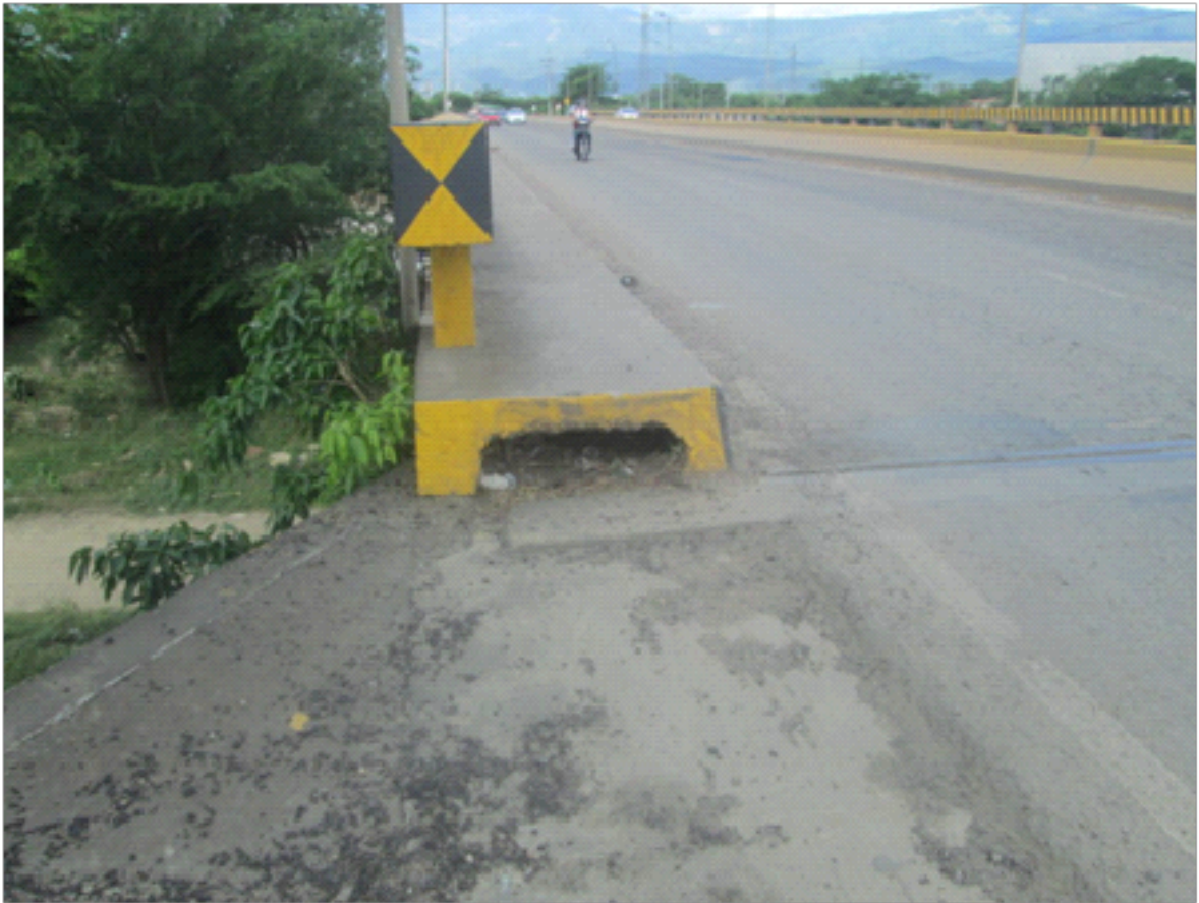
Componente.....: 3 Andenes/Bordillos

Calif./Mantenim.....: 2 / -

Daño/Observaciones.: Hay tramos de andén agrietados.

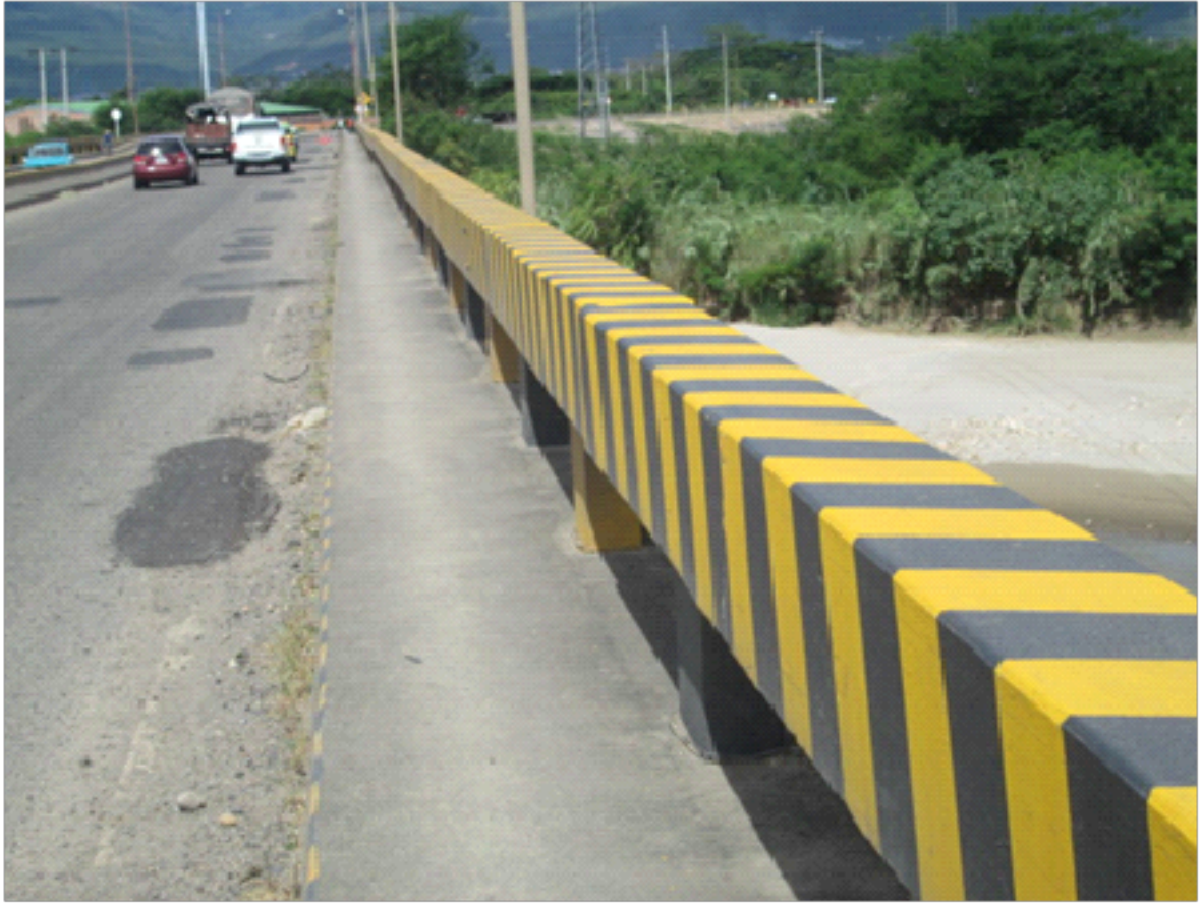
Componente.....: 3 Andenes/Bordillos

Calif./Mantenim.....: 2 / -

Daño/Observaciones.: Hay tramos de andén agrietados.

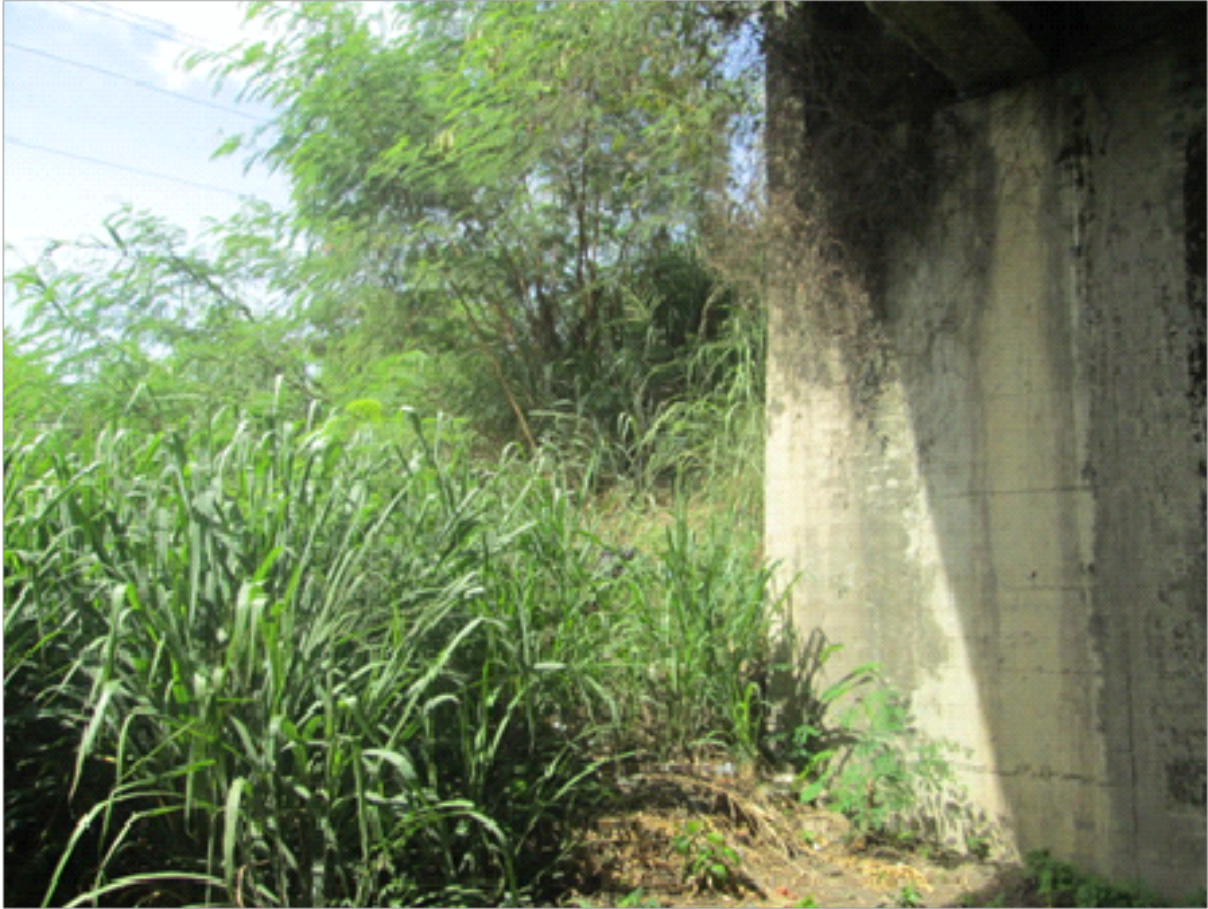
Componente.....: 6 Aletas

Calif./Mantenim....: 1 / -

Daño/Observaciones.: Presentan vegetación y manchas de humedad.

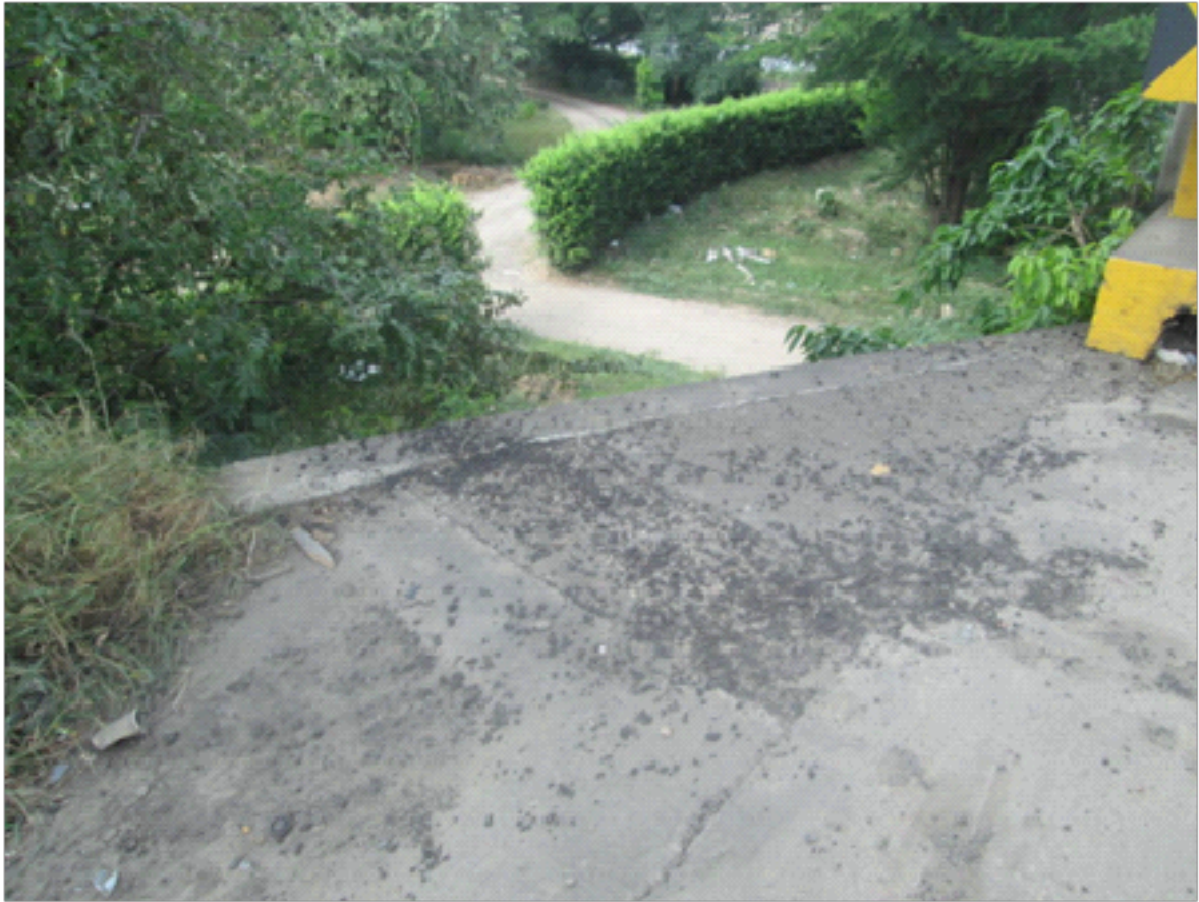
Componente.....: 6 Aletas

Calif./Mantenim....: 1 / -

Daño/Observaciones.: Presentan vegetación y manchas de humedad.

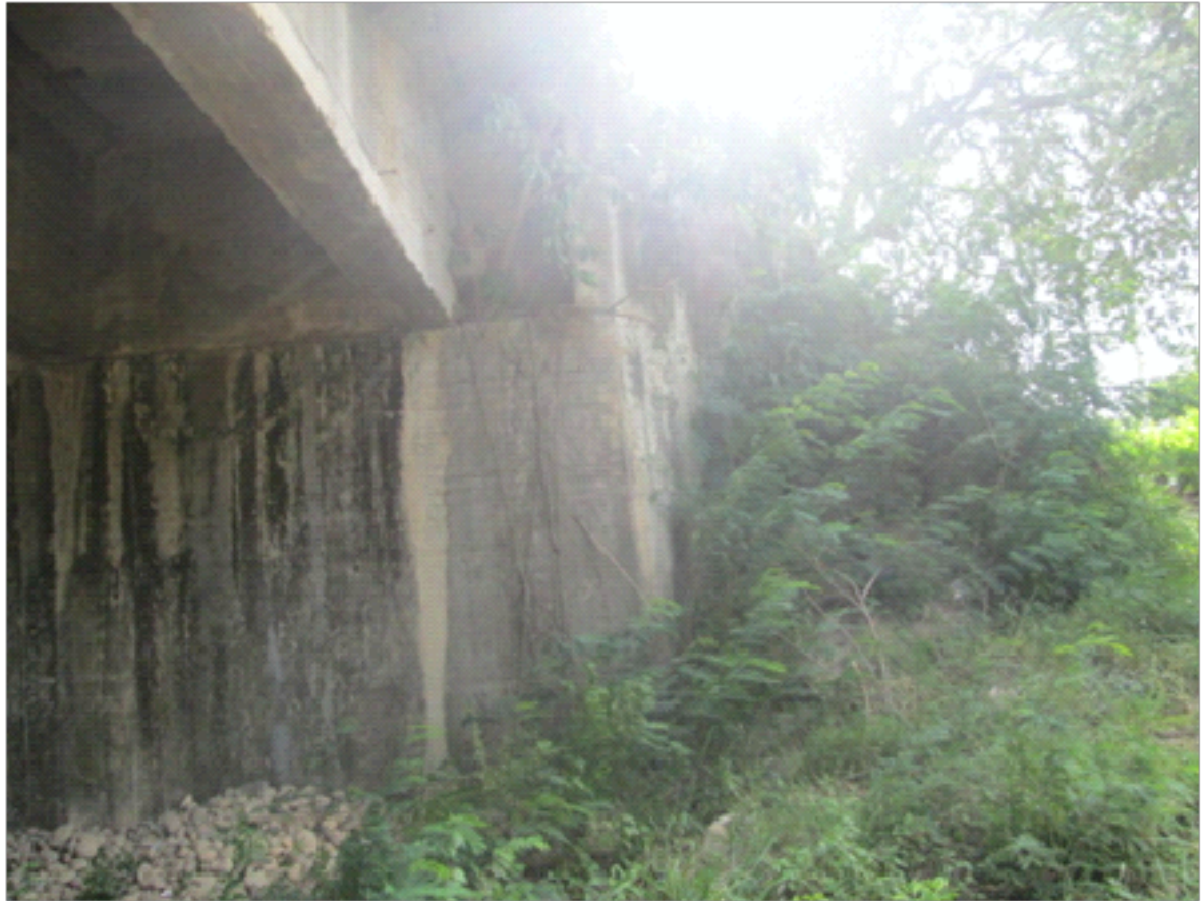
Componente.....: 6 Aletas

Calif./Mantenim....: 1 / -

Daño/Observaciones.: Presentan vegetación y manchas de humedad.

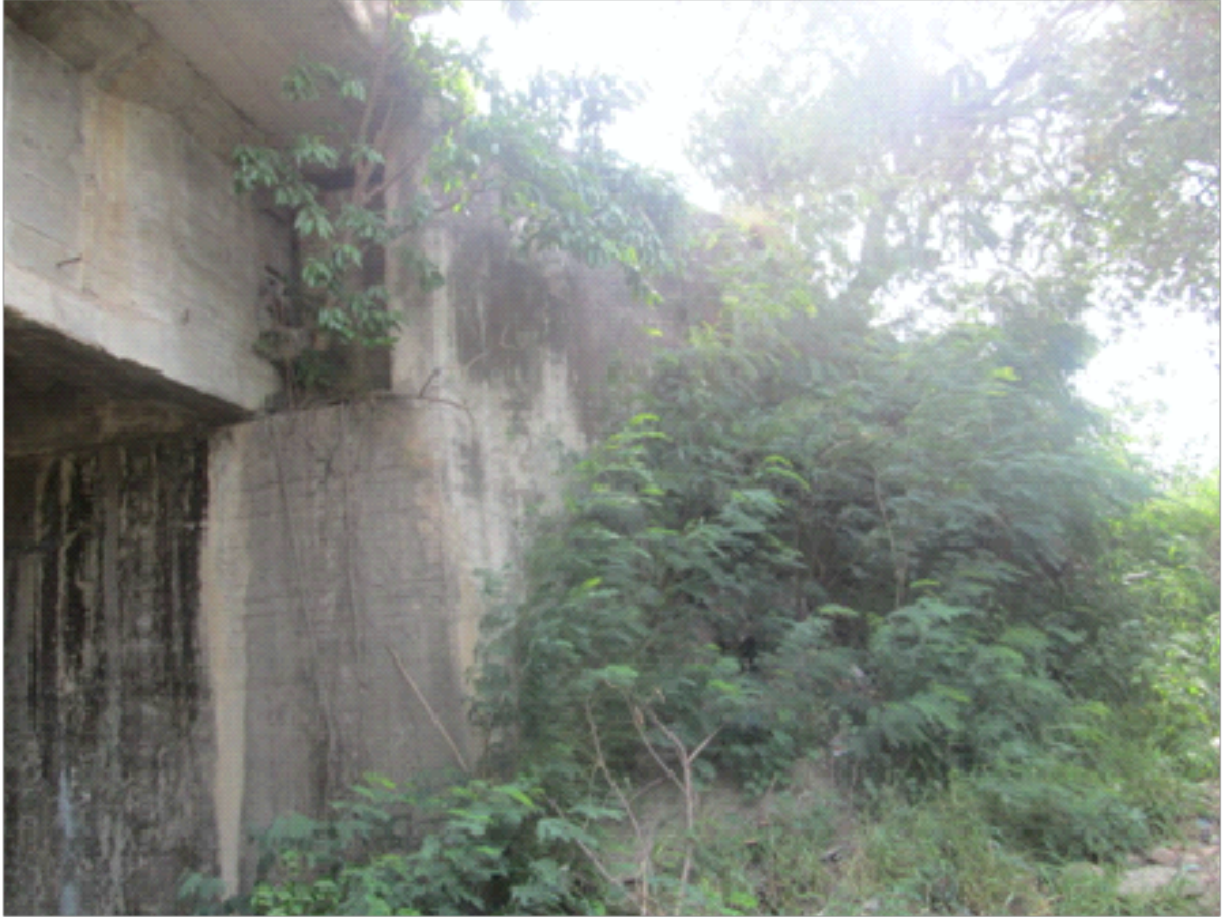
Componente.....: 6 Aletas

Calif./Mantenim....: 1 / -

Daño/Observaciones.: Presentan vegetación y manchas de humedad.

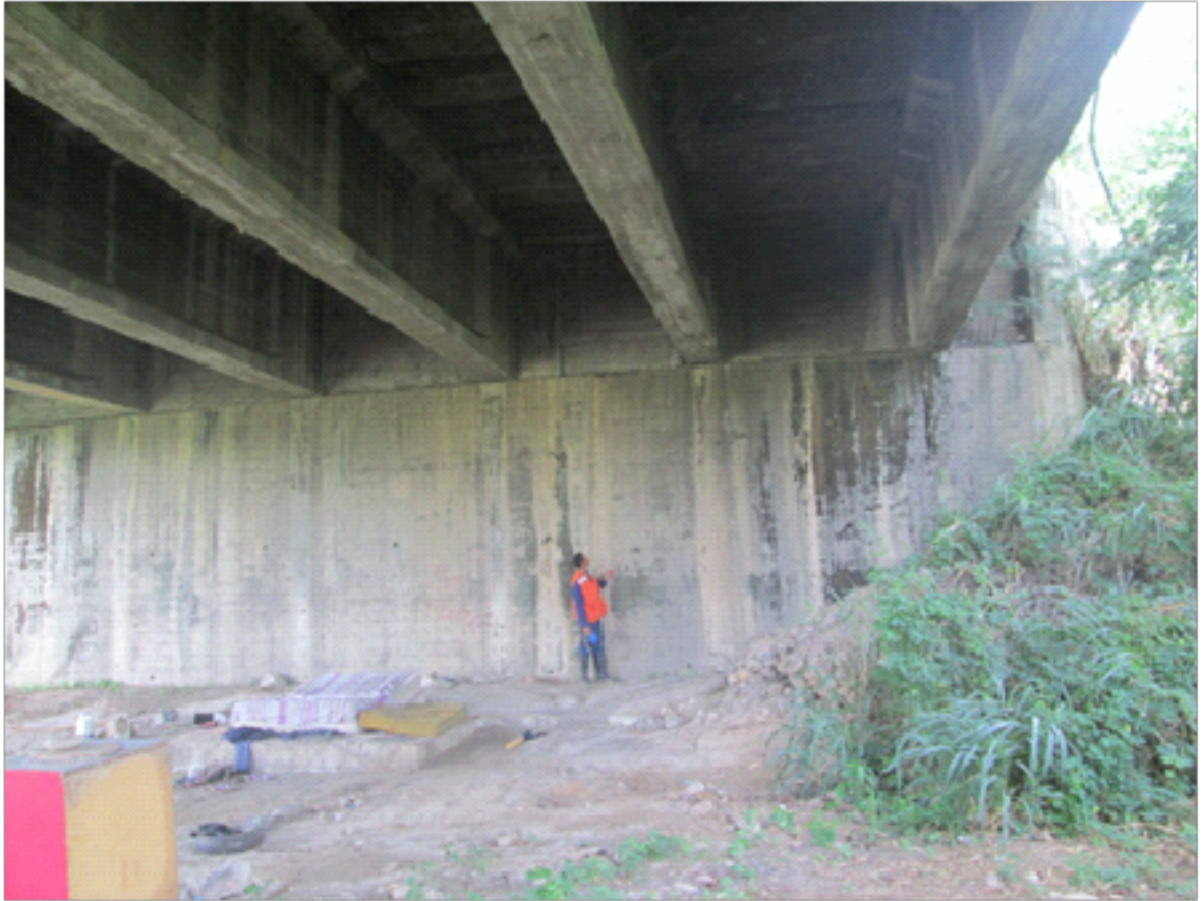
Componente.....: 7 Estribos

Calif./Mantenim.....: 1 / -

Daño/Observaciones.: Presentan manchas de humedad y vegetación.

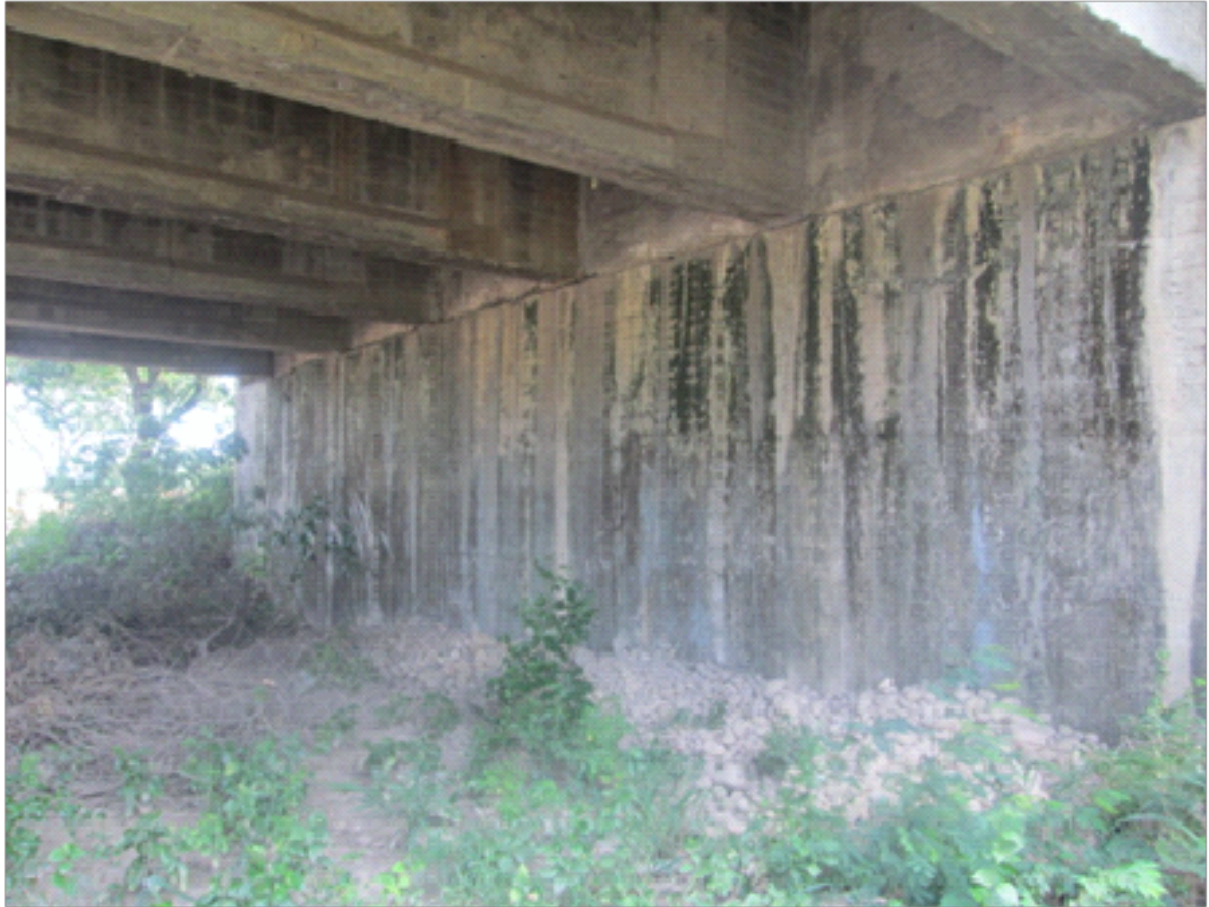
Componente.....: 7 Estribos

Calif./Mantenim....: 1 / -

Daño/Observaciones.: Presentan manchas de humedad y vegetación.

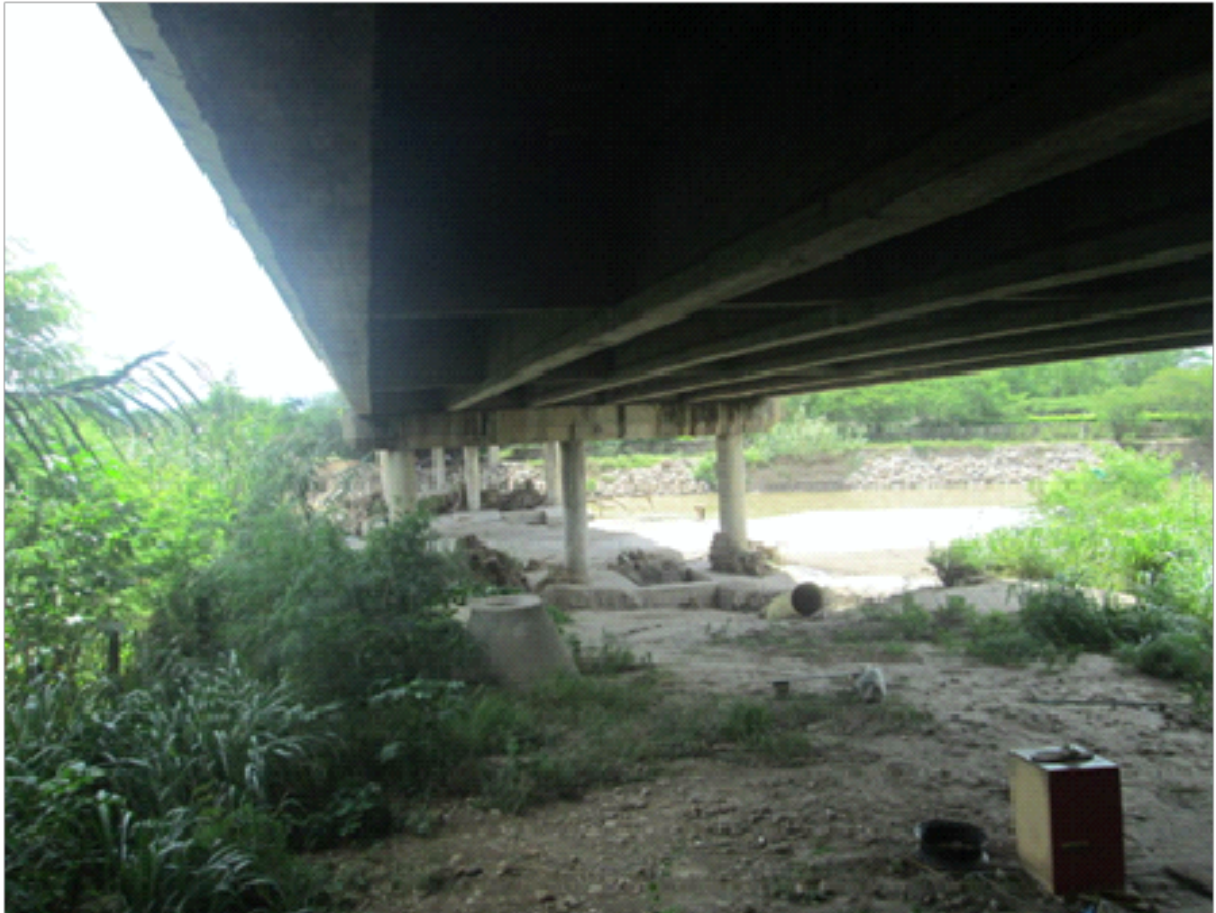
Componente.....: 7 Estribos

Calif./Mantenim.....: 1 / -

Daño/Observaciones.: Presentan manchas de humedad y vegetación.

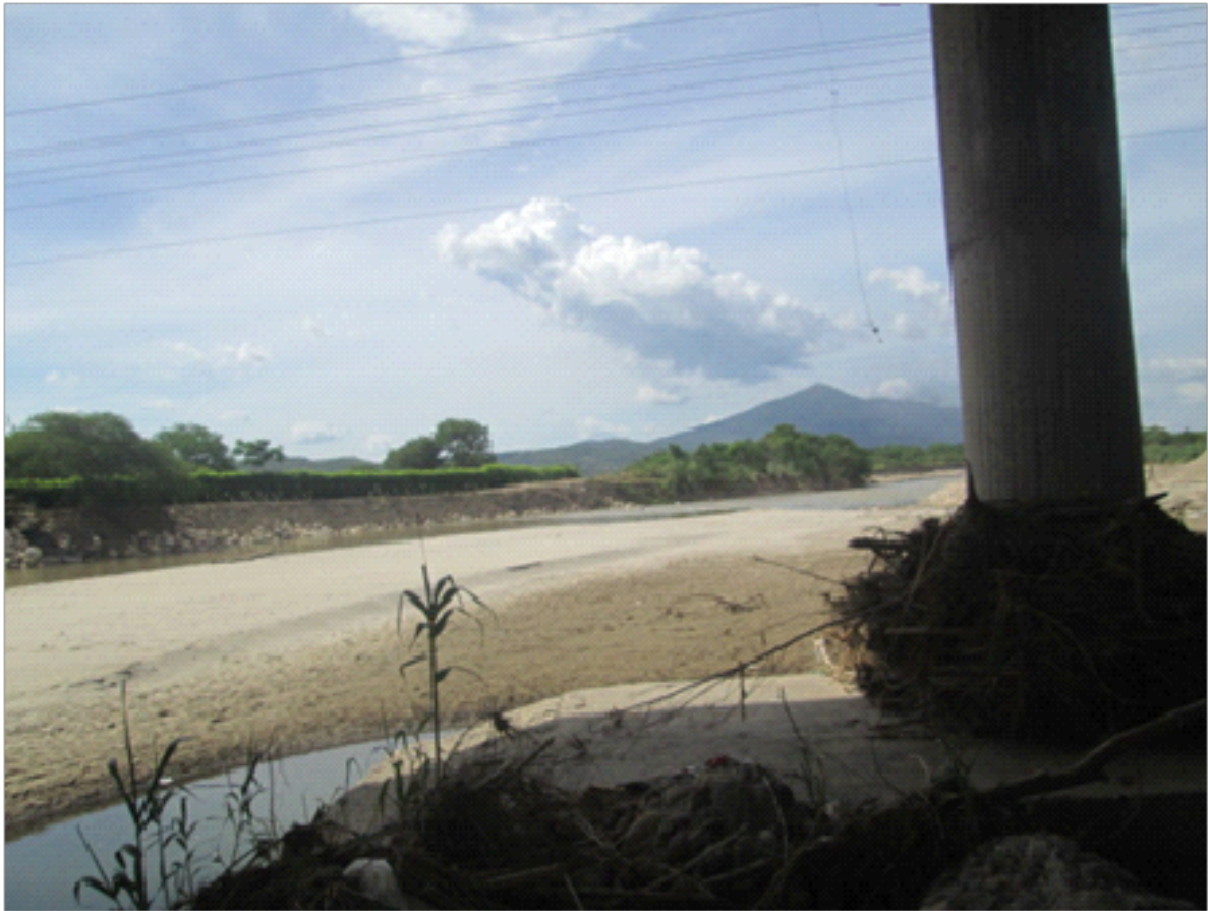
Componente.....: 8 Pilas

Calif./Mantenim....: 1 / -

Daño/Observaciones.: Presentan manchas de humedad y vegetación.

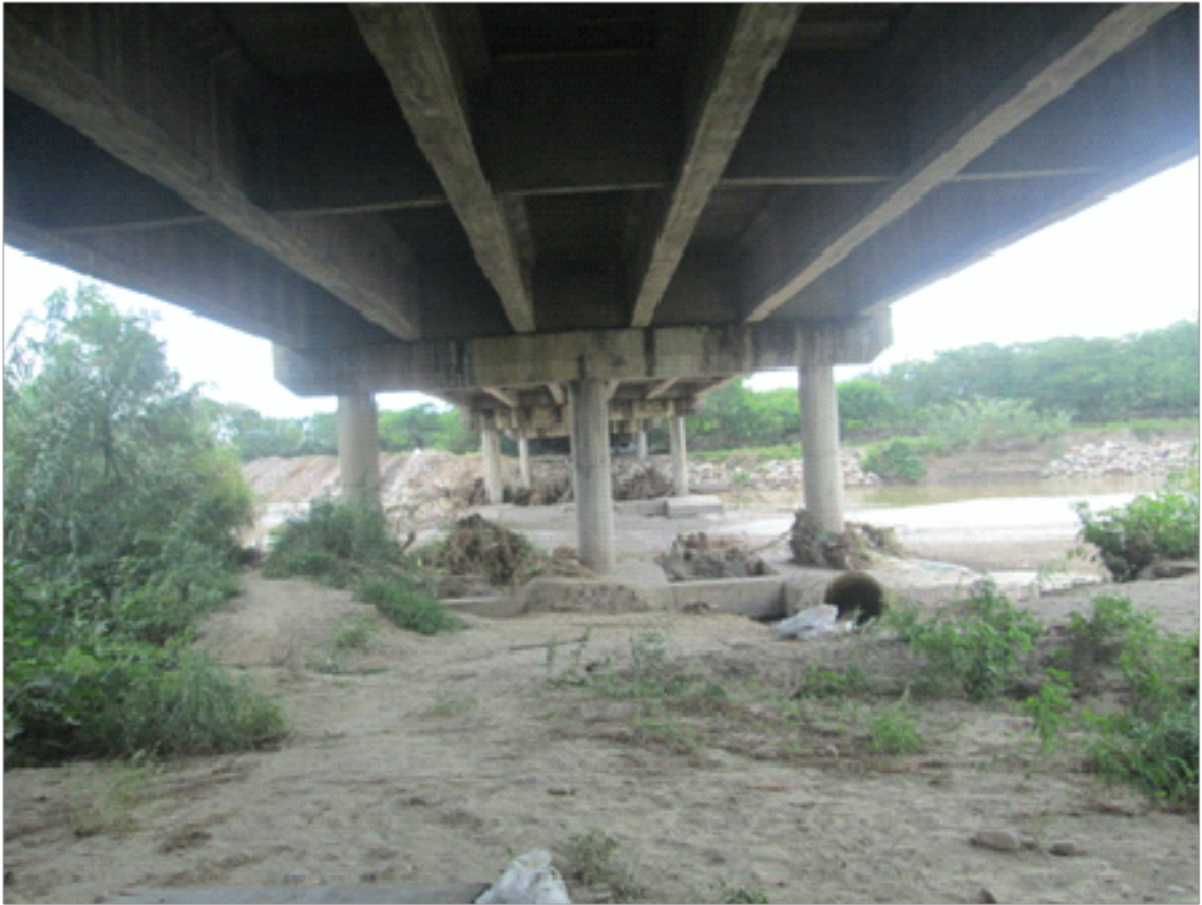
Componente.....: 8 Pilas

Calif./Mantenim....: 1 / -

Daño/Observaciones.: Presentan manchas de humedad y vegetación.

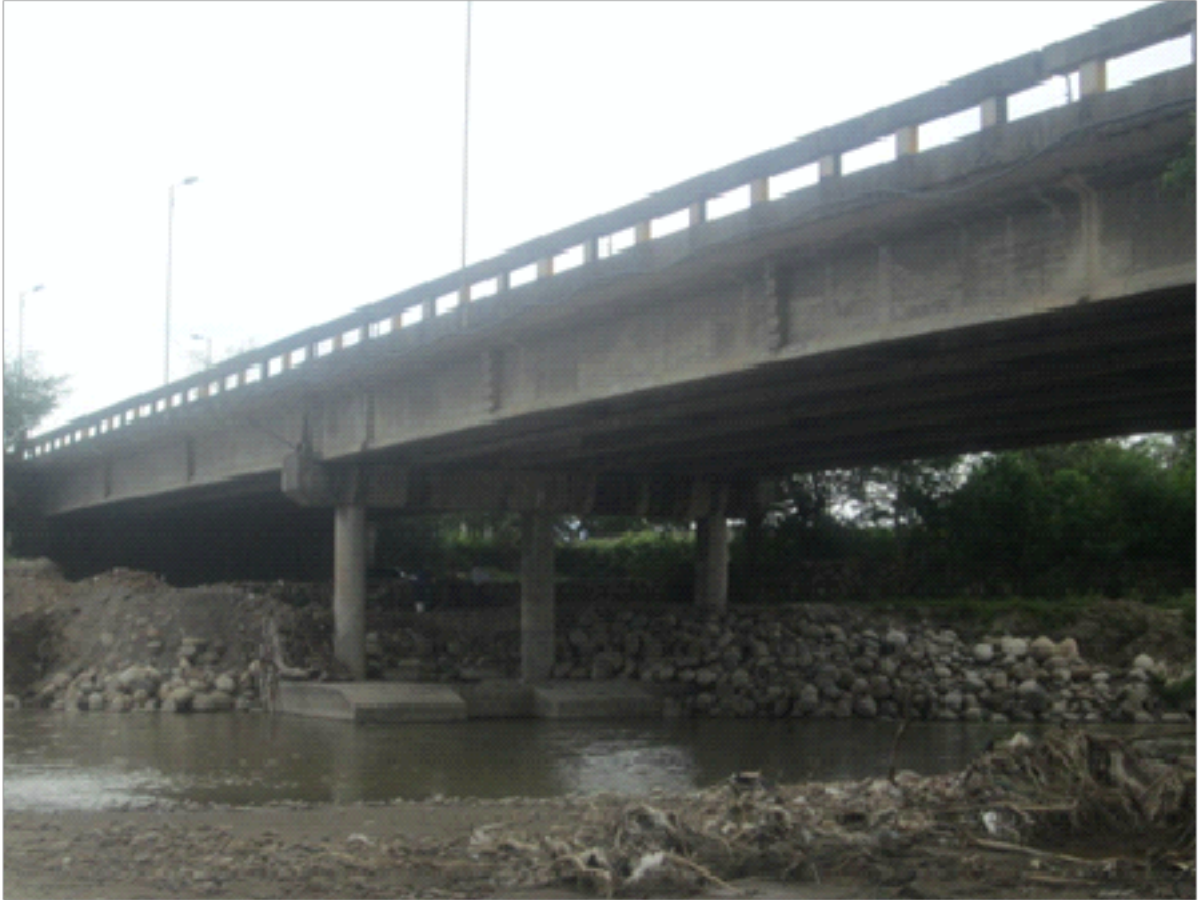
Componente.....: 8 Pilas

Calif./Mantenim....: 1 / -

Daño/Observaciones.: Presentan manchas de humedad y vegetación.

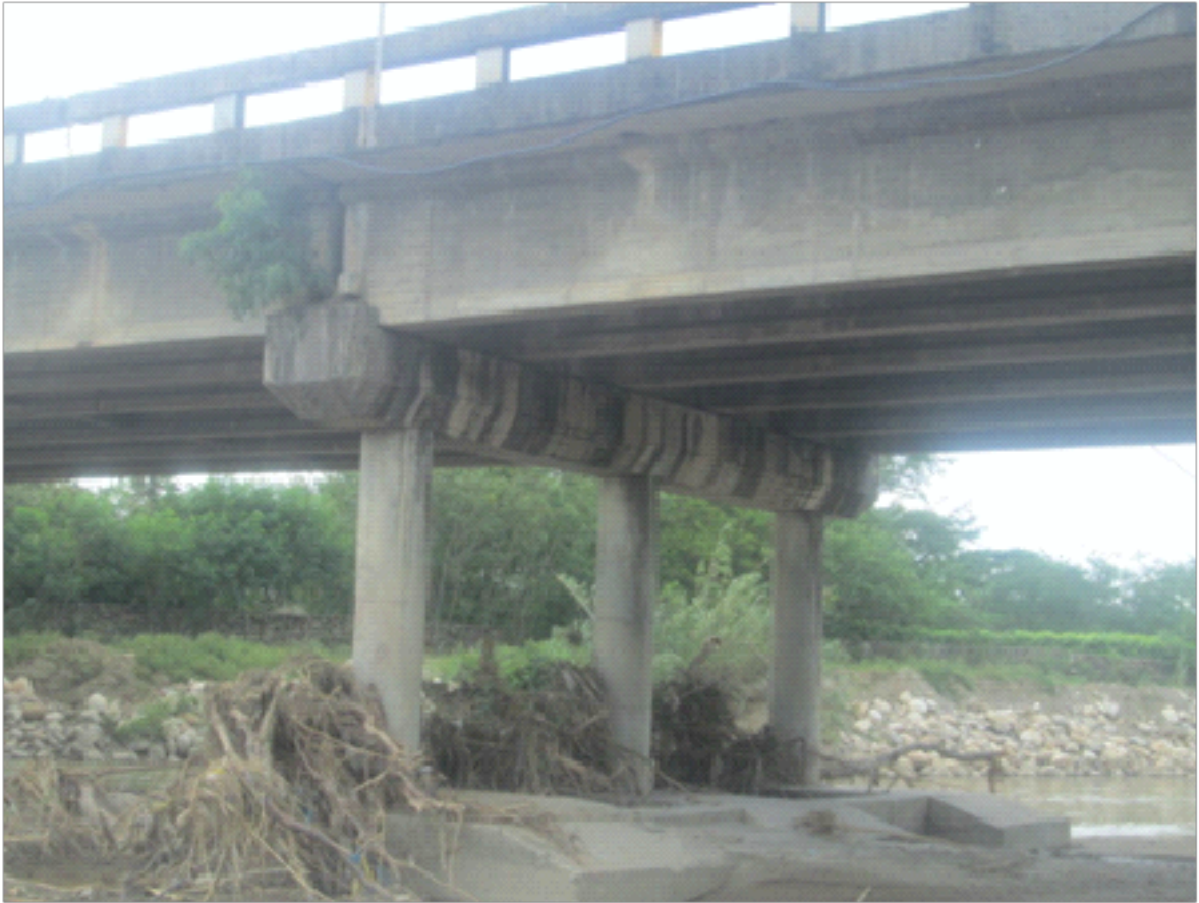
Componente.....: 8 Pilas

Calif./Mantenim....: 1 / -

Daño/Observaciones.: Presentan manchas de humedad y vegetación.

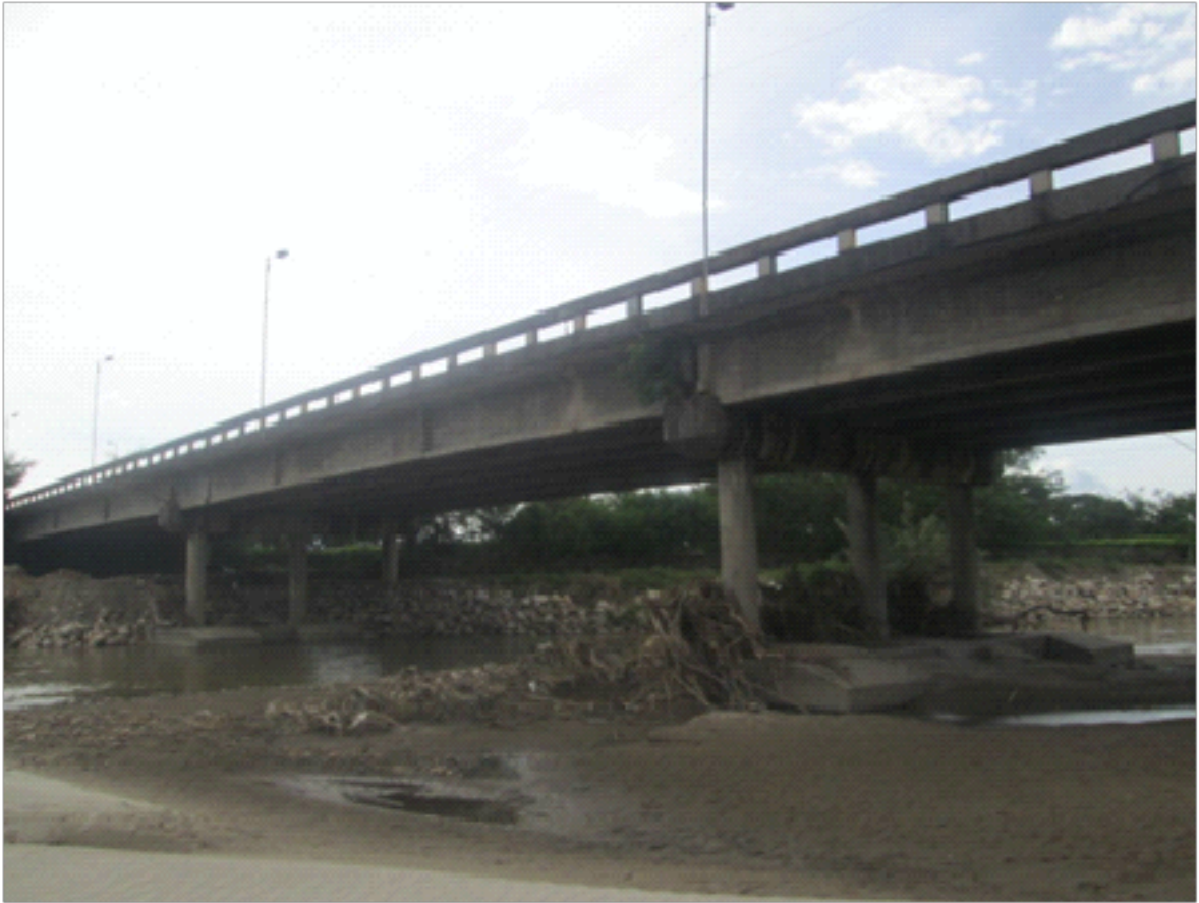
Componente.....: 8 Pilas

Calif./Mantenim....: 1 / -

Daño/Observaciones.: Presentan manchas de humedad y vegetación.

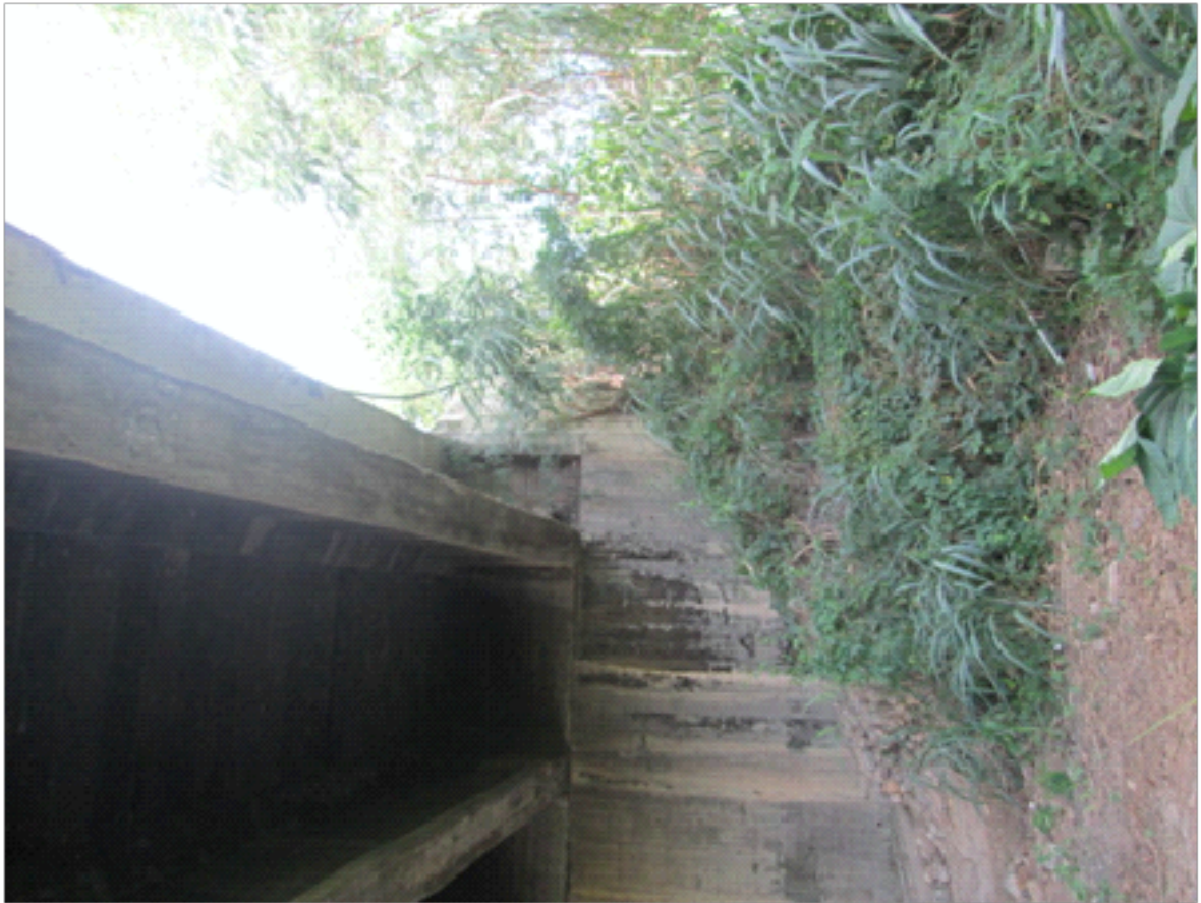
Componente.....: 9 Apoyos

Calif./Mantenim.....: 1 / -

Daño/Observaciones.: Presentan vegetación por la infiltración a través de las juntas.

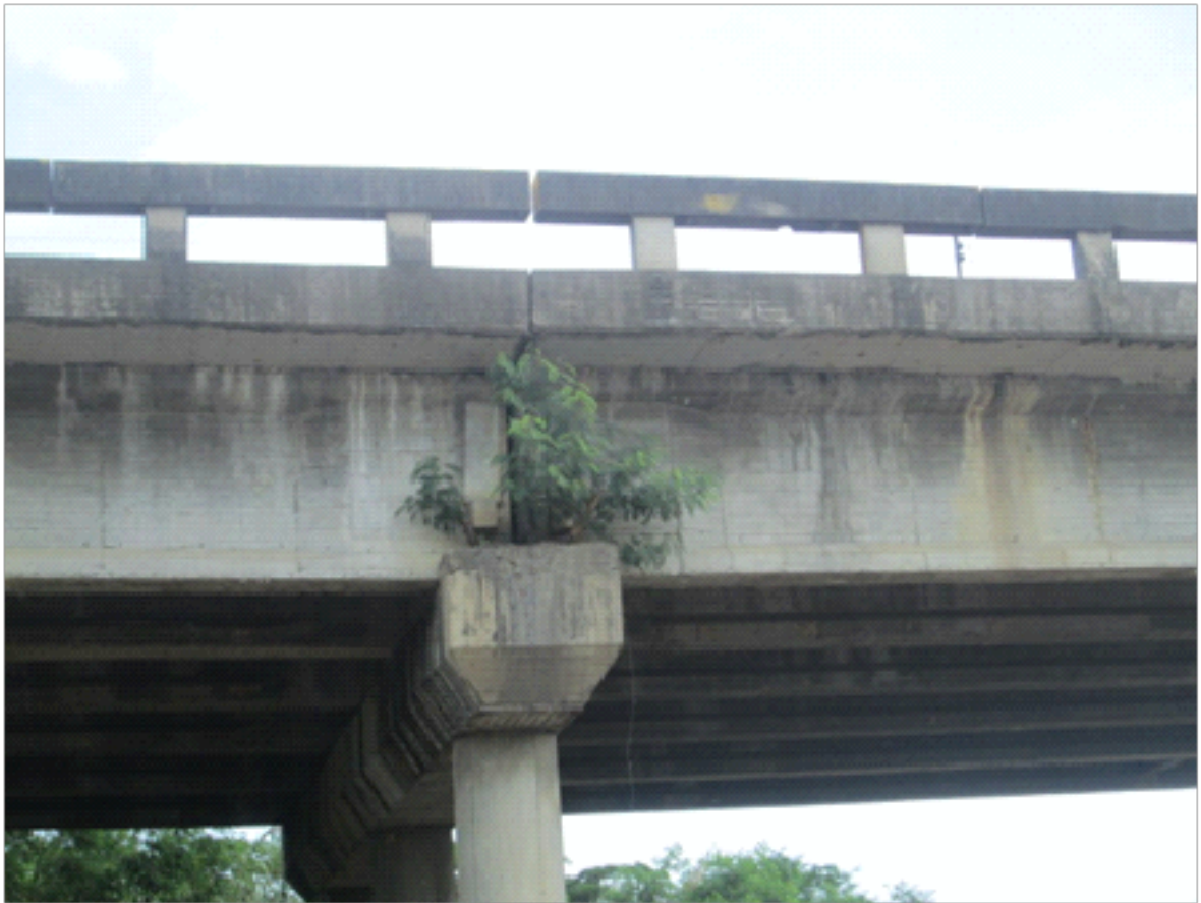
Componente.....: 9 Apoyos

Calif./Mantenim.....: 1 / -

Daño/Observaciones.: Presentan vegetación por la infiltración a través de las juntas.
