SDC/INV	SiPuCol	Fecha	Hoja
Informe de inspección principal		13/08/12	1
18-55NSA-002.00 García Herreros			
Regional.....: 18 Norte de Santander			
Ruta.....: Santafé de Bogotá - Puerto Santander			
Carretera.....: Anillo Vial de Cúcuta			
Lado de la car...: 0			
Abscisa.....: 16+0058			
No del registro..: 1449			
Año de construcción.....:			
Año de la última reconstrucción.....:			
Paso Superior/Inferior.....: S			
Dir. de abs. de la carretera principal.:			
Requisitos de la inspección.....: 0 Nada			
Recolección de datos : Fecha.....: 2012.05.25			
: Iniciales.....: LHB			
Posición geográfica..:			
Latitud: 7 gra 55.56 min N Longitud: 72 gra 29.03 min O Altitud: 281.44 m			
Geometría: Número de luces.....: 4			
Longitud de la luz menor (m): 40.00			
Longitud de la luz mayor (m): 40.00			
Longitud total (m): 160.00			
Ancho del tablero..... (m): 18.00			
Ancho del separador..... (m): 0.60			
Ancho del andén izquierdo (m): 1.20

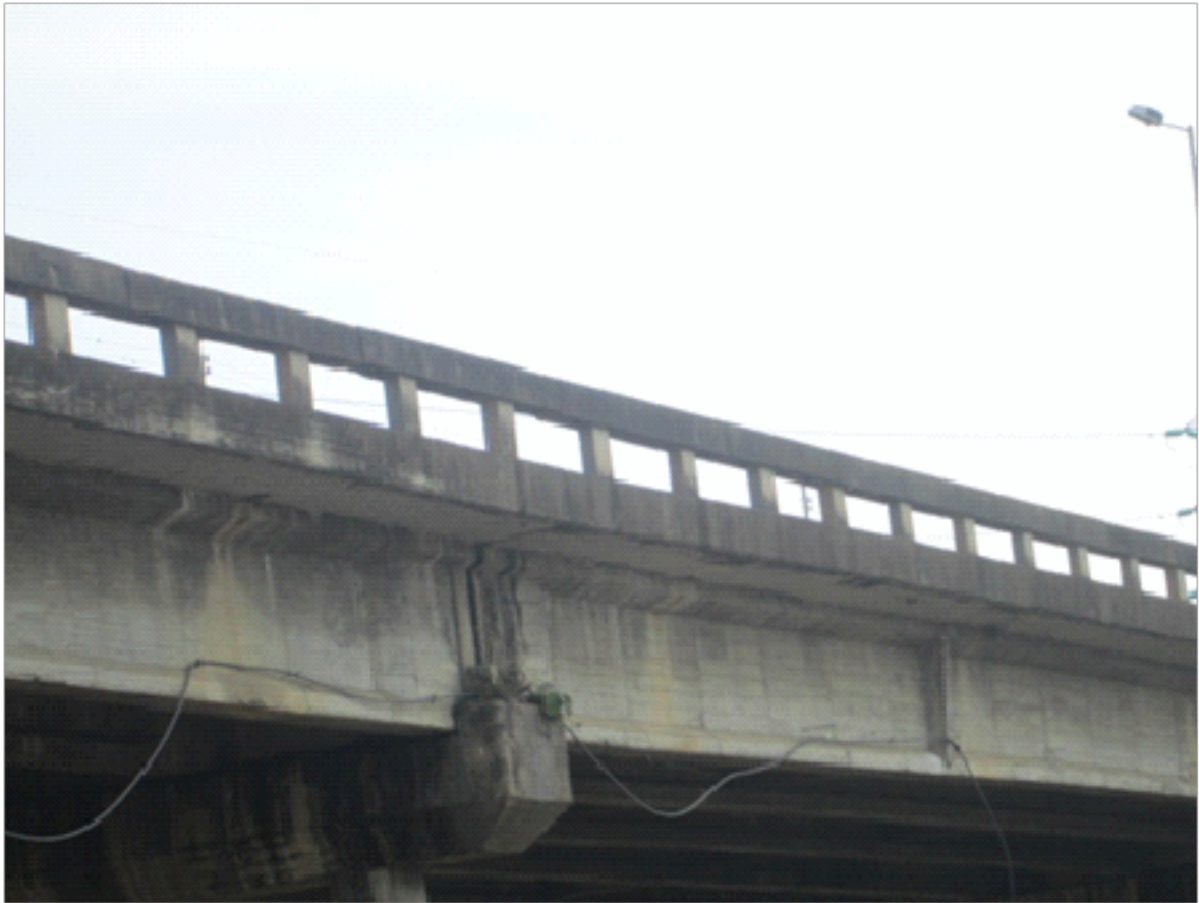
Componente.....: 9 Apoyos

Calif./Mantenim.....: 1 / -

Daño/Observaciones.: Presentan vegetación por la infiltración a través de las juntas.

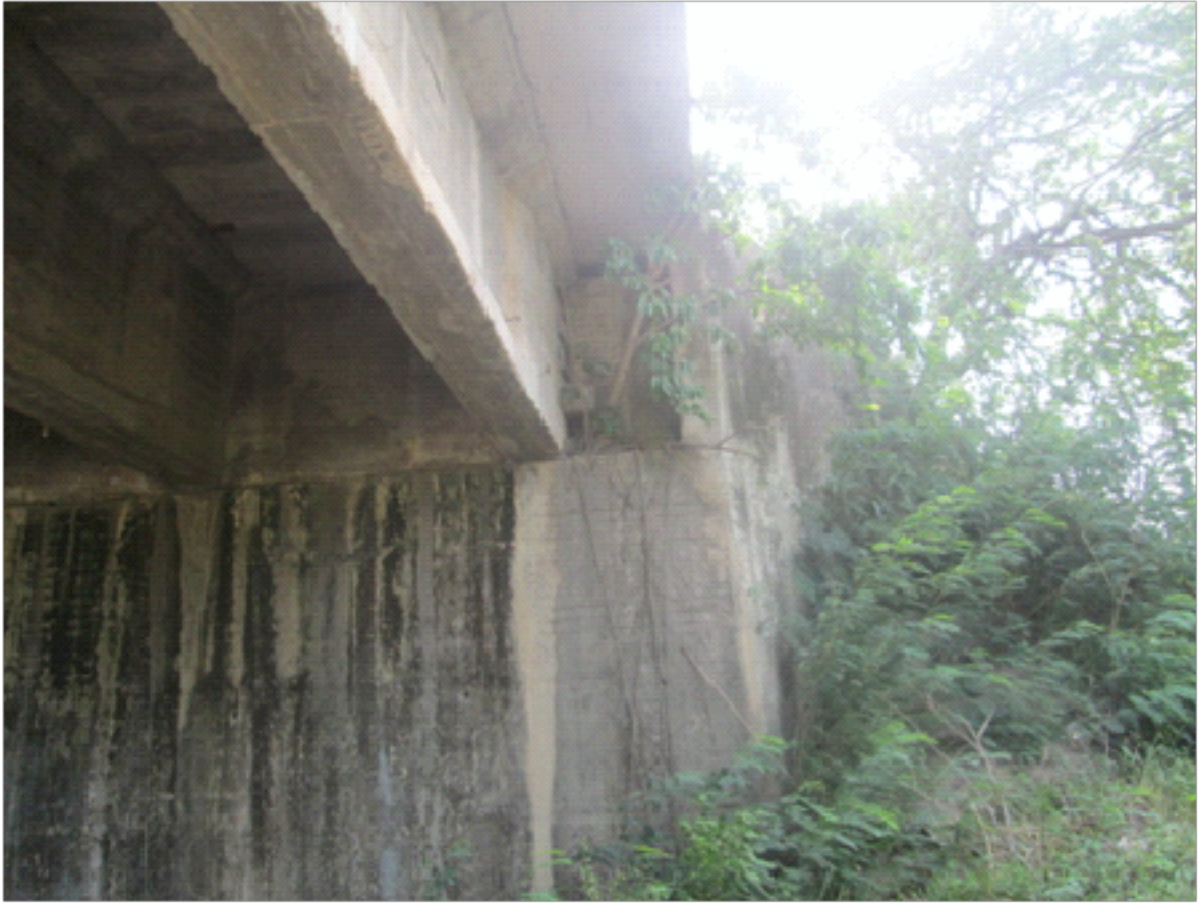
Componente.....: 9 Apoyos

Calif./Mantenim....: 1 / -

Daño/Observaciones.: Presentan vegetación por la infiltración a través de las juntas.

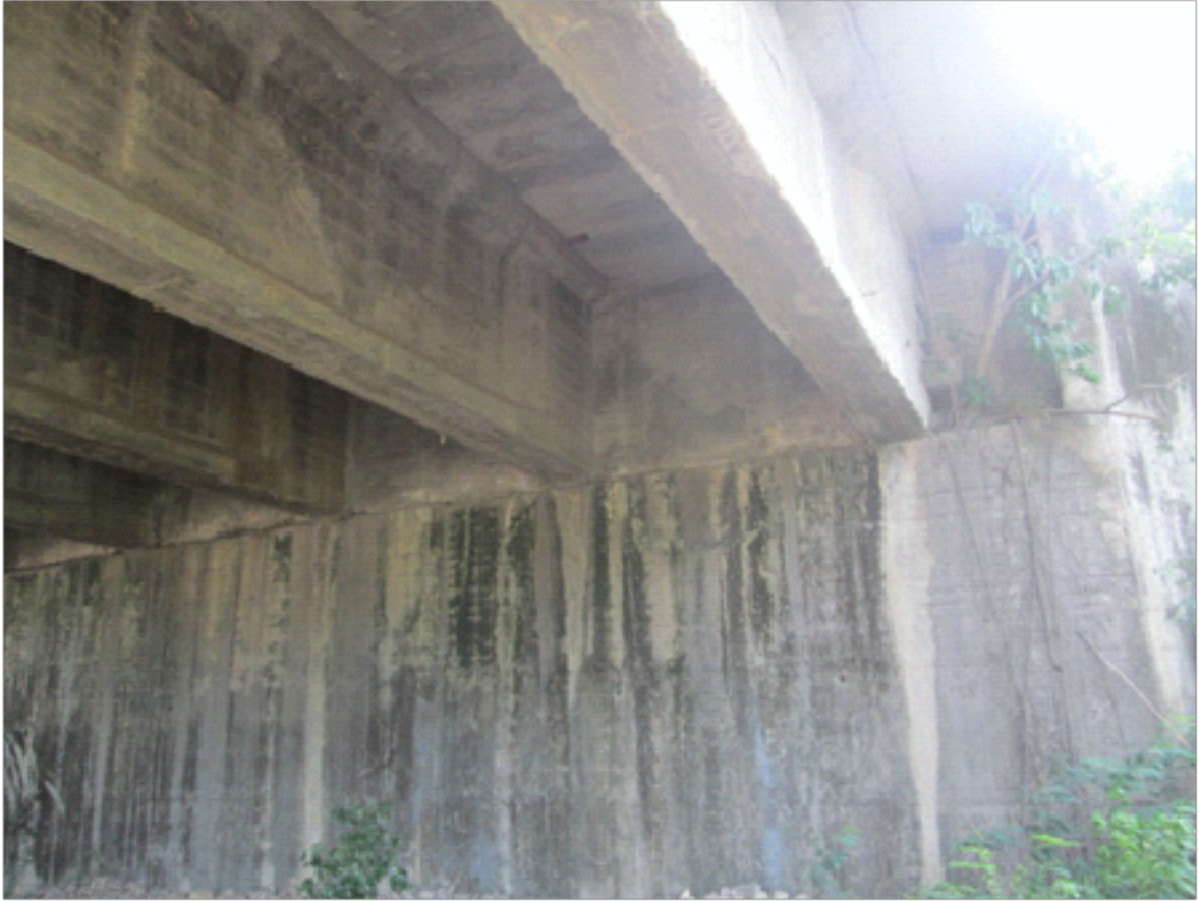
Componente.....: 9 Apoyos

Calif./Mantenim.....: 1 / -

Daño/Observaciones.: Presentan vegetación por la infiltración a través de las juntas.

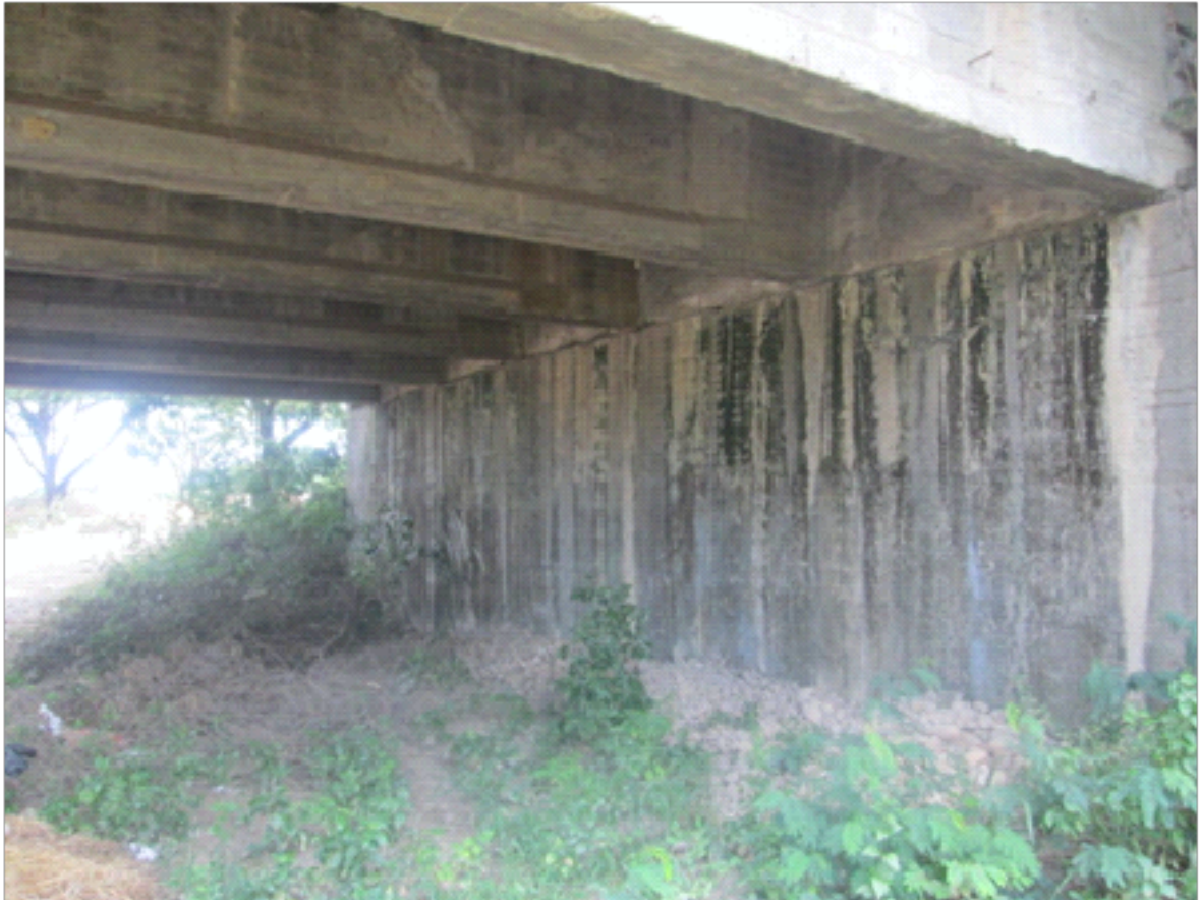
Componente.....: 9 Apoyos

Calif./Mantenim....: 1 / -

Daño/Observaciones.: Presentan vegetación por la infiltración a través de las juntas.

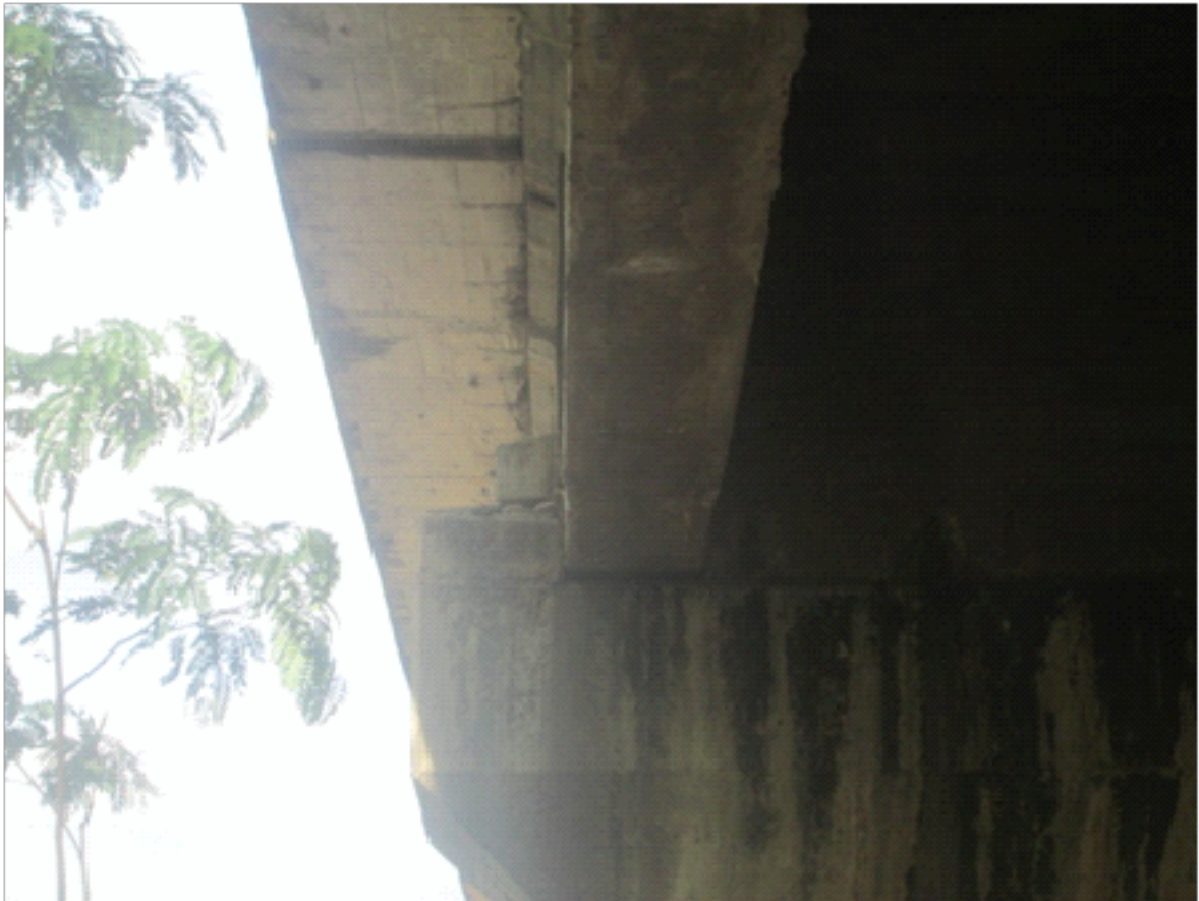
Componente.....: 9 Apoyos

Calif./Mantenim....: 1 / -

Daño/Observaciones.: Presentan vegetación por la infiltración a través de las juntas.

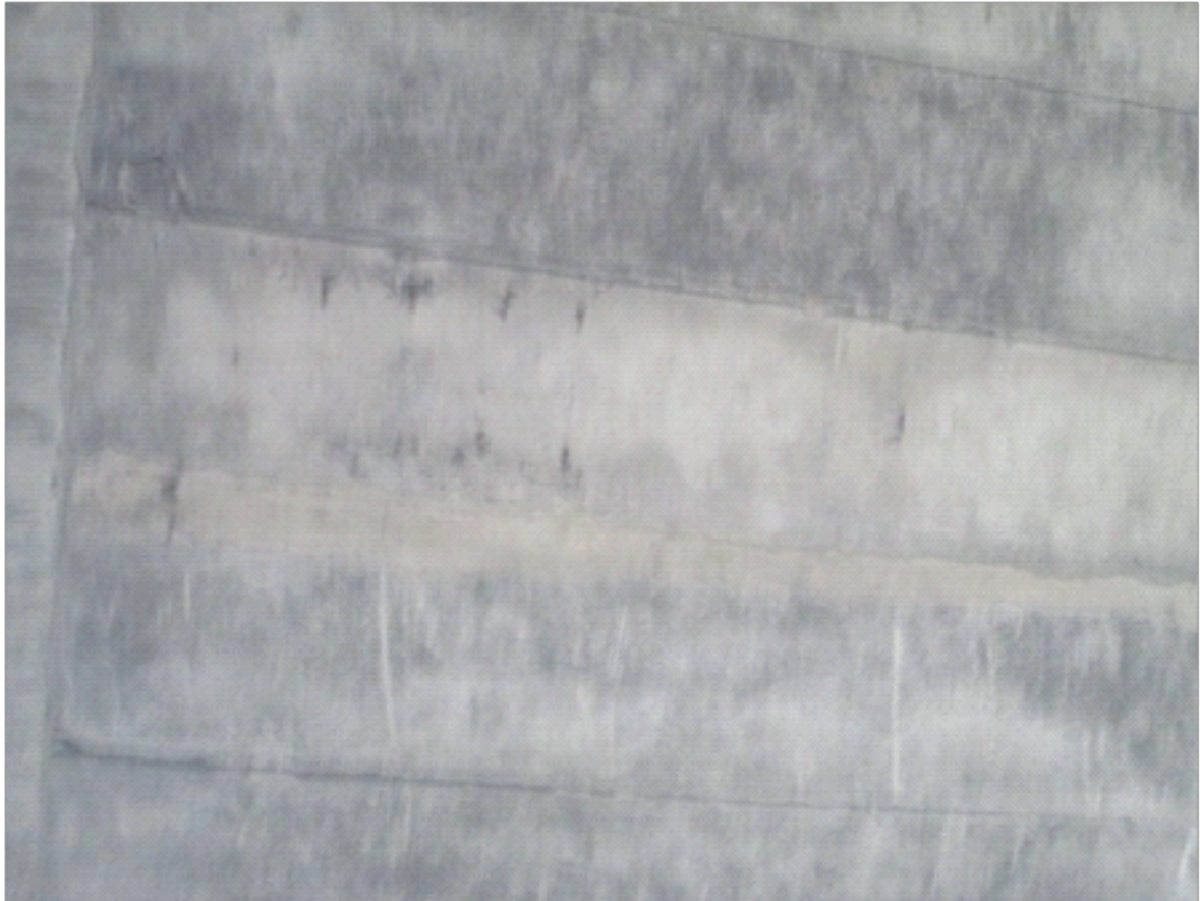
Componente.....: 10 Losa

Calif./Mantenim....: 1 / -

Daño/Observaciones.: Se identificaron losetas flectadas.

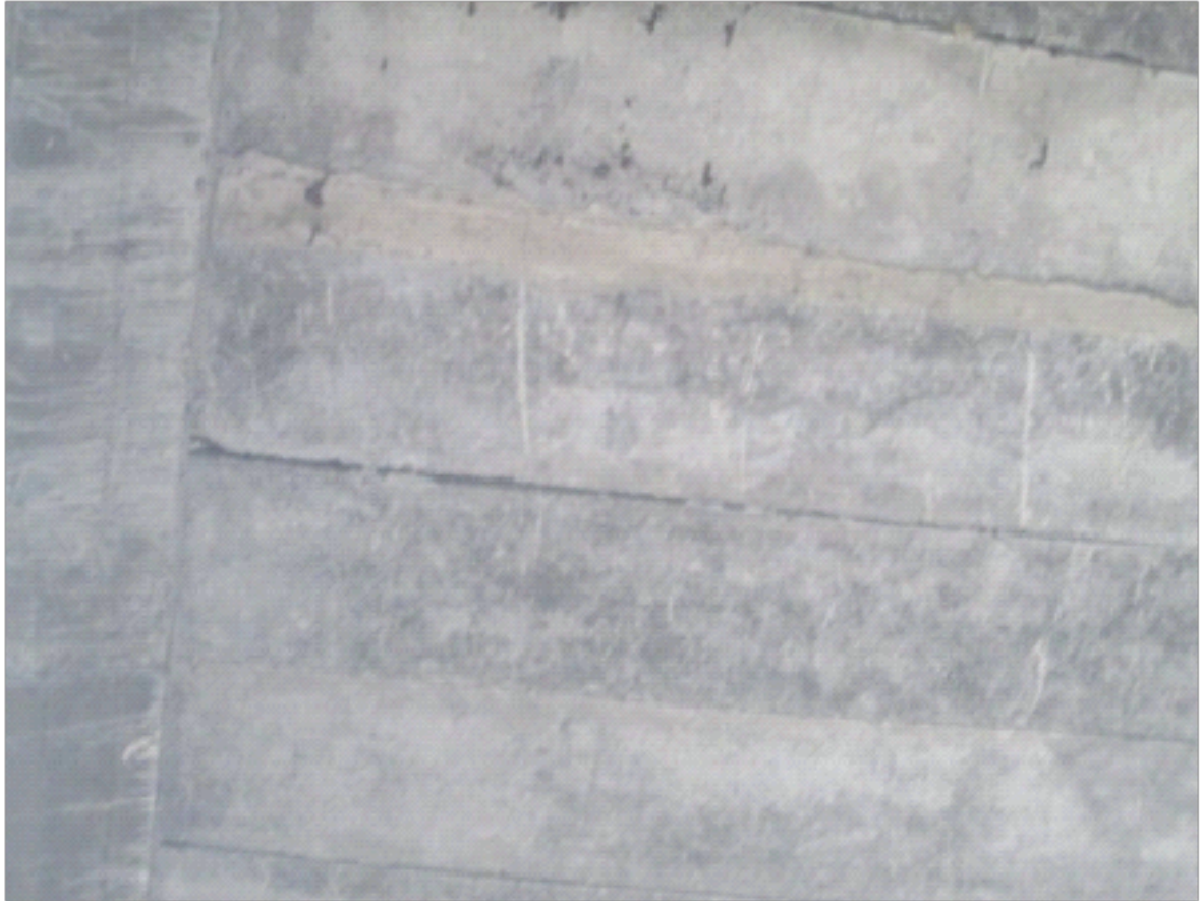
Componente.....: 10 Losa

Calif./Mantenim....: 1 / -

Daño/Observaciones.: Se identificaron losetas flectadas.

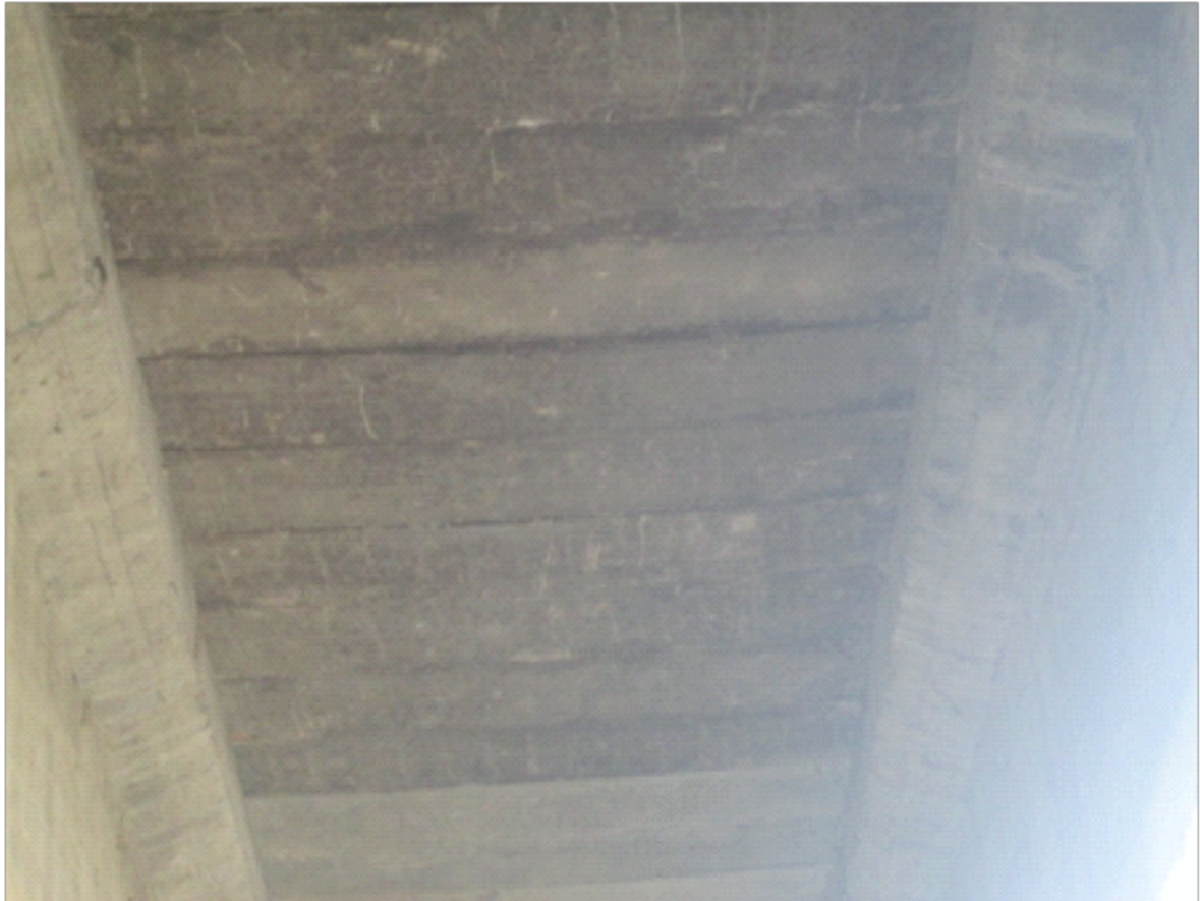
Componente.....: 10 Losa

Calif./Mantenim....: 1 / -

Daño/Observaciones.: Se identificaron losetas flectadas.

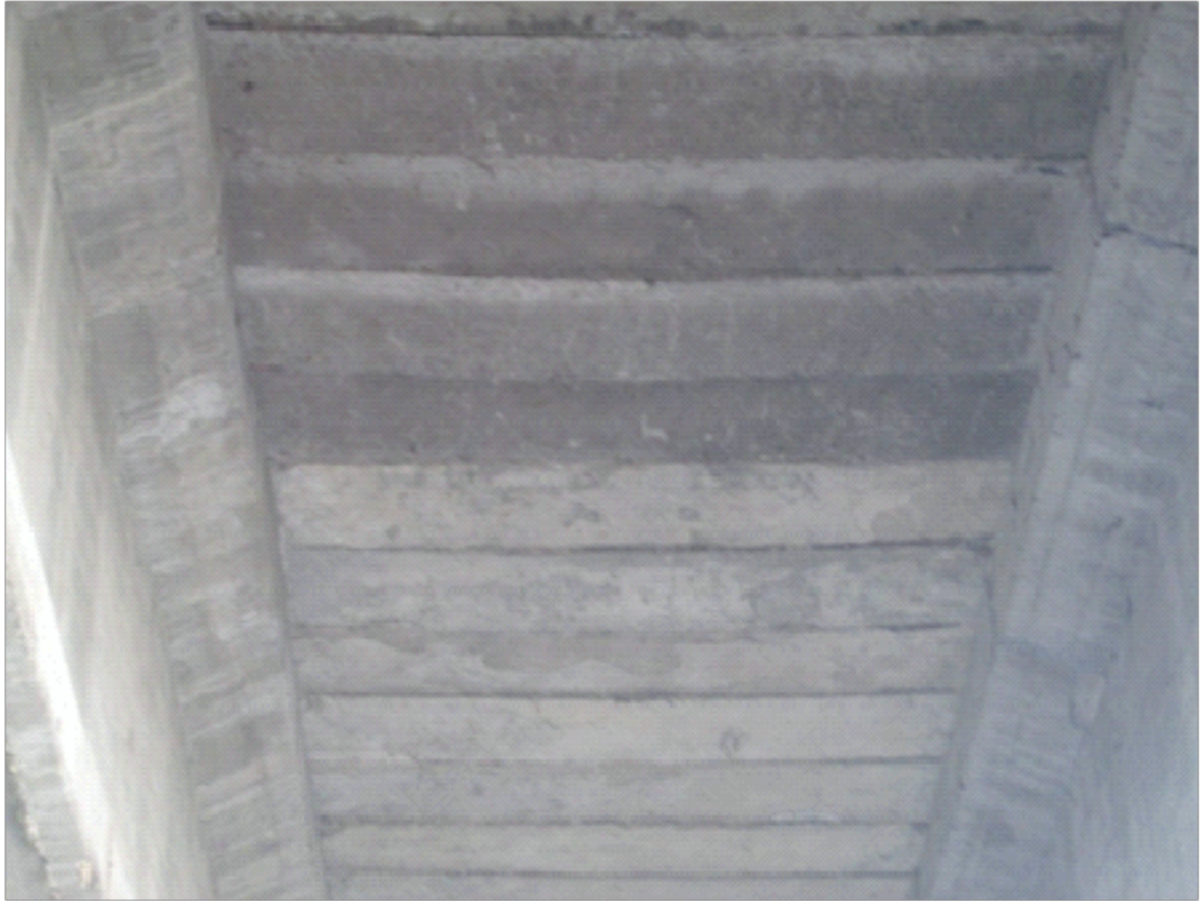
Componente.....: 10 Losa

Calif./Mantenim....: 1 / -

Daño/Observaciones.: Se identificaron losetas flectadas.

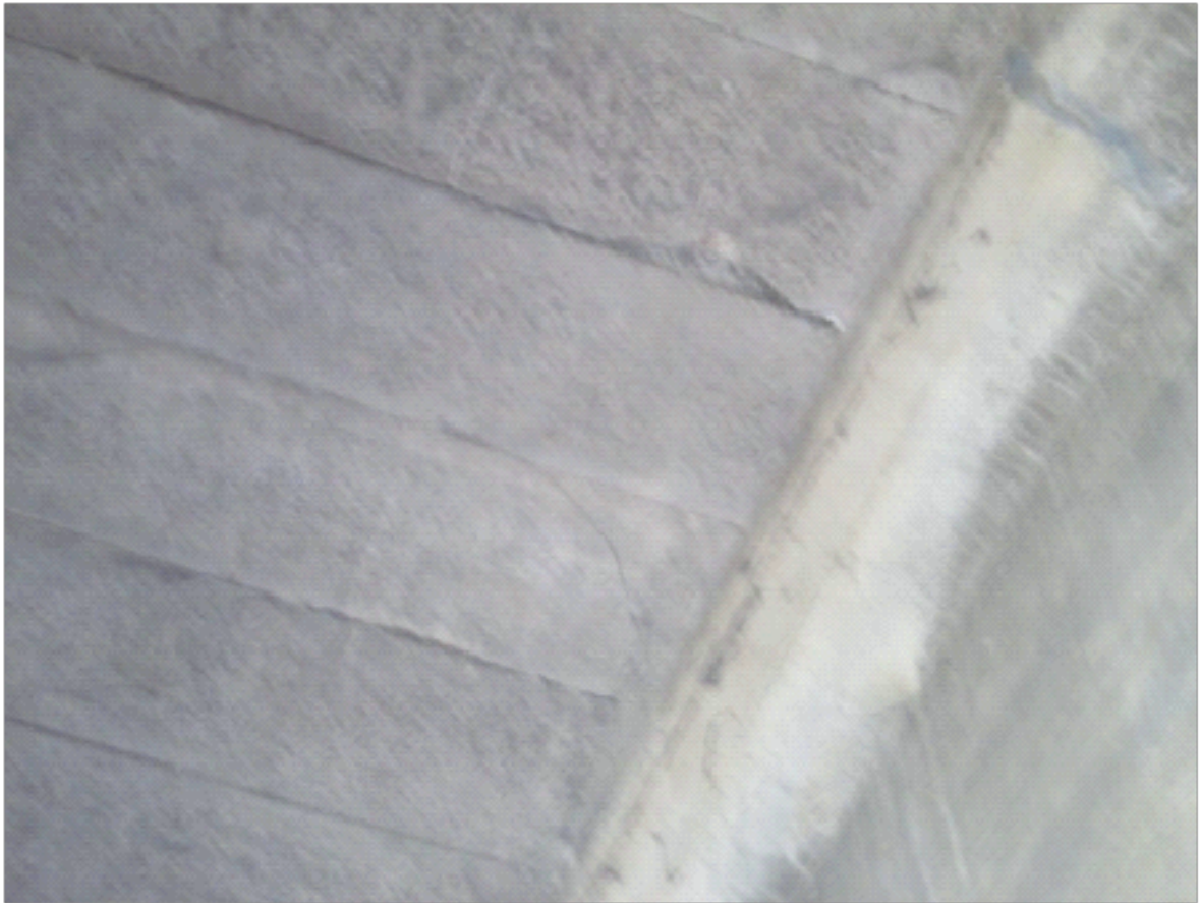
Componente.....: 10 Losa

Calif./Mantenim....: 1 / -

Daño/Observaciones.: Se identificaron losetas flectadas.

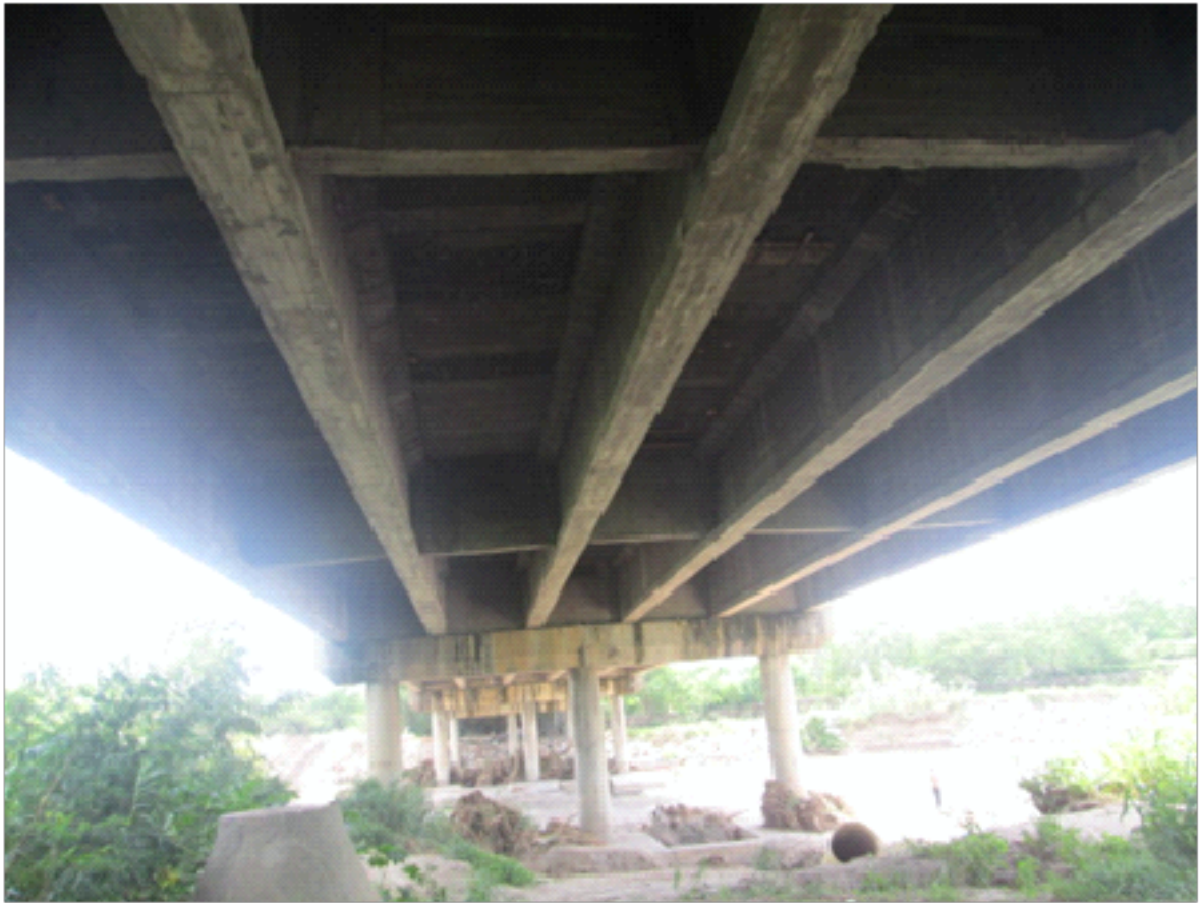
Componente.....: 10 Losa

Calif./Mantenim....: 1 / -

Daño/Observaciones.: Se identificaron losetas flectadas.

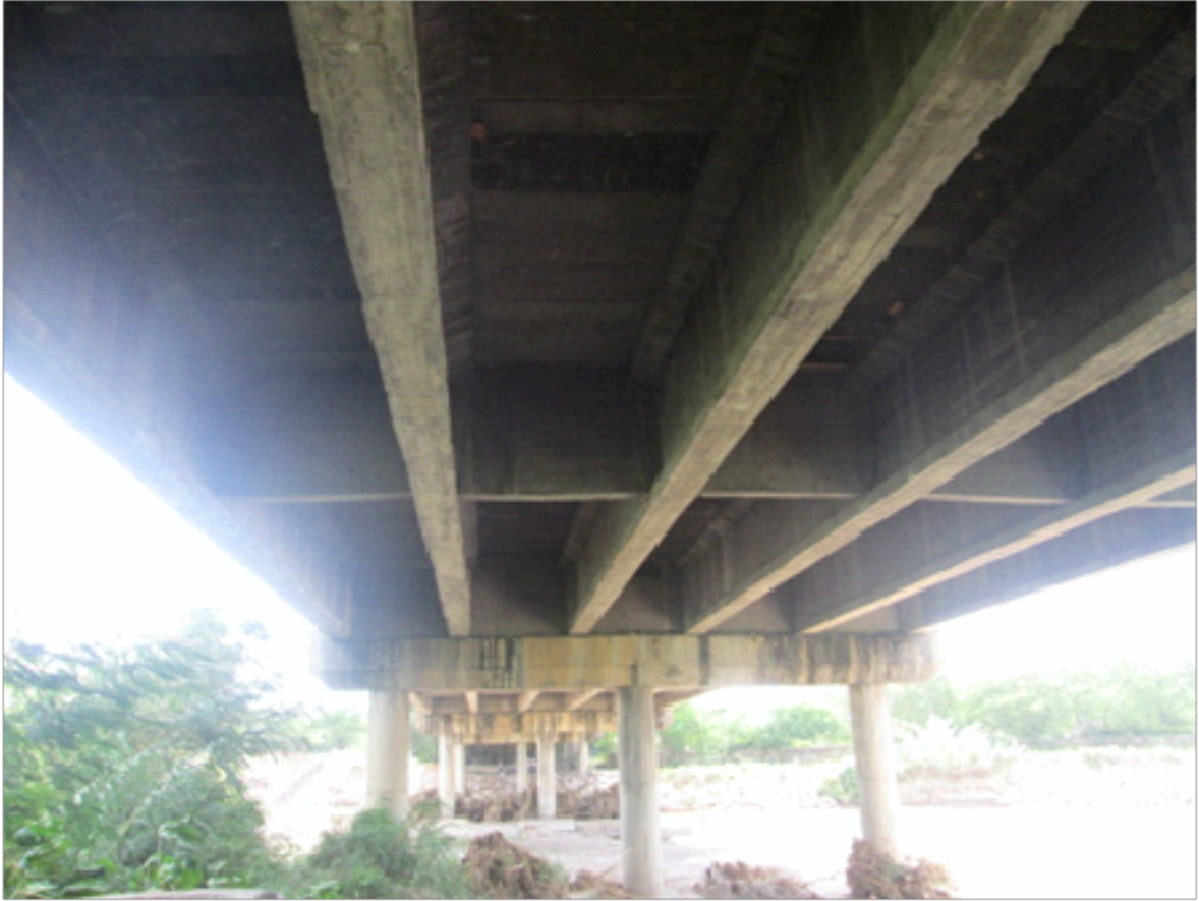
Componente.....: 11 Vigas/Largueros/Diafragmas

Calif./Mantenim.....: 1 / -

Daño/Observaciones.: Manchas de humedad por infiltración a través de las juntas.

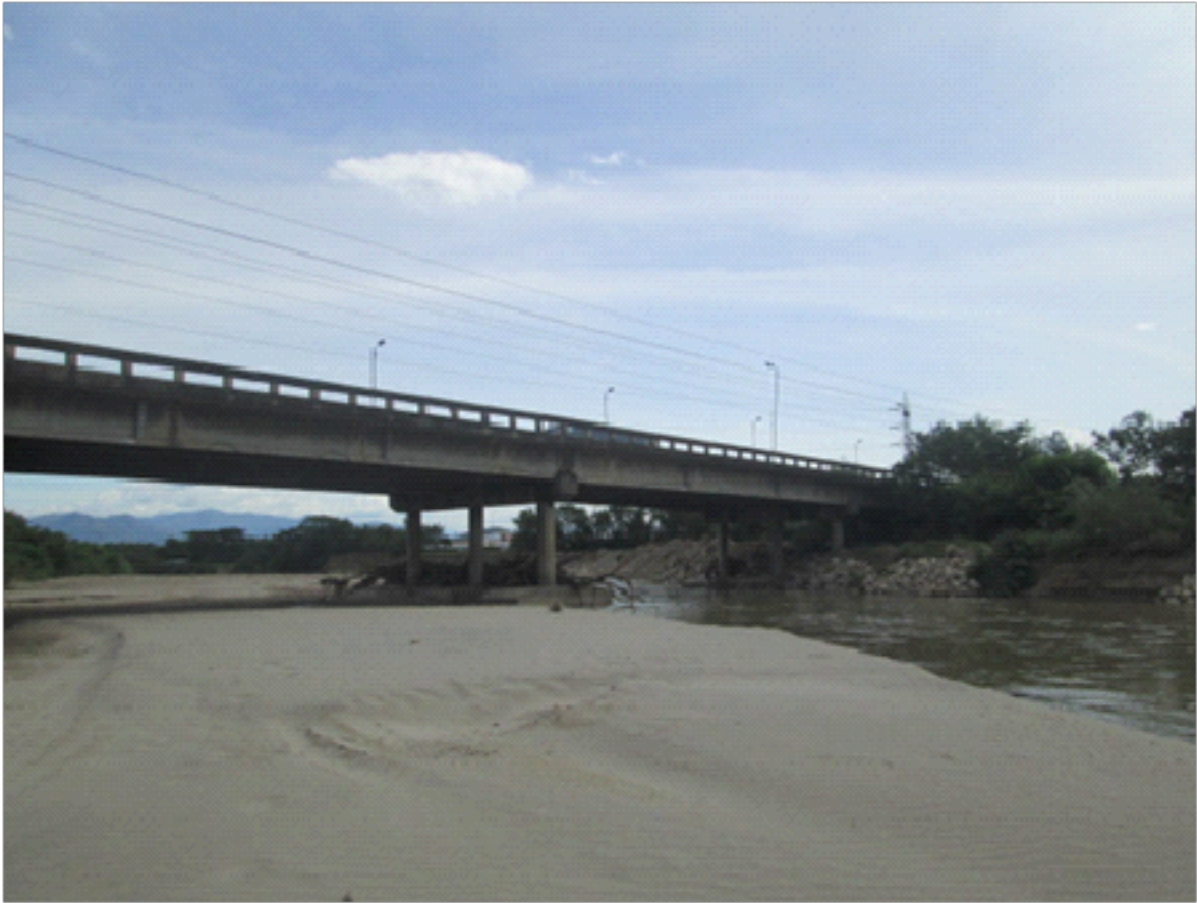
Componente.....: 17 Puente en general

Calif./Mantenim.....: 2 / -

Daño/Observaciones.: Requiere mantenimiento.
