SDC/INV	SiPuCol	Fecha	Hoja
	Informe de inspección principal	13/08/12	1
18-55NSA-003.00 Canal Bogotá			
Regional.....: 18 Norte de Santander			
Ruta.....: Santafé de Bogotá - Puerto Santander			
Carretera.....: Anillo Vial de Cúcuta			
Lado de la car...: 0			
Abscisa.....: 16+0893			
No del registro..: 1450			
Año de construcción.....:			
Año de la última reconstrucción.....:			
Paso Superior/Inferior.....: S			
Dir. de abs. de la carretera principal.:			
Requisitos de la inspección.....: 0 Nada			
Recolección de datos : Fecha.....: 2012.05.25			
: Iniciales.....: LHB			
Posición geográfica...:			
Latitud: 7 gra 55.83 min N Longitud: 72 gra 29.36 min O Altitud: 276.99 m			
Geometría: Número de luces.....: 1			
Longitud de la luz menor (m): 20.50			
Longitud de la luz mayor (m): 20.50			
Longitud total ..... (m): 20.50			
Ancho del tablero..... (m): 18.00			
Ancho del separador..... (m): 0.60			
Ancho del andén izquierdo (m): 1.15

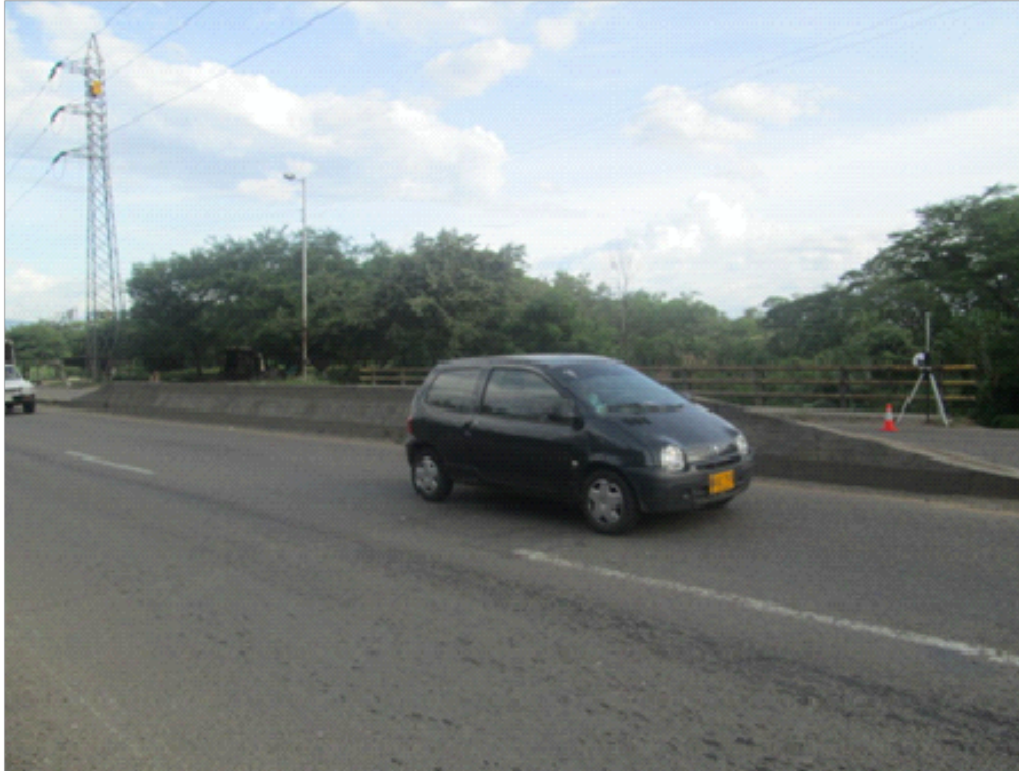
Componente.....: 1 Superficie del puente

Calif./Mantenim....: 1 / -

Daño/Observaciones.: Desgaste y agregado expuesto.

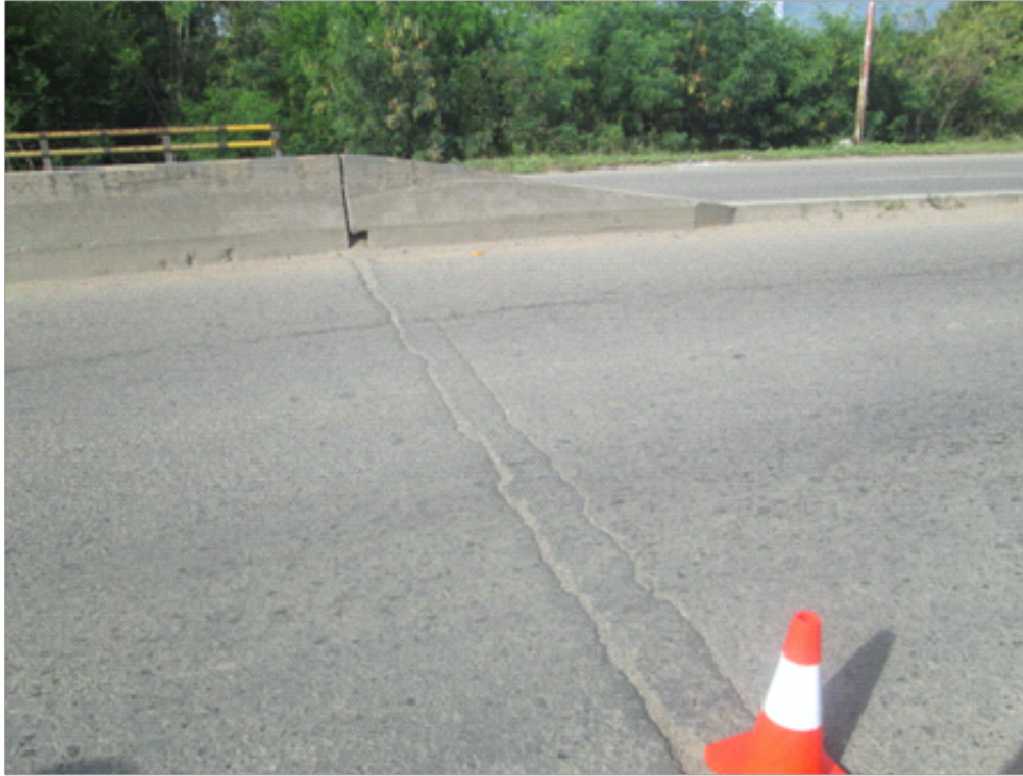
Componente.....: 2 Juntas de expansión

Calif./Mantenim.....: 2 / -

Daño/Observaciones.: Carece de dispositivo de junta.

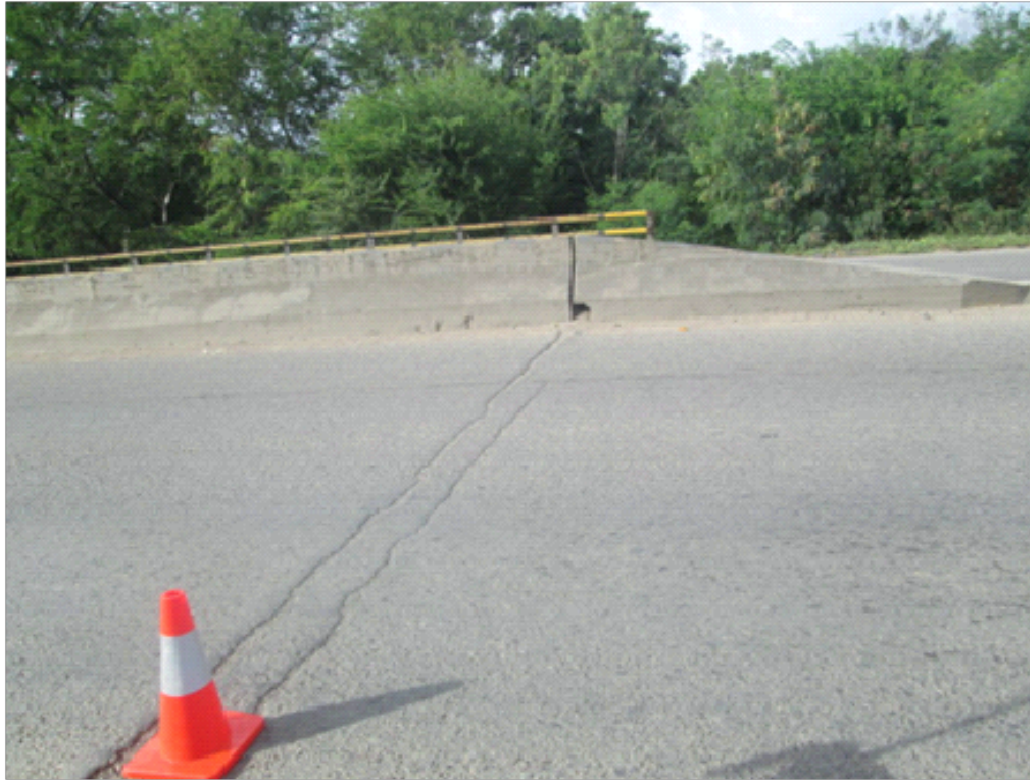
Componente.....: 2 Juntas de expansión

Calif./Mantenim....: 2 / -

Daño/Observaciones.: Carece de dispositivo de junta.

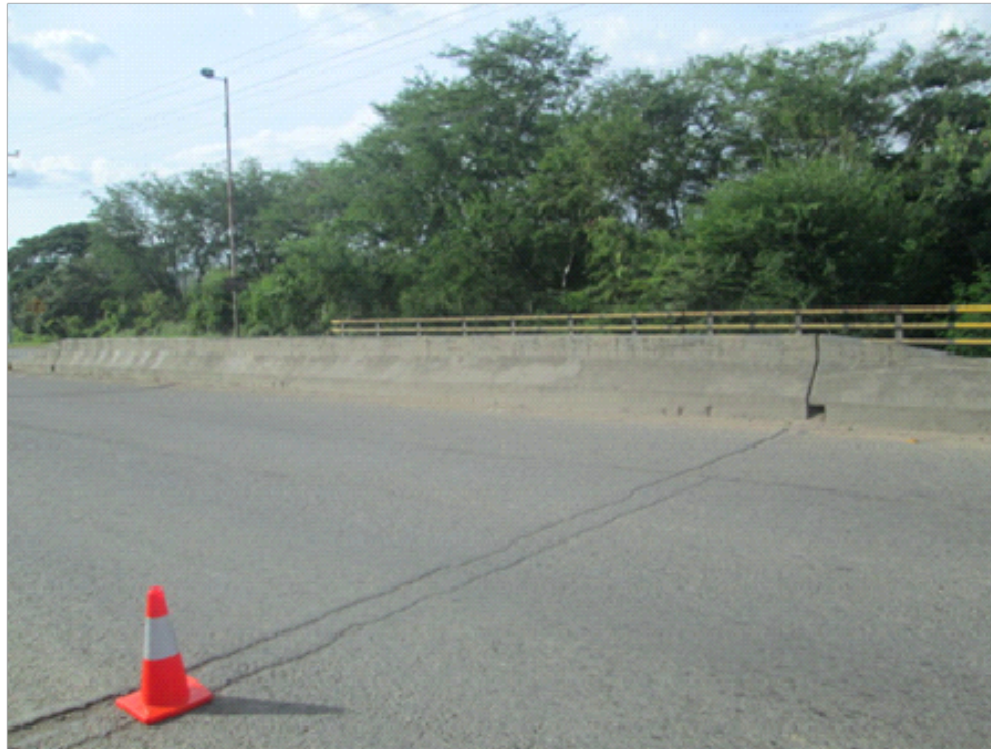
Componente.....: 2 Juntas de expansión

Calif./Mantenim....: 2 / -

Daño/Observaciones.: Carece de dispositivo de junta.

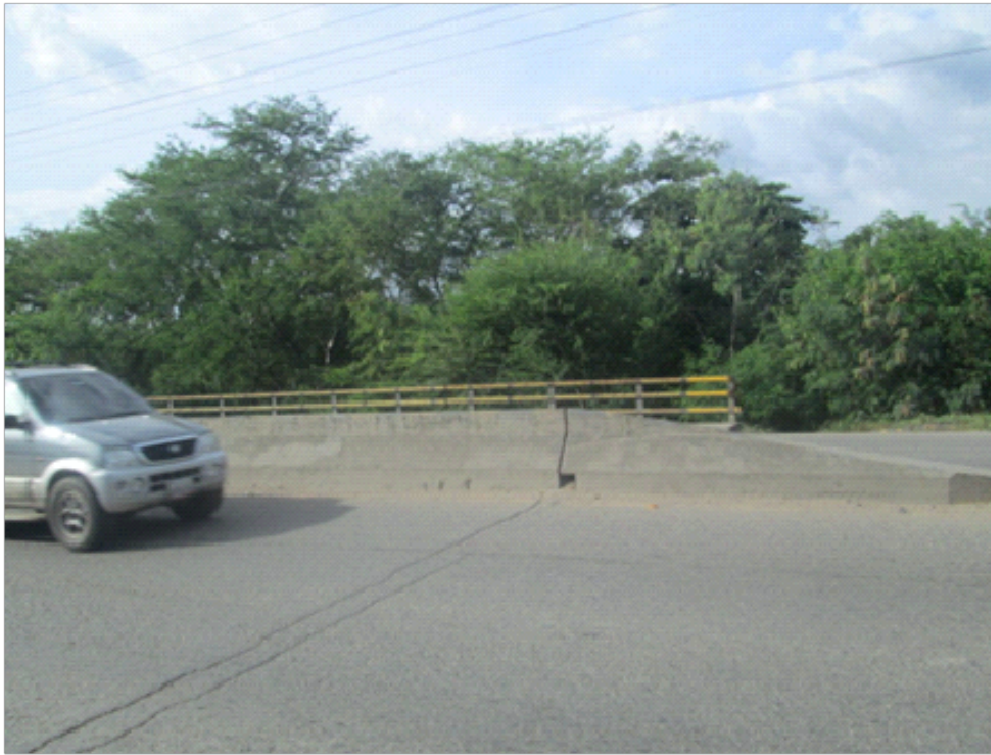
Componente.....: 2 Juntas de expansión

Calif./Mantenim.....: 2 / -

Daño/Observaciones.: Carece de dispositivo de junta.

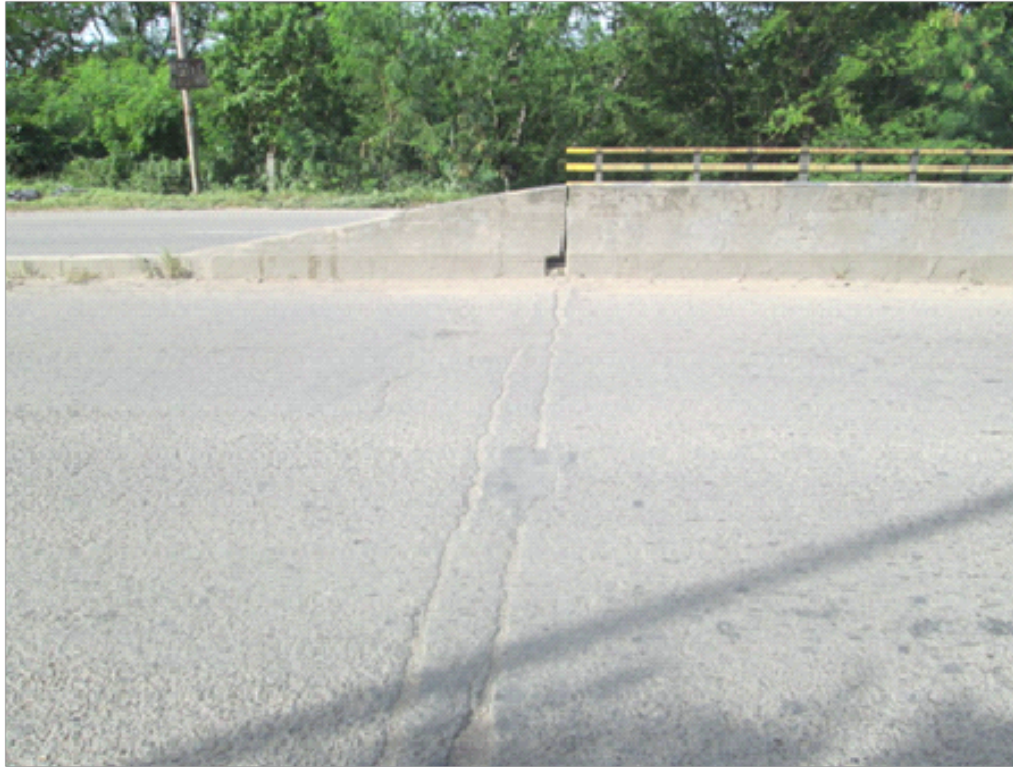
Componente.....: 2 Juntas de expansión

Calif./Mantenim....: 2 / -

Daño/Observaciones.: Carece de dispositivo de junta.

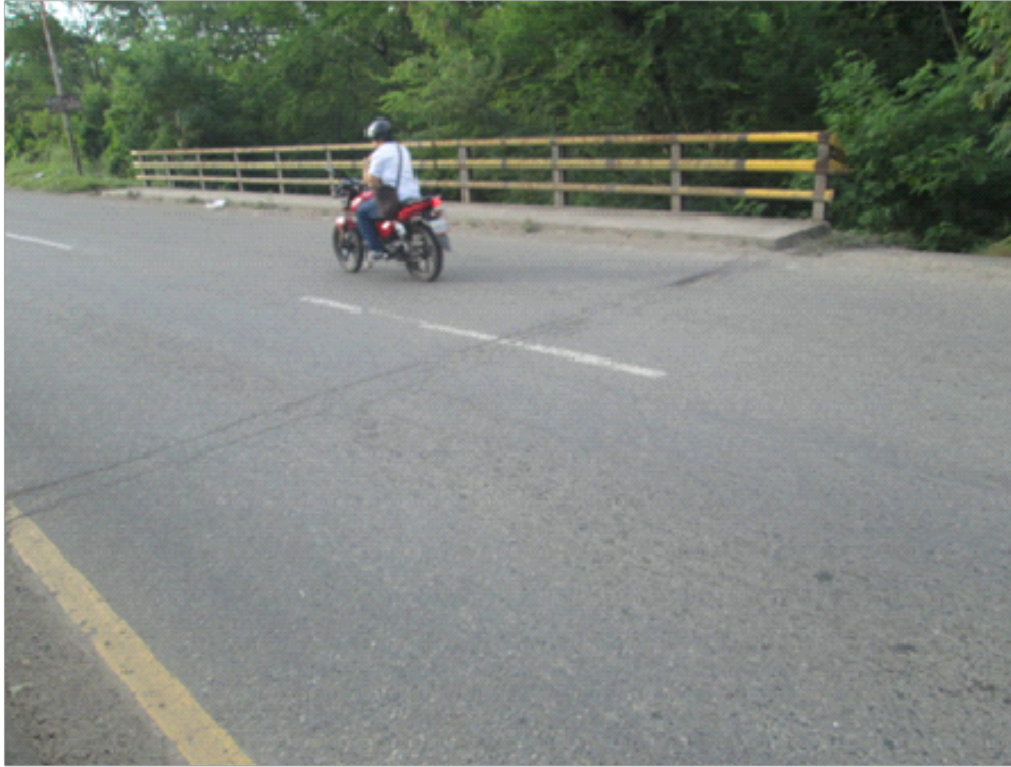
Componente.....: 2 Juntas de expansión

Calif./Mantenim....: 2 / -

Daño/Observaciones.: Carece de dispositivo de junta.

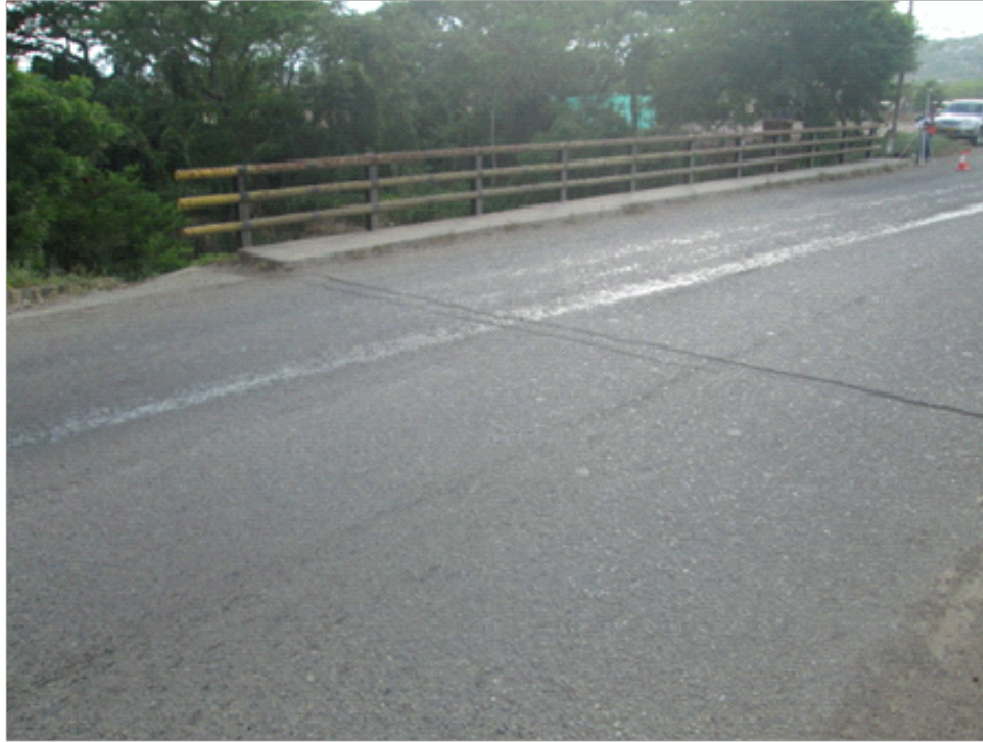
Componente.....: 2 Juntas de expansión

Calif./Mantenim.....: 2 / -

Daño/Observaciones.: Carece de dispositivo de junta.

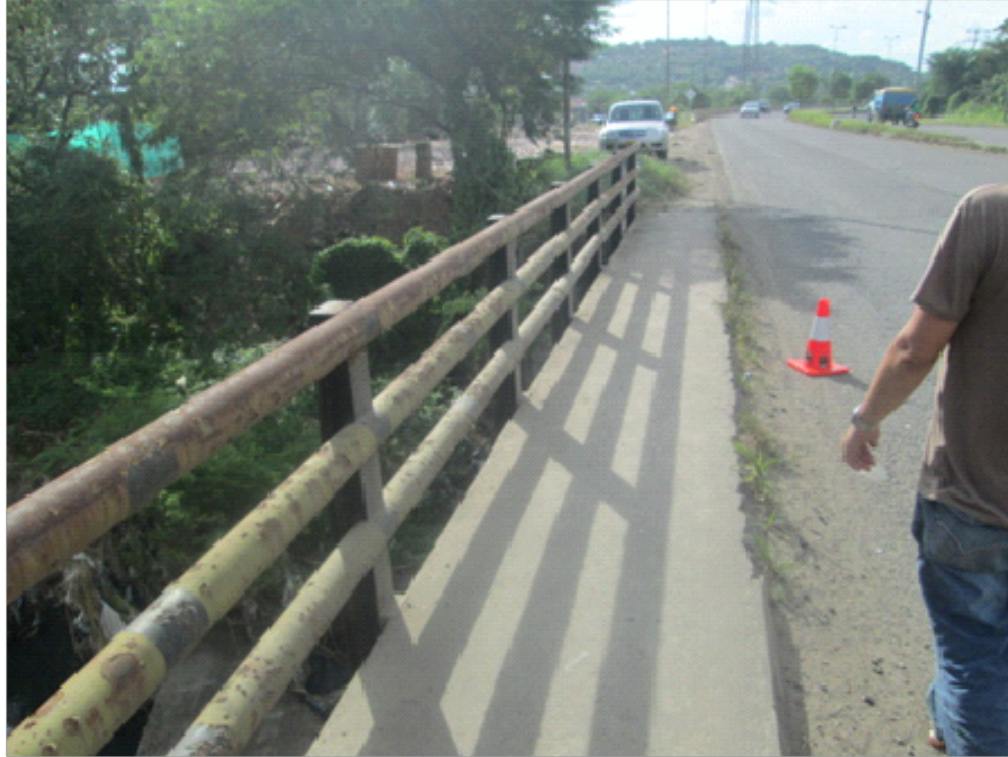
Componente.....: 3 Andenes/Bordillos

Calif./Mantenim.....: 2 / -

Daño/Observaciones.: Fracturas por impacto vehicular carecen de pintura.

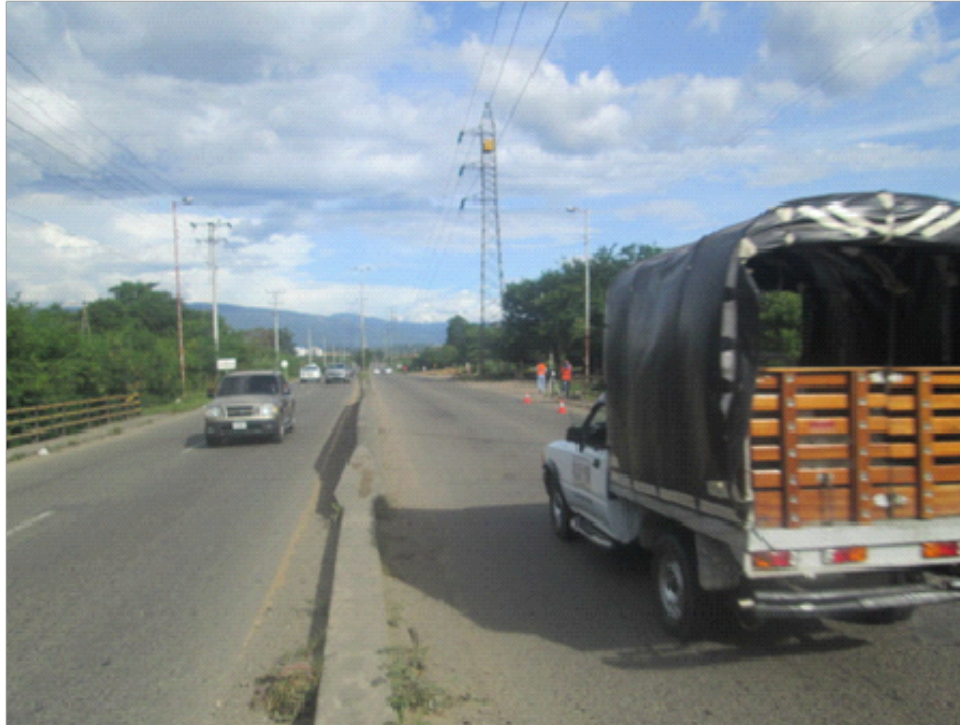
Componente.....: 3 Andenes/Bordillos

Calif./Mantenim.....: 2 / -

Daño/Observaciones.: Fracturas por impacto vehicular carecen de pintura.

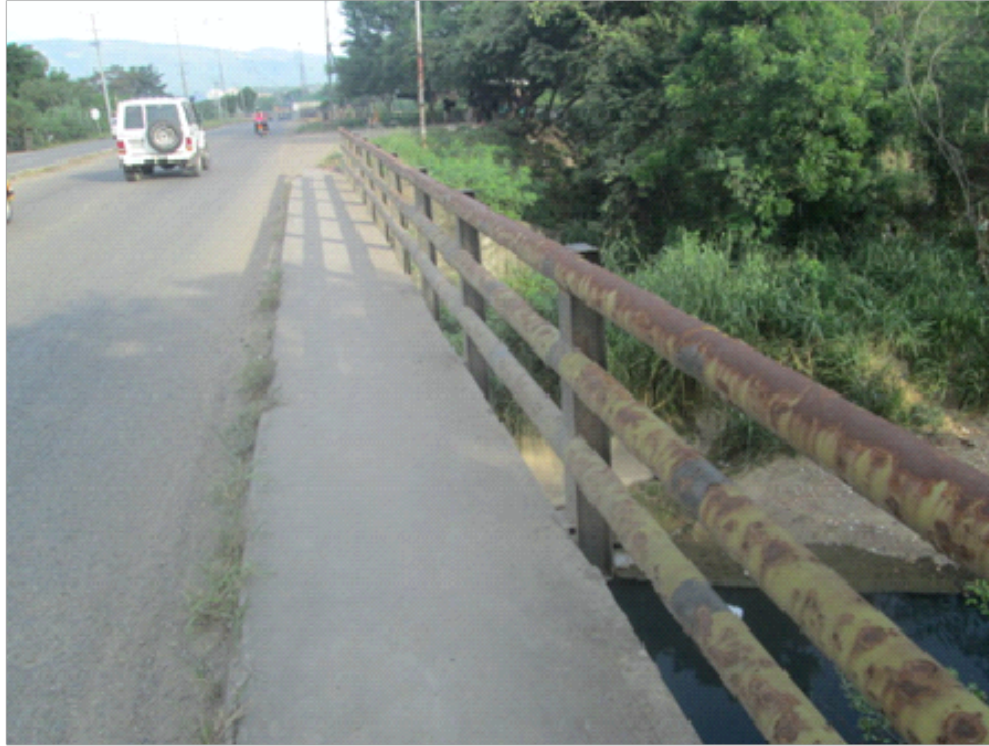
Componente.....: 3 Andenes/Bordillos

Calif./Mantenim....: 2 / -

Daño/Observaciones.: Fracturas por impacto vehicular carecen de pintura.

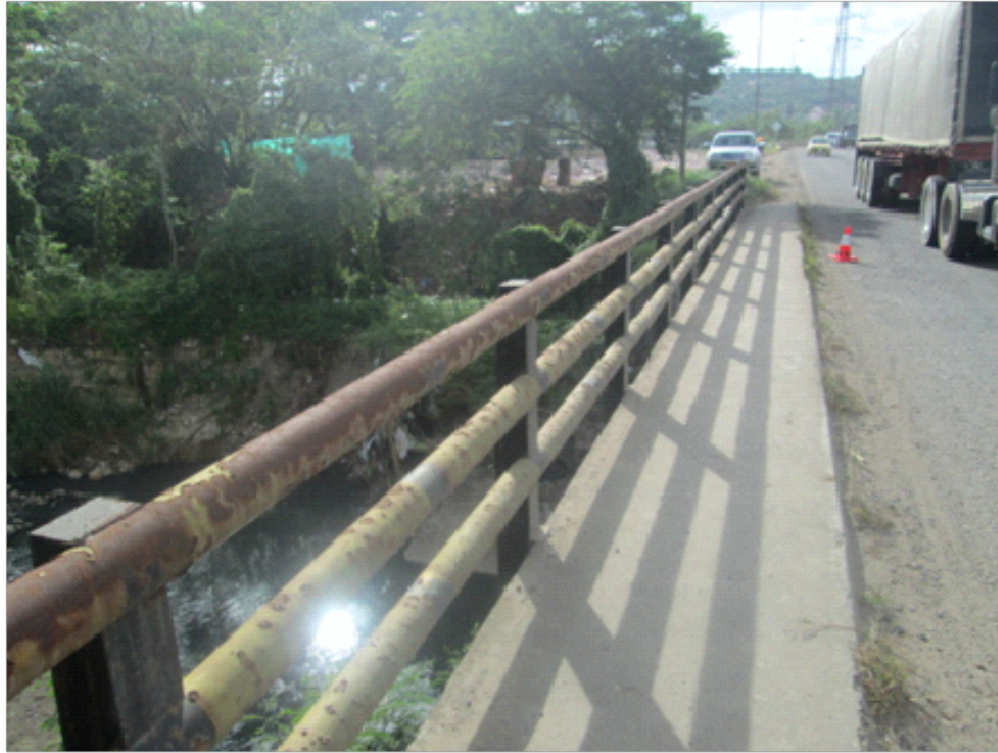
Componente.....: 4 Barandas

Calif./Mantenim....: 3 / -

Daño/Observaciones.: Presentan corrosión.  
Perdida excesiva de pintura. Daño por impacto.

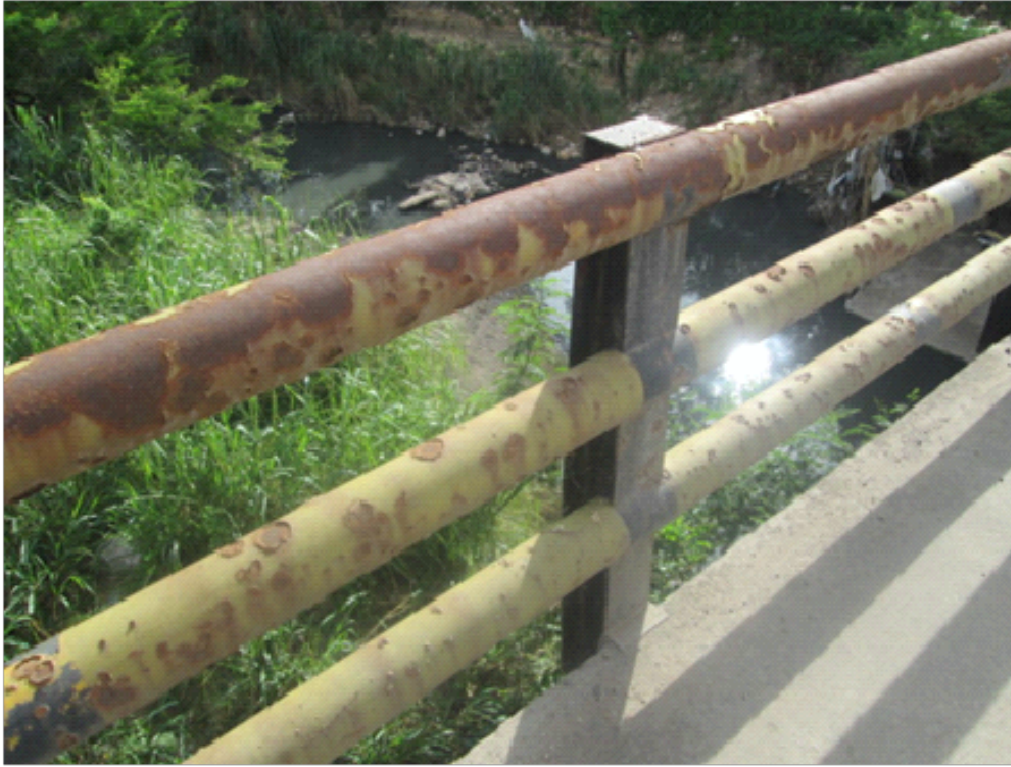
Componente.....: 4 Barandas

Calif./Mantenim....: 3 / -

Daño/Observaciones.: Presentan corrosión.  
Perdida excesiva de pintura. Daño por impacto.

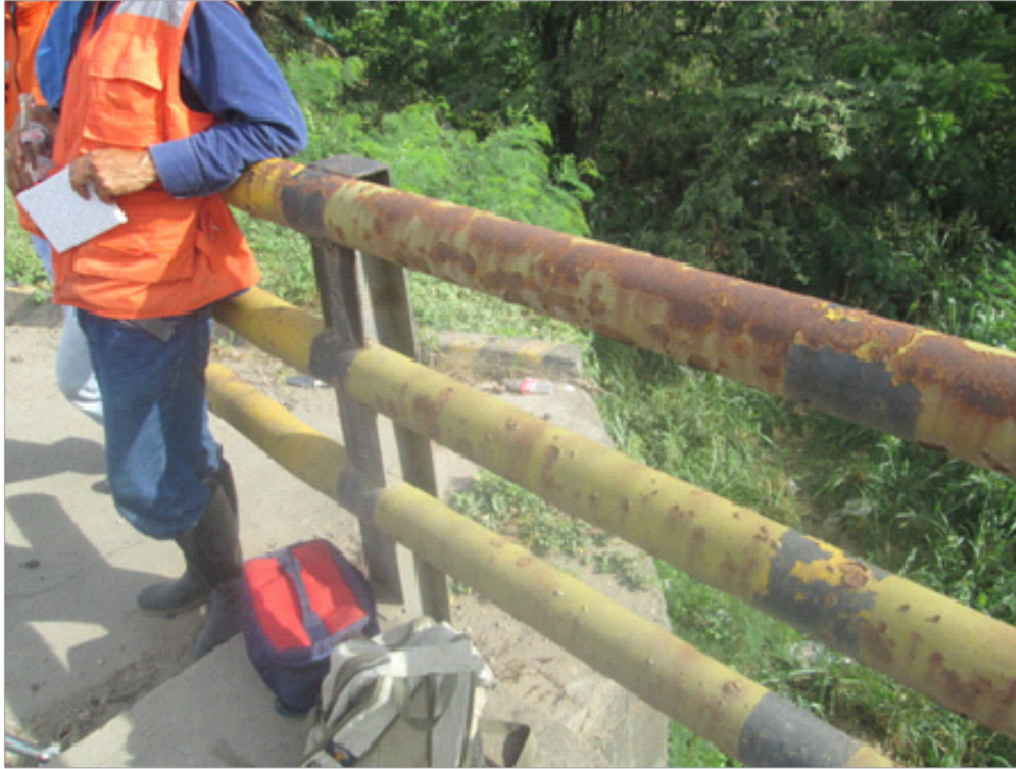
Componente.....: 4 Barandas

Calif./Mantenim....: 3 / -

Daño/Observaciones.: Presentan corrosión.  
Perdida excesiva de pintura. Daño por impacto.

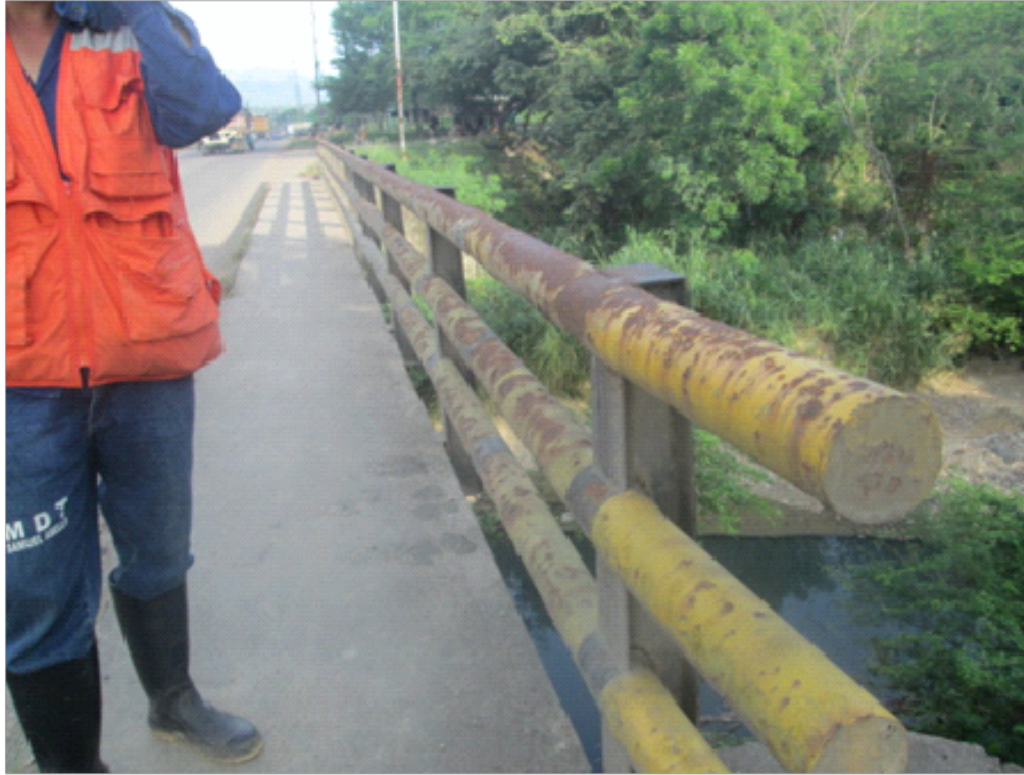
Componente.....: 4 Barandas

Calif./Mantenim....: 3 / -

Daño/Observaciones.: Presentan corrosión.  
Perdida excesiva de pintura. Daño por impacto.

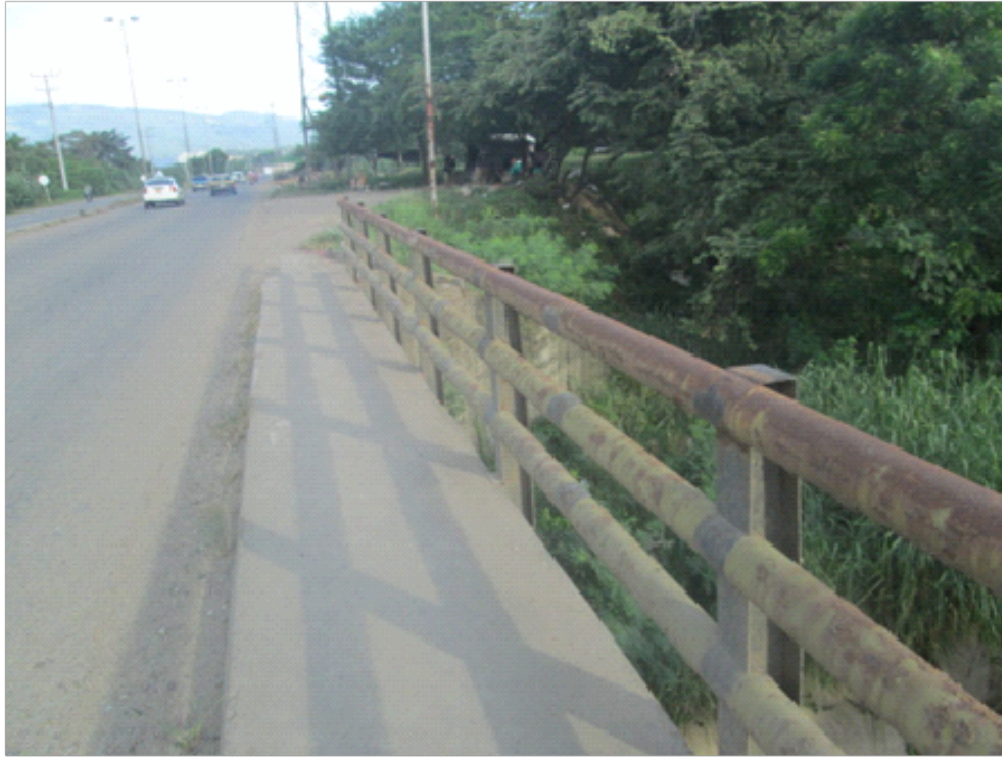
Componente.....: 4 Barandas

Calif./Mantenim....: 3 / -

Daño/Observaciones.: Presentan corrosión.  
Perdida excesiva de pintura. Daño por impacto.

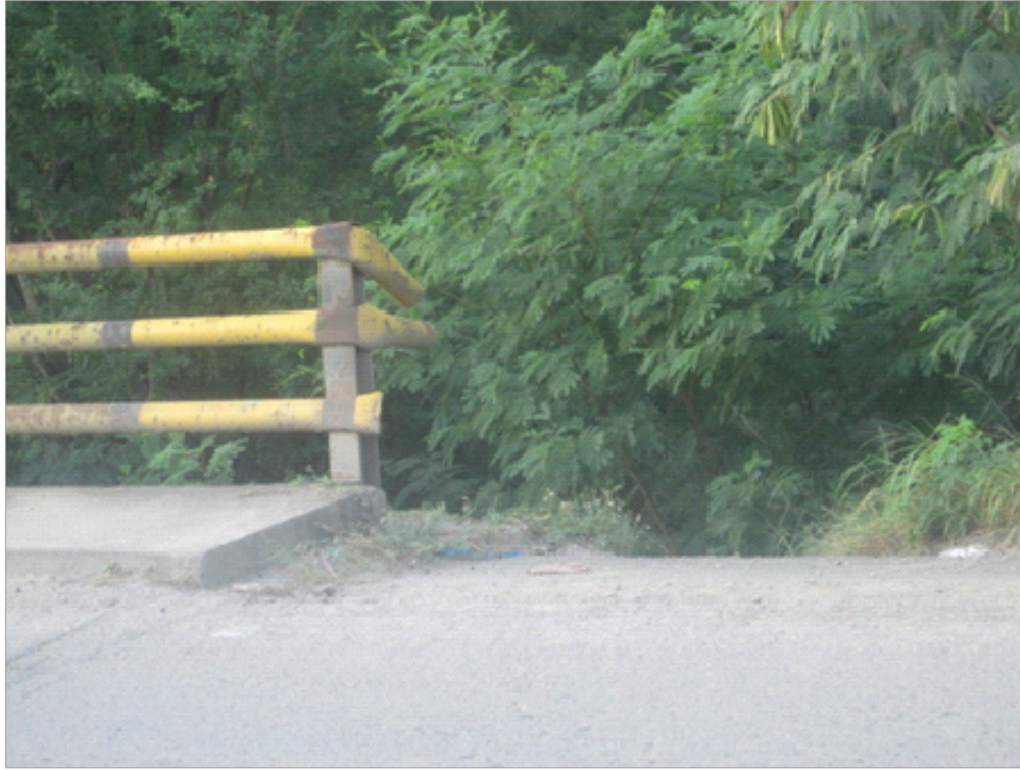
Componente.....: 4 Barandas

Calif./Mantenim....: 3 / -

Daño/Observaciones.: Presentan corrosión.  
Perdida excesiva de pintura. Daño por impacto.

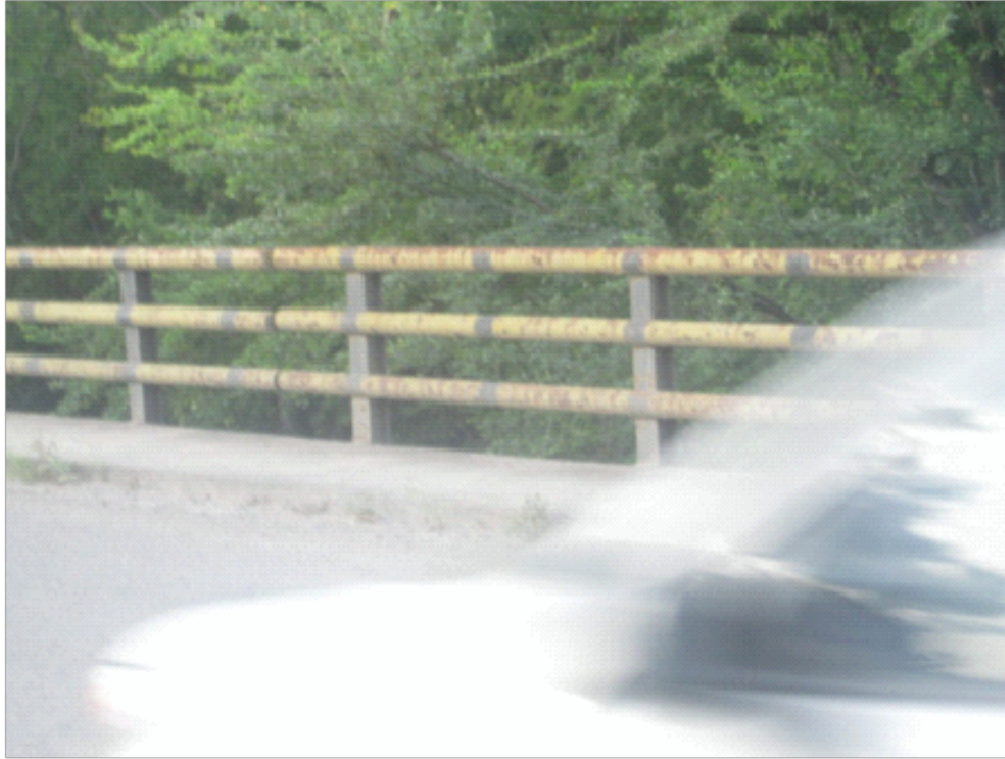
Componente.....: 4 Barandas

Calif./Mantenim....: 3 / -

Daño/Observaciones.: Presentan corrosión.  
Perdida excesiva de pintura. Daño por impacto.

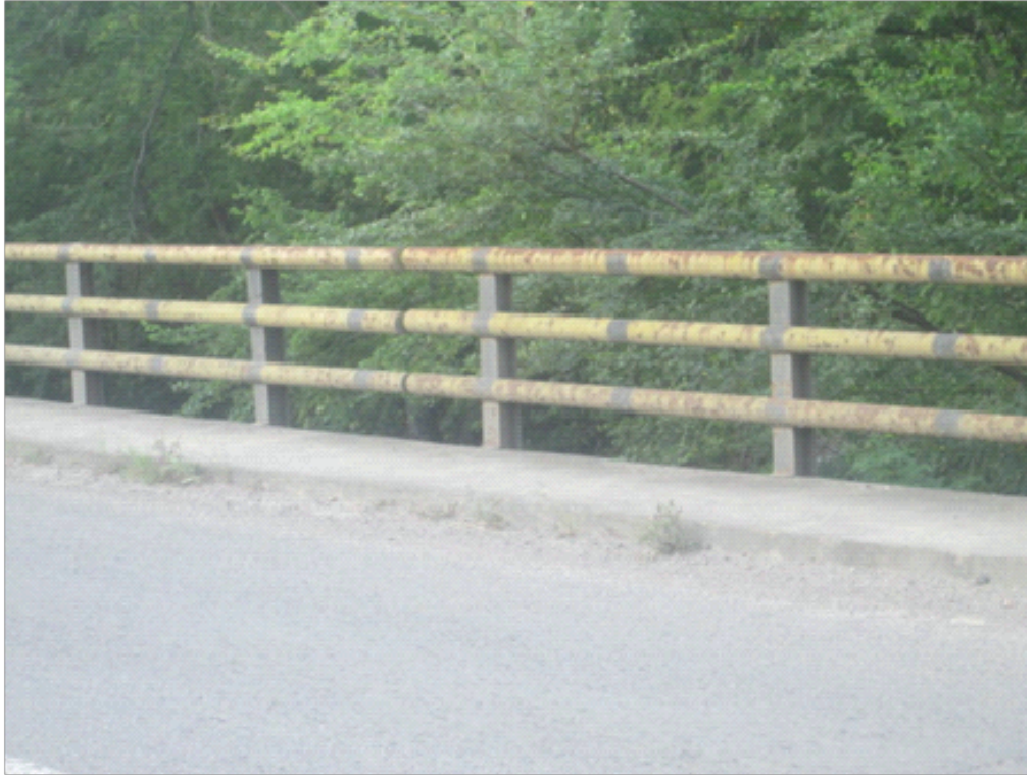
Componente.....: 4 Barandas

Calif./Mantenim....: 3 / -

Daño/Observaciones.: Presentan corrosión.  
Perdida excesiva de pintura. Daño por impacto.

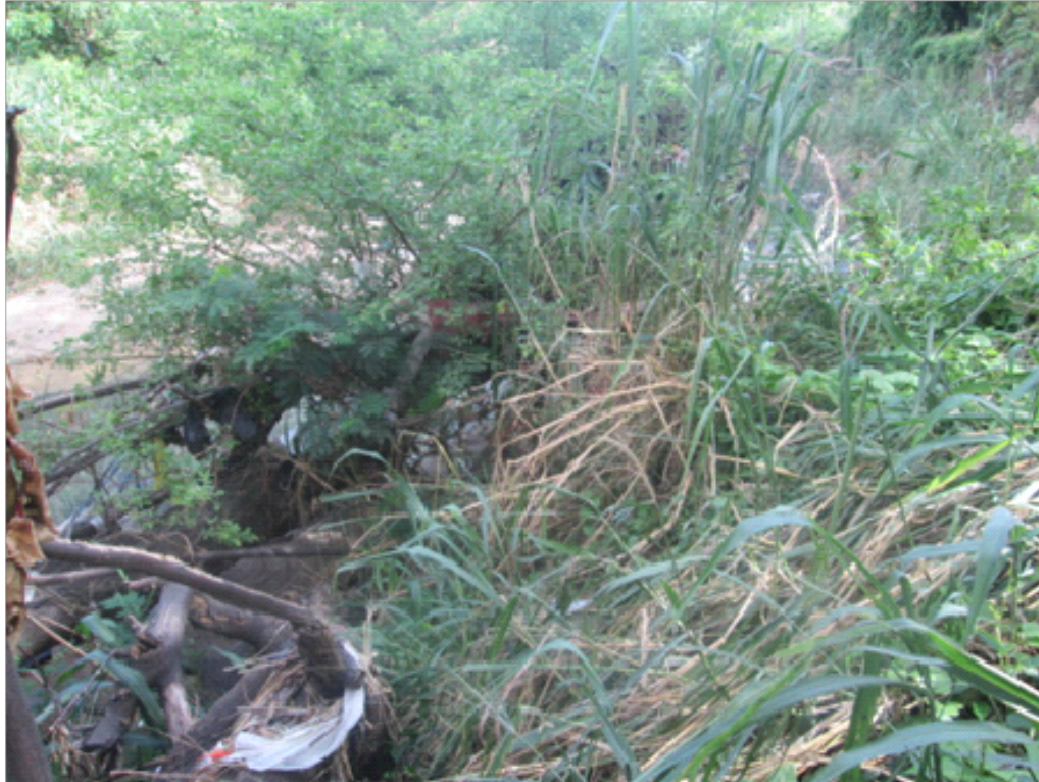
Componente.....: 5 Conos/Taludes

Calif./Mantenim....: 1 / -

Daño/Observaciones.: Se observan en buen estado.

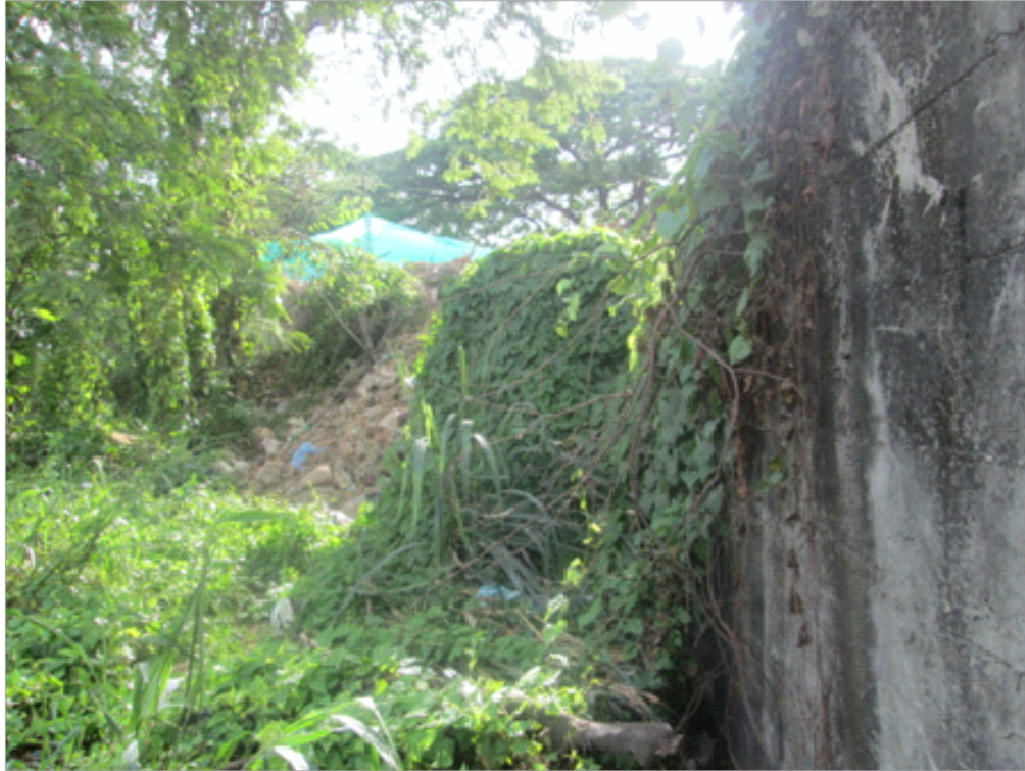
Componente.....: 5 Conos/Taludes

Calif./Mantenim....: 1 / -

Daño/Observaciones.: Se observan en buen estado.

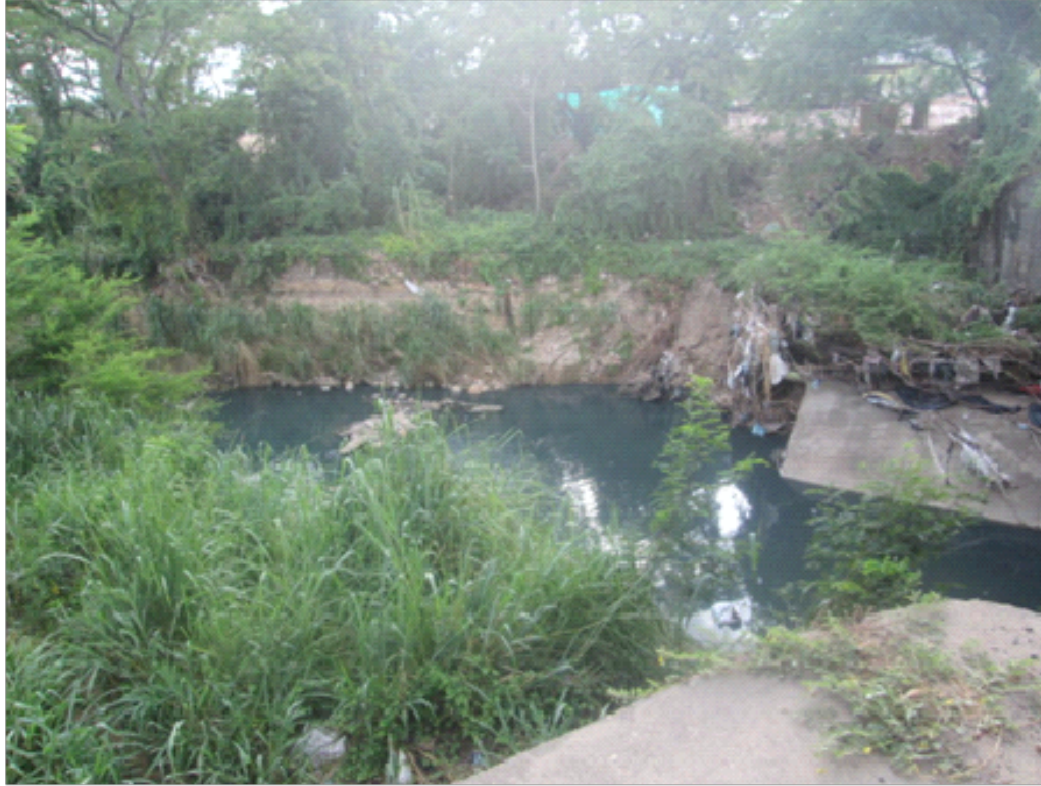
Componente.....: 5 Conos/Taludes

Calif./Mantenim....: 1 / -

Daño/Observaciones.: Se observan en buen estado.

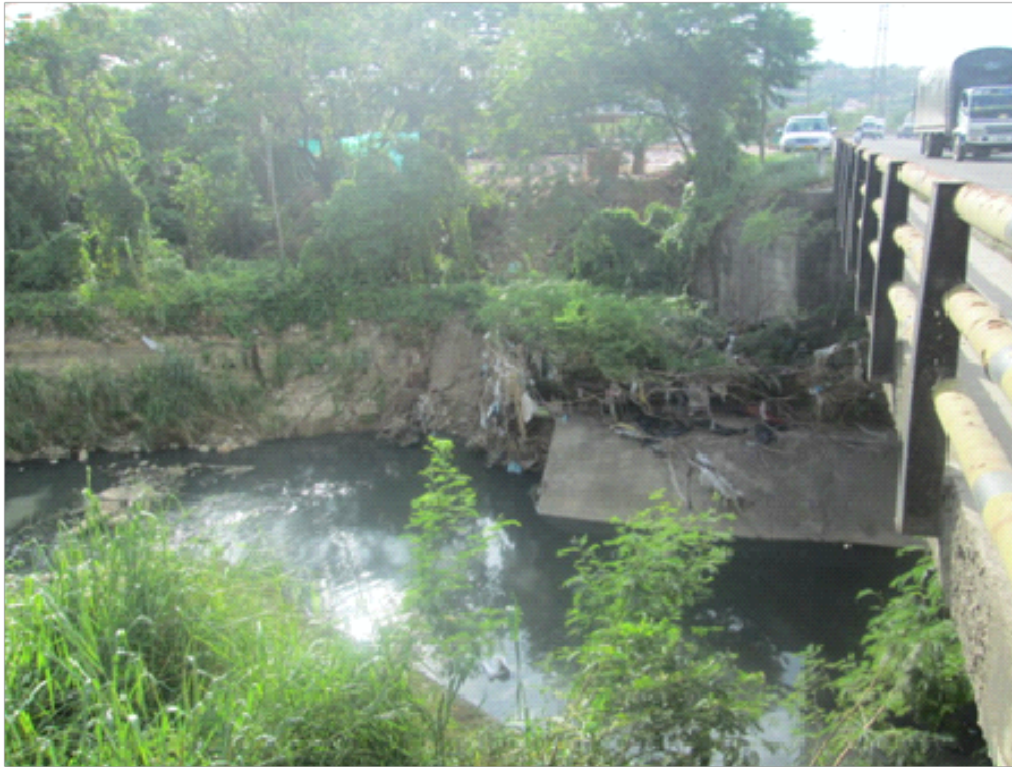
Componente.....: 6 Aletas

Calif./Mantenim....: 1 / -

Daño/Observaciones.: Se observa humedad y vegetación.

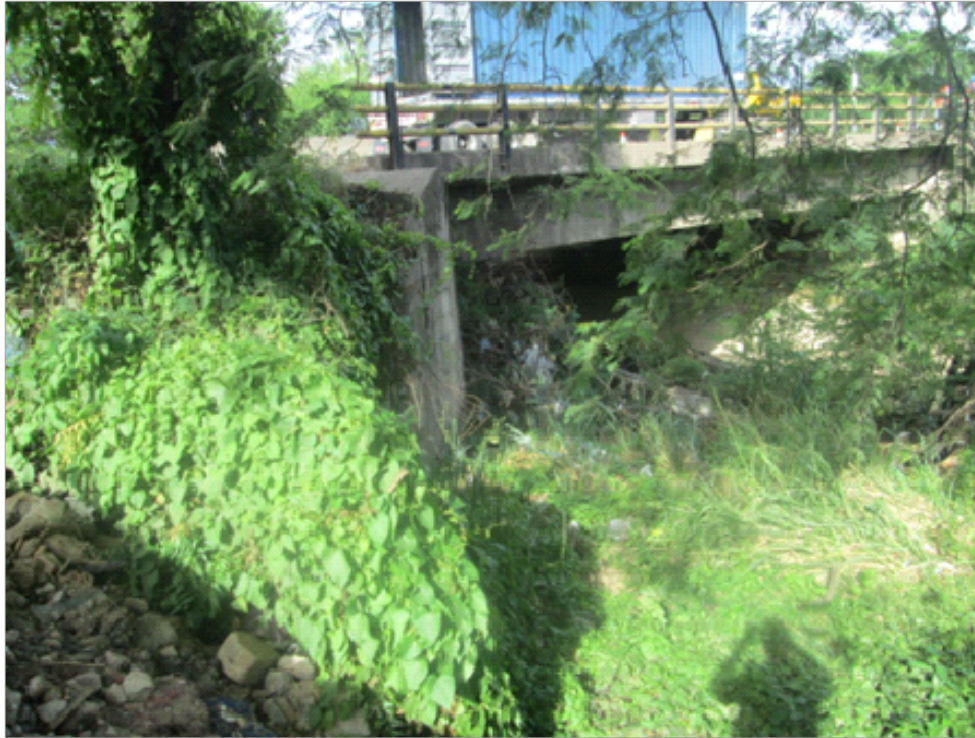
Componente.....: 6 Aletas

Calif./Mantenim....: 1 / -

Daño/Observaciones.: Se observa humedad y vegetación.

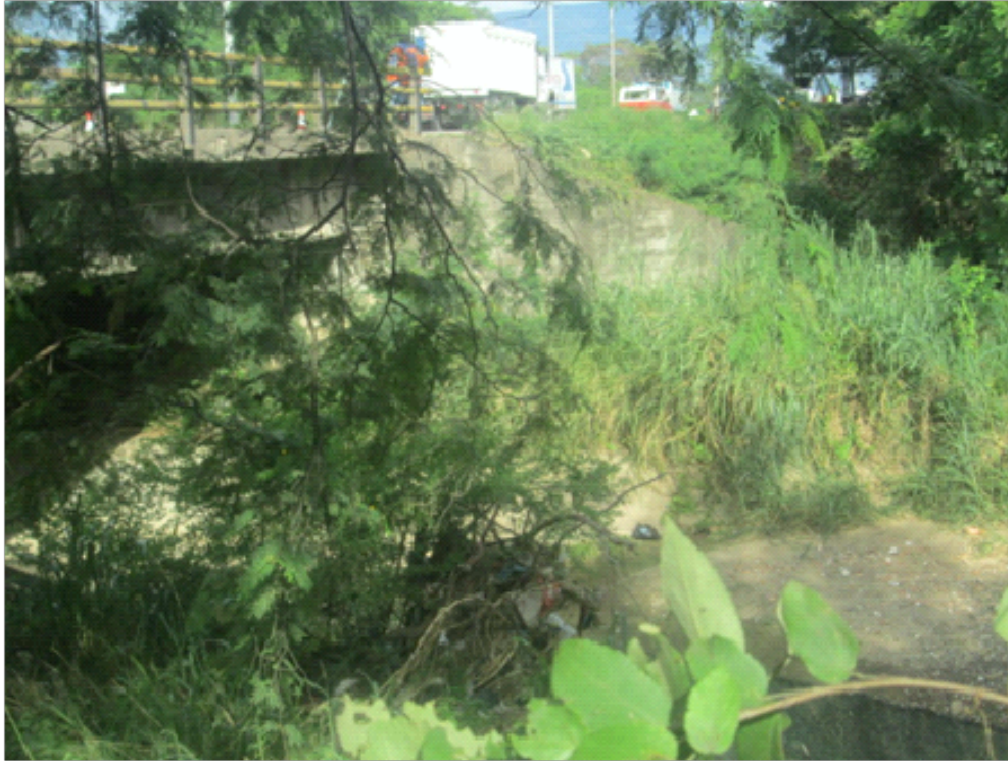
Componente.....: 6 Aletas

Calif./Mantenim....: 1 / -

Daño/Observaciones.: Se observa humedad y vegetación.

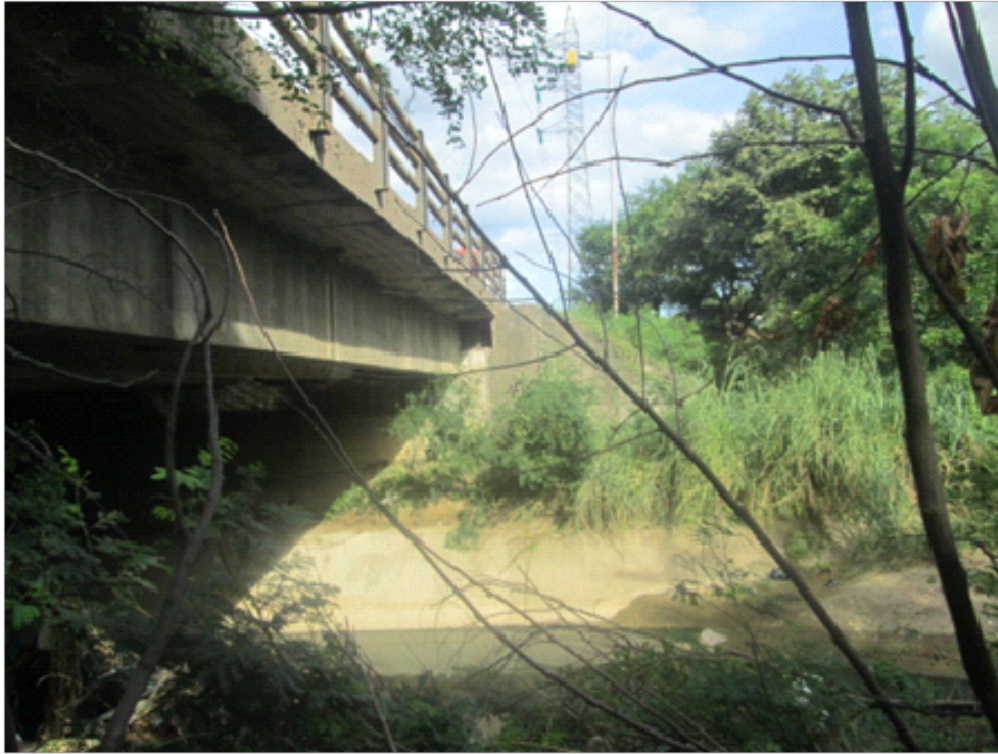
Componente.....: 6 Aletas

Calif./Mantenim....: 1 / -

Daño/Observaciones.: Se observa humedad y vegetación.

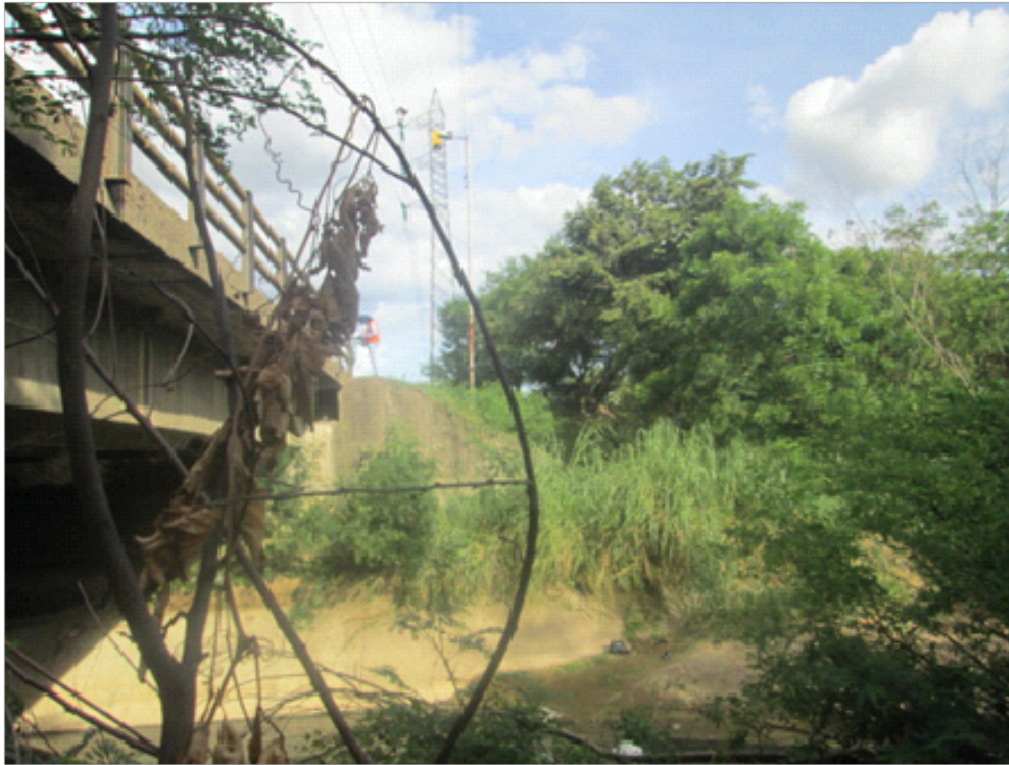
Componente.....: 6 Aletas

Calif./Mantenim....: 1 / -

Daño/Observaciones.: Se observa humedad y vegetación.

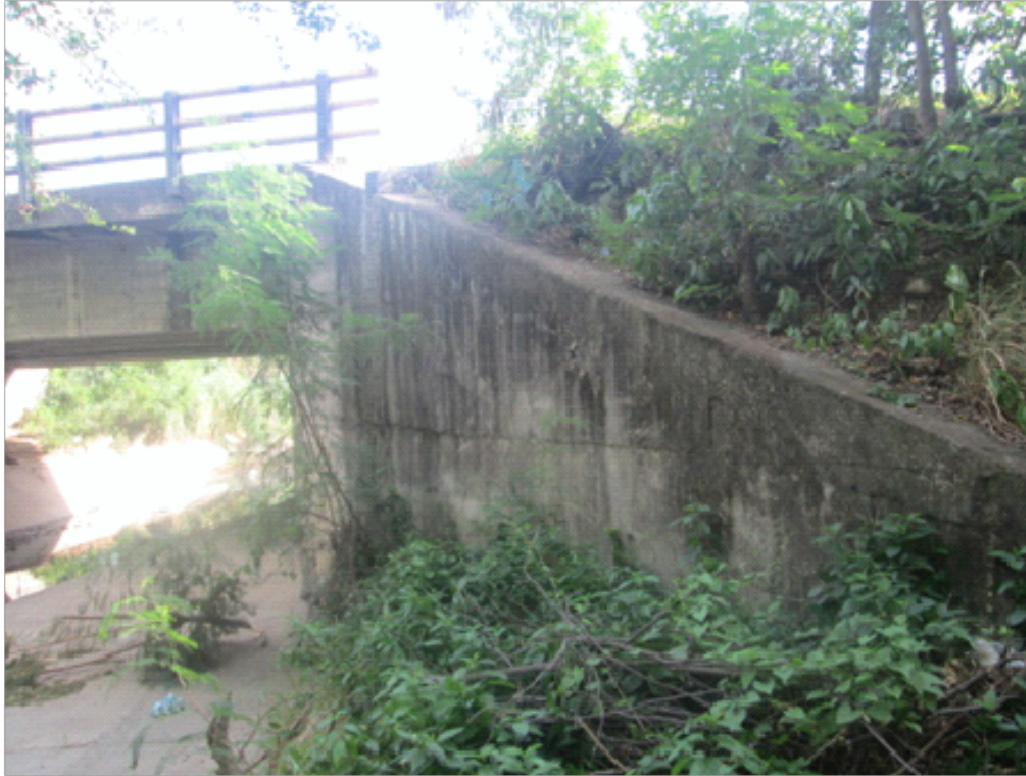
Componente.....: 6 Aletas

Calif./Mantenim....: 1 / -

Daño/Observaciones.: Se observa humedad y vegetación.
