SDC/INV	SiPuCol	Fecha	Hoja
	Informe de inspección principal	13/08/12	1
18-55NSA-003.00 Canal Bogotá			
Regional.....: 18 Norte de Santander			
Ruta.....: Santafé de Bogotá - Puerto Santander			
Carretera.....: Anillo Vial de Cúcuta			
Lado de la car...: 0			
Abscisa.....: 16+0893			
No del registro..: 1450			
Año de construcción.....:			
Año de la última reconstrucción.....:			
Paso Superior/Inferior.....: S			
Dir. de abs. de la carretera principal.:			
Requisitos de la inspección.....: 0 Nada			
Recolección de datos : Fecha.....: 2012.05.25			
: Iniciales.....: LHB			
Posición geográfica...:			
Latitud: 7 gra 55.83 min N Longitud: 72 gra 29.36 min O Altitud: 276.99 m			
Geometría: Número de luces.....: 1			
Longitud de la luz menor (m): 20.50			
Longitud de la luz mayor (m): 20.50			
Longitud total ..... (m): 20.50			
Ancho del tablero..... (m): 18.00			
Ancho del separador..... (m): 0.60			
Ancho del andén izquierdo (m): 1.15

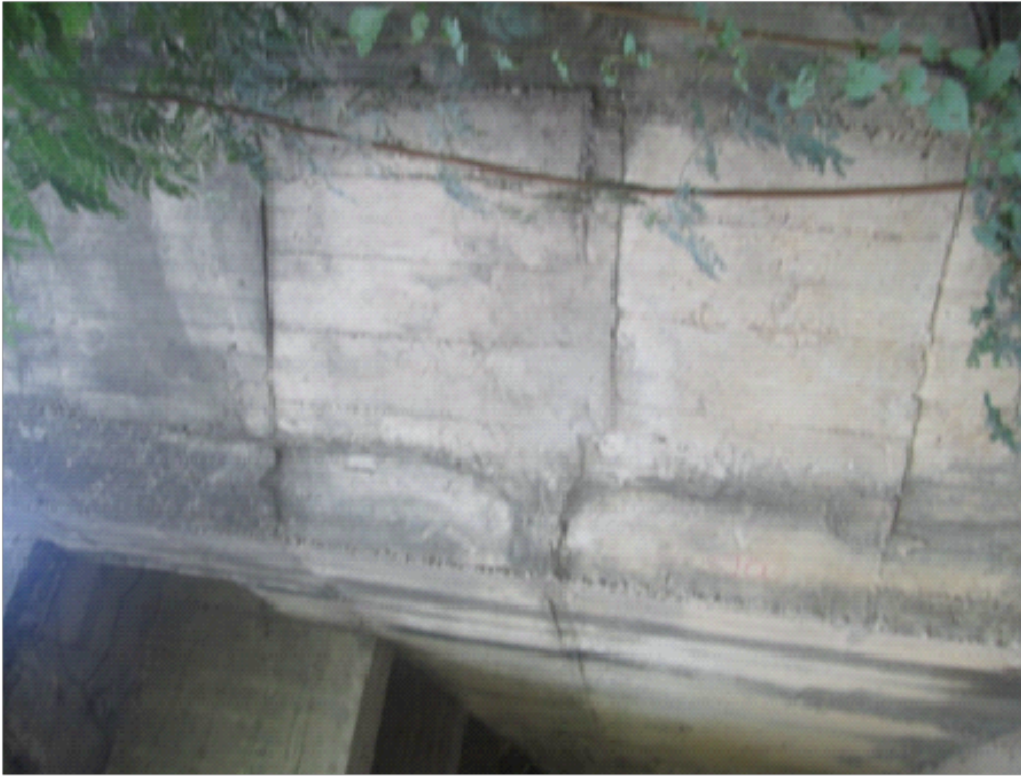
Componente.....:       6       Aletas  
Calif./Mantenim....:       1     /   -  
Daño/Observaciones.:       Se observa humedad y vegetación.

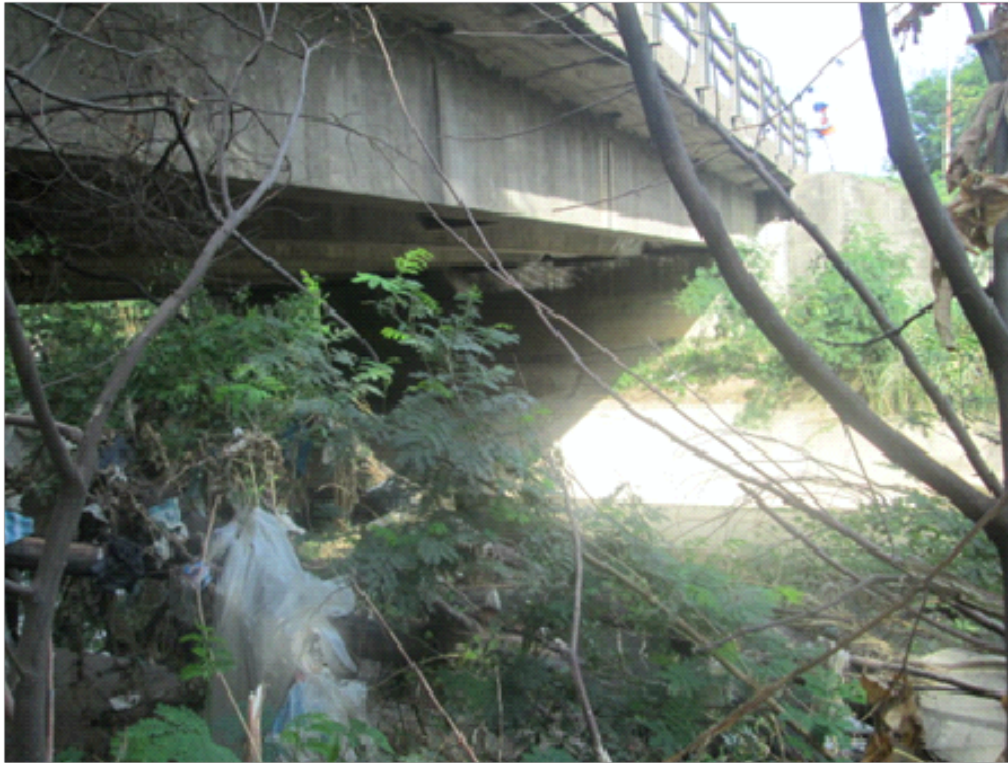
Componente.....: 7 Estribos

Calif./Mantenim....: 1 / -

Daño/Observaciones.: Humedad y vegetación debido a infiltración.

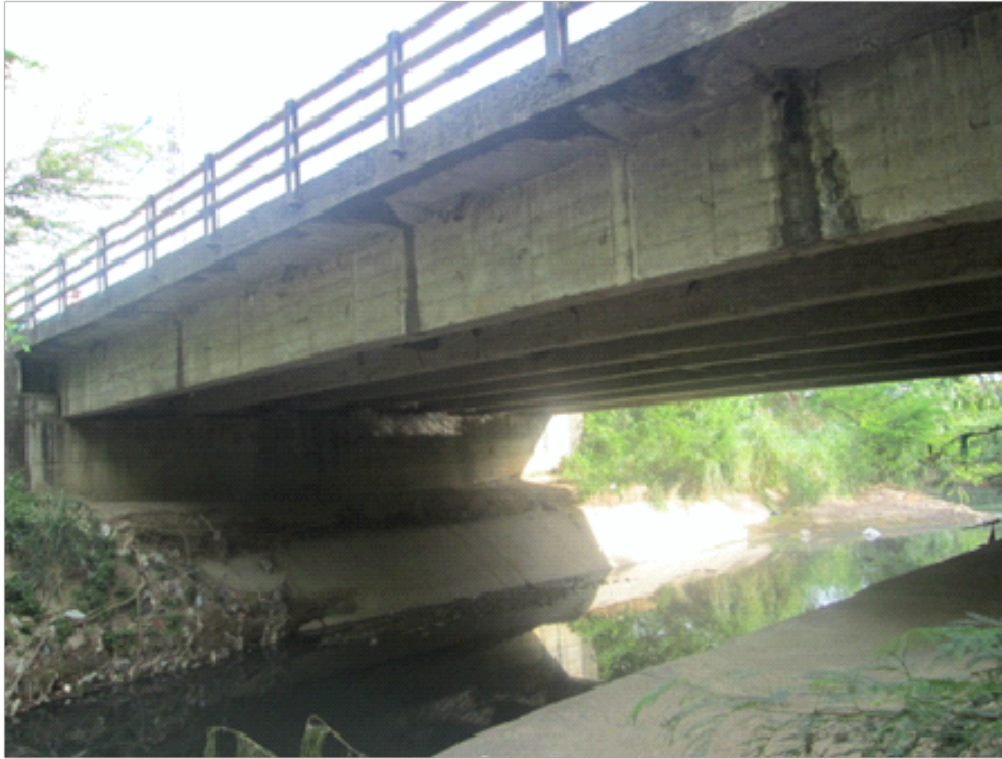
Componente.....:        7        Estribos

Calif./Mantenim.....:    1    /    -

Daño/Observaciones.:      Humedad y vegetación debido a infiltración.

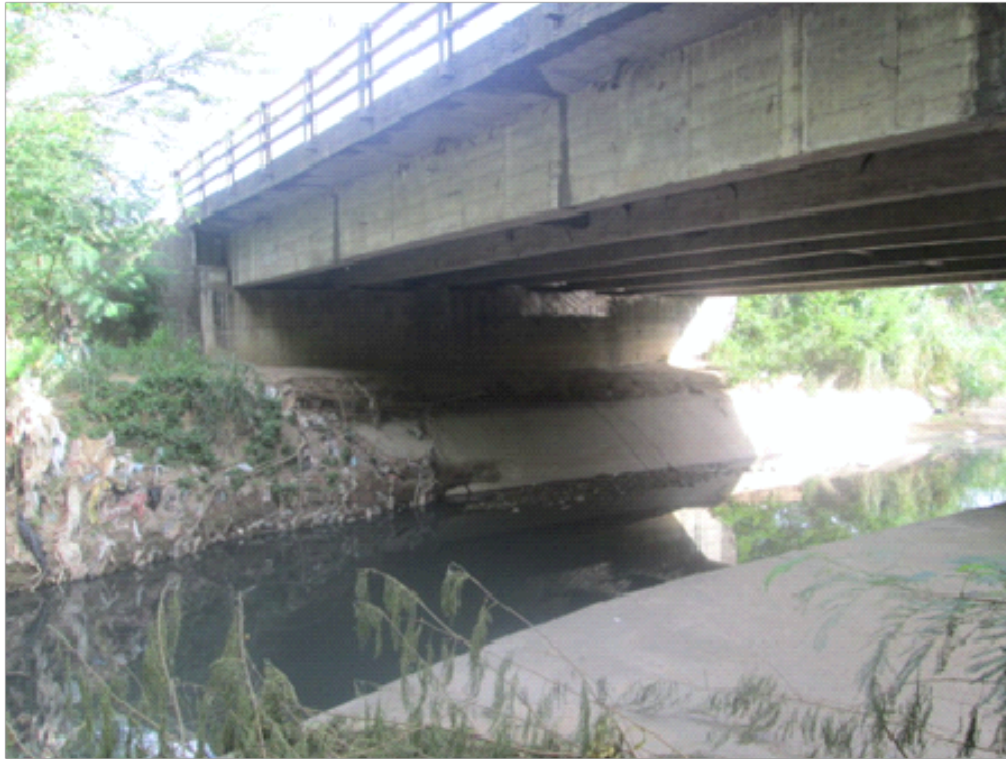
Componente.....: 7 Estribos

Calif./Mantenim....: 1 / -

Daño/Observaciones.: Humedad y vegetación debido a infiltración.

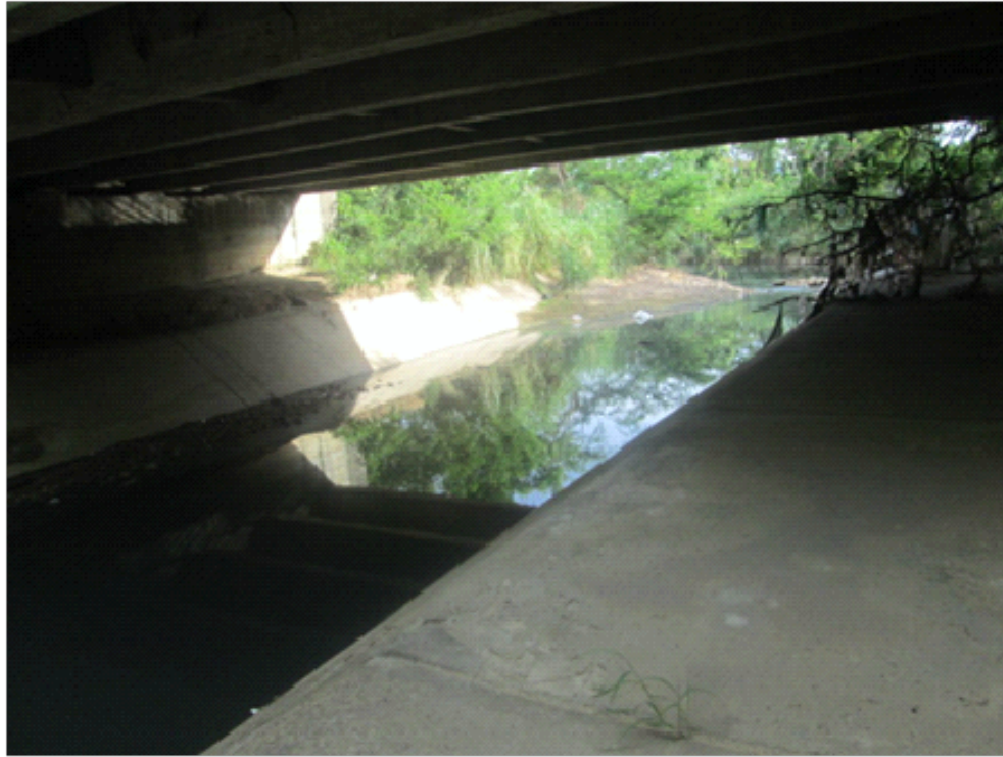
Componente.....: 7 Estribos

Calif./Mantenim....: 1 / -

Daño/Observaciones.: Humedad y vegetación debido a infiltración.

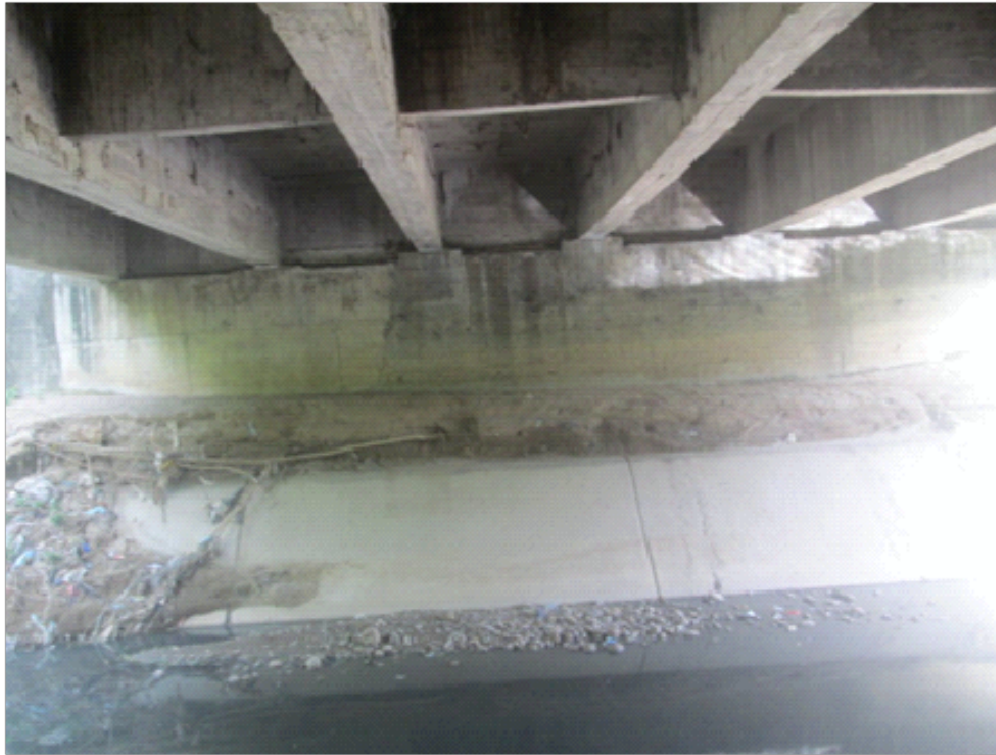
Componente.....: 7 Estribos

Calif./Mantenim....: 1 / -

Daño/Observaciones.: Humedad y vegetación debido a infiltración.

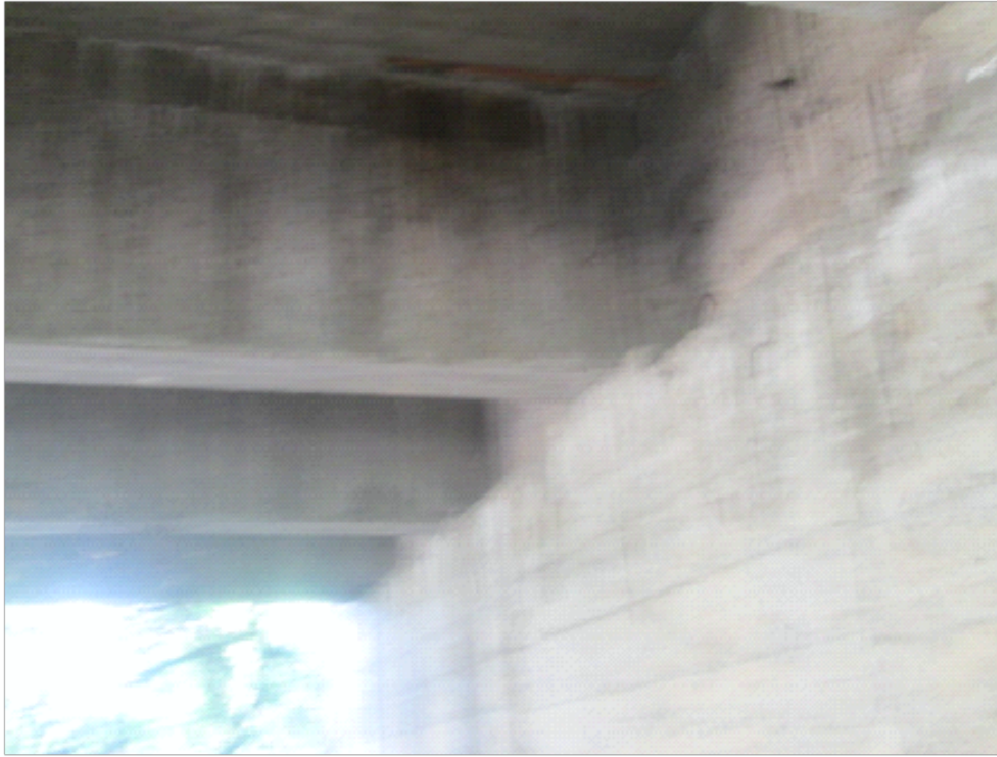
Componente.....: 9 Apoyos

Calif./Mantenim....: 1 / -

Daño/Observaciones.: Presentan manchas de escurrimiento debido a infiltración.

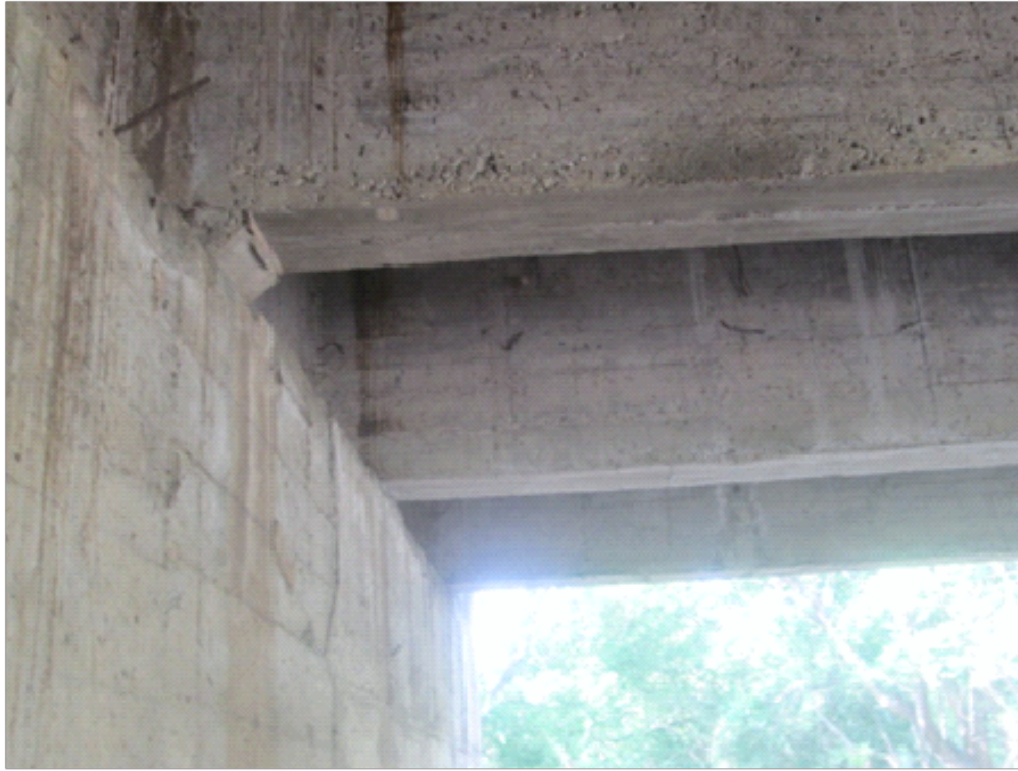
Componente.....: 9 Apoyos

Calif./Mantenim....: 1 / -

Daño/Observaciones.: Presentan manchas de escurrimiento debido a infiltración.

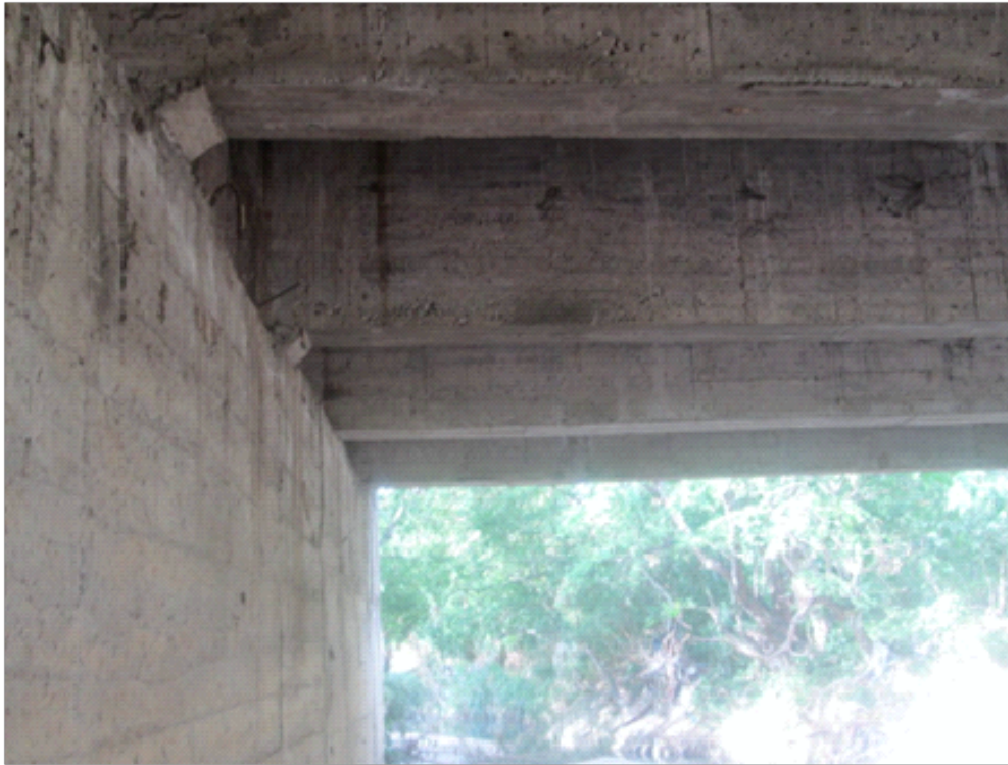
Componente.....: 9 Apoyos

Calif./Mantenim....: 1 / -

Daño/Observaciones.: Presentan manchas de escurrimiento debido a infiltración.

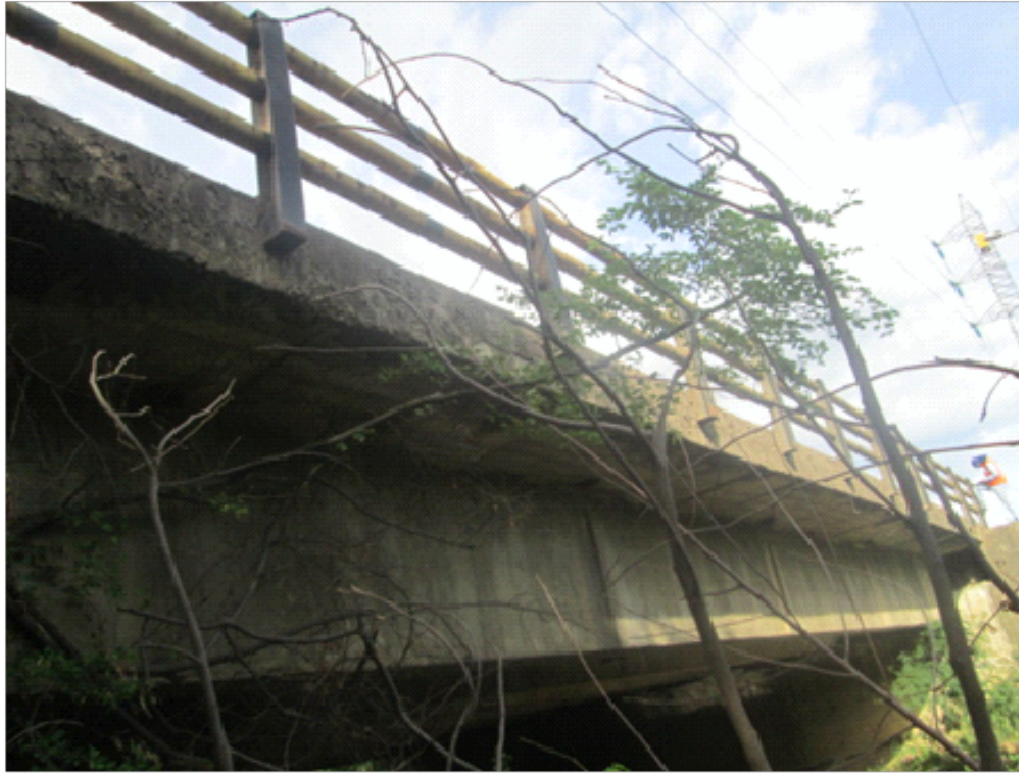
Componente.....: 10 Losa

Calif./Mantenim....: 1 / -

Daño/Observaciones.: Presenta manchas de humedad.

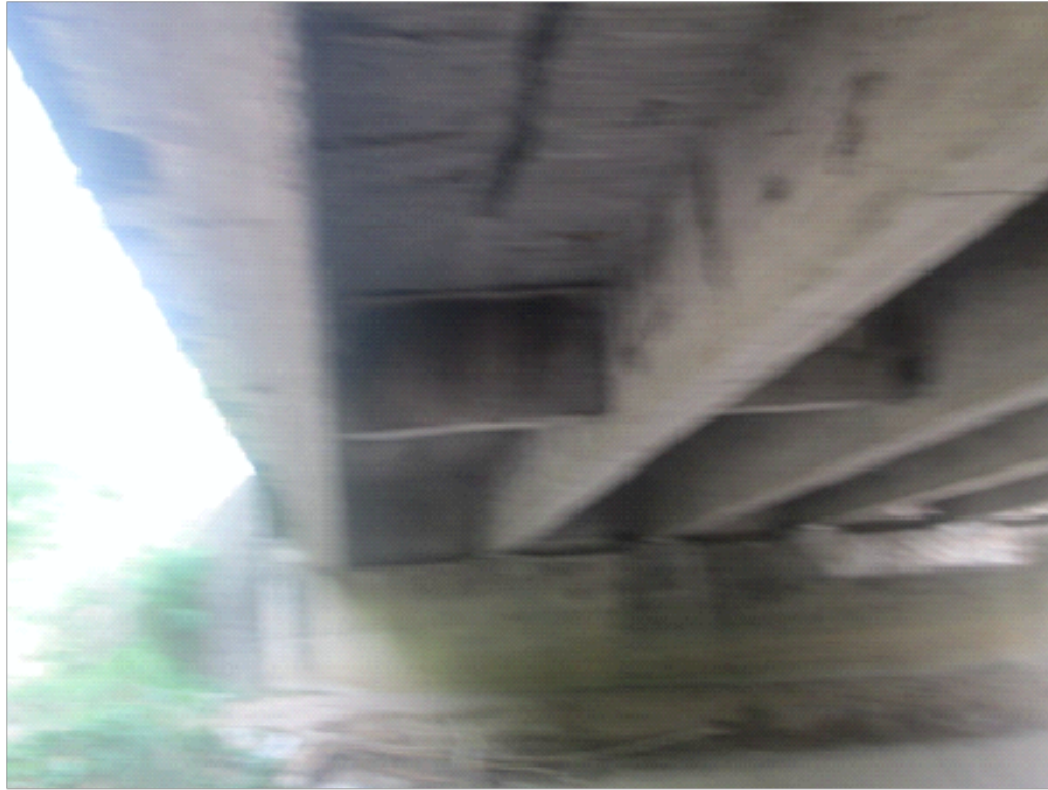
Componente.....: 10 Losa

Calif./Mantenim....: 1 / -

Daño/Observaciones.: Presenta manchas de humedad.

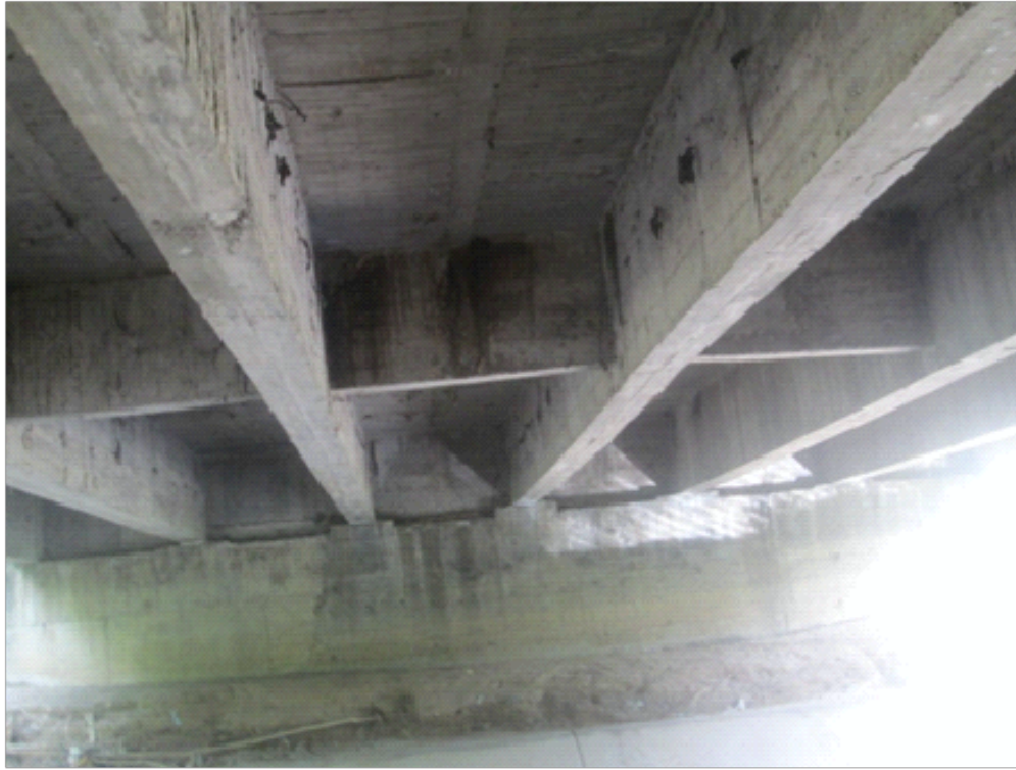
Componente.....: 10 Losa

Calif./Mantenim....: 1 / -

Daño/Observaciones.: Presenta manchas de humedad.

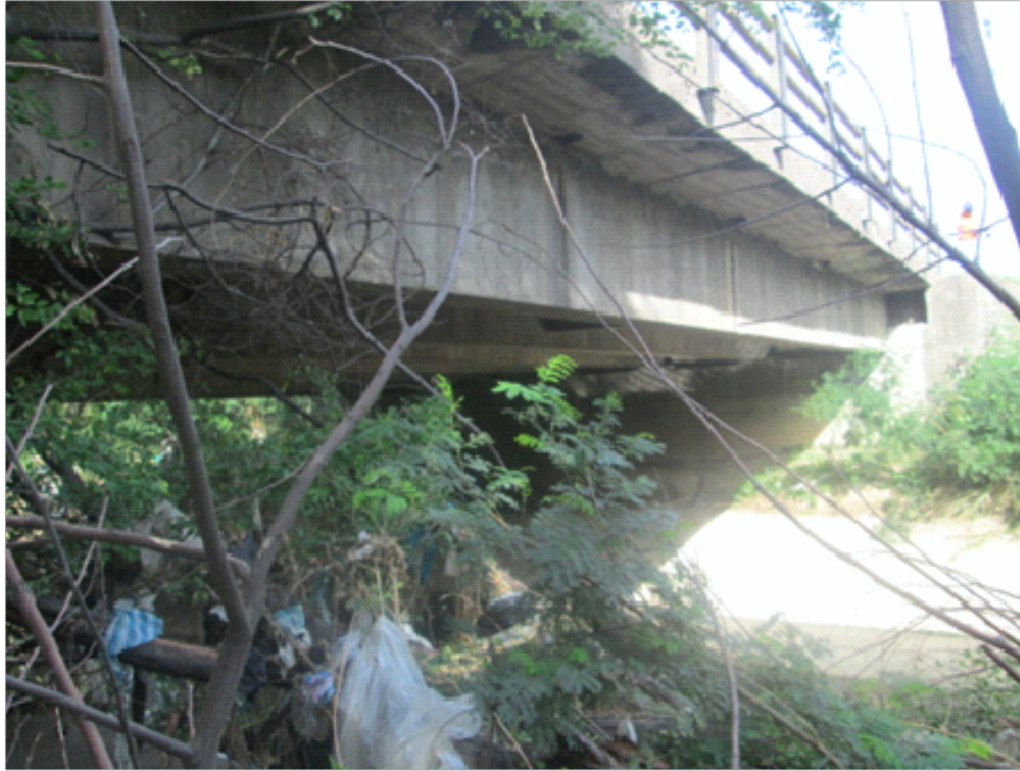
Componente.....: 11 Vigas/Largueros/Diafragmas

Calif./Mantenim....: 1 / -

Daño/Observaciones.: Presenta fisuras por cortante.

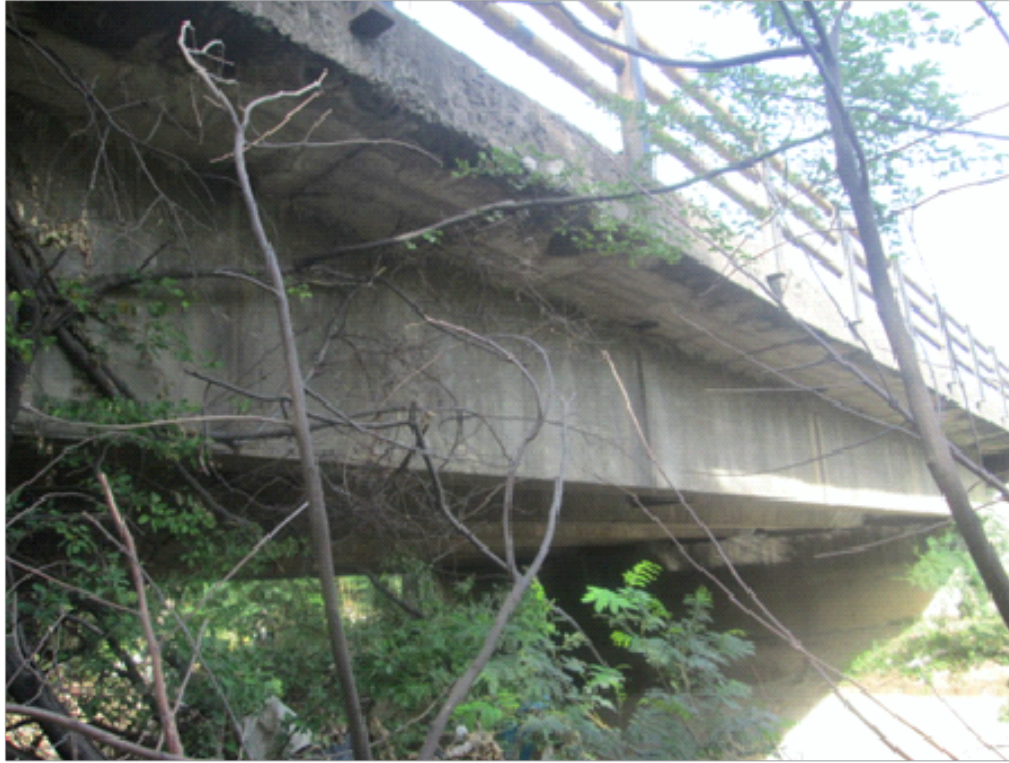
Componente.....: 11 Vigas/Largueros/Diafragmas

Calif./Mantenim....: 1 / -

Daño/Observaciones.: Presenta fisuras por cortante.

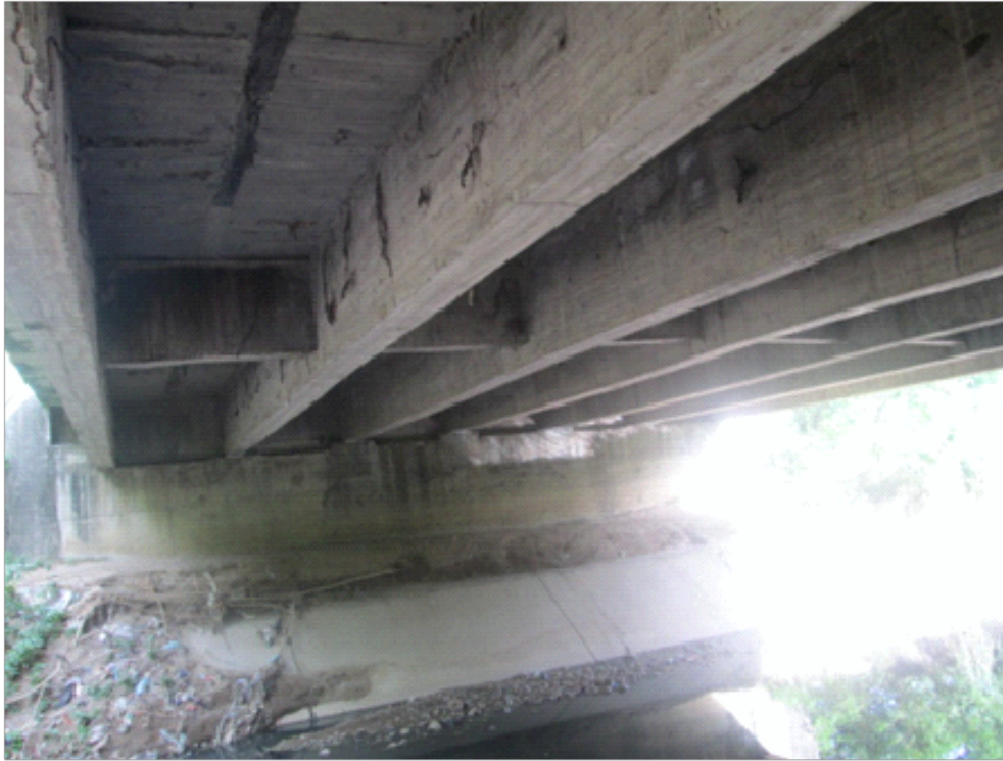
Componente.....: 11 Vigas/Largueros/Diafragmas

Calif./Mantenim....: 1 / -

Daño/Observaciones.: Presenta fisuras por cortante.

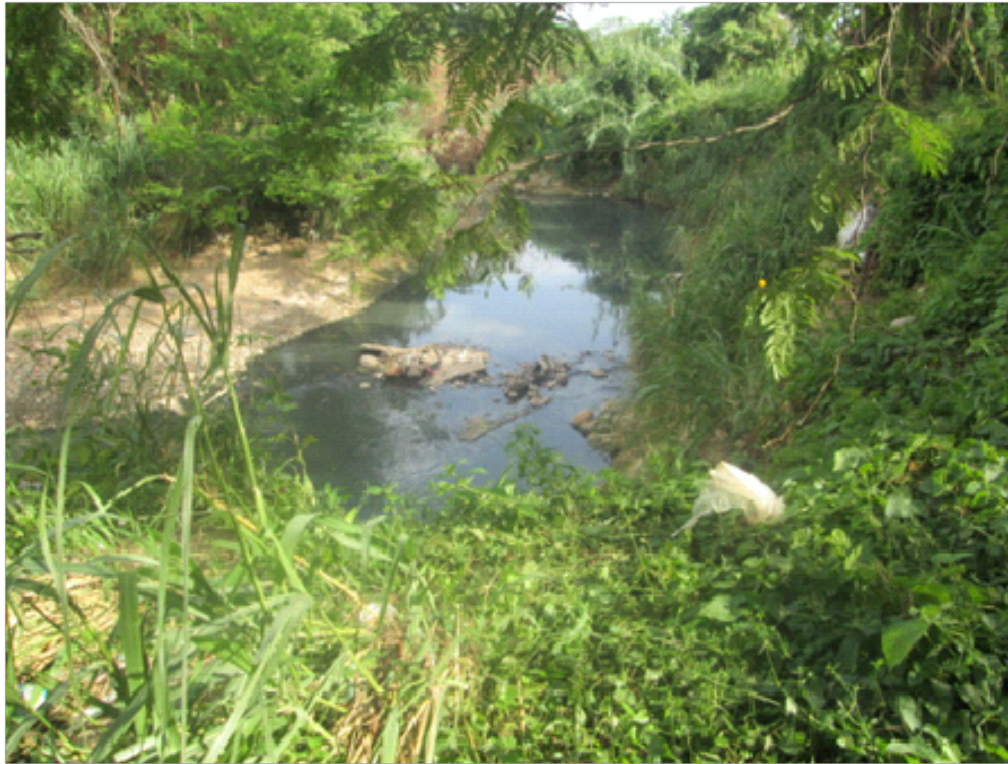
Componente.....: 15 Cauce

Calif./Mantenim....: 1 / -

Daño/Observaciones.: Se observan basuras y escombros en las riveras del cauce y en él.

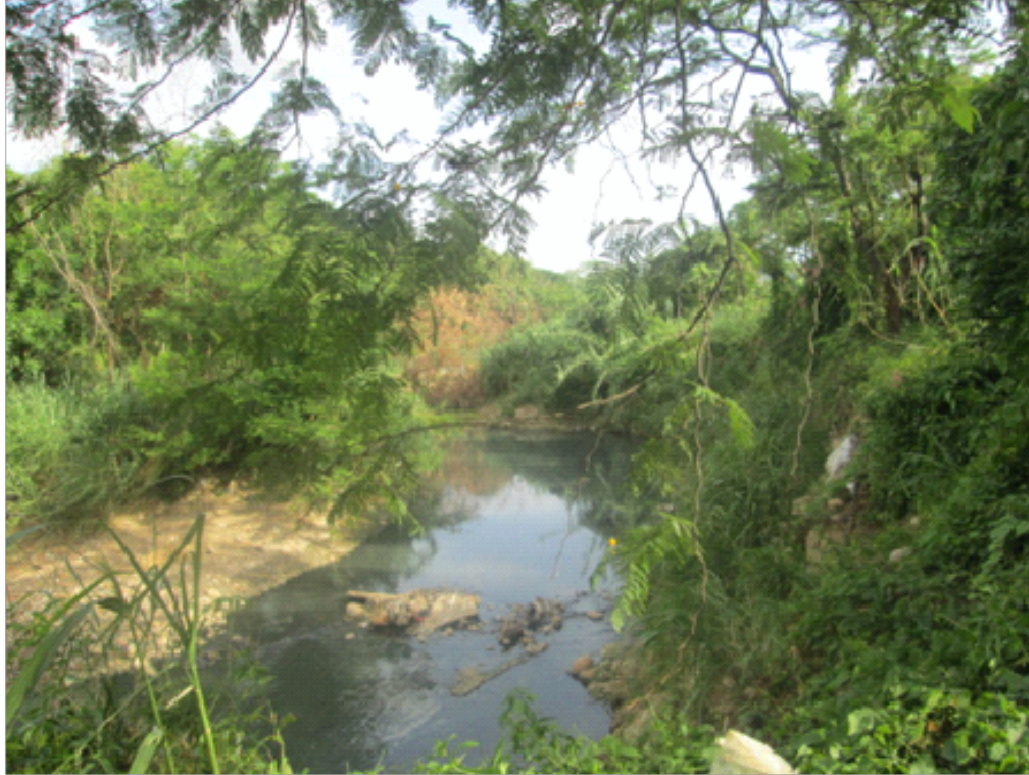
Componente.....: 15 Cauce

Calif./Mantenim....: 1 / -

Daño/Observaciones.: Se observan basuras y escombros en las riveras del cauce y en él.

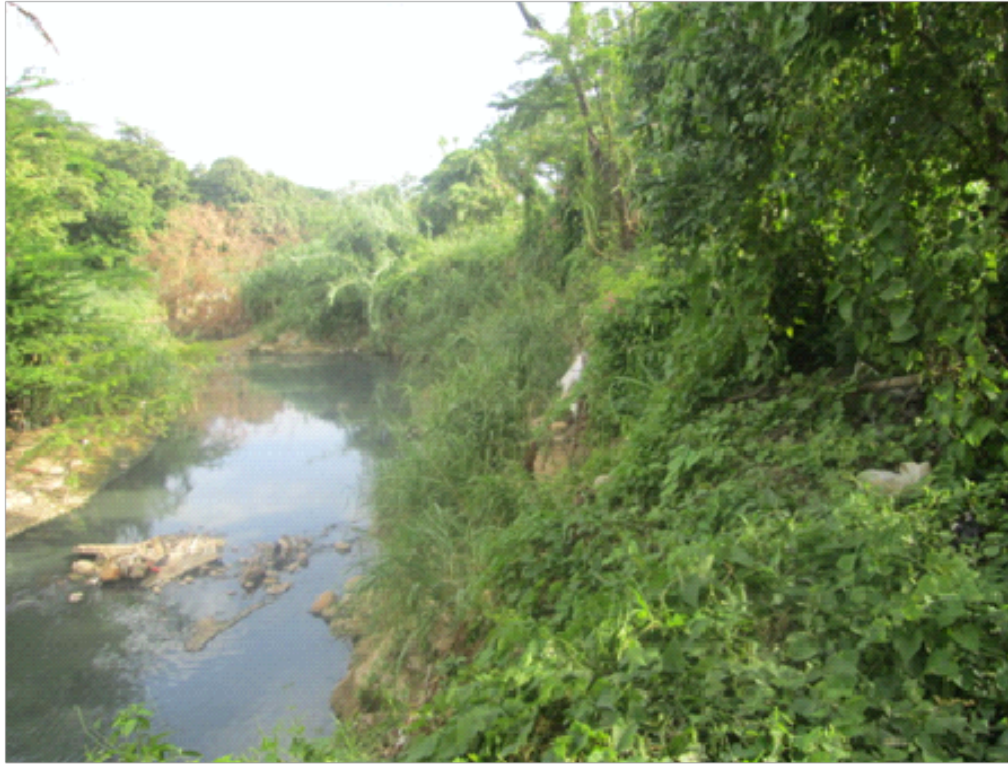
Componente.....: 15 Cauce

Calif./Mantenim....: 1 / -

Daño/Observaciones.: Se observan basuras y escombros en las riveras del cauce y en él.

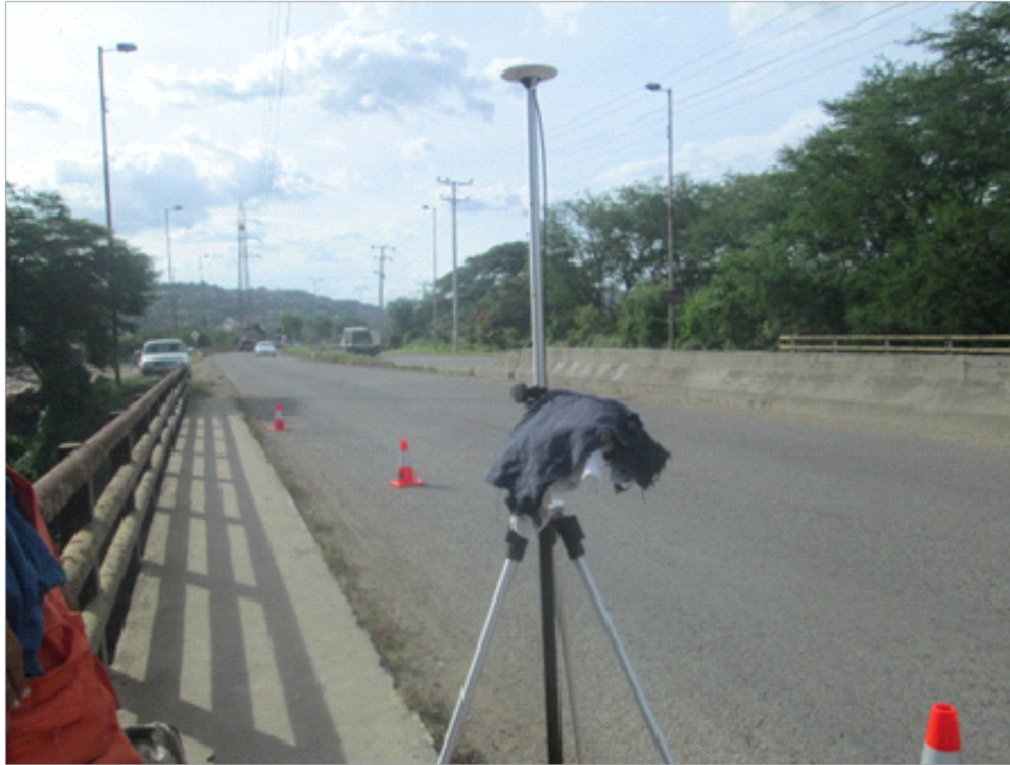
Componente.....: 17 Puente en general

Calif./Mantenim....: 2 / -

Daño/Observaciones.: Requiere mantenimiento.

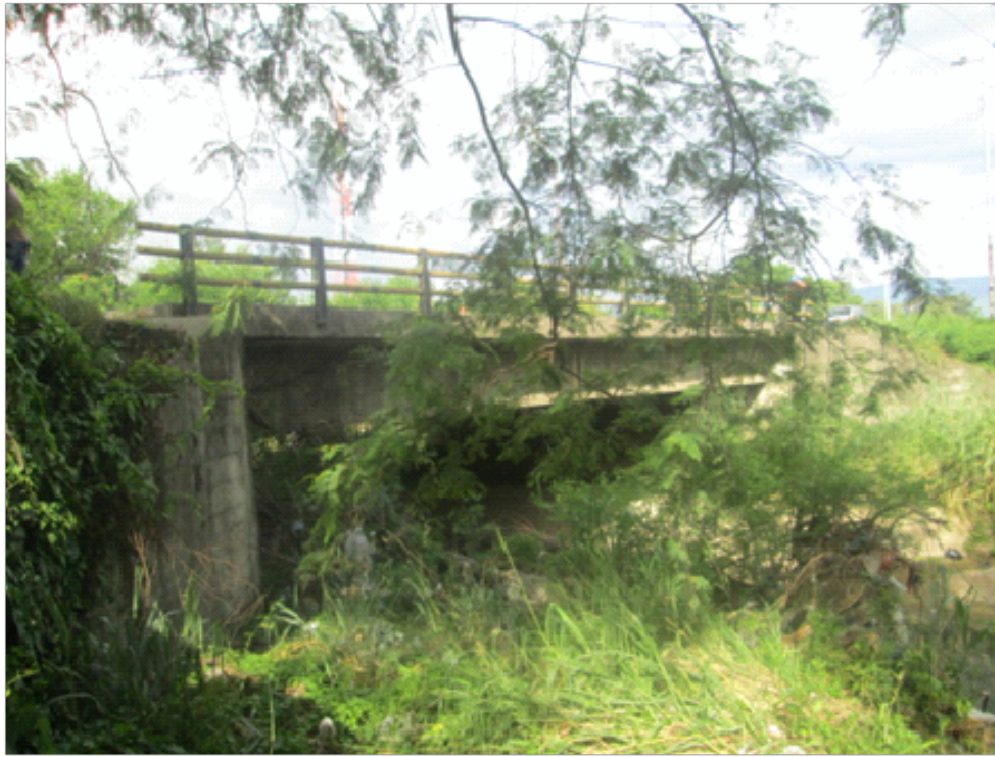
Componente.....: 17 Puente en general

Calif./Mantenim.....: 2 / -

Daño/Observaciones.: Requiere mantenimiento.

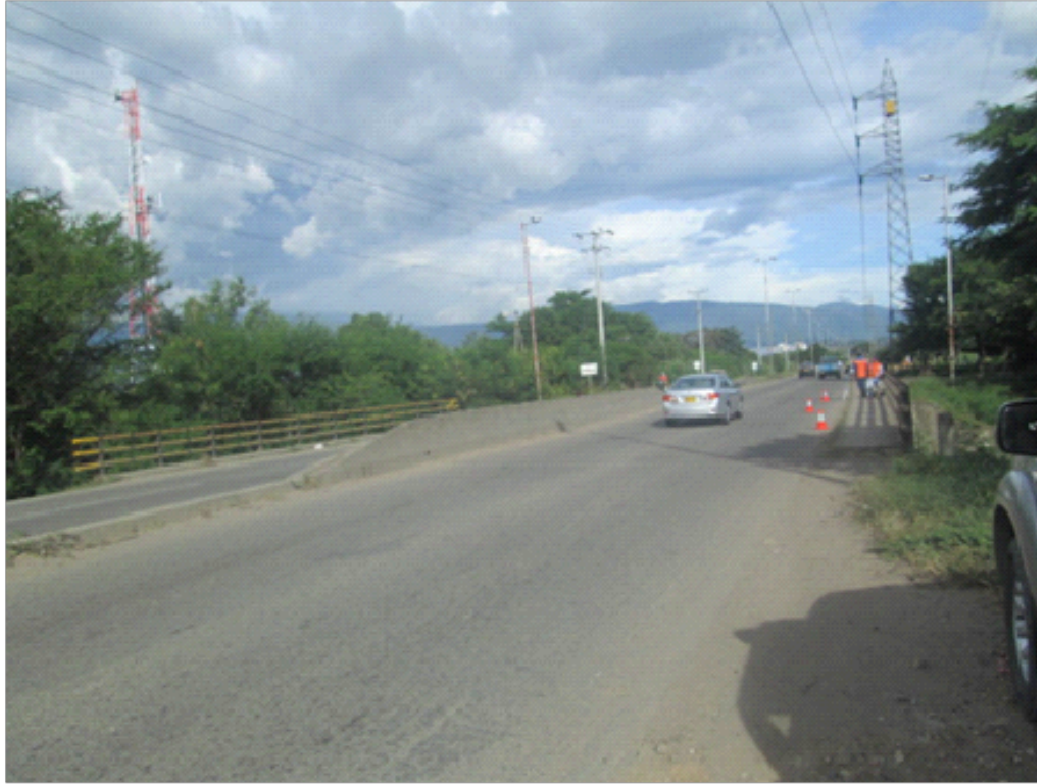
Componente.....: 17 Puente en general

Calif./Mantenim....: 2 / -

Daño/Observaciones.: Requiere mantenimiento.

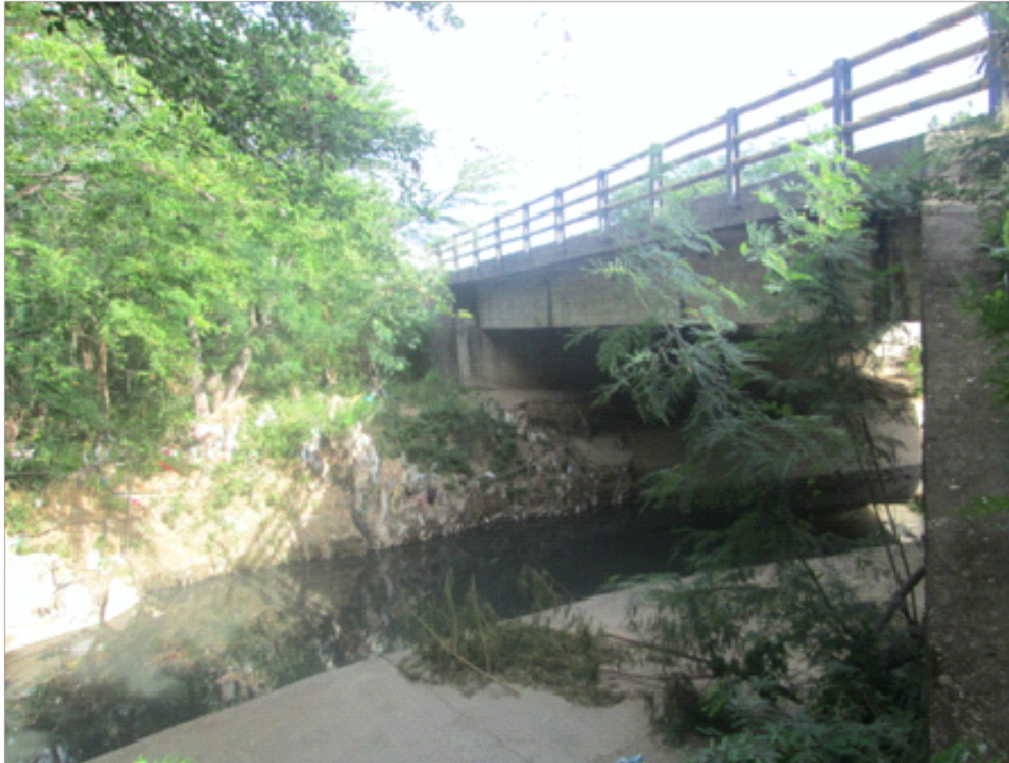
Componente.....: 17 Puente en general

Calif./Mantenim....: 2 / -

Daño/Observaciones.: Requiere mantenimiento.
