SDC/INV	SiPuCol	Fecha	Hoja
Informe de inspección principal		13/08/12	1
18-55NSA-004.00 Internacional Francisco de Paula			
Regional.....: 18 Norte de Santander			
Ruta.....: Santafé de Bogotá - Puerto Santander			
Carretera.....: Anillo Vial de Cúcuta			
Lado de la car...: 0			
Abscisa.....: 13+0600			
No del registro..: 1479			
Año de construcción.....:			
Año de la última reconstrucción.....:			
Paso Superior/Inferior.....: S			
Dir. de abs. de la carretera principal.:			
Requisitos de la inspección.....: 0 Nada			
Recolección de datos : Fecha.....: 2012.05.25			
: Iniciales.....: LHB			
Posición geográfica..:			
Latitud: 7 gra 54.93 min N Longitud: 72 gra 27.81 min O Altitud: 295.62 m			
Geometría: Número de luces.....: 10			
Longitud de la luz menor (m): 21.00			
Longitud de la luz mayor (m): 21.00			
Longitud total (m): 210.00			
Ancho del tablero..... (m): 9.80			
Ancho del separador..... (m): 0.00			
Ancho del andén izquierdo (m): 1.25

SDC/INV	SiPuCol	Fecha	Hoja
Informe de inspección principal		13/08/12	3
18-55NSA-004.00 Internacional Francisco de Paula			
Resumen cronológico:	Fecha	Actividades	
	1997.01.18	Inspección principal	
	2002.07.14	Inspección principal	
	2007.04.03

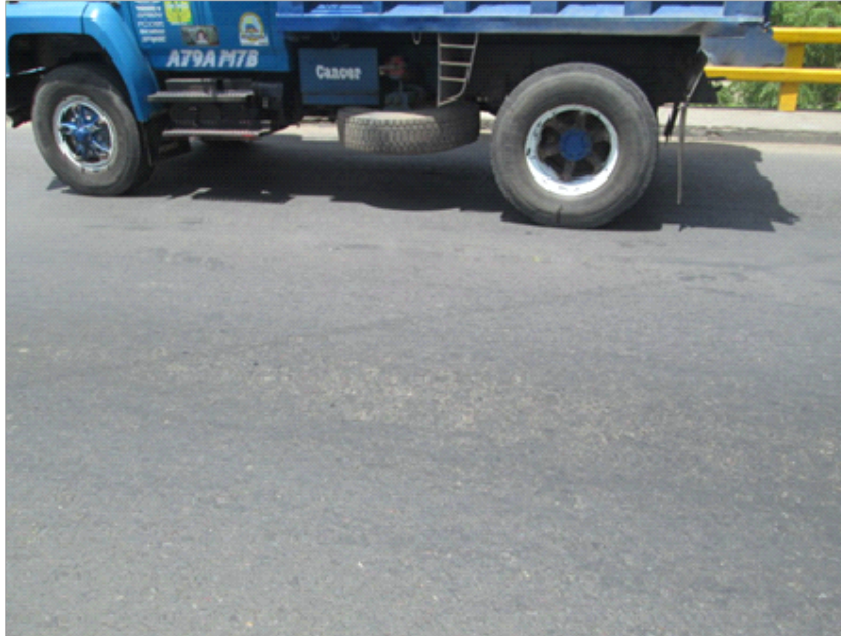
Componente.....: 1 Superficie del puente

Calif./Mantenim....: 1 / -

Daño/Observaciones.: Presenta desgaste leve.

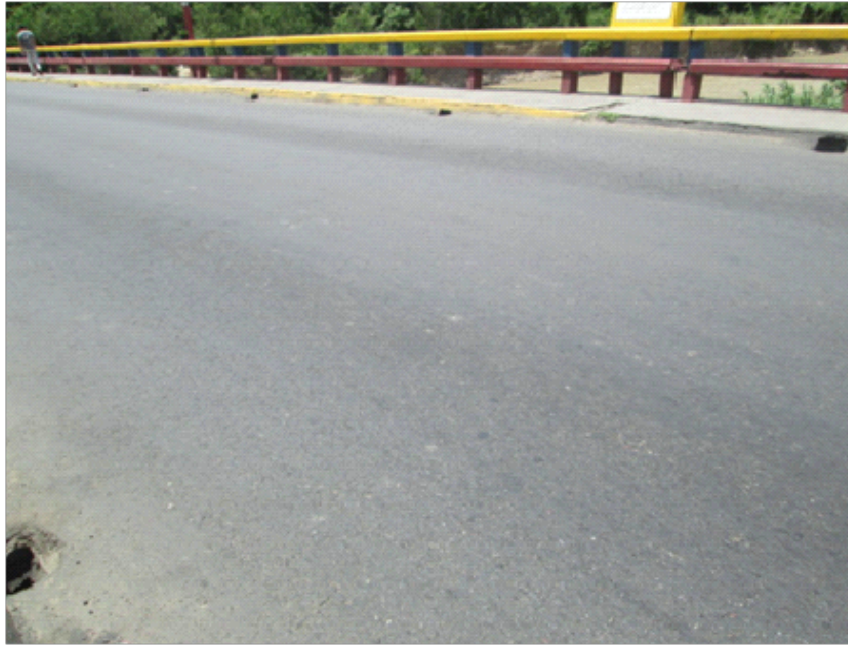
Componente.....: 1 Superficie del puente

Calif./Mantenim....: 1 / -

Daño/Observaciones.: Presenta desgaste leve.

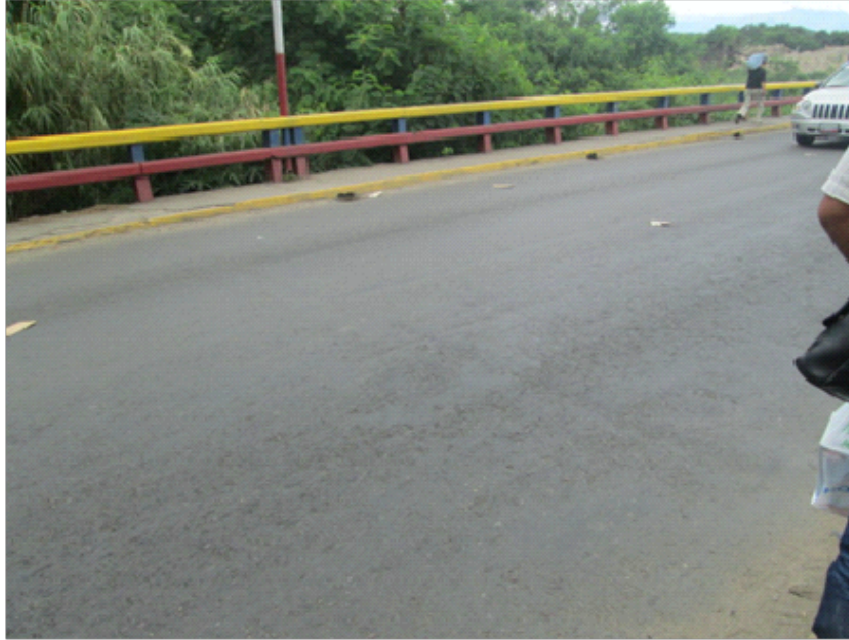
Componente.....: 1 Superficie del puente

Calif./Mantenim....: 1 / -

Daño/Observaciones.: Presenta desgaste leve.

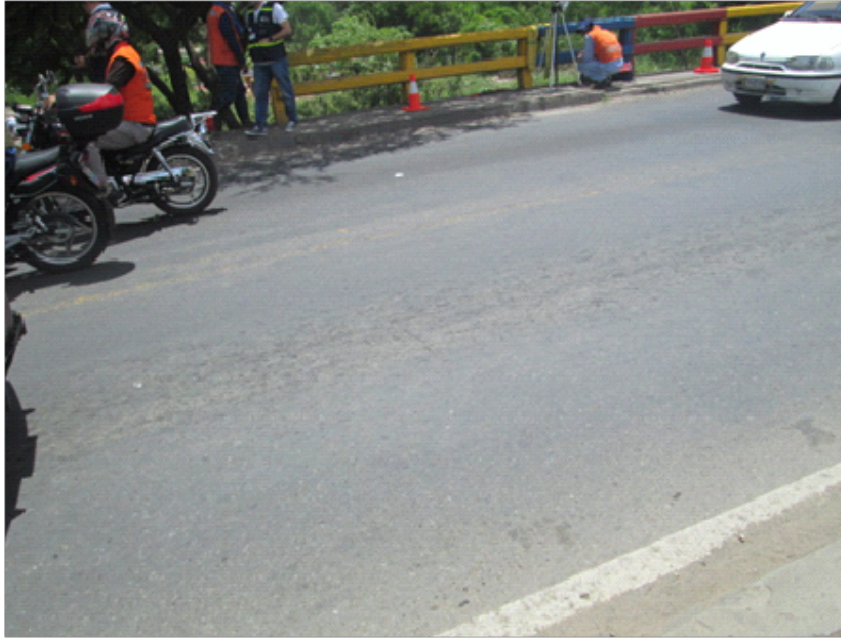
Componente.....: 1 Superficie del puente

Calif./Mantenim....: 1 / -

Daño/Observaciones.: Presenta desgaste leve.

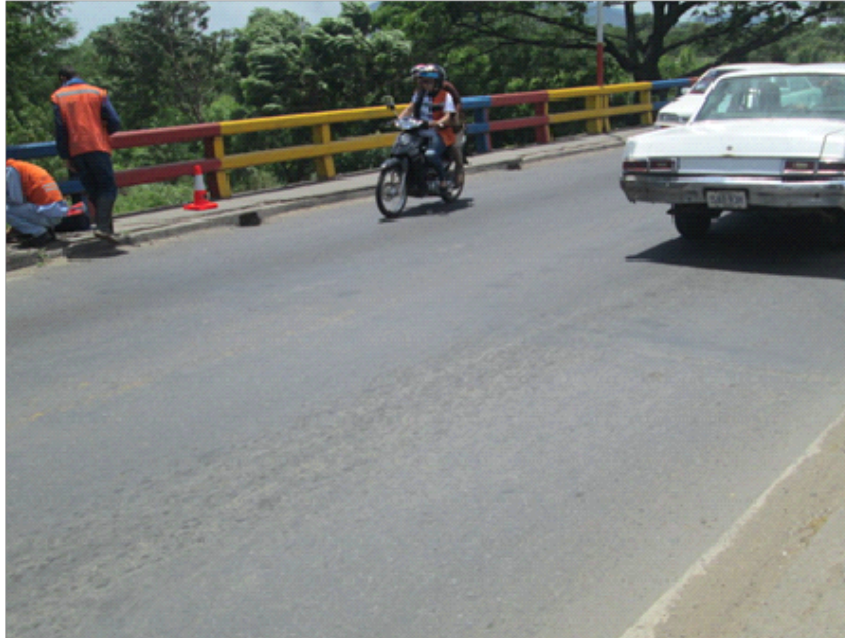
Componente.....: 2 Juntas de expansión

Calif./Mantenim....: 2 / -

Daño/Observaciones.: No tiene dispositivo de juntas de expansión.

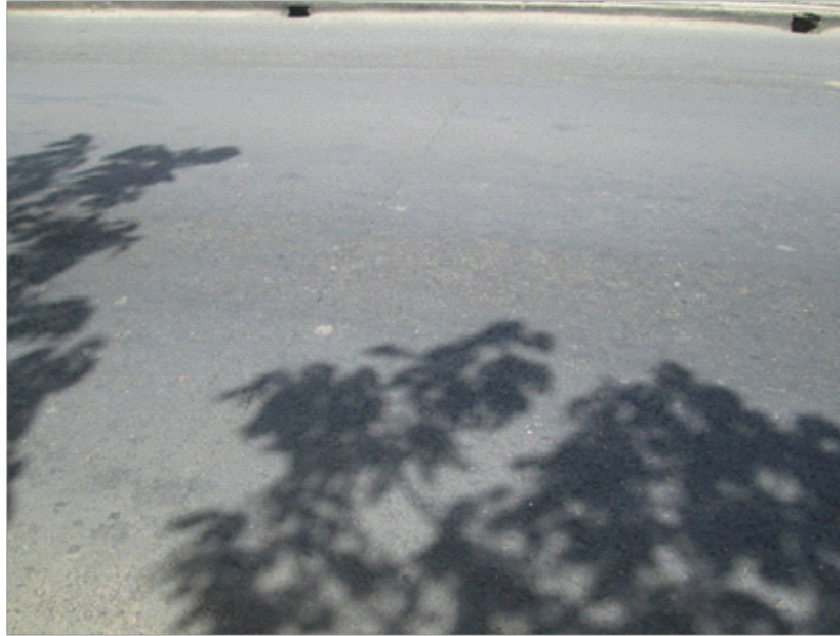
Componente.....: 2 Juntas de expansión

Calif./Mantenim....: 2 / -

Daño/Observaciones.: No tiene dispositivo de juntas de expansión.

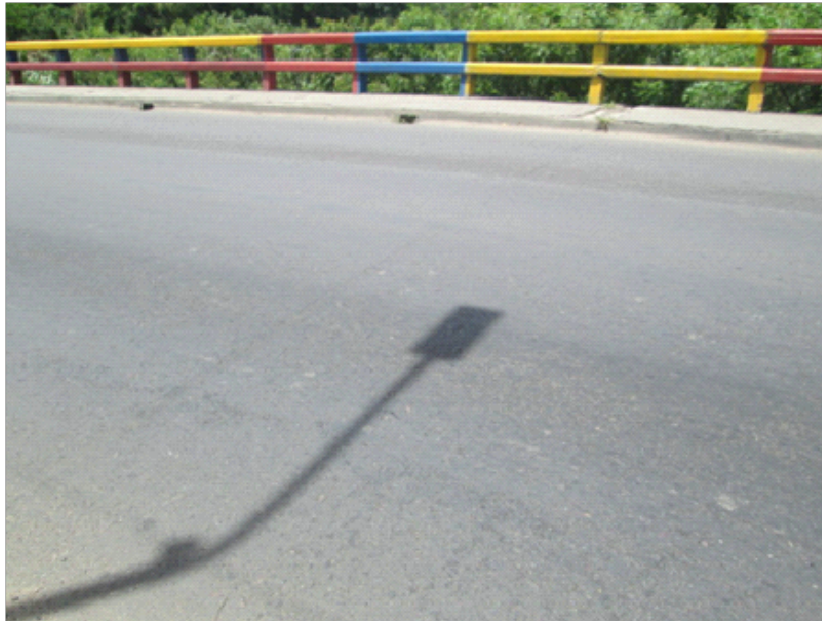
Componente.....: 2 Juntas de expansión

Calif./Mantenim....: 2 / -

Daño/Observaciones.: No tiene dispositivo de juntas de expansión.

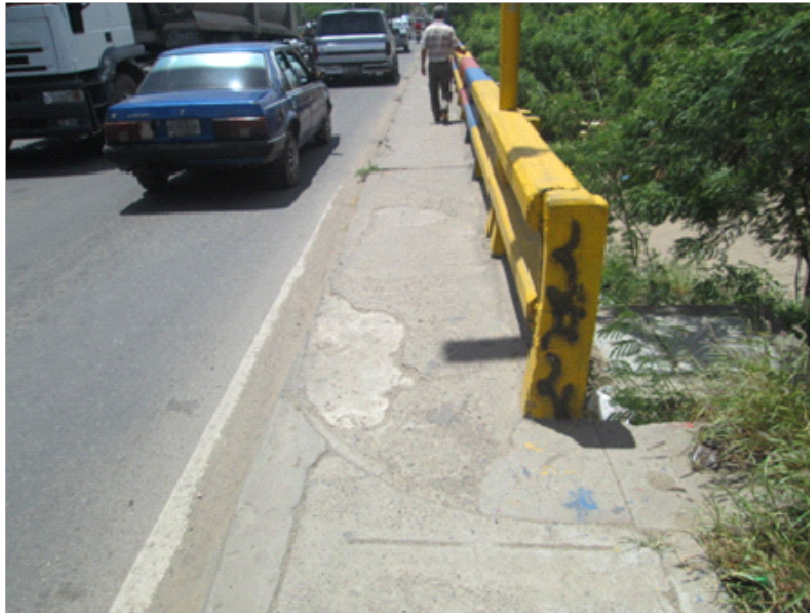
Componente.....: 2 Juntas de expansión

Calif./Mantenim....: 2 / -

Daño/Observaciones.: No tiene dispositivo de juntas de expansión.

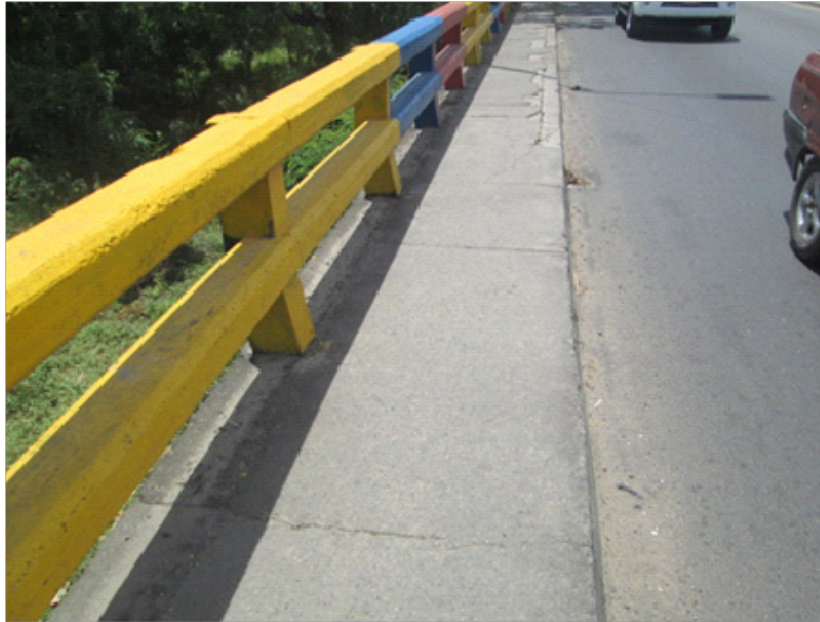
Componente.....: 3 Andenes/Bordillos

Calif./Mantenim....: 2 / -

Daño/Observaciones.: Desprendimiento de concreto por impacto vehicular.

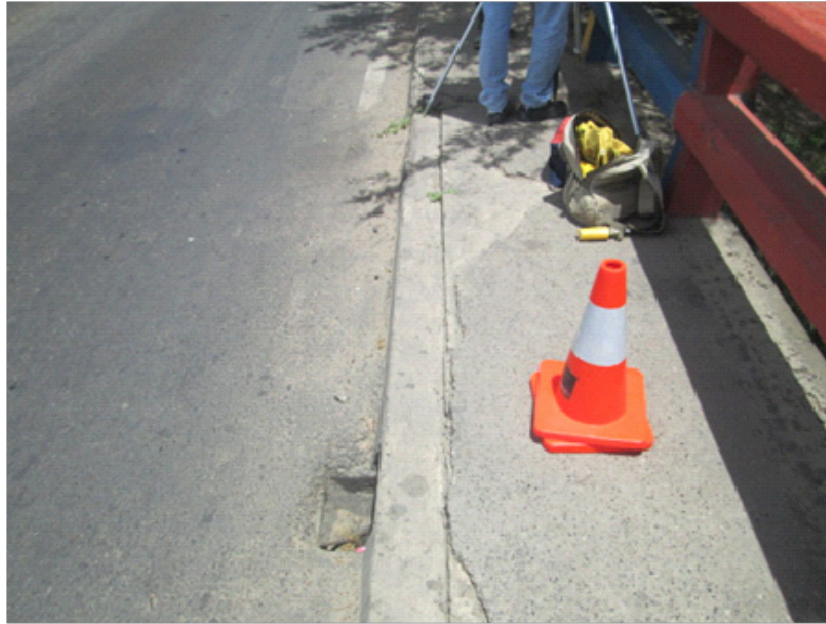
Componente.....: 3 Andenes/Bordillos

Calif./Mantenim....: 2 / -

Daño/Observaciones.: Desprendimiento de concreto por impacto vehicular.

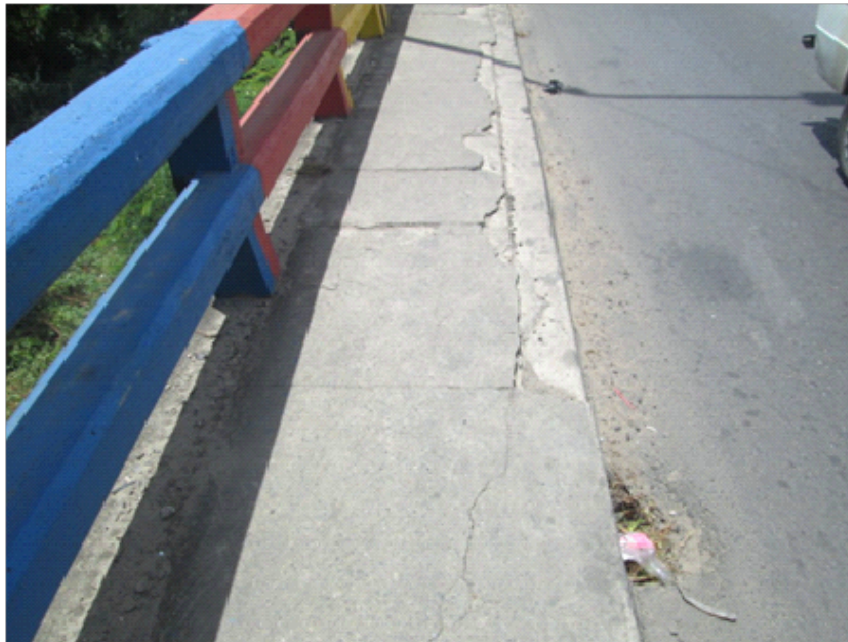
Componente.....: 3 Andenes/Bordillos

Calif./Mantenim....: 2 / -

Daño/Observaciones.: Desprendimiento de concreto por impacto vehicular.

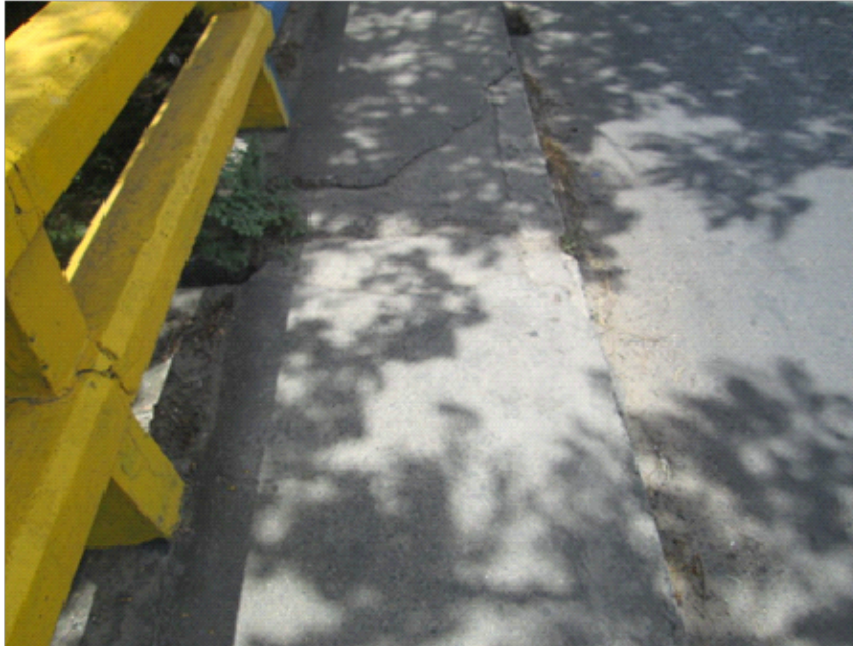
Componente.....: 3 Andenes/Bordillos

Calif./Mantenim....: 2 / -

Daño/Observaciones.: Desprendimiento de concreto por impacto vehicular.

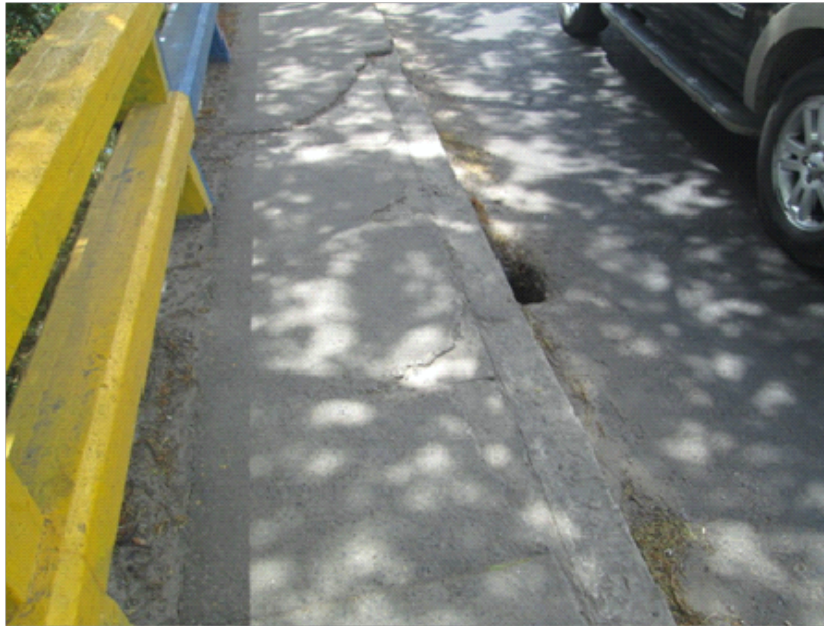
Componente.....: 3 Andenes/Bordillos

Calif./Mantenim....: 2 / -

Daño/Observaciones.: Desprendimiento de concreto por impacto vehicular.

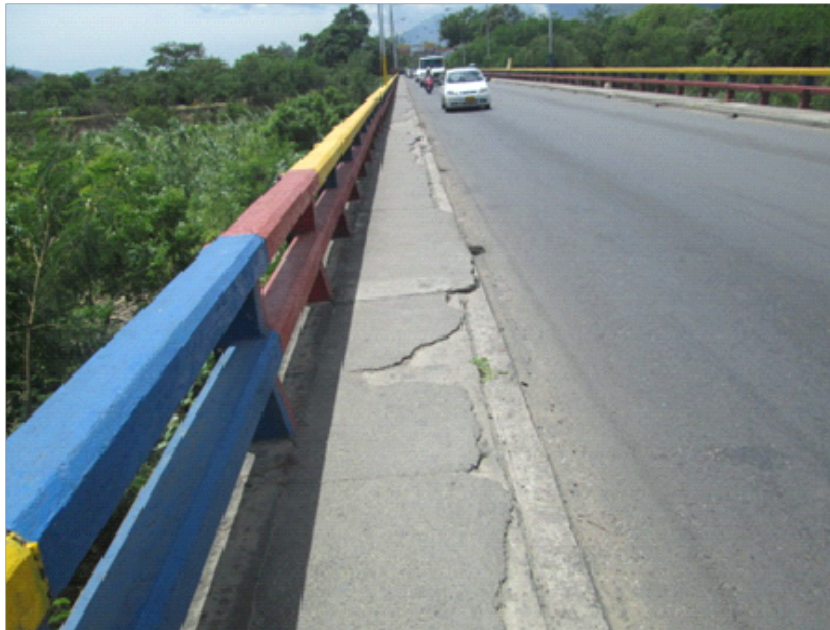
Componente.....: 3 Andenes/Bordillos

Calif./Mantenim....: 2 / -

Daño/Observaciones.: Desprendimiento de concreto por impacto vehicular.

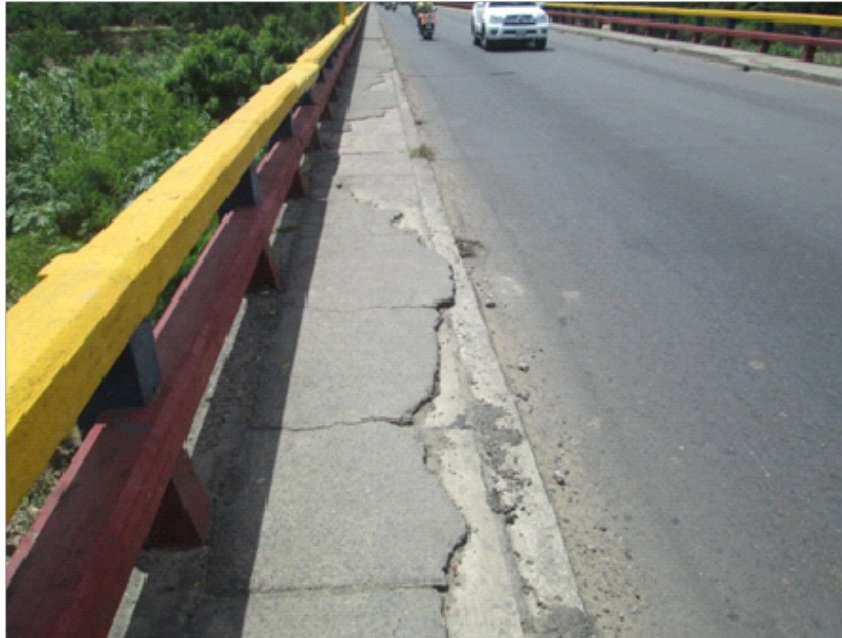
Componente.....: 3 Andenes/Bordillos

Calif./Mantenim....: 2 / -

Daño/Observaciones.: Desprendimiento de concreto por impacto vehicular.

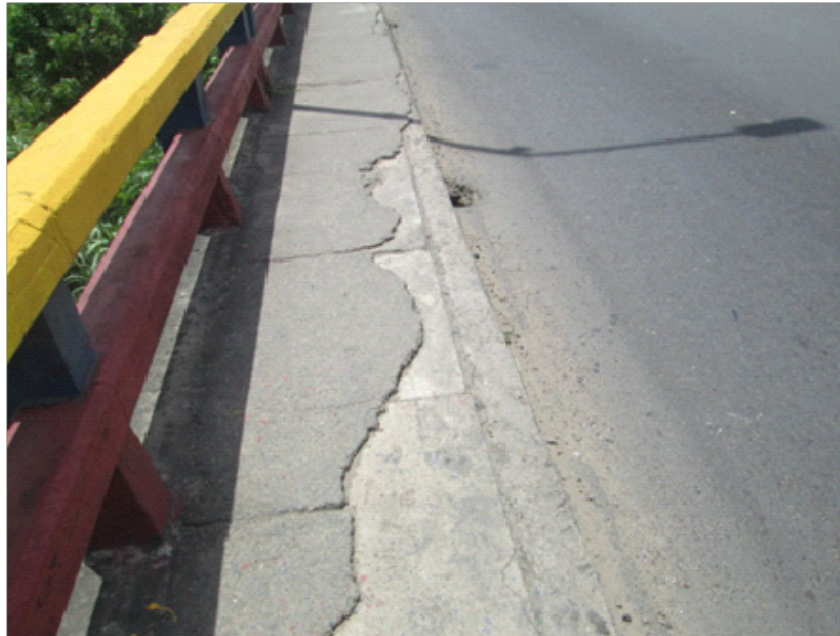
Componente.....: 3 Andenes/Bordillos

Calif./Mantenim....: 2 / -

Daño/Observaciones.: Desprendimiento de concreto por impacto vehicular.

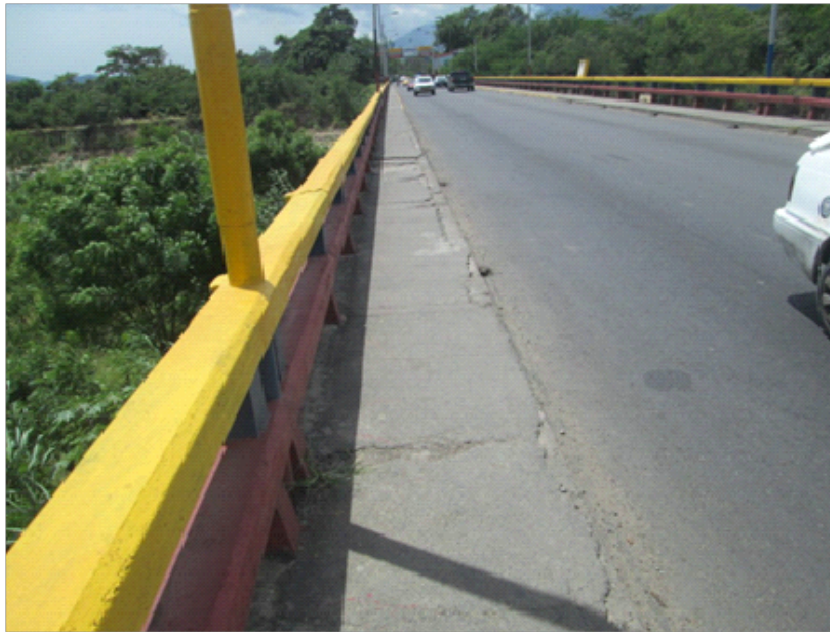
Componente.....: 3 Andenes/Bordillos

Calif./Mantenim....: 2 / -

Daño/Observaciones.: Desprendimiento de concreto por impacto vehicular.

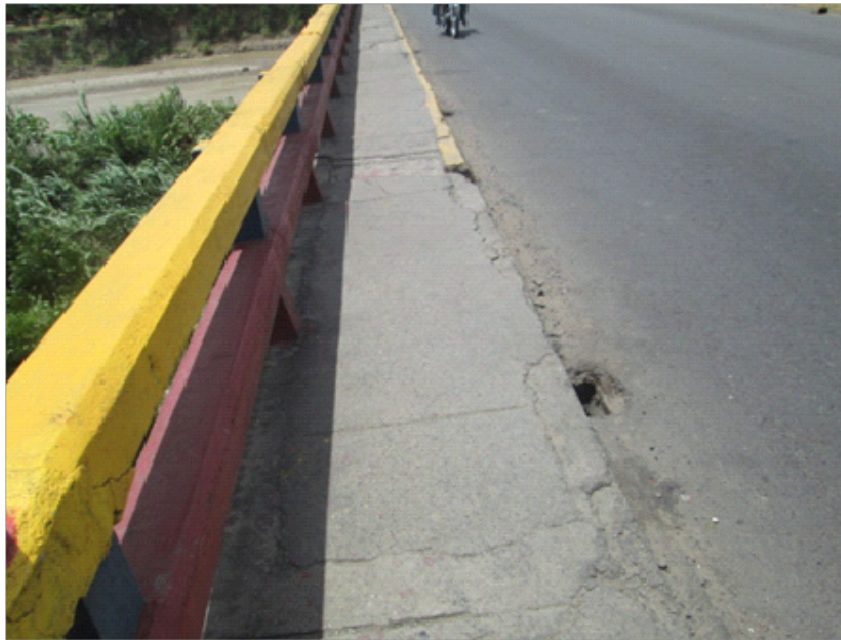
Componente.....: 3 Andenes/Bordillos

Calif./Mantenim....: 2 / -

Daño/Observaciones.: Desprendimiento de concreto por impacto vehicular.

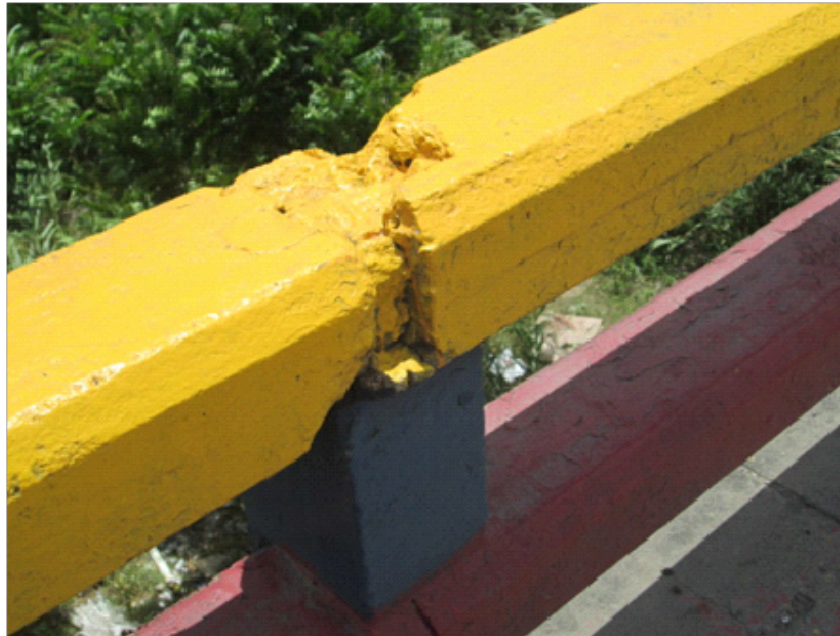
Componente.....: 4 Barandas

Calif./Mantenim....: 2 / -

Daño/Observaciones.: Barandas fracturadas, refuerzo expuesto corroido.

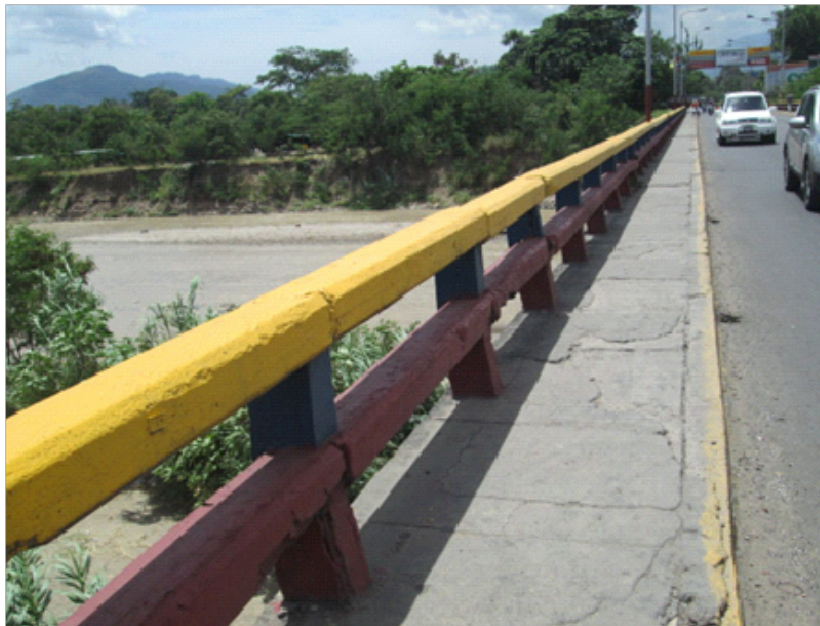
Componente.....: 4 Barandas

Calif./Mantenim....: 2 / -

Daño/Observaciones.: Barandas fracturadas, refuerzo expuesto corroido.

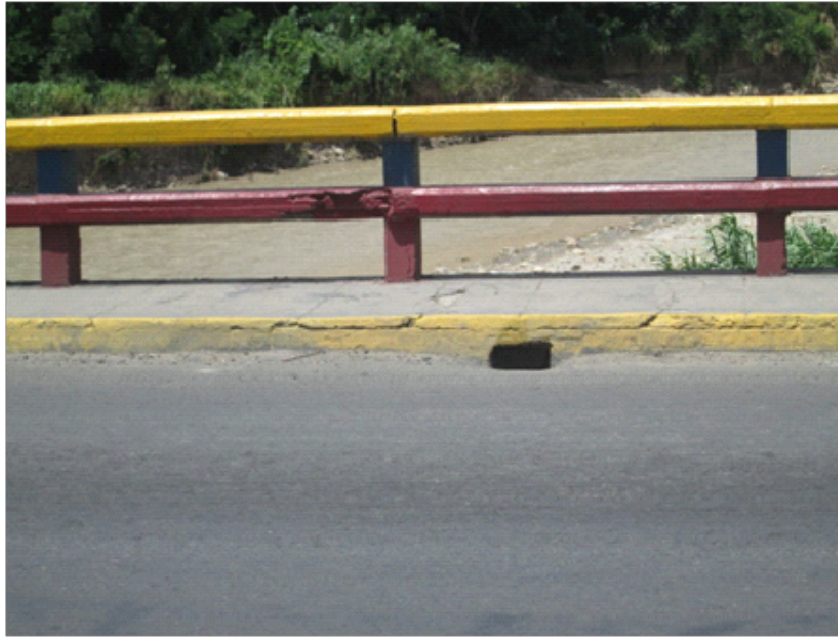
Componente.....: 4 Barandas

Calif./Mantenim....: 2 / -

Daño/Observaciones.: Barandas fracturadas, refuerzo expuesto corroido.

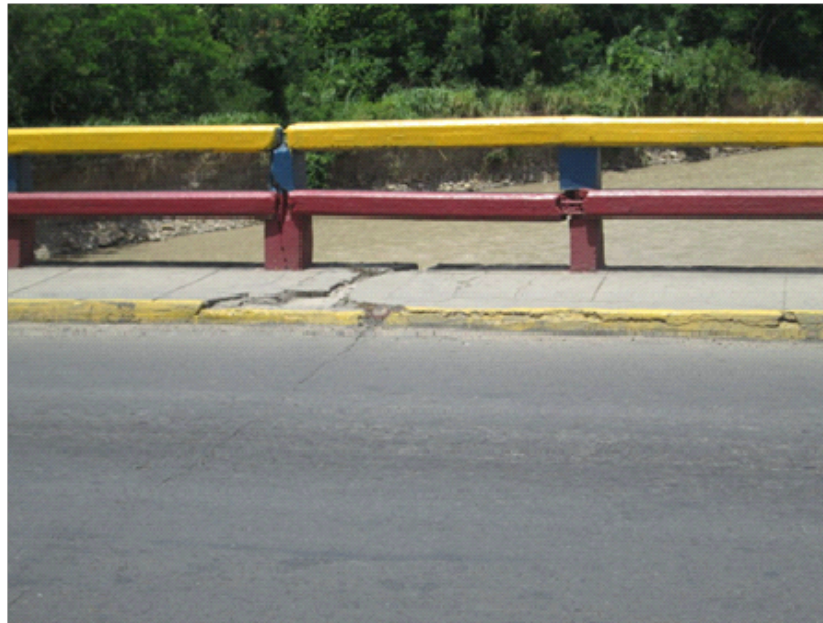
Componente.....: 4 Barandas

Calif./Mantenim....: 2 / -

Daño/Observaciones.: Barandas fracturadas, refuerzo expuesto corroido.

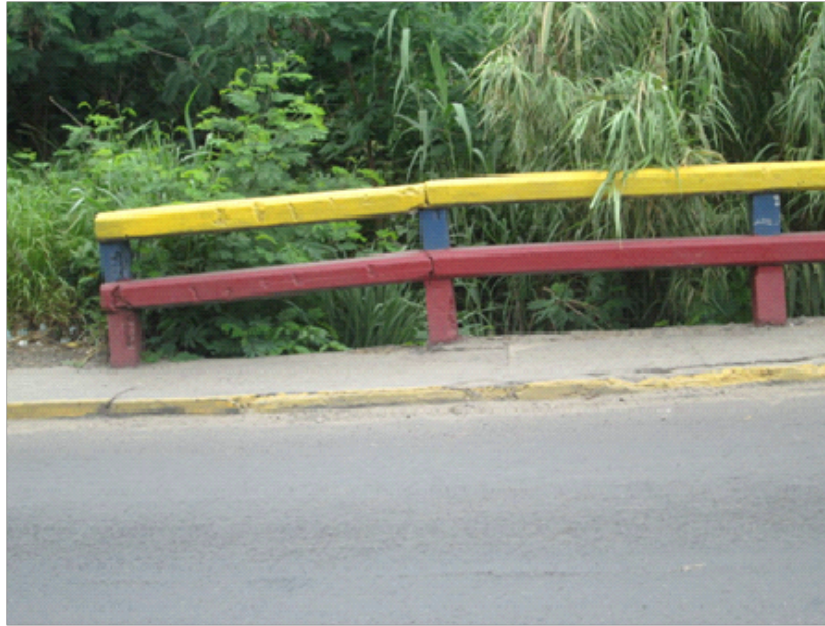
Componente.....: 4 Barandas

Calif./Mantenim....: 2 / -

Daño/Observaciones.: Barandas fracturadas, refuerzo expuesto corroido.

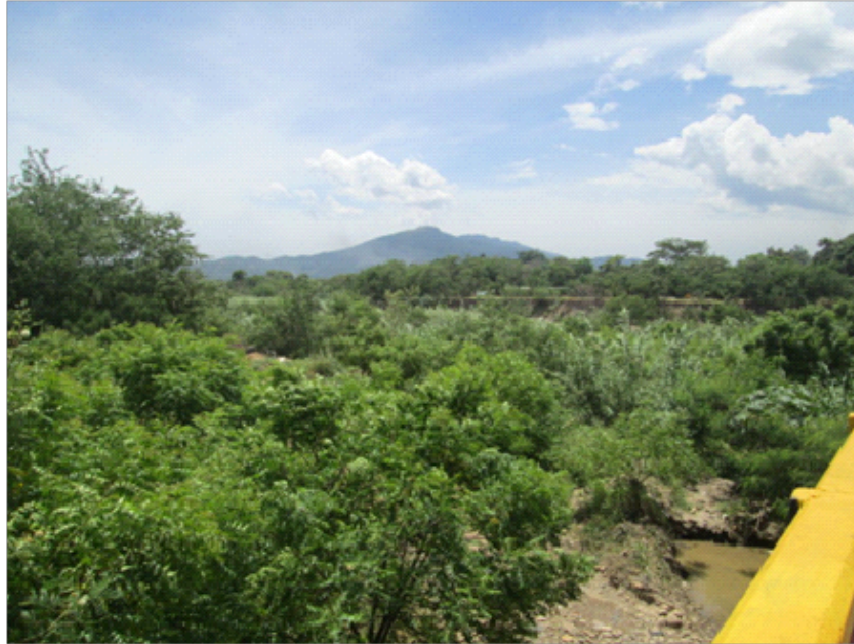
Componente.....: 4 Barandas

Calif./Mantenim....: 2 / -

Daño/Observaciones.: Barandas fracturadas, refuerzo expuesto corroido.

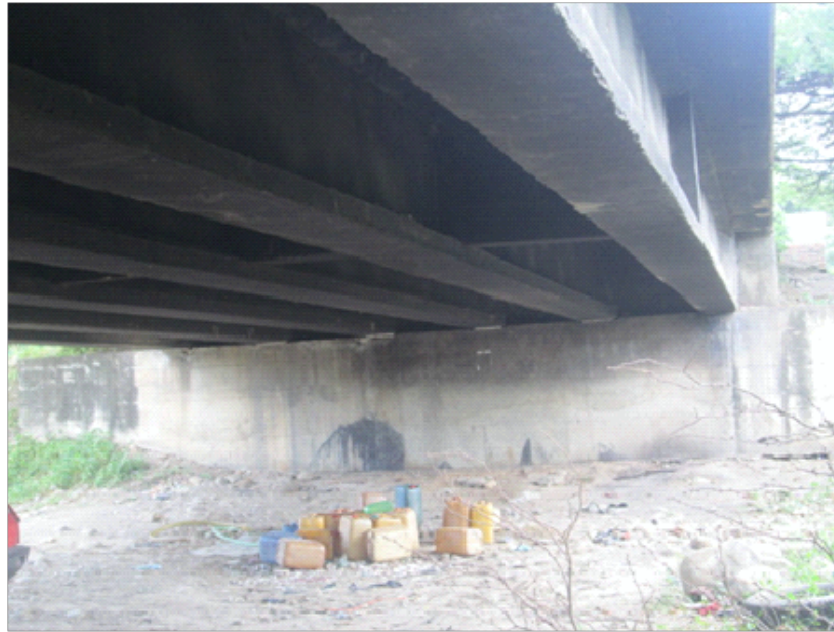
Componente.....: 7 Estribos

Calif./Mantenim....: 1 / -

Daño/Observaciones.: Presentan manchas de humedad y vegetación.

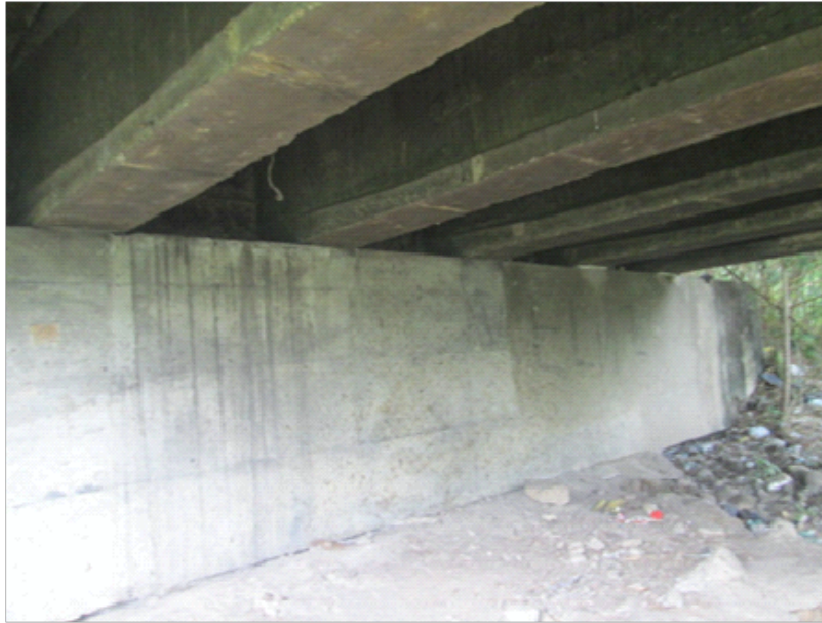
Componente.....: 7 Estribos

Calif./Mantenim....: 1 / -

Daño/Observaciones.: Presentan manchas de humedad y vegetación.

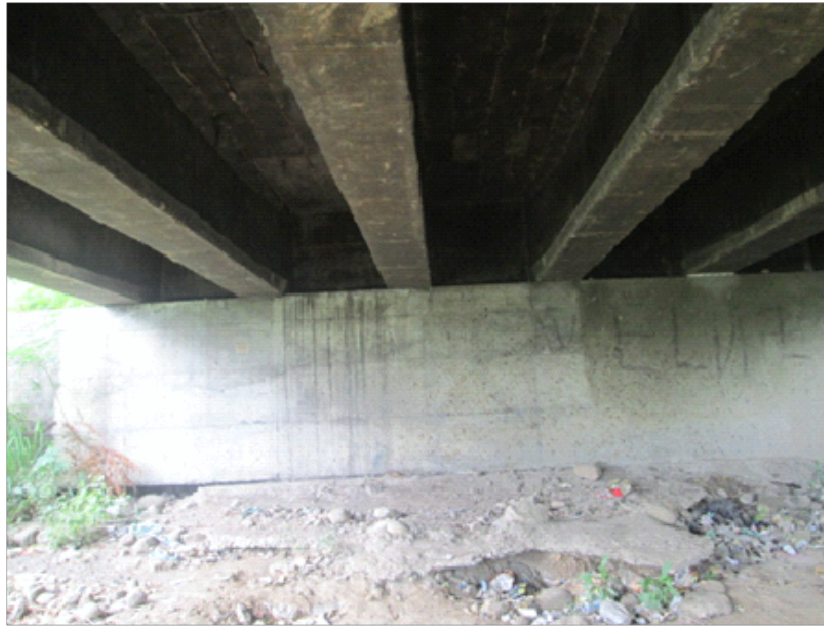
Componente.....: 7 Estribos

Calif./Mantenim....: 1 / -

Daño/Observaciones.: Presentan manchas de humedad y vegetación.

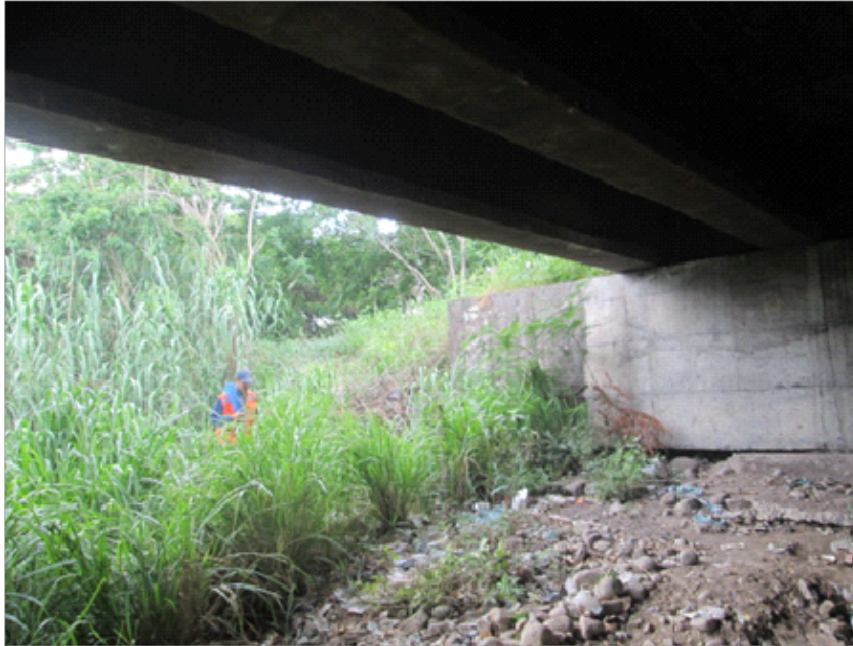
Componente.....: 7 Estribos

Calif./Mantenim....: 1 / -

Daño/Observaciones.: Presentan manchas de humedad y vegetación.

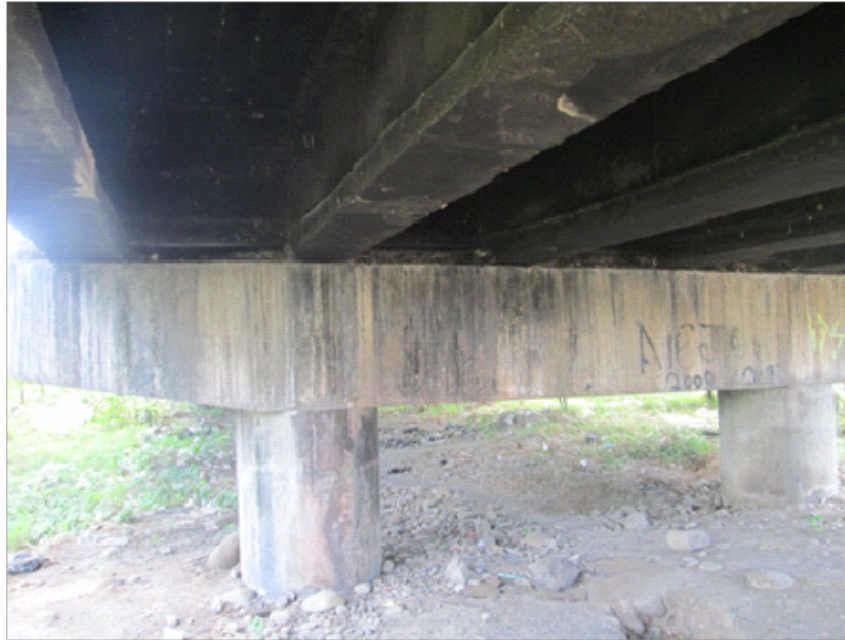
Componente.....: 7 Estribos

Calif./Mantenim....: 1 / -

Daño/Observaciones.: Presentan manchas de humedad y vegetación.

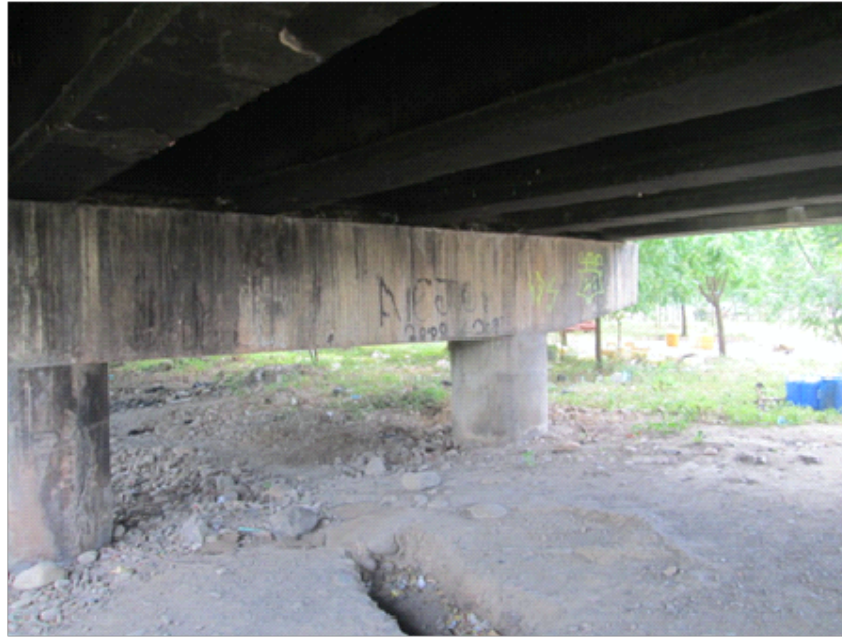
Componente.....: 8 Pilas

Calif./Mantenim....: 1 / -

Daño/Observaciones.: Presentan manchas de humedad y vegetación.

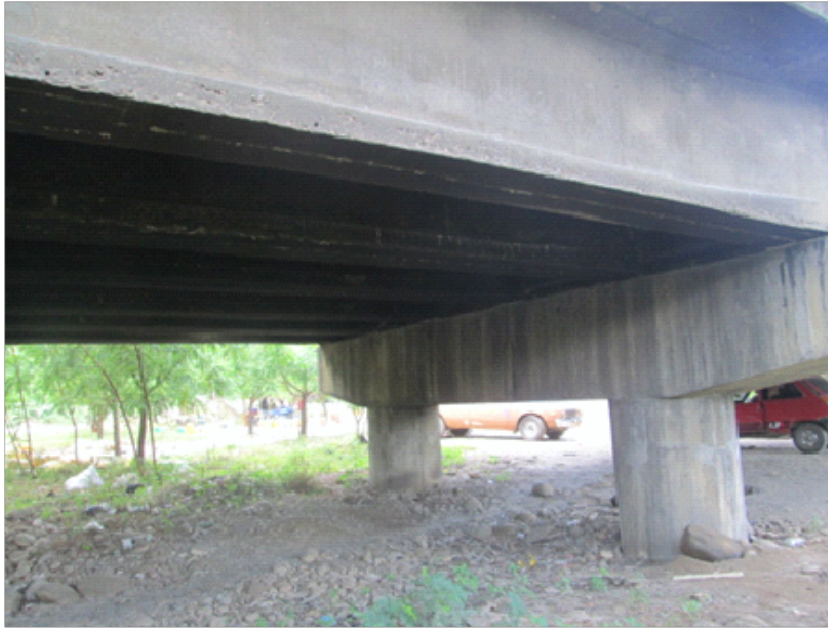
Componente.....: 8 Pilas

Calif./Mantenim....: 1 / -

Daño/Observaciones.: Presentan manchas de humedad y vegetación.

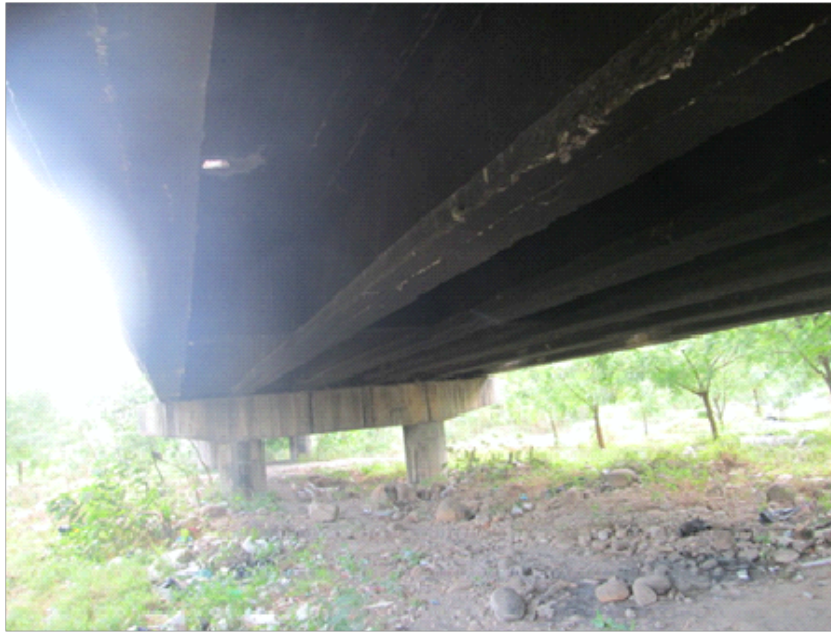
Componente.....: 8 Pilas

Calif./Mantenim....: 1 / -

Daño/Observaciones.: Presentan manchas de humedad y vegetación.

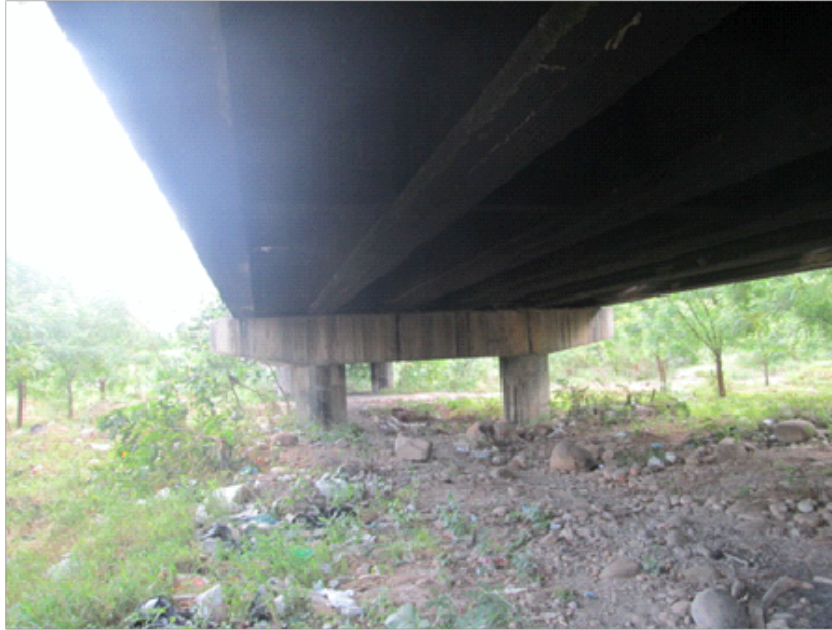
Componente.....: 8 Pilas

Calif./Mantenim....: 1 / -

Daño/Observaciones.: Presentan manchas de humedad y vegetación.

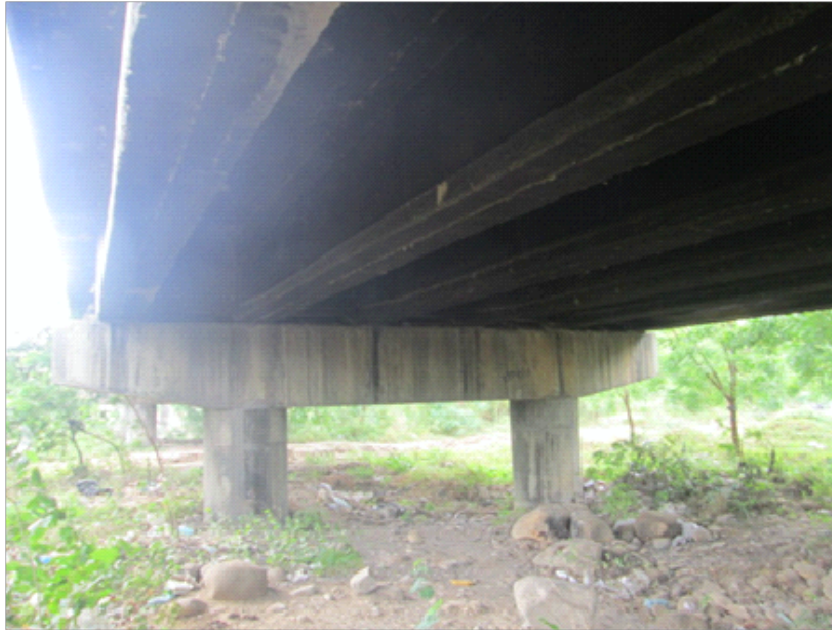
Componente.....: 8 Pilas

Calif./Mantenim....: 1 / -

Daño/Observaciones.: Presentan manchas de humedad y vegetación.

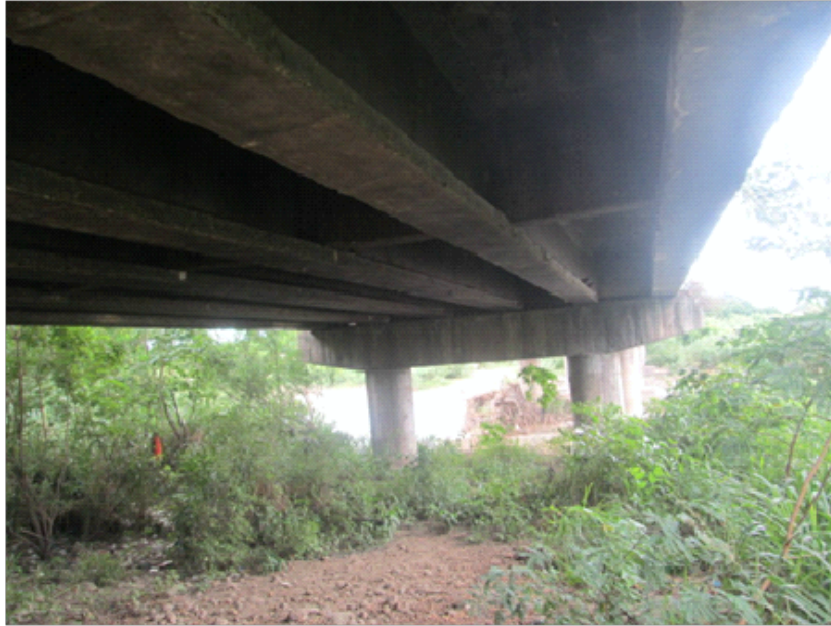
Componente.....: 8 Pilas

Calif./Mantenim....: 1 / -

Daño/Observaciones.: Presentan manchas de humedad y vegetación.

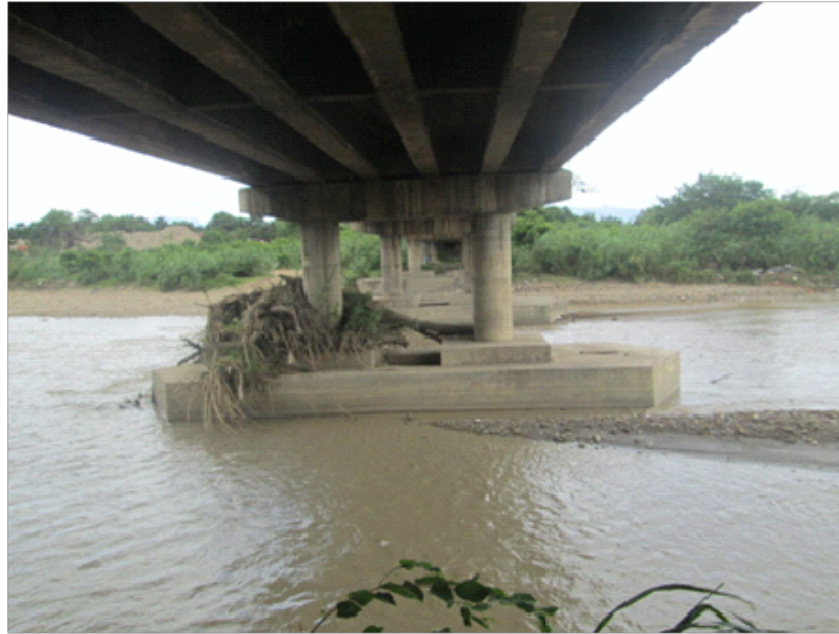
Componente.....: 8 Pilas

Calif./Mantenim....: 1 / -

Daño/Observaciones.: Presentan manchas de humedad y vegetación.

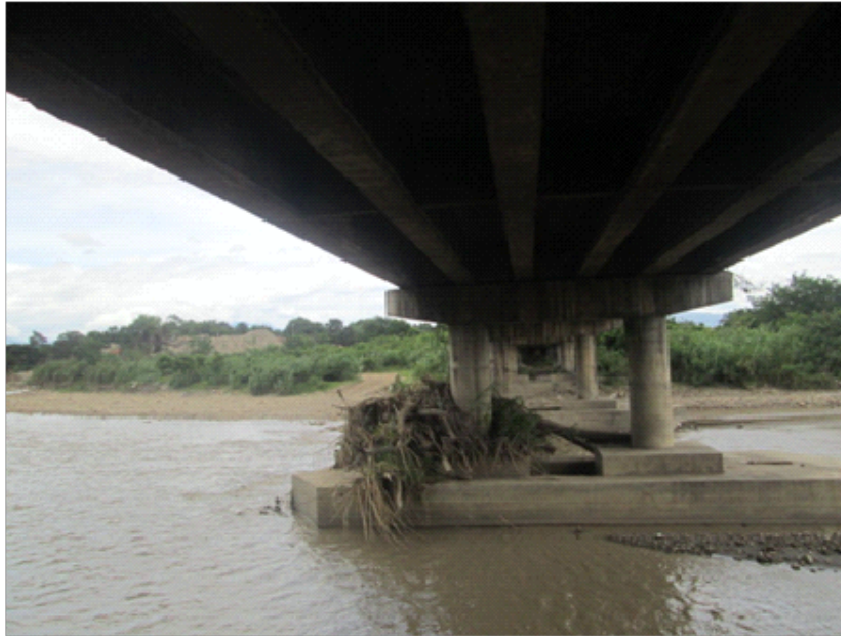
Componente.....: 8 Pilas

Calif./Mantenim....: 1 / -

Daño/Observaciones.: Presentan manchas de humedad y vegetación.

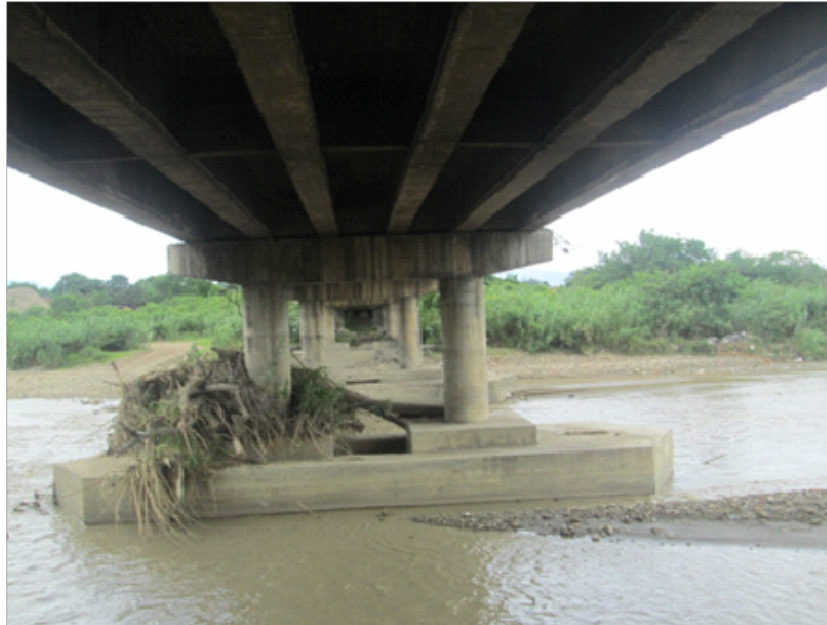
Componente.....: 8 Pilas

Calif./Mantenim....: 1 / -

Daño/Observaciones.: Presentan manchas de humedad y vegetación.

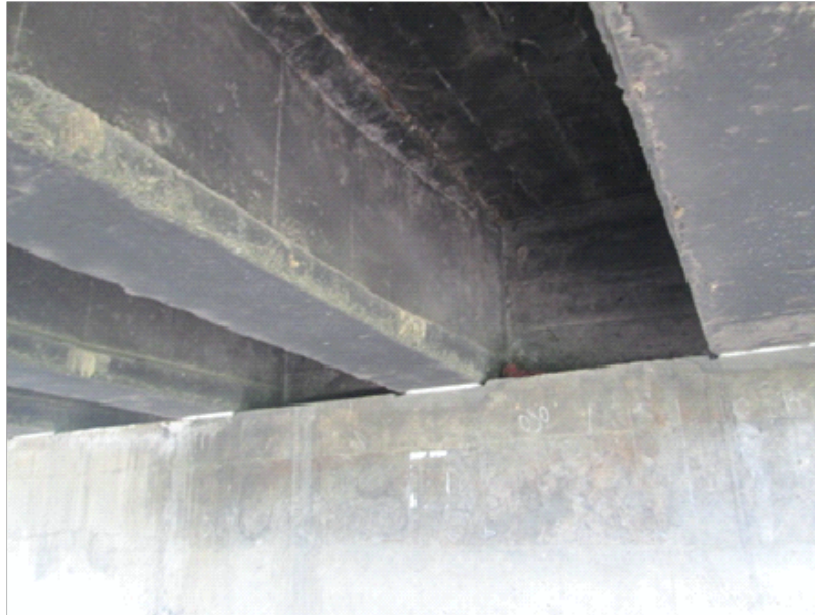
Componente.....: 9 Apoyos

Calif./Mantenim....: 1 / -

Daño/Observaciones.: Neoprenos presentan deformación por compresión.

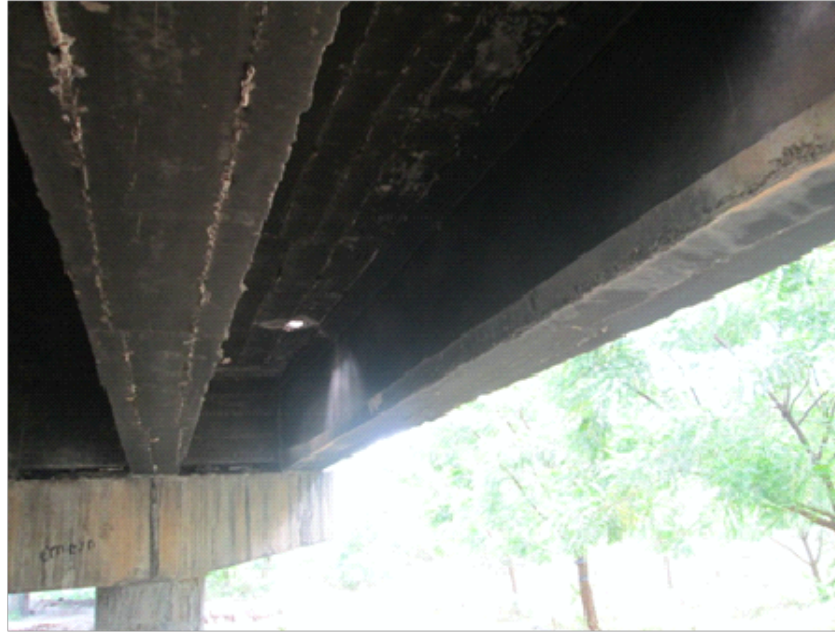
Componente.....: 9 Apoyos

Calif./Mantenim....: 1 / -

Daño/Observaciones.: Neoprenos presentan deformación por compresión.
