SDC/INV	SiPuCol	Fecha	Hoja
Informe de inspección principal		13/08/12	1
18-55NSA-004.00 Internacional Francisco de Paula			
Regional.....: 18 Norte de Santander			
Ruta.....: Santafé de Bogotá - Puerto Santander			
Carretera.....: Anillo Vial de Cúcuta			
Lado de la car...: 0			
Abscisa.....: 13+0600			
No del registro..: 1479			
Año de construcción.....:			
Año de la última reconstrucción.....:			
Paso Superior/Inferior.....: S			
Dir. de abs. de la carretera principal.:			
Requisitos de la inspección.....: 0 Nada			
Recolección de datos : Fecha.....: 2012.05.25			
: Iniciales.....: LHB			
Posición geográfica..:			
Latitud: 7 gra 54.93 min N Longitud: 72 gra 27.81 min O Altitud: 295.62 m			
Geometría: Número de luces.....: 10			
Longitud de la luz menor (m): 21.00			
Longitud de la luz mayor (m): 21.00			
Longitud total (m): 210.00			
Ancho del tablero..... (m): 9.80			
Ancho del separador..... (m): 0.00			
Ancho del andén izquierdo (m): 1.25

SDC/INV	SiPuCol	Fecha	Hoja
Informe de inspección principal		13/08/12	3
18-55NSA-004.00 Internacional Francisco de Paula			
Resumen cronológico:	Fecha	Actividades	
	1997.01.18	Inspección principal	
	2002.07.14	Inspección principal	
	2007.04.03

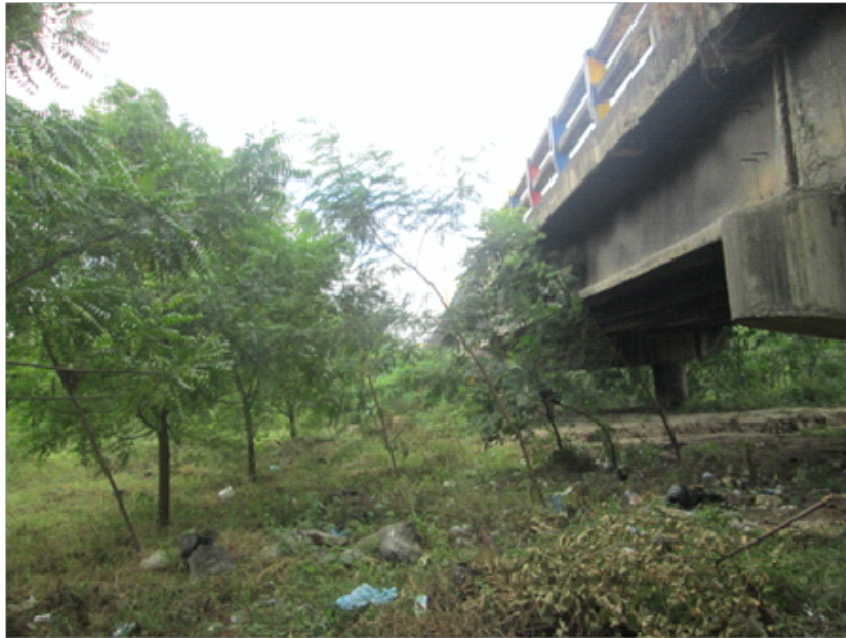
Componente.....: 9 Apoyos

Calif./Mantenim....: 1 / -

Daño/Observaciones.: Neoprenos presentan deformación por compresión.

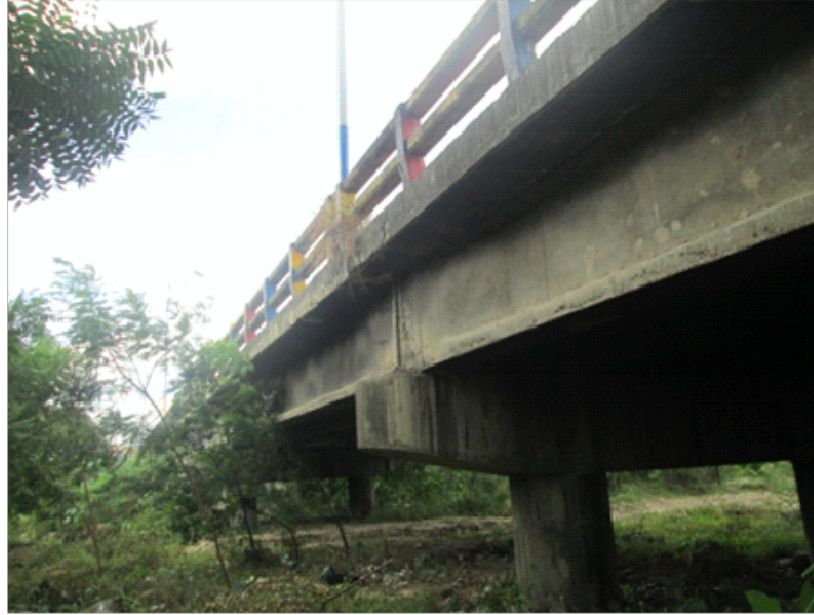
Componente.....: 9 Apoyos

Calif./Mantenim....: 1 / -

Daño/Observaciones.: Neoprenos presentan deformación por compresión.

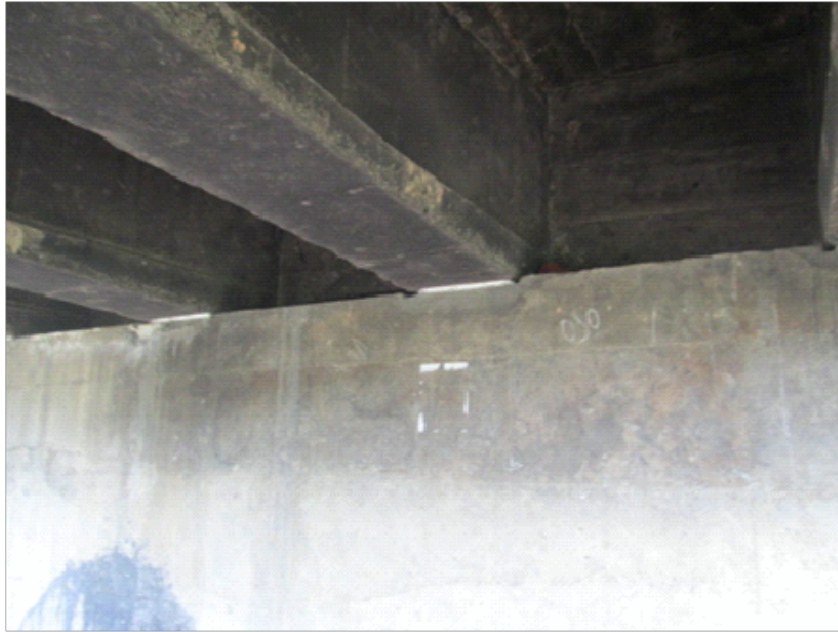
Componente.....: 9 Apoyos

Calif./Mantenim....: 1 / -

Daño/Observaciones.: Neoprenos presentan deformación por compresión.

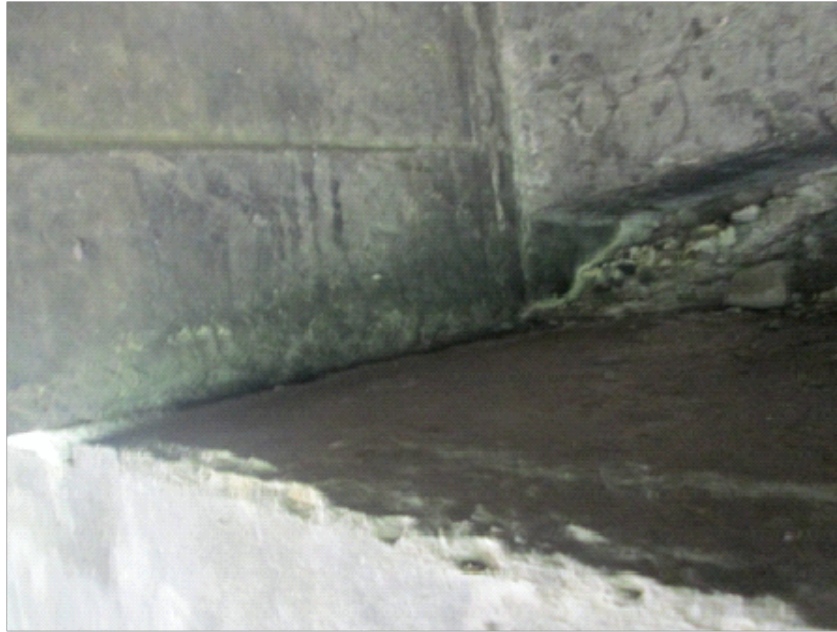
Componente.....: 9 Apoyos

Calif./Mantenim....: 1 / -

Daño/Observaciones.: Neoprenos presentan deformación por compresión.

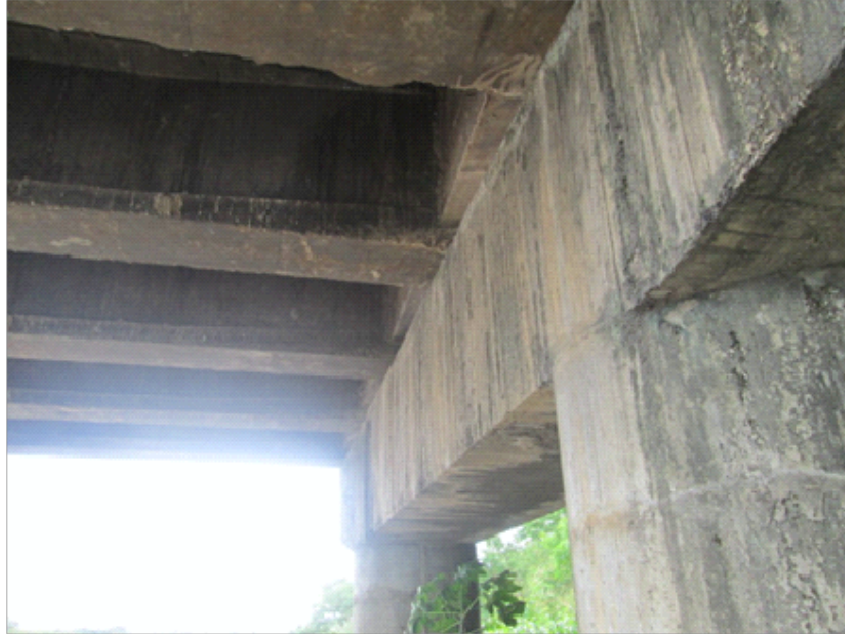
Componente.....: 9 Apoyos

Calif./Mantenim....: 1 / -

Daño/Observaciones.: Neoprenos presentan deformación por compresión.

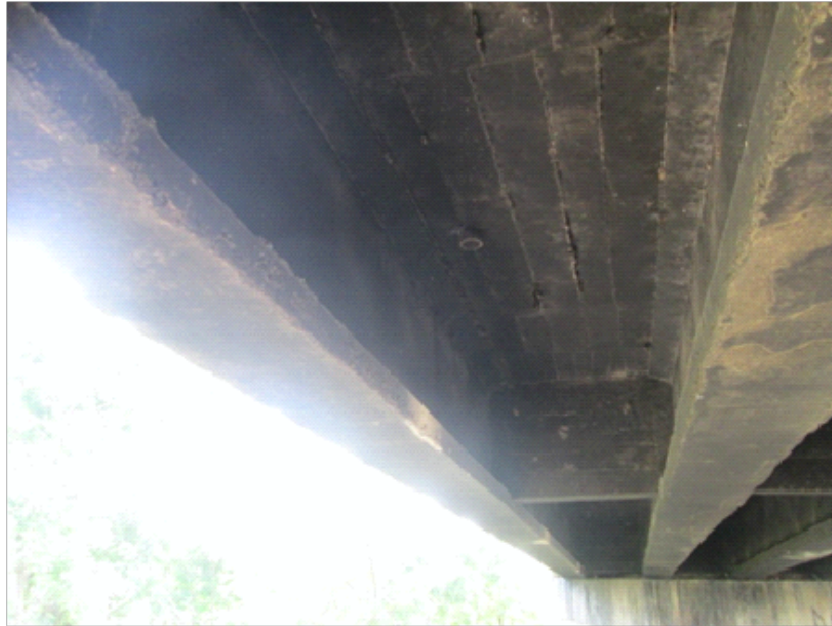
Componente.....: 9 Apoyos

Calif./Mantenim....: 1 / -

Daño/Observaciones.: Neoprenos presentan deformación por compresión.

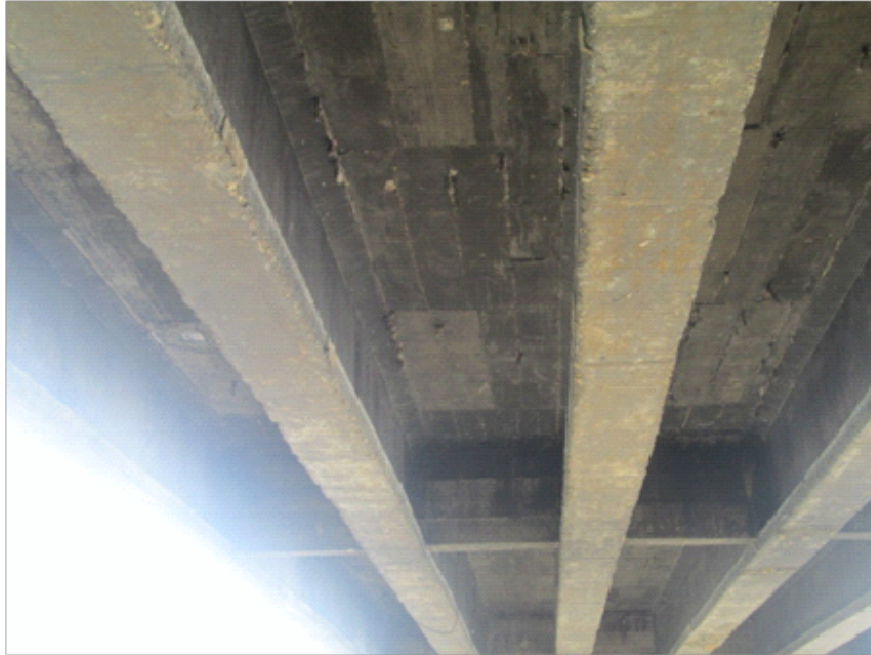
Componente.....: 10 Losa

Calif./Mantenim....: 1 / -

Daño/Observaciones.: Presentan manchas de humedad.

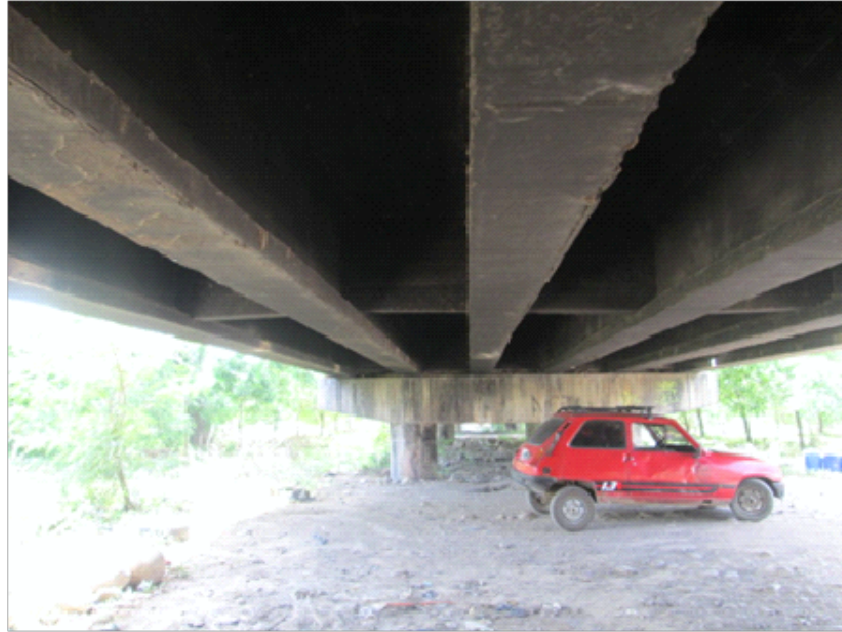
Componente.....: 10 Losa

Calif./Mantenim....: 1 / -

Daño/Observaciones.: Presentan manchas de humedad.

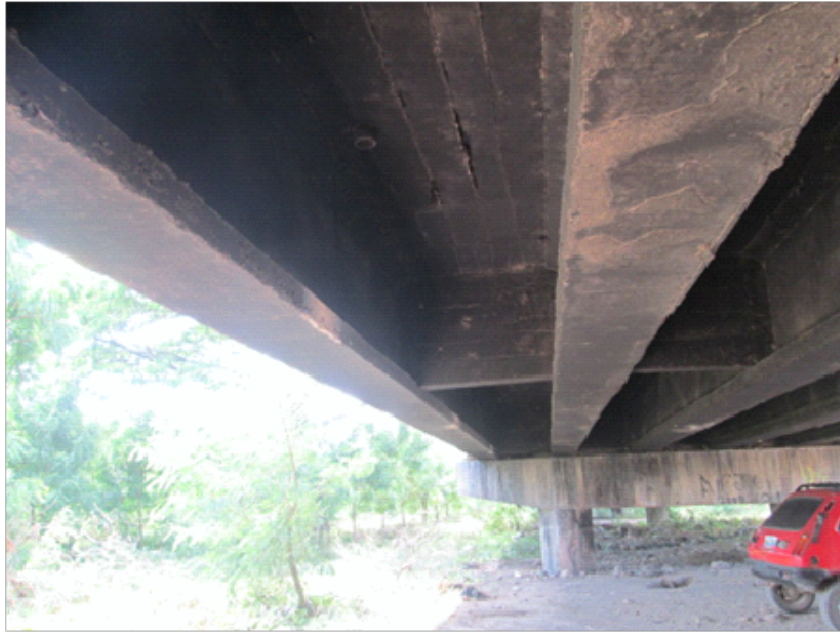
Componente.....: 11 Vigas/Largueros/Diafragmas

Daño/Observaciones.: Las vigas presentan hormigueros en el patín inferior.

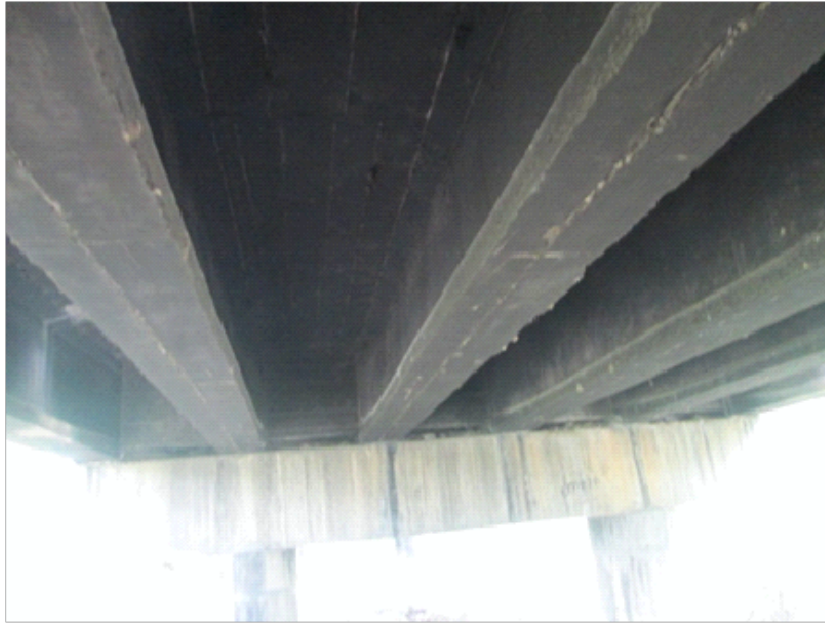
Componente.....: 11 Vigas/Largueros/Diafragmas

Daño/Observaciones.: Las vigas presentan hormigueros en el patín inferior.

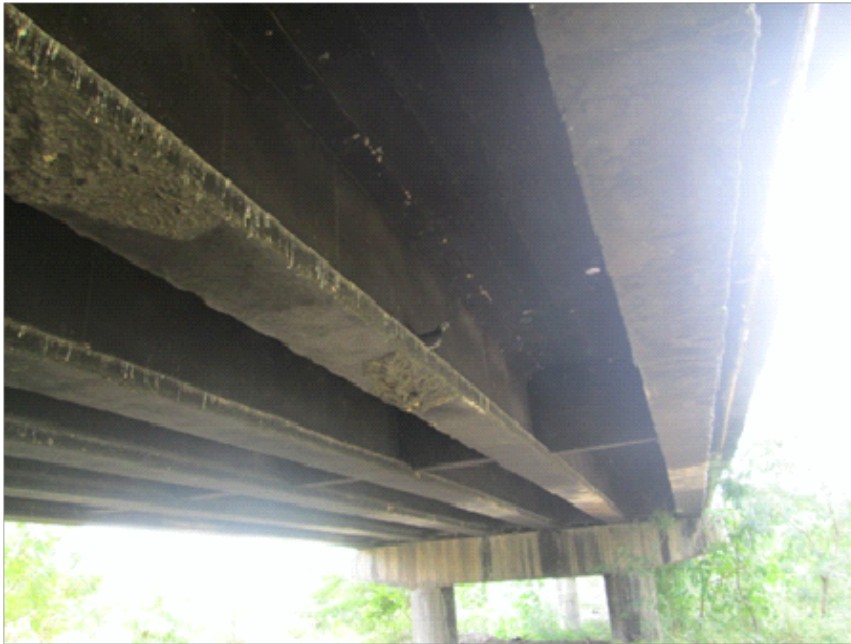
Componente.....: 11 Vigas/Largueros/Diafragmas

Daño/Observaciones.: Las vigas presentan hormigueros en el patín inferior.

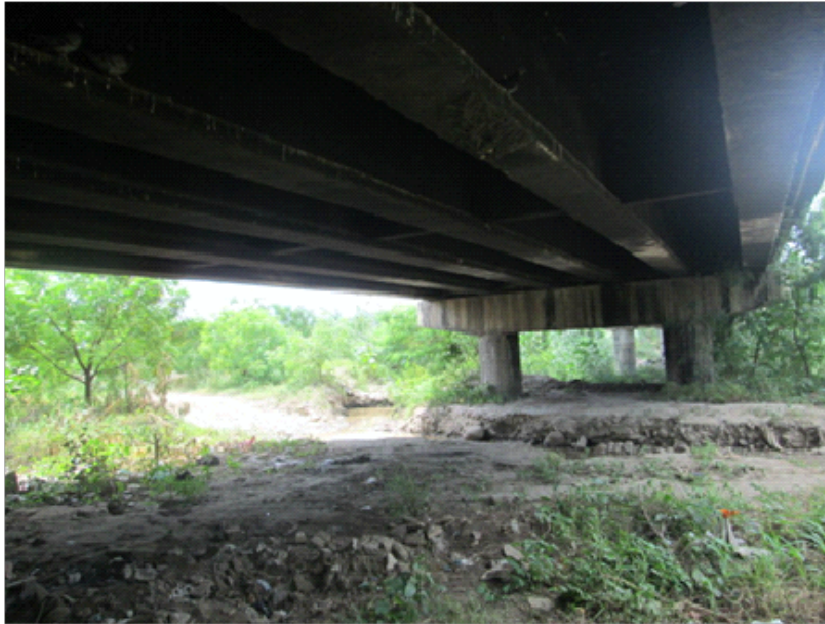
Componente.....: 11 Vigas/Largueros/Diafragmas

Daño/Observaciones.: Las vigas presentan hormigueros en el patín inferior.

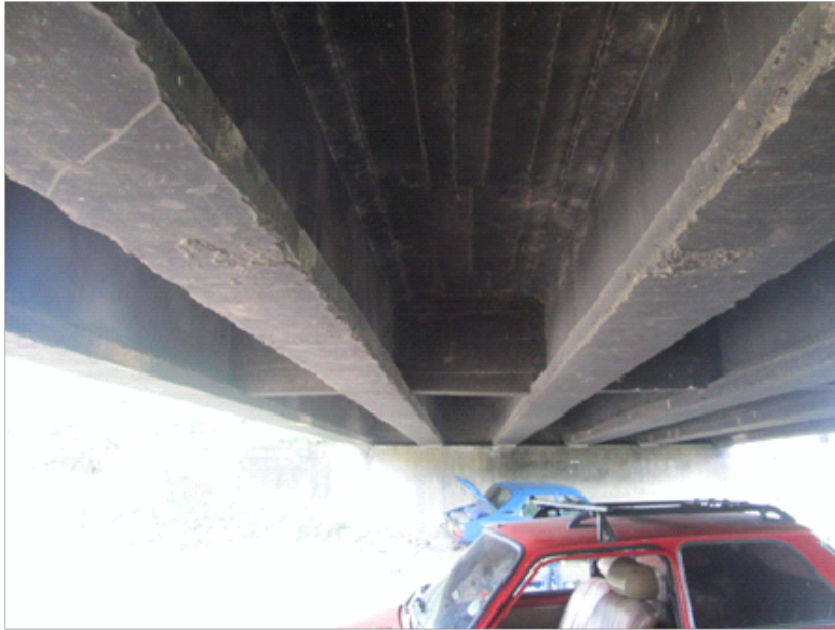
Componente.....: 11 Vigas/Largueros/Diafragmas

Daño/Observaciones.: Las vigas presentan hormigueros en el patín inferior.

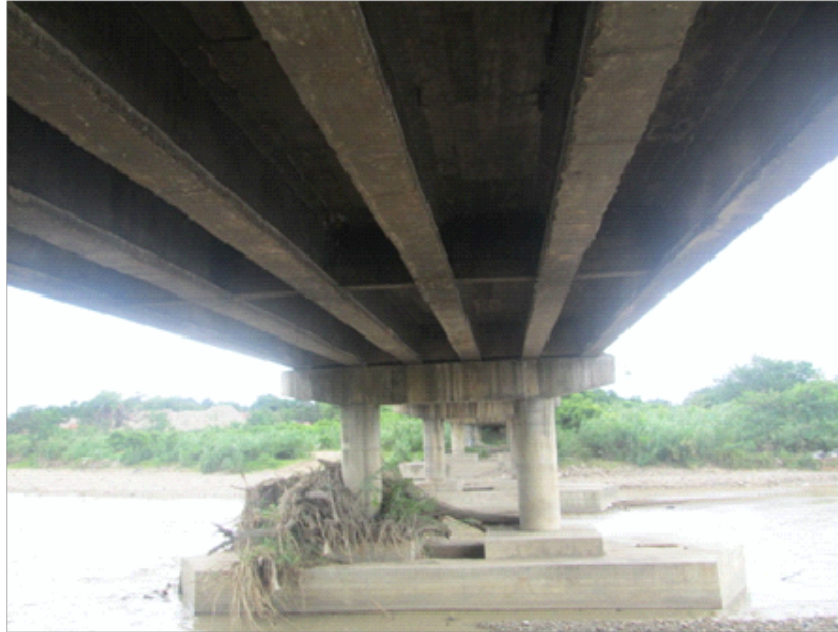
Componente.....: 11 Vigas/Largueros/Diafragmas

Daño/Observaciones.: Las vigas presentan hormigueros en el patín inferior.

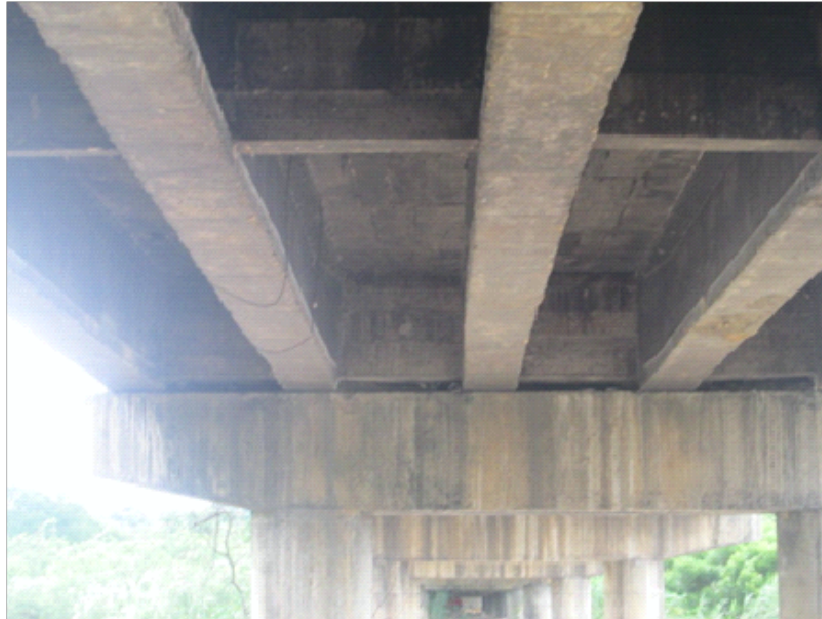
Componente.....: 11 Vigas/Largueros/Diafragmas

Daño/Observaciones.: Las vigas presentan hormigueros en el patín inferior.

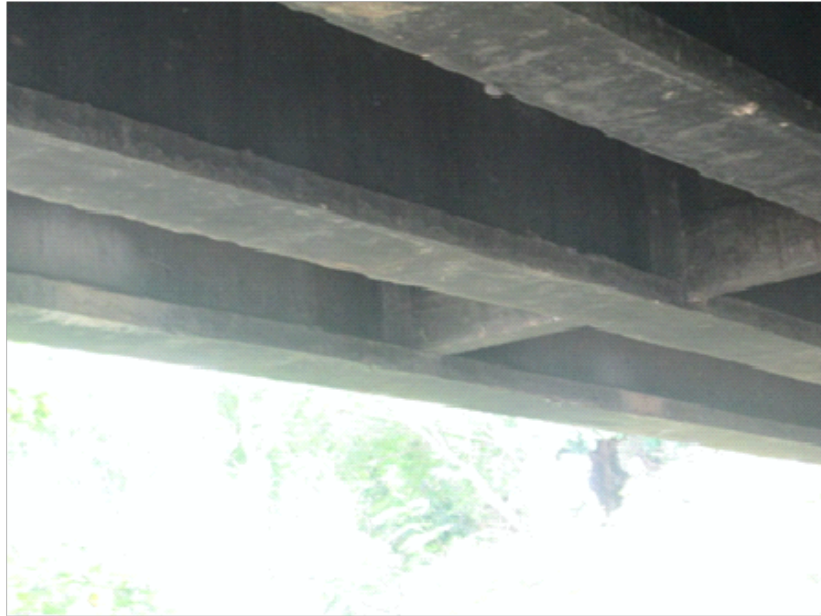
Componente.....: 11 Vigas/Largueros/Diafragmas

Daño/Observaciones.: Las vigas presentan hormigueros en el patín inferior.

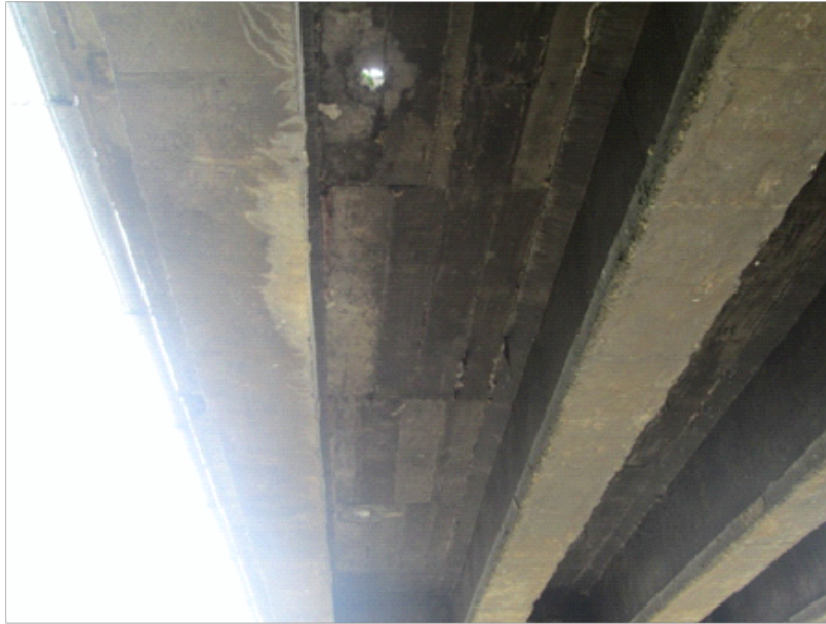
Componente.....: 11 Vigas/Largueros/Diafragmas

Daño/Observaciones.: Las vigas presentan hormigueros en el patín inferior.

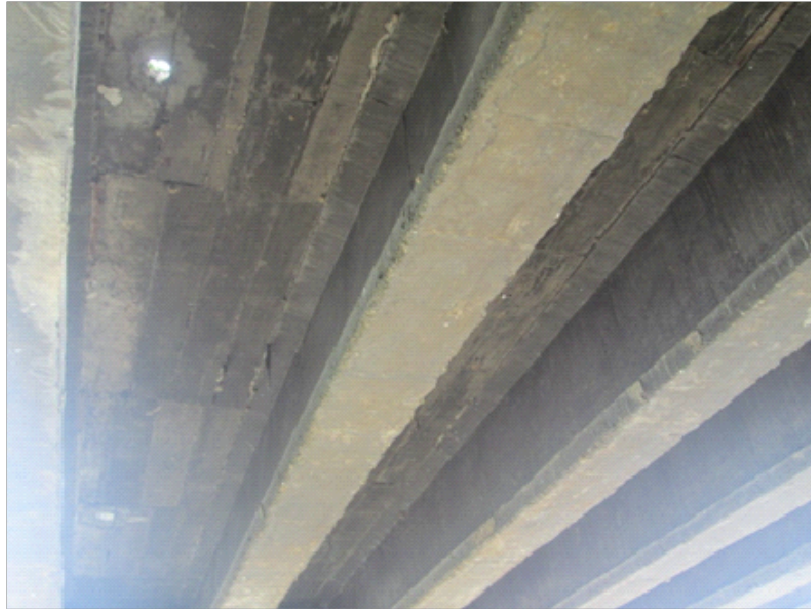
Componente.....: 11 Vigas/Largueros/Diafragmas

Daño/Observaciones.: Las vigas presentan hormigueros en el patín inferior.

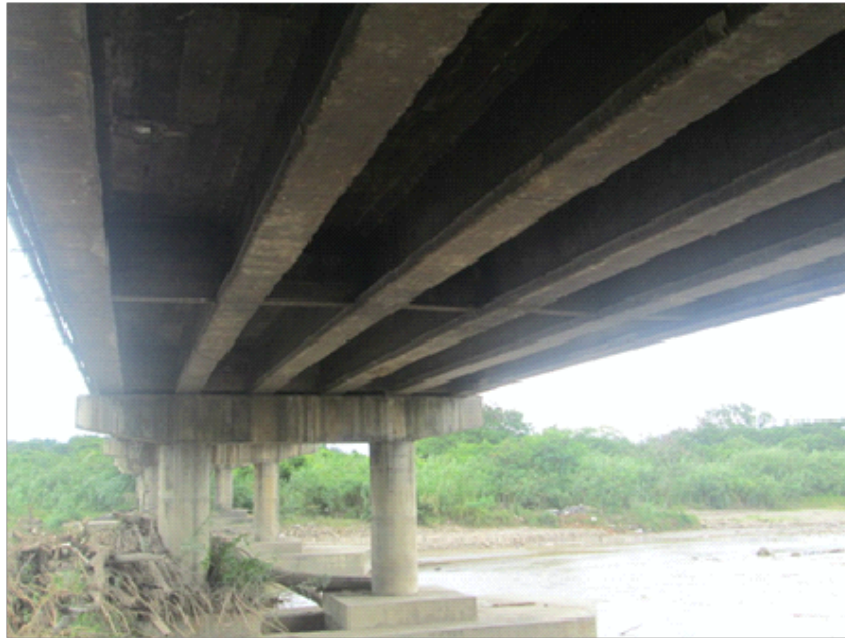
Componente.....: 11 Vigas/Largueros/Diafragmas

Daño/Observaciones.: Las vigas presentan hormigueros en el patín inferior.

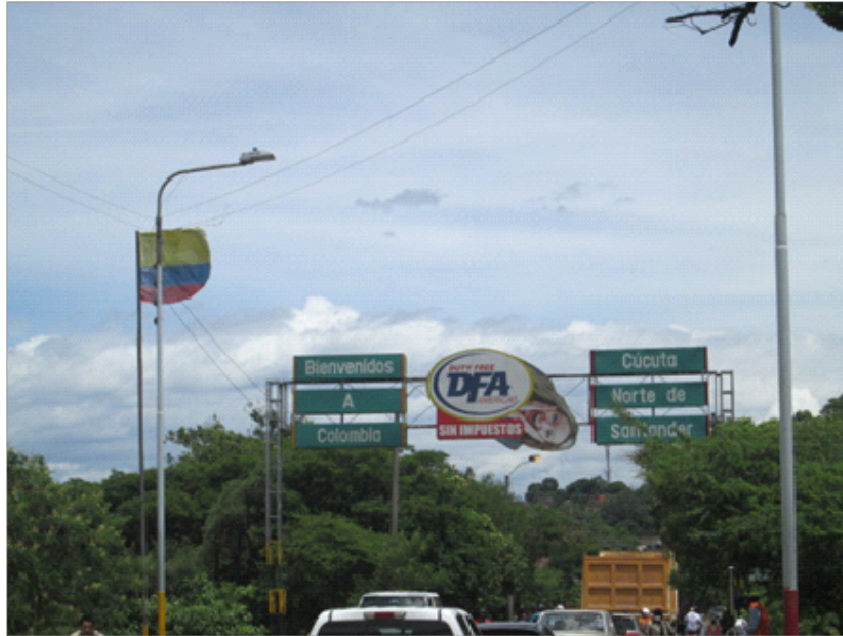
Componente.....: 16 Otros elementos

Daño/Observaciones.: Placa de puente en muy mal estado.

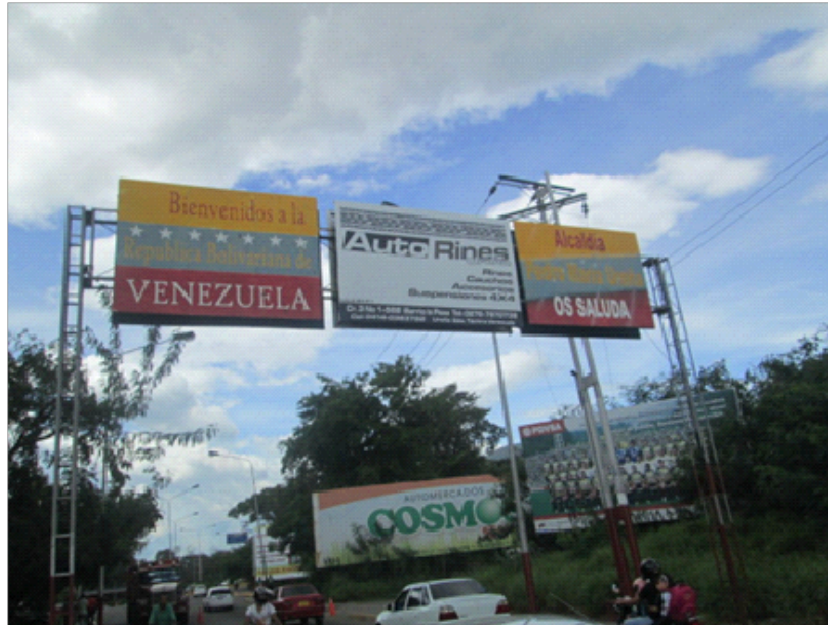
Componente.....: 16 Otros elementos

Daño/Observaciones.: Placa de puente en muy mal estado.

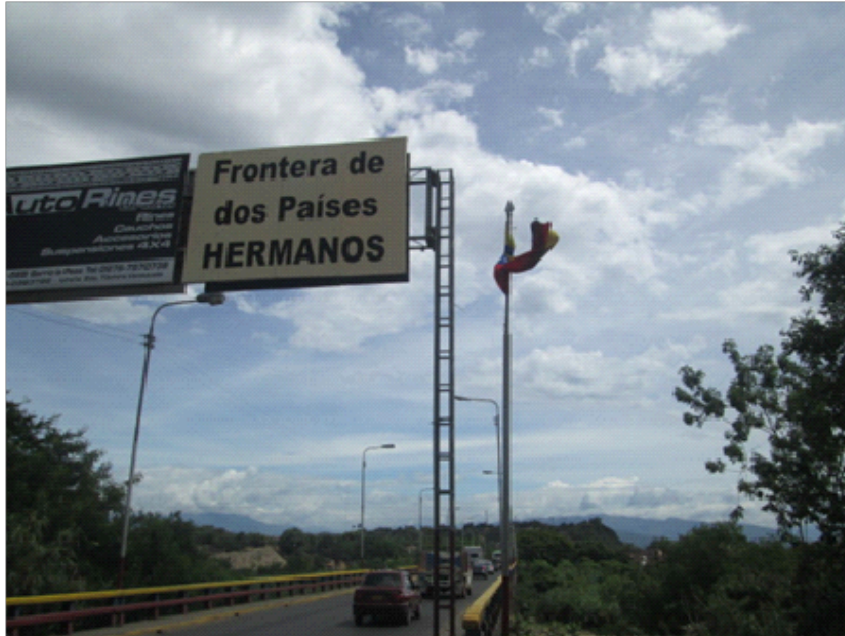
Componente.....: 16 Otros elementos

Daño/Observaciones.: Placa de puente en muy mal estado.

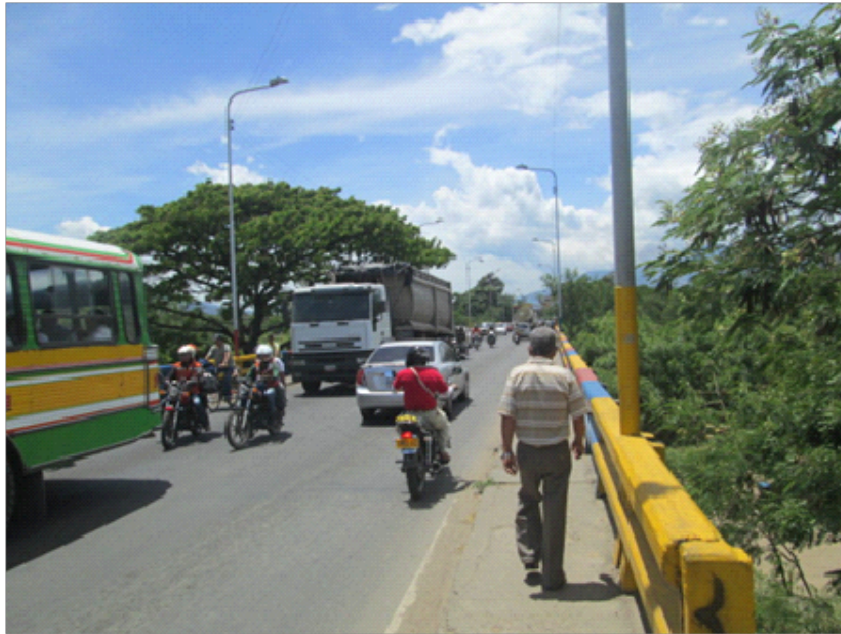
Componente.....: 16 Otros elementos

Daño/Observaciones.: Placa de puente en muy mal estado.

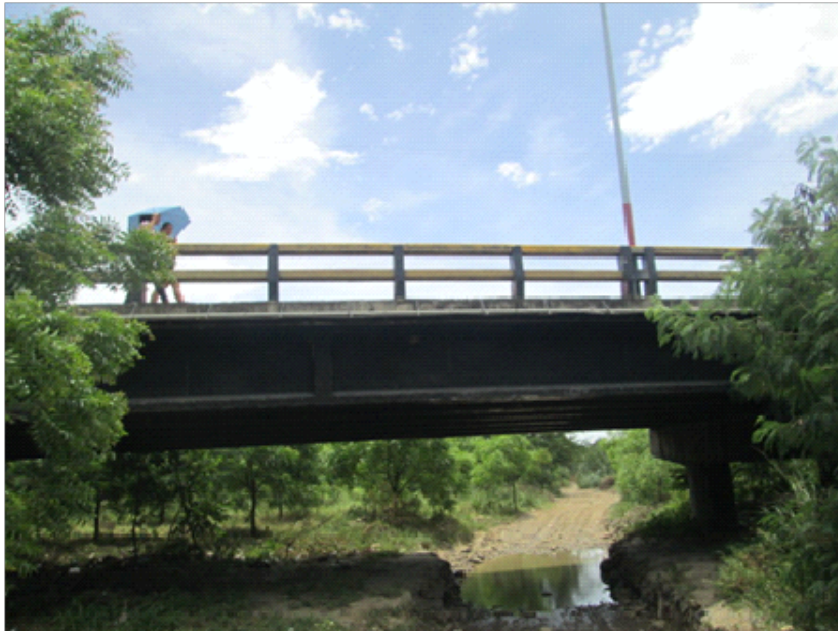
Componente.....: 17 Puente en general

Calif./Mantenim....: 2 / -

Daño/Observaciones.: El puente requiere mantenimiento.

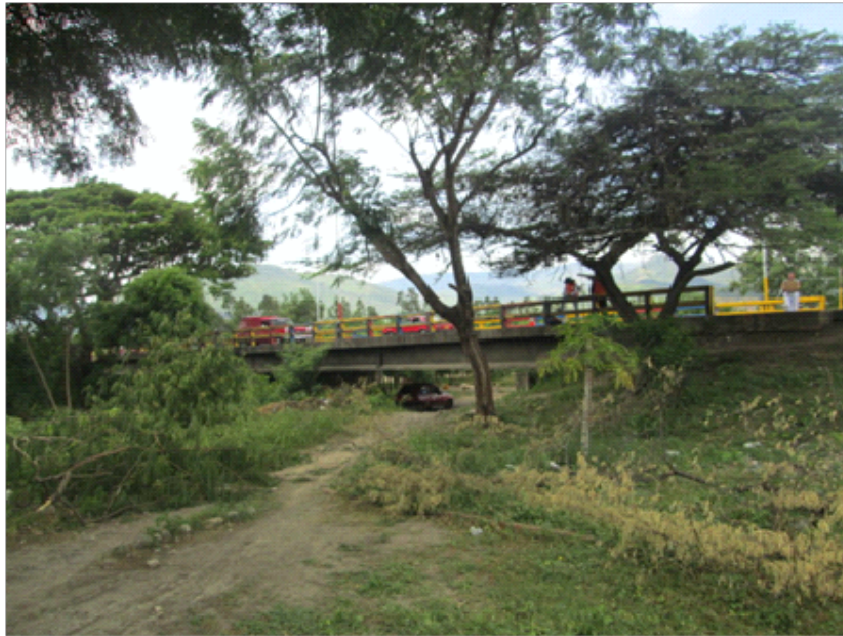
Componente.....: 17 Puente en general

Calif./Mantenim....: 2 / -

Daño/Observaciones.: El puente requiere mantenimiento.

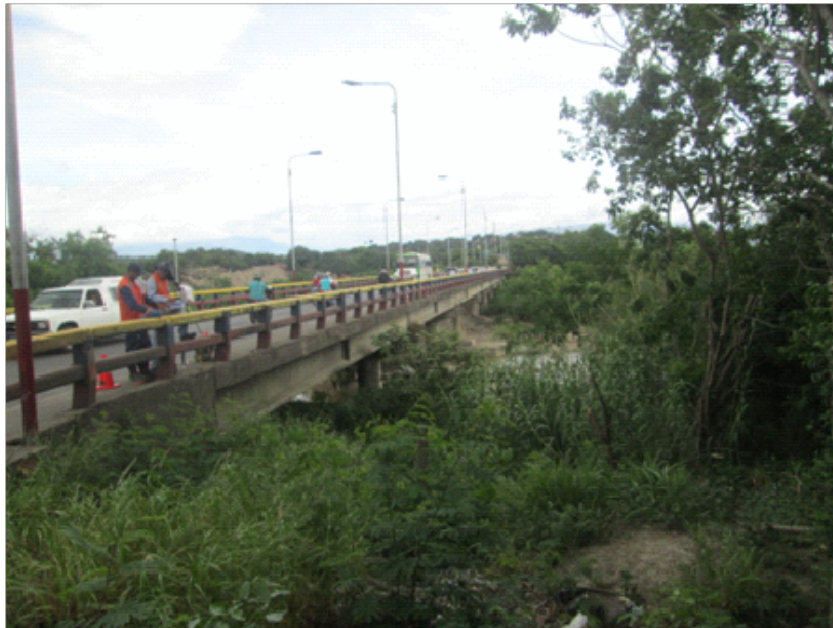
Componente.....: 17 Puente en general

Calif./Mantenim....: 2 / -

Daño/Observaciones.: El puente requiere mantenimiento.
