SDC/INV	SiPuCol	Fecha	Hoja
	Informe de inspección principal	13/08/12	1
18-6604-001.10 Sin Nombre			
Regional.....: 18 Norte de Santander			
Ruta.....: Porcesito (Cruce ruta 25 C) - Puente internal La U			
Carretera.....: La Lejía - Saravena			
Lado de la car...: 0			
Abscisa.....: 0+0721			
No del registro...: 11019			
Año de construcción.....:			
Año de la última reconstrucción.....:			
Paso Superior/Inferior.....: S			
Dir. de abs. de la carretera principal.: E			
Requisitos de la inspección.....: 0 Nada			
Recolección de datos : Fecha.....: 2012.05.22			
: Iniciales.....: LHB			
Posición geográfica...:			
Latitud: 7 gra 16.42 min N Longitud: 72 gra 32.89 min O Altitud: 1571.98 m			
Geometría: Número de luces.....: 1			
Longitud de la luz menor (m): 15.50			
Longitud de la luz mayor (m): 15.50			
Longitud total ..... (m): 15.50			
Ancho del tablero..... (m): 10.30			
Ancho del separador..... (m): 0.00			
Ancho del andén izquierdo (m): 0.00

SDC/INV	SiPuCol	Fecha	Hoja
	Informe de inspección principal	13/08/12	2
18-6604-001.10 Sin Nombre			
<b>Subestructura:</b>			
Estribos.: Tipo.....	10	Con aletas integrados	
Material.....	20	Concreto ciclópeo	
Tipo de cimentación.....	10	Cimenta

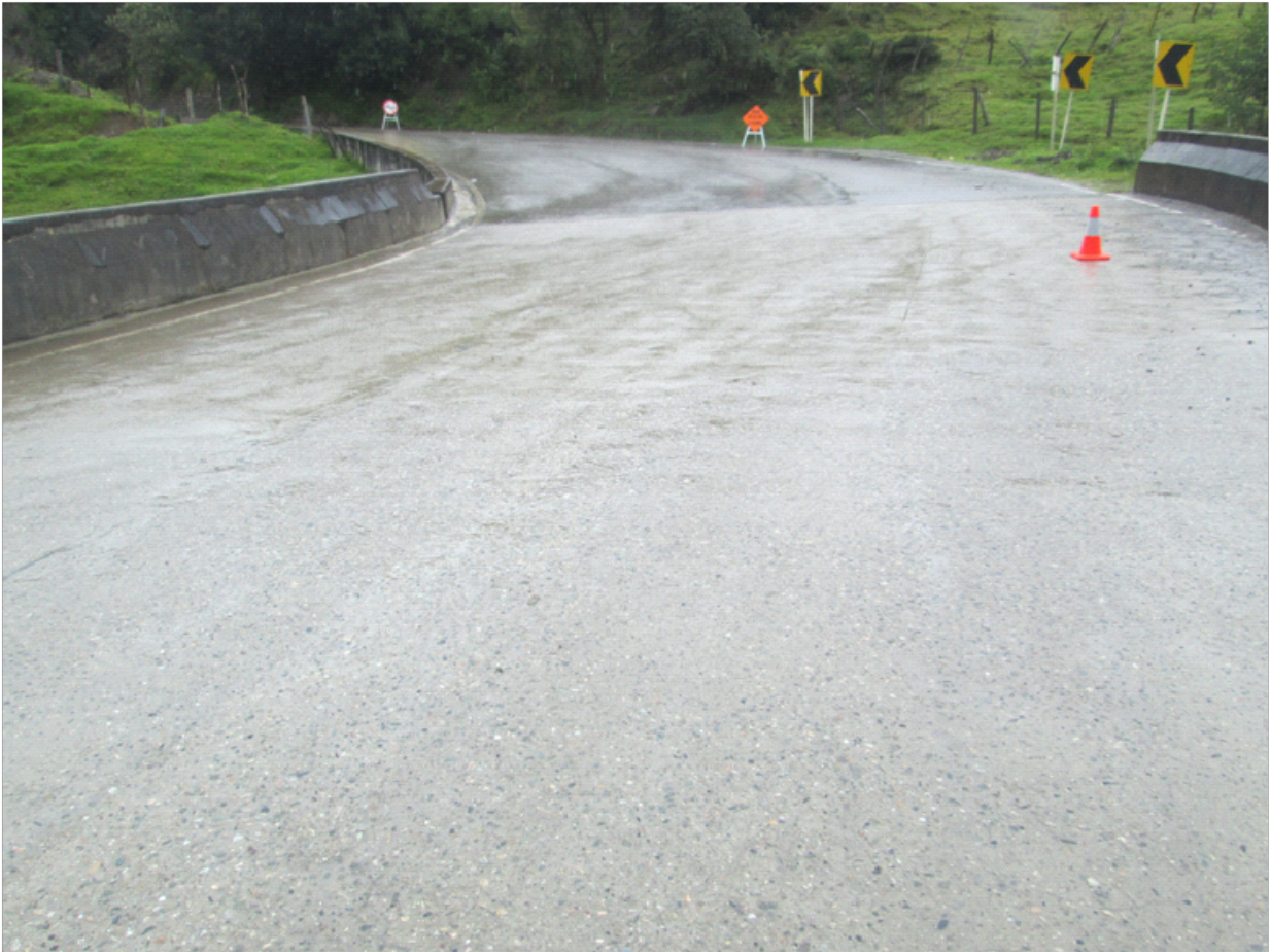
Componente.....: 1 Superficie del puente

Calif./Mantenim....: 1 /

Daño/Observaciones.: Agragado expuesto

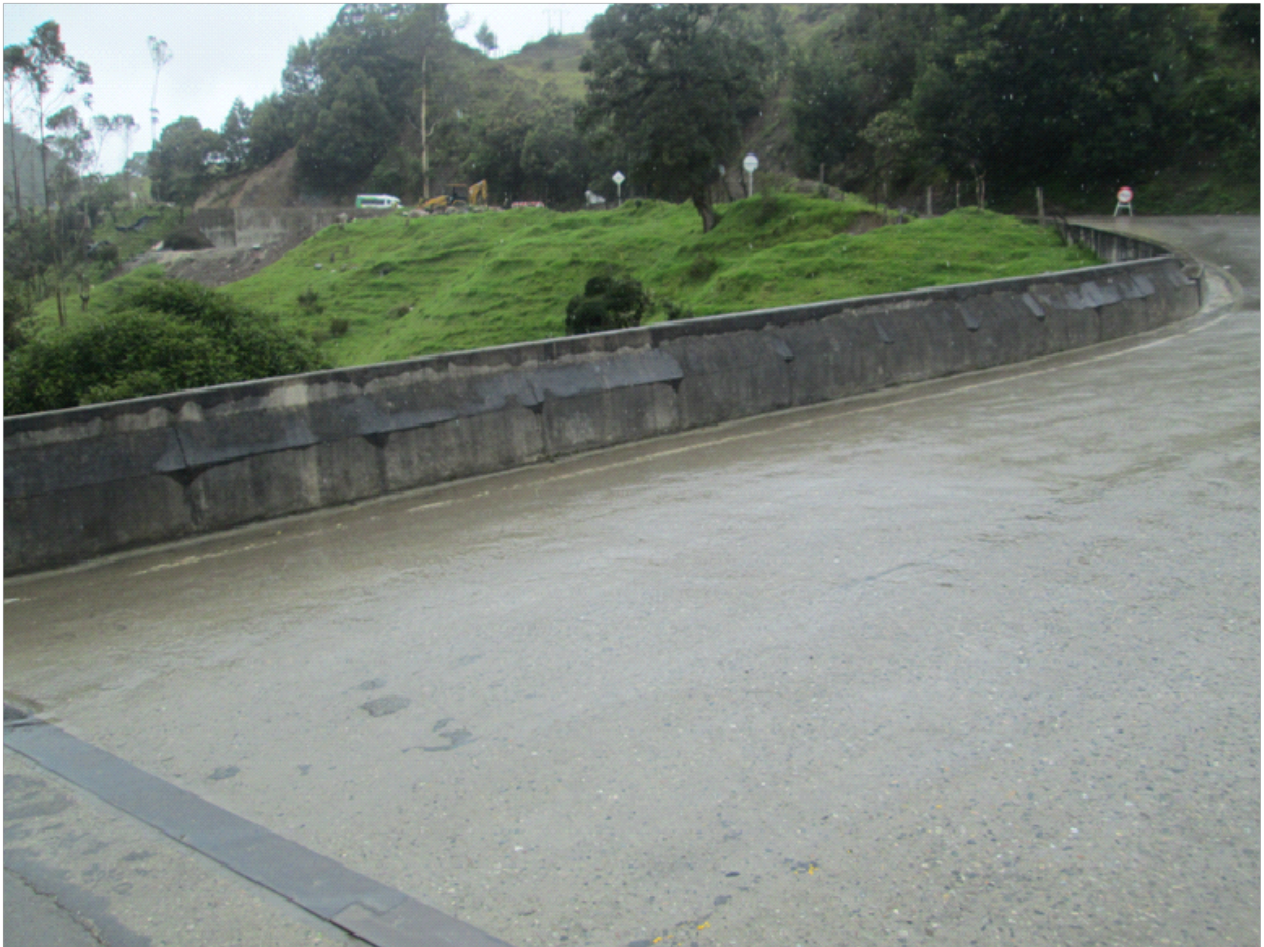
Componente.....: 1 Superficie del puente

Calif./Mantenim.....: 1 /

Daño/Observaciones.: Agragado expuesto

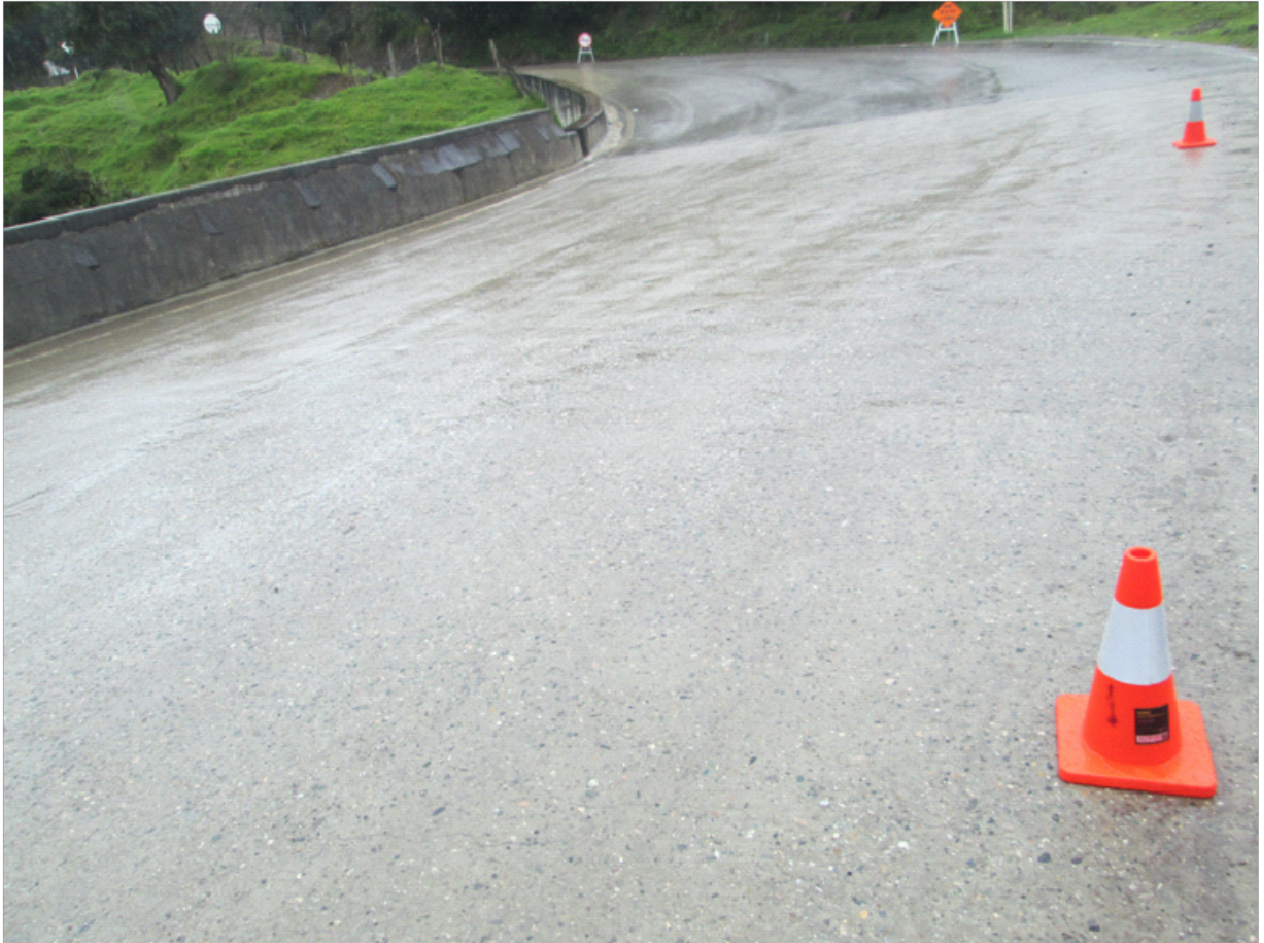
Componente.....: 1 Superficie del puente

Calif./Mantenim....: 1 /

Daño/Observaciones.: Agragado expuesto

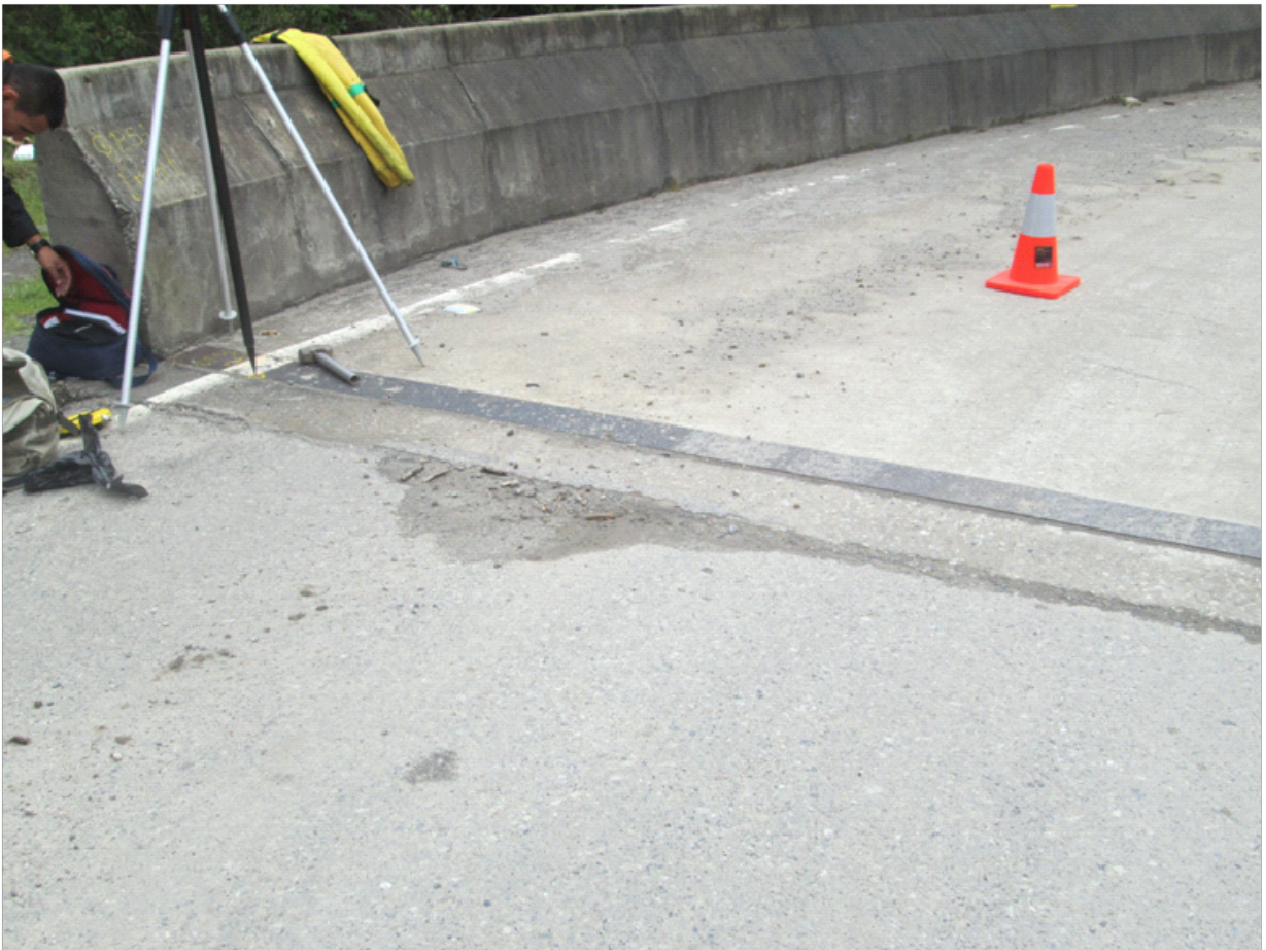
Componente.....: 2 Juntas de expansión

Calif./Mantenim....: 1 /

Daño/Observaciones.: Se observa infiltración a través de los dispositivos de junta.

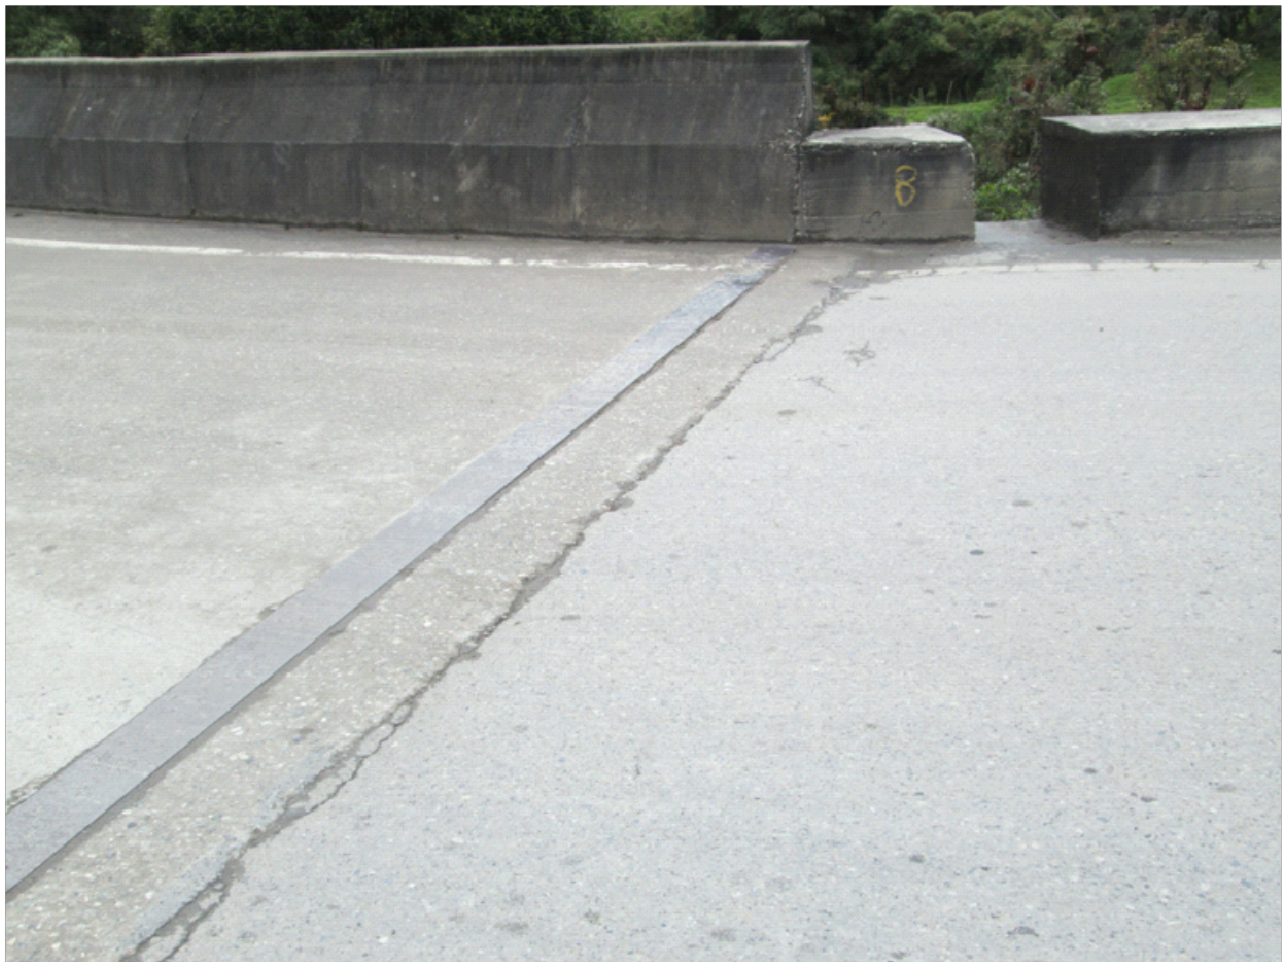
Componente.....: 2 Juntas de expansión

Calif./Mantenim....: 1 /

Daño/Observaciones.: Se observa infiltración a través de los dispositivos de junta.

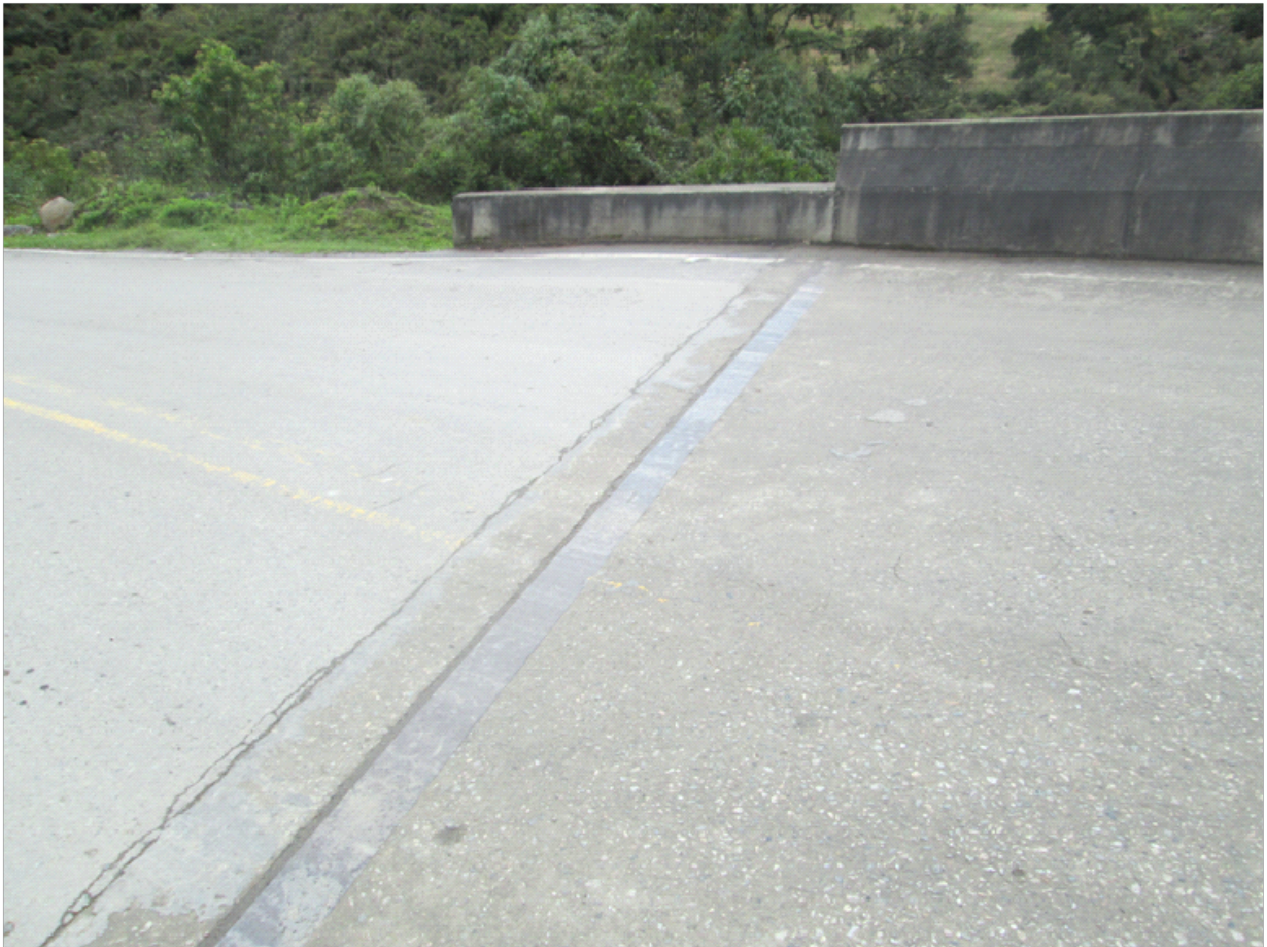
Componente.....: 2 Juntas de expansión

Calif./Mantenim....: 1 /

Daño/Observaciones.: Se observa infiltración a través de los dispositivos de junta.

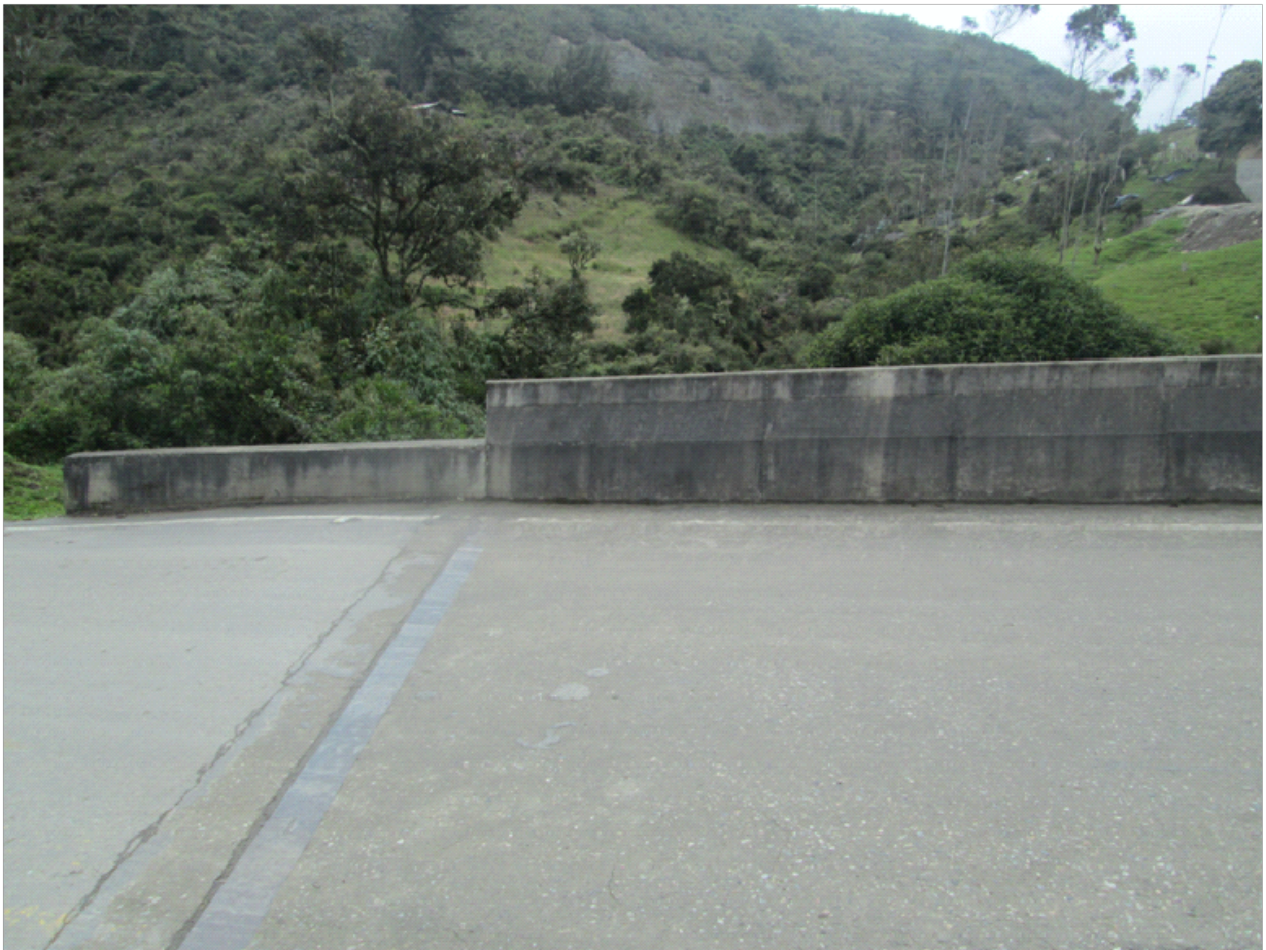
Componente.....: 2 Juntas de expansión

Calif./Mantenim....: 1 /

Daño/Observaciones.: Se observa infiltración a través de los dispositivos de junta.

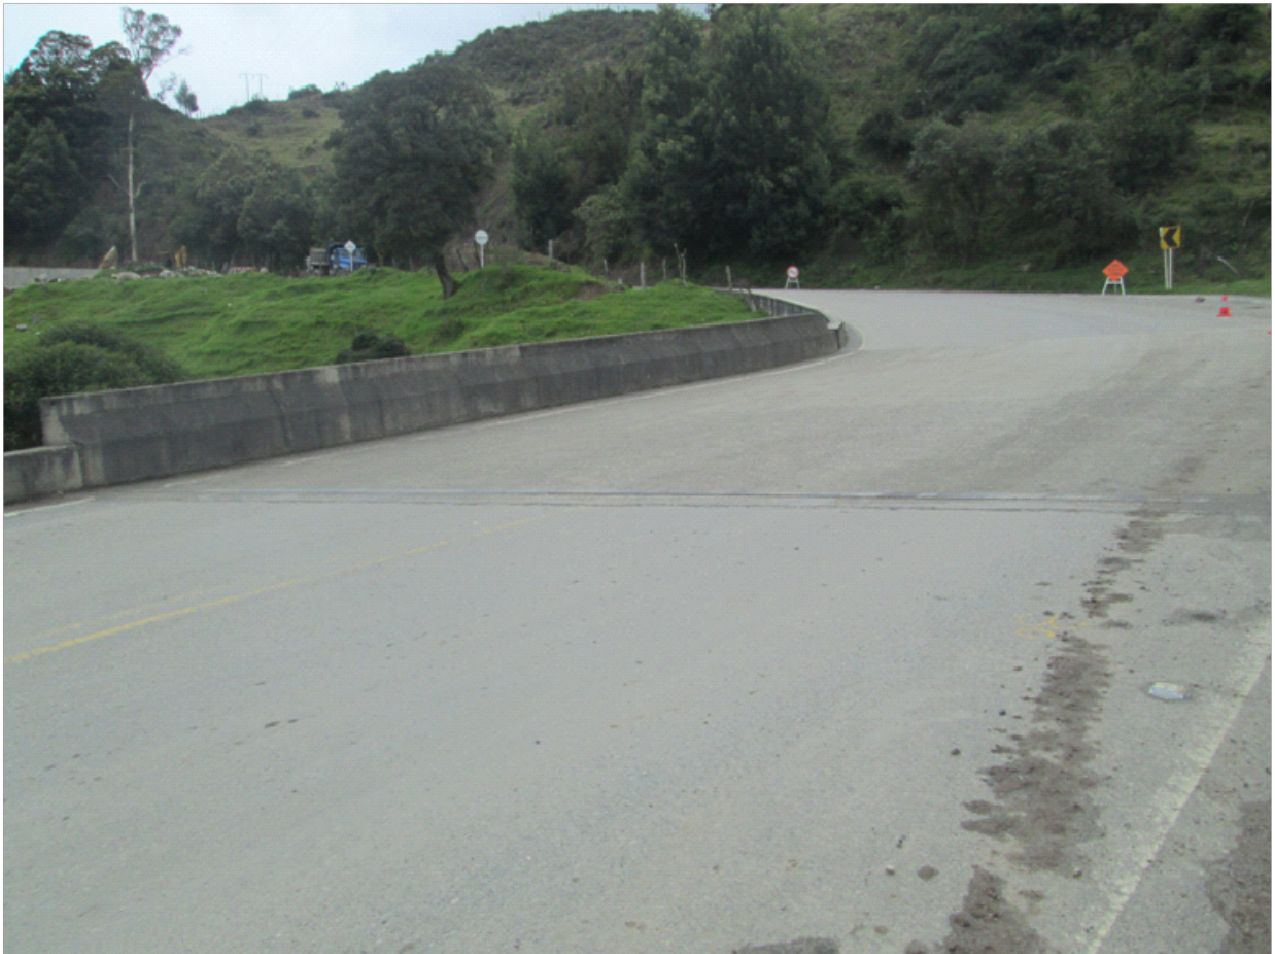
Componente.....: 2 Juntas de expansión

Calif./Mantenim.....: 1 /

Daño/Observaciones.: Se observa infiltración a través de los dispositivos de junta.

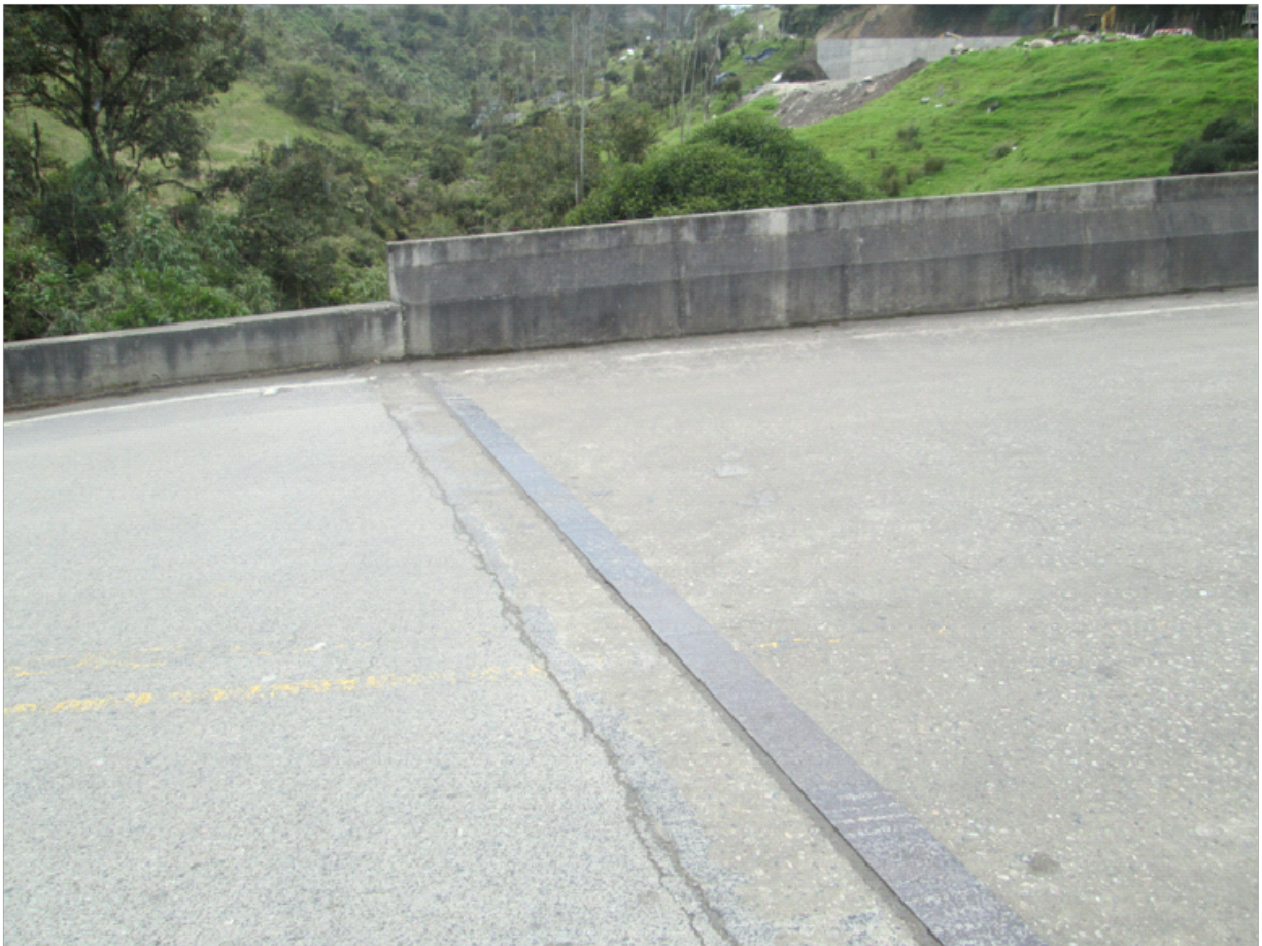
Componente.....: 2 Juntas de expansión

Calif./Mantenim.....: 1 /

Daño/Observaciones.: Se observa infiltración a través de los dispositivos de junta.

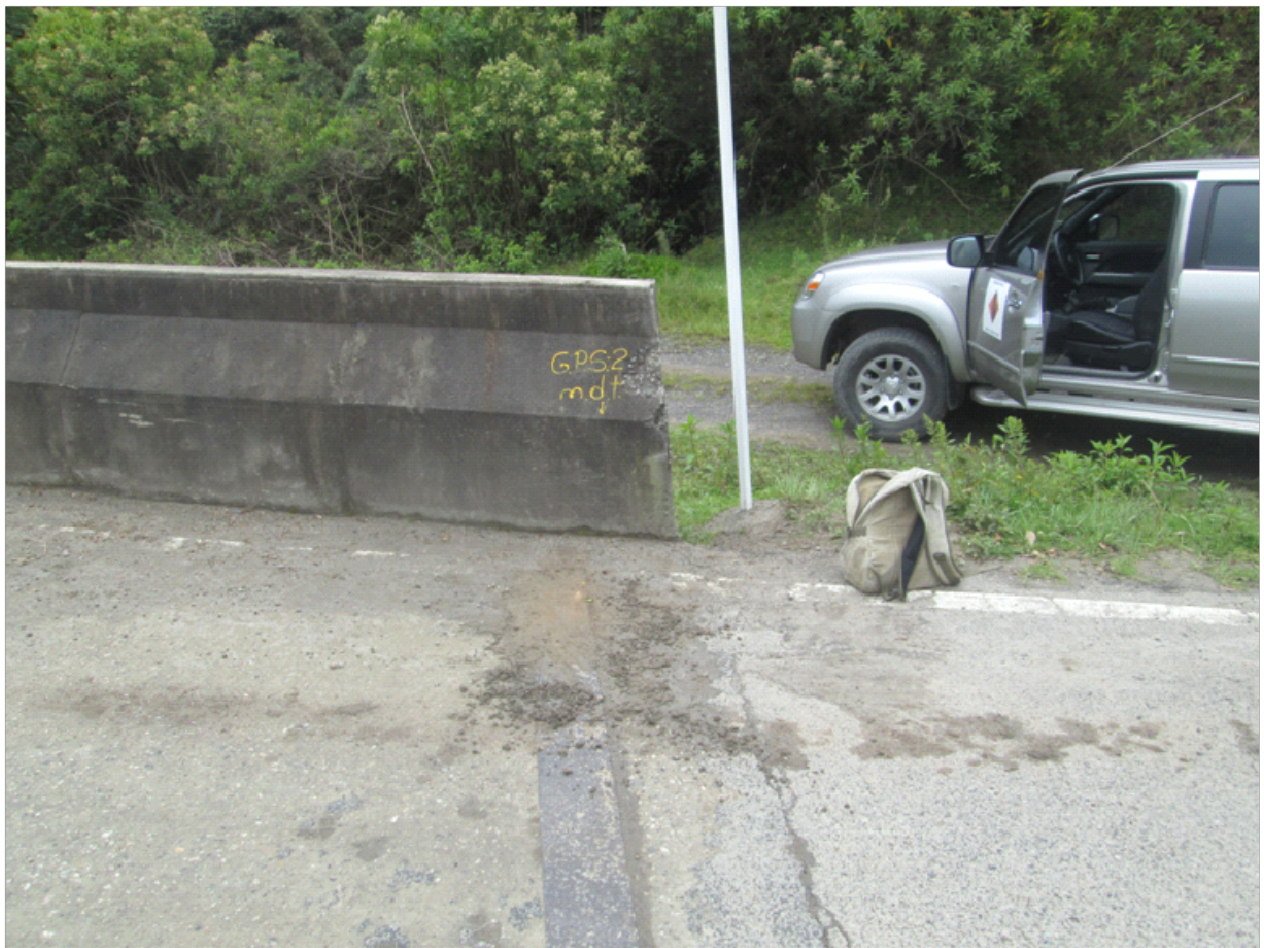
Componente.....: 2 Juntas de expansión

Calif./Mantenim....: 1 /

Daño/Observaciones.: Se observa infiltración a través de los dispositivos de junta.

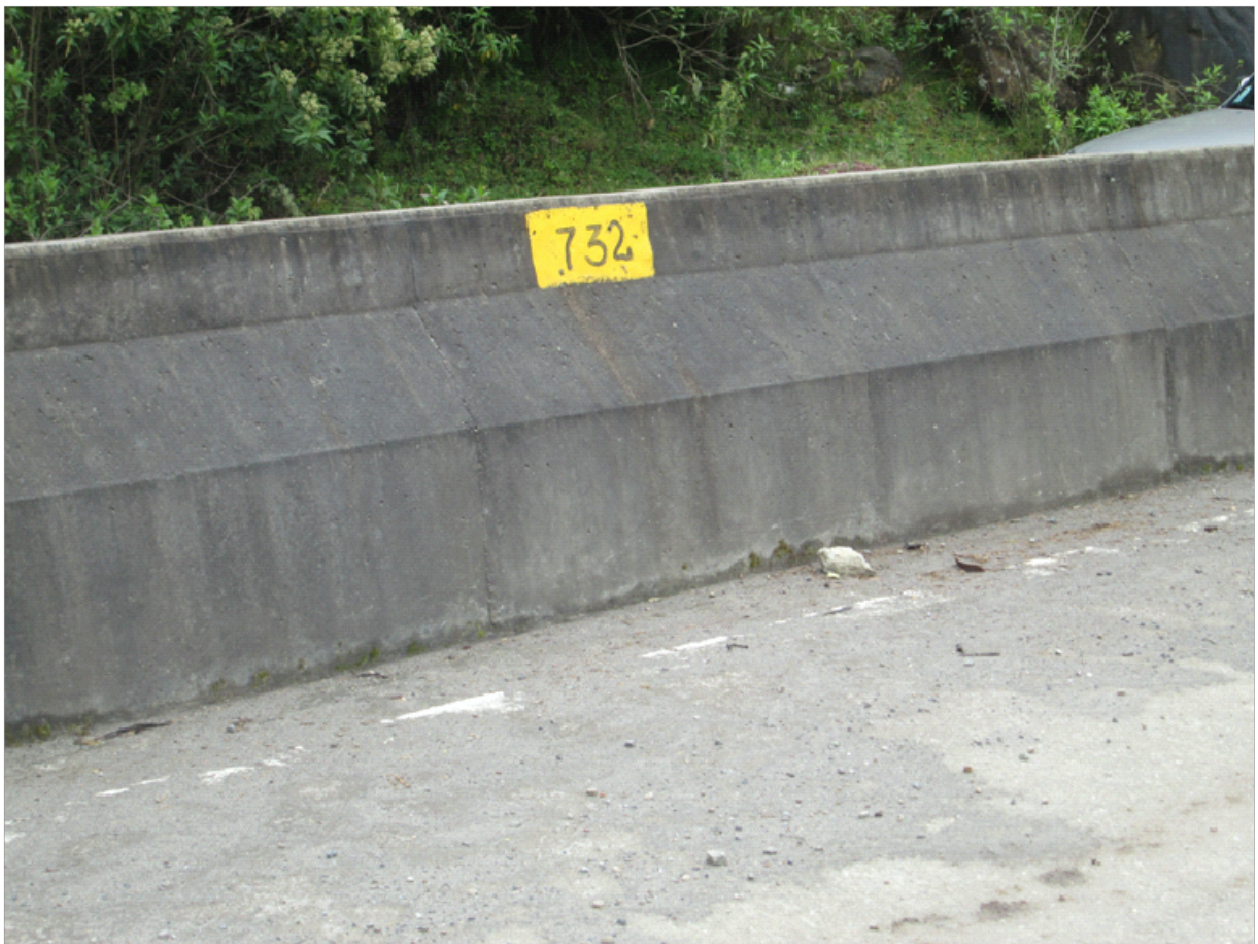
Componente.....: 4 Barandas

Calif./Mantenim....: 1 /

Daño/Observaciones.: Manchas por humedad, fisura leve , grieta leve

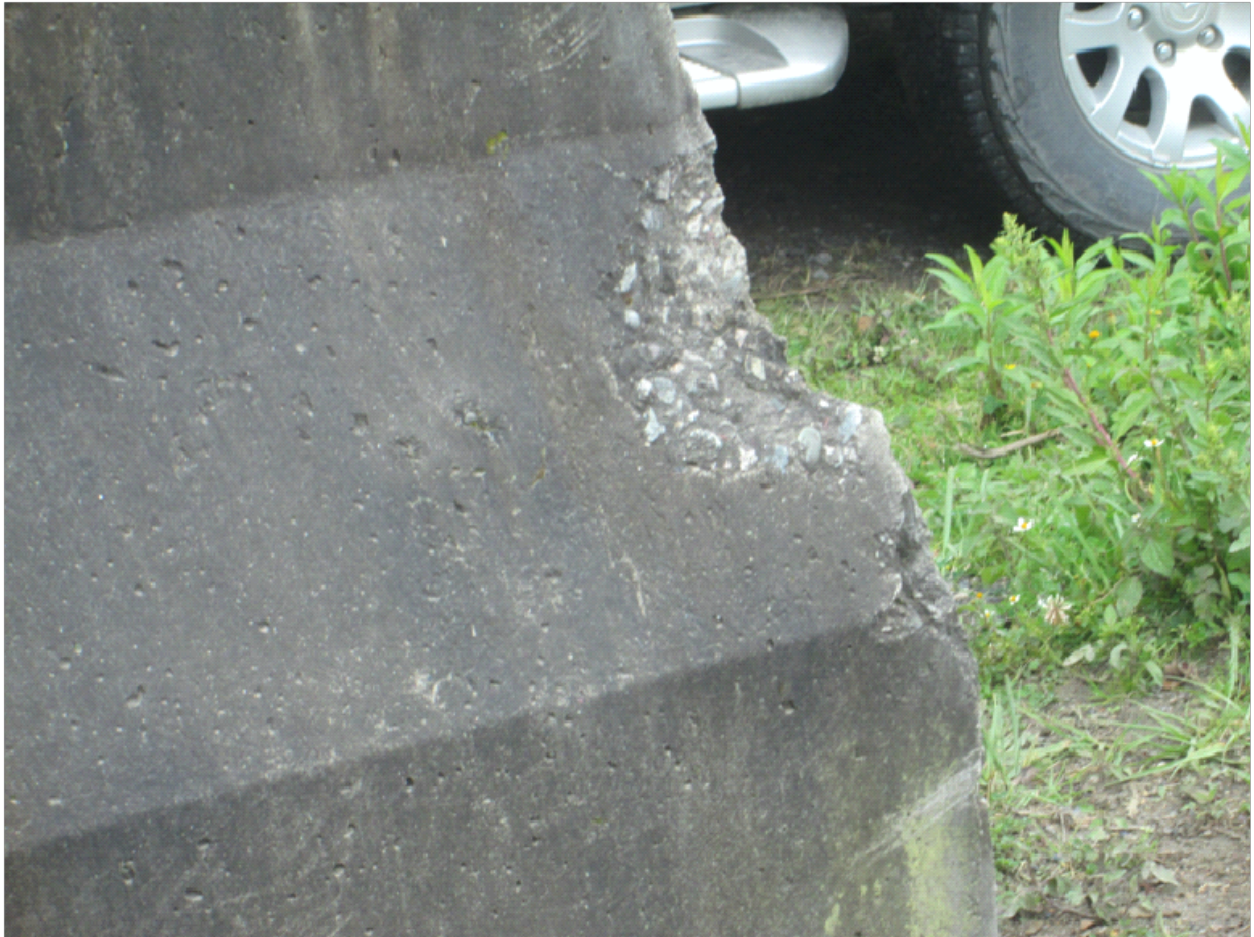
Componente.....: 4 Barandas

Calif./Mantenim....: 1 /

Daño/Observaciones.: Manchas por humedad, fisura leve , grieta leve

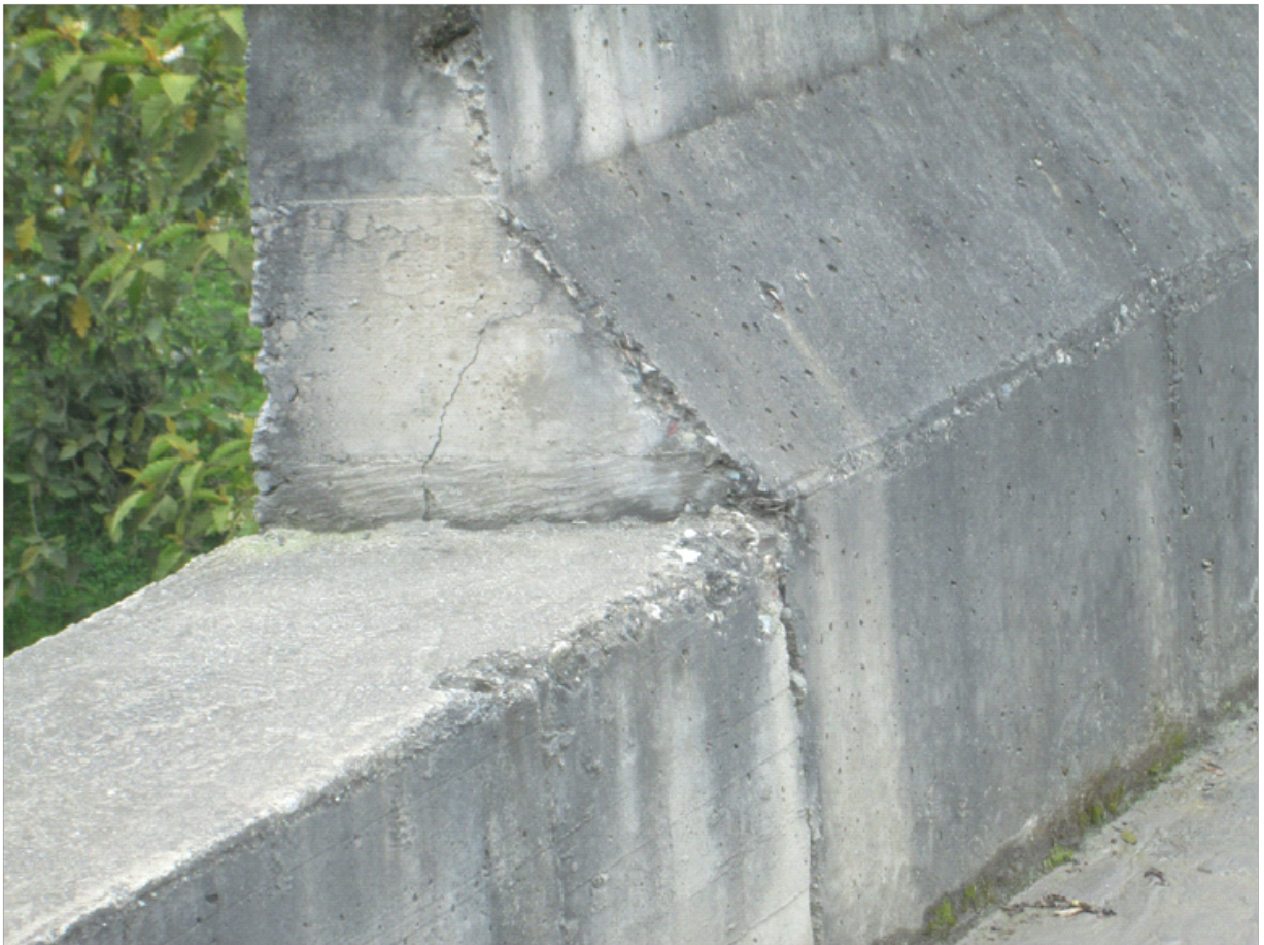
Componente.....: 4 Barandas

Calif./Mantenim....: 1 /

Daño/Observaciones.: Manchas por humedad, fisura leve , grieta leve

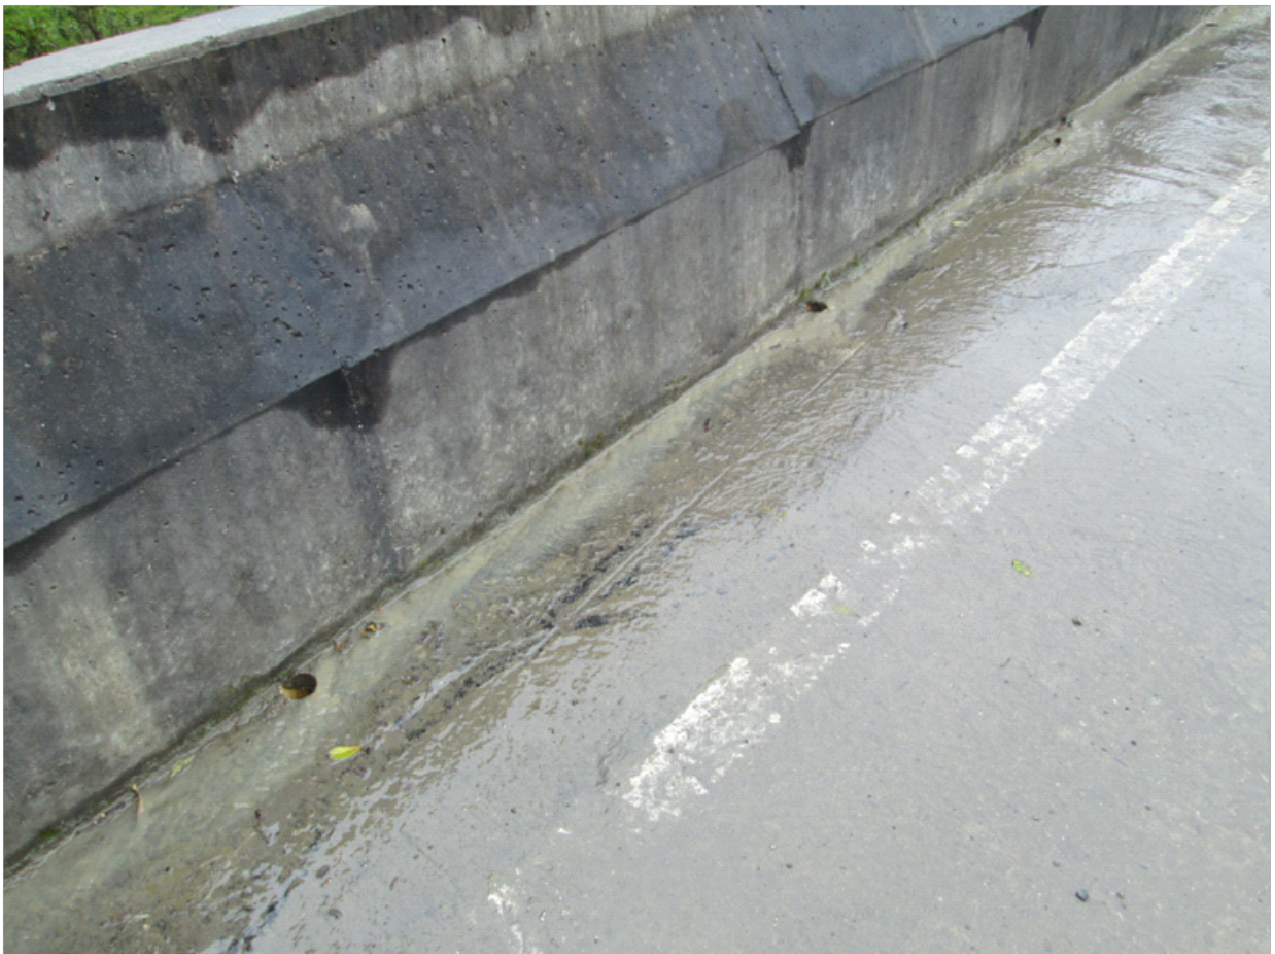
Componente.....: 4 Barandas

Calif./Mantenim....: 1 /

Daño/Observaciones.: Manchas por humedad, fisura leve , grieta leve

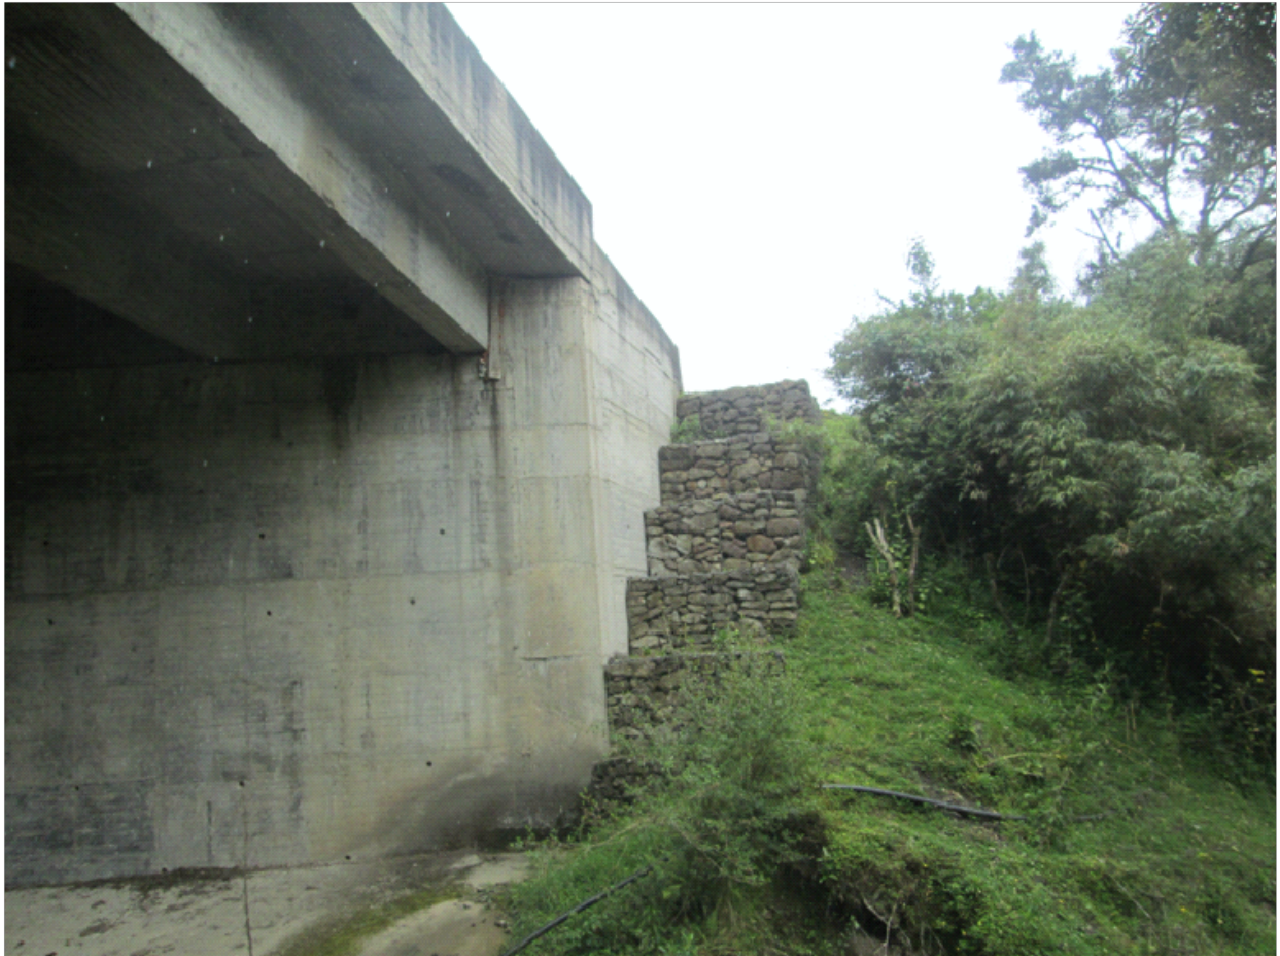
Componente.....: 5 Conos/Taludes

Calif./Mantenim....: 1 /

Daño/Observaciones.: Se observa en buen estado

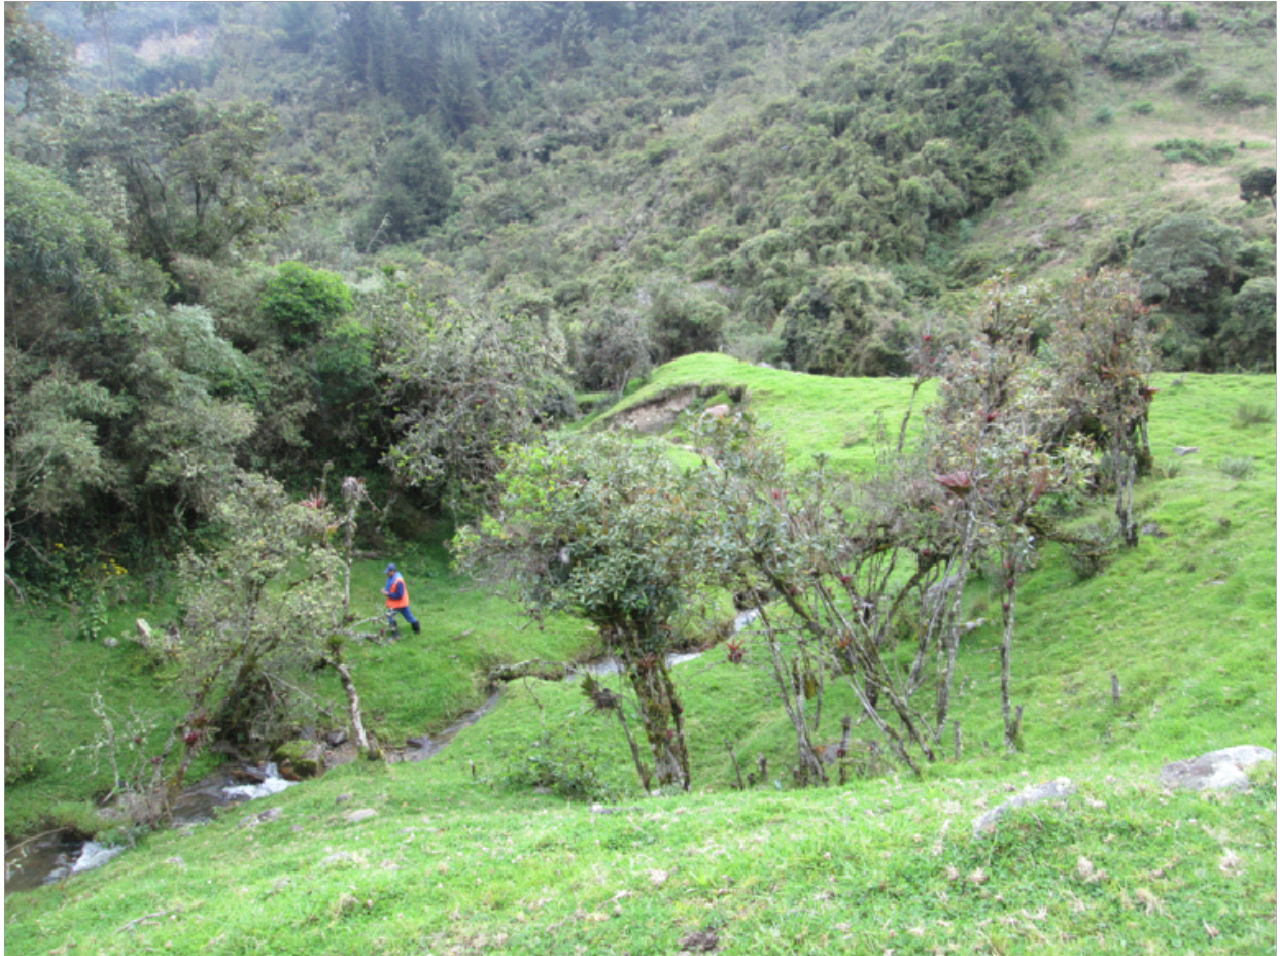
Componente.....: 5 Conos/Taludes

Calif./Mantenim....: 1 /

Daño/Observaciones.: Se observa en buen estado

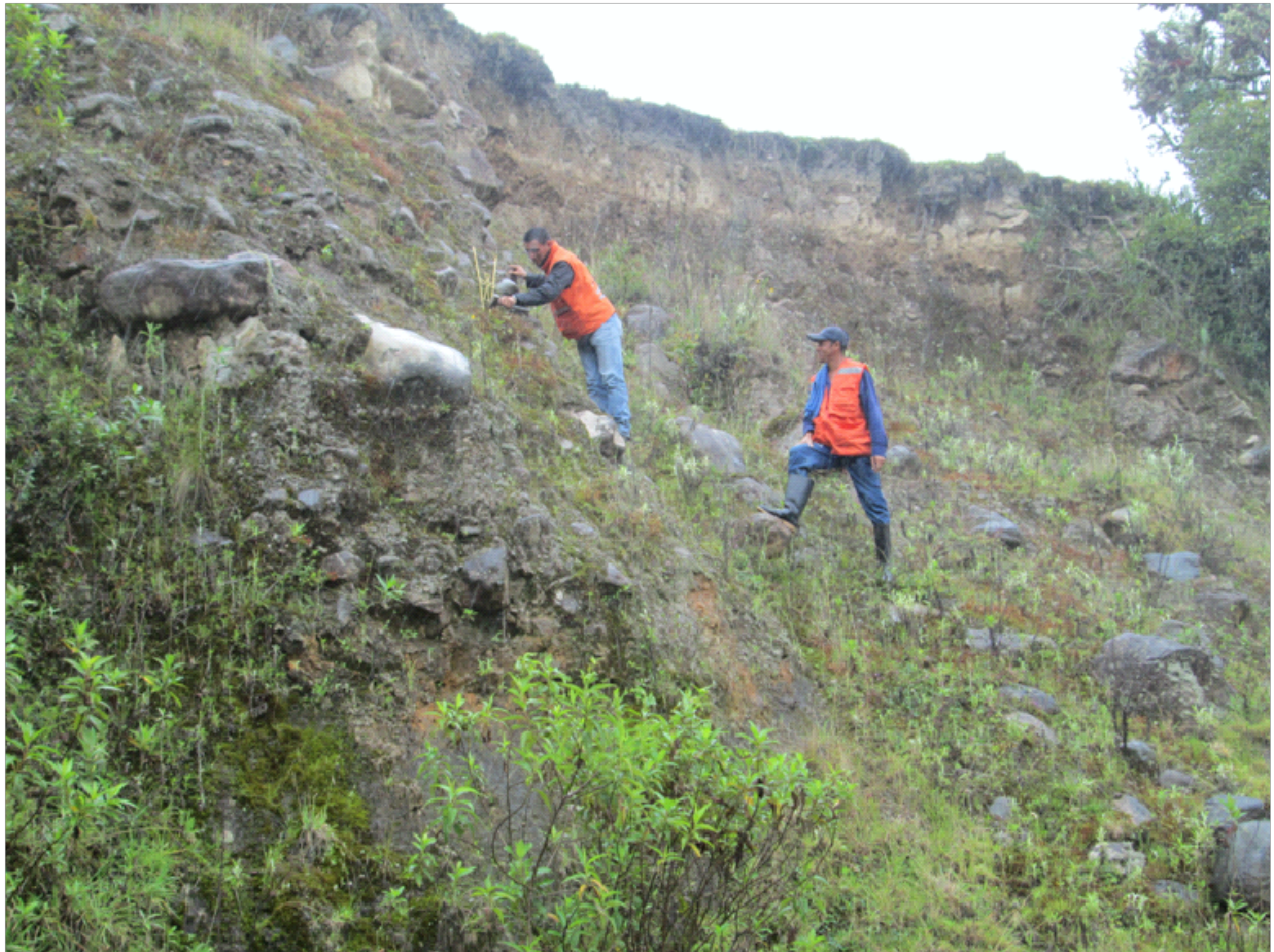
Componente.....: 5 Conos/Taludes

Calif./Mantenim....: 1 /

Daño/Observaciones.: Se observa en buen estado

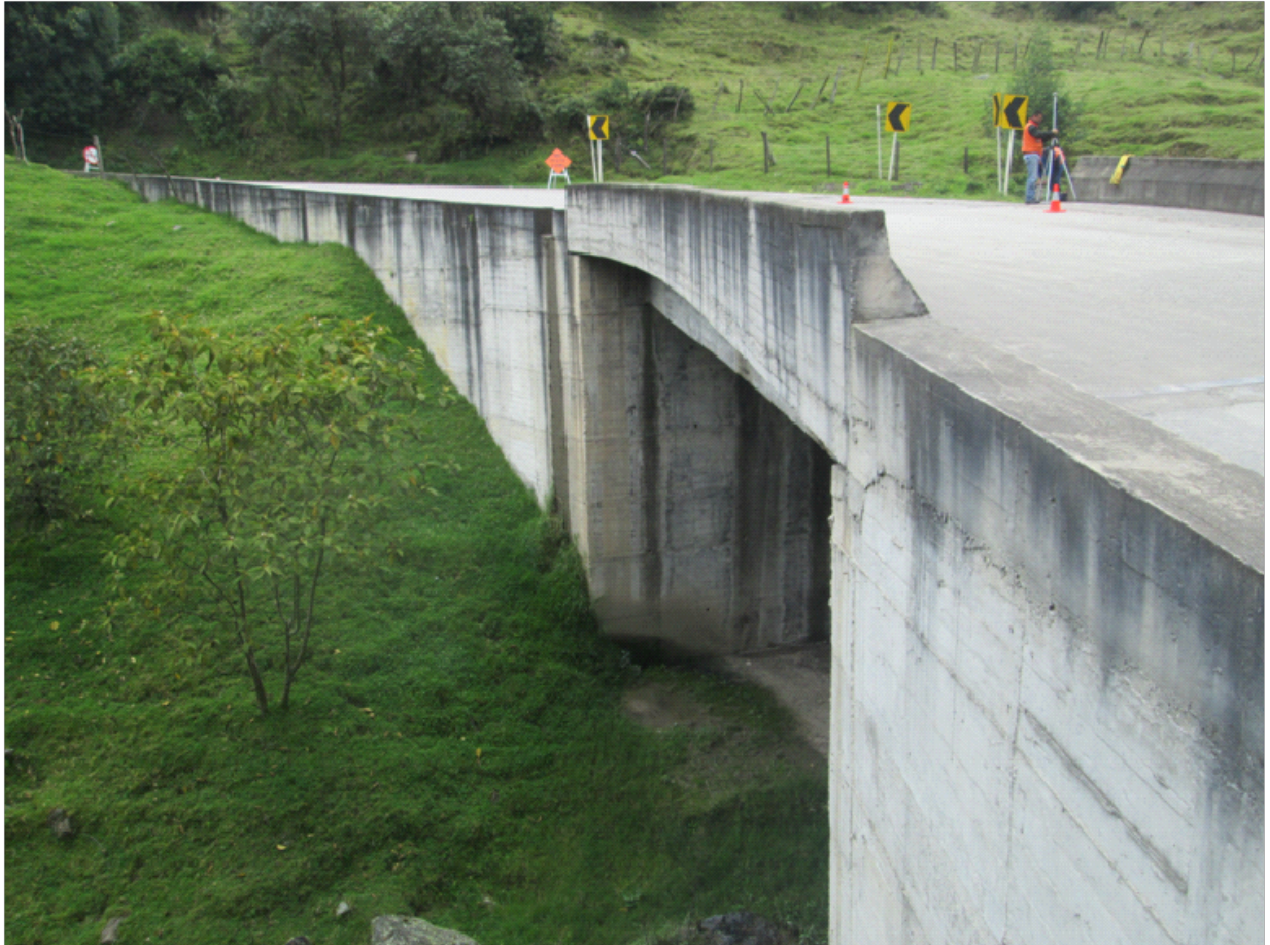
Componente.....: 6 Aletas

Calif./Mantenim....: 1 /

Daño/Observaciones.: Manchas por humedad y vegetación
