SDC/INV	SiPuCol	Fecha	Hoja
	Informe de inspección principal	13/08/12	1
18-6604-001.10 Sin Nombre			
Regional.....: 18 Norte de Santander			
Ruta.....: Porcesito (Cruce ruta 25 C) - Puente internal La U			
Carretera.....: La Lejía - Saravena			
Lado de la car...: 0			
Abscisa.....: 0+0721			
No del registro...: 11019			
Año de construcción.....:			
Año de la última reconstrucción.....:			
Paso Superior/Inferior.....: S			
Dir. de abs. de la carretera principal.: E			
Requisitos de la inspección.....: 0 Nada			
Recolección de datos : Fecha.....: 2012.05.22			
: Iniciales.....: LHB			
Posición geográfica...:			
Latitud: 7 gra 16.42 min N Longitud: 72 gra 32.89 min O Altitud: 1571.98 m			
Geometría: Número de luces.....: 1			
Longitud de la luz menor (m): 15.50			
Longitud de la luz mayor (m): 15.50			
Longitud total ..... (m): 15.50			
Ancho del tablero..... (m): 10.30			
Ancho del separador..... (m): 0.00			
Ancho del andén izquierdo (m): 0.00

SDC/INV	SiPuCol	Fecha	Hoja
	Informe de inspección principal	13/08/12	2
18-6604-001.10 Sin Nombre			
<b>Subestructura:</b>			
Estribos.: Tipo.....	10	Con aletas integrados	
Material.....	20	Concreto ciclópeo	
Tipo de cimentación.....	10	Cimenta

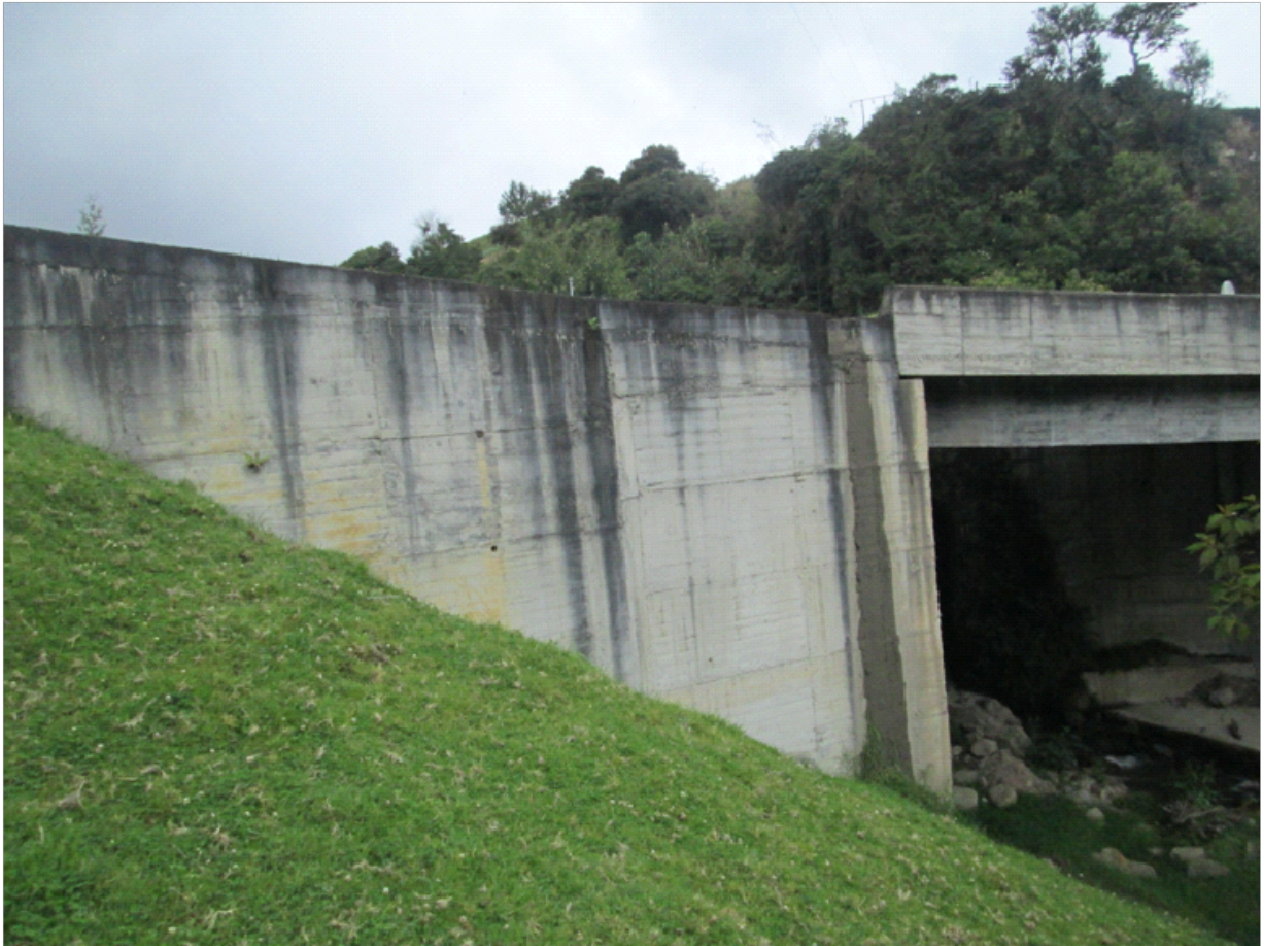
Componente.....: 6 Aletas

Calif./Mantenim....: 1 /

Daño/Observaciones.: Manchas por humedad y vegetación

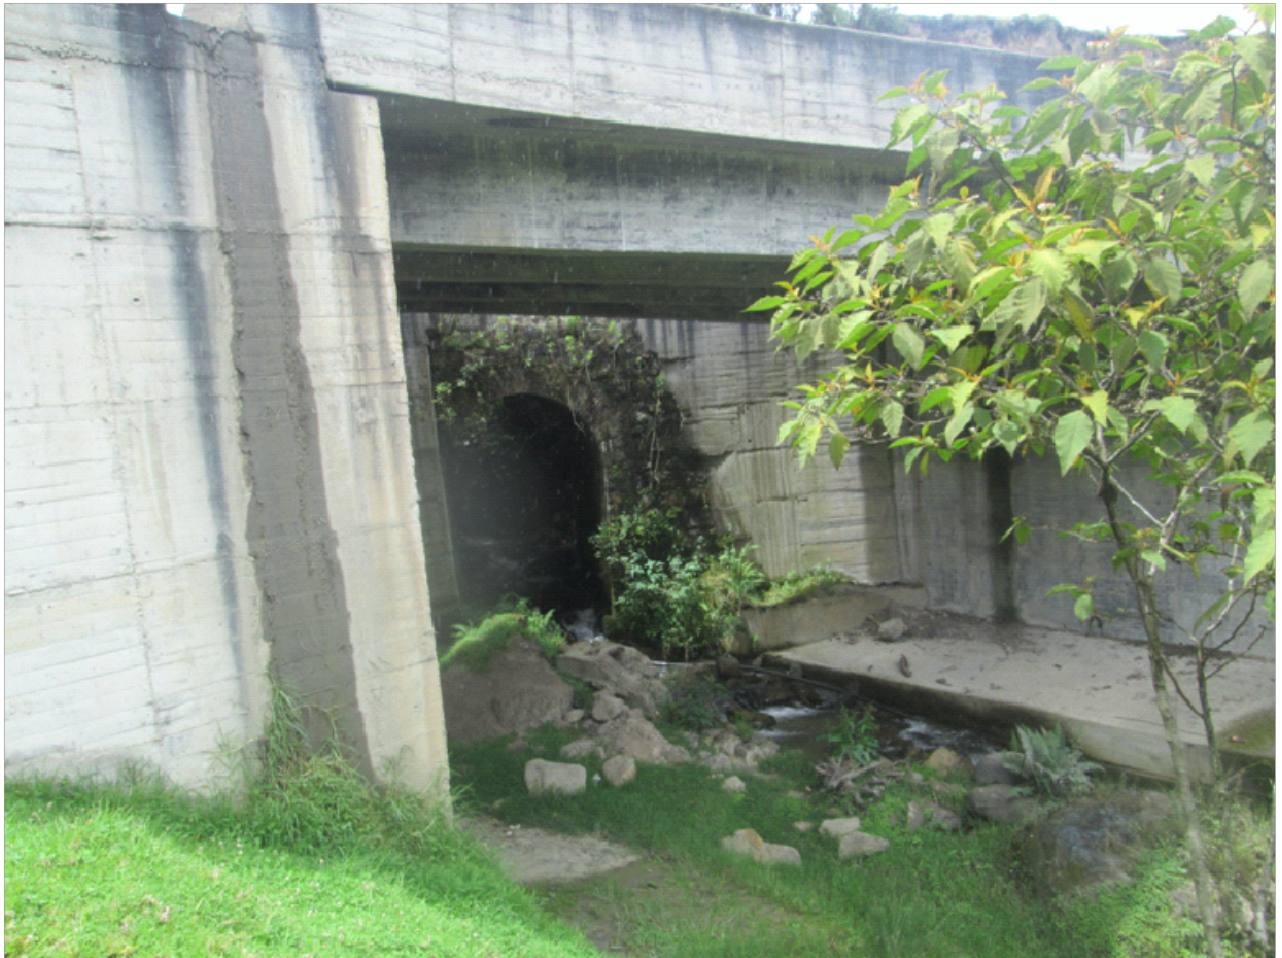
Componente.....: 7 Estribos

Calif./Mantenim....: 1 /

Daño/Observaciones.: Manchas por humedad , infiltración en las juntas

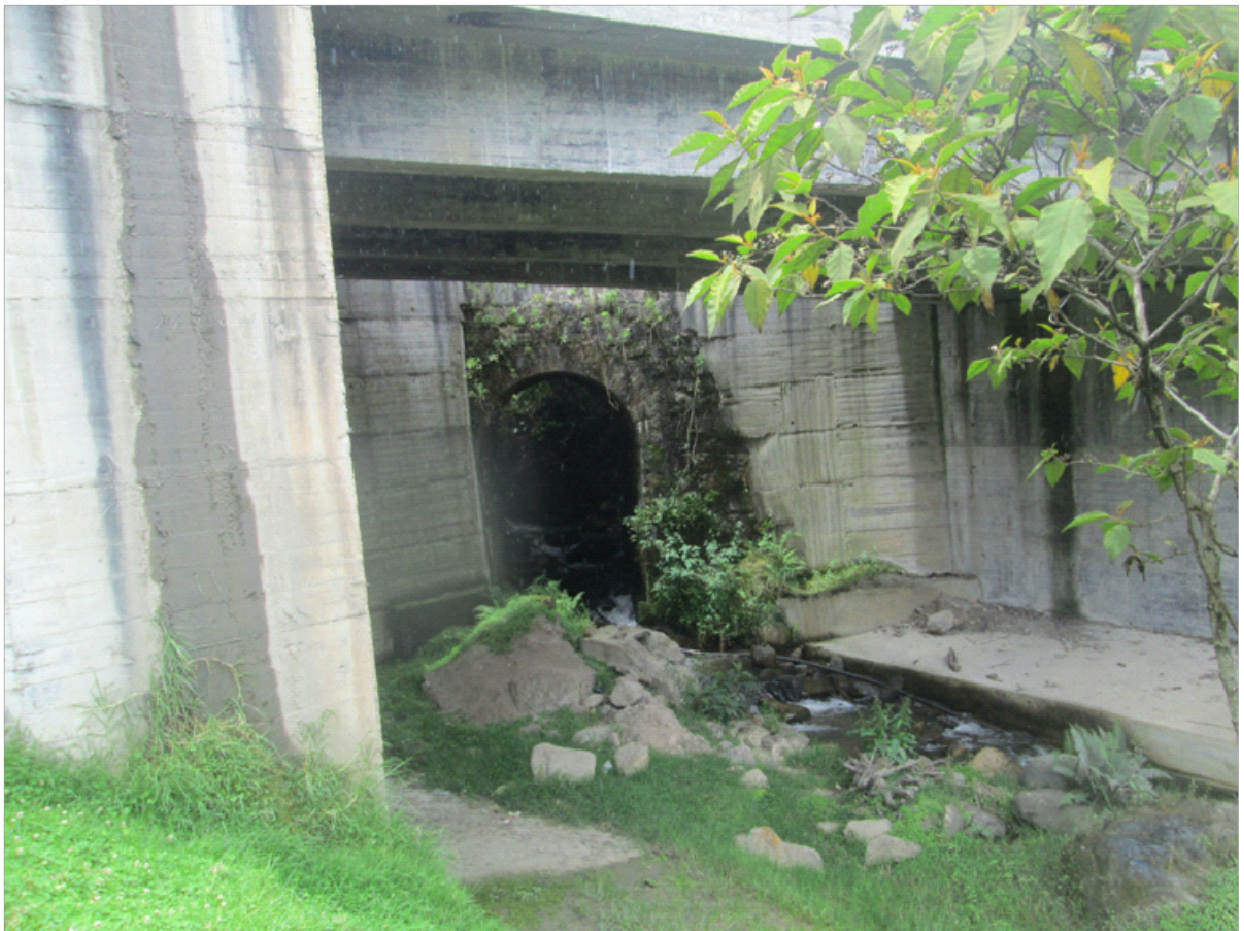
Componente.....: 7 Estribos

Calif./Mantenim.....: 1 /

Daño/Observaciones.: Manchas por humedad , infiltración en las juntas

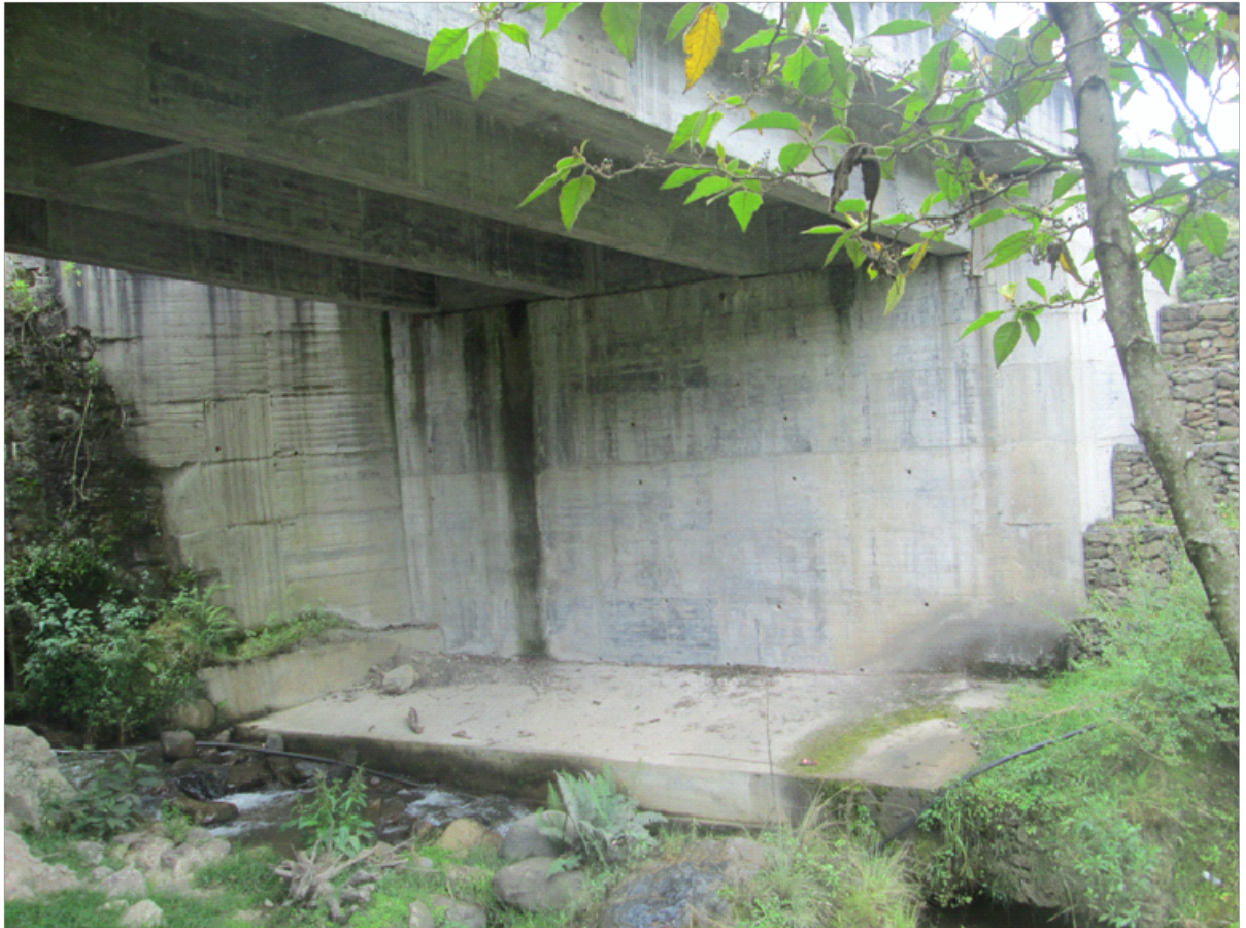
Componente.....: 7 Estribos

Calif./Mantenim....: 1 /

Daño/Observaciones.: Manchas por humedad , infiltración en las juntas

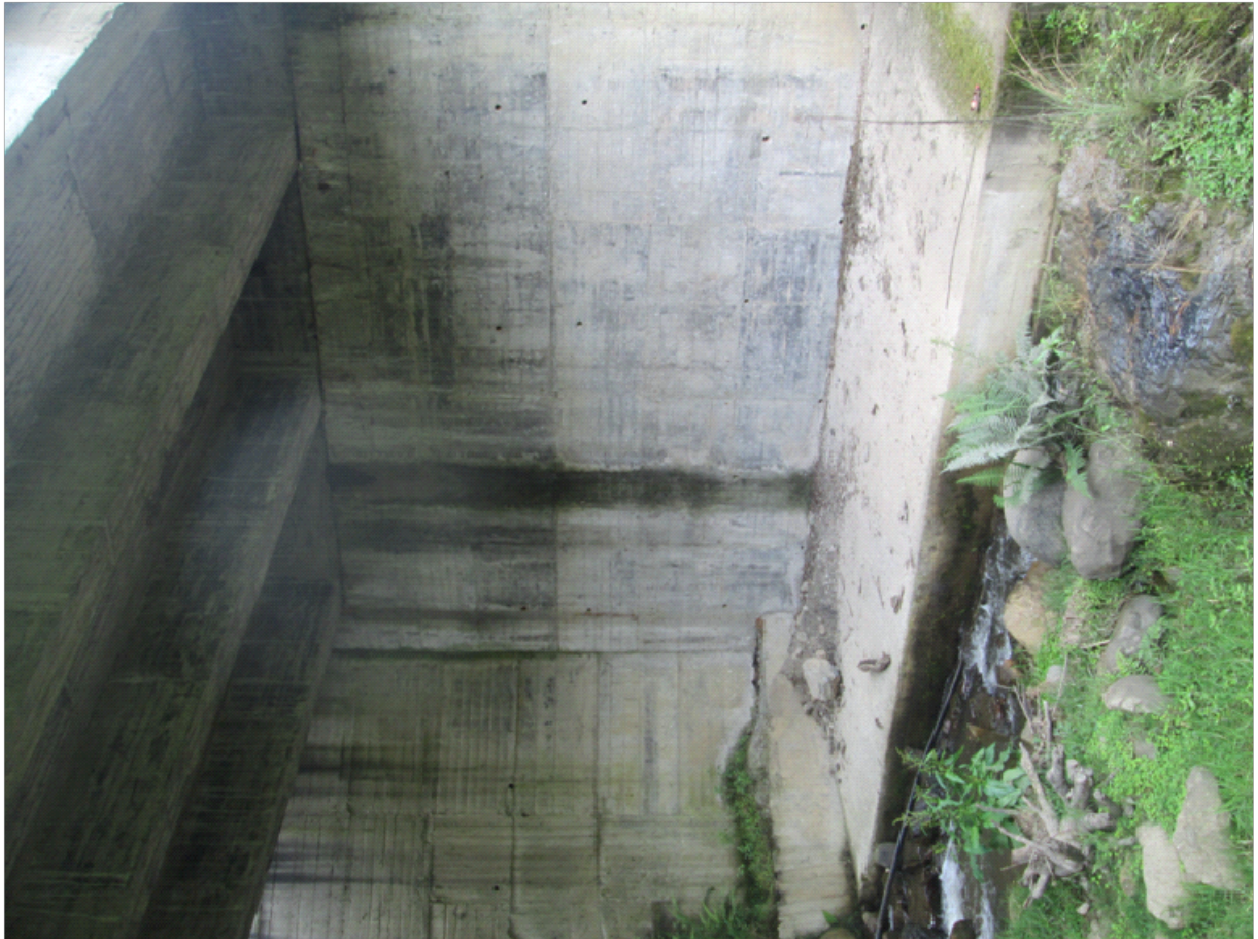
Componente.....: 7 Estribos

Calif./Mantenim....: 1 /

Daño/Observaciones.: Manchas por humedad , infiltración en las juntas

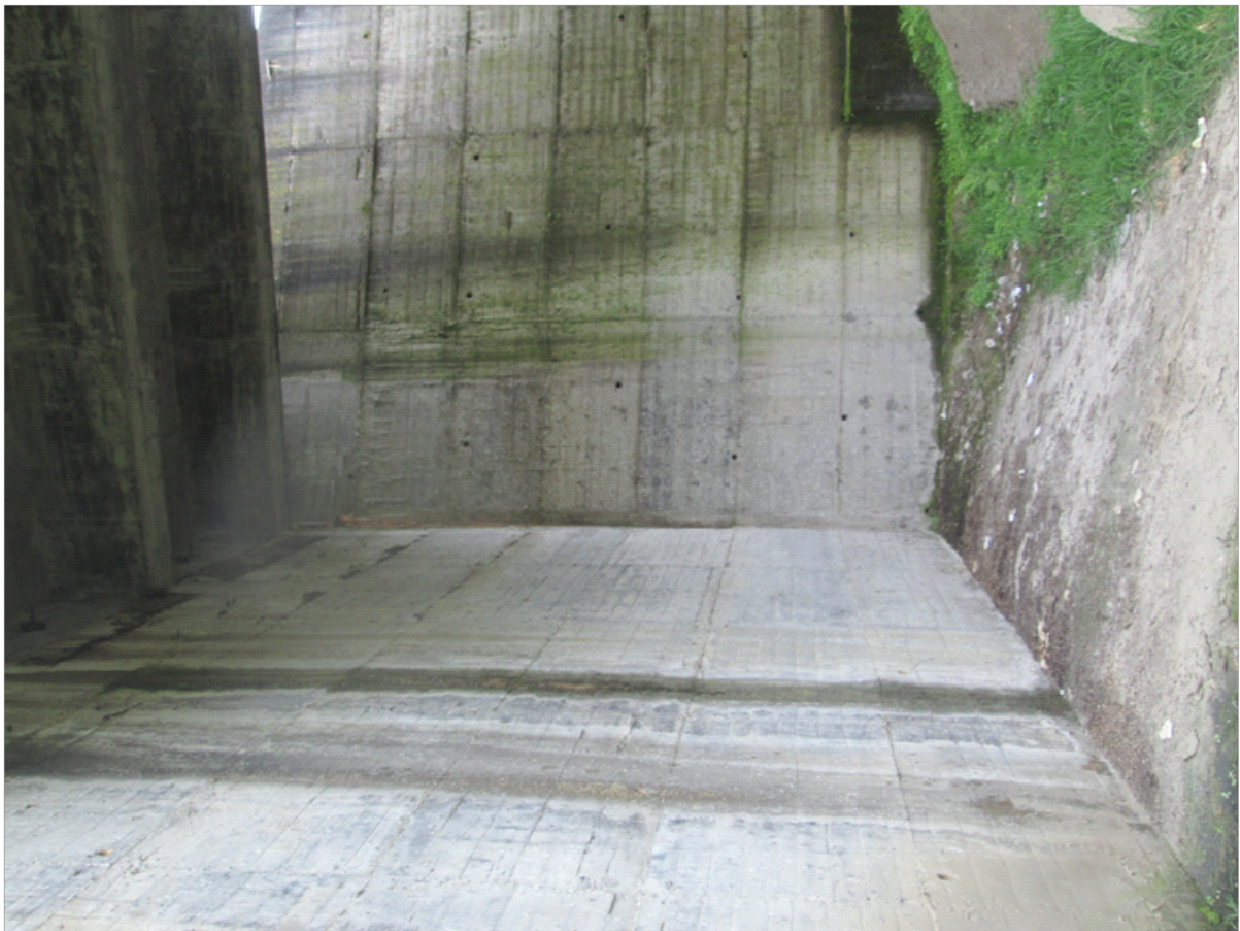
Componente.....: 7 Estribos

Calif./Mantenim....: 1 /

Daño/Observaciones.: Manchas por humedad , infiltración en las juntas

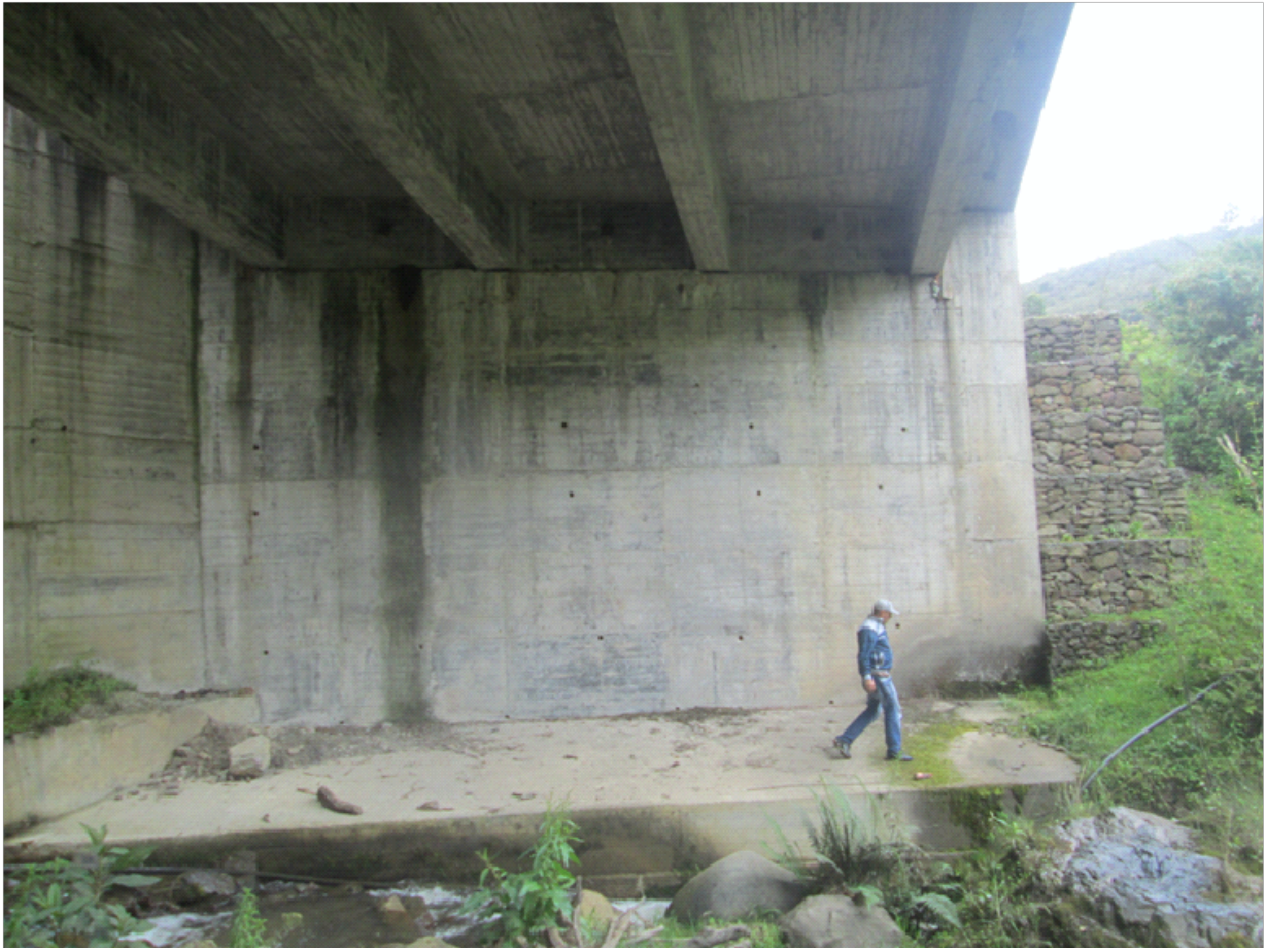
Componente.....: 7 Estribos

Calif./Mantenim....: 1 /

Daño/Observaciones.: Manchas por humedad , infiltración en las juntas

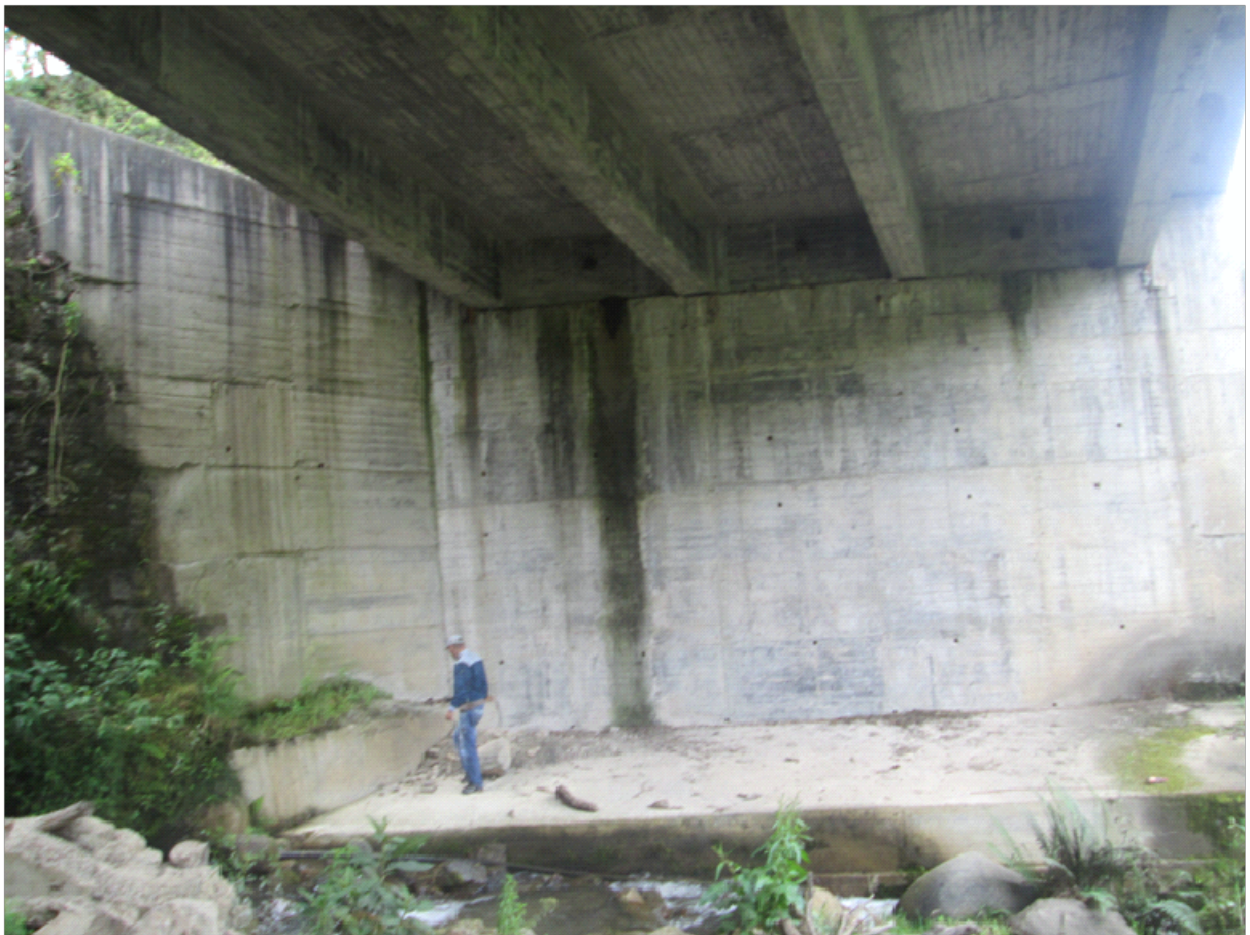
Componente.....: 7 Estribos

Calif./Mantenim....: 1 /

Daño/Observaciones.: Manchas por humedad , infiltración en las juntas

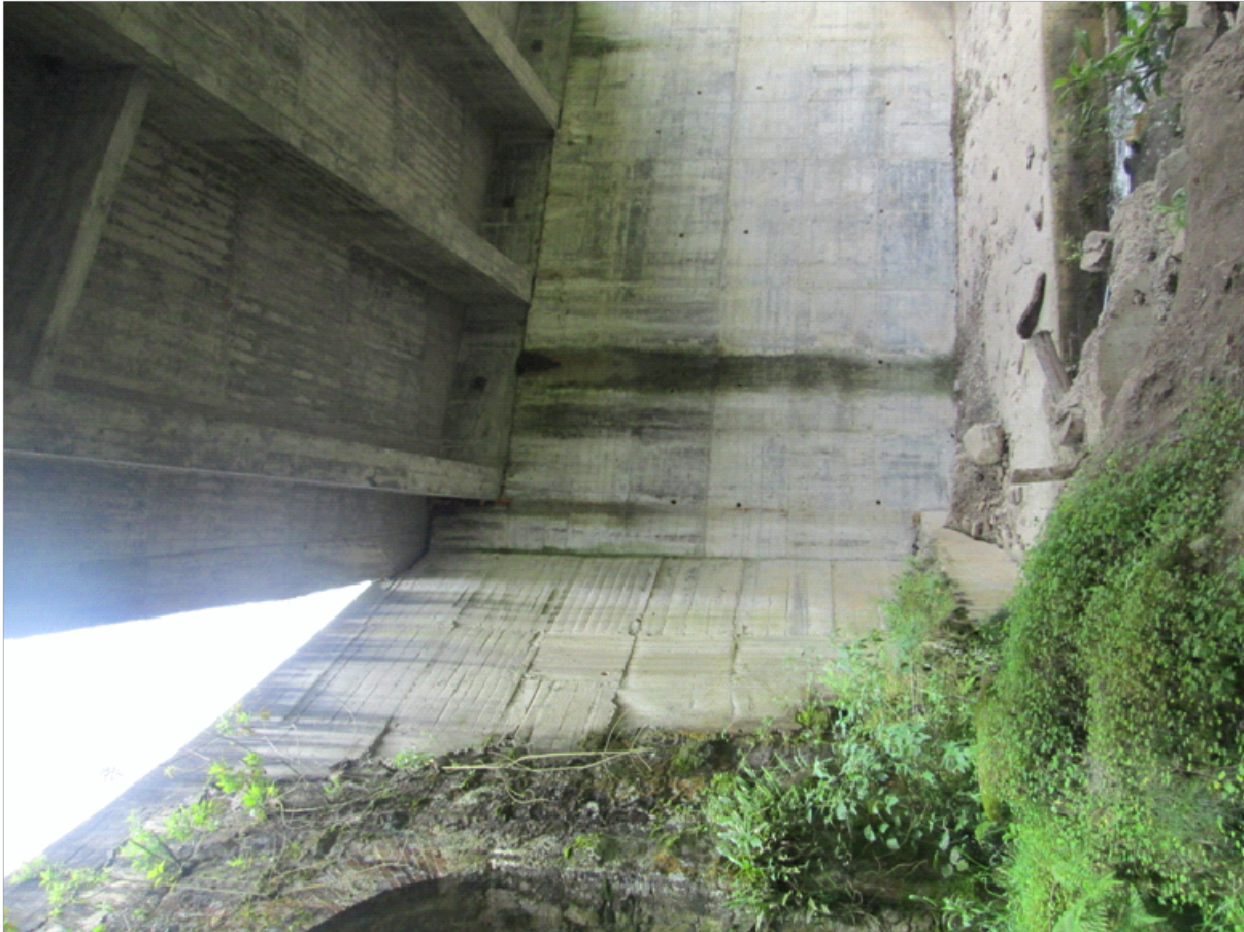
Componente.....: 7 Estribos

Calif./Mantenim....: 1 /

Daño/Observaciones.: Manchas por humedad , infiltración en las juntas

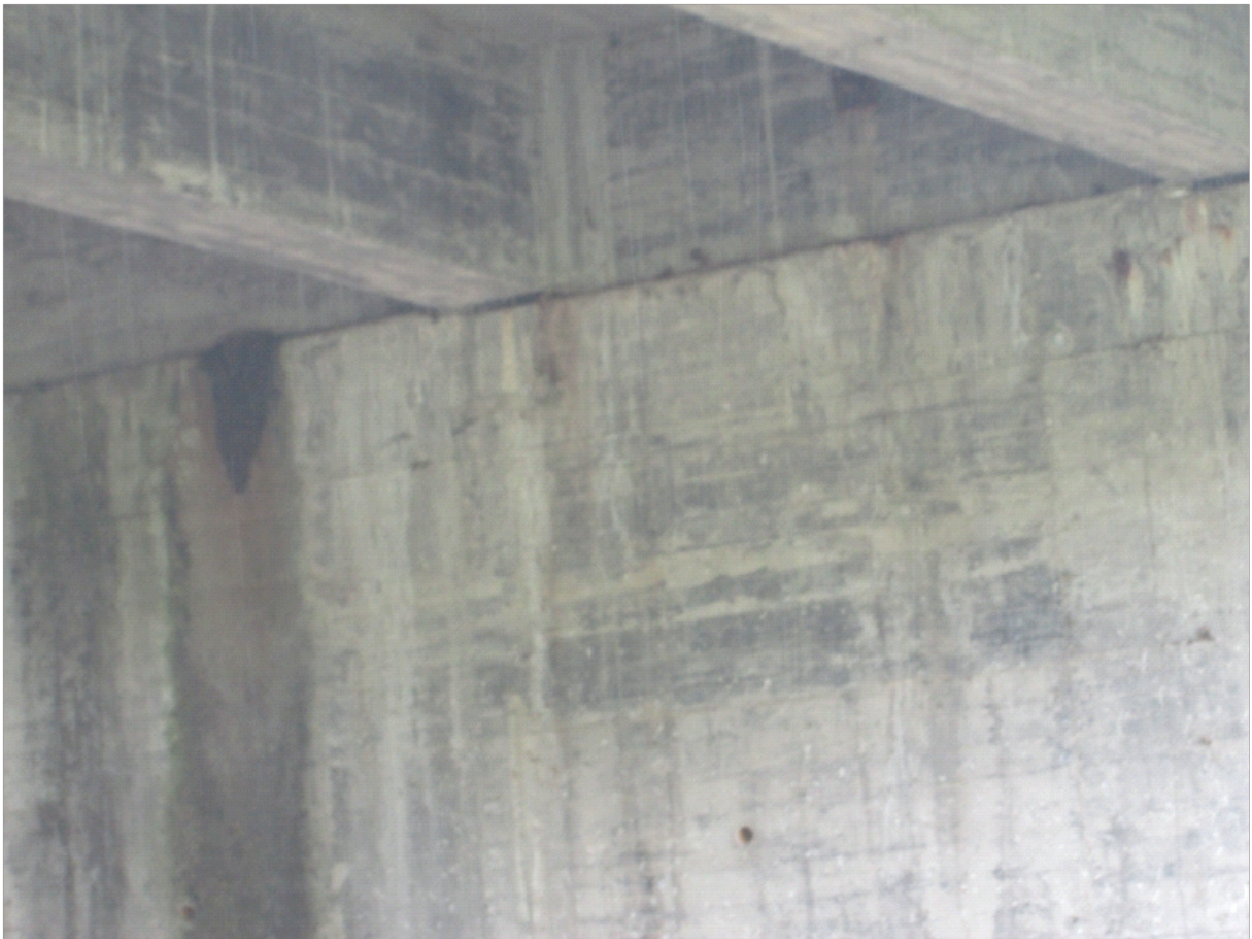
Componente.....: 9 Apoyos

Calif./Mantenim.....: 0 /

Daño/Observaciones.: Se observa en buen estado

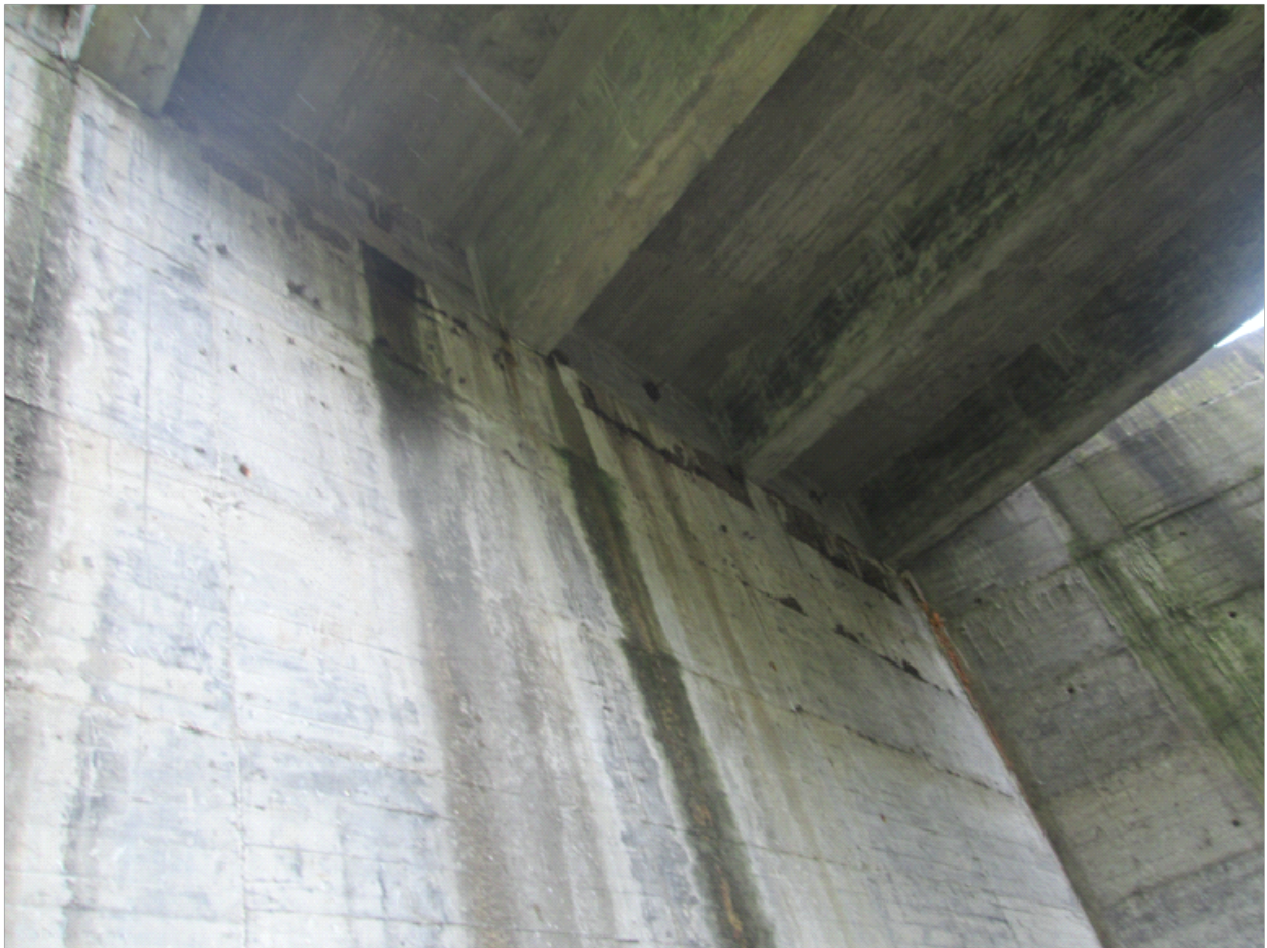
Componente.....: 9 Apoyos

Calif./Mantenim.....: 0 /

Daño/Observaciones.: Se observa en buen estado

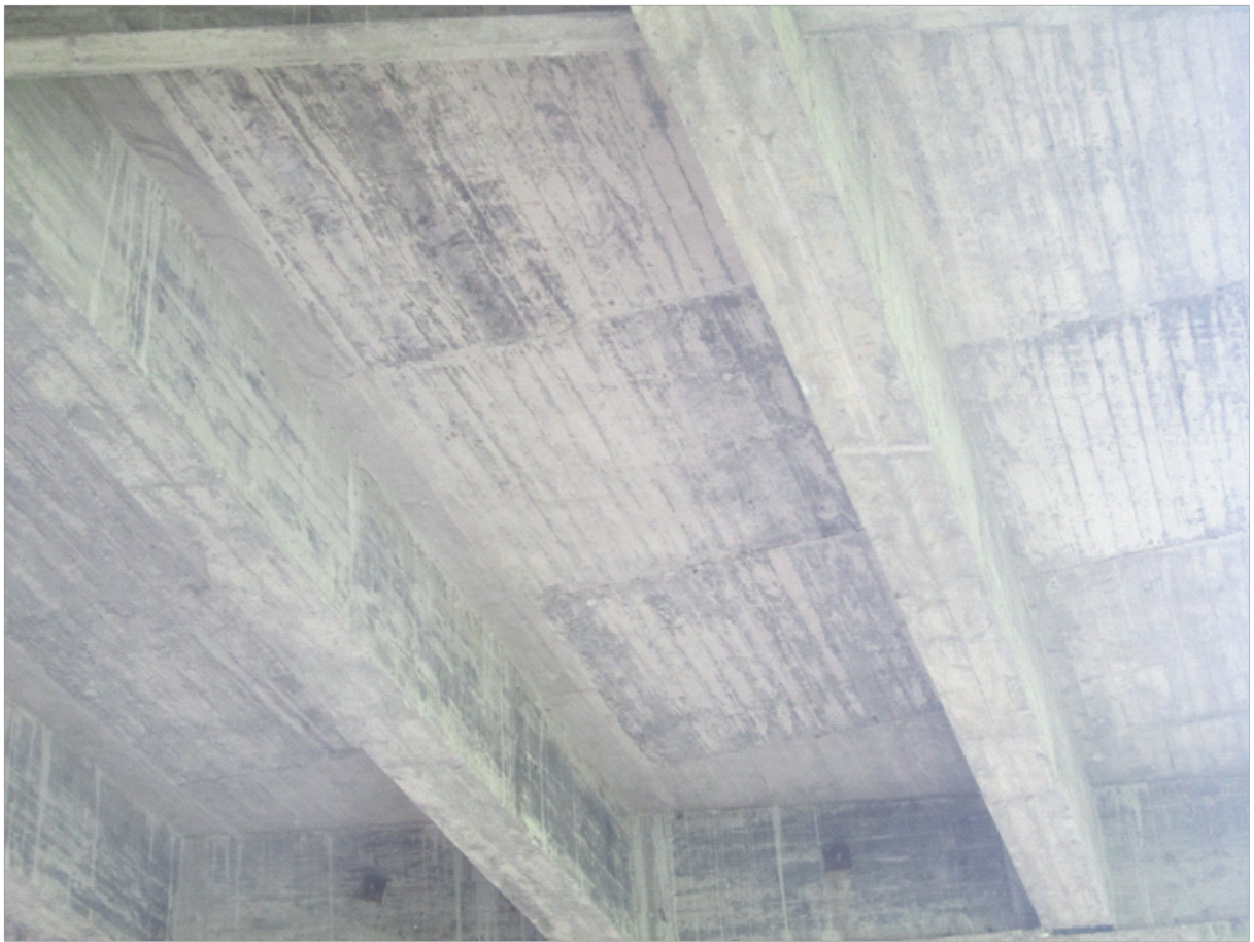
Componente.....: 10 Losa

Calif./Mantenim.....: 1 /

Daño/Observaciones.: Manchas por humedad , drenes sin ductos de alargue.

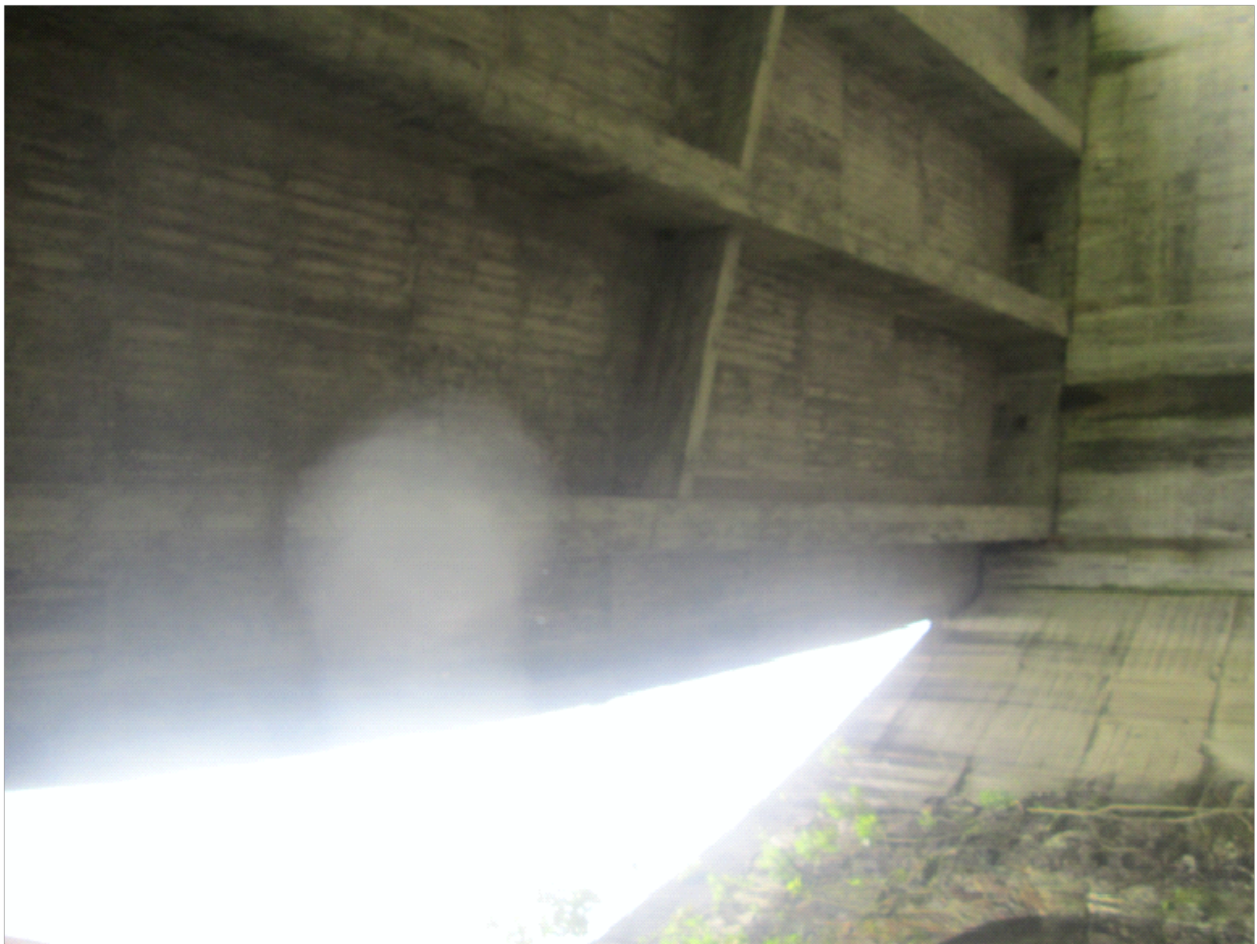
Componente.....: 10 Losa

Calif./Mantenim....: 1 /

Daño/Observaciones.: Manchas por humedad , drenes sin ductos de alargue.

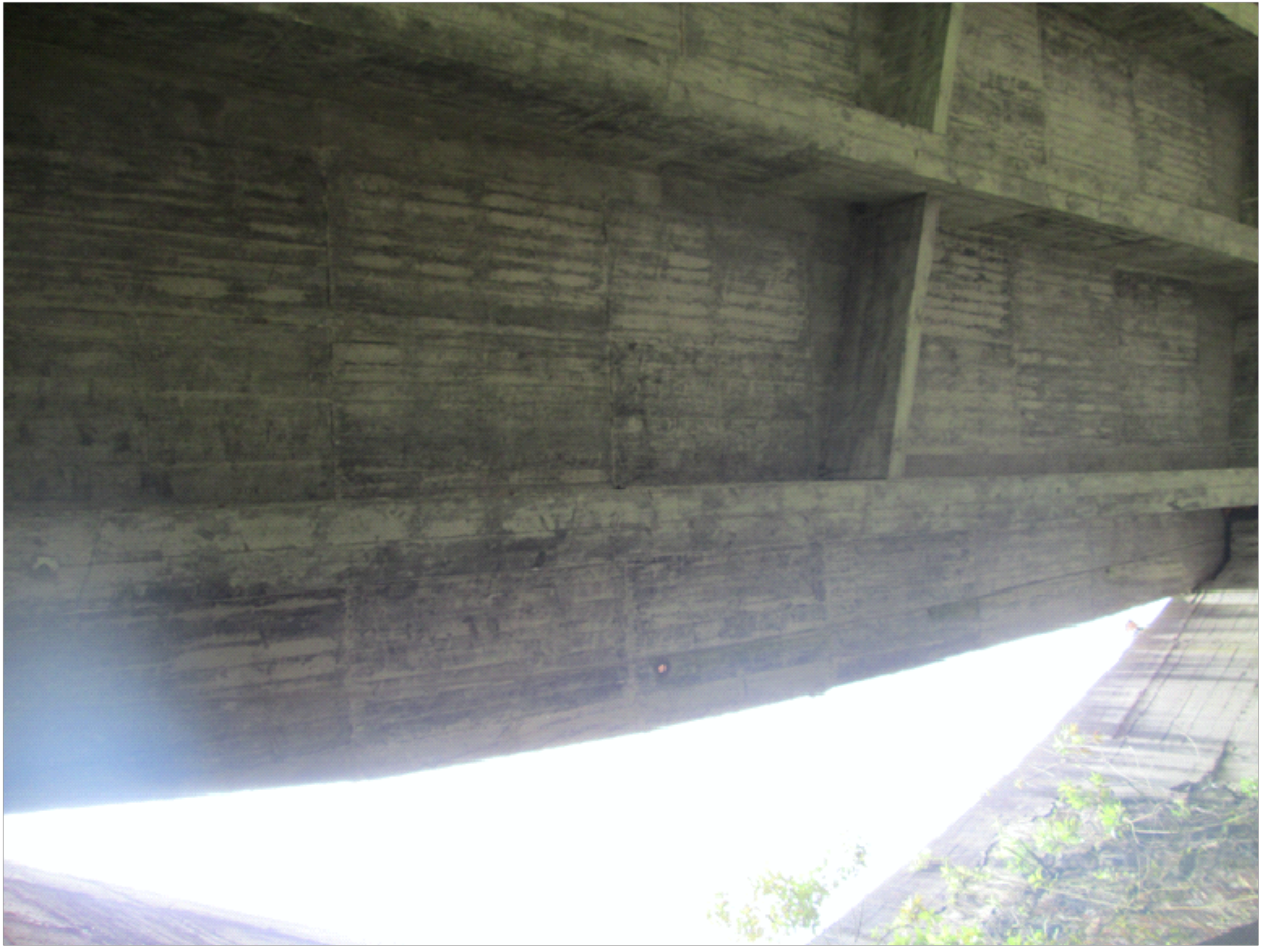
Componente.....: 10 Losa

Calif./Mantenim....: 1 /

Daño/Observaciones.: Manchas por humedad , drenes sin ductos de alargue.

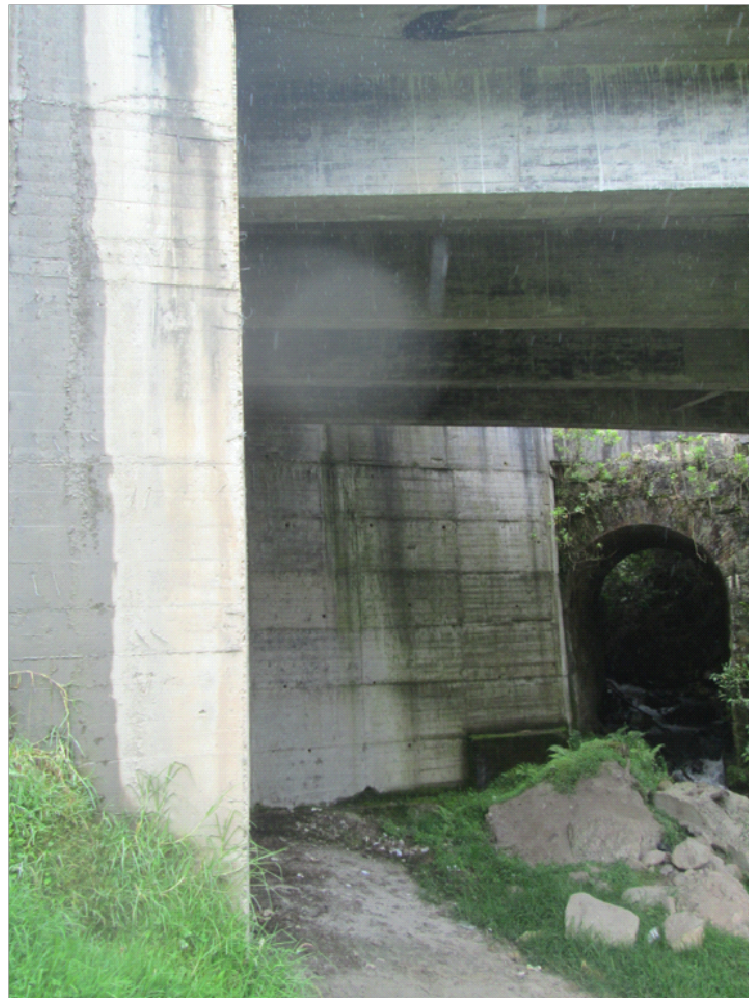
Componente.....: 11 Vigas/Largueros/Diafragmas

Calif./Mantenim.....: 1 /

Daño/Observaciones.: Se observa en buen estado

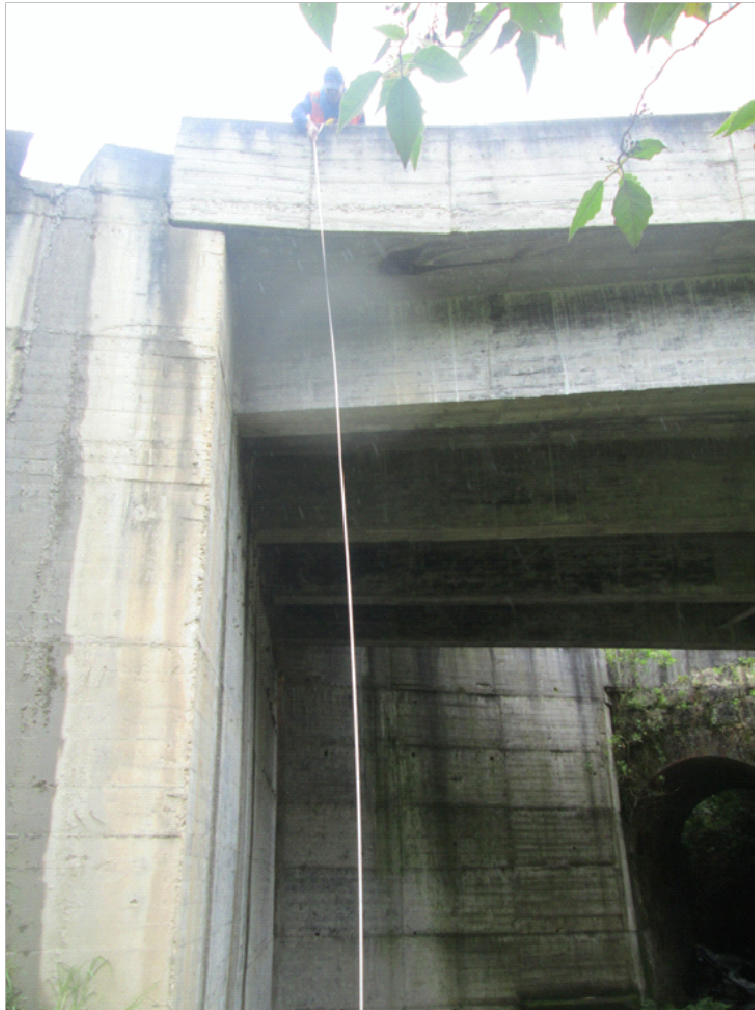
Componente.....: 11 Vigas/Largueros/Diafragmas

Calif./Mantenim....: 1 /

Daño/Observaciones.: Se observa en buen estado

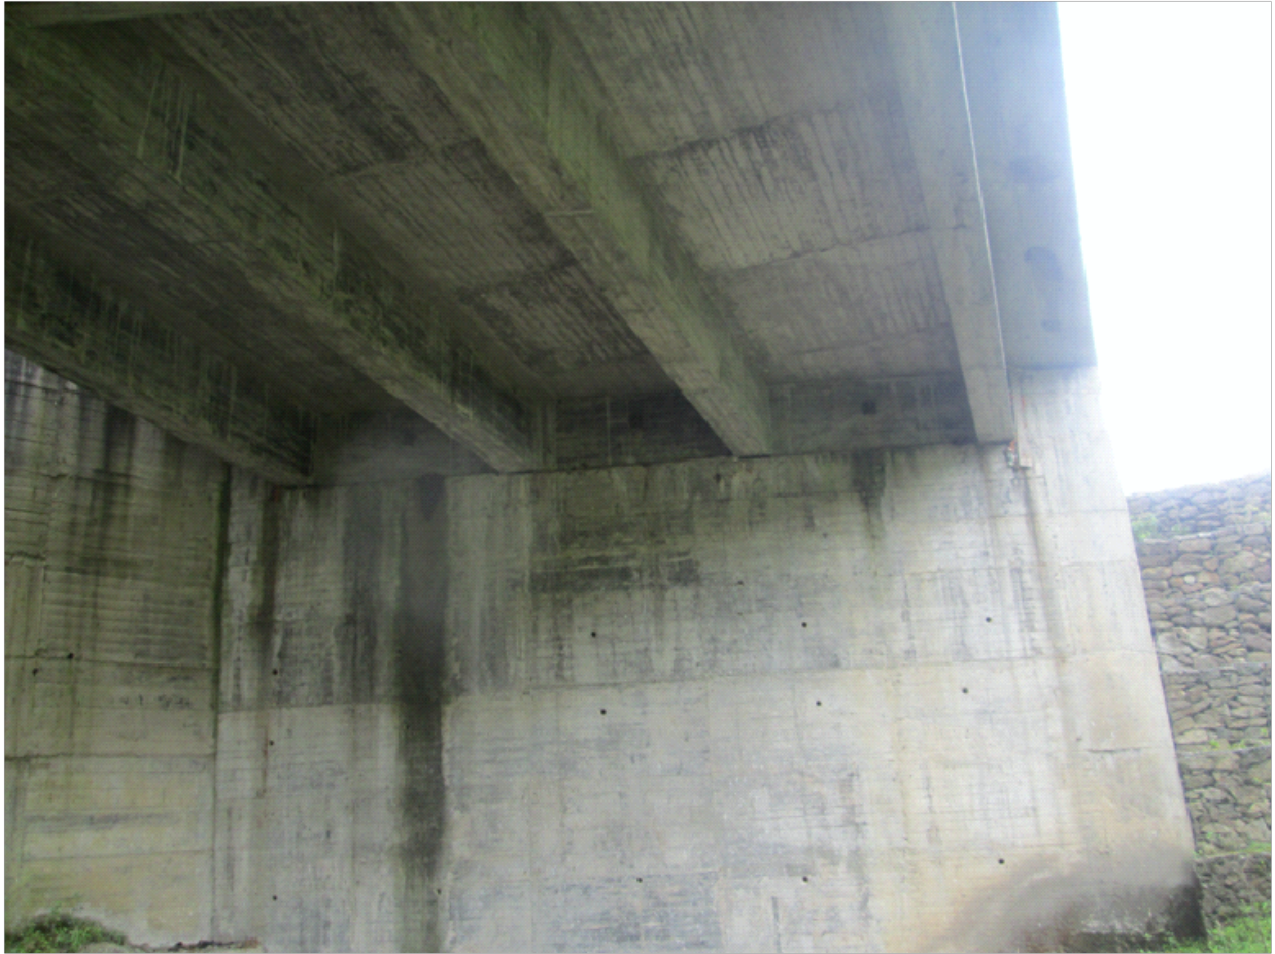
Componente.....: 11 Vigas/Largueros/Diafragmas

Calif./Mantenim....: 1 /

Daño/Observaciones.: Se observa en buen estado

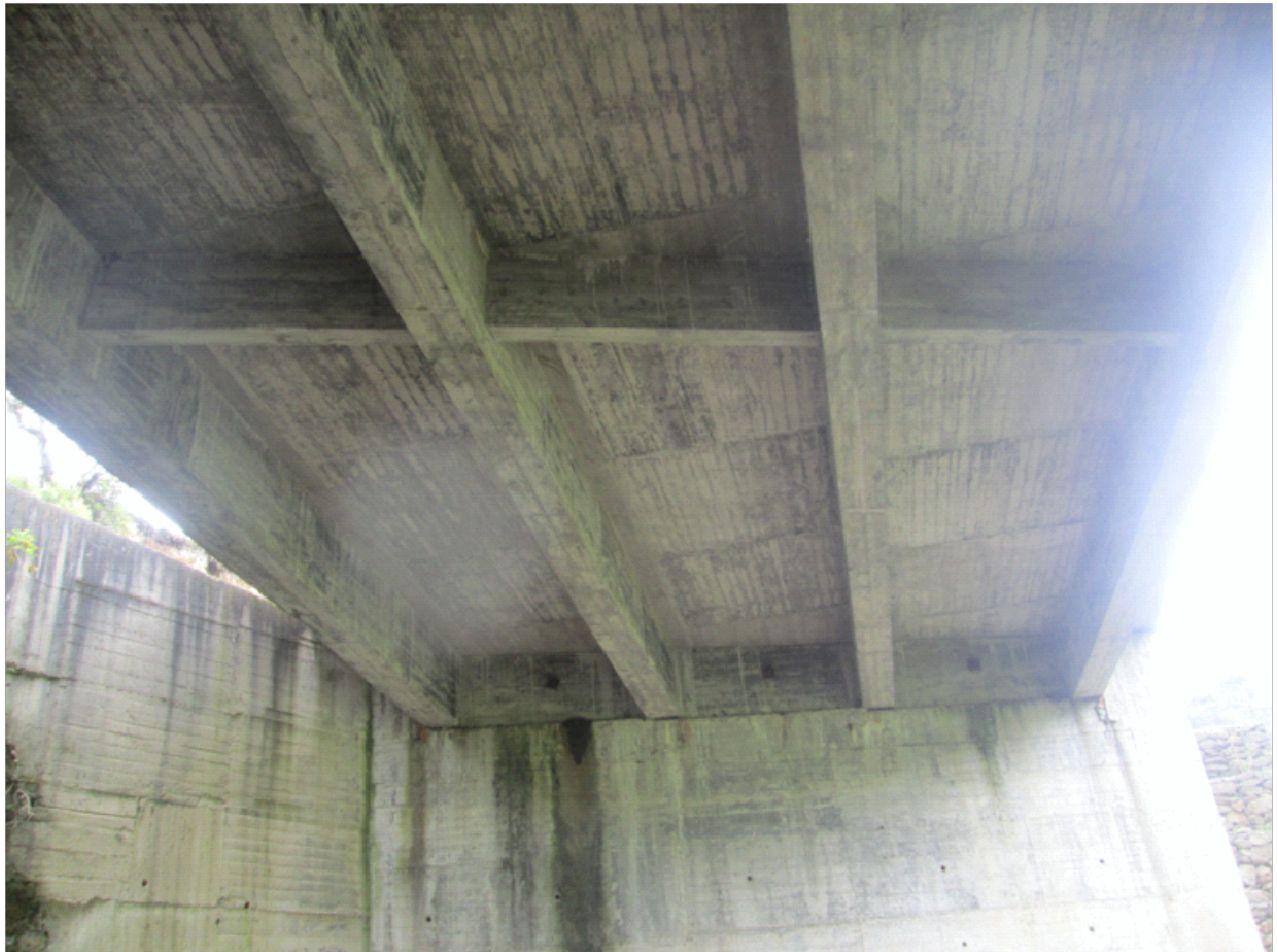
Componente.....: 11 Vigas/Largueros/Diafragmas

Calif./Mantenim.....: 1 /

Daño/Observaciones.: Se observa en buen estado

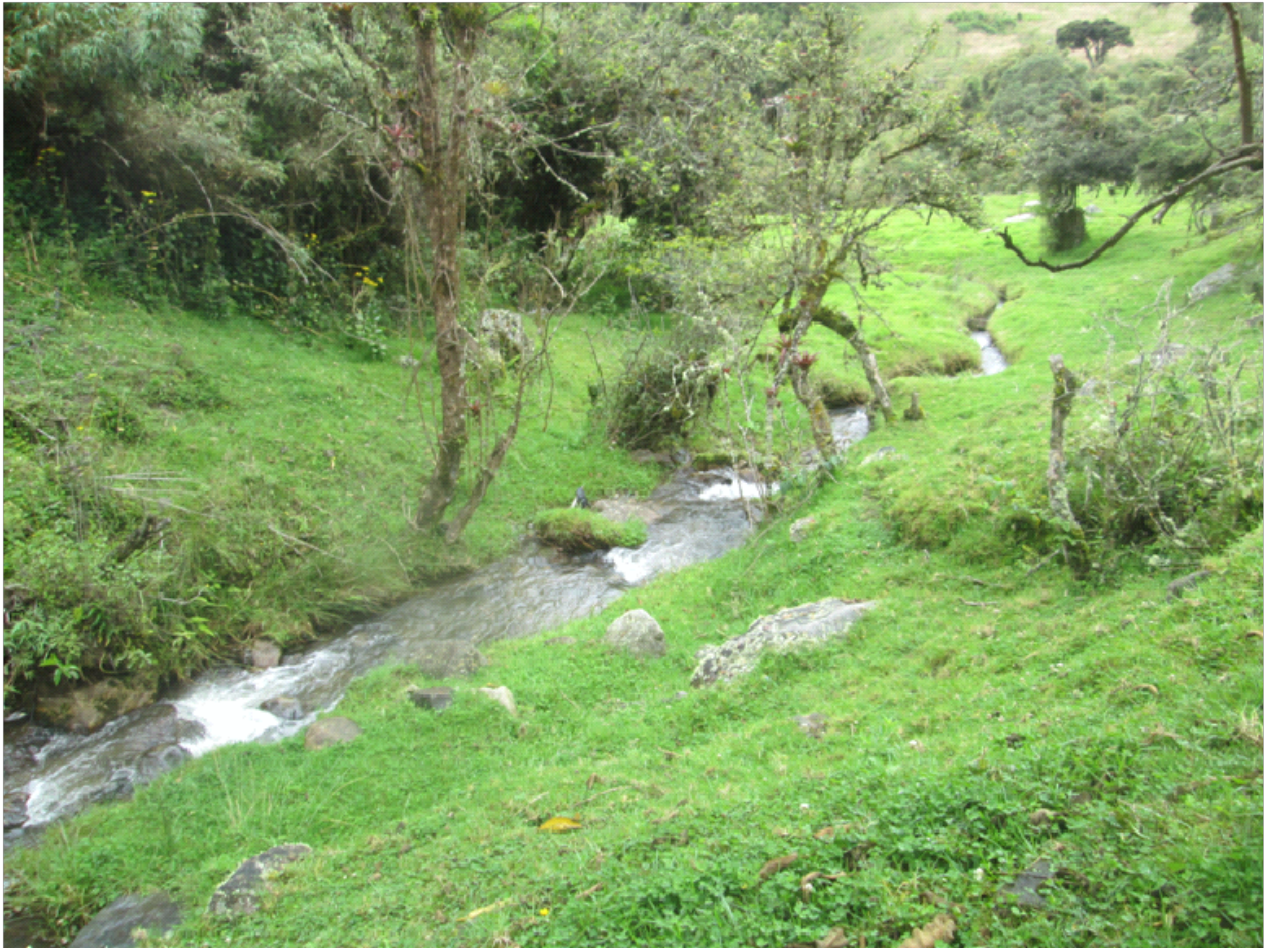
Componente.....: 15 Cauce

Calif./Mantenim....: 1 /

Daño/Observaciones.: Se observa en buen estado
