SDC/INV	SiPuCol	Fecha	Hoja
	Informe de inspección principal	13/08/12	1
18-6604-001.10 Sin Nombre			
Regional.....: 18 Norte de Santander			
Ruta.....: Porcesito (Cruce ruta 25 C) - Puente internal La U			
Carretera.....: La Lejía - Saravena			
Lado de la car...: 0			
Abscisa.....: 0+0721			
No del registro...: 11019			
Año de construcción.....:			
Año de la última reconstrucción.....:			
Paso Superior/Inferior.....: S			
Dir. de abs. de la carretera principal.: E			
Requisitos de la inspección.....: 0 Nada			
Recolección de datos : Fecha.....: 2012.05.22			
: Iniciales.....: LHB			
Posición geográfica...:			
Latitud: 7 gra 16.42 min N Longitud: 72 gra 32.89 min O Altitud: 1571.98 m			
Geometría: Número de luces.....: 1			
Longitud de la luz menor (m): 15.50			
Longitud de la luz mayor (m): 15.50			
Longitud total ..... (m): 15.50			
Ancho del tablero..... (m): 10.30			
Ancho del separador..... (m): 0.00			
Ancho del andén izquierdo (m): 0.00

SDC/INV	SiPuCol	Fecha	Hoja
	Informe de inspección principal	13/08/12	2
18-6604-001.10 Sin Nombre			
<b>Subestructura:</b>			
Estribos.: Tipo.....	10	Con aletas integrados	
Material.....	20	Concreto ciclópeo	
Tipo de cimentación.....	10	Cimenta

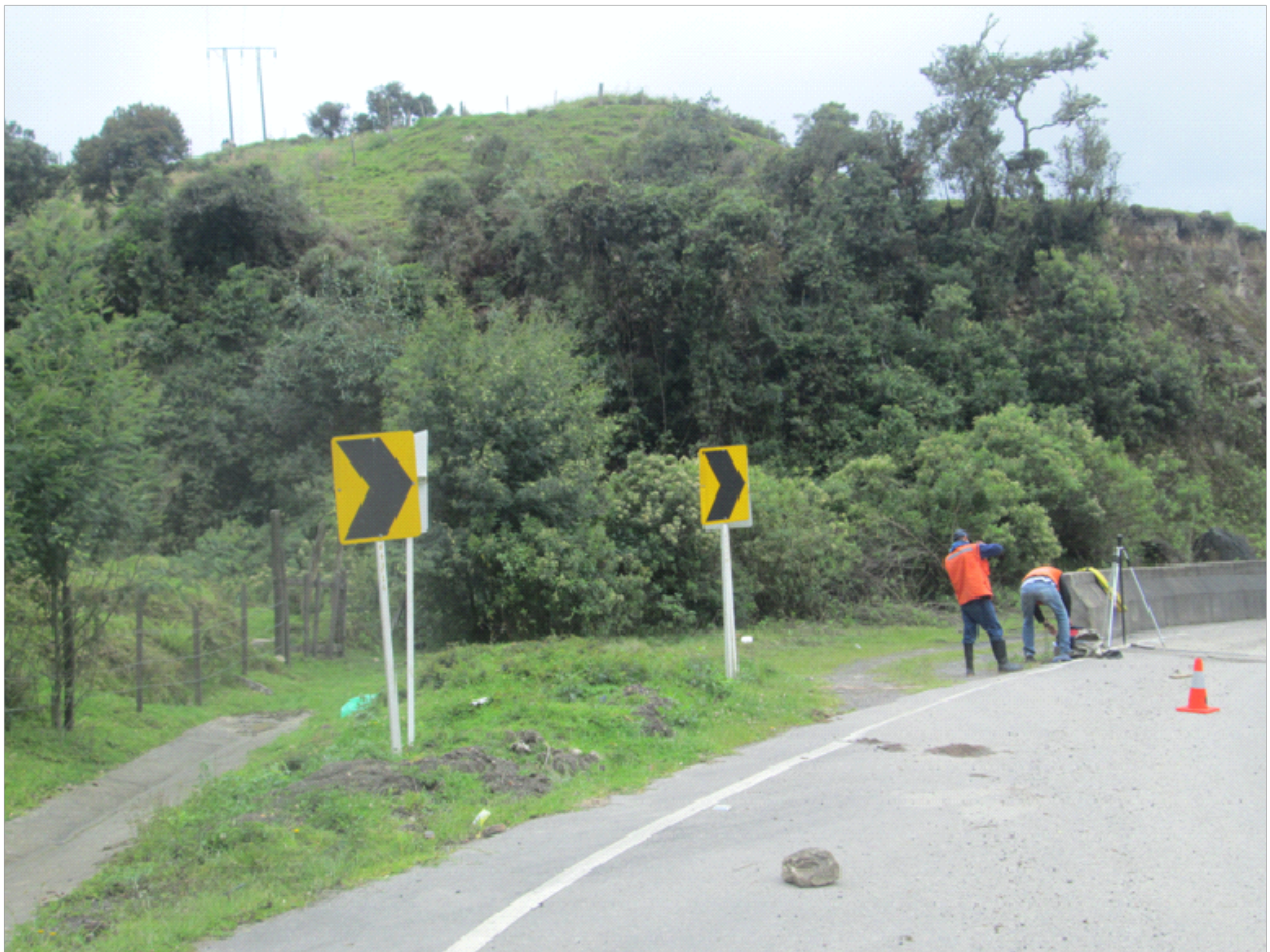
Componente.....: 16 Otros elementos

Daño/Observaciones.: Puente en arco adyacente que sirve de desvio

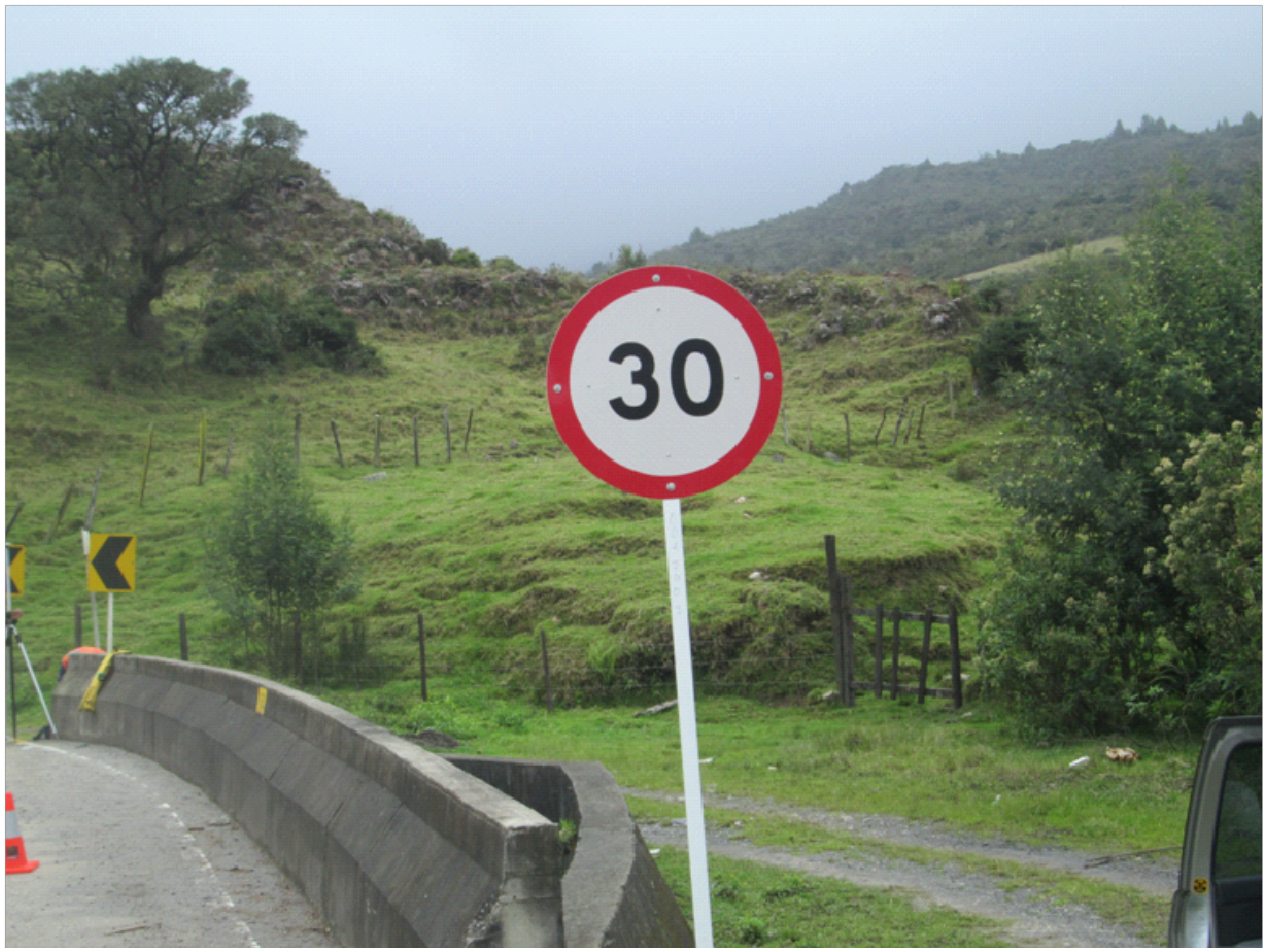
Componente.....: 16 Otros elementos

Daño/Observaciones.: Puente en arco adyacente que sirve de desvio

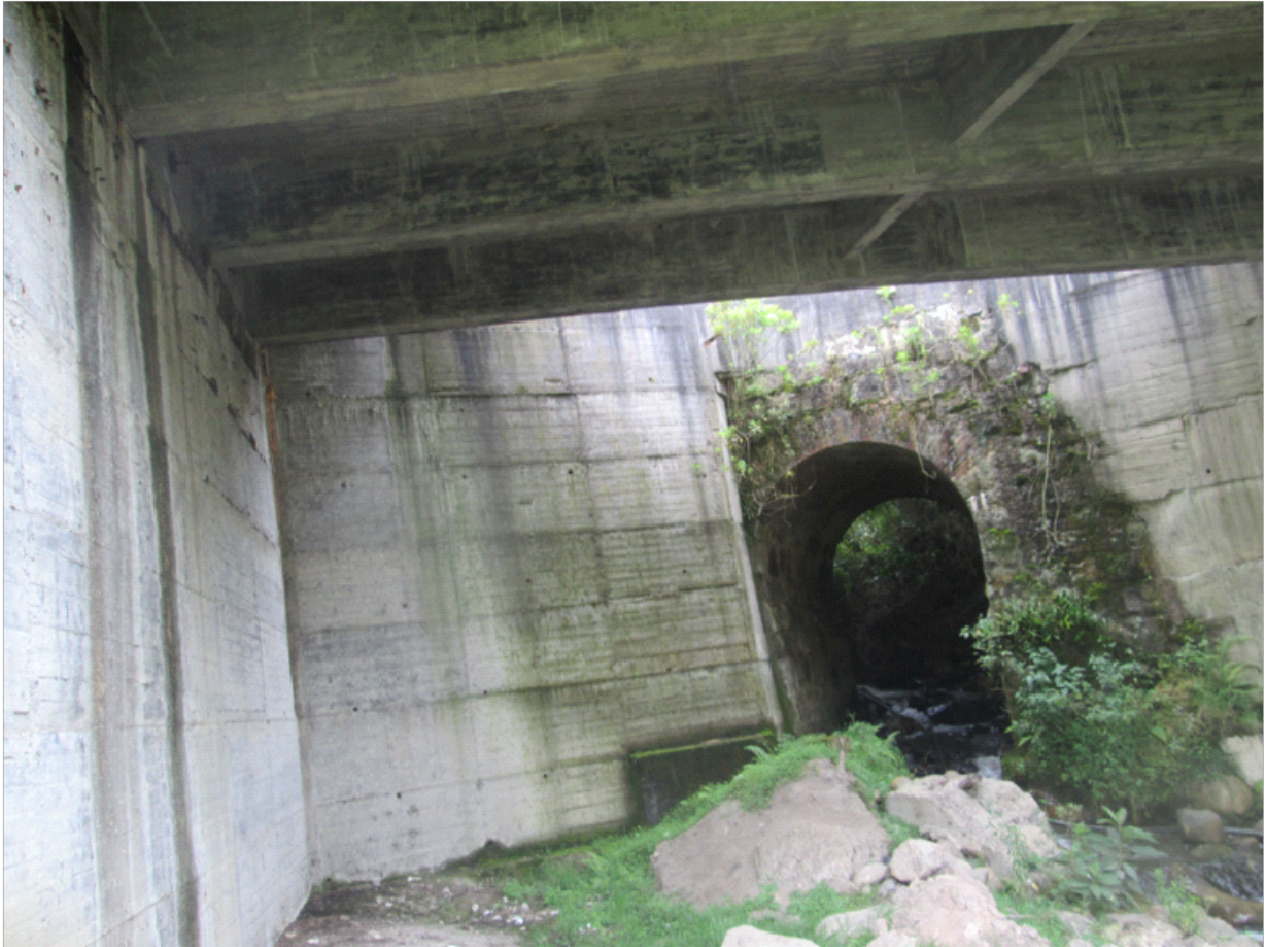
Componente.....: 16 Otros elementos

Daño/Observaciones.: Puente en arco adyacente que sirve de desvio

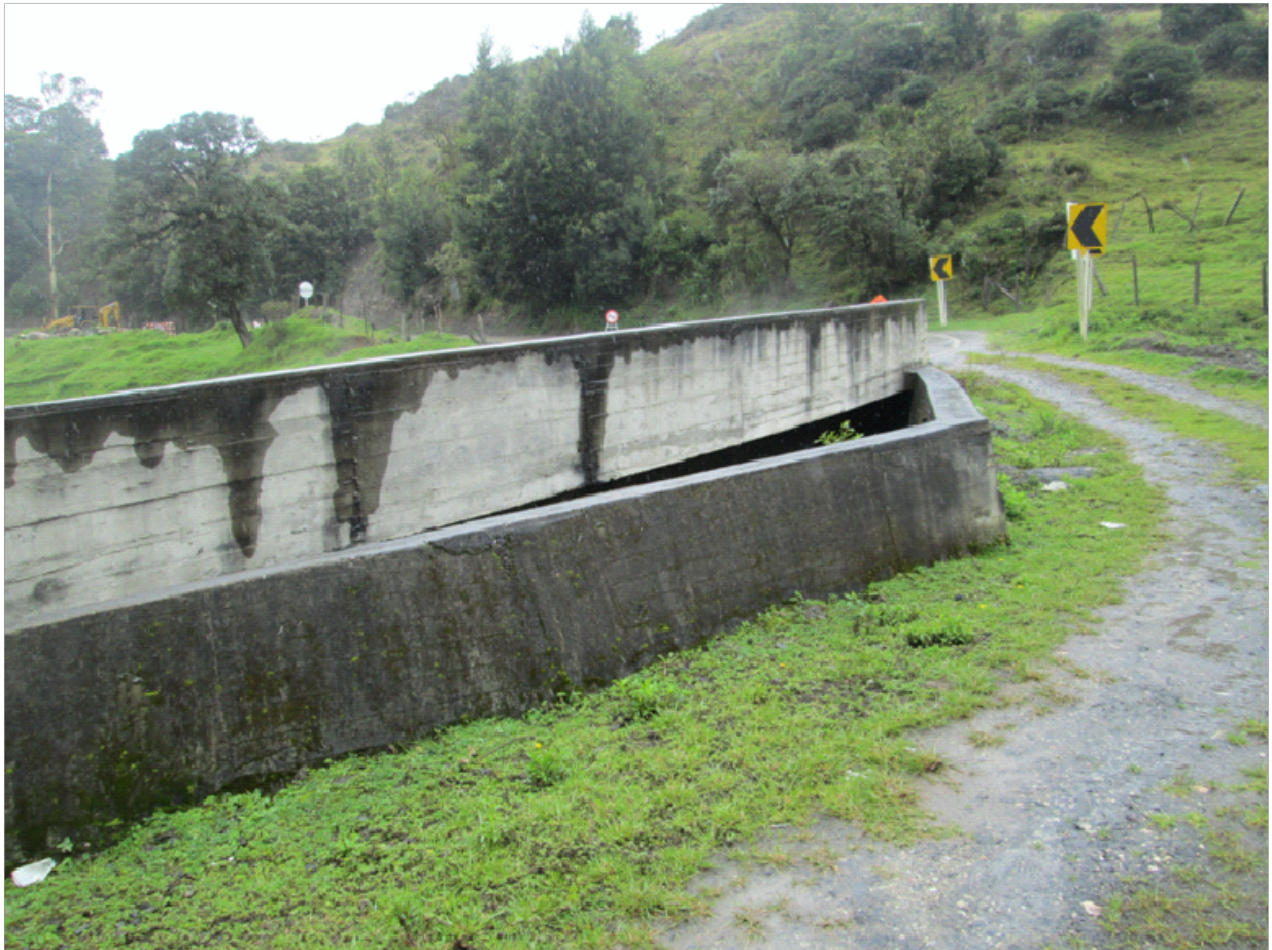
Componente.....: 16 Otros elementos

Daño/Observaciones.: Puente en arco adyacente que sirve de desvio

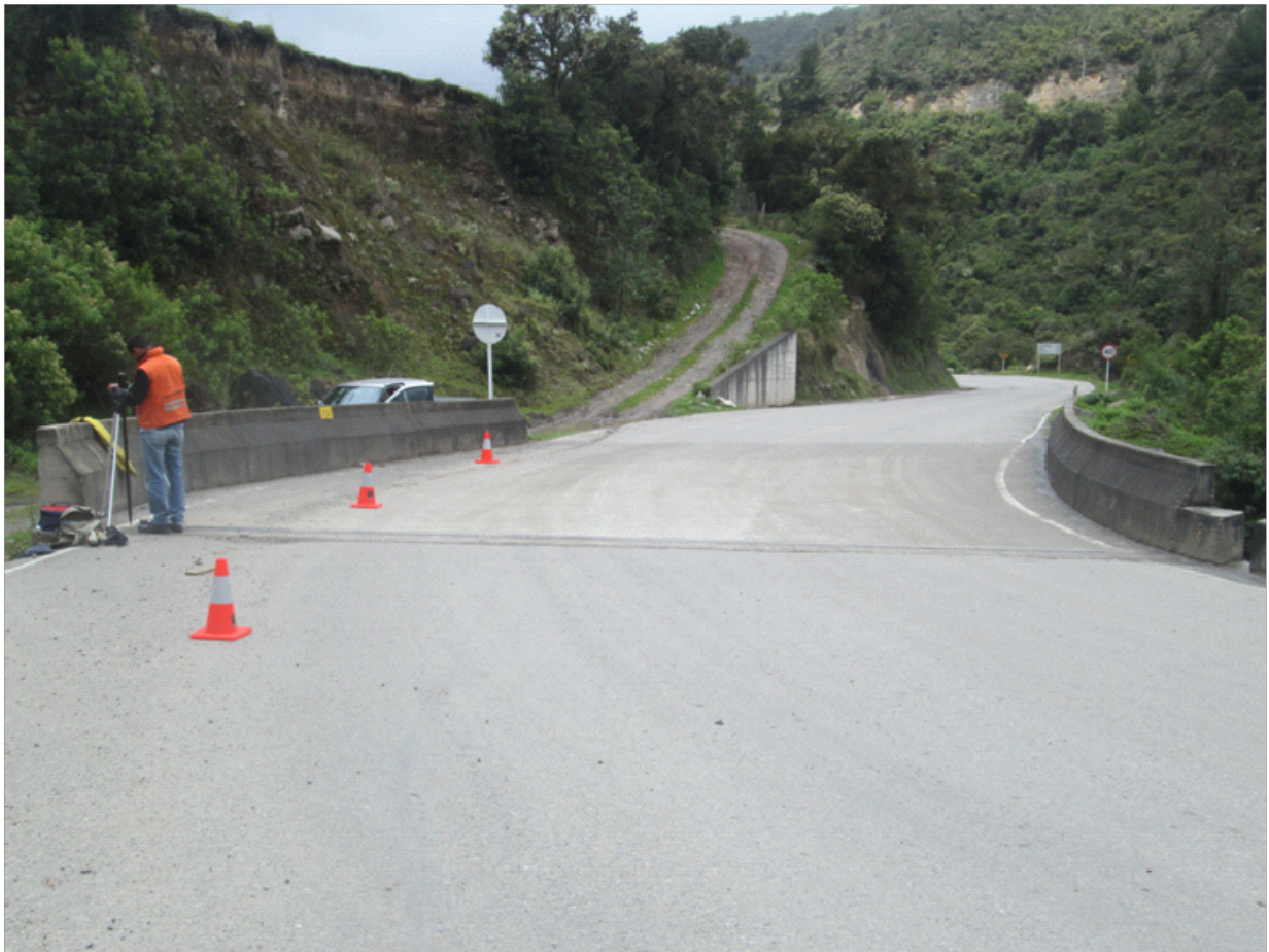
Componente.....: 17 Puente en general

Calif./Mantenim.....: 1 /

Daño/Observaciones.: Puente en buen estado , puente relativamente nuevo que reemplaza ponton en arco de mamposteria

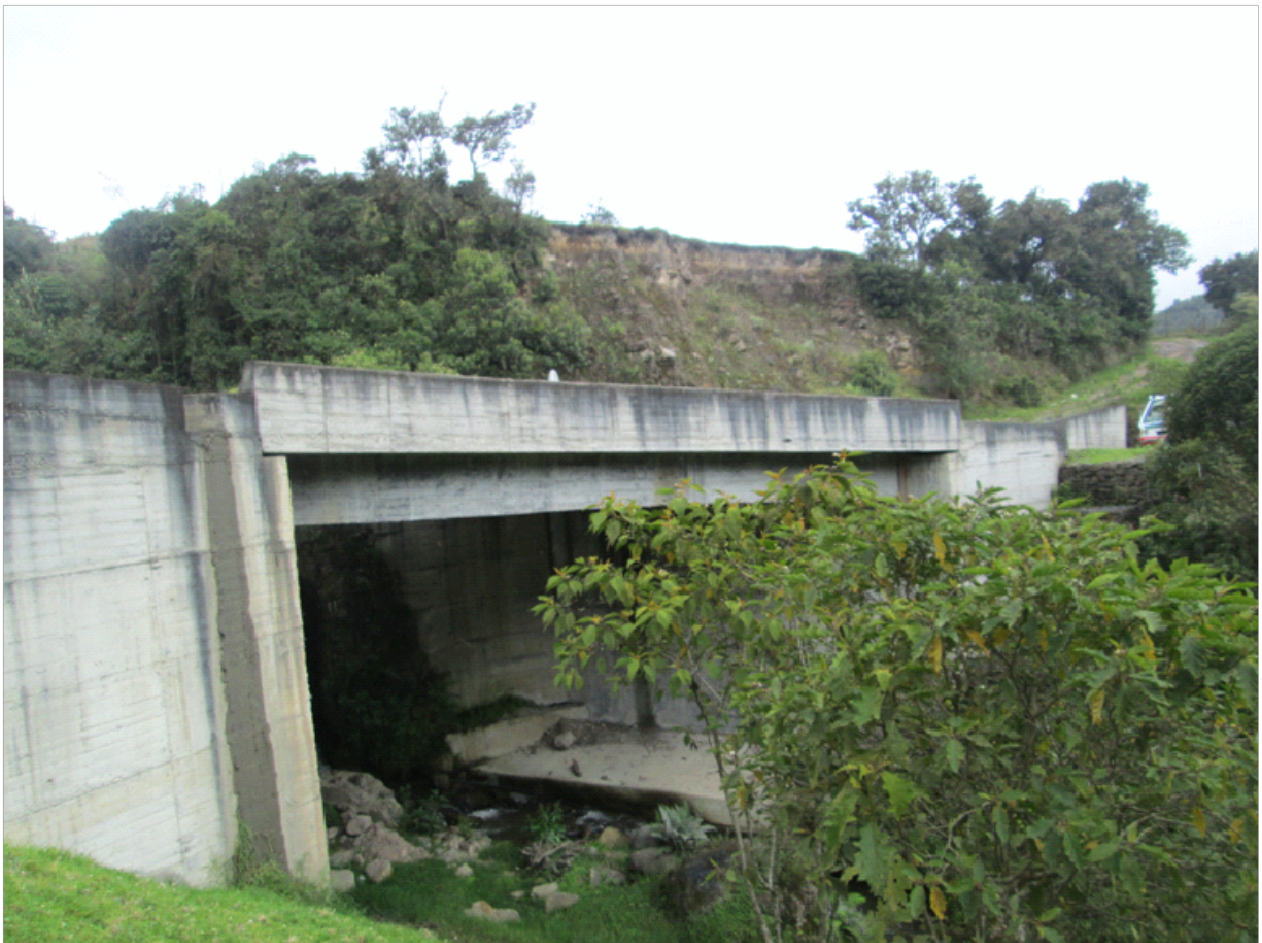
Componente.....: 17 Puente en general

Calif./Mantenim....: 1 /

Daño/Observaciones.: Puente en buen estado , puente relativamente nuevo que reemplaza ponton en arco de mamposteria

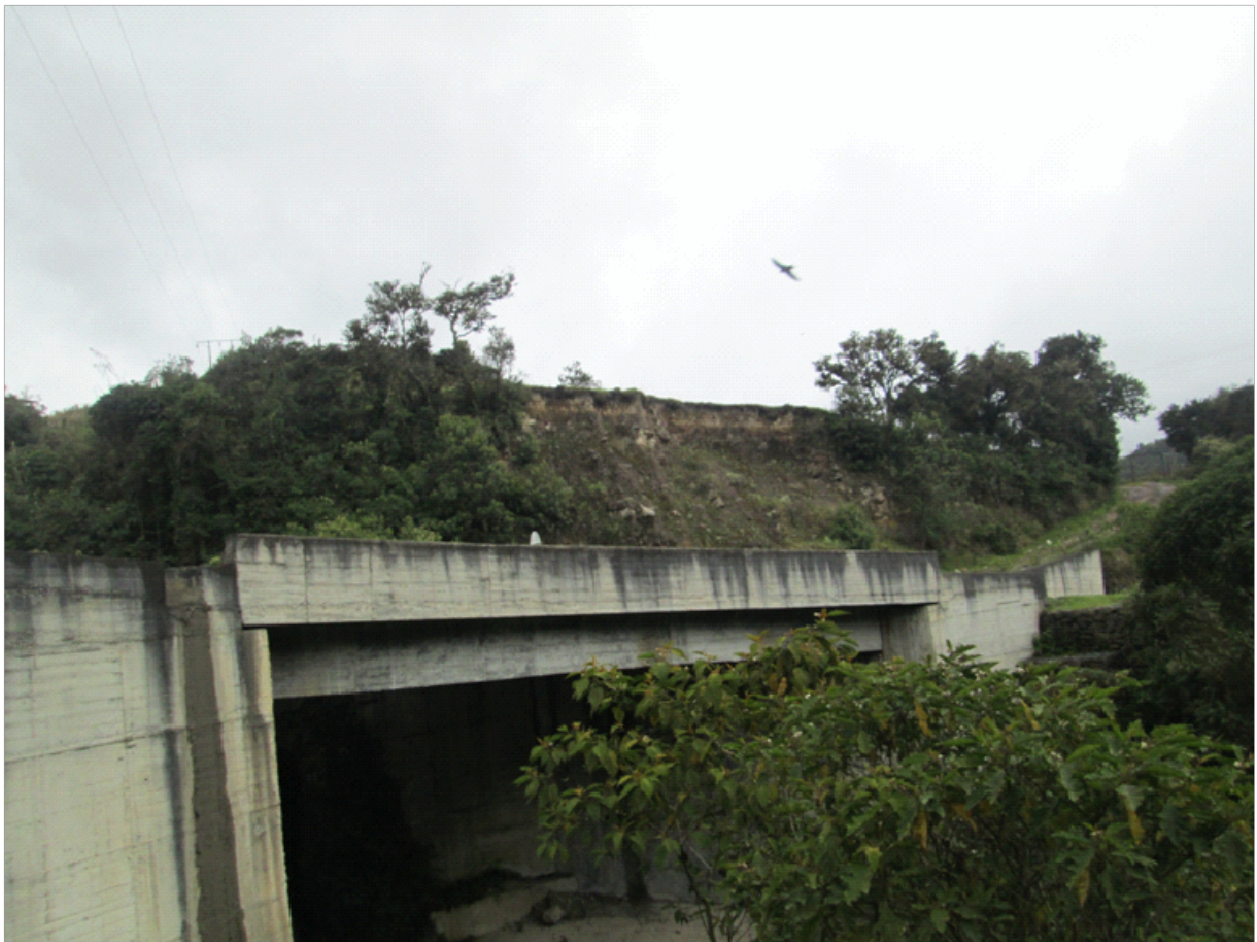
Componente.....: 17 Puente en general

Calif./Mantenim.....: 1 /

Daño/Observaciones.: Puente en buen estado , puente relativamente nuevo que reemplaza ponton en arco de mamposteria
