18-6604-002.00 Lirgua

Regional.....: 18 Norte de Santander
 Ruta.....: Porcesito (Cruce ruta 25 C) - Puente internal La U
 Carretera.....: La Lejía - Saravena
 Lado de la car...: 0
 Abscisa.....: 15+0365
 No del registro..: 1546

Recolección de datos : Fecha.....: 2012.05.23
 : Iniciales.....: LHB

SDC/INV	SiPuCol	Fecha	Hoja
	Informe de inspección principal	13/08/12	2
18-6604-002.00 Lirgua			
Subestructura:			
Estribos.: Tipo.....	10	Con aletas integrados	
Material.....	20	Concreto ciclópeo	
Tipo de cimentación.....	10	Cimentación superficial	
Pilas.....: Tipo.....	91	No aplicable	
Material.....	91	No aplicable	
Tipo de cimentación.....	91	No aplicable	
Detalles:			
Tipo de baranda.....	30	Pasam. concreto, pilastr.conc.	
Tipo de superficie de rodadura.....	20	Concreto	
Tipo de junta de expansión.....	50	No dispositivo de junta	
Tipo de apoyos fijos en estribos.....	10	Junta de construcción	
Tipo de apoyos móviles en estribos....	91	No aplicable	
Tipo de apoyos fijos en pilas.....	91	No aplicable	
Tipo de apoyos móviles en pilas.....	91	No aplicable	
Tipo de apoyos fijos en vigas.....	91	No aplicable	
Tipo de apoyos móviles en vigas.....	91	No aplicable	
Municipio.....		Labateca	
C

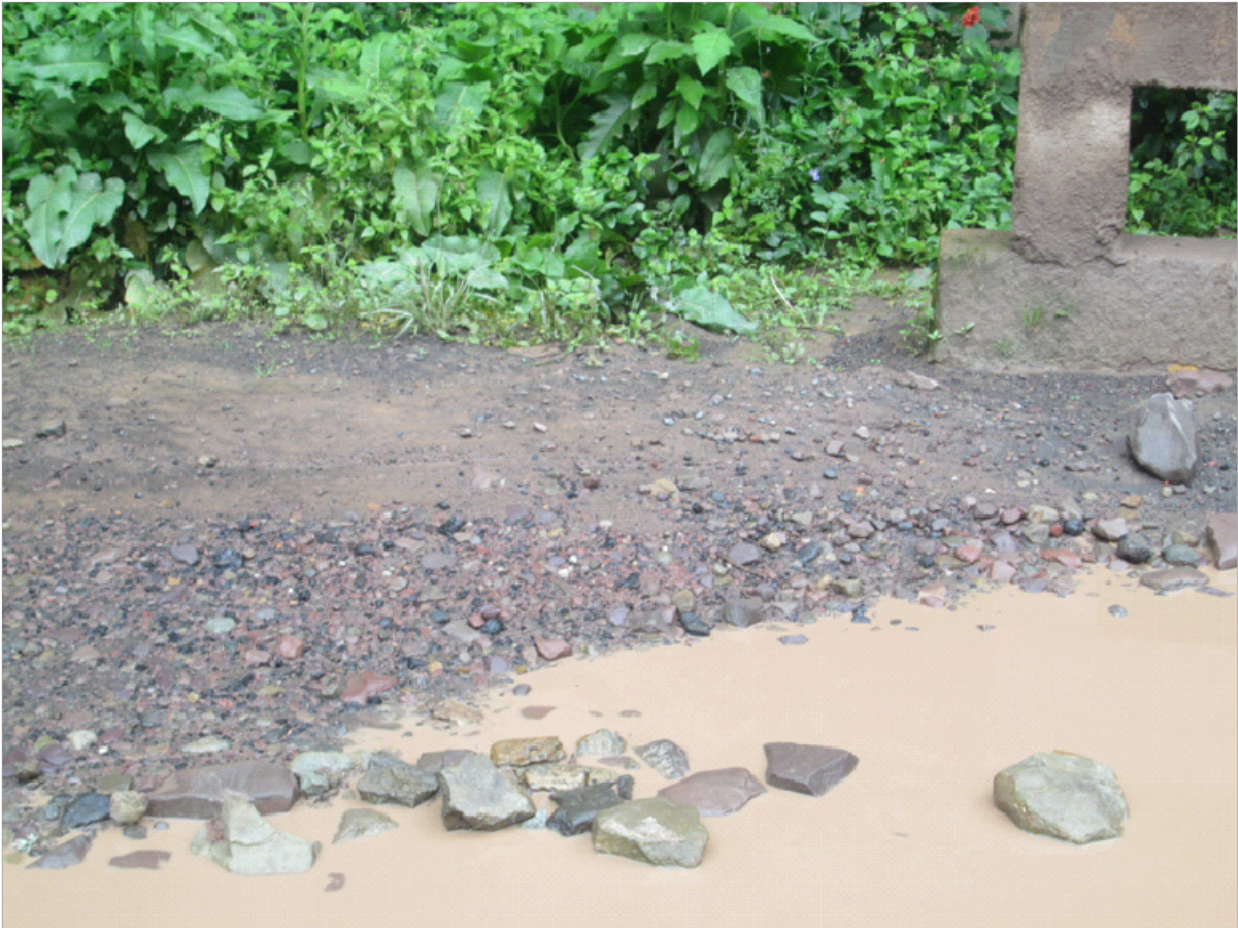
Componente.....: 2 Juntas de expansión

Calif./Mantenim....: 2 / -

Daño/Observaciones.: El puente carece de dispositivos de junta.

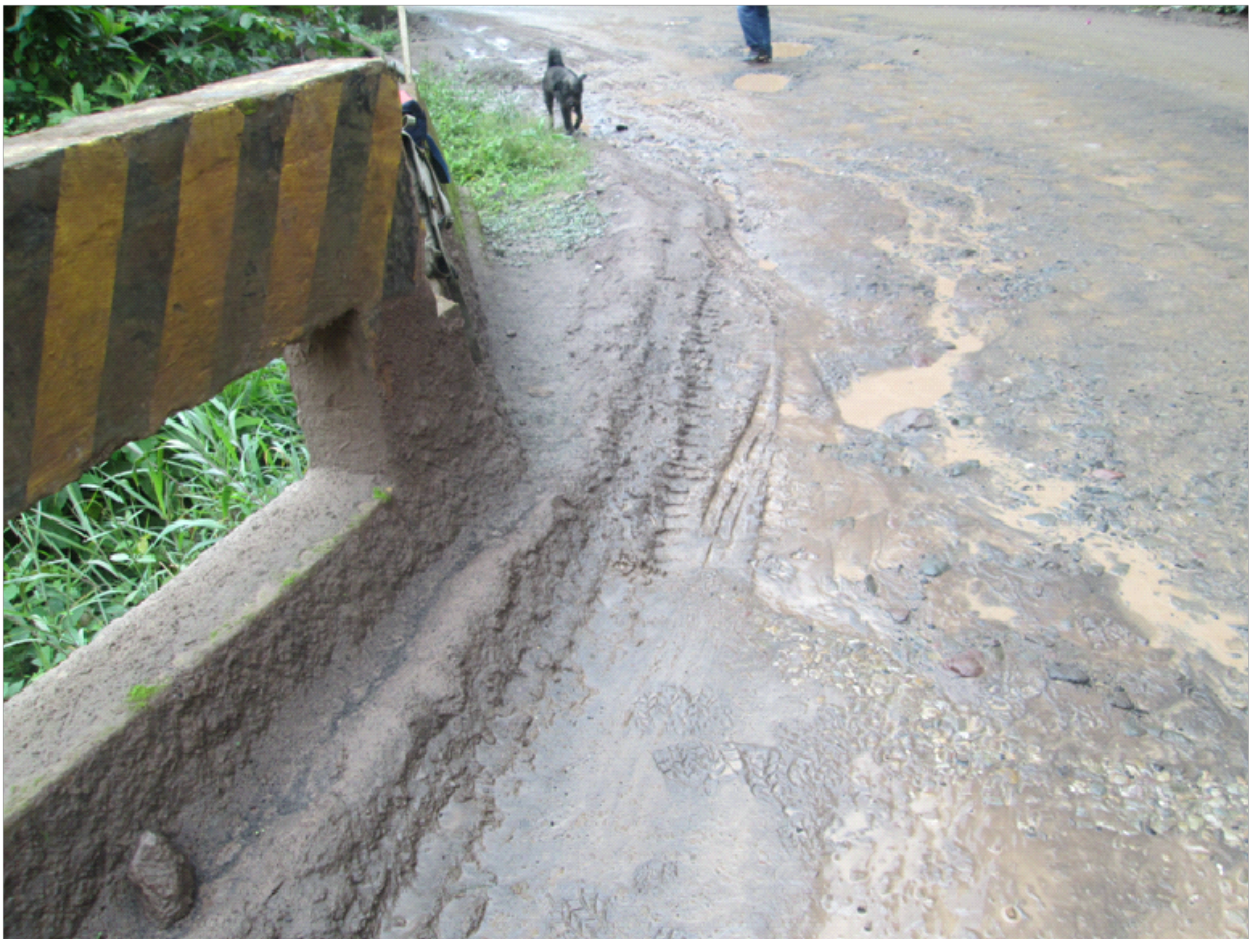
Componente.....: 3 Andenes/Bordillos

Calif./Mantenim....: 3 / -

Daño/Observaciones.: Desgaste y carencia de pintura reflectiva

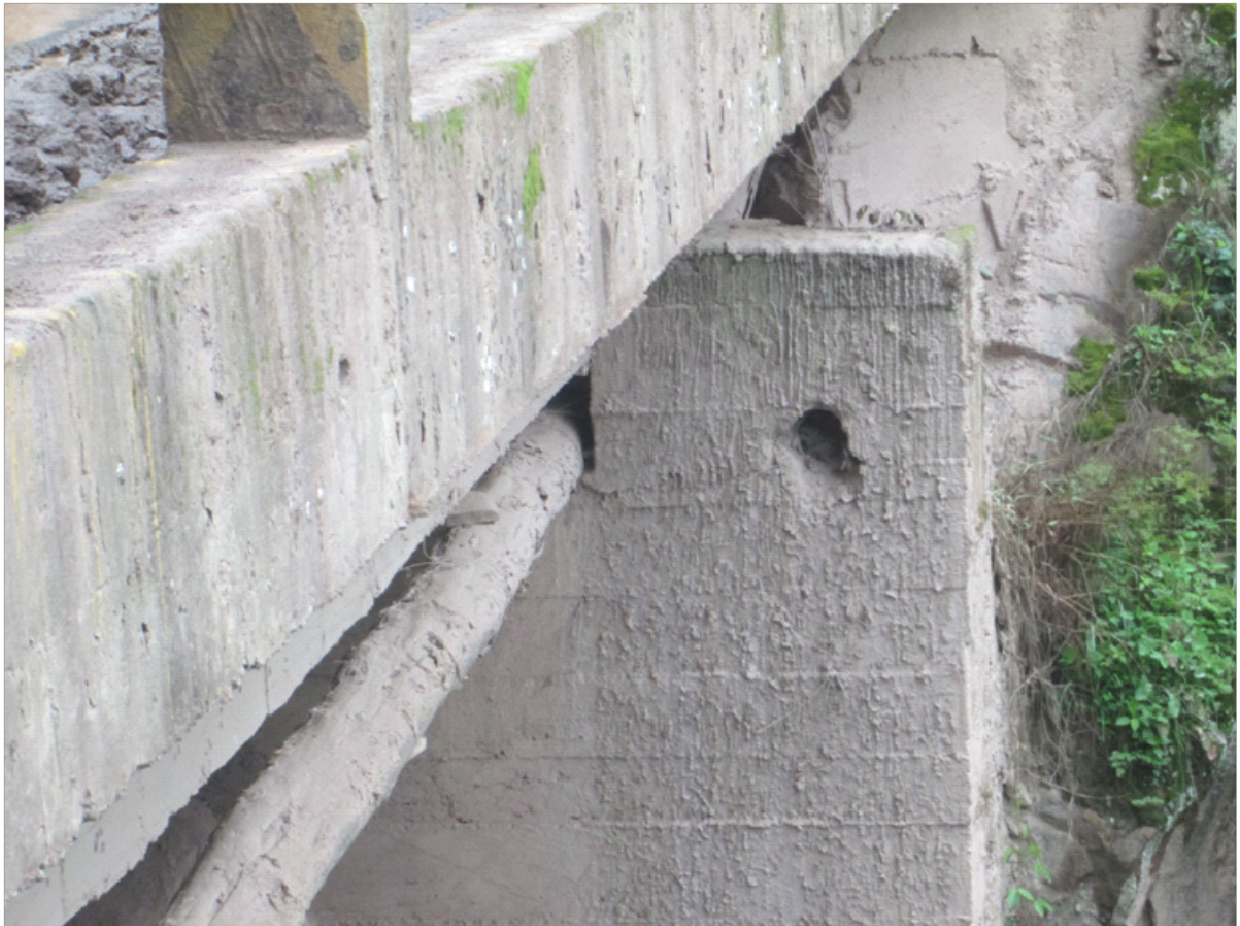
Componente.....: 3 Andenes/Bordillos

Calif./Mantenim....: 3 / -

Daño/Observaciones.: Desgaste y carencia de pintura reflectiva

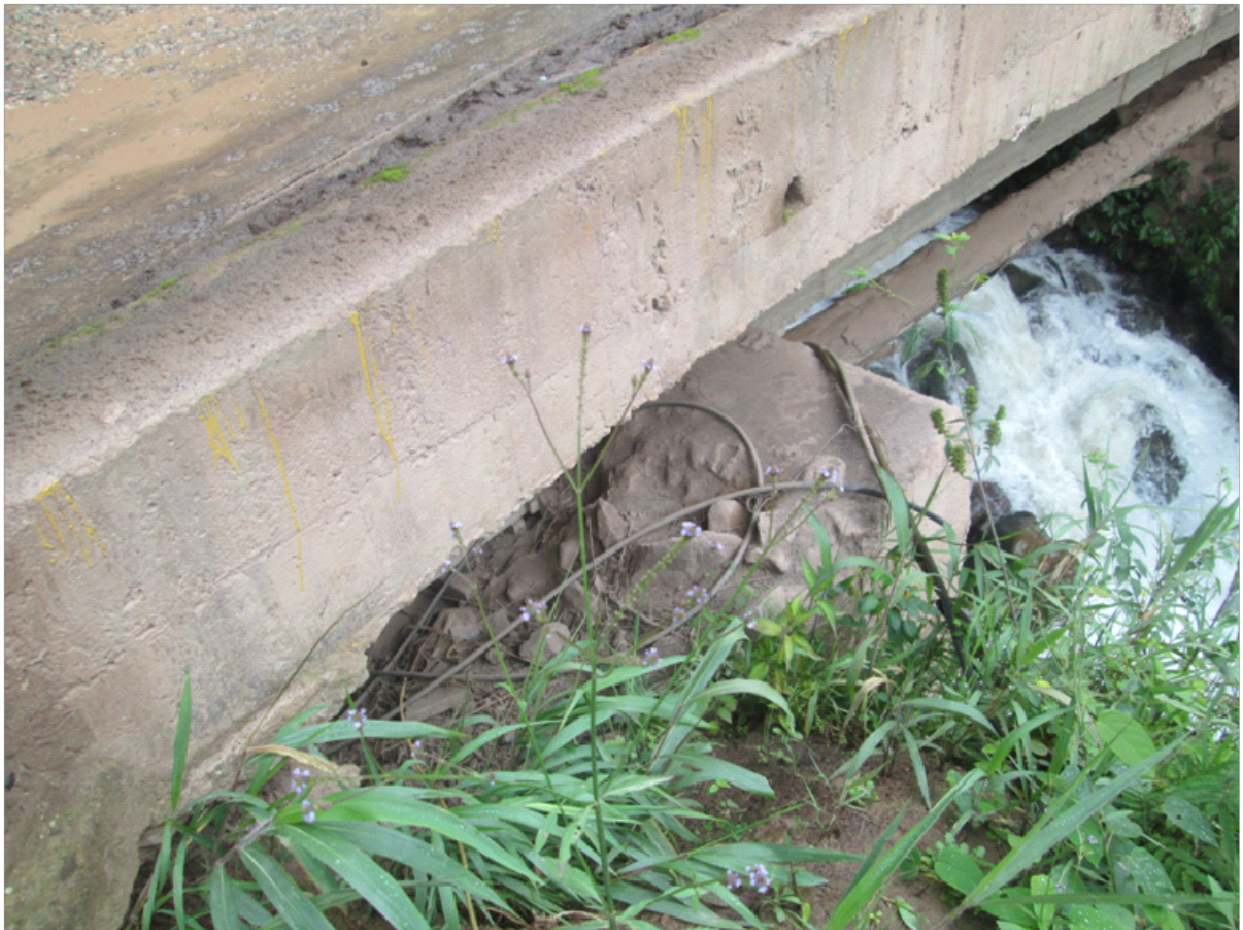
Componente.....: 3 Andenes/Bordillos

Calif./Mantenim....: 3 / -

Daño/Observaciones.: Desgaste y carencia de pintura reflectiva

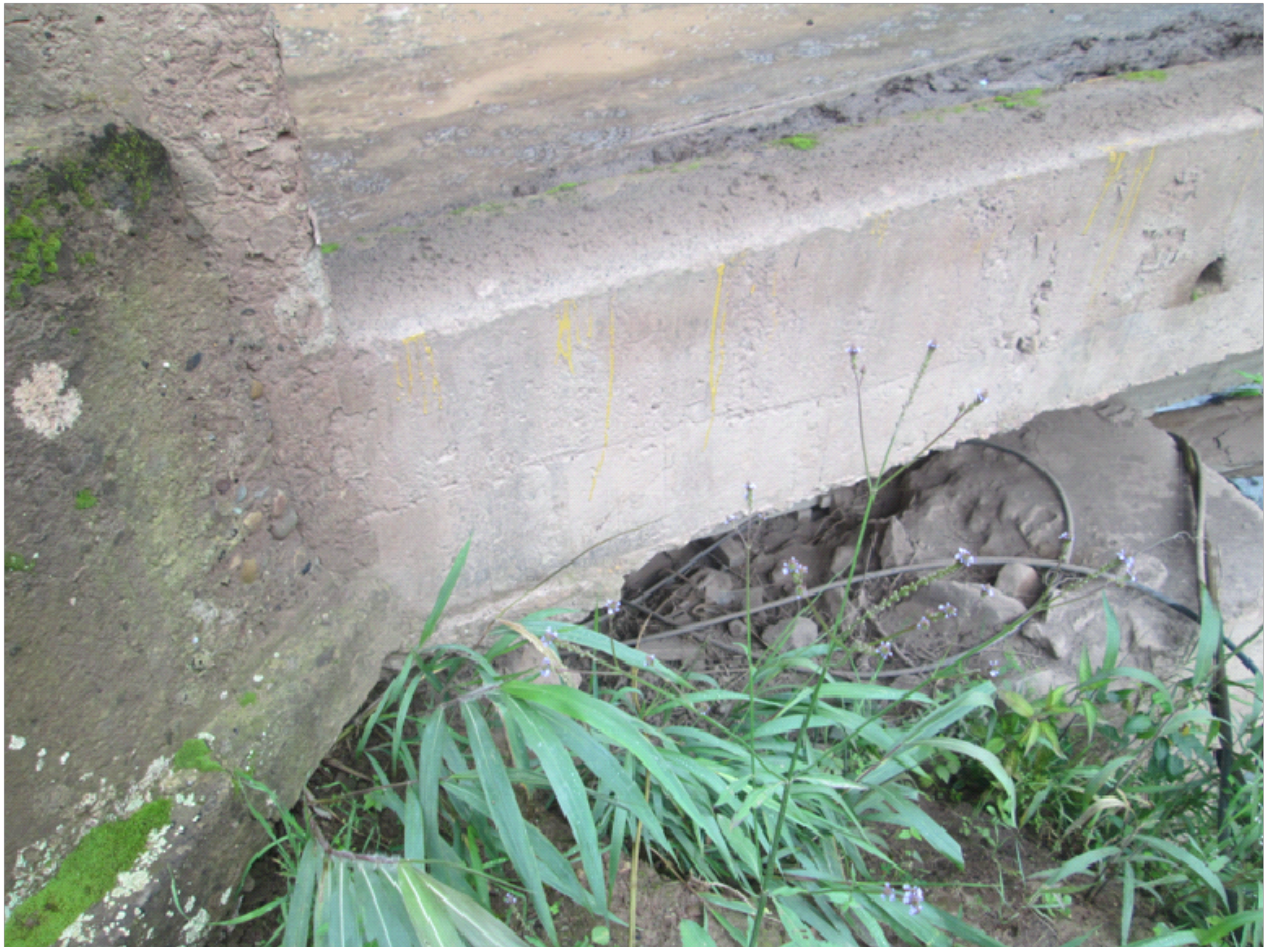
Componente.....: 3 Andenes/Bordillos

Calif./Mantenim....: 3 / -

Daño/Observaciones.: Desgaste y carencia de pintura reflectiva

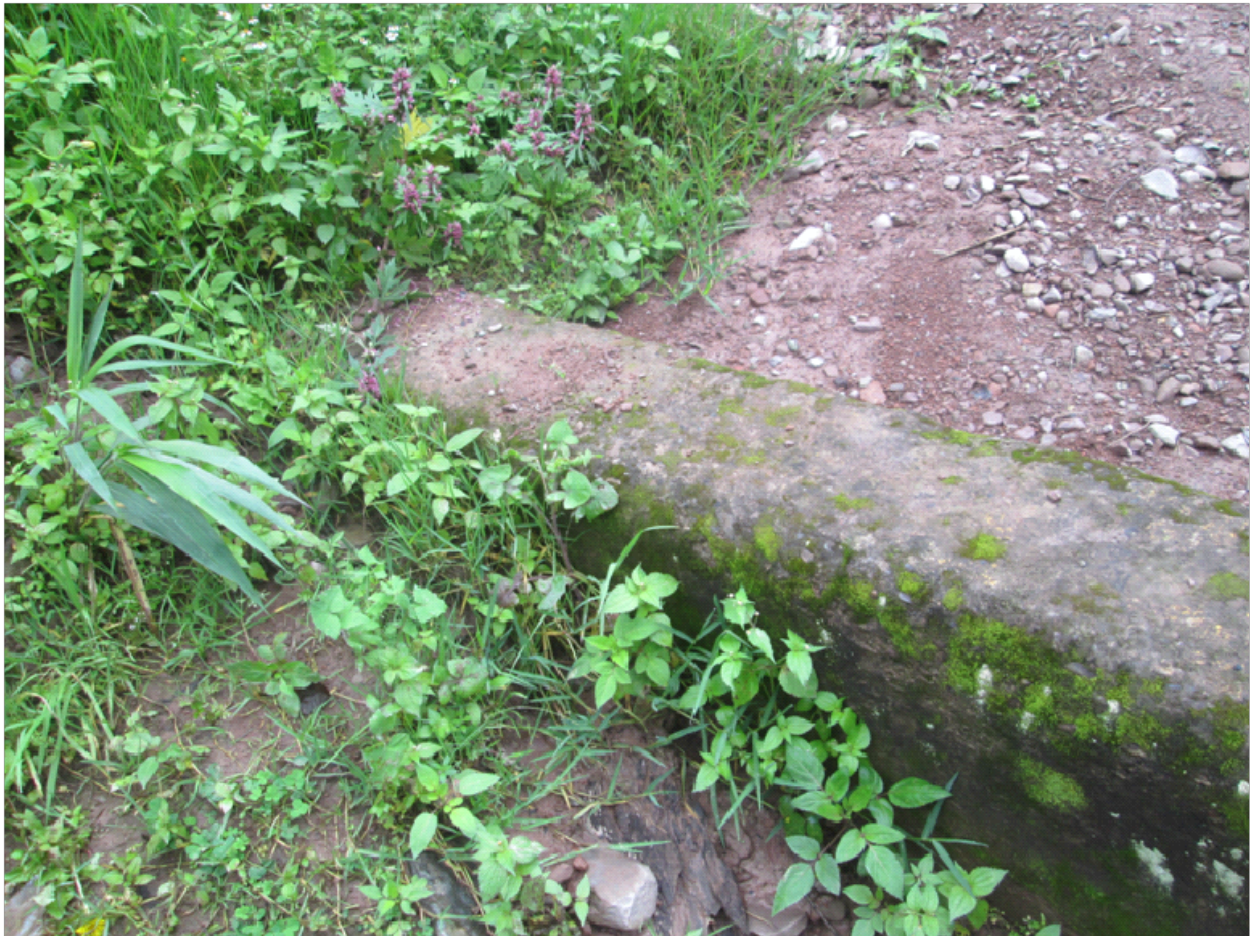
Componente.....: 3 Andenes/Bordillos

Calif./Mantenim....: 3 / -

Daño/Observaciones.: Desgaste y carencia de pintura reflectiva

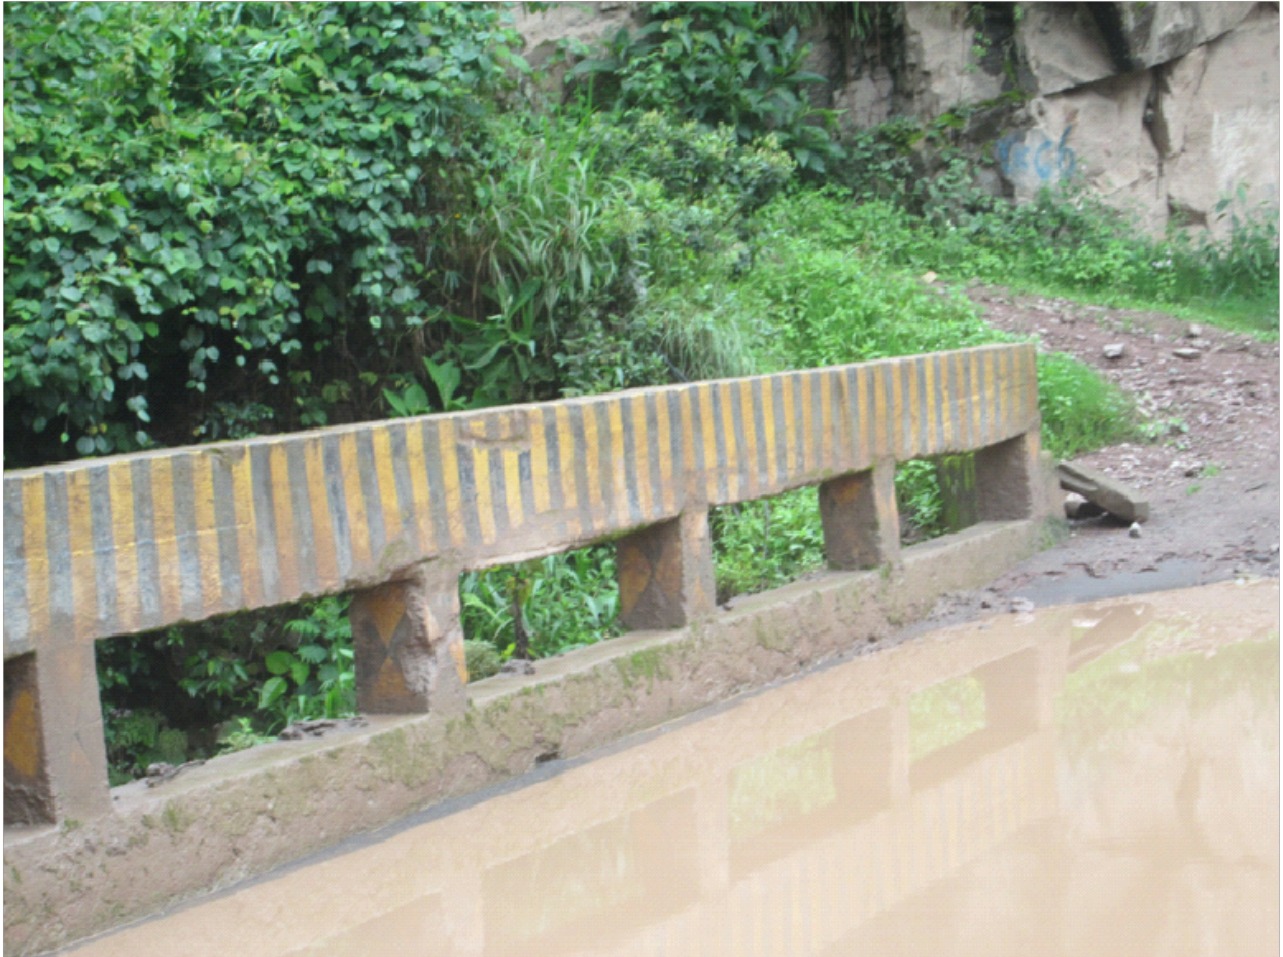
Componente.....: 4 Barandas

Calif./Mantenim....: 2 / -

Daño/Observaciones.: Manchas de humedad y vegetación , carencia de pintura reflectiva

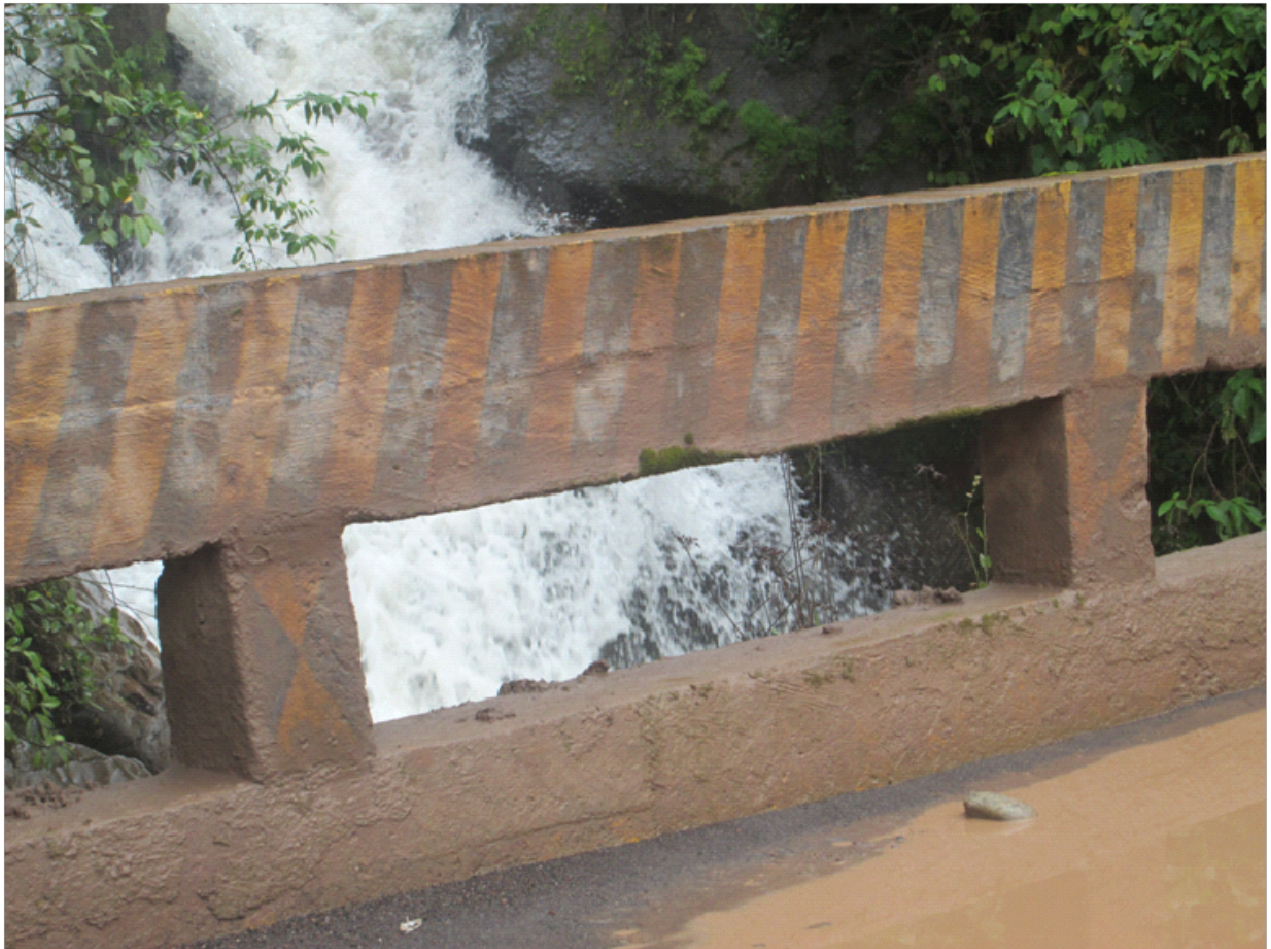
Componente.....: 4 Barandas

Calif./Mantenim....: 2 / -

Daño/Observaciones.: Manchas de humedad y vegetación , carencia de pintura reflectiva

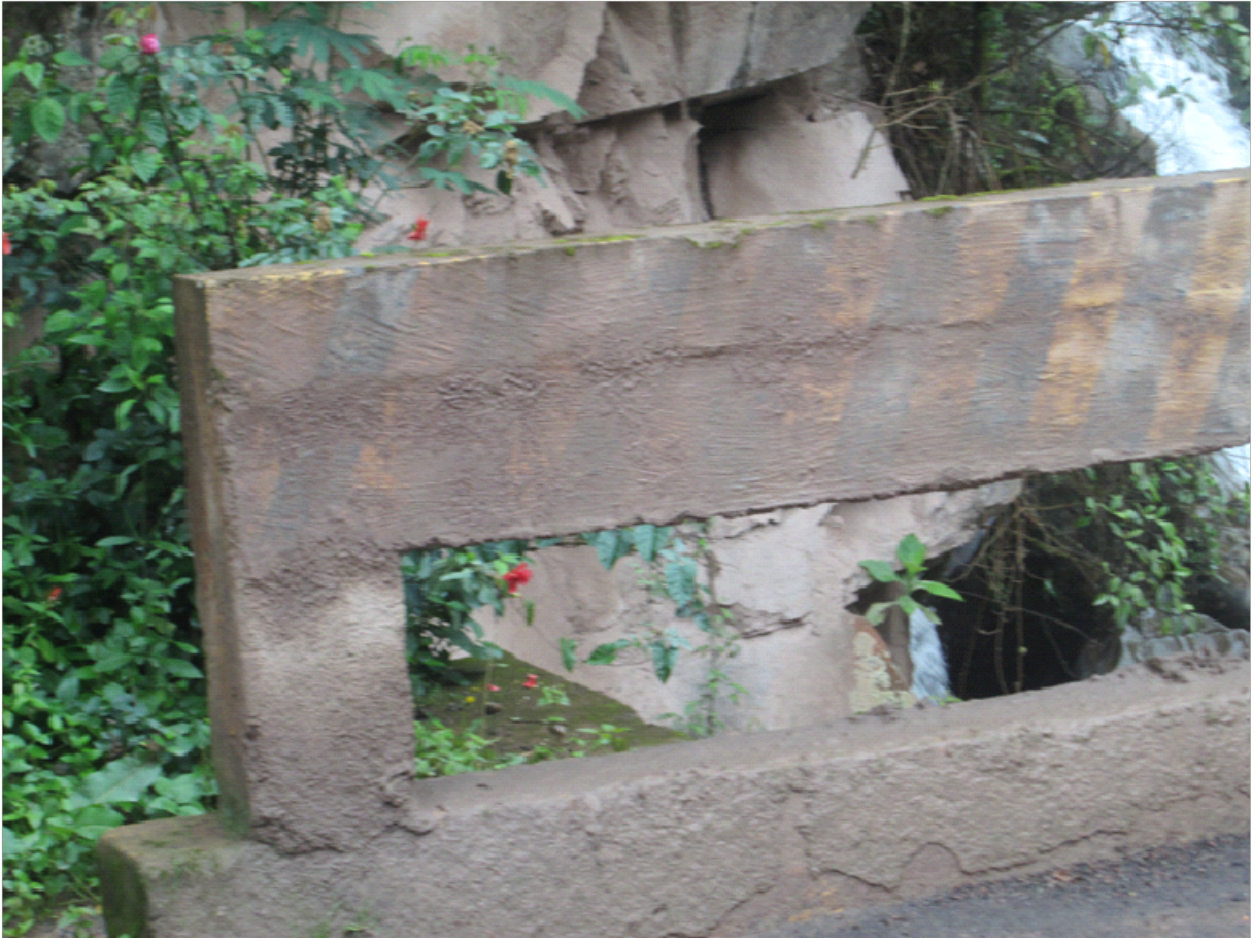
Componente.....: 4 Barandas

Calif./Mantenim....: 2 / -

Daño/Observaciones.: Manchas de humedad y vegetación , carencia de pintura reflectiva

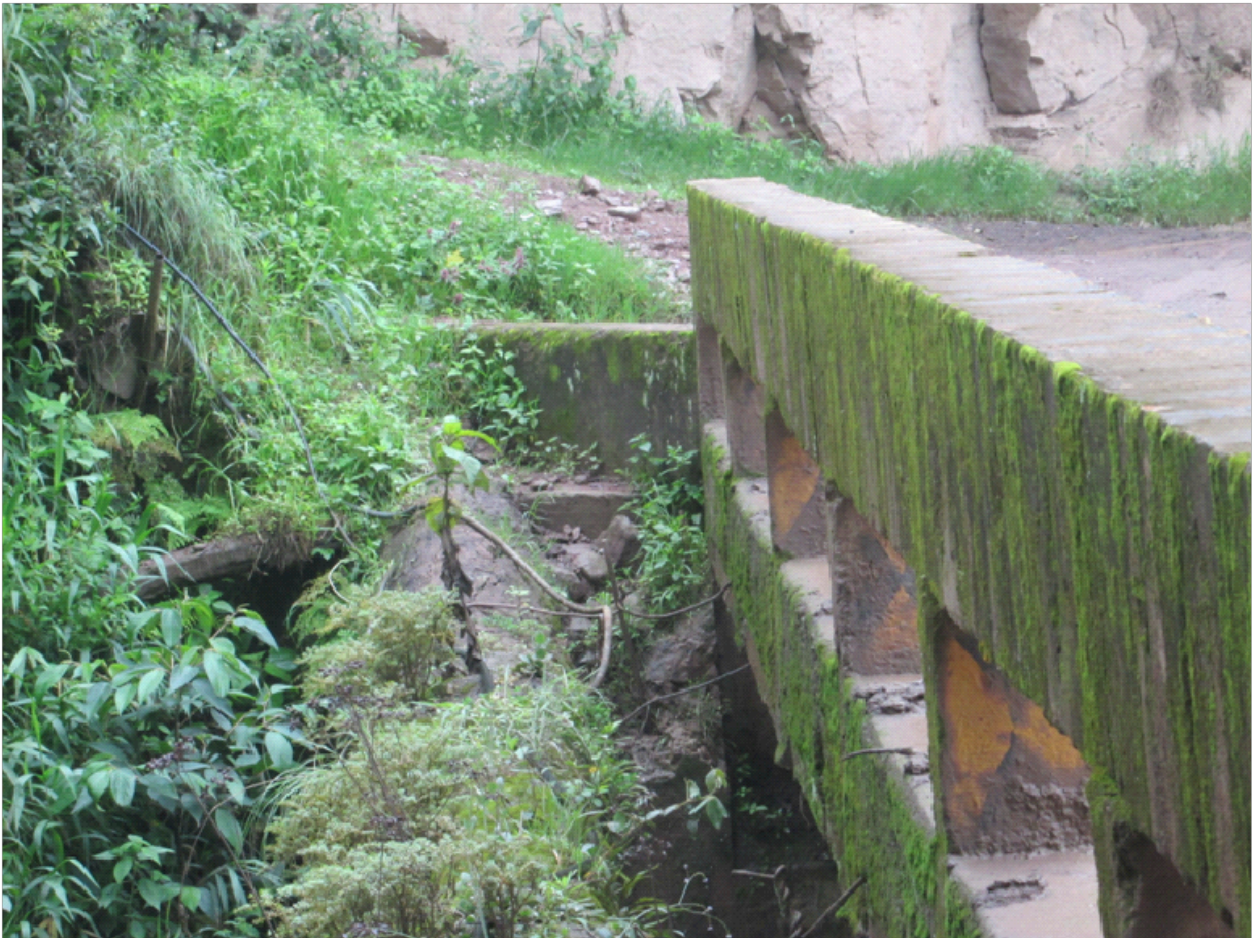
Componente.....: 4 Barandas

Calif./Mantenim....: 2 / -

Daño/Observaciones.: Manchas de humedad y vegetación , carencia de pintura reflectiva

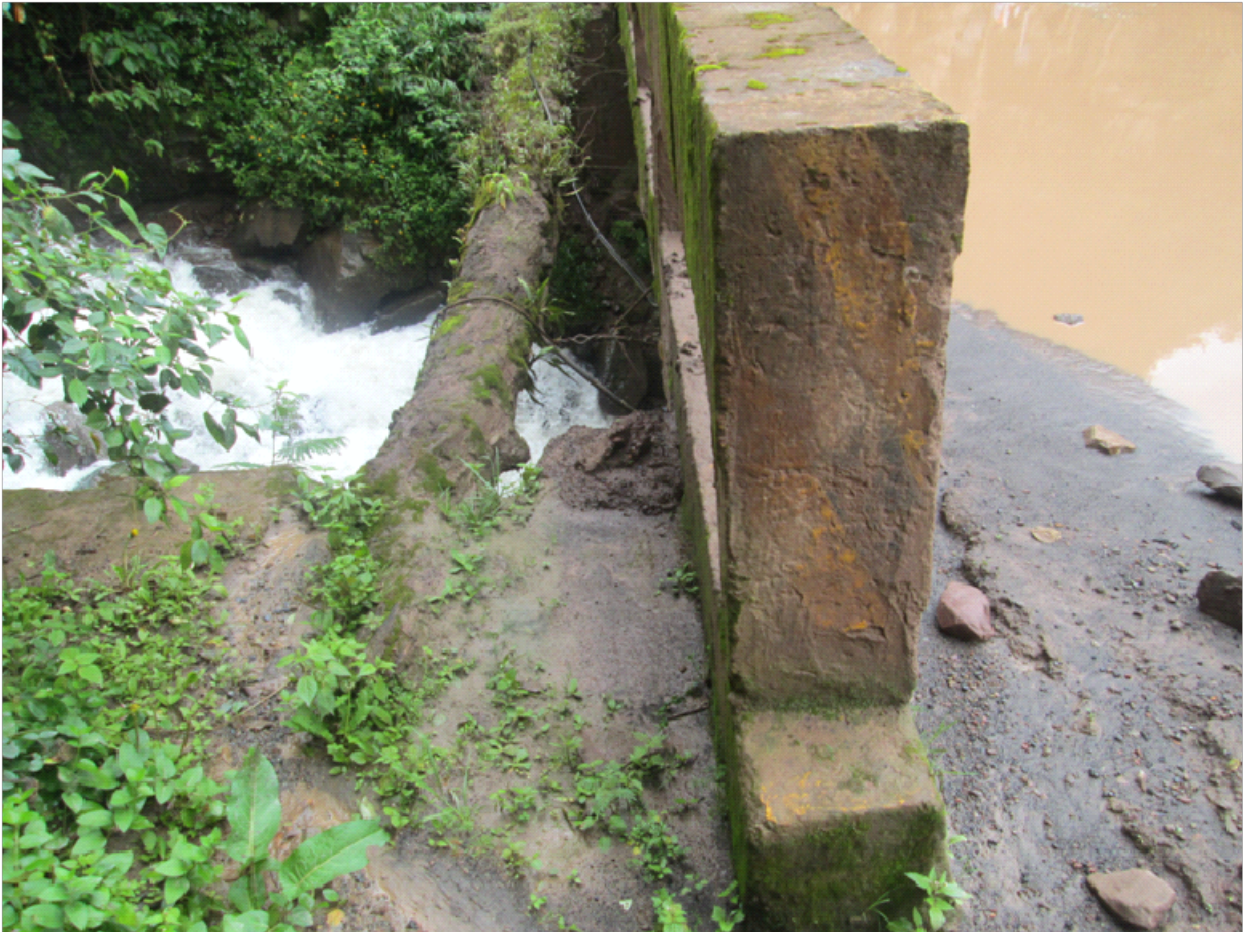
Componente.....: 4 Barandas

Calif./Mantenim....: 2 / -

Daño/Observaciones.: Manchas de humedad y vegetación , carencia de pintura reflectiva

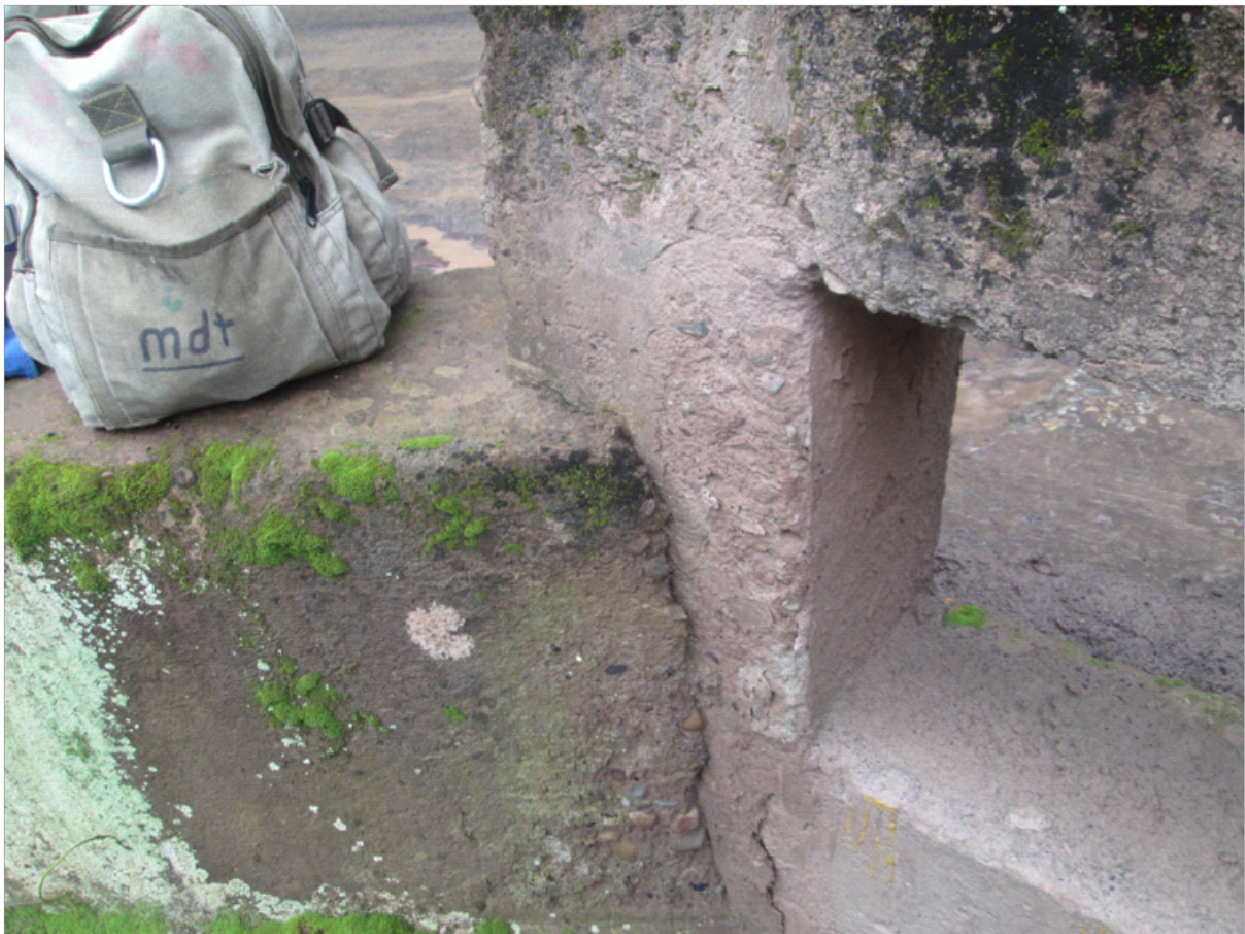
Componente.....: 4 Barandas

Calif./Mantenim....: 2 / -

Daño/Observaciones.: Manchas de humedad y vegetación , carencia de pintura reflectiva

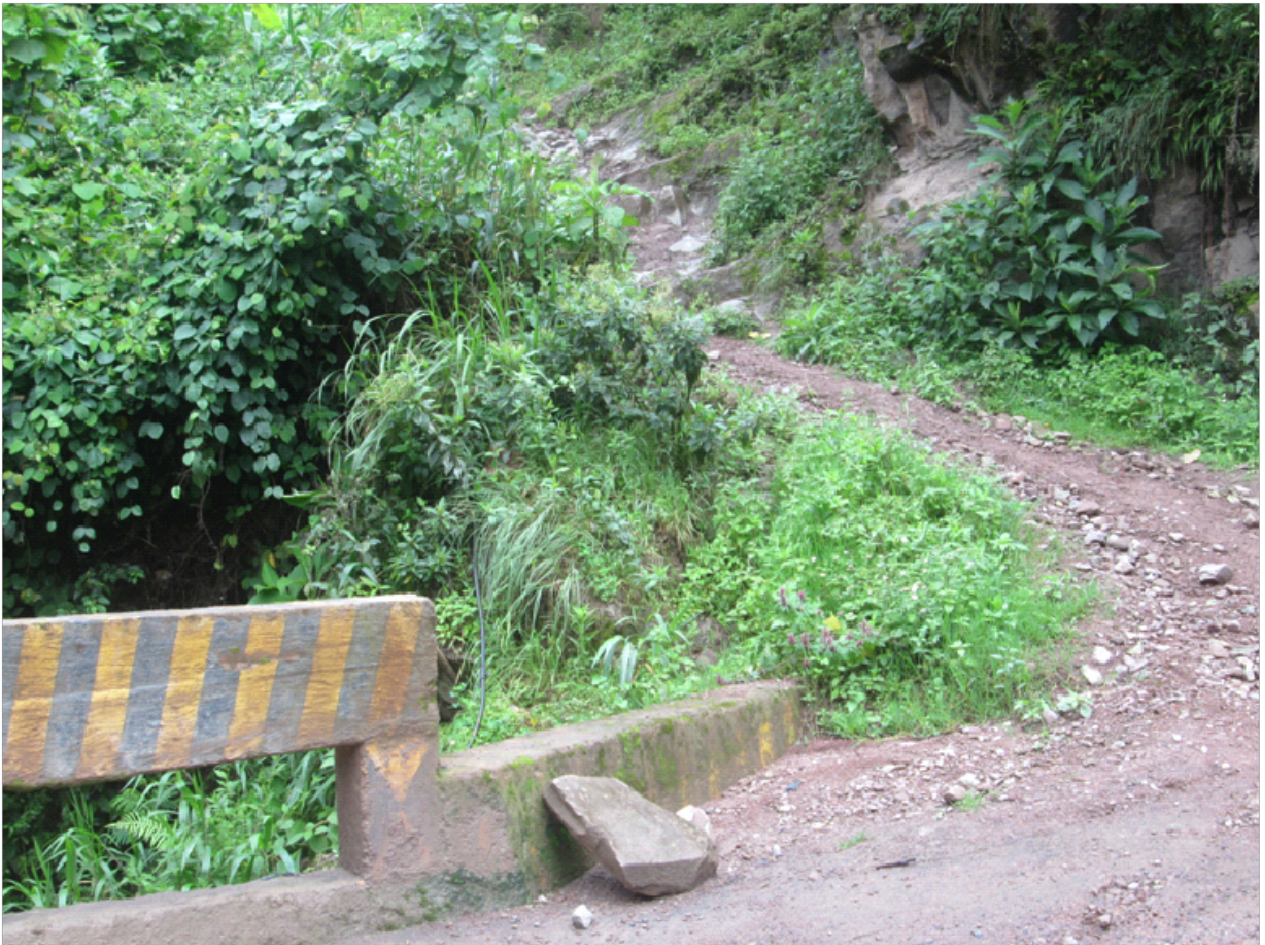
Componente.....: 4 Barandas

Calif./Mantenim....: 2 / -

Daño/Observaciones.: Manchas de humedad y vegetación , carencia de pintura reflectiva

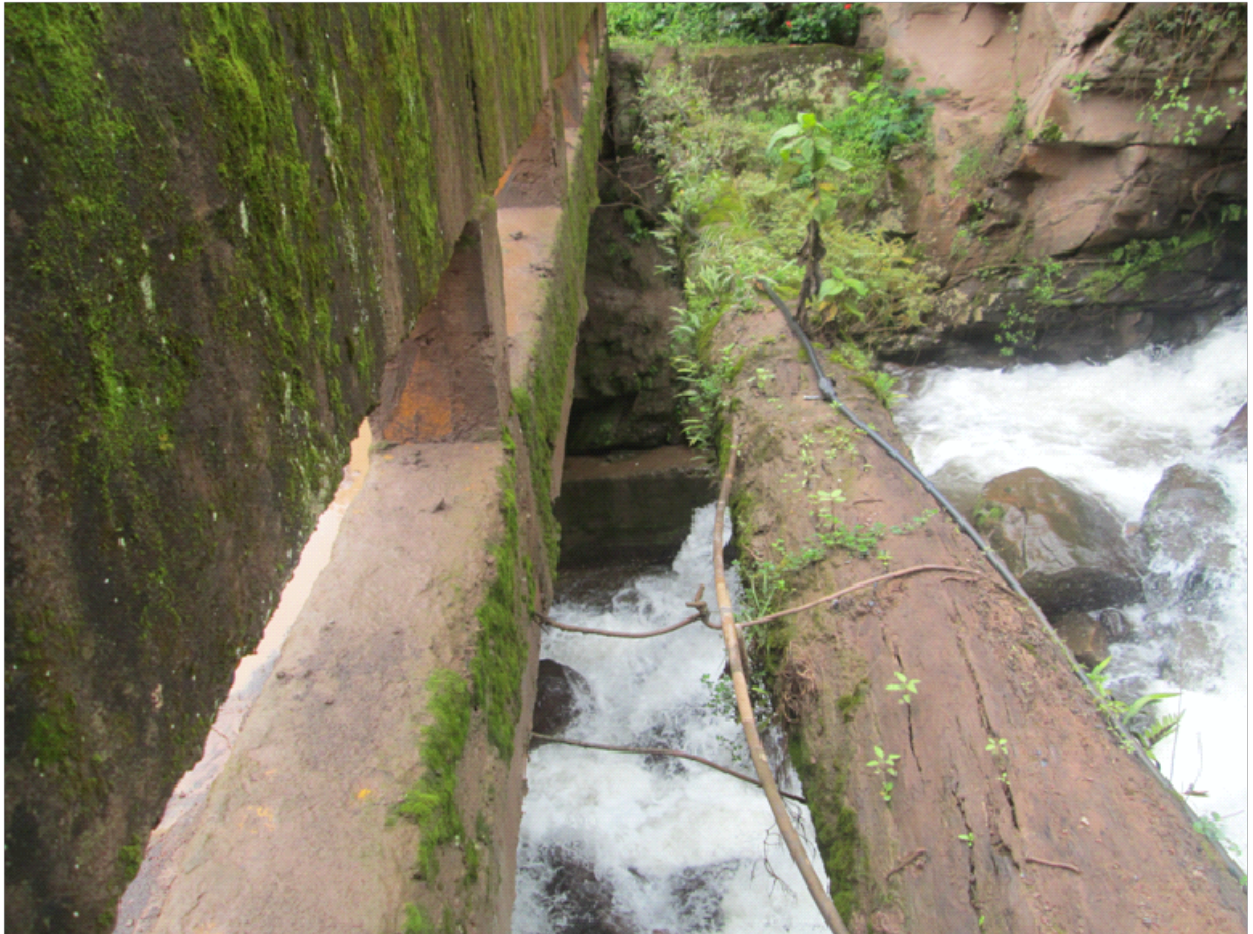
Componente.....: 4 Barandas

Calif./Mantenim....: 2 / -

Daño/Observaciones.: Manchas de humedad y vegetación , carencia de pintura reflectiva

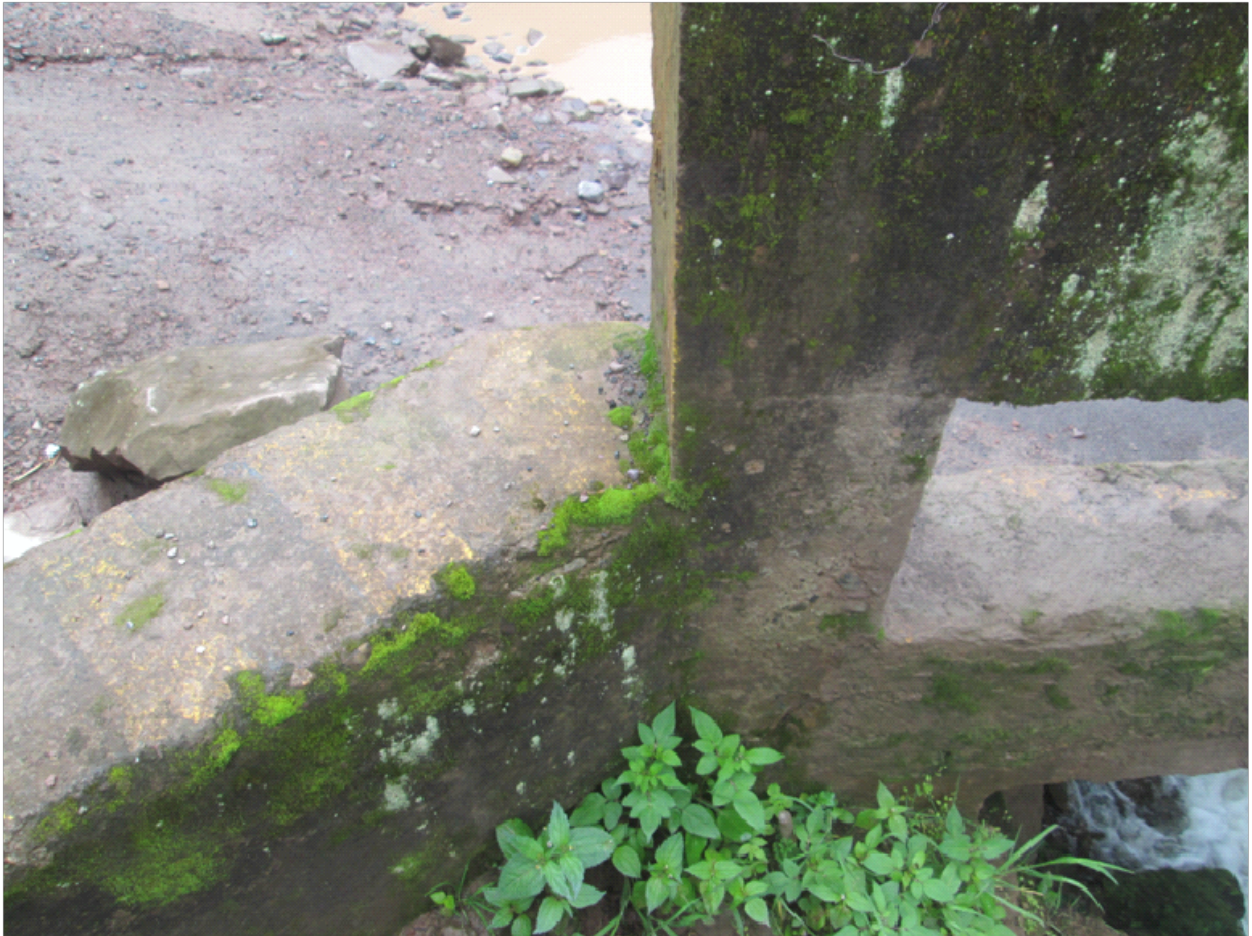
Componente.....: 4 Barandas

Calif./Mantenim....: 2 / -

Daño/Observaciones.: Manchas de humedad y vegetación , carencia de pintura reflectiva

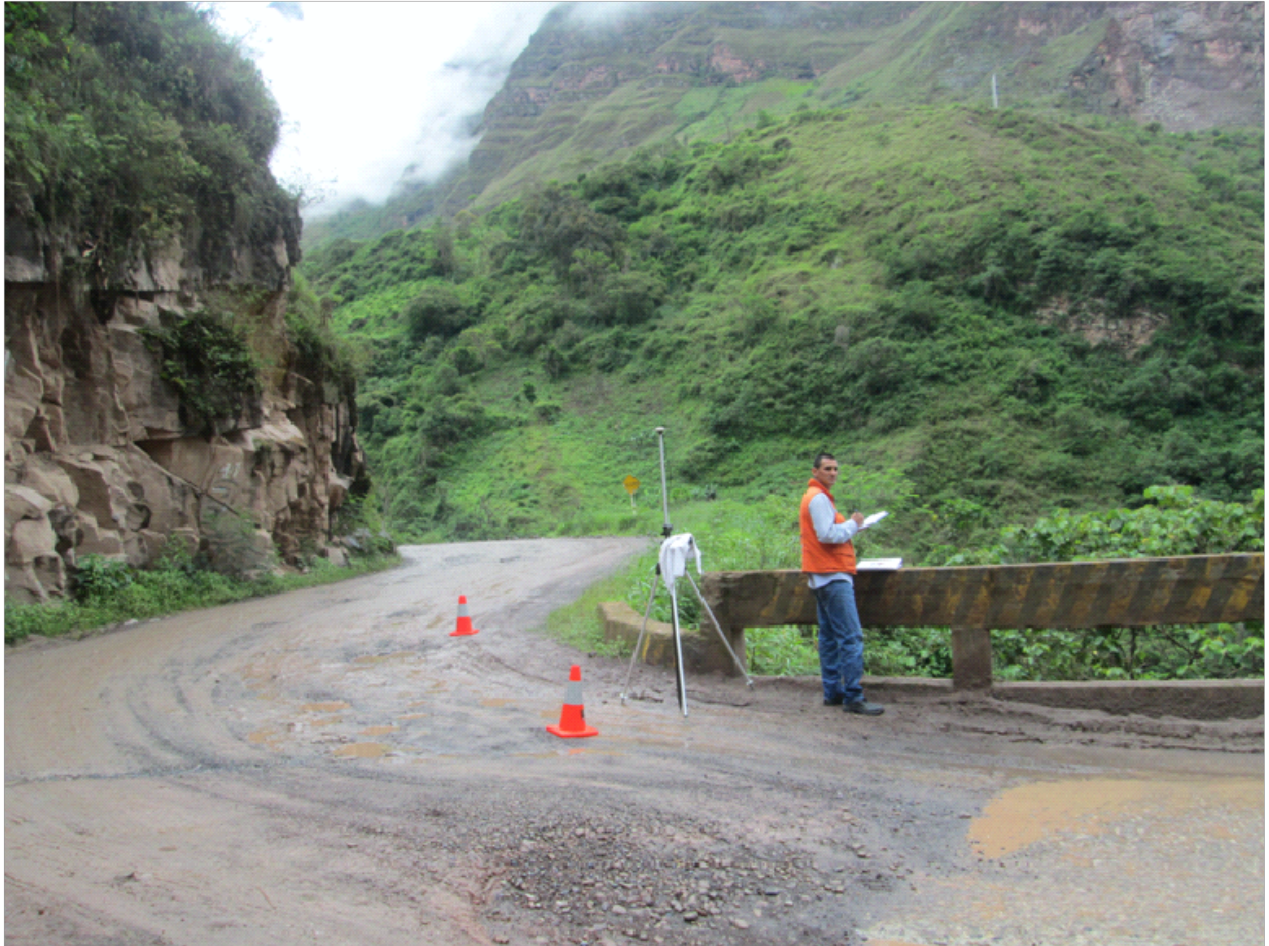
Componente.....: 4 Barandas

Calif./Mantenim....: 2 / -

Daño/Observaciones.: Manchas de humedad y vegetación , carencia de pintura reflectiva

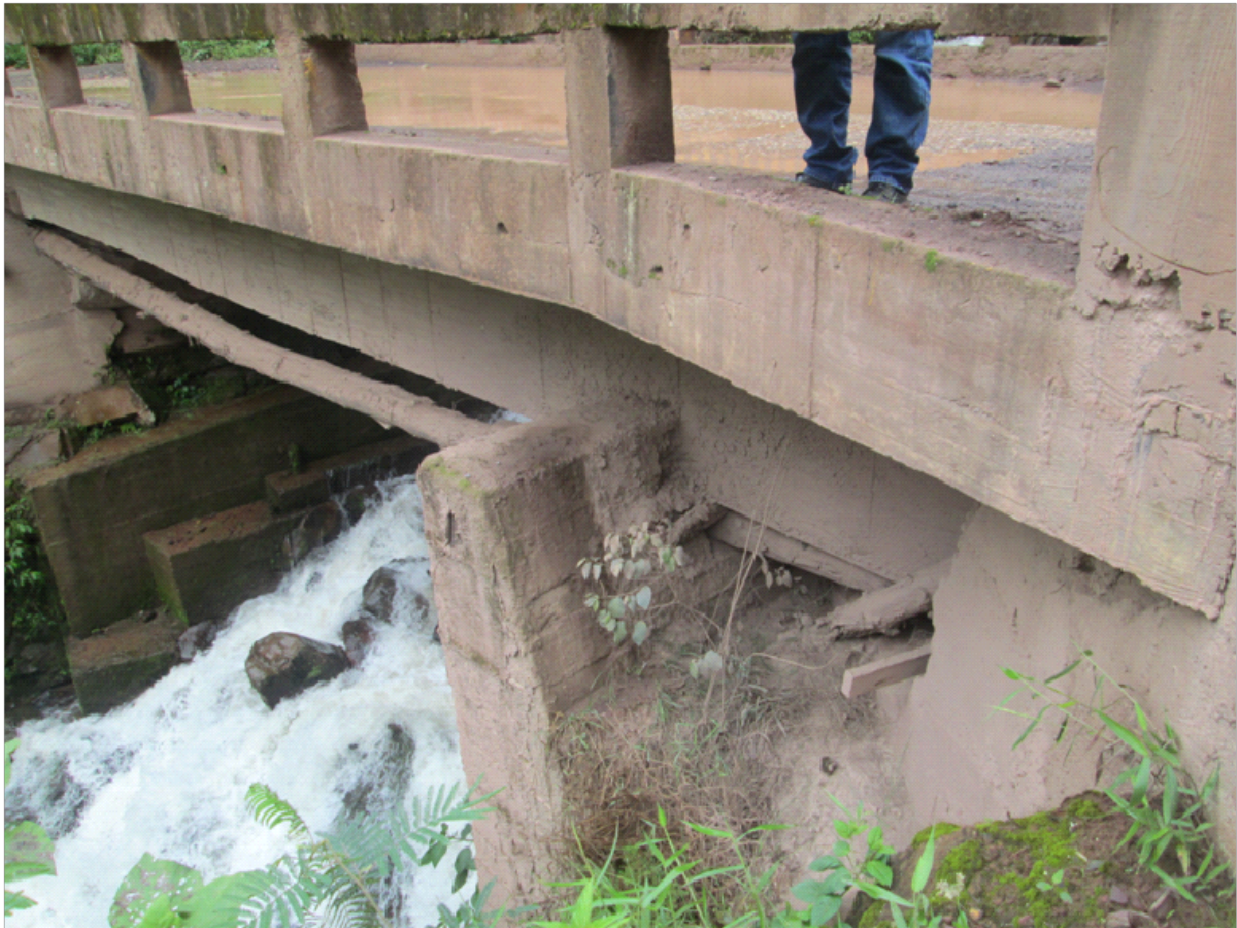
Componente.....: 4 Barandas

Calif./Mantenim....: 2 / -

Daño/Observaciones.: Manchas de humedad y vegetación , carencia de pintura reflectiva

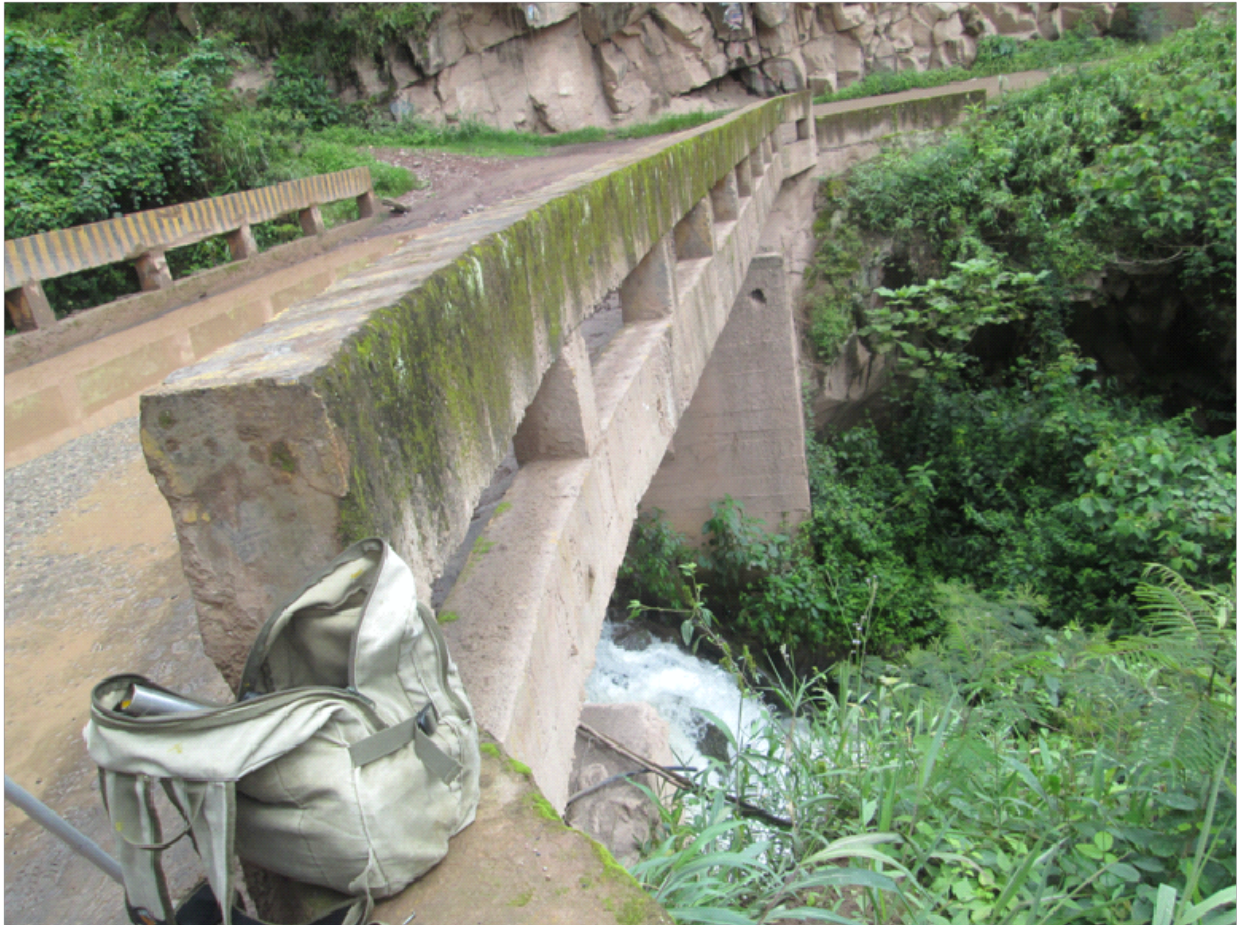
Componente.....: 4 Barandas

Calif./Mantenim....: 2 / -

Daño/Observaciones.: Manchas de humedad y vegetación , carencia de pintura reflectiva

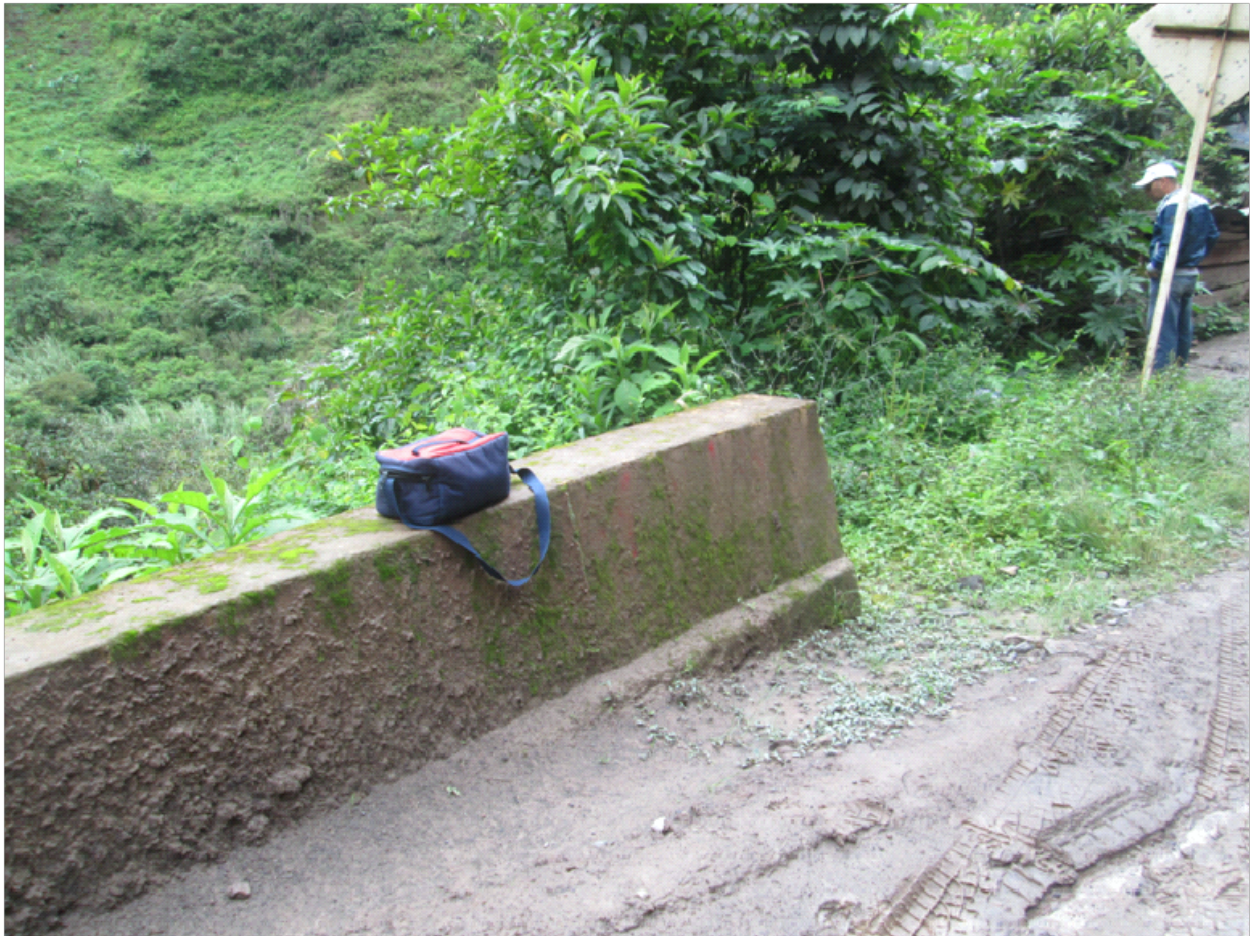
Componente.....: 6 Aletas

Calif./Mantenim....: 1 / -

Daño/Observaciones.: Presenta machas de humedad y vegetación
