18-6604-002.00 Lirgua

Regional.....: 18 Norte de Santander
 Ruta.....: Porcesito (Cruce ruta 25 C) - Puente internal La U
 Carretera.....: La Lejía - Saravena
 Lado de la car...: 0
 Abscisa.....: 15+0365
 No del registro..: 1546

Recolección de datos : Fecha.....: 2012.05.23
 : Iniciales.....: LHB

SDC/INV	SiPuCol	Fecha	Hoja
	Informe de inspección principal	13/08/12	2
18-6604-002.00 Lirgua			
Subestructura:			
Estribos.: Tipo.....	10	Con aletas integrados	
Material.....	20	Concreto ciclópeo	
Tipo de cimentación.....	10	Cimentación superficial	
Pilas.....: Tipo.....	91	No aplicable	
Material.....	91	No aplicable	
Tipo de cimentación.....	91	No aplicable	
Detalles:			
Tipo de baranda.....	30	Pasam. concreto, pilastr.conc.	
Tipo de superficie de rodadura.....	20	Concreto	
Tipo de junta de expansión.....	50	No dispositivo de junta	
Tipo de apoyos fijos en estribos.....	10	Junta de construcción	
Tipo de apoyos móviles en estribos....	91	No aplicable	
Tipo de apoyos fijos en pilas.....	91	No aplicable	
Tipo de apoyos móviles en pilas.....	91	No aplicable	
Tipo de apoyos fijos en vigas.....	91	No aplicable	
Tipo de apoyos móviles en vigas.....	91	No aplicable	
Municipio.....		Labateca	
C

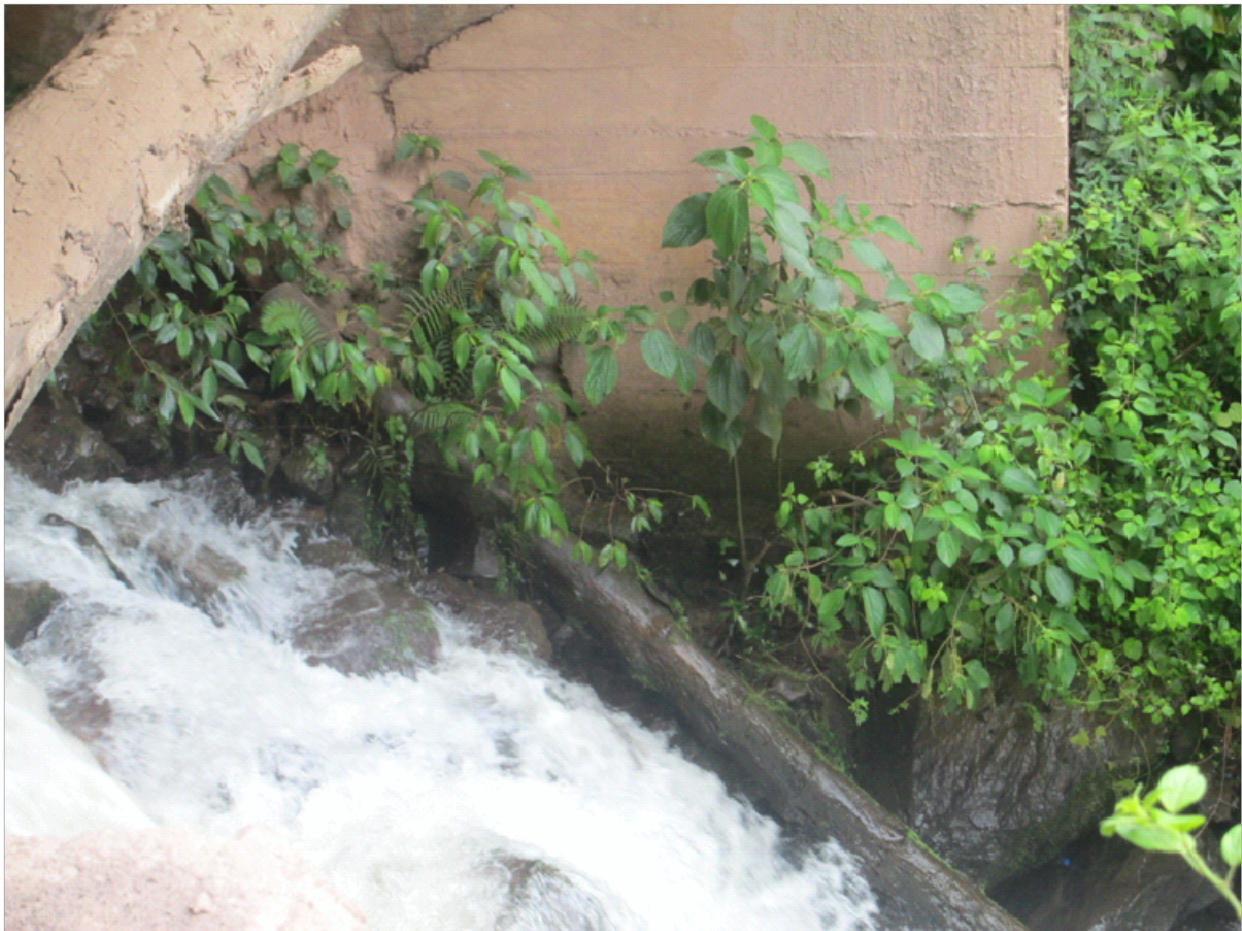
Componente.....: 6 Aletas

Calif./Mantenim....: 1 / -

Daño/Observaciones.: Presenta machas de humedad y vegetación

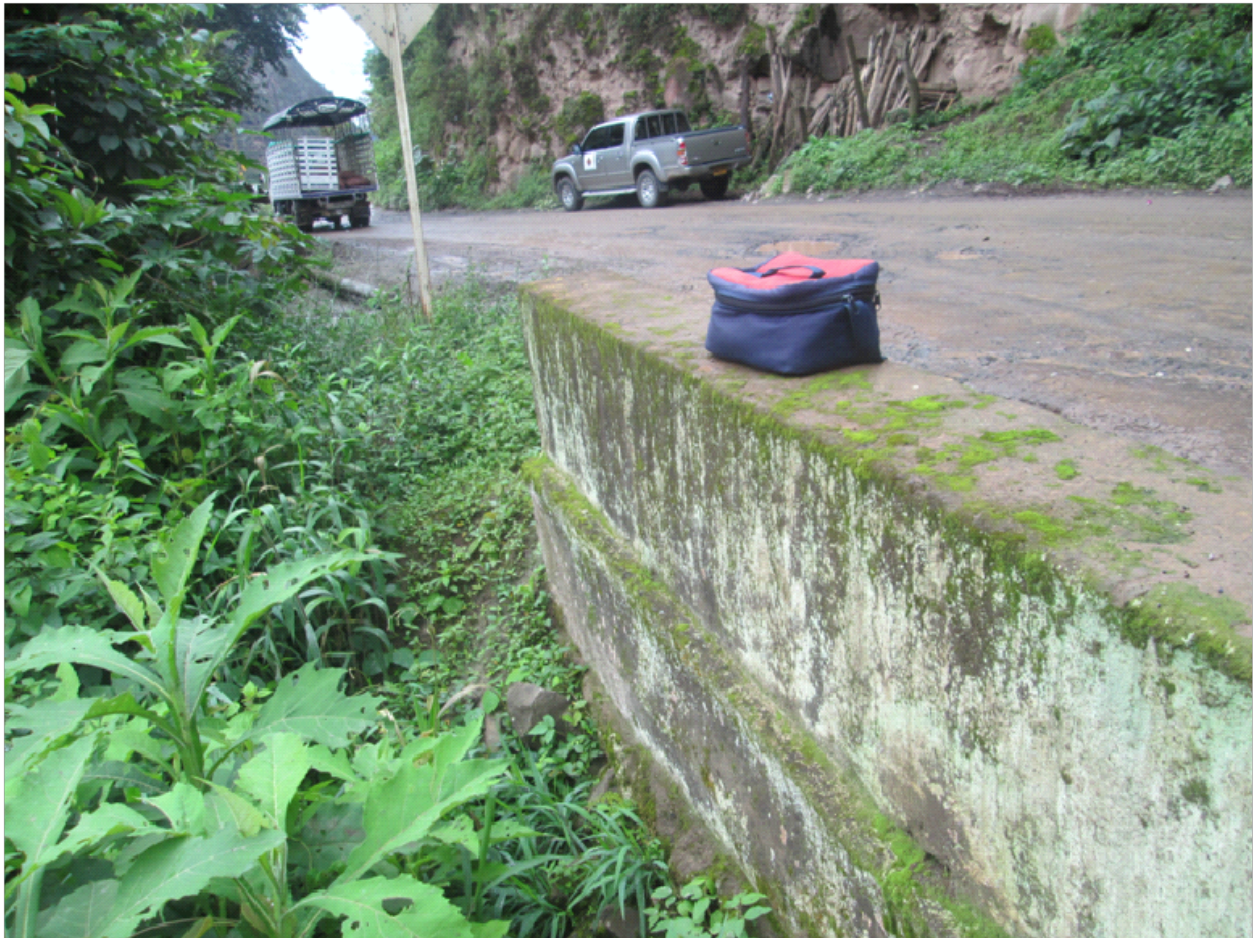
Componente.....: 6 Aletas

Calif./Mantenim....: 1 / -

Daño/Observaciones.: Presenta machas de humedad y vegetación

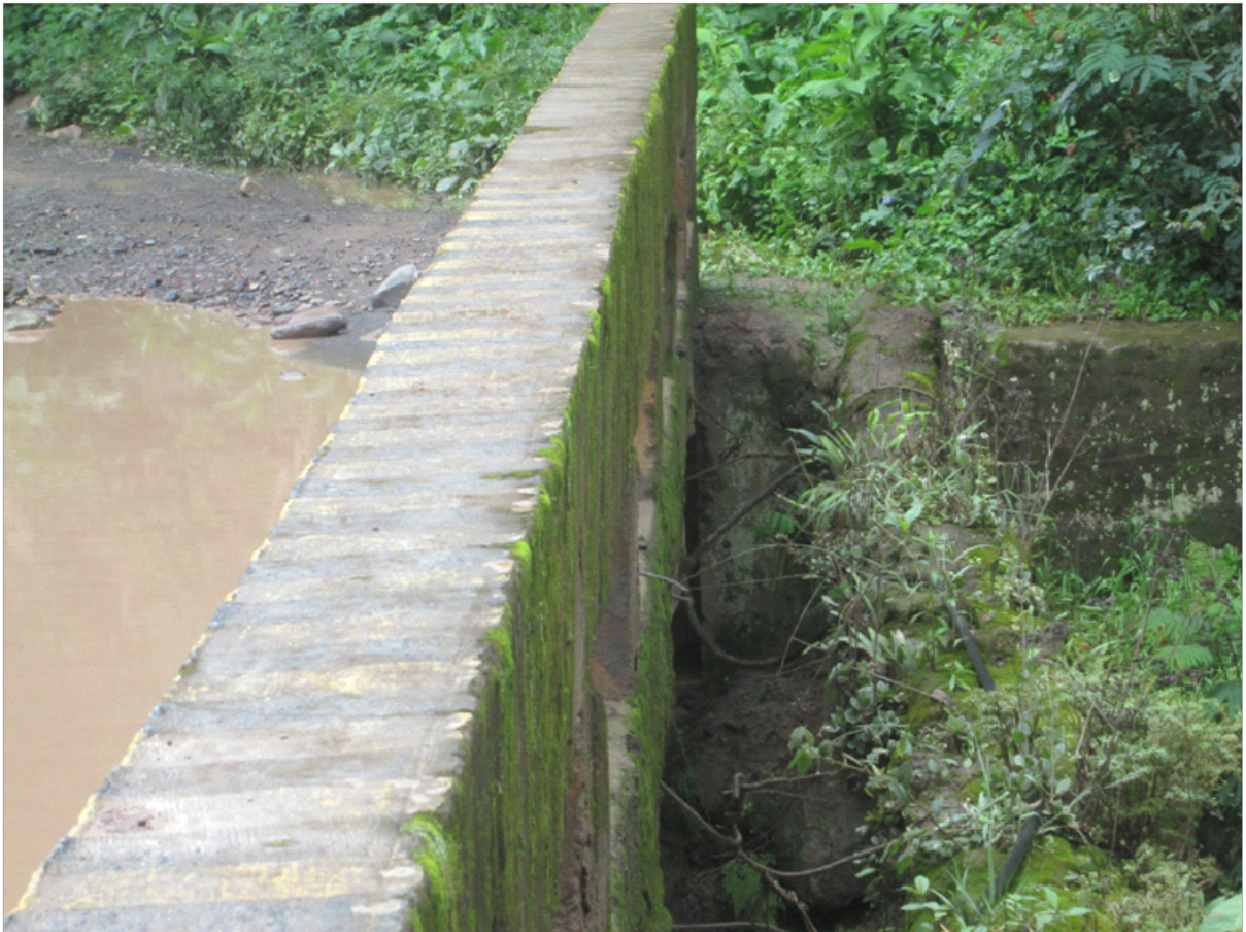
Componente.....: 6 Aletas

Calif./Mantenim....: 1 / -

Daño/Observaciones.: Presenta machas de humedad y vegetación

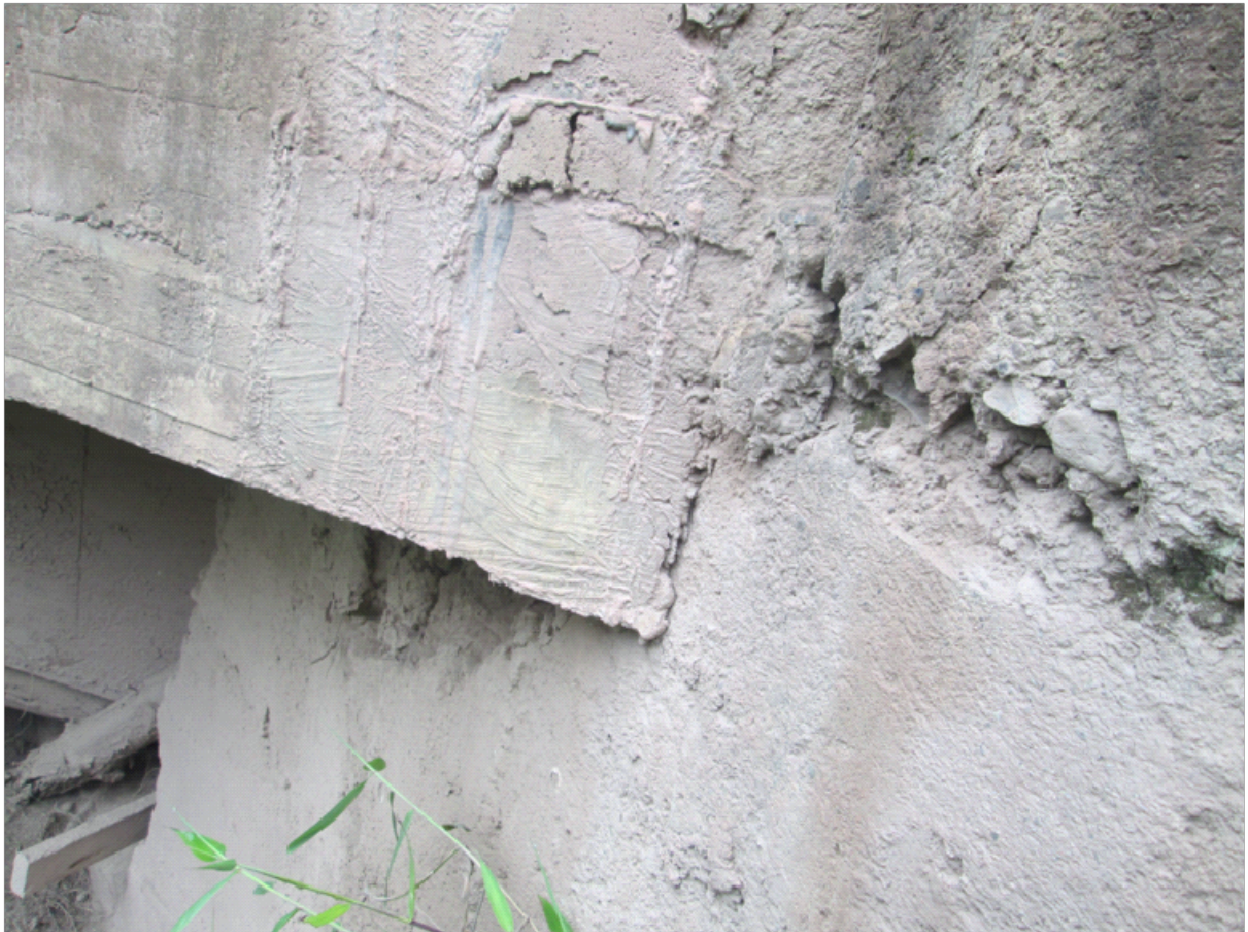
Componente.....: 6 Aletas

Calif./Mantenim....: 1 / -

Daño/Observaciones.: Presenta machas de humedad y vegetación

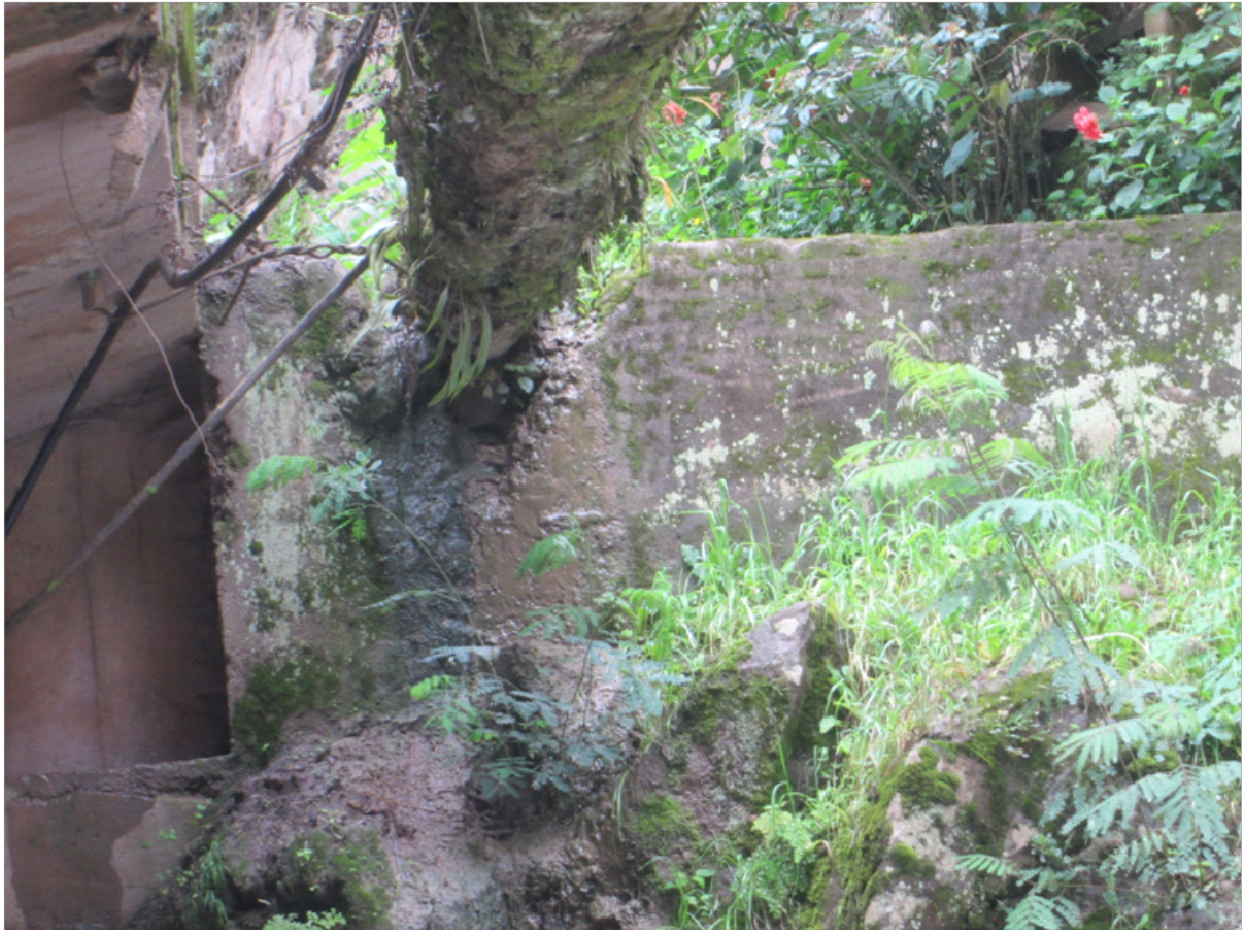
Componente.....: 6 Aletas

Calif./Mantenim....: 1 / -

Daño/Observaciones.: Presenta machas de humedad y vegetación

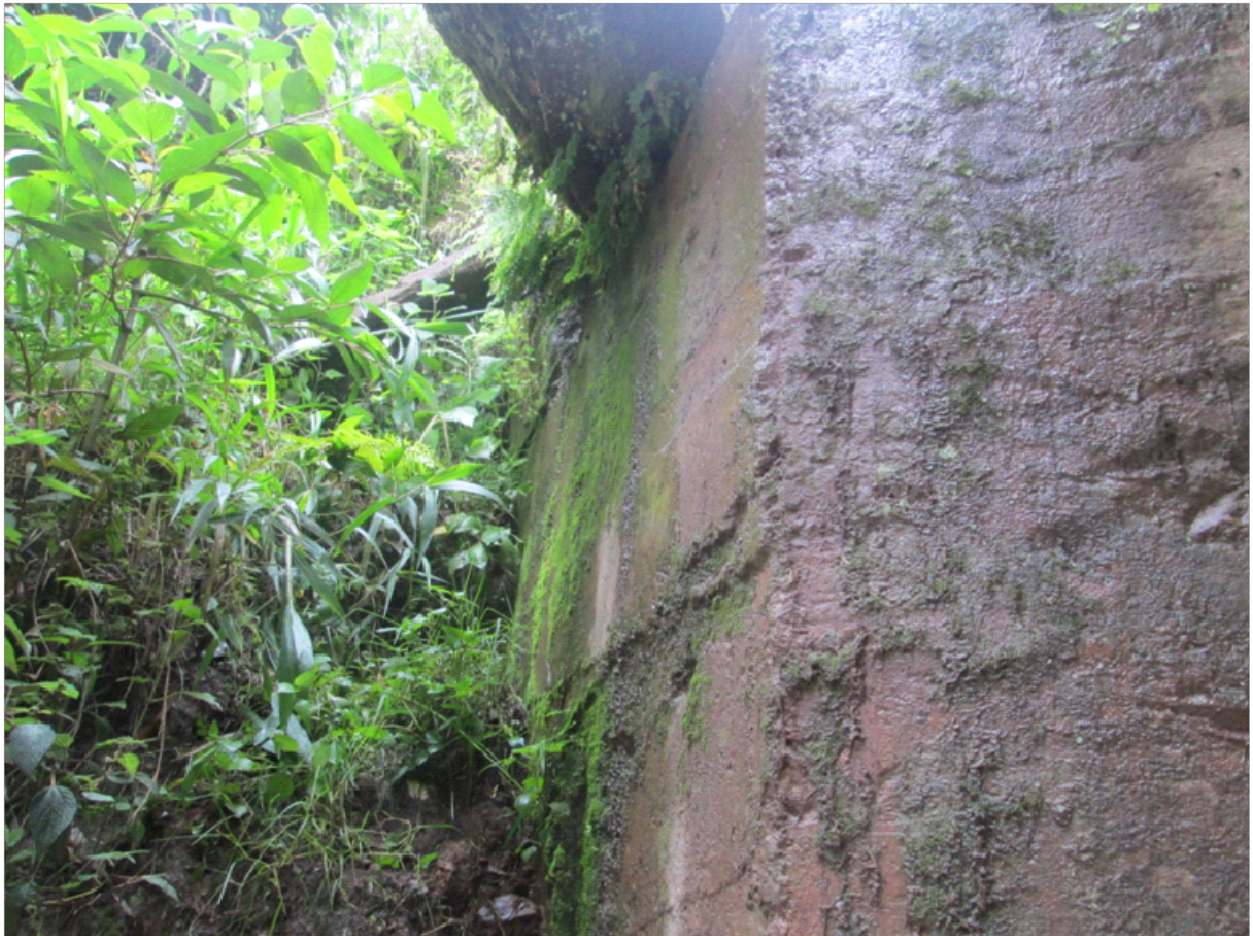
Componente.....: 6 Aletas

Calif./Mantenim....: 1 / -

Daño/Observaciones.: Presenta machas de humedad y vegetación

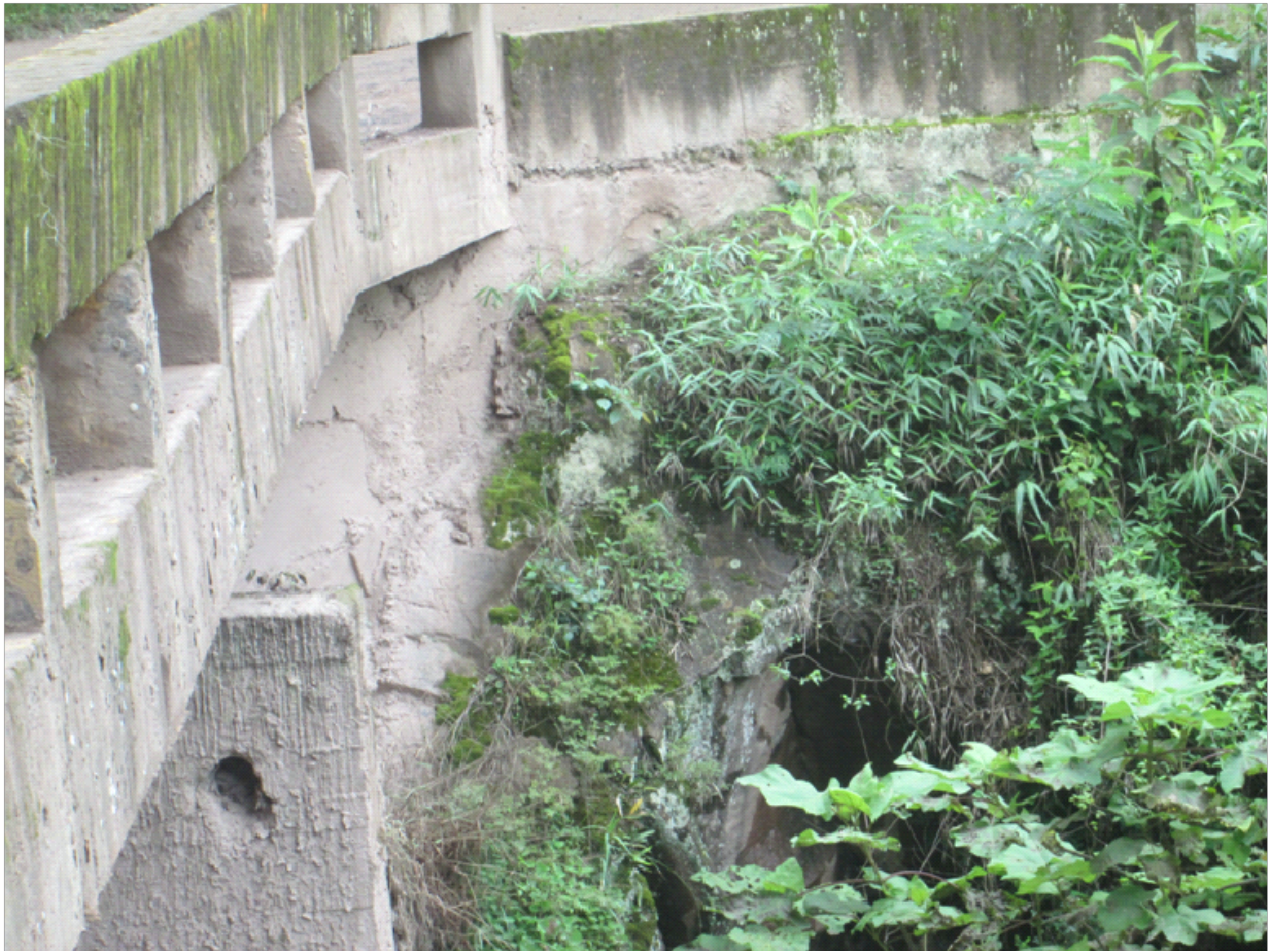
Componente.....: 6 Aletas

Calif./Mantenim....: 1 / -

Daño/Observaciones.: Presenta machas de humedad y vegetación

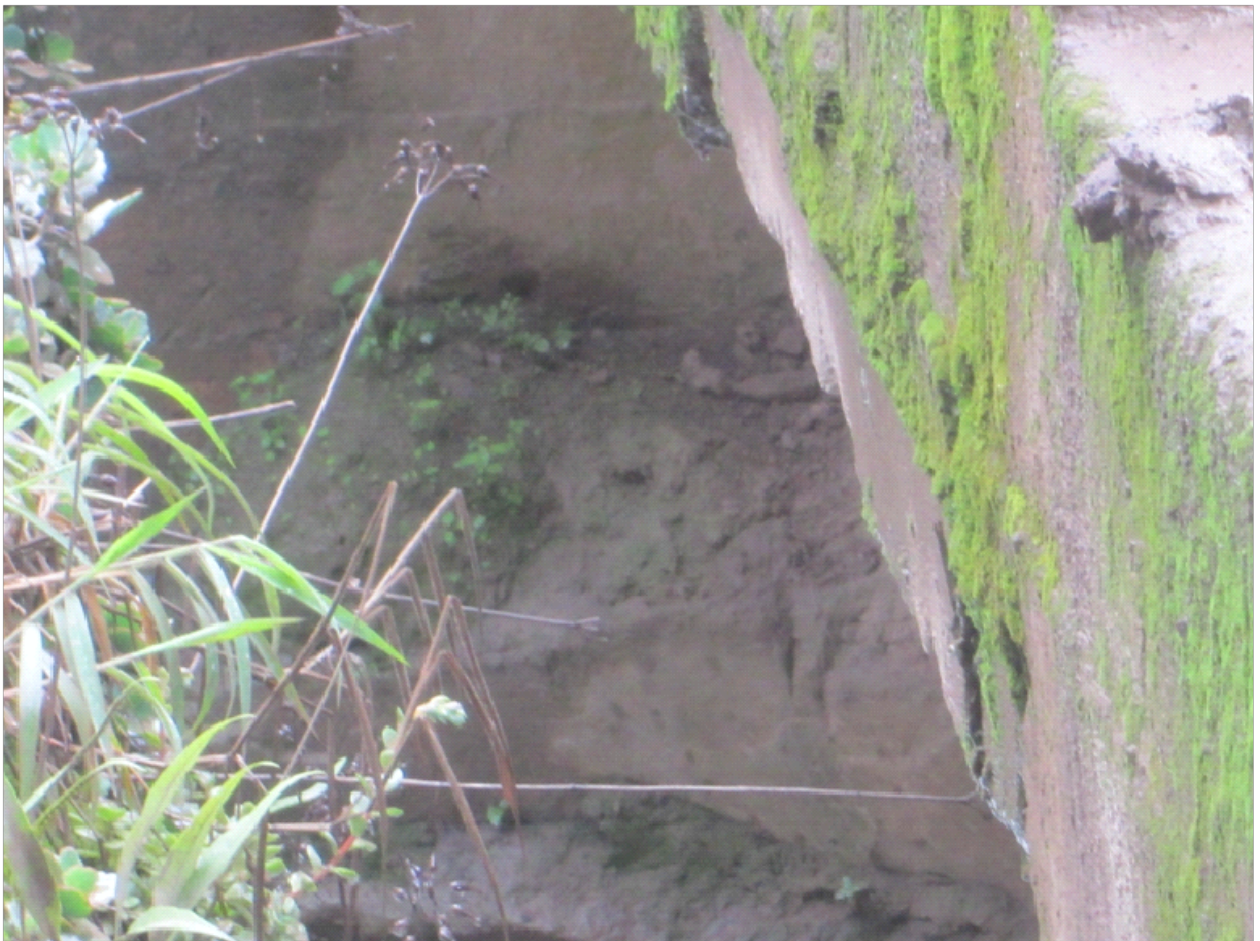
Componente.....: 7 Estribos

Calif./Mantenim....: 1 / -

Daño/Observaciones.: se observan manchas de vegetación y humedad

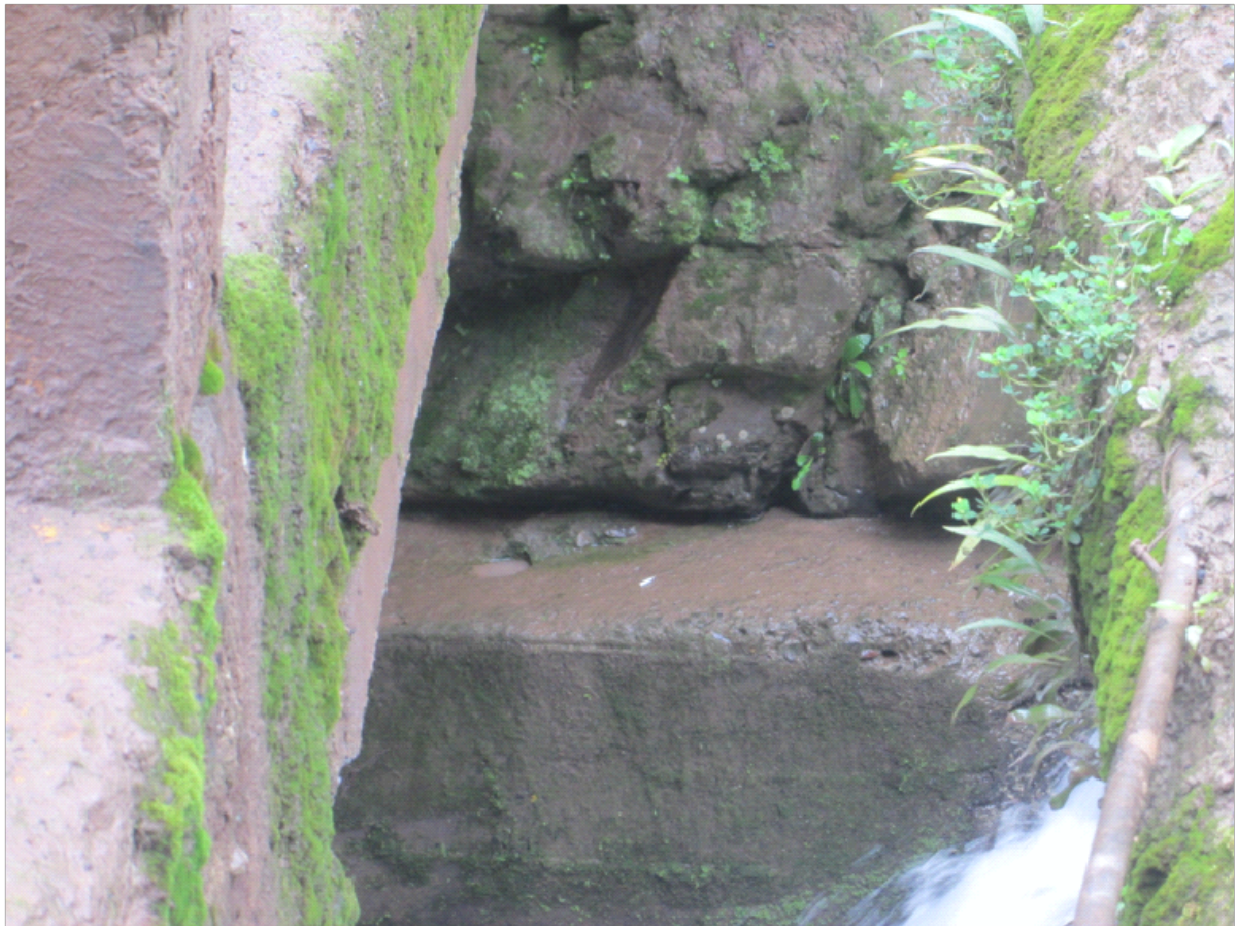
Componente.....: 7 Estribos

Calif./Mantenim....: 1 / -

Daño/Observaciones.: se observan manchas de vegetación y humedad

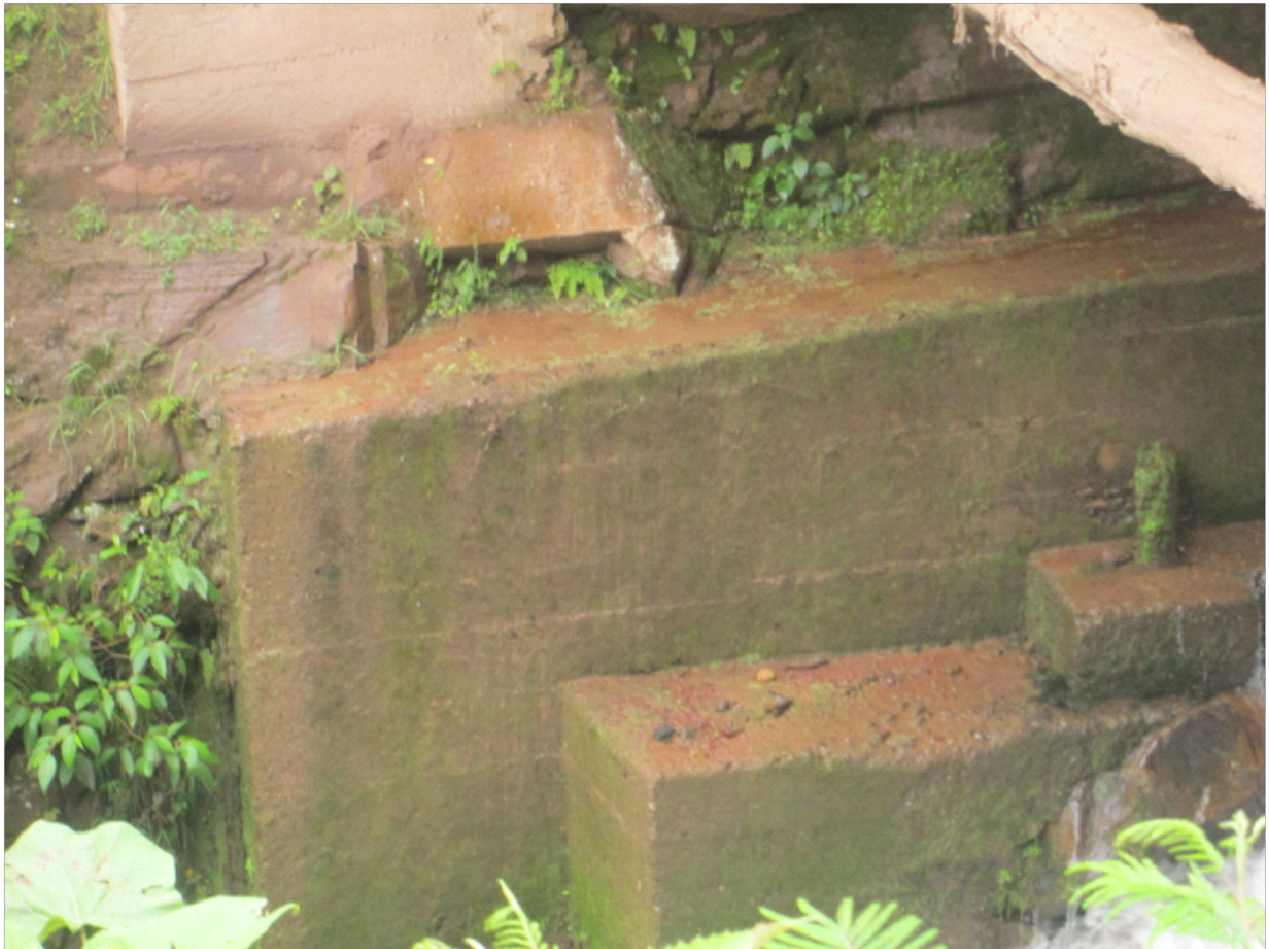
Componente.....: 7 Estribos

Calif./Mantenim....: 1 / -

Daño/Observaciones.: se observan manchas de vegetación y humedad

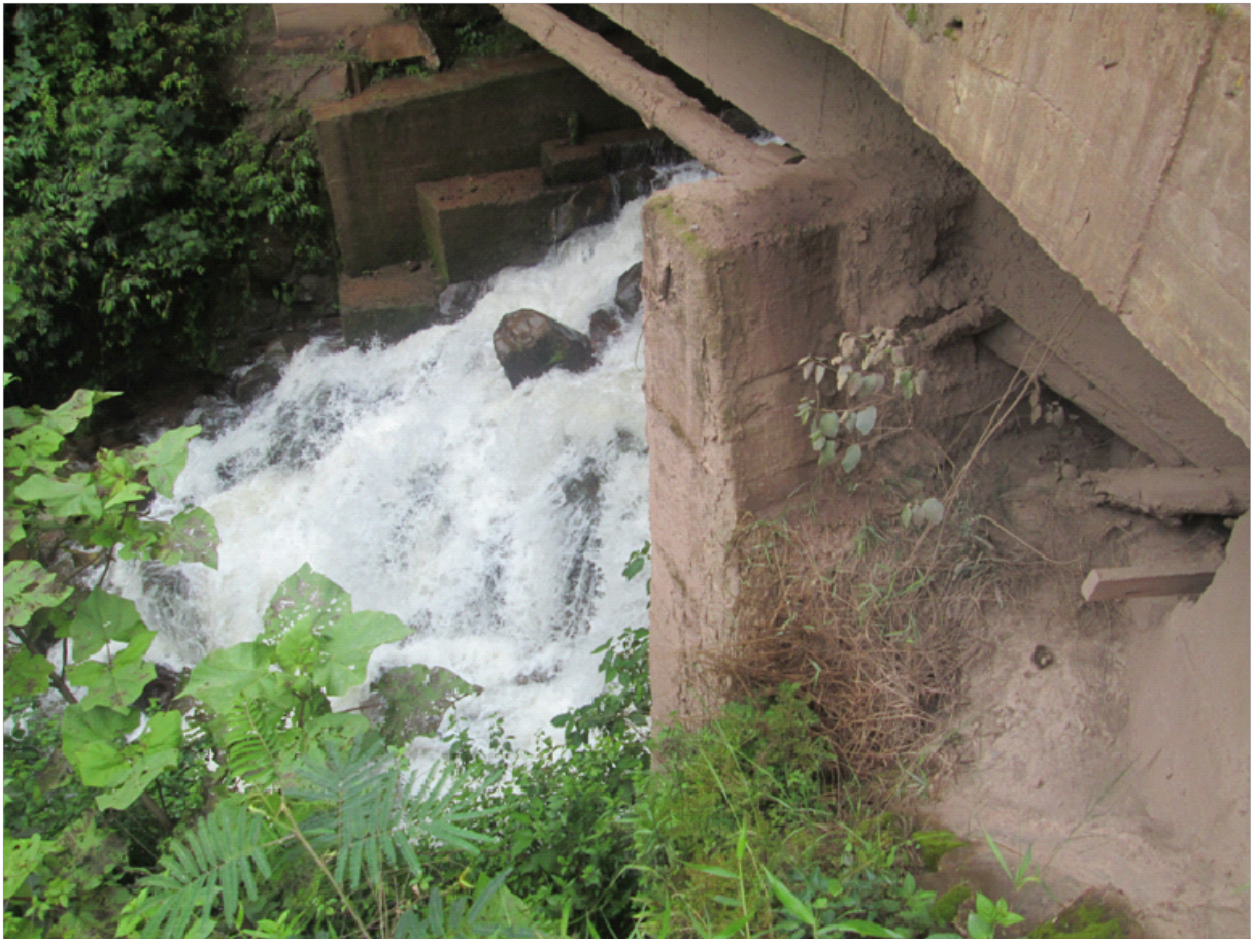
Componente.....: 7 Estribos

Calif./Mantenim....: 1 / -

Daño/Observaciones.: se observan manchas de vegetación y humedad

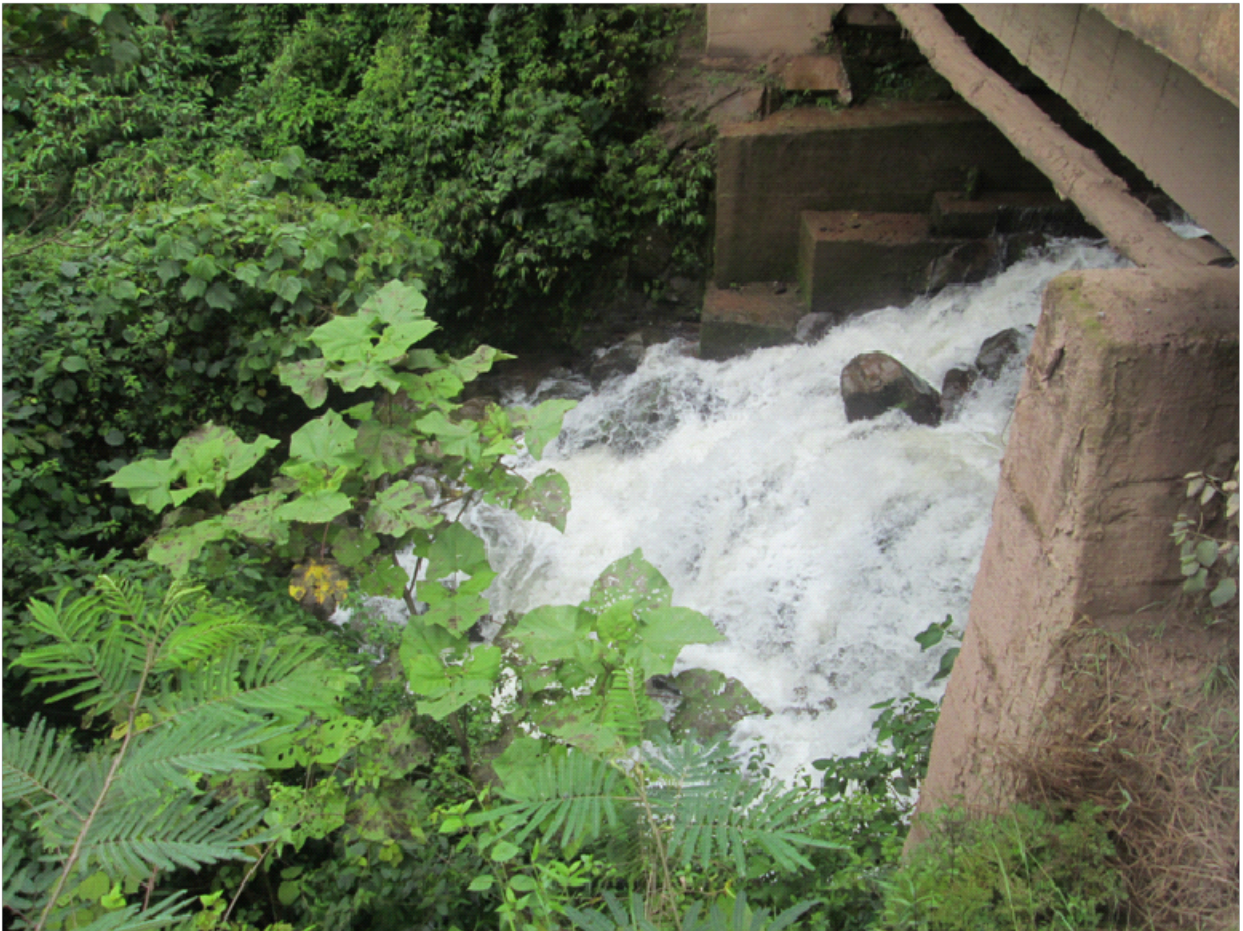
Componente.....: 7 Estribos

Calif./Mantenim....: 1 / -

Daño/Observaciones.: se observan manchas de vegetación y humedad

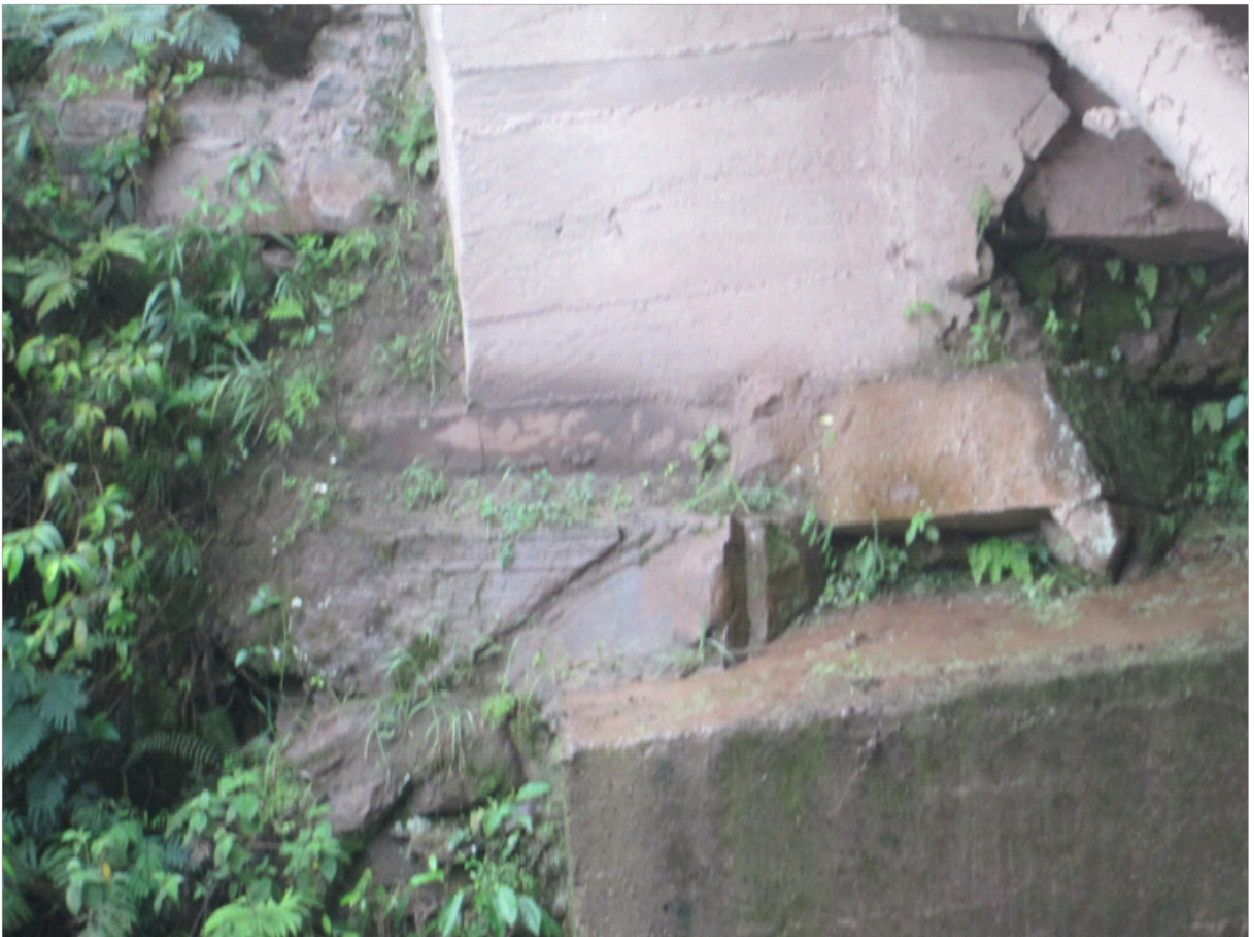
Componente.....: 7 Estribos

Calif./Mantenim....: 1 / -

Daño/Observaciones.: se observan manchas de vegetación y humedad

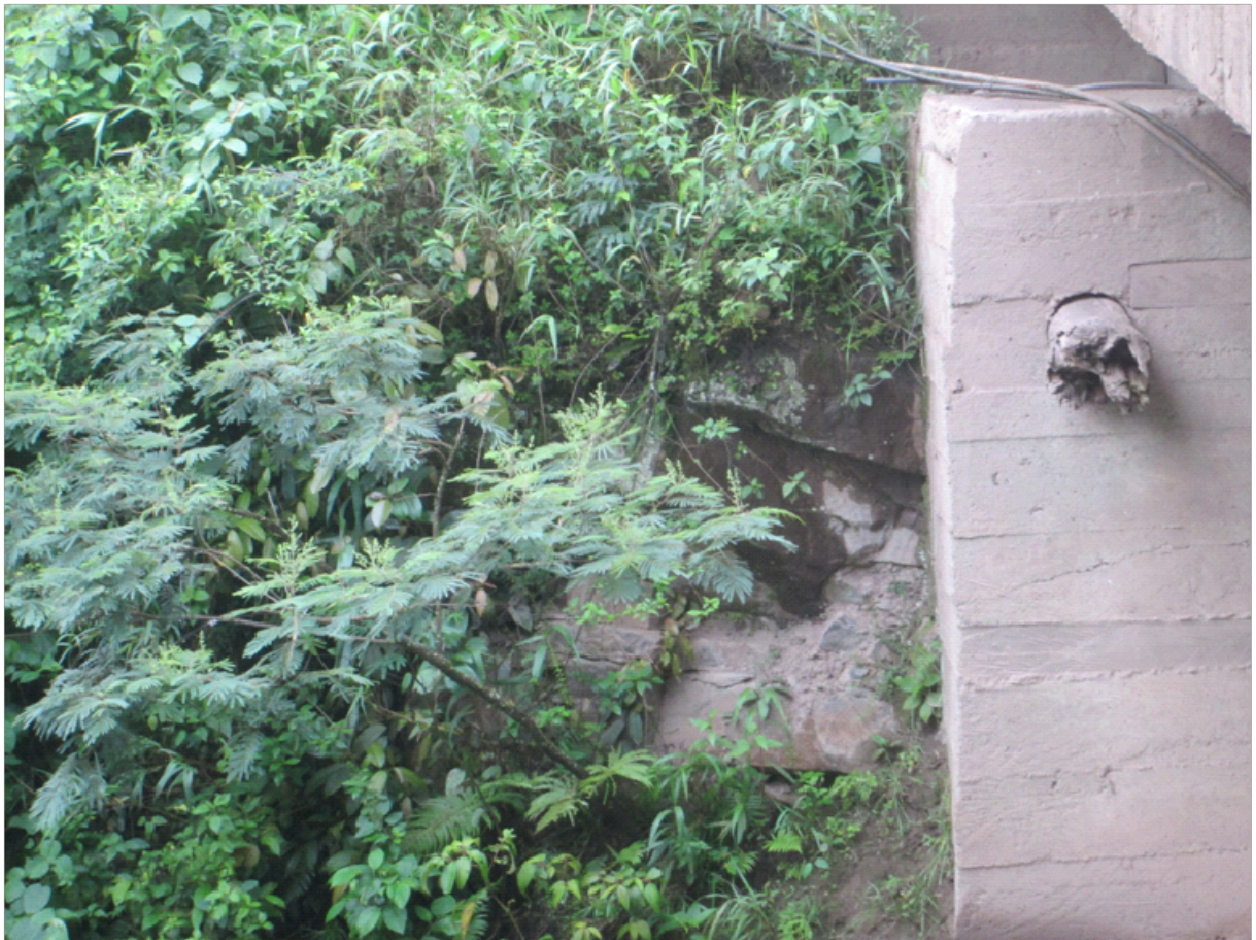
Componente.....: 7 Etribos

Calif./Mantenim....: 1 / -

Daño/Observaciones.: se observan manchas de vegetación y humedad

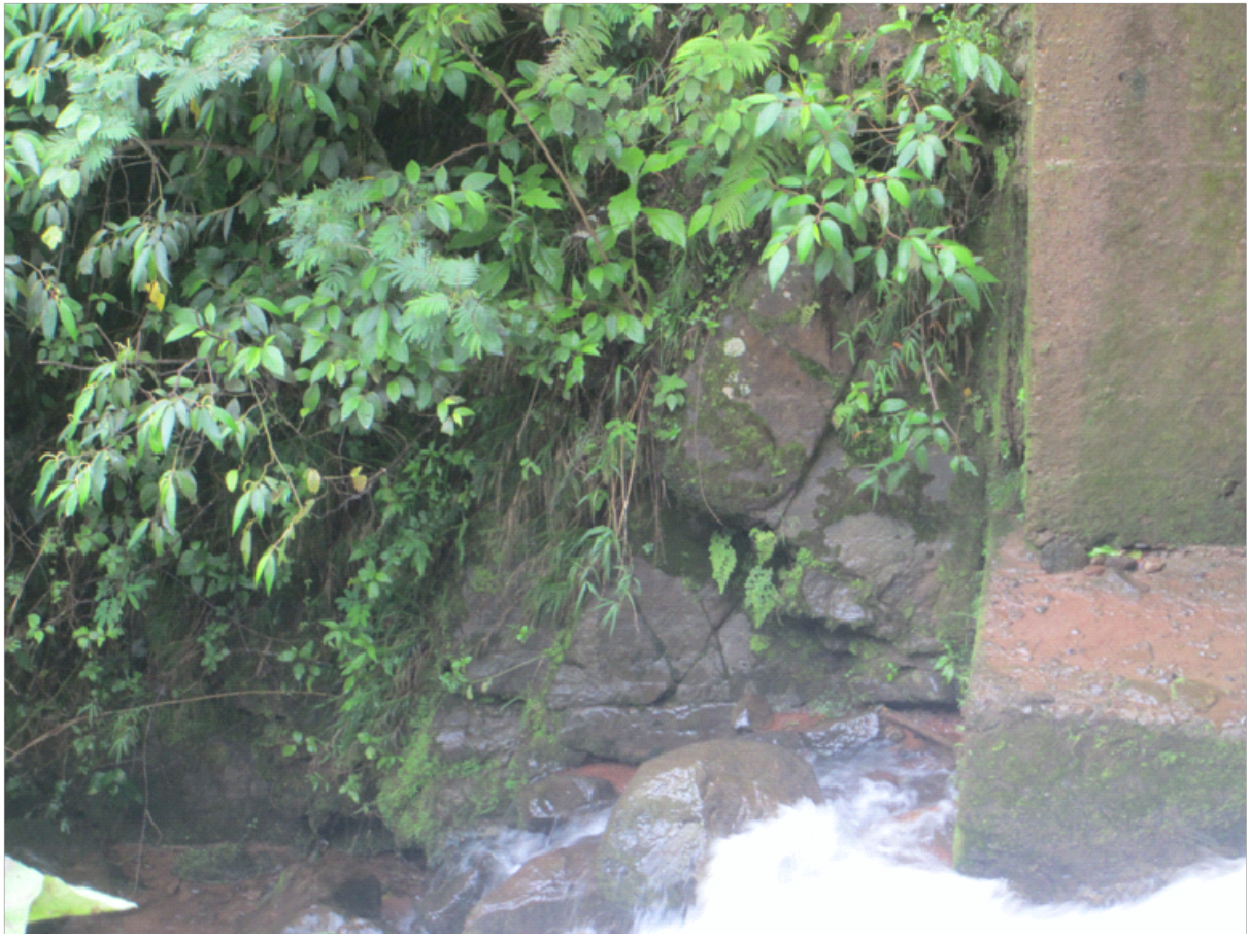
Componente.....: 7 Estribos

Calif./Mantenim....: 1 / -

Daño/Observaciones.: se observan manchas de vegetación y humedad

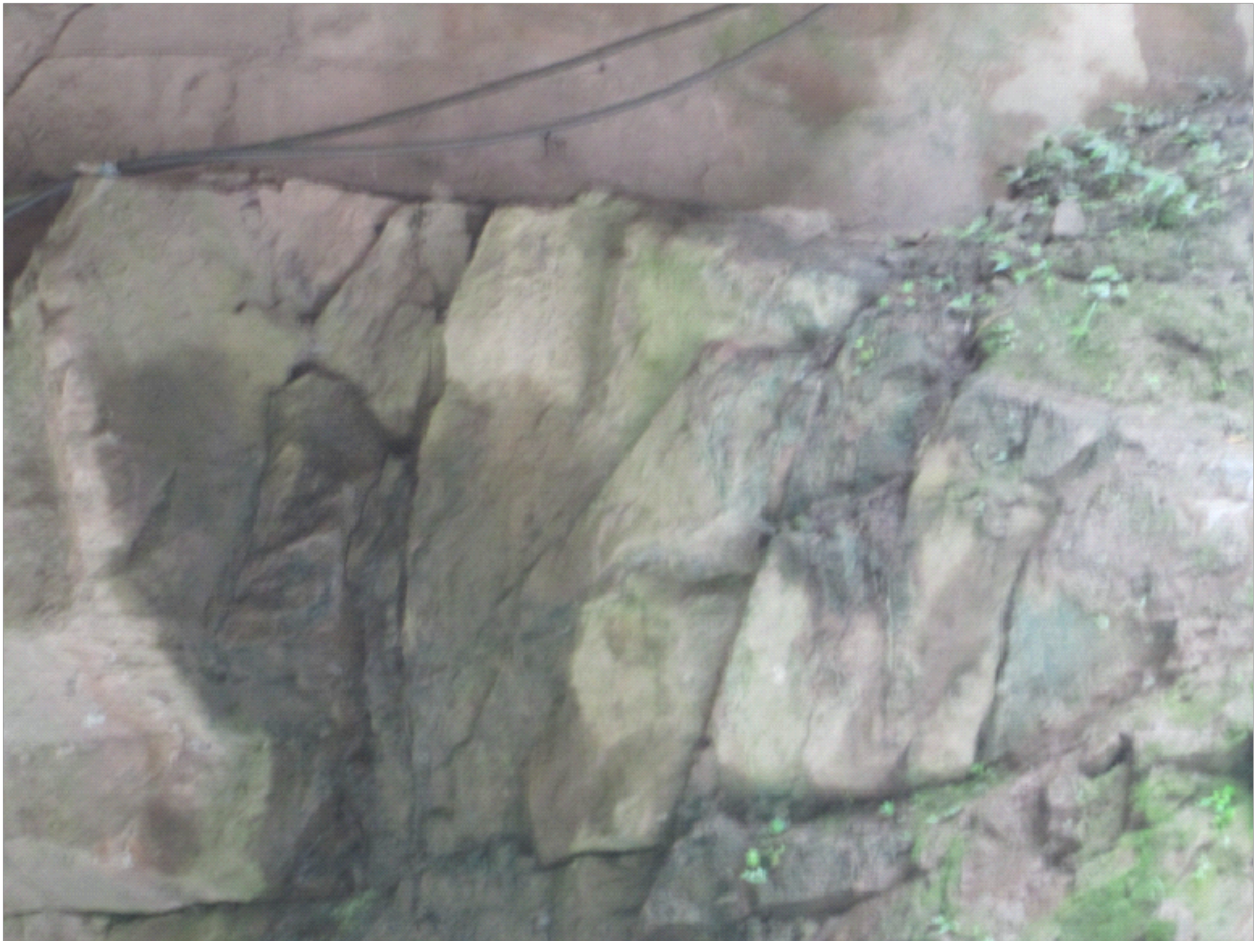
Componente.....: 7 Estribos

Calif./Mantenim....: 1 / -

Daño/Observaciones.: se observan manchas de vegetación y humedad

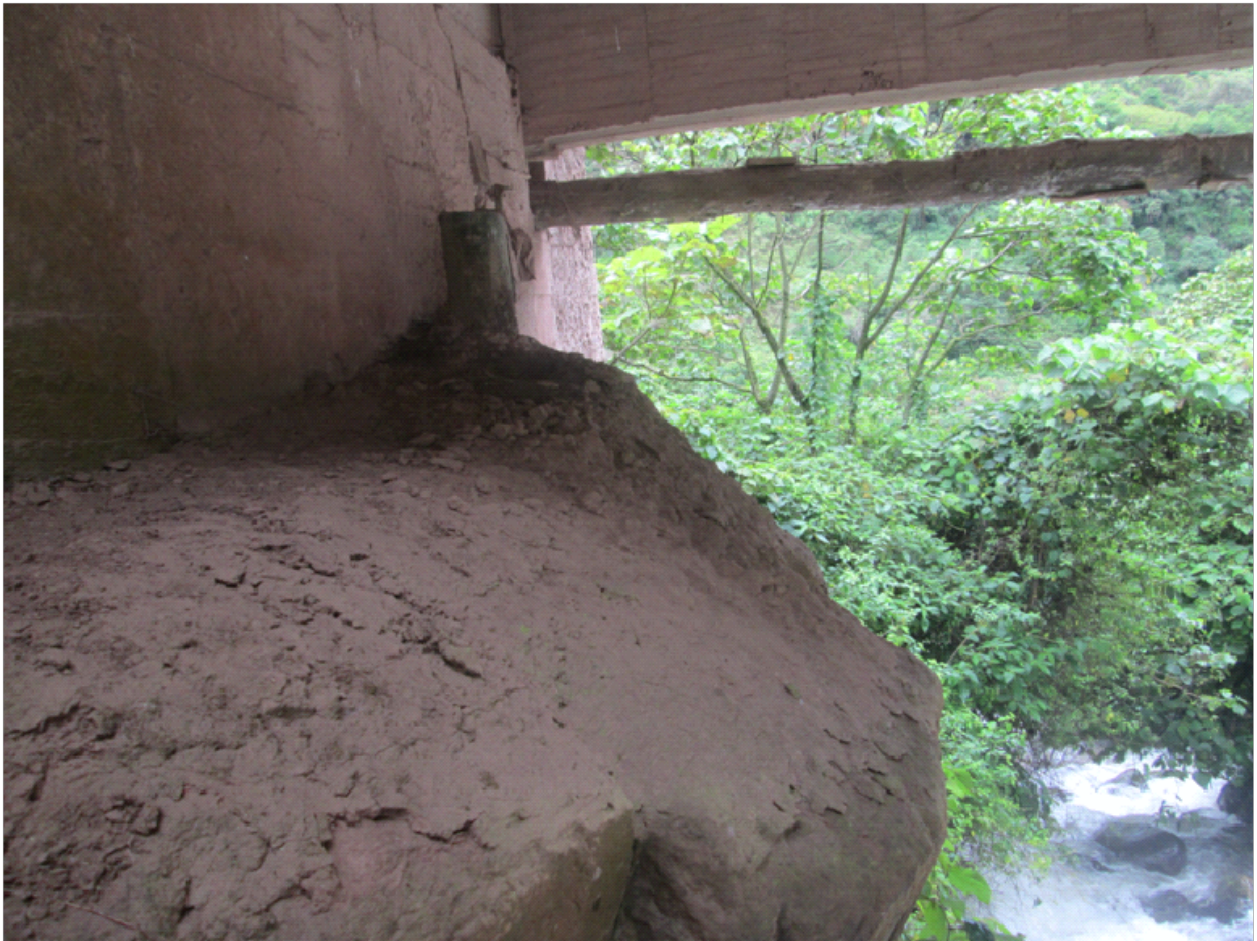
Componente.....: 7 Estribos

Calif./Mantenim....: 1 / -

Daño/Observaciones.: se observan manchas de vegetación y humedad

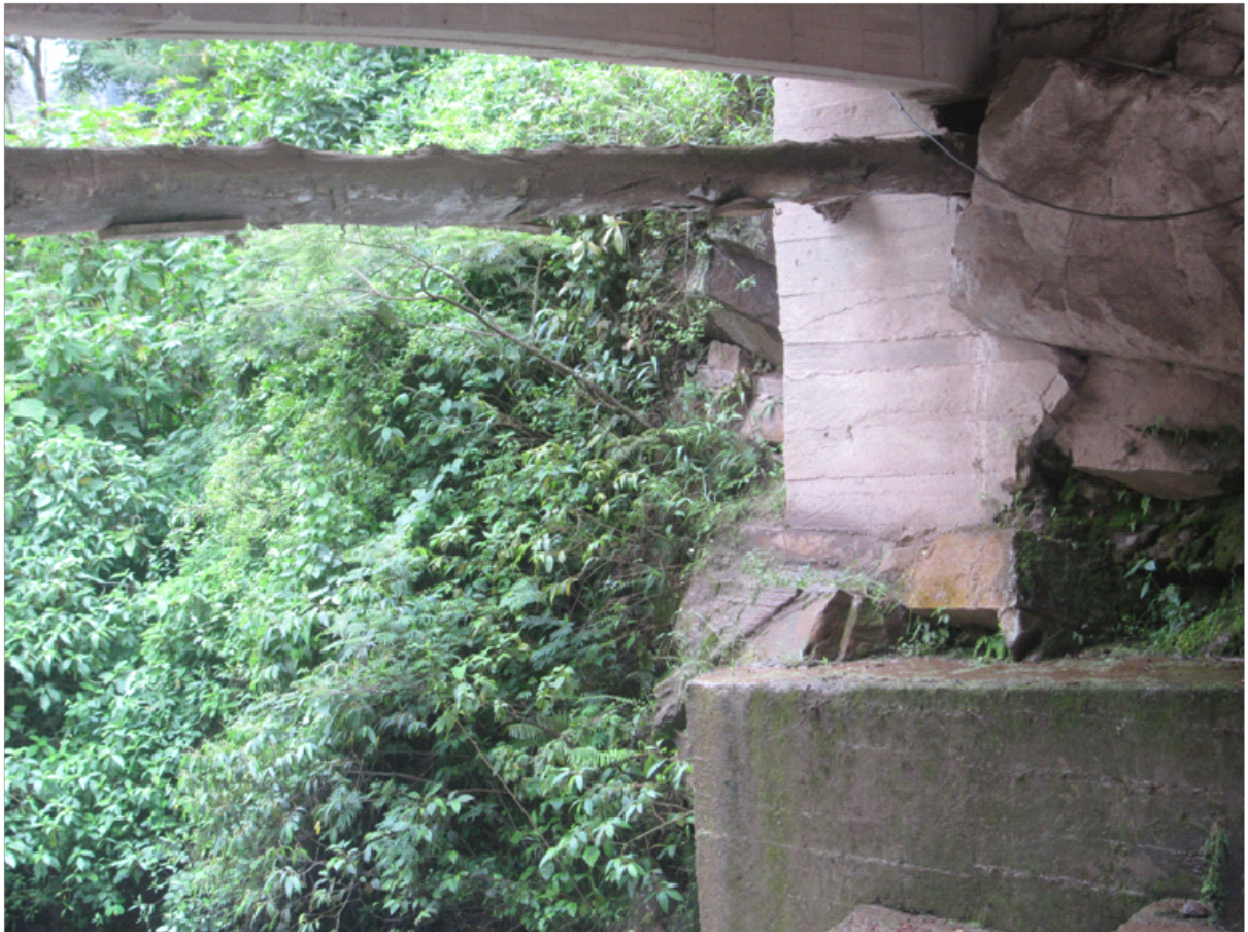
Componente.....: 7 Estribos

Calif./Mantenim....: 1 / -

Daño/Observaciones.: se observan manchas de vegetación y humedad

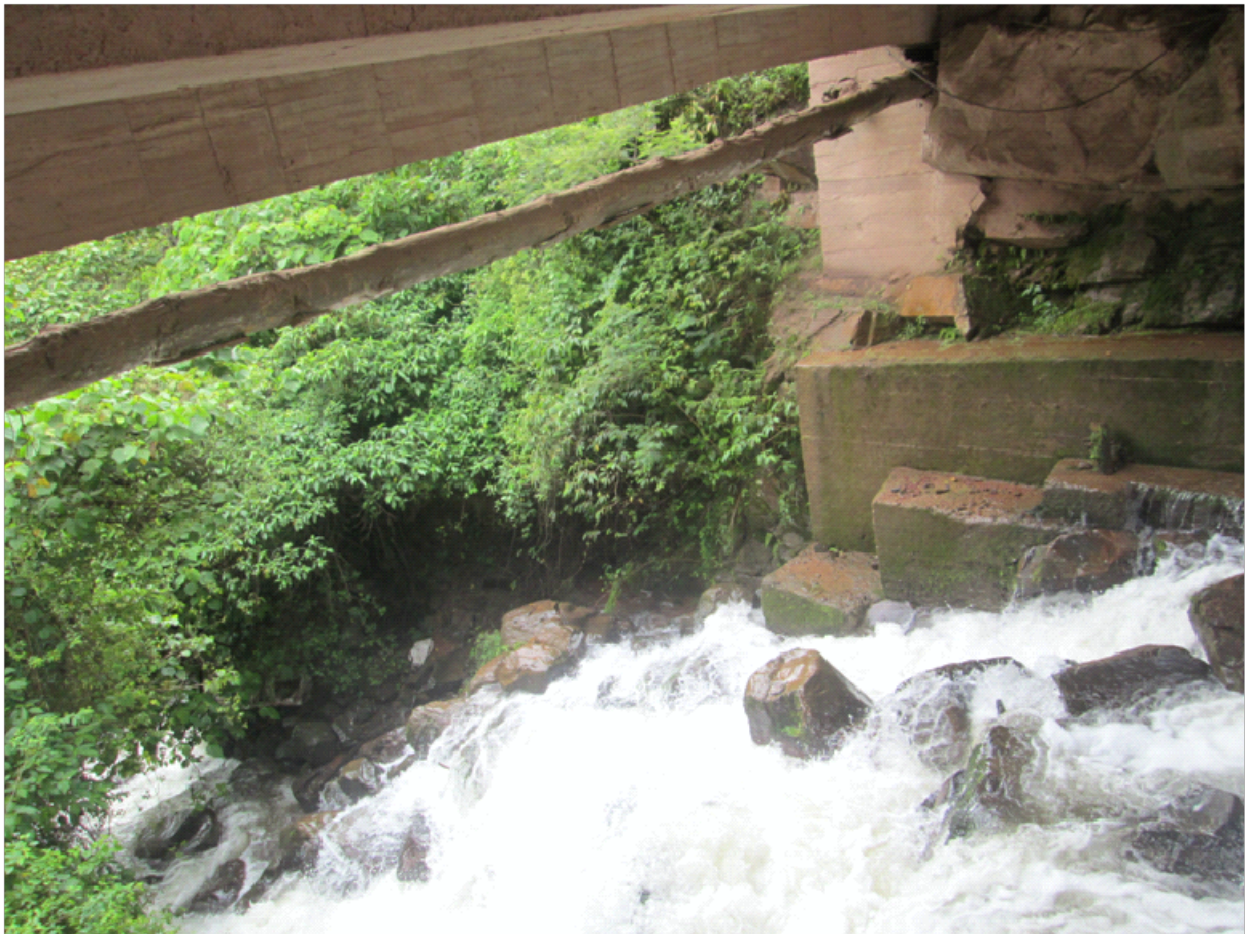
Componente.....: 7 Estribos

Calif./Mantenim....: 1 / -

Daño/Observaciones.: se observan manchas de vegetación y humedad
