18-6604-002.00 Lirgua

Regional.....: 18 Norte de Santander
 Ruta.....: Porcesito (Cruce ruta 25 C) - Puente internal La U
 Carretera.....: La Lejía - Saravena
 Lado de la car...: 0
 Abscisa.....: 15+0365
 No del registro..: 1546

Recolección de datos : Fecha.....: 2012.05.23
 : Iniciales.....: LHB

SDC/INV	SiPuCol	Fecha	Hoja
	Informe de inspección principal	13/08/12	2
18-6604-002.00 Lirgua			
Subestructura:			
Estribos.: Tipo.....	10	Con aletas integrados	
Material.....	20	Concreto ciclópeo	
Tipo de cimentación.....	10	Cimentación superficial	
Pilas.....: Tipo.....	91	No aplicable	
Material.....	91	No aplicable	
Tipo de cimentación.....	91	No aplicable	
Detalles:			
Tipo de baranda.....	30	Pasam. concreto, pilastr.conc.	
Tipo de superficie de rodadura.....	20	Concreto	
Tipo de junta de expansión.....	50	No dispositivo de junta	
Tipo de apoyos fijos en estribos.....	10	Junta de construcción	
Tipo de apoyos móviles en estribos....	91	No aplicable	
Tipo de apoyos fijos en pilas.....	91	No aplicable	
Tipo de apoyos móviles en pilas.....	91	No aplicable	
Tipo de apoyos fijos en vigas.....	91	No aplicable	
Tipo de apoyos móviles en vigas.....	91	No aplicable	
Municipio.....		Labateca	
C

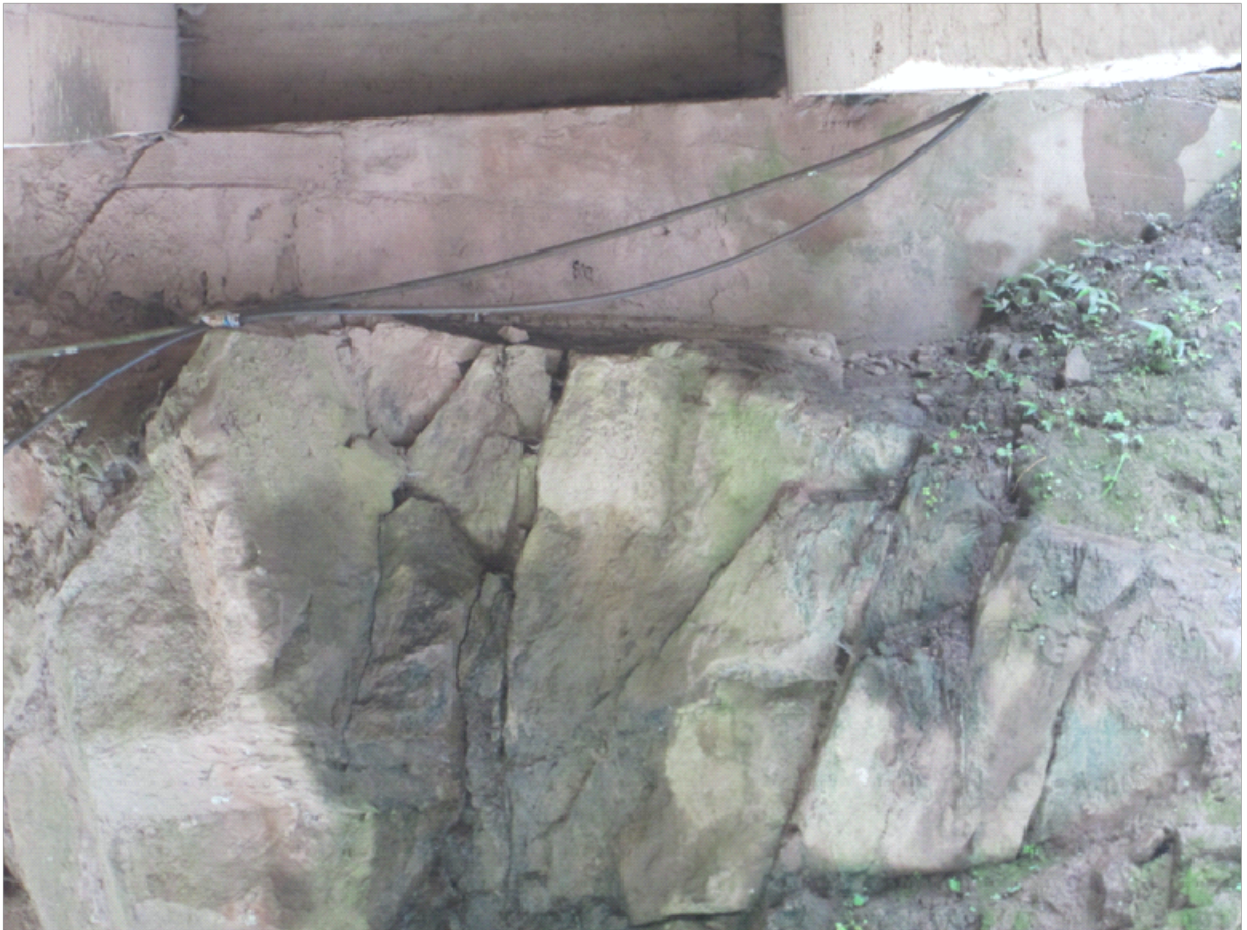
Componente.....: 7 Estribos

Calif./Mantenim....: 1 / -

Daño/Observaciones.: se observan manchas de vegetación y humedad

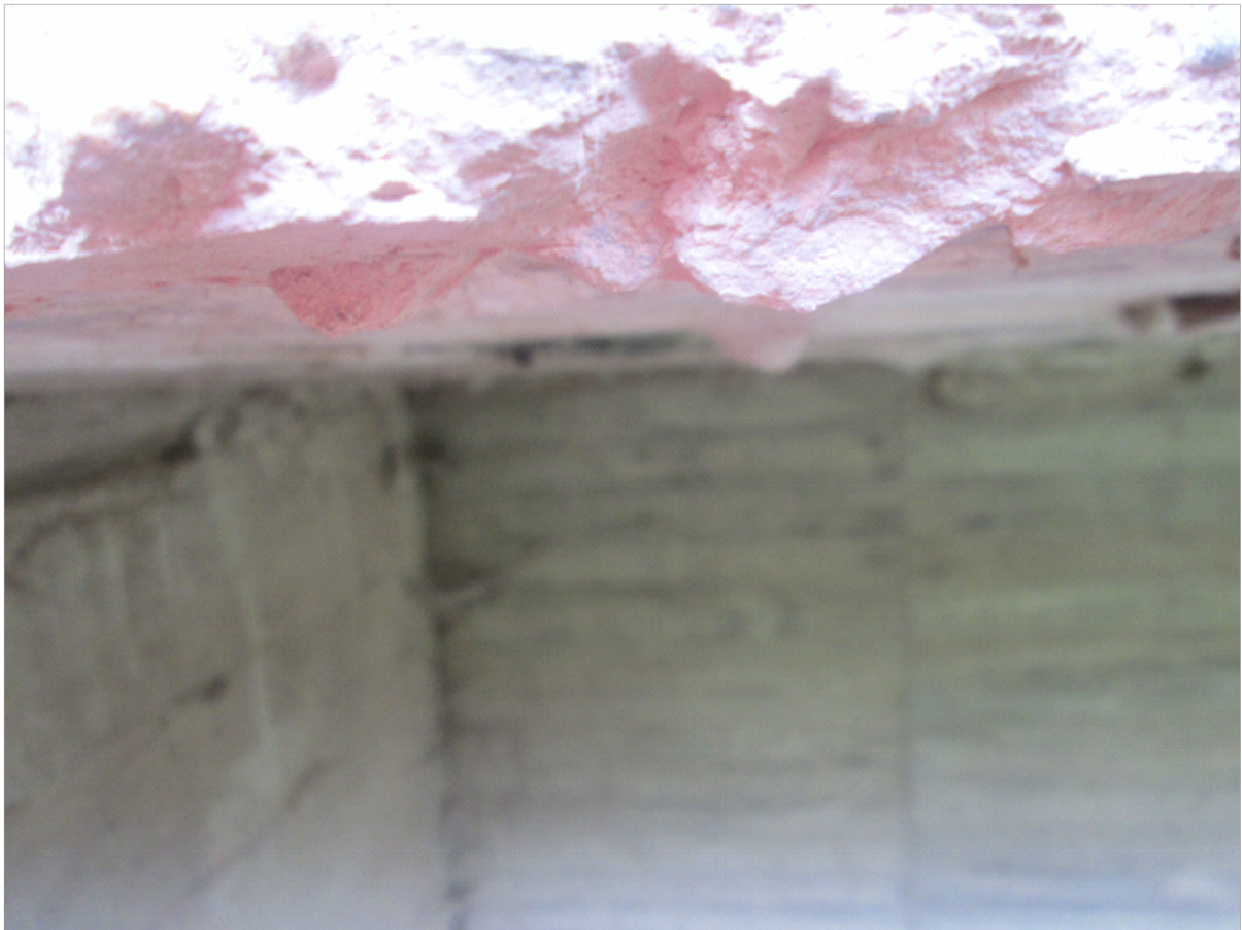
Componente.....: 10 Losa

Calif./Mantenim....: 2 / -

Daño/Observaciones.: Manchas de humedad y vegetación en los voladizos

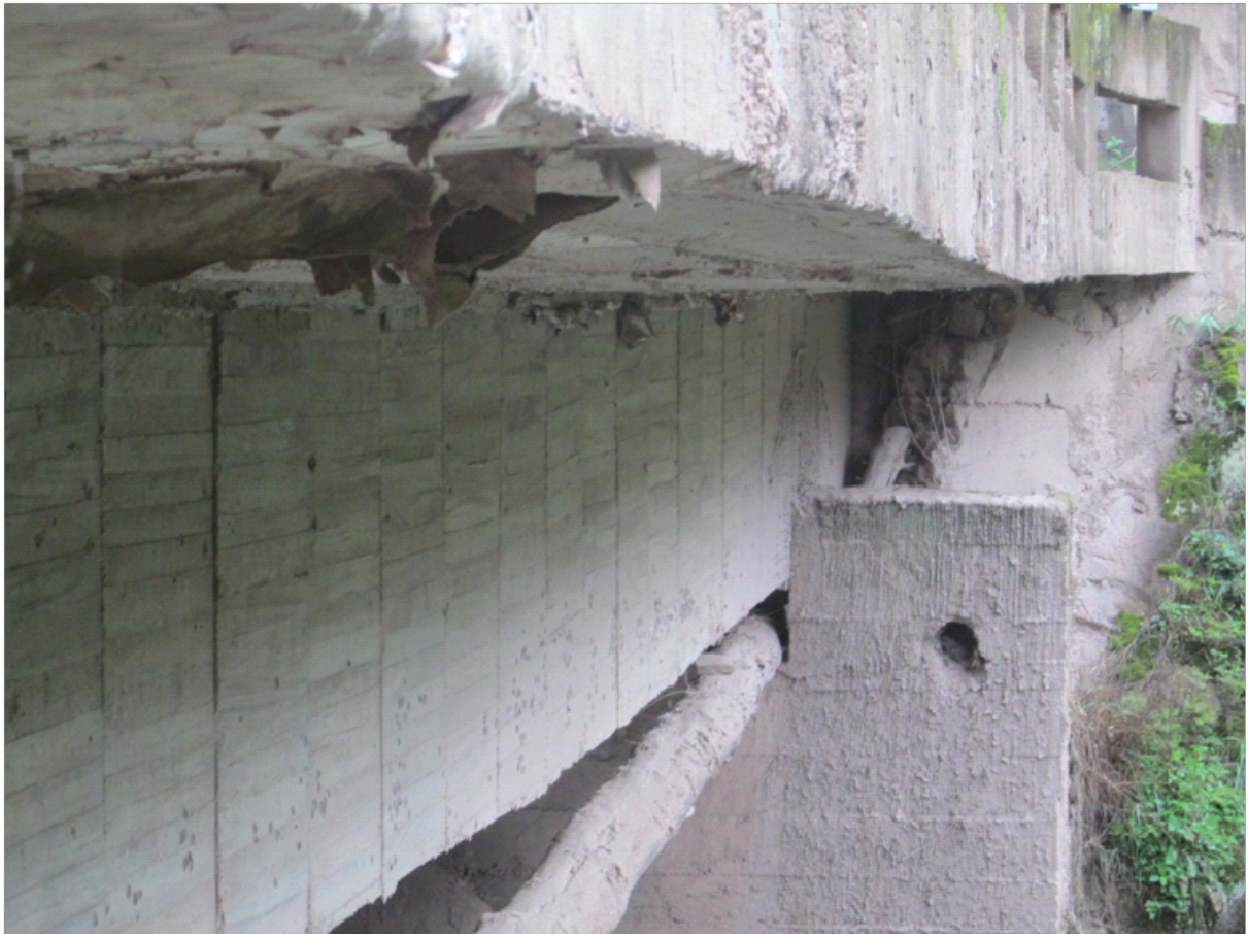
Componente.....: 10 Losa

Calif./Mantenim....: 2 / -

Daño/Observaciones.: Manchas de humedad y vegetación en los voladizos

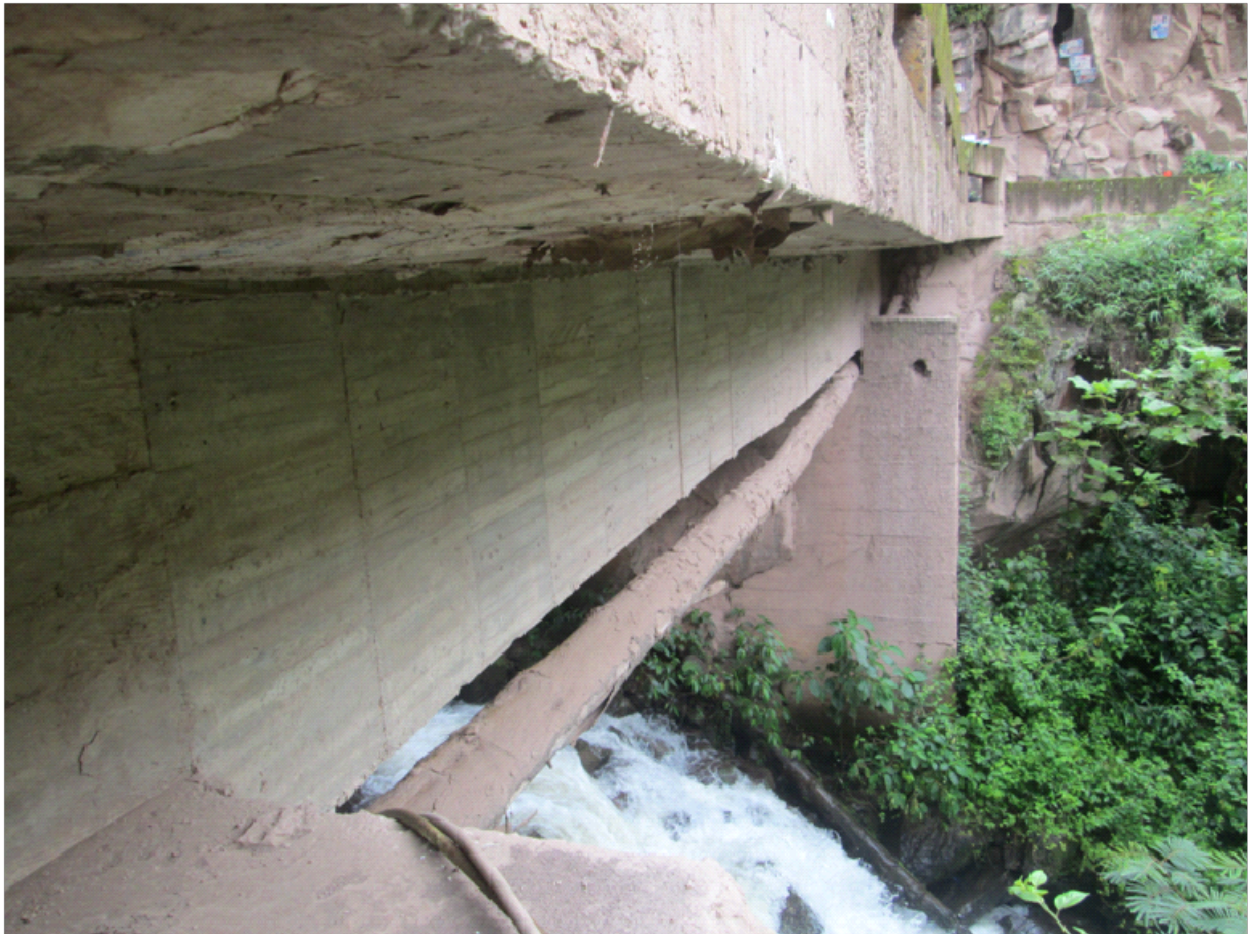
Componente.....: 10 Losa

Calif./Mantenim....: 2 / -

Daño/Observaciones.: Manchas de humedad y vegetación en los voladizos

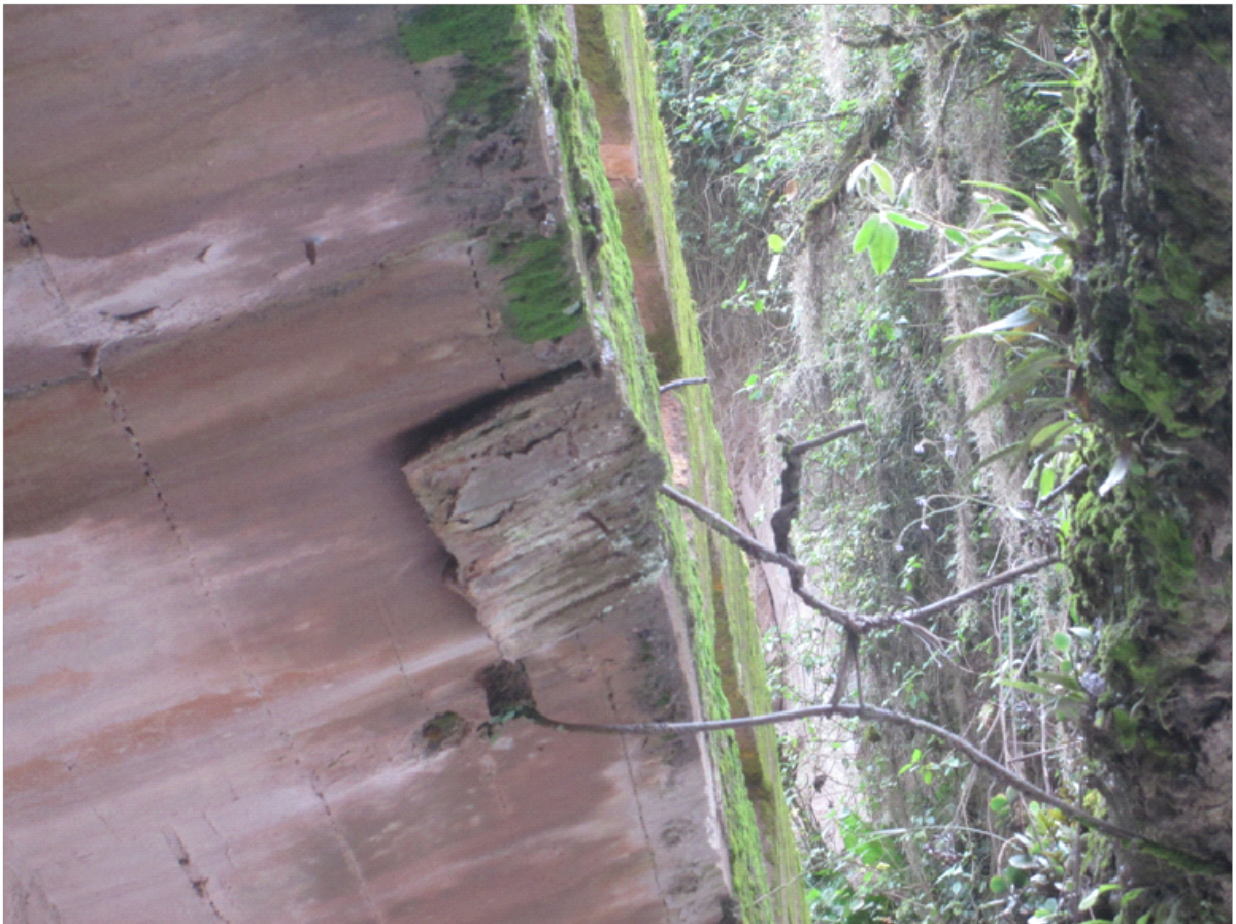
Componente.....: 10 Losa

Calif./Mantenim....: 2 / -

Daño/Observaciones.: Manchas de humedad y vegetación en los voladizos

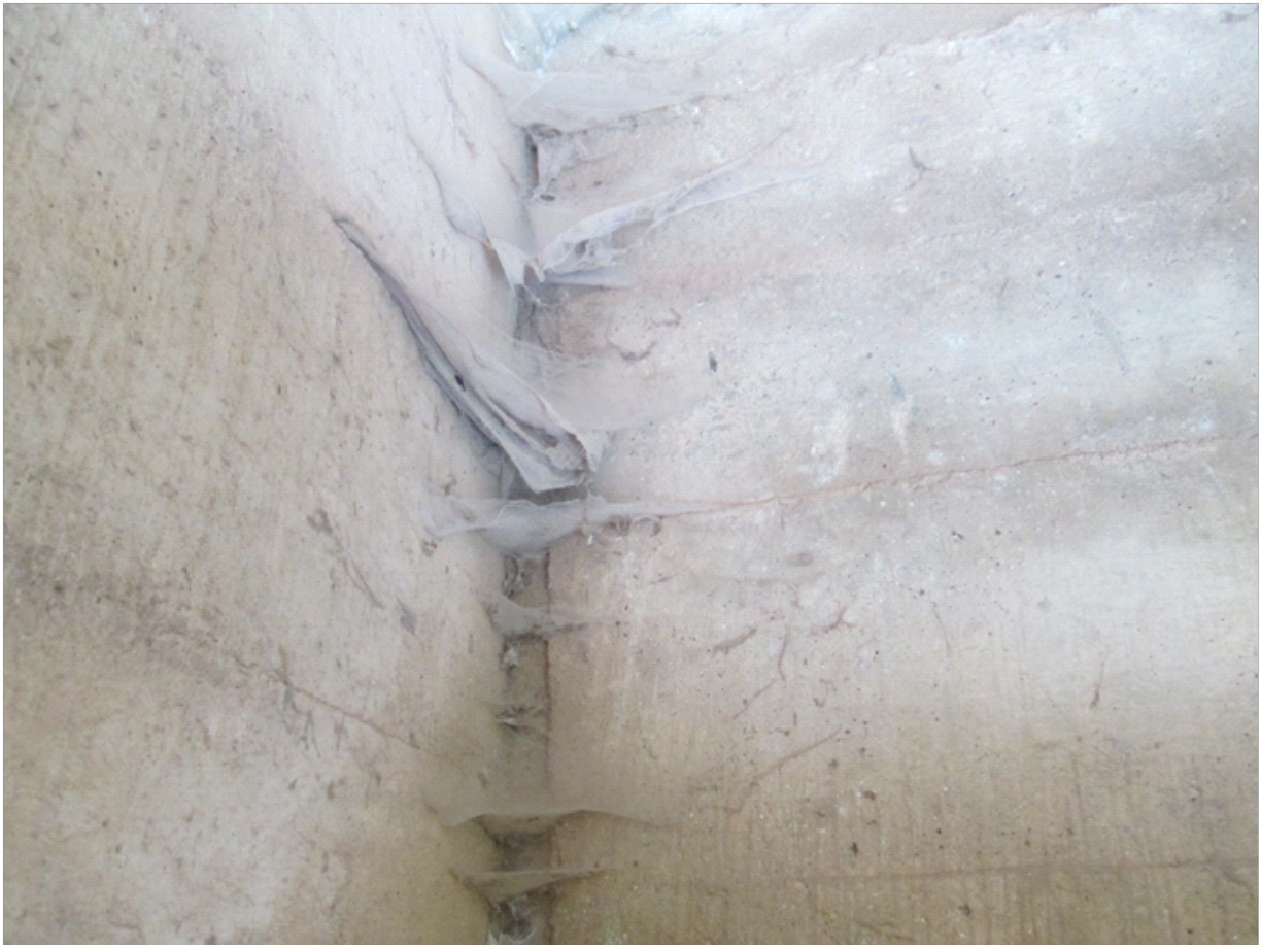
Componente.....: 10 Losa

Calif./Mantenim....: 2 / -

Daño/Observaciones.: Manchas de humedad y vegetación en los voladizos

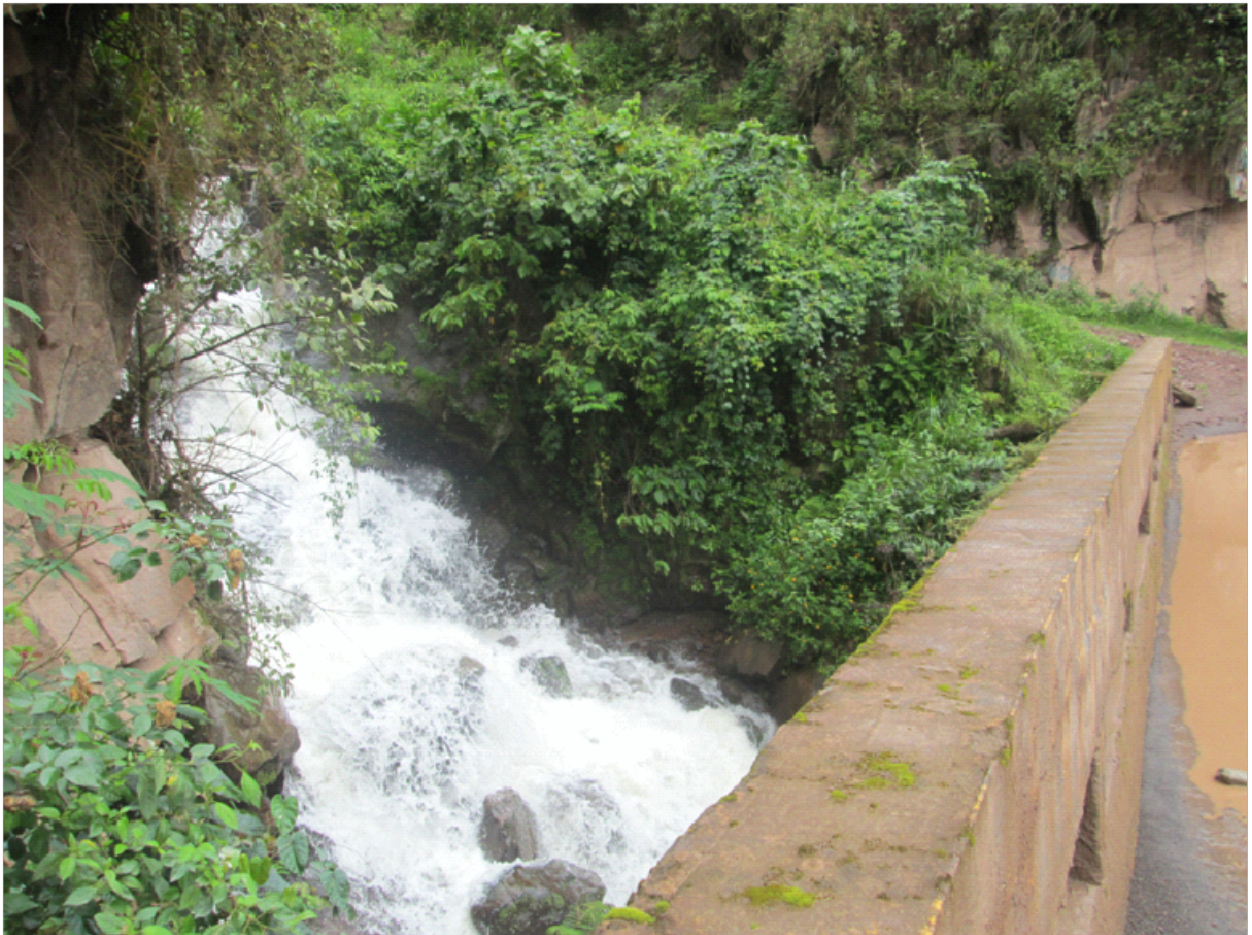
Componente.....: 15 Cauce

Calif./Mantenim....: 4 / -

Daño/Observaciones.: Flujo natural en estado super-critico , el cauce presenta un flujo natural en estado super-critico y se requiere una evaluación hidráulica del galibo de este puente

SDC/INV		SiPuCol			Fecha		Hoja	
		Informe de inspección principal			13/08/12		5	
18-6604-002.00 Lirgua								
Número de componente Trabajo - Descripción del daño Tipo de daño	Cal ifi	Man ten	Ins Esp	Obras de reparación				Fo tos
				T P	Can ti	Año	Costo	
13 Cables/Pendolon./Torres/Maciz. - No aplica	-							
14 Elementos de armadura - No aplica	-							
15 Cauce - Flujo natural en estado super-critico , el cauce presenta un flujo natural en estado super-critico y se requiere una evaluación hidráulica del galibo de este puente	4	-						4
16 Otros elementos - Señalización vial requiere mantenimiento	3							6
17 Puente en general - Requiere evaluación hidráulica del gálibo	3	-

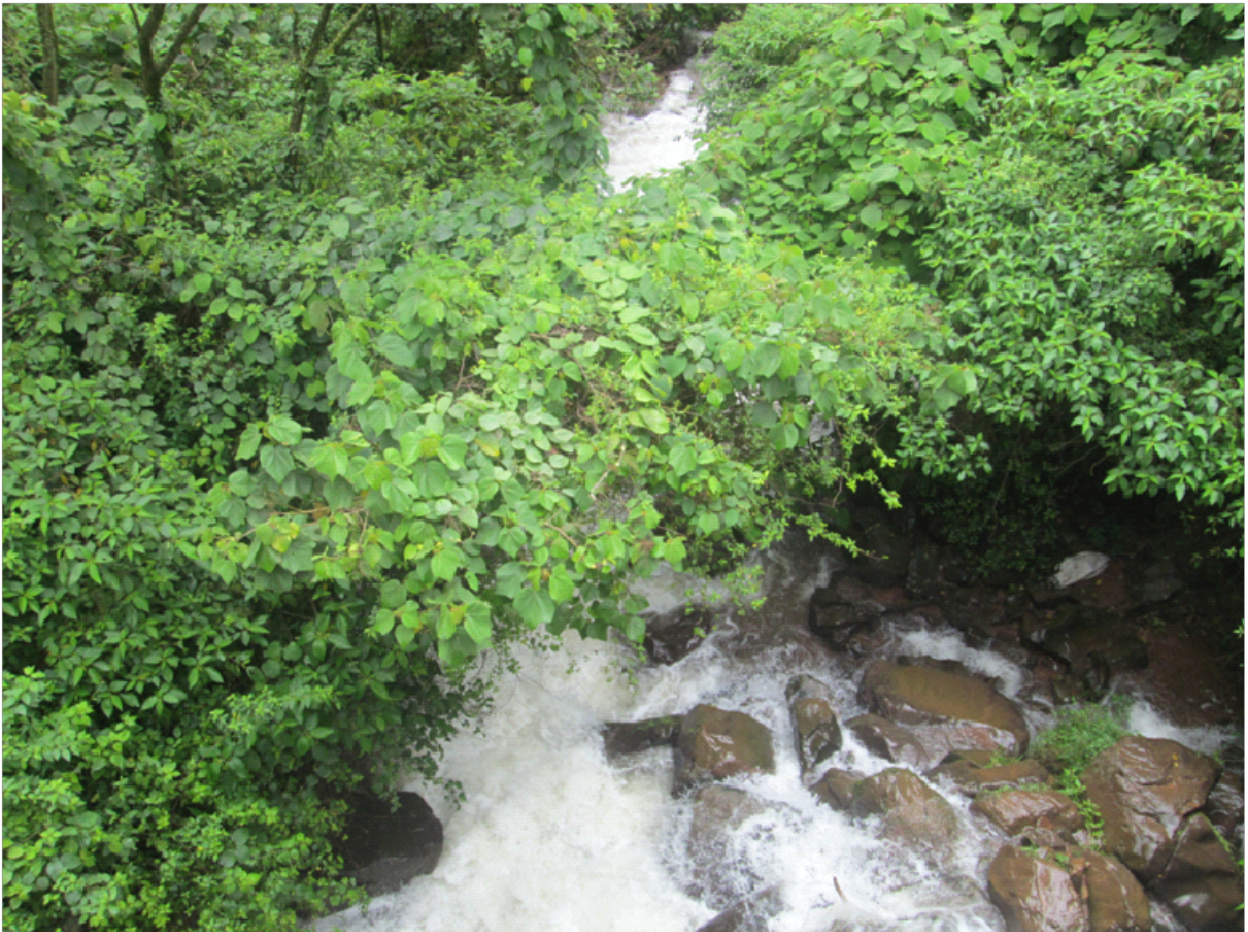
Componente.....: 15 Cauce

Calif./Mantenim....: 4 / -

Daño/Observaciones.: Flujo natural en estado super-critico , el cauce presenta un flujo natural en estado super-critico y se requiere una evaluación hidráulica del galibo de este puente

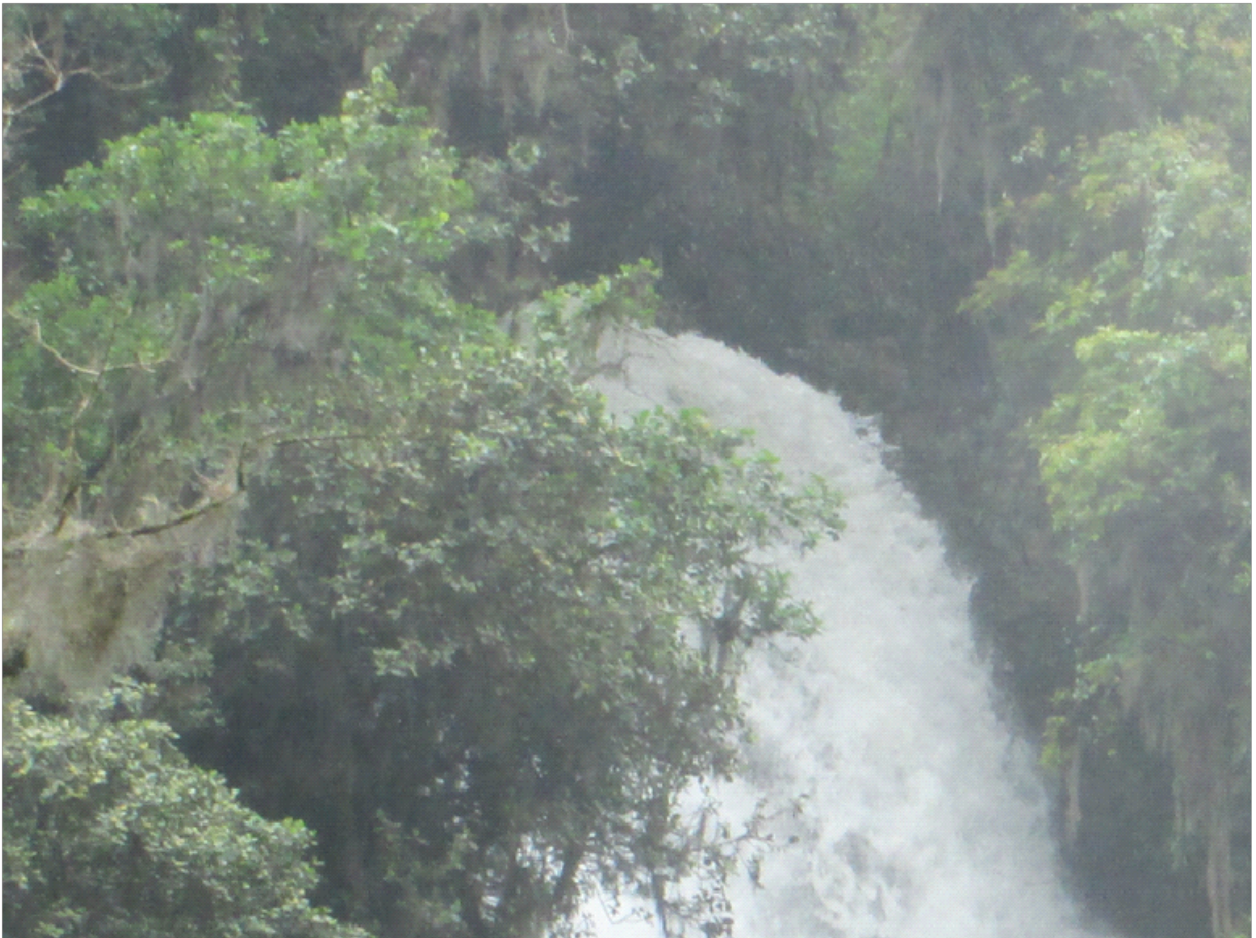
Componente.....: 15 Cauce

Calif./Mantenim....: 4 / -

Daño/Observaciones.: Flujo natural en estado super-critico , el cauce presenta un flujo natural en estado super-critico y se requiere una evaluación hidráulica del galibo de este puente

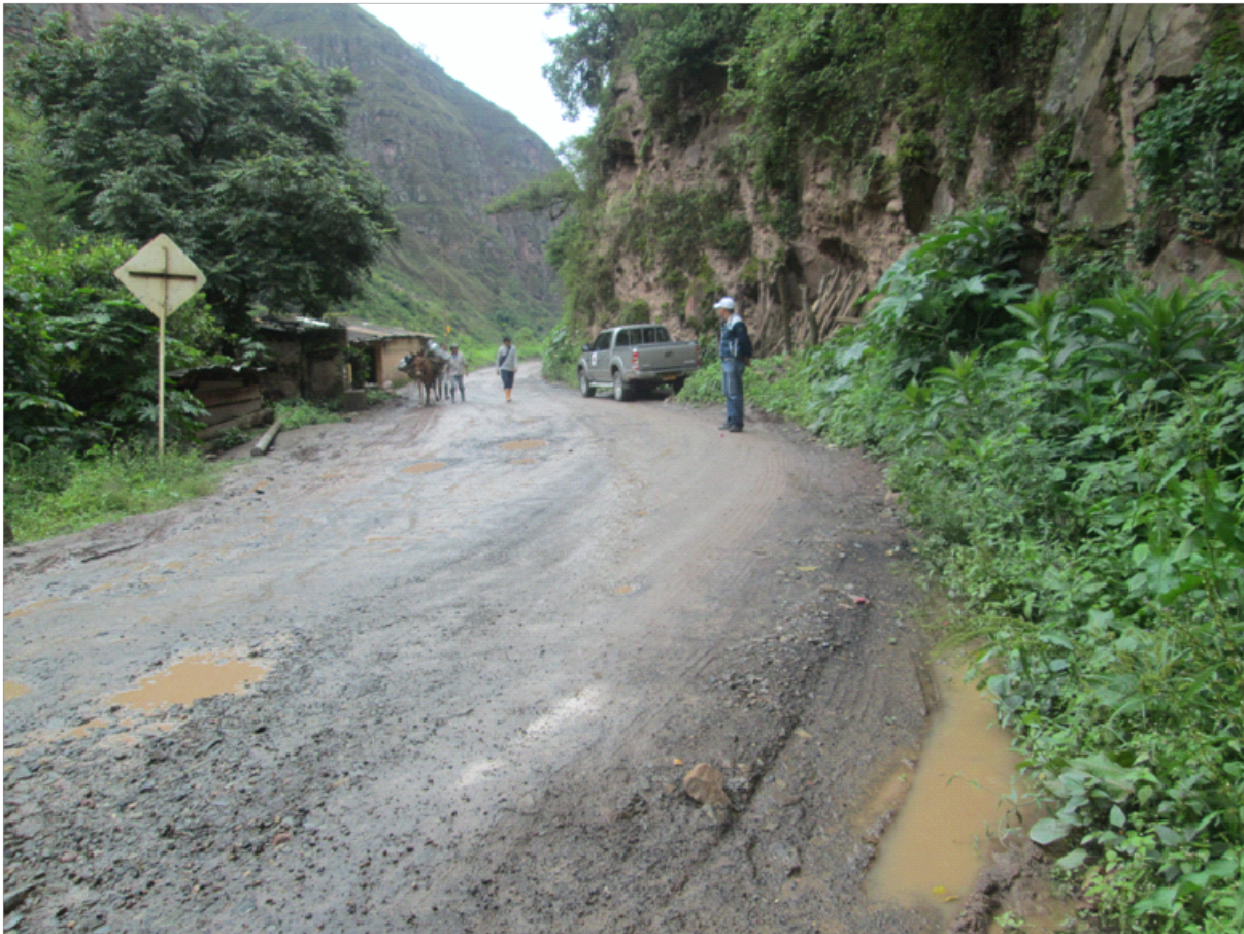
Componente.....: 16 Otros elementos

Calif./Mantenim....: 3 /

Daño/Observaciones.: Señalización vial requiere mantenimiento

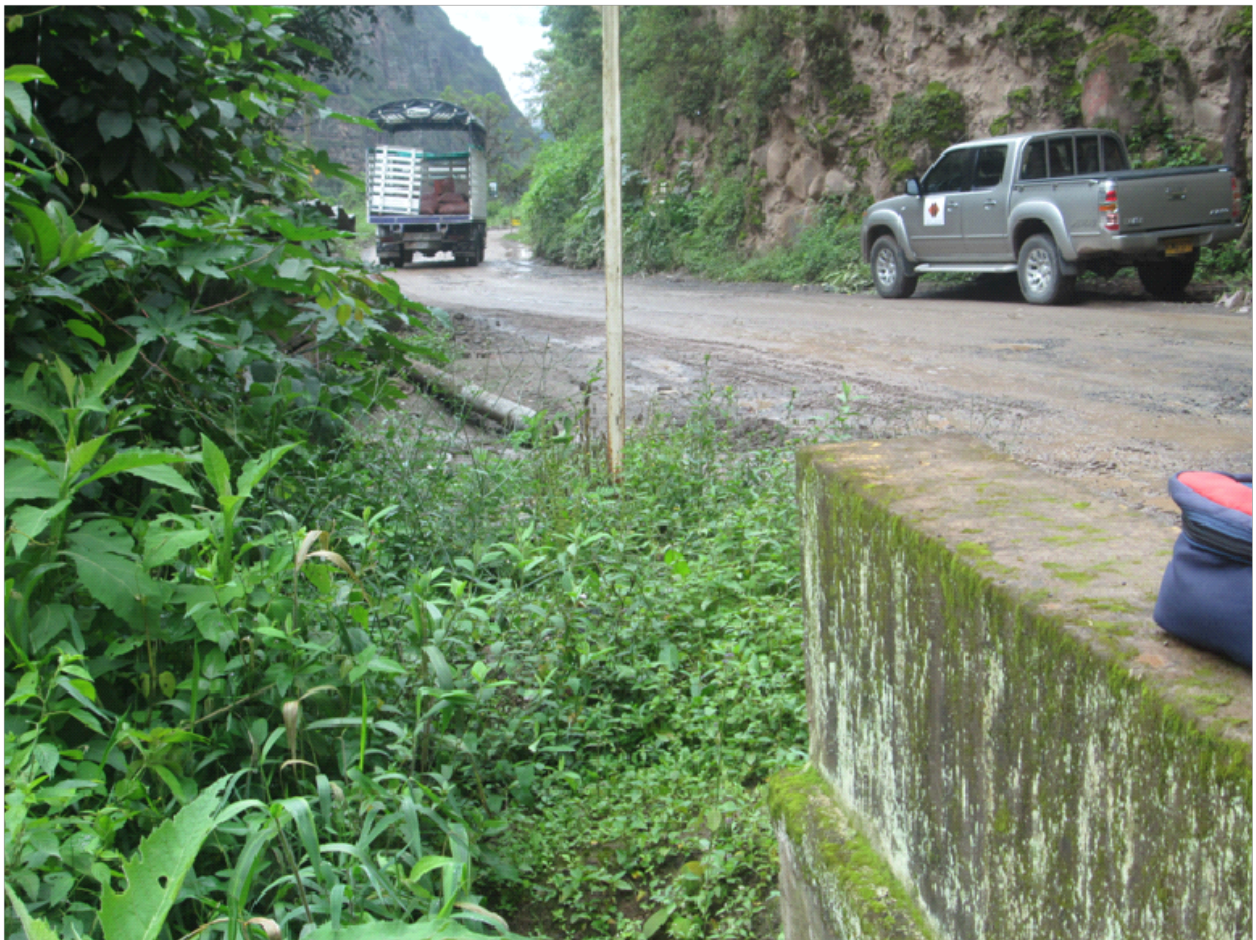
Componente.....: 16 Otros elementos

Calif./Mantenim....: 3 /

Daño/Observaciones.: Señalización vial requiere mantenimiento

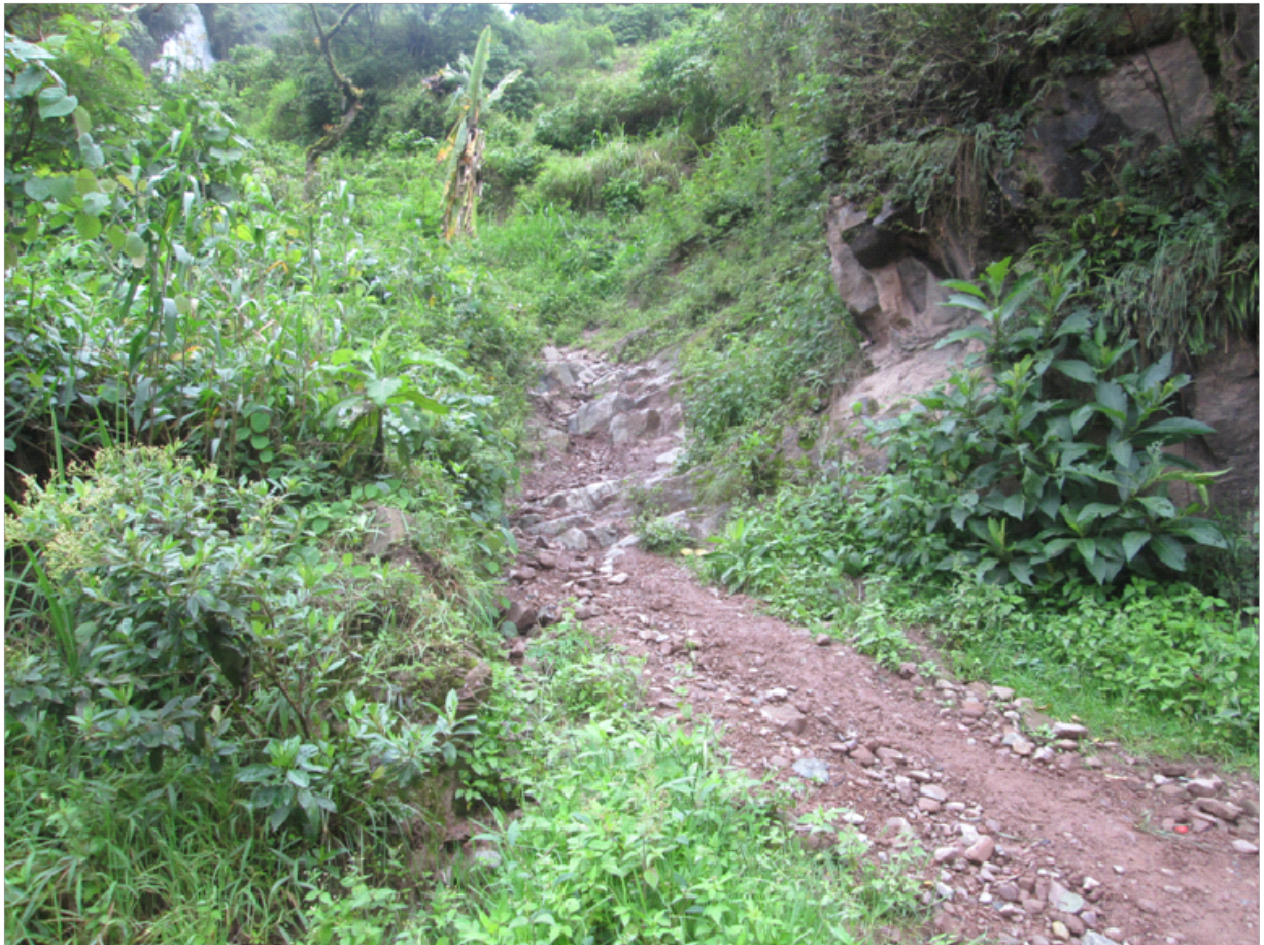
Componente.....: 16 Otros elementos

Calif./Mantenim....: 3 /

Daño/Observaciones.: Señalización vial requiere mantenimiento

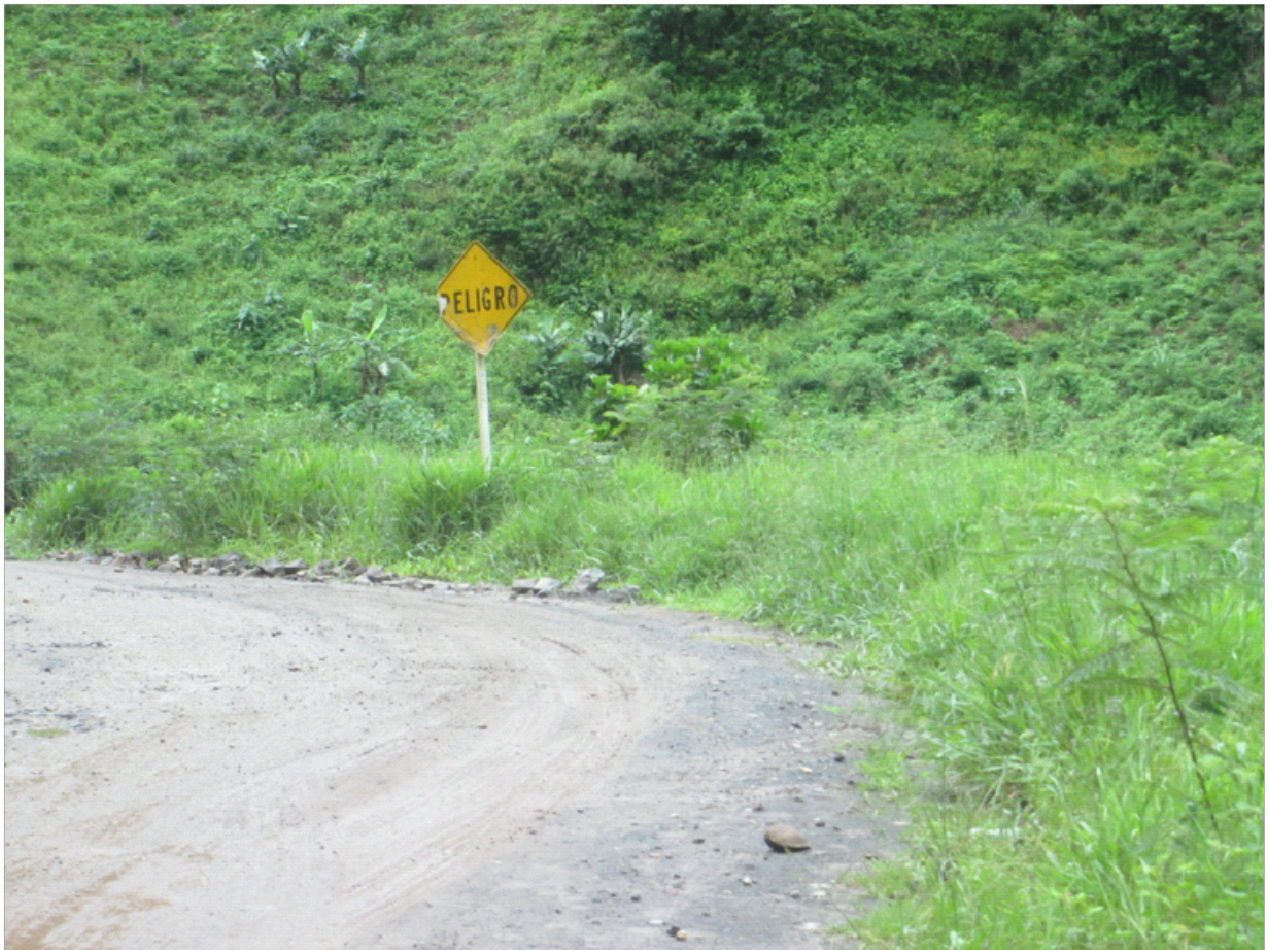
Componente.....: 16 Otros elementos

Calif./Mantenim....: 3 /

Daño/Observaciones.: Señalización vial requiere mantenimiento

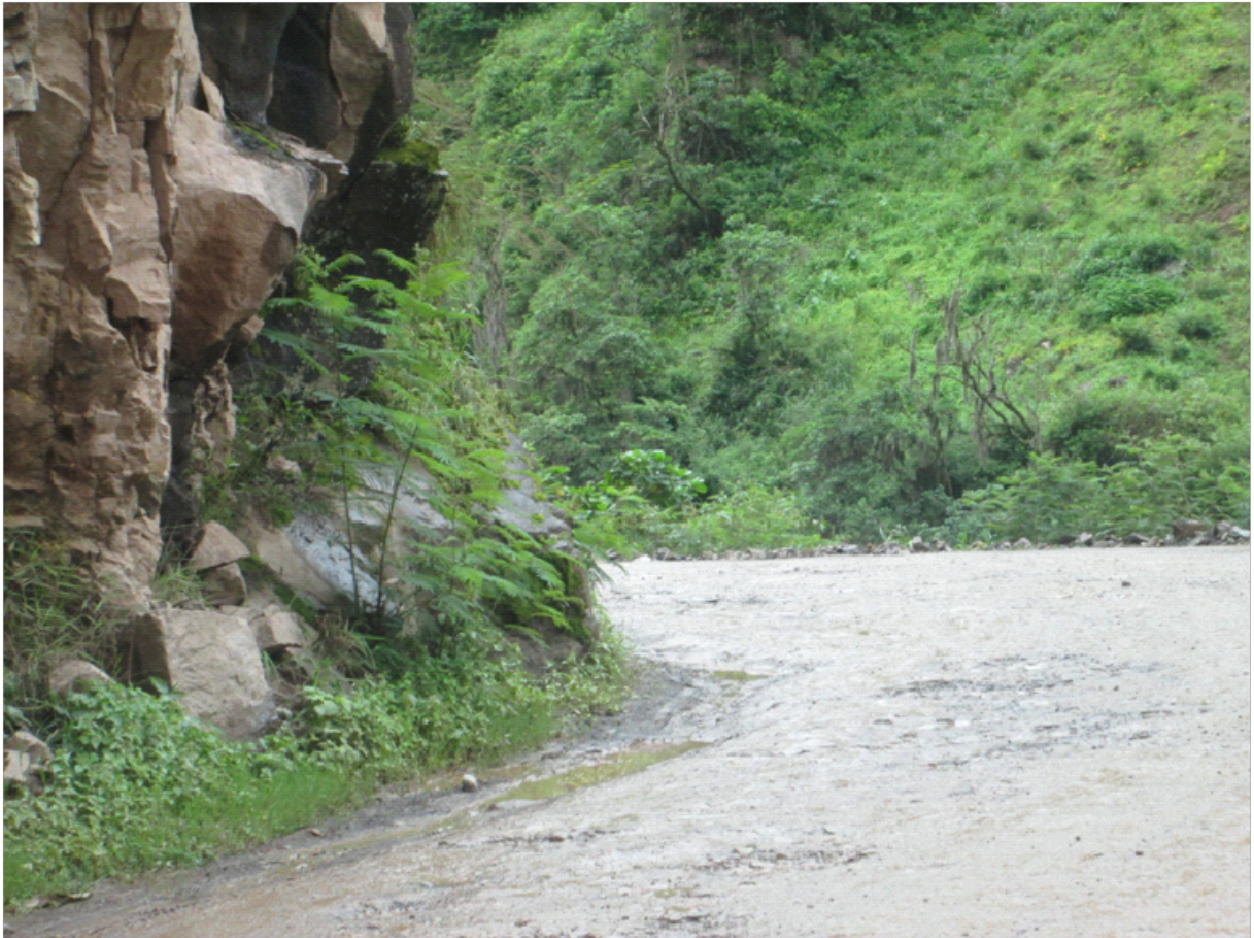
Componente.....: 16 Otros elementos

Calif./Mantenim....: 3 /

Daño/Observaciones.: Señalización vial requiere mantenimiento
