SDC/INV	SiPuCol	Fecha	Hoja
	Informe de inspección principal	13/08/12	1
18-6604-003.00 Monoga			
Regional.....: 18 Norte de Santander			
Ruta.....: Porcesito (Cruce ruta 25 C) - Puente internal La U			
Carretera.....: La Lejía - Saravena			
Lado de la car...: 0			
Abscisa.....: 25+0642			
No del registro..: 1545			
Año de construcción.....:			
Año de la última reconstrucción.....:			
Paso Superior/Inferior.....: S			
Dir. de abs. de la carretera principal.: E			
Requisitos de la inspección.....: 0 Nada			
Recolección de datos : Fecha.....: 2012.05.23			
: Iniciales.....: LHB			
Posición geográfica...:			
Latitud: 7 gra 15.88 min N Longitud: 72 gra 28.09 min O Altitud: 1241.56 m			
Geometría: Número de luces.....: 1			
Longitud de la luz menor (m): 49.80			
Longitud de la luz mayor (m): 49.80			
Longitud total (m): 49.80			
Ancho del tablero..... (m): 8.30			
Ancho del separador..... (m): 0.00			
Ancho del andén izquierdo (m): 0.00

18-6604-003.00 Monoga

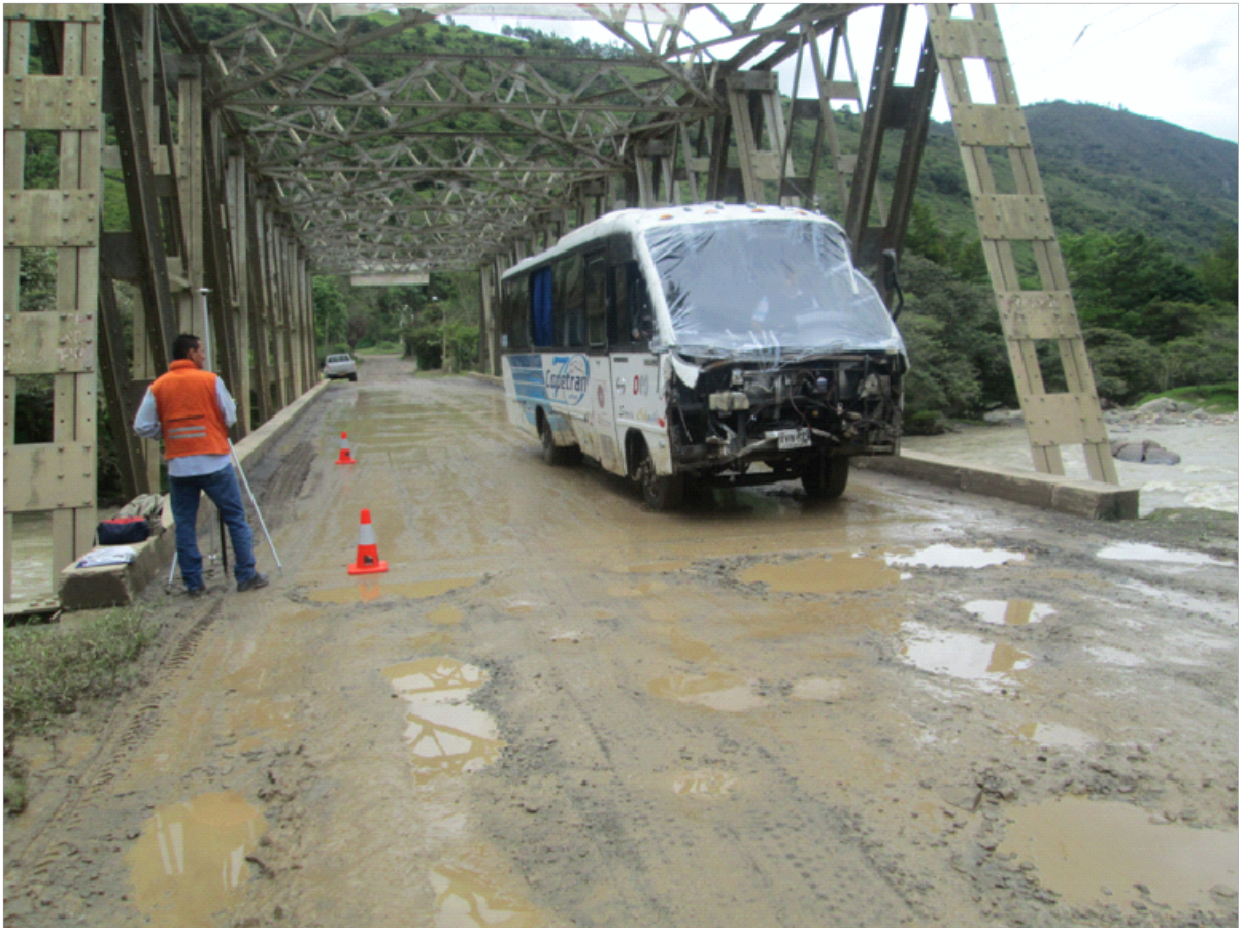
Componente.....: 1 Superficie del puente

Calif./Mantenim....: 2 / -

Daño/Observaciones.: La losa de concreto rígido presenta desgaste y agregado expuesto, se recomienda colocar carpeta de rodadura en asfalto.

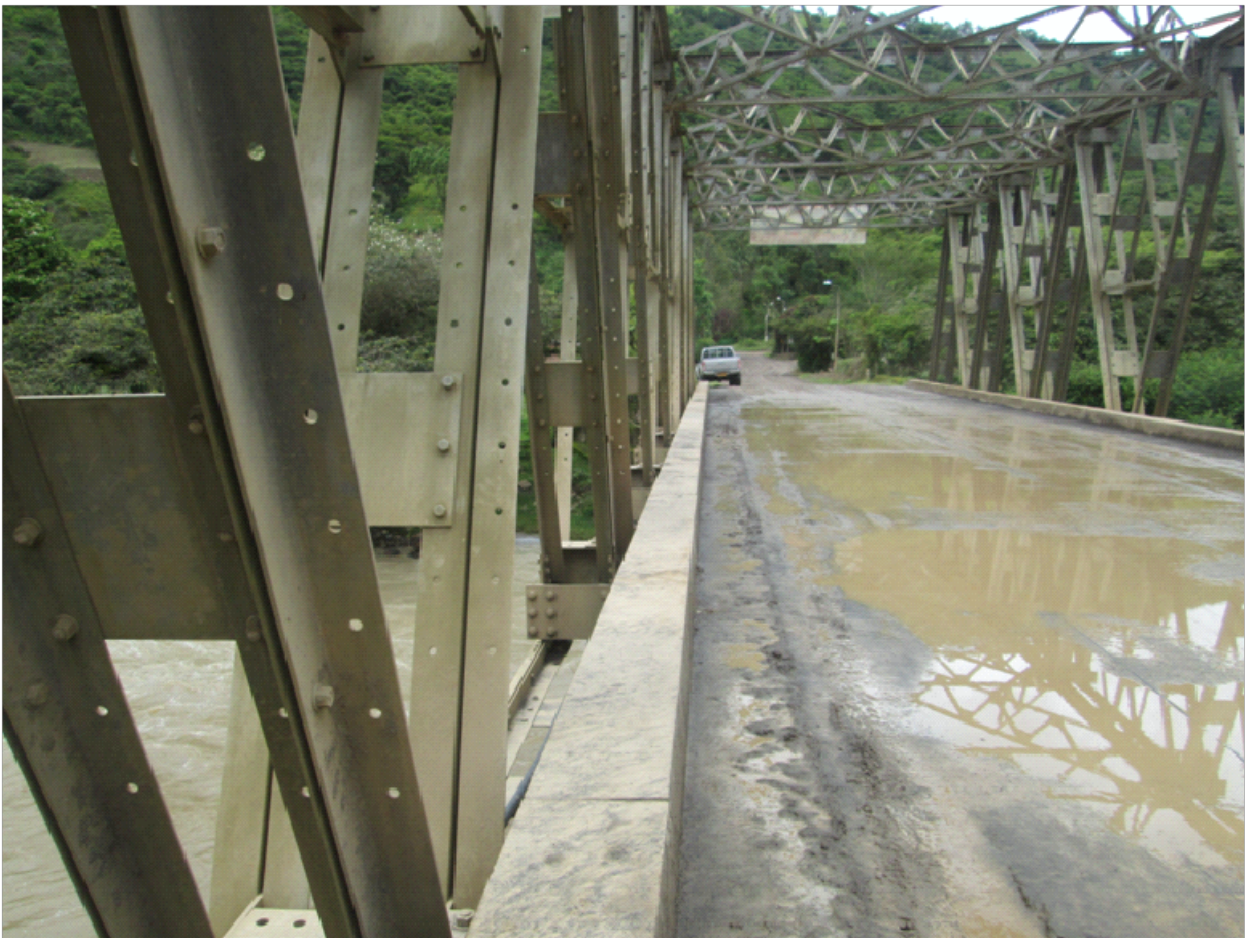
Componente.....: 1 Superficie del puente

Calif./Mantenim....: 2 / -

Daño/Observaciones.: La losa de concreto rígido presenta desgaste y agregado expuesto, se recomienda colocar carpeta de rodadura en asfalto.

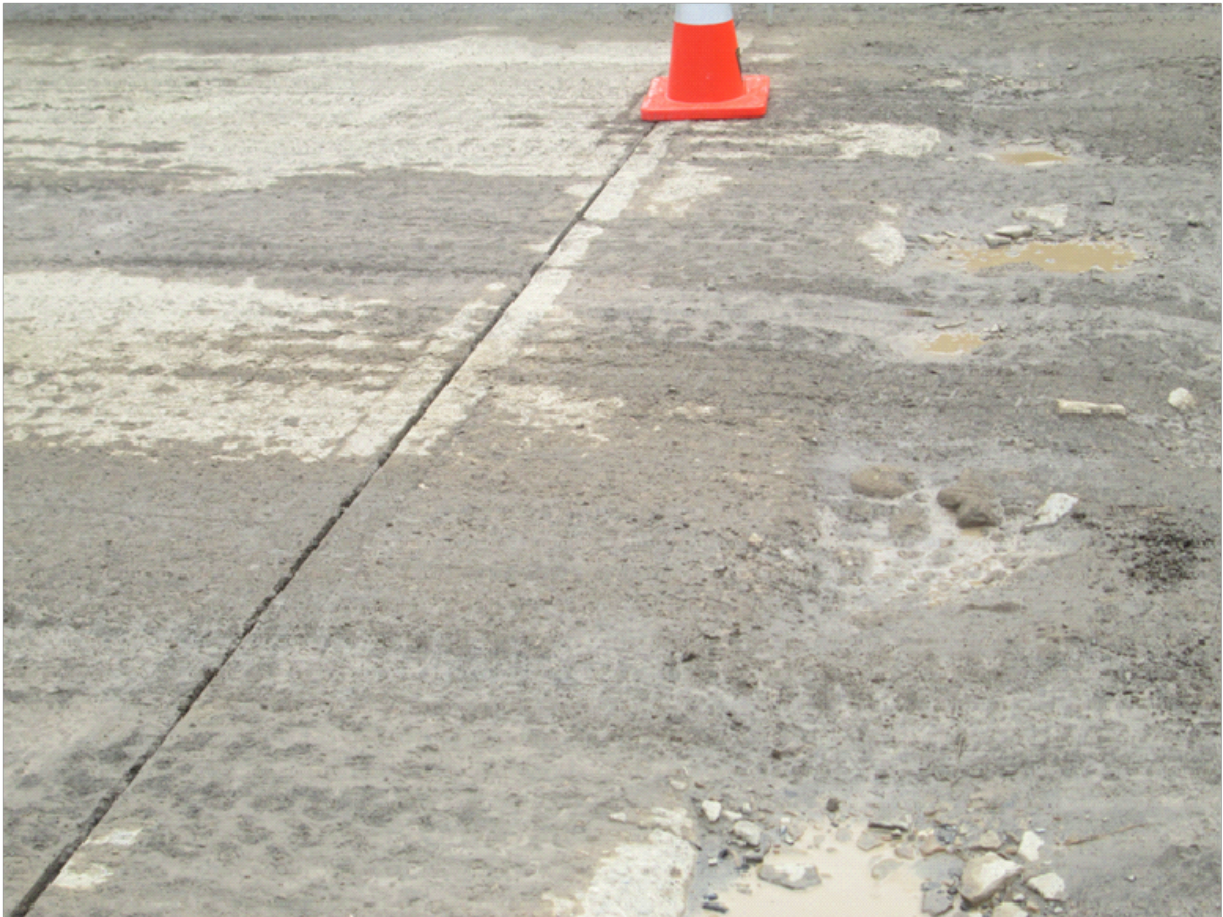
Componente.....: 2 Juntas de expansión

Calif./Mantenim....: 2 / -

Daño/Observaciones.: Se observó infiltración a través de los dispositivos de juntas.

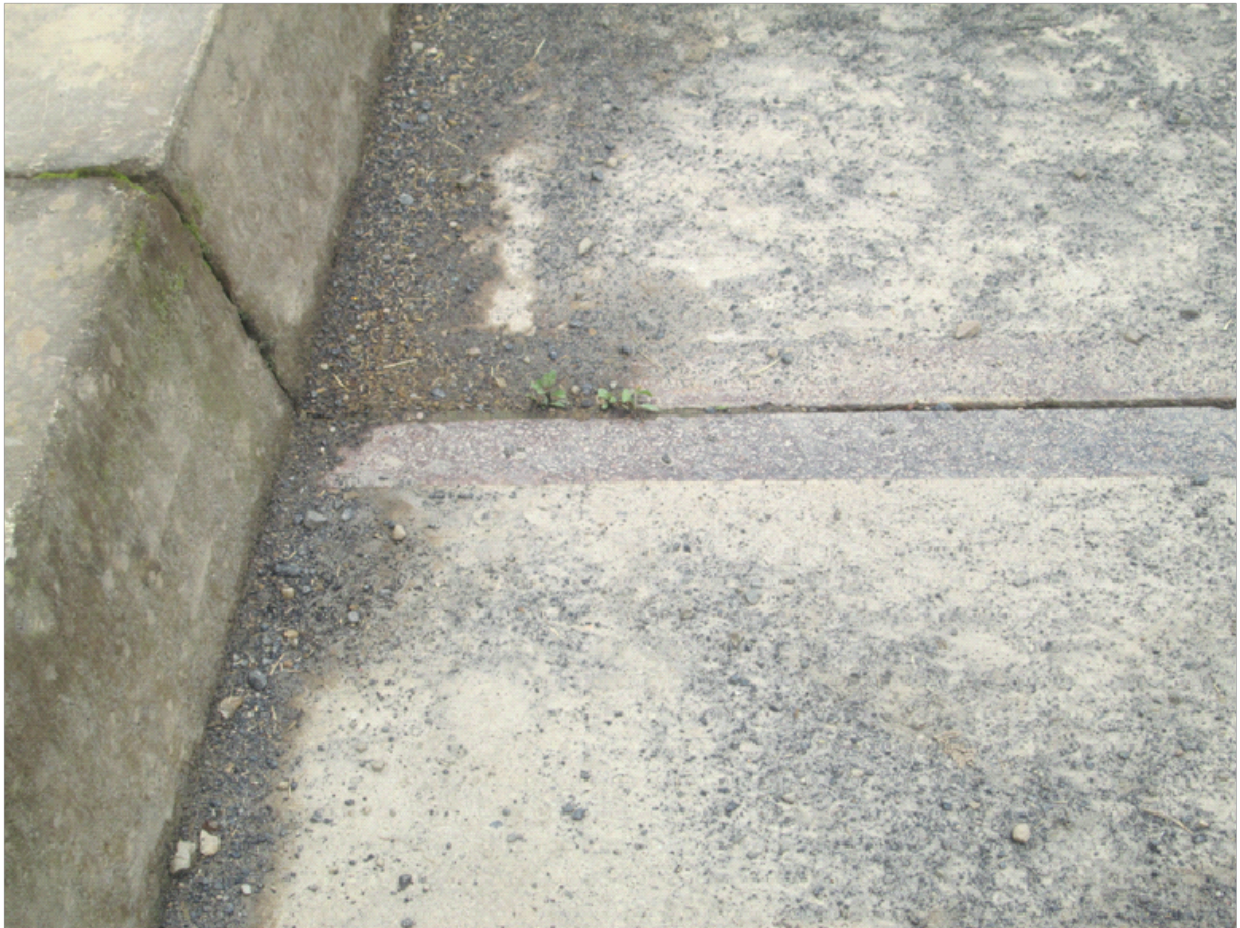
Componente.....: 2 Juntas de expansión

Calif./Mantenim....: 2 / -

Daño/Observaciones.: Se observó infiltración a través de los dispositivos de juntas.

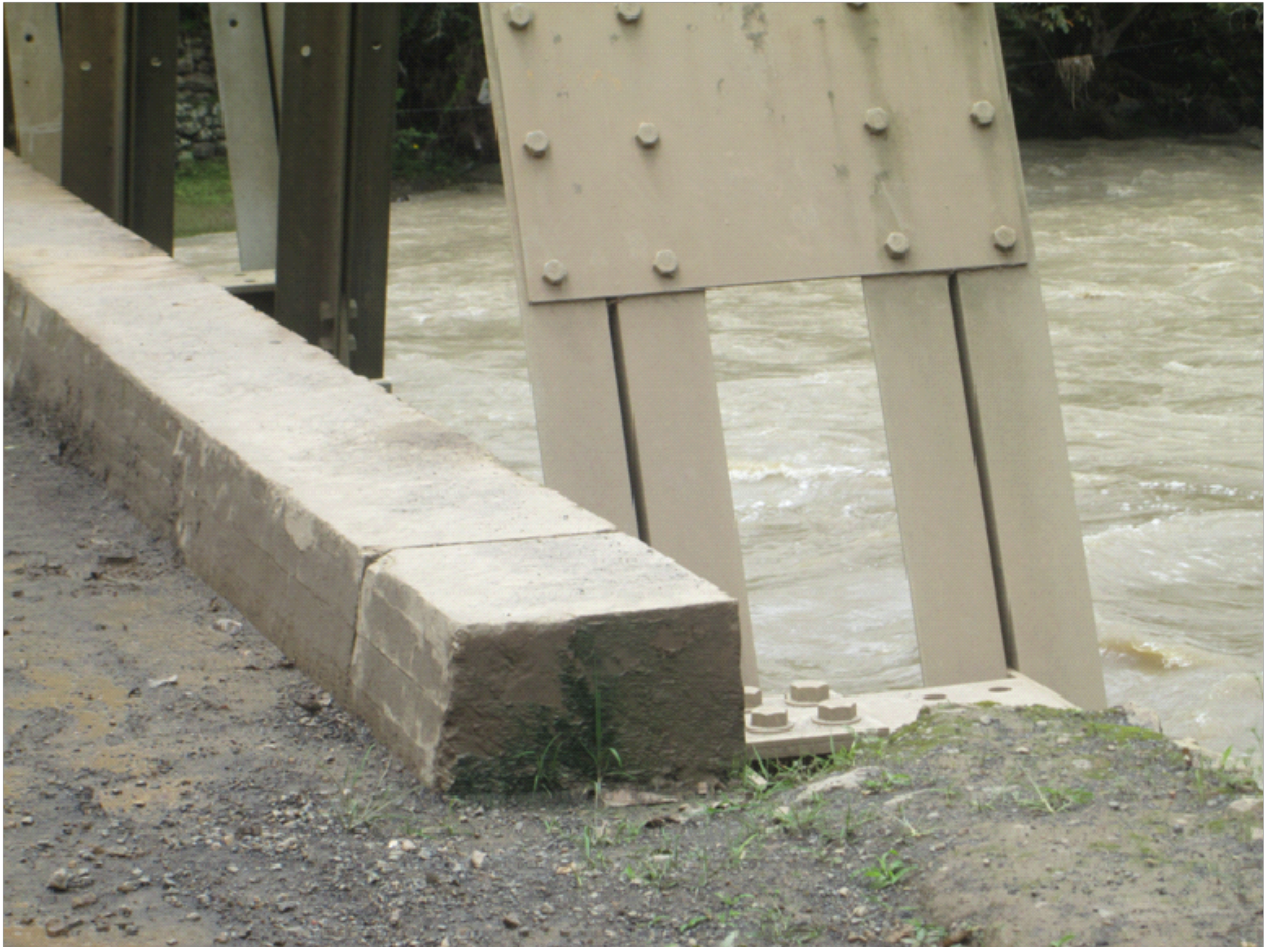
Componente.....: 3 Andenes/Bordillos

Calif./Mantenim....: 1 / -

Daño/Observaciones.: Los bordillos carecen de pintura

Tipo de daño.....: Otro

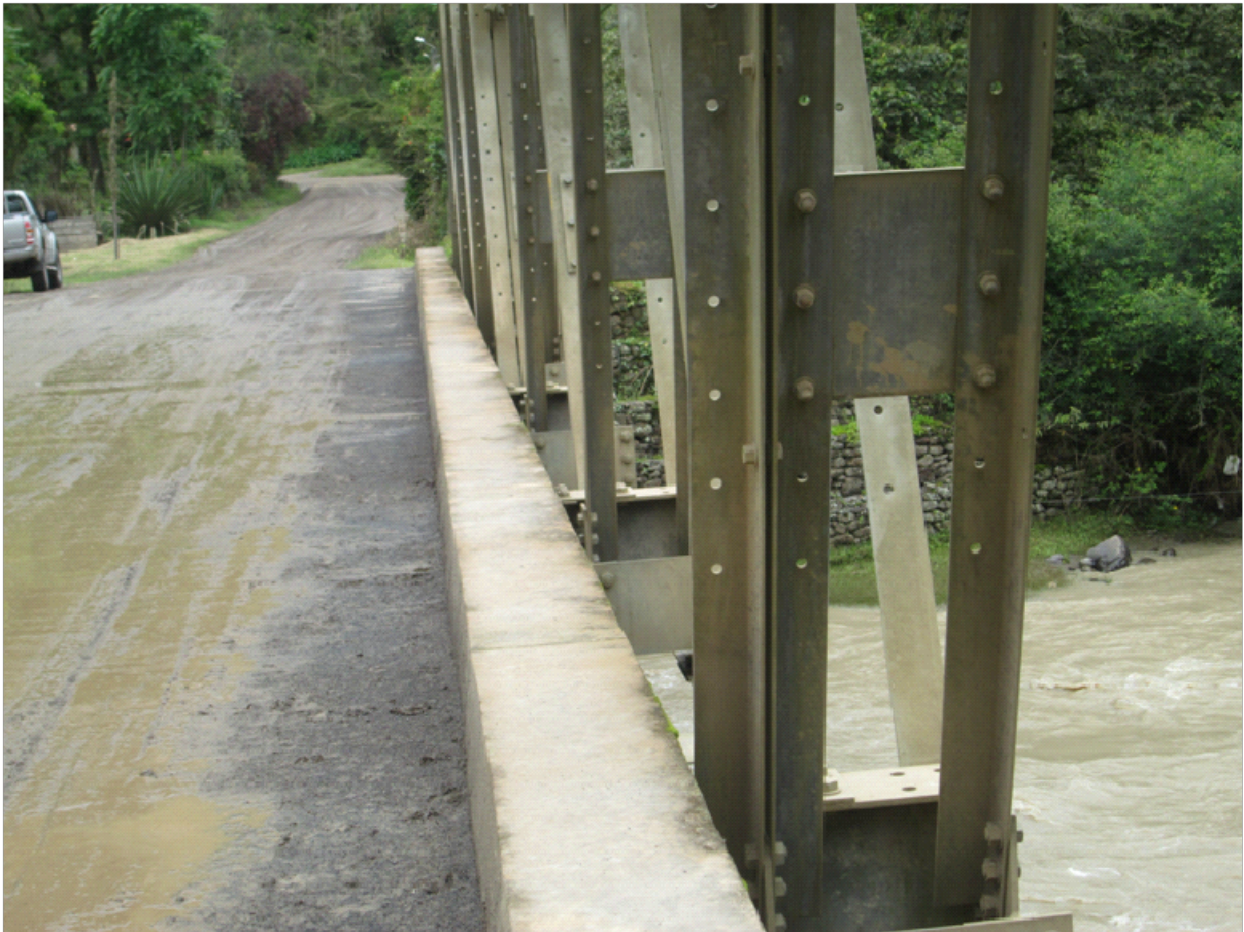
Componente.....: 3 Andenes/Bordillos

Calif./Mantenim....: 1 / -

Daño/Observaciones.: Los bordillos carecen de pintura

Tipo de daño.....: Otro

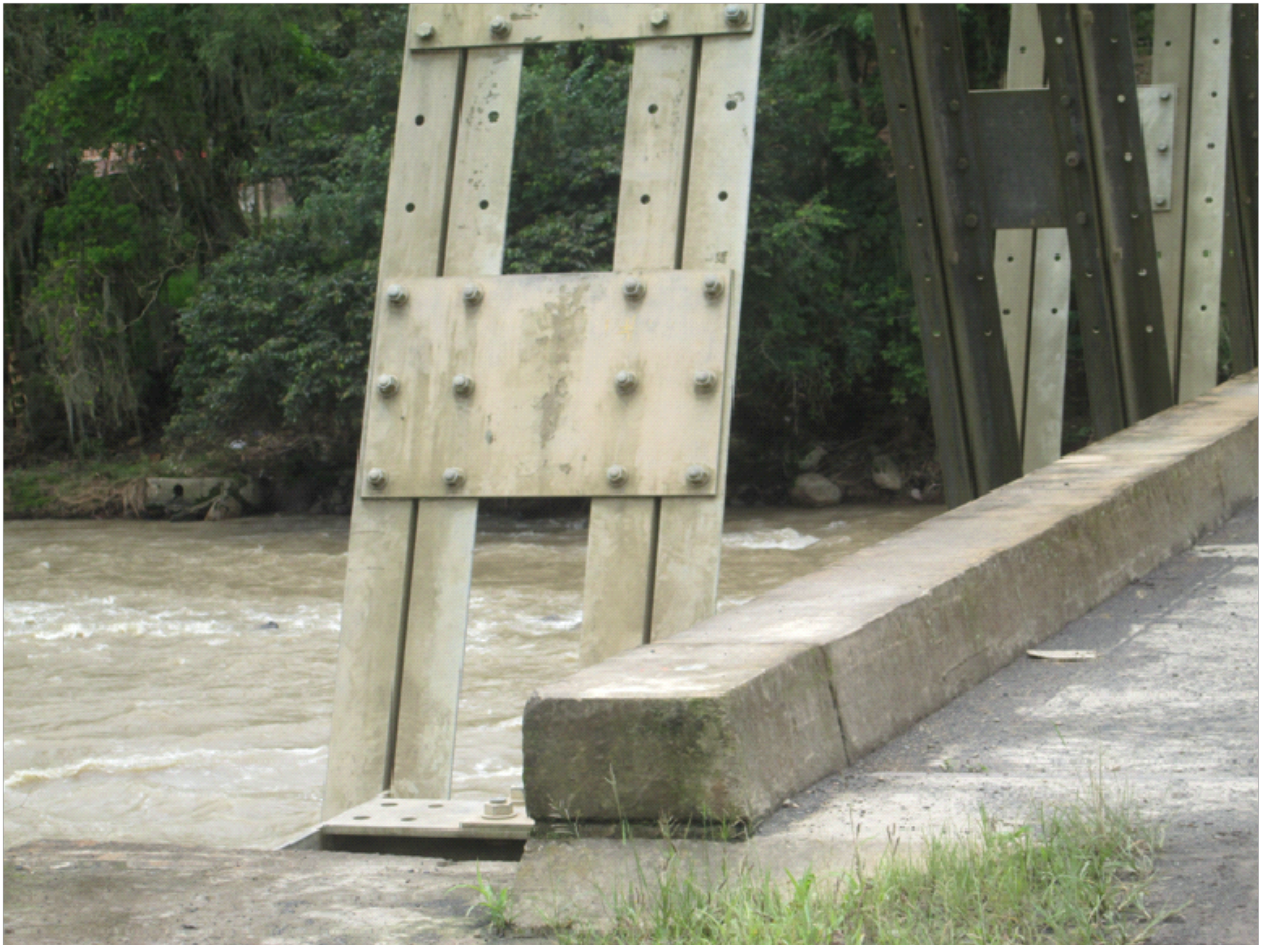
Componente.....: 3 Andenes/Bordillos

Calif./Mantenim....: 1 / -

Daño/Observaciones.: Los bordillos carecen de pintura

Tipo de daño.....: Otro

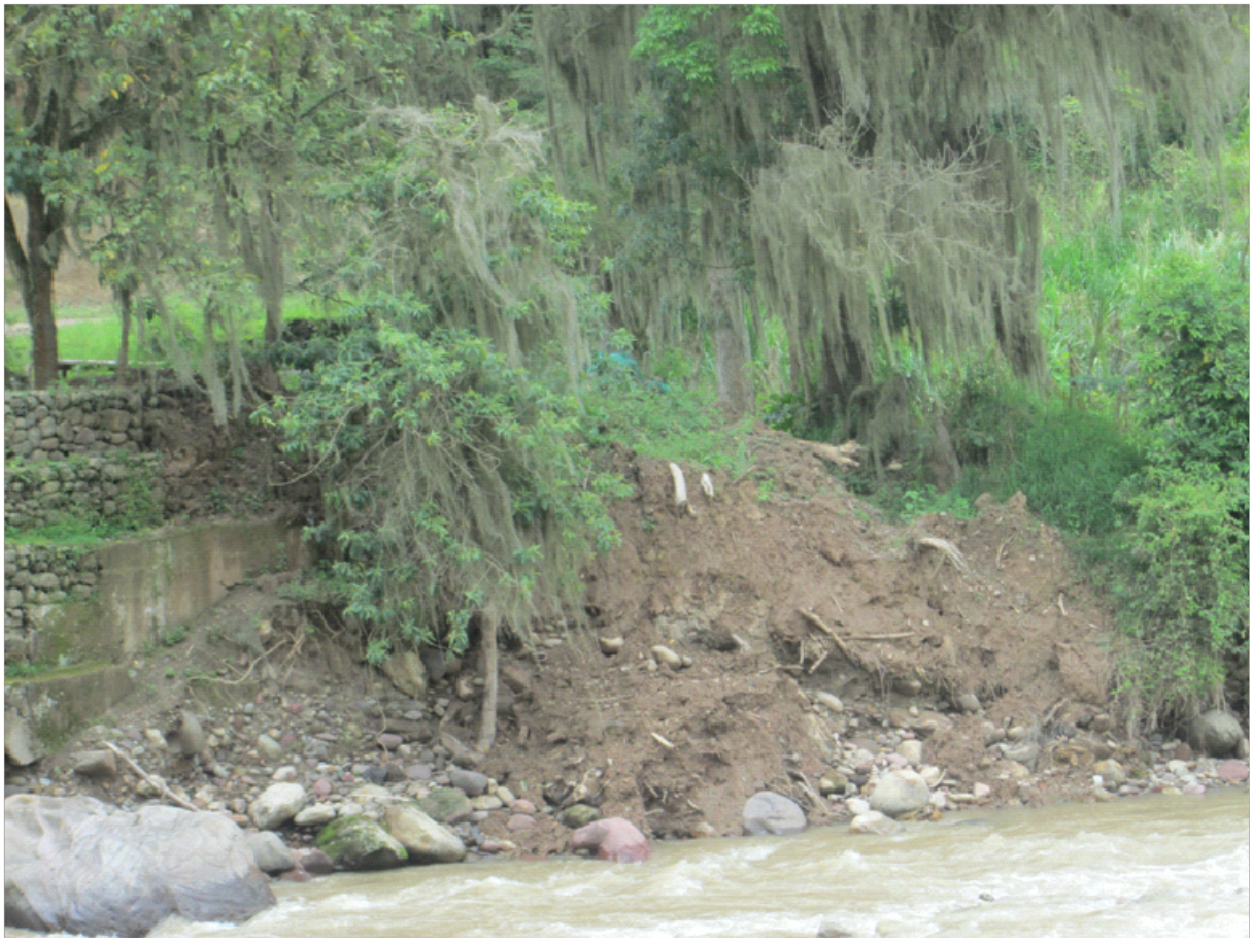
Componente.....: 5 Conos/Taludes

Calif./Mantenim....: 0 / -

Daño/Observaciones.: Se observaron algunos derrumbes.

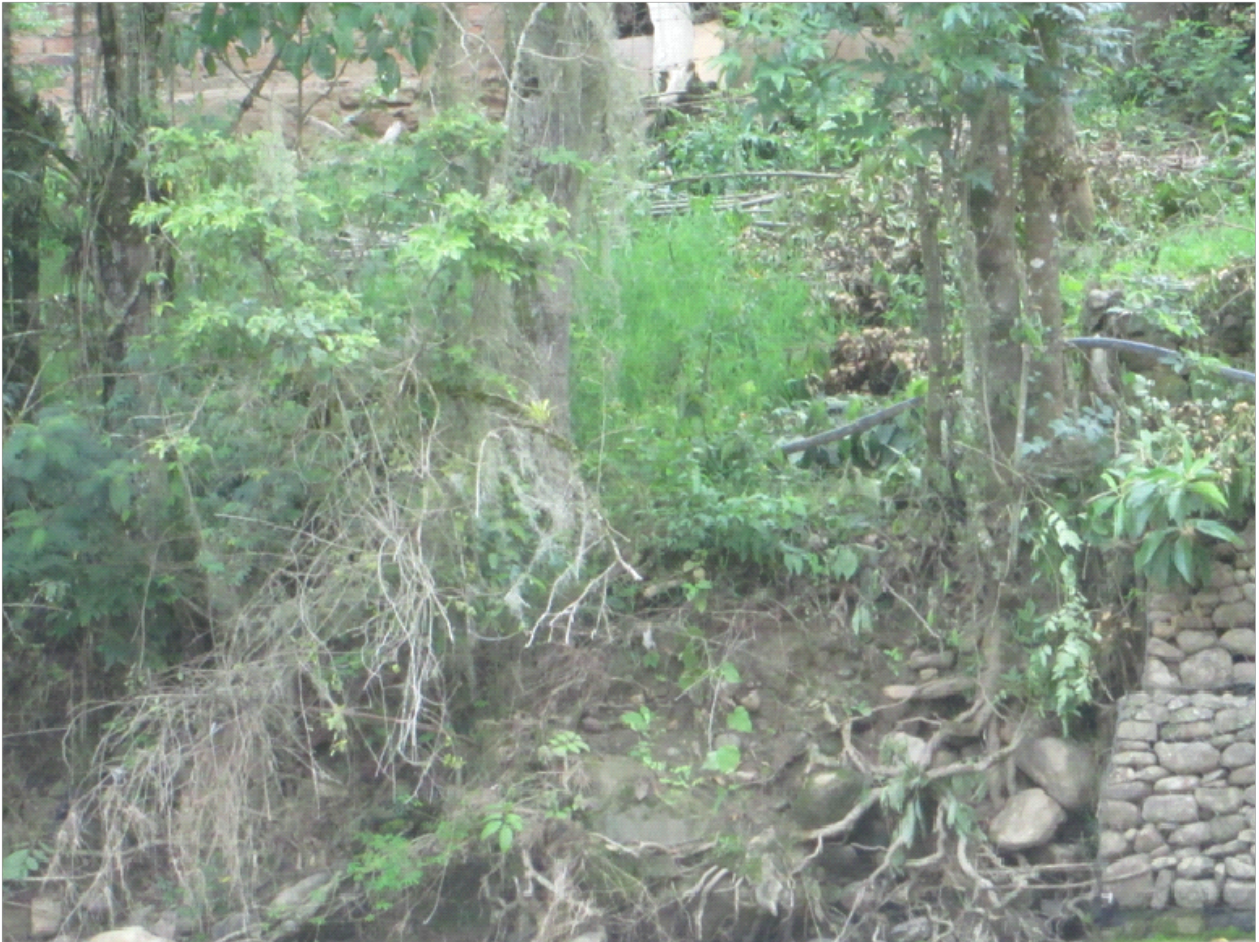
Componente.....: 5 Conos/Taludes

Calif./Mantenim....: 0 / -

Daño/Observaciones.: Se observaron algunos derrumbes.

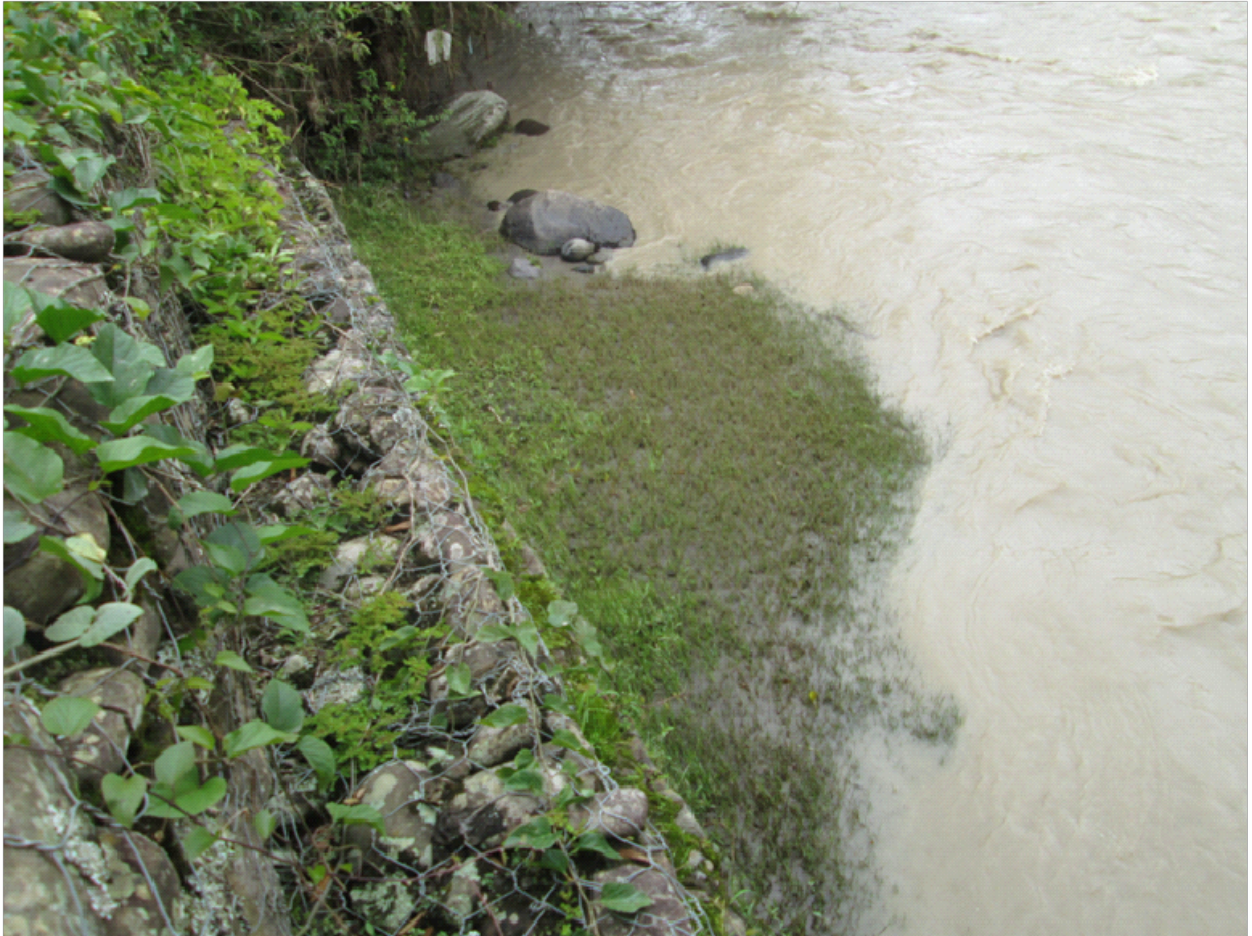
Componente.....: 5 Conos/Taludes

Calif./Mantenim....: 0 / -

Daño/Observaciones.: Se observaron algunos derrumbes.

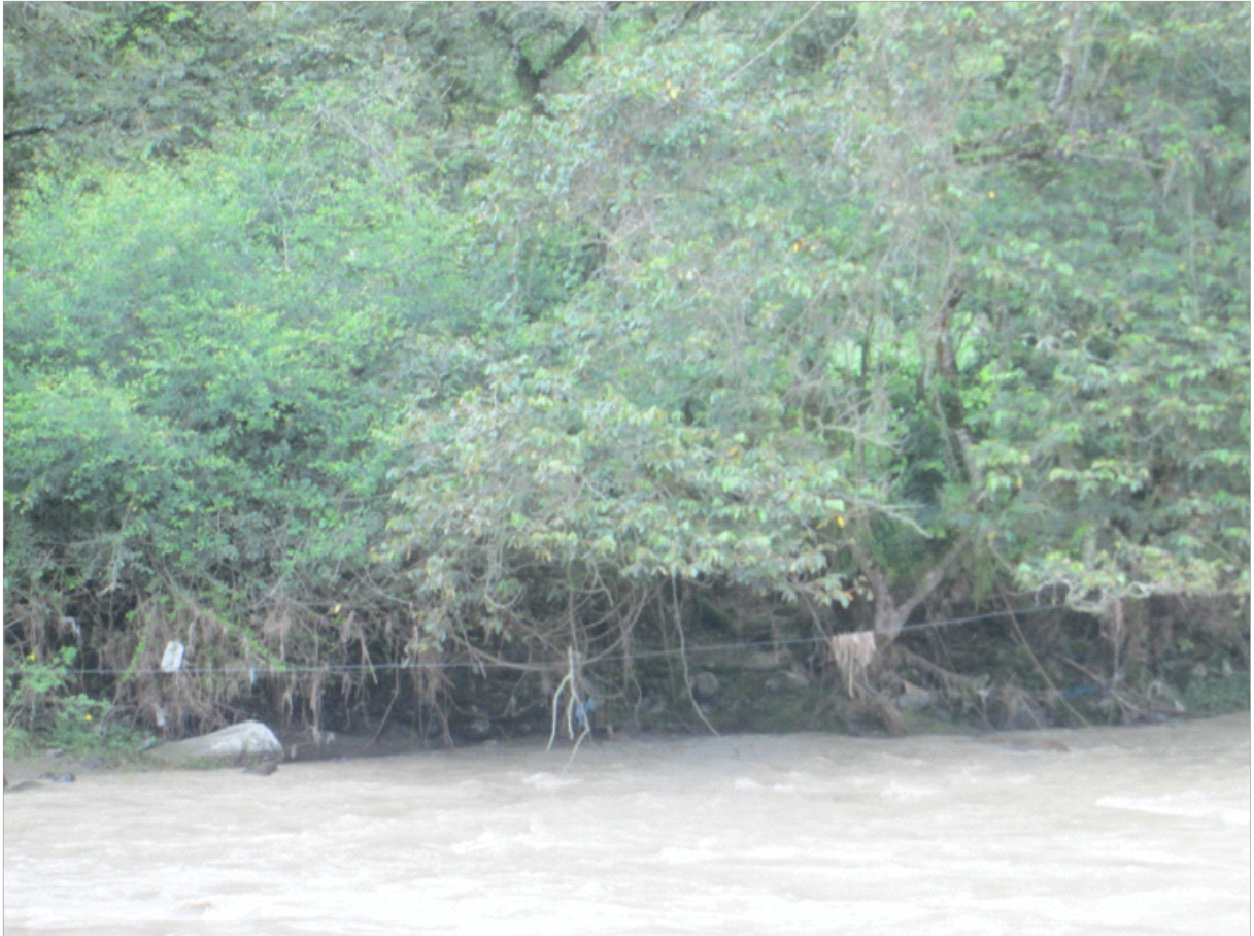
Componente.....: 5 Conos/Taludes

Calif./Mantenim....: 0 / -

Daño/Observaciones.: Se observaron algunos derrumbes.

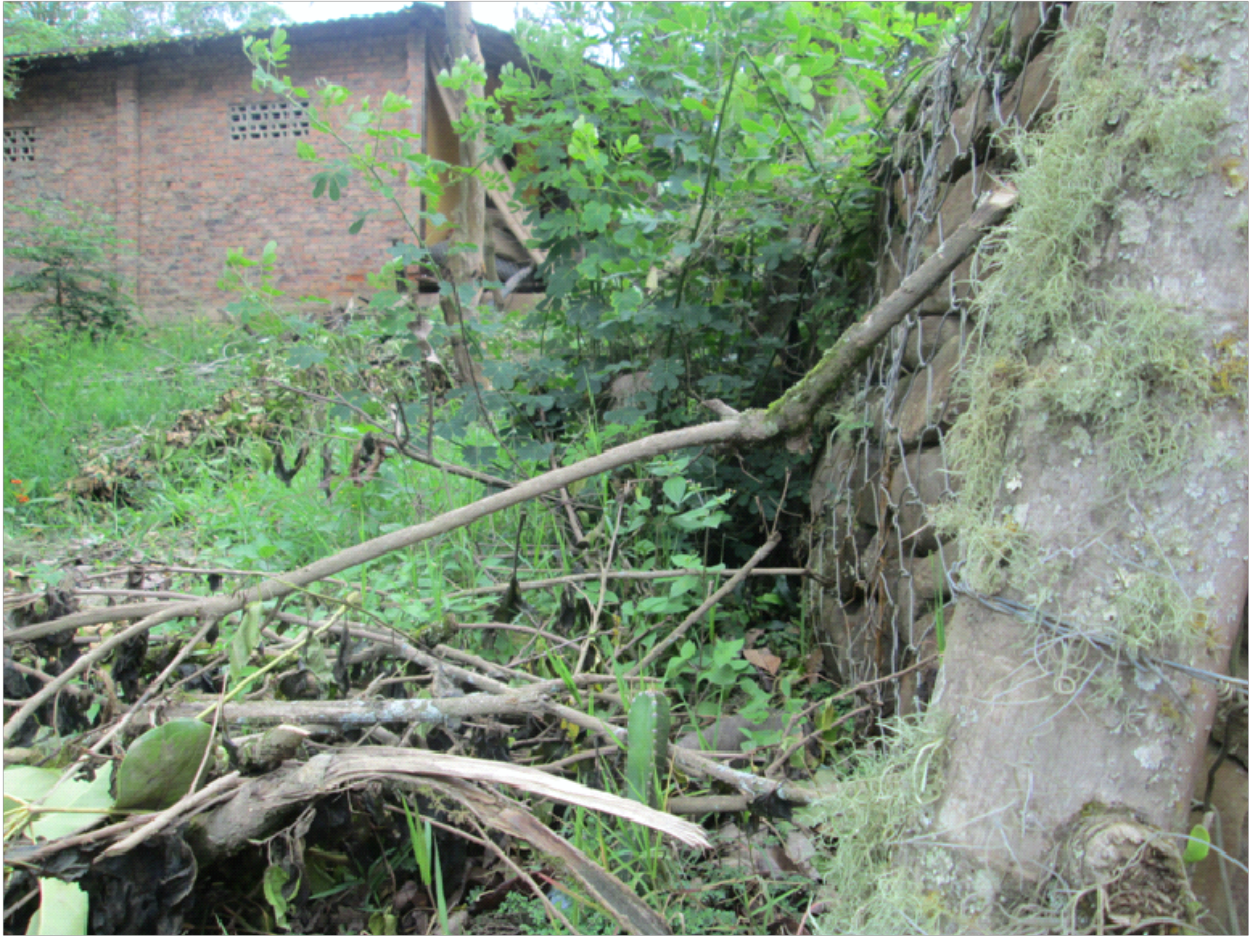
Componente.....: 5 Conos/Taludes

Calif./Mantenim....: 0 / -

Daño/Observaciones.: Se observaron algunos derrumbes.

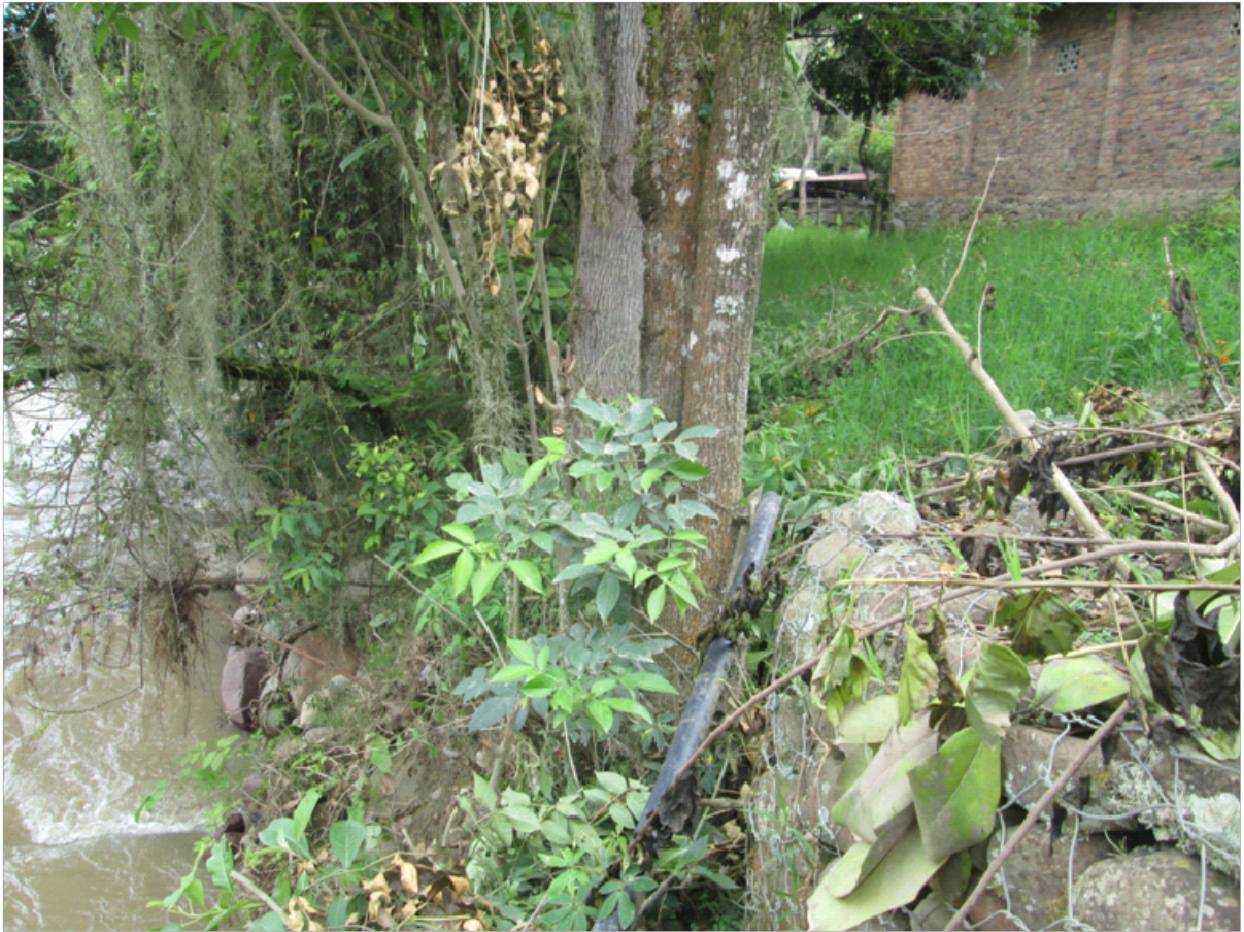
Componente.....: 5 Conos/Taludes

Calif./Mantenim....: 0 / -

Daño/Observaciones.: Se observaron algunos derrumbes.

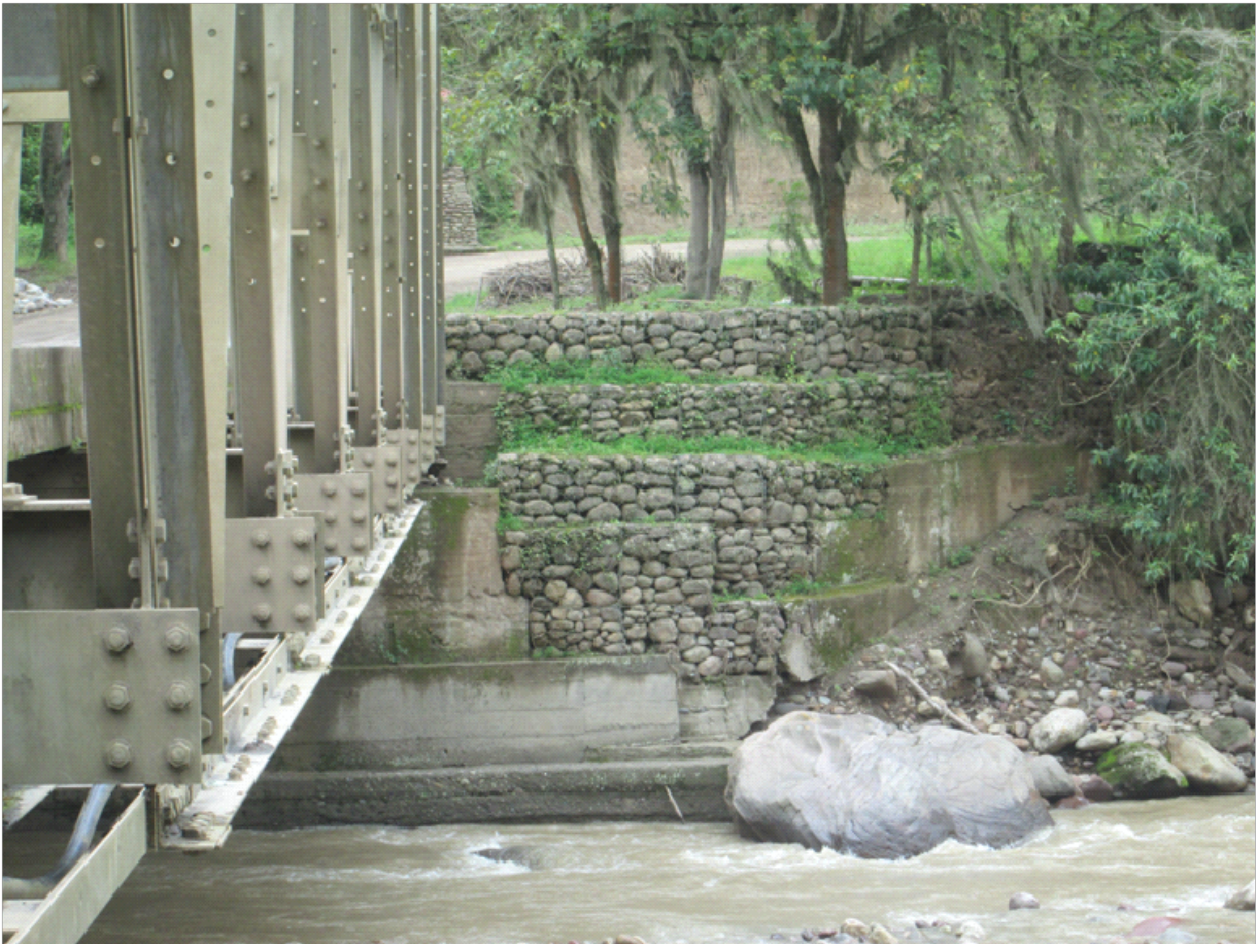
Componente.....: 6 Aletas

Calif./Mantenim....: 0 / -

Daño/Observaciones.: Las aletas han sido protegidas y ampliadas con gaviones, la protección fue colocada para proteger los conos de derrumbes de la vía.

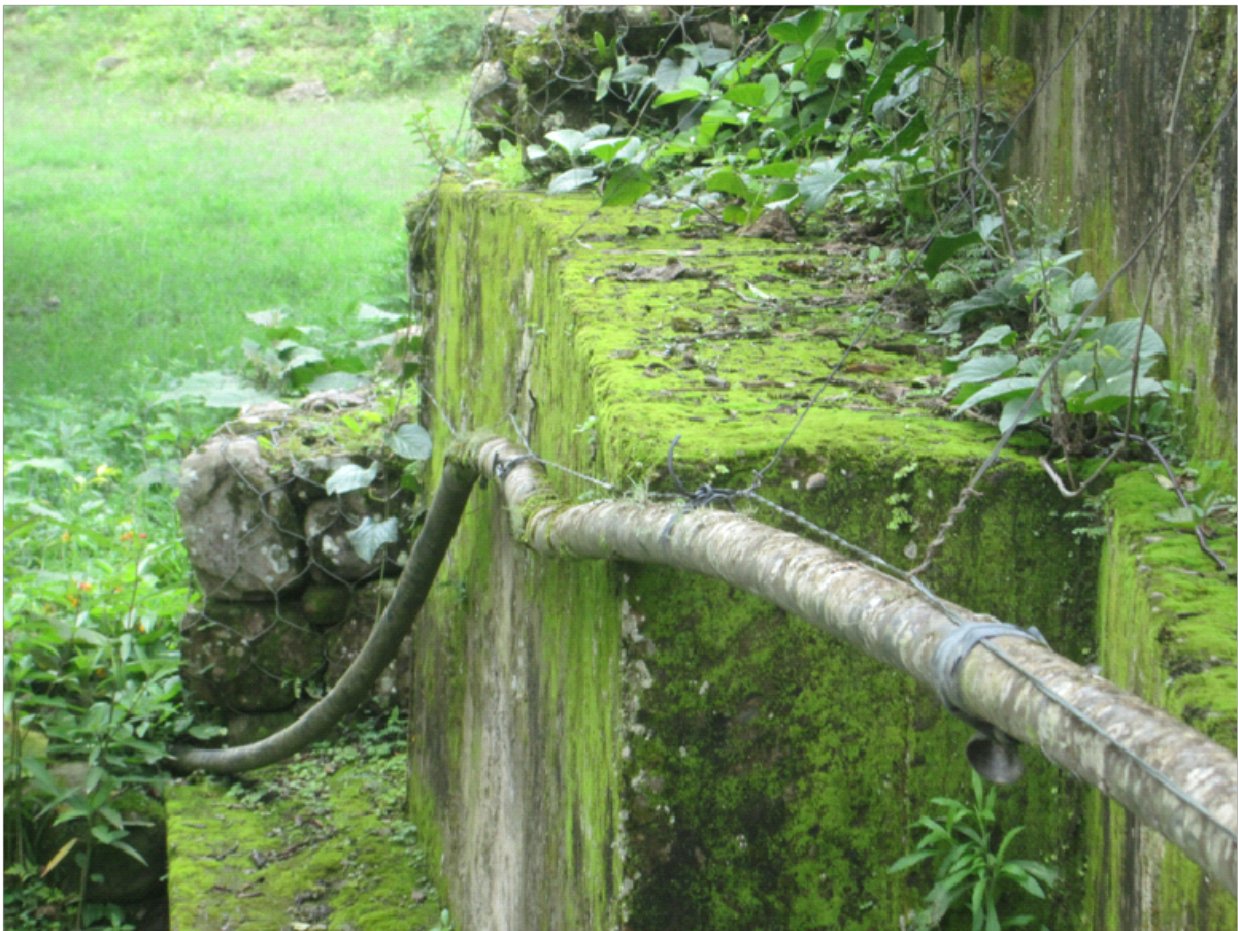
Componente.....: 6 Aletas

Calif./Mantenim....: 0 / -

Daño/Observaciones.: Las aletas han sido protegidas y ampliadas con gaviones, la protección fue colocada para proteger los conos de derrumbes de la vía.

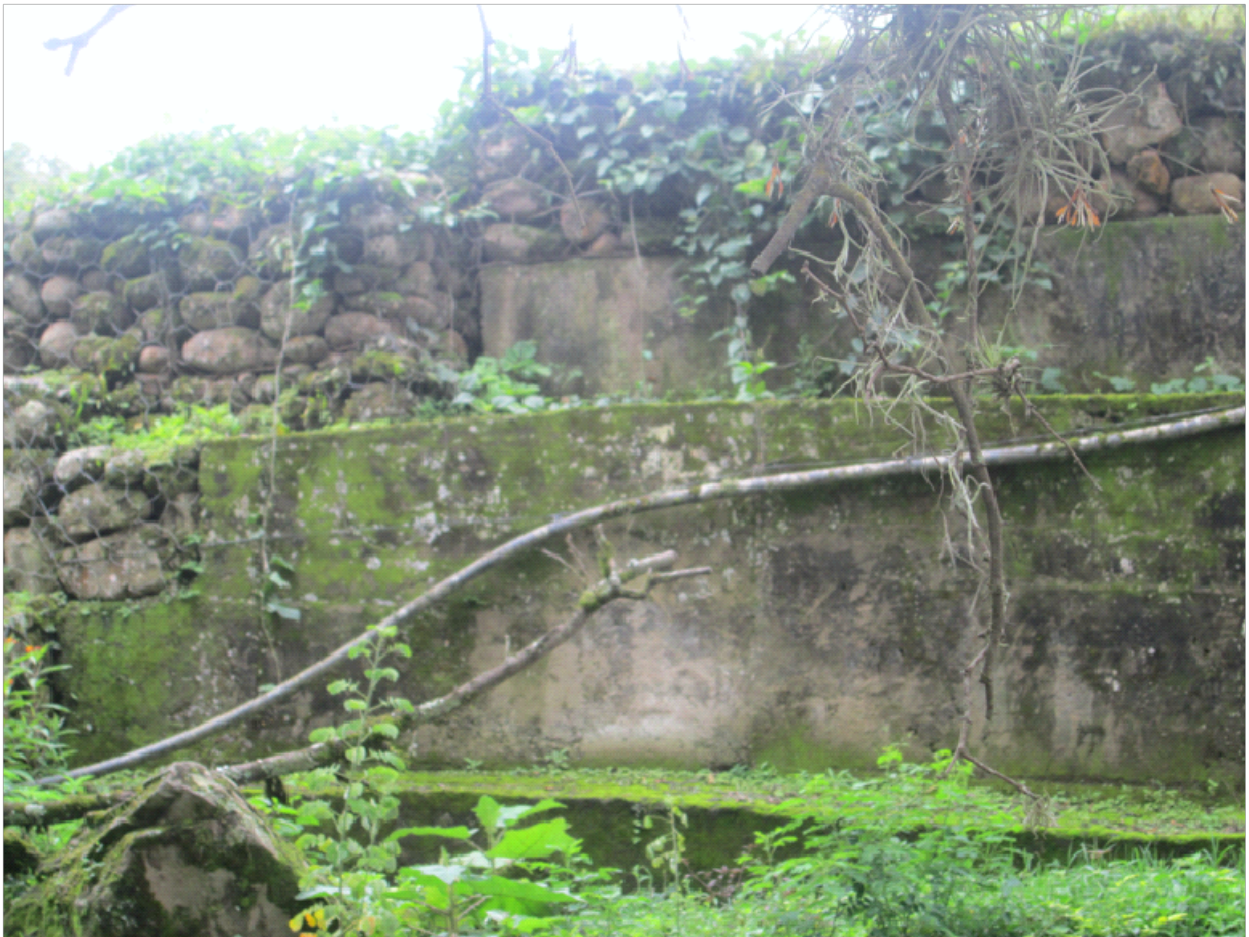
Componente.....: 6 Aletas

Calif./Mantenim....: 0 / -

Daño/Observaciones.: Las aletas han sido protegidas y ampliadas con gaviones, la protección fue colocada para proteger los conos de derrumbes de la vía.

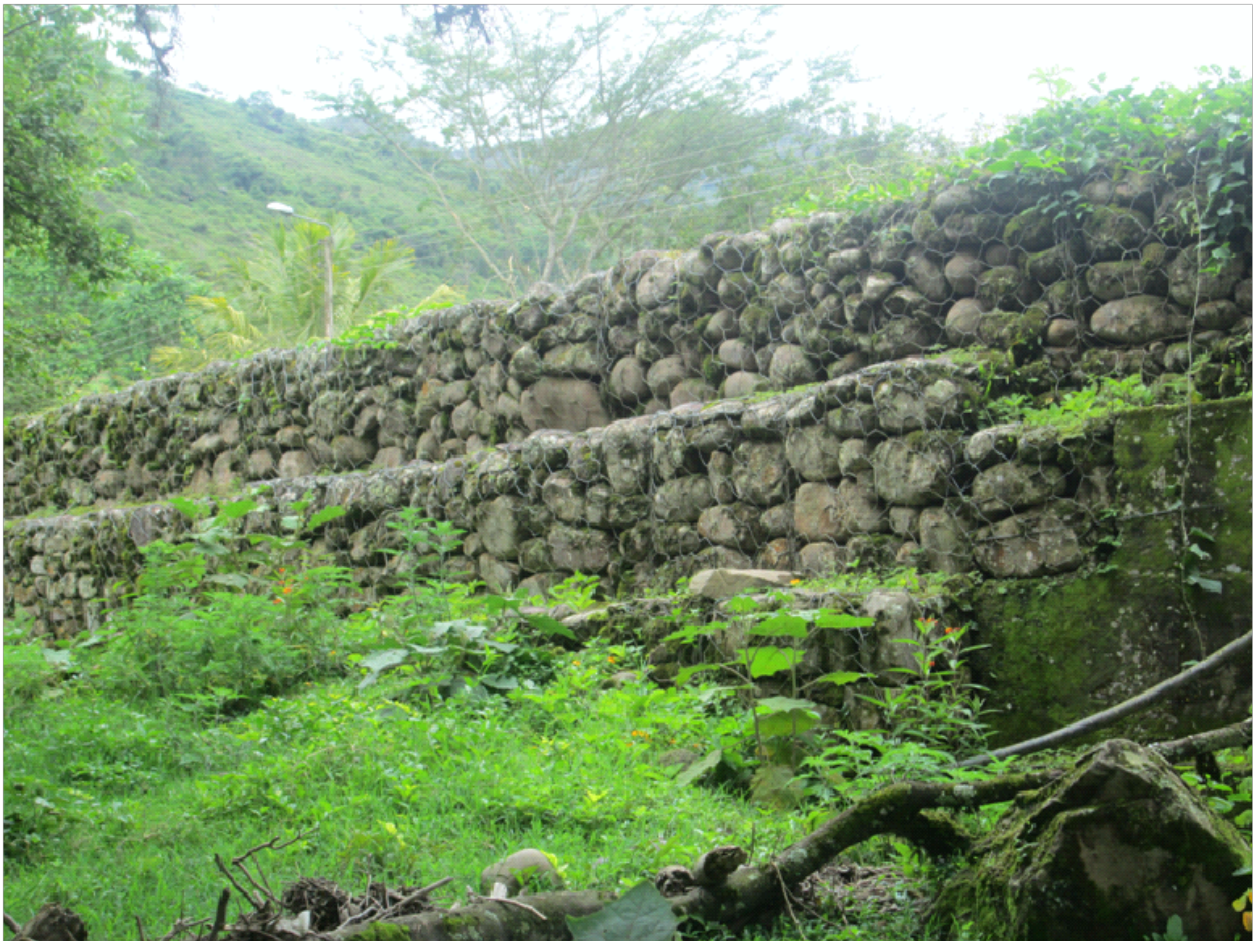
Componente.....: 6 Aletas

Calif./Mantenim....: 0 / -

Daño/Observaciones.: Las aletas han sido protegidas y ampliadas con gaviones, la protección fue colocada para proteger los conos de derrumbes de la vía.

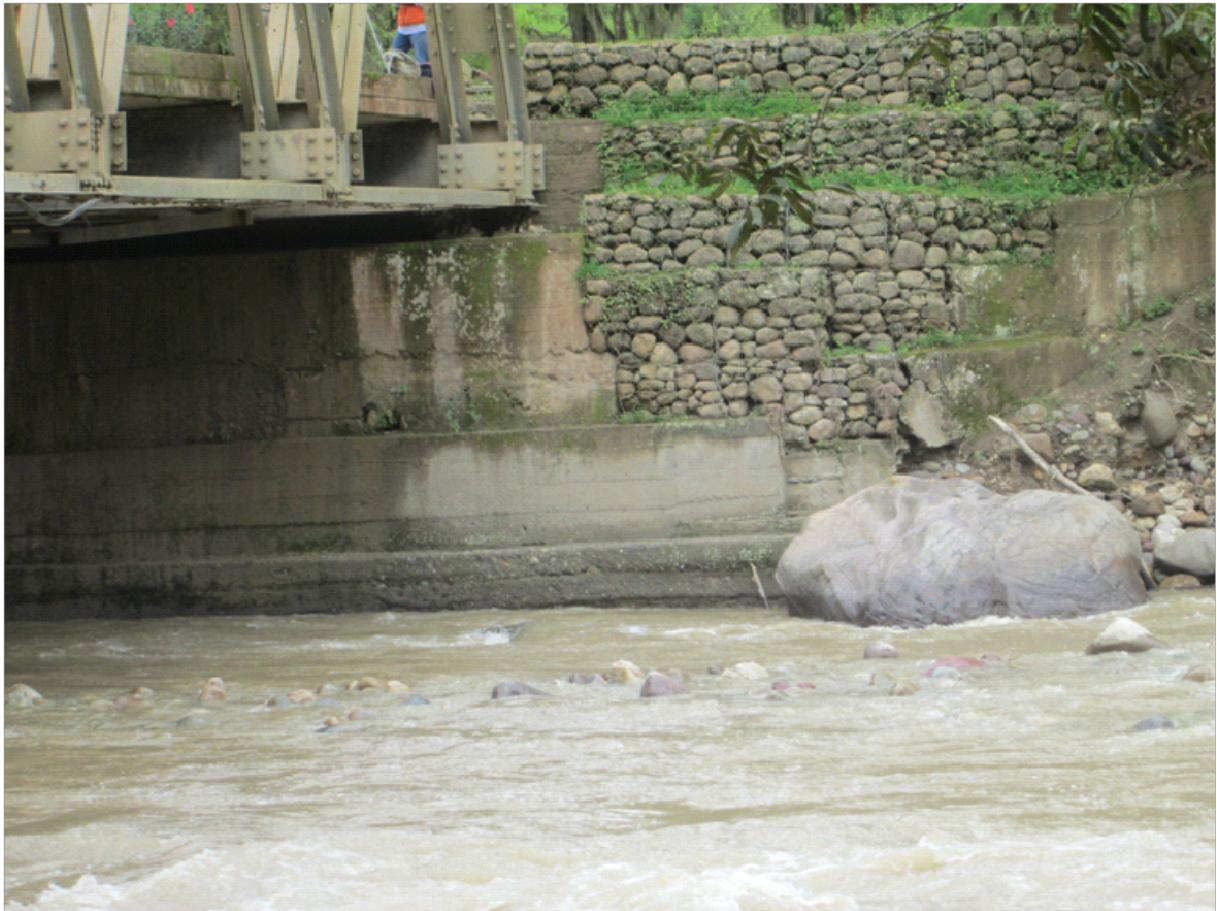
Componente.....: 6 Aletas

Calif./Mantenim....: 0 / -

Daño/Observaciones.: Las aletas han sido protegidas y ampliadas con gaviones, la protección fue colocada para proteger los conos de derrumbes de la vía.

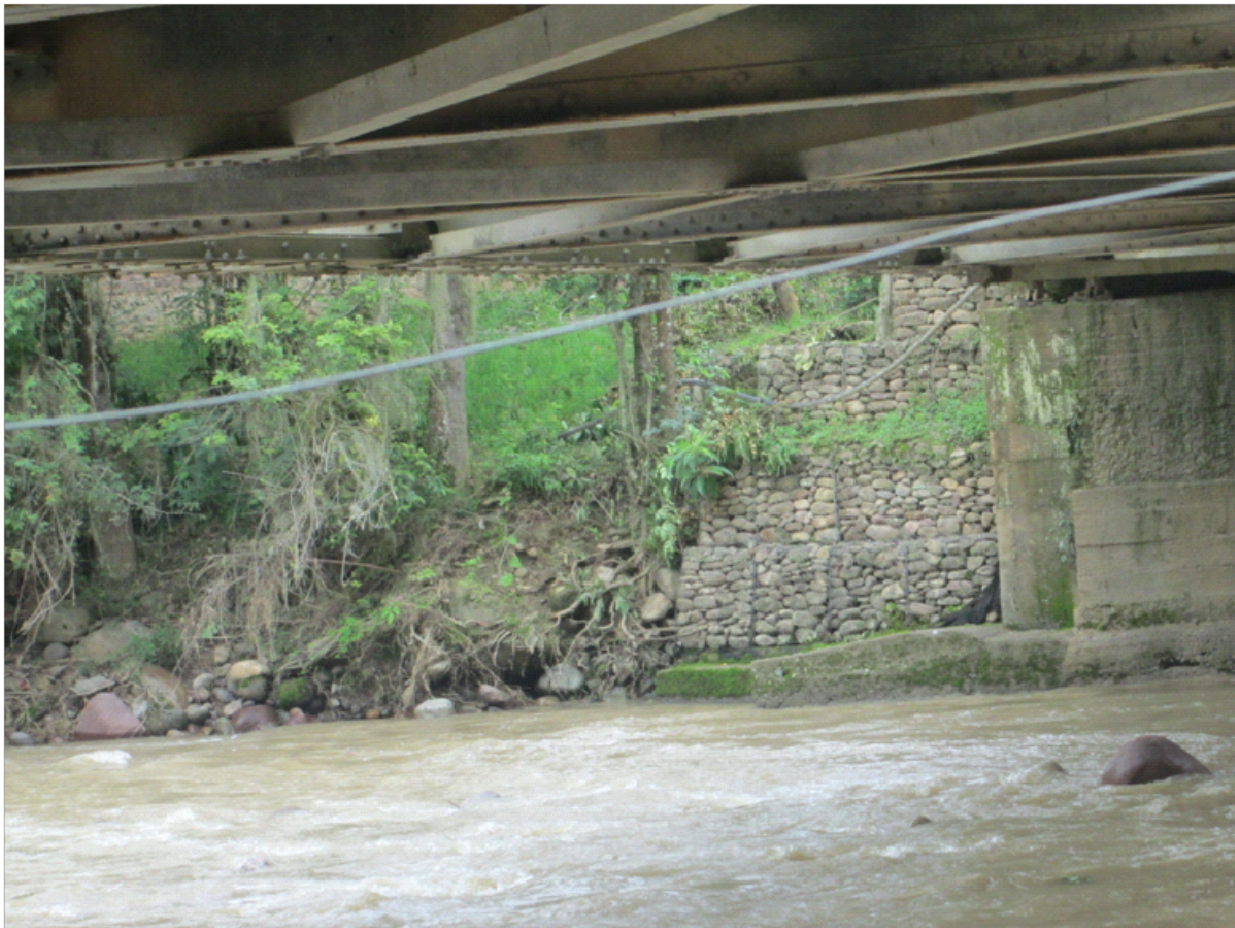
Componente.....: 6 Aletas

Calif./Mantenim....: 0 / -

Daño/Observaciones.: Las aletas han sido protegidas y ampliadas con gaviones, la protección fue colocada para proteger los conos de derrumbes de la vía.
