SDC/INV	SiPuCol	Fecha	Hoja
	Informe de inspección principal	13/08/12	1
18-6604-003.00 Monoga			
Regional.....: 18 Norte de Santander			
Ruta.....: Porcesito (Cruce ruta 25 C) - Puente internal La U			
Carretera.....: La Lejía - Saravena			
Lado de la car...: 0			
Abscisa.....: 25+0642			
No del registro..: 1545			
Año de construcción.....:			
Año de la última reconstrucción.....:			
Paso Superior/Inferior.....: S			
Dir. de abs. de la carretera principal.: E			
Requisitos de la inspección.....: 0 Nada			
Recolección de datos : Fecha.....: 2012.05.23			
: Iniciales.....: LHB			
Posición geográfica...:			
Latitud: 7 gra 15.88 min N Longitud: 72 gra 28.09 min O Altitud: 1241.56 m			
Geometría: Número de luces.....: 1			
Longitud de la luz menor (m): 49.80			
Longitud de la luz mayor (m): 49.80			
Longitud total (m): 49.80			
Ancho del tablero..... (m): 8.30			
Ancho del separador..... (m): 0.00			
Ancho del andén izquierdo (m): 0.00

18-6604-003.00 Monoga

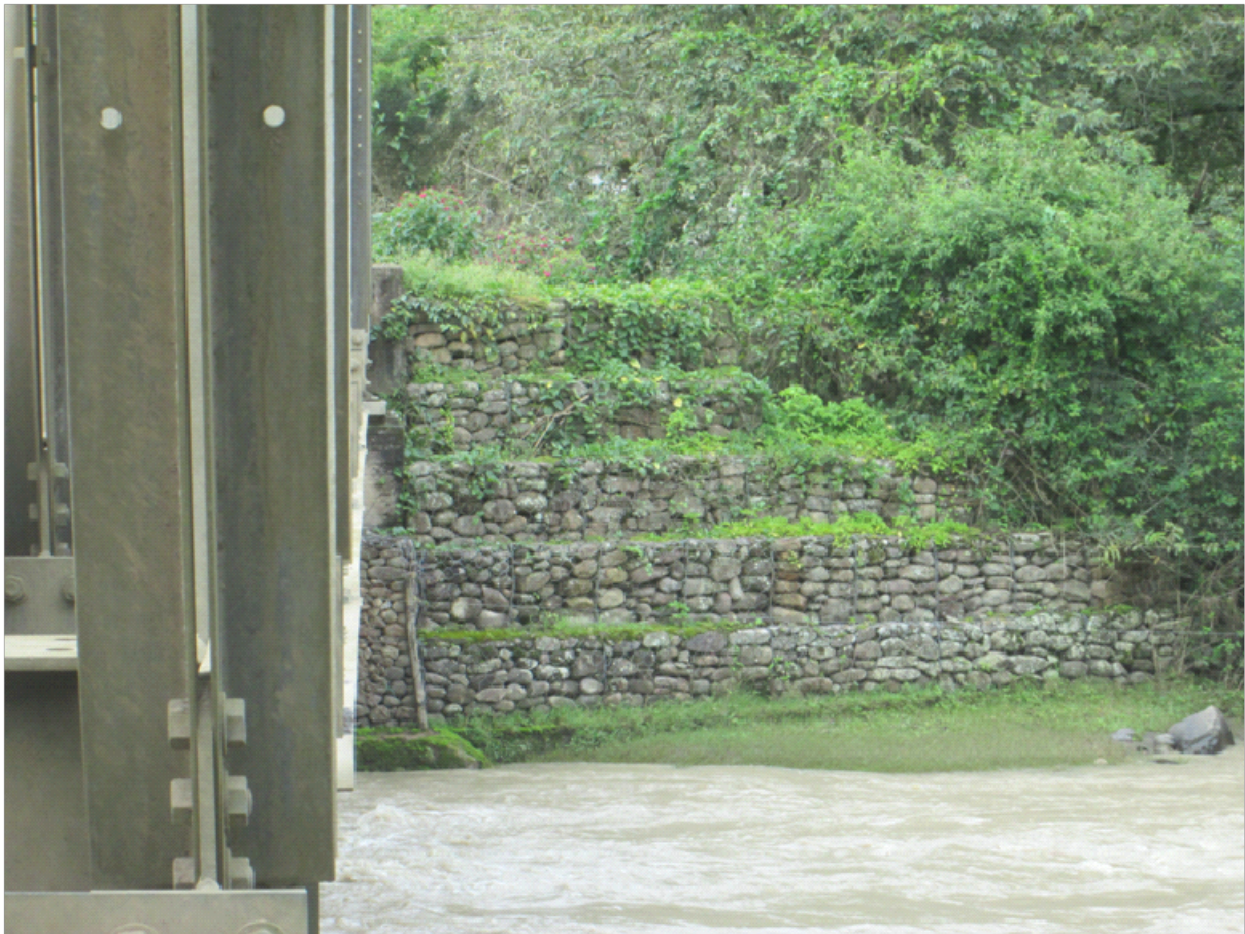
Componente.....: 6 Aletas

Calif./Mantenim....: 0 / -

Daño/Observaciones.: Las aletas han sido protegidas y ampliadas con gaviones, la protección fue colocada para proteger los conos de derrumbes de la vía.

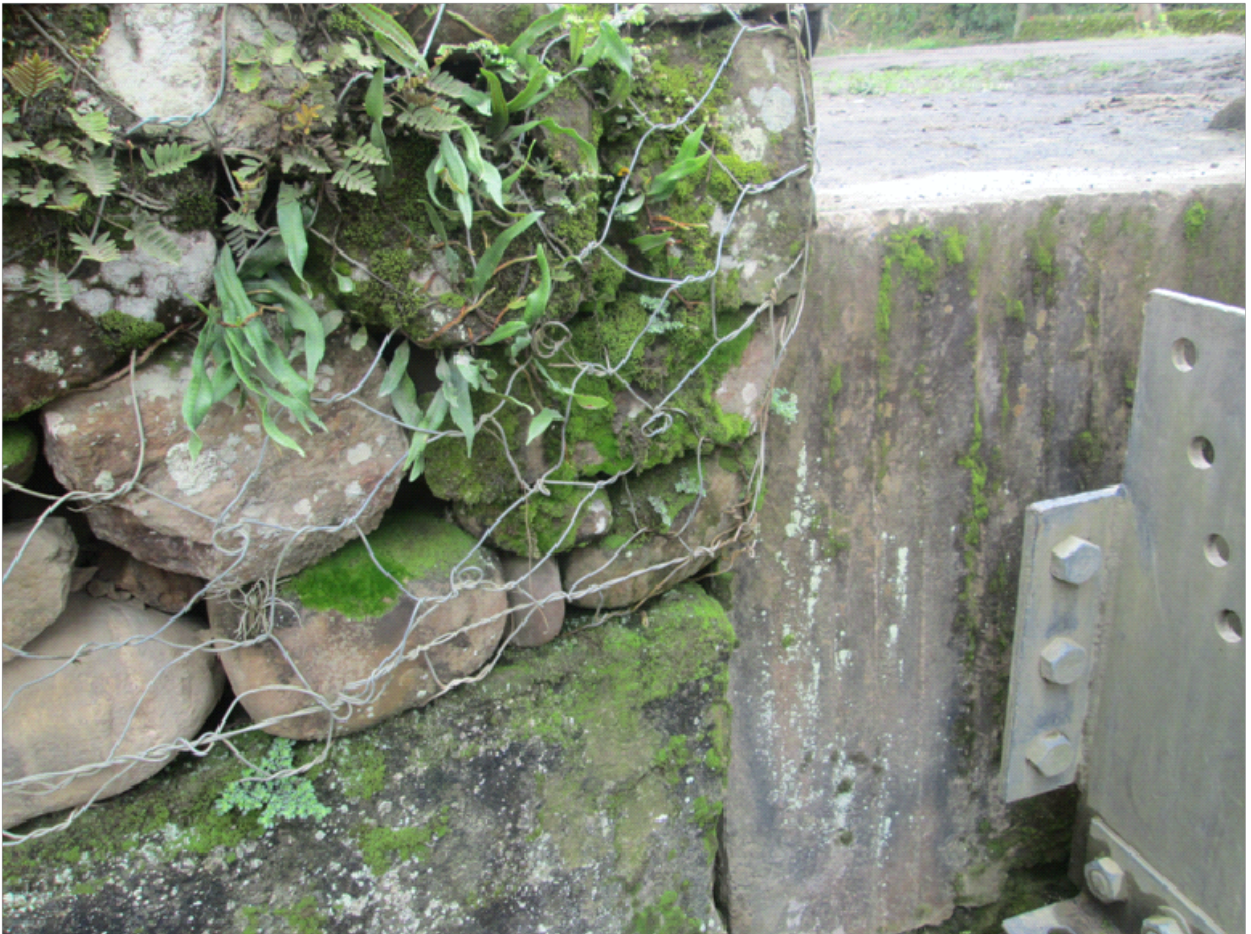
Componente.....: 7 Estribos

Calif./Mantenim....: 1 / -

Daño/Observaciones.: Los estribos presentan manchas de humedad y vegetación ..

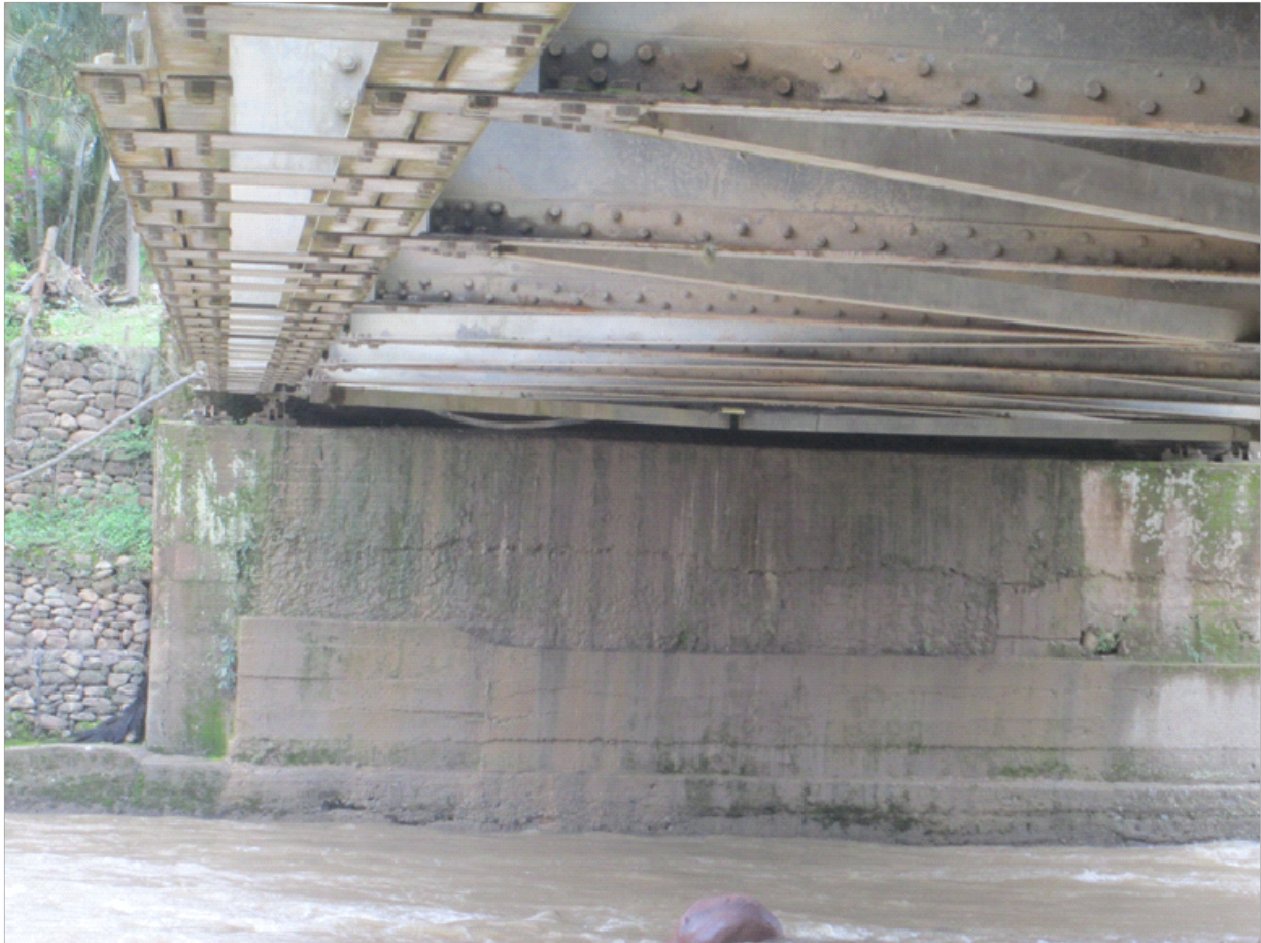
Componente.....: 7 Estribos

Calif./Mantenim....: 1 / -

Daño/Observaciones.: Los estribos presentan manchas de humedad y vegetación ..

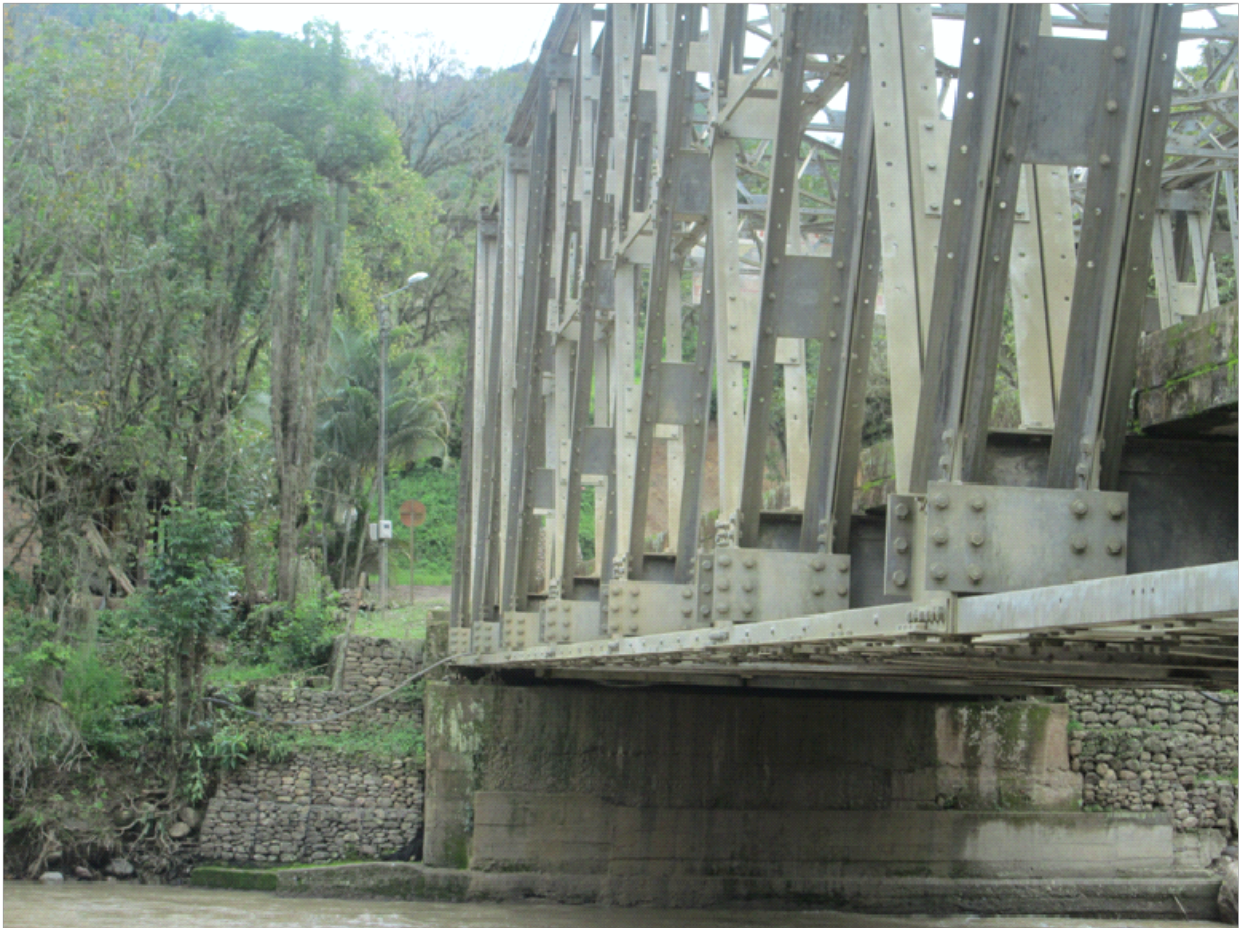
Componente.....: 7 Estribos

Calif./Mantenim....: 1 / -

Daño/Observaciones.: Los estribos presentan manchas de humedad y vegetación ..

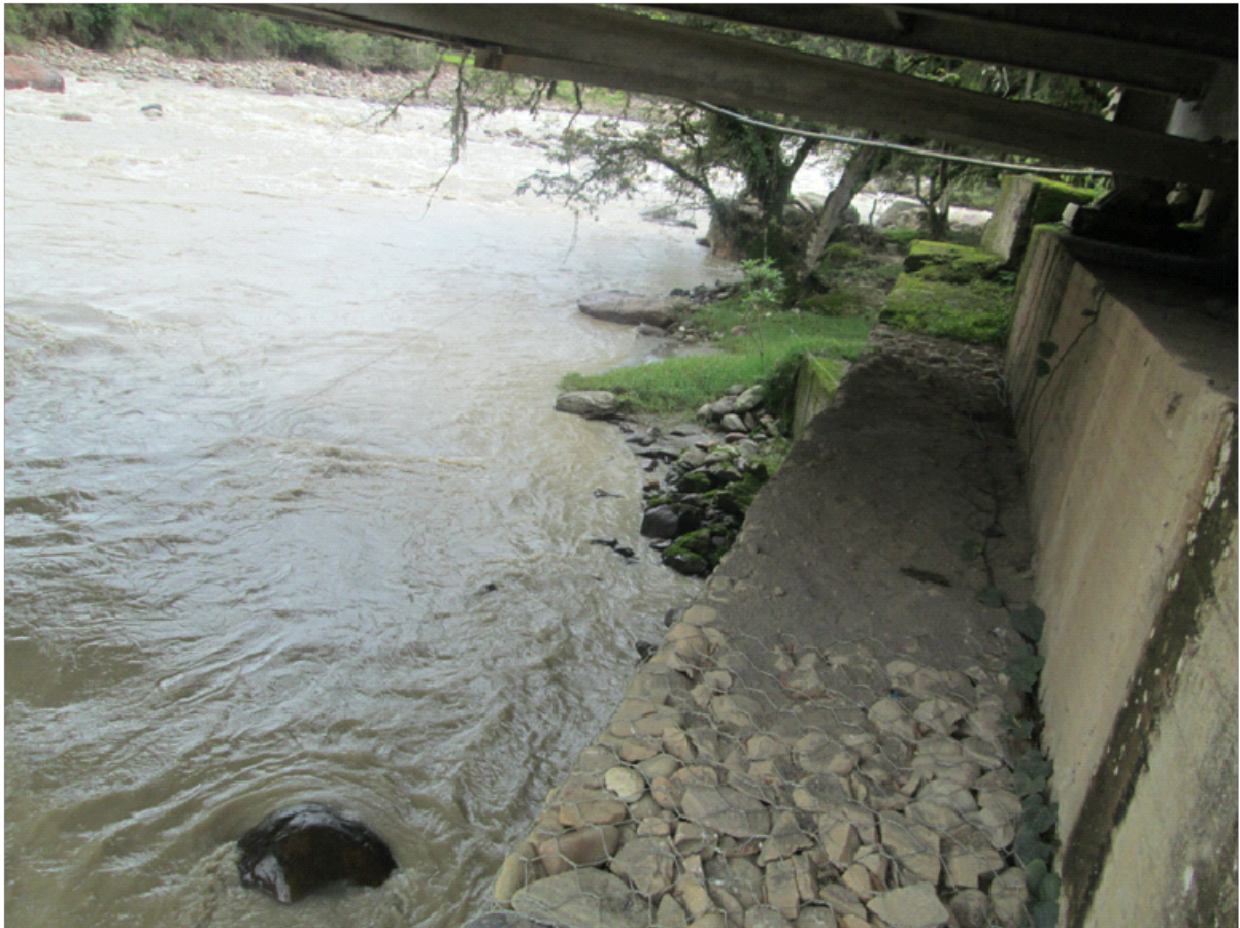
Componente.....: 7 Estribos

Calif./Mantenim....: 1 / -

Daño/Observaciones.: Los estribos presentan manchas de humedad y vegetación ..

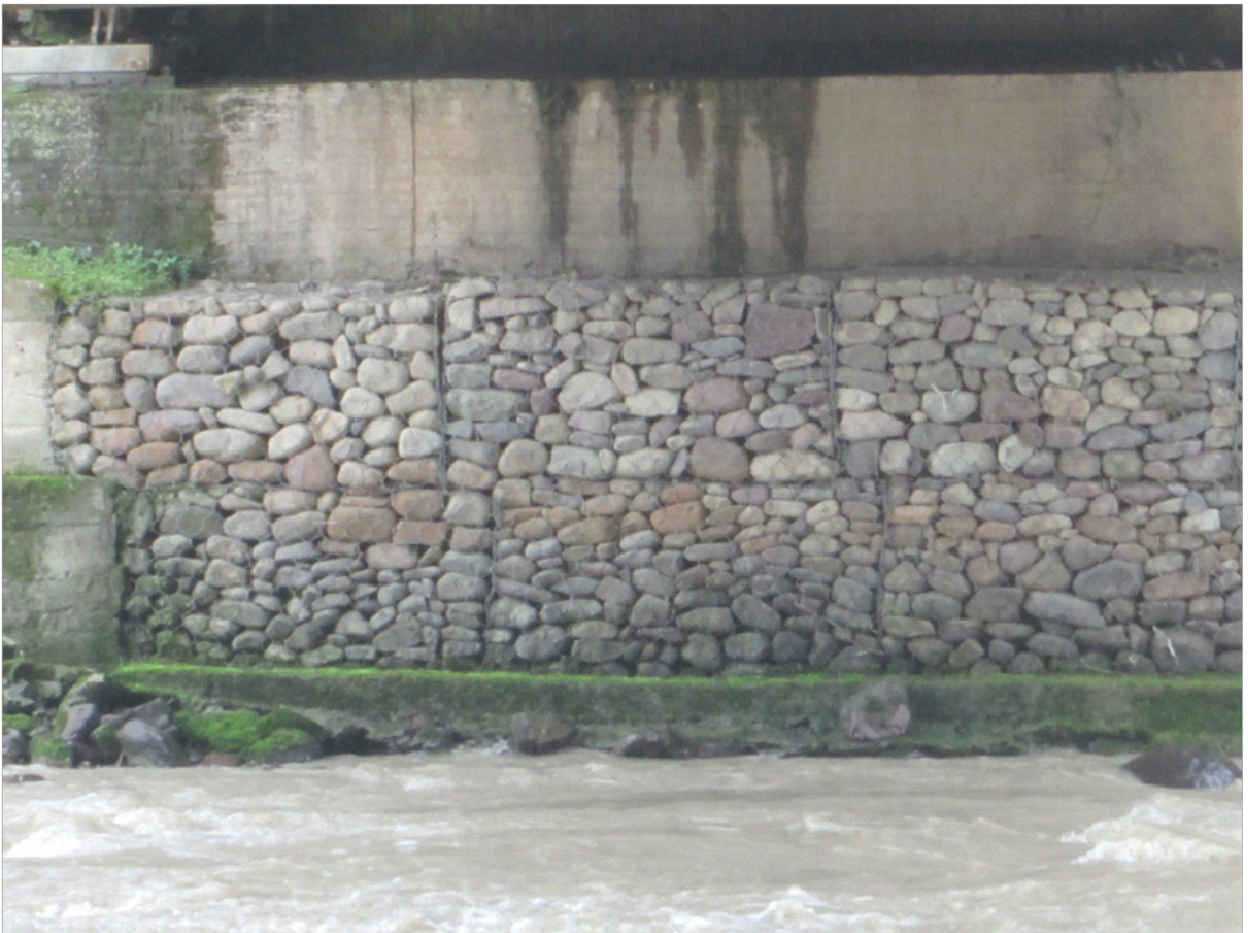
Componente.....: 7 Estribos

Calif./Mantenim....: 1 / -

Daño/Observaciones.: Los estribos presentan manchas de humedad y vegetación ..

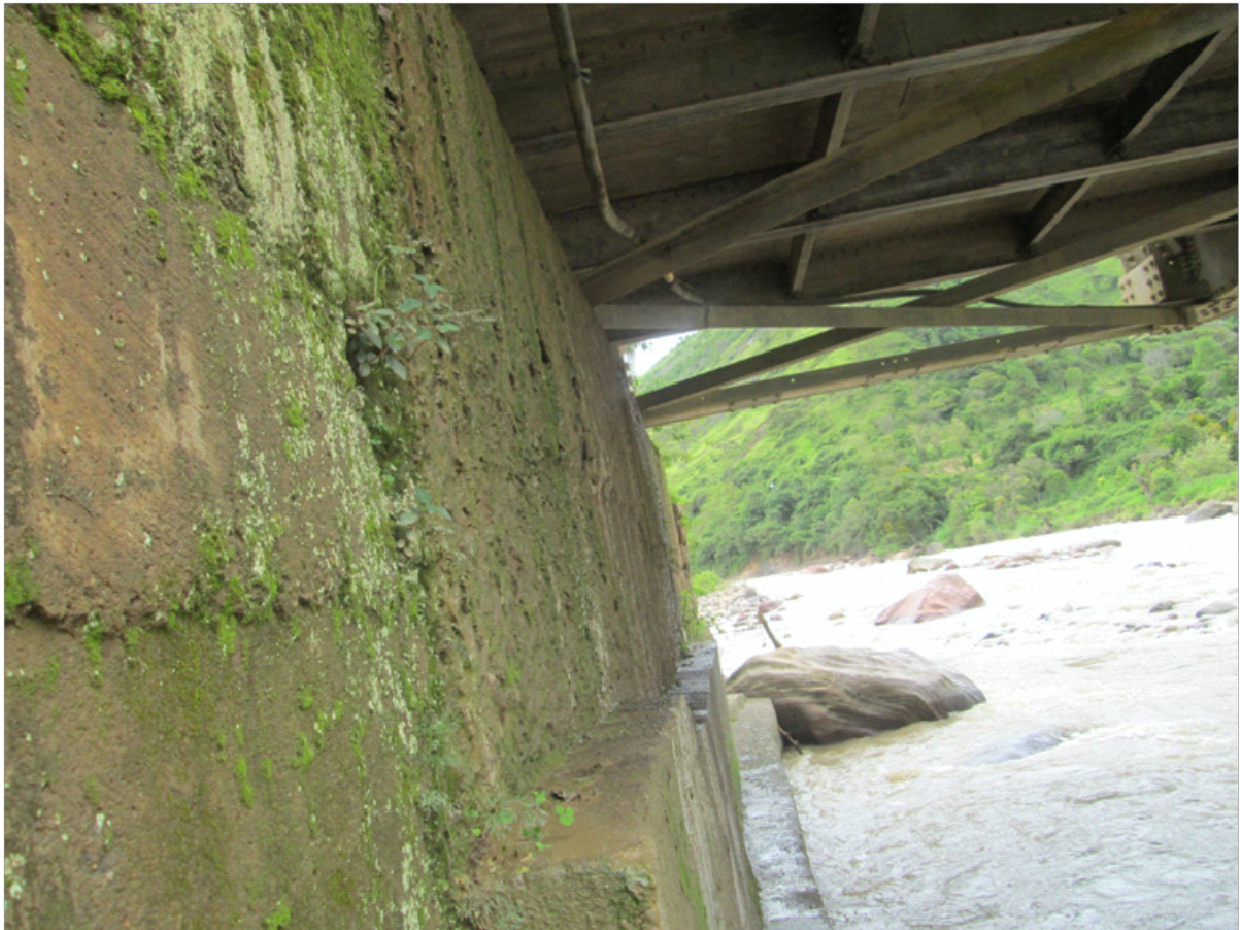
Componente.....: 7 Estribos

Calif./Mantenim....: 1 / -

Daño/Observaciones.: Los estribos presentan manchas de humedad y vegetación ..

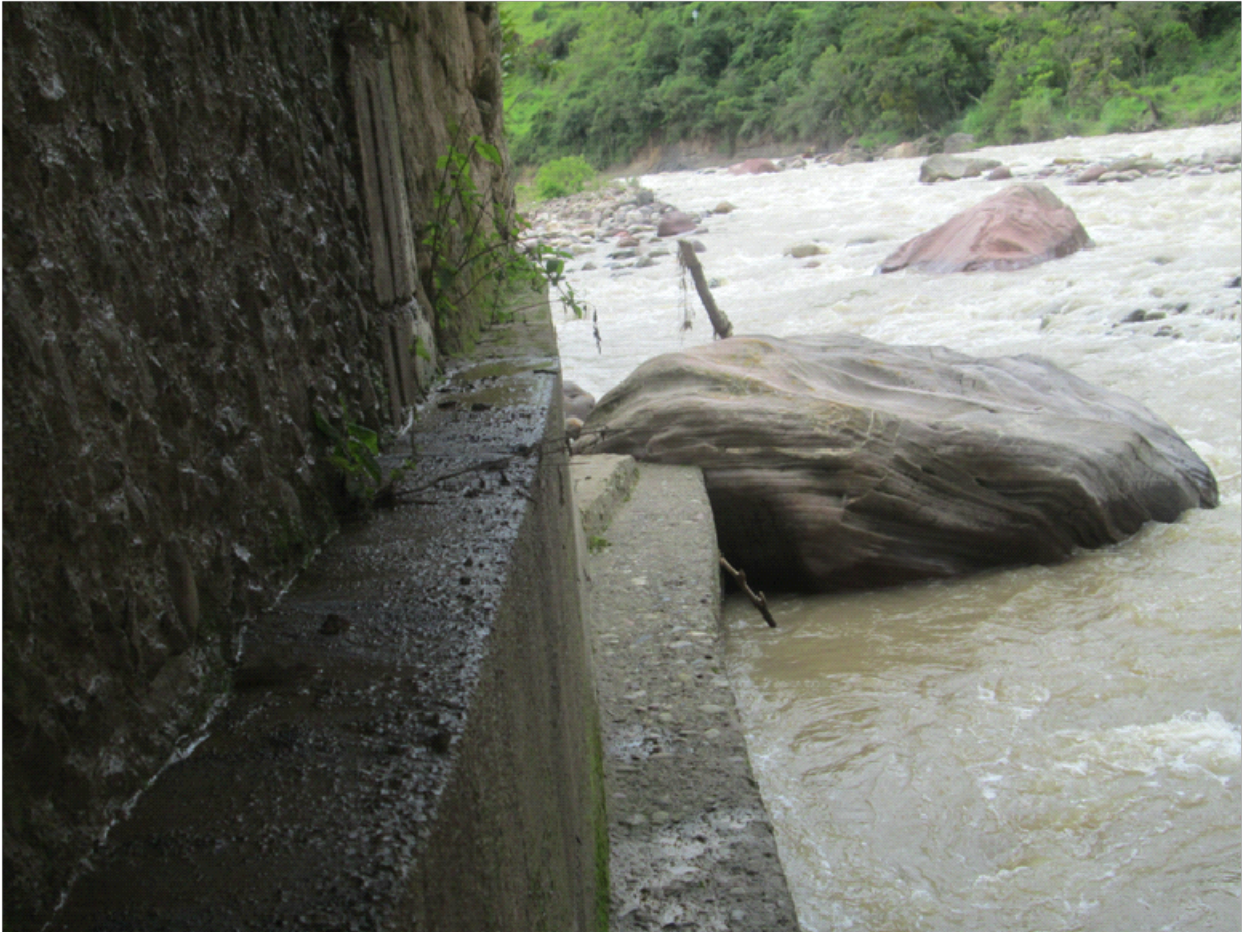
Componente.....: 7 Estribos

Calif./Mantenim....: 1 / -

Daño/Observaciones.: Los estribos presentan manchas de humedad y vegetación ..

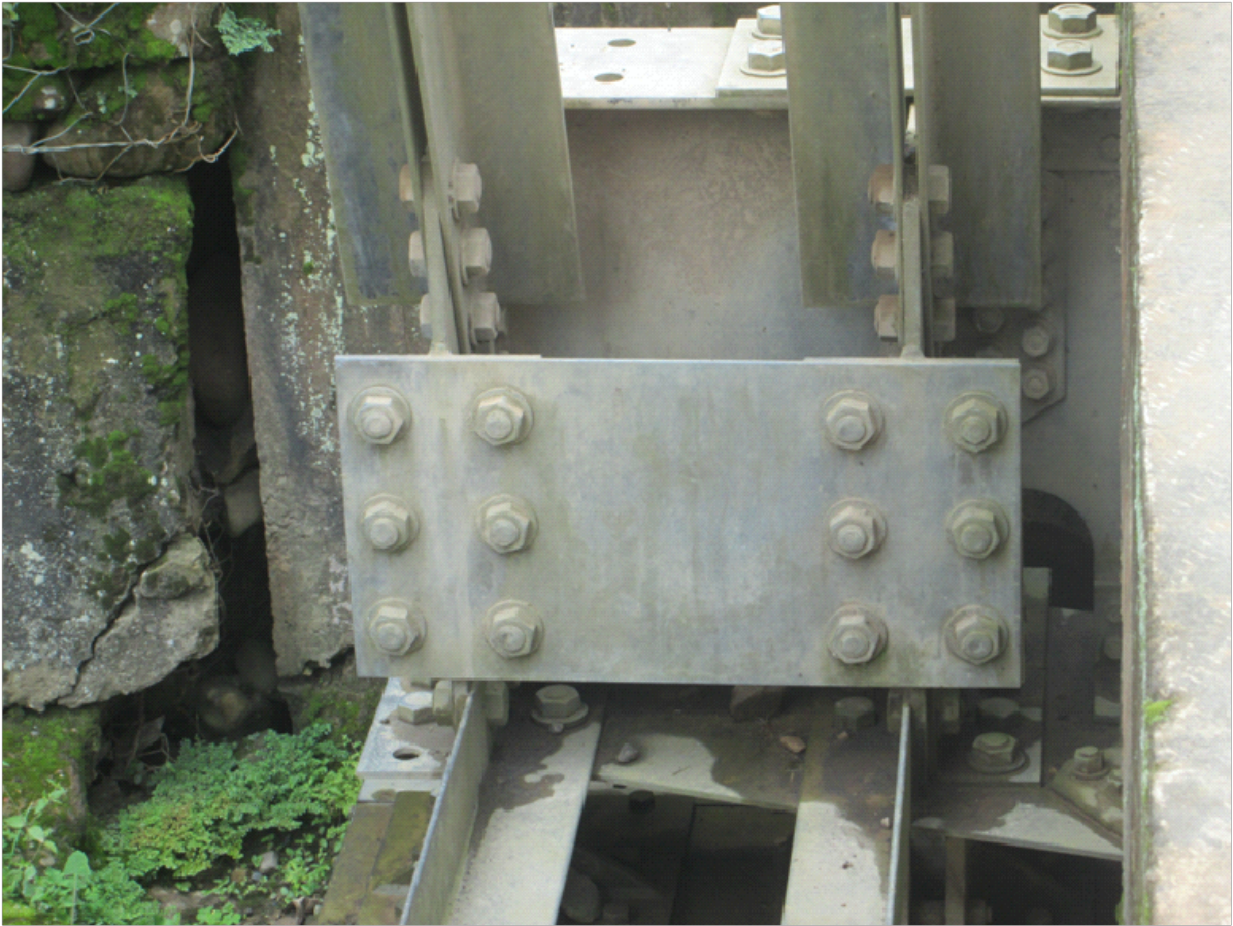
Componente.....: 9 Apoyos

Calif./Mantenim....: 1 / -

Daño/Observaciones.: Presentan acumulación de suciedad en la silla de los apoyos.

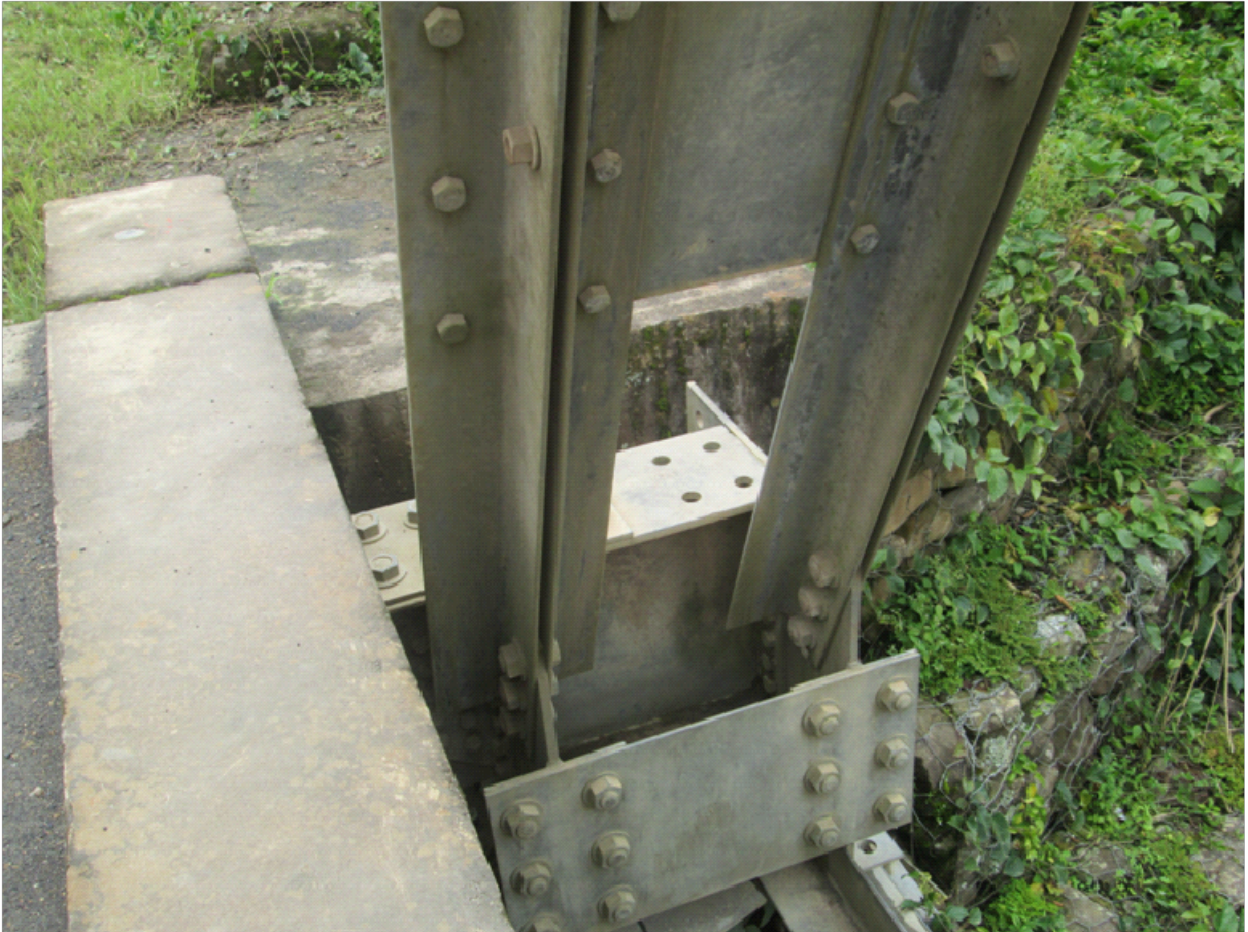
Componente.....: 9 Apoyos

Calif./Mantenim....: 1 / -

Daño/Observaciones.: Presentan acumulación de suciedad en la silla de los apoyos.

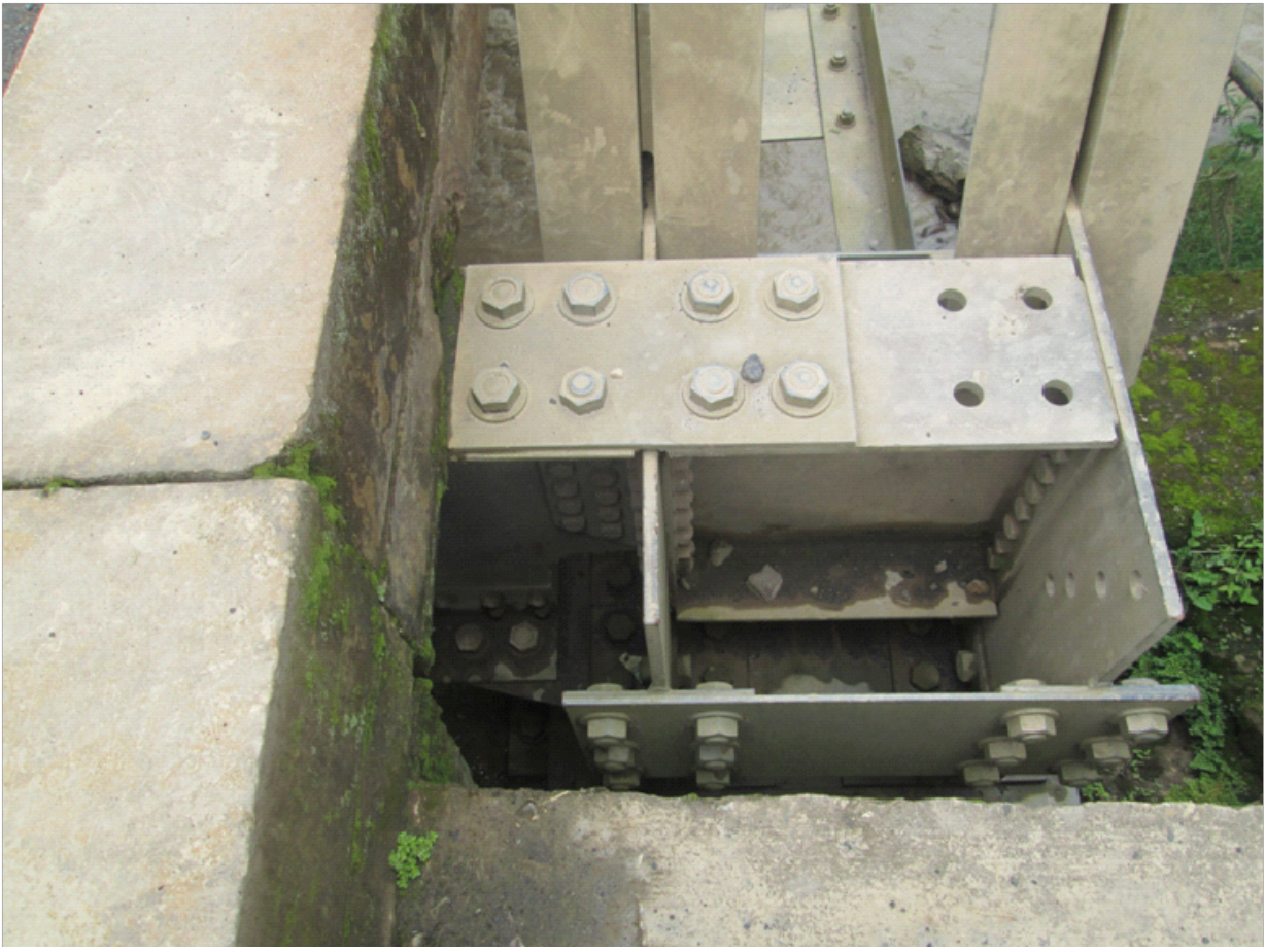
Componente.....: 9 Apoyos

Calif./Mantenim....: 1 / -

Daño/Observaciones.: Presentan acumulación de suciedad en la silla de los apoyos.

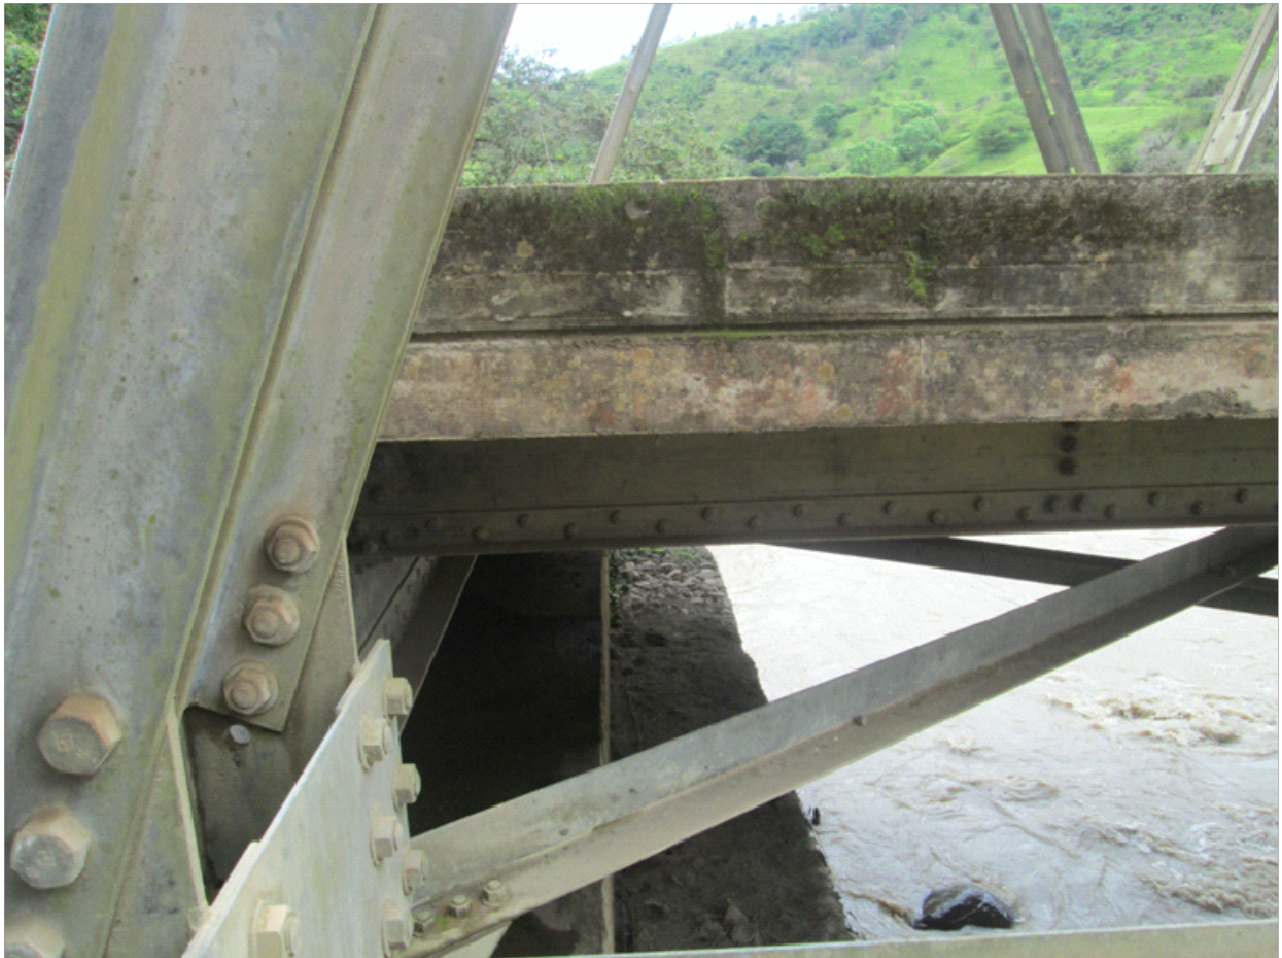
Componente.....: 9 Apoyos

Calif./Mantenim....: 1 / -

Daño/Observaciones.: Presentan acumulación de suciedad en la silla de los apoyos.

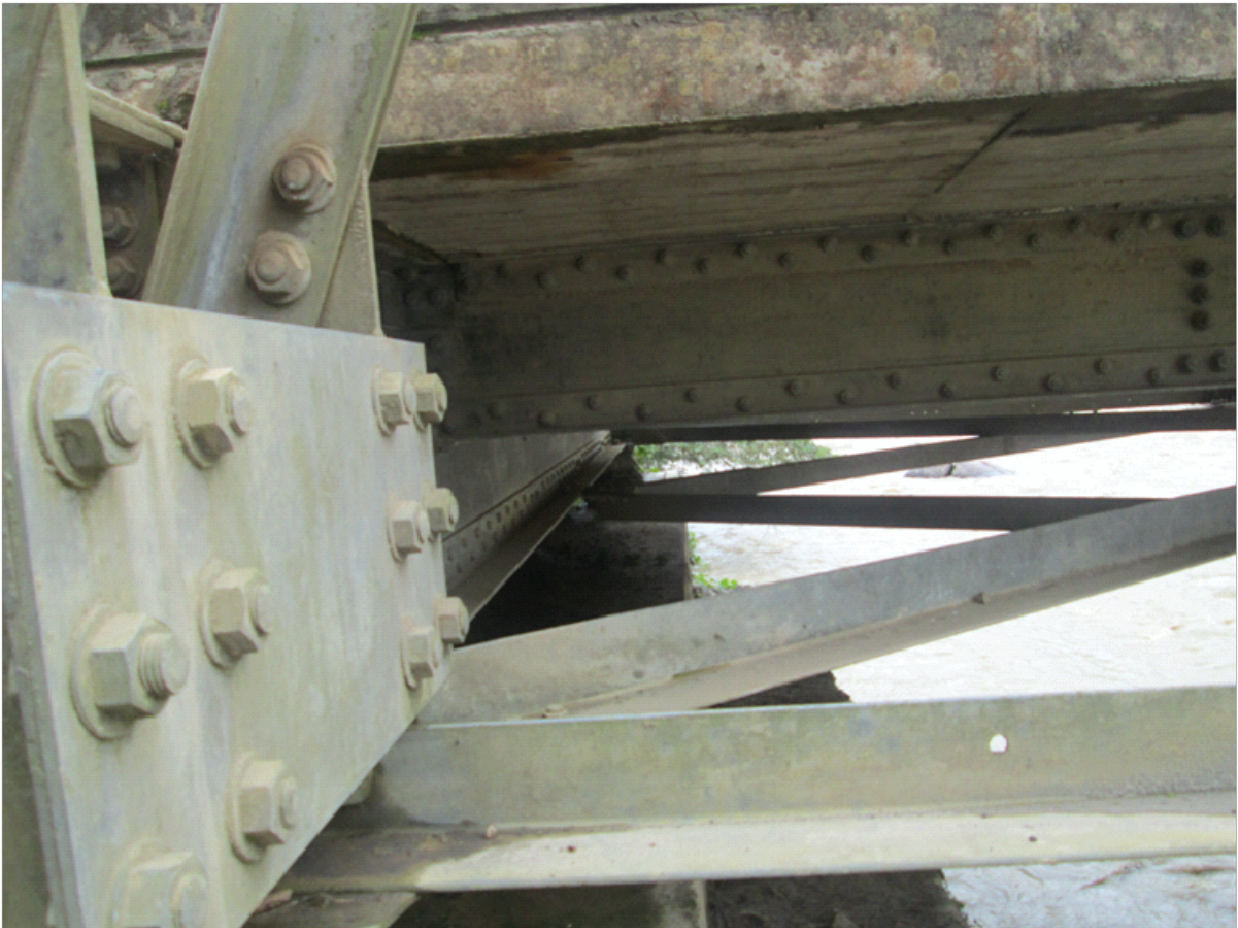
Componente.....: 9 Apoyos

Calif./Mantenim....: 1 / -

Daño/Observaciones.: Presentan acumulación de suciedad en la silla de los apoyos.

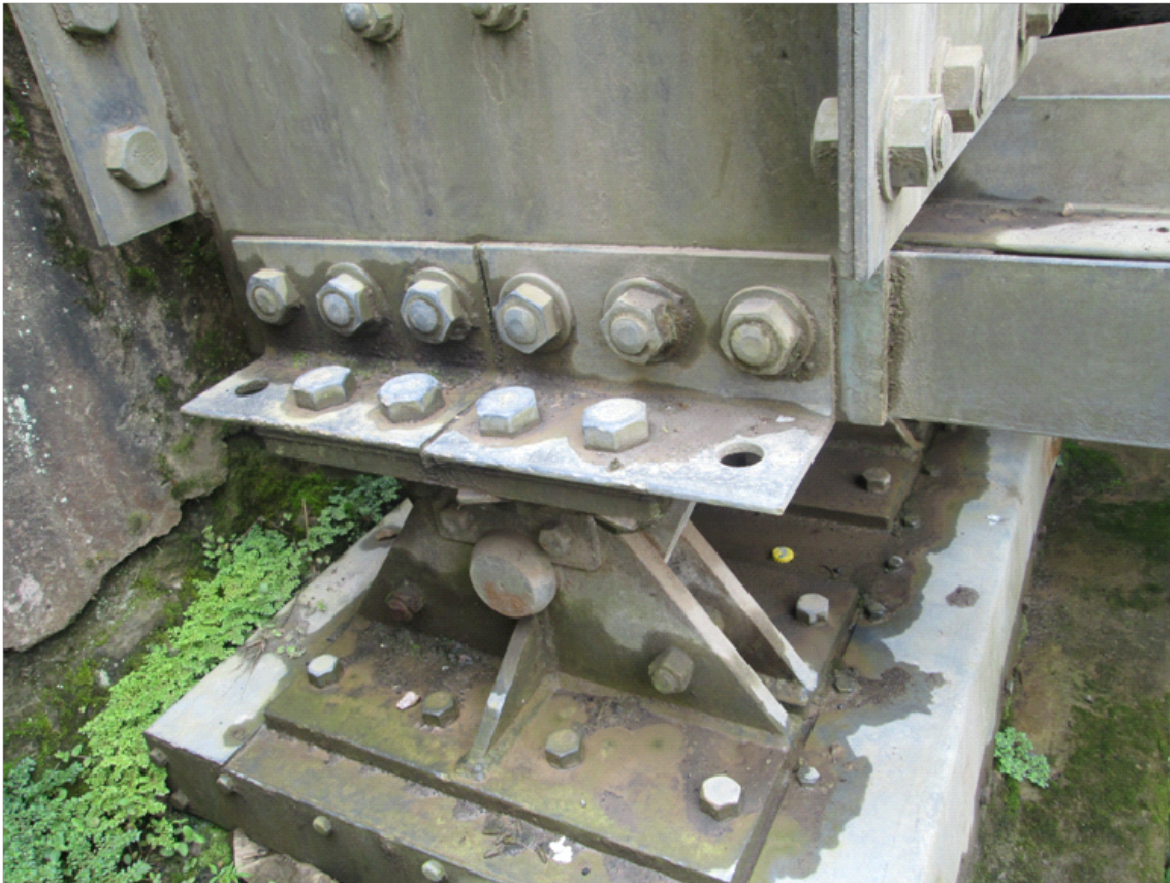
Componente.....: 9 Apoyos

Calif./Mantenim....: 1 / -

Daño/Observaciones.: Presentan acumulación de suciedad en la silla de los apoyos.
