18-6604-004.00 Zambrano

Regional.....: 18 Norte de Santander  
 Ruta.....: Porcesito (Cruce ruta 25 C) - Puente internal La U  
 Carretera.....: La Lejía - Saravena  
 Lado de la car...: 0  
 Abscisa.....: 34+0134  
 No del registro..: 1544

SDC/INV	SiPuCol	Fecha	Hoja
	Informe de inspección principal	18/09/12	2
18-6604-004.00 Zambrano			
Subestructura:			
Estribos.: Tipo.....:	10	Con aletas integrados	
Material.....:	21	Concreto reforzado	
Tipo de cimentación.....:	10	Cimentación superficial	
Pilas....: Tipo.....:	30	Columna sola con viga cabezal	
Material.....:	21	Concreto reforzado	
Tipo de cimentación.....:	10	Cimentación superficial	
Detalles:			
Tipo de baranda.....:	91	No aplicable	
Tipo de superficie de rodadura.....:	30	Acero (con disp. de fricción)	
Tipo de junta de expansión.....:	50	No dispositivo de junta	
Tipo de apoyos fijos en estribos.....:	40	Apoyo fijo de acero	
Tipo de apoyos móviles en estribos....:	91	No aplicable	
Tipo de apoyos fijos en pilas.....:	40	Apoyo fijo de acero	
Tipo de apoyos móviles en pilas.....:	91	No aplicable	
Tipo de apoyos fijos en vigas.....:	91	No aplicable	
Tipo de apoyos móviles en vigas.....:	91	No aplicable

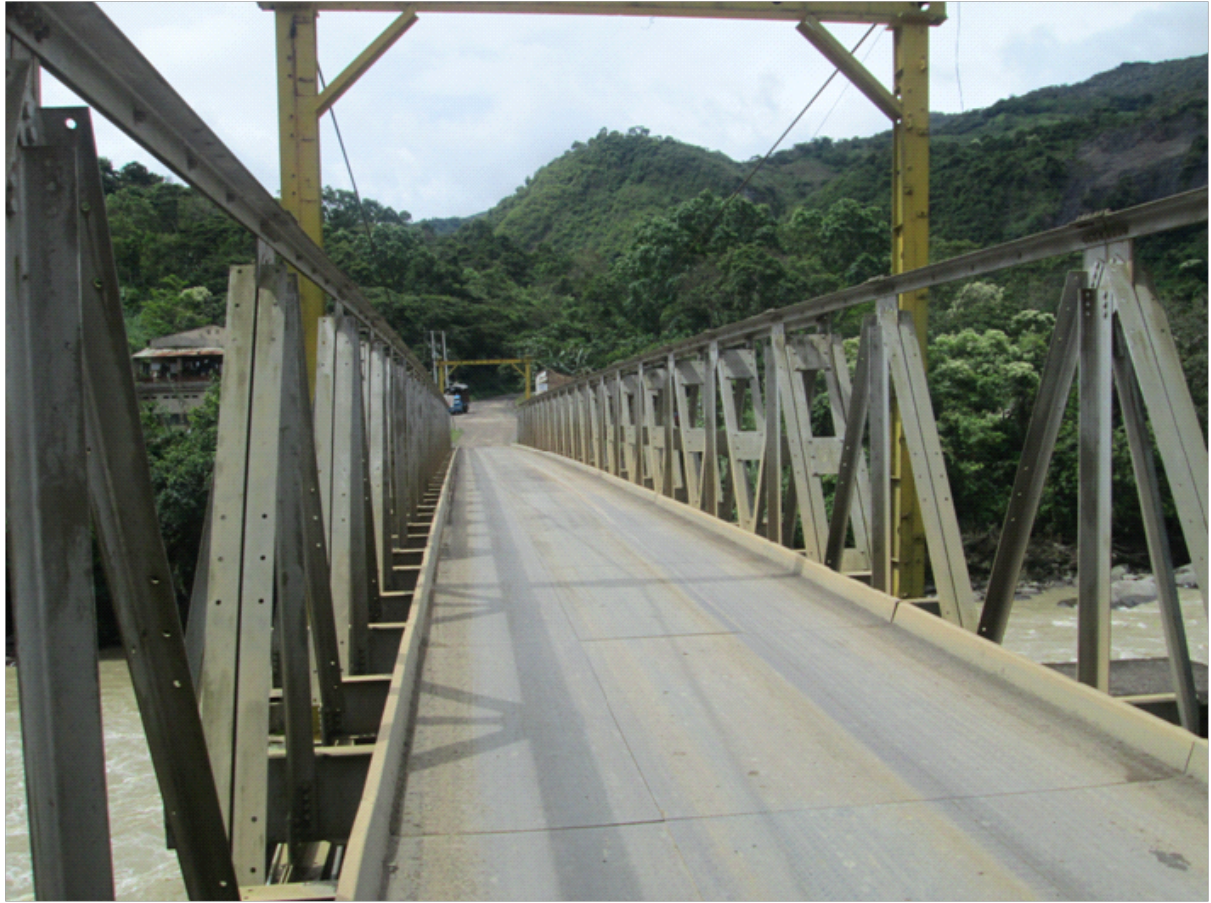
Componente.....: 1 Superficie del puente

Calif./Mantenim....: 2 / -

Daño/Observaciones.: Perdida de fricción en las laminas de alfajosr

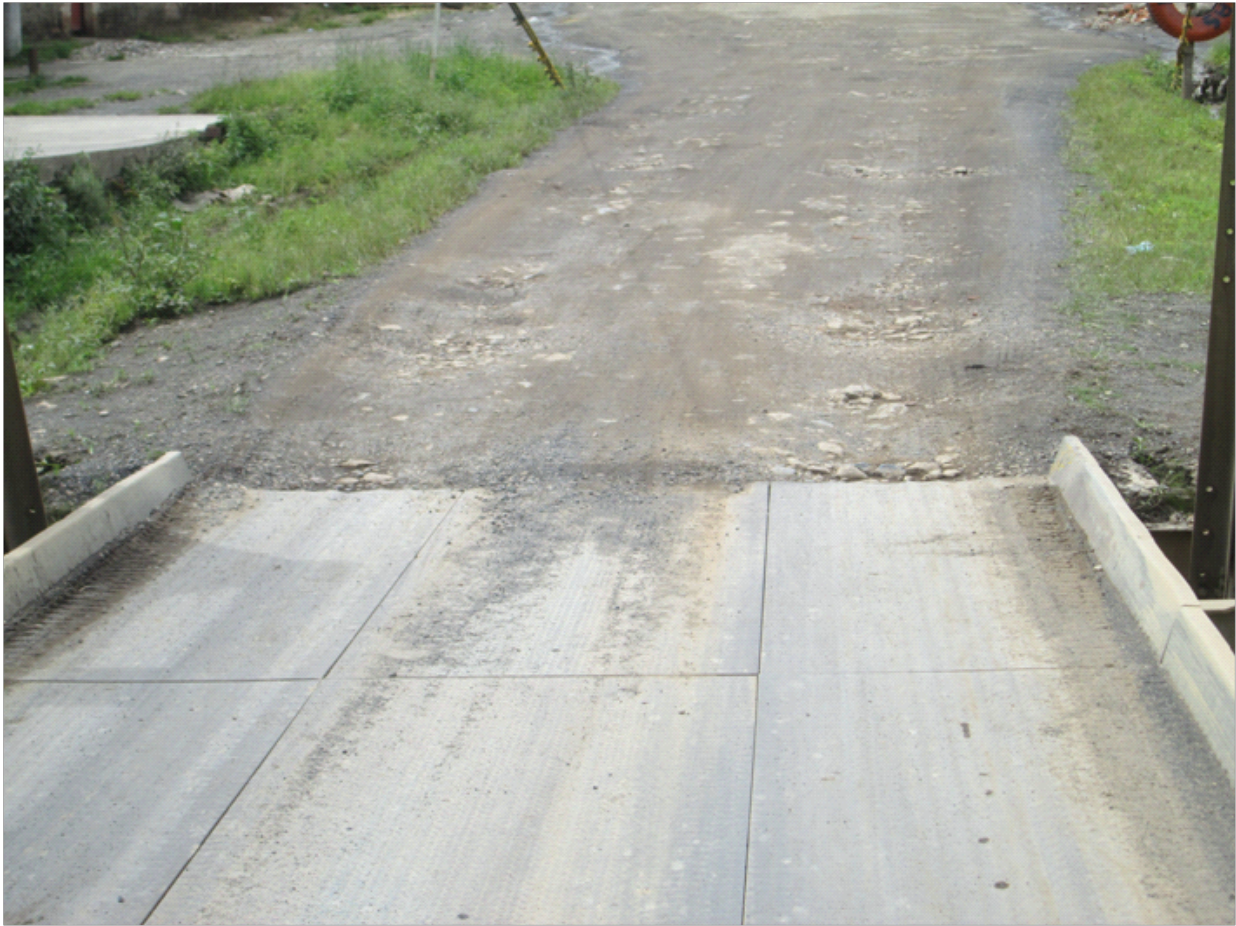
Componente.....: 1 Superficie del puente

Calif./Mantenim....: 2 / -

Daño/Observaciones.: Perdida de fricción en las laminas de alfajosr

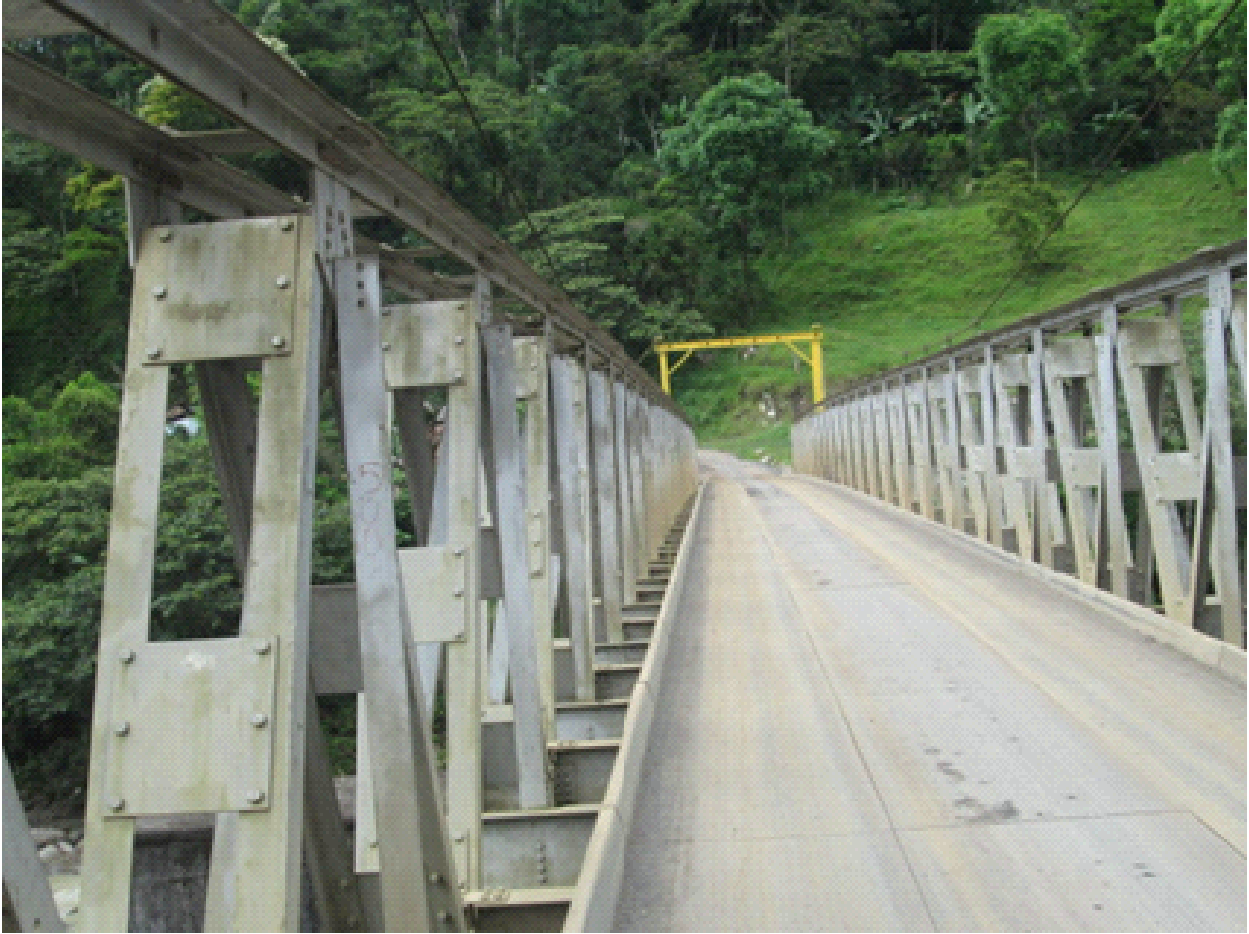
Componente.....: 1 Superficie del puente

Calif./Mantenim....: 2 / -

Daño/Observaciones.: Perdida de fricción en las laminas de alfajosr

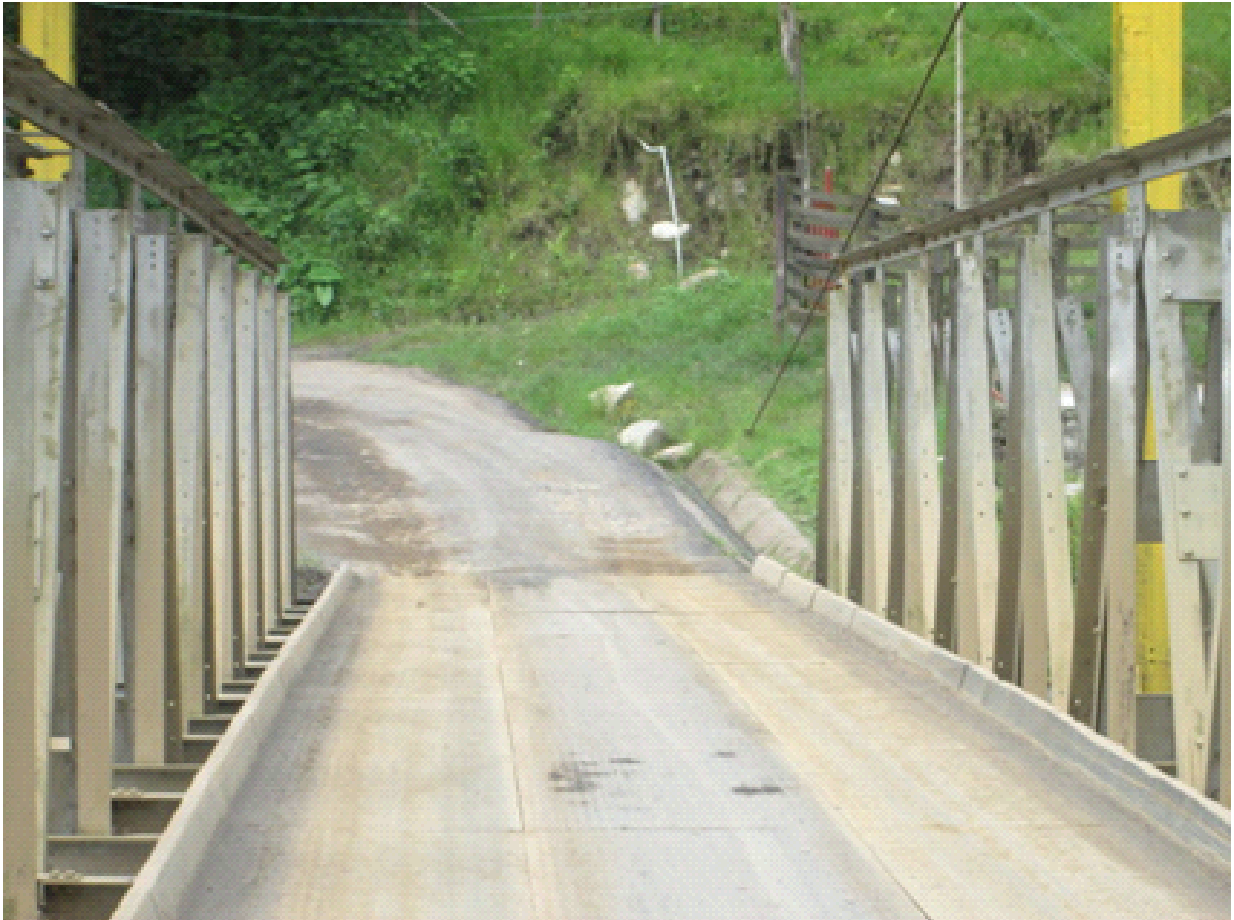
Componente.....: 1 Superficie del puente

Calif./Mantenim....: 2 / -

Daño/Observaciones.: Perdida de fricción en las laminas de alfajosr

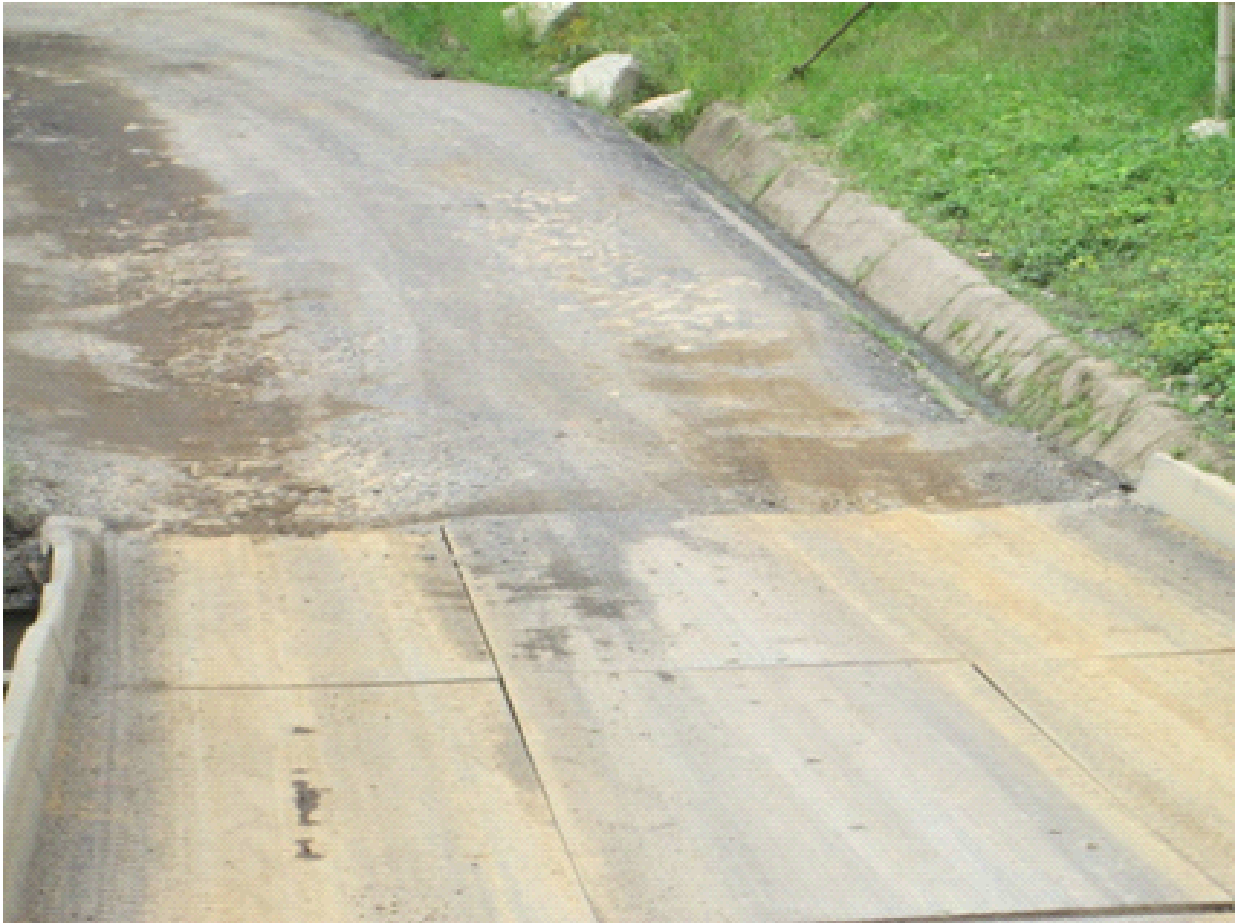
Componente.....: 2 Juntas de expansión

Calif./Mantenim....: 2 / -

Daño/Observaciones.: No tiene dispositivo de juntas de expansión.

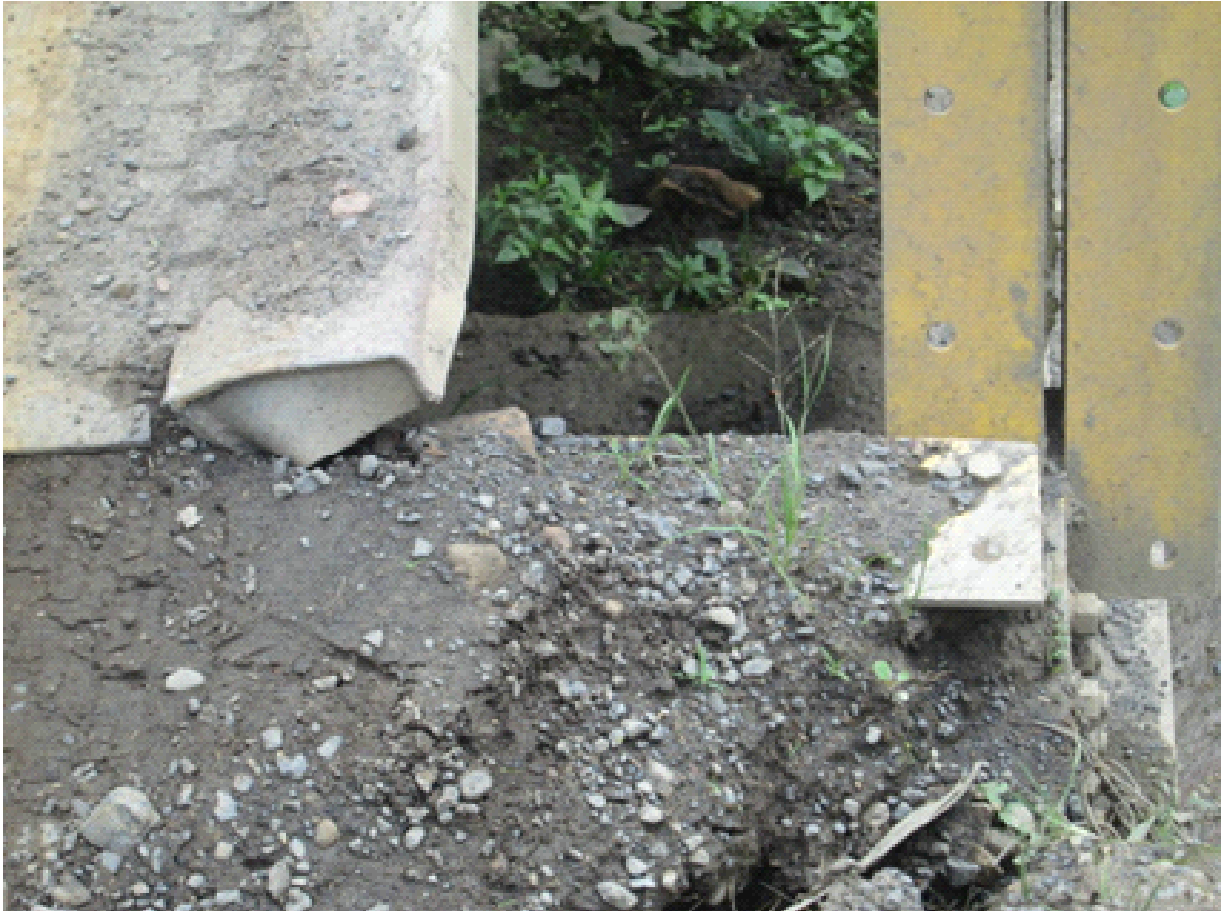
Componente.....: 2 Juntas de expansión

Calif./Mantenim....: 2 / -

Daño/Observaciones.: No tiene dispositivo de juntas de expansión.

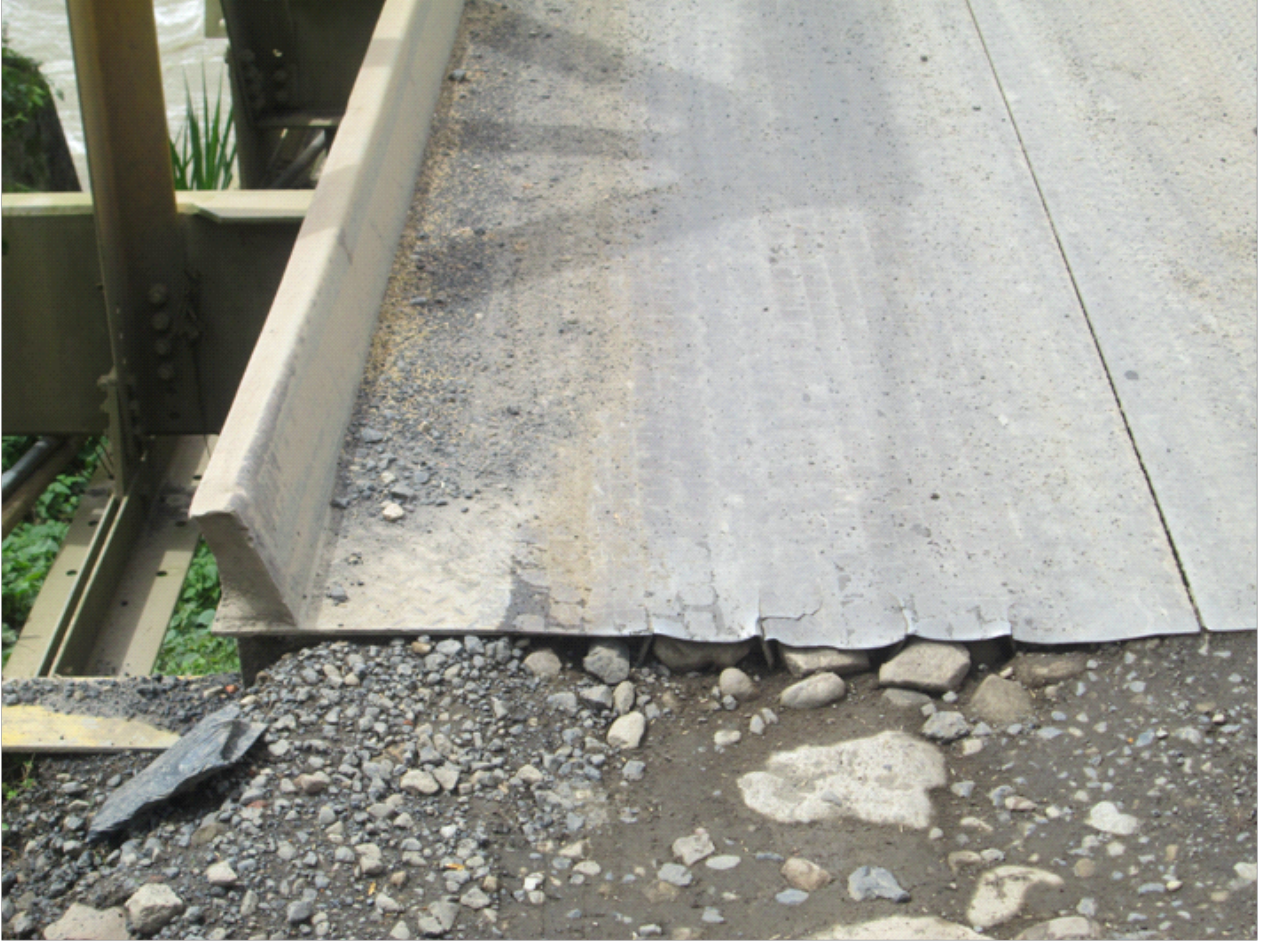
Componente.....: 2 Juntas de expansión

Calif./Mantenim....: 2 / -

Daño/Observaciones.: No tiene dispositivo de juntas de expansión.

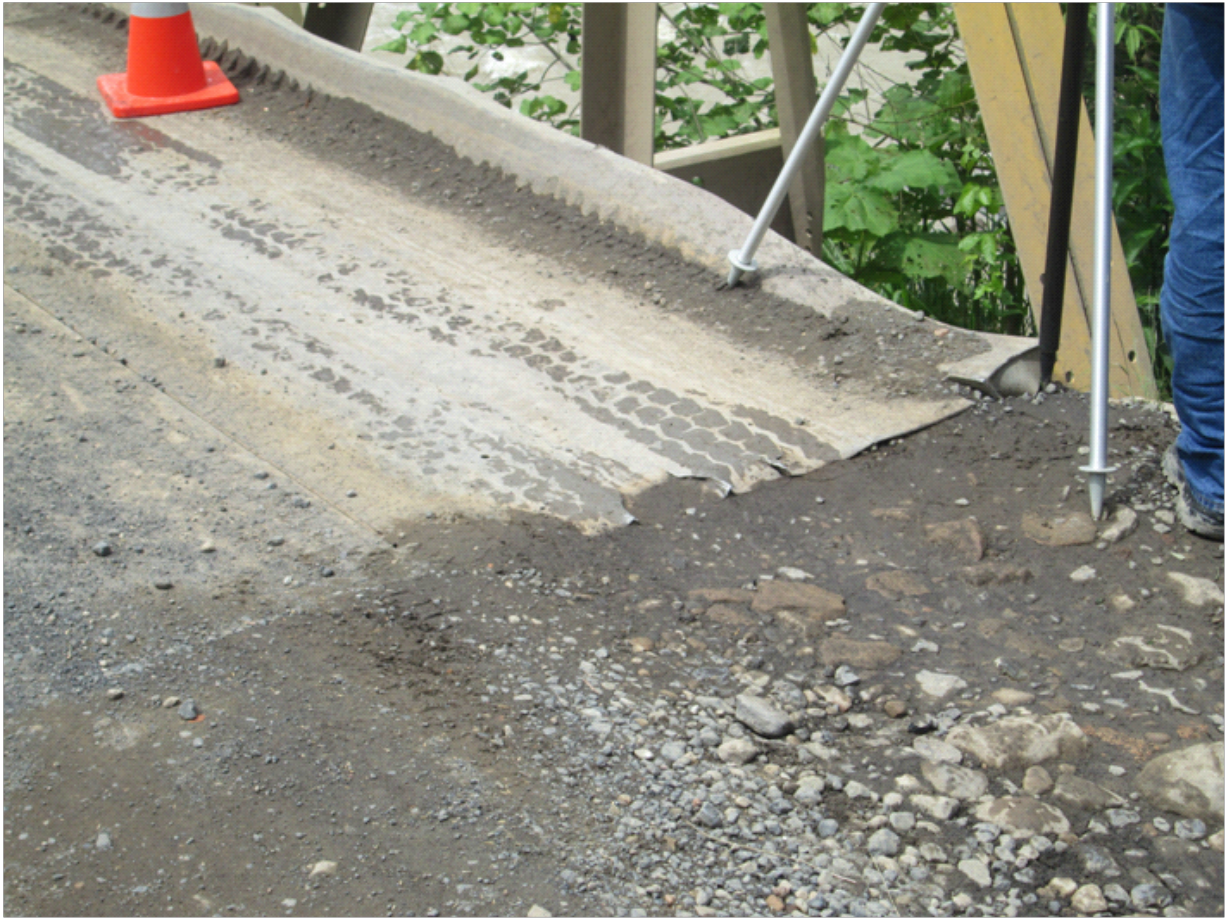
Componente.....: 2 Juntas de expansión

Calif./Mantenim....: 2 / -

Daño/Observaciones.: No tiene dispositivo de juntas de expansión.

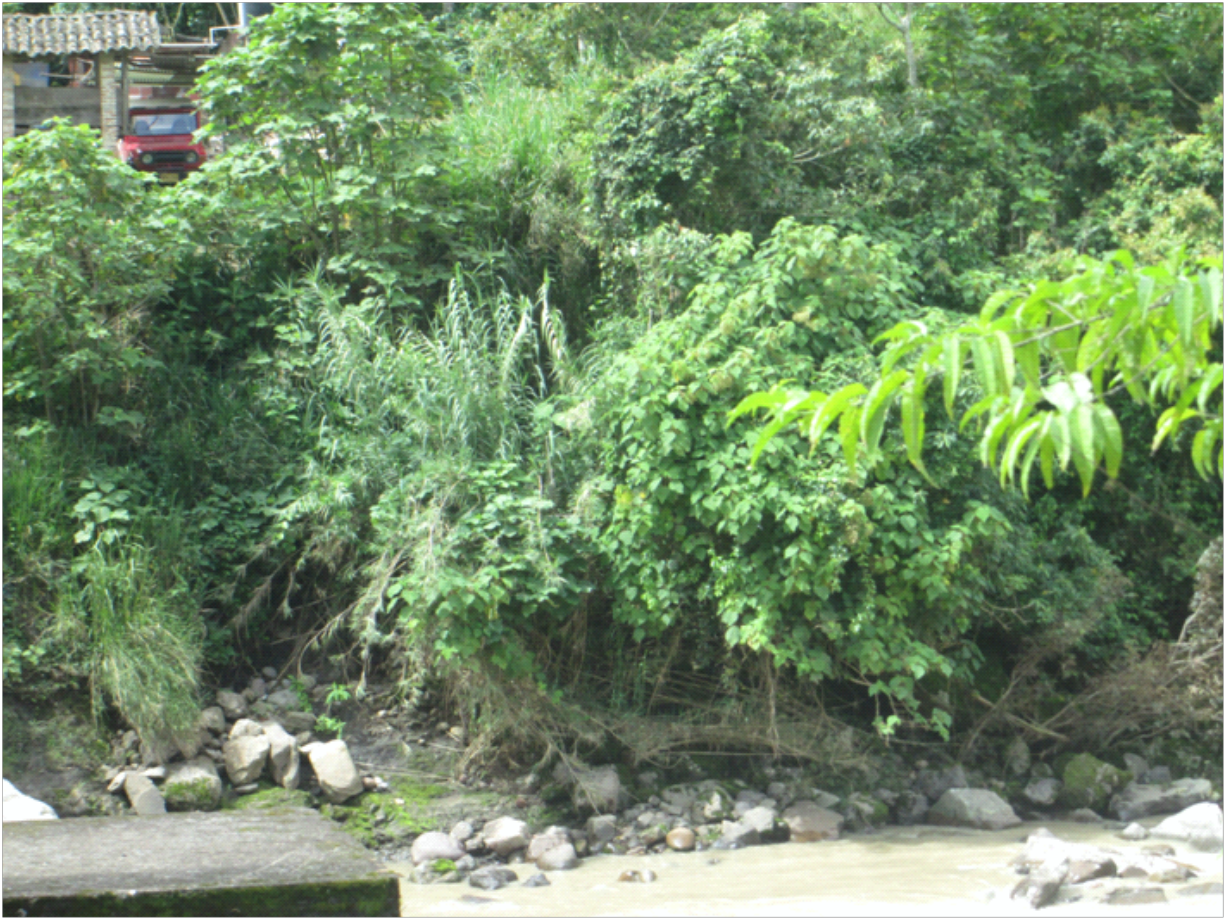
Componente.....: 5 Conos/Taludes

Calif./Mantenim....: 3 / -

Daño/Observaciones.: Se requieren cunetas laterales a los estribos.

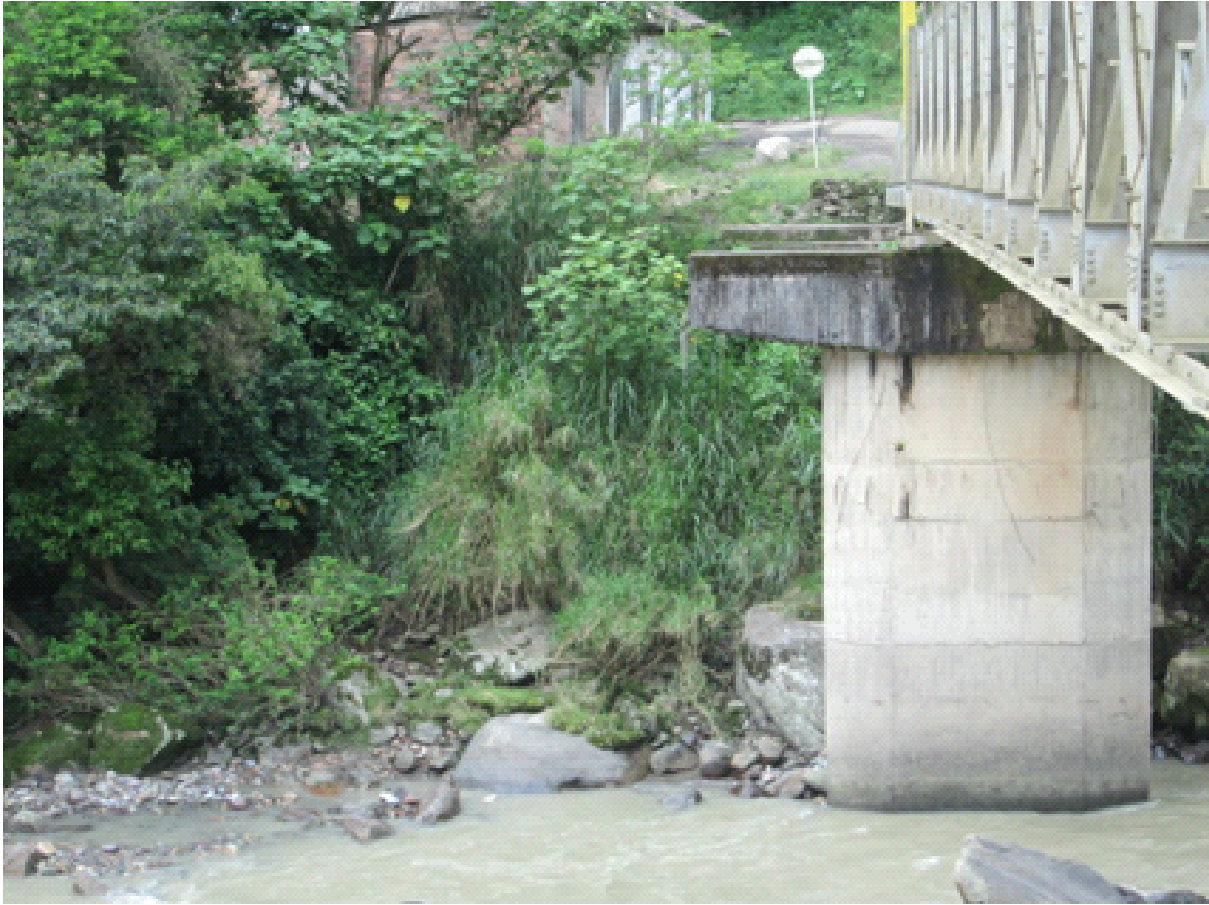
Componente.....: 5 Conos/Taludes

Calif./Mantenim....: 3 / -

Daño/Observaciones.: Se requieren cunetas laterales a los estribos.

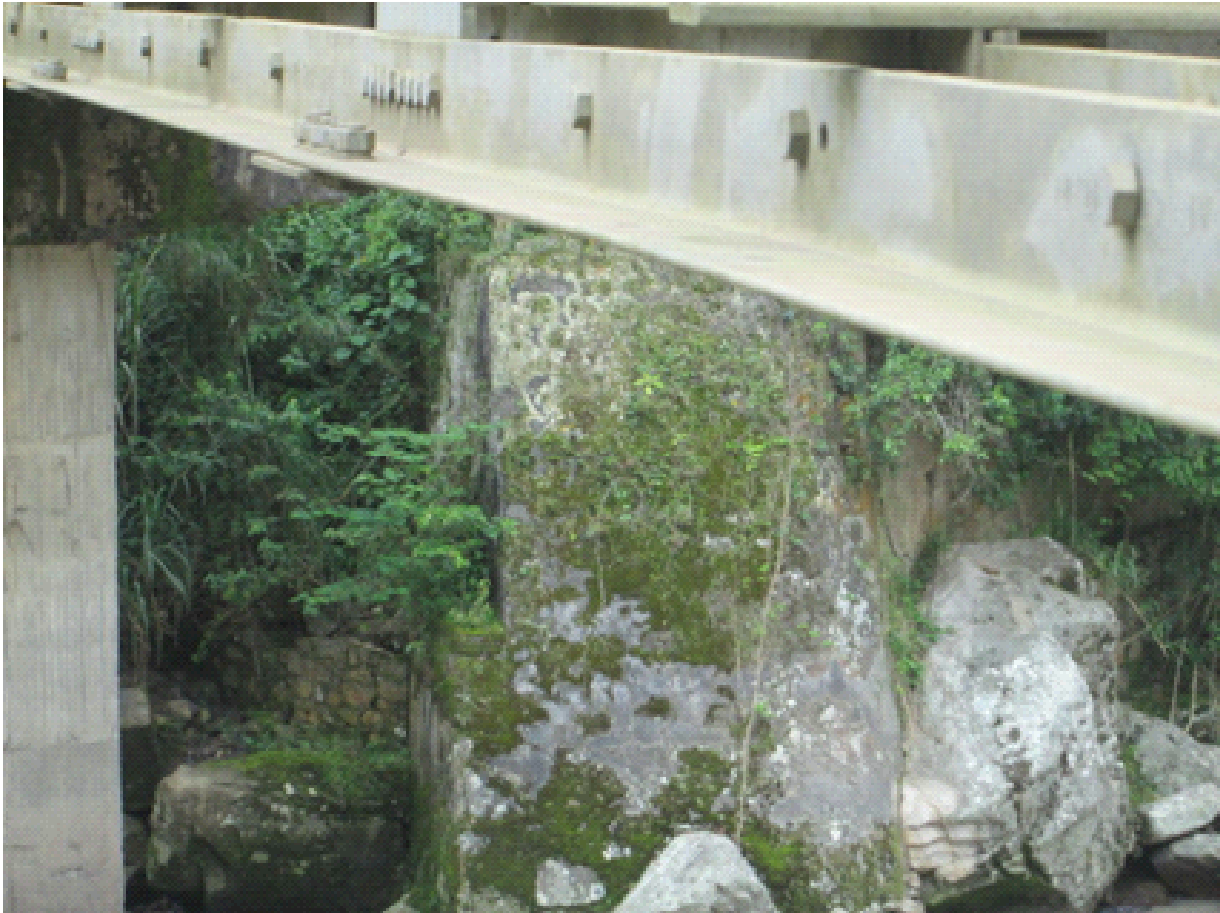
Componente.....: 6 Aletas

Calif./Mantenim....: 3 / -

Daño/Observaciones.: El concreto presenta gran desgaste y grietas por exceso de humedad.

Tipo de daño.....: Otro

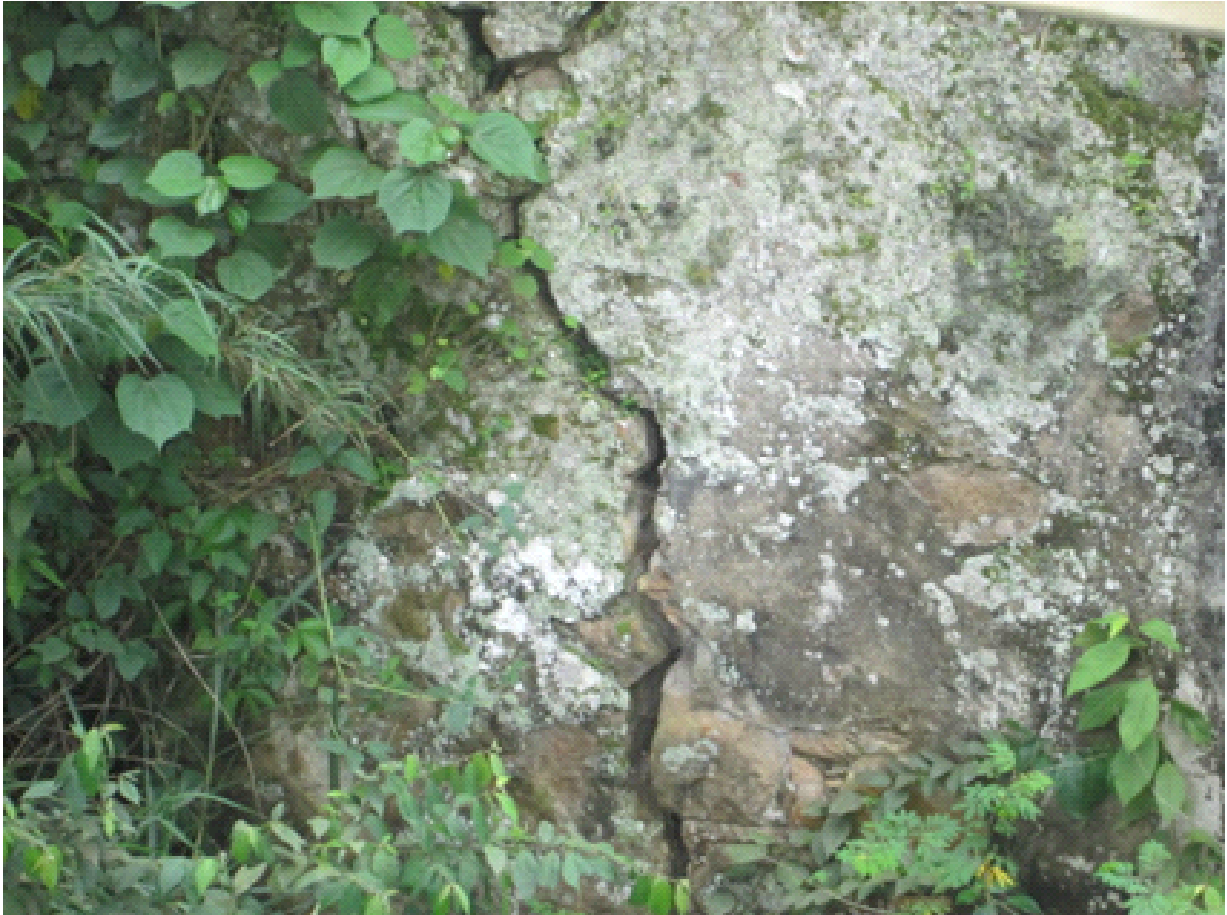
Componente.....: 6 Aletas  
Calif./Mantenim....: 3 / -  
Daño/Observaciones.: El concreto presenta gran desgaste y grietas por exceso de humedad.  
Tipo de daño.....: Otro

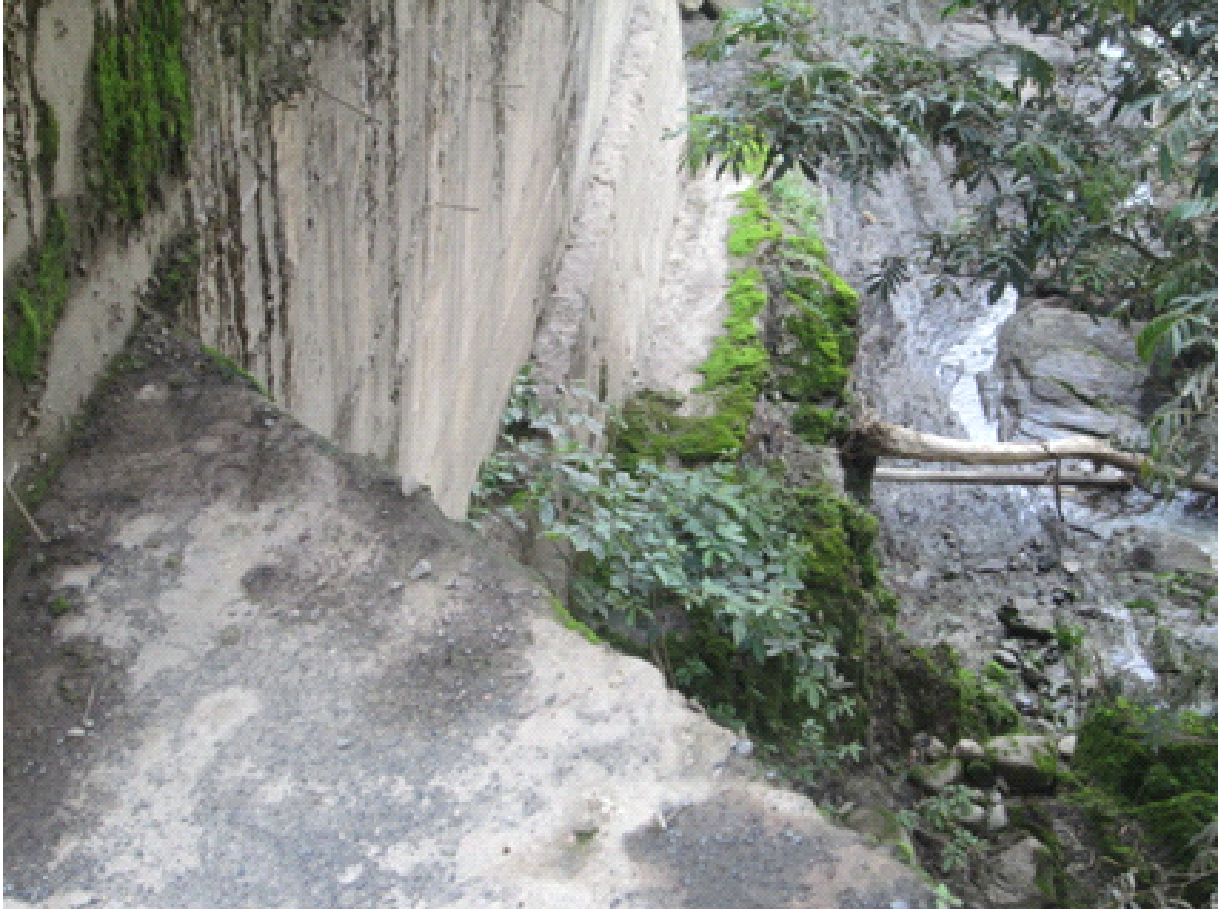
Componente.....: 6 Aletas  
Calif./Mantenim....: 3 / -  
Daño/Observaciones.: El concreto presenta gran desgaste y grietas por exceso de humedad.  
Tipo de daño.....: Otro

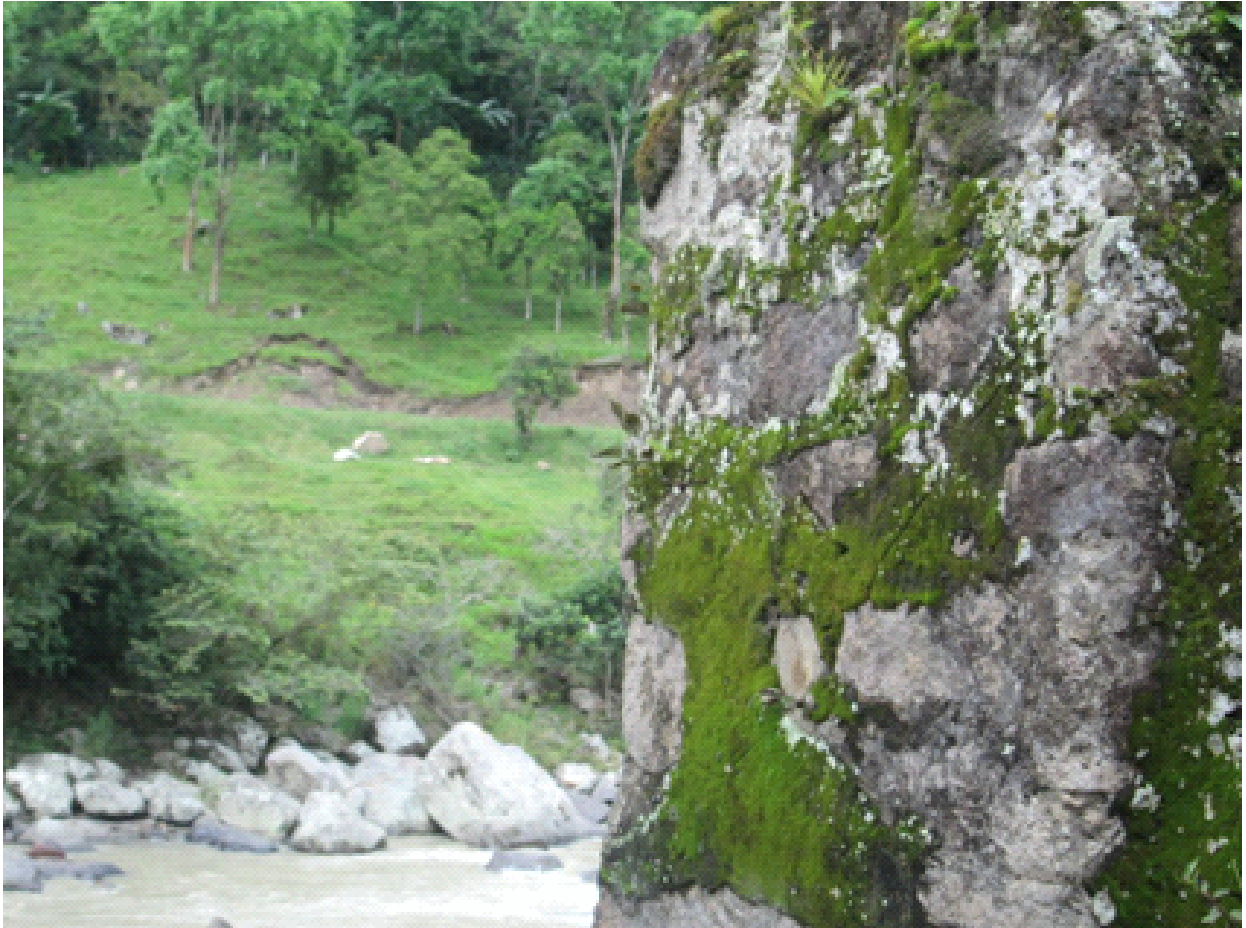
Componente.....:       6       Aletas

Calif./Mantenim....:       3     /   -

Daño/Observaciones.:       El concreto presenta gran desgaste y grietas por exceso de humedad.

Tipo de daño.....:       Otro

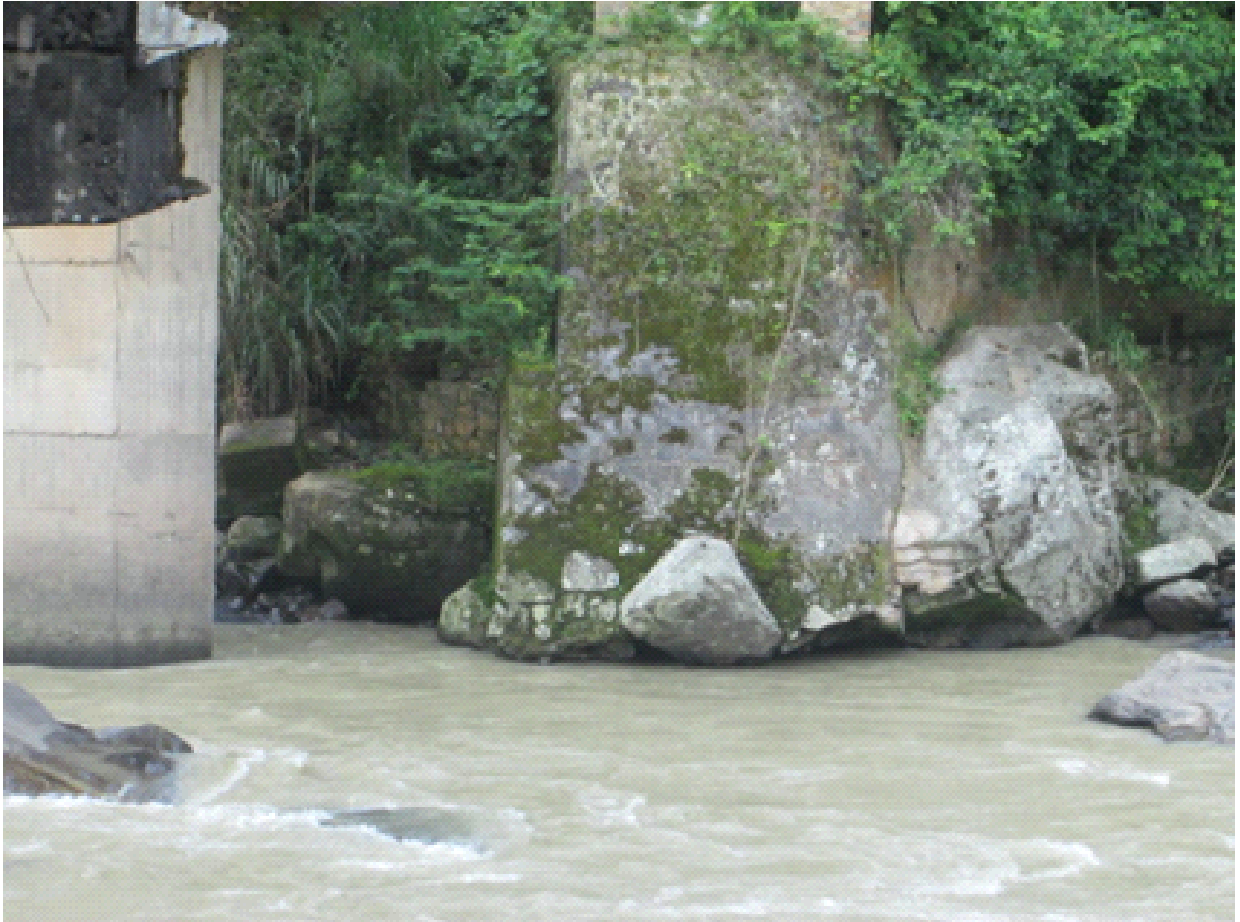
Componente.....: 6 Aletas  
Calif./Mantenim....: 3 / -  
Daño/Observaciones.: El concreto presenta gran desgaste y grietas por exceso de humedad.  
Tipo de daño.....: Otro

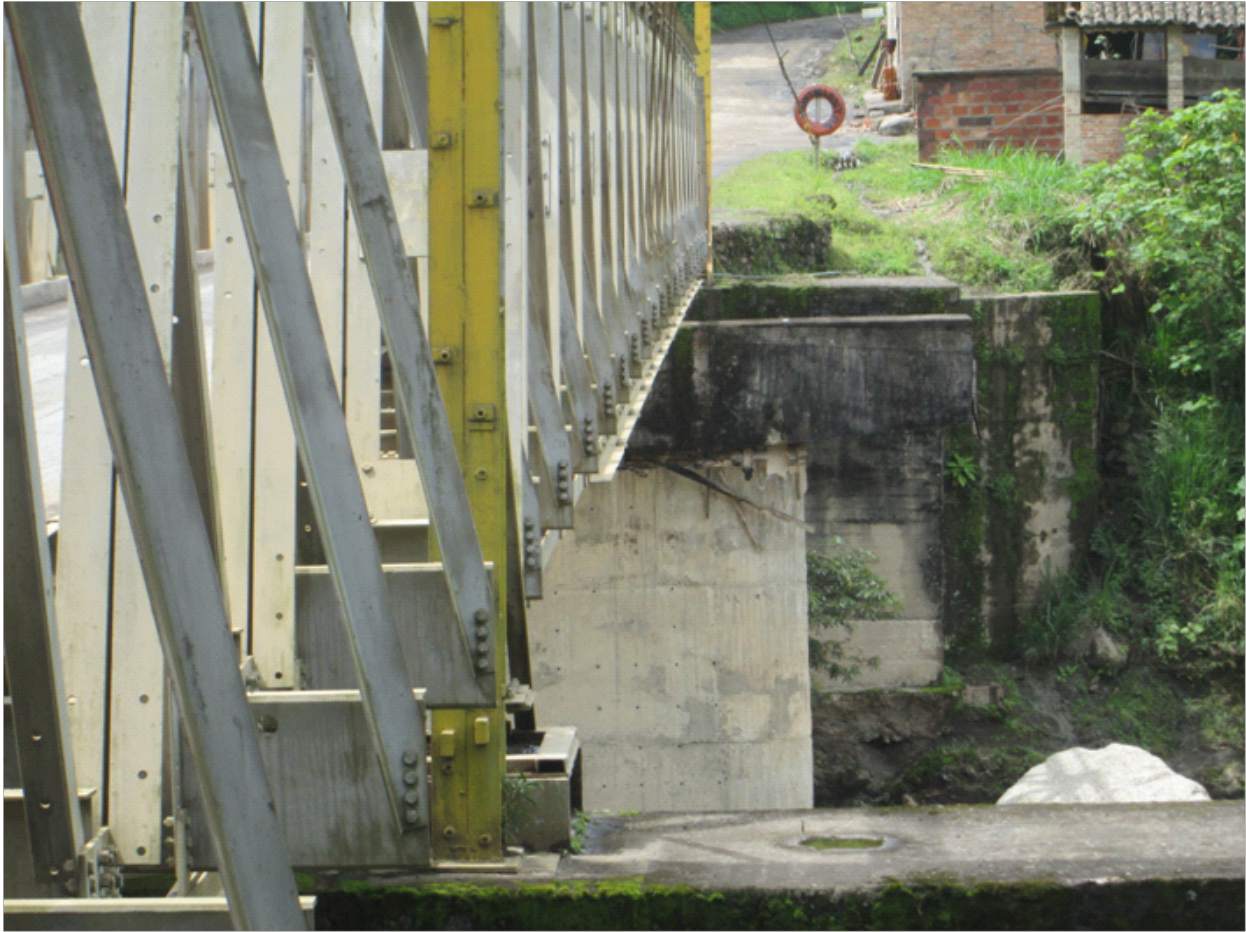
Componente.....: 6 Aletas

Calif./Mantenim....: 3 / -

Daño/Observaciones.: El concreto presenta gran desgaste y grietas por exceso de humedad.

Tipo de daño.....: Otro

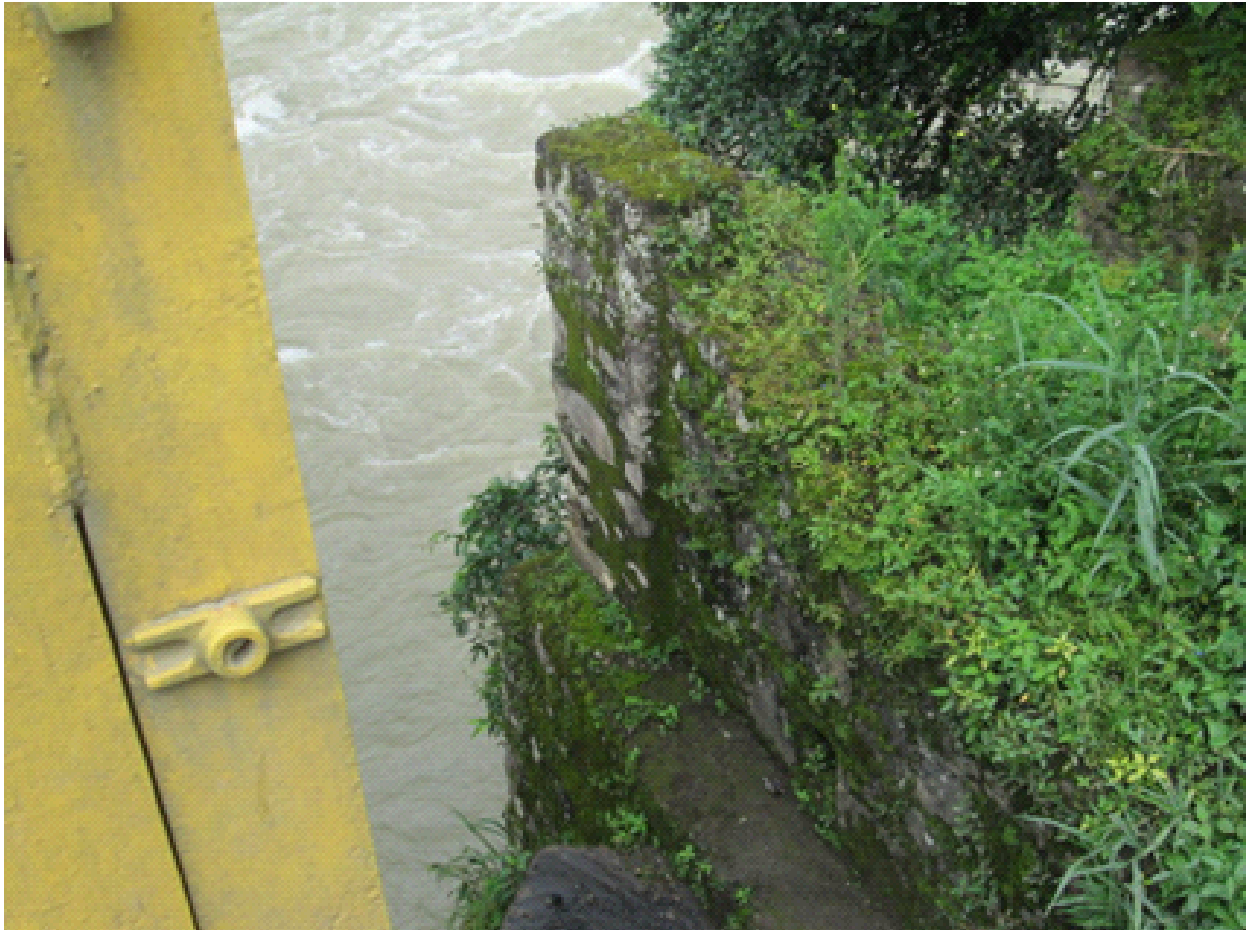
Componente.....: 6 Aletas  
Calif./Mantenim....: 3 / -  
Daño/Observaciones.: El concreto presenta gran desgaste y grietas por exceso de humedad.  
Tipo de daño.....: Otro

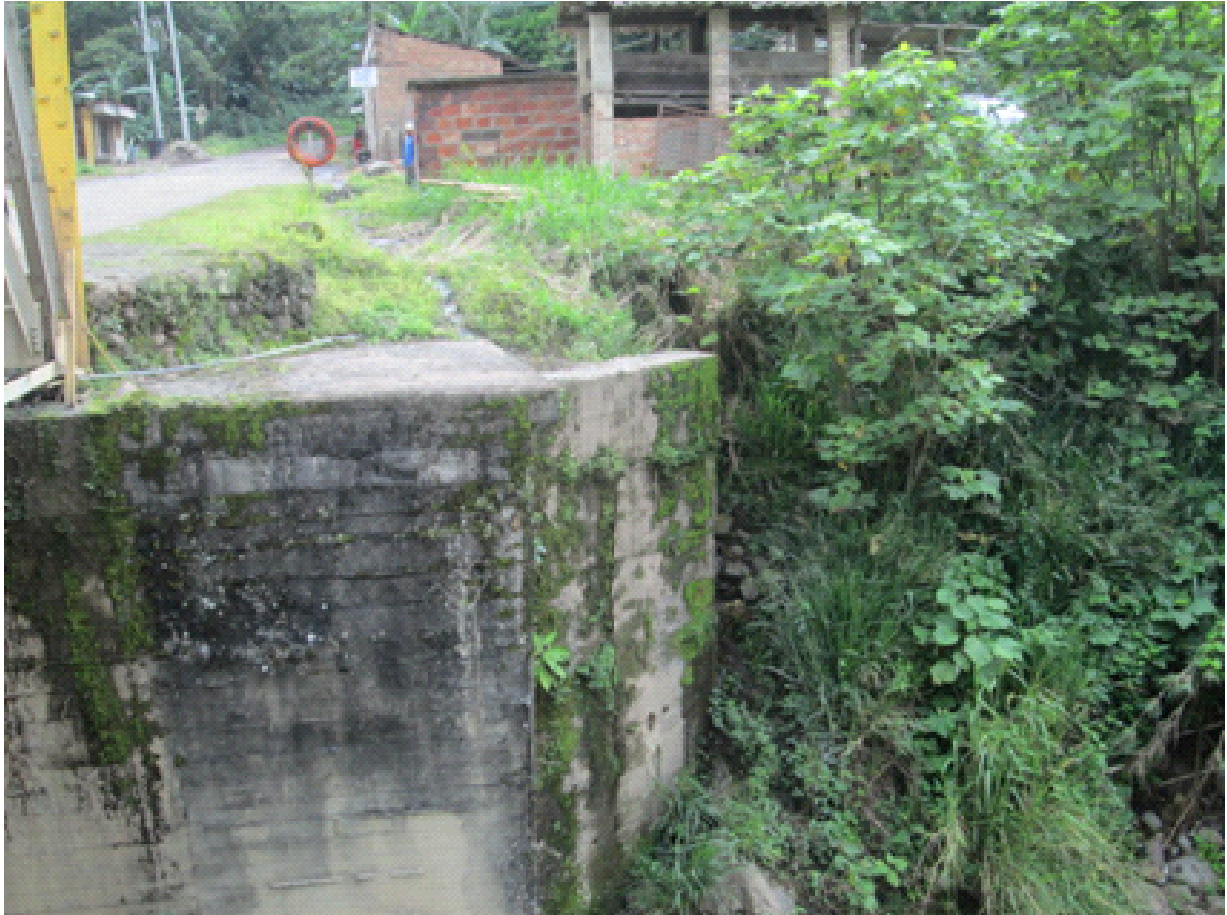
Componente.....: 6 Aletas

Calif./Mantenim....: 3 / -

Daño/Observaciones.: El concreto presenta gran desgaste y grietas por exceso de humedad.

Tipo de daño.....: Otro

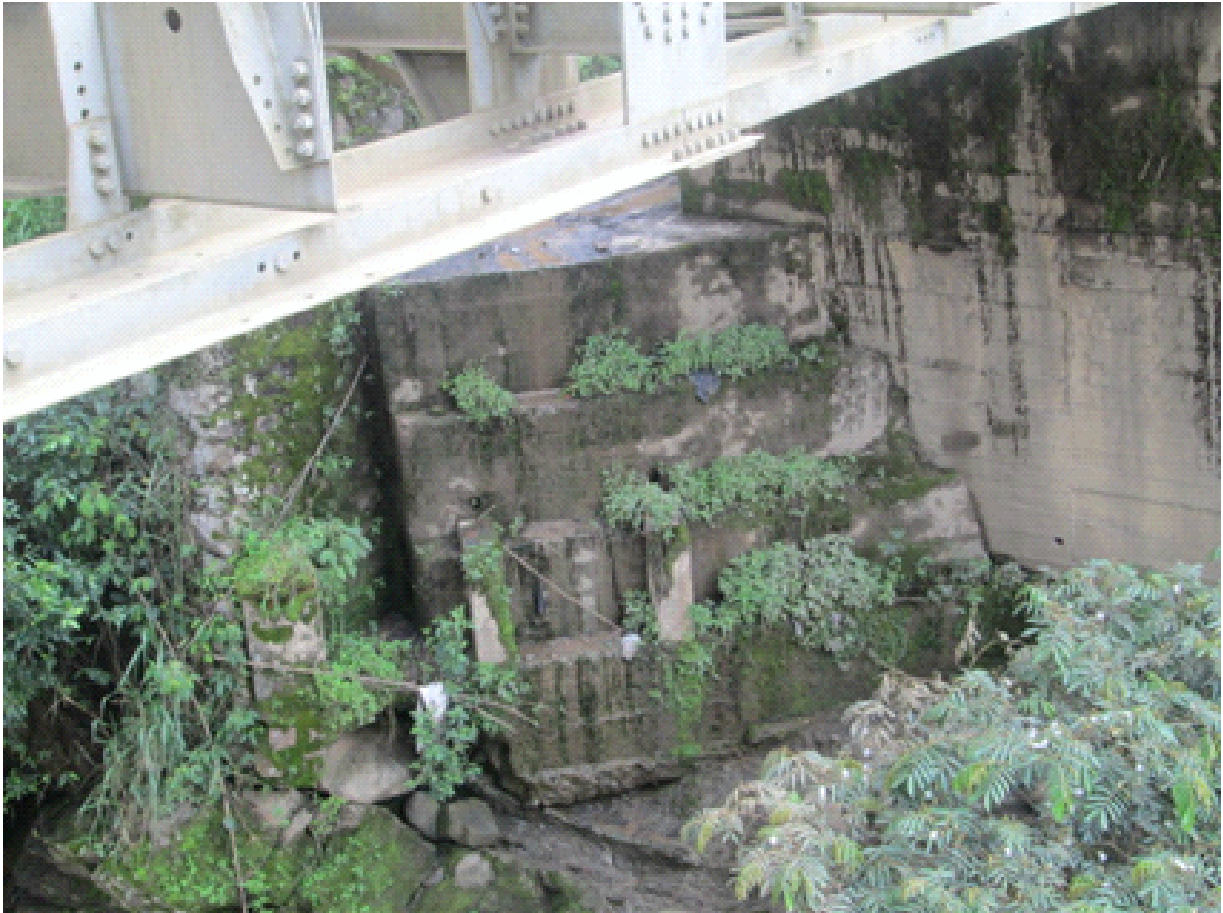
Componente.....:       7       Estribos

Calif./Mantenim....:       2    /   -

Daño/Observaciones.:    Presentan humedad y vegetación, requieren mantenimiento.

Tipo de daño.....:       Infiltración
