18-6604-004.00 Zambrano

Regional.....: 18 Norte de Santander  
 Ruta.....: Porcesito (Cruce ruta 25 C) - Puente internal La U  
 Carretera.....: La Lejía - Saravena  
 Lado de la car...: 0  
 Abscisa.....: 34+0134  
 No del registro..: 1544

SDC/INV	SiPuCol	Fecha	Hoja
	Informe de inspección principal	18/09/12	2
18-6604-004.00 Zambrano			
Subestructura:			
Estribos.: Tipo.....:	10	Con aletas integrados	
Material.....:	21	Concreto reforzado	
Tipo de cimentación.....:	10	Cimentación superficial	
Pilas....: Tipo.....:	30	Columna sola con viga cabezal	
Material.....:	21	Concreto reforzado	
Tipo de cimentación.....:	10	Cimentación superficial	
Detalles:			
Tipo de baranda.....:	91	No aplicable	
Tipo de superficie de rodadura.....:	30	Acero (con disp. de fricción)	
Tipo de junta de expansión.....:	50	No dispositivo de junta	
Tipo de apoyos fijos en estribos.....:	40	Apoyo fijo de acero	
Tipo de apoyos móviles en estribos....:	91	No aplicable	
Tipo de apoyos fijos en pilas.....:	40	Apoyo fijo de acero	
Tipo de apoyos móviles en pilas.....:	91	No aplicable	
Tipo de apoyos fijos en vigas.....:	91	No aplicable	
Tipo de apoyos móviles en vigas.....:	91	No aplicable

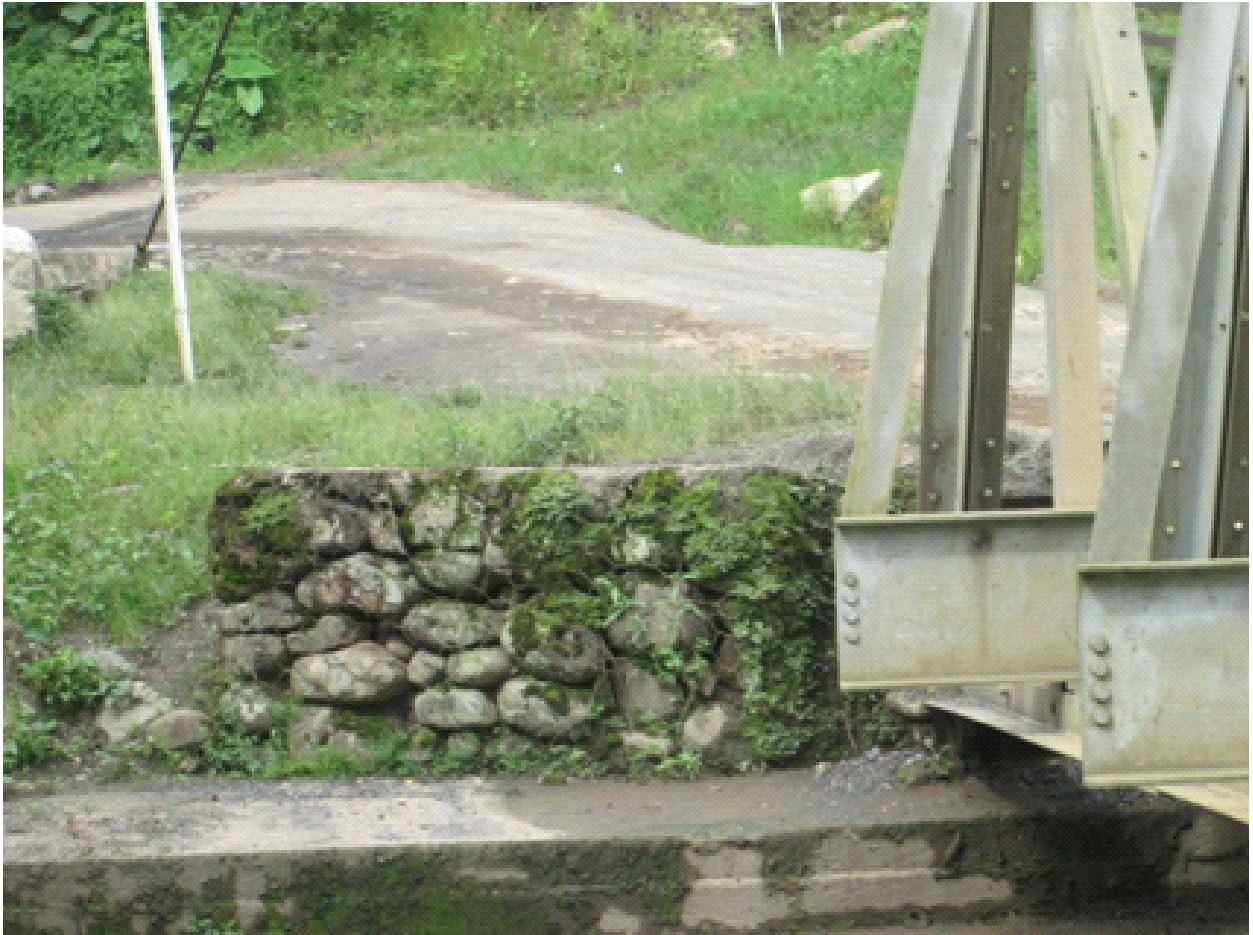
Componente.....: 7 Estribos

Calif./Mantenim....: 2 / -

Daño/Observaciones.: Presentan humedad y vegetación, requieren mantenimiento.

Tipo de daño.....: Infiltración

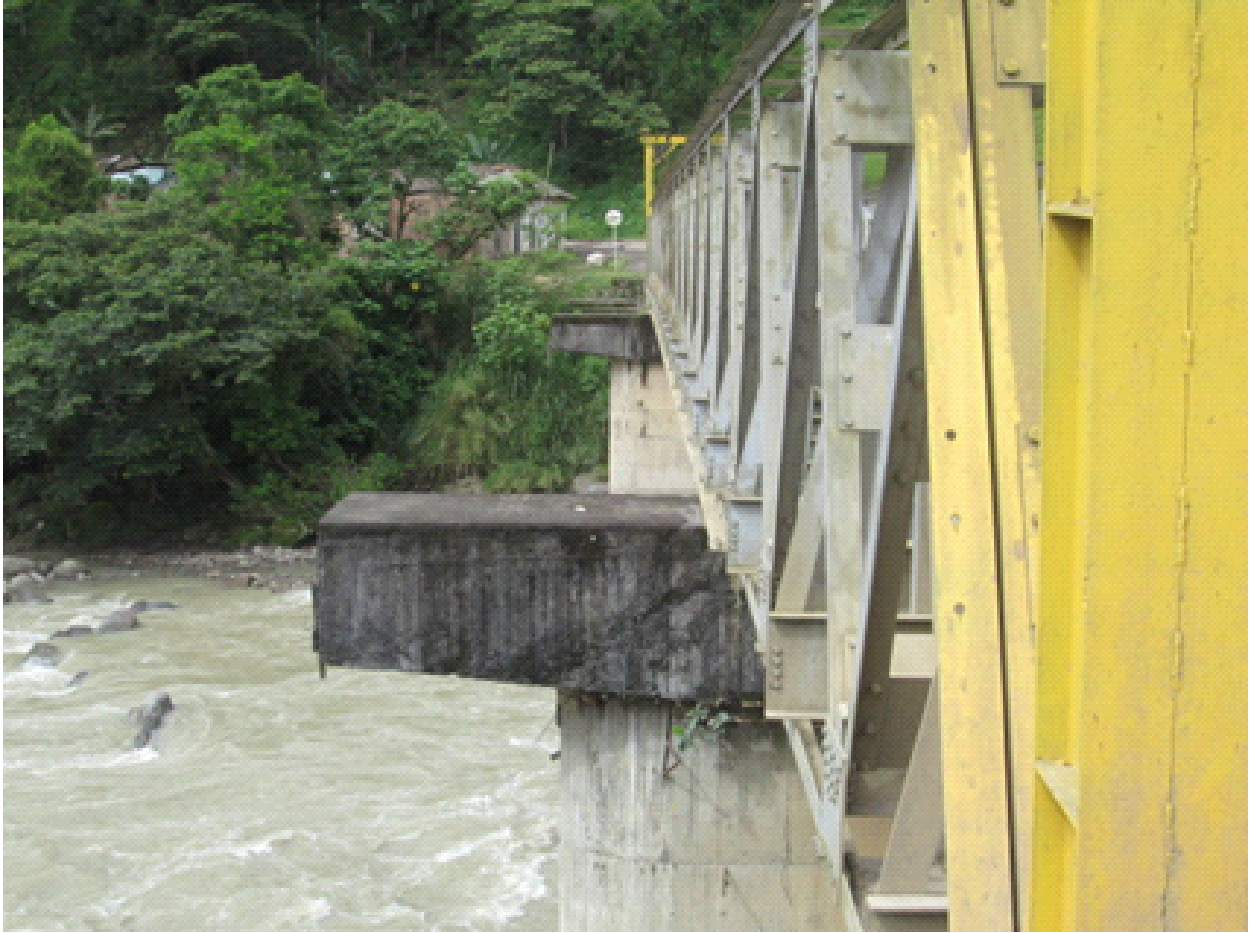
Componente.....: 8 Pilas

Calif./Mantenim....: 2 / -

Daño/Observaciones.: Se presentan manchas de humedad y vegetación y humedad.

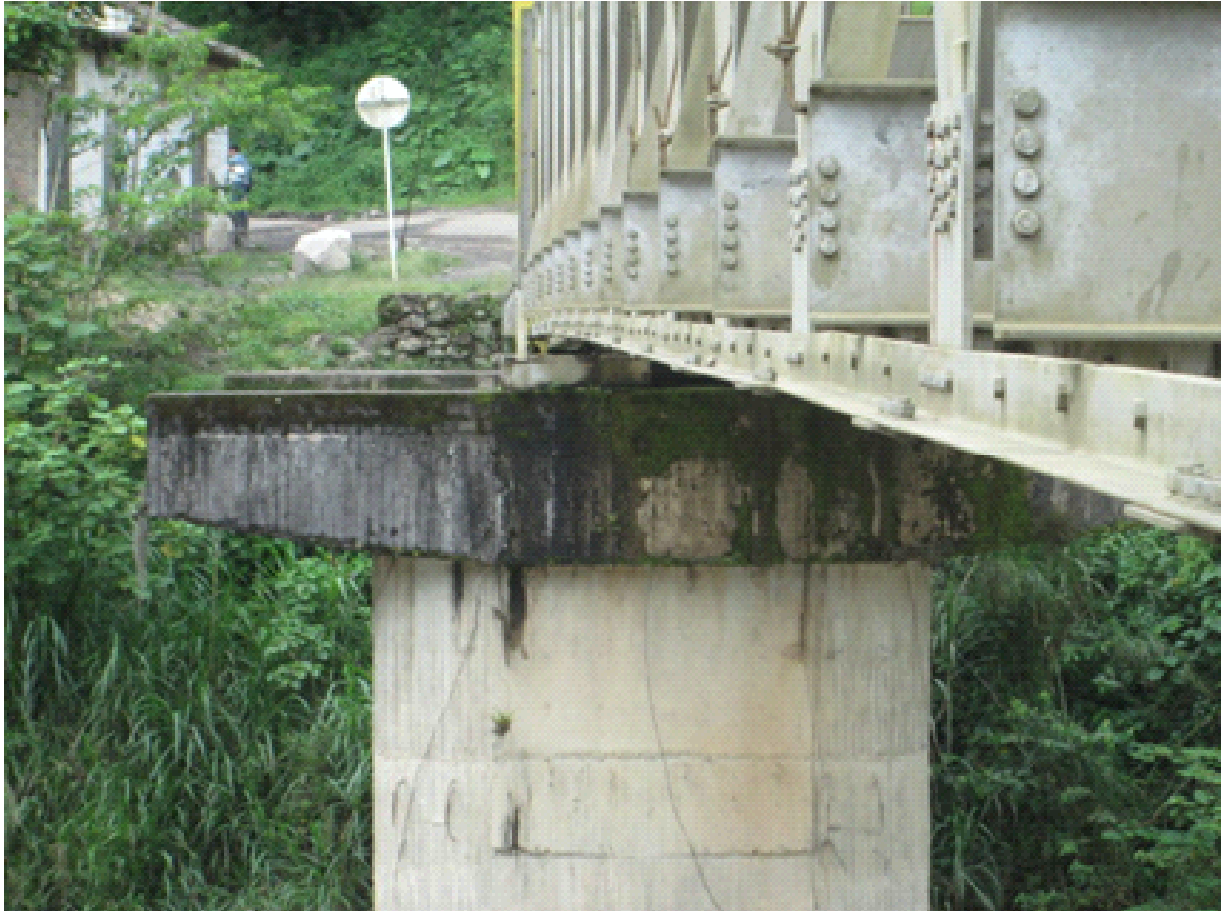
Componente.....: 8 Pilas

Calif./Mantenim....: 2 / -

Daño/Observaciones.: Se presentan manchas de humedad y vegetación y humedad.

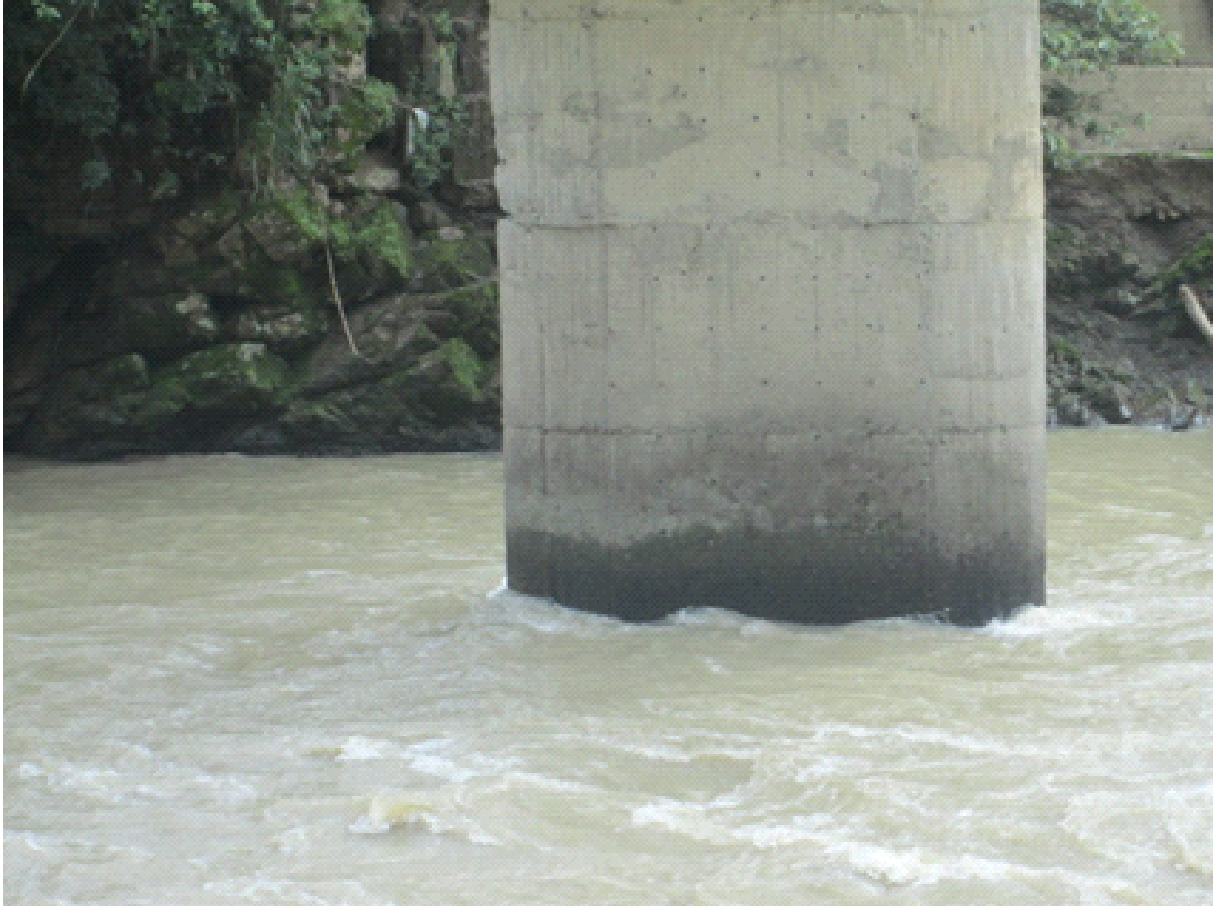
Componente.....: 8 Pilas

Calif./Mantenim....: 2 / -

Daño/Observaciones.: Se presentan manchas de humedad y vegetación y humedad.

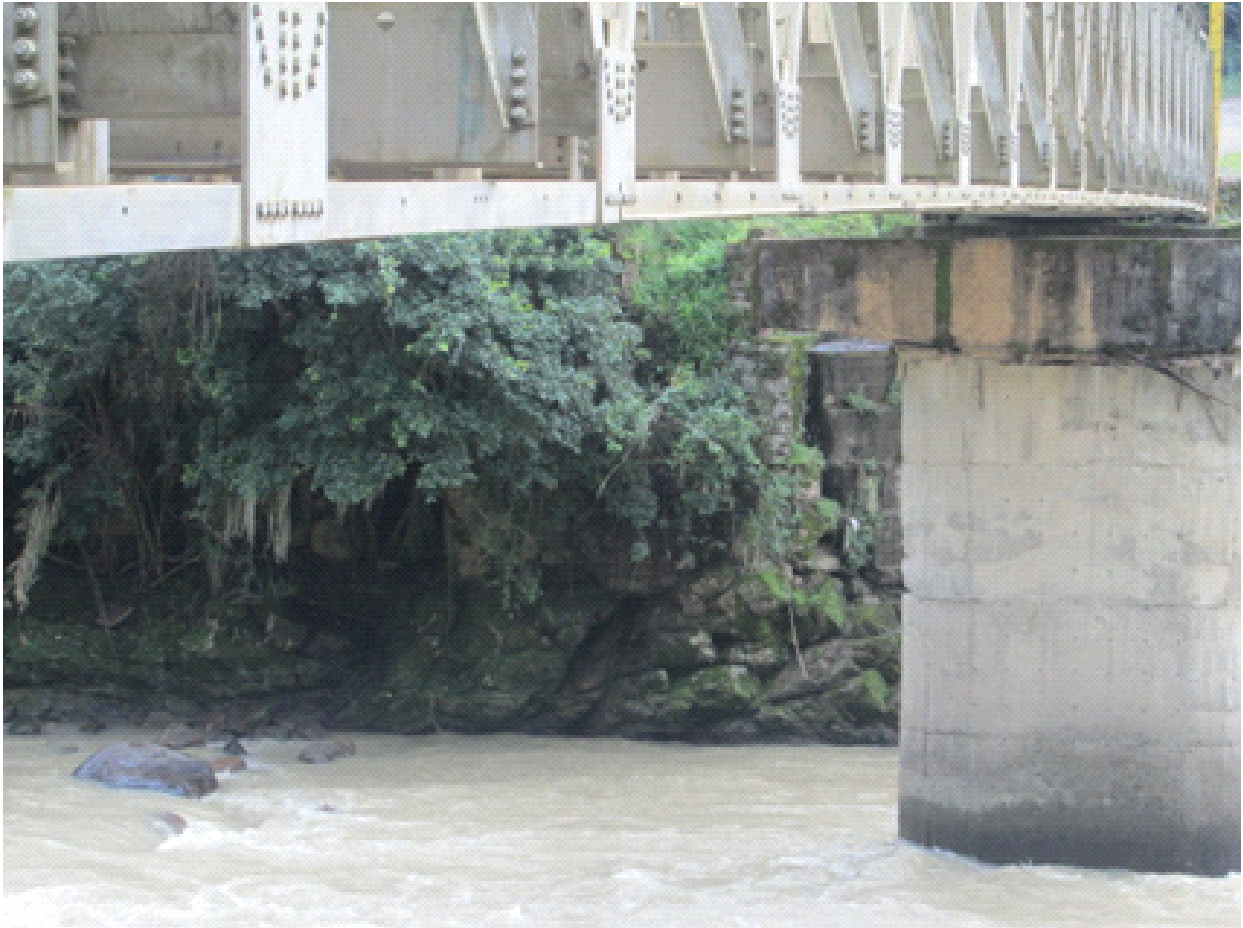
Componente.....: 8 Pilas

Calif./Mantenim....: 2 / -

Daño/Observaciones.: Se presentan manchas de humedad y vegetación y humedad.

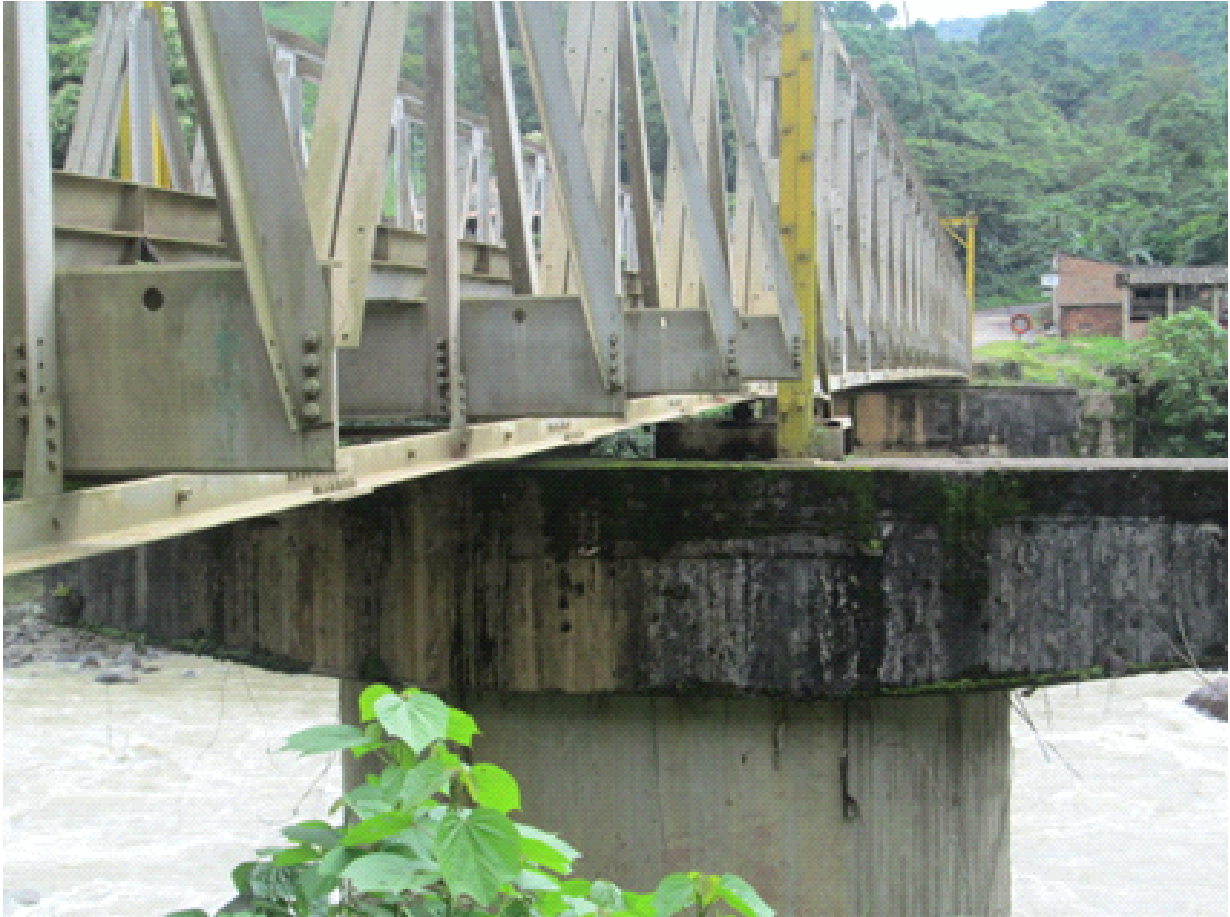
Componente.....: 8 Pilas

Calif./Mantenim....: 2 / -

Daño/Observaciones.: Se presentan manchas de humedad y vegetación y humedad.

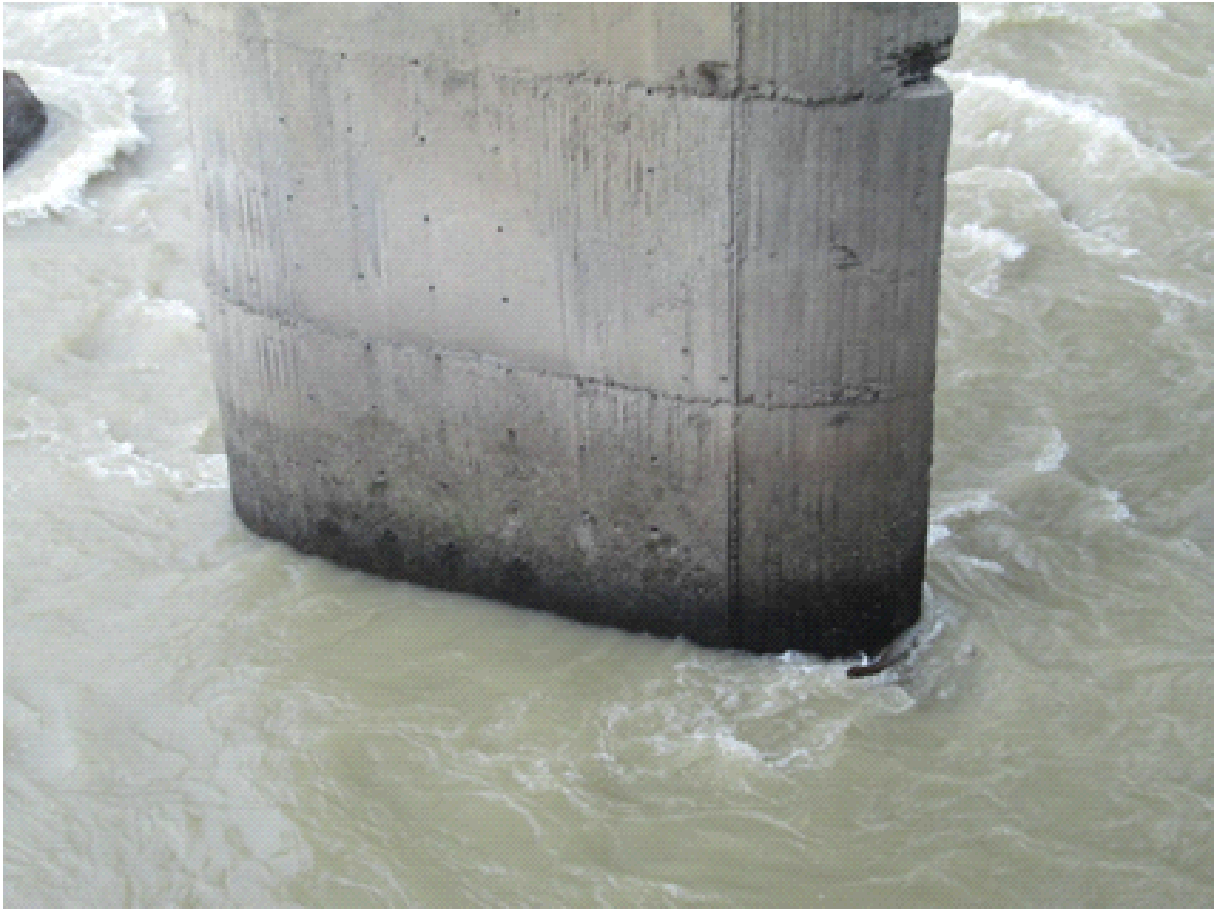
Componente.....: 8 Pilas

Calif./Mantenim....: 2 / -

Daño/Observaciones.: Se presentan manchas de humedad y vegetación y humedad.

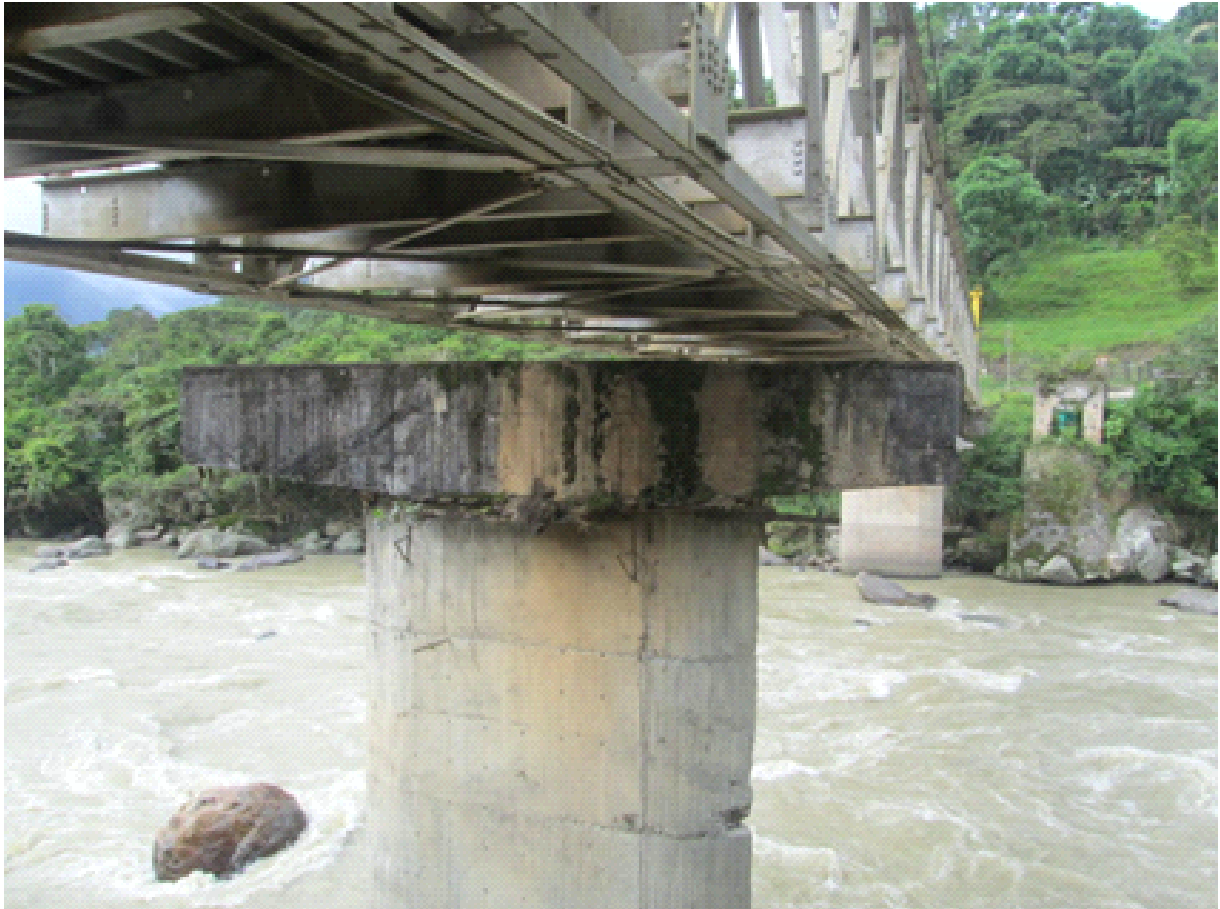
Componente.....: 8 Pilas

Calif./Mantenim....: 2 / -

Daño/Observaciones.: Se presentan manchas de humedad y vegetación y humedad.

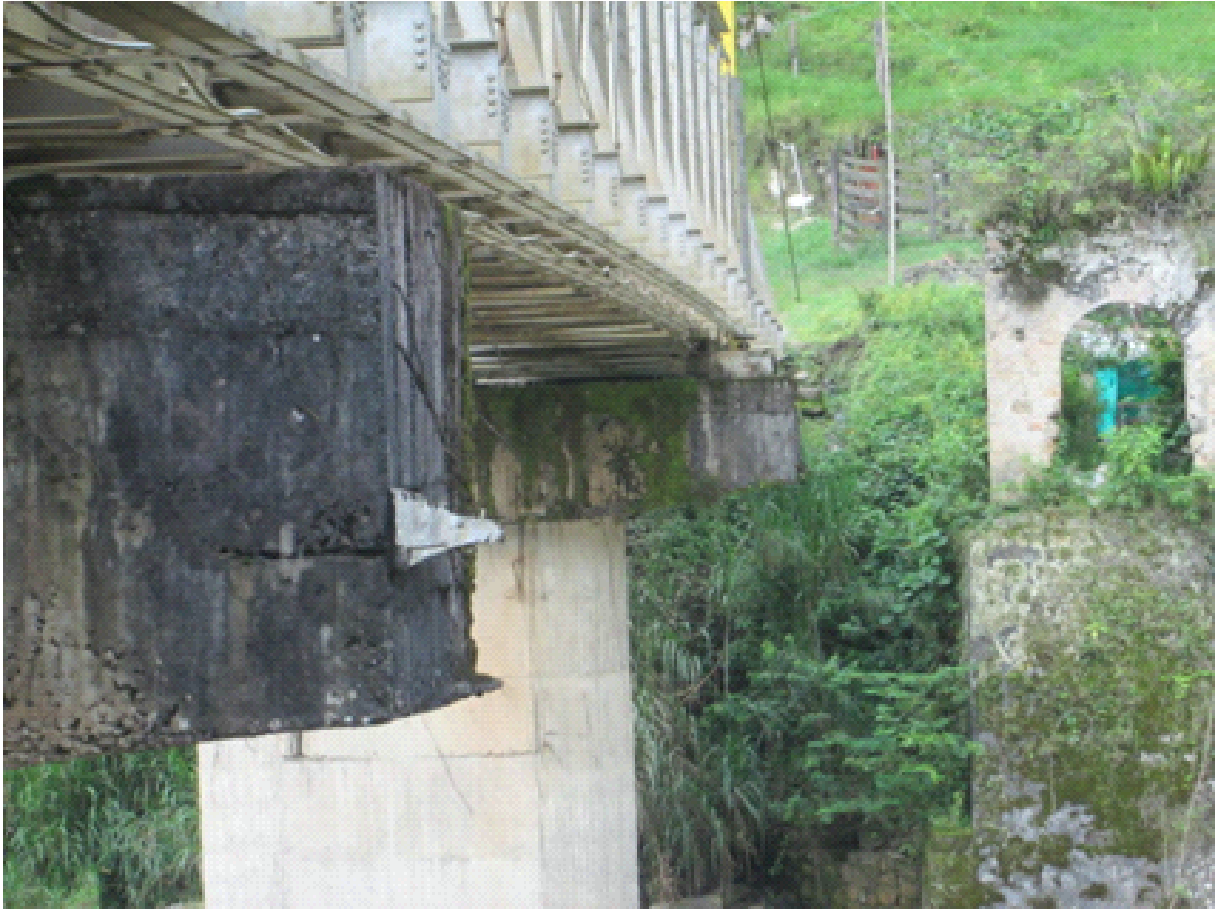
Componente.....: 8 Pilas

Calif./Mantenim....: 2 / -

Daño/Observaciones.: Se presentan manchas de humedad y vegetación y humedad.

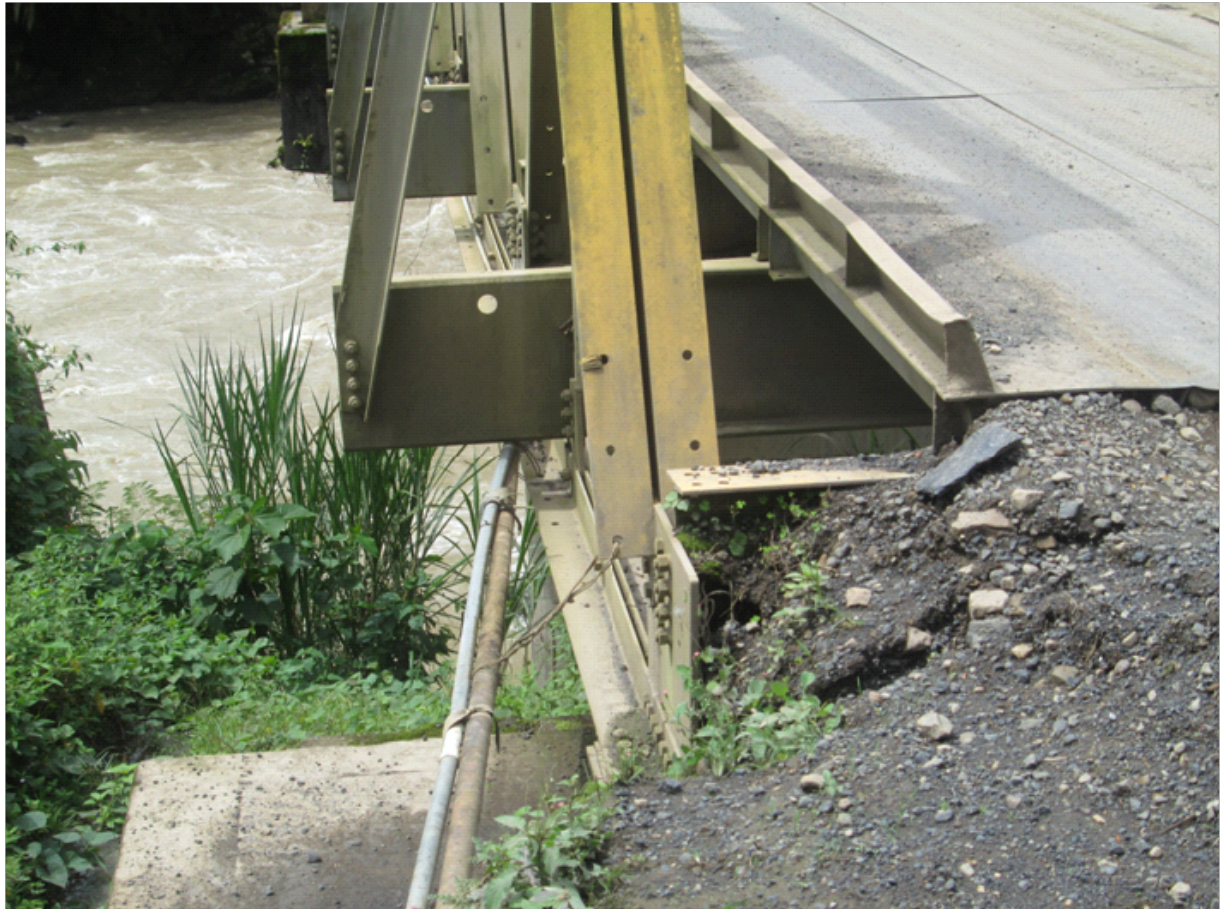
Componente.....: 9 Apoyos

Calif./Mantenim....: 3 / -

Daño/Observaciones.: Presenta corrosión y suciedad, requiere aplicación de pintura.

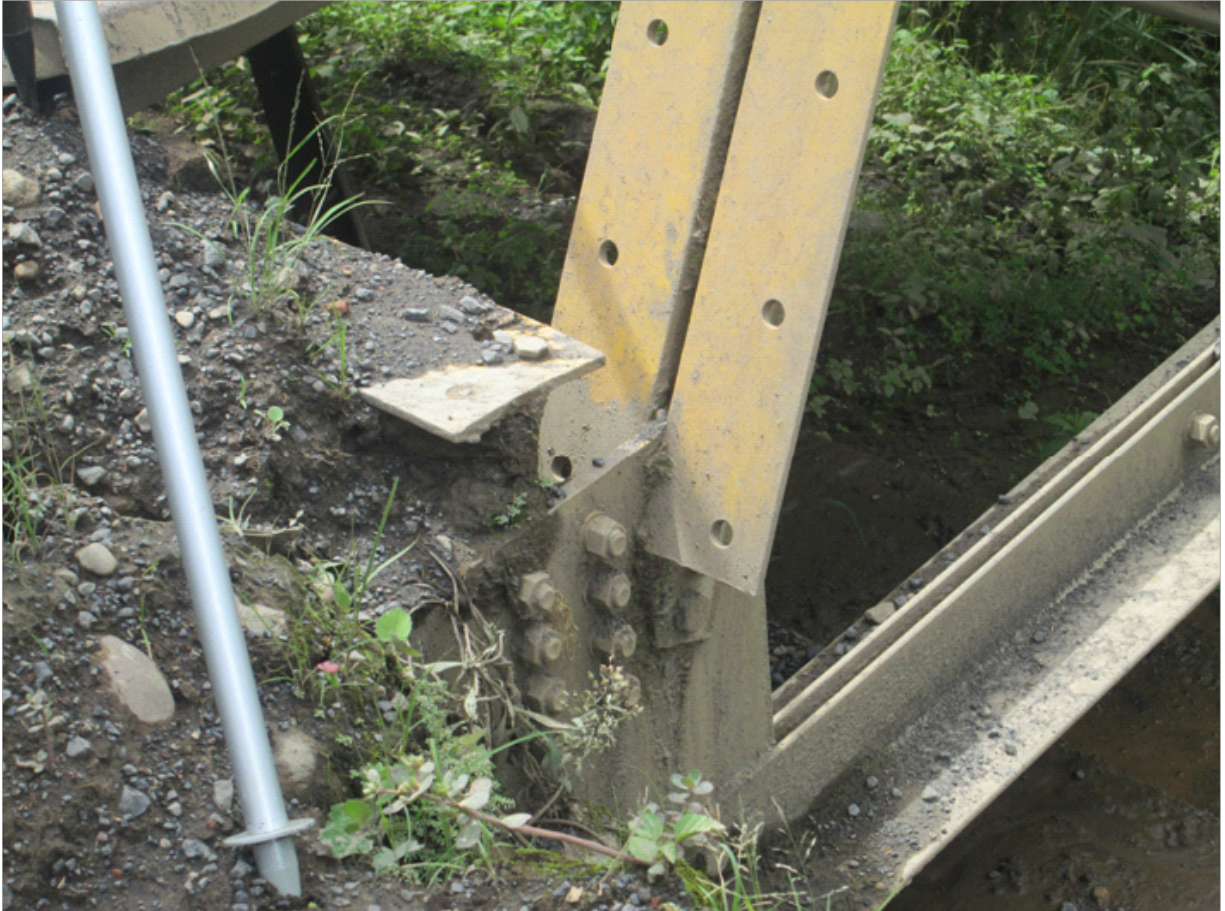
Componente.....: 9 Apoyos

Calif./Mantenim....: 3 / -

Daño/Observaciones.: Presenta corrosión y suciedad, requiere aplicación de pintura.

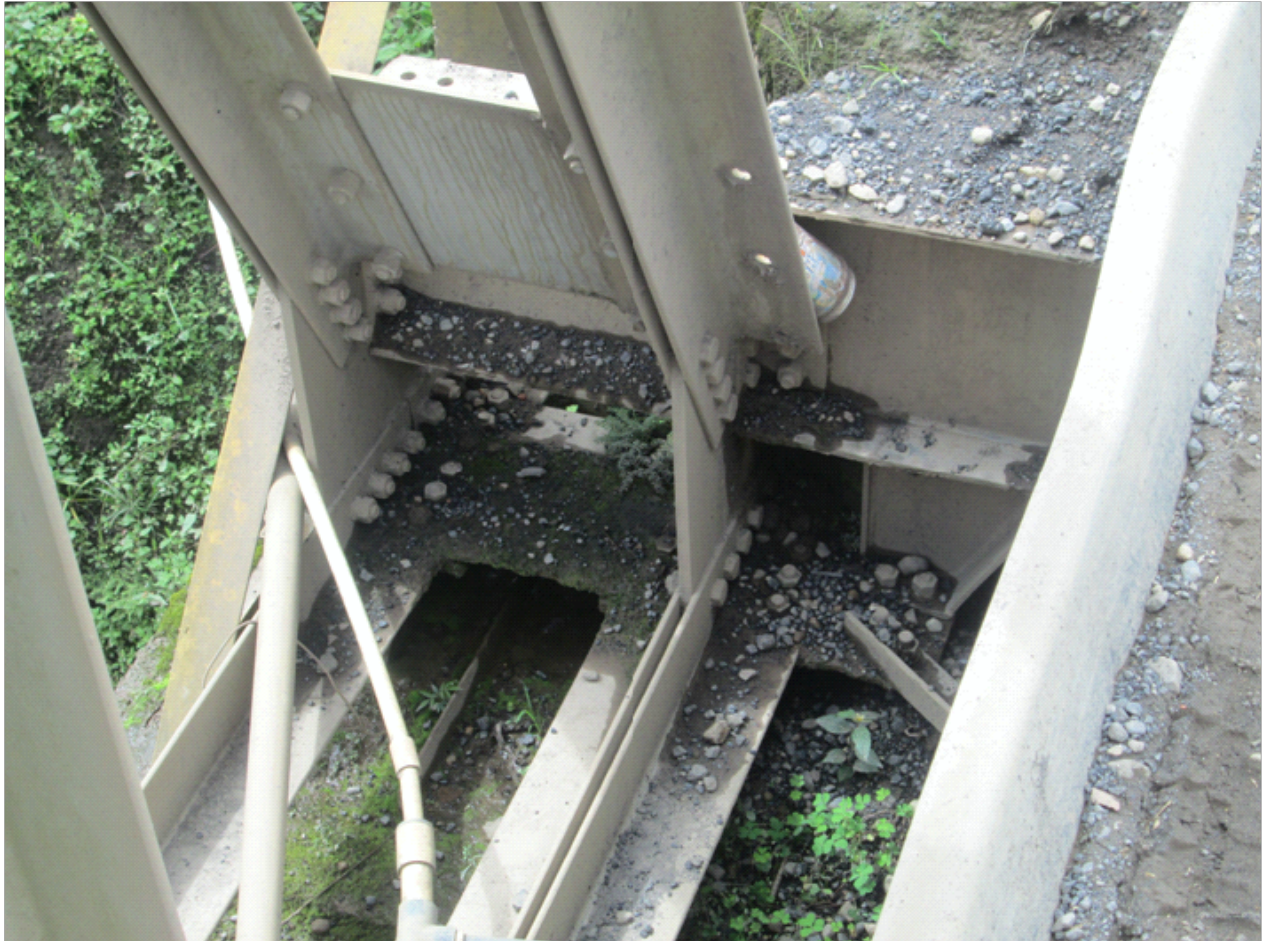
Componente.....: 9 Apoyos

Calif./Mantenim....: 3 / -

Daño/Observaciones.: Presenta corrosión y suciedad, requiere aplicación de pintura.

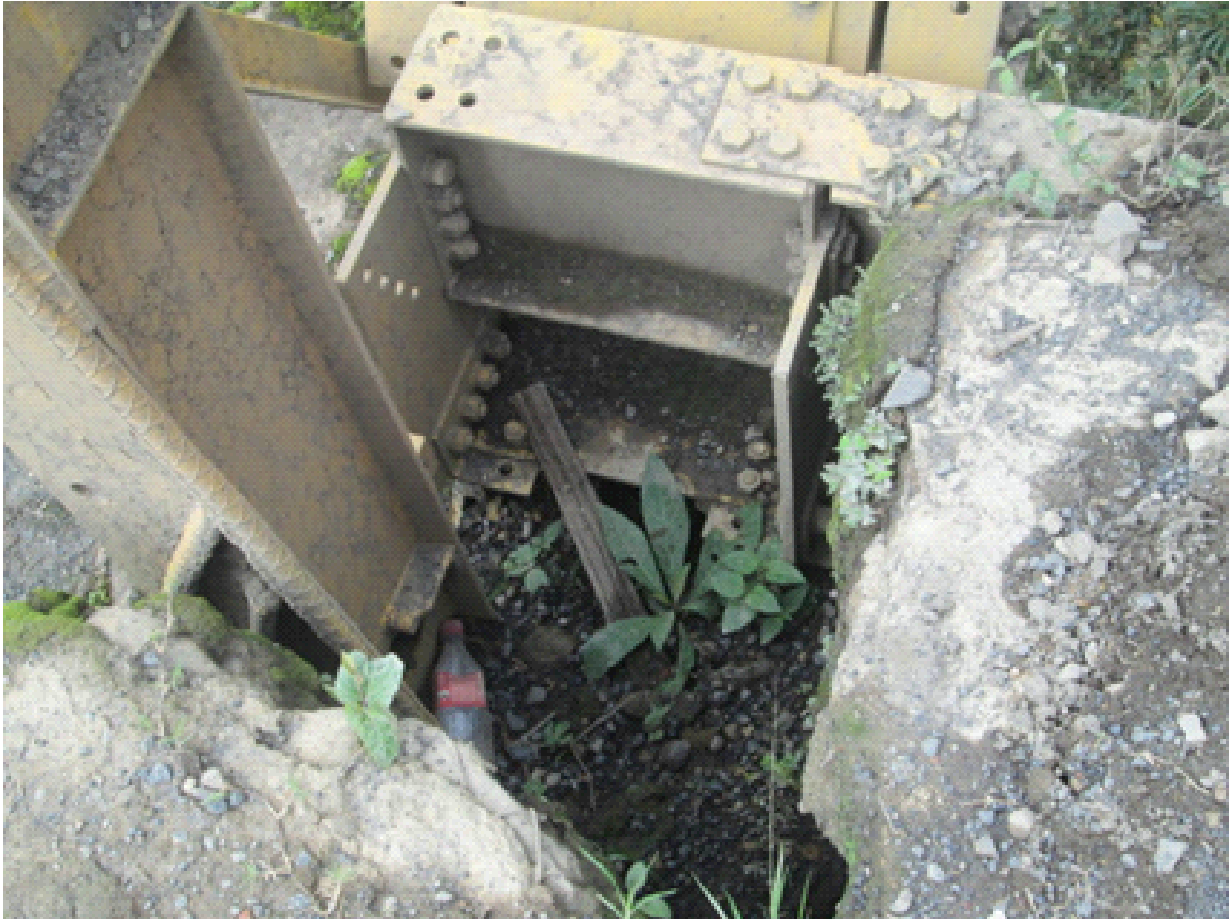
Componente.....: 9 Apoyos

Calif./Mantenim....: 3 / -

Daño/Observaciones.: Presenta corrosión y suciedad, requiere aplicación de pintura.

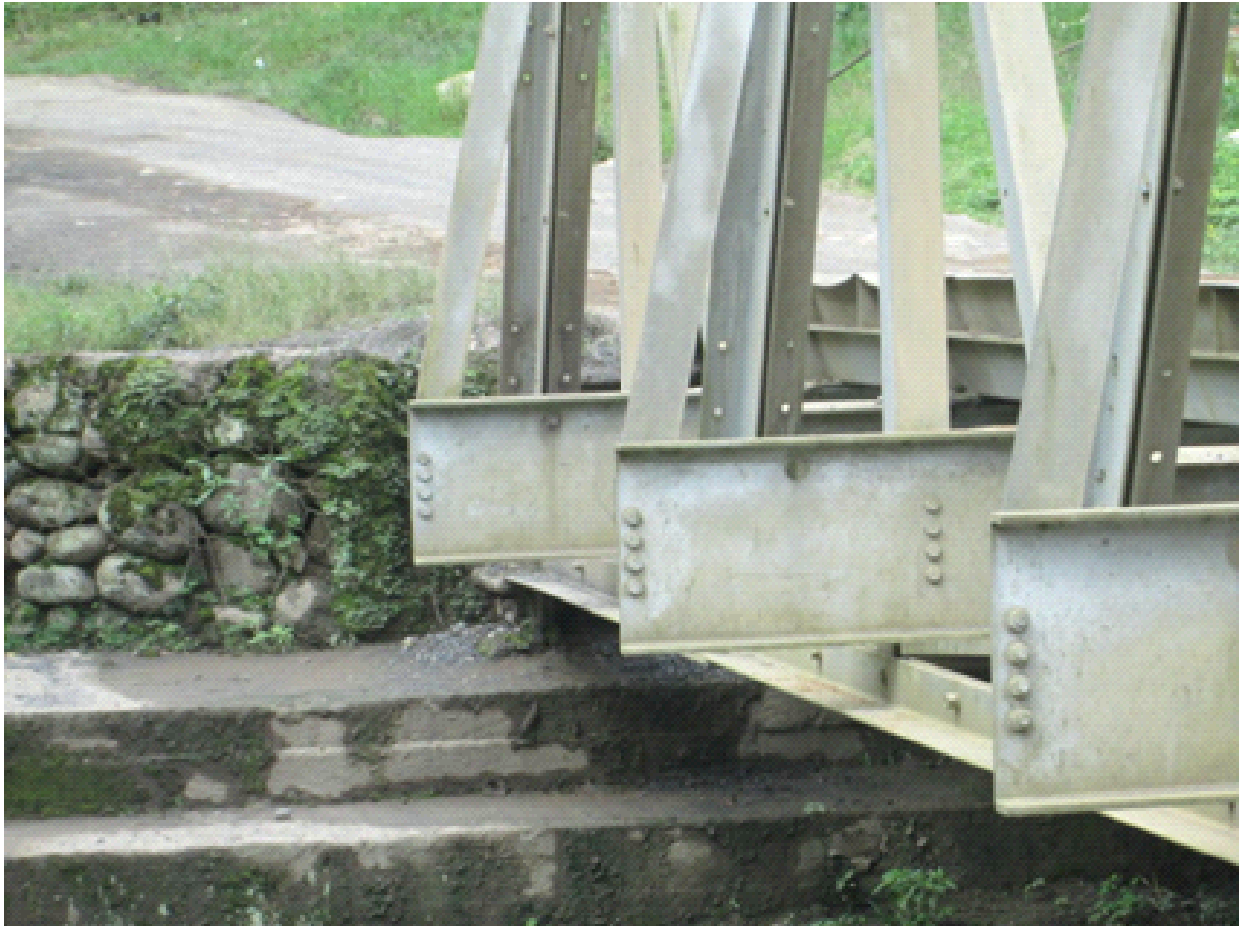
Componente.....: 9 Apoyos

Calif./Mantenim....: 3 / -

Daño/Observaciones.: Presenta corrosión y suciedad, requiere aplicación de pintura.

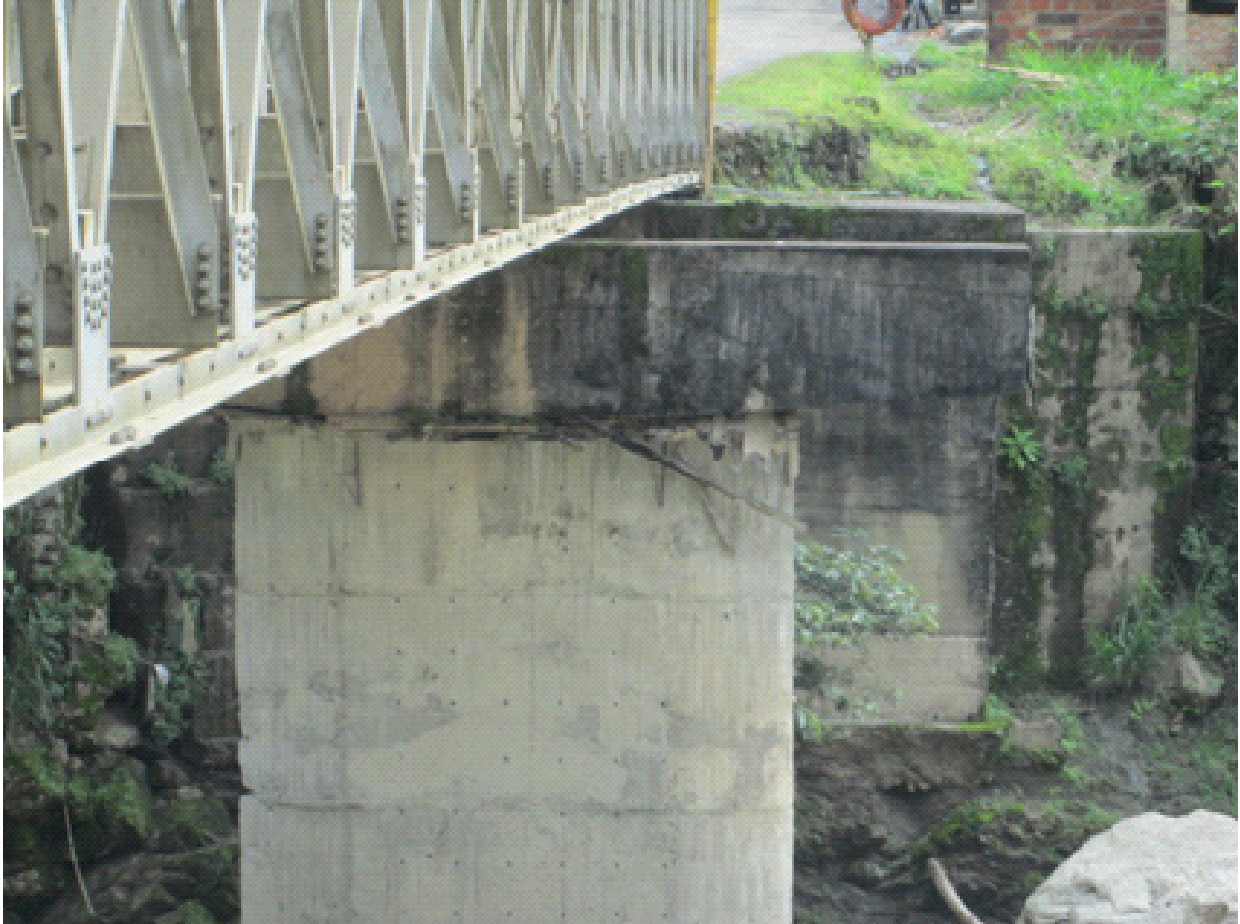
Componente.....: 9 Apoyos

Calif./Mantenim....: 3 / -

Daño/Observaciones.: Presenta corrosión y suciedad, requiere aplicación de pintura.

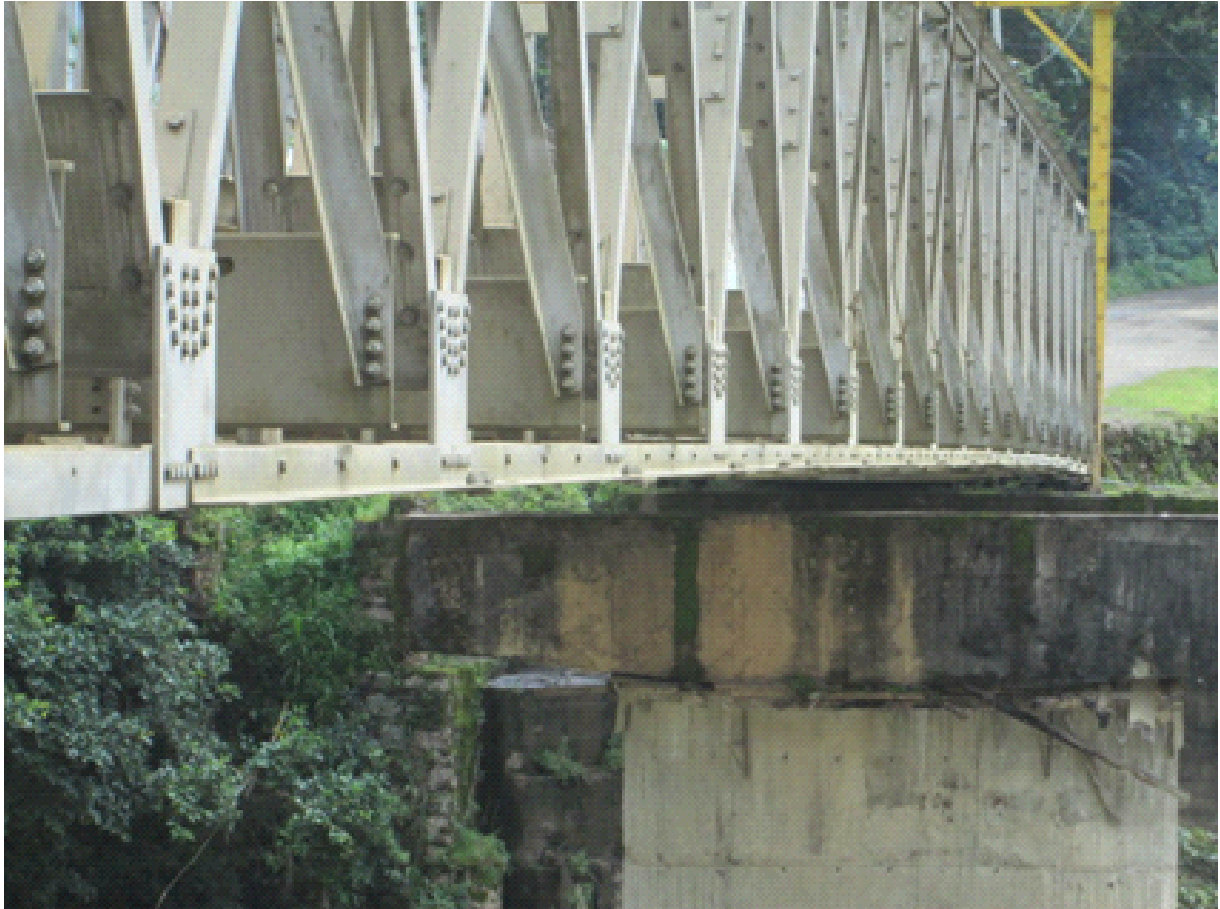
Componente.....: 9 Apoyos  
Calif./Mantenim....: 3 / -  
Daño/Observaciones.: Presenta corrosión y suciedad, requiere aplicación de pintura.

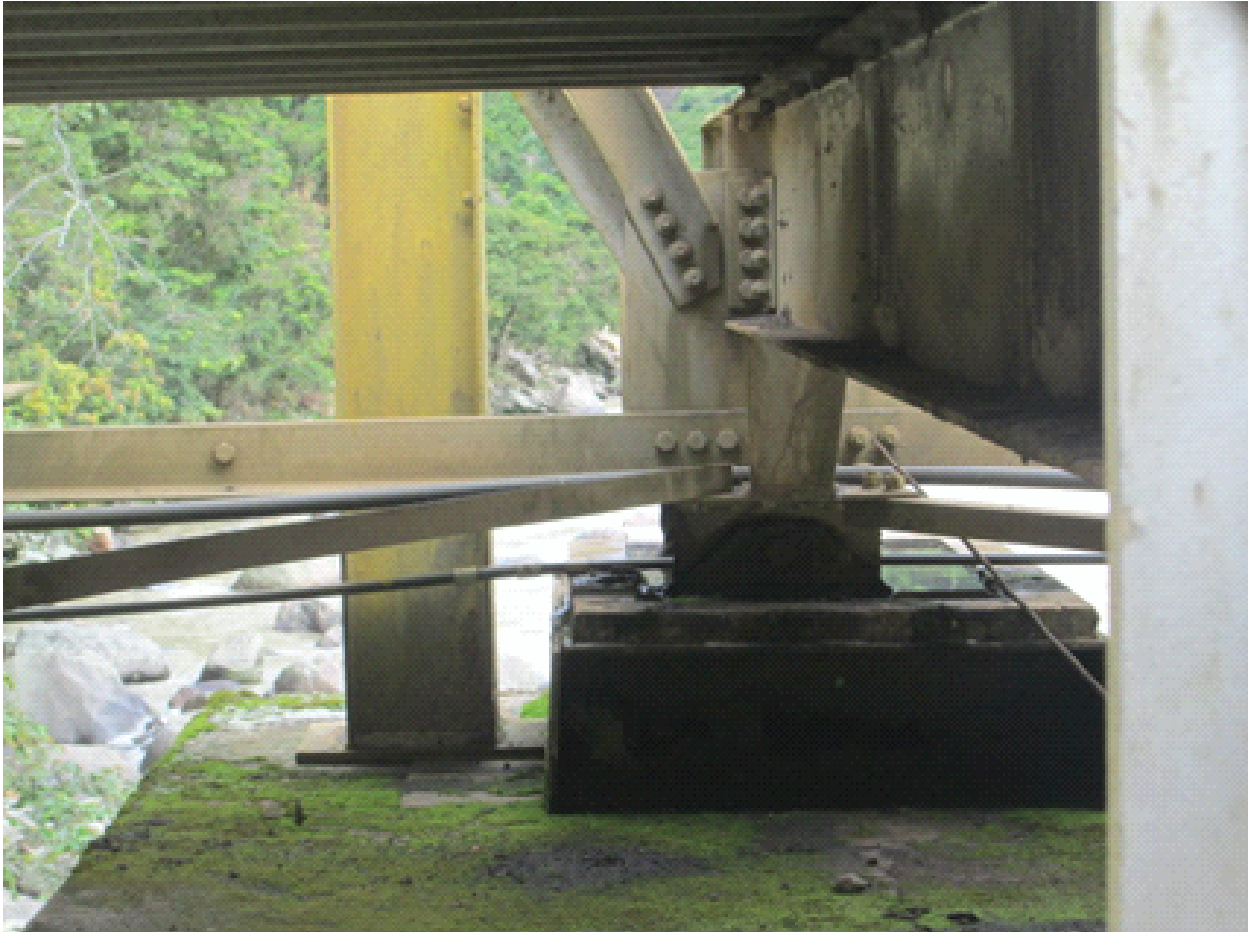
Componente.....: 9 Apoyos

Calif./Mantenim....: 3 / -

Daño/Observaciones.: Presenta corrosión y suciedad, requiere aplicación de pintura.

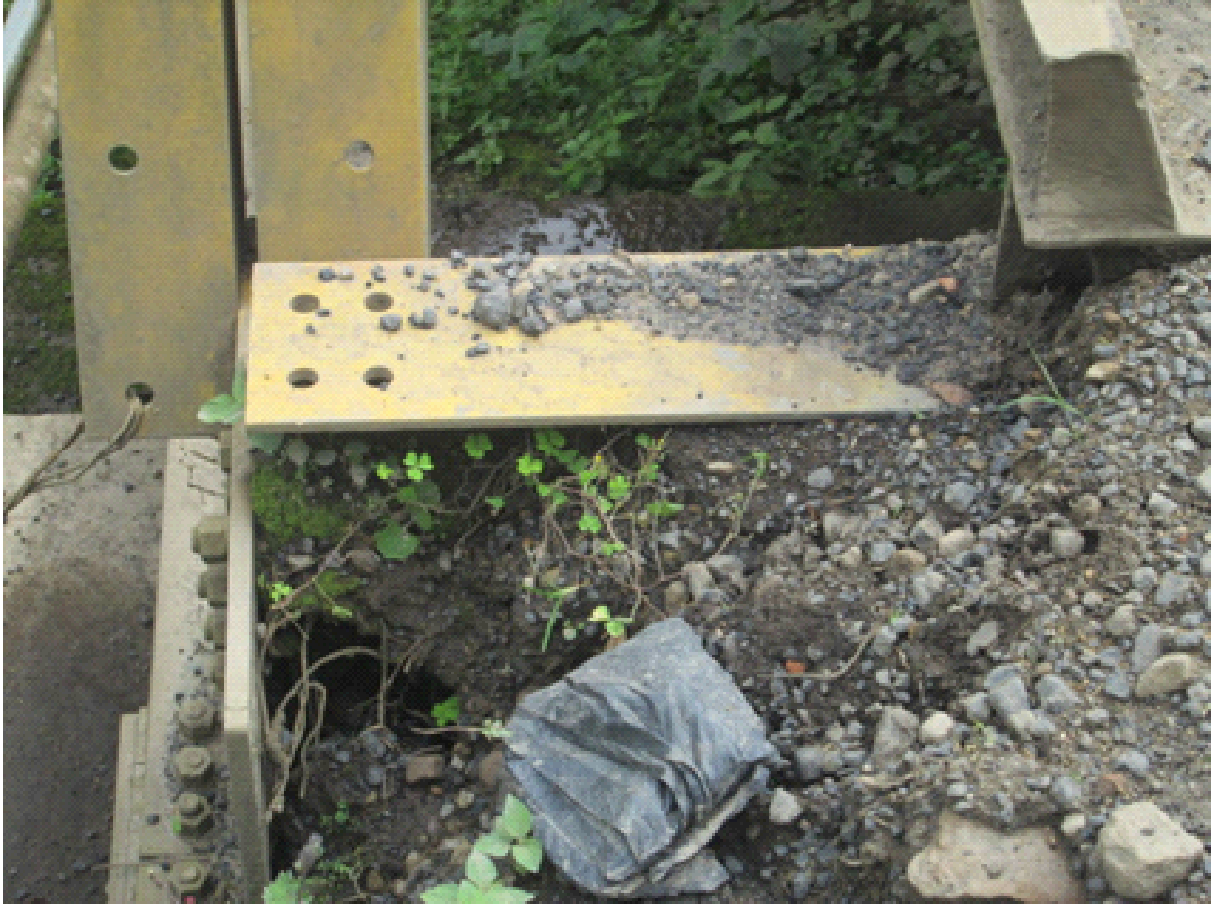
Componente.....: 9 Apoyos

Calif./Mantenim....: 3 / -

Daño/Observaciones.: Presenta corrosión y suciedad, requiere aplicación de pintura.

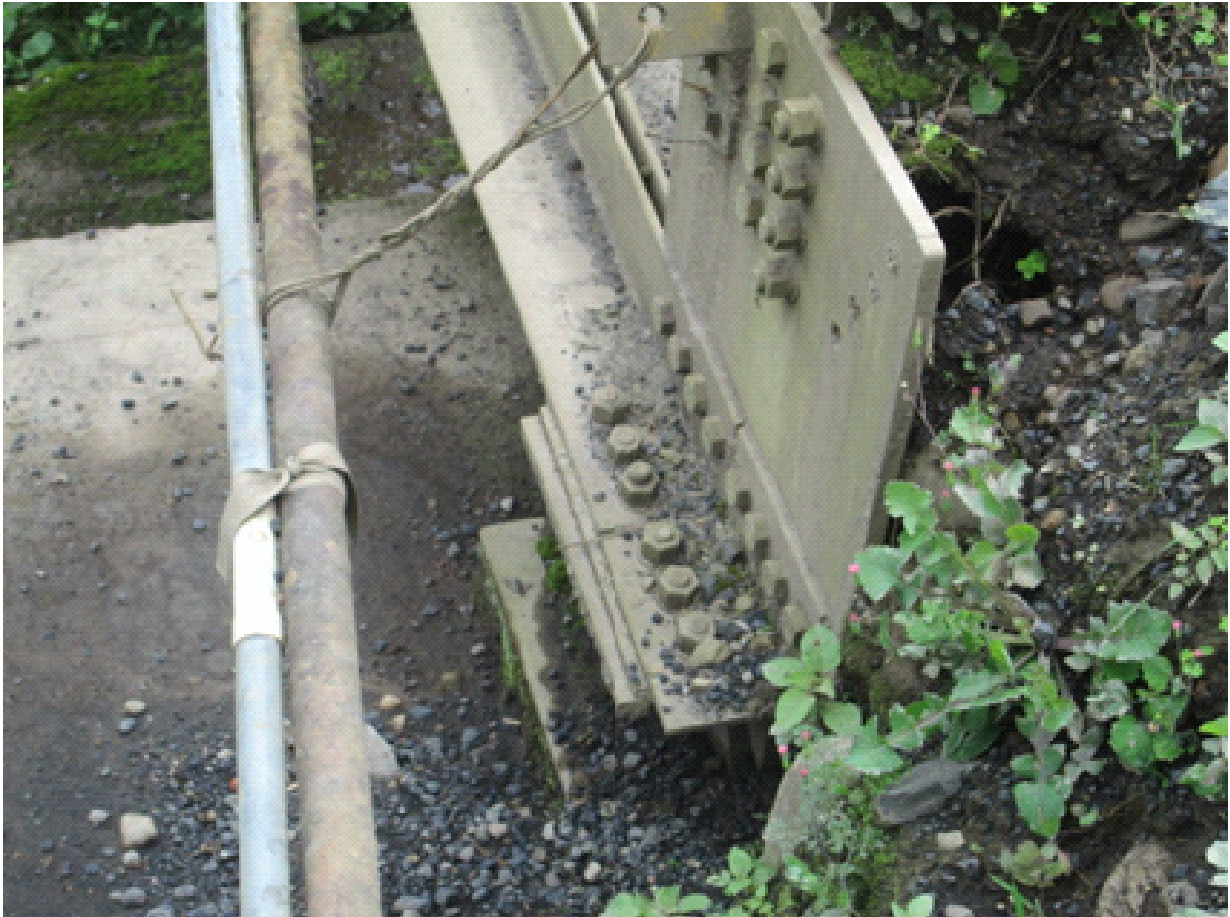
Componente.....: 9 Apoyos

Calif./Mantenim....: 3 / -

Daño/Observaciones.: Presenta corrosión y suciedad, requiere aplicación de pintura.
