18-6604-004.00 Zambrano

Regional.....: 18 Norte de Santander  
 Ruta.....: Porcesito (Cruce ruta 25 C) - Puente internal La U  
 Carretera.....: La Lejía - Saravena  
 Lado de la car...: 0  
 Abscisa.....: 34+0134  
 No del registro..: 1544

SDC/INV	SiPuCol	Fecha	Hoja
	Informe de inspección principal	18/09/12	2
18-6604-004.00 Zambrano			
Subestructura:			
Estribos.: Tipo.....:	10	Con aletas integrados	
Material.....:	21	Concreto reforzado	
Tipo de cimentación.....:	10	Cimentación superficial	
Pilas....: Tipo.....:	30	Columna sola con viga cabezal	
Material.....:	21	Concreto reforzado	
Tipo de cimentación.....:	10	Cimentación superficial	
Detalles:			
Tipo de baranda.....:	91	No aplicable	
Tipo de superficie de rodadura.....:	30	Acero (con disp. de fricción)	
Tipo de junta de expansión.....:	50	No dispositivo de junta	
Tipo de apoyos fijos en estribos.....:	40	Apoyo fijo de acero	
Tipo de apoyos móviles en estribos....:	91	No aplicable	
Tipo de apoyos fijos en pilas.....:	40	Apoyo fijo de acero	
Tipo de apoyos móviles en pilas.....:	91	No aplicable	
Tipo de apoyos fijos en vigas.....:	91	No aplicable	
Tipo de apoyos móviles en vigas.....:	91	No aplicable

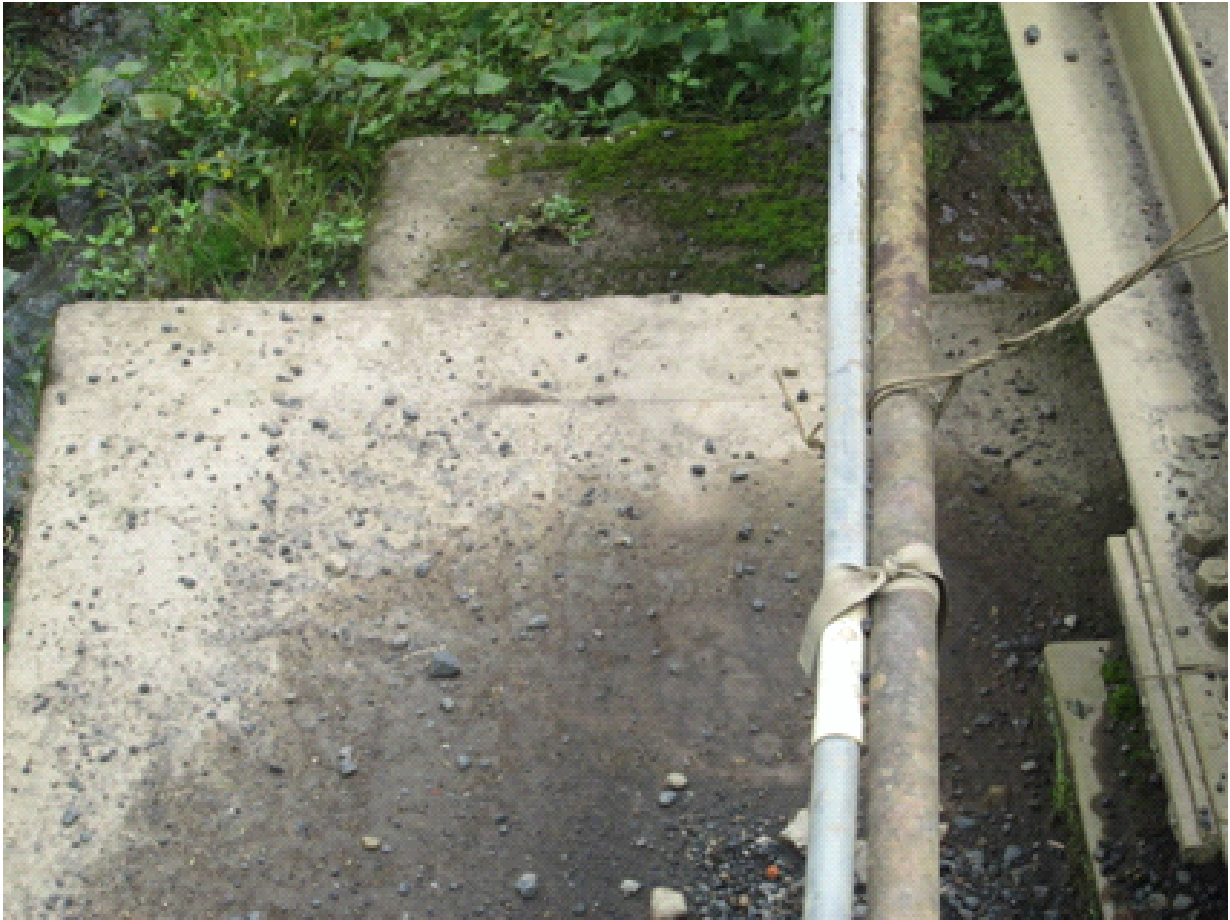
Componente.....: 9 Apoyos

Calif./Mantenim....: 3 / -

Daño/Observaciones.: Presenta corrosión y suciedad, requiere aplicación de pintura.

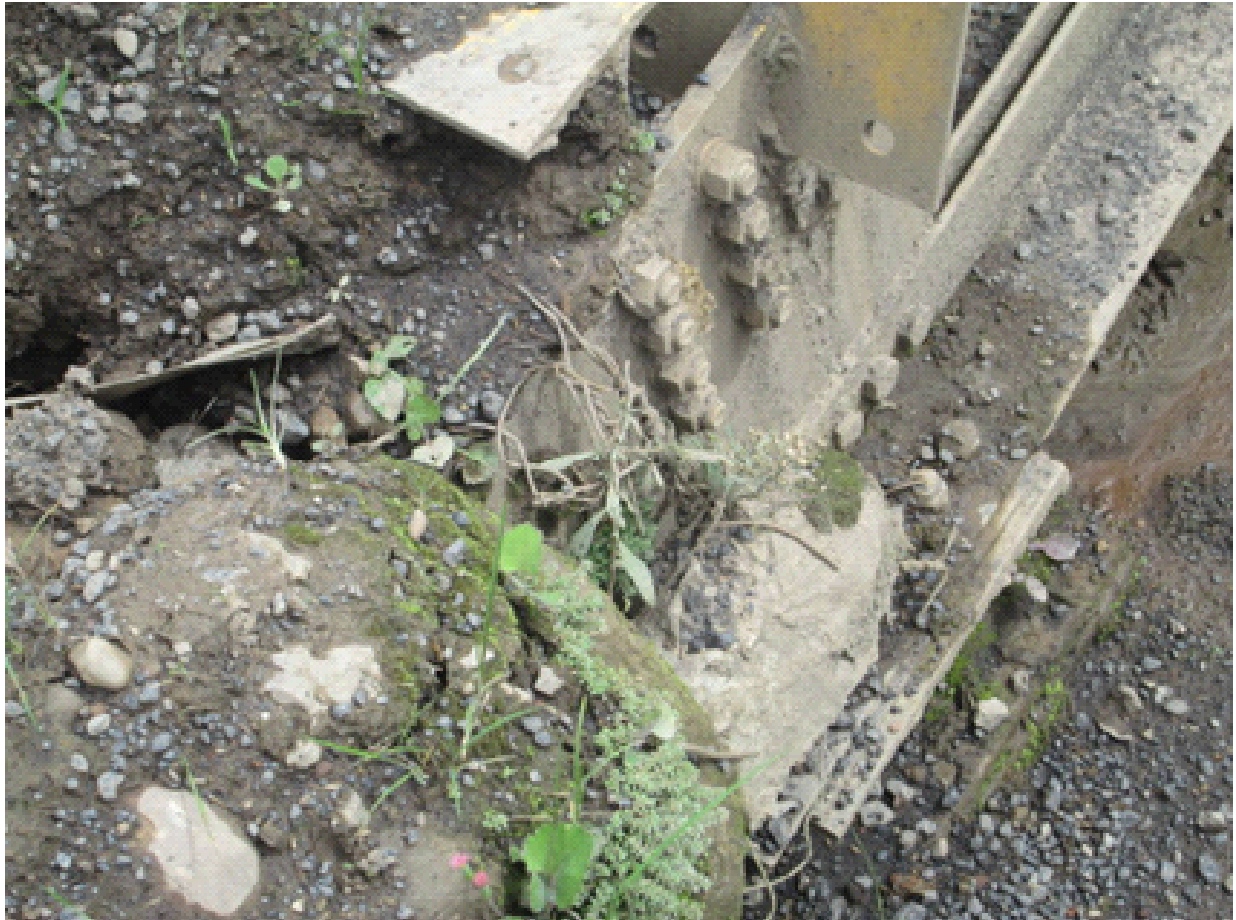
Componente.....: 9 Apoyos

Calif./Mantenim....: 3 / -

Daño/Observaciones.: Presenta corrosión y suciedad, requiere aplicación de pintura.

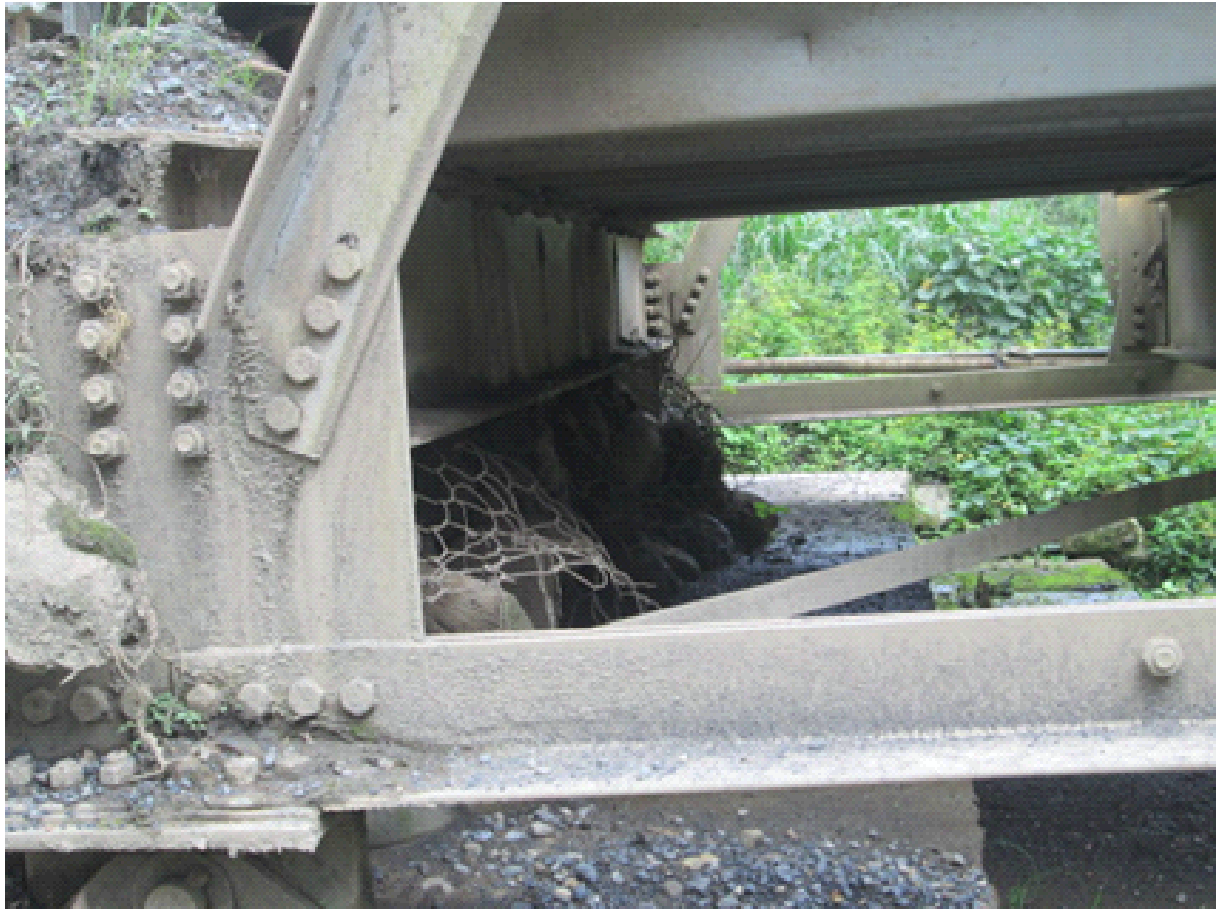
Componente.....: 9 Apoyos

Calif./Mantenim....: 3 / -

Daño/Observaciones.: Presenta corrosión y suciedad, requiere aplicación de pintura.

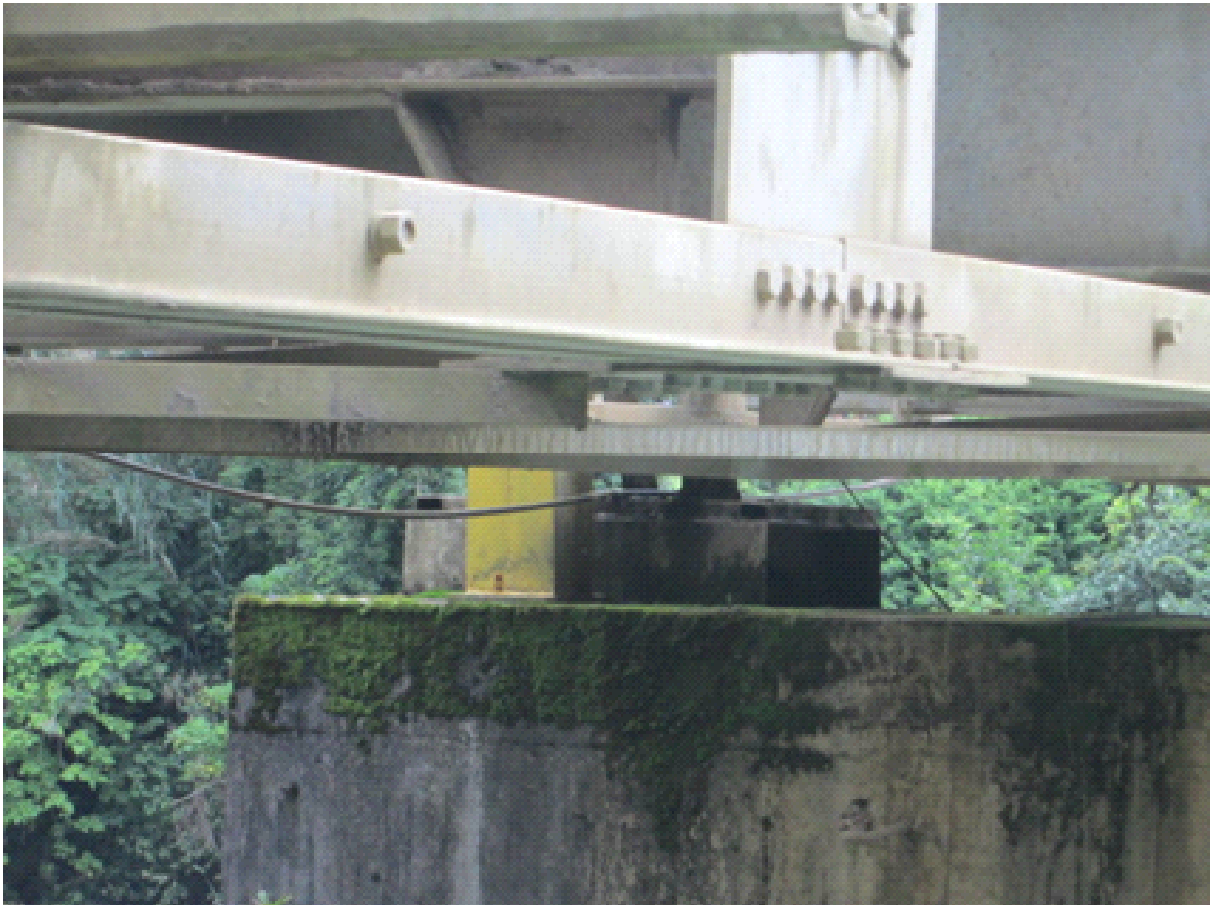
Componente.....: 9 Apoyos  
Calif./Mantenim....: 3 / -  
Daño/Observaciones.: Presenta corrosión y suciedad, requiere aplicación de pintura.

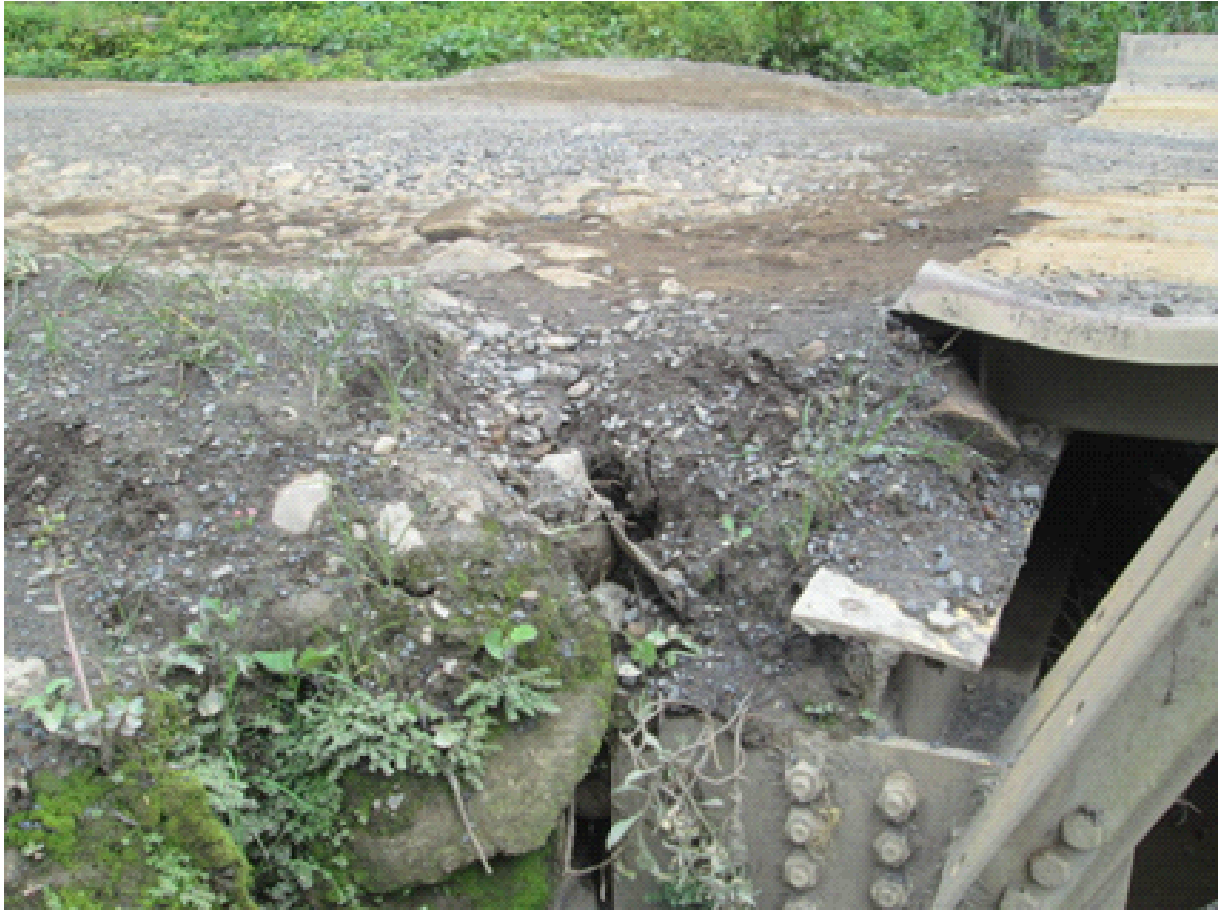
Componente.....: 9 Apoyos

Calif./Mantenim....: 3 / -

Daño/Observaciones.: Presenta corrosión y suciedad, requiere aplicación de pintura.

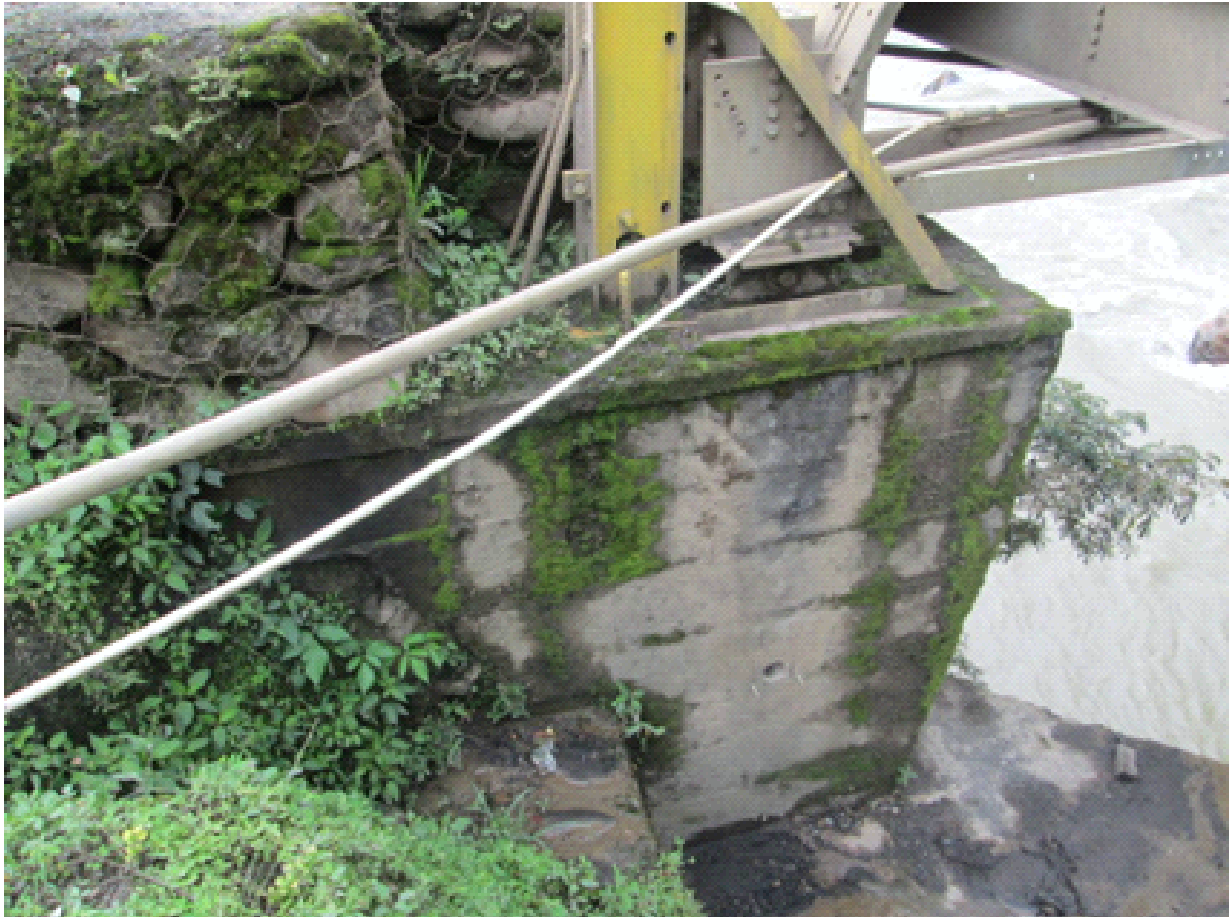
Componente.....: 9 Apoyos

Calif./Mantenim....: 3 / -

Daño/Observaciones.: Presenta corrosión y suciedad, requiere aplicación de pintura.

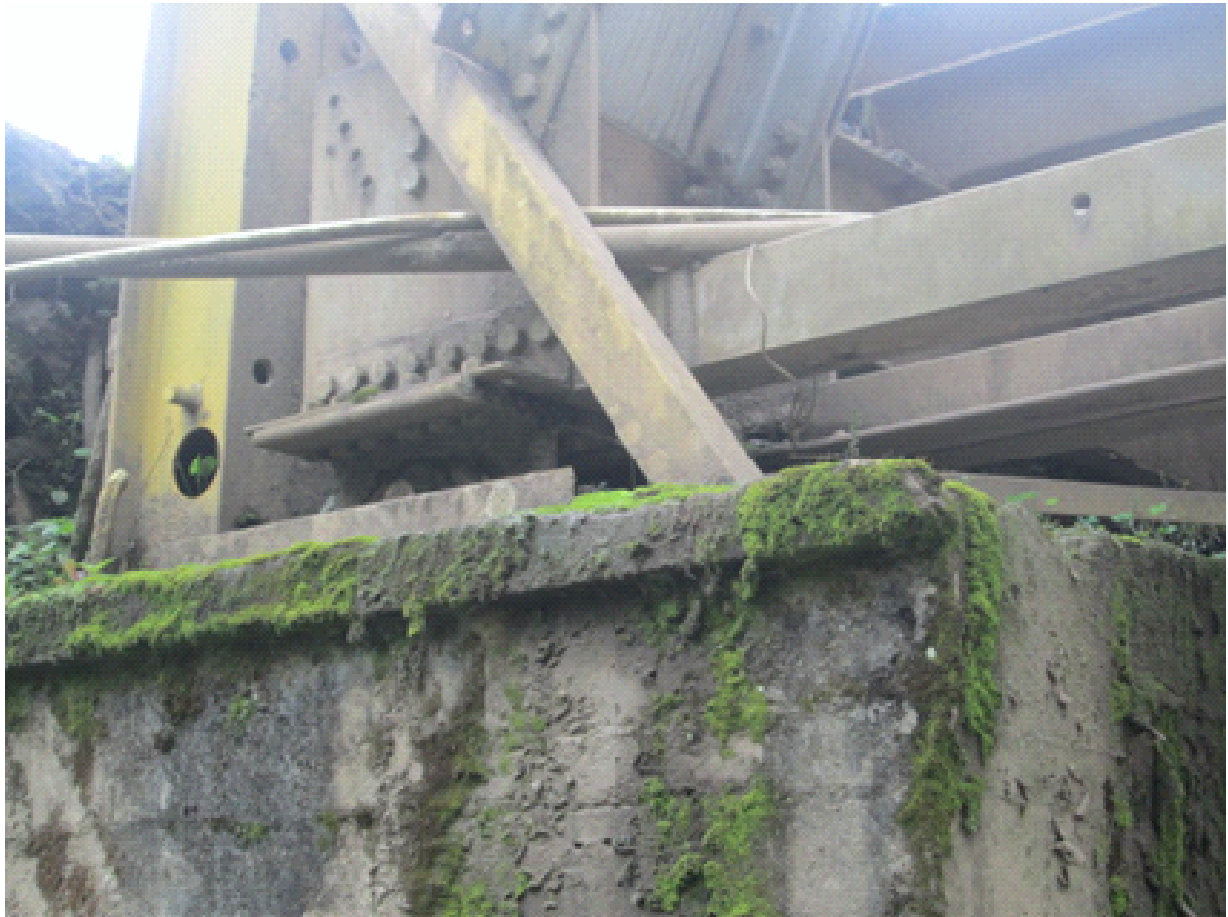
Componente.....: 9 Apoyos  
Calif./Mantenim....: 3 / -  
Daño/Observaciones.: Presenta corrosión y suciedad, requiere aplicación de pintura.

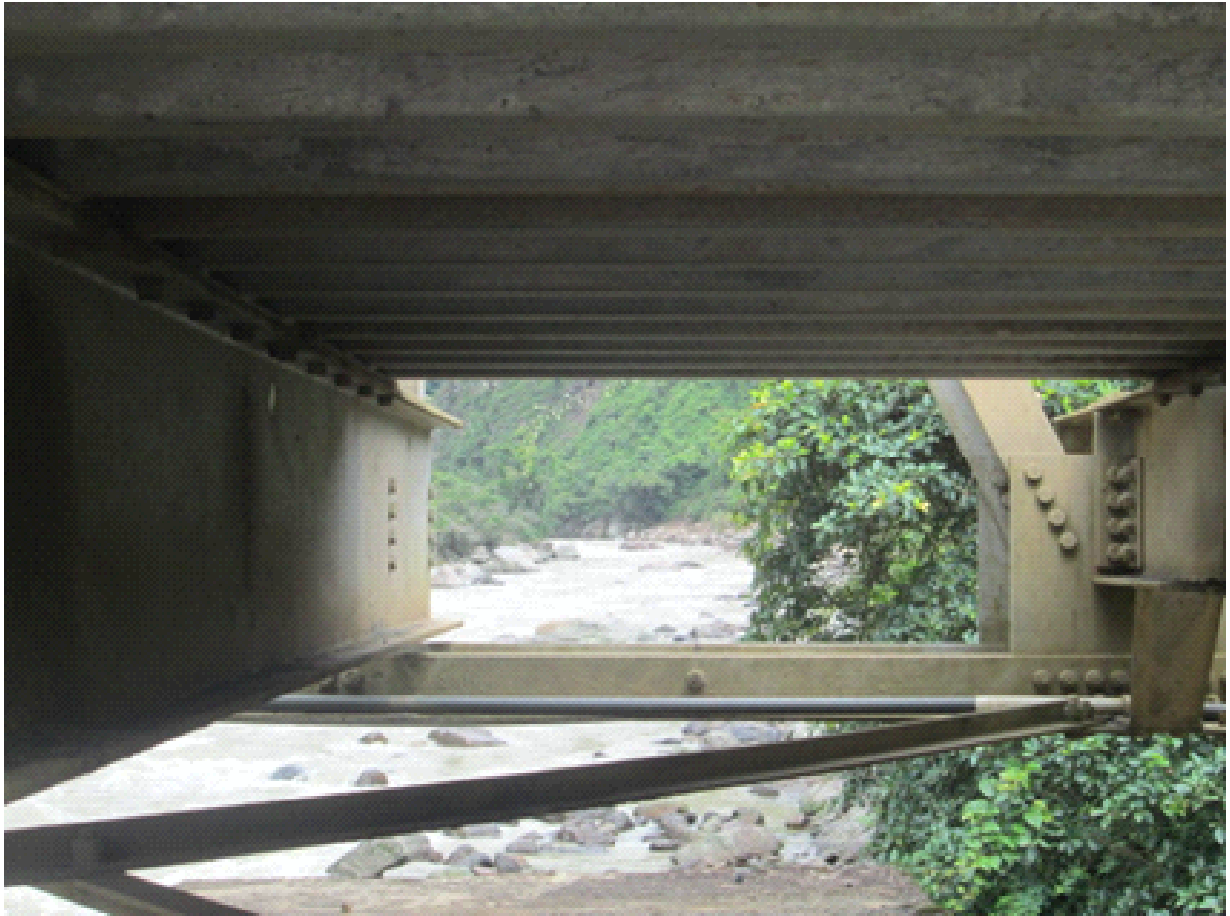
Componente.....: 10 Losa

Calif./Mantenim....: 3 / -

Daño/Observaciones.: Se observan modulos sueltos , se requiere mantenimiento.

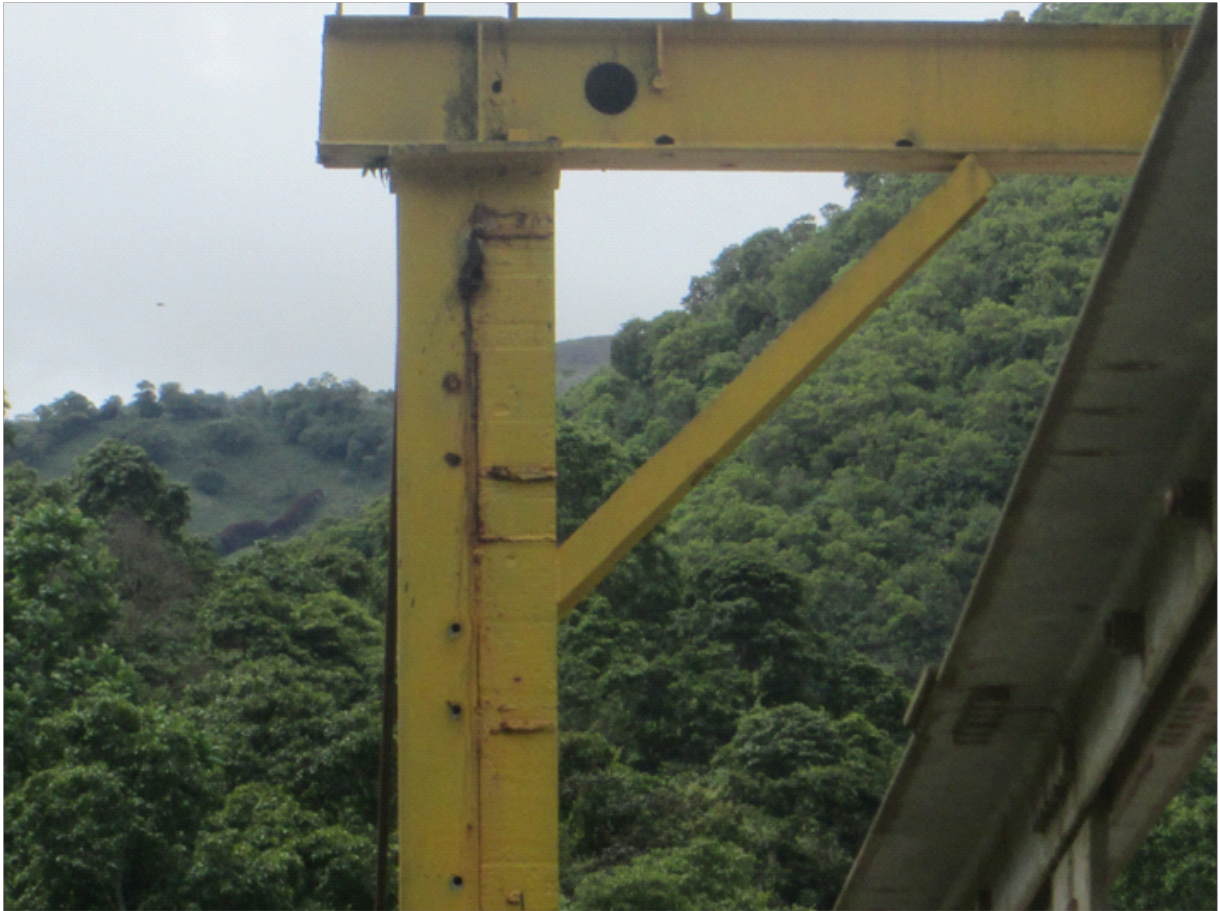
Componente.....: 13 Cables/Pendolon./Torres/Maciz.

Calif./Mantenim....: 3 / -

Daño/Observaciones.: Estos elementos requieren aplicación de pintura y  
revisión del tensionamiento

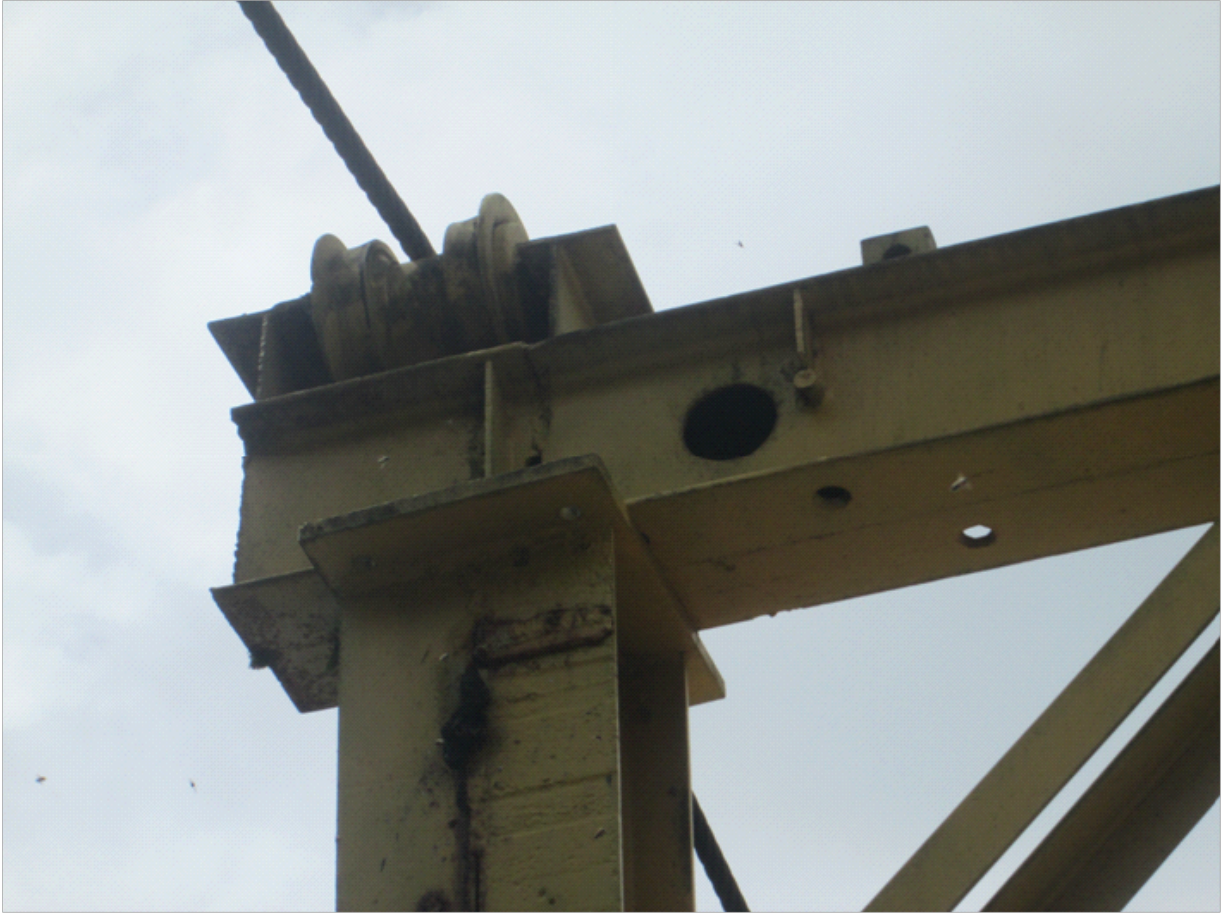
Componente.....: 13 Cables/Pendolon./Torres/Maciz.

Calif./Mantenim....: 3 / -

Daño/Observaciones.: Estos elementos requieren aplicación de pintura y revisión del tensionamiento

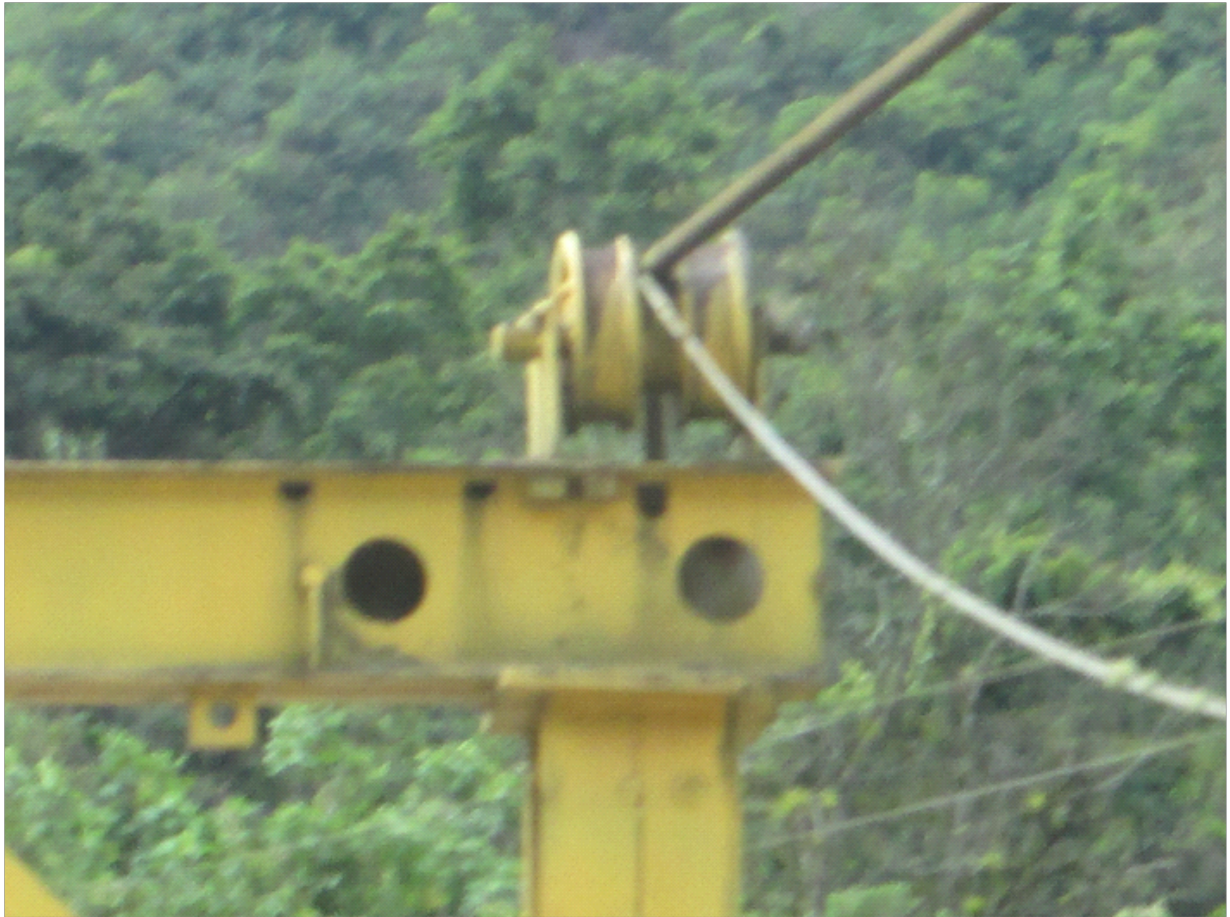
Componente.....: 13 Cables/Pendolon./Torres/Maciz.

Calif./Mantenim....: 3 / -

Daño/Observaciones.: Estos elementos requieren aplicación de pintura y revisión del tensionamiento

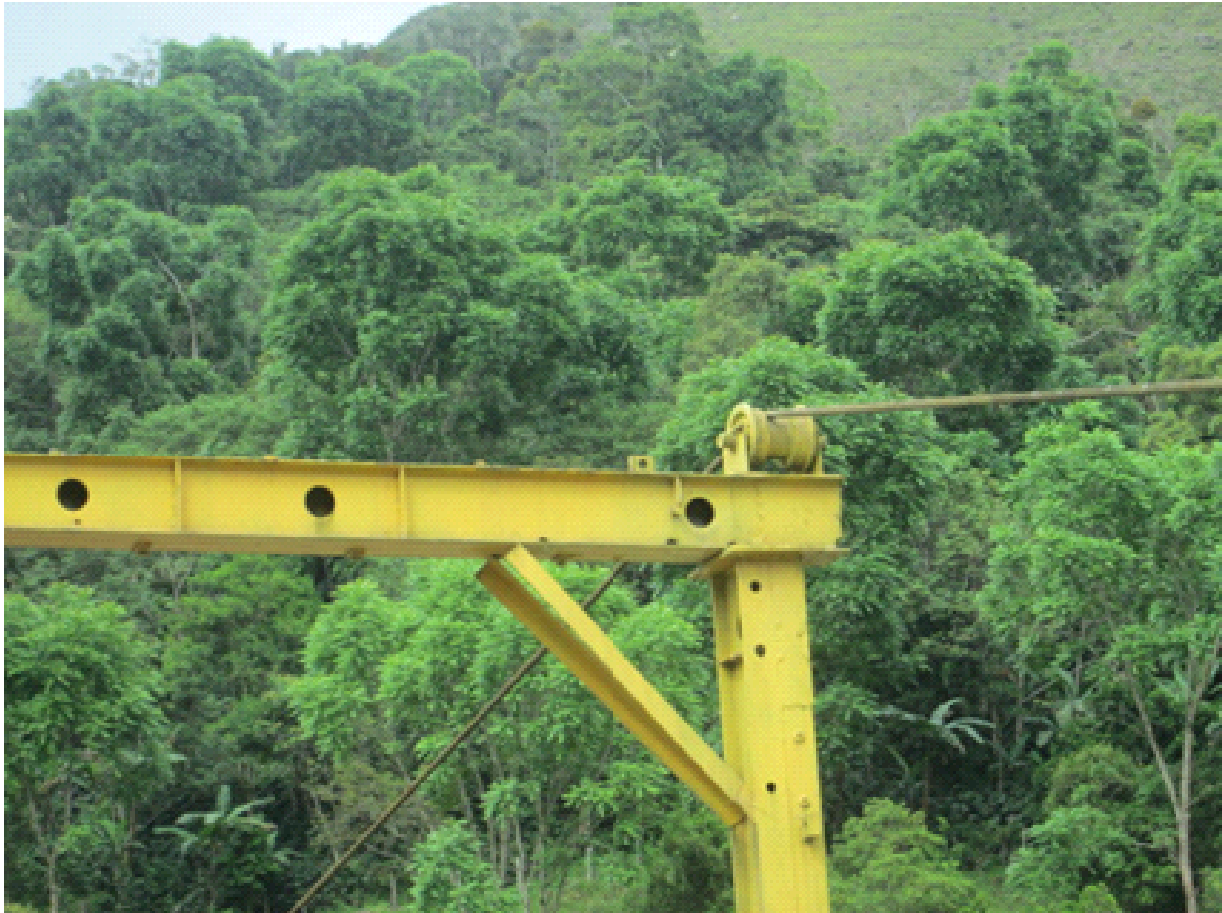
Componente.....: 13 Cables/Pendolon./Torres/Maciz.

Calif./Mantenim....: 3 / -

Daño/Observaciones.: Estos elementos requieren aplicación de pintura y revisión del tensionamiento

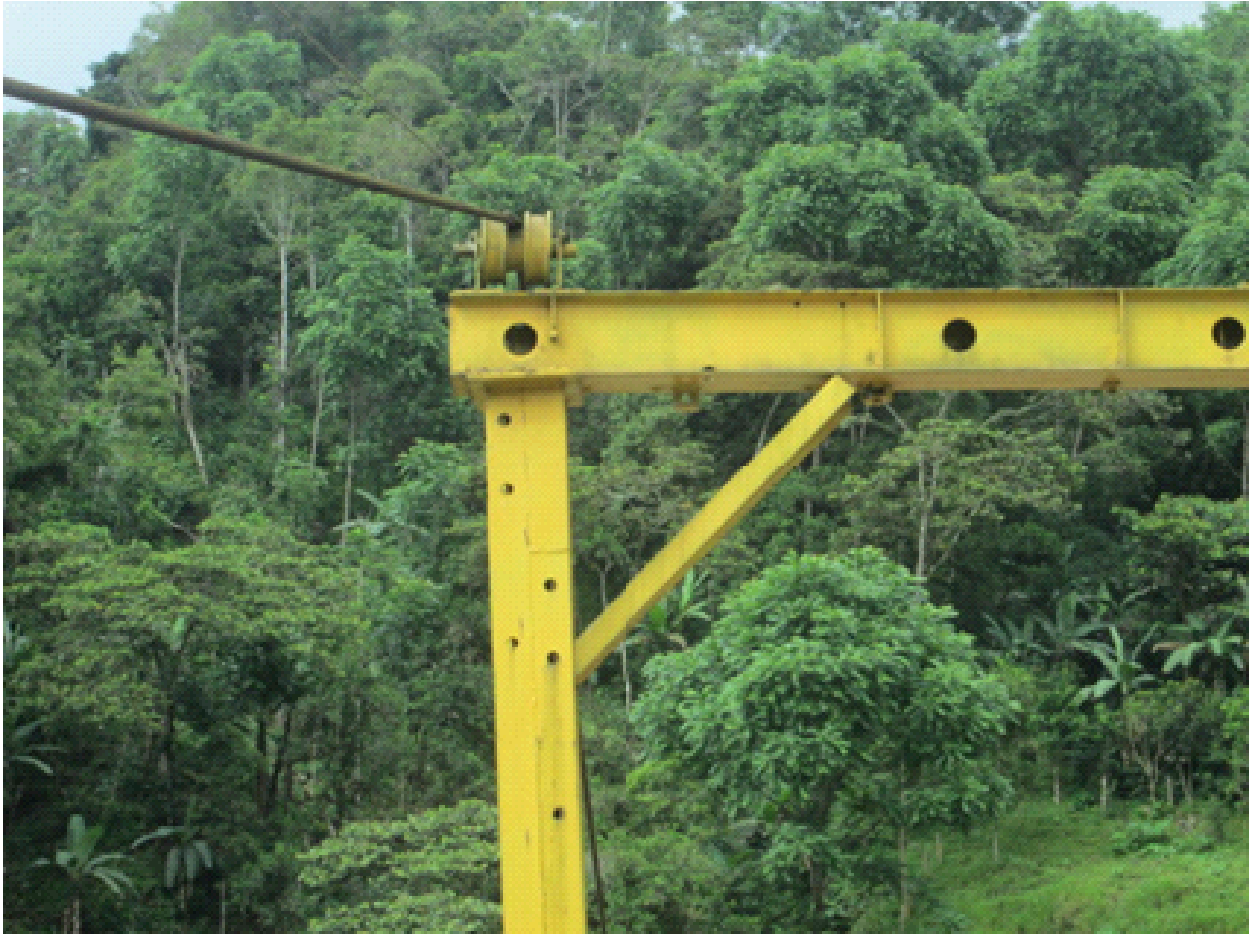
Componente.....: 13 Cables/Pendolon./Torres/Maciz.

Calif./Mantenim....: 3 / -

Daño/Observaciones.: Estos elementos requieren aplicación de pintura y revisión del tensionamiento

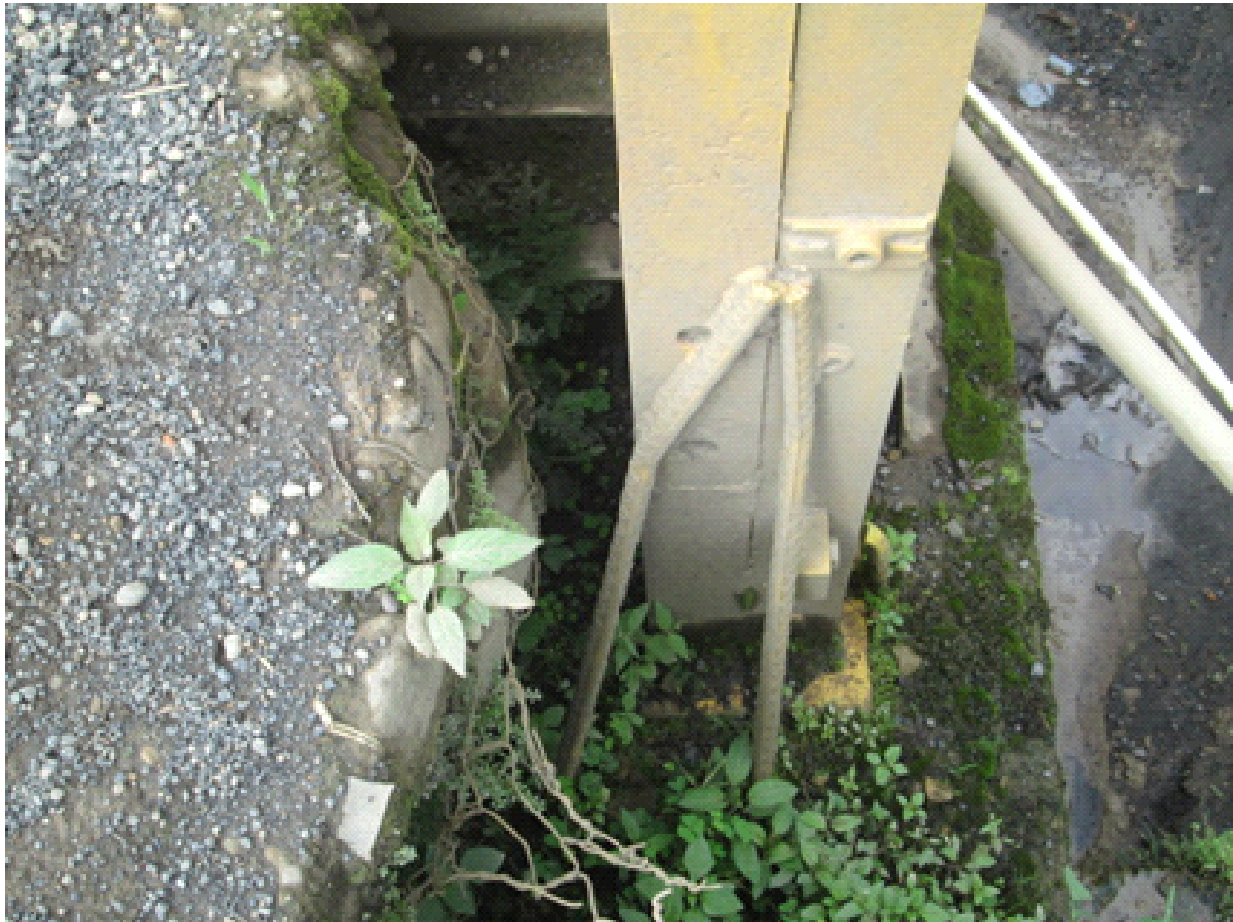
Componente.....: 13 Cables/Pendolon./Torres/Maciz.

Calif./Mantenim....: 3 / -

Daño/Observaciones.: Estos elementos requieren aplicación de pintura y revisión del tensionamiento

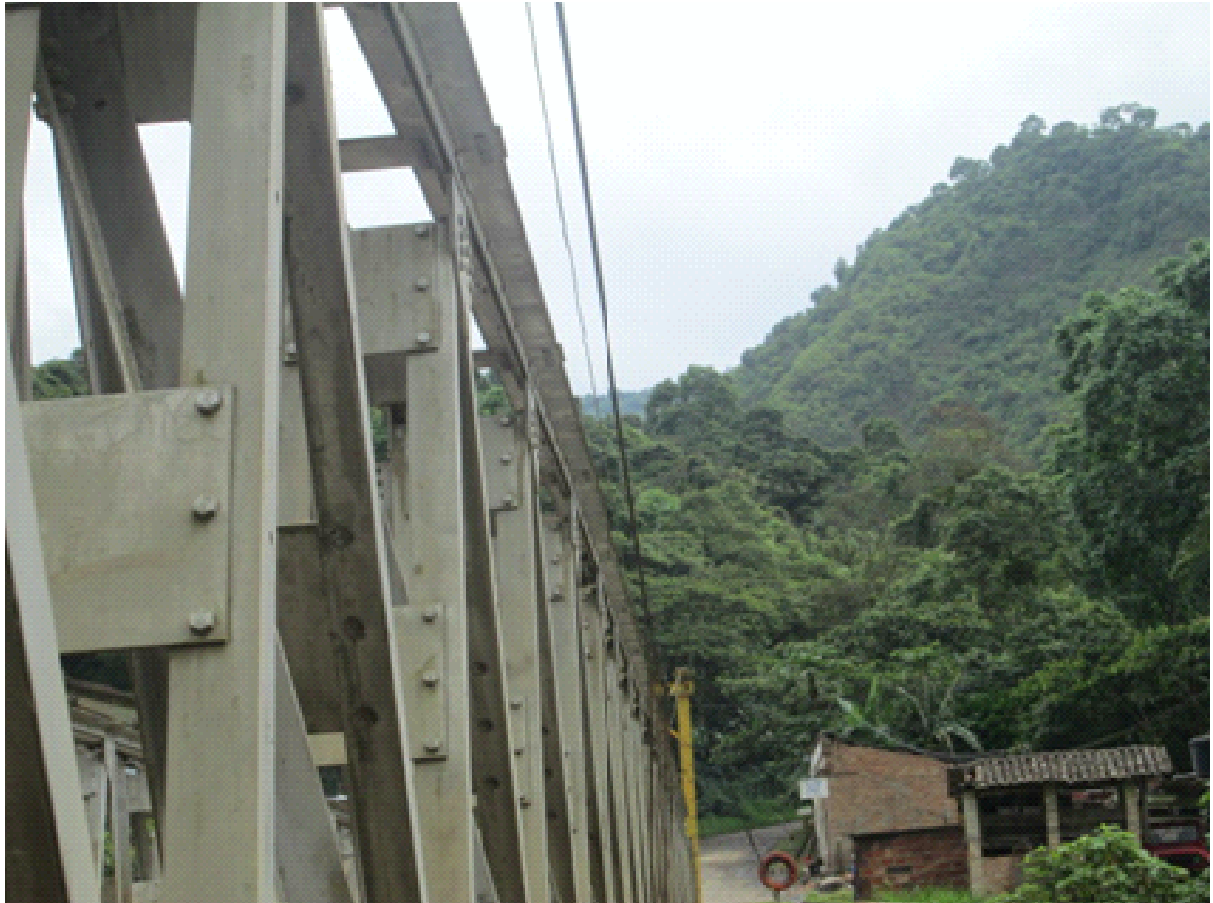
Componente.....: 13 Cables/Pendolon./Torres/Maciz.

Calif./Mantenim....: 3 / -

Daño/Observaciones.: Estos elementos requieren aplicación de pintura y  
revisión del tensionamiento

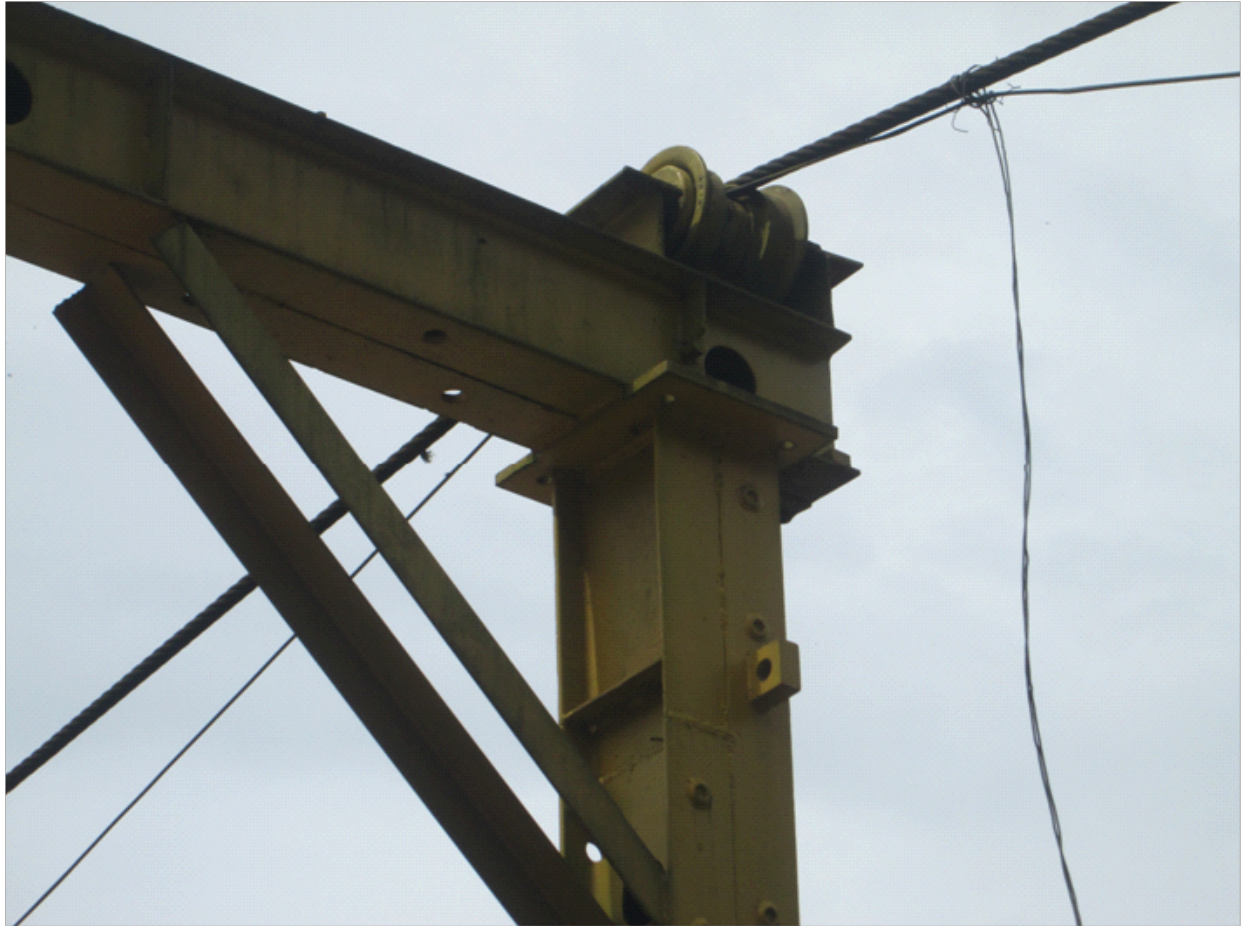
Componente.....: 13 Cables/Pendolon./Torres/Maciz.

Calif./Mantenim....: 3 / -

Daño/Observaciones.: Estos elementos requieren aplicación de pintura y  
revisión del tensionamiento

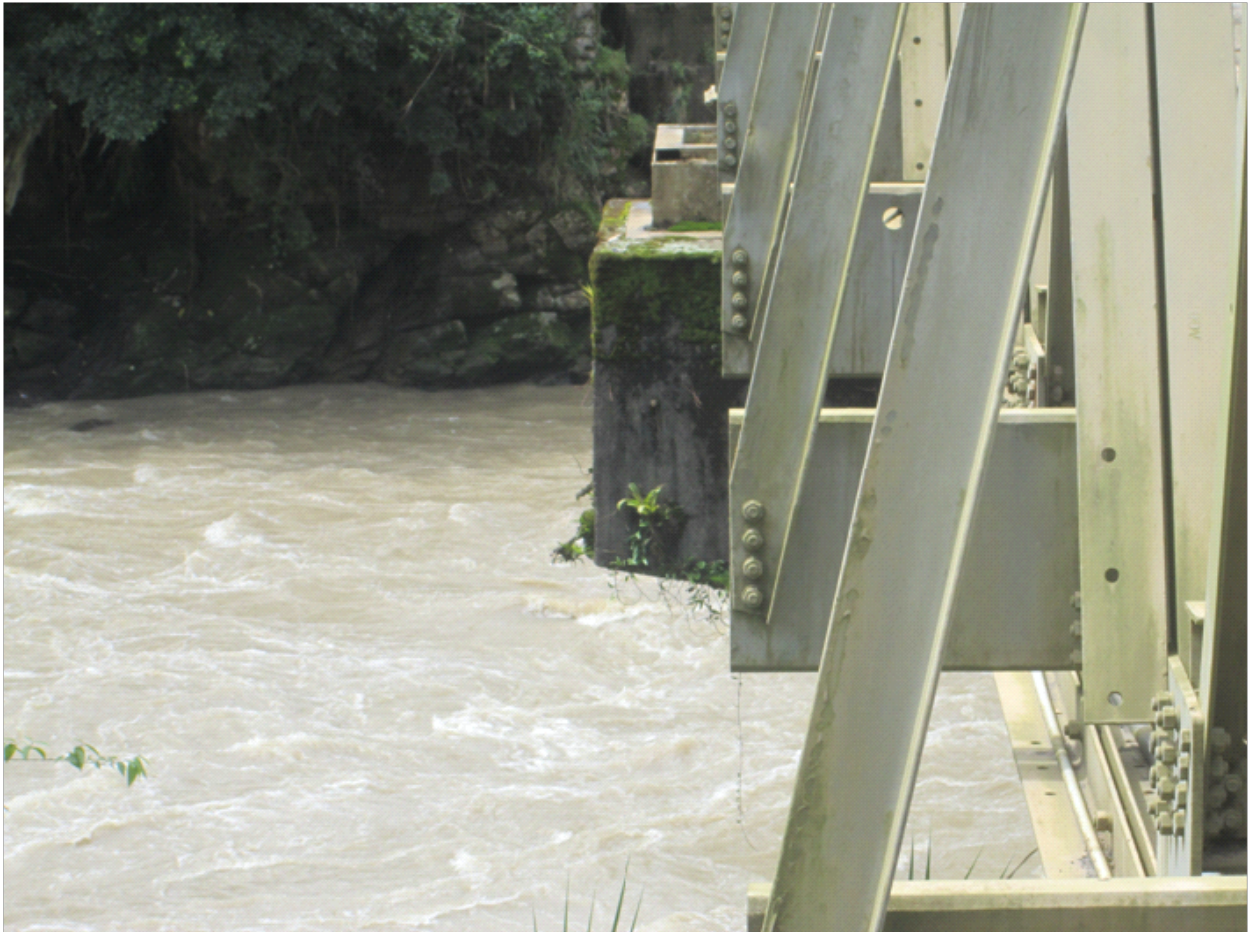
Componente.....: 14 Elementos de armadura  
Calif./Mantenim....: 3 / -  
Daño/Observaciones.: Algunos elementos de la armadura evidencia impactos vehiculares.

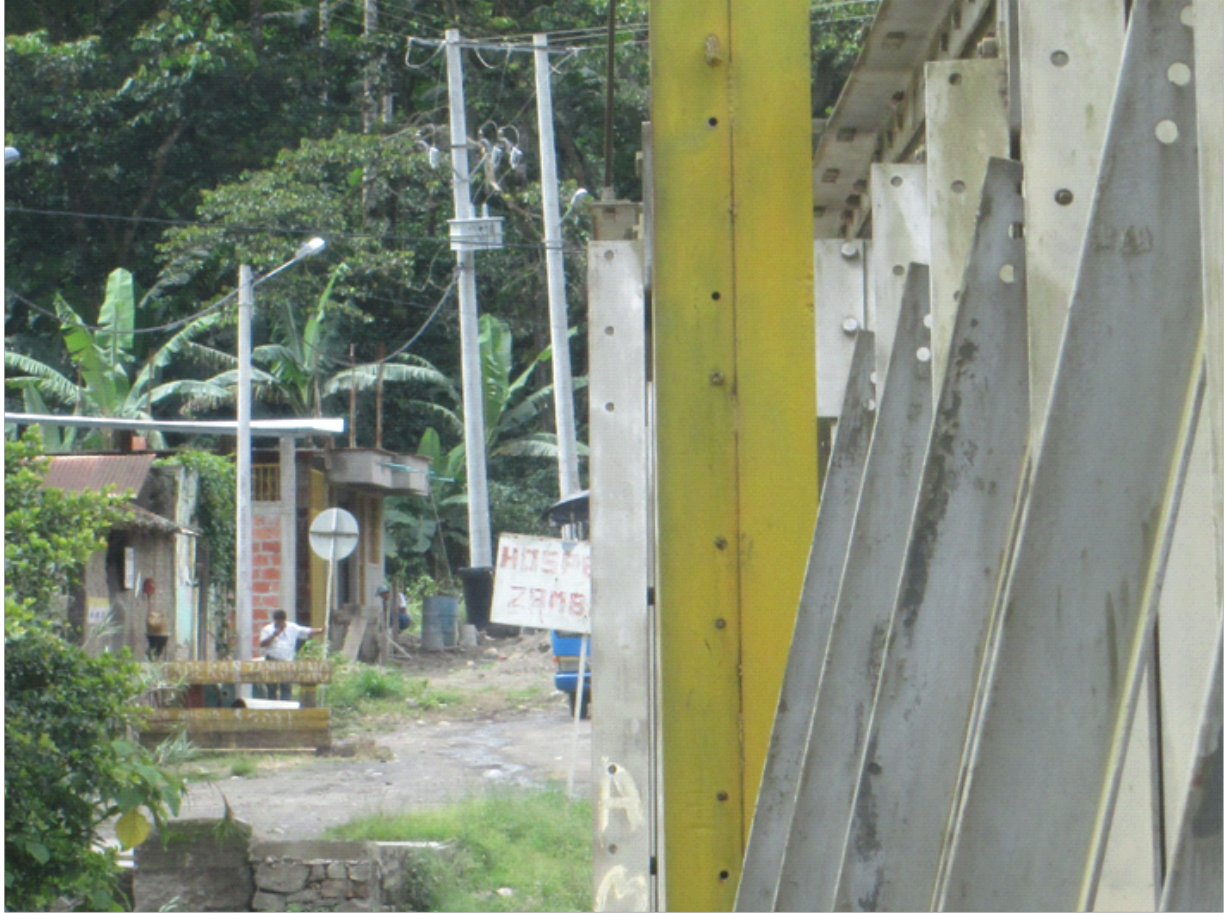
Componente.....: 14 Elementos de armadura

Calif./Mantenim....: 3 / -

Daño/Observaciones.: Algunos elementos de la armadura evidencia impactos vehiculares.

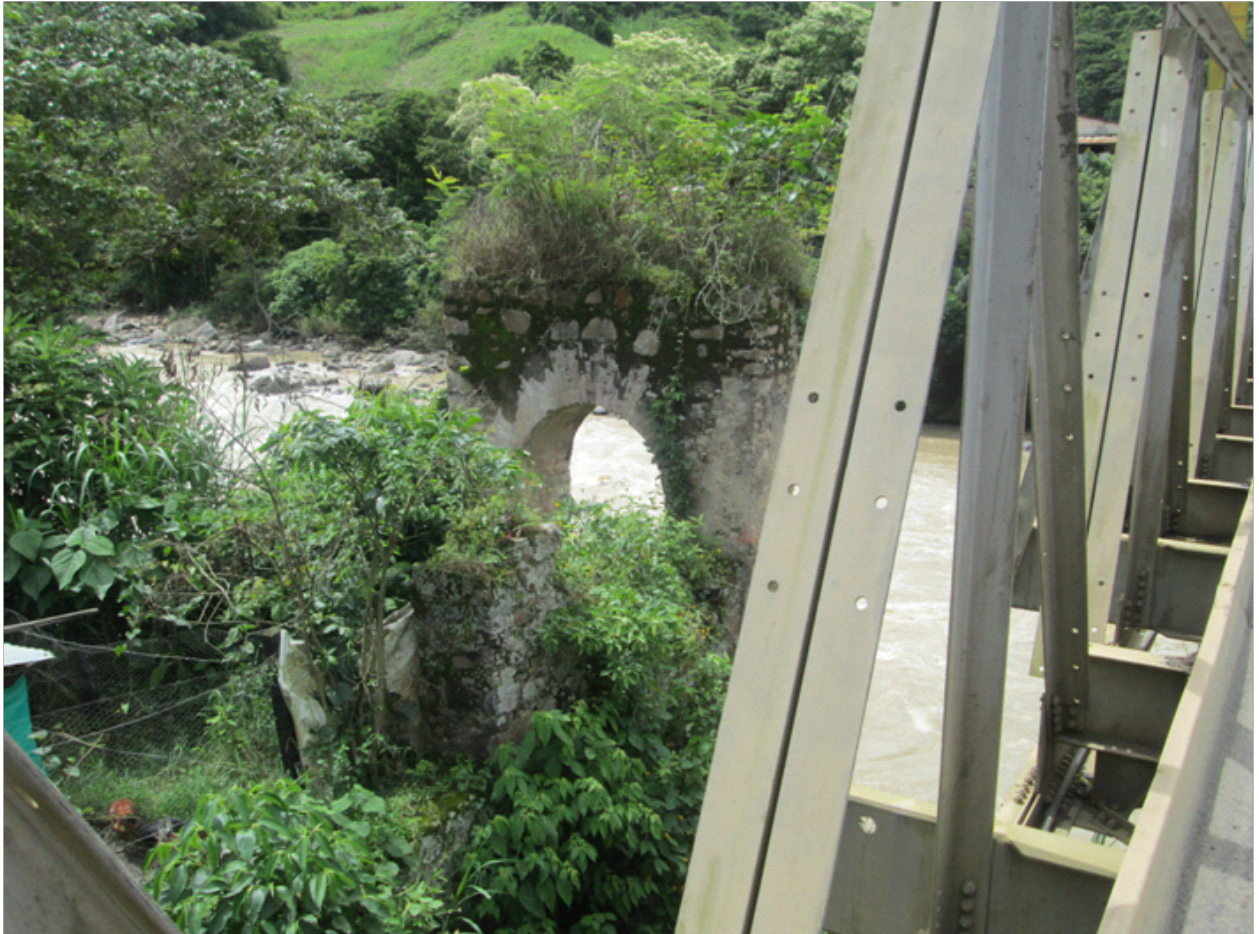
Componente.....: 14 Elementos de armadura

Calif./Mantenim....: 3 / -

Daño/Observaciones.: Algunos elementos de la armadura evidencia impactos vehiculares.
