18-6604-004.00 Zambrano

Regional.....: 18 Norte de Santander  
 Ruta.....: Porcesito (Cruce ruta 25 C) - Puente internal La U  
 Carretera.....: La Lejía - Saravena  
 Lado de la car...: 0  
 Abscisa.....: 34+0134  
 No del registro..: 1544

SDC/INV	SiPuCol	Fecha	Hoja
	Informe de inspección principal	18/09/12	2
18-6604-004.00 Zambrano			
Subestructura:			
Estribos.: Tipo.....:	10	Con aletas integrados	
Material.....:	21	Concreto reforzado	
Tipo de cimentación.....:	10	Cimentación superficial	
Pilas....: Tipo.....:	30	Columna sola con viga cabezal	
Material.....:	21	Concreto reforzado	
Tipo de cimentación.....:	10	Cimentación superficial	
Detalles:			
Tipo de baranda.....:	91	No aplicable	
Tipo de superficie de rodadura.....:	30	Acero (con disp. de fricción)	
Tipo de junta de expansión.....:	50	No dispositivo de junta	
Tipo de apoyos fijos en estribos.....:	40	Apoyo fijo de acero	
Tipo de apoyos móviles en estribos....:	91	No aplicable	
Tipo de apoyos fijos en pilas.....:	40	Apoyo fijo de acero	
Tipo de apoyos móviles en pilas.....:	91	No aplicable	
Tipo de apoyos fijos en vigas.....:	91	No aplicable	
Tipo de apoyos móviles en vigas.....:	91	No aplicable

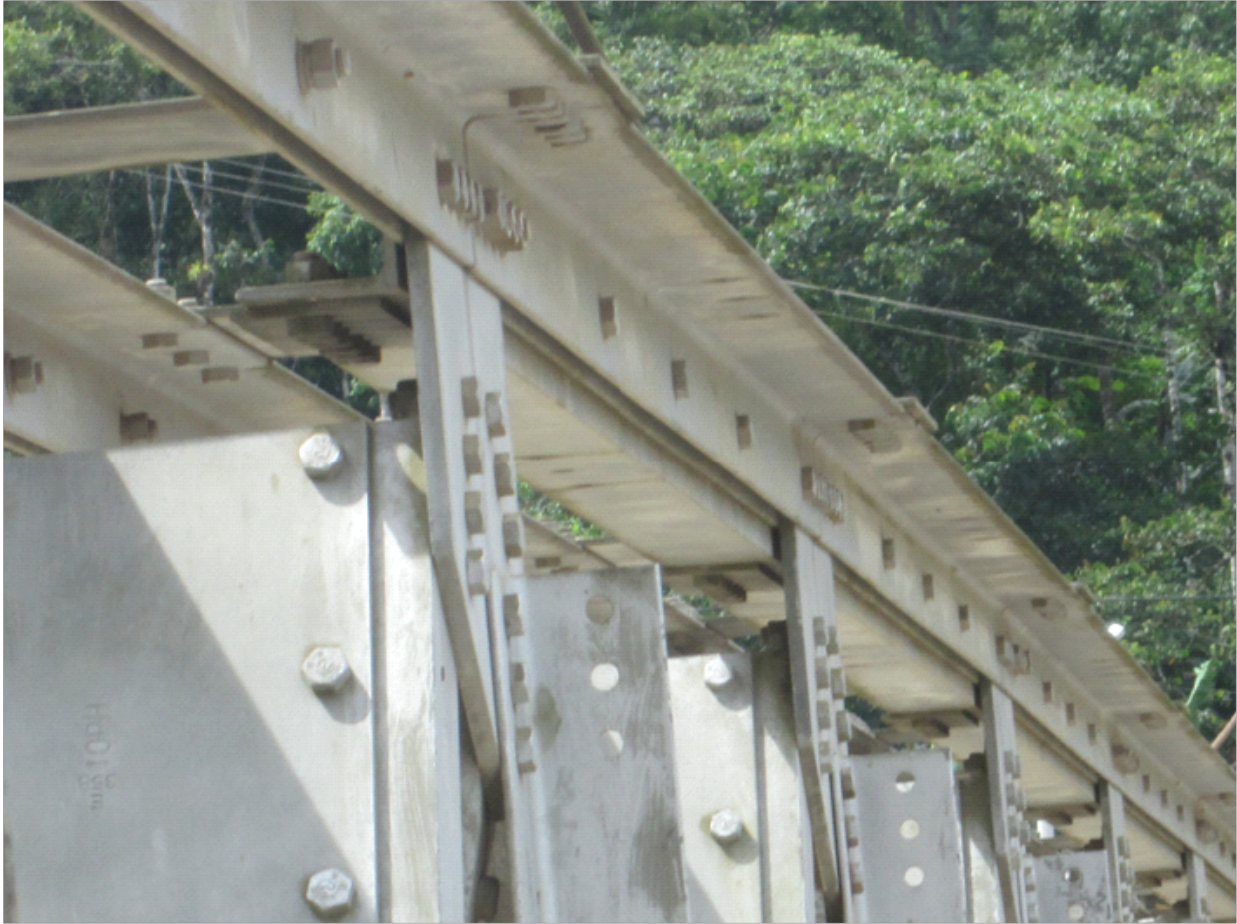
Componente.....: 14 Elementos de armadura

Calif./Mantenim....: 3 / -

Daño/Observaciones.: Algunos elementos de la armadura evidencia impactos vehiculares.

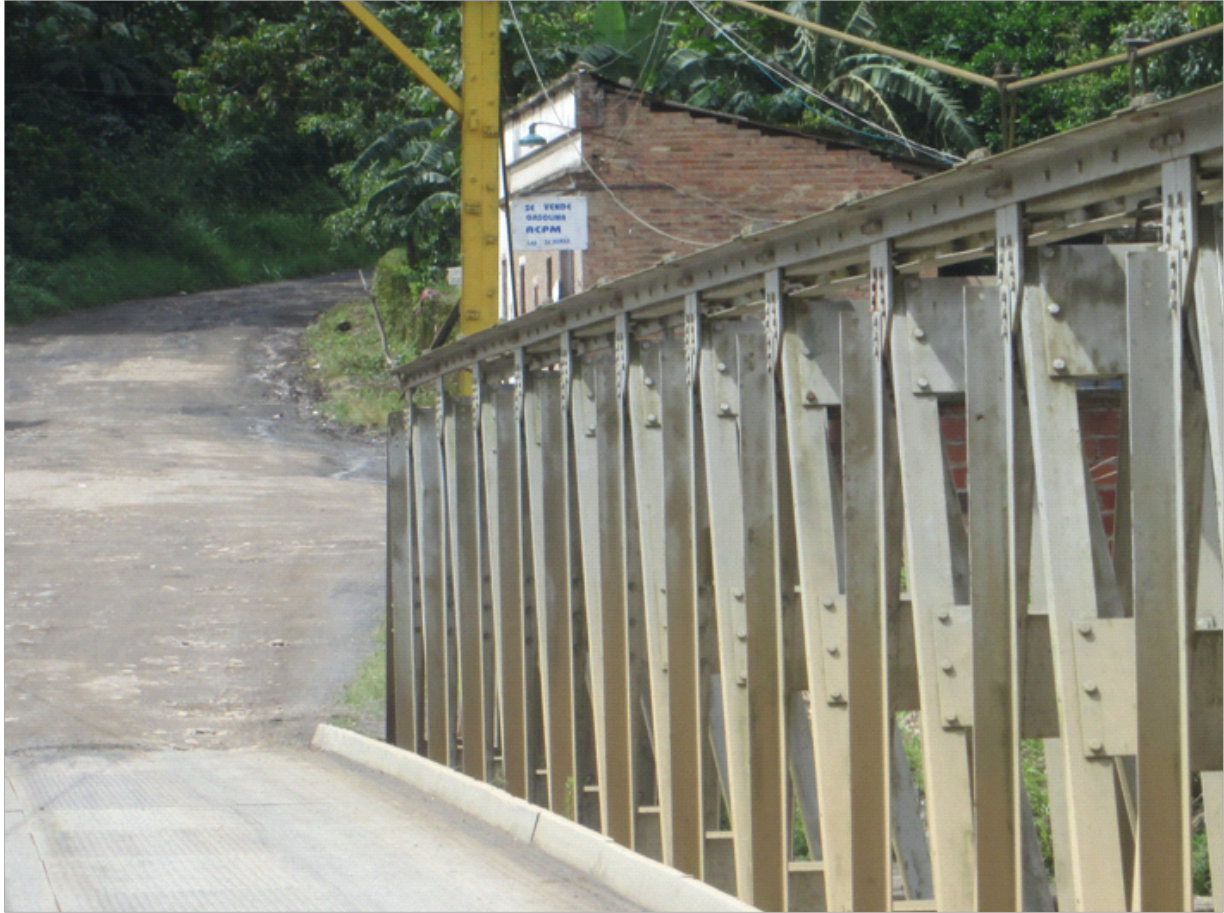
Componente.....: 14 Elementos de armadura

Calif./Mantenim....: 3 / -

Daño/Observaciones.: Algunos elementos de la armadura evidencia impactos vehiculares.

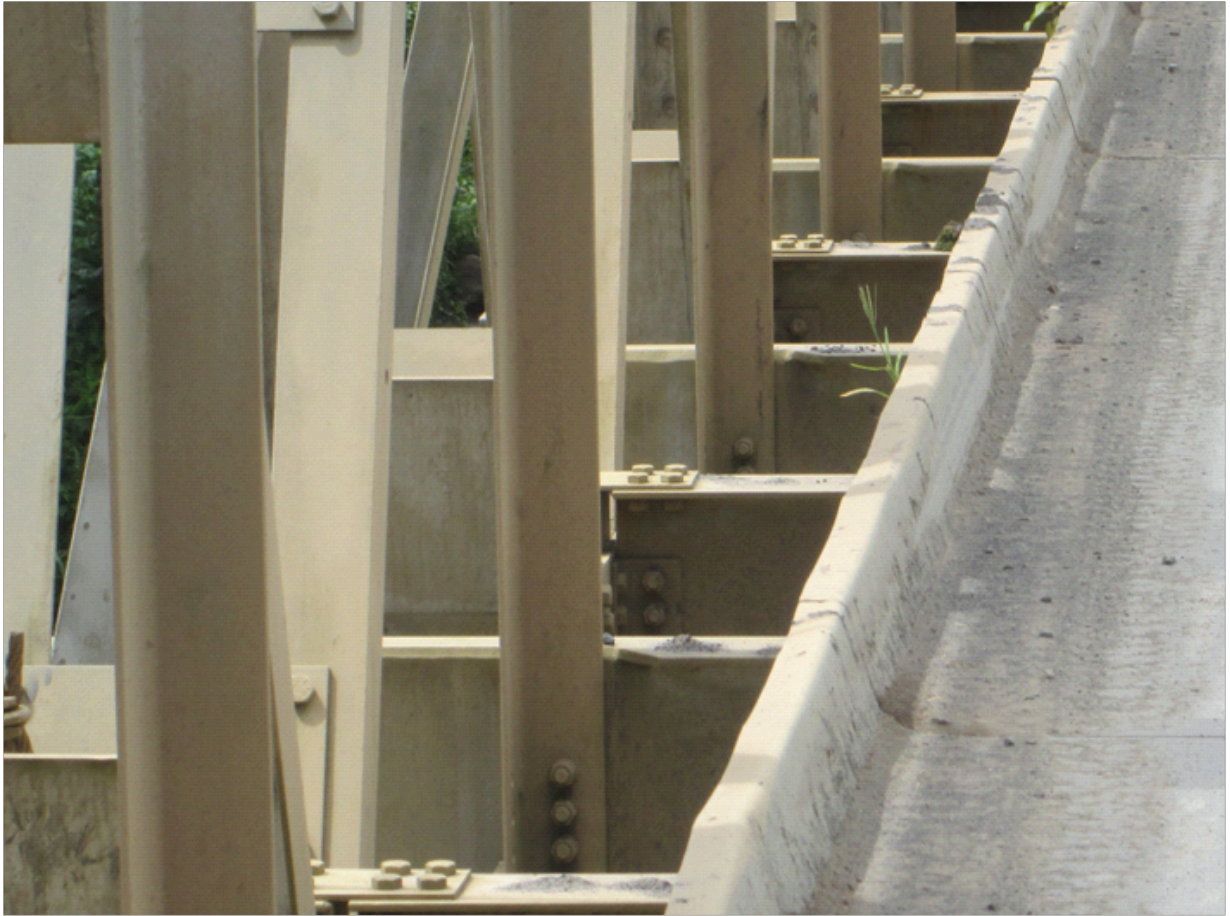
Componente.....: 14 Elementos de armadura

Calif./Mantenim....: 3 / -

Daño/Observaciones.: Algunos elementos de la armadura evidencia impactos vehiculares.

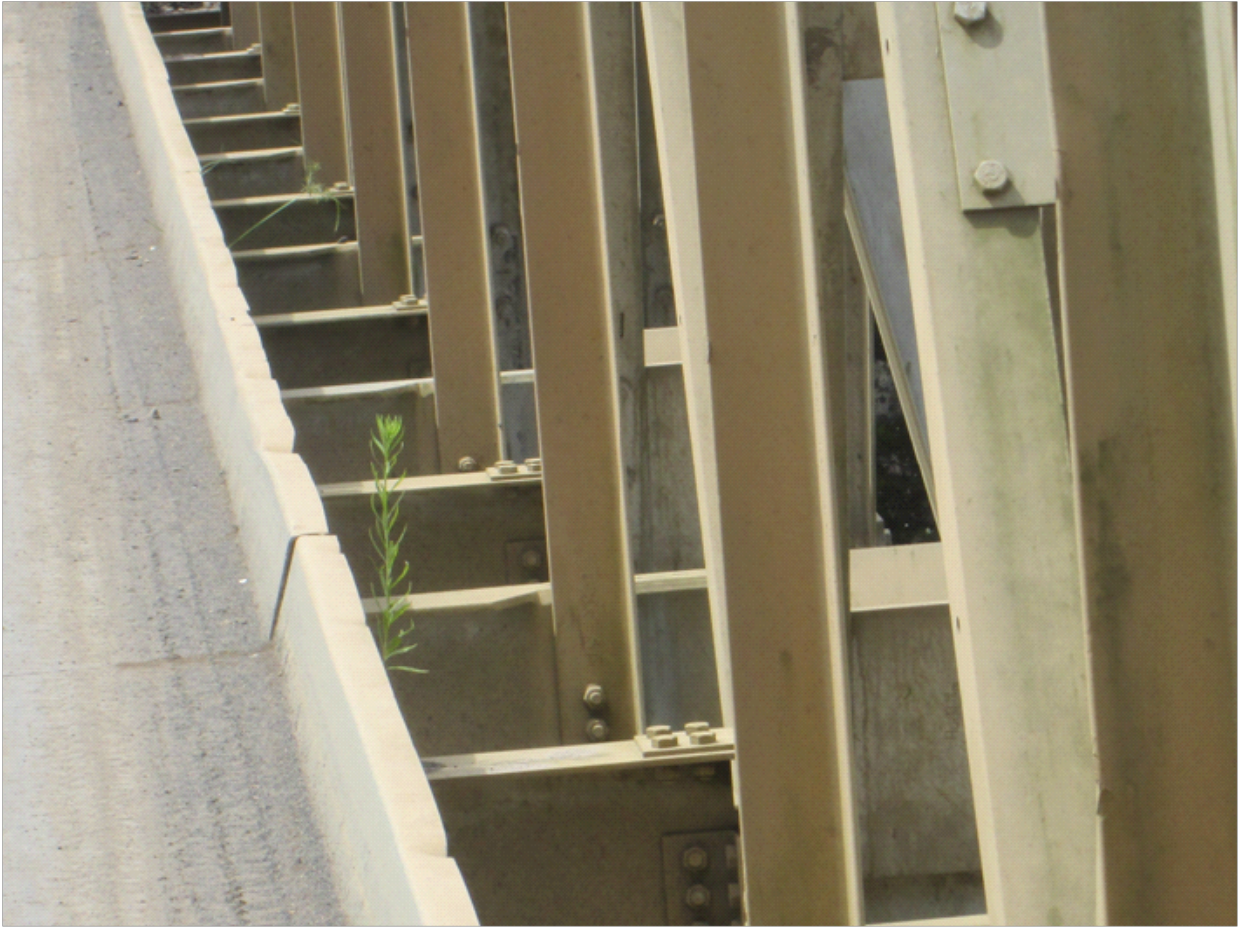
Componente.....: 14 Elementos de armadura

Calif./Mantenim....: 3 / -

Daño/Observaciones.: Algunos elementos de la armadura evidencia impactos vehiculares.

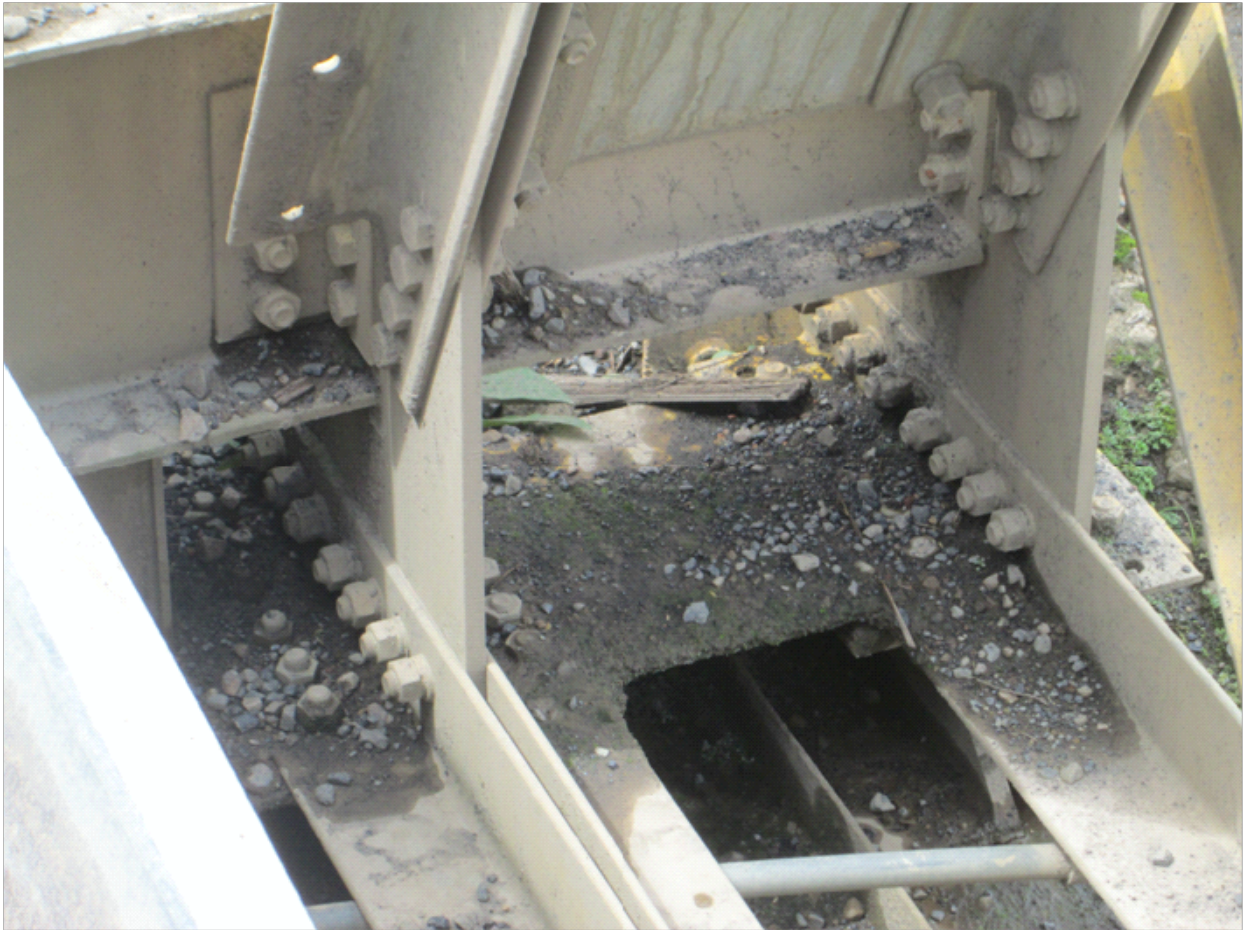
Componente.....: 14 Elementos de armadura  
Calif./Mantenim....: 3 / -  
Daño/Observaciones.: Algunos elementos de la armadura evidencia impactos vehiculares.

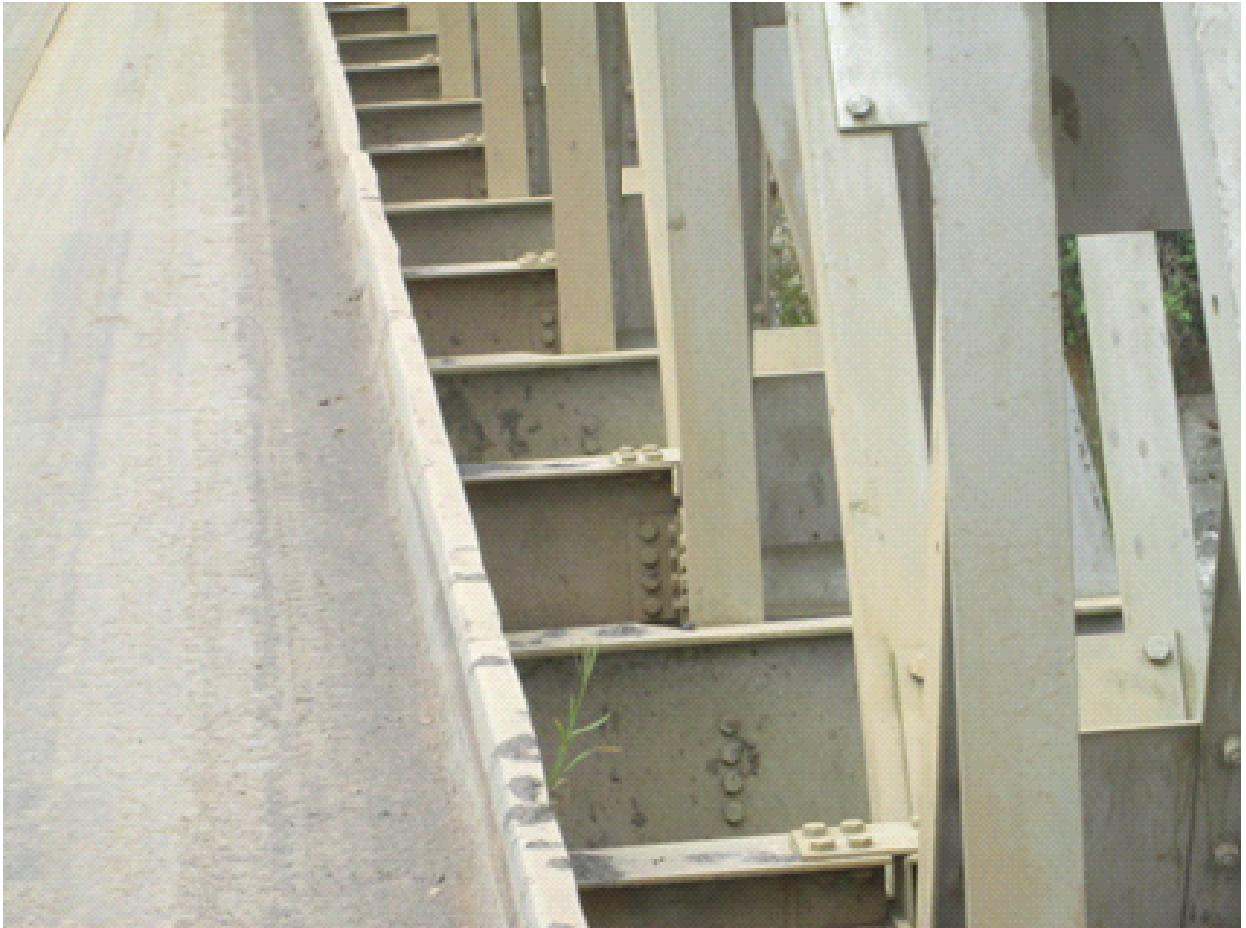
Componente.....: 14 Elementos de armadura

Calif./Mantenim....: 3 / -

Daño/Observaciones.: Algunos elementos de la armadura evidencia impactos vehiculares.

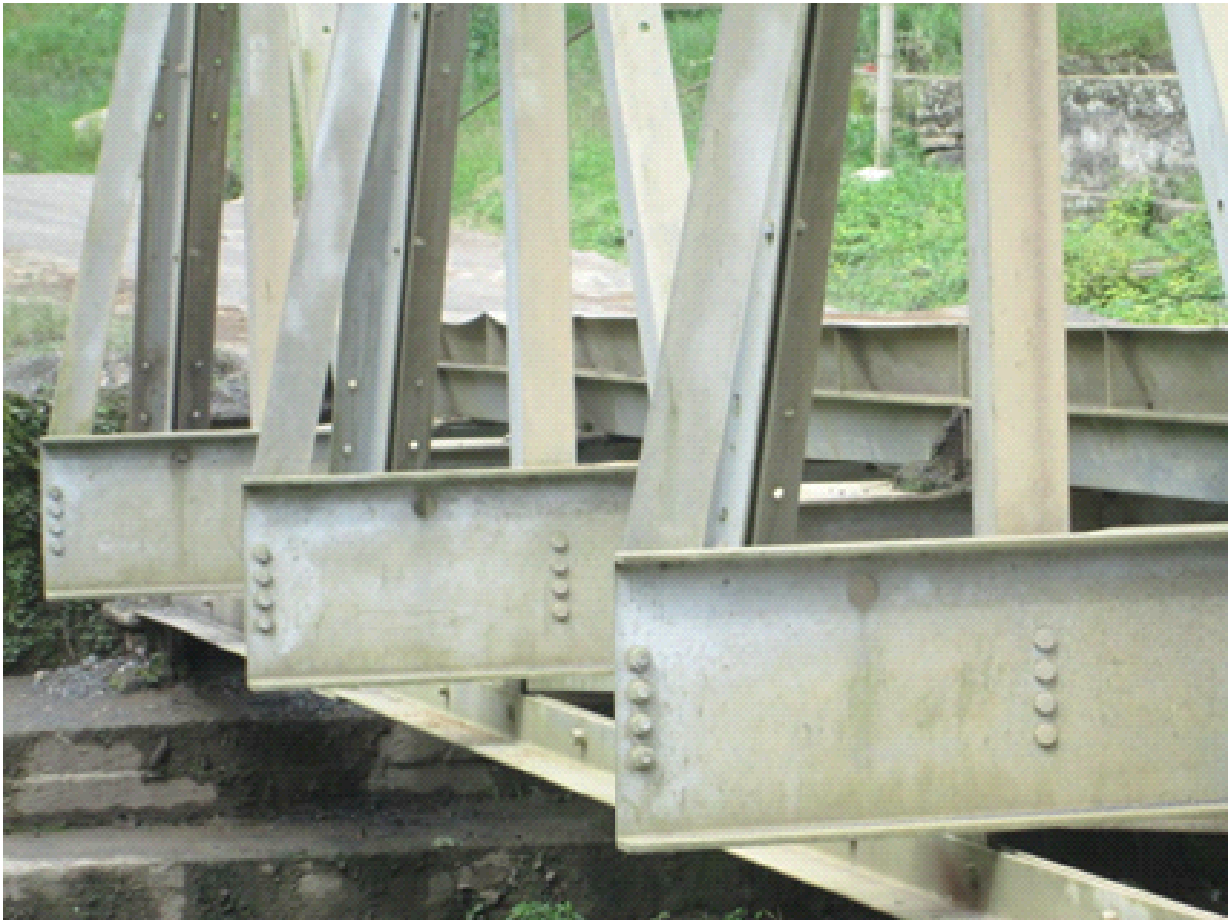
Componente.....: 14 Elementos de armadura

Calif./Mantenim....: 3 / -

Daño/Observaciones.: Algunos elementos de la armadura evidencia impactos vehiculares.

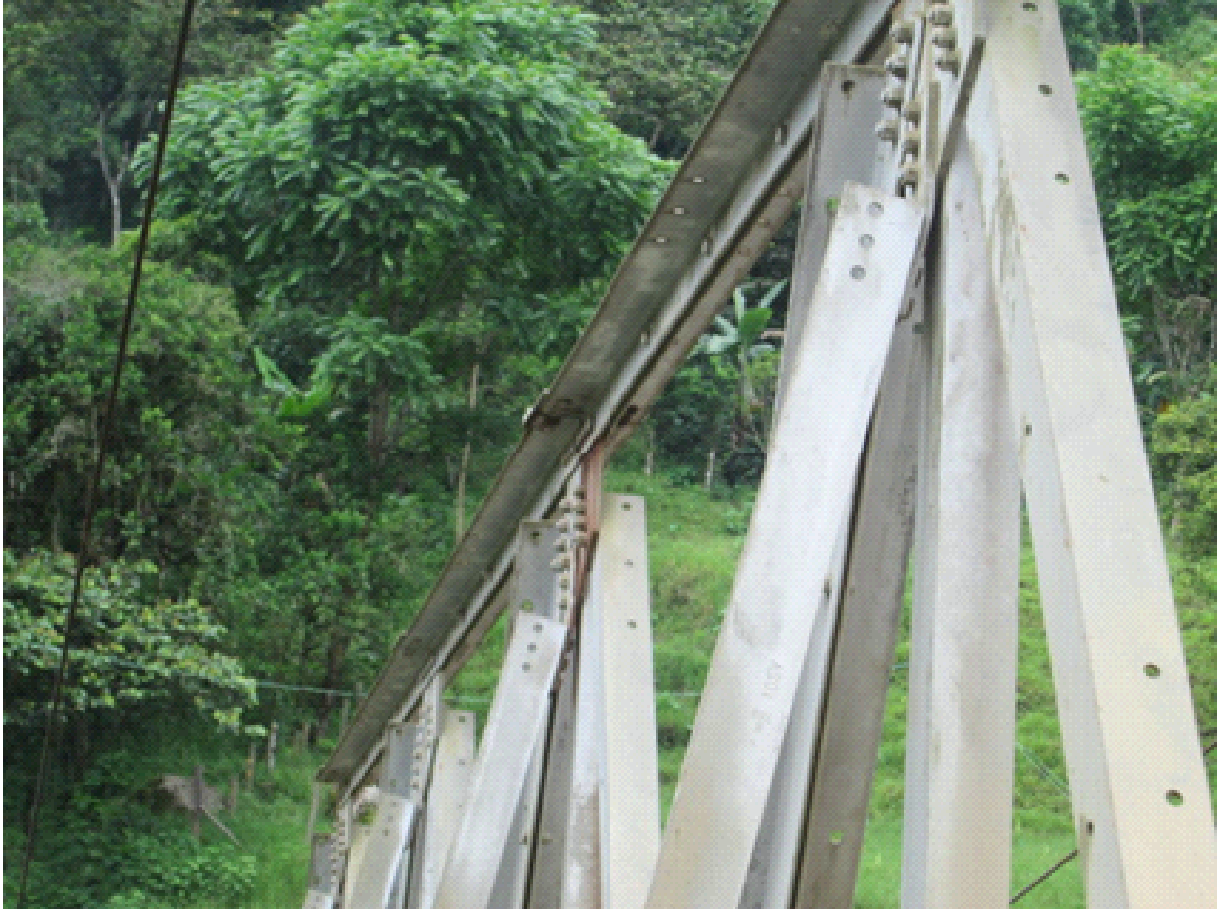
Componente.....: 14 Elementos de armadura

Calif./Mantenim....: 3 / -

Daño/Observaciones.: Algunos elementos de la armadura evidencia impactos vehiculares.

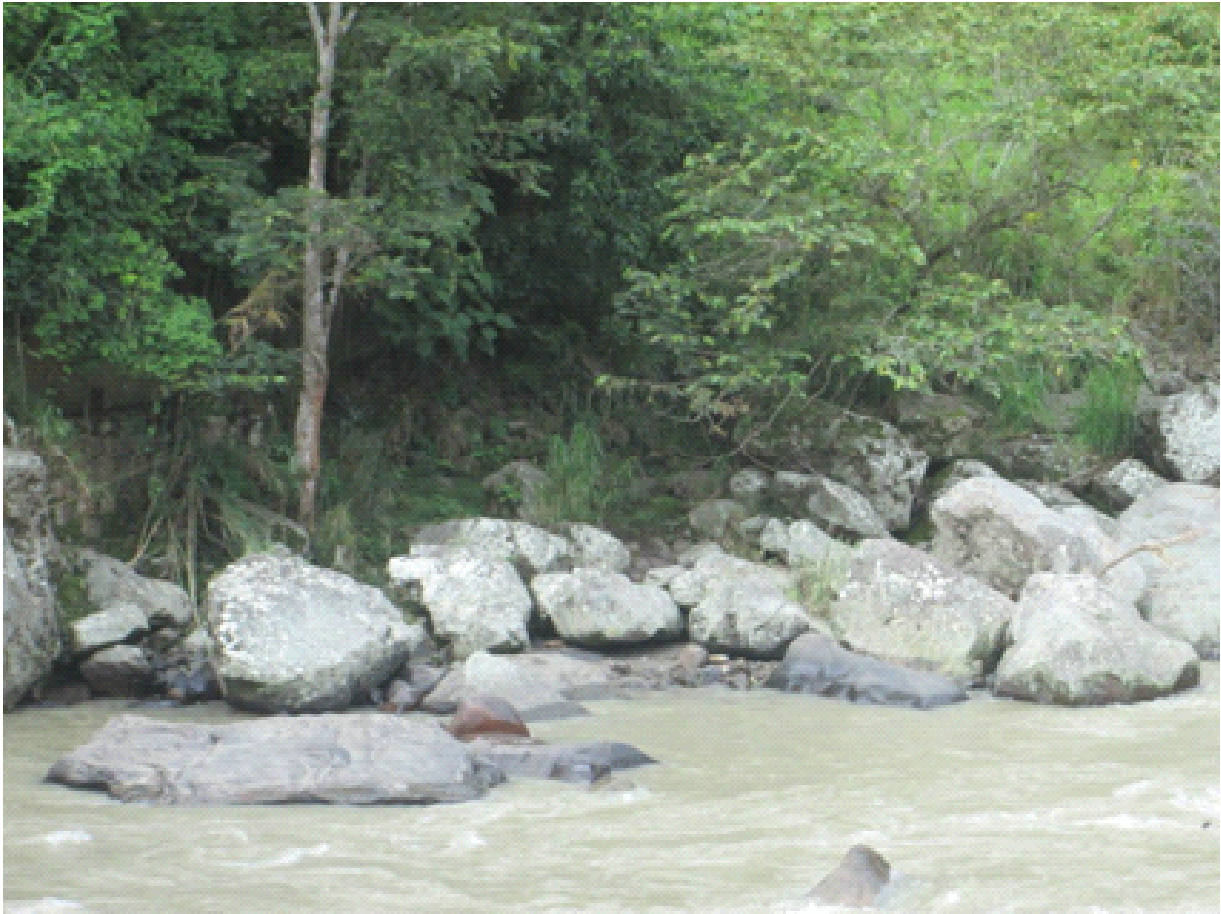
Componente.....: 15 Cauce

Calif./Mantenim....: 2 / -

Daño/Observaciones.: Se requiere obras de construcción del estribo # 1

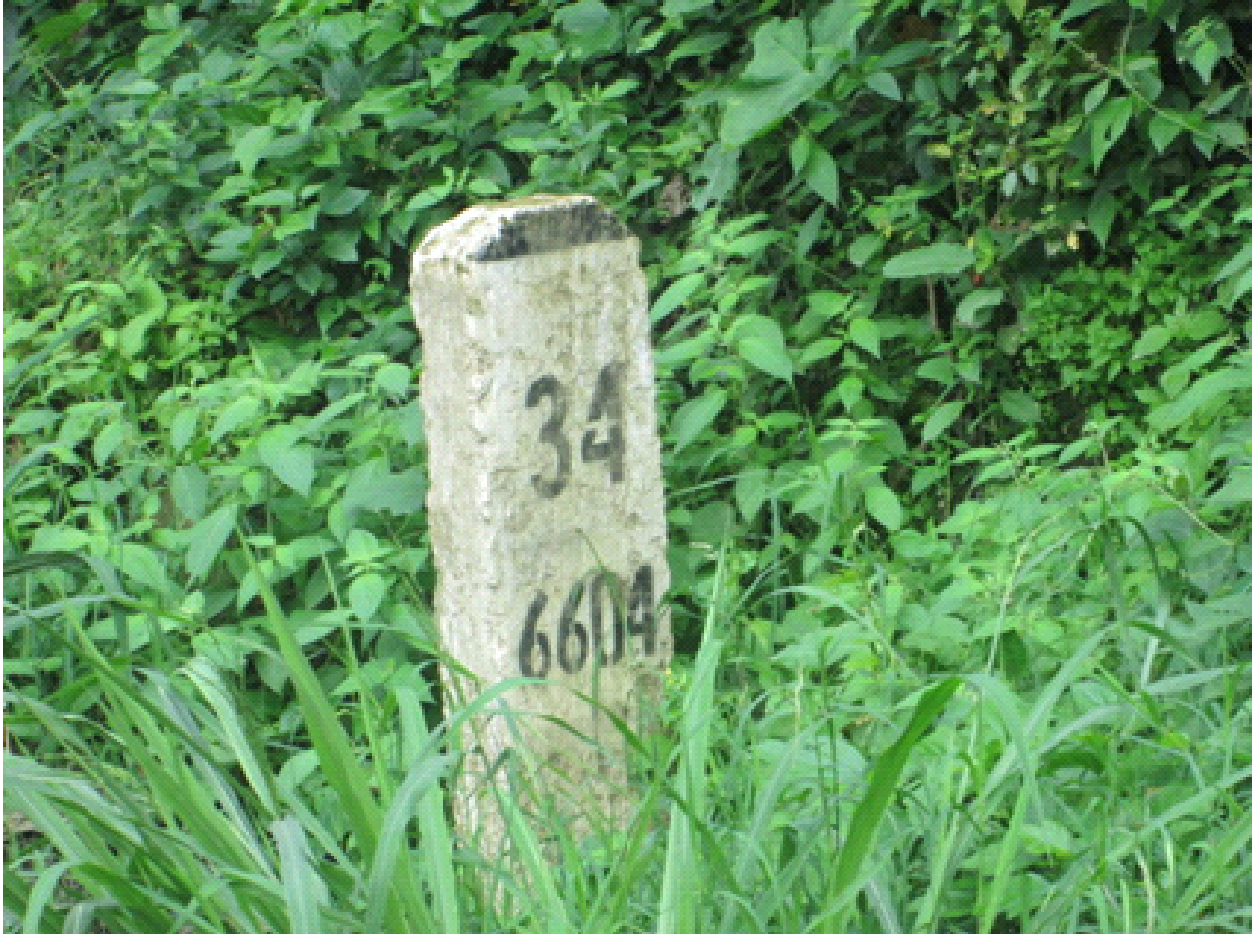
Componente.....: 16 Otros elementos

Calif./Mantenim....: 3 /

Daño/Observaciones.: Se requiere mejorar la señalización vial del puente

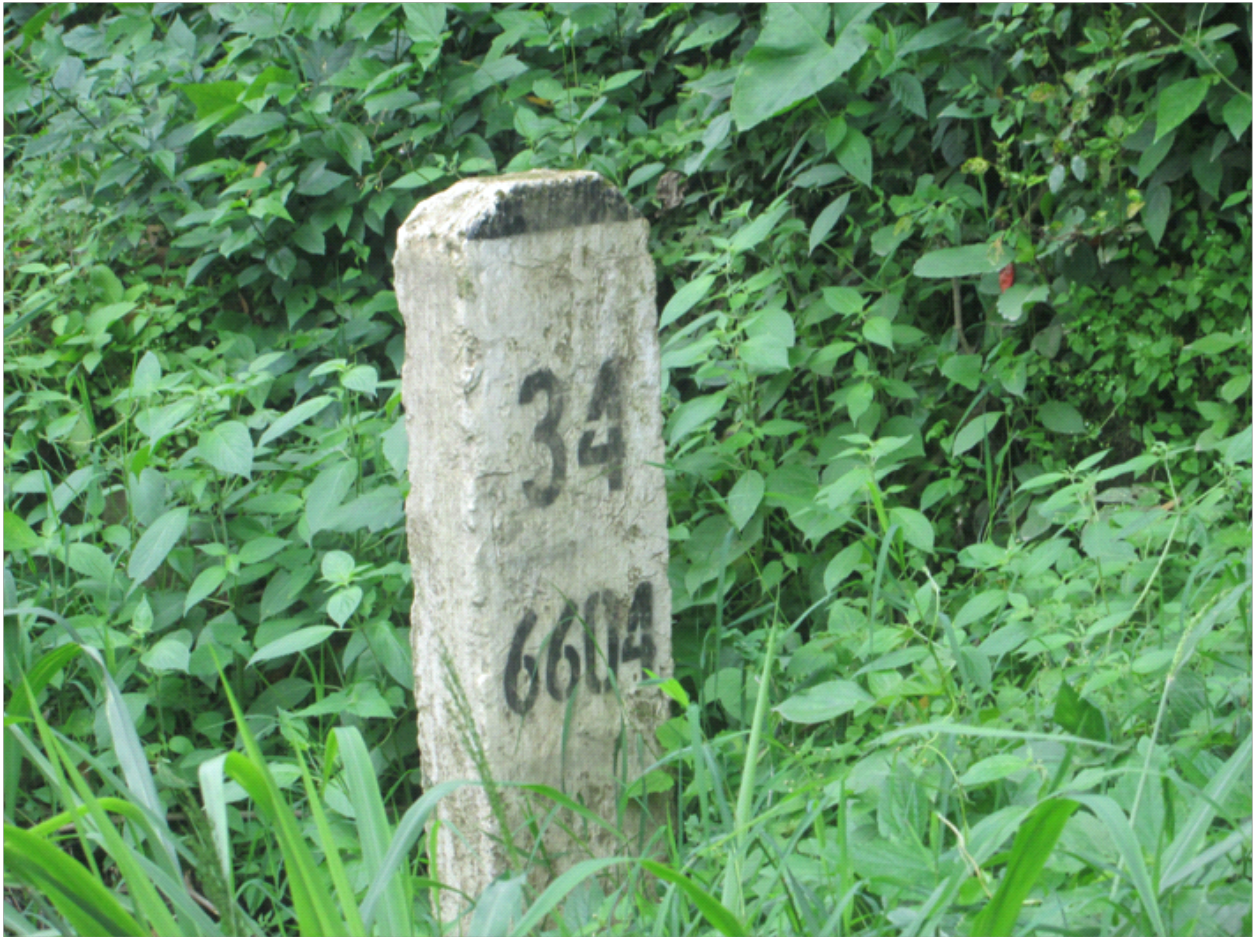
Componente.....: 16 Otros elementos

Calif./Mantenim....: 3 /

Daño/Observaciones.: Se requiere mejorar la señalización vial del puente

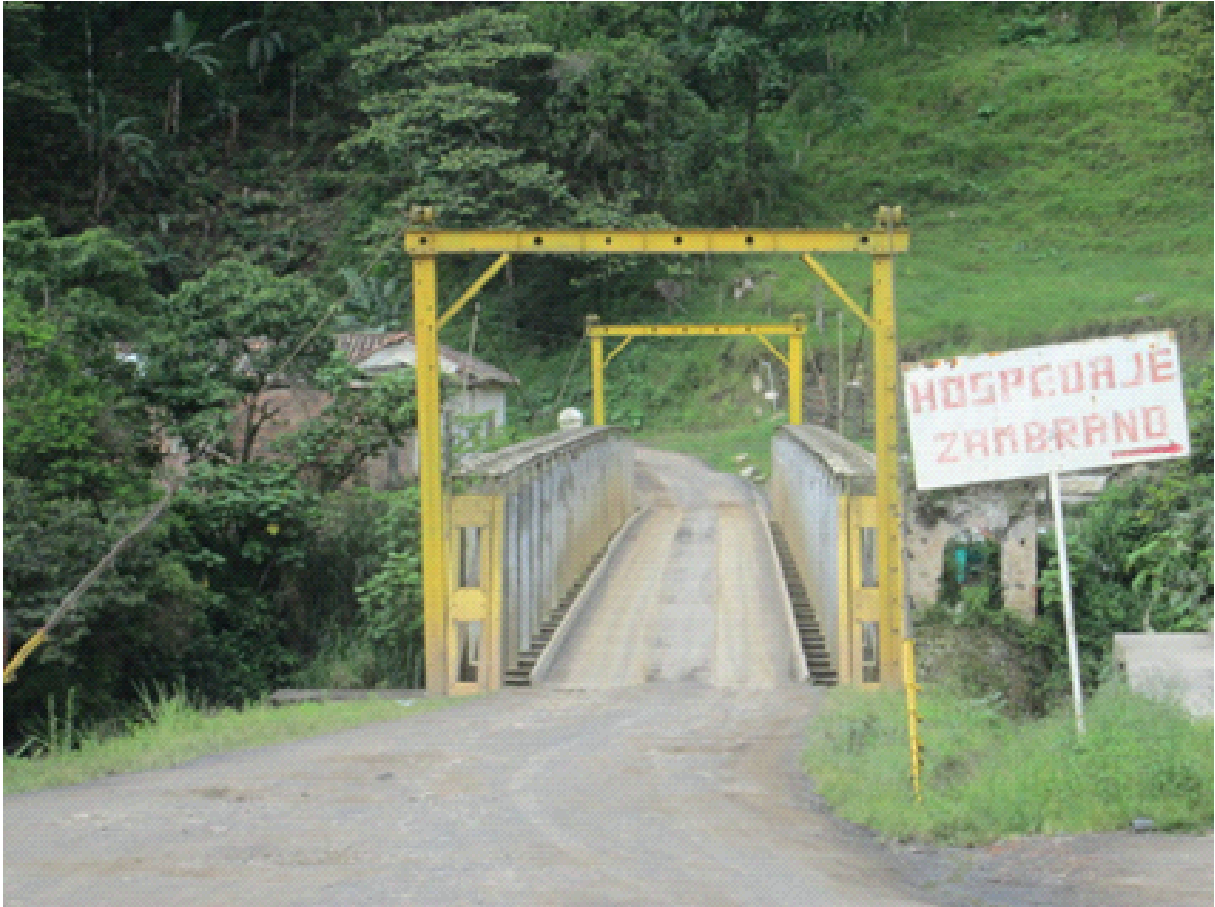
Componente.....: 17 Puente en general

Calif./Mantenim....: 4 / -

Daño/Observaciones.: Puente provisional con varios años de operación,  
requiere ser reemplazado.
