18-6604-005.00 Honda

Regional.....: 18 Norte de Santander
Ruta.....: Porcesito (Cruce ruta 25 C) - Puente internal La U
Carretera.....: La Lejía - Saravena
Lado de la car...: 0
Abscisa.....: 50+0910
No del registro..: 1543

SDC/INV	SiPuCol	Fecha	Hoja
	Informe de inspección principal	18/09/12	2
18-6604-005.00 Honda			
Subestructura:			
Estribos.: Tipo.....:	10	Con aletas integrados	
Material.....:	20	Concreto ciclópeo	
Tipo de cimentación.....:	10	Cimentación superficial	
Pilas.....: Tipo.....:	91	No aplicable	
Material.....:	91	No aplicable	
Tipo de cimentación.....:	91	No aplicable	
Detalles:			
Tipo de baranda.....:	41	Pasam. metá. pilastra metálica	
Tipo de superficie de rodadura.....:	20	Concreto	
Tipo de junta de expansión.....:	12	Placas vert. /ángulos de acero	
Tipo de apoyos fijos en estribos.....:	30	Placas de neopreno	
Tipo de apoyos móviles en estribos.....:	91	No aplicable	
Tipo de apoyos fijos en pilas.....:	91	No aplicable	
Tipo de apoyos móviles en pilas.....:	91	No aplicable	
Tipo de apoyos fijos en vigas.....:	91	No aplicable	
Tipo de apoyos móviles en vigas.....:	91	No aplicable	
Municipio.....:	Toledo		
Coefficiente de aceleración.....:	0.30

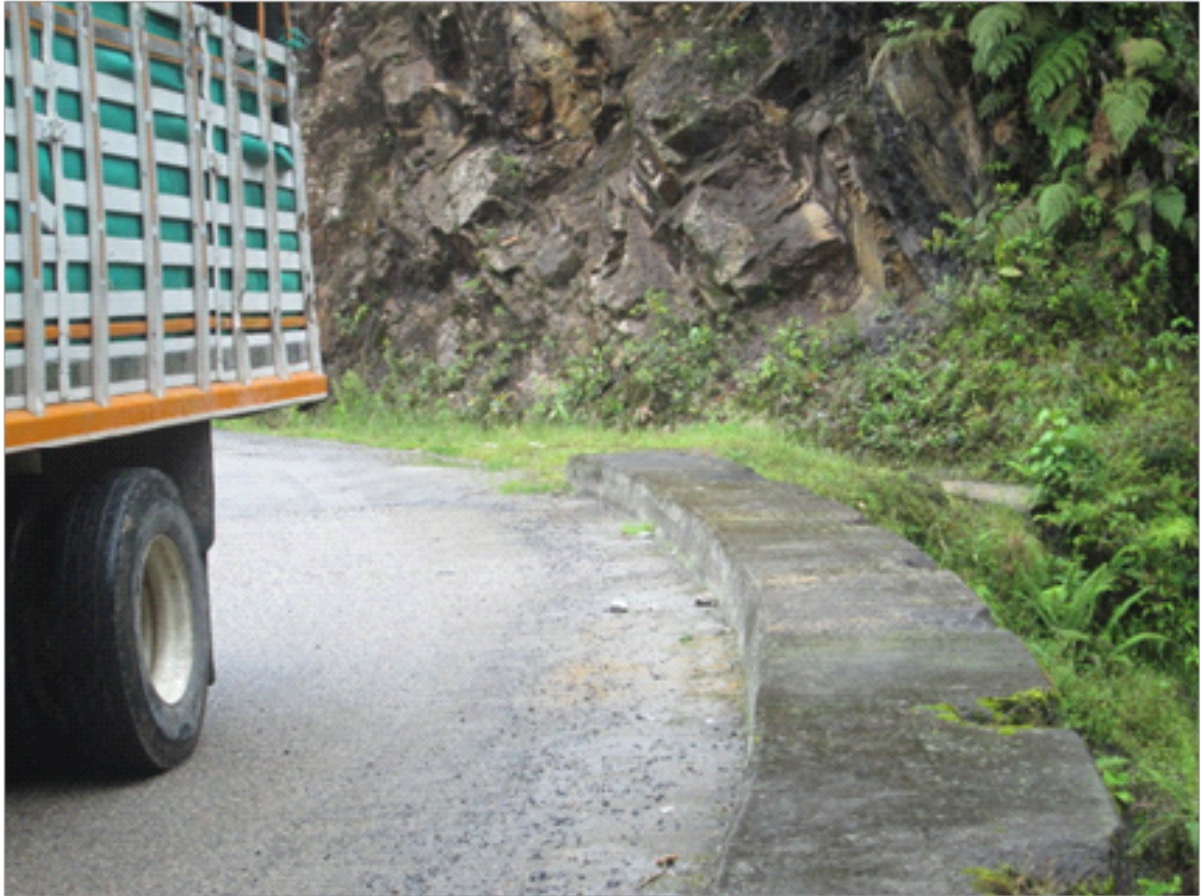
Componente.....: 1 Superficie del puente

Calif./Mantenim....: 3 / -

Daño/Observaciones.: La superficie del concreto rígido presenta desgaste y agregado expuesto. Se recomienda proteger con carpeta asfáltica

Tipo de daño.....: Daño estr.(sobrecar./dis.insu)

Reparaciones.....: C Tratamiento superficial (sello)

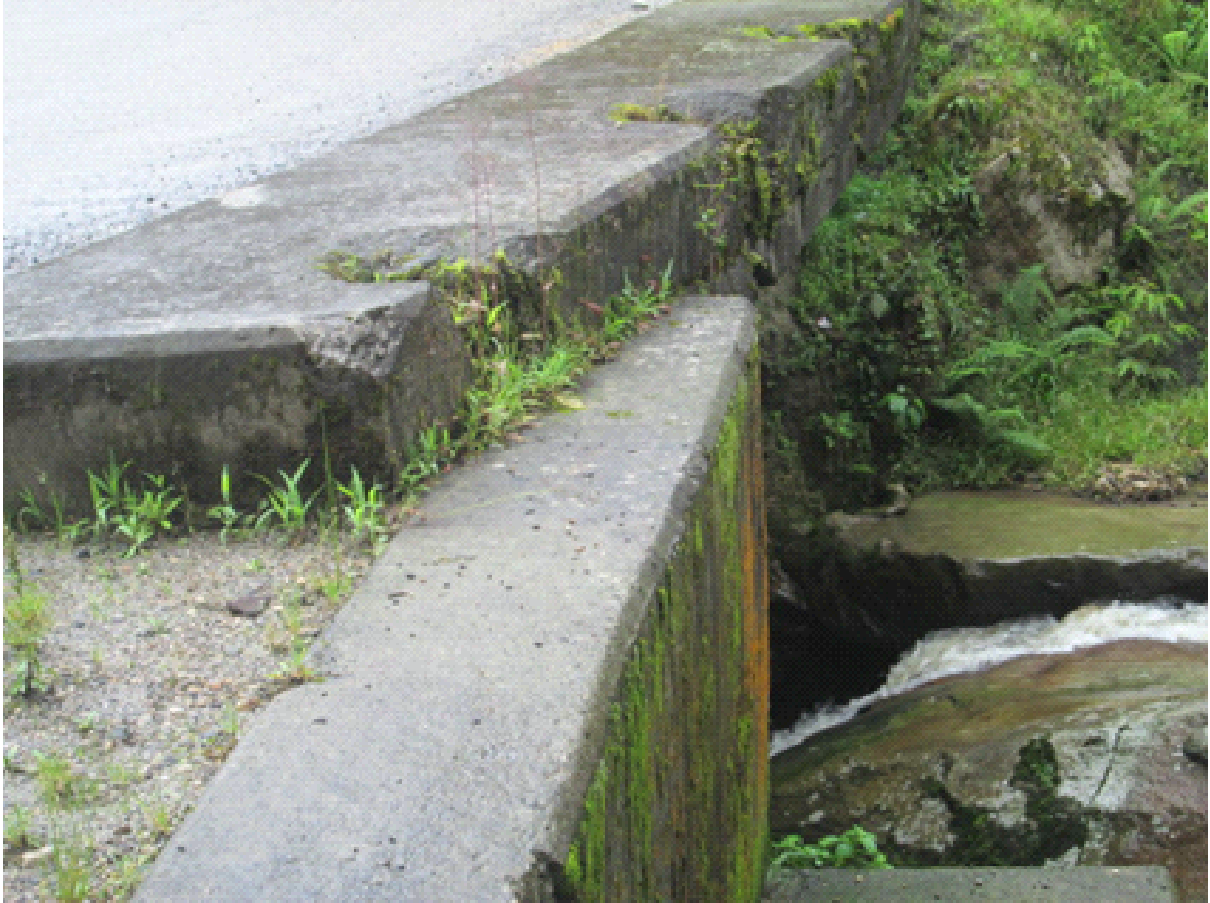
Componente.....: 3 Andenes/Bordillos

Calif./Mantenim....: 3 / -

Daño/Observaciones.: Se observó grietas en los sitios de anclaje de los postes de las baranda arrancada.

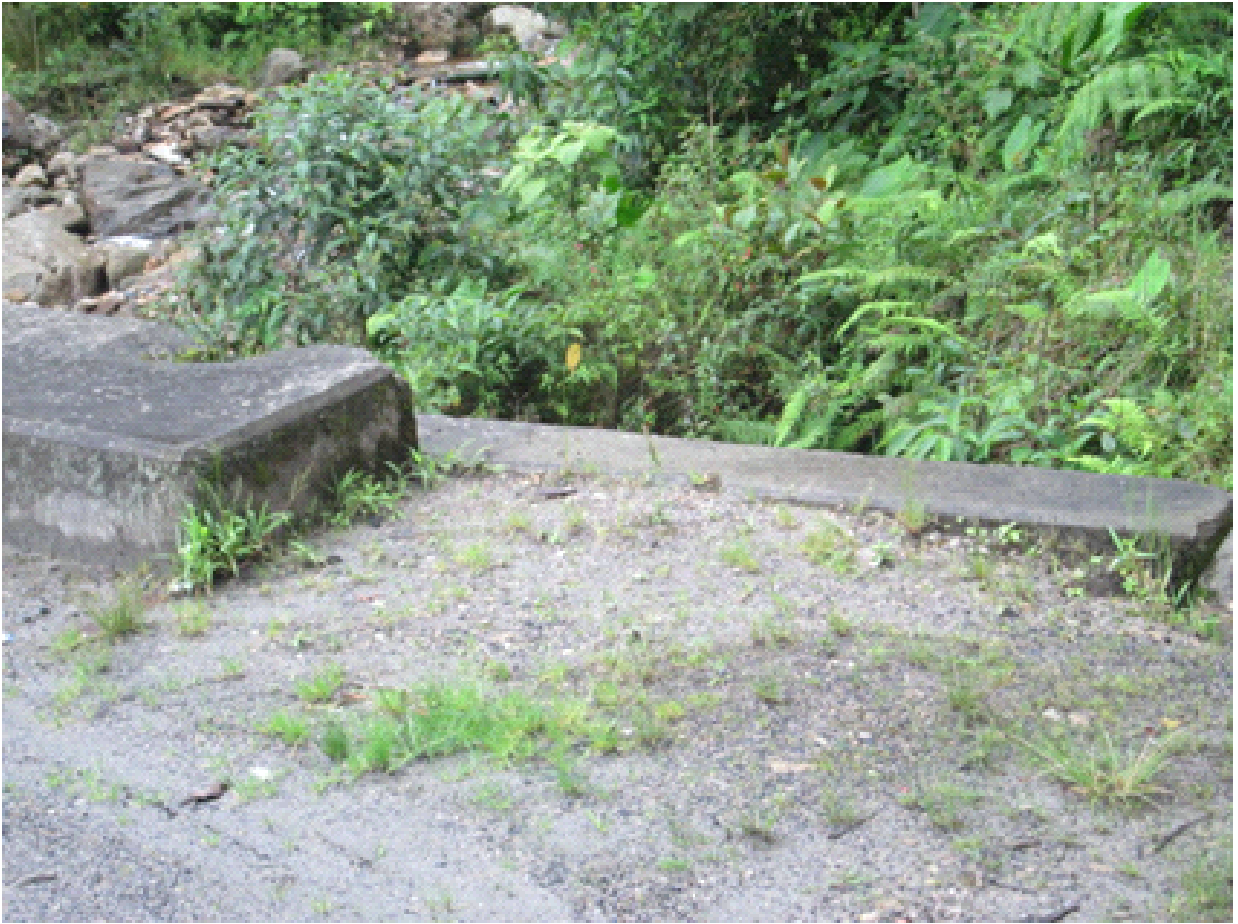
Componente.....: 3 Andenes/Bordillos

Calif./Mantenim....: 3 / -

Daño/Observaciones.: Se observó grietas en los sitios de anclaje de los postes de las baranda arrancada.

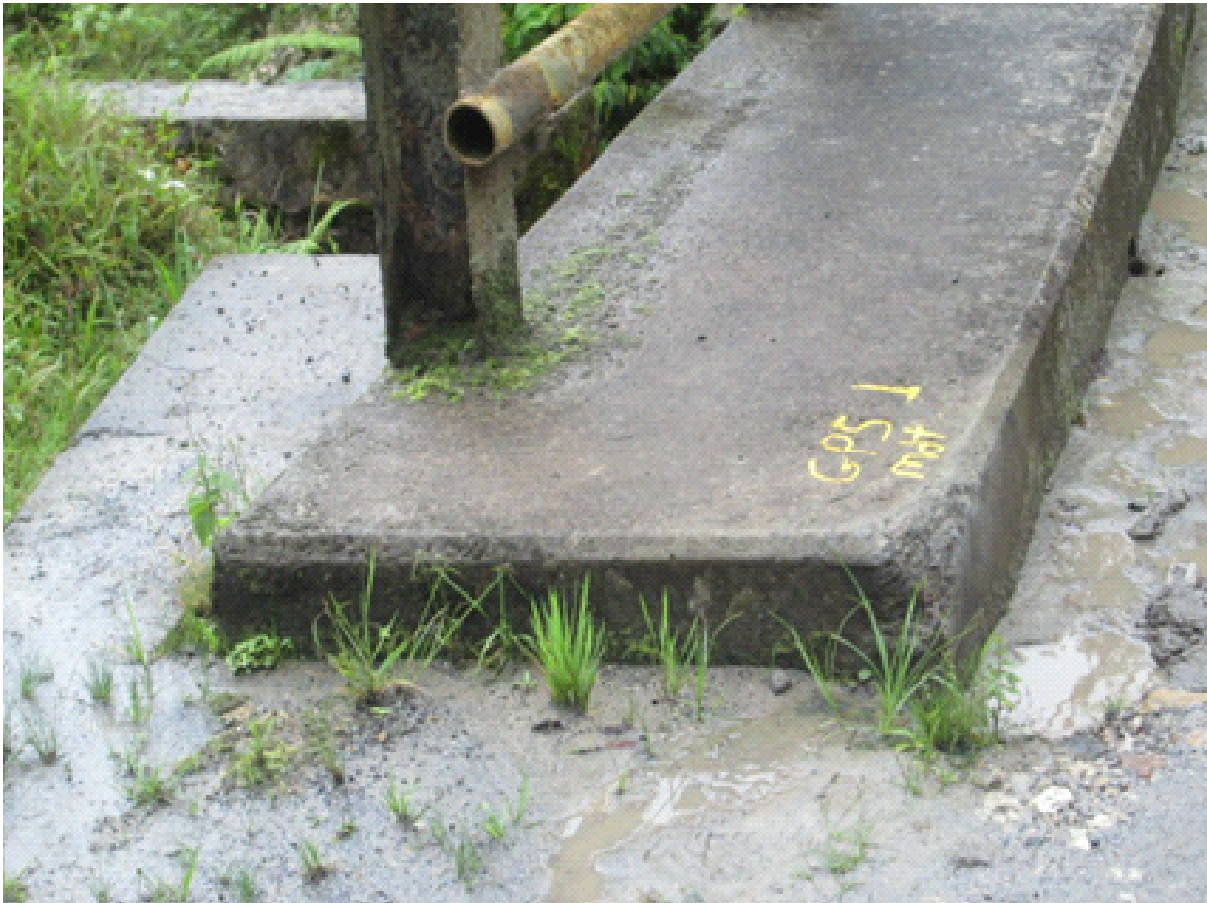
Componente.....: 4 Barandas

Calif./Mantenim....: 4 / -

Daño/Observaciones.: Perdida de la baranda #2 por impacto vehicular y la #1 con corrosión avanzada.

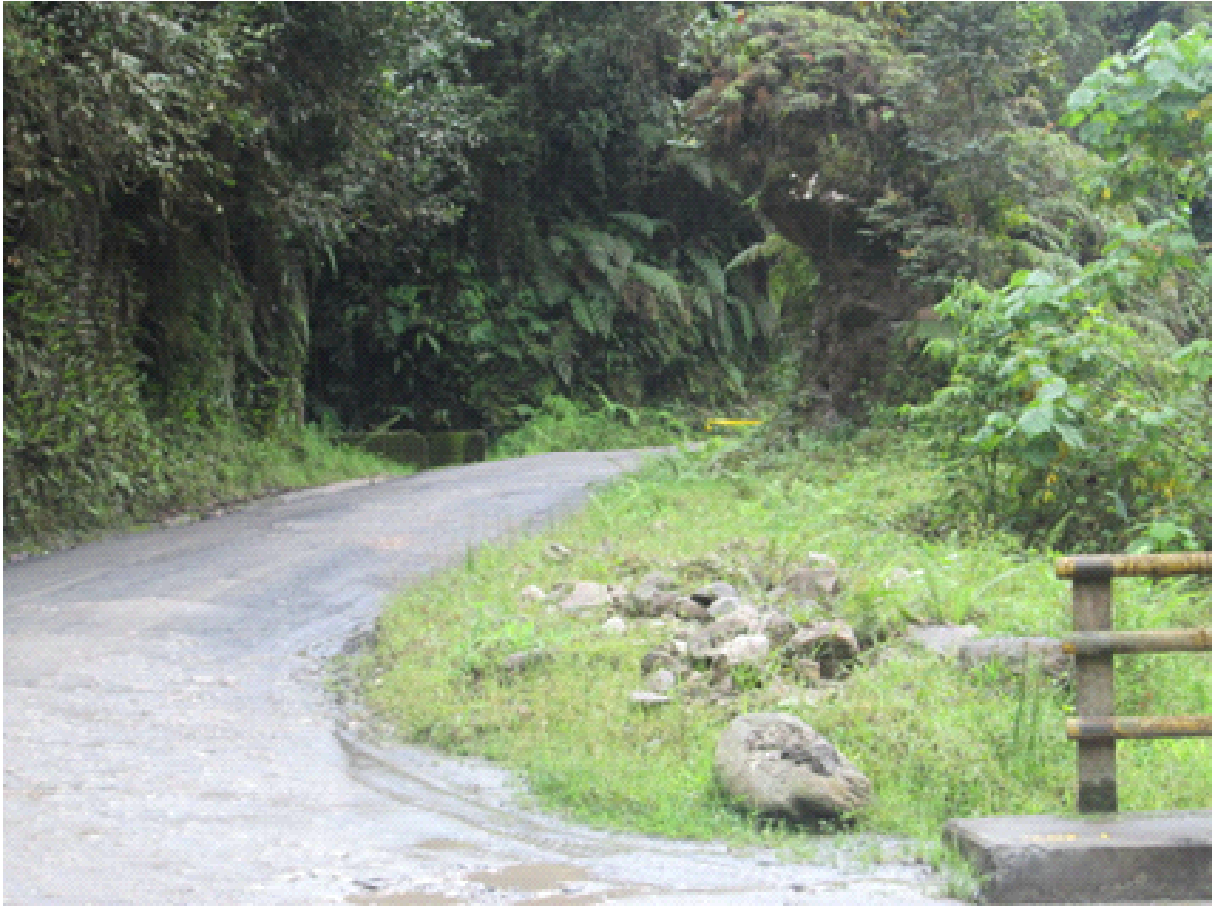
Componente.....: 4 Barandas

Calif./Mantenim....: 4 / -

Daño/Observaciones.: Perdida de la baranda #2 por impacto vehicular y la #1 con corrosión avanzada.

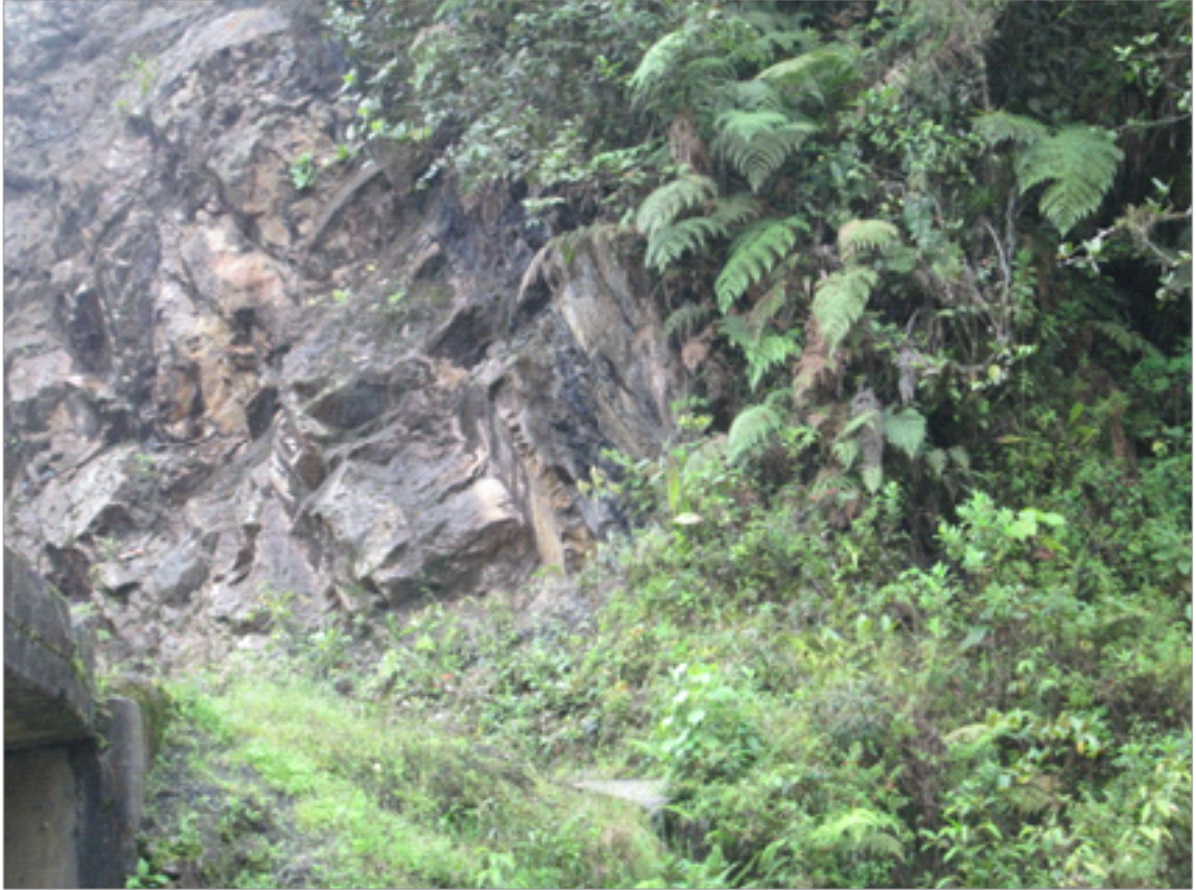
Componente.....: 5 Conos/Taludes

Calif./Mantenim....: 0 / -

Daño/Observaciones.: Se observaron en buen estado.

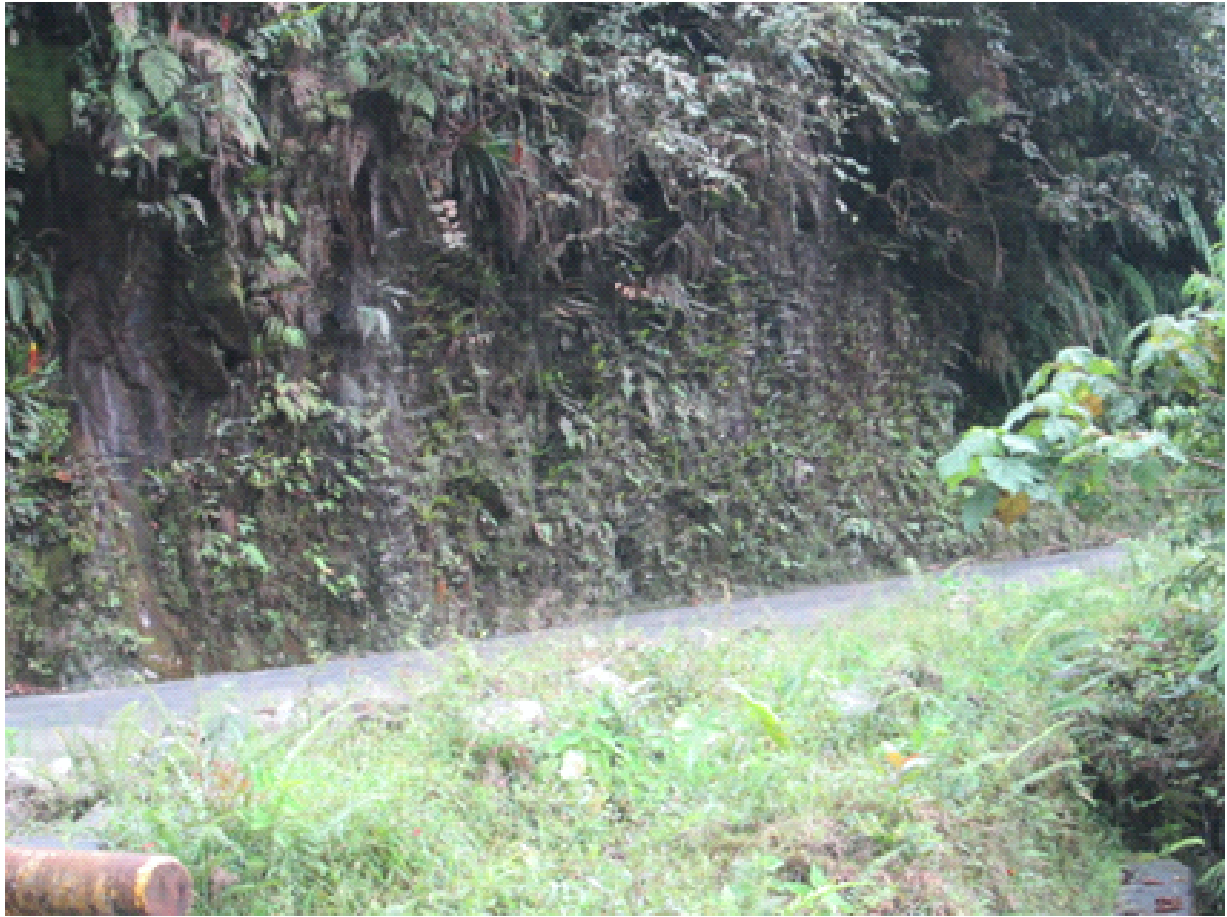
Componente.....: 5 Conos/Taludes

Calif./Mantenim....: 0 / -

Daño/Observaciones.: Se observaron en buen estado.

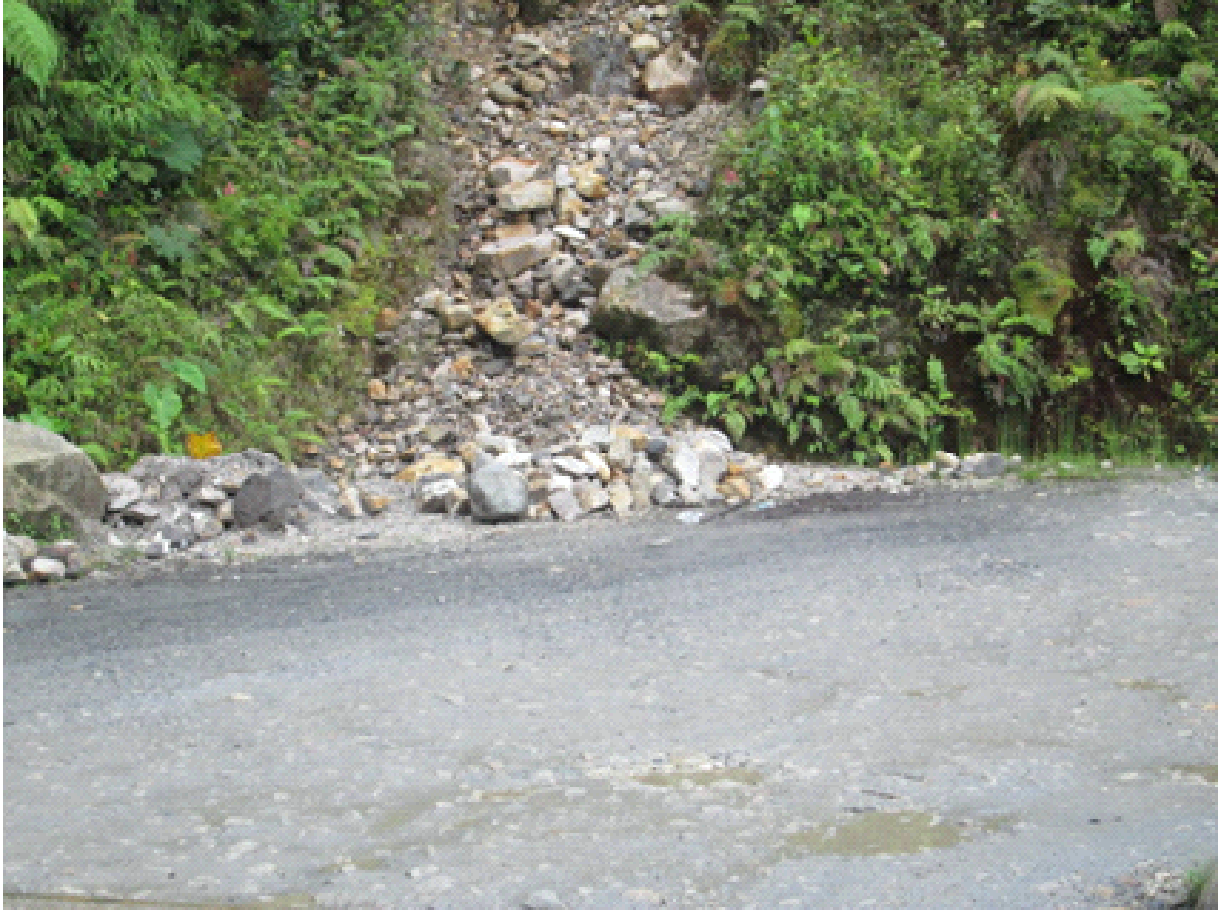
Componente.....: 5 Conos/Taludes
Calif./Mantenim....: 0 / -
Daño/Observaciones.: Se observaron en buen estado.

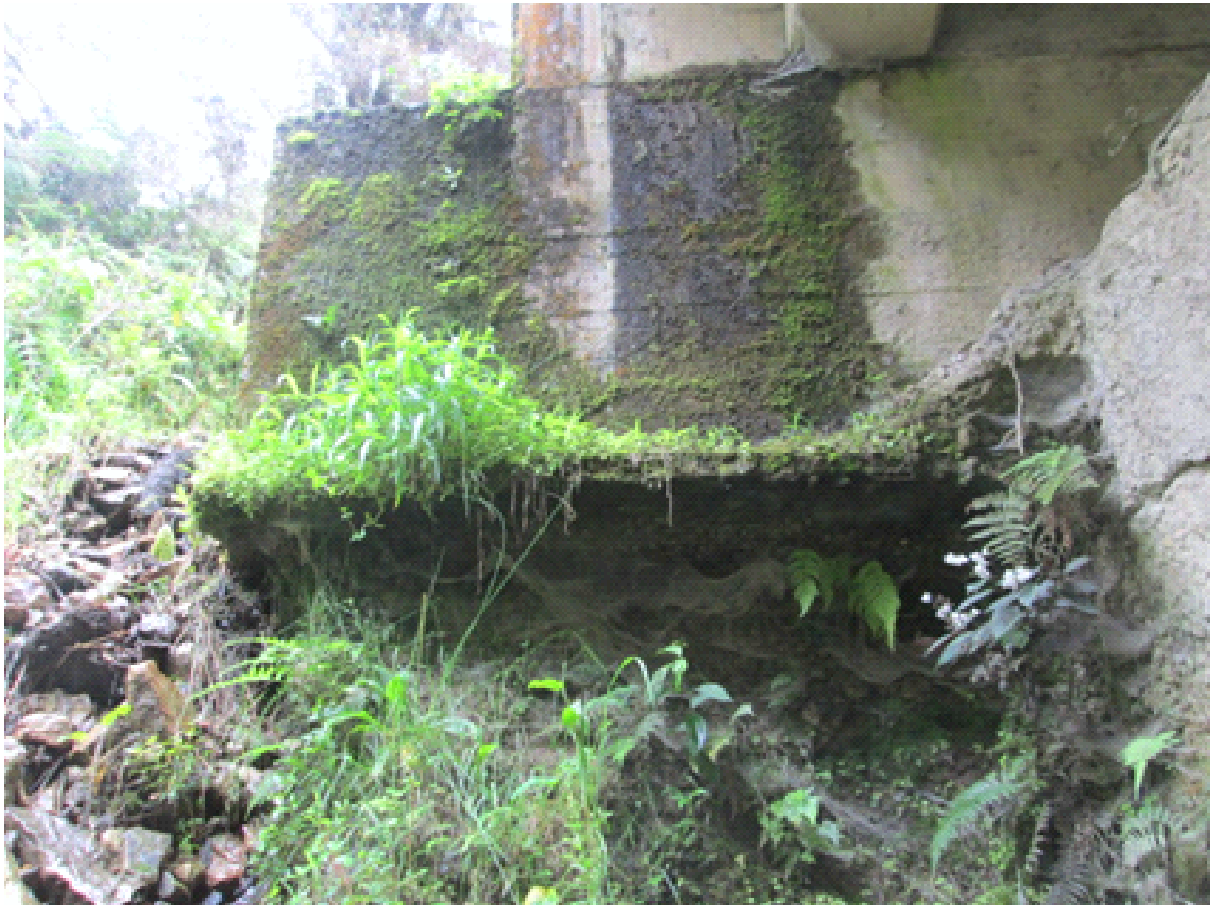
Componente.....: 6 Aletas

Calif./Mantenim....: 1 / -

Daño/Observaciones.: Presentan manchas de humedad y vegetación.

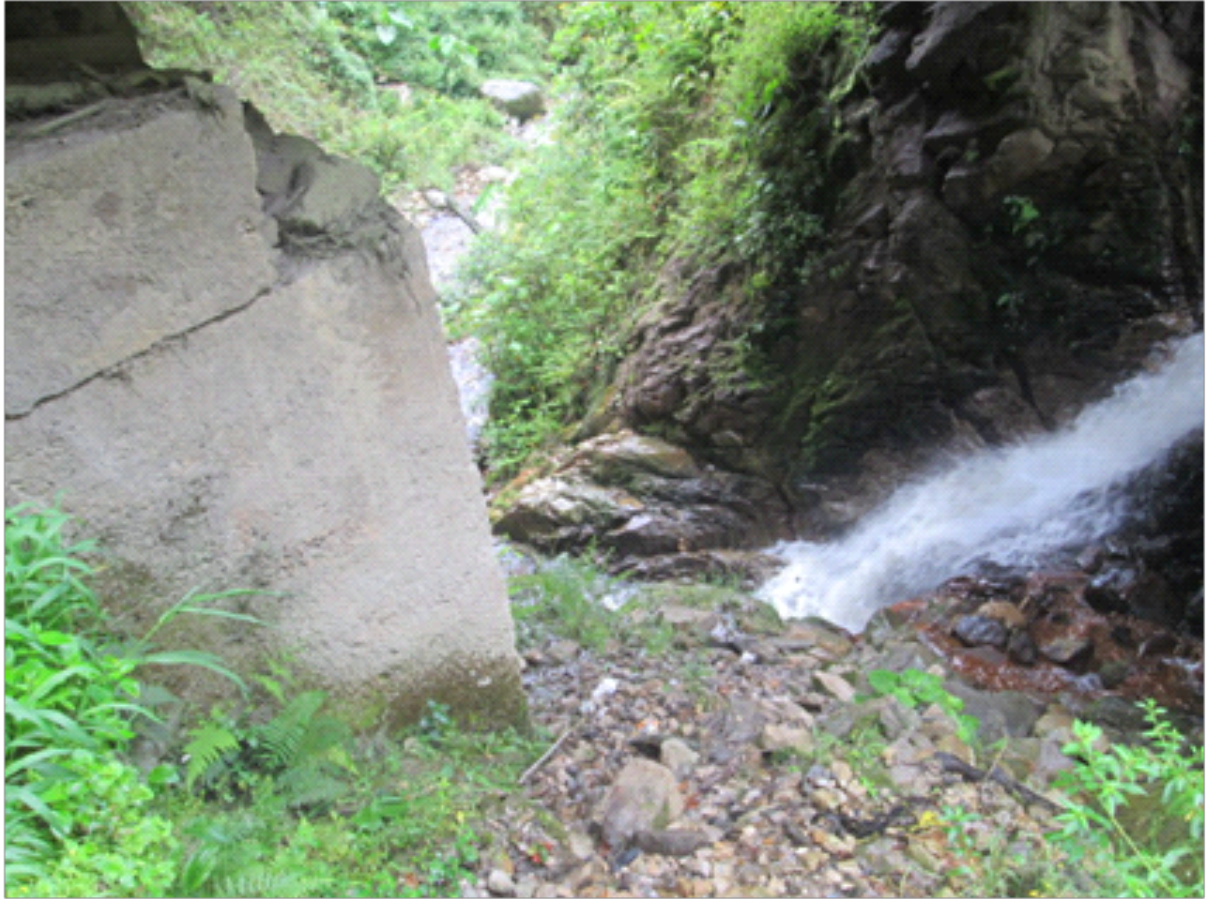
Componente.....: 7 Estribos

Calif./Mantenim....: 2 / -

Daño/Observaciones.: Se recomienda proteger con concreto la roca del estribo # 1 como esta la # 2.

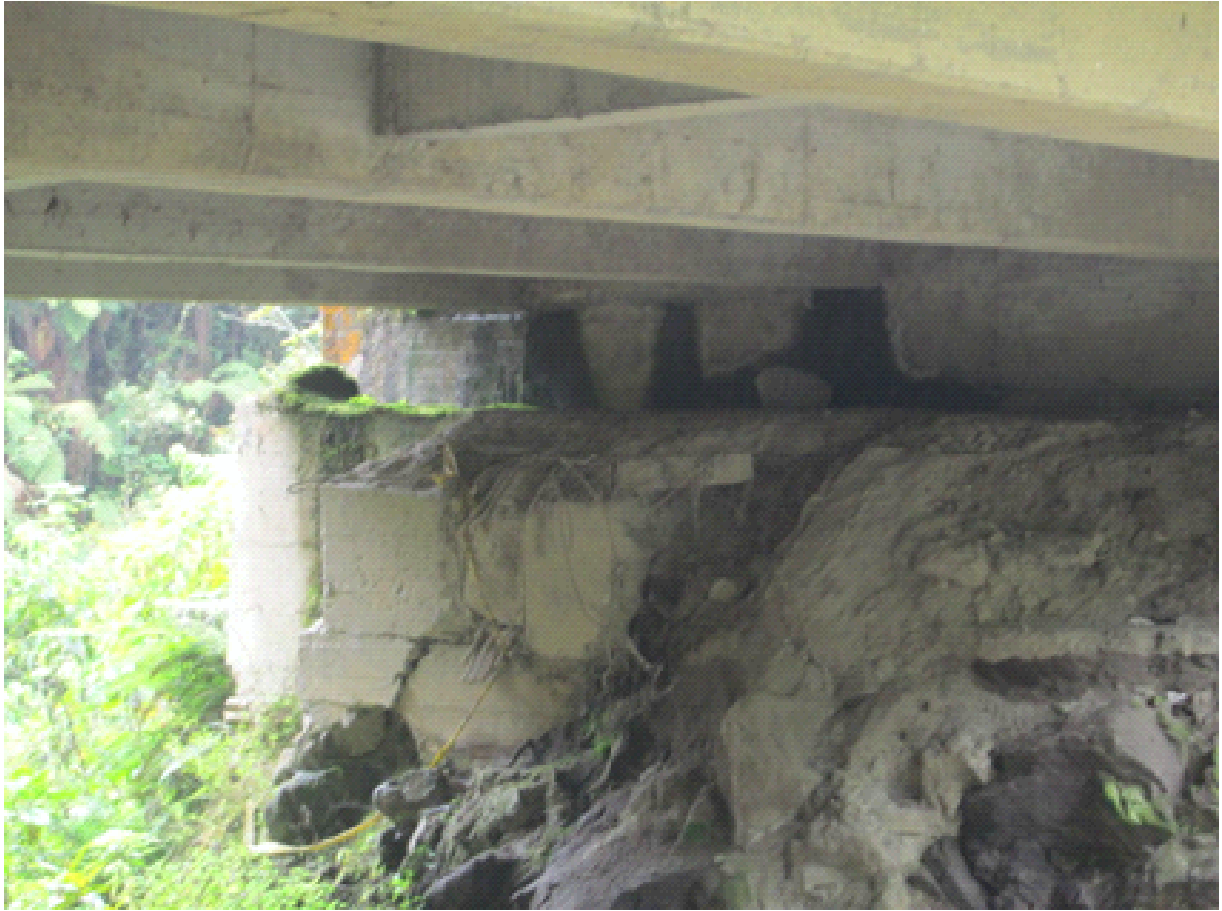
Componente.....: 7 Estribos

Calif./Mantenim....: 2 / -

Daño/Observaciones.: Se recomienda proteger con concreto la roca del estribo # 1 como esta la # 2.

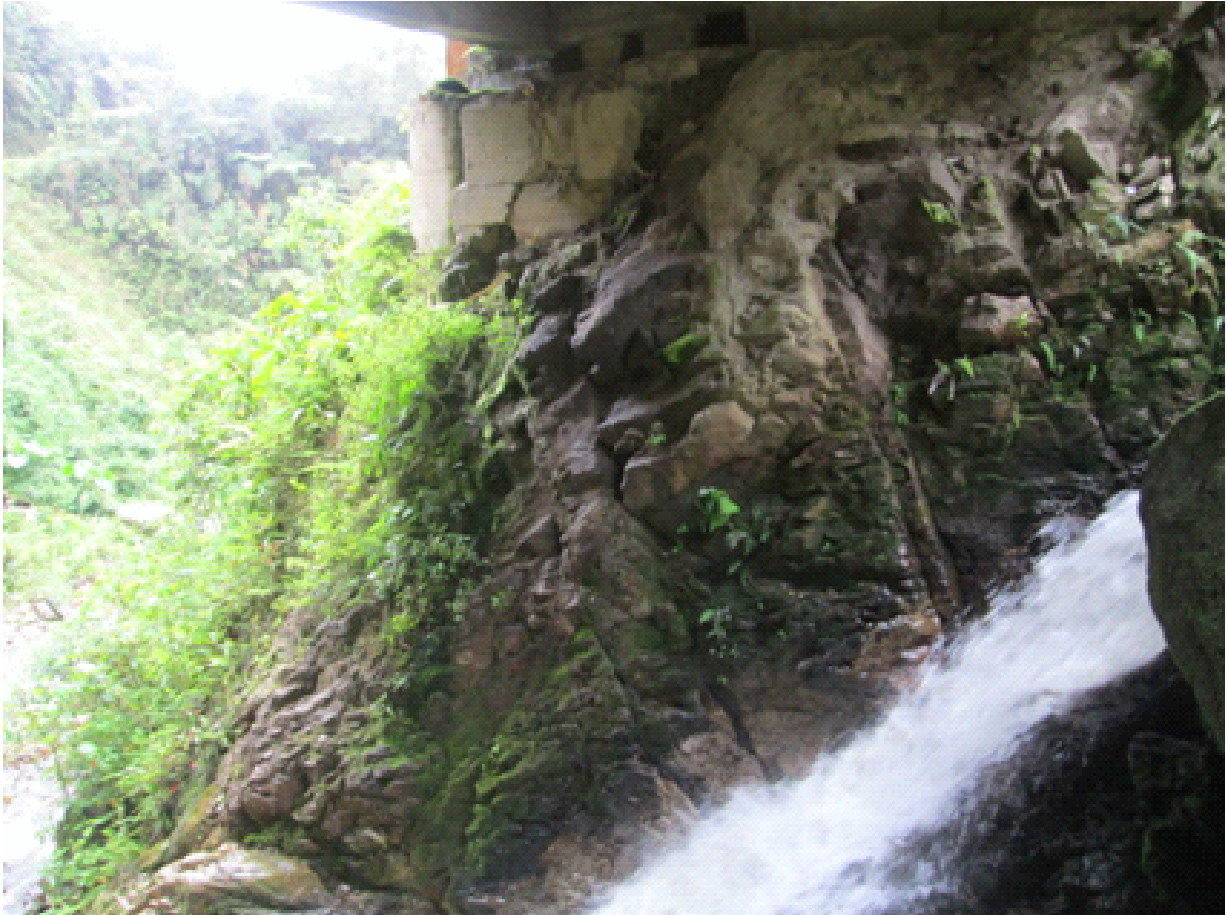
Componente.....: 7 Estribos

Calif./Mantenim....: 2 / -

Daño/Observaciones.: Se recomienda proteger con concreto la roca del estribo # 1 como esta la # 2.

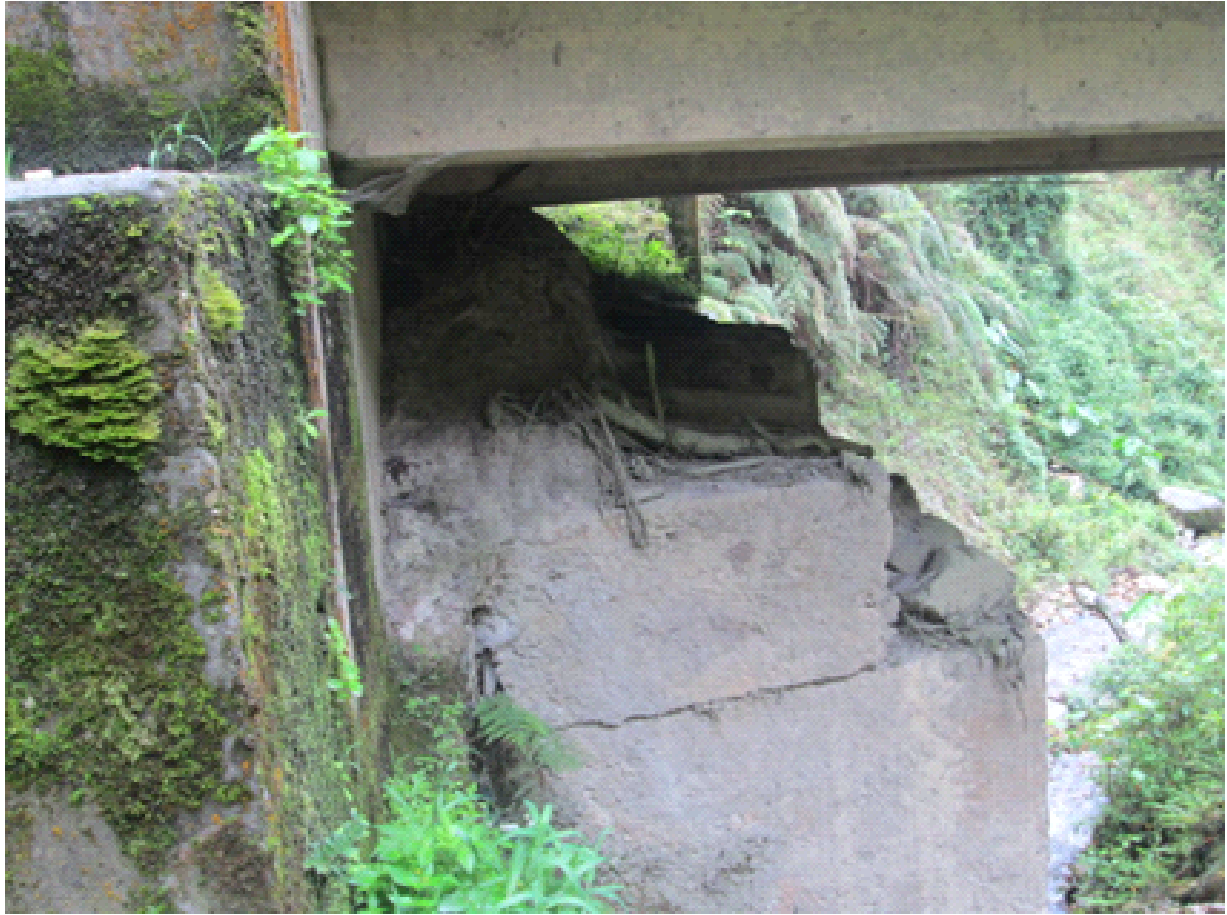
Componente.....: 7 Estribos

Calif./Mantenim....: 2 / -

Daño/Observaciones.: Se recomienda proteger con concreto la roca del estribo # 1 como esta la # 2.

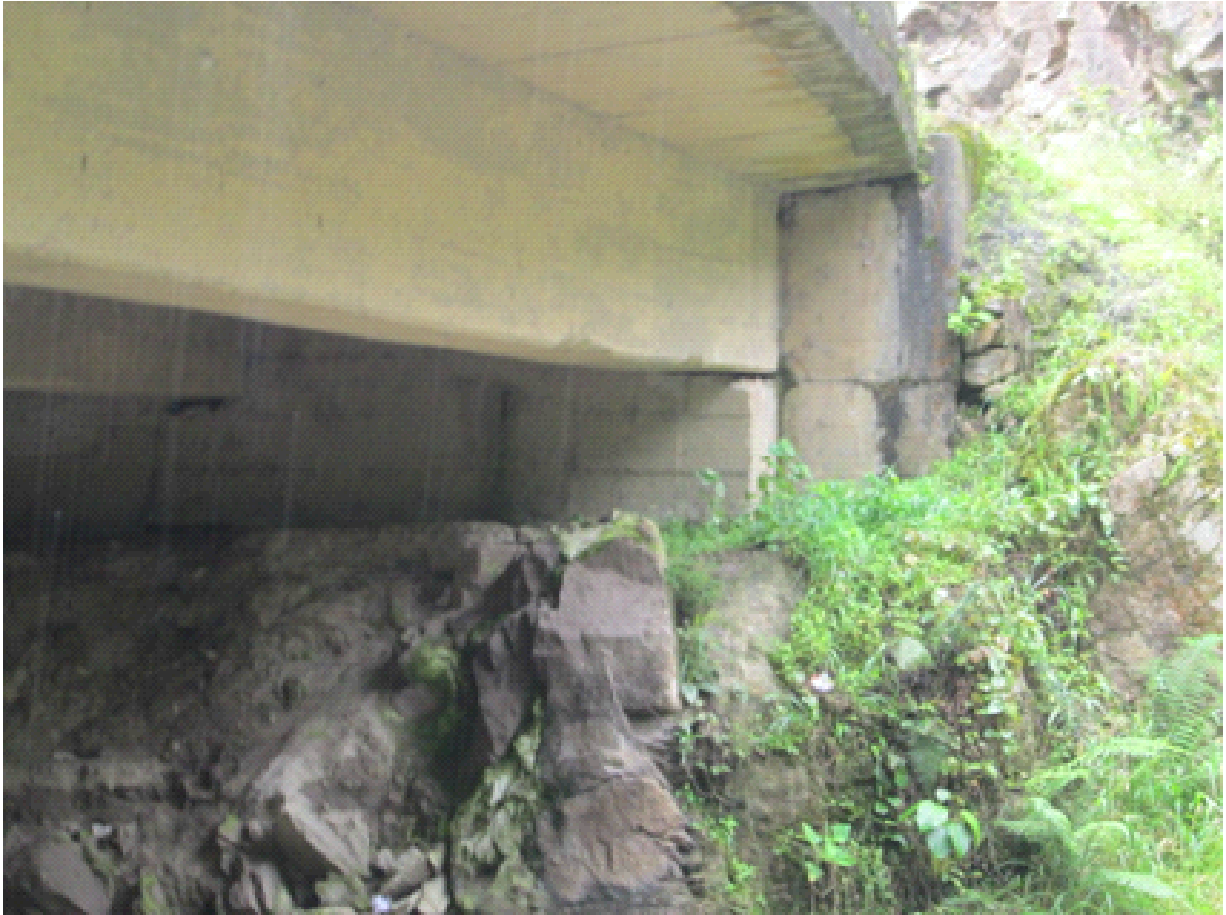
Componente.....: 9 Apoyos

Calif./Mantenim....: 0 / -

Daño/Observaciones.: Se observaron en buen estado.

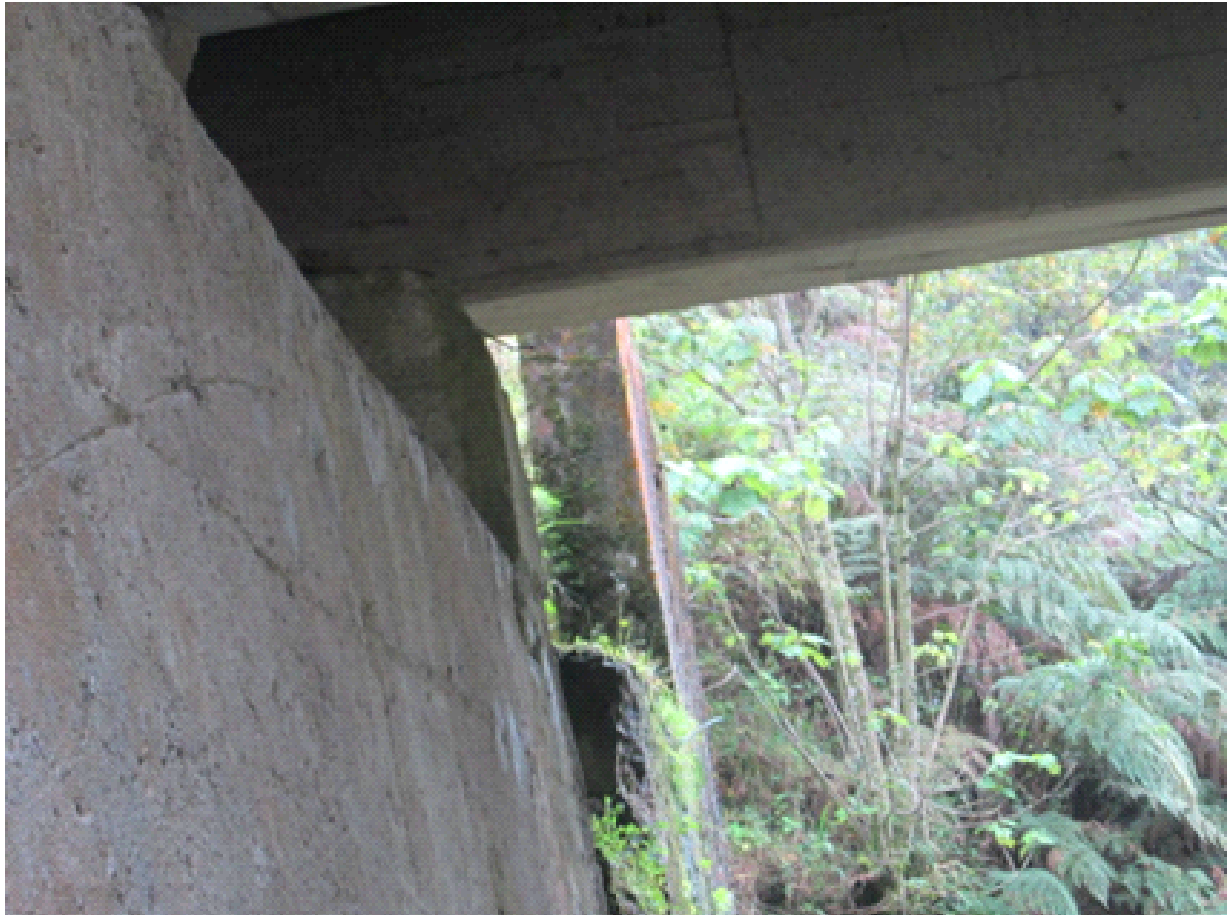
Componente.....: 9 Apoyos

Calif./Mantenim....: 0 / -

Daño/Observaciones.: Se observaron en buen estado.

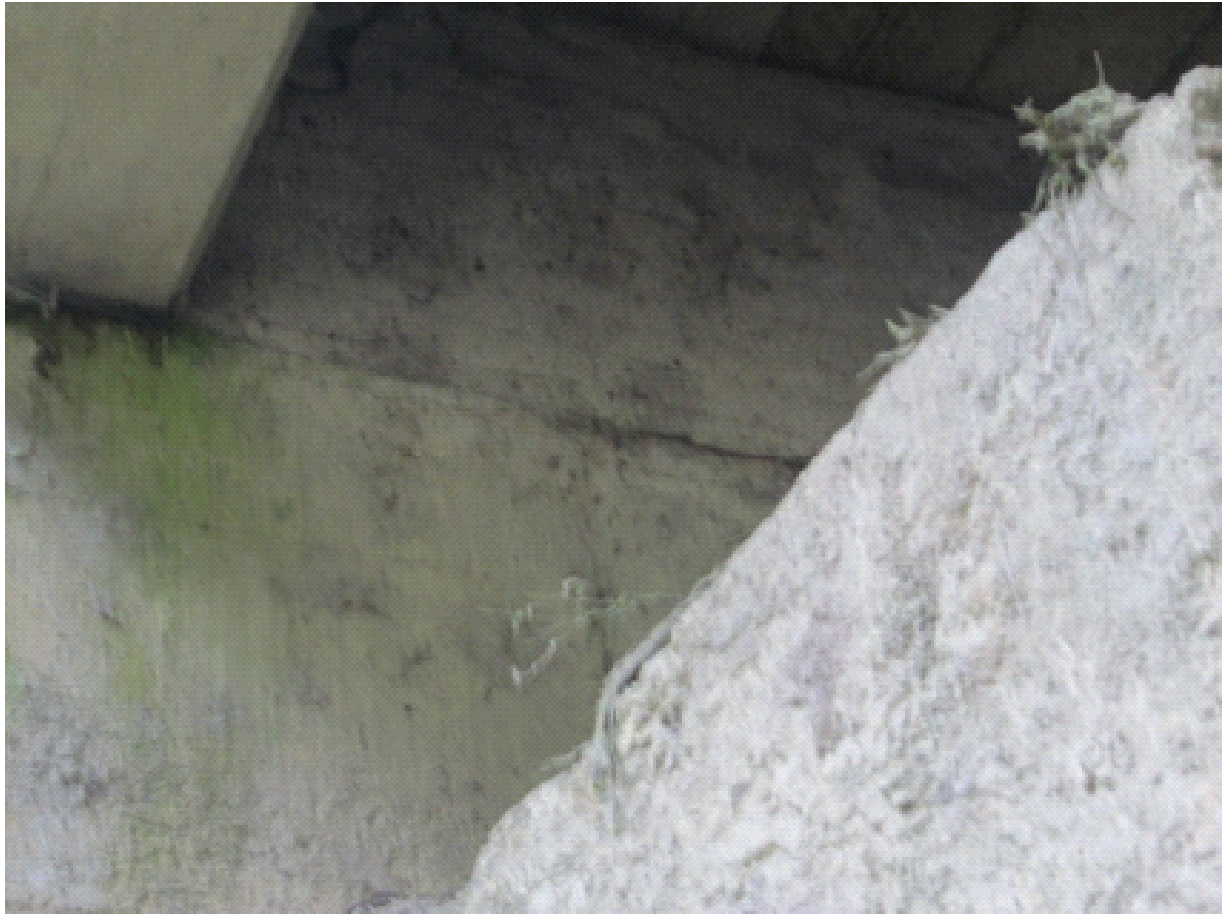
Componente.....: 9 Apoyos

Calif./Mantenim....: 0 / -

Daño/Observaciones.: Se observaron en buen estado.

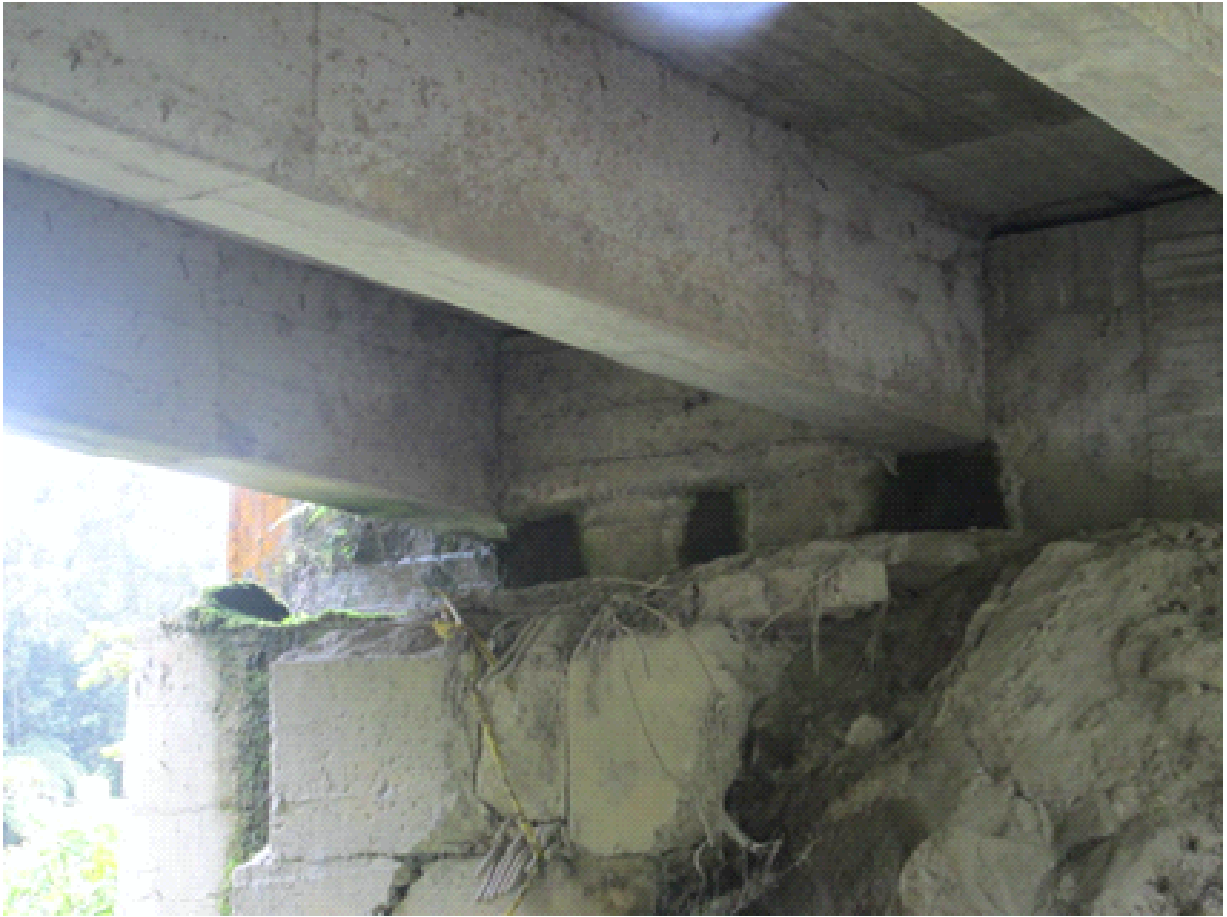
Componente.....: 11 Vigas/Largueros/Diafragmas

Calif./Mantenim....: 0 / -

Daño/Observaciones.: Se observaron en buen estado.

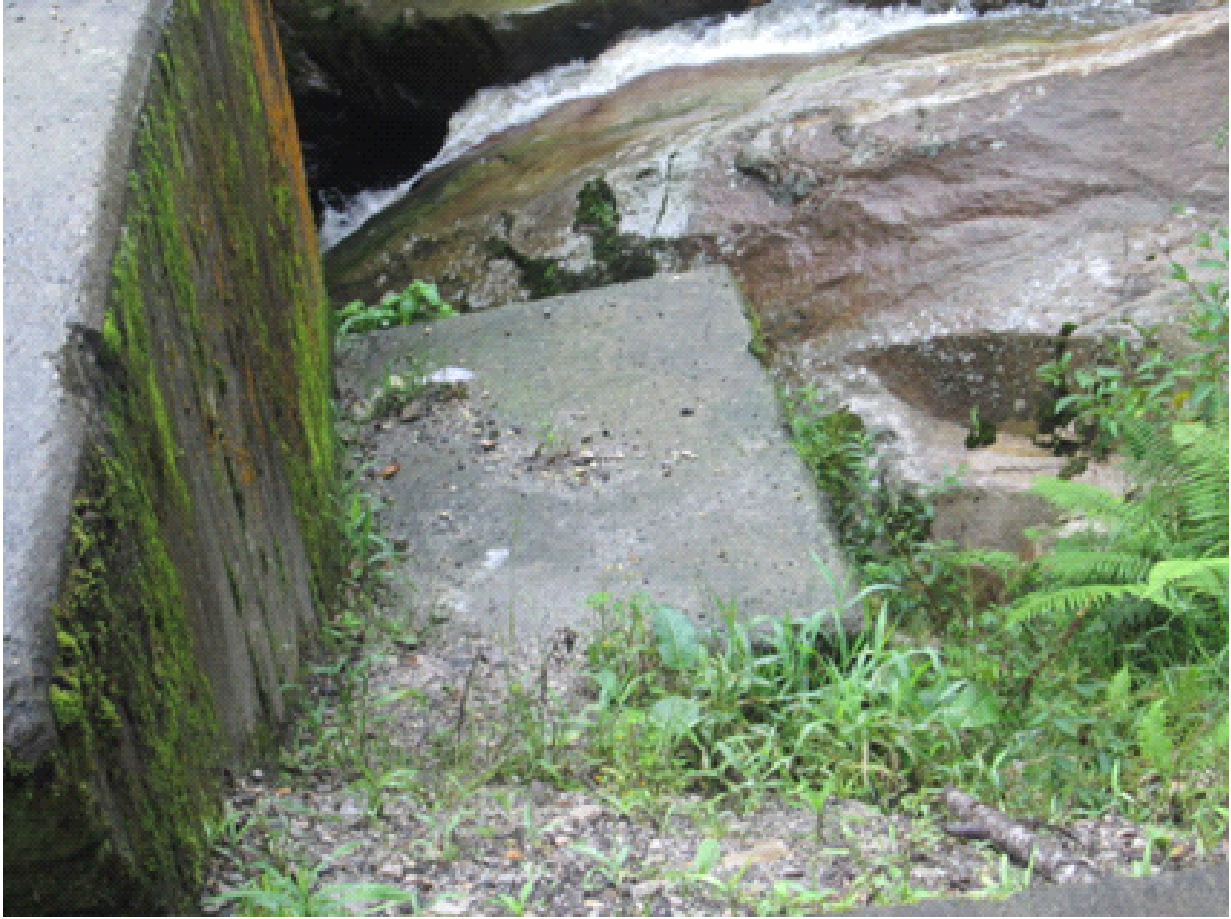
Componente.....: 15 Cauce

Calif./Mantenim....: 0 / -

Daño/Observaciones.: Se observó en buen estado.

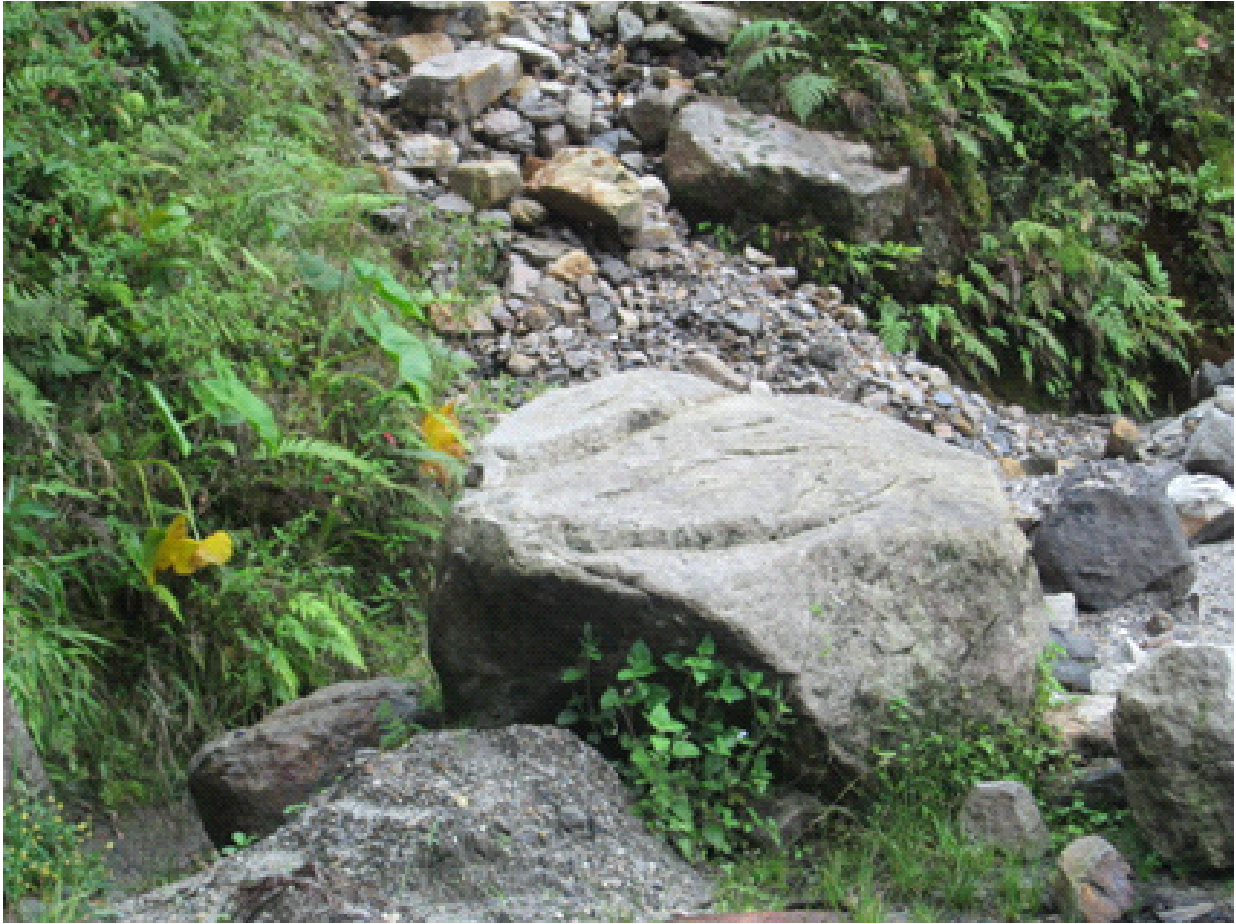
Componente.....: 15 Cauce

Calif./Mantenim....: 0 / -

Daño/Observaciones.: Se observó en buen estado.
