18-6604-005.00 Honda

Regional.....: 18 Norte de Santander
Ruta.....: Porcesito (Cruce ruta 25 C) - Puente internal La U
Carretera.....: La Lejía - Saravena
Lado de la car...: 0
Abscisa.....: 50+0910
No del registro..: 1543

SDC/INV	SiPuCol	Fecha	Hoja
	Informe de inspección principal	18/09/12	2
18-6604-005.00 Honda			
Subestructura:			
Estribos.: Tipo.....:	10	Con aletas integrados	
Material.....:	20	Concreto ciclópeo	
Tipo de cimentación.....:	10	Cimentación superficial	
Pilas.....: Tipo.....:	91	No aplicable	
Material.....:	91	No aplicable	
Tipo de cimentación.....:	91	No aplicable	
Detalles:			
Tipo de baranda.....:	41	Pasam. metá. pilastra metálica	
Tipo de superficie de rodadura.....:	20	Concreto	
Tipo de junta de expansión.....:	12	Placas vert. /ángulos de acero	
Tipo de apoyos fijos en estribos.....:	30	Placas de neopreno	
Tipo de apoyos móviles en estribos.....:	91	No aplicable	
Tipo de apoyos fijos en pilas.....:	91	No aplicable	
Tipo de apoyos móviles en pilas.....:	91	No aplicable	
Tipo de apoyos fijos en vigas.....:	91	No aplicable	
Tipo de apoyos móviles en vigas.....:	91	No aplicable	
Municipio.....:	Toledo		
Coefficiente de aceleración.....:	0.30

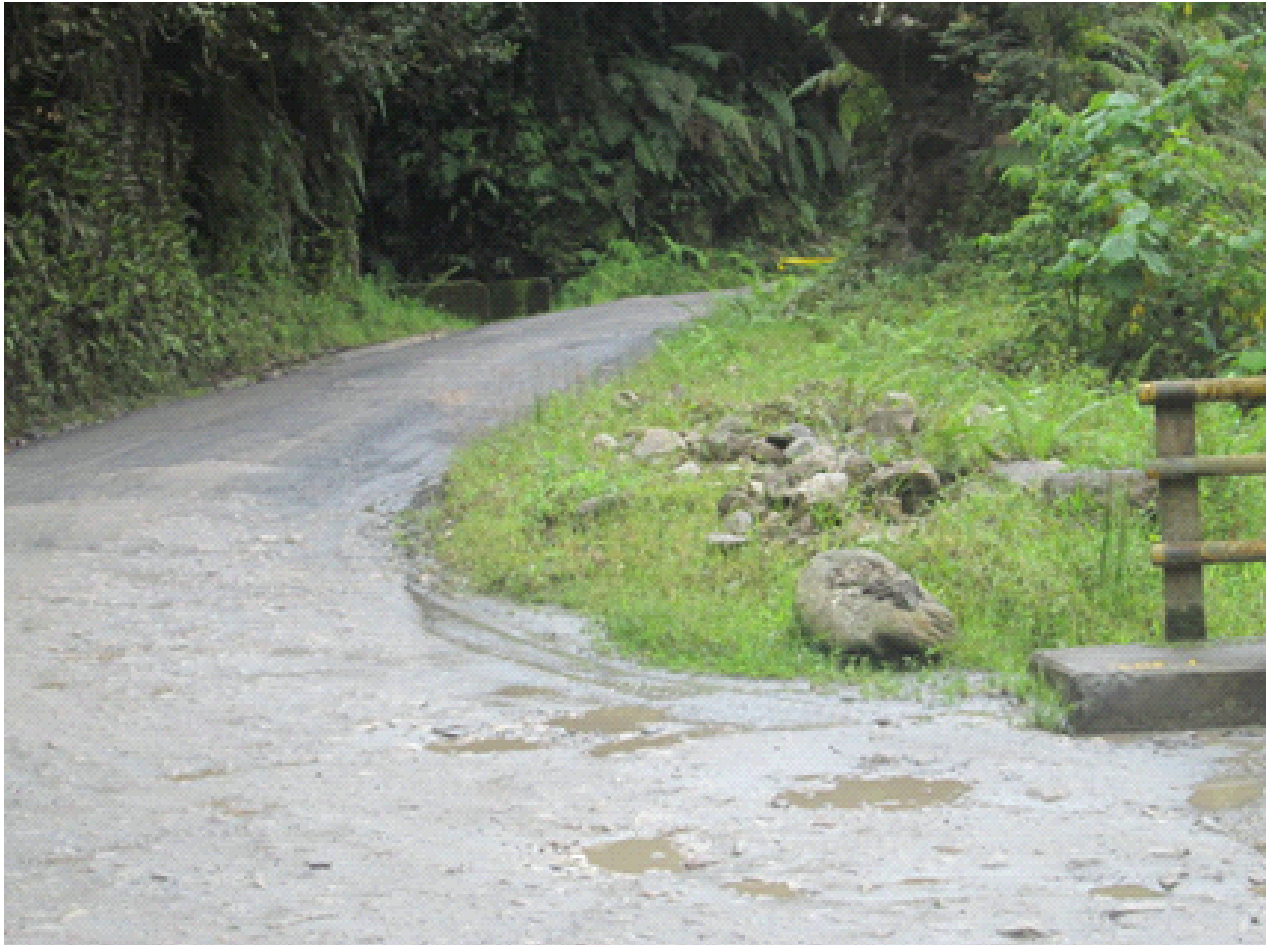
Componente.....: 17 Puente en general

Calif./Mantenim....: 3 / -

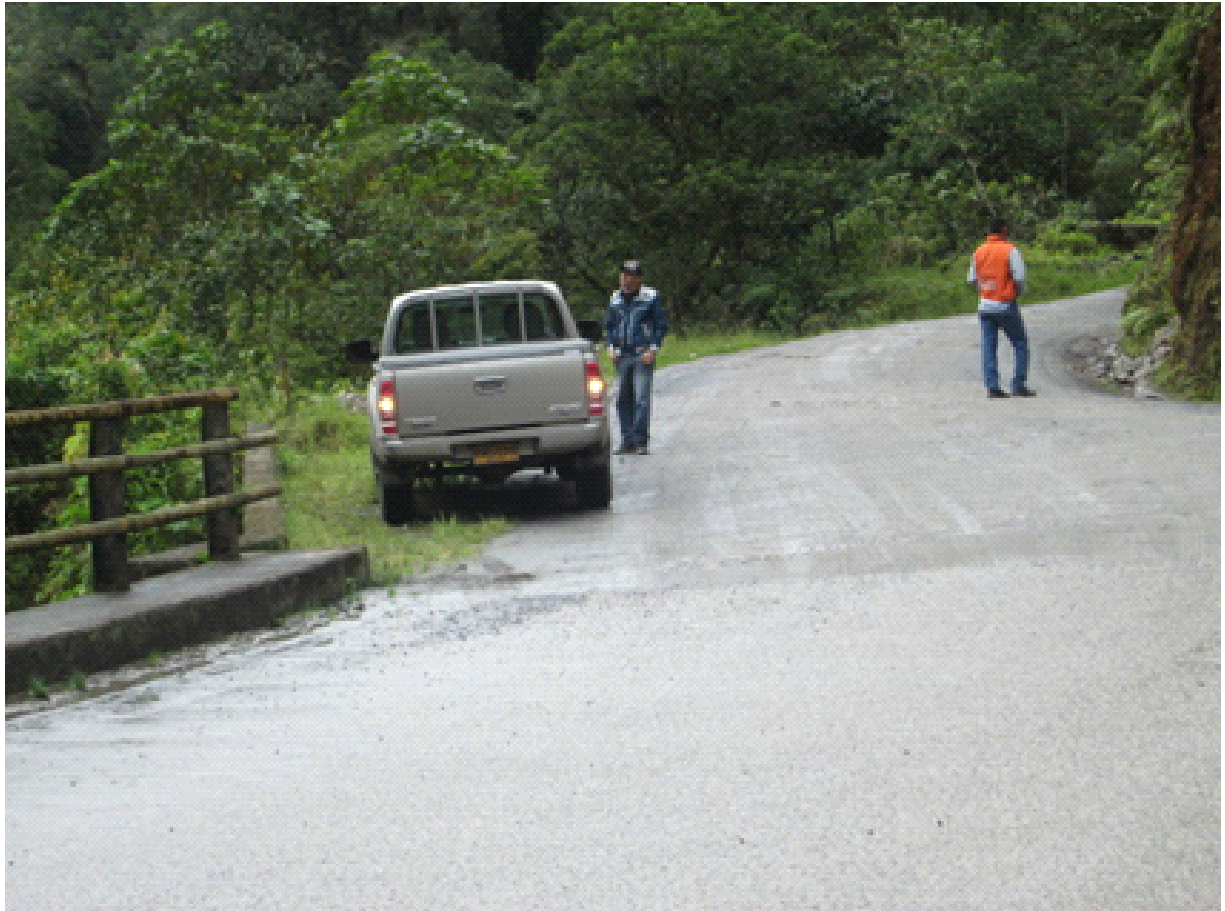
Componente.....: 17 Puente en general

Calif./Mantenim....: 3 / -
