SDC/INV	SiPuCol	Fecha	Hoja
	Informe de inspección principal	18/09/12	1
18-6604-006.00 Guaduas 1 (Chorro Colorado)			
Regional.....: 18 Norte de Santander			
Ruta.....: Porcesito (Cruce ruta 25 C) - Puente internal La U			
Carretera.....: La Lejía - Saravena			
Lado de la car...: 0			
Abscisa.....: 53+0650			
No del registro..: 1542			
Año de construcción.....: 1999			
Año de la última reconstrucción.....:			
Paso Superior/Inferior.....: S			
Dir. de abs. de la carretera principal.: S			
Requisitos de la inspección.....: 0 Nada			
Recolección de datos : Fecha.....: 2012.05.24			
: Iniciales.....: LHB			
Posición geográfica..:			
Latitud: 7 gra 8.82 min N Longitud: 72 gra 23.28 min O Altitud: 1752.6 m			
Geometría: Número de luces.....: 1			
Longitud de la luz menor (m): 18.00			
Longitud de la luz mayor (m): 18.00			
Longitud total (m): 18.00			
Ancho del tablero..... (m): 9.55			
Ancho del separador..... (m): 0.00

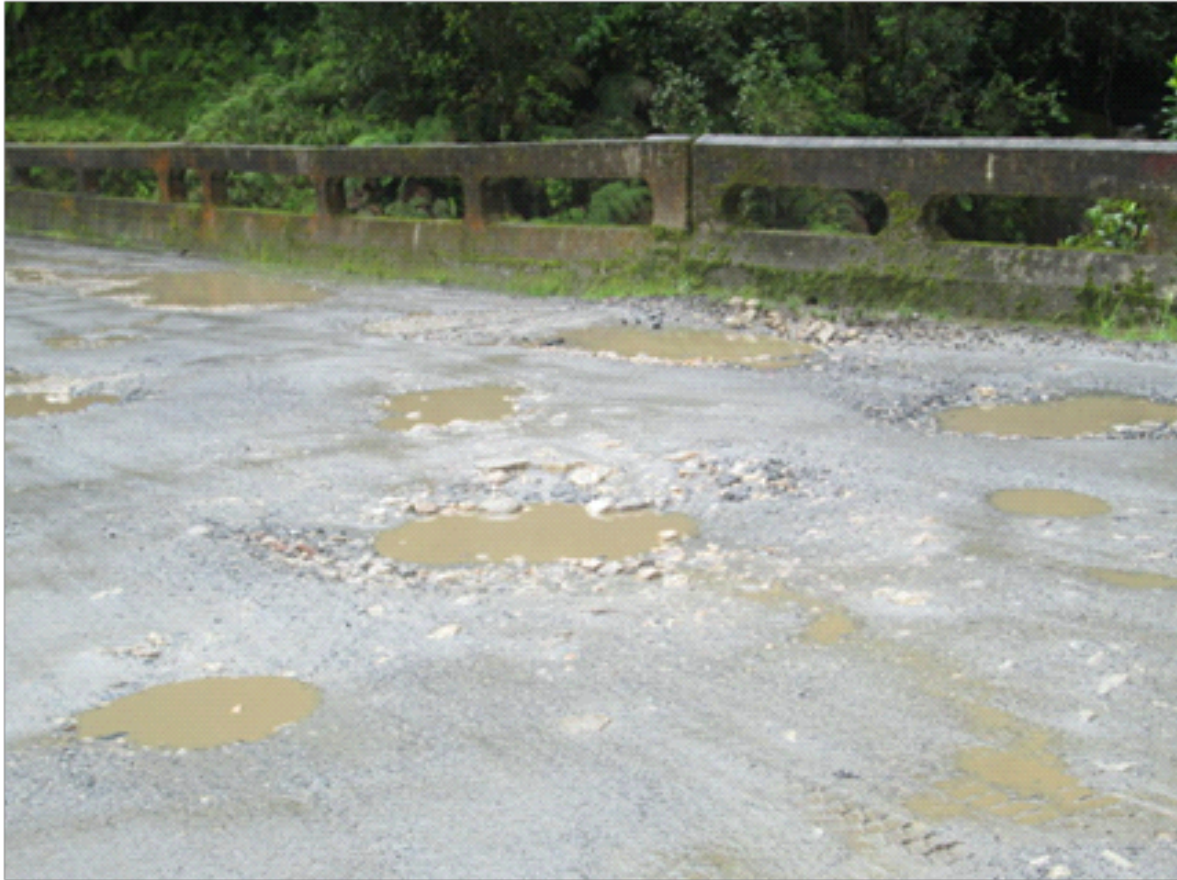
Componente.....: 1 Superficie del puente

Calif./Mantenim.....: 4 / -

Daño/Observaciones.: La superficie en concreto rígido presenta desgaste con pérdida del espesor de sacrificio, lo mismo con las losas de aproximación. Se recomienda colocar carpeta asfáltica después de reparar la losa.

Tipo de daño.....: Descomposición

Reparaciones.....: C Tratamiento superficial (sello)

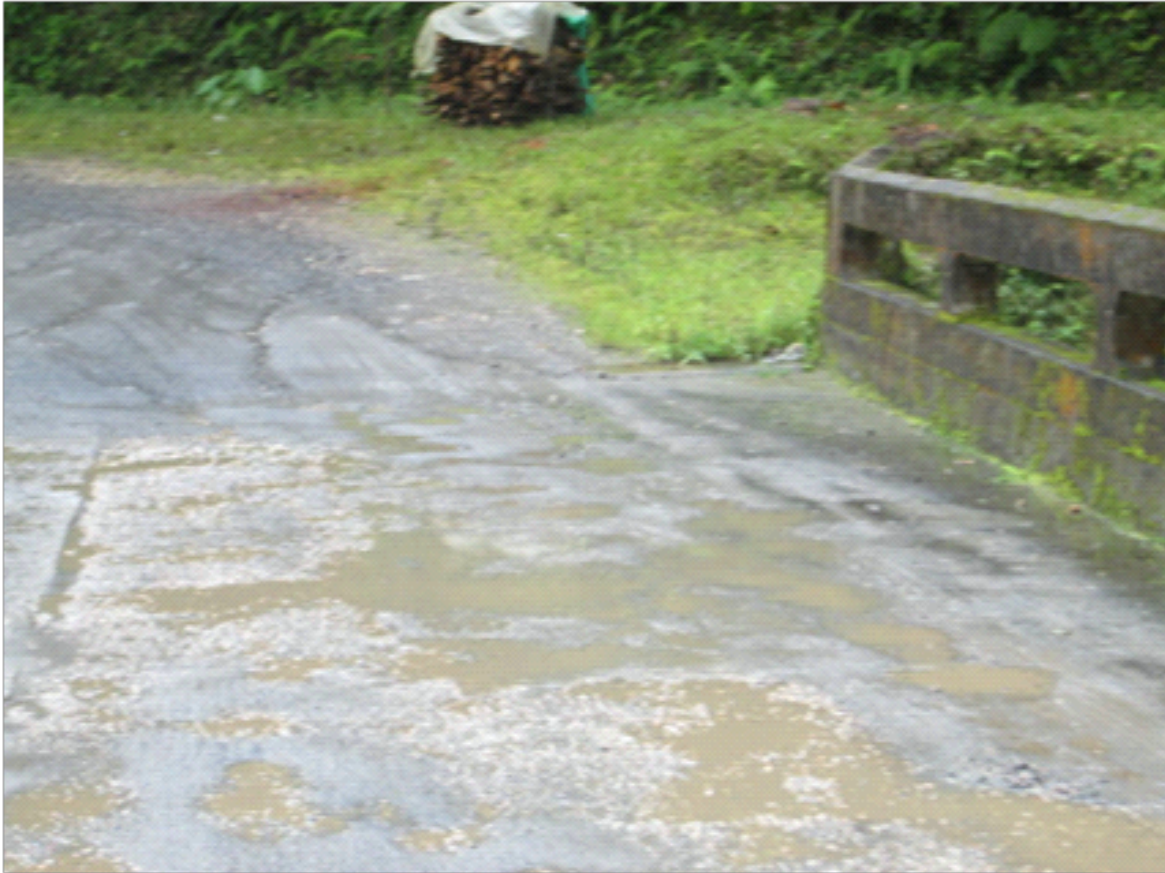
Componente.....: 1 Superficie del puente

Calif./Mantenim....: 4 / -

Daño/Observaciones.: La superficie en concreto rígido presenta desgaste con pérdida del espesor de sacrificio, lo mismo con las losas de aproximación. Se recomienda colocar carpeta asfáltica después de reparar la losa.

Tipo de daño.....: Descomposición

Reparaciones.....: C Tratamiento superficial (sello)

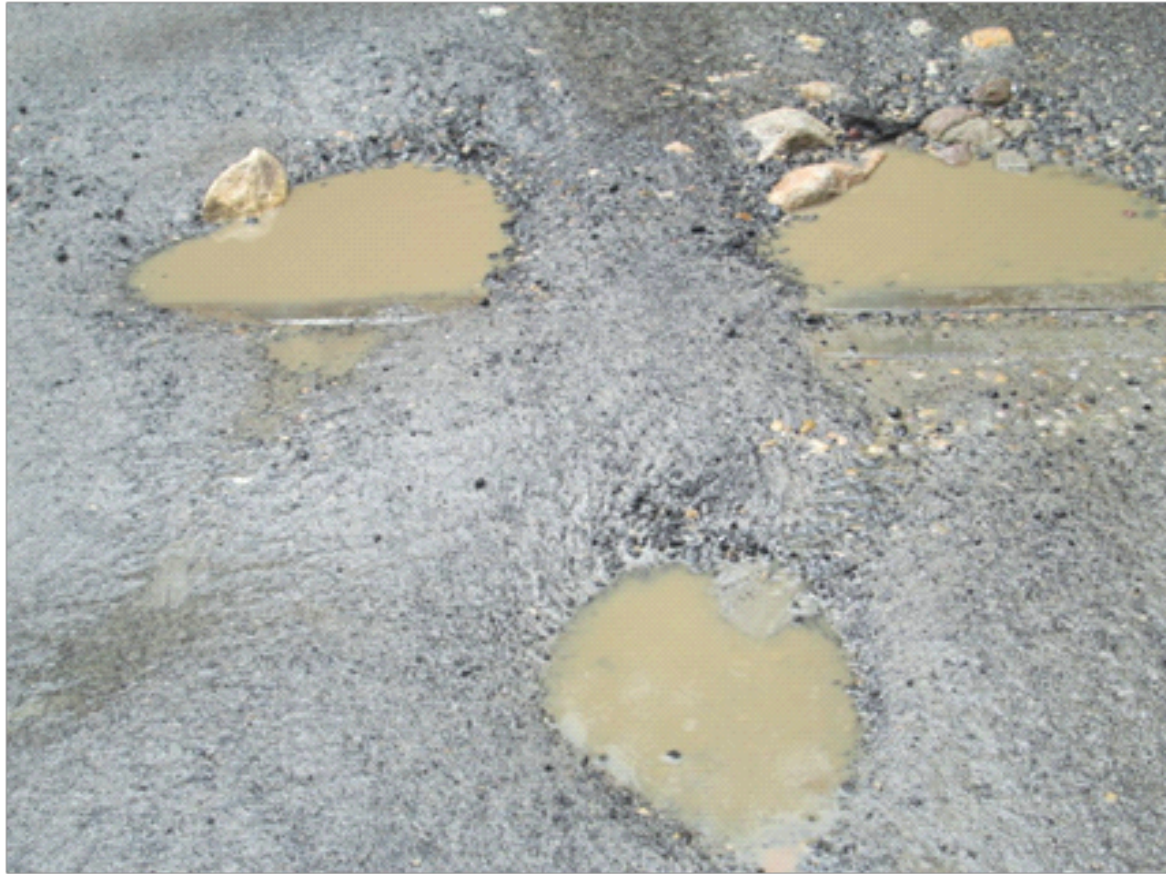
Componente.....: 1 Superficie del puente

Calif./Mantenim....: 4 / -

Daño/Observaciones.: La superficie en concreto rígido presenta desgaste con pérdida del espesor de sacrificio, lo mismo con las losas de aproximación. Se recomienda colocar carpeta asfáltica después de reparar la losa.

Tipo de daño.....: Descomposición

Reparaciones.....: C Tratamiento superficial (sello)

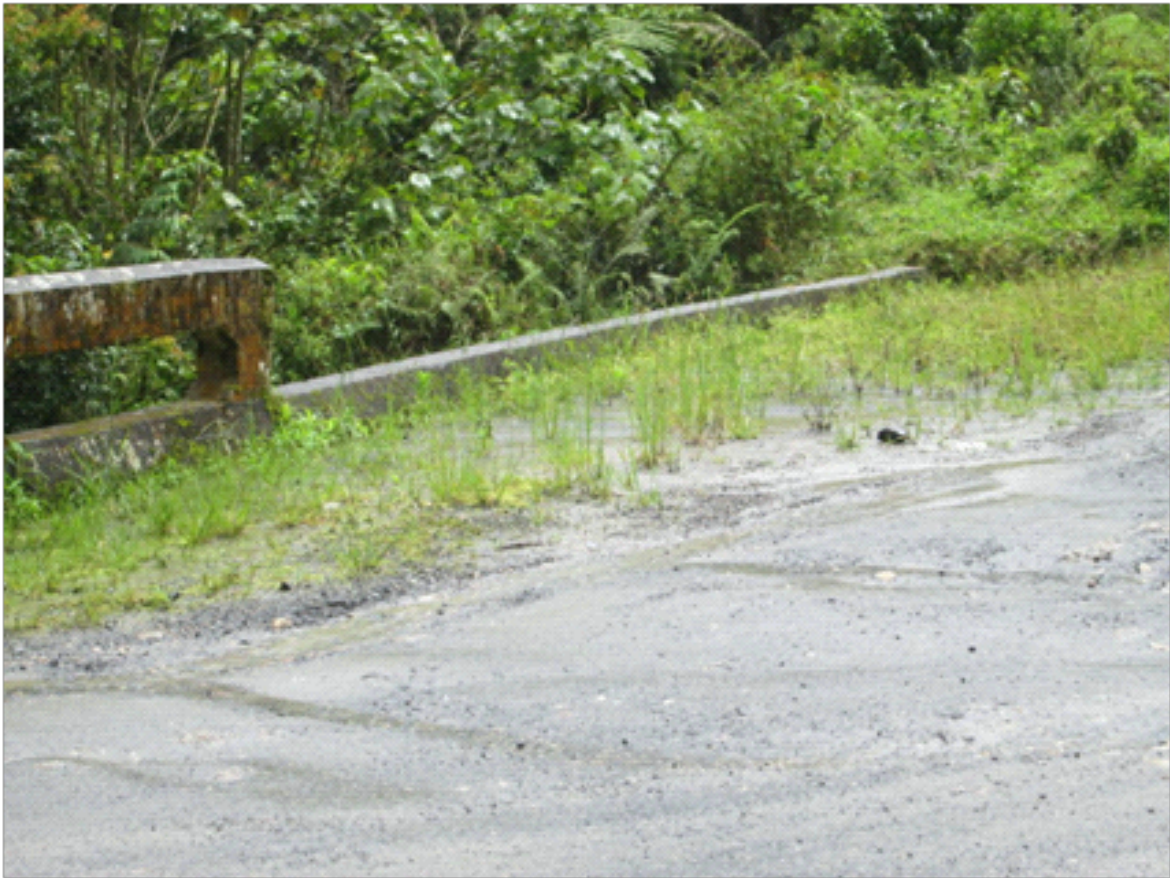
Componente.....: 1 Superficie del puente

Calif./Mantenim....: 4 / -

Daño/Observaciones.: La superficie en concreto rígido presenta desgaste con pérdida del espesor de sacrificio, lo mismo con las losas de aproximación. Se recomienda colocar carpeta asfáltica después de reparar la losa.

Tipo de daño.....: Descomposición

Reparaciones.....: C Tratamiento superficial (sello)

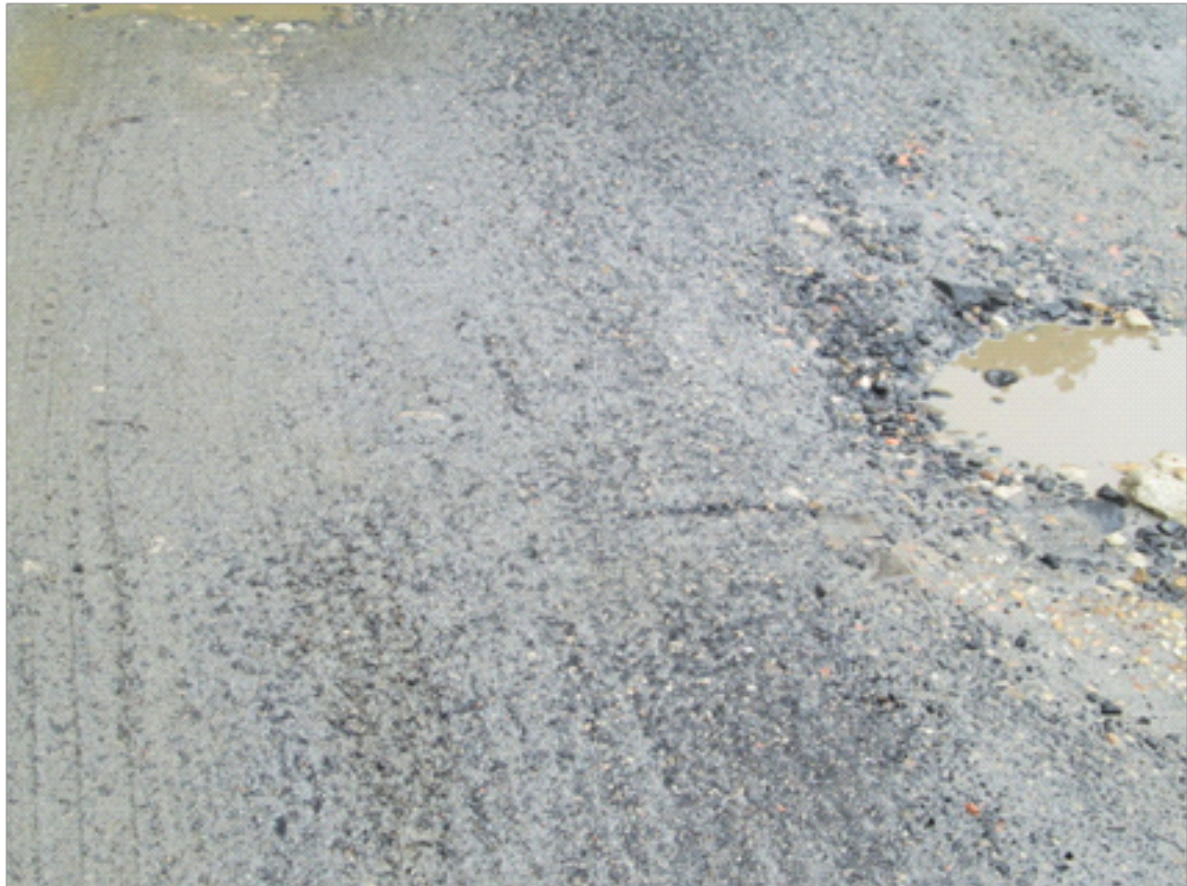
Componente.....: 1 Superficie del puente

Calif./Mantenim.....: 4 / -

Daño/Observaciones.: La superficie en concreto rígido presenta desgaste con pérdida del espesor de sacrificio, lo mismo con las losas de aproximación. Se recomienda colocar carpeta asfáltica después de reparar la losa.

Tipo de daño.....: Descomposición

Reparaciones.....: C Tratamiento superficial (sello)

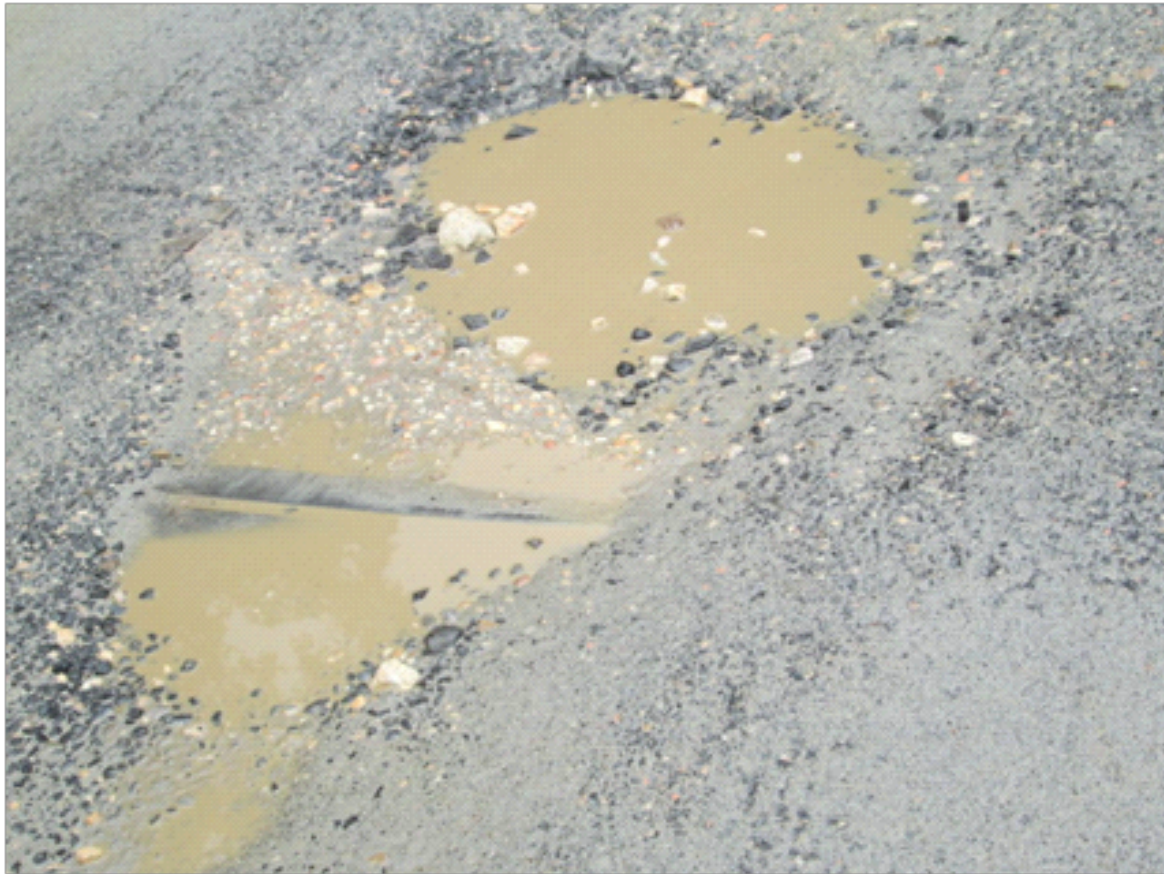
Componente.....: 1 Superficie del puente

Calif./Mantenim.....: 4 / -

Daño/Observaciones.: La superficie en concreto rígido presenta desgaste con pérdida del espesor de sacrificio, lo mismo con las losas de aproximación. Se recomienda colocar carpeta asfáltica después de reparar la losa.

Tipo de daño.....: Descomposición

Reparaciones.....: C Tratamiento superficial (sello)

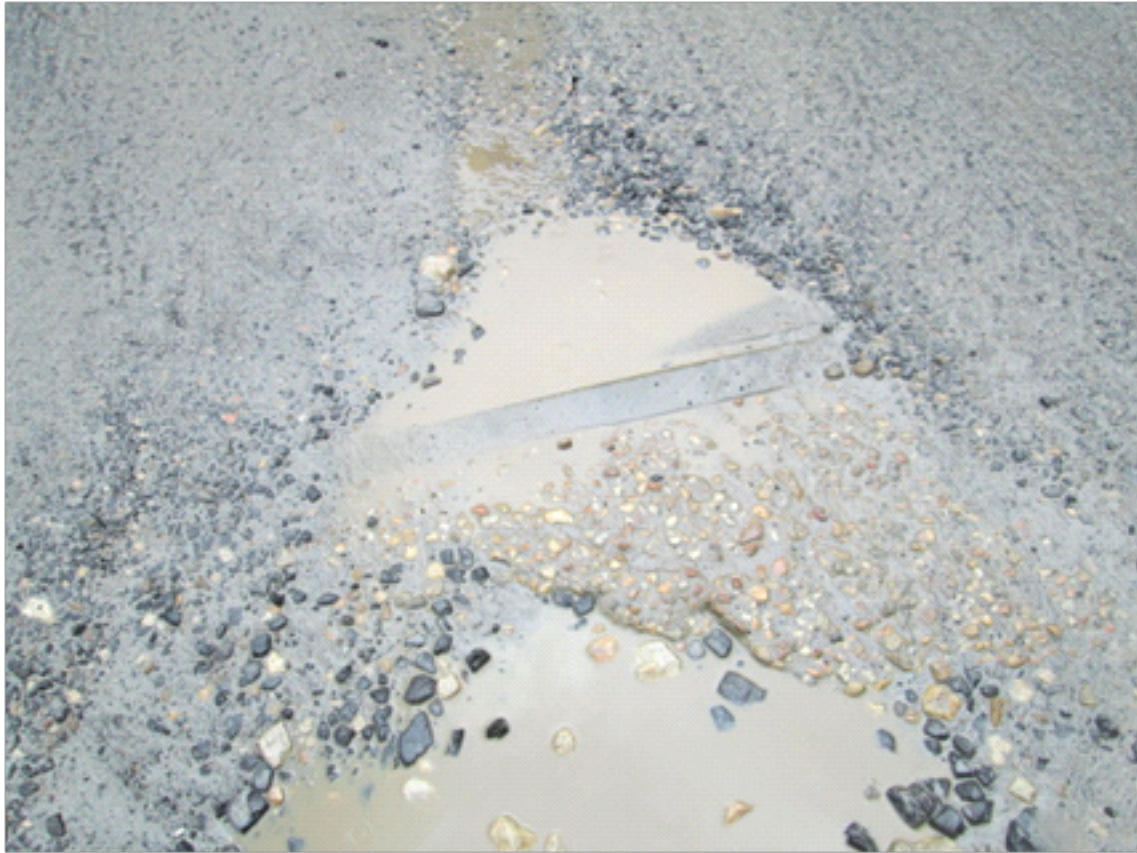
Componente.....: 1 Superficie del puente

Calif./Mantenim....: 4 / -

Daño/Observaciones.: La superficie en concreto rígido presenta desgaste con pérdida del espesor de sacrificio, lo mismo con las losas de aproximación. Se recomienda colocar carpeta asfáltica después de reparar la losa.

Tipo de daño.....: Descomposición

Reparaciones.....: C Tratamiento superficial (sello)

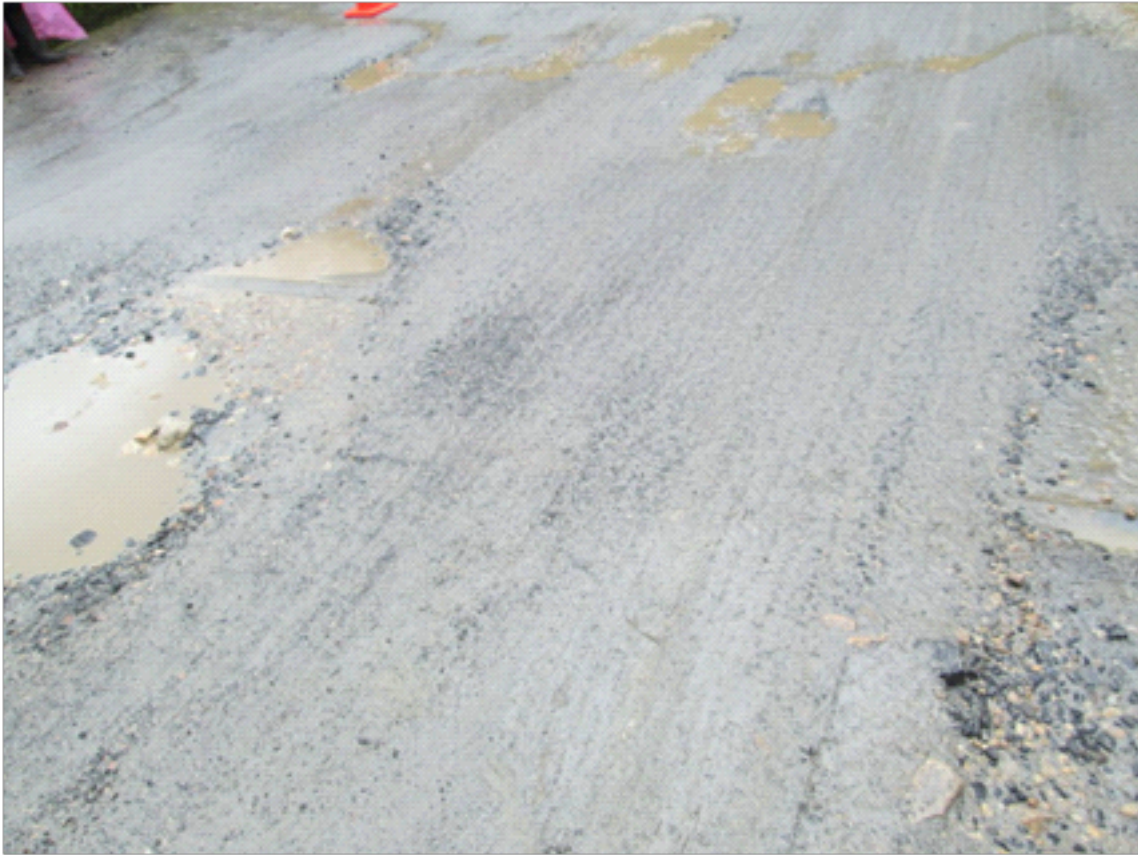
Componente.....: 1 Superficie del puente

Calif./Mantenim.....: 4 / -

Daño/Observaciones.: La superficie en concreto rígido presenta desgaste con pérdida del espesor de sacrificio, lo mismo con las losas de aproximación. Se recomienda colocar carpeta asfáltica después de reparar la losa.

Tipo de daño.....: Descomposición

Reparaciones.....: C Tratamiento superficial (sello)

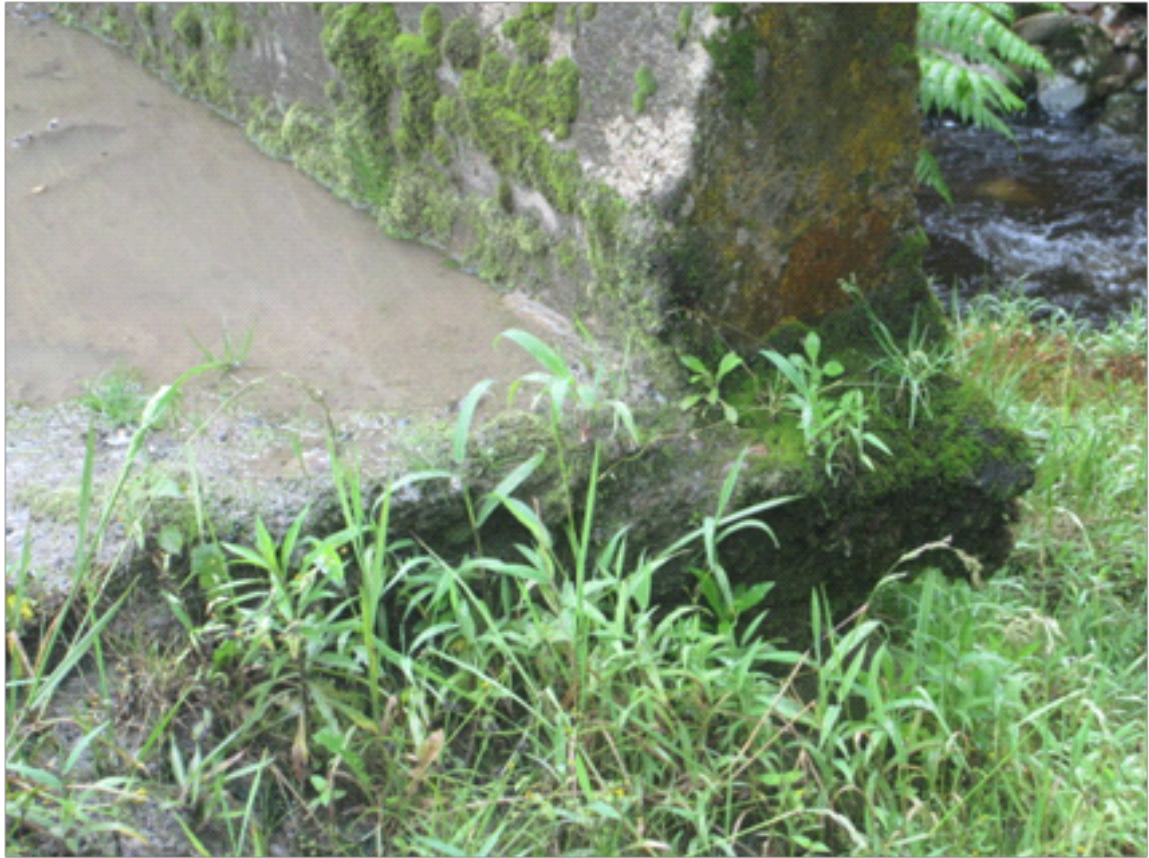
Componente.....: 2 Juntas de expansión

Calif./Mantenim.....: 3 / -

Daño/Observaciones.: Se observa expuesto el anclaje de los dispositivos de junta. mantenimiento de la losa

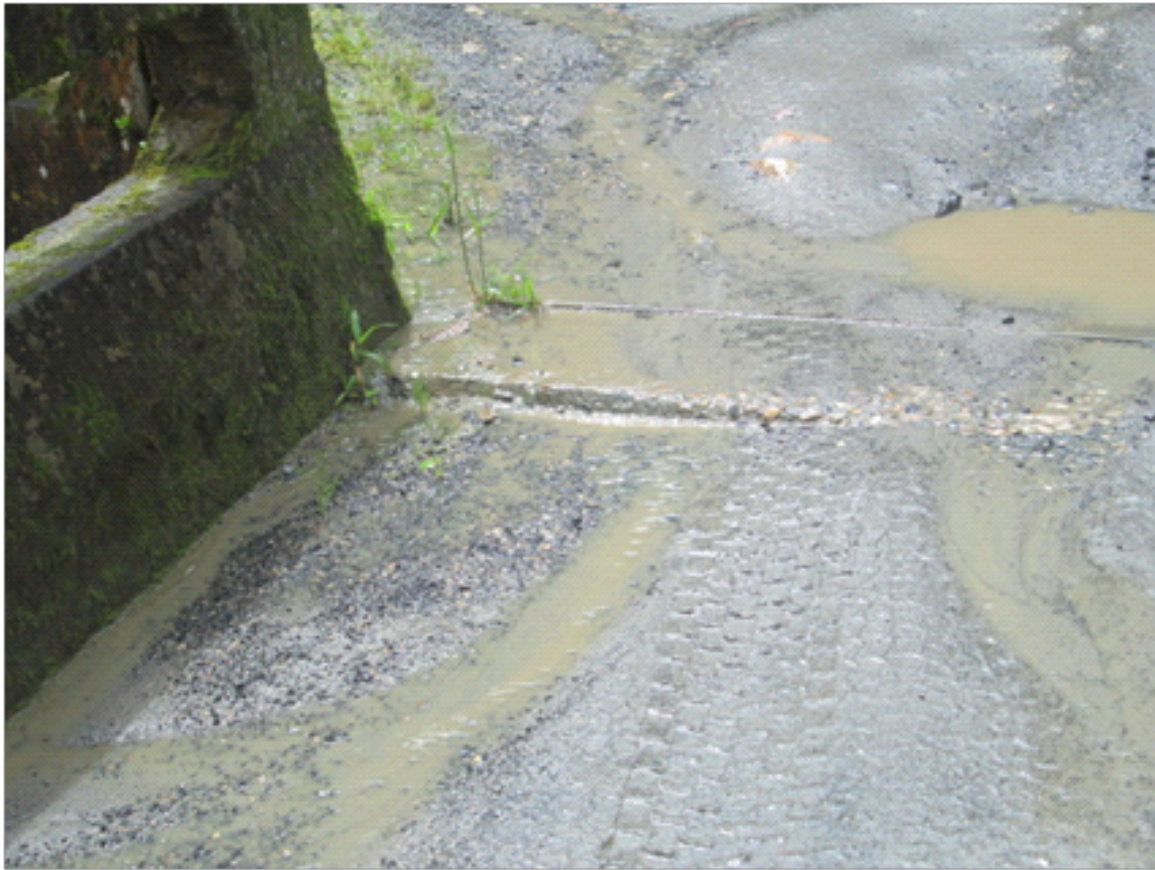
Componente.....: 2 Juntas de expansión

Calif./Mantenim.....: 3 / -

Daño/Observaciones.: Se observa expuesto el anclaje de los dispositivos de junta. mantenimiento de la losa

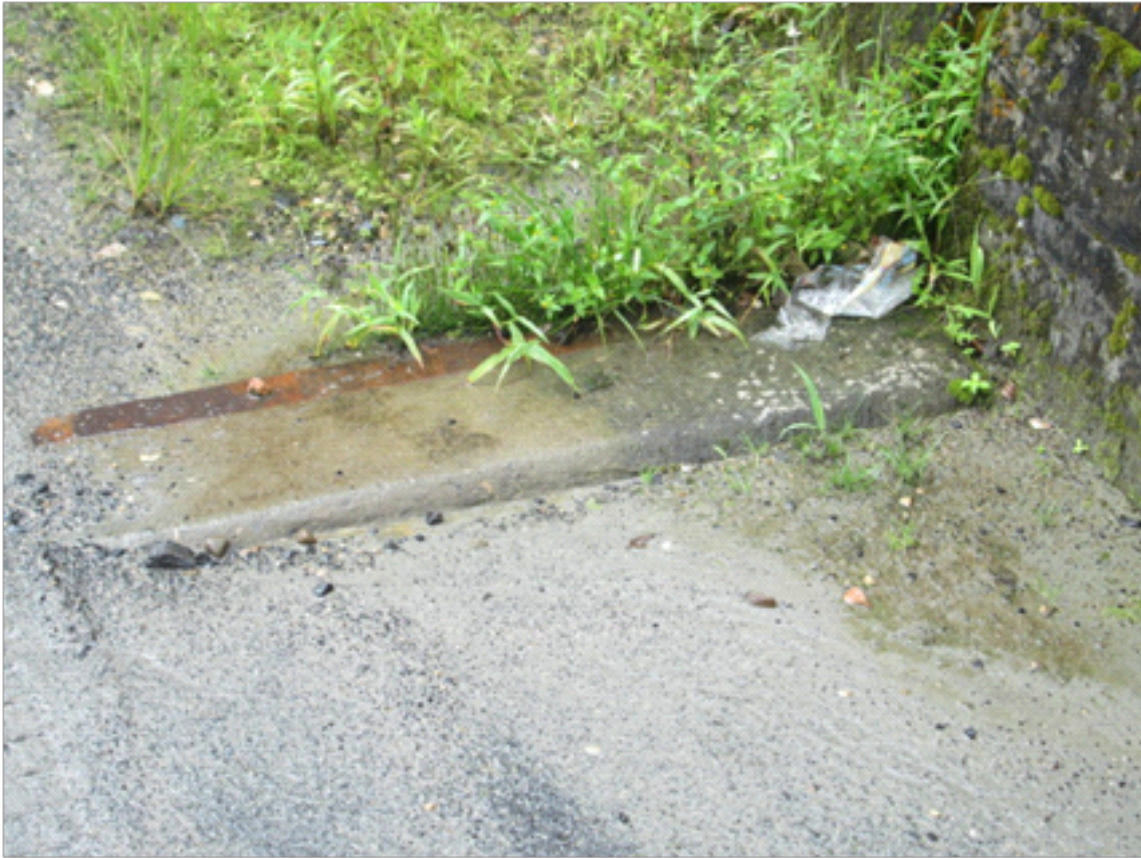
Componente.....: 2 Juntas de expansión

Calif./Mantenim.....: 3 / -

Daño/Observaciones.: Se observa expuesto el anclaje de los dispositivos de junta. mantenimiento de la losa

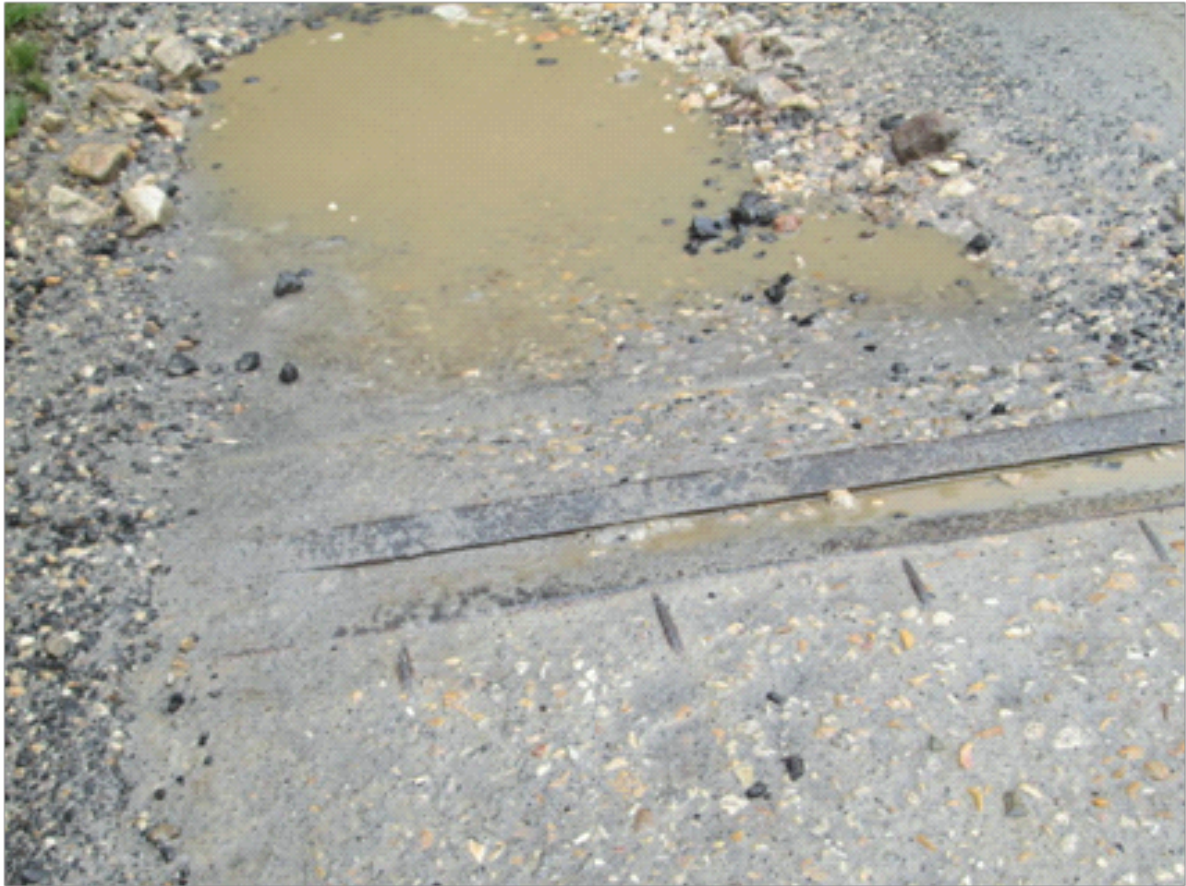
Componente.....: 2 Juntas de expansión

Calif./Mantenim.....: 3 / -

Daño/Observaciones.: Se observa expuesto el anclaje de los dispositivos de junta. mantenimiento de la losa

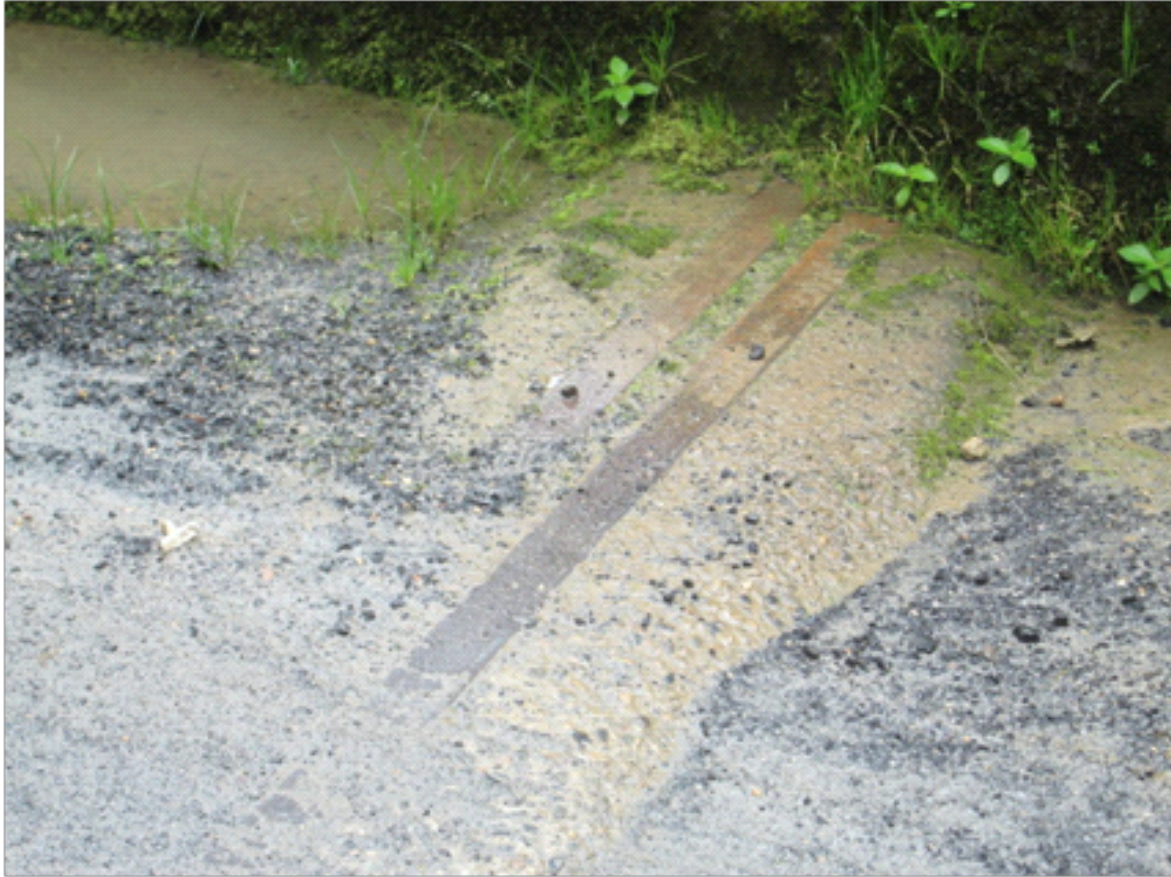
Componente.....: 2 Juntas de expansión

Calif./Mantenim.....: 3 / -

Daño/Observaciones.: Se observa expuesto el anclaje de los dispositivos de junta. mantenimiento de la losa

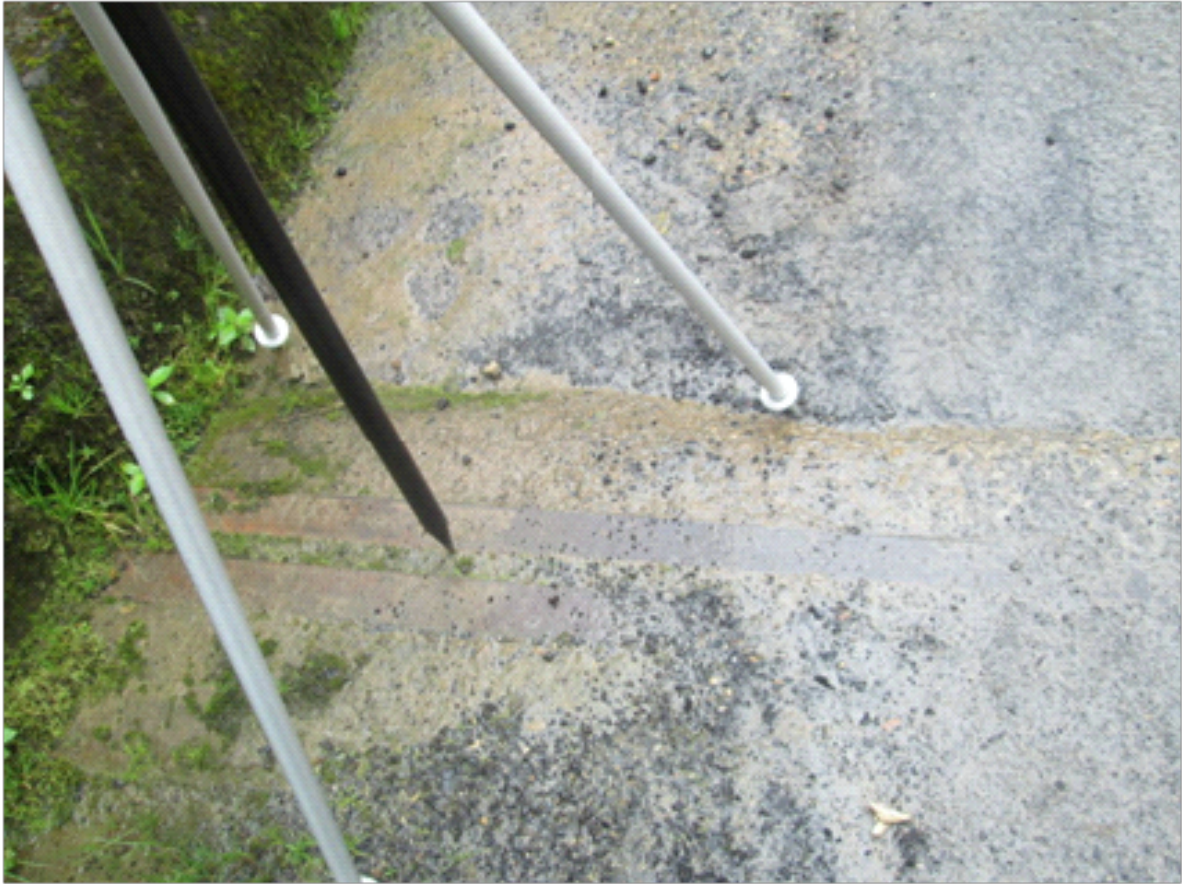
Componente.....: 2 Juntas de expansión

Calif./Mantenim.....: 3 / -

Daño/Observaciones.: Se observa expuesto el anclaje de los dispositivos de junta. mantenimiento de la losa

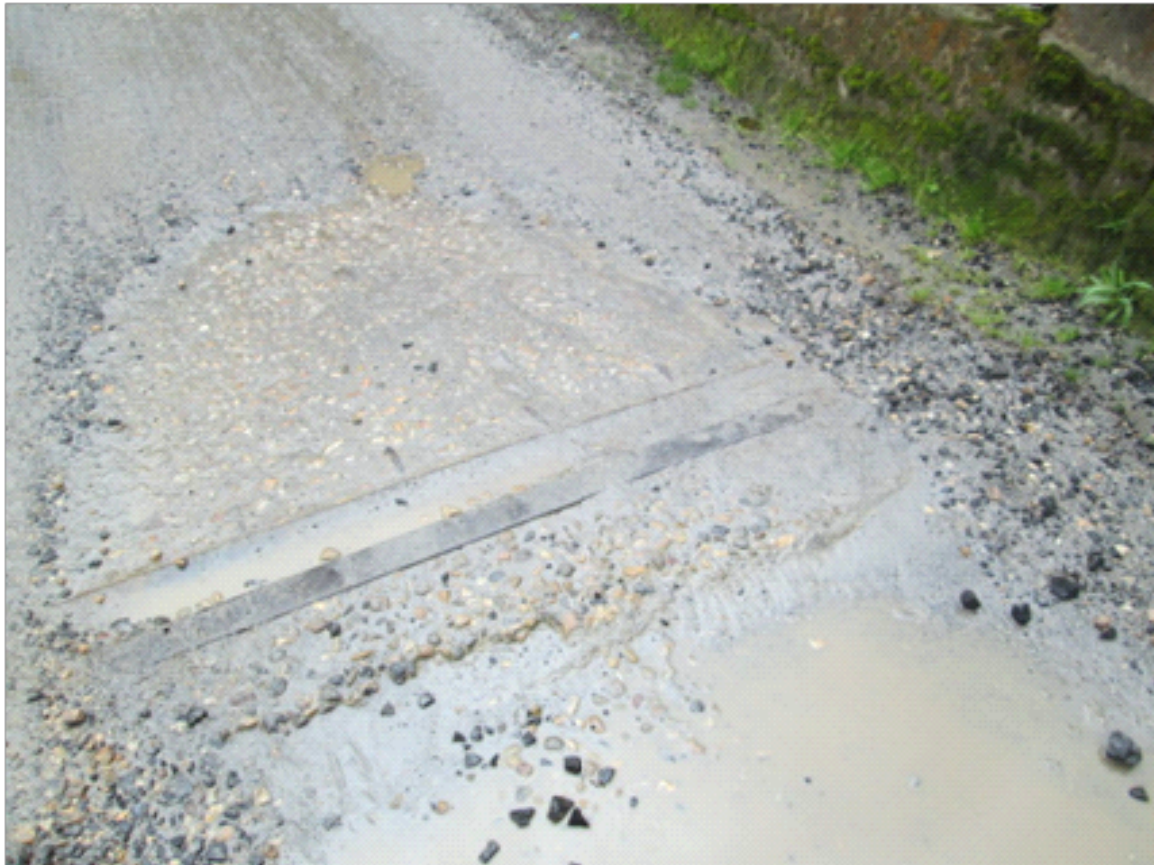
Componente.....: 2 Juntas de expansión

Calif./Mantenim.....: 3 / -

Daño/Observaciones.: Se observa expuesto el anclaje de los dispositivos de junta. mantenimiento de la losa

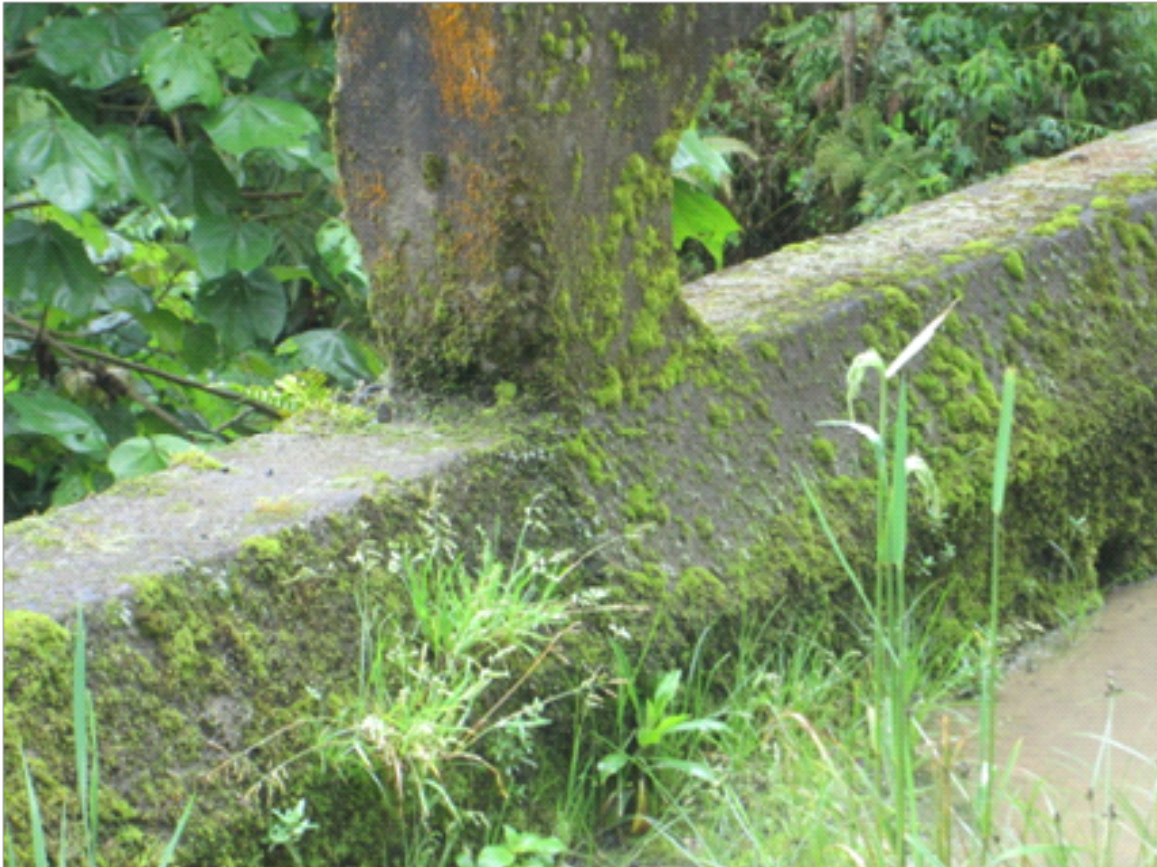
Componente.....: 3 Andenes/Bordillos

Calif./Mantenim.....: 2 / -

Daño/Observaciones.: Manchas de humedad y vegetación . se requiere pintura reflectiva.

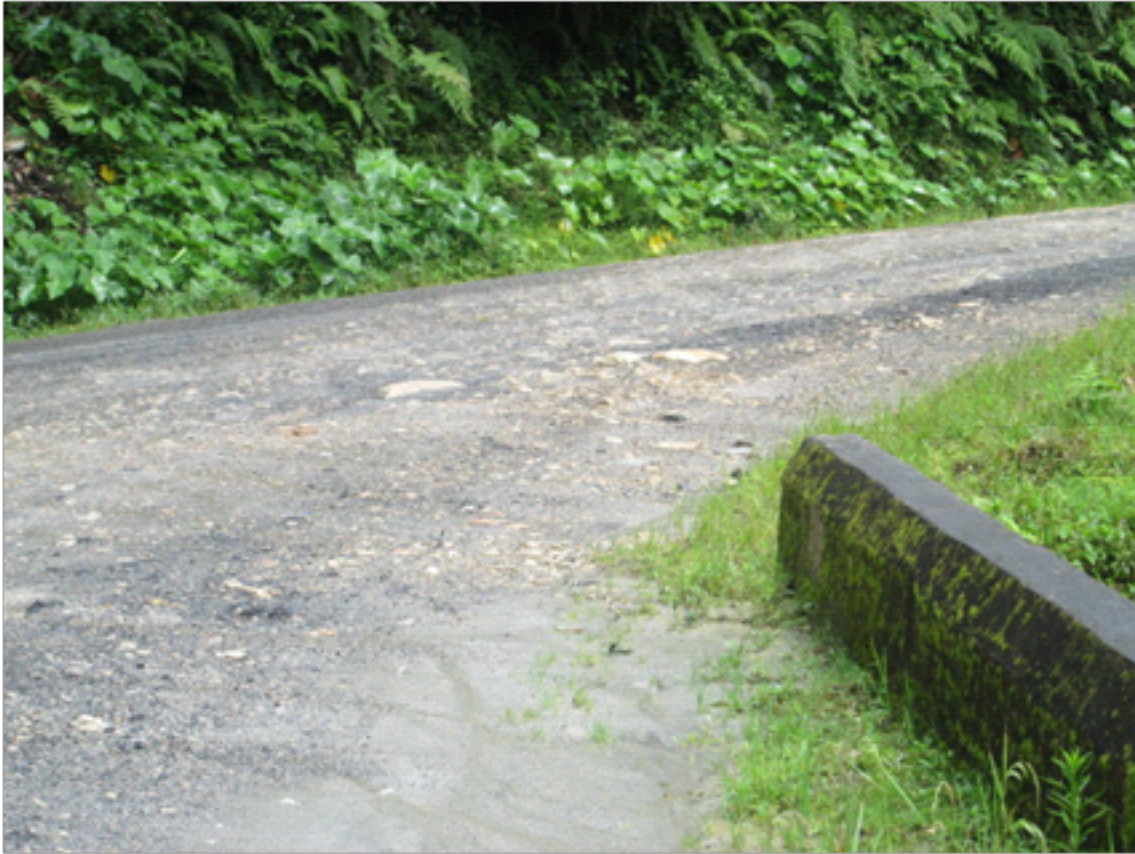
Componente.....: 3 Andenes/Bordillos

Calif./Mantenim.....: 2 / -

Daño/Observaciones.: Manchas de humedad y vegetación . se requiere pintura reflectiva.

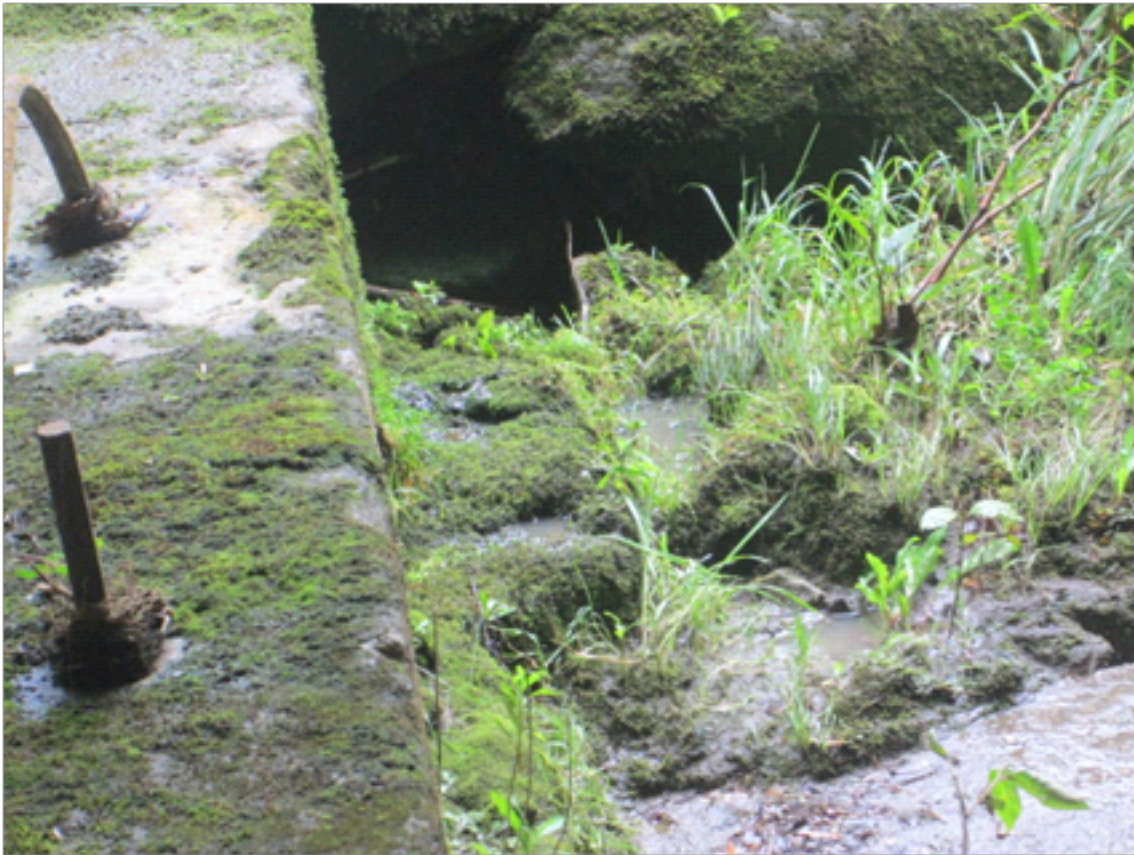
Componente.....: 3 Andenes/Bordillos

Calif./Mantenim.....: 2 / -

Daño/Observaciones.: Manchas de humedad y vegetación . se requiere pintura reflectiva.

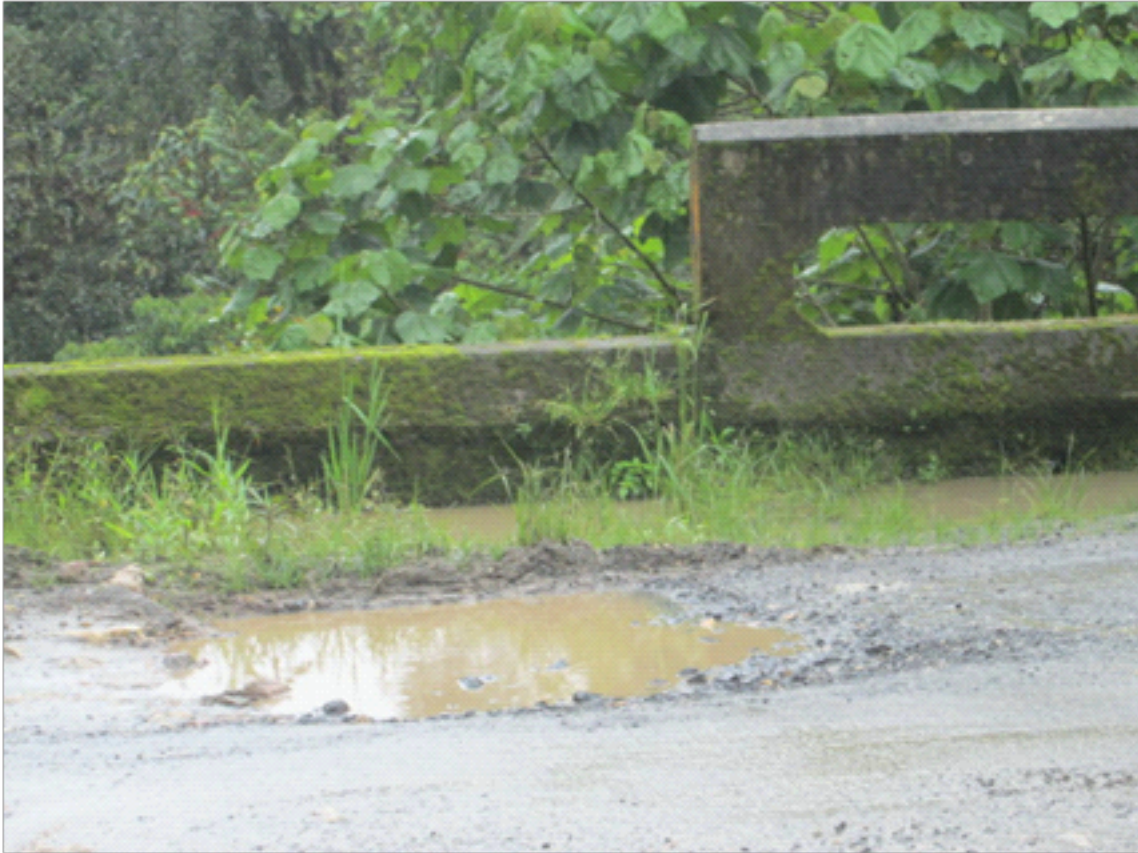
Componente.....: 4 Barandas

Calif./Mantenim.....: 2 / -

Daño/Observaciones.: Manchas de humedad y vegetación. Se requiere pintura reflectiva.

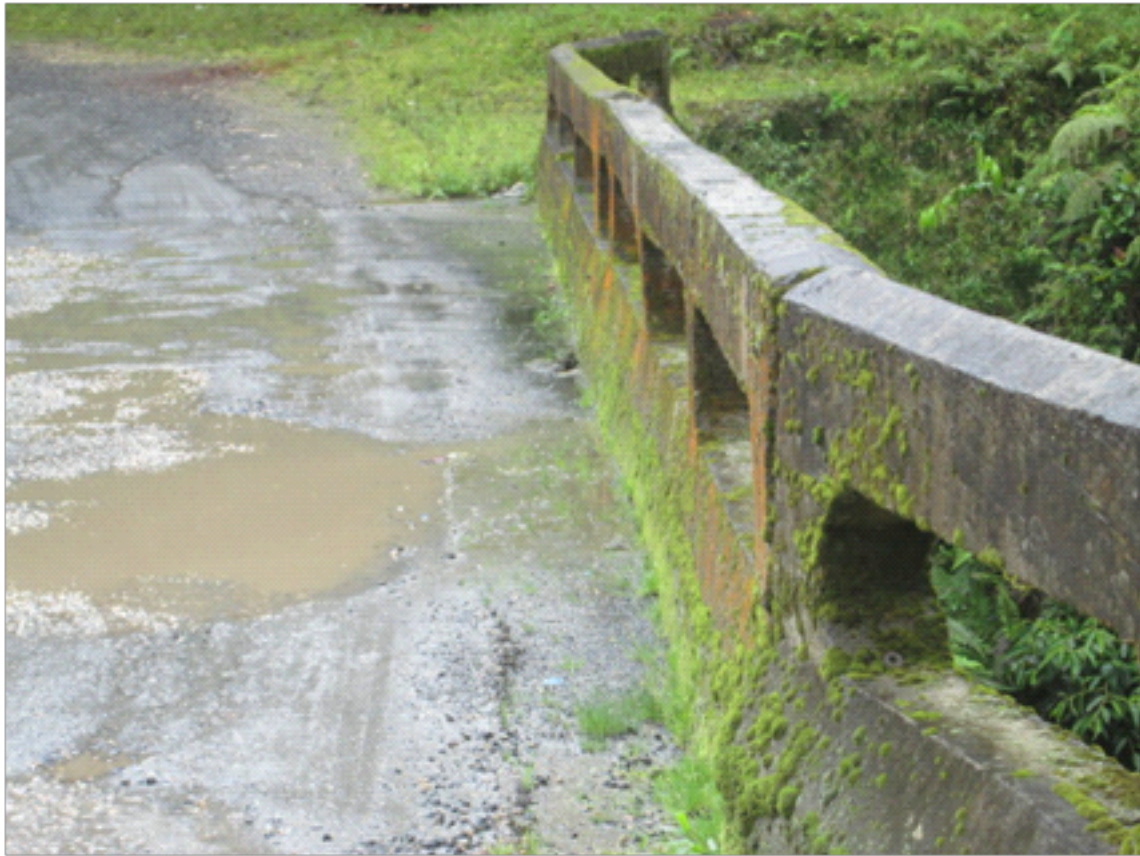
Componente.....: 4 Barandas

Calif./Mantenim.....: 2 / -

Daño/Observaciones.: Manchas de humedad y vegetación. Se requiere pintura reflectiva.

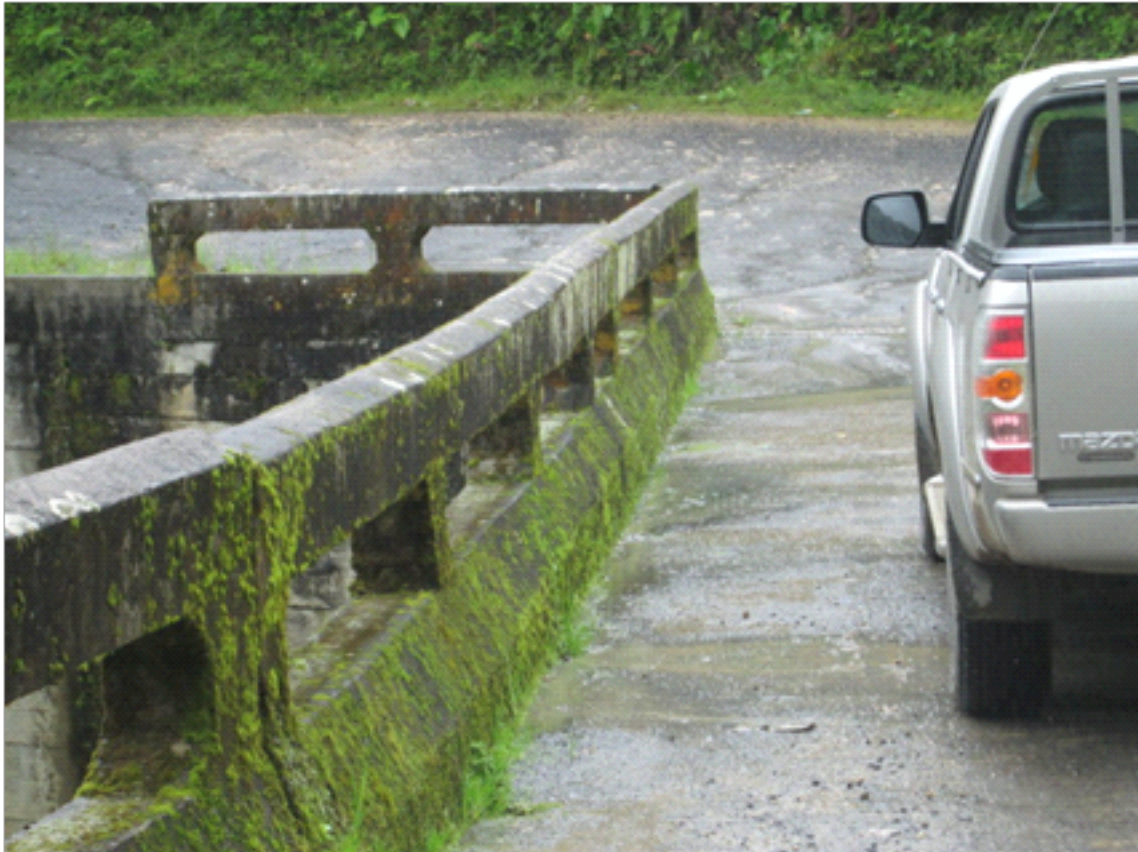
Componente.....: 4 Barandas

Calif./Mantenim.....: 2 / -

Daño/Observaciones.: Manchas de humedad y vegetación. Se requiere pintura reflectiva.
