SDC/INV	SiPuCol	Fecha	Hoja
	Informe de inspección principal	18/09/12	1
18-6604-006.00 Guaduas 1 (Chorro Colorado)			
Regional.....: 18 Norte de Santander			
Ruta.....: Porcesito (Cruce ruta 25 C) - Puente internal La U			
Carretera.....: La Lejía - Saravena			
Lado de la car...: 0			
Abscisa.....: 53+0650			
No del registro..: 1542			
Año de construcción.....: 1999			
Año de la última reconstrucción.....:			
Paso Superior/Inferior.....: S			
Dir. de abs. de la carretera principal.: S			
Requisitos de la inspección.....: 0 Nada			
Recolección de datos : Fecha.....: 2012.05.24			
: Iniciales.....: LHB			
Posición geográfica..:			
Latitud: 7 gra 8.82 min N Longitud: 72 gra 23.28 min O Altitud: 1752.6 m			
Geometría: Número de luces.....: 1			
Longitud de la luz menor (m): 18.00			
Longitud de la luz mayor (m): 18.00			
Longitud total (m): 18.00			
Ancho del tablero..... (m): 9.55			
Ancho del separador..... (m): 0.00

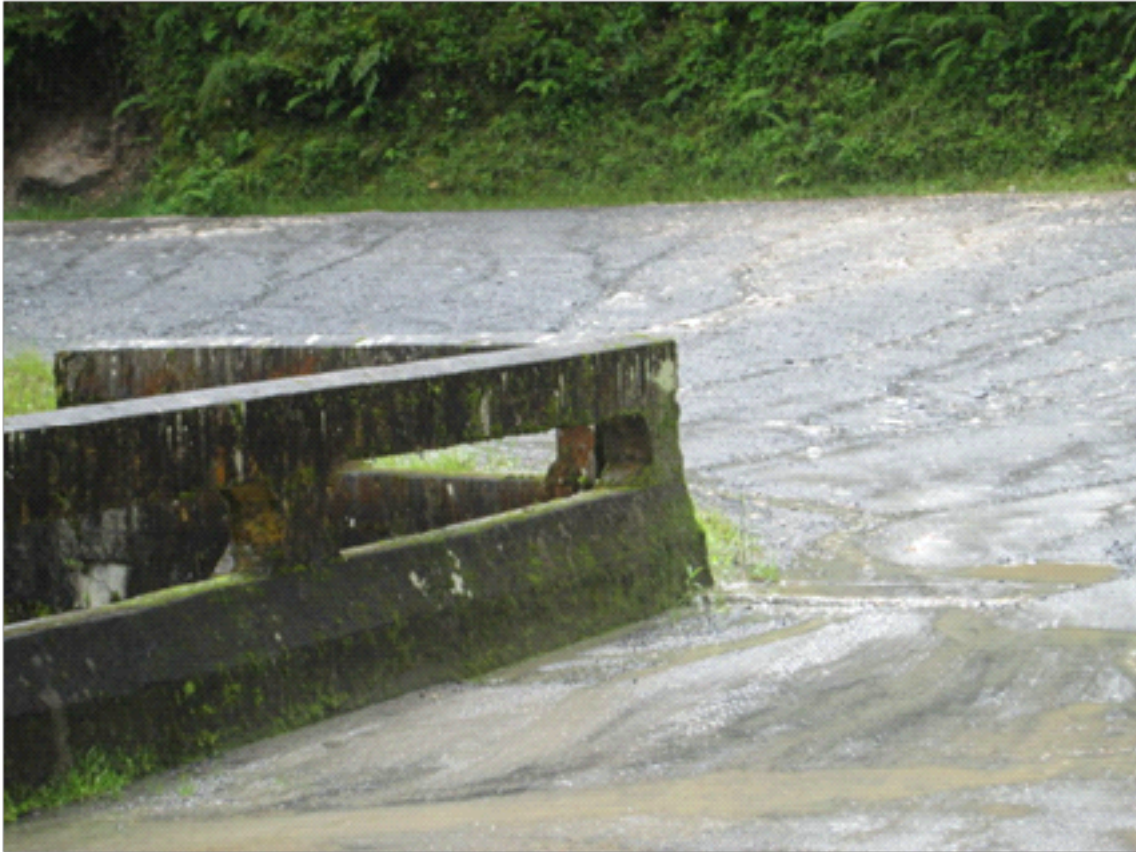
Componente.....: 4 Barandas

Calif./Mantenim....: 2 / -

Daño/Observaciones.: Manchas de humedad y vegetación. Se requiere pintura reflectiva.

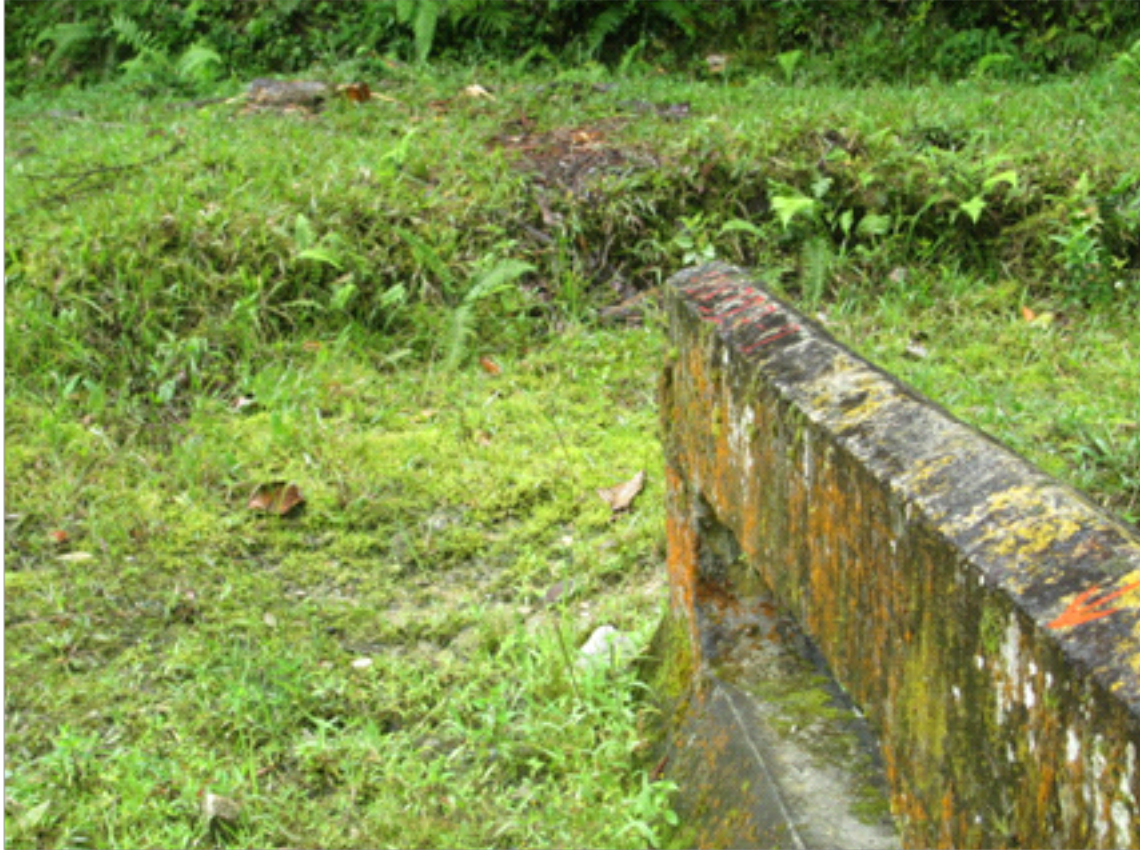
Componente.....: 4 Barandas

Calif./Mantenim....: 2 / -

Daño/Observaciones.: Manchas de humedad y vegetación. Se requiere pintura reflectiva.

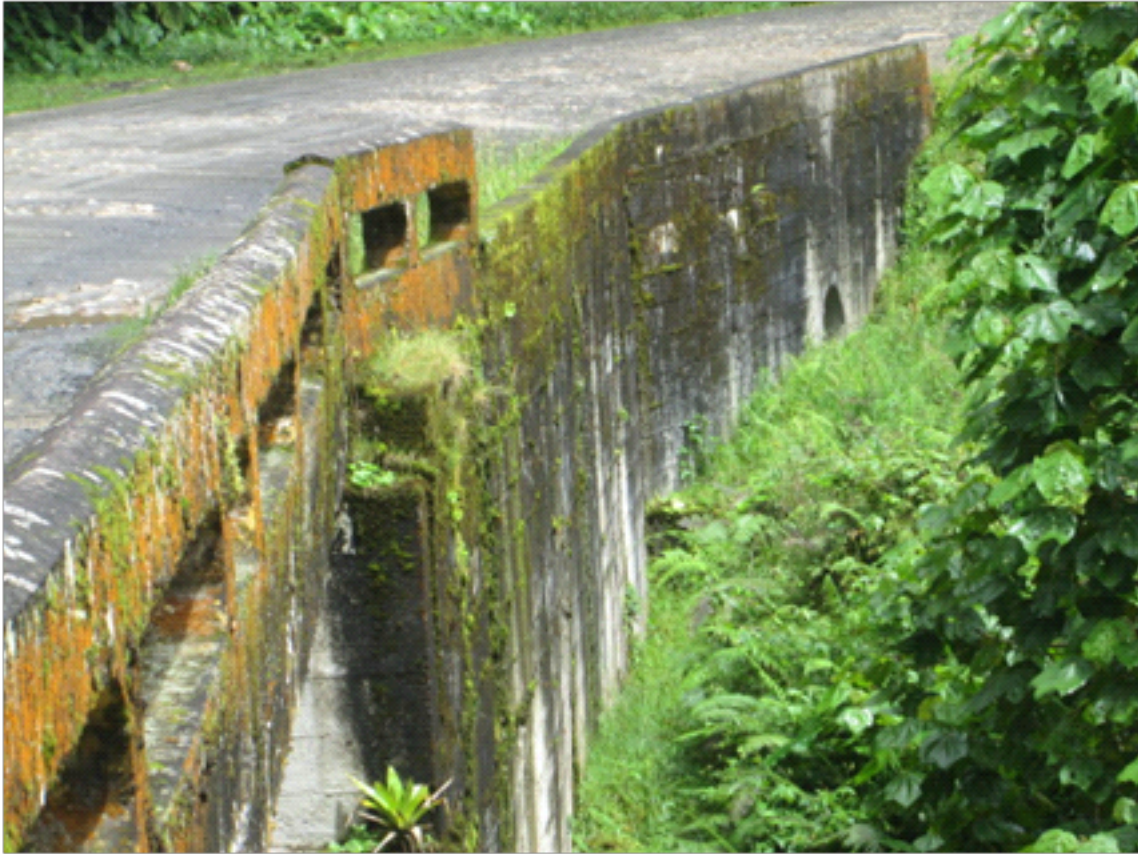
Componente.....: 4 Barandas

Calif./Mantenim....: 2 / -

Daño/Observaciones.: Manchas de humedad y vegetación. Se requiere pintura reflectiva.

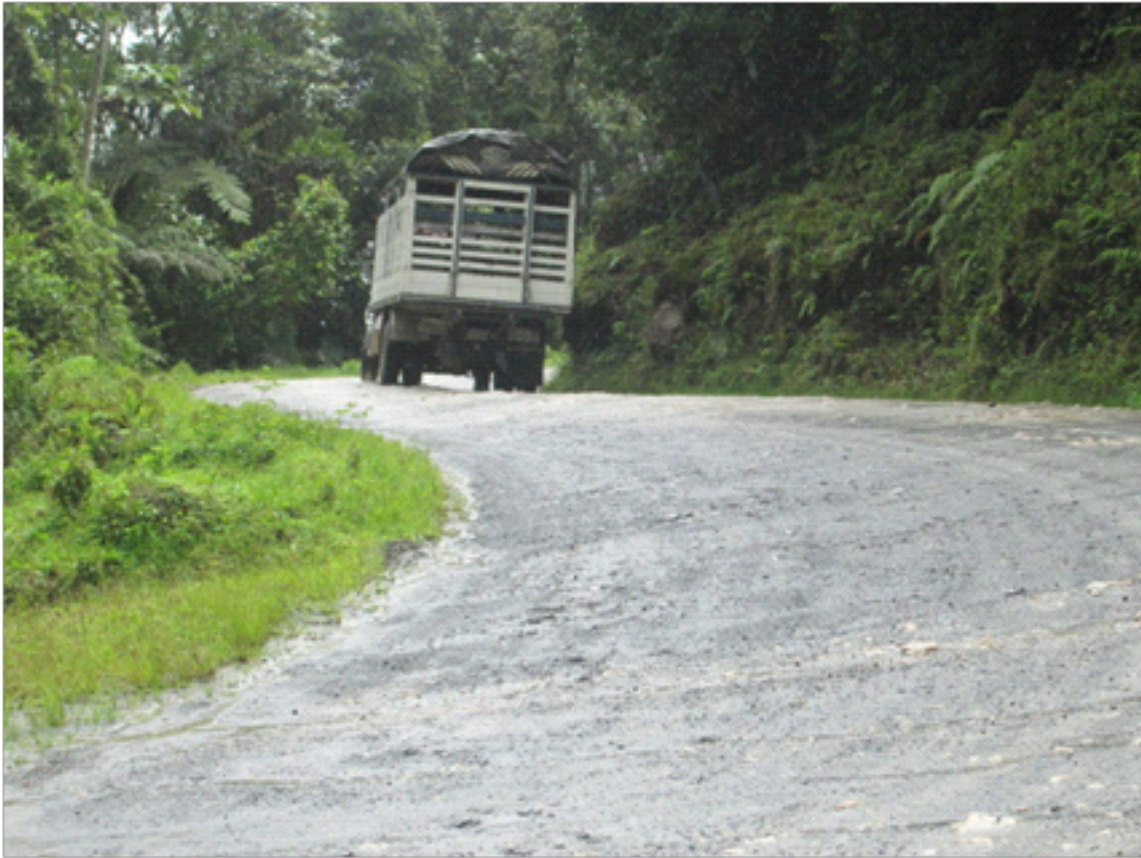
Componente.....: 5 Conos/Taludes

Calif./Mantenim.....: 2 / -

Daño/Observaciones.: Se observaron en buen estado.

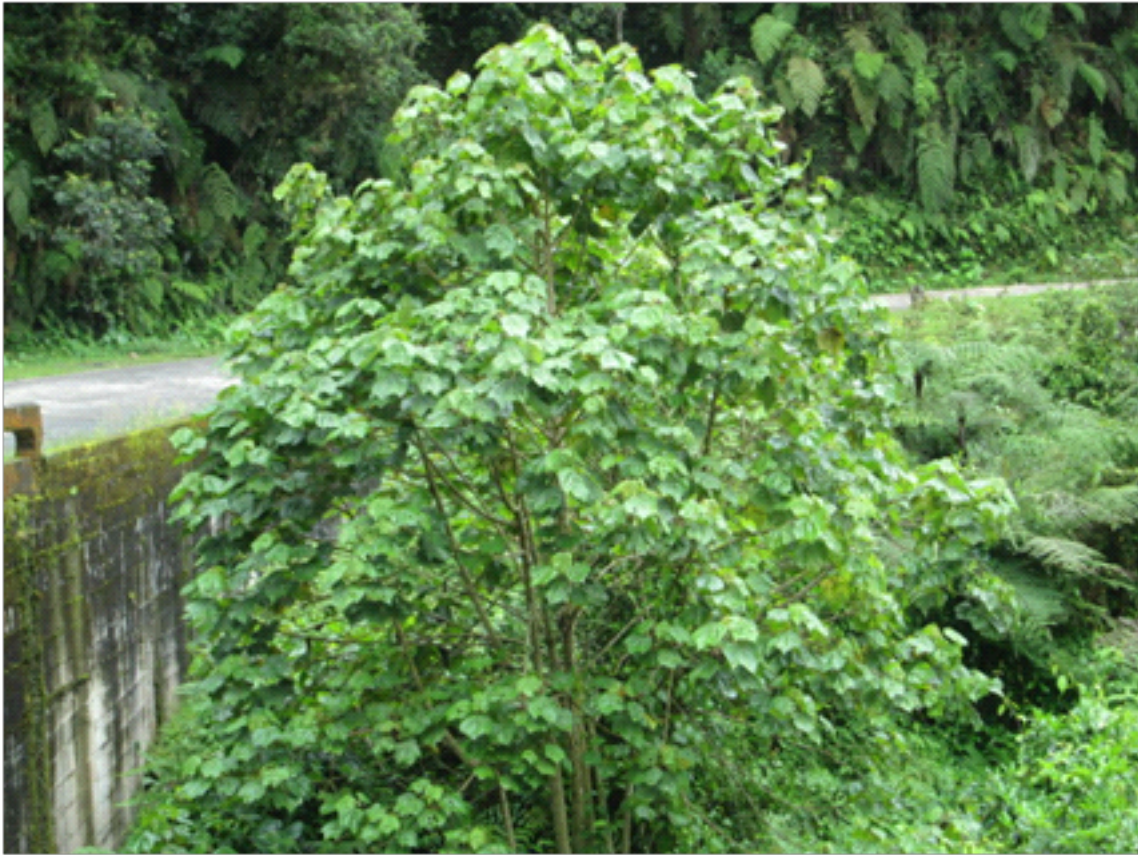
Componente.....: 5 Conos/Taludes

Calif./Mantenim.....: 2 / -

Daño/Observaciones.: Se observaron en buen estado.

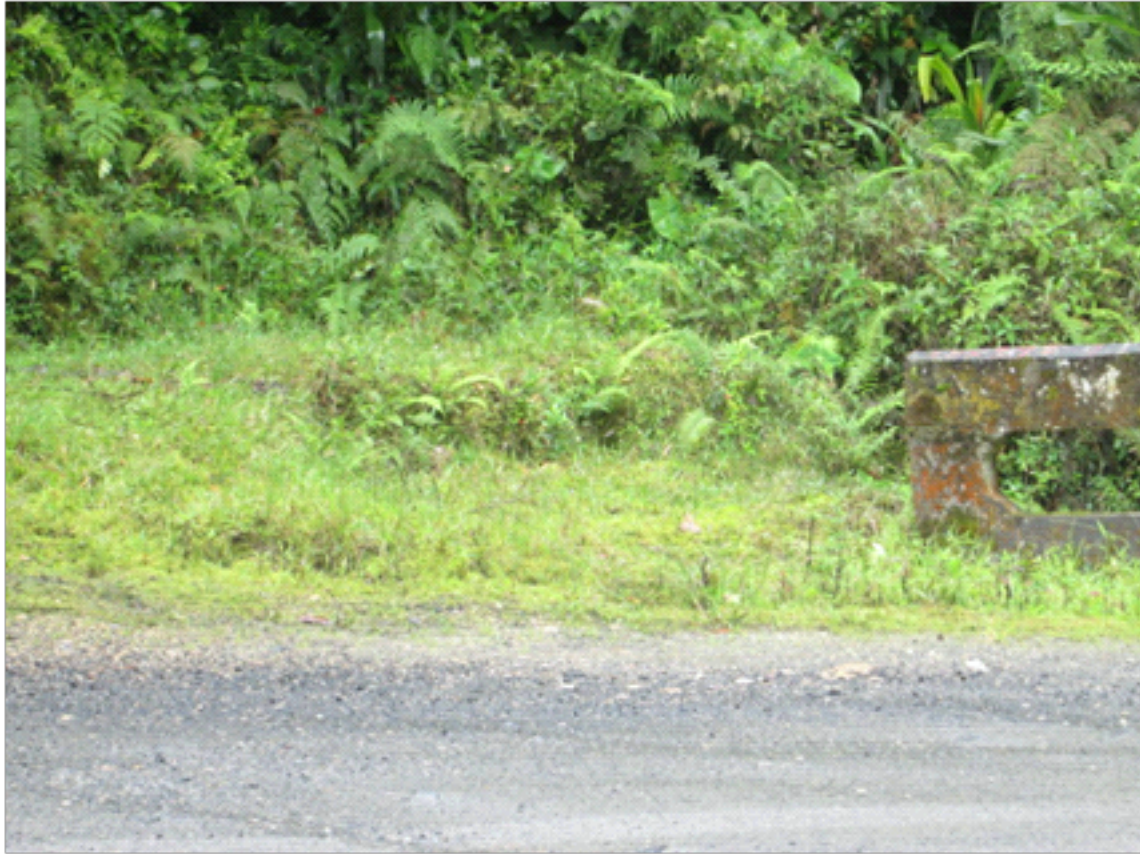
Componente.....: 5 Conos/Taludes

Calif./Mantenim.....: 2 / -

Daño/Observaciones.: Se observaron en buen estado.

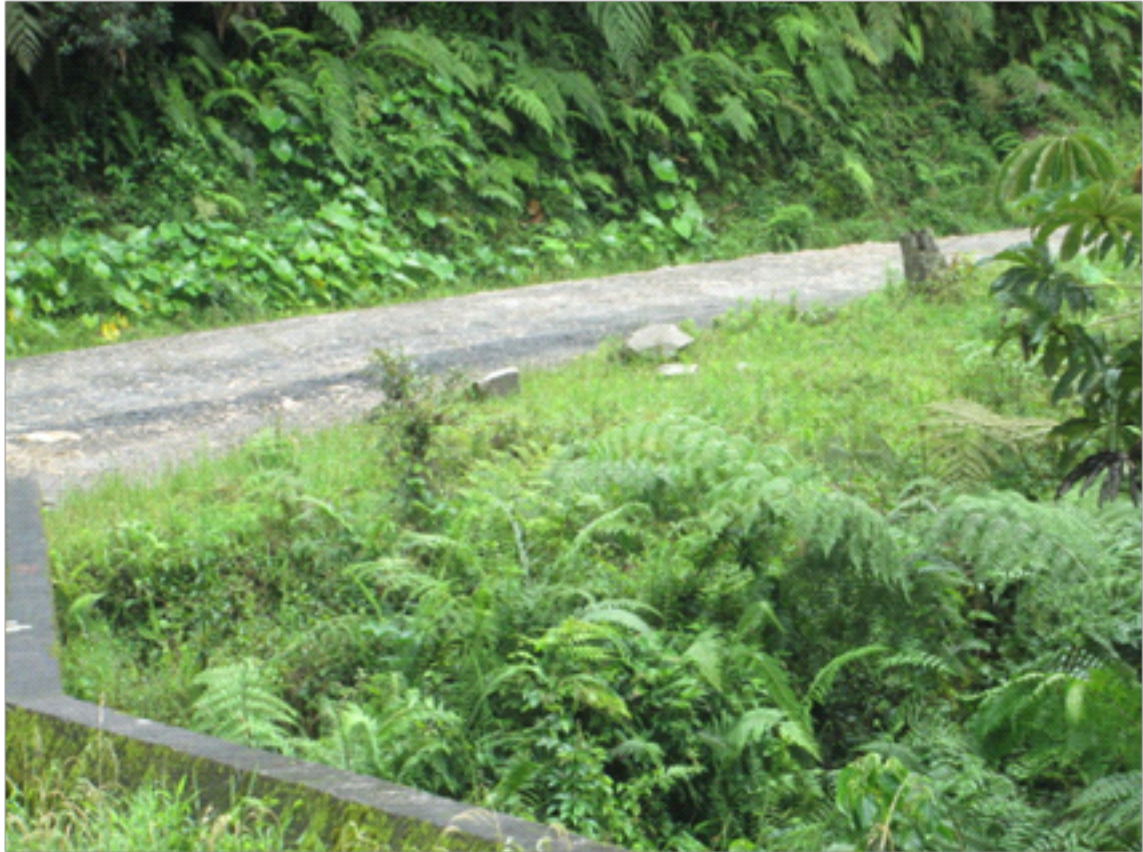
Componente.....: 5 Conos/Taludes

Calif./Mantenim.....: 2 / -

Daño/Observaciones.: Se observaron en buen estado.

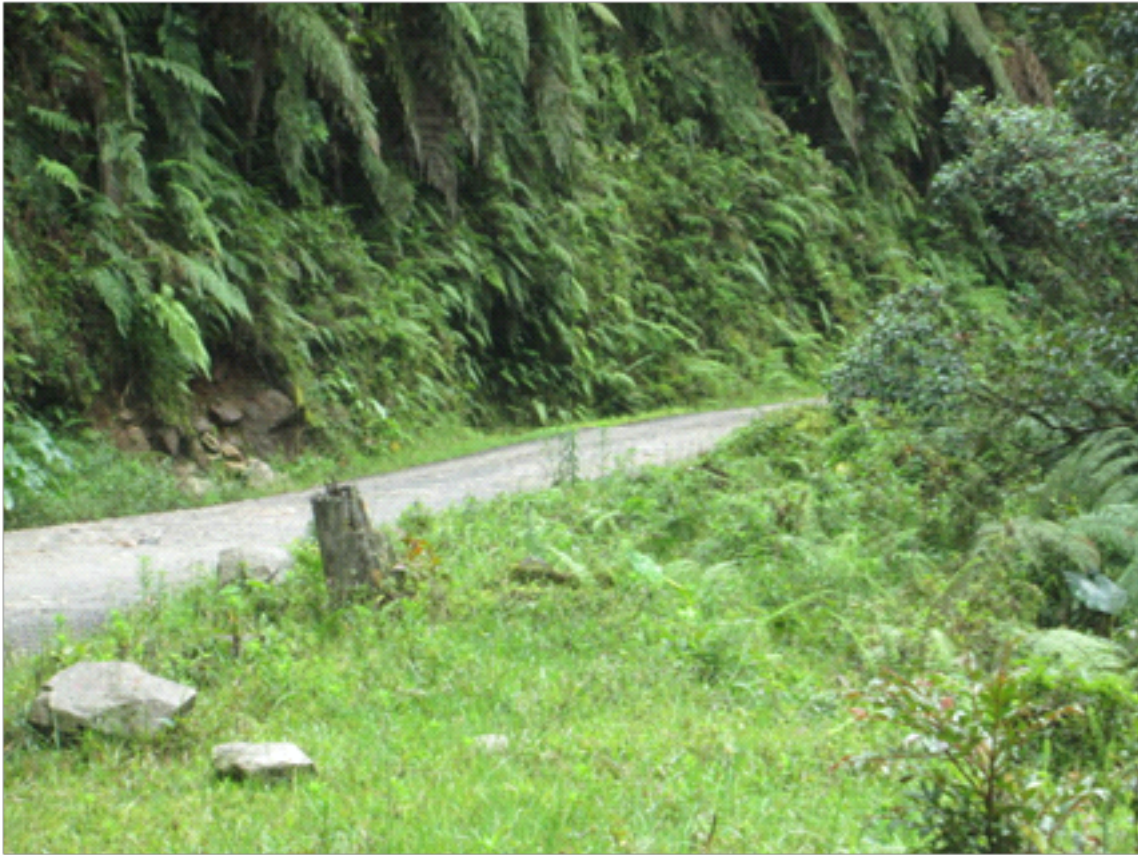
Componente.....: 5 Conos/Taludes

Calif./Mantenim.....: 2 / -

Daño/Observaciones.: Se observaron en buen estado.

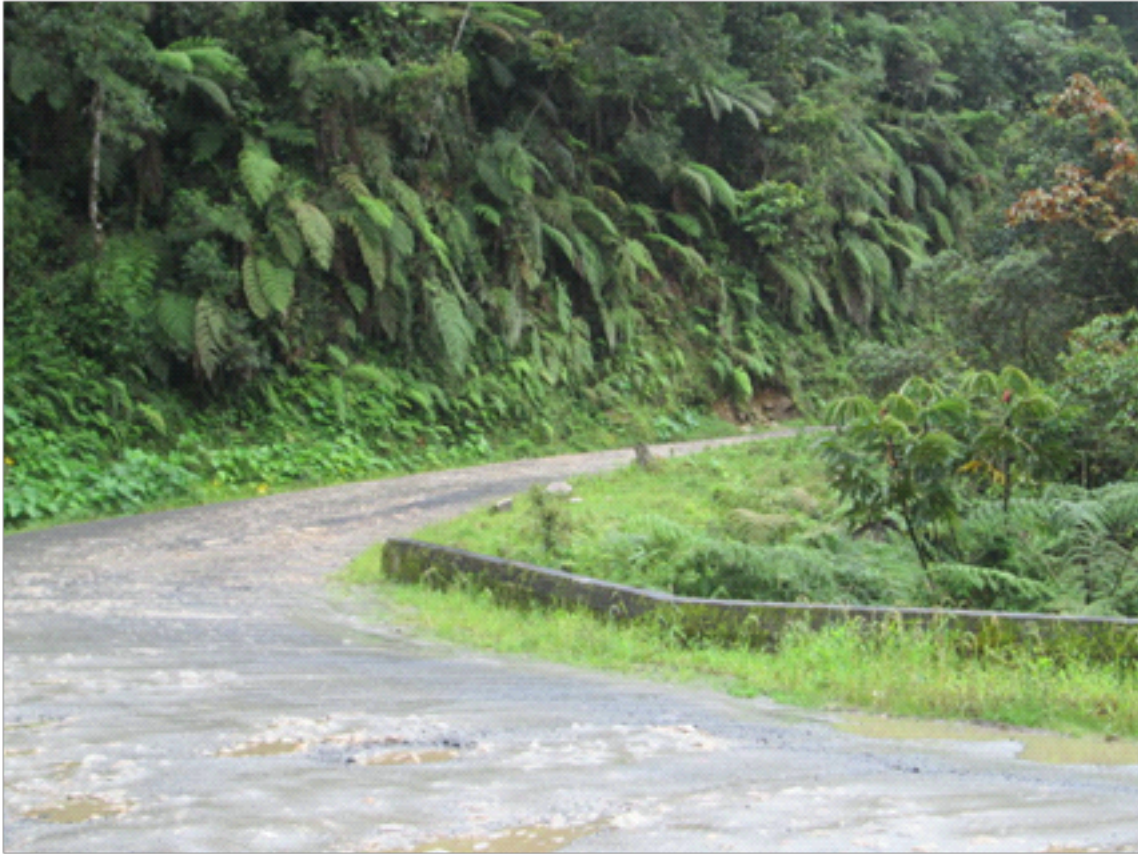
Componente.....: 5 Conos/Taludes

Calif./Mantenim.....: 2 / -

Daño/Observaciones.: Se observaron en buen estado.

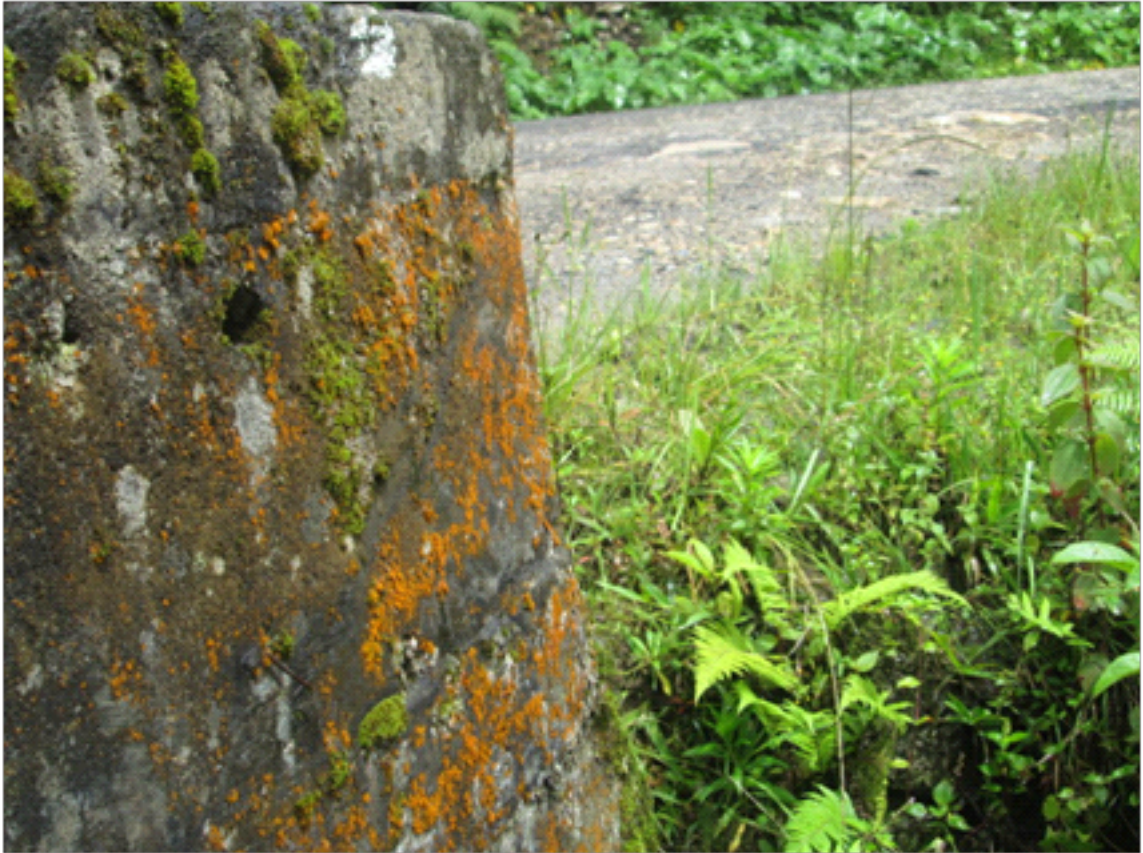
Componente.....: 6 Aletas

Calif./Mantenim.....: 1 / -

Daño/Observaciones.: Presentan manchas de humedad, suciedad y vegetación.
Requieren labores de mantenimiento rutinario.

Tipo de daño.....: Otro

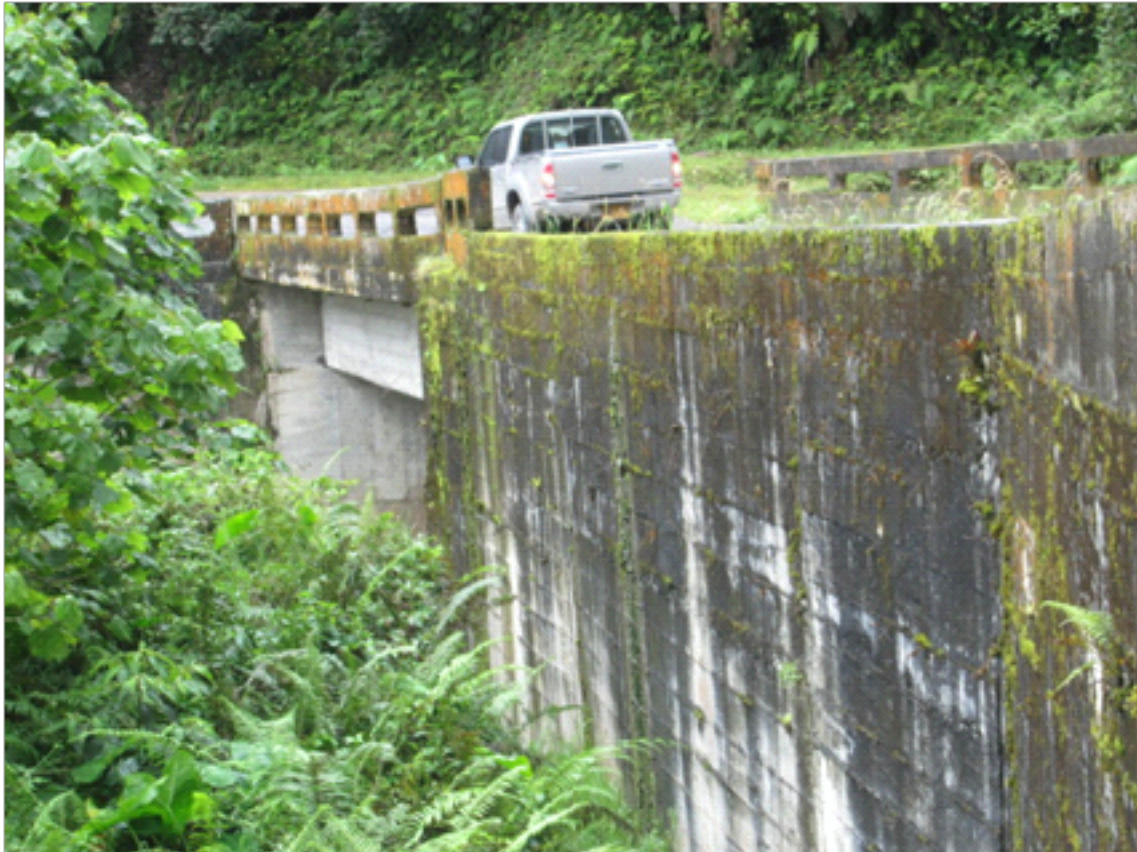
Componente.....: 6 Aletas

Calif./Mantenim....: 1 / -

Daño/Observaciones.: Presentan manchas de humedad, suciedad y vegetación.
Requieren labores de mantenimiento rutinario.

Tipo de daño.....: Otro

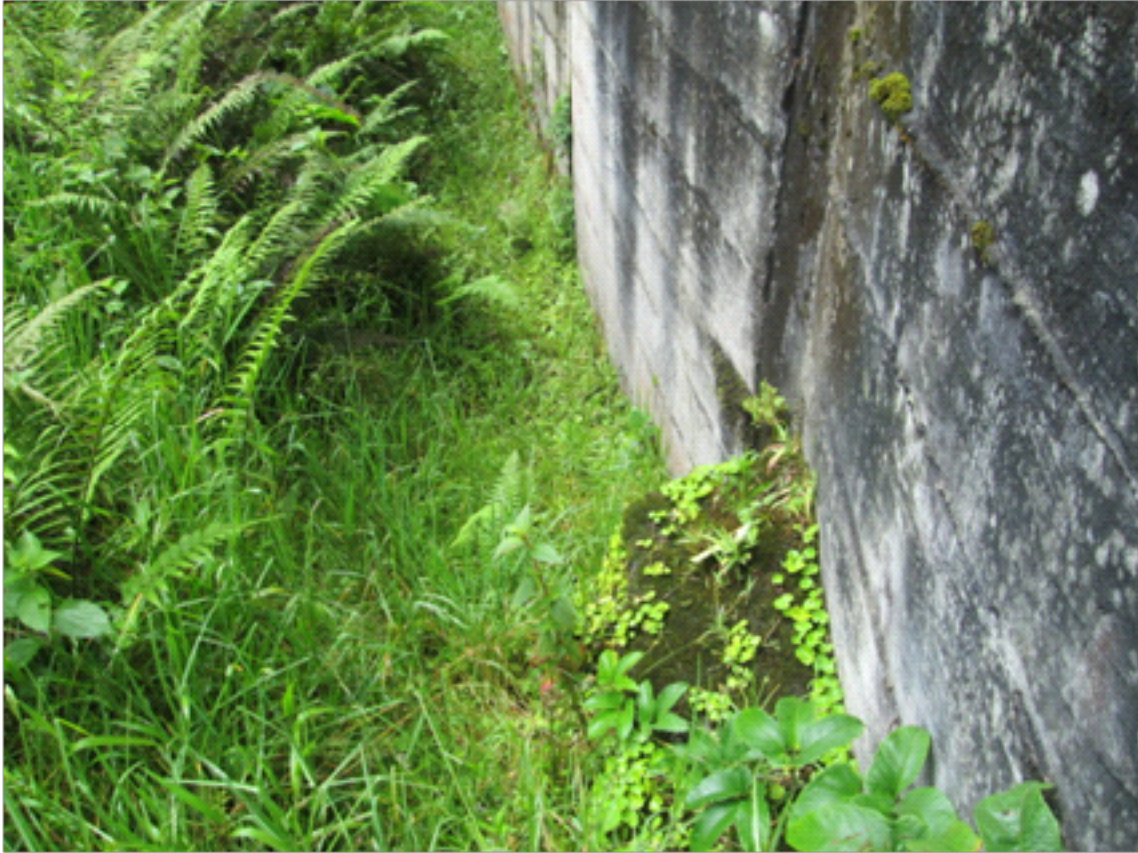
Componente.....: 6 Aletas

Calif./Mantenim....: 1 / -

Daño/Observaciones.: Presentan manchas de humedad, suciedad y vegetación.
Requieren labores de mantenimiento rutinario.

Tipo de daño.....: Otro

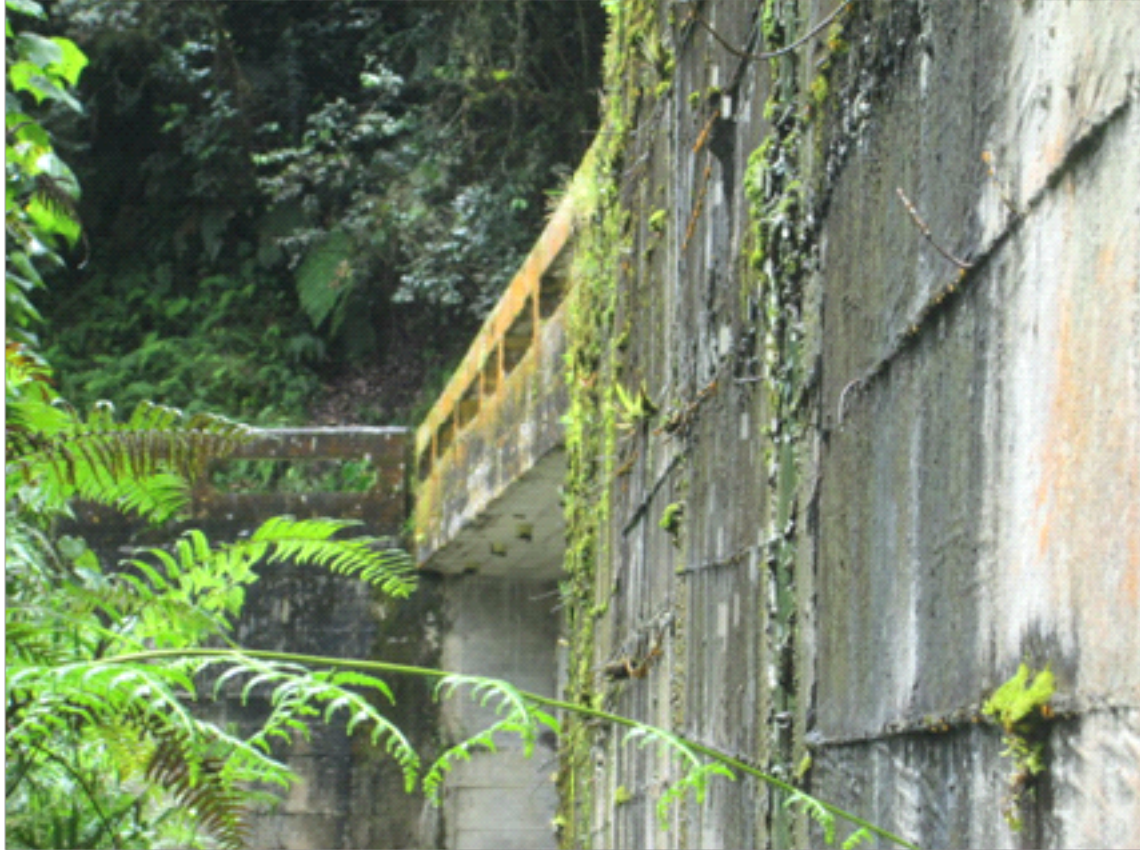
Componente.....: 6 Aletas

Calif./Mantenim....: 1 / -

Daño/Observaciones.: Presentan manchas de humedad, suciedad y vegetación.
Requieren labores de mantenimiento rutinario.

Tipo de daño.....: Otro

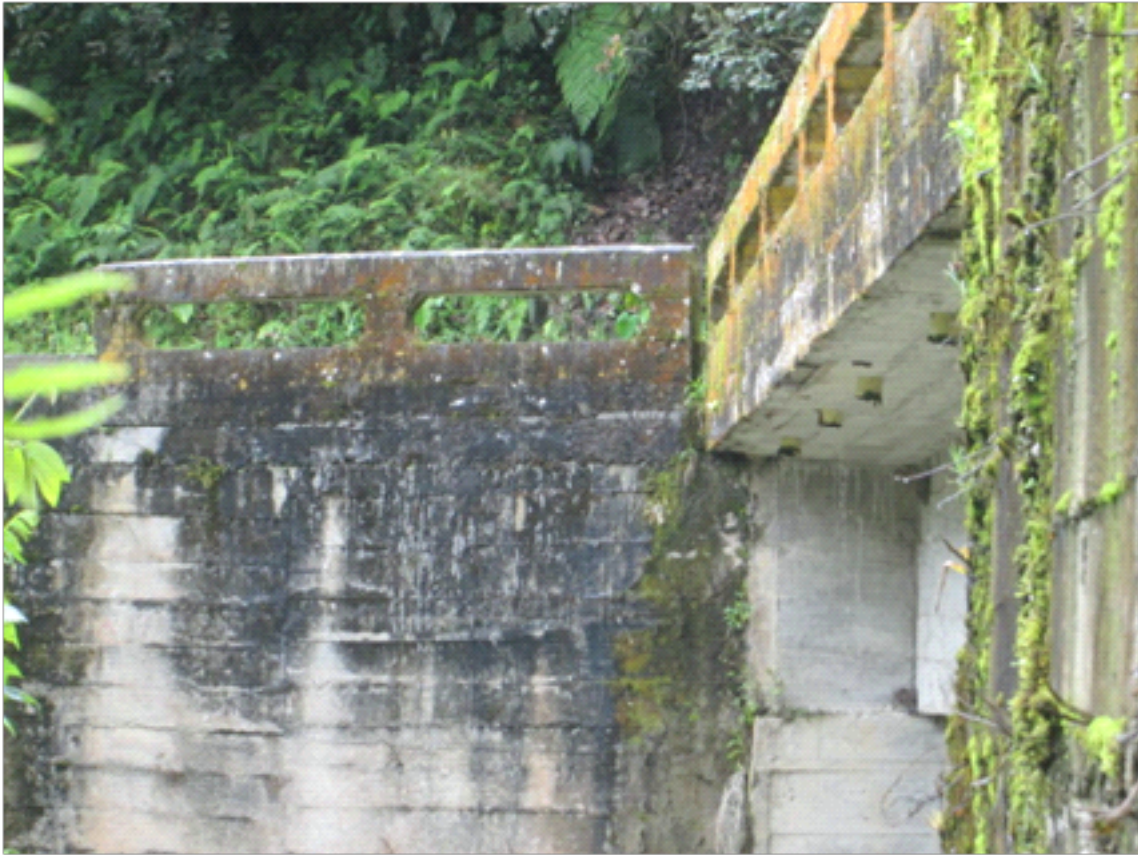
Componente.....: 6 Aletas

Calif./Mantenim....: 1 / -

Daño/Observaciones.: Presentan manchas de humedad, suciedad y vegetación.
Requieren labores de mantenimiento rutinario.

Tipo de daño.....: Otro

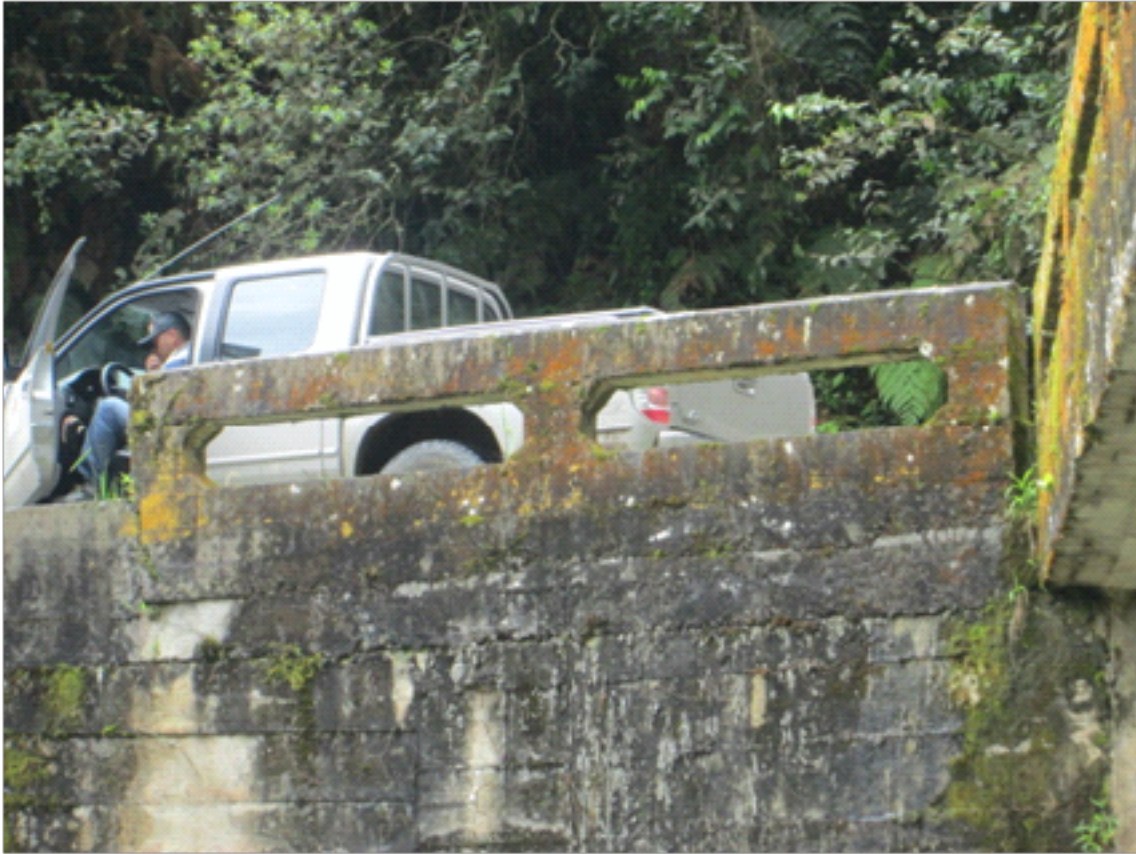
Componente.....: 6 Aletas

Calif./Mantenim.....: 1 / -

Daño/Observaciones.: Presentan manchas de humedad, suciedad y vegetación.
Requieren labores de mantenimiento rutinario.

Tipo de daño.....: Otro

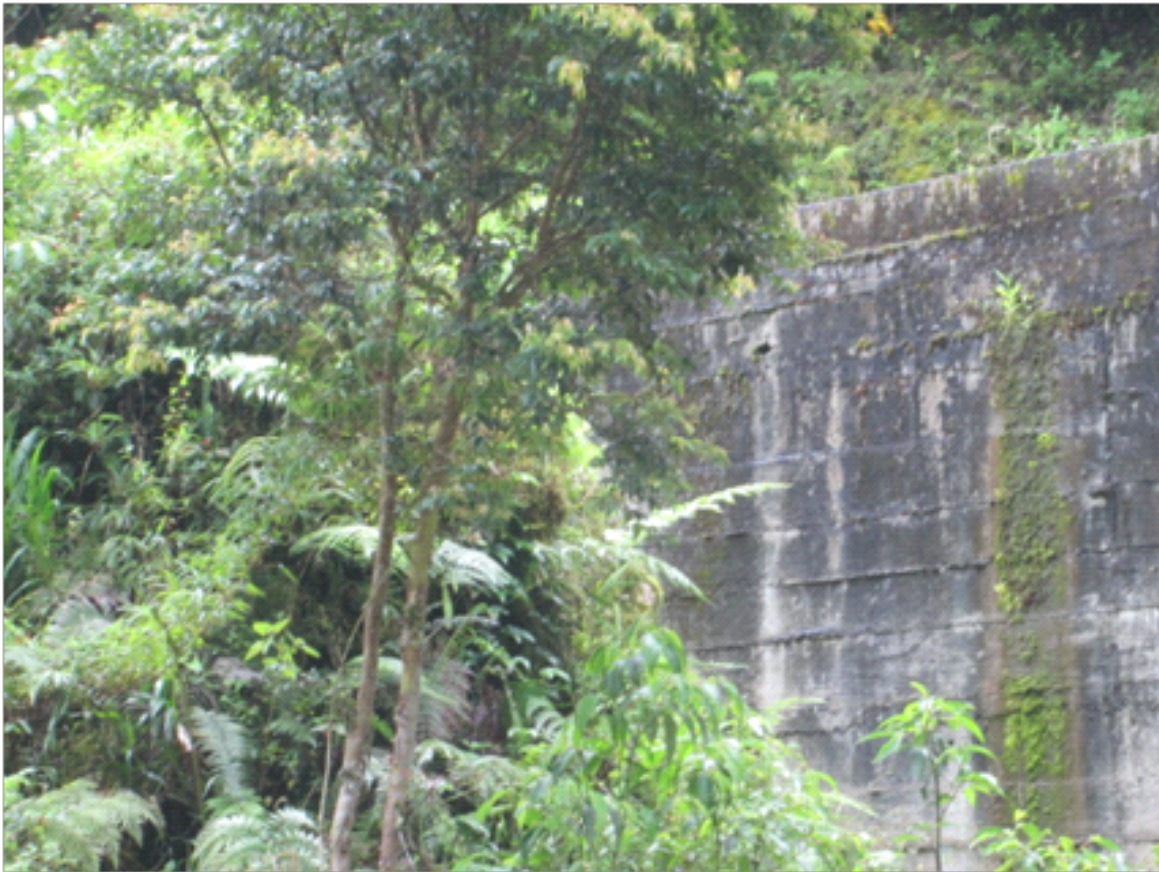
Componente.....: 6 Aletas

Calif./Mantenim....: 1 / -

Daño/Observaciones.: Presentan manchas de humedad, suciedad y vegetación.
Requieren labores de mantenimiento rutinario.

Tipo de daño.....: Otro

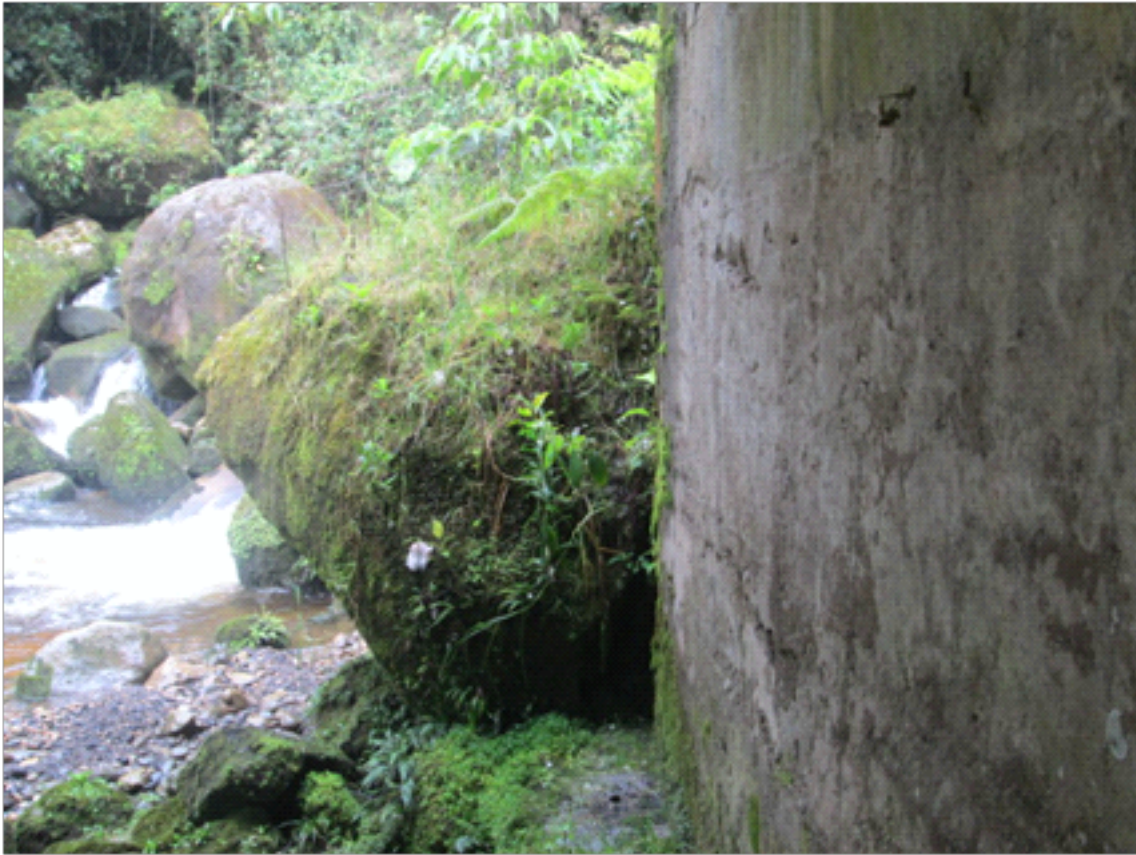
Componente.....: 6 Aletas

Calif./Mantenim....: 1 / -

Daño/Observaciones.: Presentan manchas de humedad, suciedad y vegetación.
Requieren labores de mantenimiento rutinario.

Tipo de daño.....: Otro

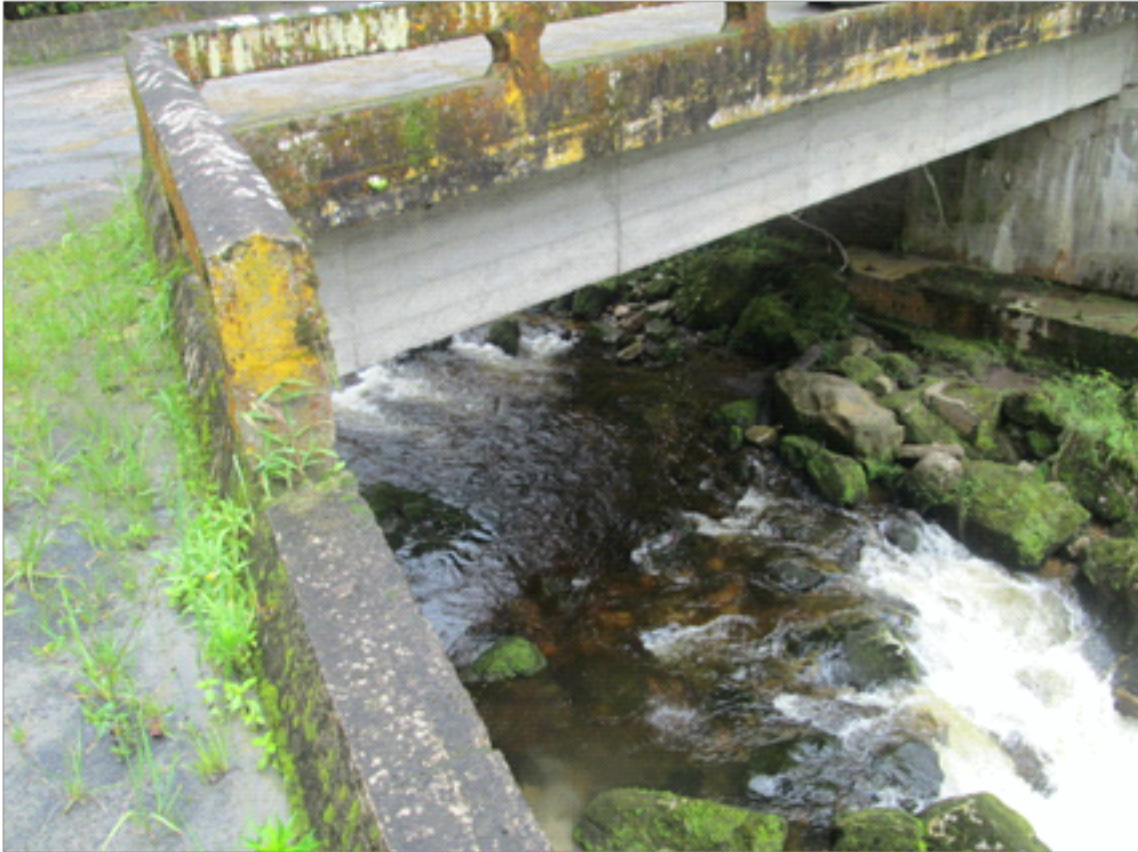
Componente.....: 7 Estribos

Calif./Mantenim.....: 1 / -

Daño/Observaciones.: Los estribos presentan manchas de humedad y vegetación debido a infiltración proveniente de las juntas de expansión del puente.

Tipo de daño.....: Infiltración

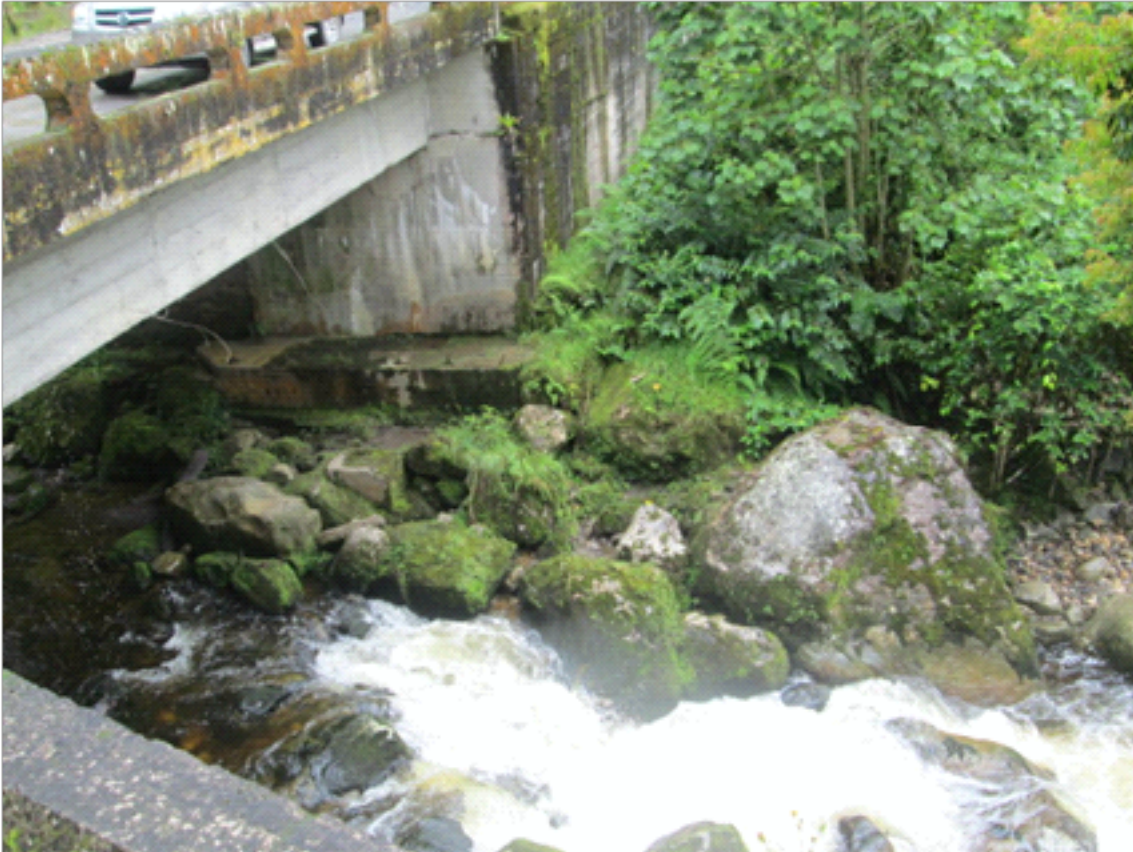
Componente.....: 7 Estribos

Calif./Mantenim.....: 1 / -

Daño/Observaciones.: Los estribos presentan manchas de humedad y vegetación debido a infiltración proveniente de las juntas de expansión del puente.

Tipo de daño.....: Infiltración

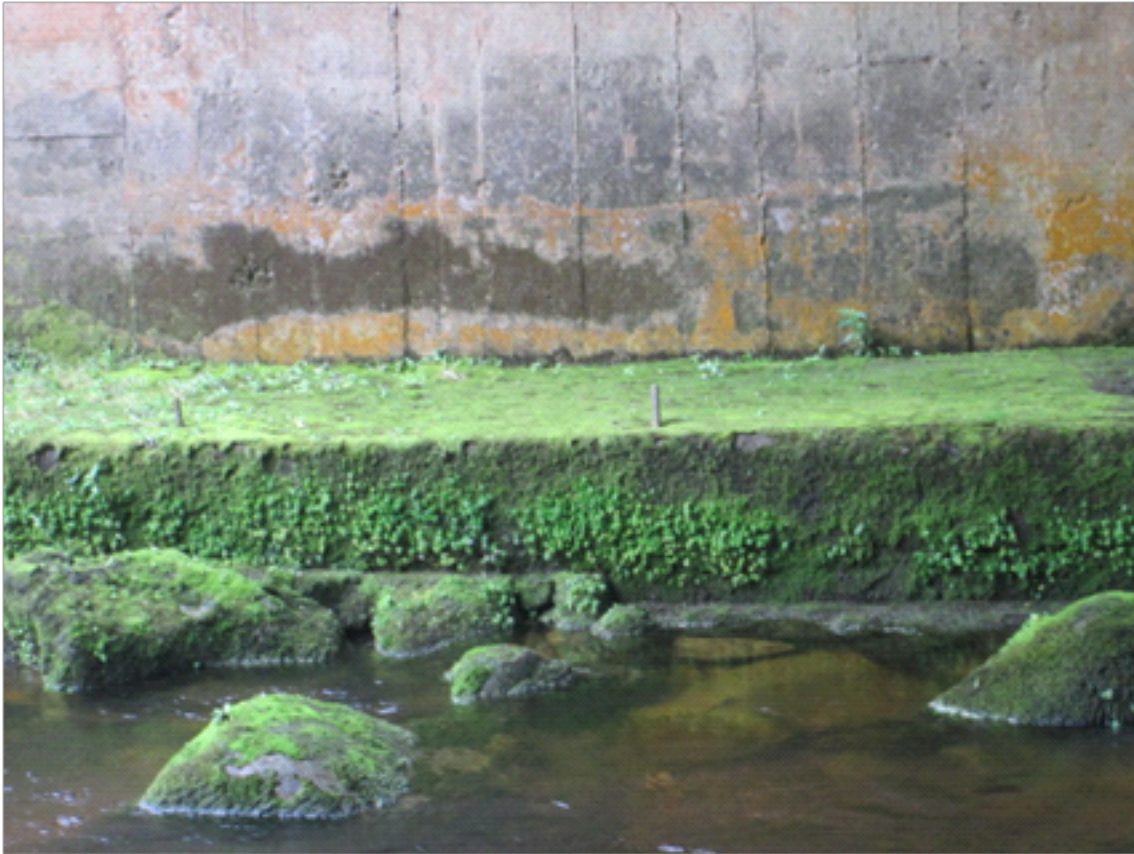
Componente.....: 7 Estribos

Calif./Mantenim.....: 1 / -

Daño/Observaciones.: Los estribos presentan manchas de humedad y vegetación debido a infiltración proveniente de las juntas de expansión del puente.

Tipo de daño.....: Infiltración

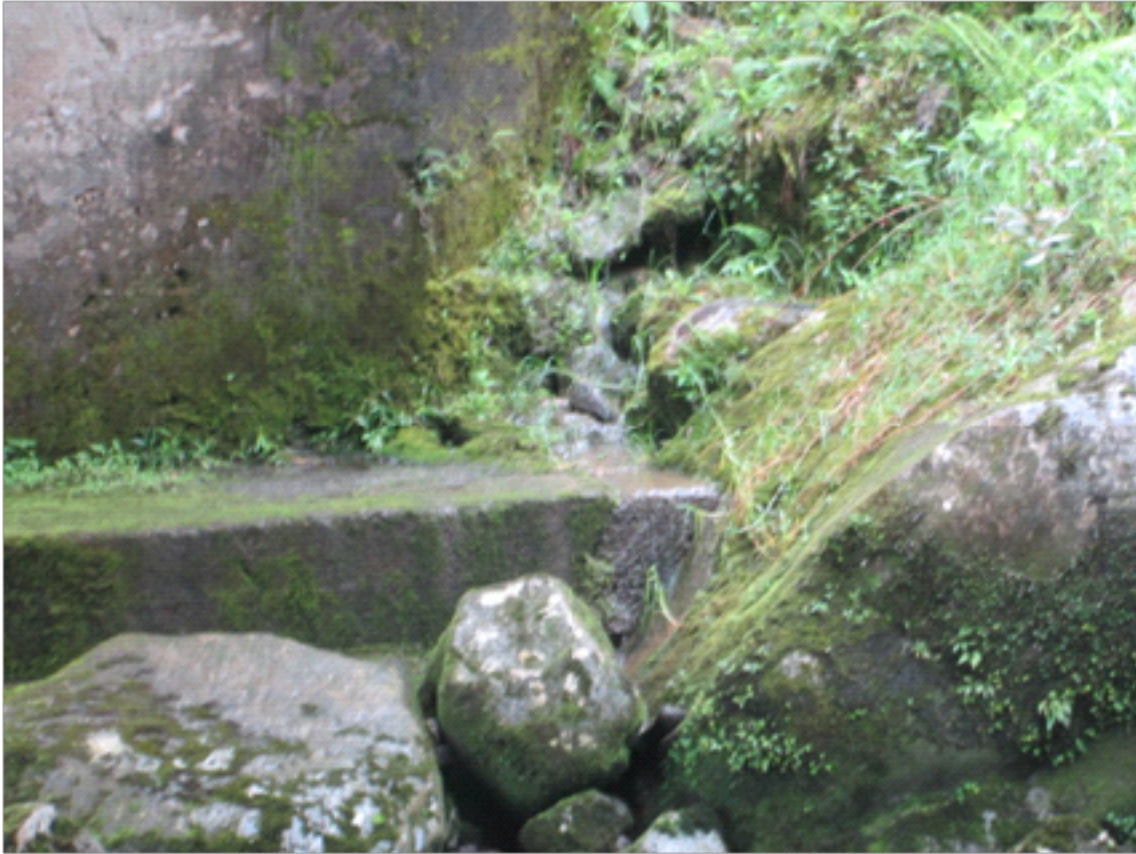
Componente.....: 7 Estribos

Calif./Mantenim.....: 1 / -

Daño/Observaciones.: Los estribos presentan manchas de humedad y vegetación debido a infiltración proveniente de las juntas de expansión del puente.

Tipo de daño.....: Infiltración

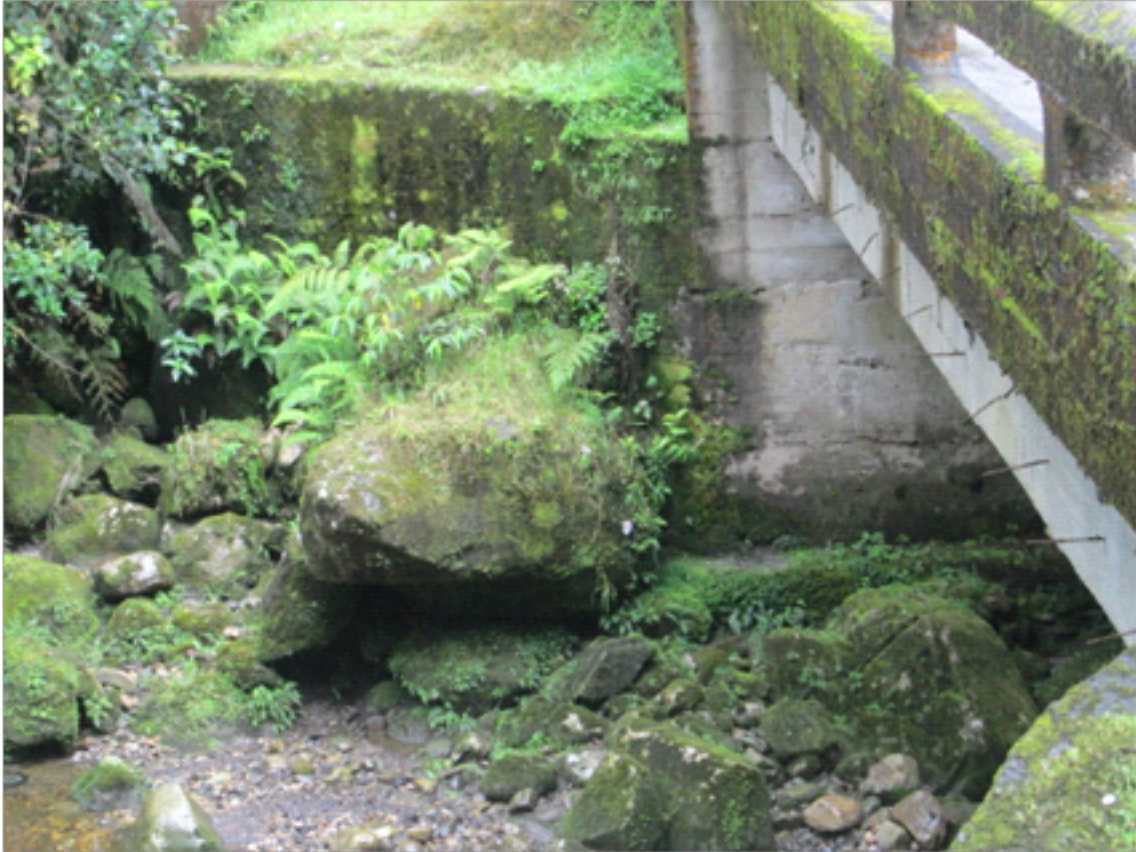
Componente.....: 7 Estribos

Calif./Mantenim.....: 1 / -

Daño/Observaciones.: Los estribos presentan manchas de humedad y vegetación debido a infiltración proveniente de las juntas de expansión del puente.

Tipo de daño.....: Infiltración
