SDC/INV	SiPuCol	Fecha	Hoja
	Informe de inspección principal	18/09/12	1
18-6604-006.00 Guaduas 1 (Chorro Colorado)			
Regional.....: 18 Norte de Santander			
Ruta.....: Porcesito (Cruce ruta 25 C) - Puente internal La U			
Carretera.....: La Lejía - Saravena			
Lado de la car...: 0			
Abscisa.....: 53+0650			
No del registro..: 1542			
Año de construcción.....: 1999			
Año de la última reconstrucción.....:			
Paso Superior/Inferior.....: S			
Dir. de abs. de la carretera principal.: S			
Requisitos de la inspección.....: 0 Nada			
Recolección de datos : Fecha.....: 2012.05.24			
: Iniciales.....: LHB			
Posición geográfica..:			
Latitud: 7 gra 8.82 min N Longitud: 72 gra 23.28 min O Altitud: 1752.6 m			
Geometría: Número de luces.....: 1			
Longitud de la luz menor (m): 18.00			
Longitud de la luz mayor (m): 18.00			
Longitud total (m): 18.00			
Ancho del tablero..... (m): 9.55			
Ancho del separador..... (m): 0.00

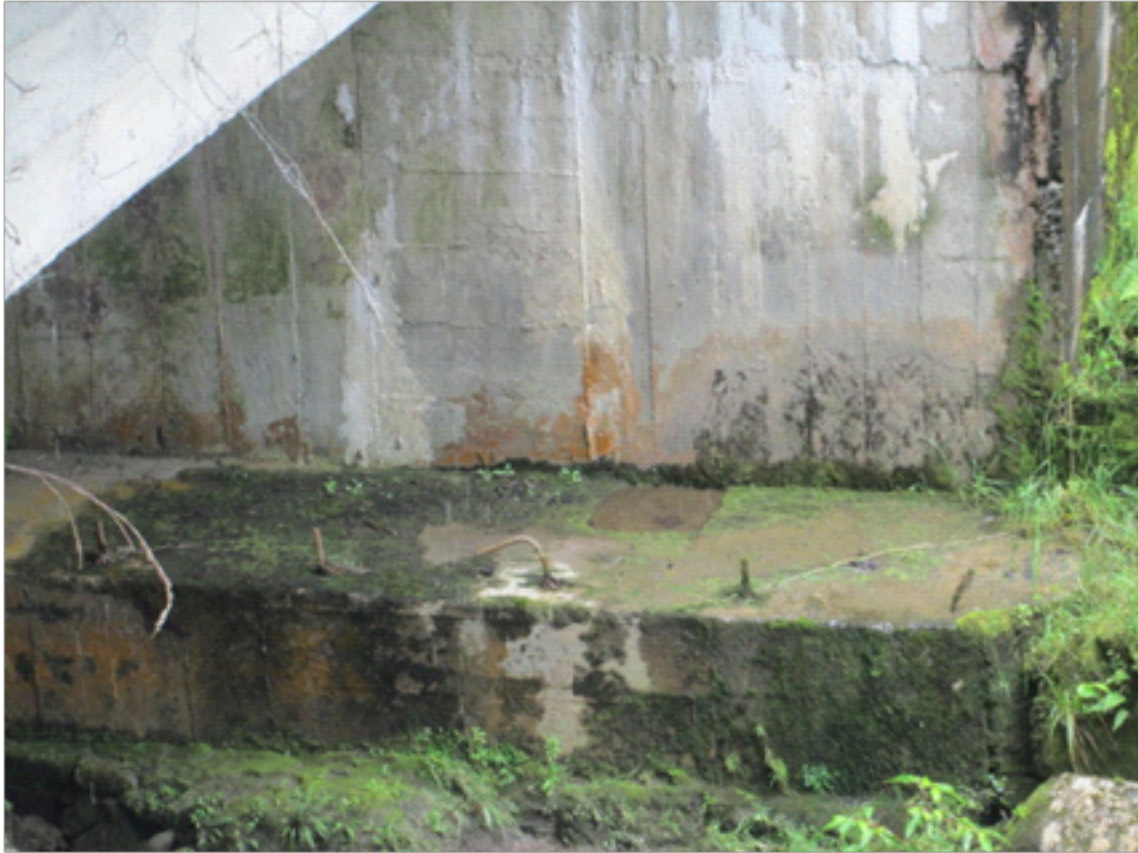
Componente.....: 7 Estribos

Calif./Mantenim.....: 1 / -

Daño/Observaciones.: Los estribos presentan manchas de humedad y vegetación debido a infiltración proveniente de las juntas de expansión del puente.

Tipo de daño.....: Infiltración

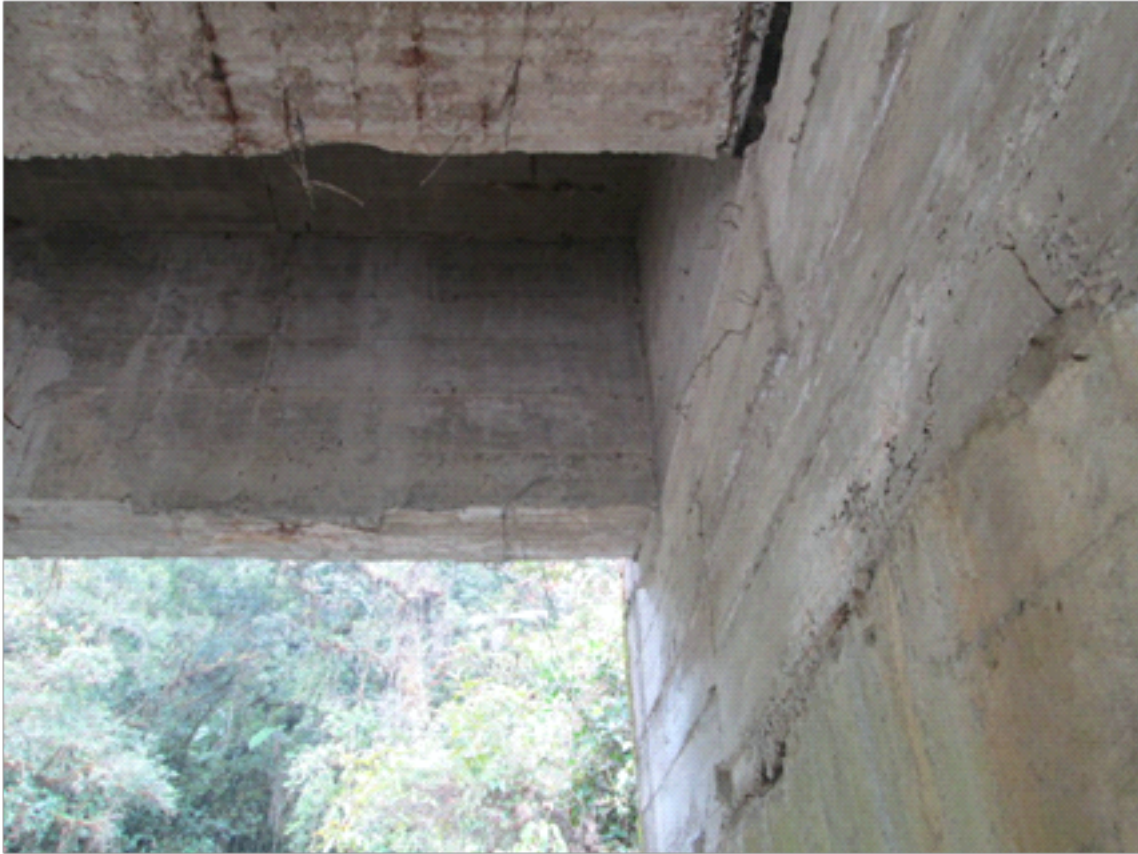
Componente.....: 9 Apoyos

Calif./Mantenim.....: 1 / -

Daño/Observaciones.: Se observaron manchas de escurrimiento bajo los apoyos debido a infiltración.

Tipo de daño.....: Infiltración

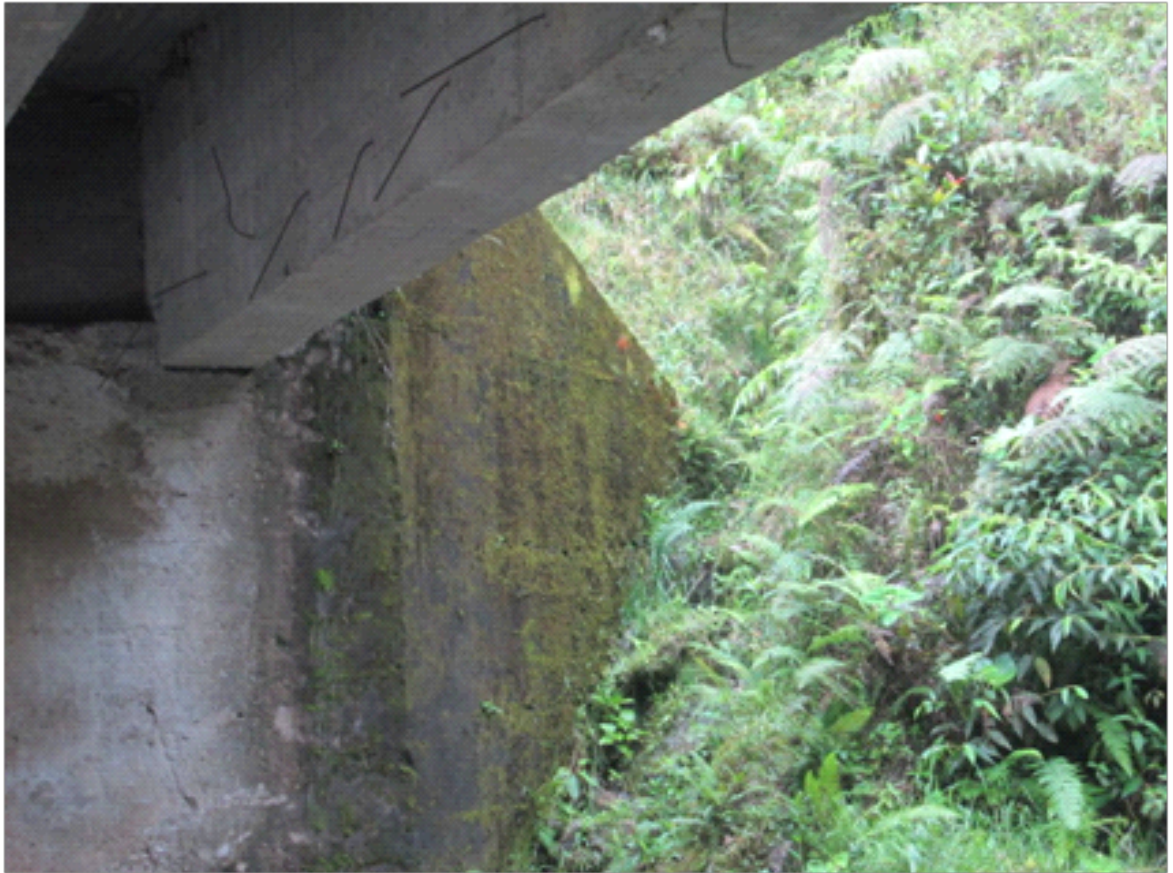
Componente.....: 9 Apoyos

Calif./Mantenim.....: 1 / -

Daño/Observaciones.: Se observaron manchas de escurrimiento bajo los apoyos debido a infiltración.

Tipo de daño.....: Infiltración

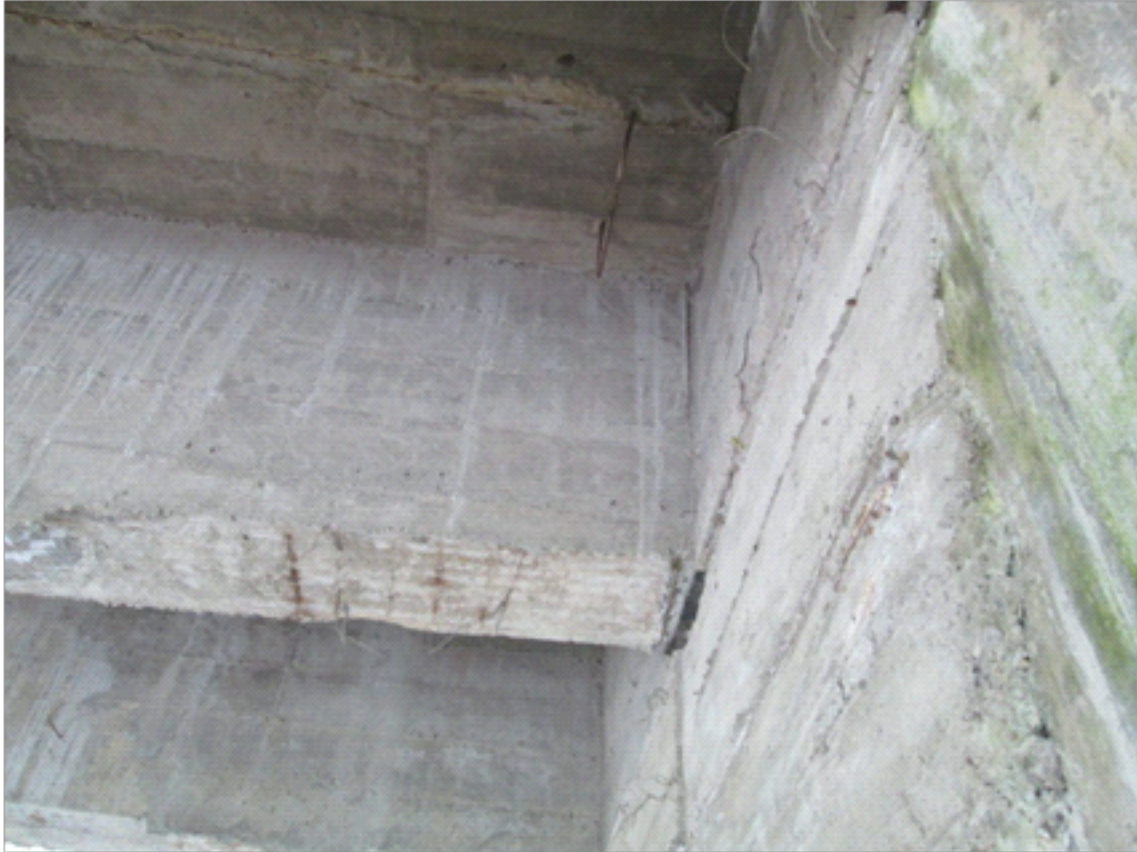
Componente.....: 9 Apoyos

Calif./Mantenim.....: 1 / -

Daño/Observaciones.: Se observaron manchas de escurrimiento bajo los apoyos debido a infiltración.

Tipo de daño.....: Infiltración

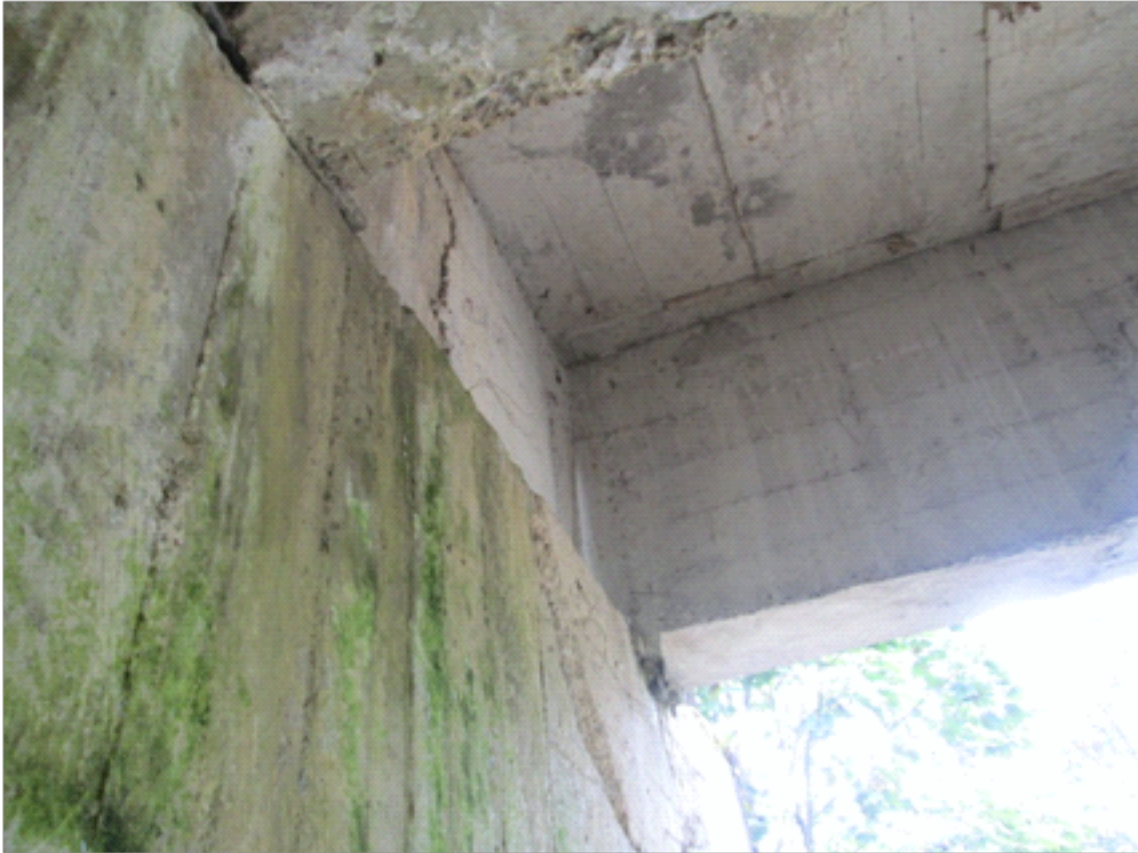
Componente.....: 10 Losa

Calif./Mantenim....: 2 / -

Daño/Observaciones.: Se presenta acero expuesto e infiltración por junta de la ampliación, es necesario aplicar concreto de reparación.

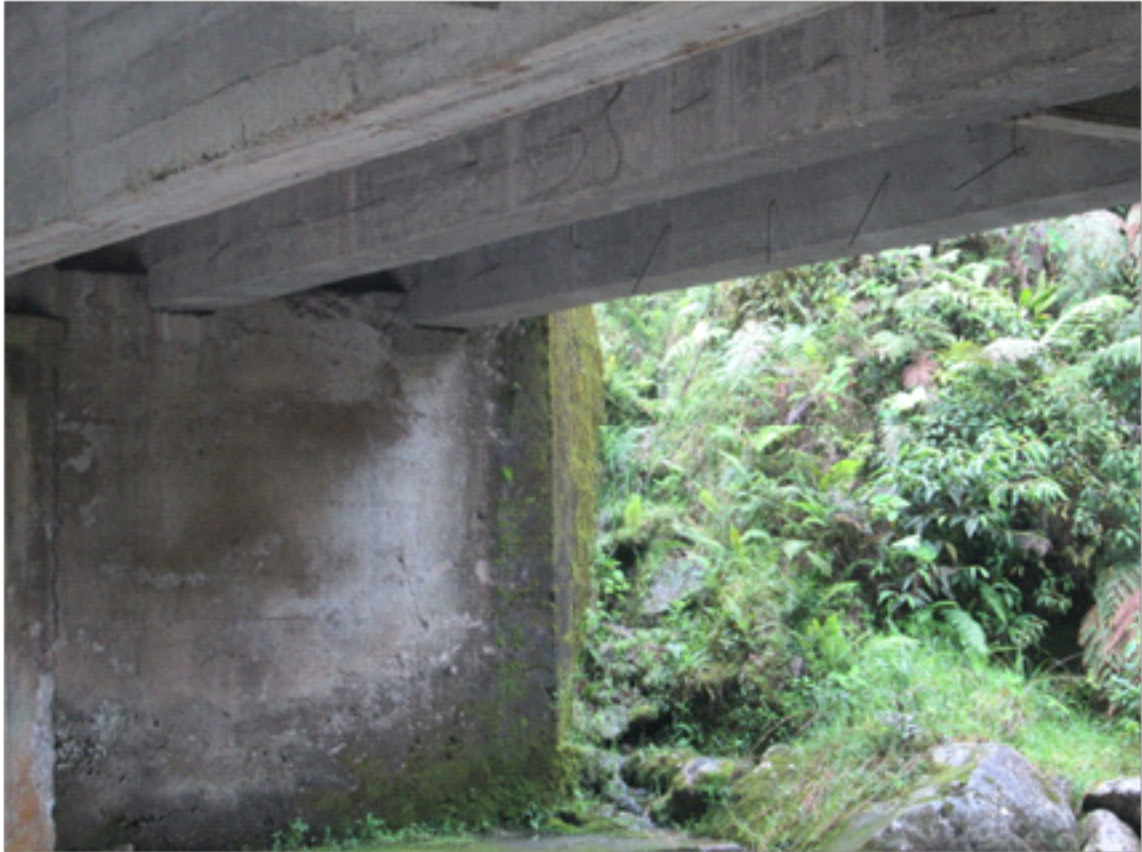
Componente.....: 11 Vigas/Largueros/Diafragmas

Calif./Mantenim.....: 2 / -

Daño/Observaciones.: Presenta hormiguero , acero expuesto y alambre de formaletería.

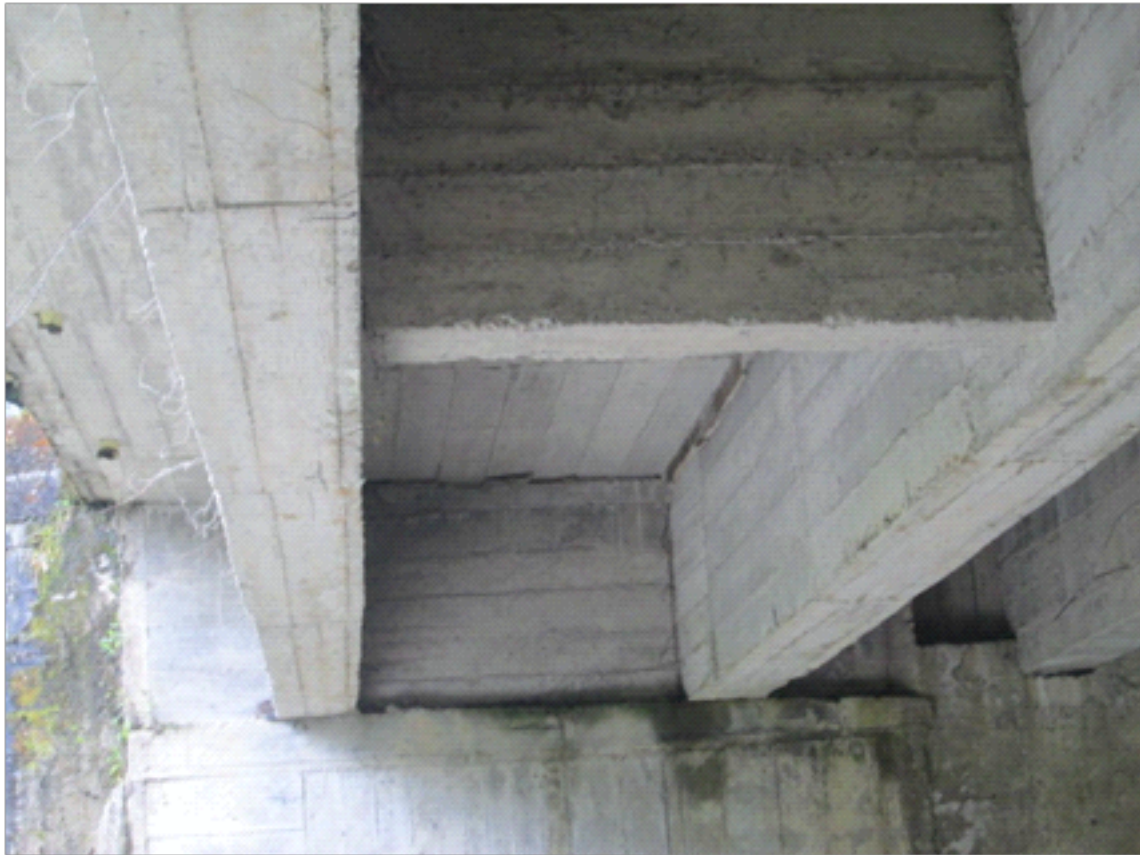
Componente.....: 11 Vigas/Largueros/Diafragmas

Calif./Mantenim.....: 2 / -

Daño/Observaciones.: Presenta hormiguero , acero expuesto y alambre de formaletería.

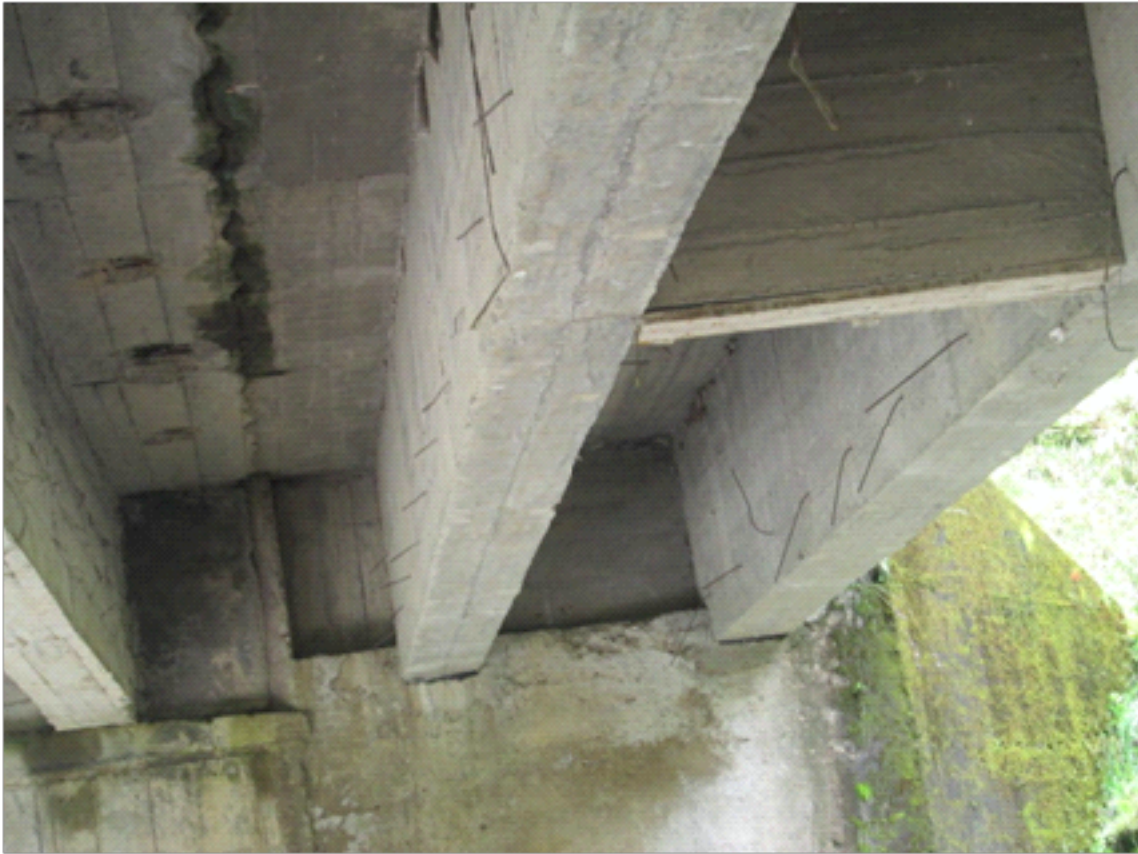
Componente.....: 11 Vigas/Largueros/Diafragmas

Calif./Mantenim.....: 2 / -

Daño/Observaciones.: Presenta hormiguero , acero expuesto y alambre de formaletería.

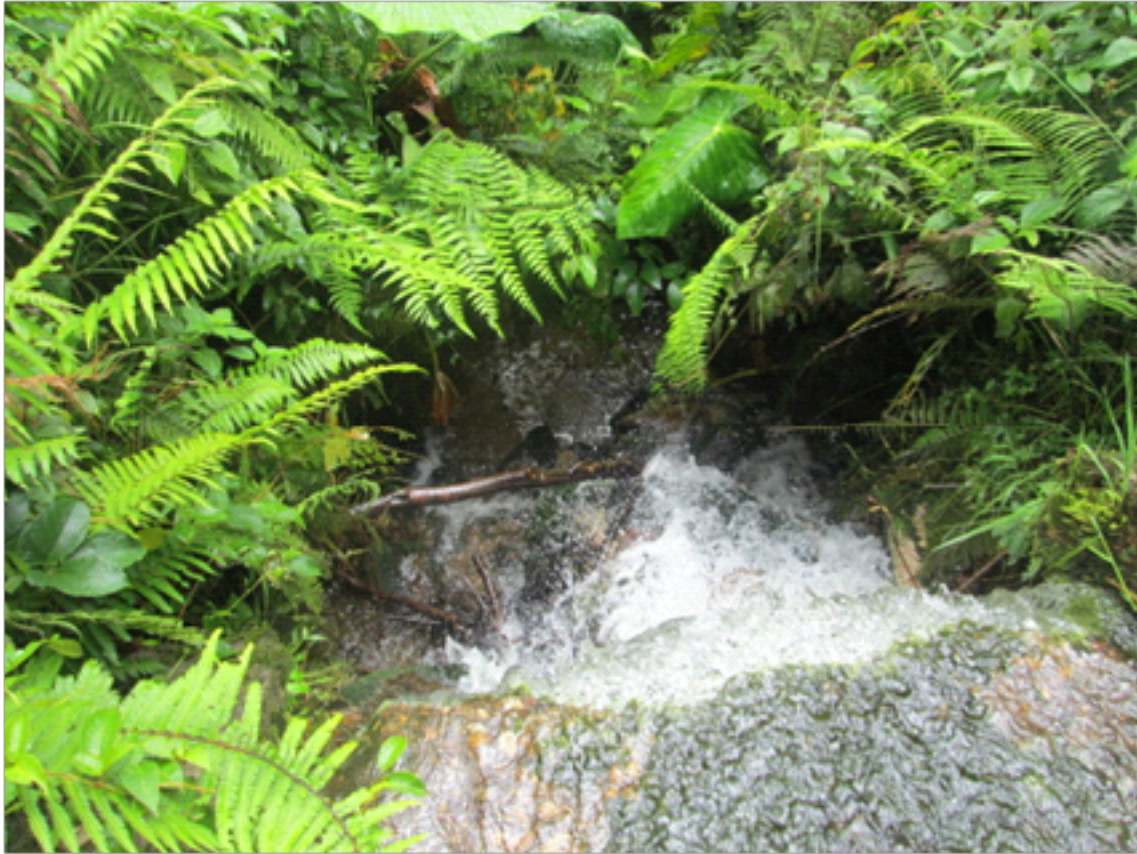
Componente.....: 15 Cauce

Calif./Mantenim....: 0 / -

Daño/Observaciones.: Se observó en buen estado

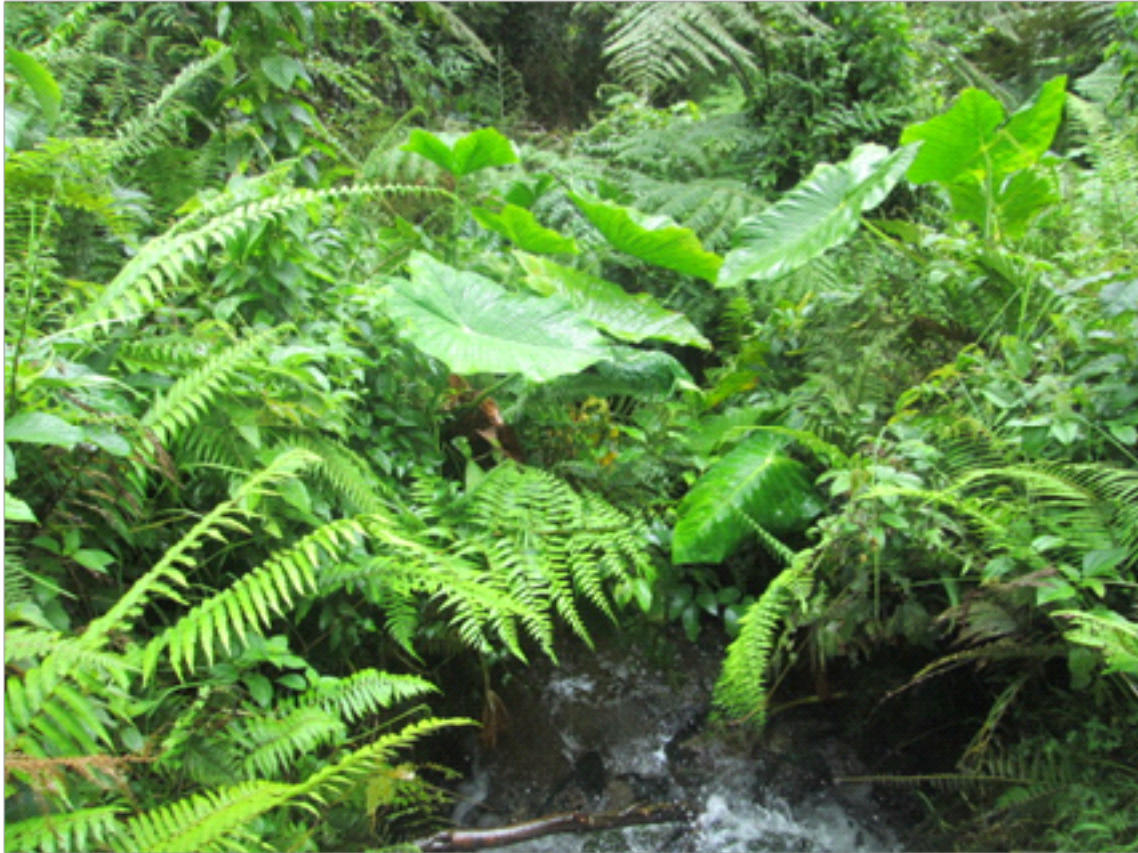
Componente.....: 15 Cauce

Calif./Mantenim....: 0 / -

Daño/Observaciones.: Se observó en buen estado

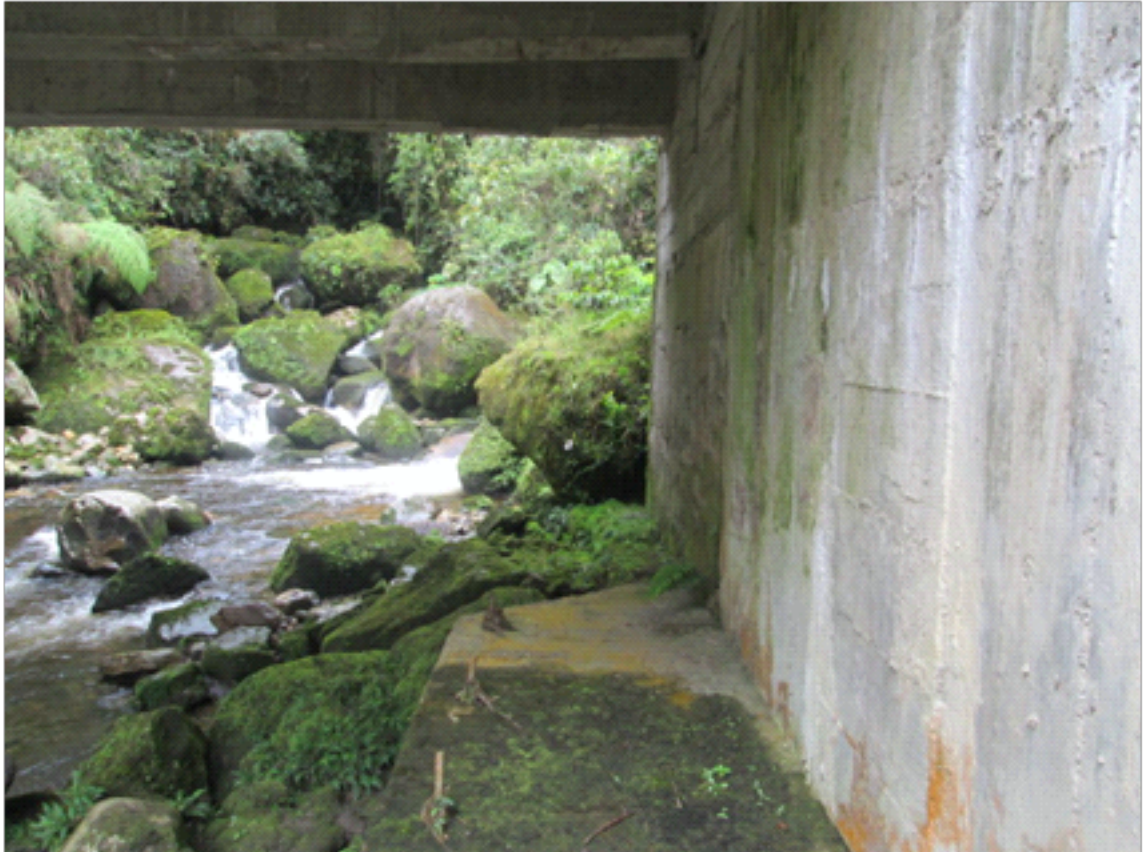
Componente.....: 15 Cauce

Calif./Mantenim....: 0 / -

Daño/Observaciones.: Se observó en buen estado

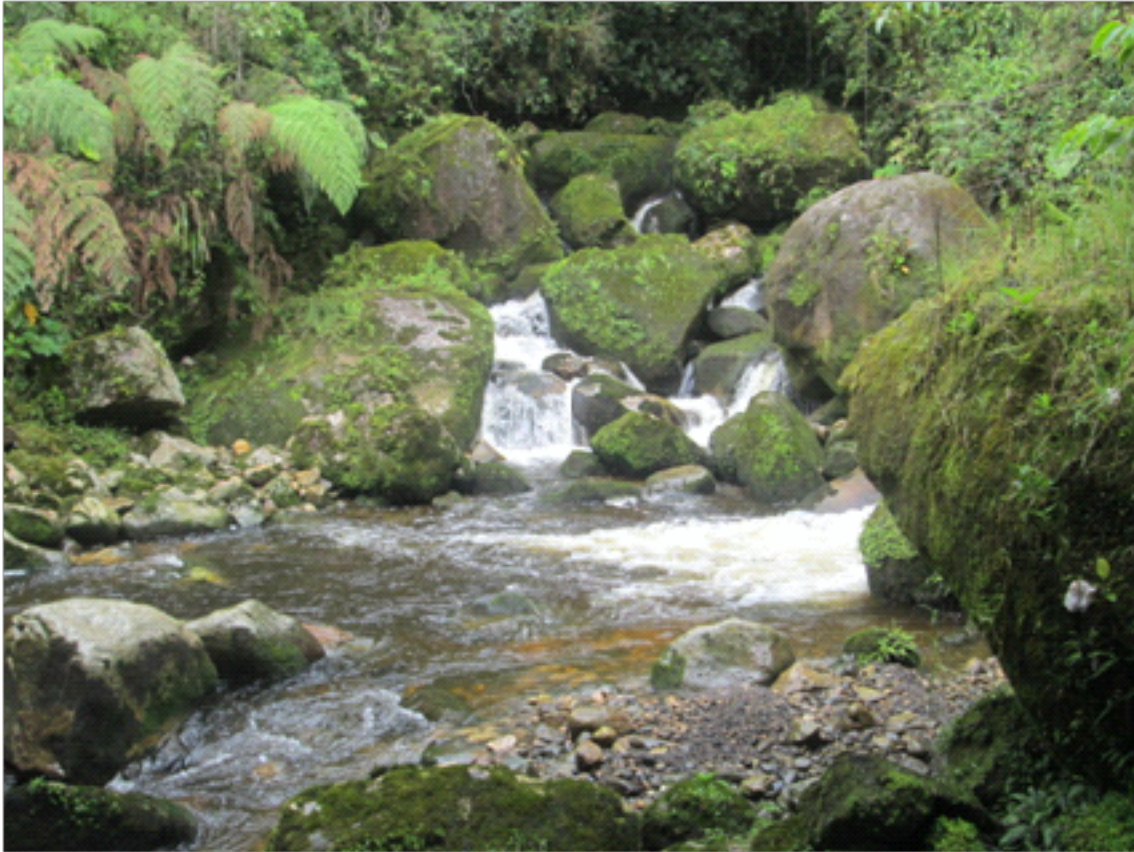
Componente.....: 15 Cauce

Calif./Mantenim....: 0 / -

Daño/Observaciones.: Se observó en buen estado

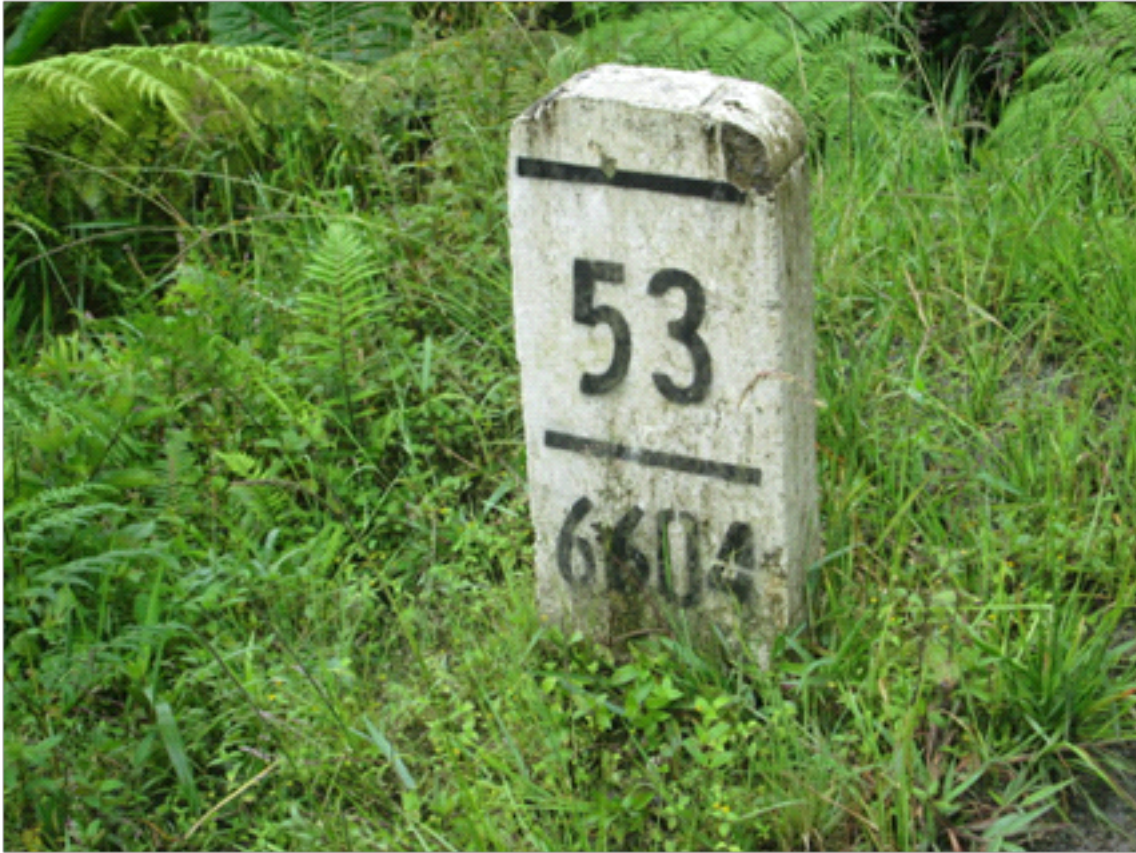
Componente.....: 16 Otros elementos

Calif./Mantenim.....: 2 /

Daño/Observaciones.: Se requiere señalización vial.

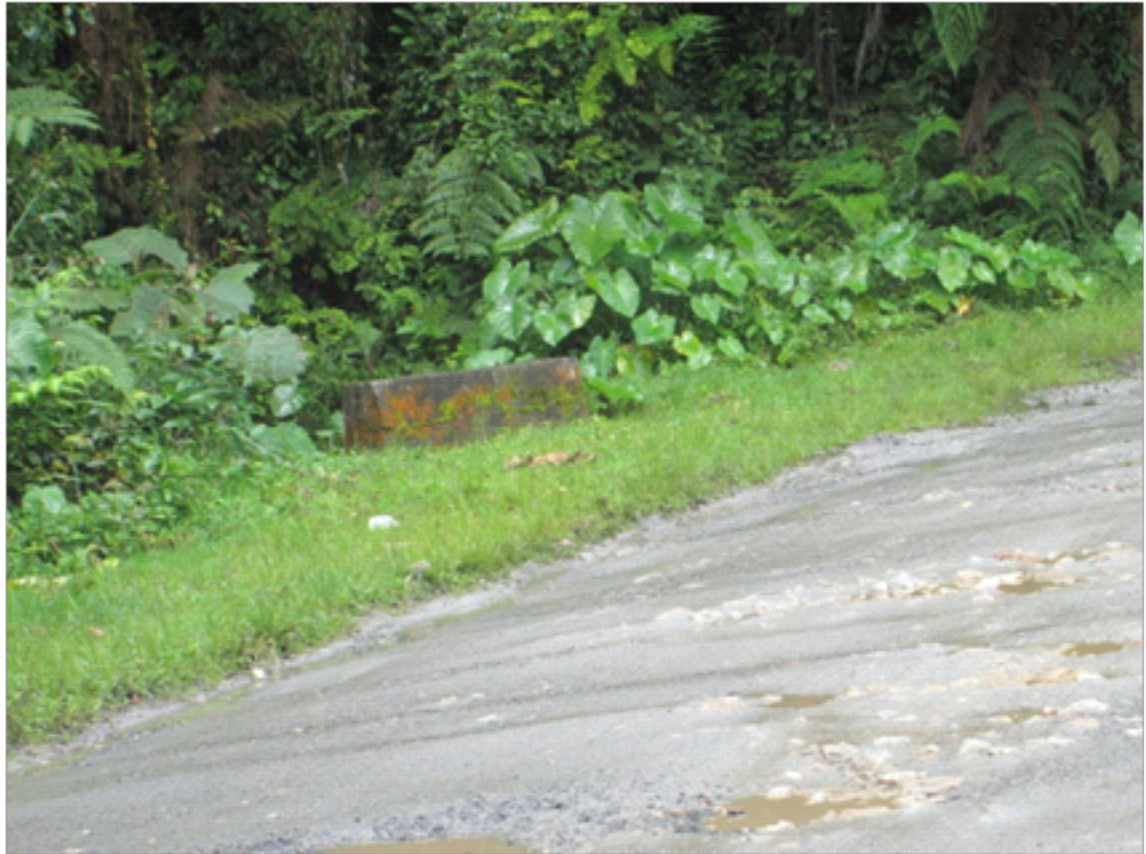
Componente.....: 16 Otros elementos

Calif./Mantenim.....: 2 /

Daño/Observaciones.: Se requiere señalización vial.

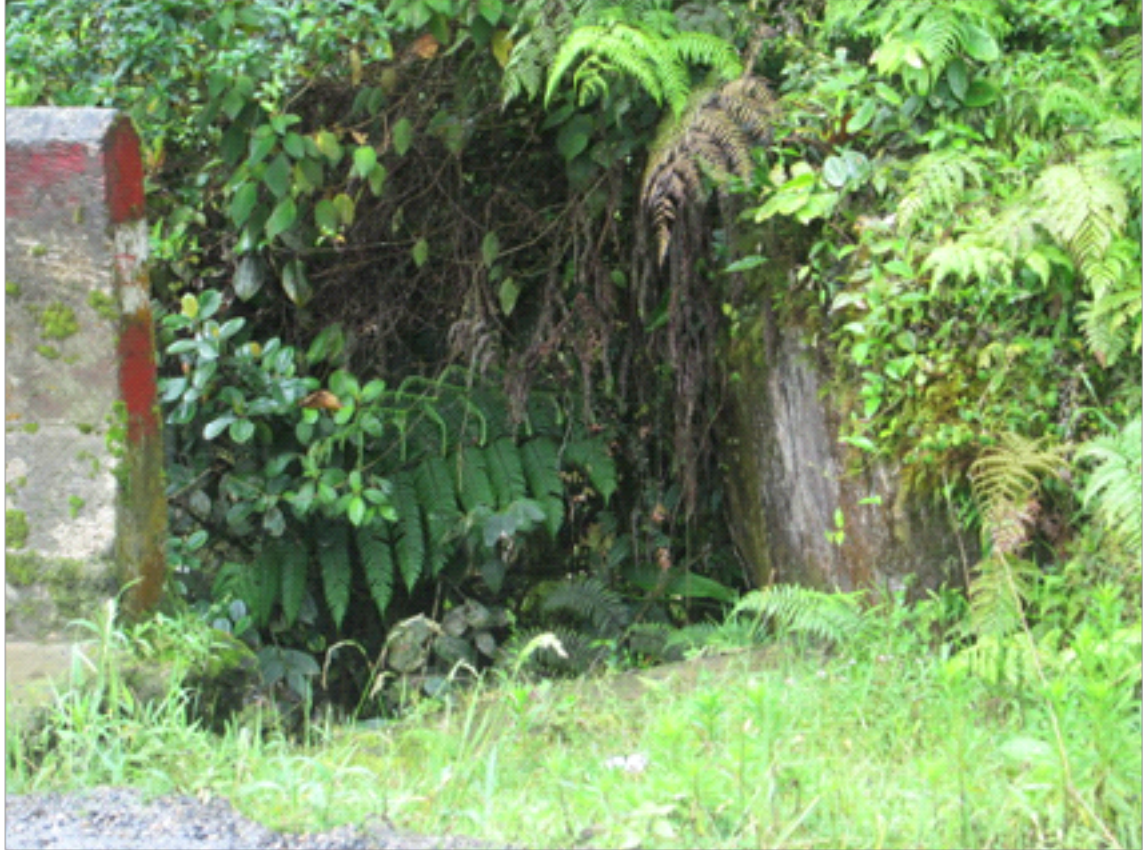
Componente.....: 16 Otros elementos

Calif./Mantenim.....: 2 /

Daño/Observaciones.: Se requiere señalización vial.

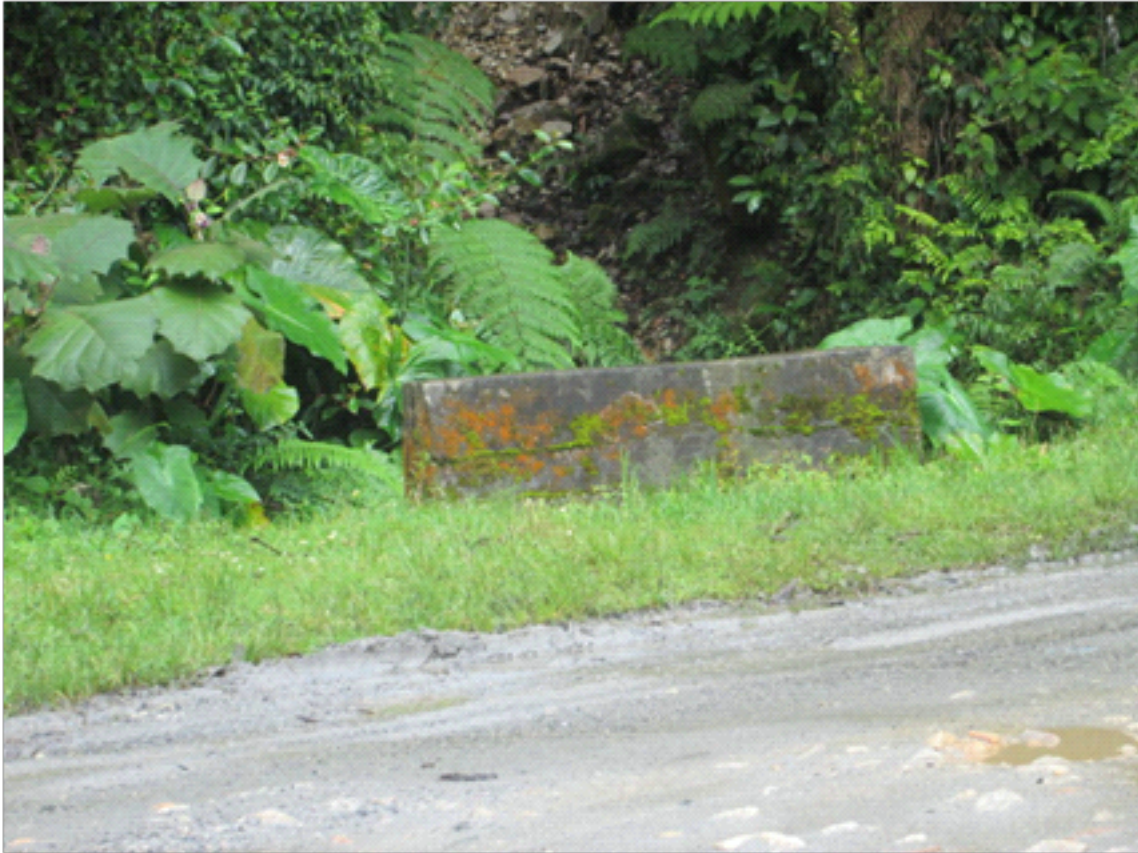
Componente.....: 16 Otros elementos

Calif./Mantenim.....: 2 /

Daño/Observaciones.: Se requiere señalización vial.

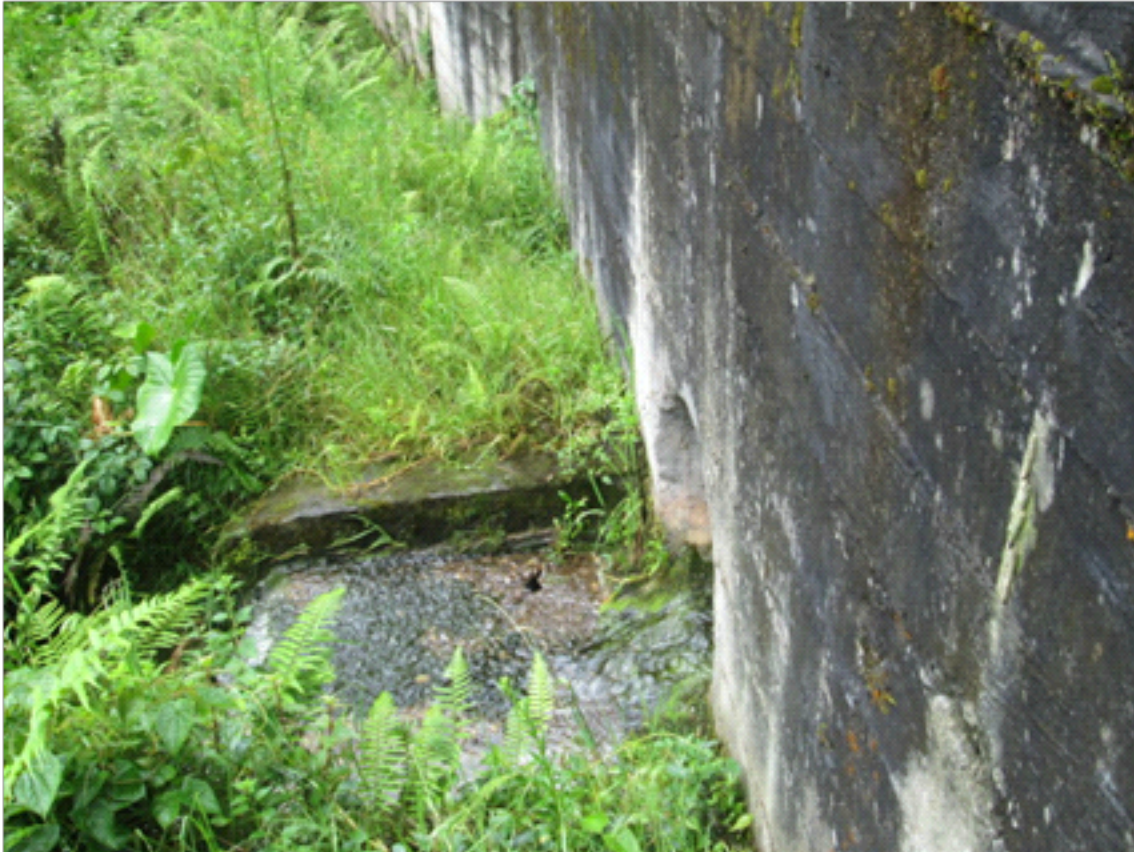
Componente.....: 16 Otros elementos

Calif./Mantenim.....: 2 /

Daño/Observaciones.: Se requiere señalización vial.

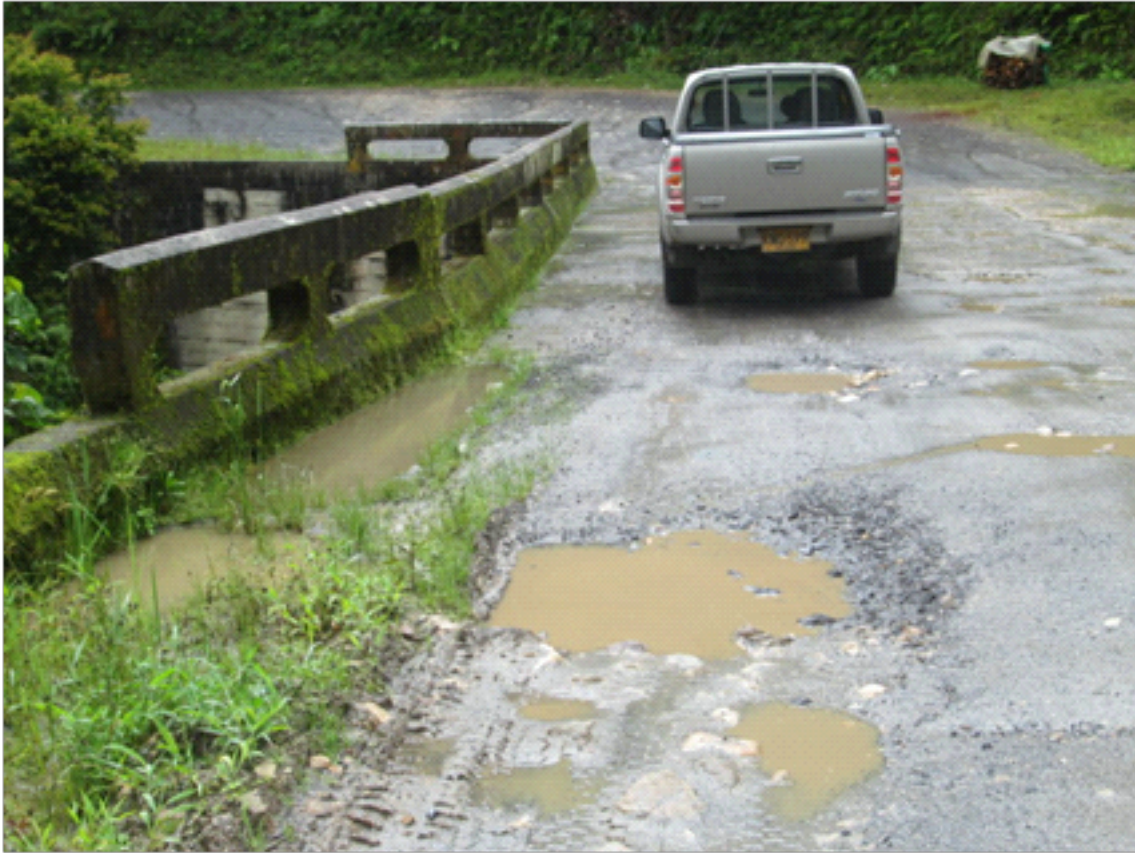
Componente.....: 17 Puente en general

Calif./Mantenim.....: 3 / -

Daño/Observaciones.: Requiere mantenimiento .
