| SDC/INV | SiPuCol | Fecha | Hoja |
|--|---|---|---|
| | Informe de inspección principal | 19/09/12 | 1 |
| 18-6604-007.00 Las Margaritas | | | |
| Ruta.....: Porcesito (Cruce ruta 25 C) - Puente internal La U | | | |
| Carretera.....: La Lejía - Saravena | | | |

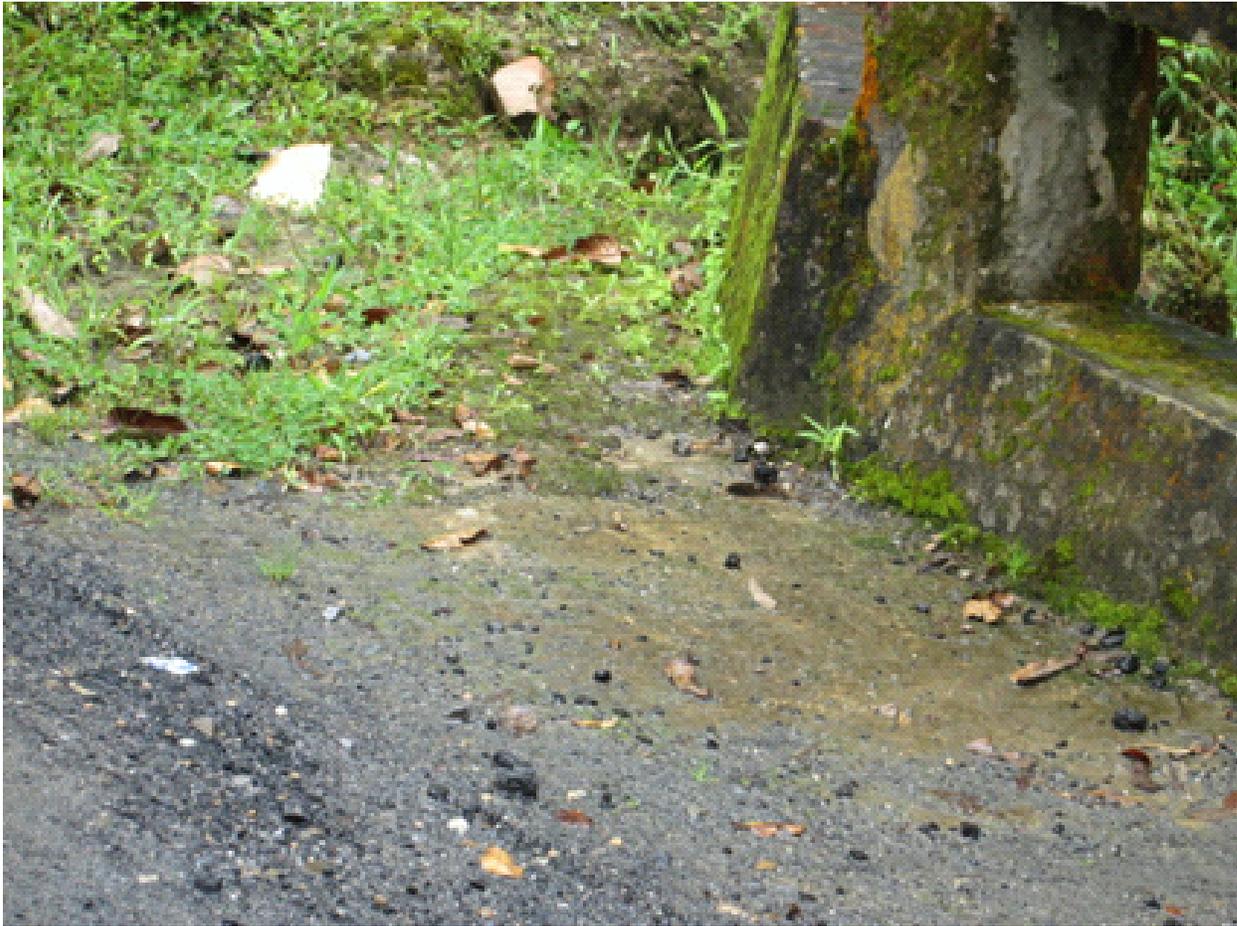
Componente.....: 1 Superficie del puente

| SDC/INV | | SiPuCol | | | Fecha | | | Hoja |
|--|---|---|---|---|---|---|---|---|
| 1 Superficie del puente - Presenta baches y agrgado expuesto, requiere reparación. | 3 | + | | | | | | 5 |

Calif./Mantenim....: 3 / +

Daño/Observaciones.: Presenta baches y agrgado expuesto, requiere reparación.

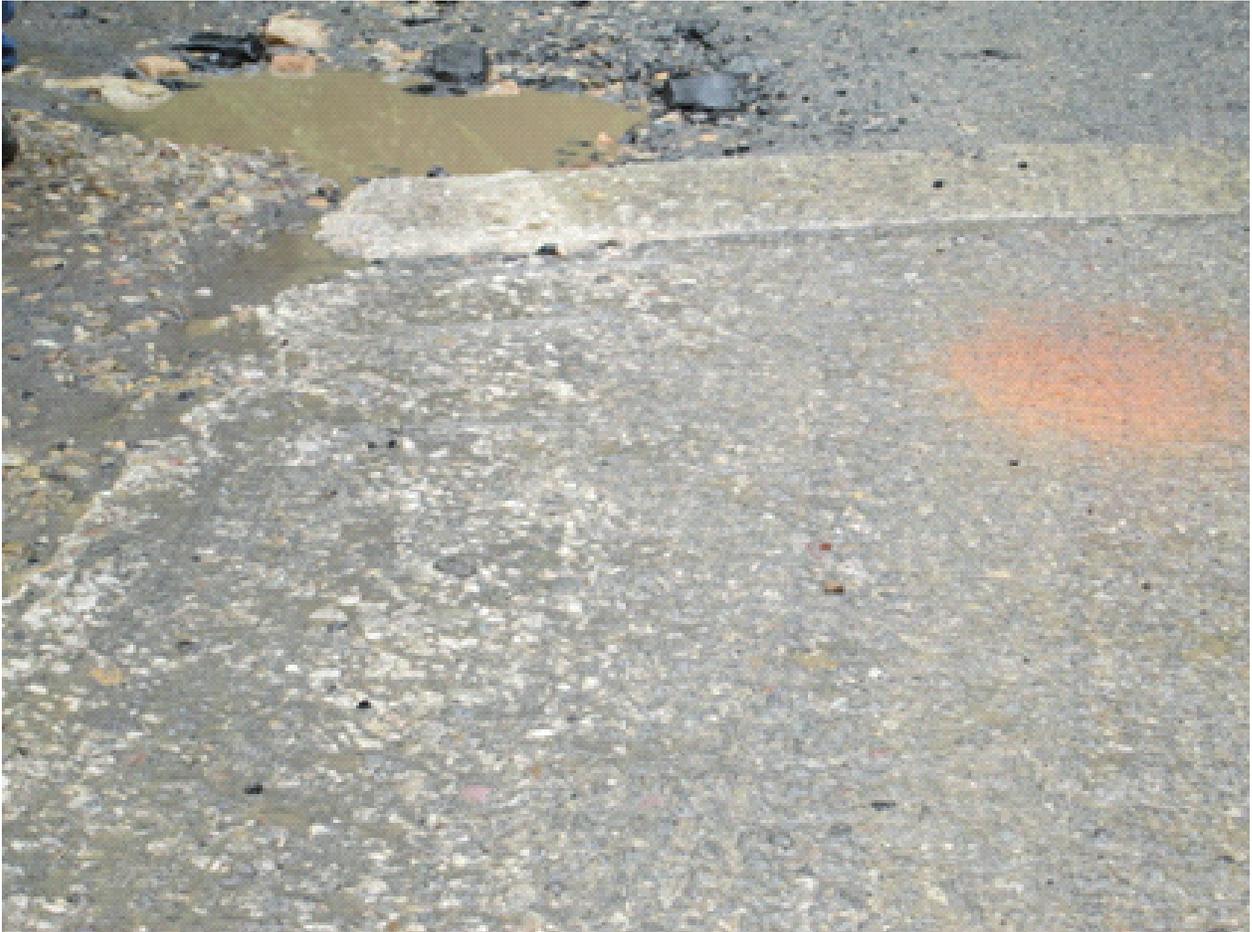
Componente.....: 1 Superficie del puente

Calif./Mantenim....: 3 / +

Daño/Observaciones.: Presenta baches y agregado expuesto, requiere reparación.

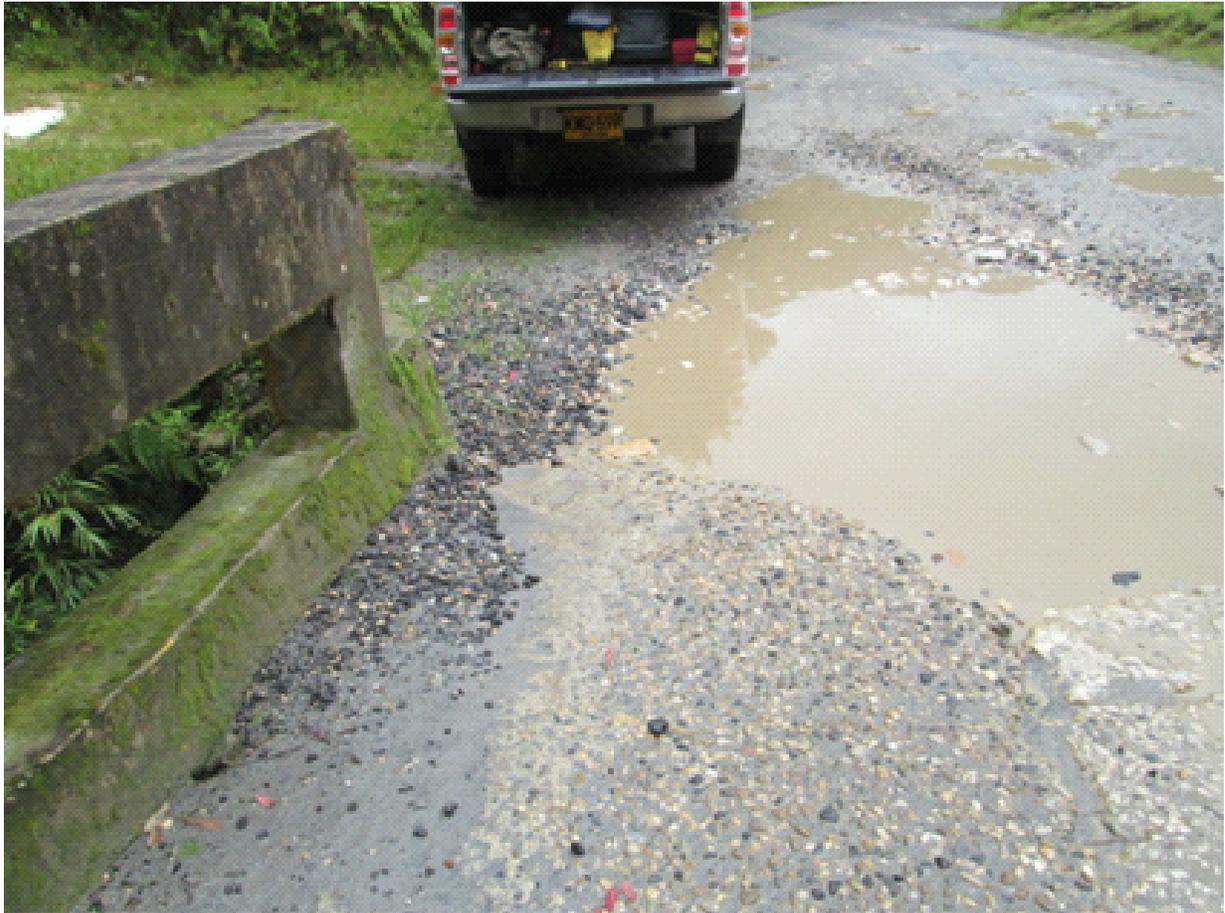
Componente.....: 1 Superficie del puente

Calif./Mantenim....: 3 / +

Daño/Observaciones.: Presenta baches y agrgado expuesto, requiere reparación.

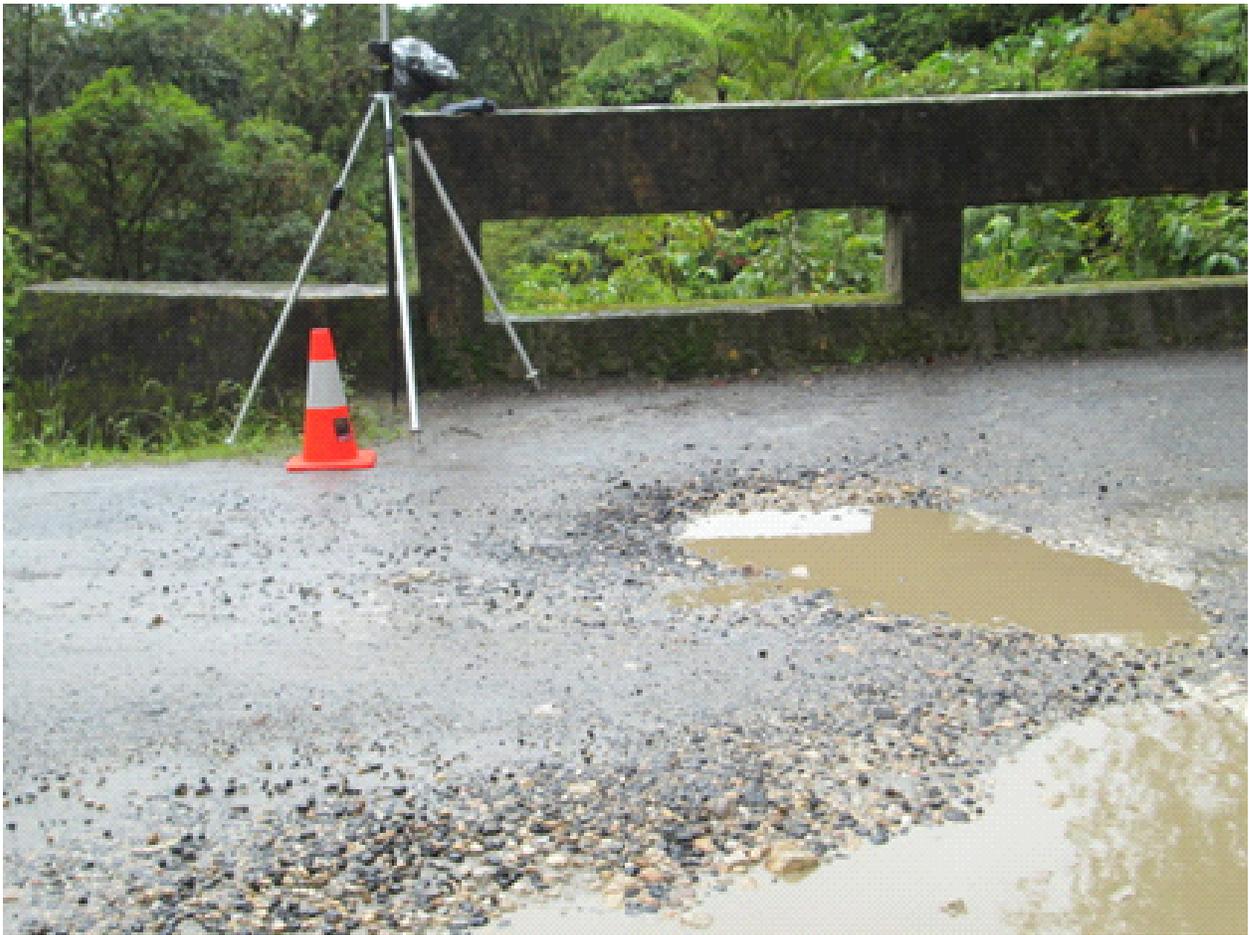
Componente.....: 1 Superficie del puente

Calif./Mantenim....: 3 / +

Daño/Observaciones.: Presenta baches y agrgado expuesto, requiere reparación.

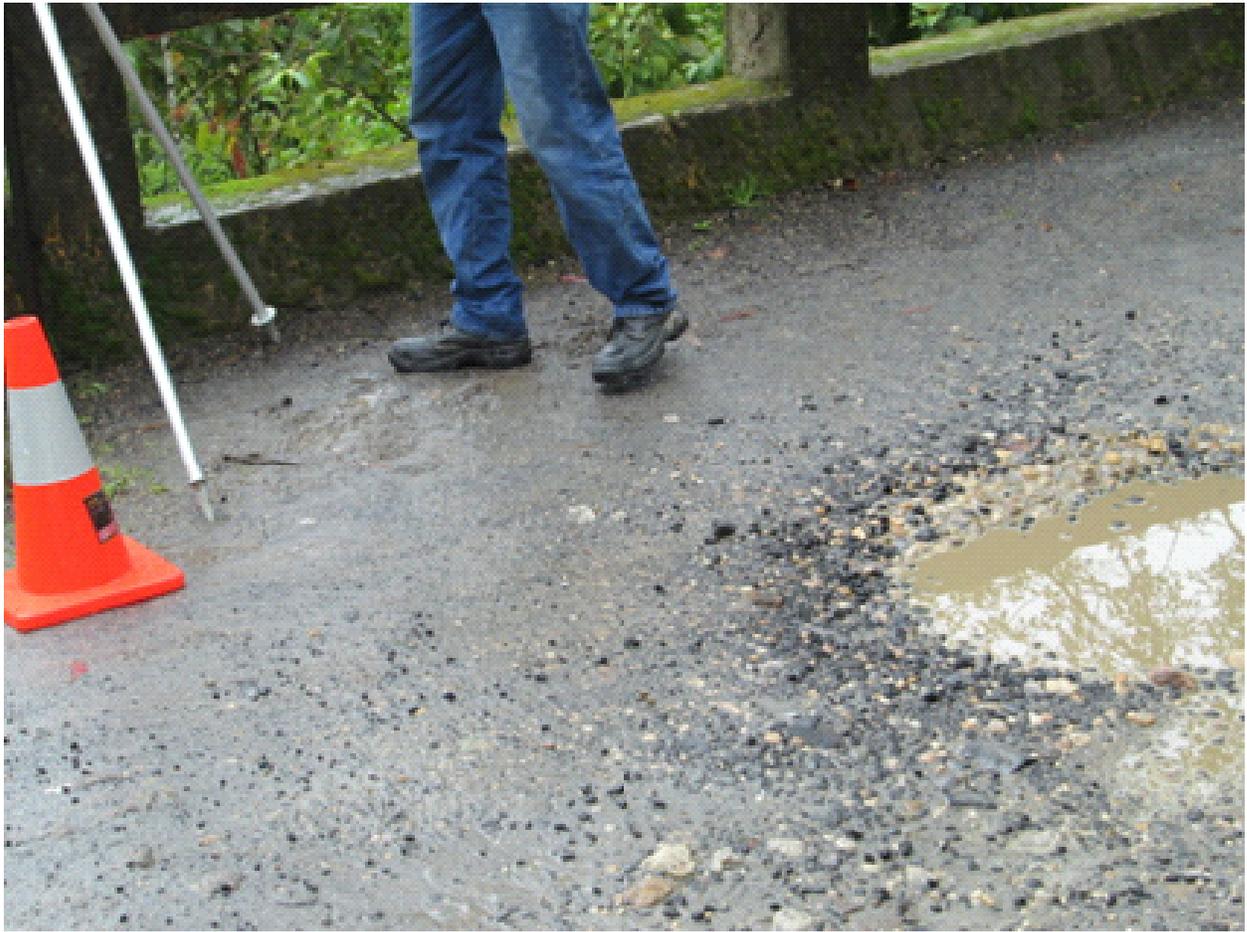
Componente.....: 1 Superficie del puente

Calif./Mantenim....: 3 / +

Daño/Observaciones.: Presenta baches y agrgado expuesto, requiere reparación.

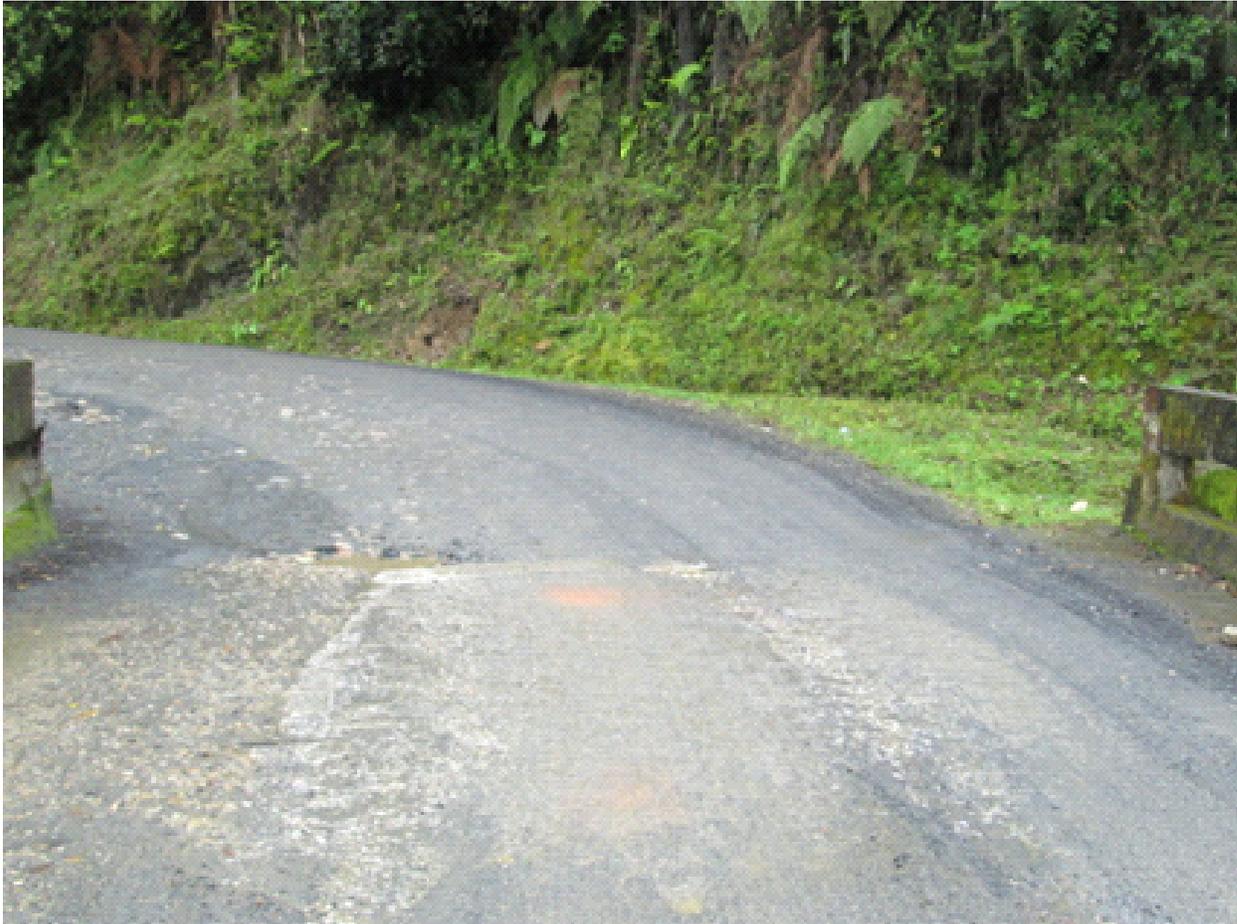
| SDC/INV | | SiPuCol | | | Fecha | | | Hoja |
|--|---|---|---|---|---|---|---|---|
| 2 Juntas de expansión - El puente carece de dispositivos de junta. Otro | 2 | - | | | | | | 7 |

Componente.....: 2 Juntas de expansión
Calif./Mantenim....: 2 / -
Daño/Observaciones.: El puente carece de dispositivos de junta.
Tipo de daño.....: Otro

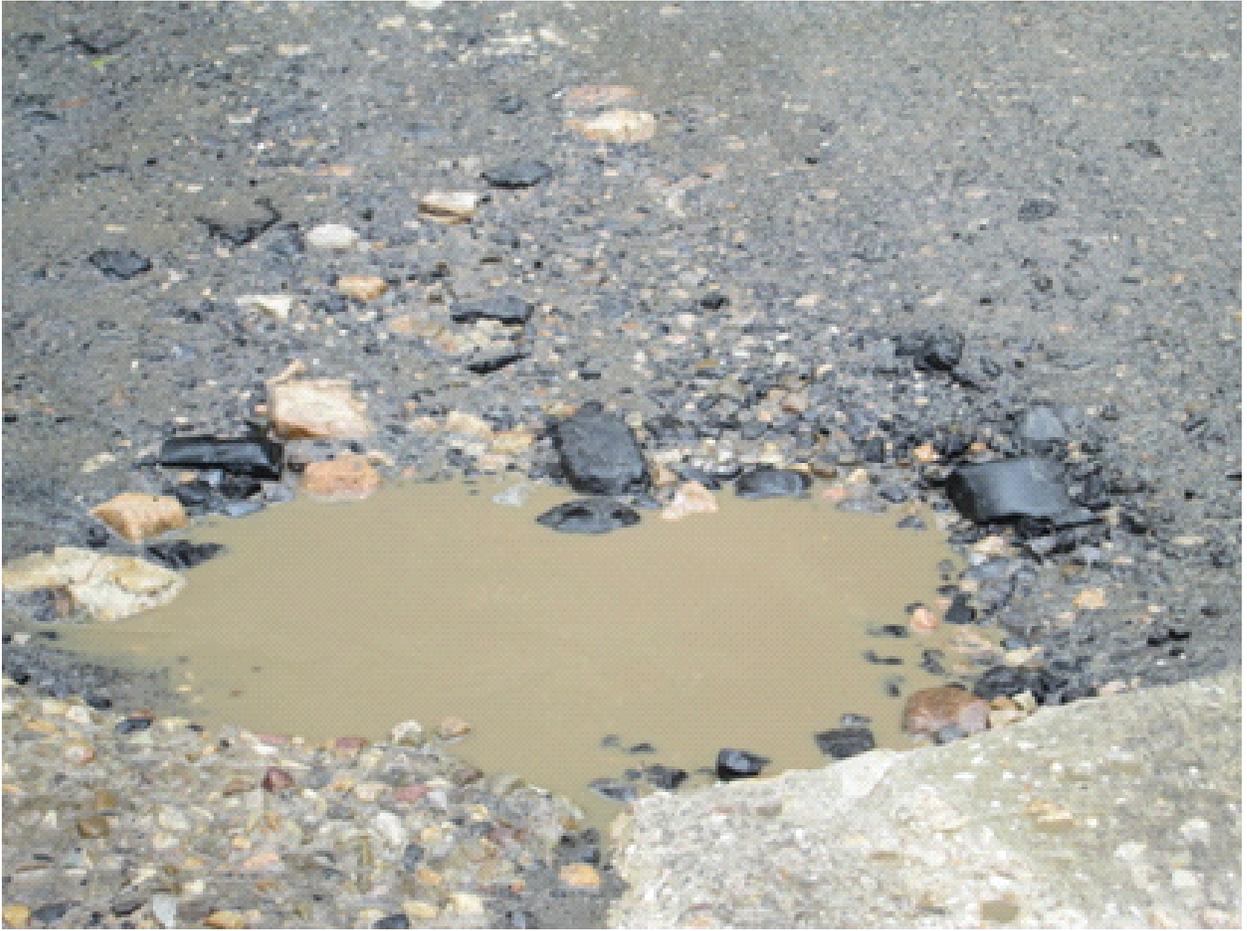
Componente.....: 2 Juntas de expansión

Calif./Mantenim....: 2 / -

Daño/Observaciones.: El puente carece de dispositivos de junta.

Tipo de daño.....: Otro

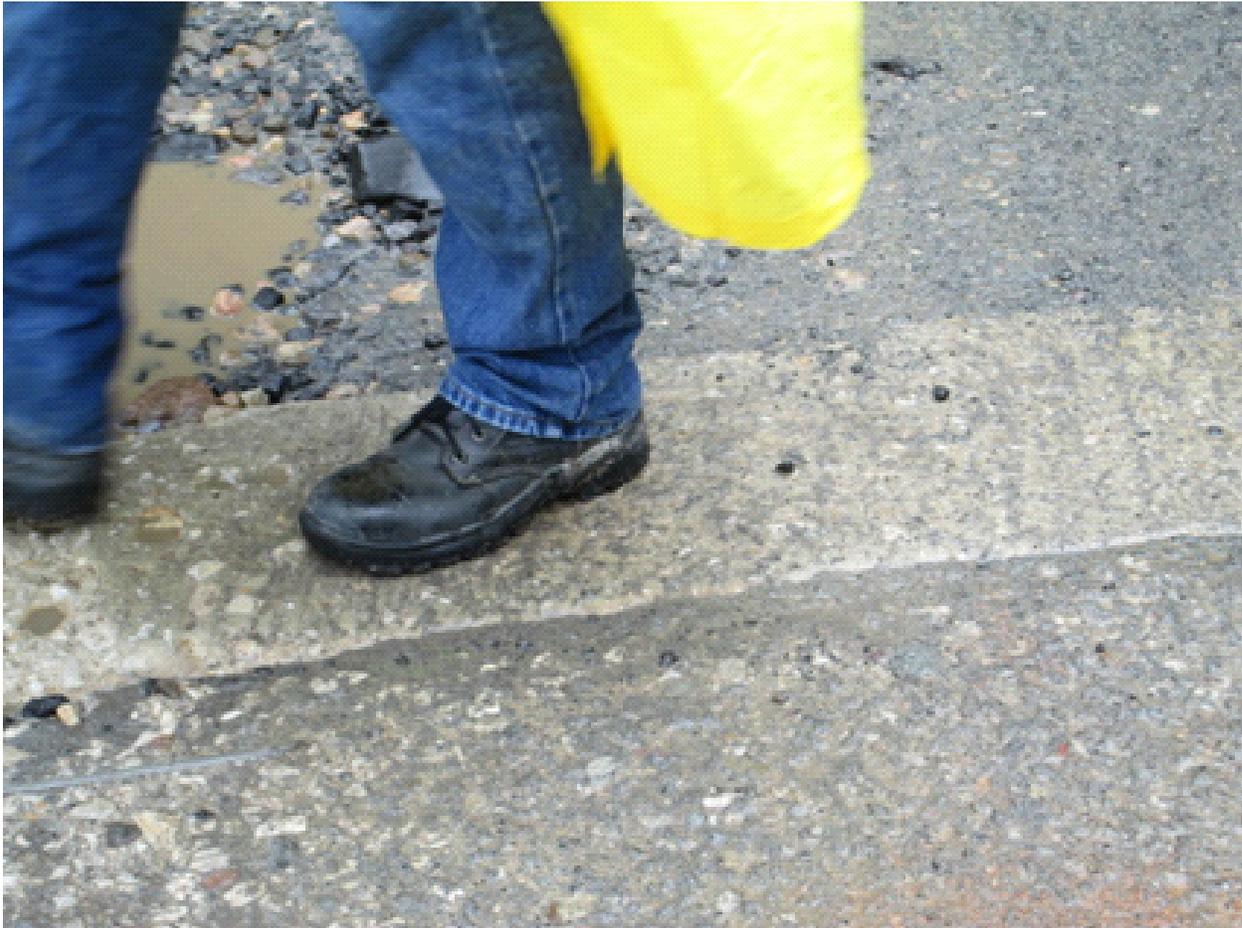
Componente.....: 2 Juntas de expansión

Calif./Mantenim....: 2 / -

Daño/Observaciones.: El puente carece de dispositivos de junta.

Tipo de daño.....: Otro

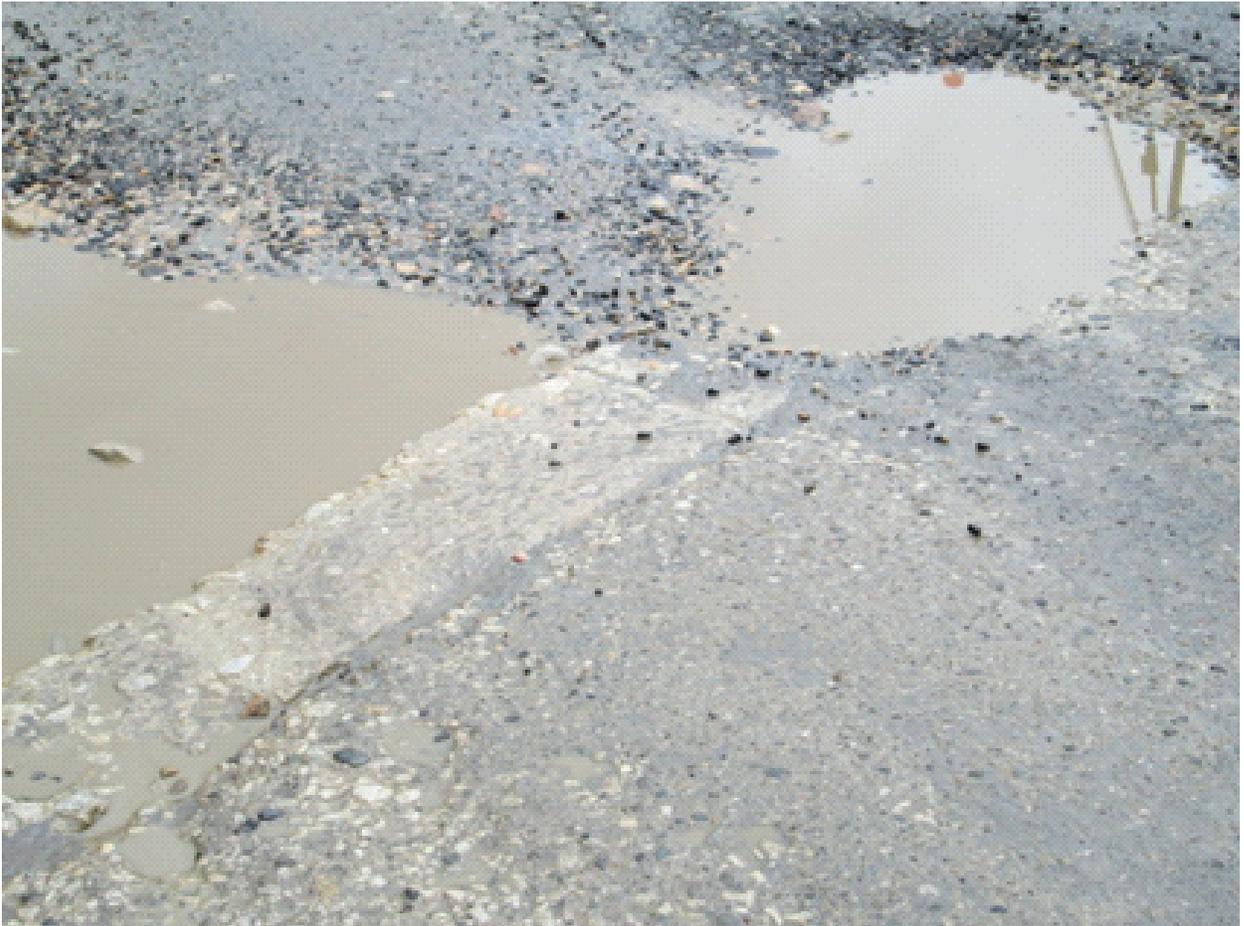
Componente.....: 2 Juntas de expansión

Calif./Mantenim....: 2 / -

Daño/Observaciones.: El puente carece de dispositivos de junta.

Tipo de daño.....: Otro

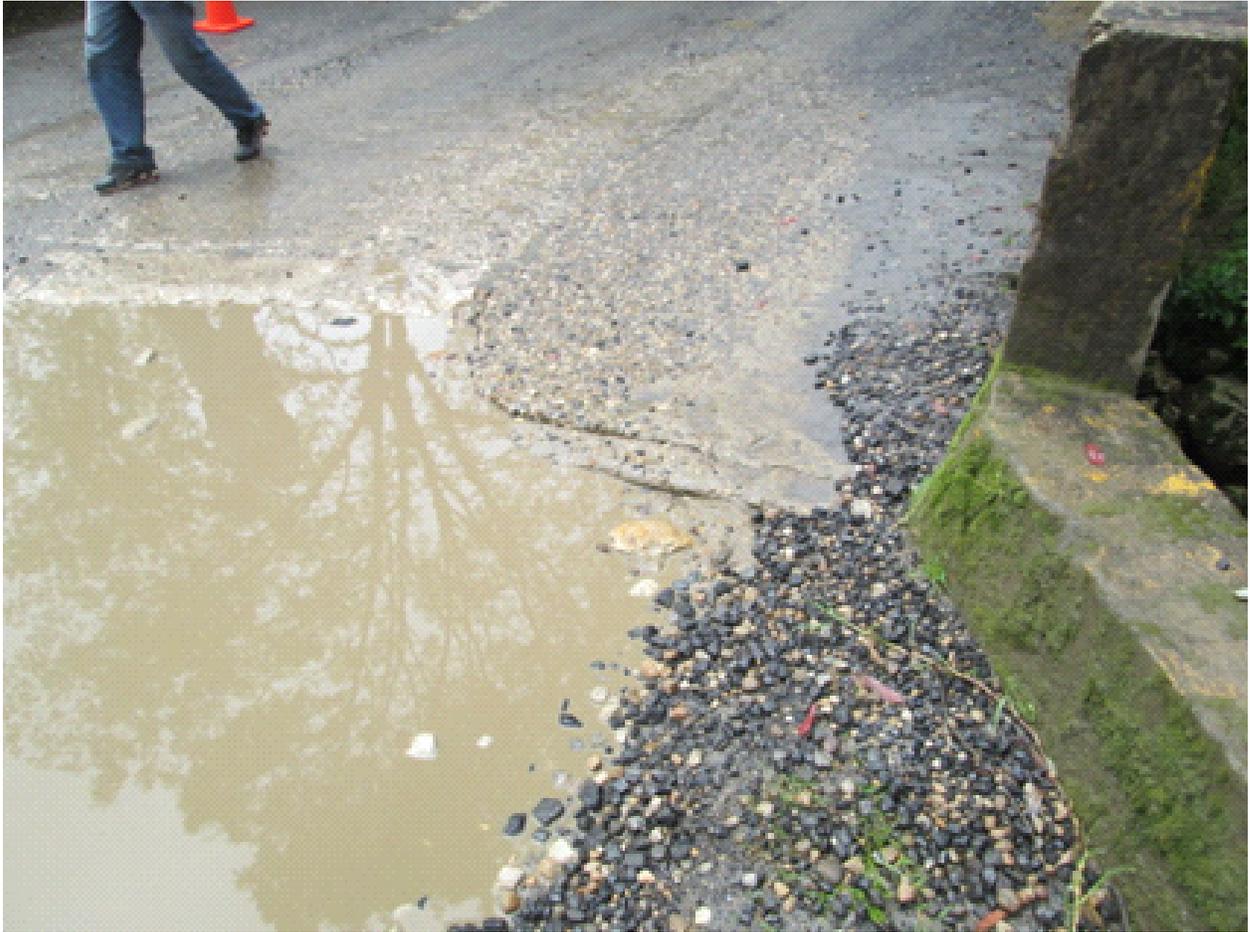
Componente.....: 2 Juntas de expansión

Calif./Mantenim....: 2 / -

Daño/Observaciones.: El puente carece de dispositivos de junta.

Tipo de daño.....: Otro

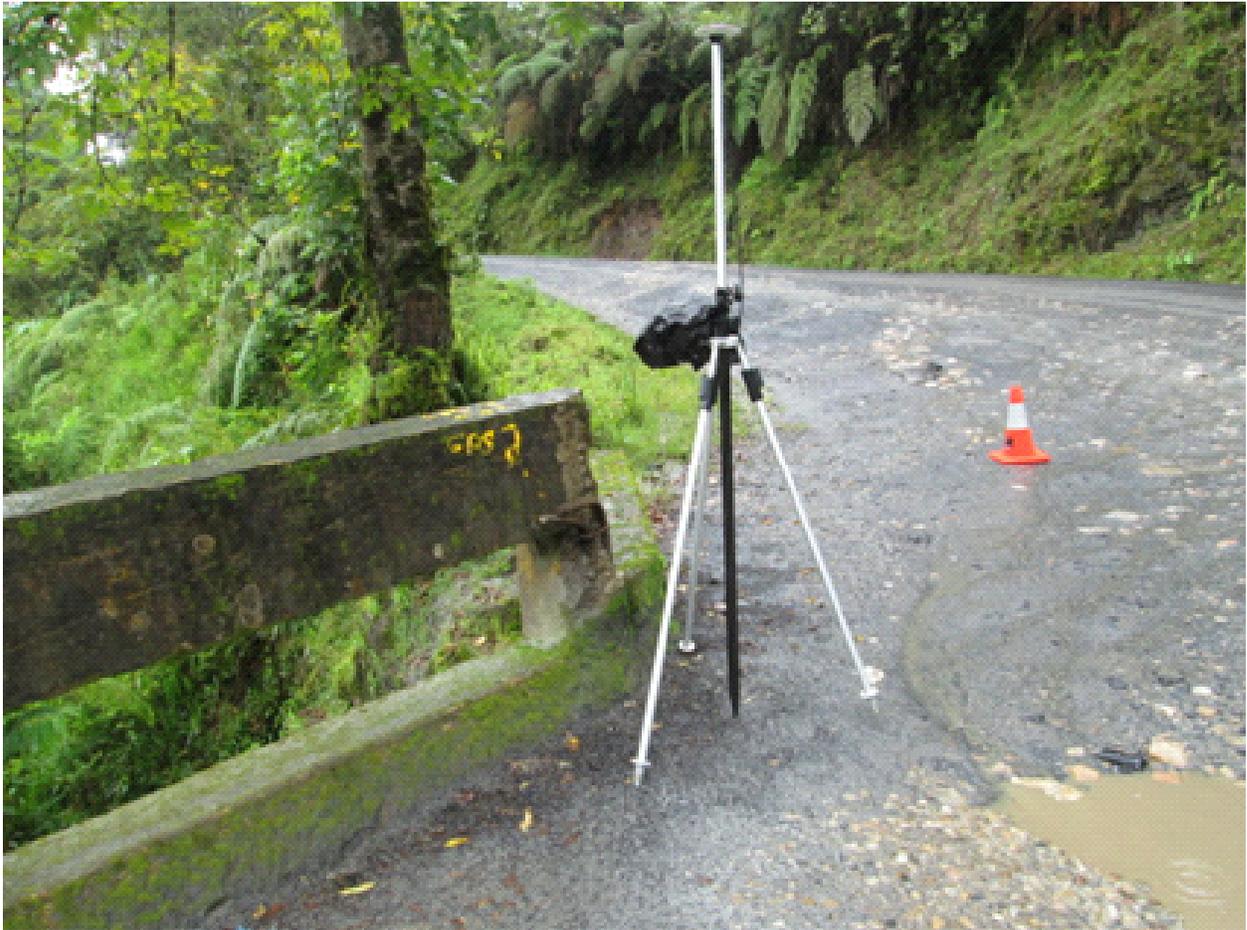
Componente.....: 2 Juntas de expansión

Calif./Mantenim....: 2 / -

Daño/Observaciones.: El puente carece de dispositivos de junta.

Tipo de daño.....: Otro

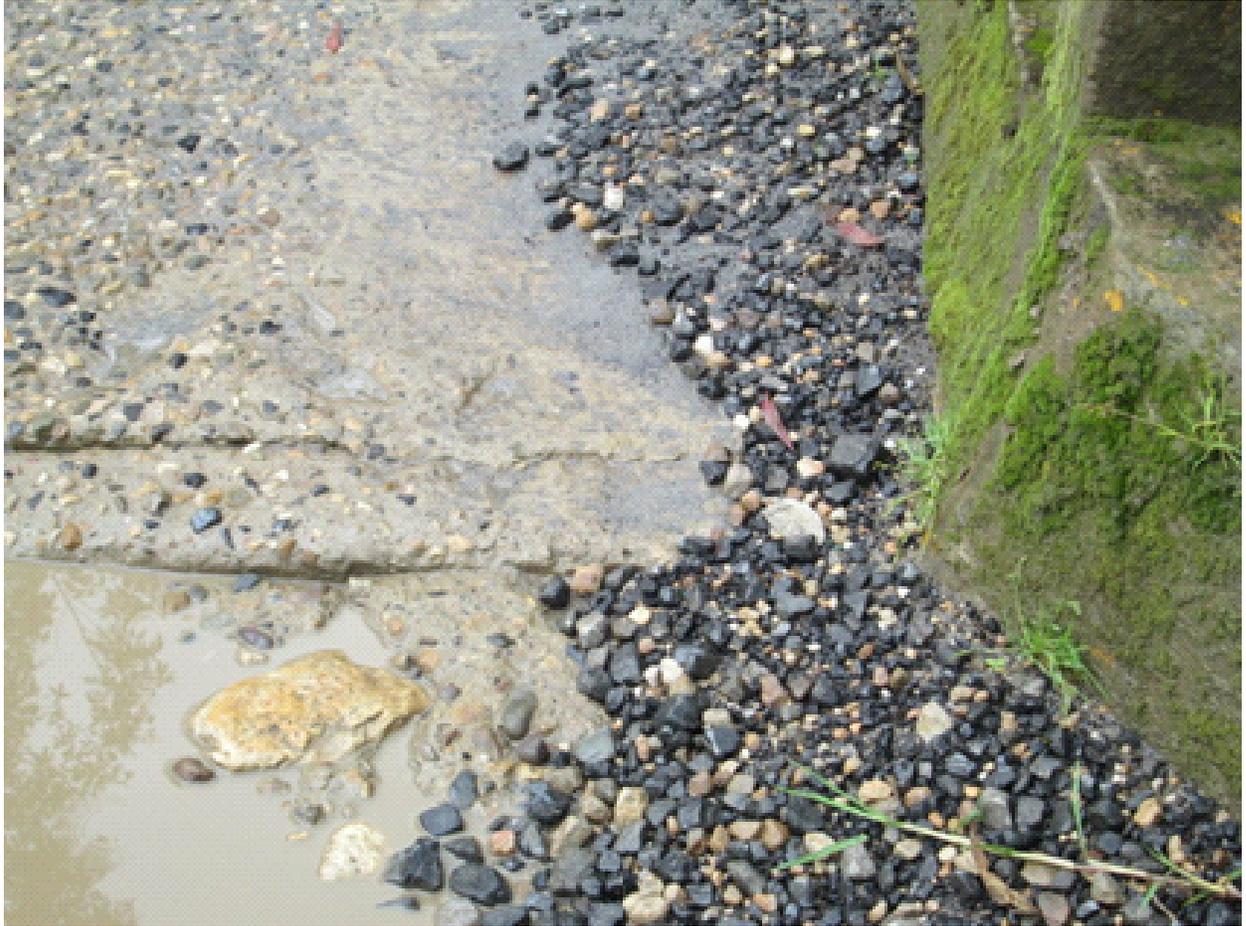
Componente.....: 2 Juntas de expansión

Calif./Mantenim....: 2 / -

Daño/Observaciones.: El puente carece de dispositivos de junta.

Tipo de daño.....: Otro

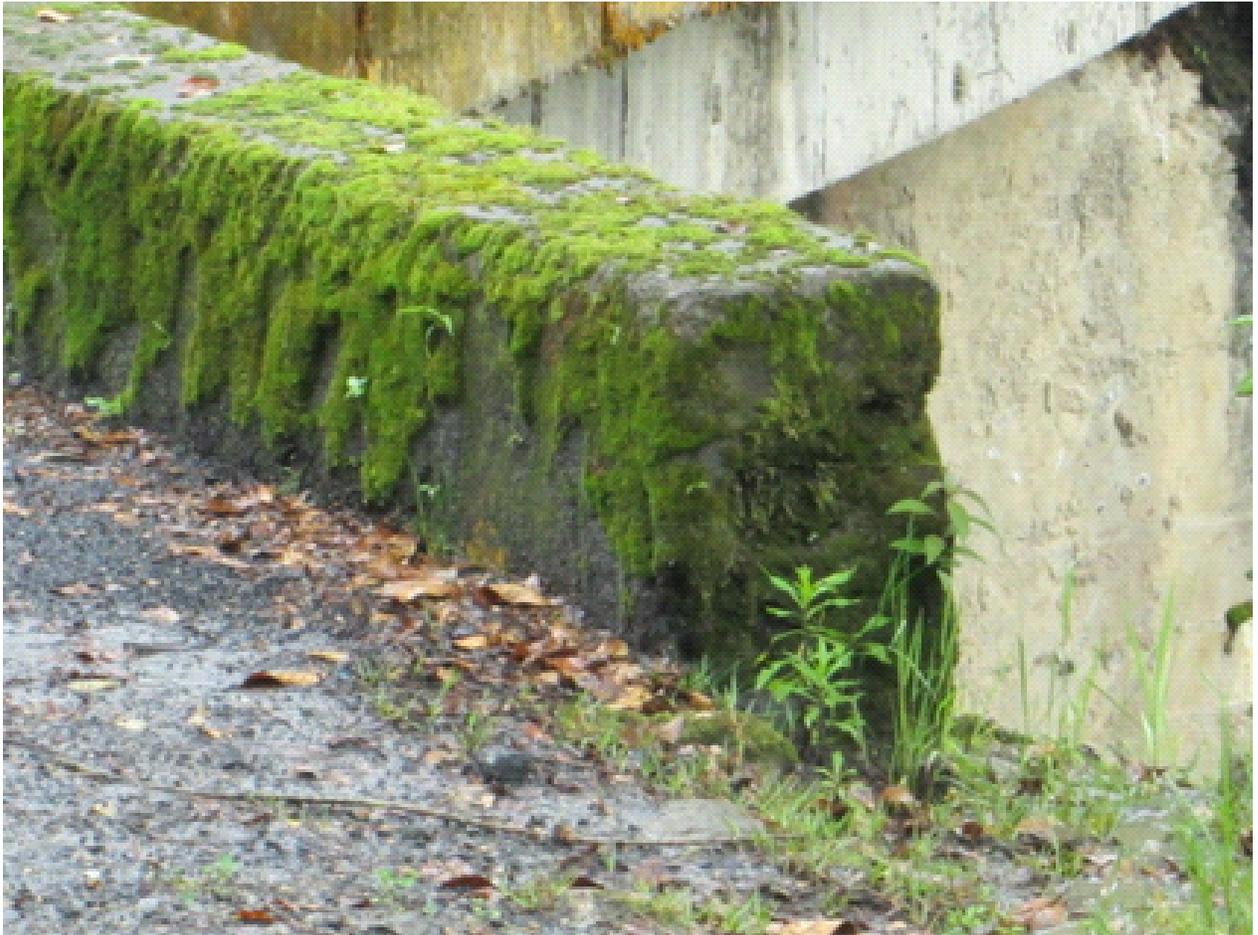
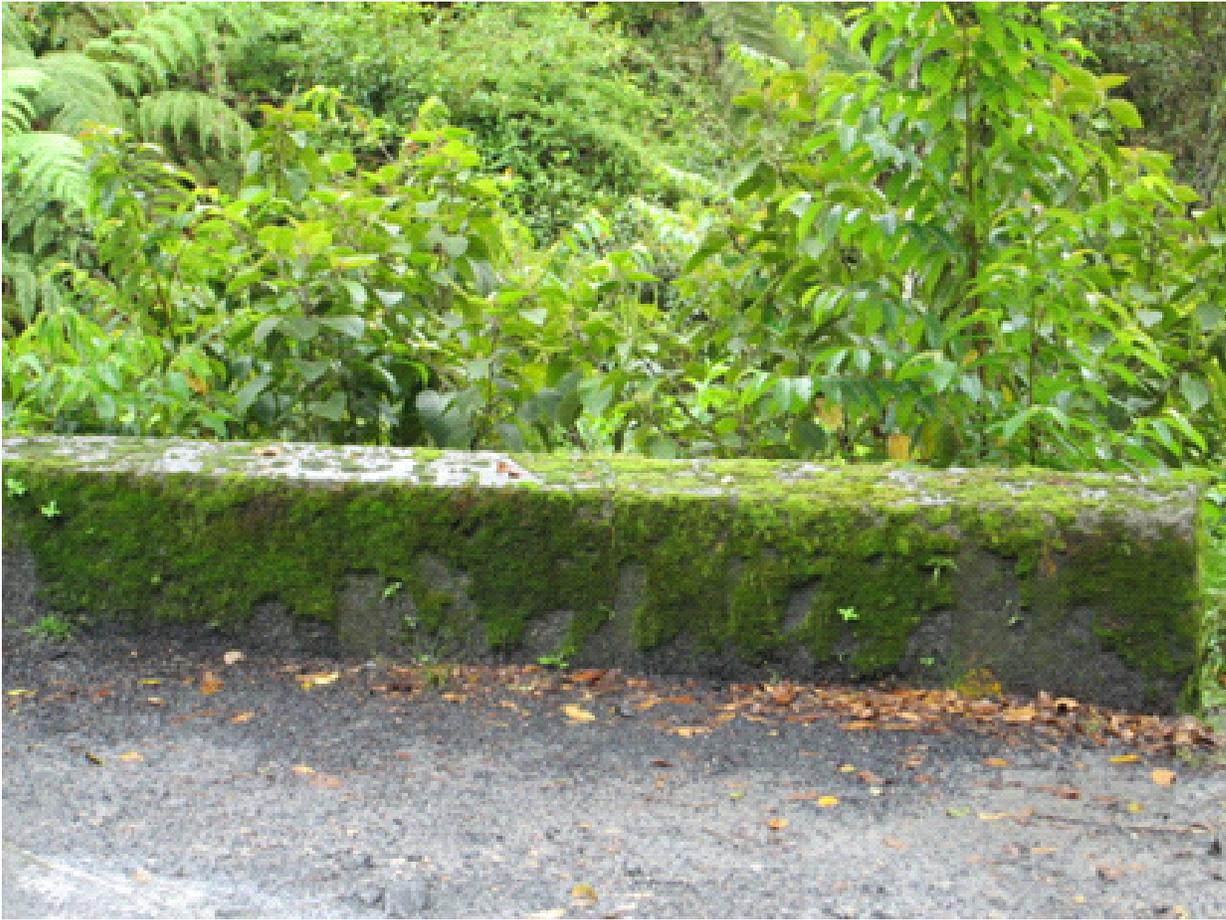
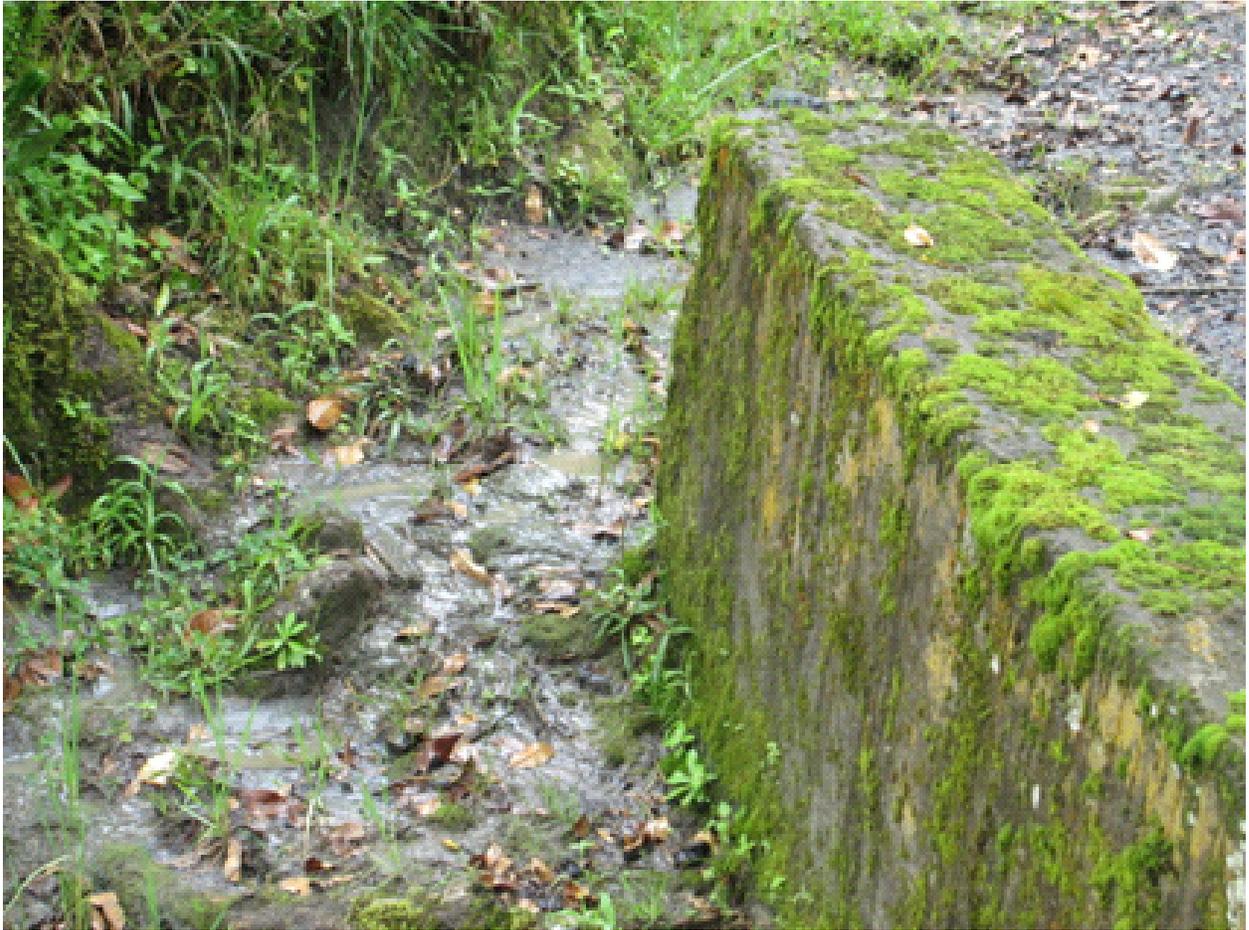
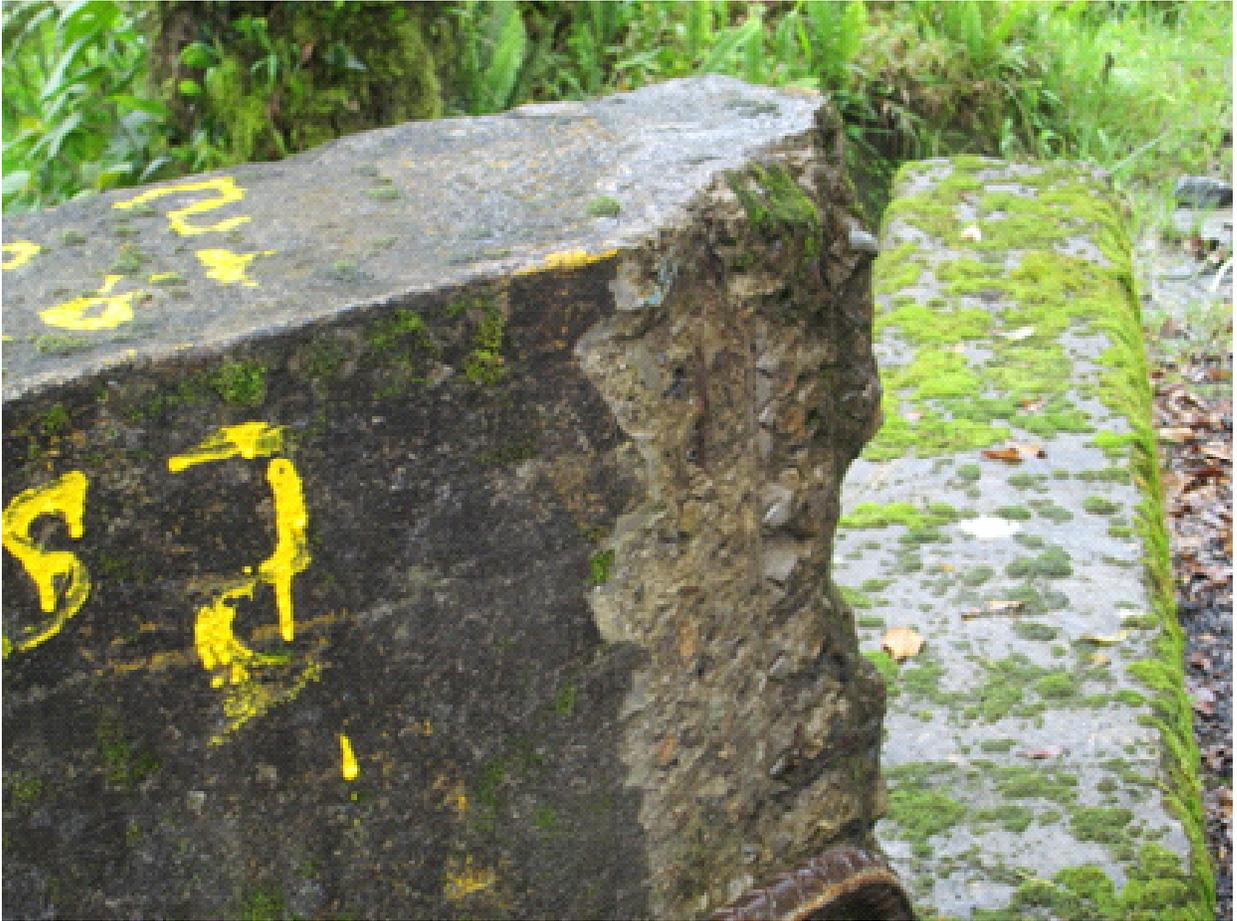
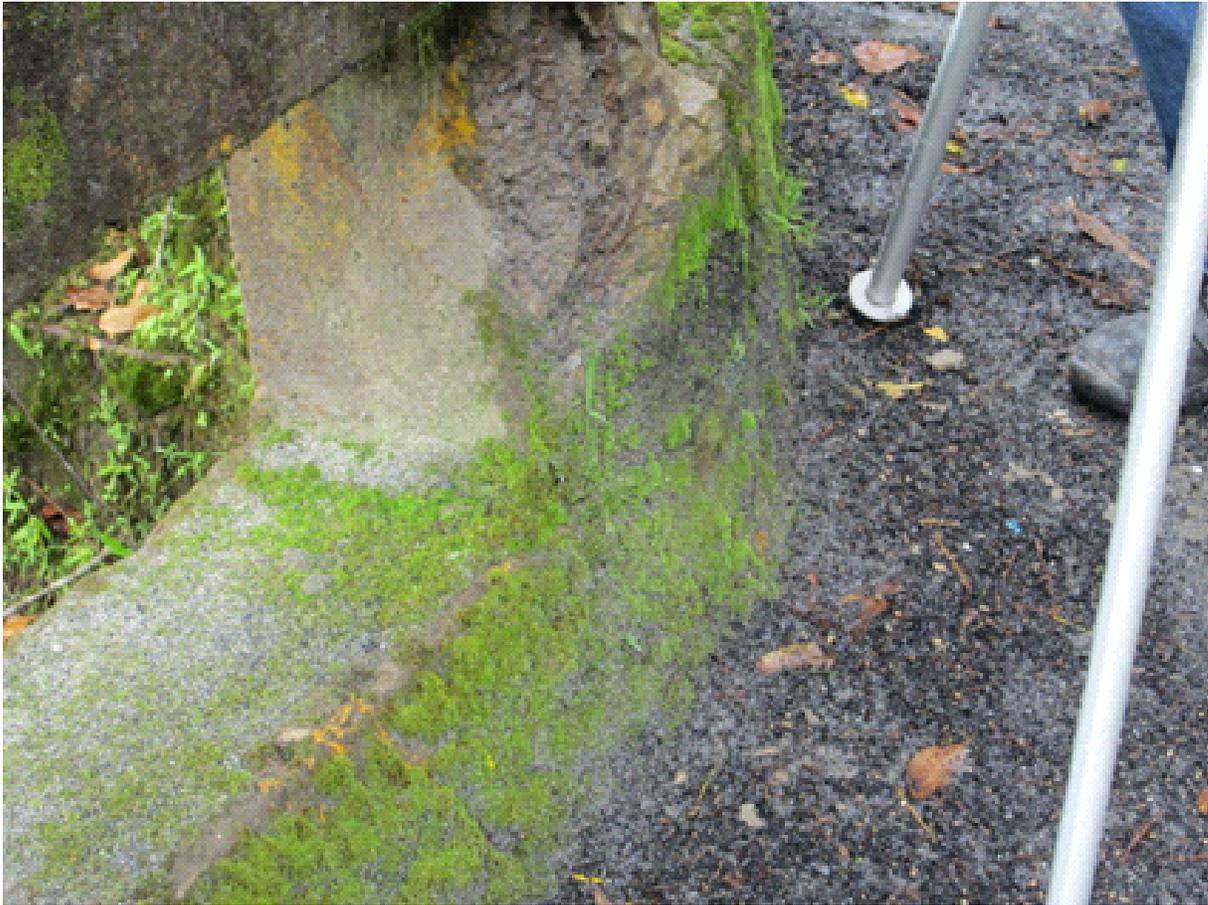
| SDC/INV | | SiPuCol | | | Fecha | | | Hoja |
|--|---|---|---|---|---|---|---|---|
| 3 Andenes/Bordillos - Presentan manchas de humedad y de suciedad. Requieren labores de mantenimiento rutinario. | 2 | - | | | | | | 5 |

Daño/Observaciones.: Presentan manchas de humedad y de suciedad.
Requieren labores de mantenimiento rutinario.
