| SDC/INV | SiPuCol | Fecha | Hoja |
|--|---|---|---|
| | Informe de inspección principal | 19/09/12 | 1 |
| 18-6604-007.00 Las Margaritas | | | |
| Ruta.....: Porcesito (Cruce ruta 25 C) - Puente internal La U | | | |
| Carretera.....: La Lejía - Saravena | | | |

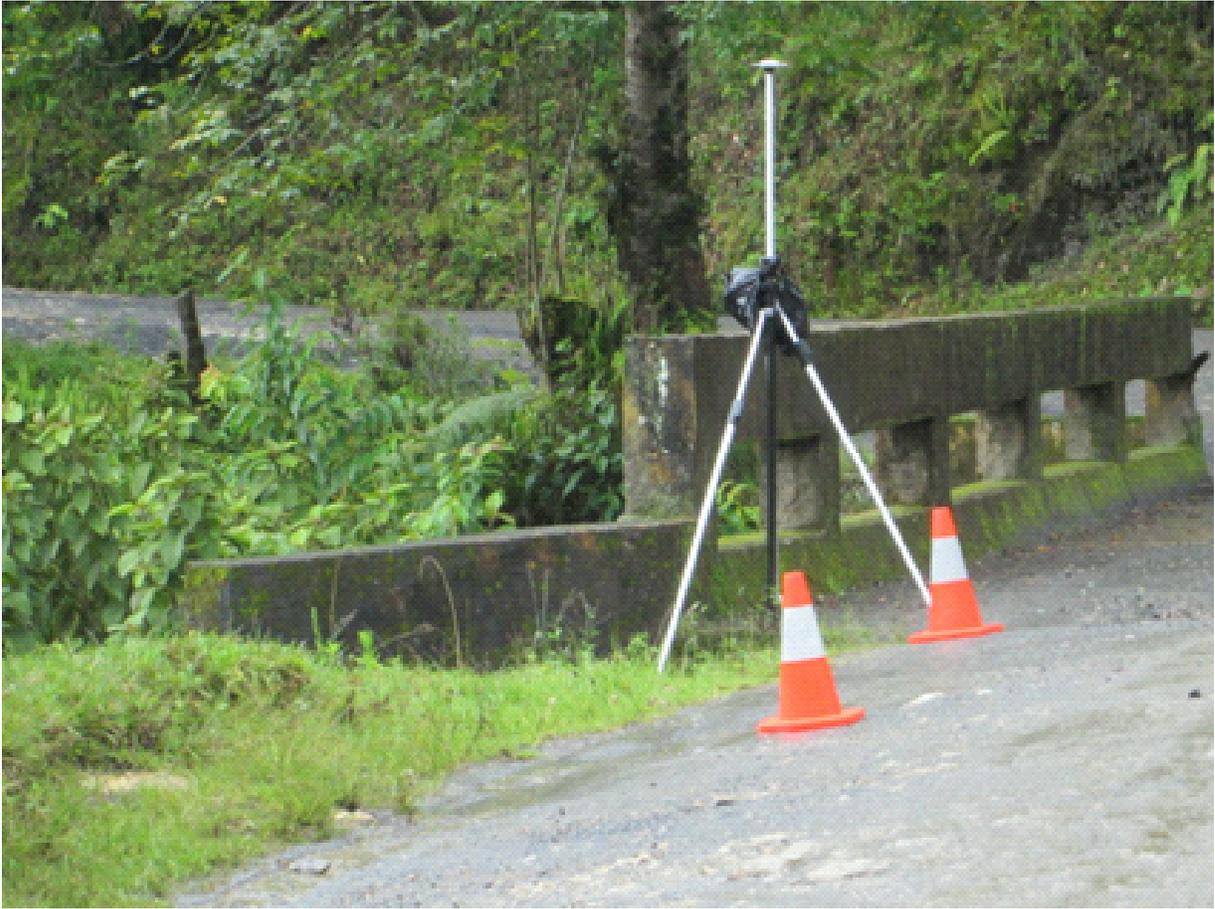
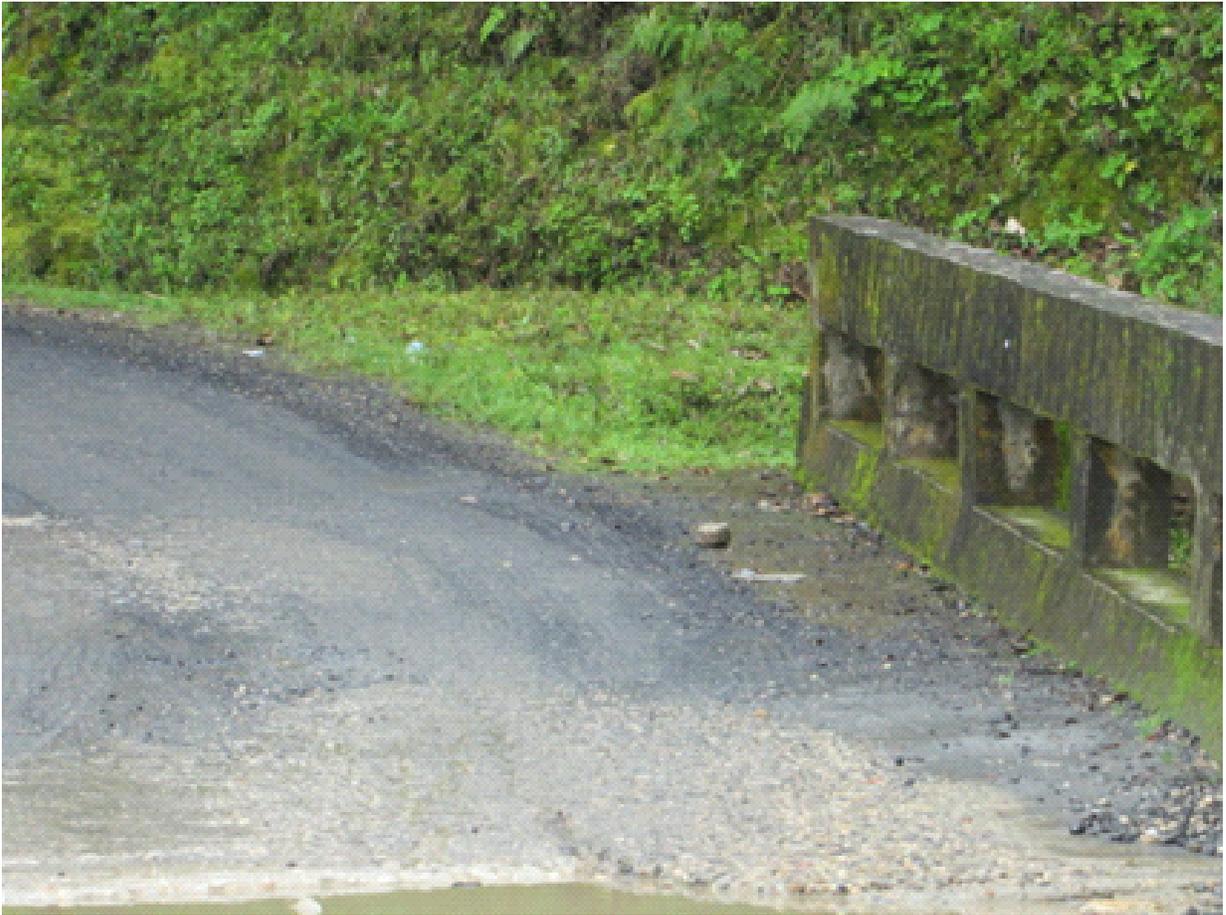
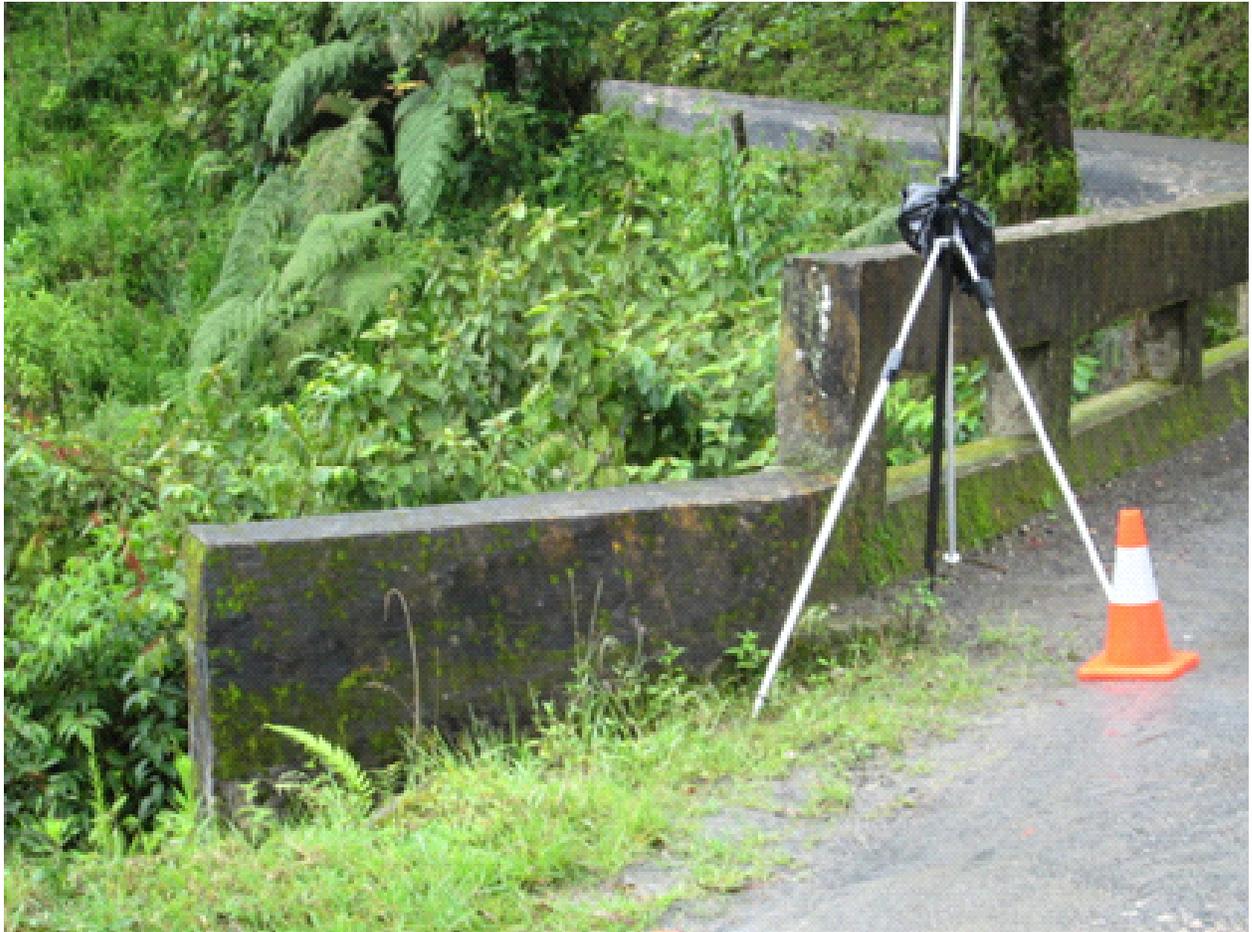
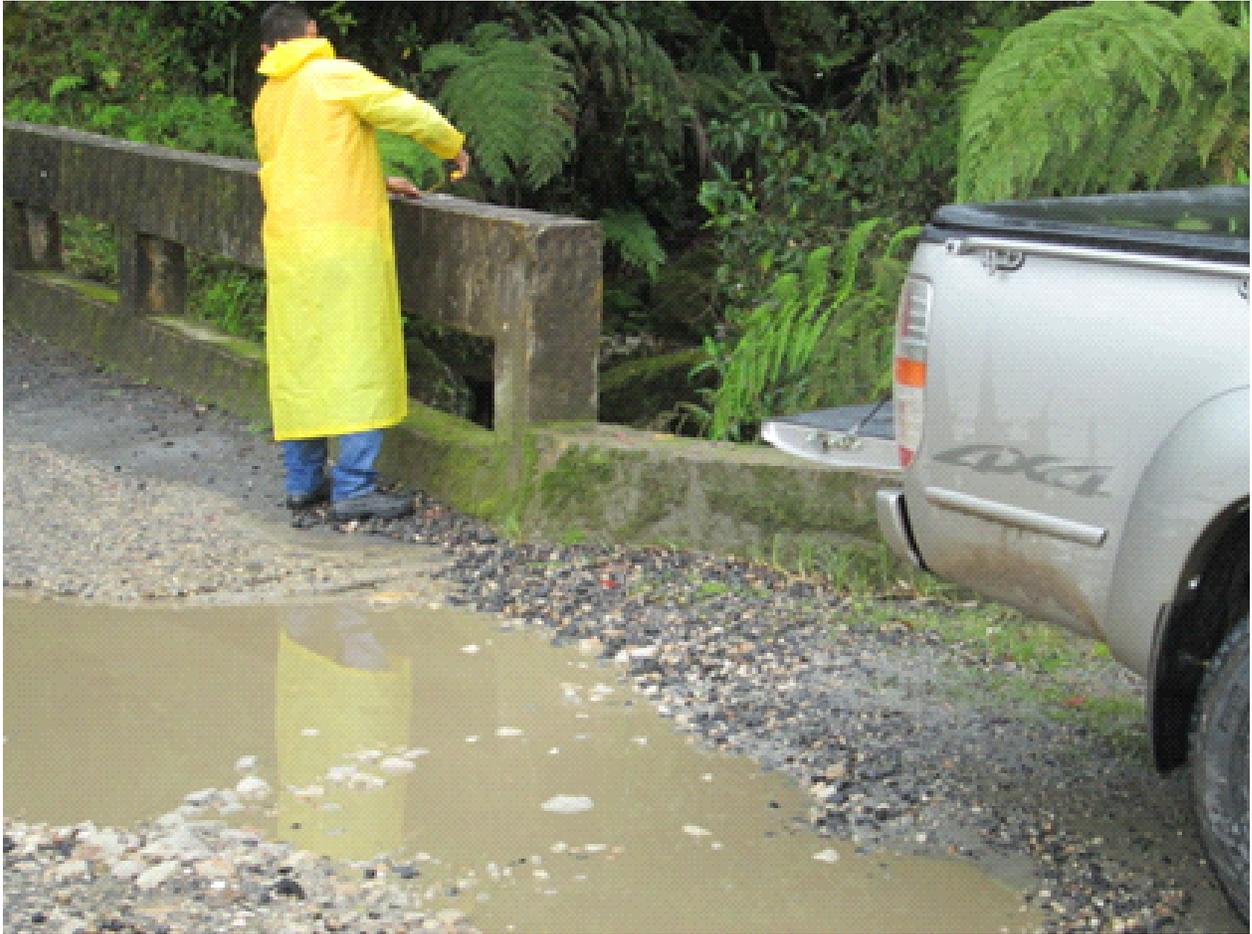
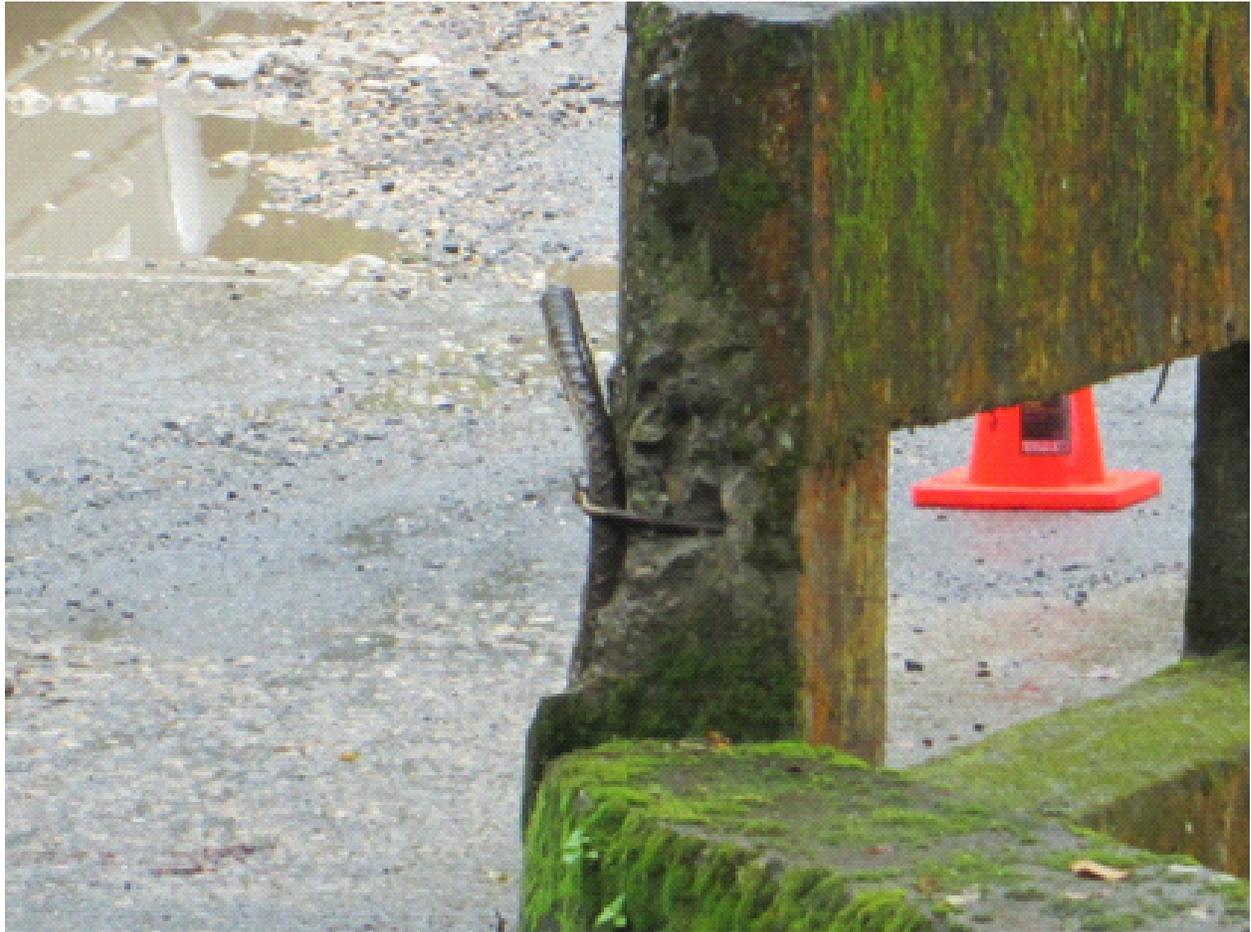
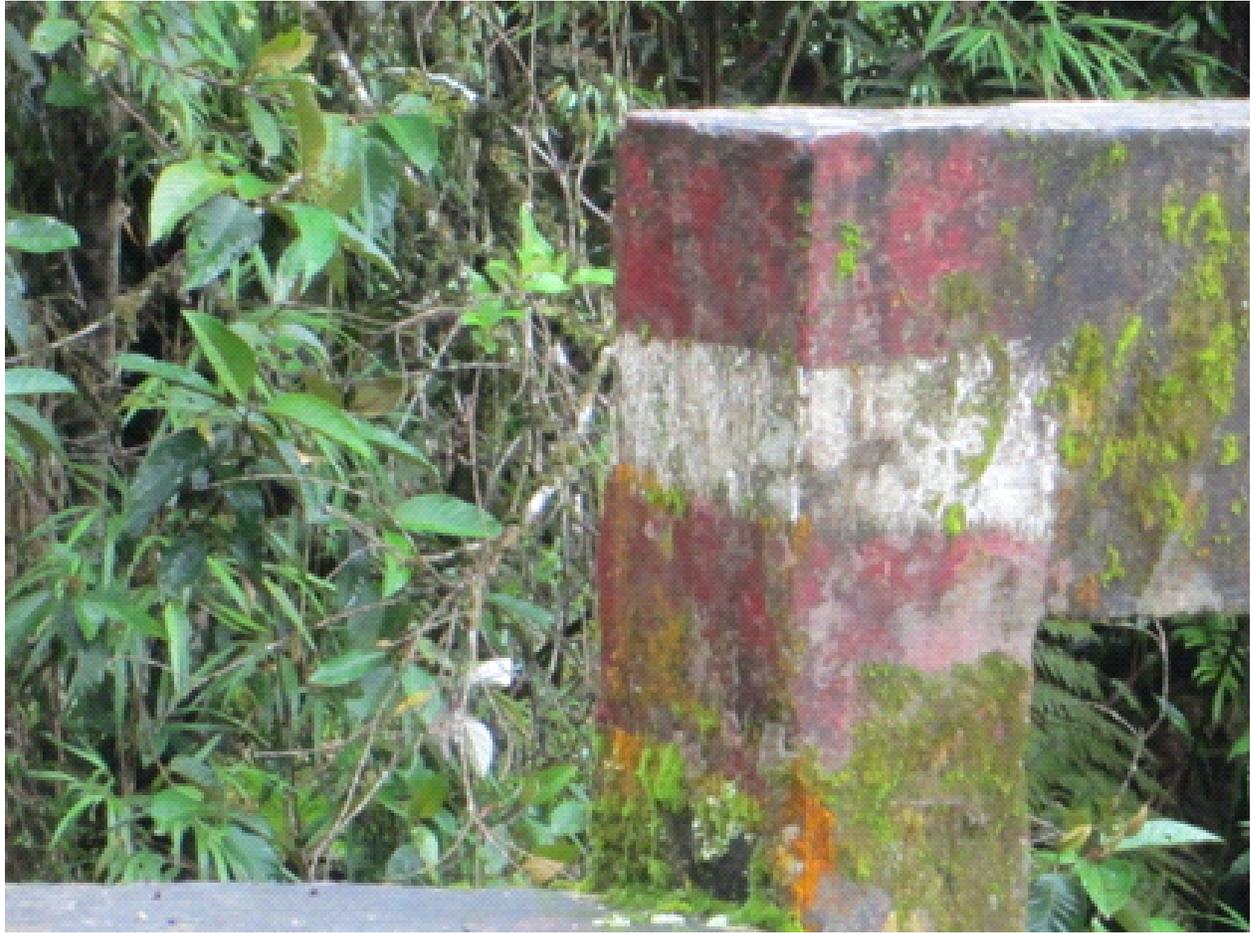
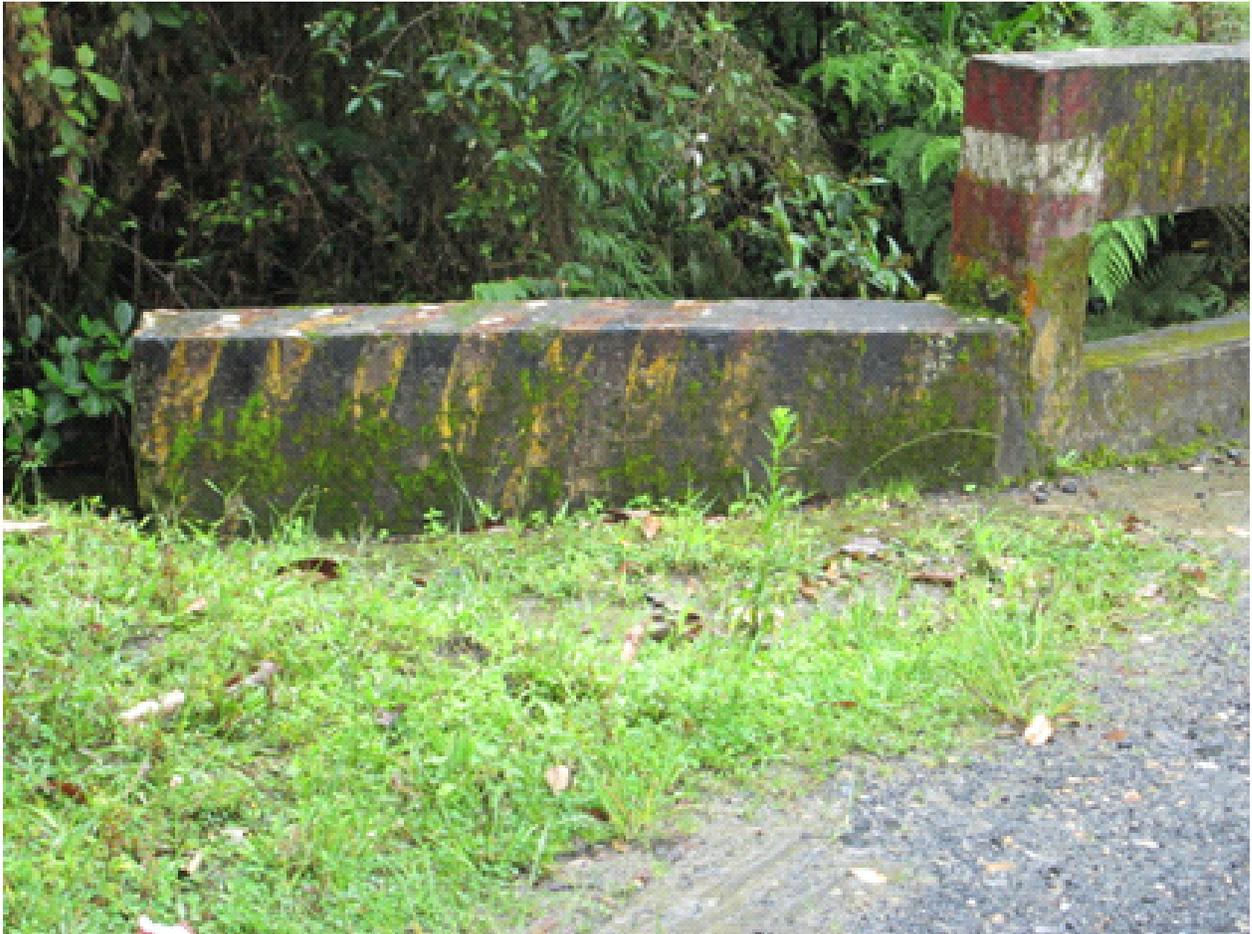
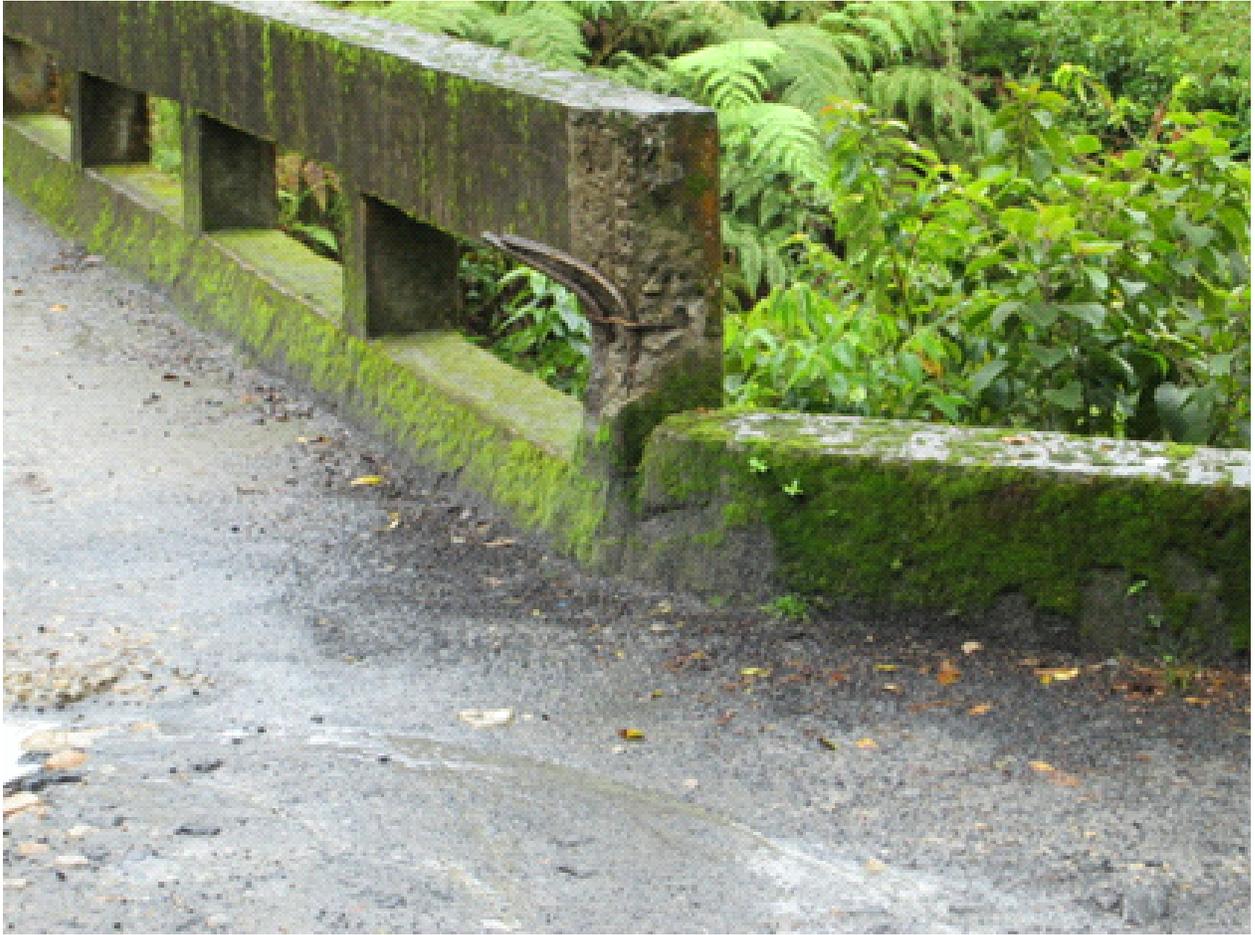
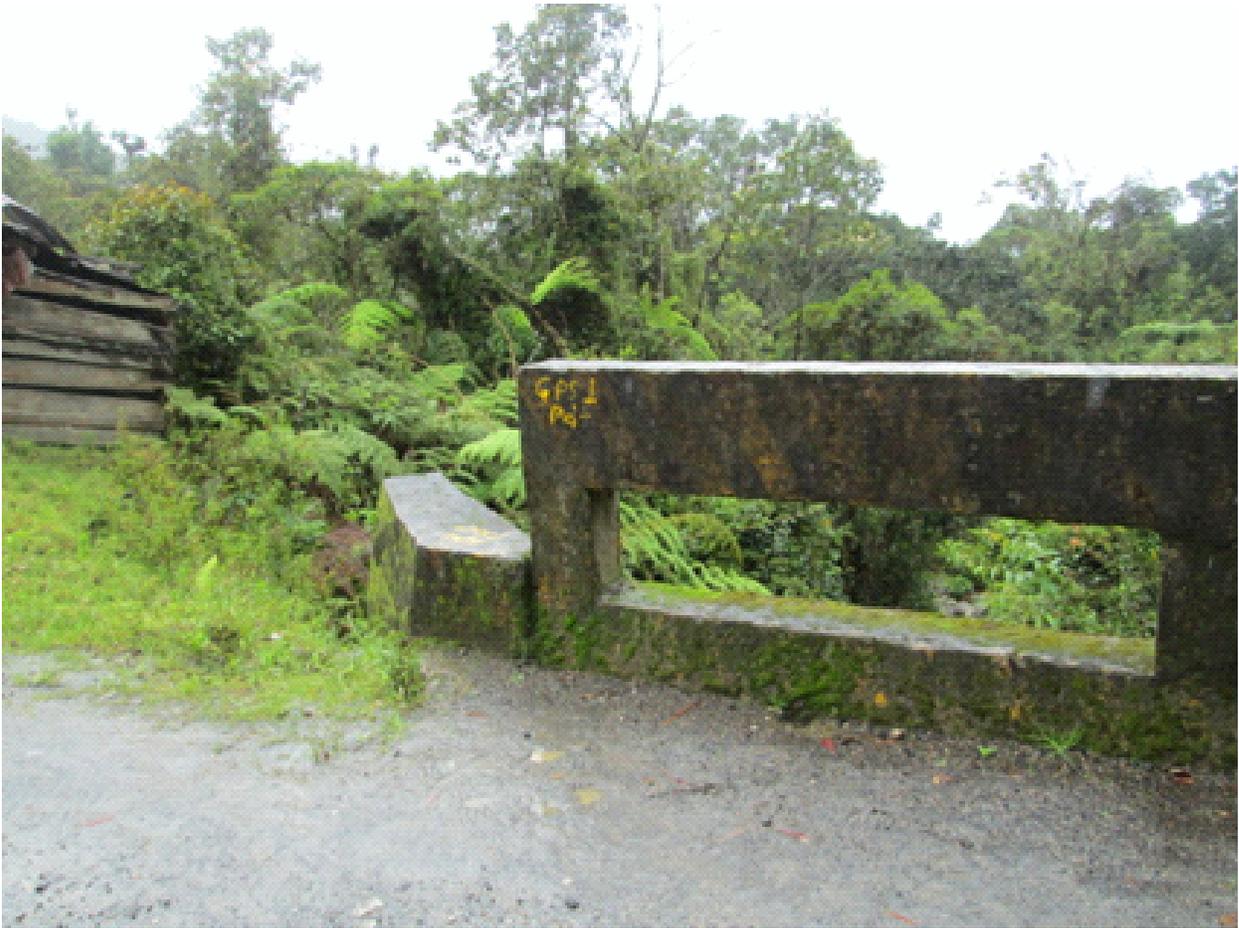
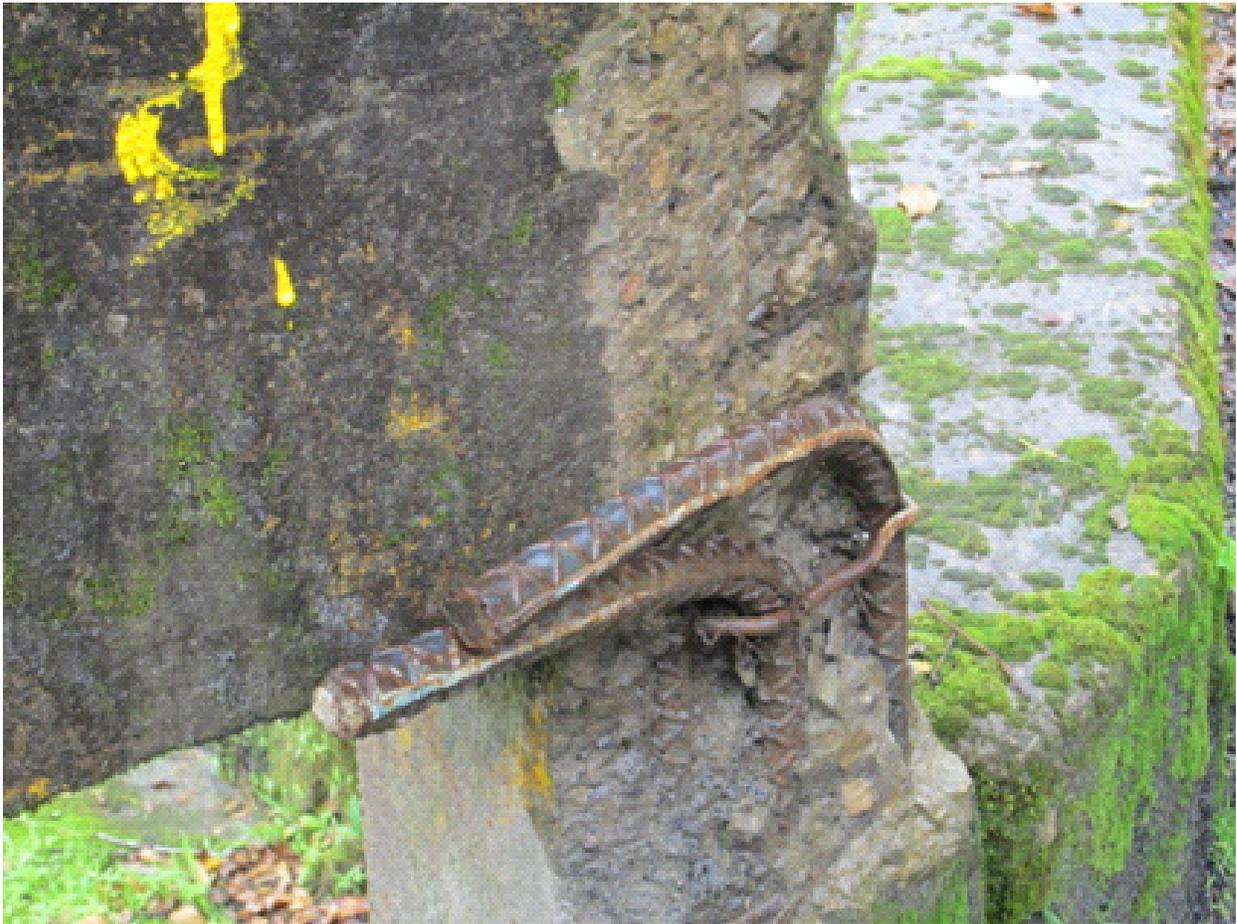
| SDC/INV | | SiPuCol | | | Fecha | | | Hoja |
|--|---|---|---|---|---|---|---|---|
| 4 Barandas - Presentan manchas de humedad y suciedad. Requieren labores de mantenimiento rutinario como limpieza y pintura. | 2 | - | | | | | | 10 |

Daño/Observaciones.: Presentan manchas de humedad y suciedad. Requieren labores de mantenimiento rutinario como limpieza y pintura.

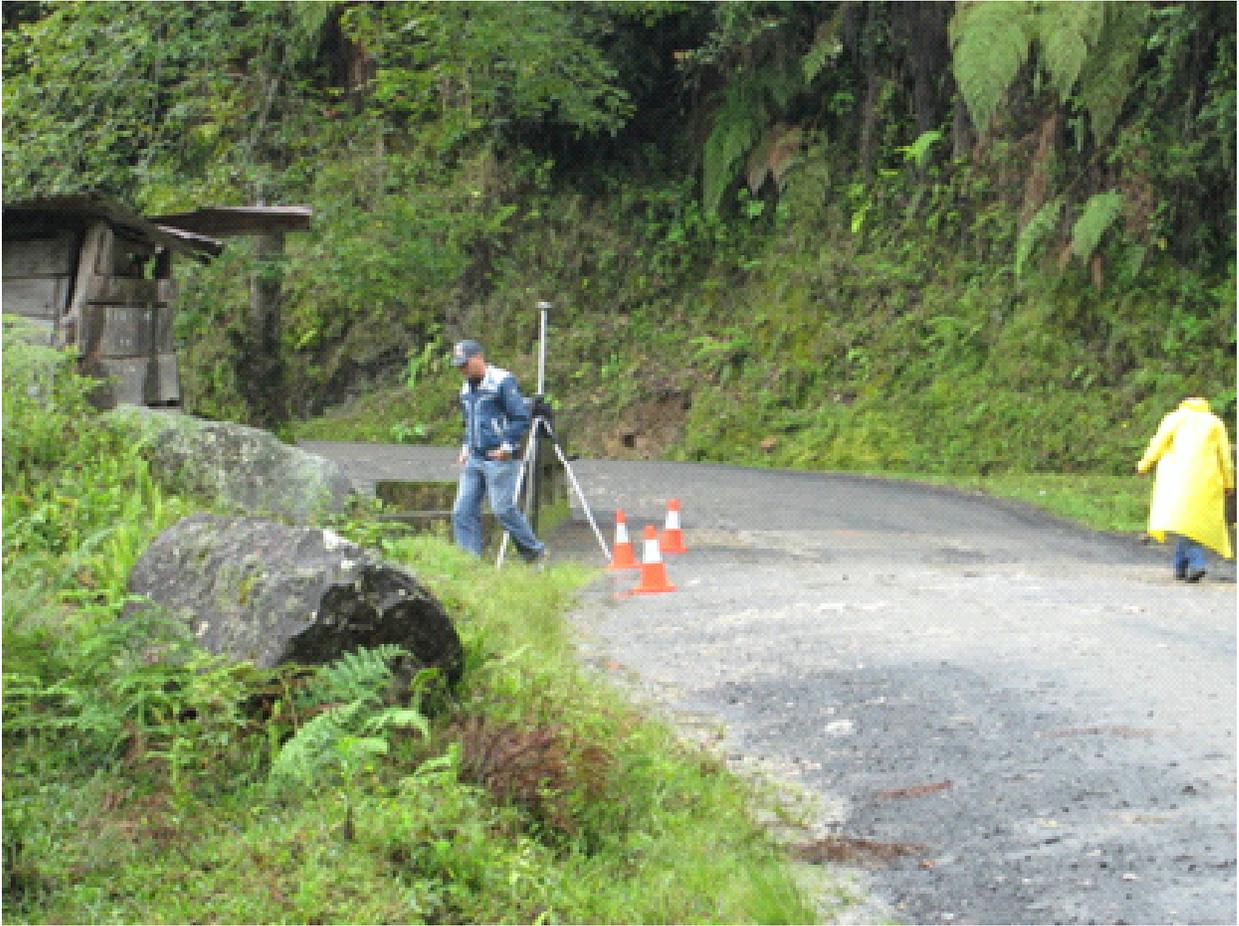
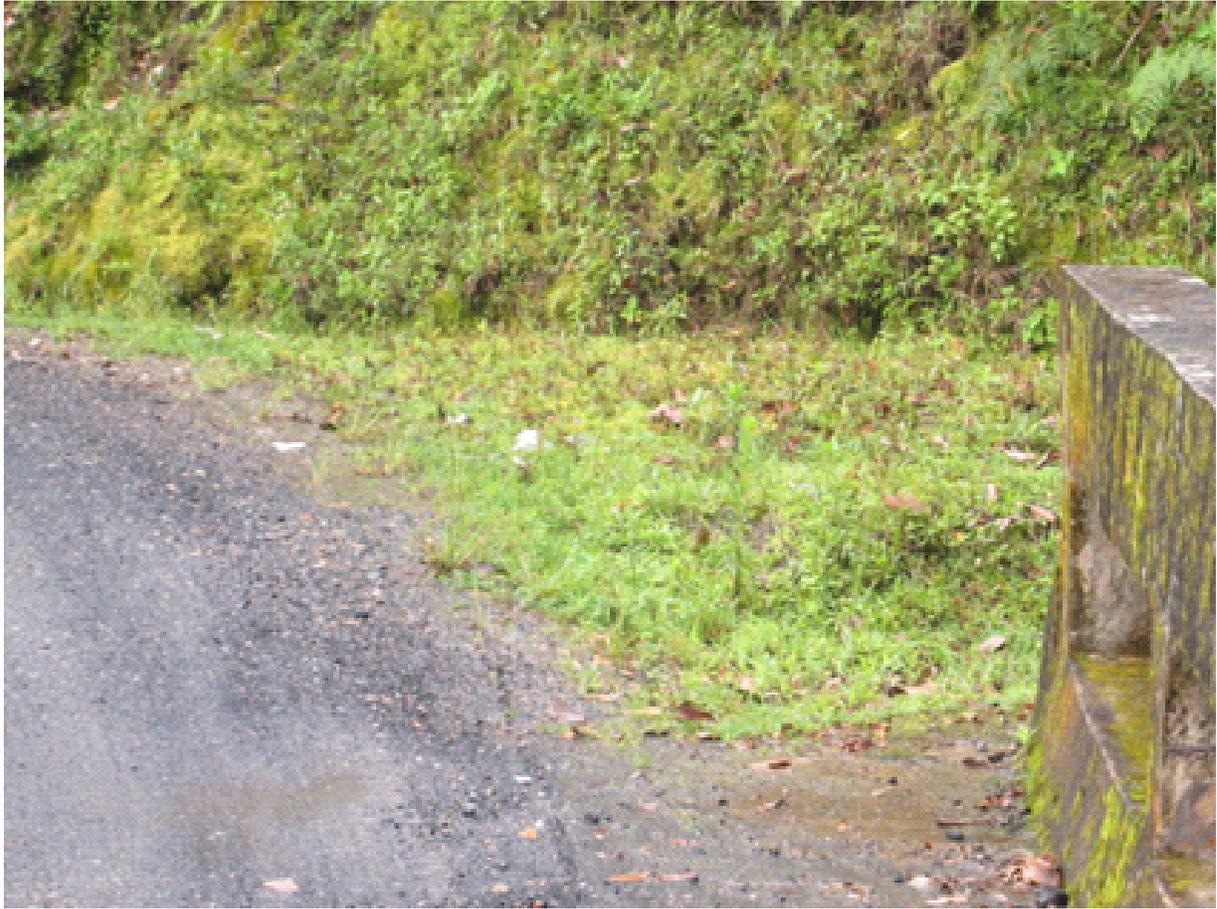
Daño/Observaciones.: Se observaron en buen estado.
