| SDC/INV | SiPuCol | Fecha | Hoja |
|--|---|---|---|
| | Informe de inspección principal | 19/09/12 | 1 |
| 18-6604-007.00 Las Margaritas | | | |
| Ruta.....: Porcesito (Cruce ruta 25 C) - Puente internal La U | | | |
| Carretera.....: La Lejía - Saravena | | | |

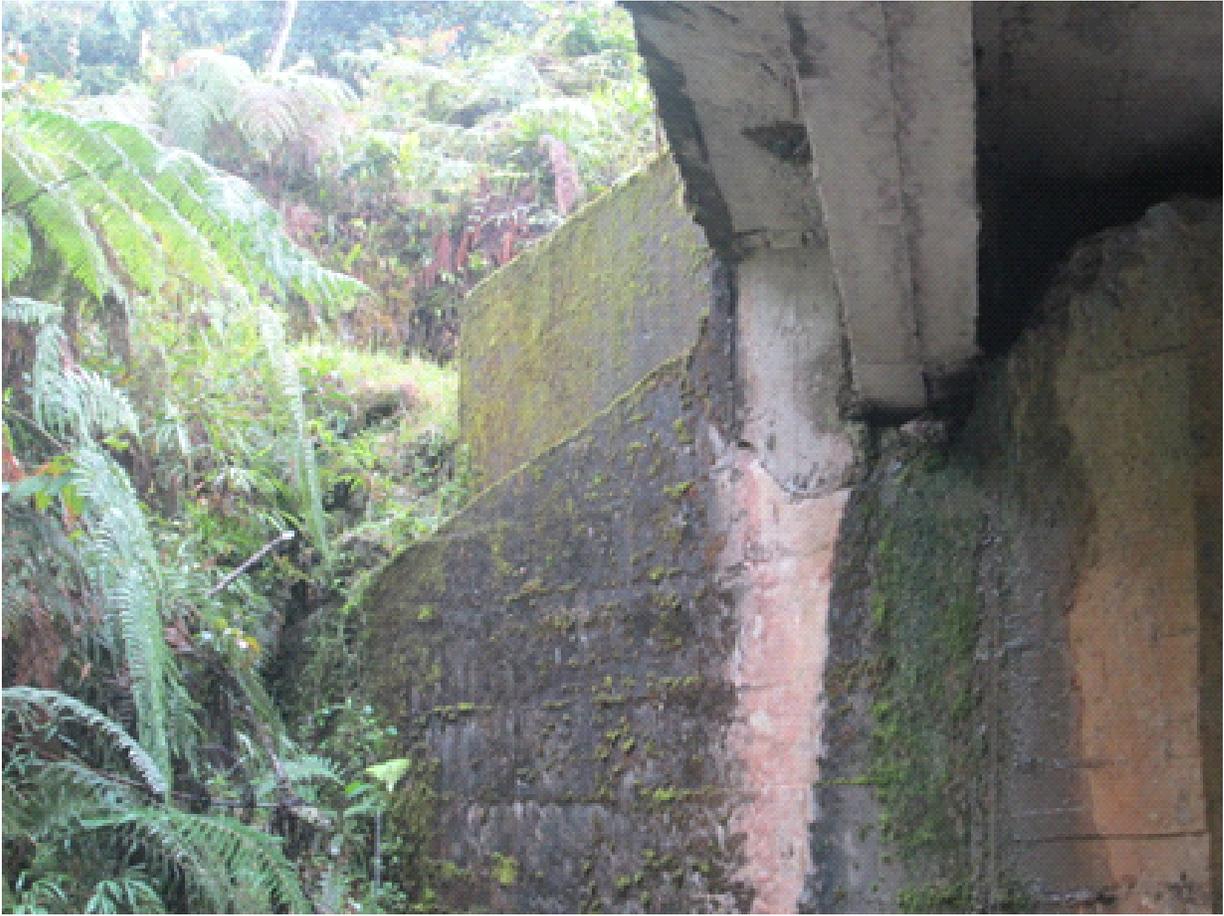
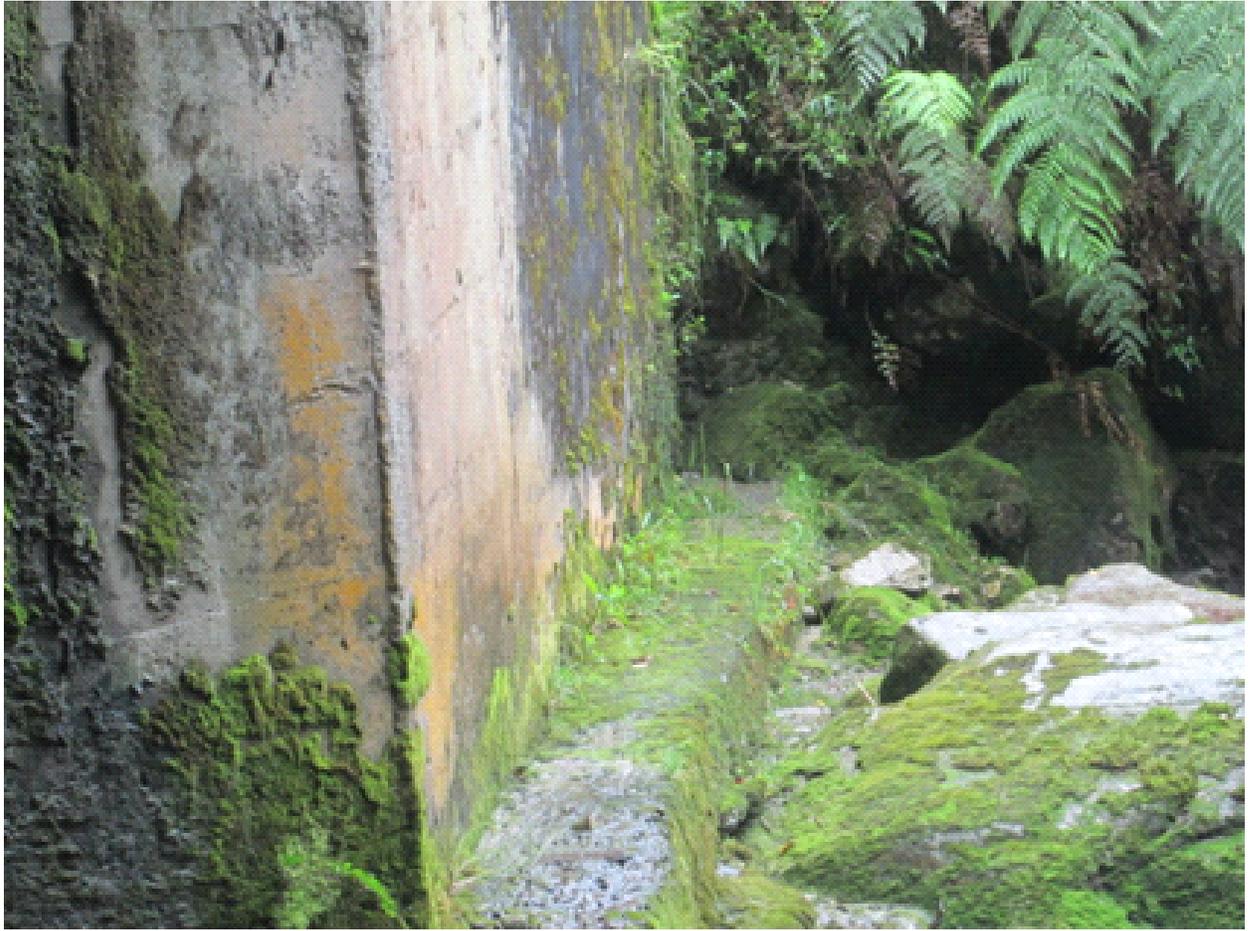
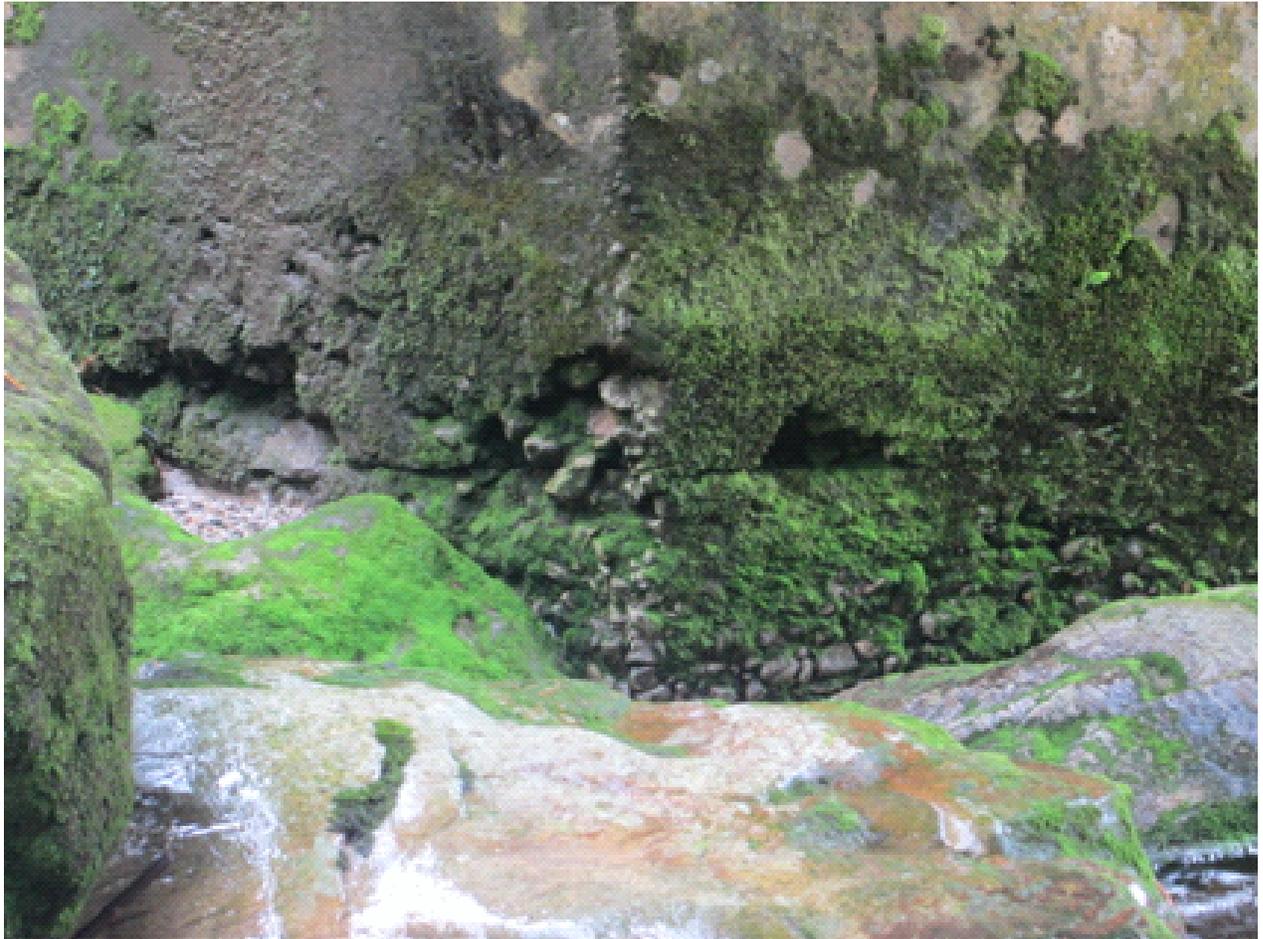
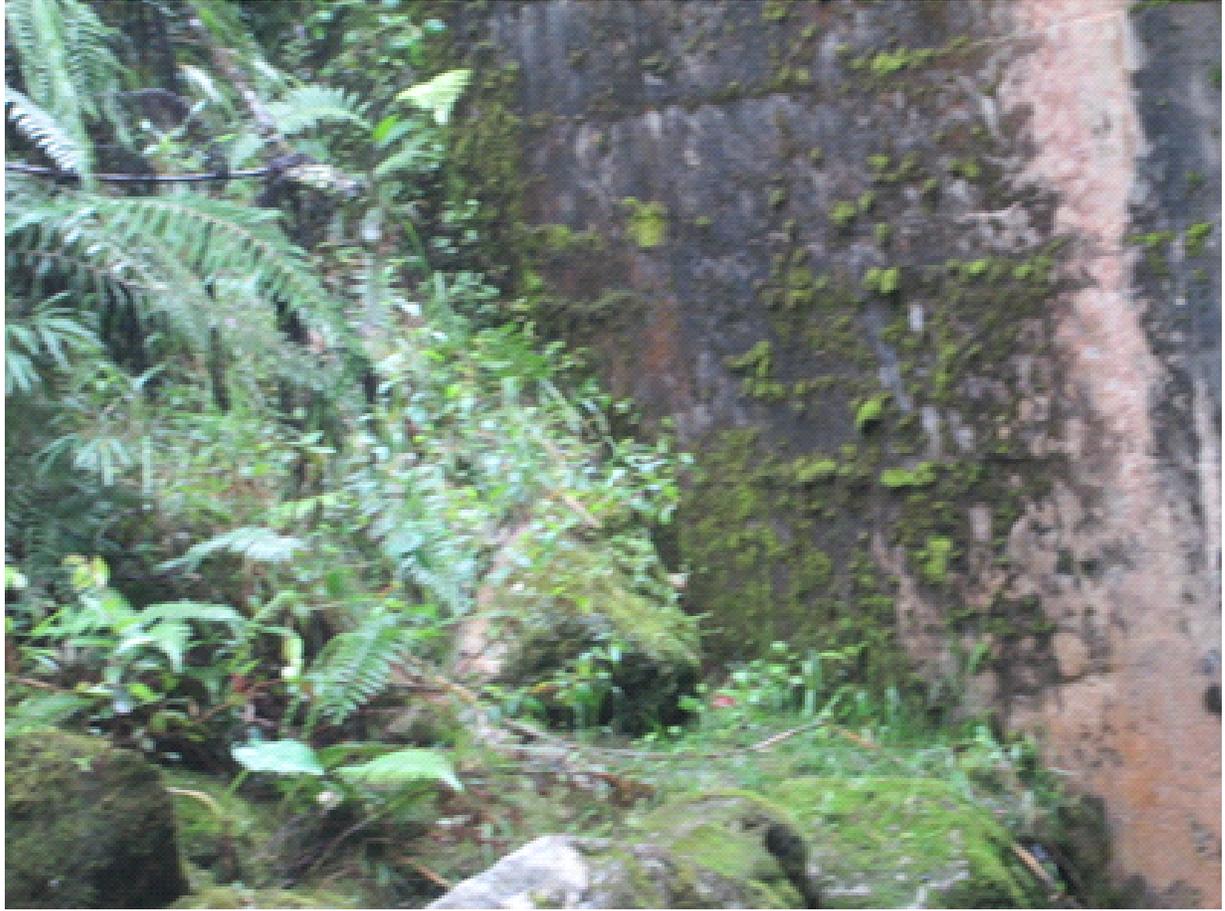
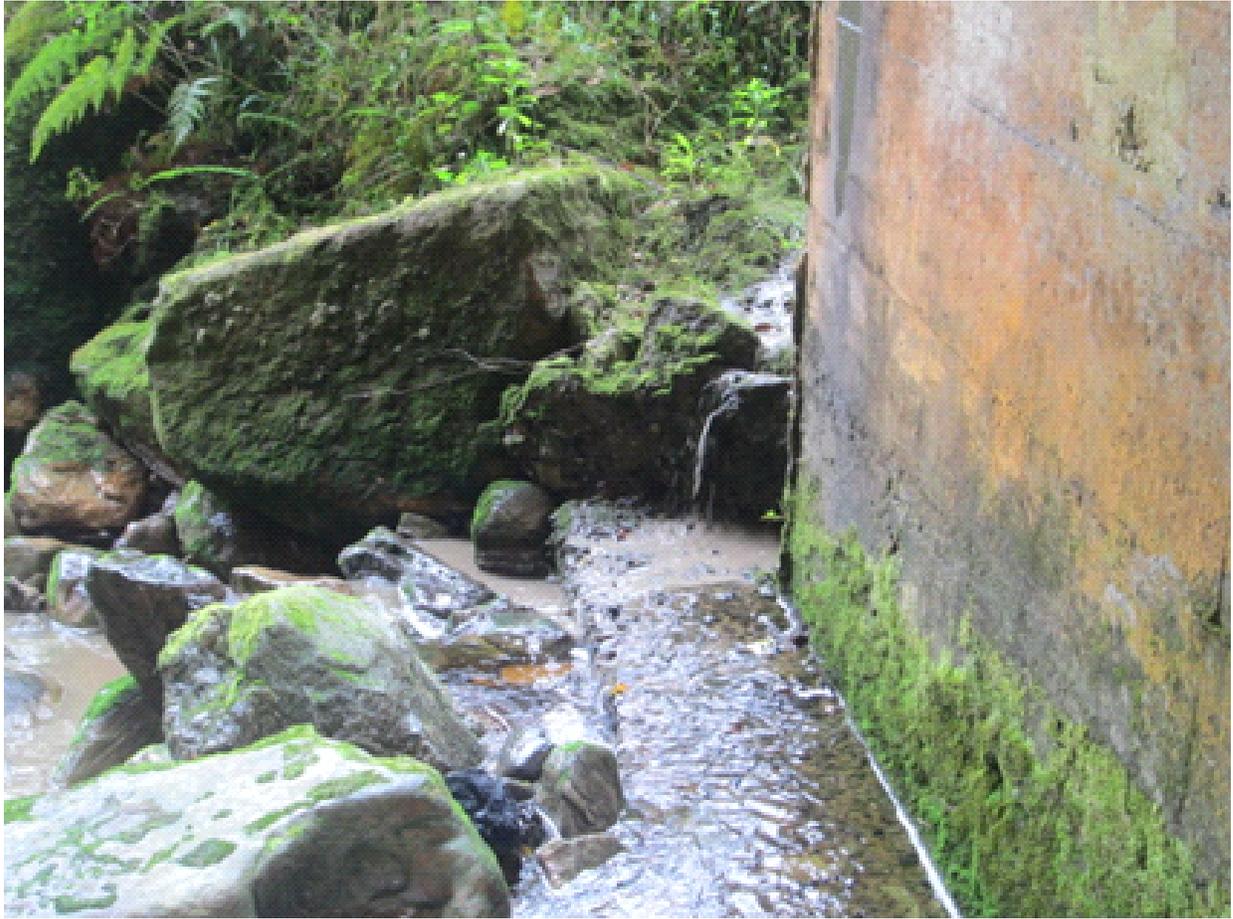
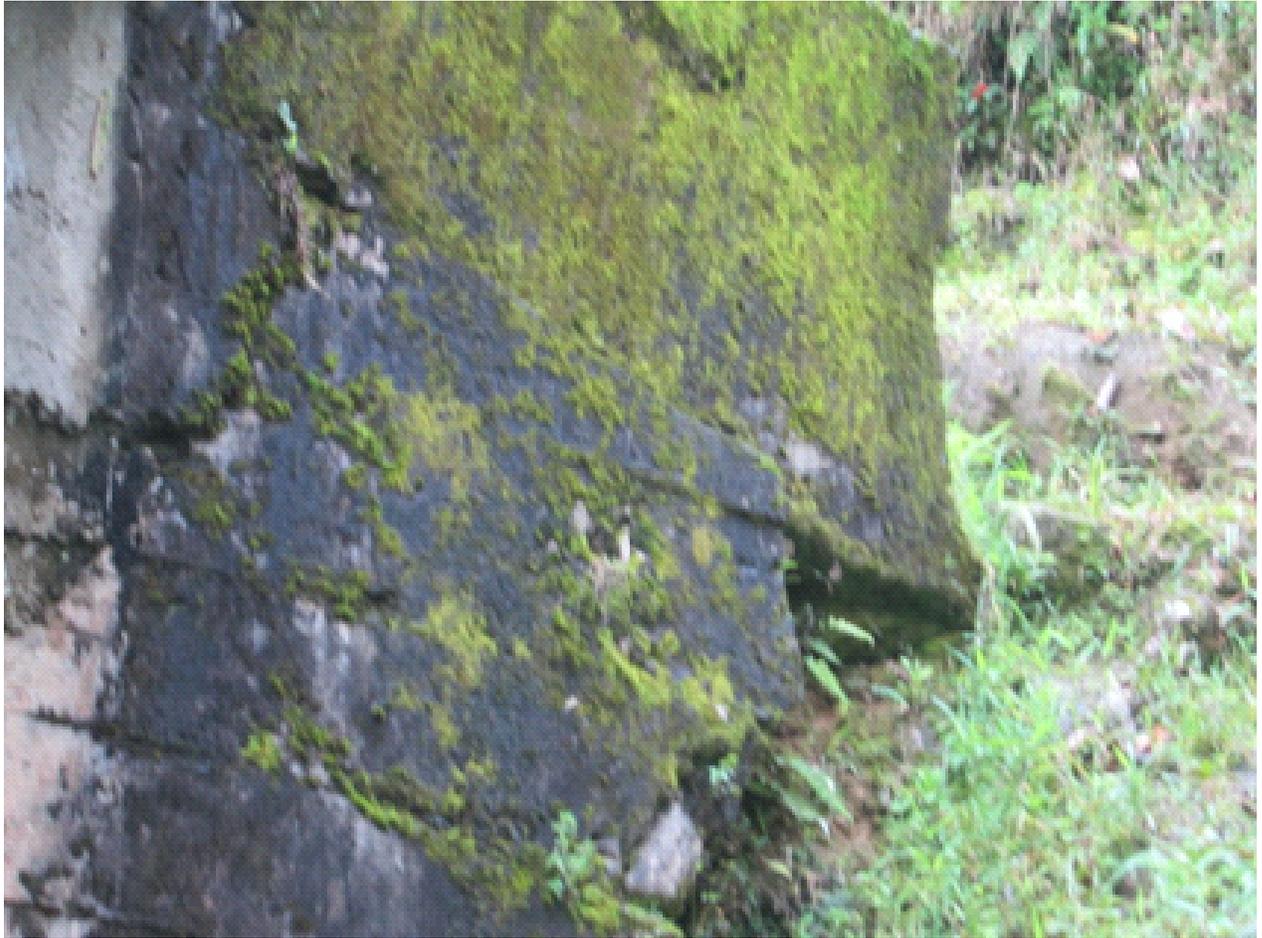
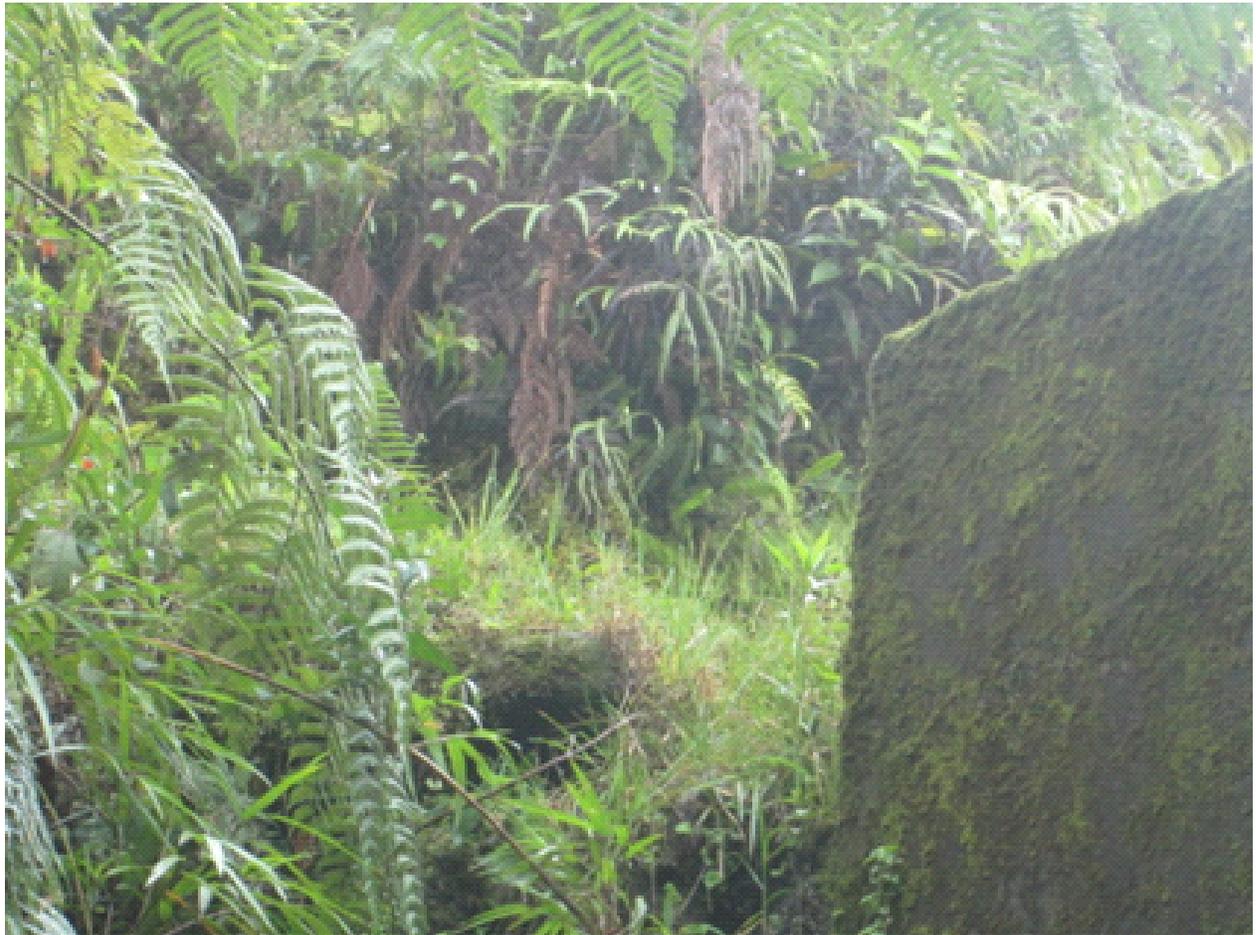
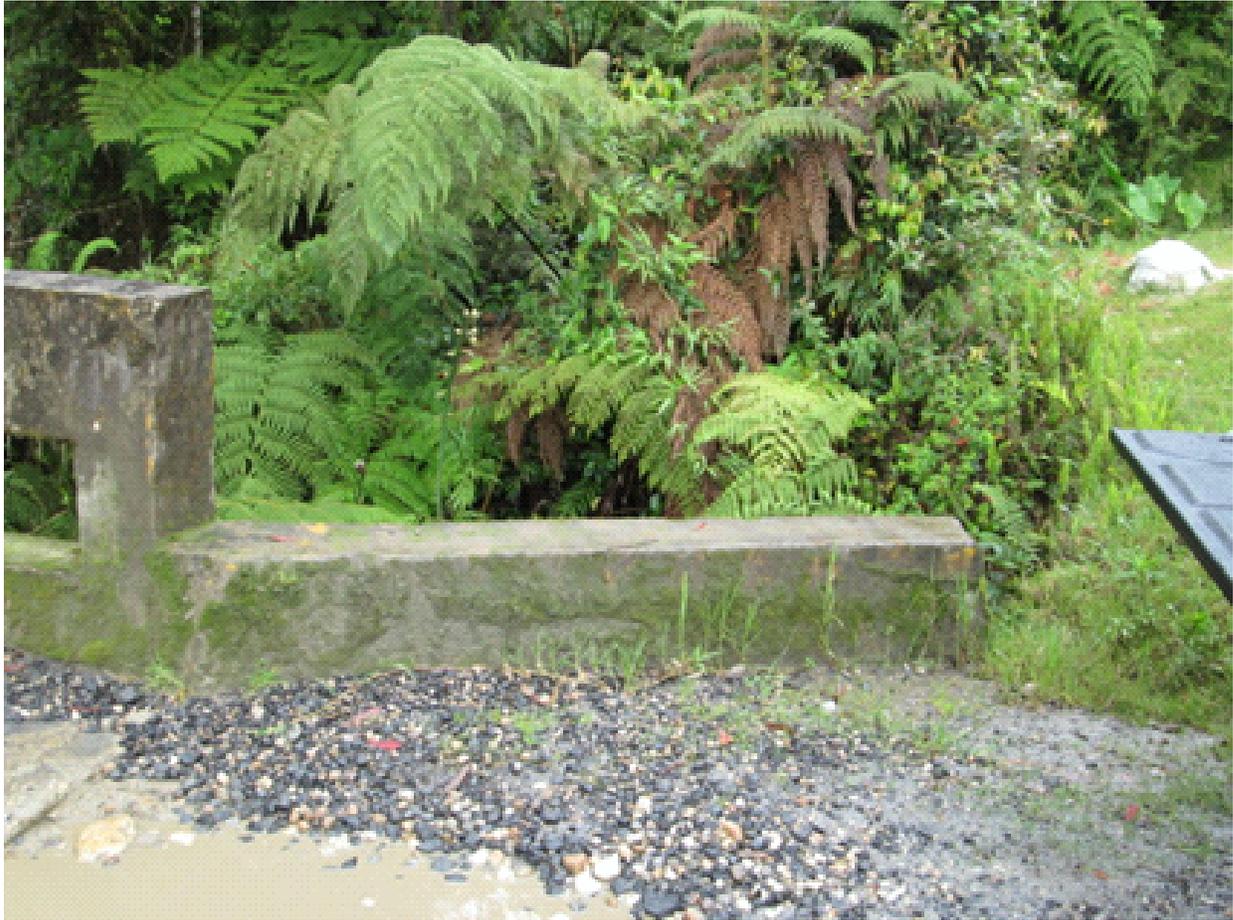
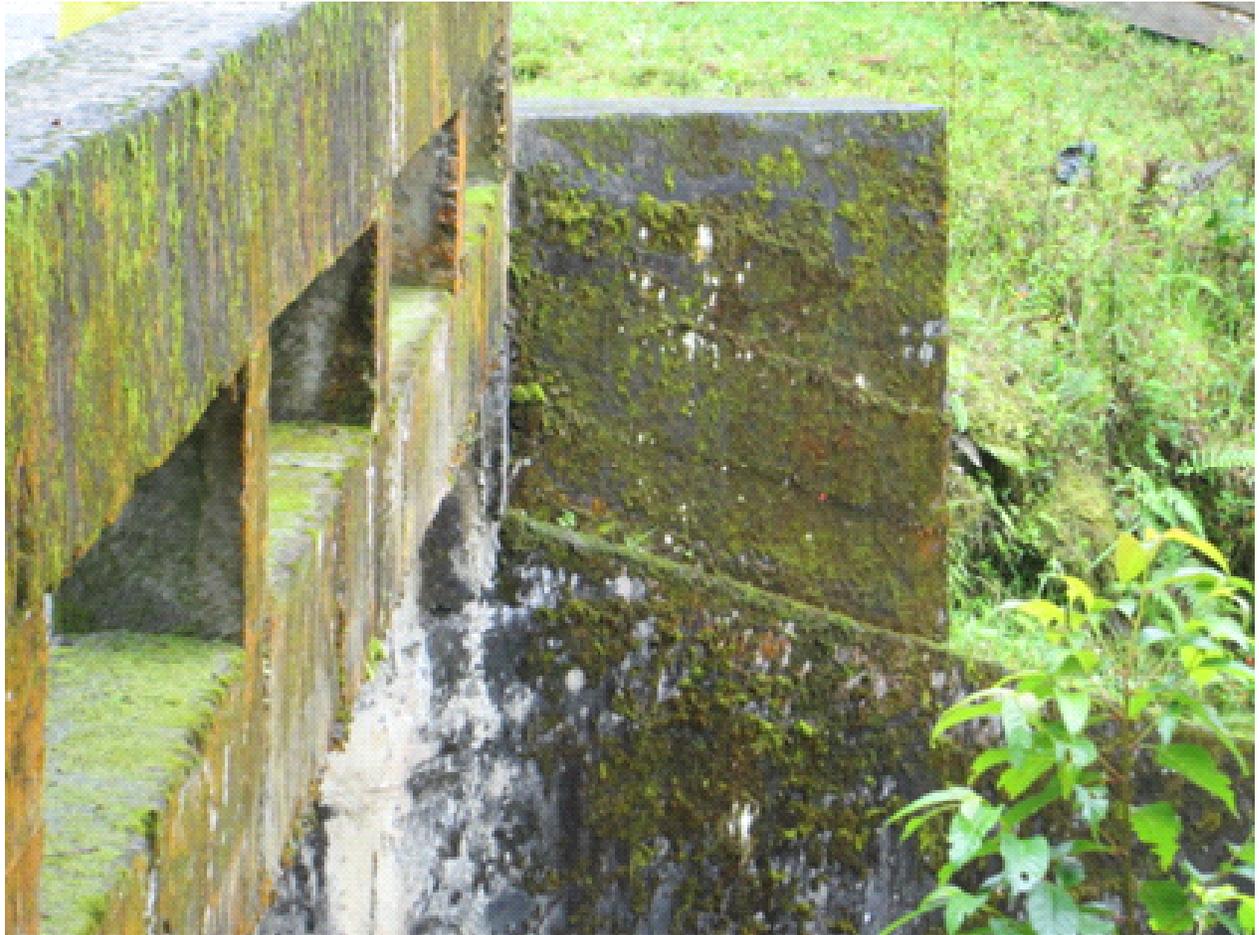
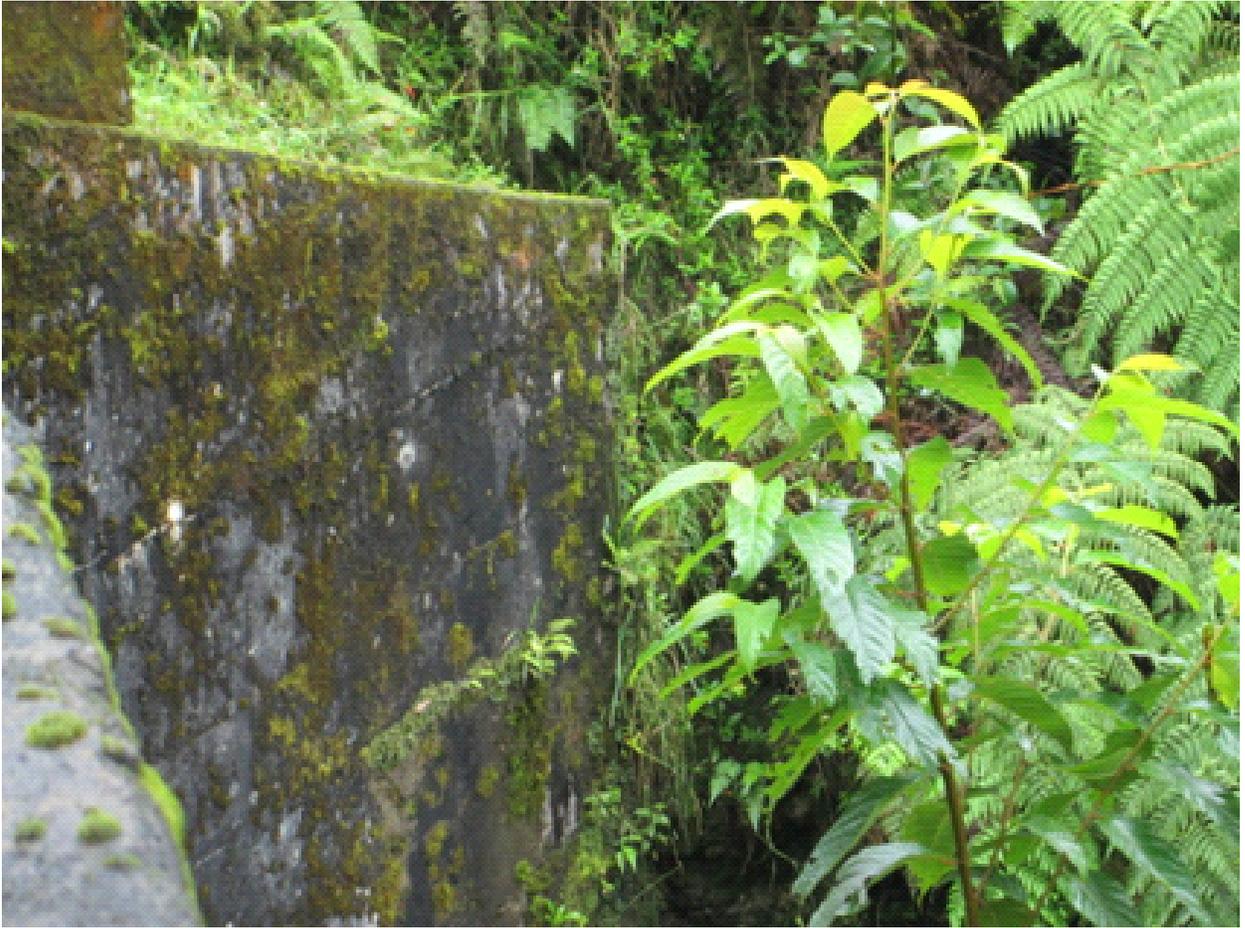
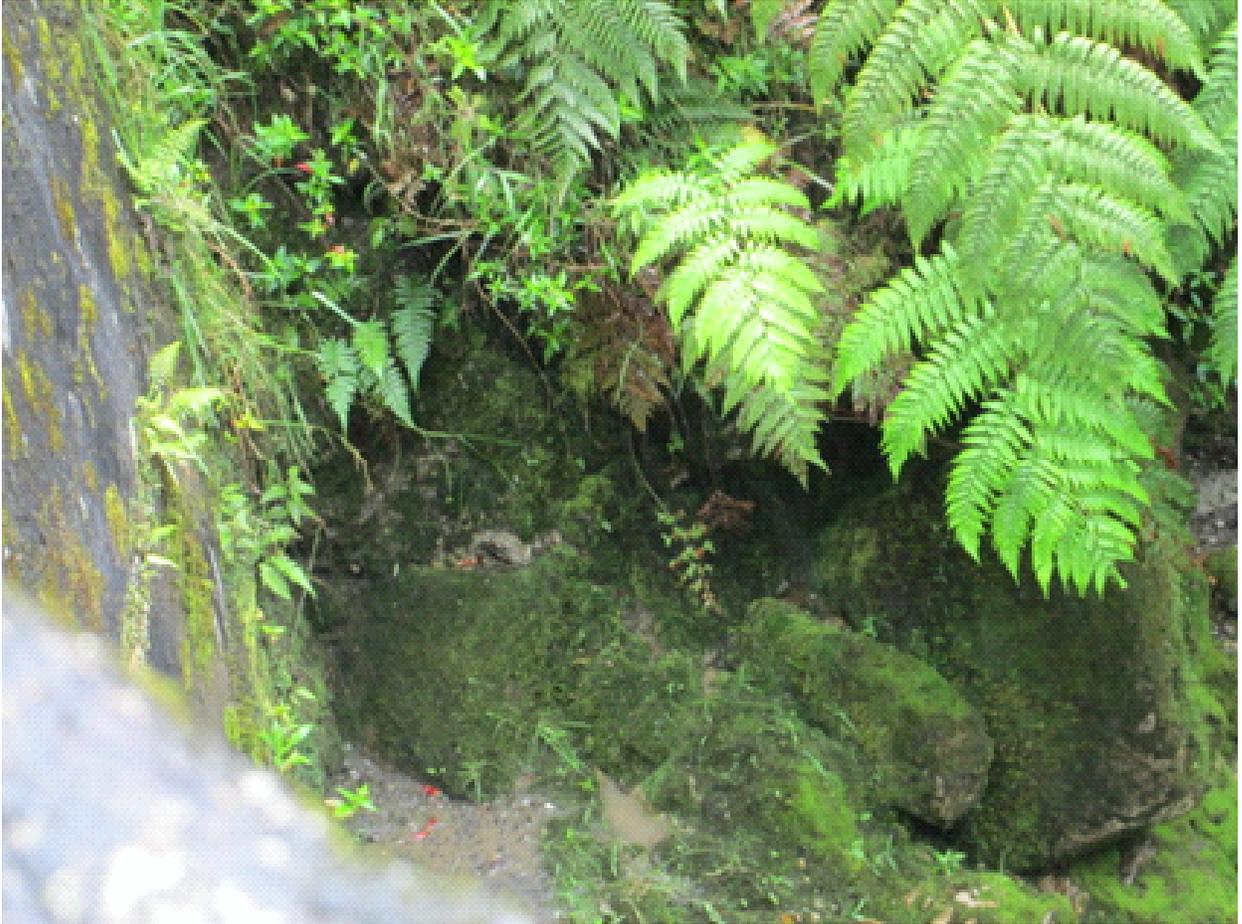
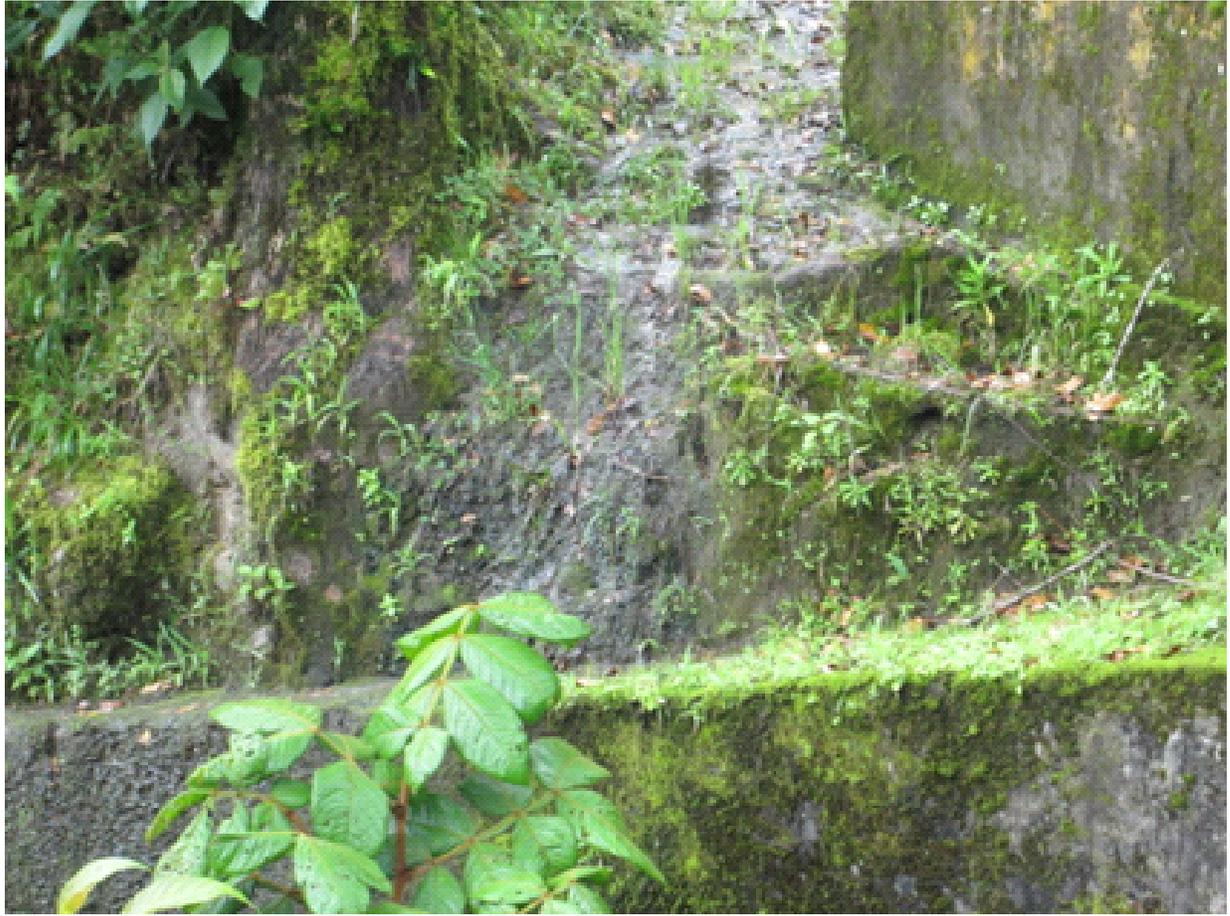
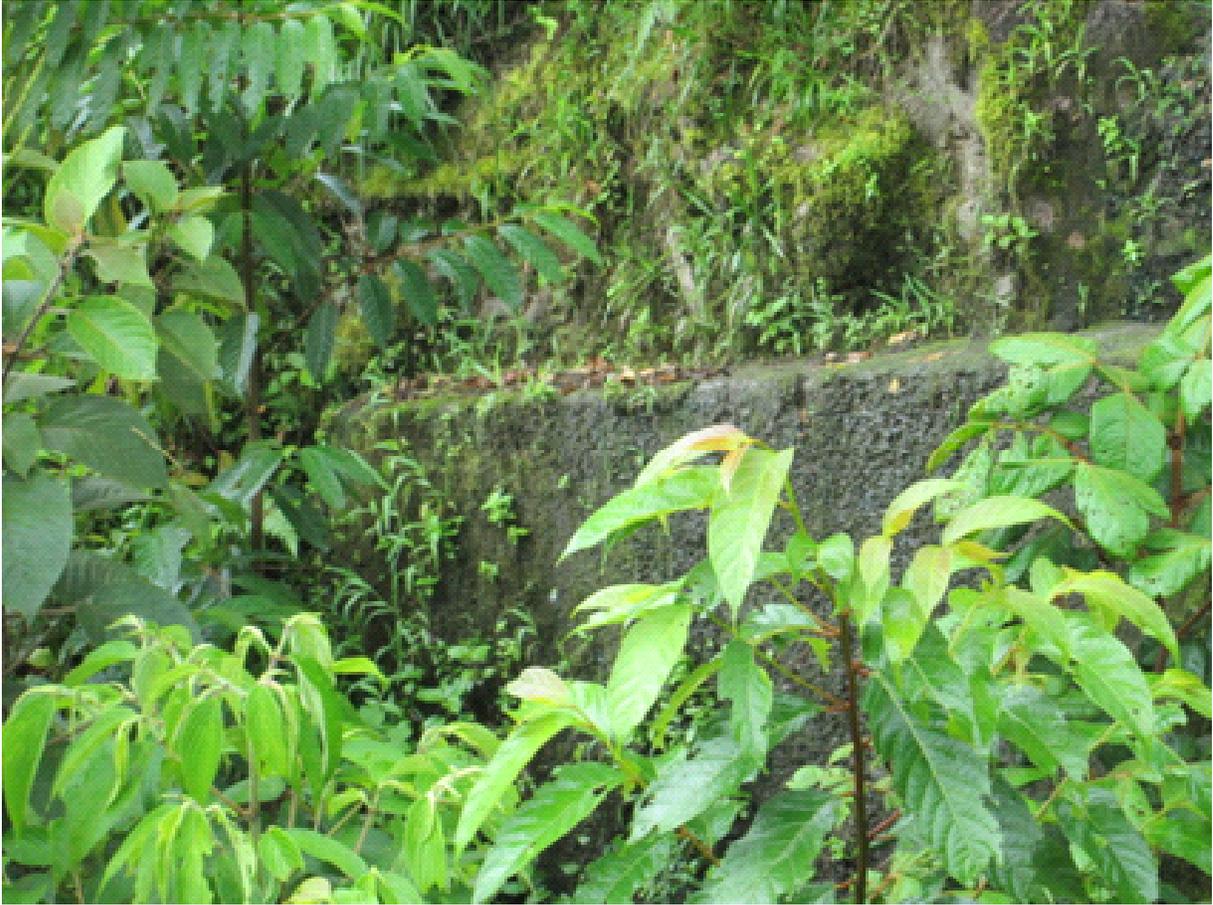
| SDC/INV | | SiPuCol | | | Fecha | | | Hoja |
|--|---|---|---|---|---|---|---|---|
| 6 Aletas - Presentan manchas de humedad y vegetación. Requieren labores de mantenimiento rutinario. | 2 | - | | | | | | 13 |

Daño/Observaciones.: Presentan manchas de humedad y vegetación.
Requieren labores de mantenimiento rutinario.

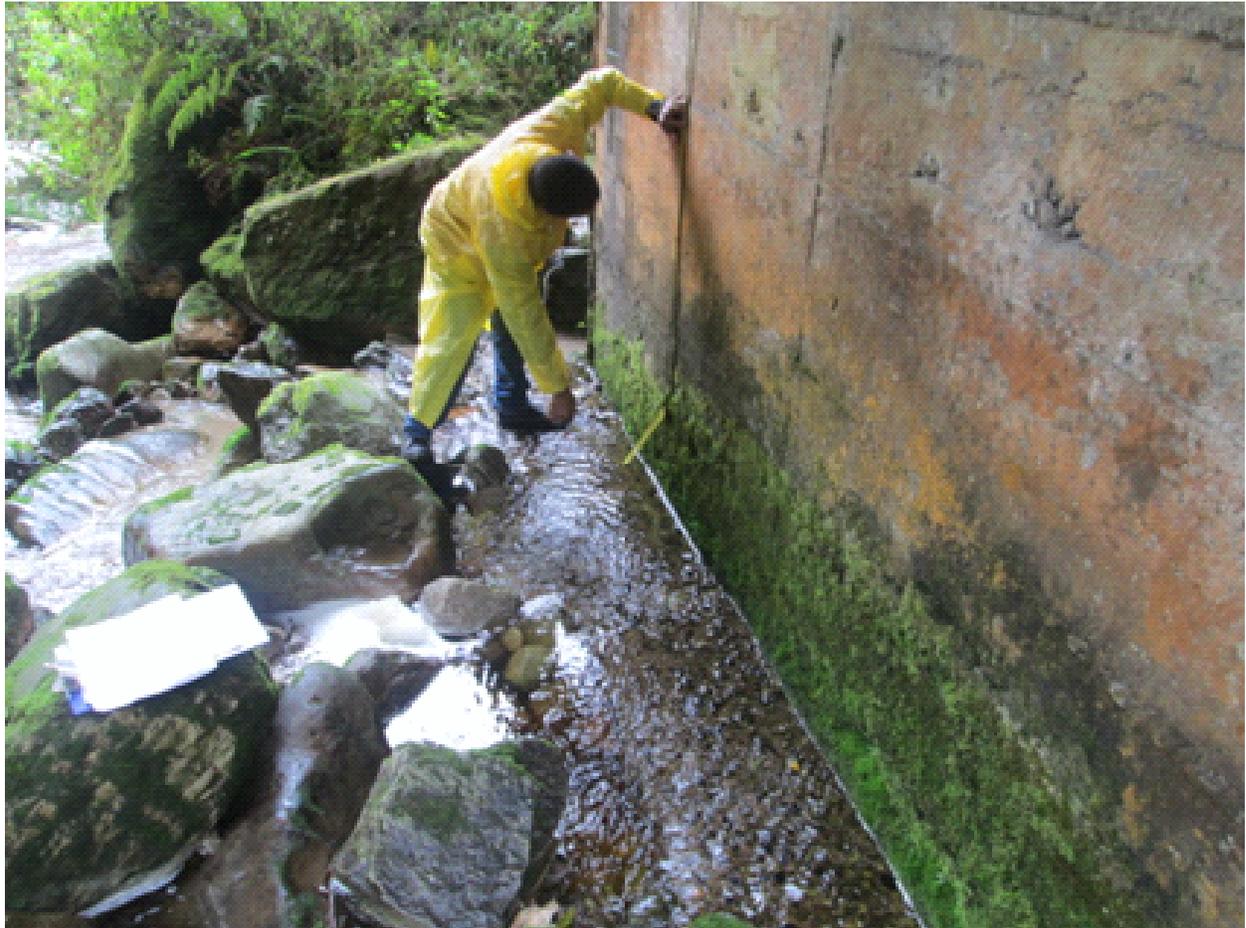
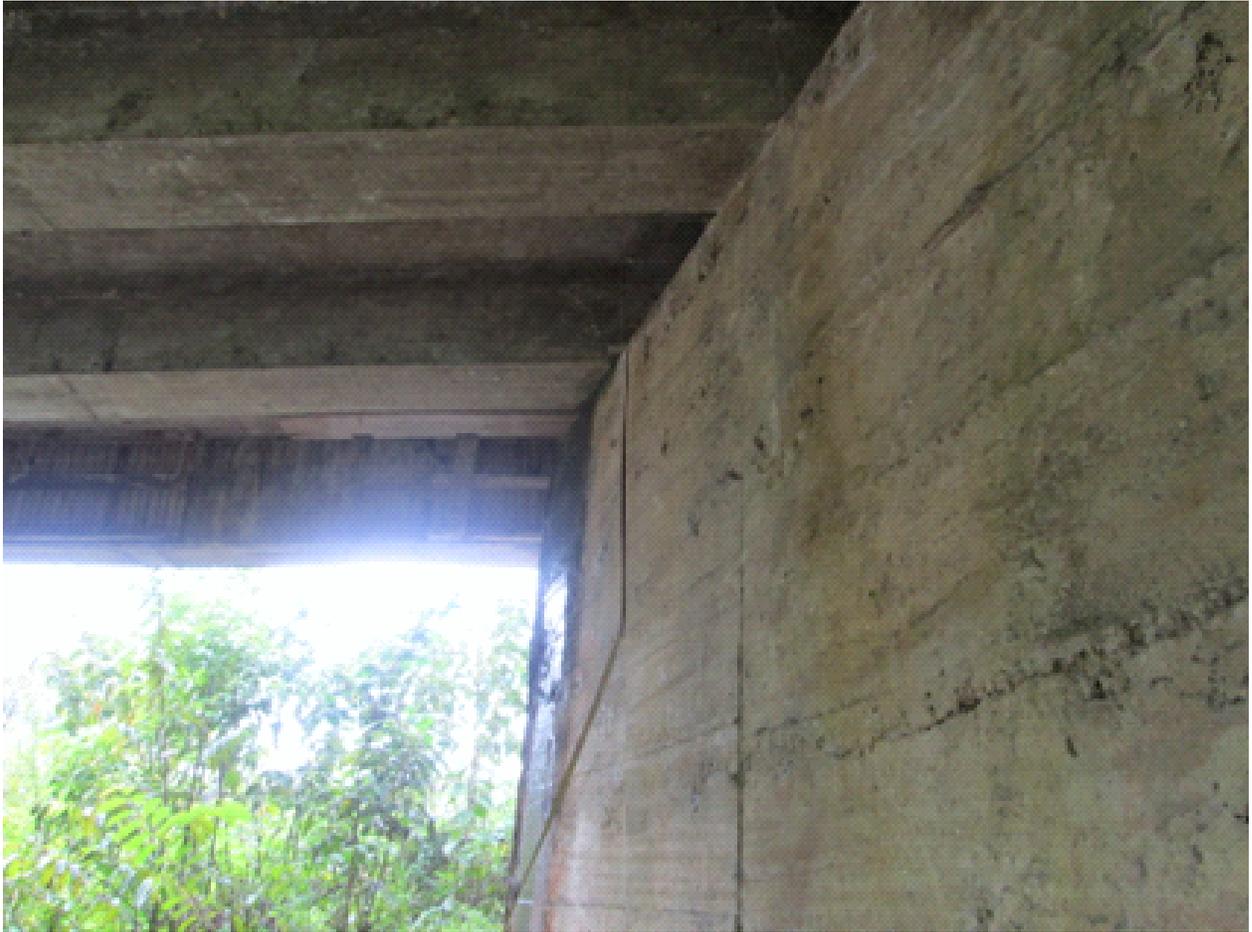
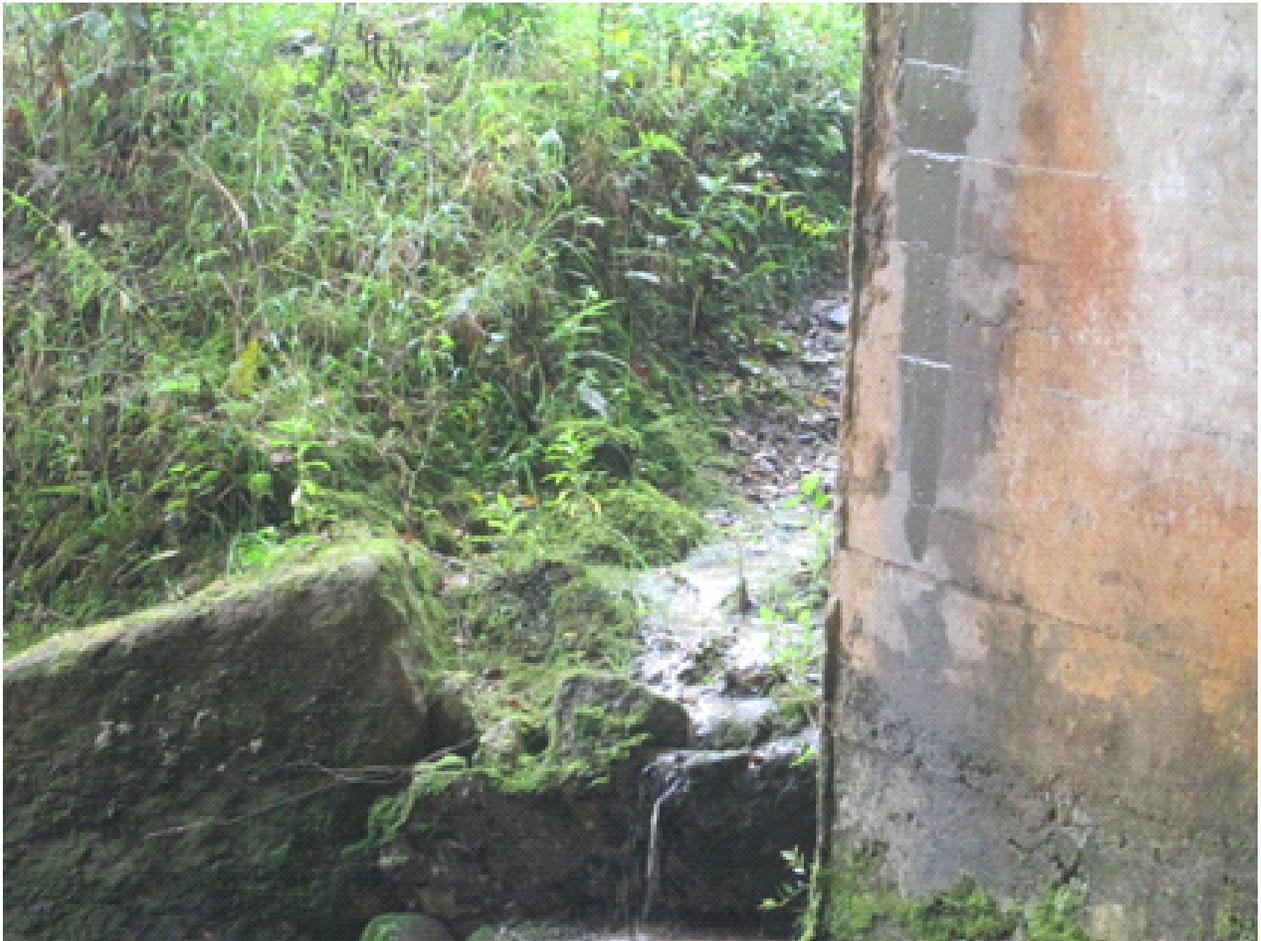
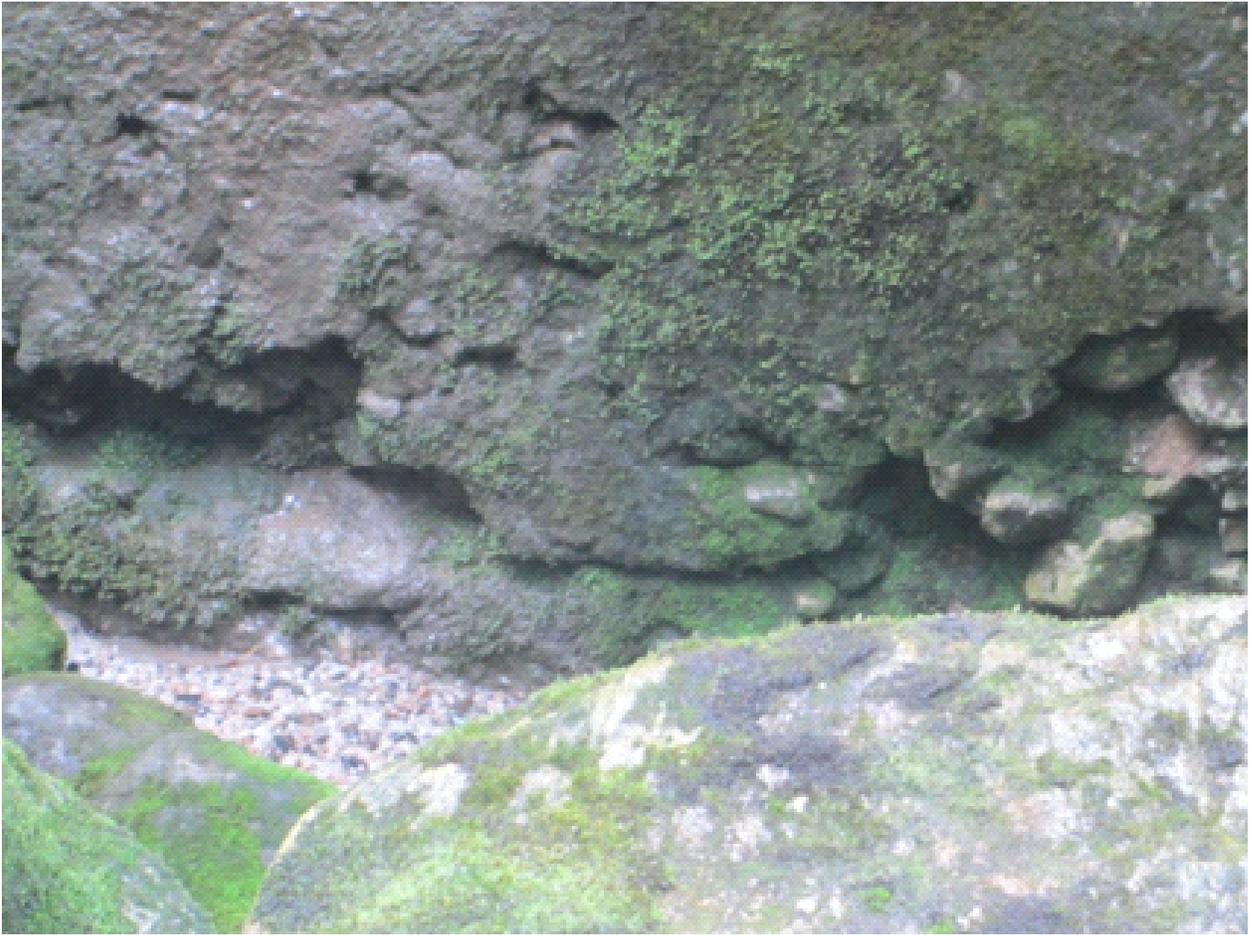
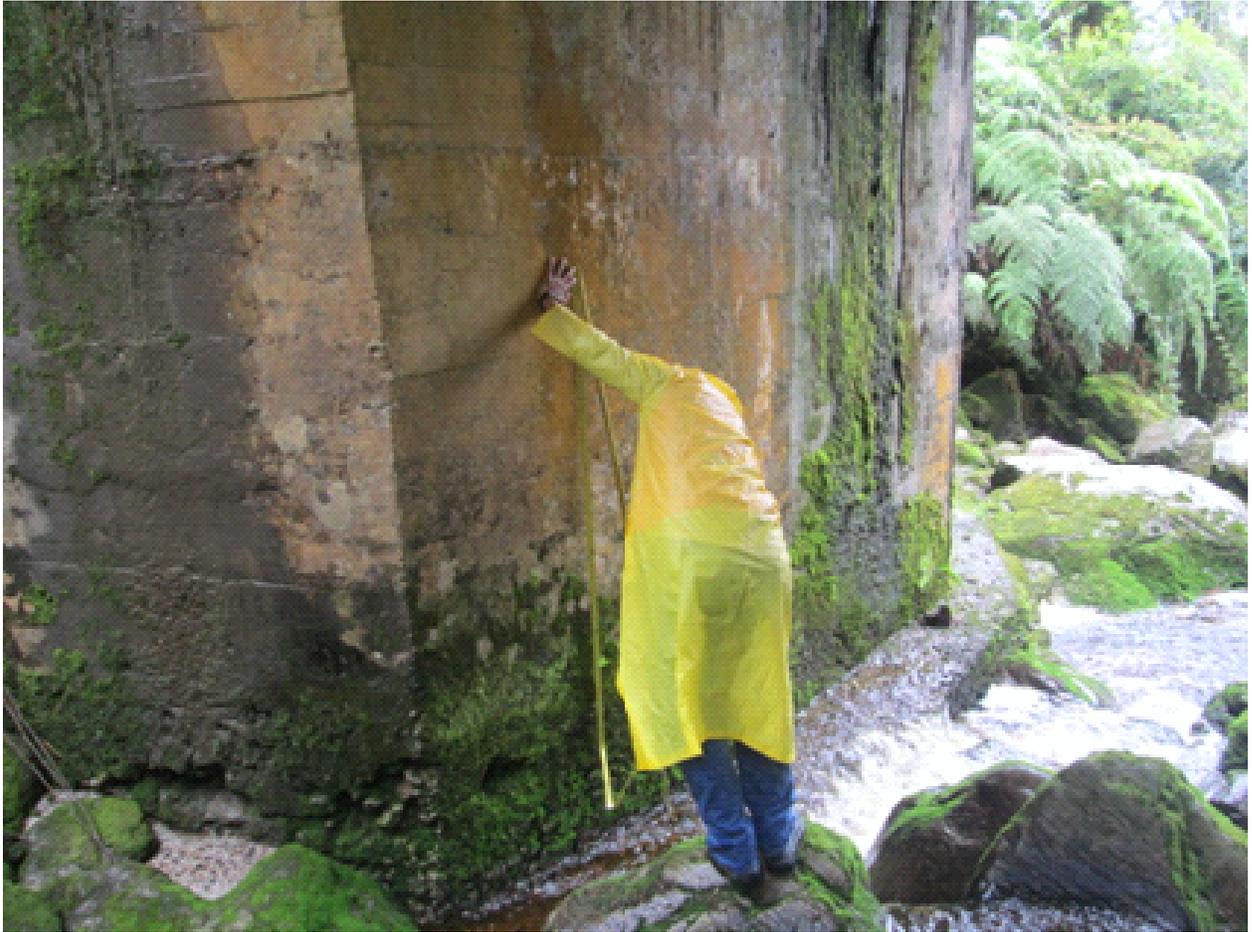
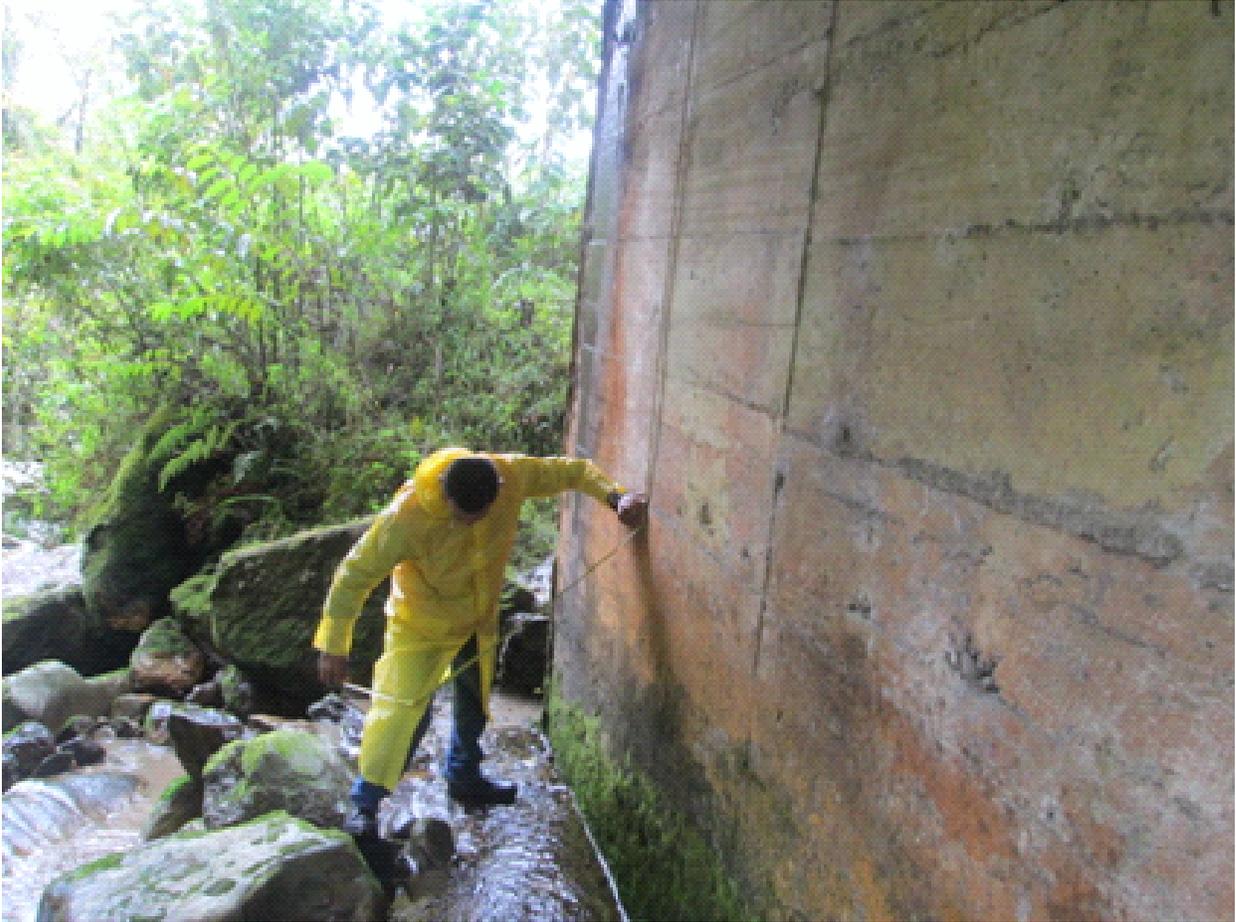
| SDC/INV | | SiPuCol | | | Fecha | | | Hoja |
|--|---|---|---|---|---|---|---|---|
| 7 Estribos - Los estribos presentan manchas de humedad y vegetación debido a infiltración proveniente de las juntas de expansión del puente. Infiltración | 2 | - | | | | | | 6 |

Daño/Observaciones.: Los estribos presentan manchas de humedad y vegetación debido a infiltración proveniente de las juntas de expansión del puente.

Tipo de daño.....: Infiltración
