| SDC/INV | SiPuCol | Fecha | Hoja |
|--|---|---|---|
| | Informe de inspección principal | 19/09/12 | 1 |
| 18-6604-007.00 Las Margaritas | | | |
| Ruta.....: Porcesito (Cruce ruta 25 C) - Puente internal La U | | | |
| Carretera.....: La Lejía - Saravena | | | |

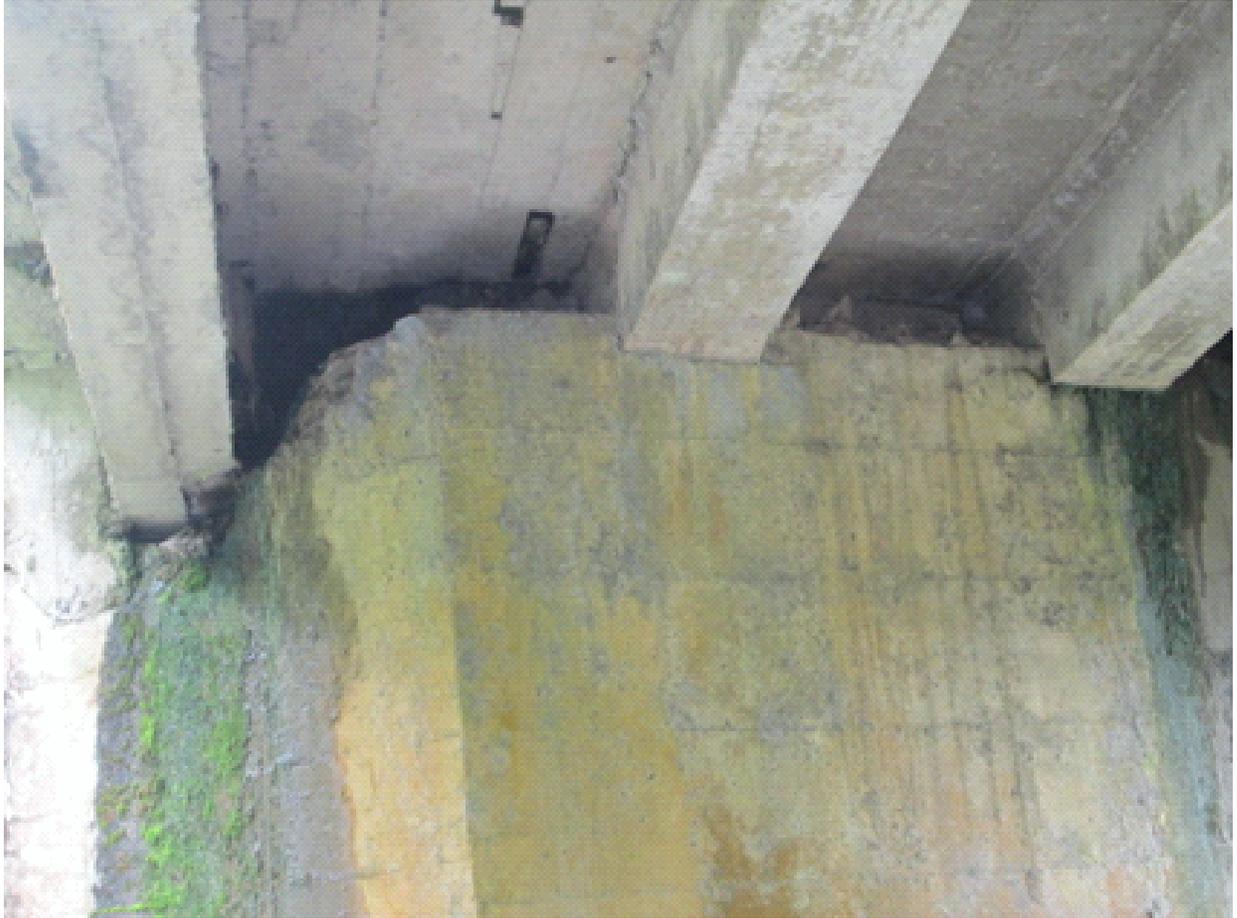
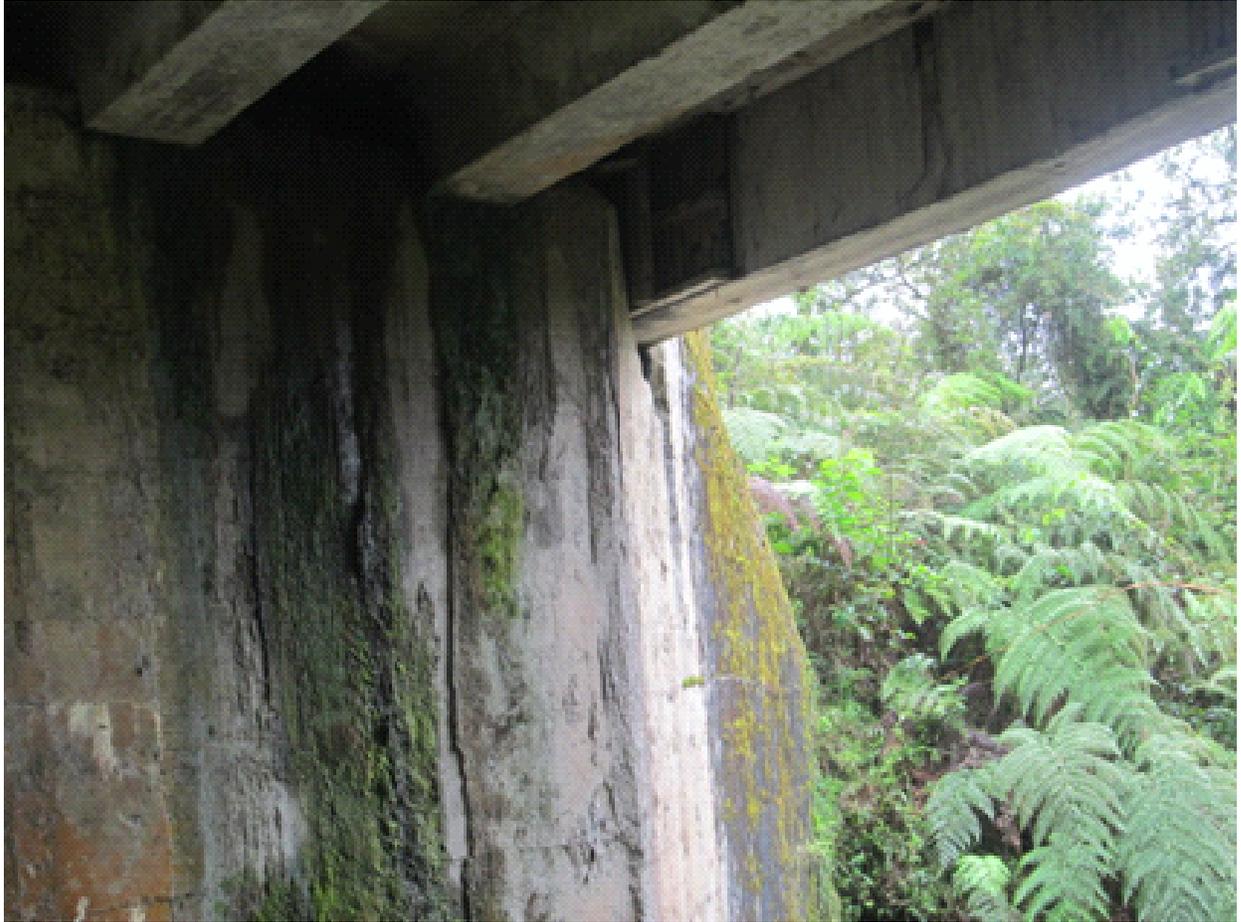
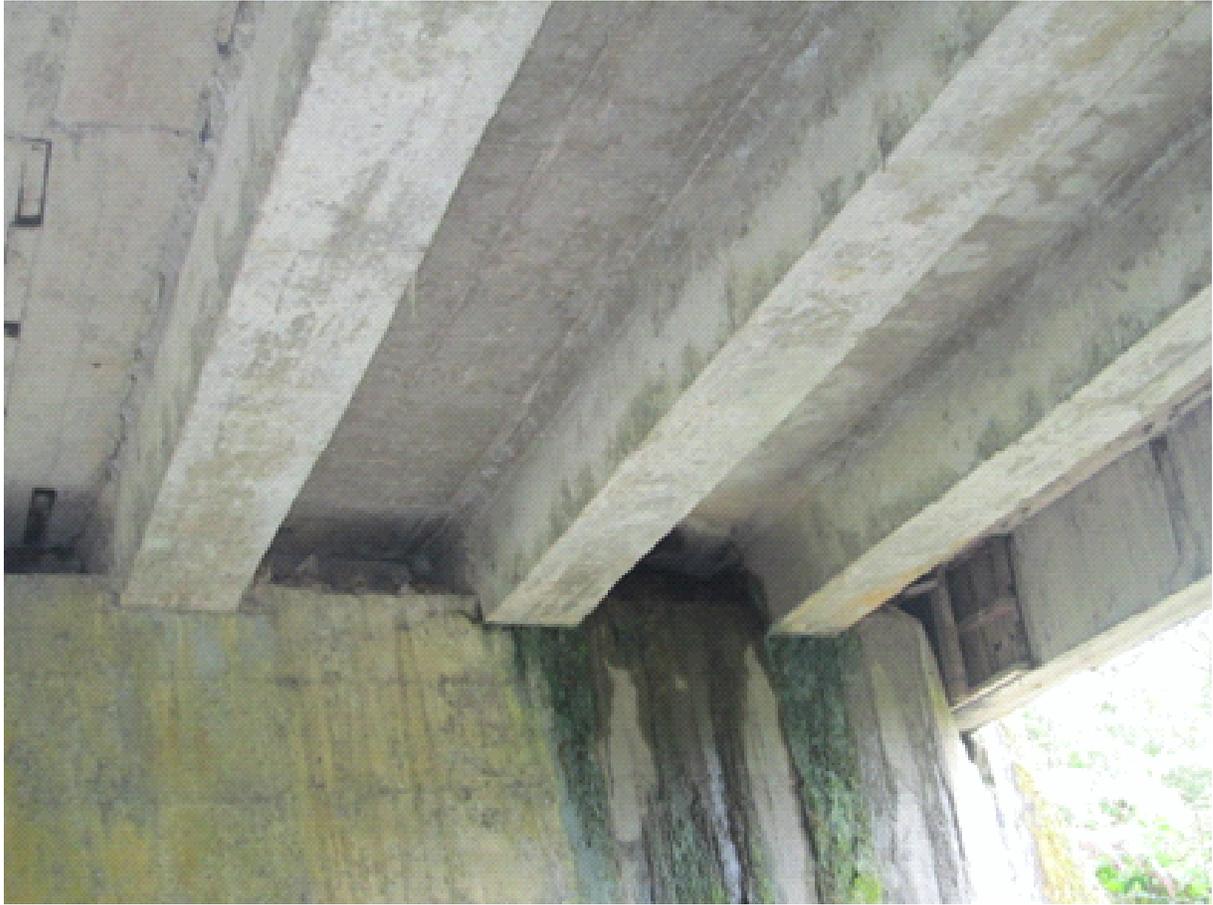
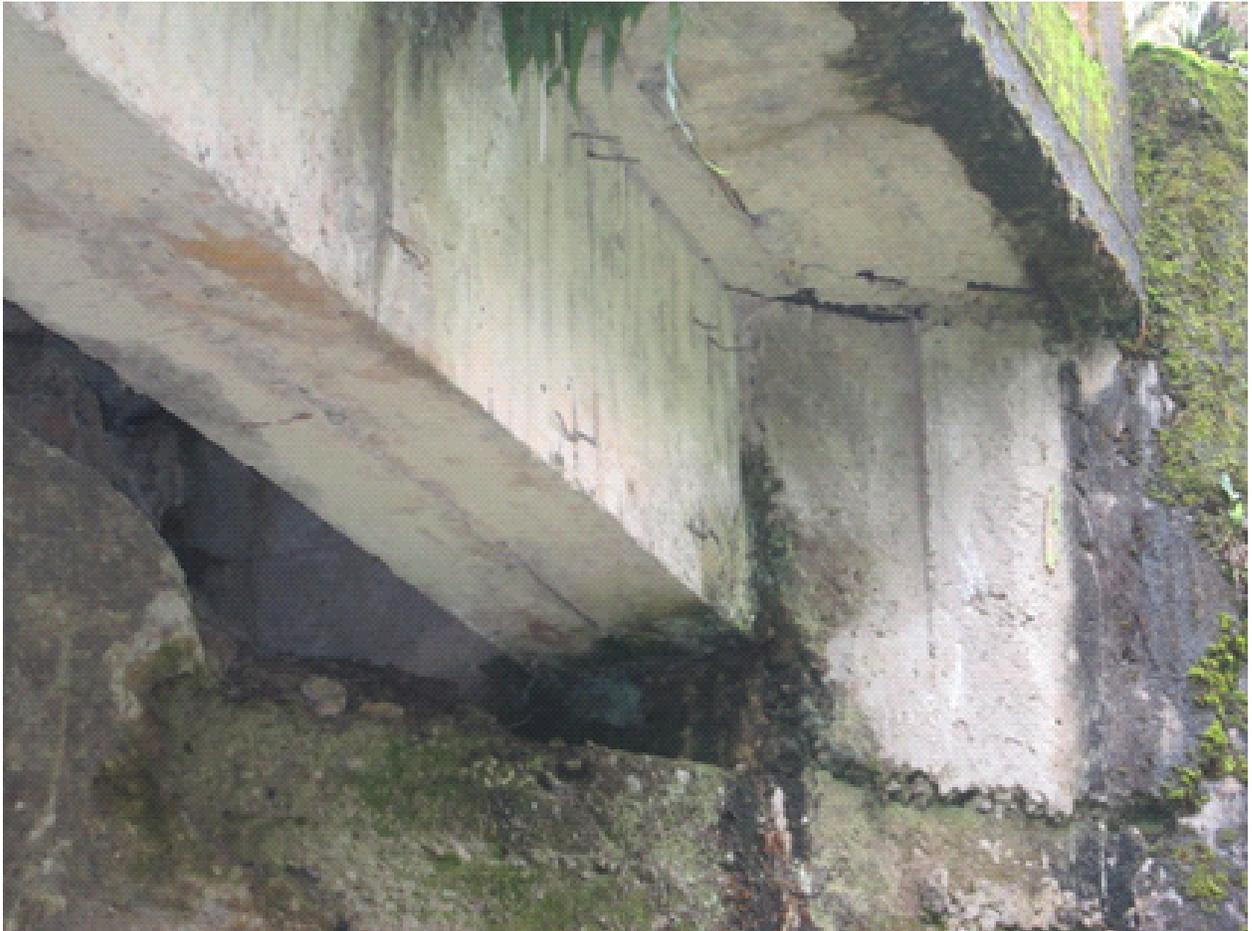
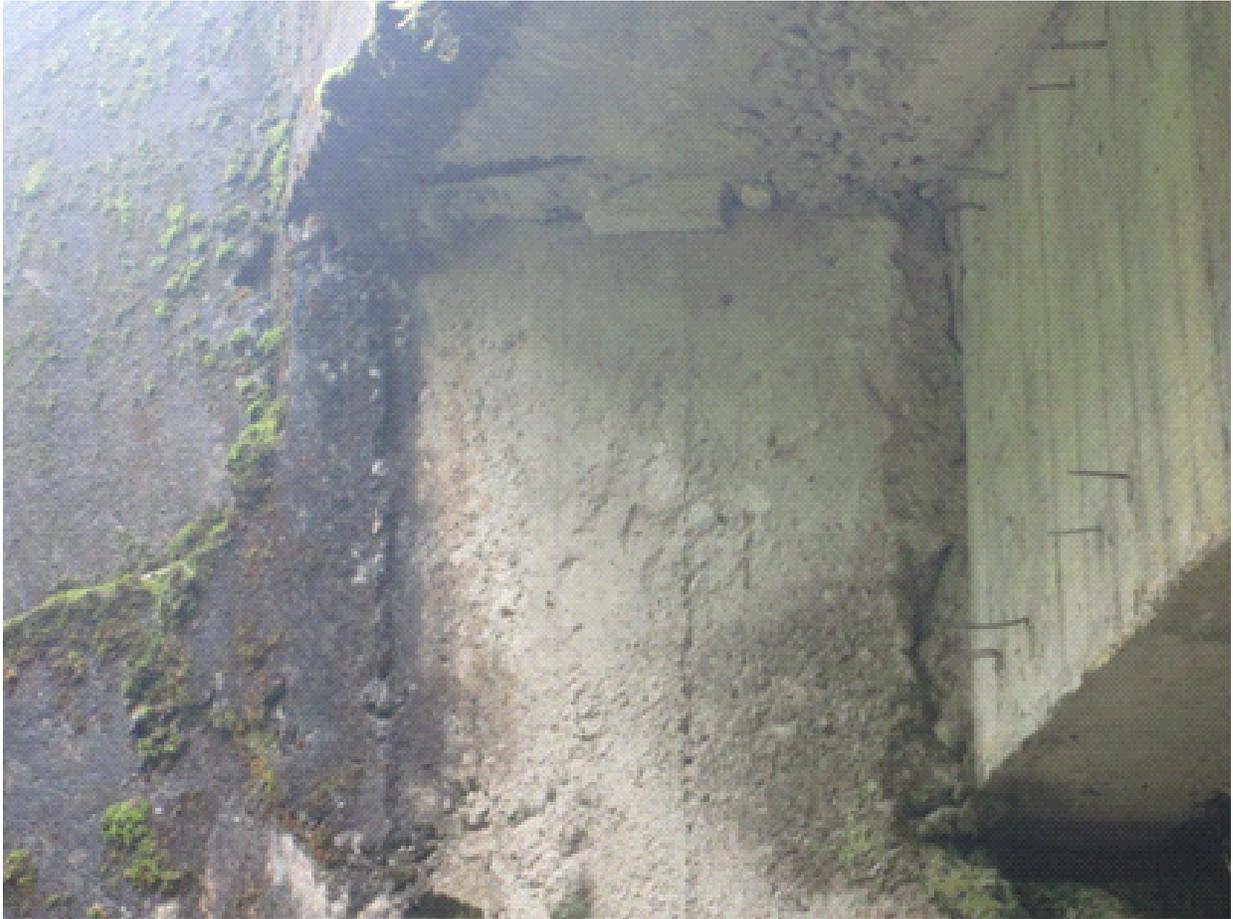
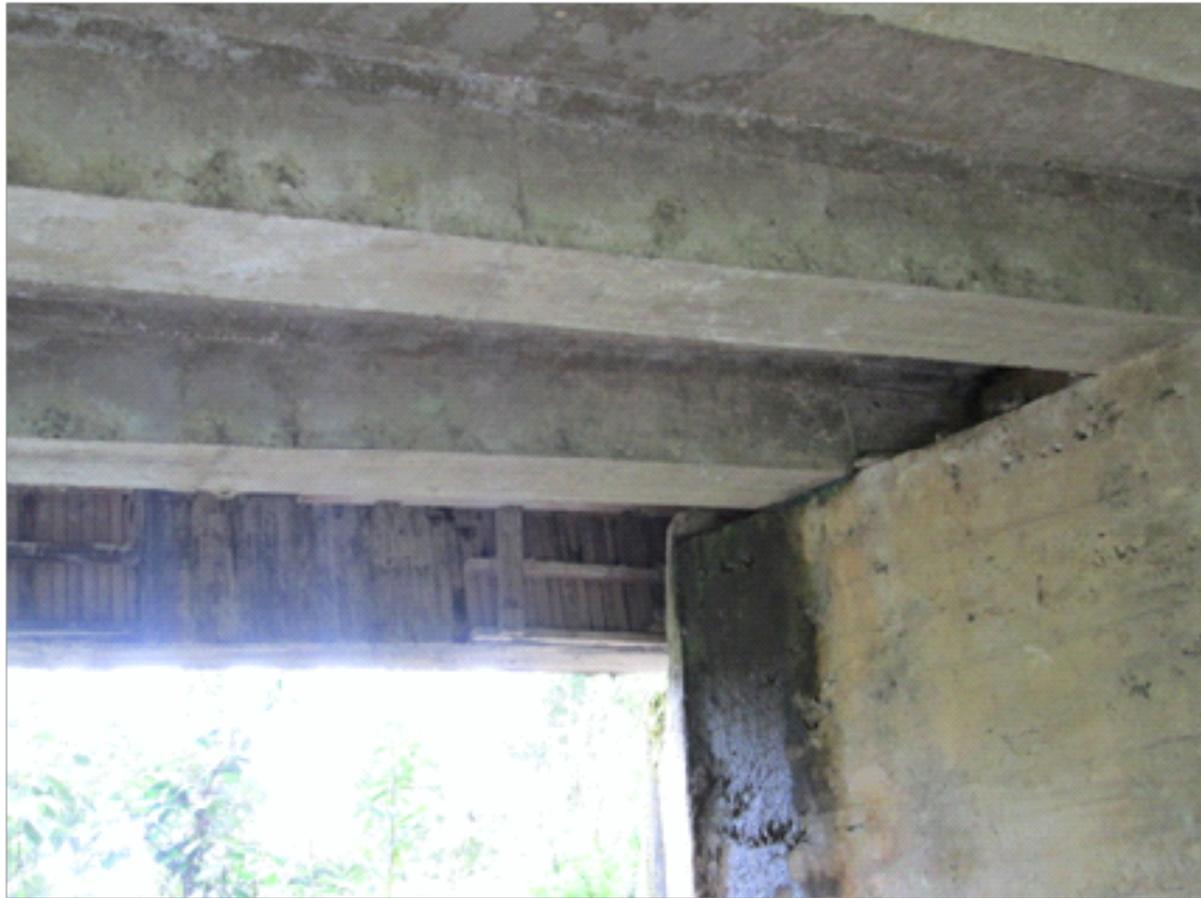
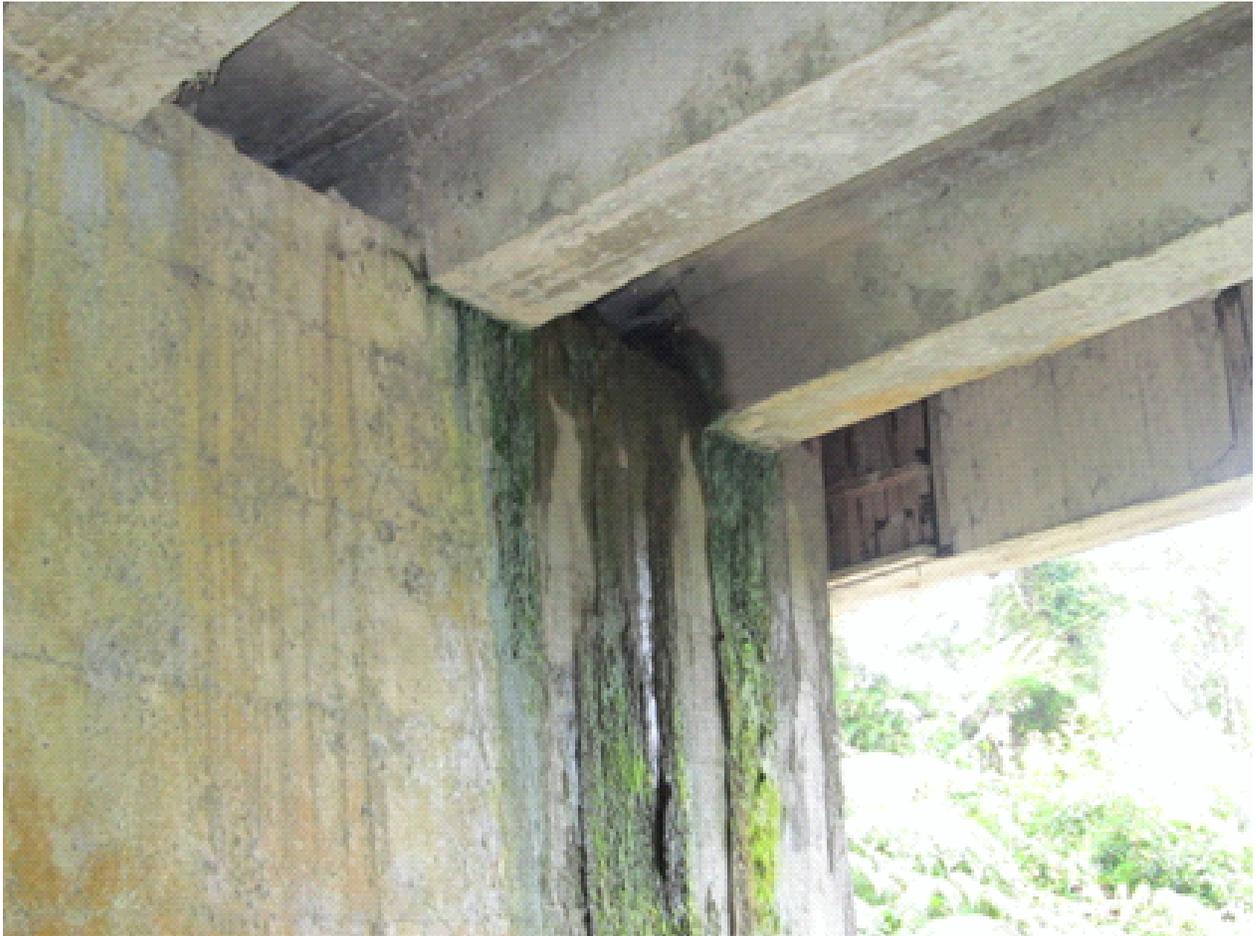
| SDC/INV | | SiPuCol | | | Fecha | | | Hoja |
|--|---|---|---|---|---|---|---|---|
| 9 Apoyos - Se observó humedad debido a infiltración en las juntas. | 2 | - | | | | | | 7 |

Daño/Observaciones.: Se observó humedad debido a infiltración en las juntas.

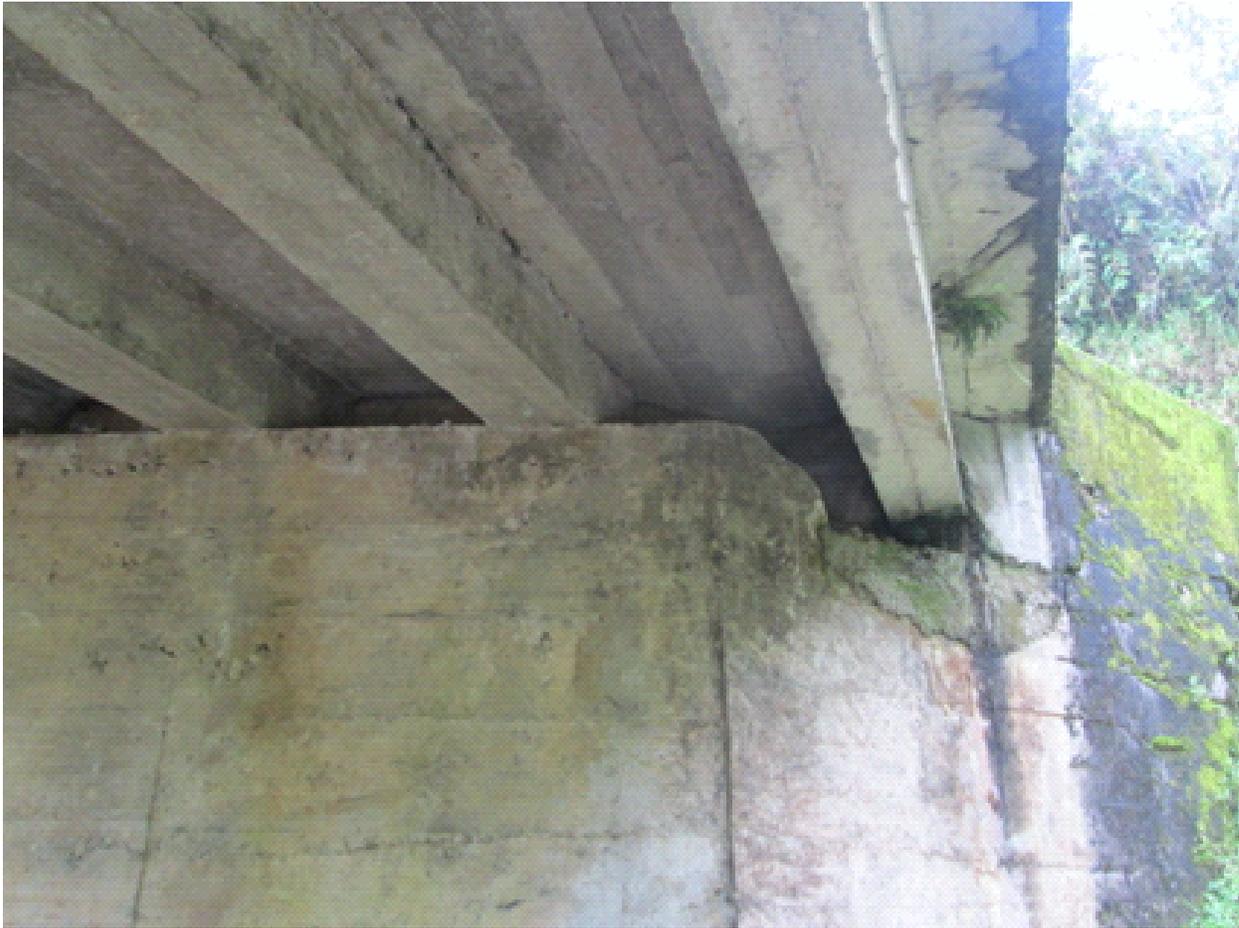
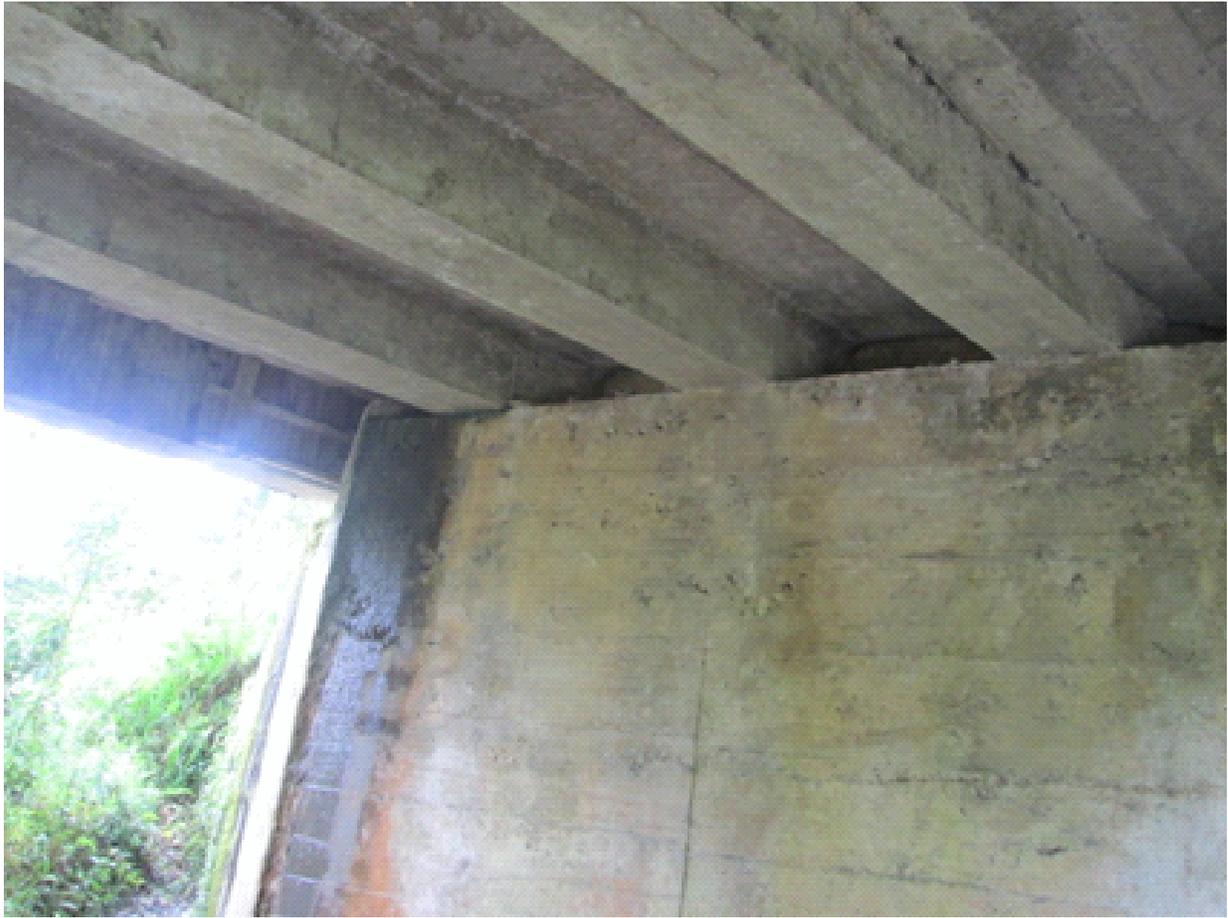
| SDC/INV | | SiPuCol | | | Fecha | | | Hoja |
|---|---|---|---|---|---|---|---|---|
| 11 Vigas/Largueros/Diafragmas - Aun hay formaleteria en la viga de la ampliación. | 1 | - | | | | | | 2 |

Daño/Observaciones.: Aun hay formaleteria en la viga de la ampliación.

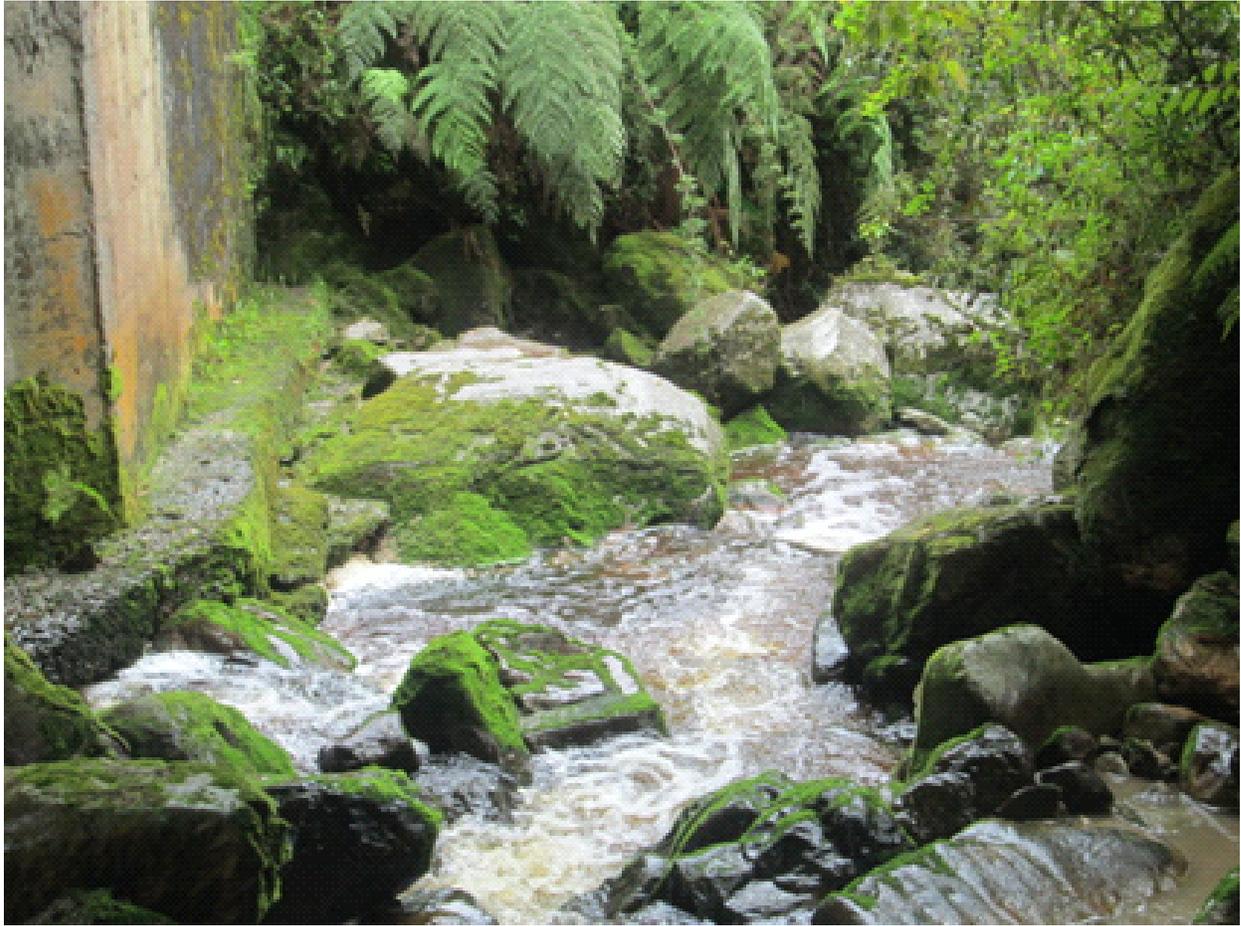
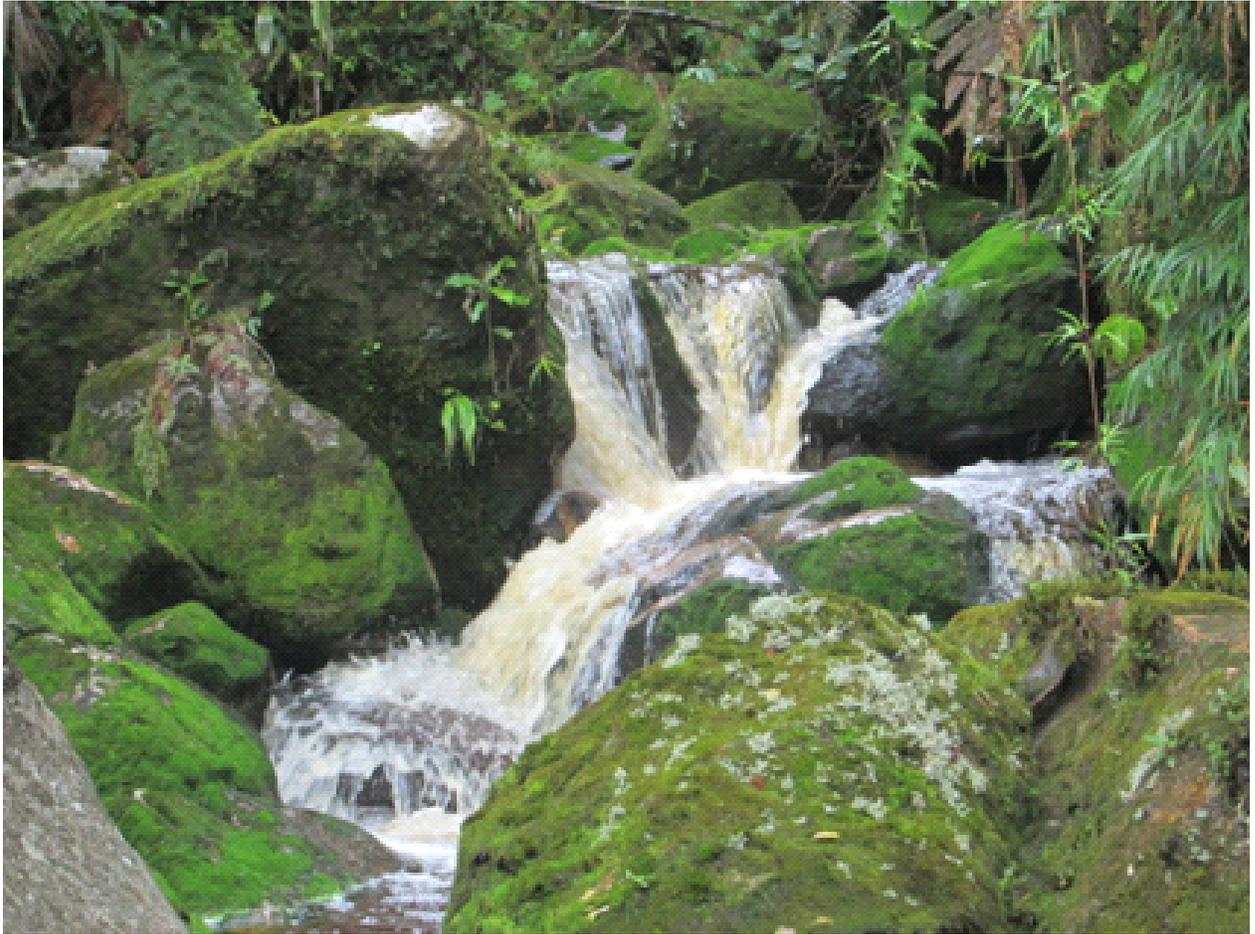
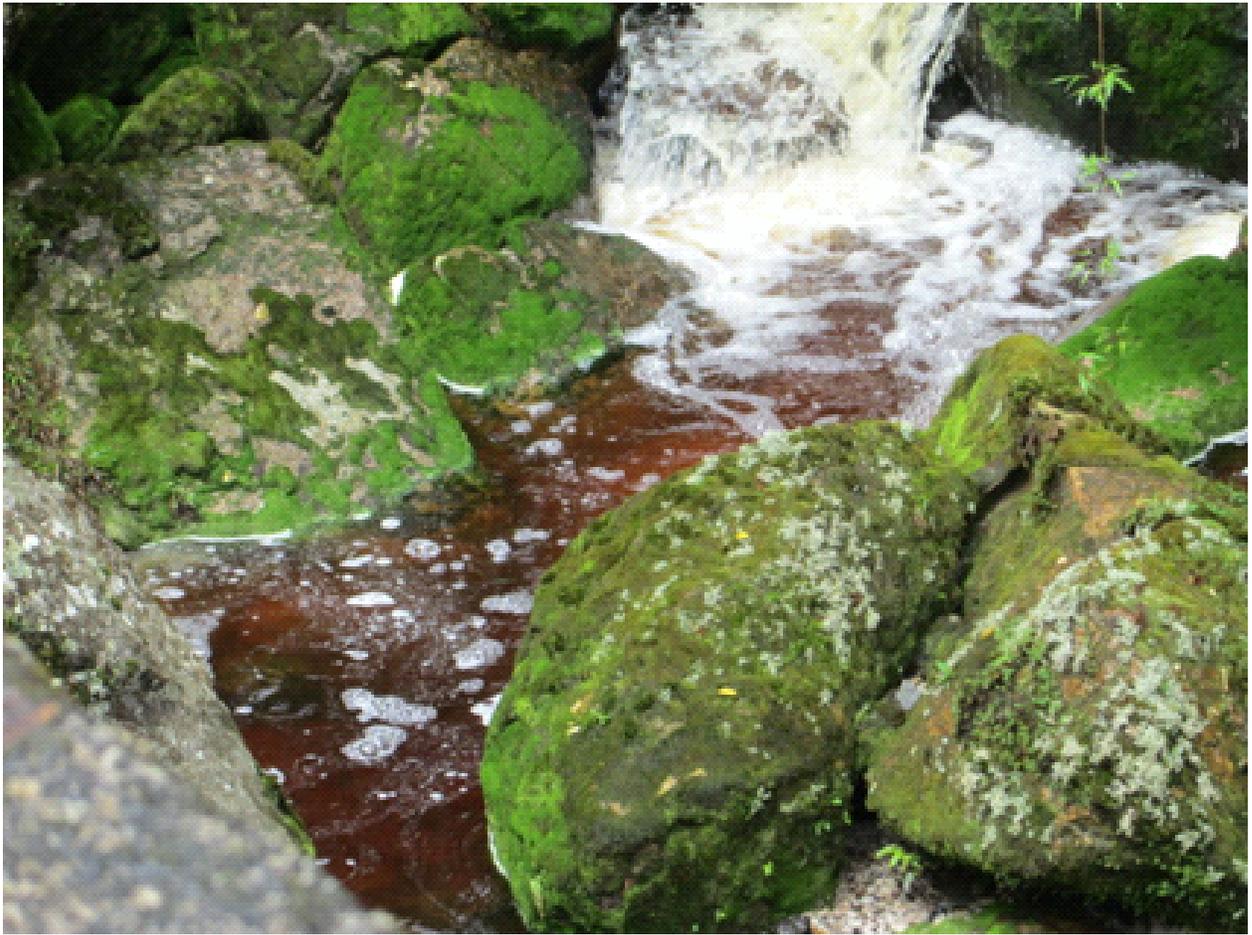
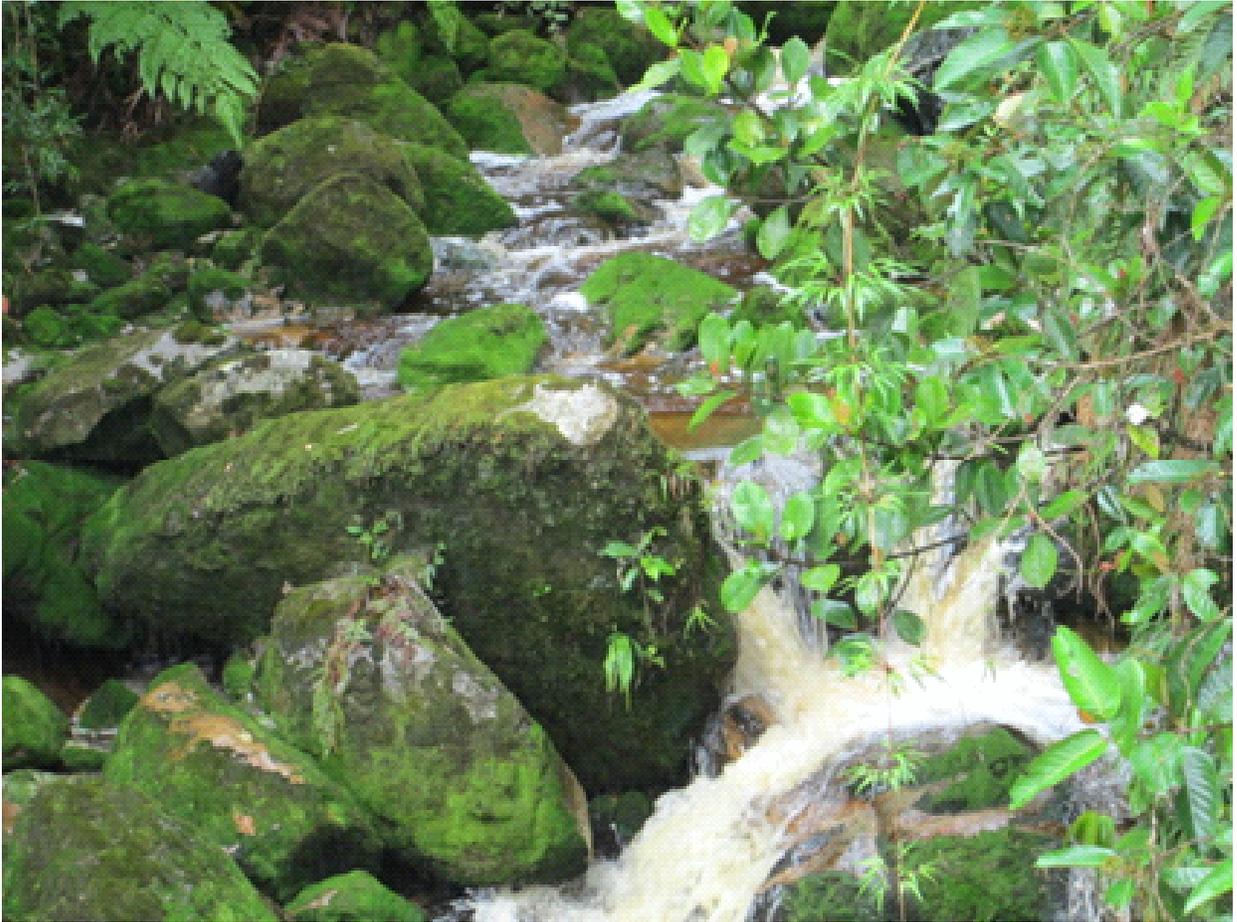
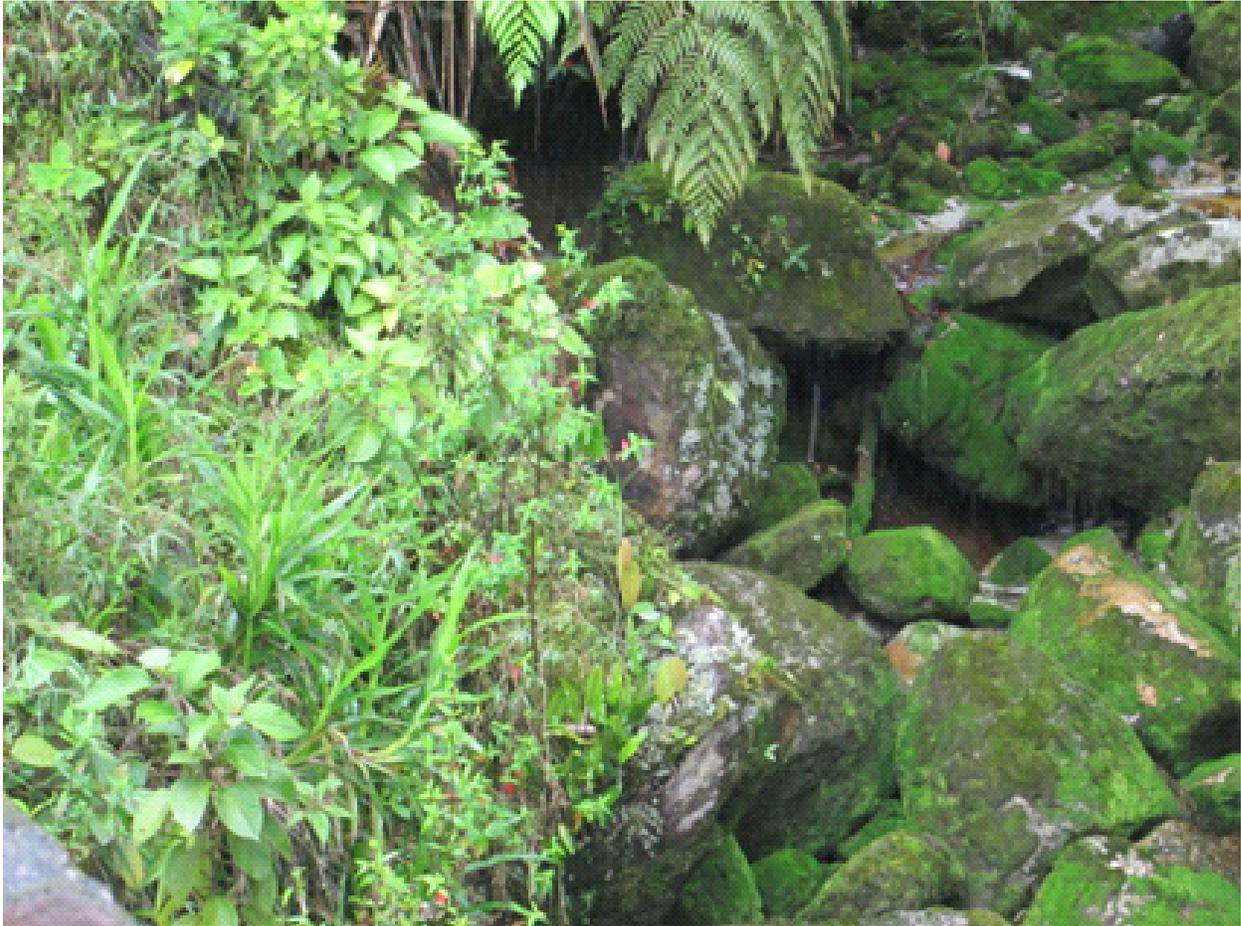
Componente.....: 15 Cauce
Calif./Mantenim....: 0 / -
Daño/Observaciones.: Se observó en buen estado.

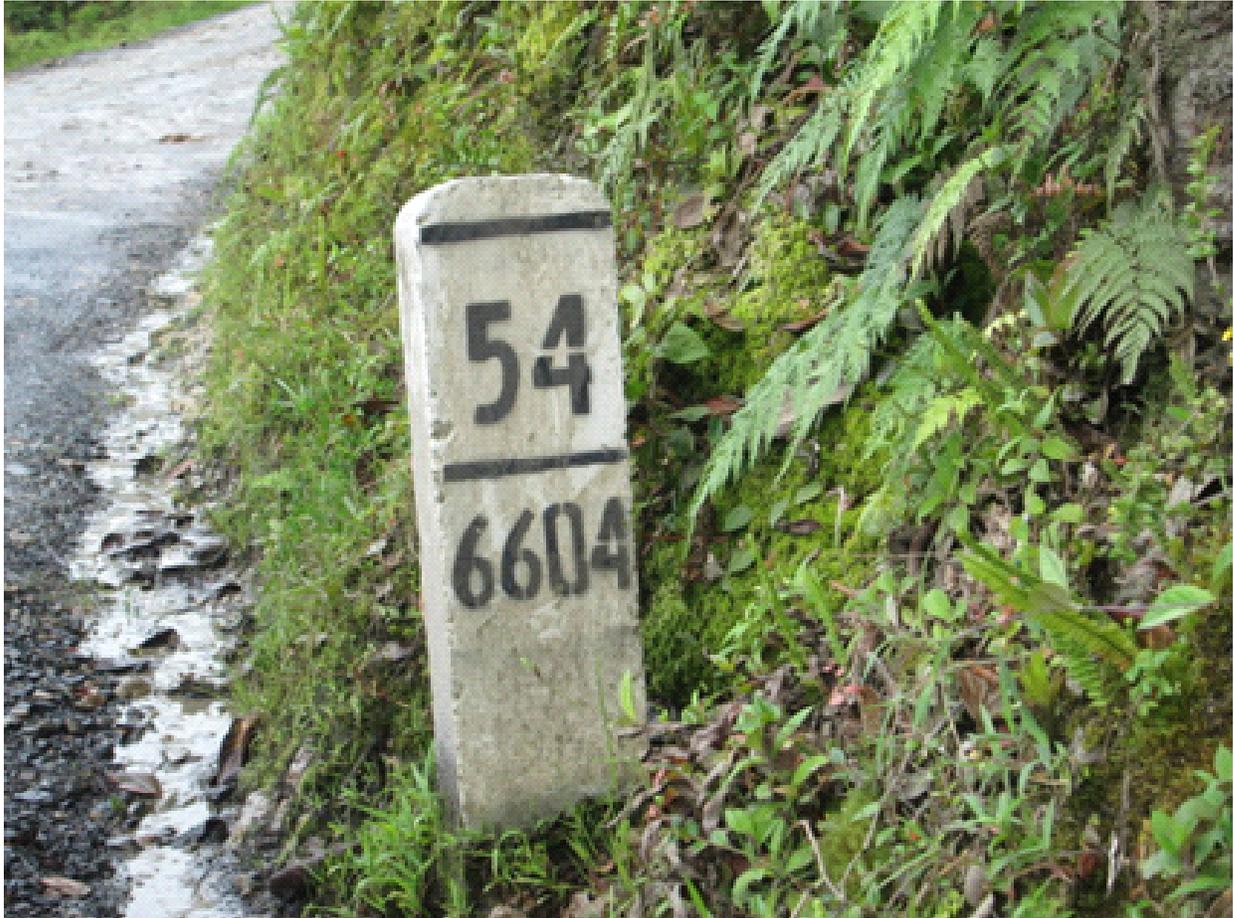
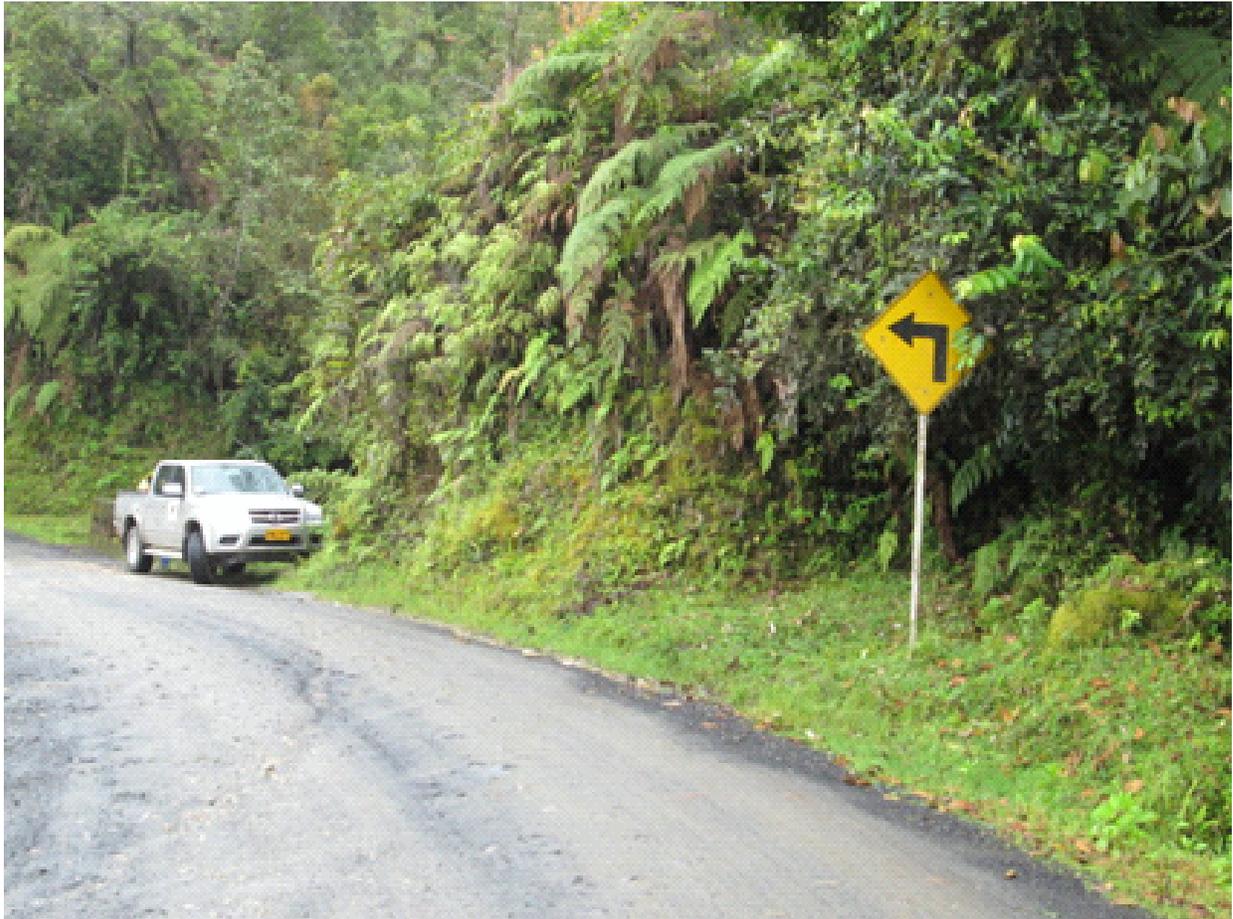
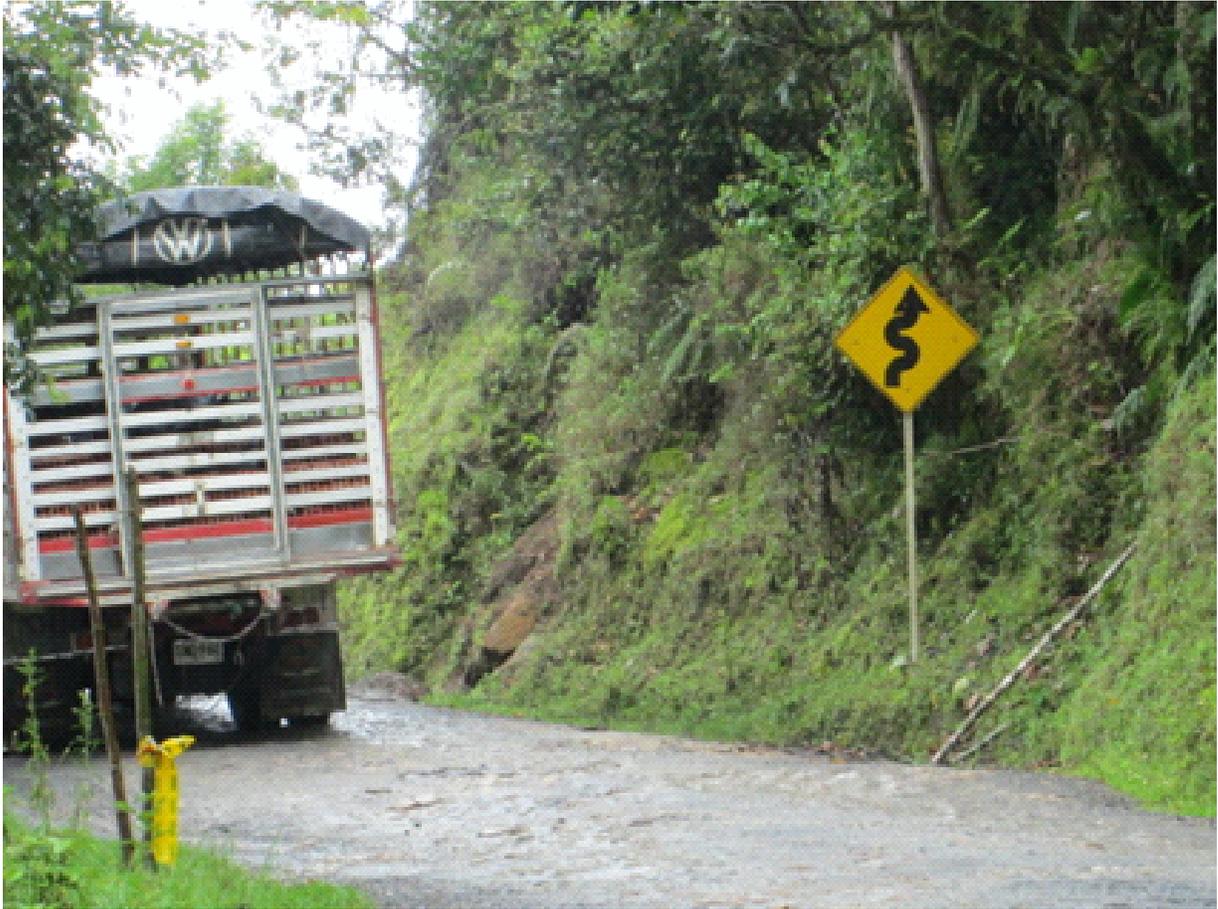
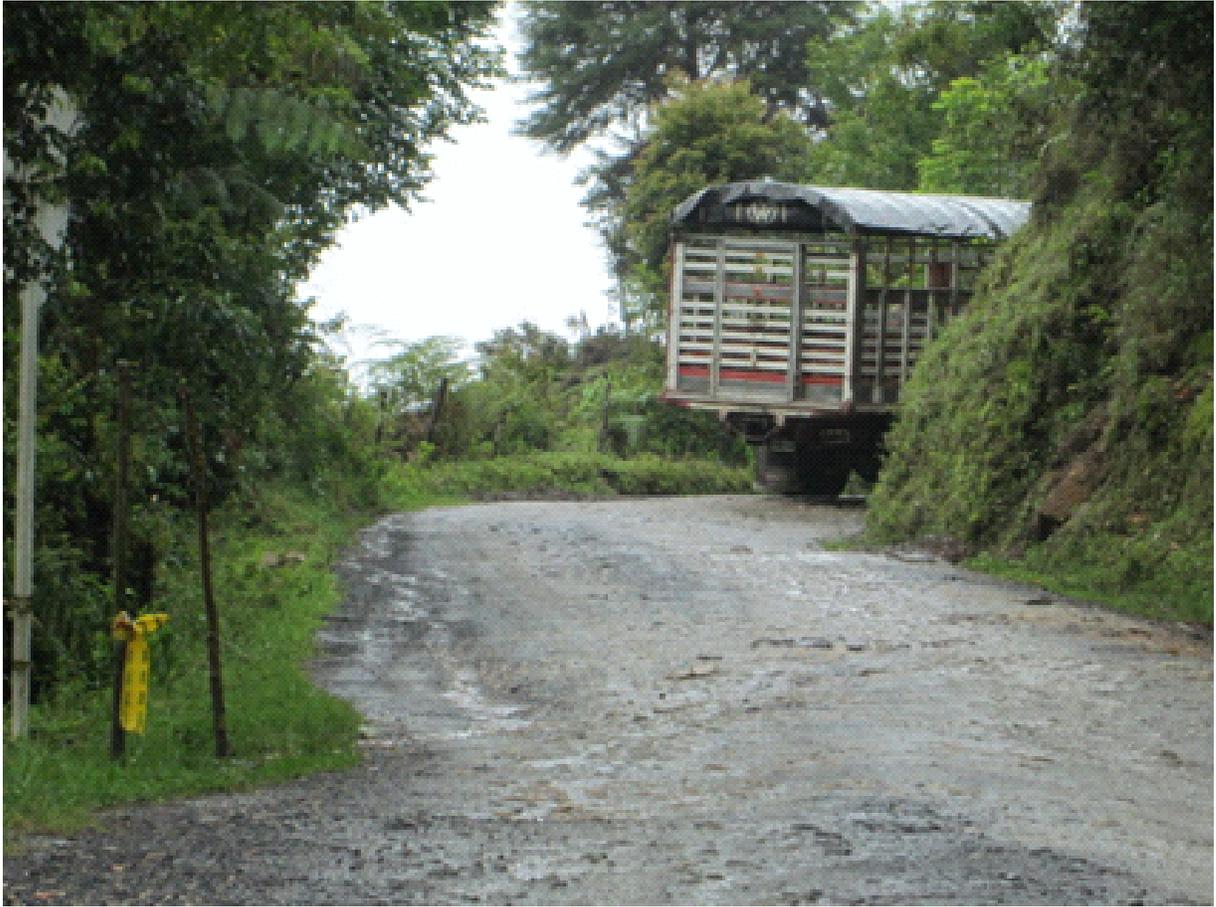
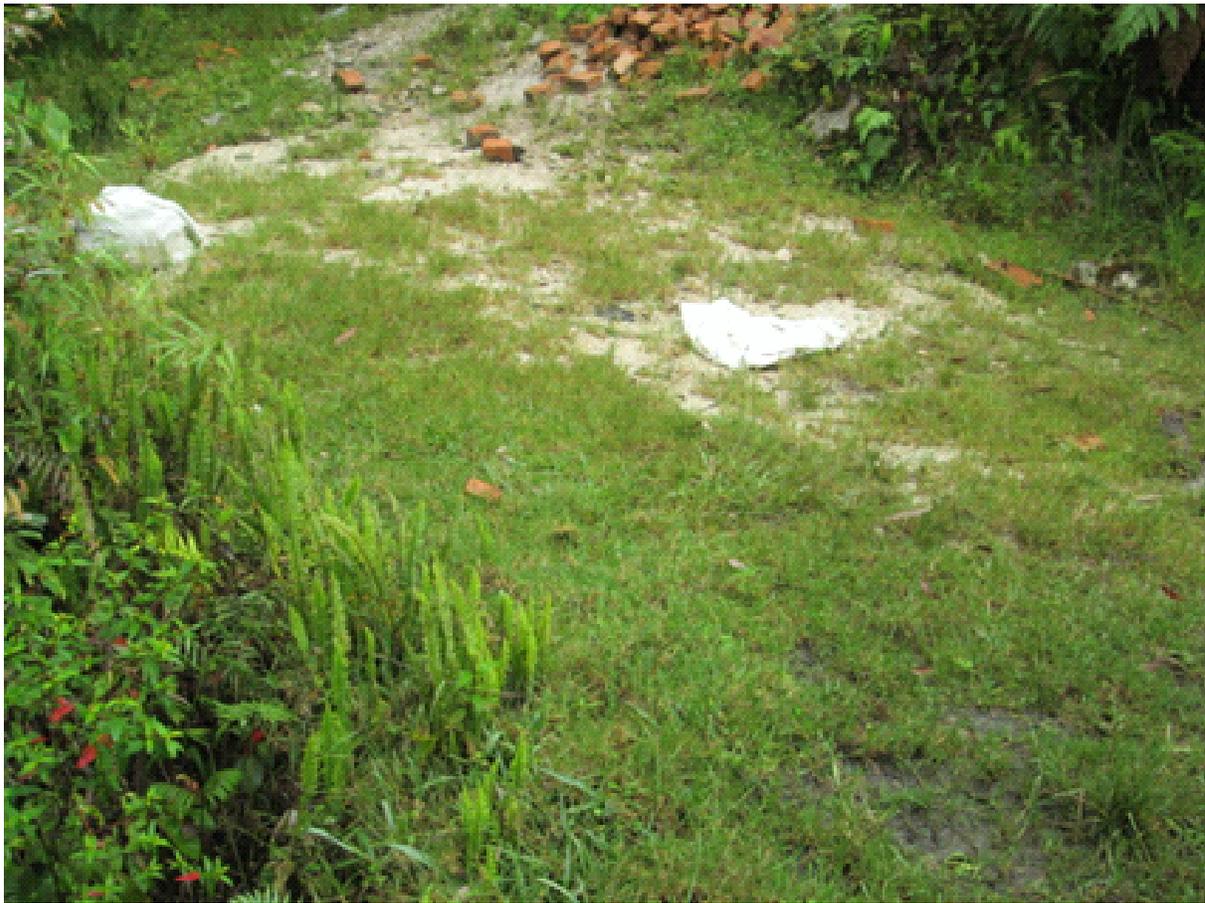
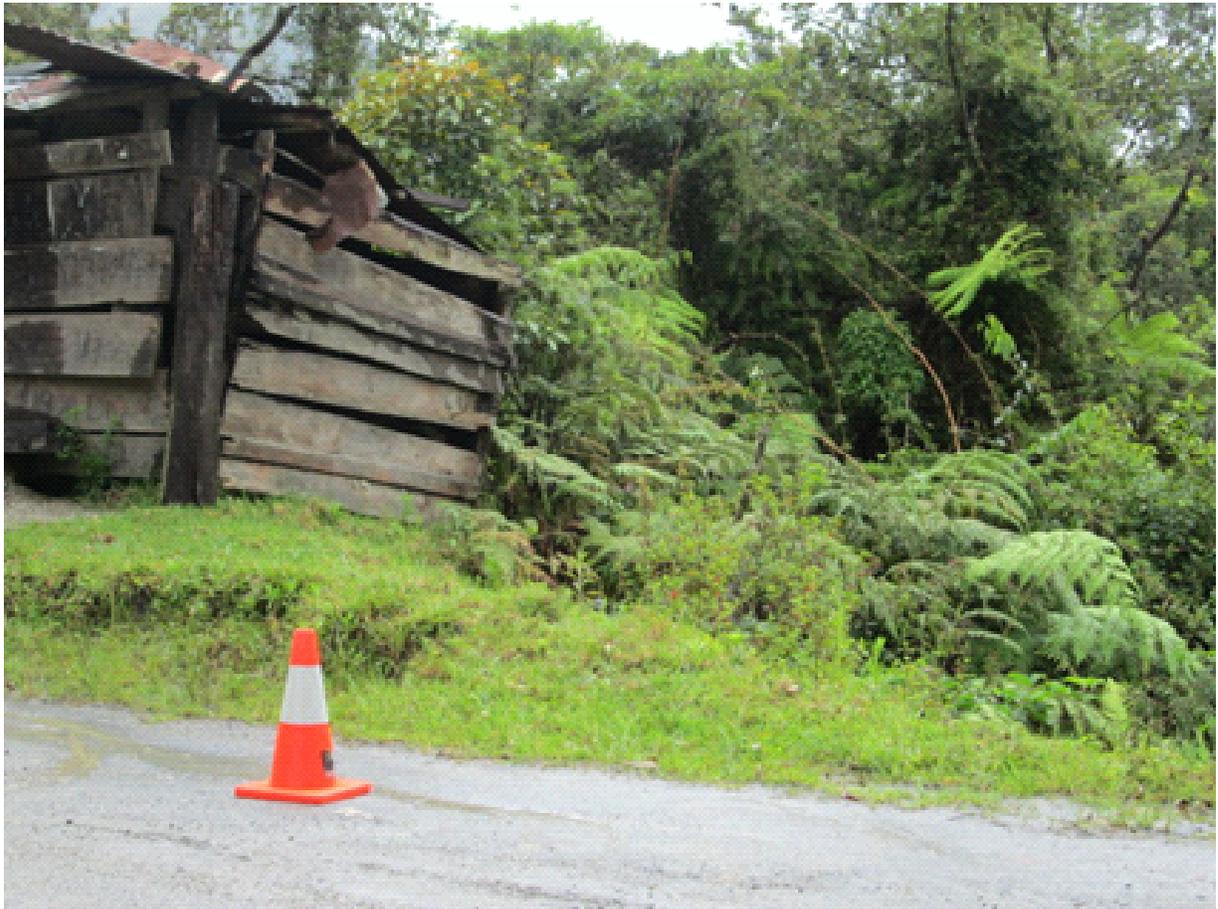
| SDC/INV | | SiPuCol | | | Fecha | | | Hoja |
|---|---|---|---|---|---|---|---|---|
| 16 Otros elementos - Se requiere señalización vial | 2 | | | | | | | 6 |

Daño/Observaciones.: Se requiere señalización vial
