SDC/INV	SiPuCol	Fecha	Hoja
	Informe de inspección principal	04/02/13	1
18-6604-013.00 La China			
Regional.....: 18 Norte de Santander			
Ruta.....: Porcesito (Cruce ruta 25 C) - Puente internal La U			
Carretera.....: La Lejía - Saravena			
Lado de la car...: 0			
Abscisa.....: 104+0513			
No del registro..: 1535			
Año de construcción.....:			
Año de la última reconstrucción.....:			
Paso Superior/Inferior.....: S			
Dir. de abs. de la carretera principal.: E			
Requisitos de la inspección.....: 0 Nada			
Recolección de datos : Fecha.....: 2013.01.03			
: Iniciales.....: MERS			
Posición geográfica..:			
Latitud: 7 gra 2.827 min N Longitud: 72 gra 13.211 min O Altitud: 510 m			
Geometría: Número de luces.....: 2			
Longitud de la luz menor (m): 18.09			
Longitud de la luz mayor (m): 18.09			
Longitud total(m): 36.18			
Ancho del tablero.....(m): 7.60			
Ancho del separador.....(m): 0.00			
Ancho del andén izquierdo(m): 0.00

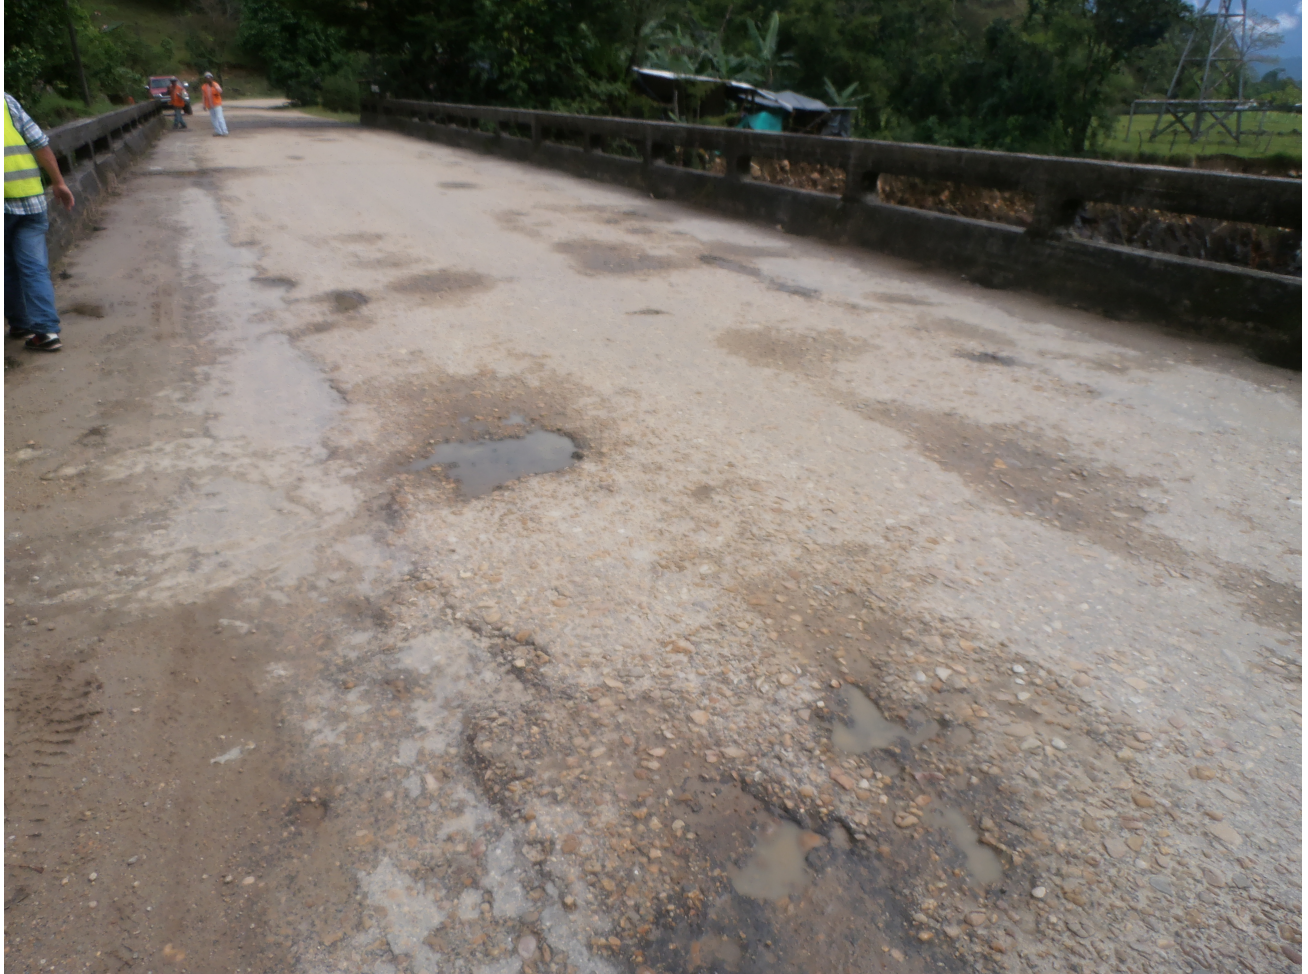
Componente.....: 1 Superficie del puente

Calif./Mantenim....: 3 / -

Daño/Observaciones.: La superficie del puente se encuentra bastante deteriorada, presenta agregado expuesto, baches y en algunas zonas pérdida de la capa de rodadura. Los accesos se encuentran al igual que la superficie del puente, bastante deteriorados.

Tipo de daño.....: Descomposición

Reparaciones.....: A Cambio del pavimento asfáltico

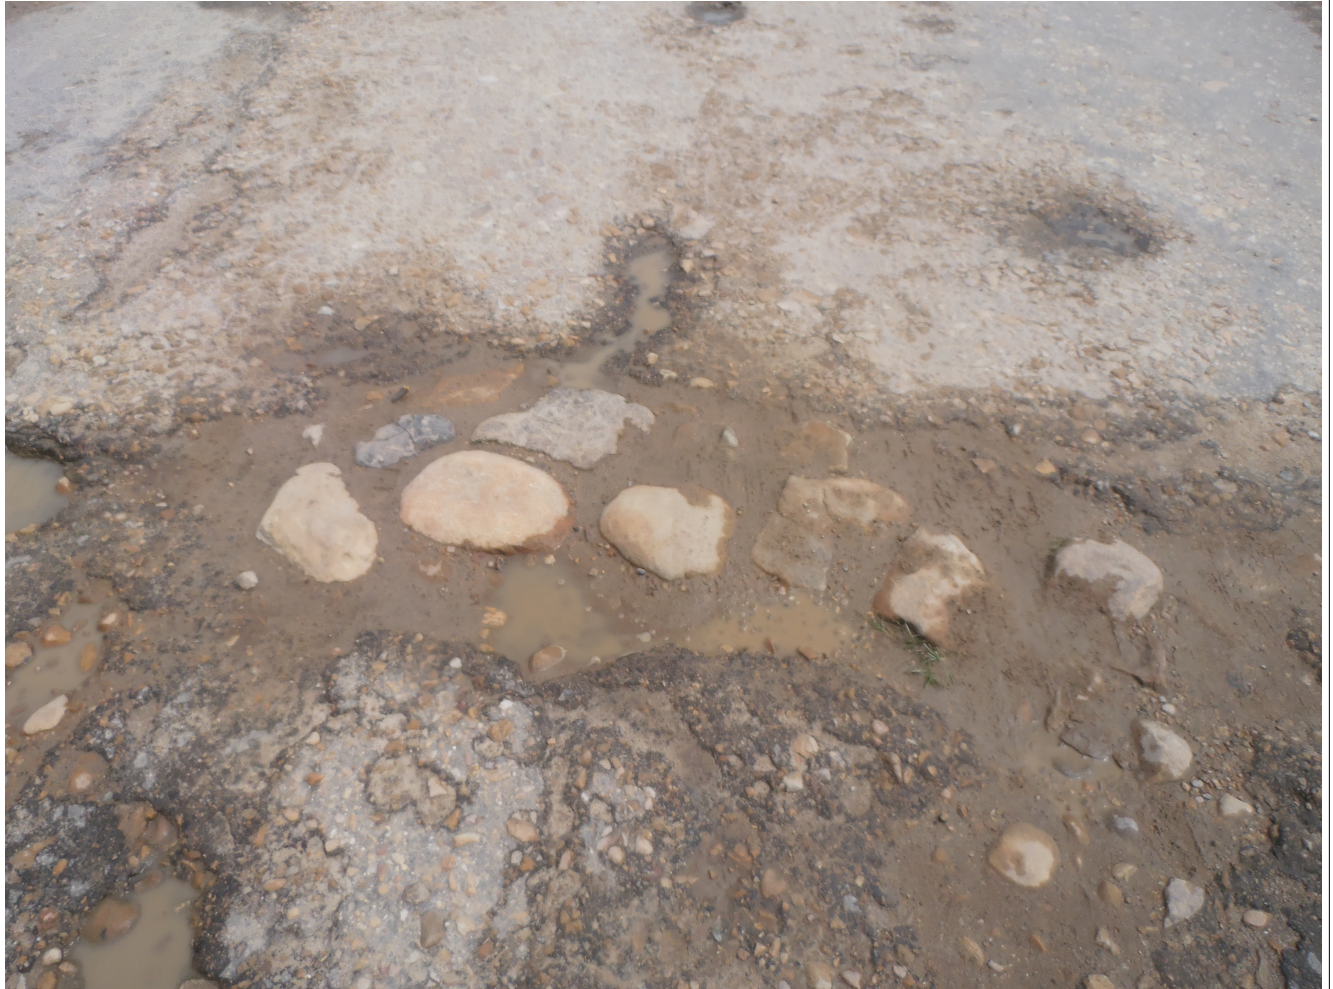
Componente.....: 1 Superficie del puente

Calif./Mantenim....: 3 / -

Daño/Observaciones.: La superficie del puente se encuentra bastante deteriorada, presenta agregado expuesto, baches y en algunas zonas pérdida de la capa de rodadura. Los accesos se encuentran al igual que la superficie del puente, bastante deteriorados.

Tipo de daño.....: Descomposición

Reparaciones.....: A Cambio del pavimento asfáltico

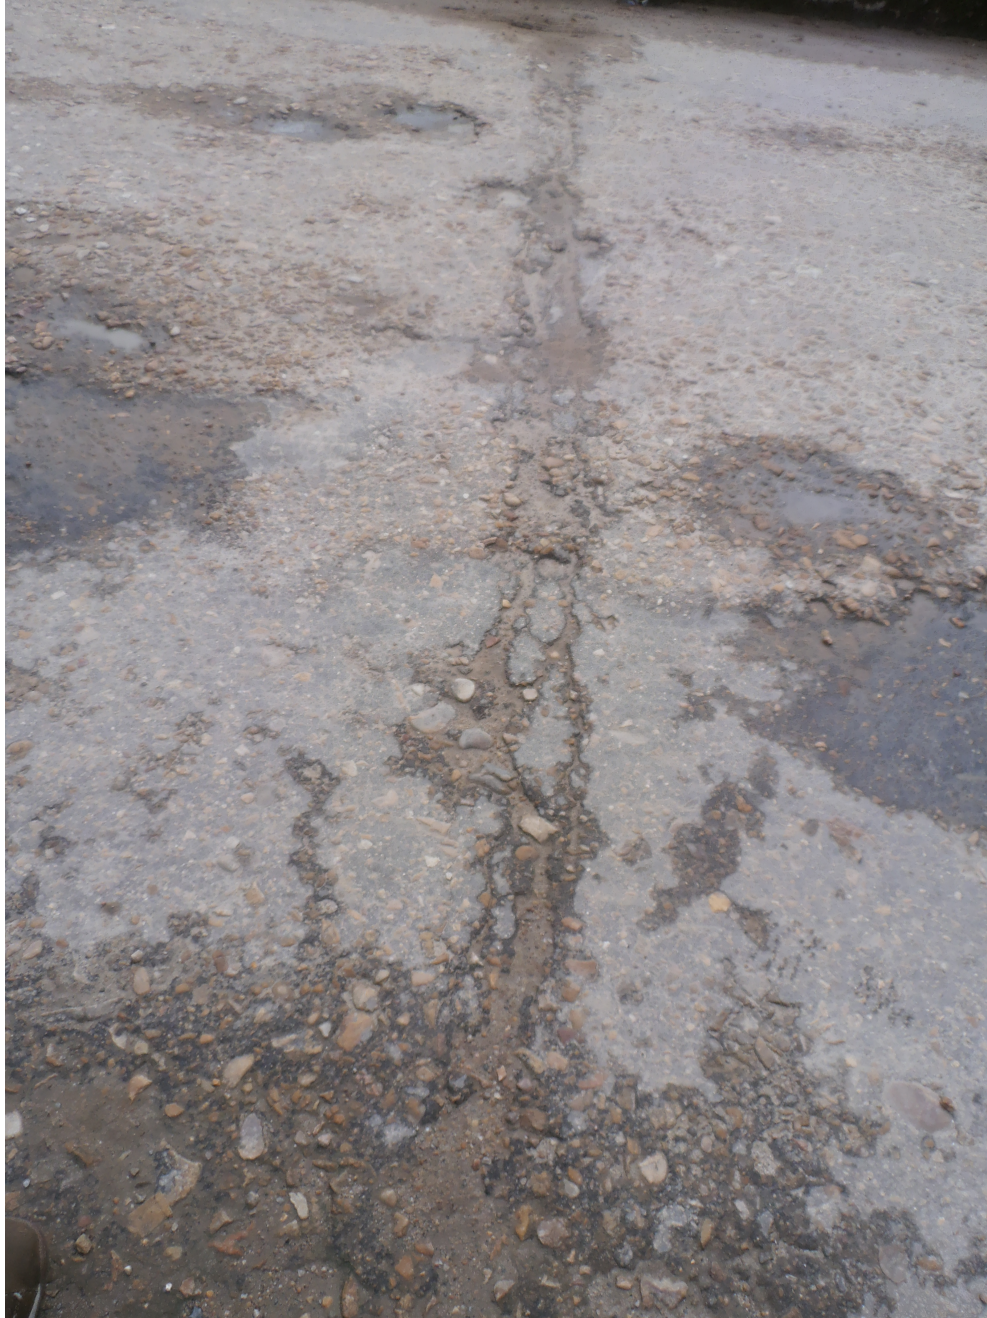
Componente.....: 2 Juntas de expansión

Calif./Mantenim....: 3 / -

Daño/Observaciones.: La junta #1 se encuentra tapada por la capa de rodadura.
La junta #2 se encuentra parcialmente cubierta por la capa de rodadura. La zona descubierta presenta corrosión.
La junta #3 se encuentra en buen estado. Faltan labores de limpieza y mantenimiento rutinario.

Tipo de daño.....: Infiltración

Reparaciones.....: Z Otra

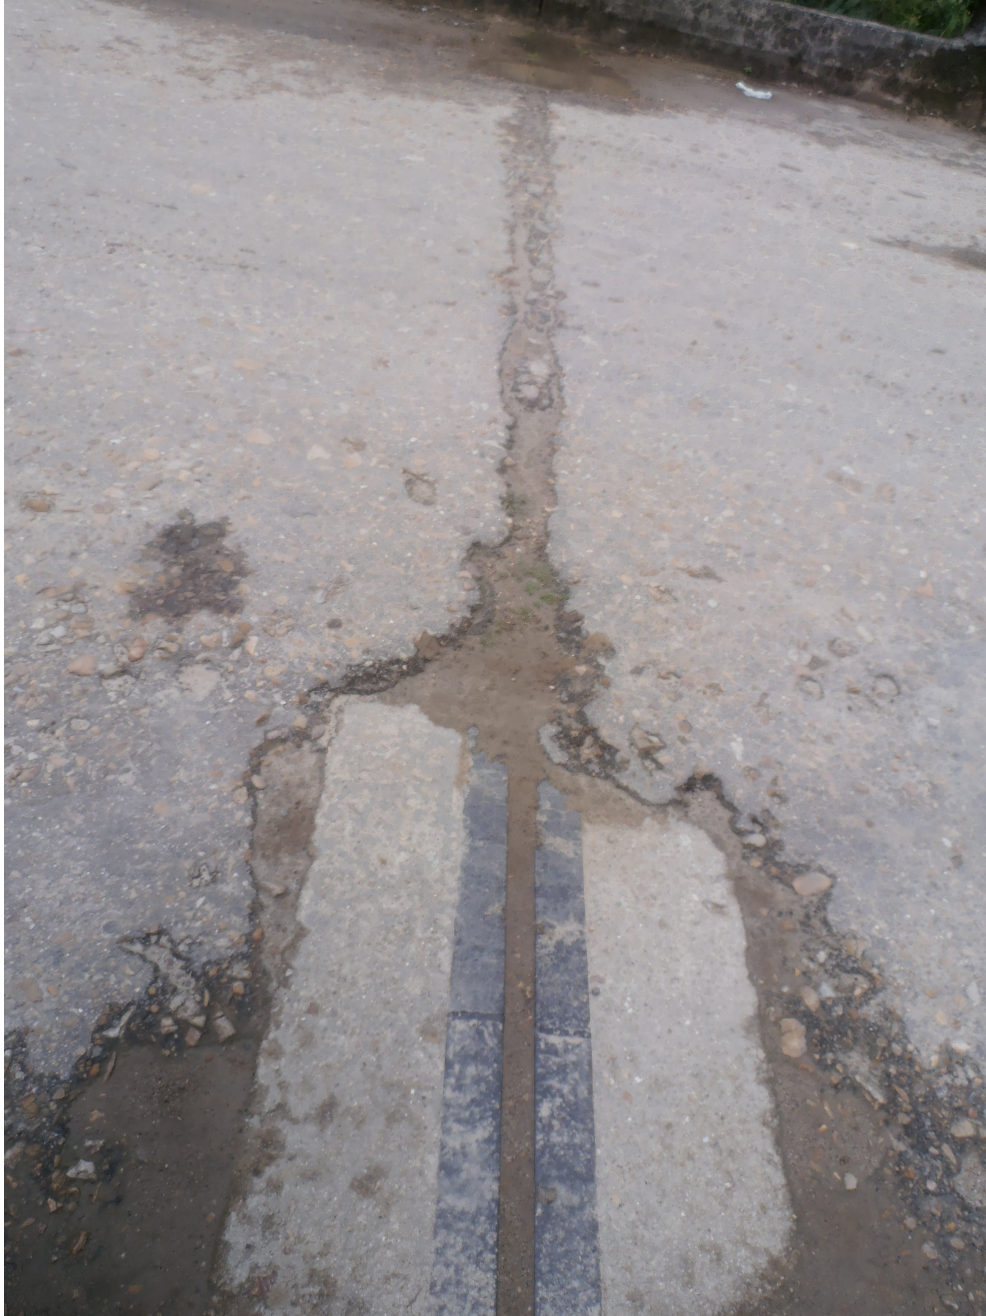
Componente.....: 2 Juntas de expansión

Calif./Mantenim....: 3 / -

Daño/Observaciones.: La junta #1 se encuentra tapada por la capa de rodadura.
 La junta #2 se encuentra parcialmente cubierta por la capa de rodadura. La zona descubierta presenta corrosión.
 La junta #3 se encuentra en buen estado. Faltan labores de limpieza y mantenimiento rutinario.

Tipo de daño.....: Infiltración

Reparaciones.....: Z Otra

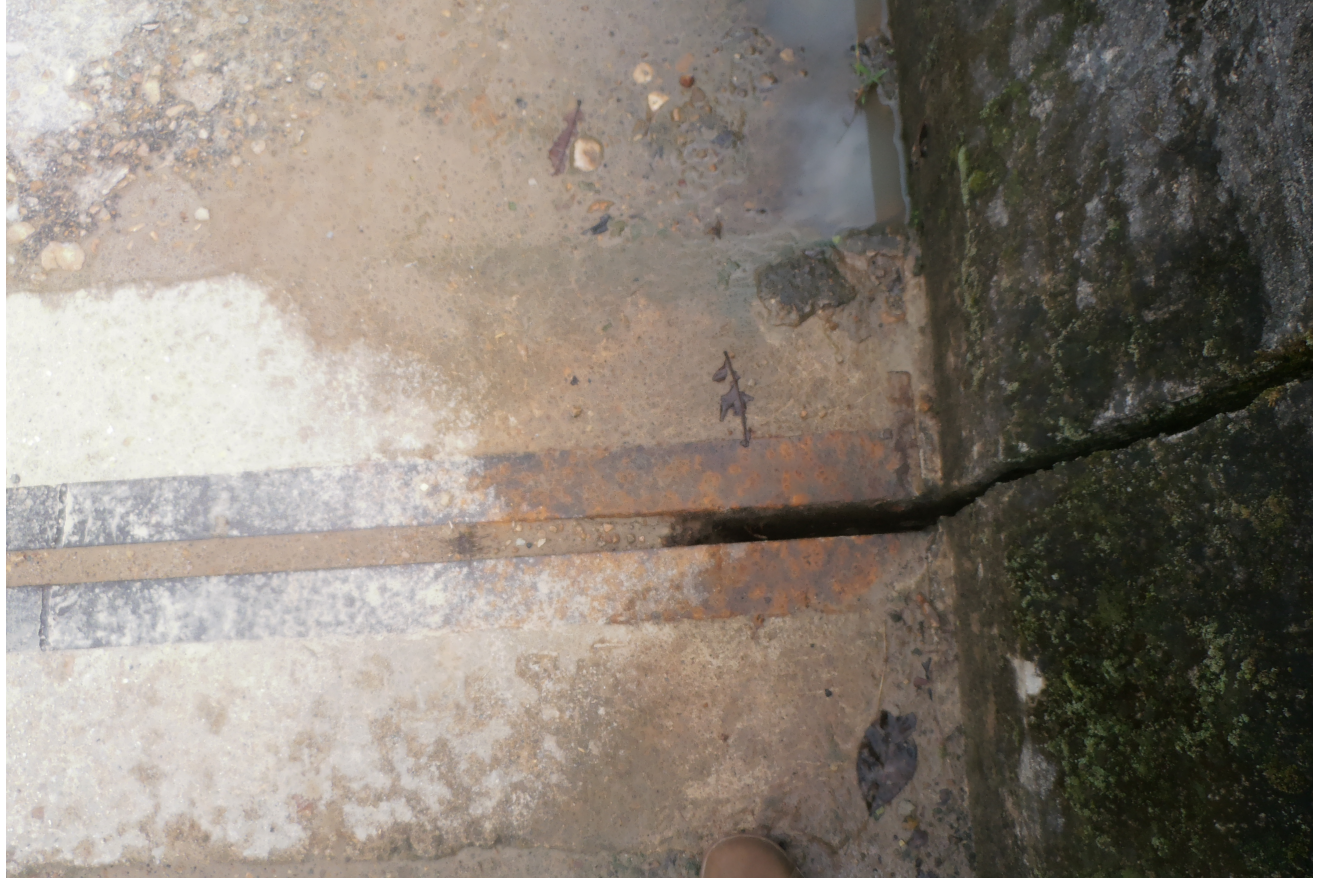
Componente.....: 2 Juntas de expansión

Calif./Mantenim....: 3 / -

Daño/Observaciones.: La junta #1 se encuentra tapada por la capa de rodadura.
La junta #2 se encuentra parcialmente cubierta por la capa de rodadura. La zona descubierta presenta corrosión.
La junta #3 se encuentra en buen estado. Faltan labores de limpieza y mantenimiento rutinario.

Tipo de daño.....: Infiltración

Reparaciones.....: Z Otra

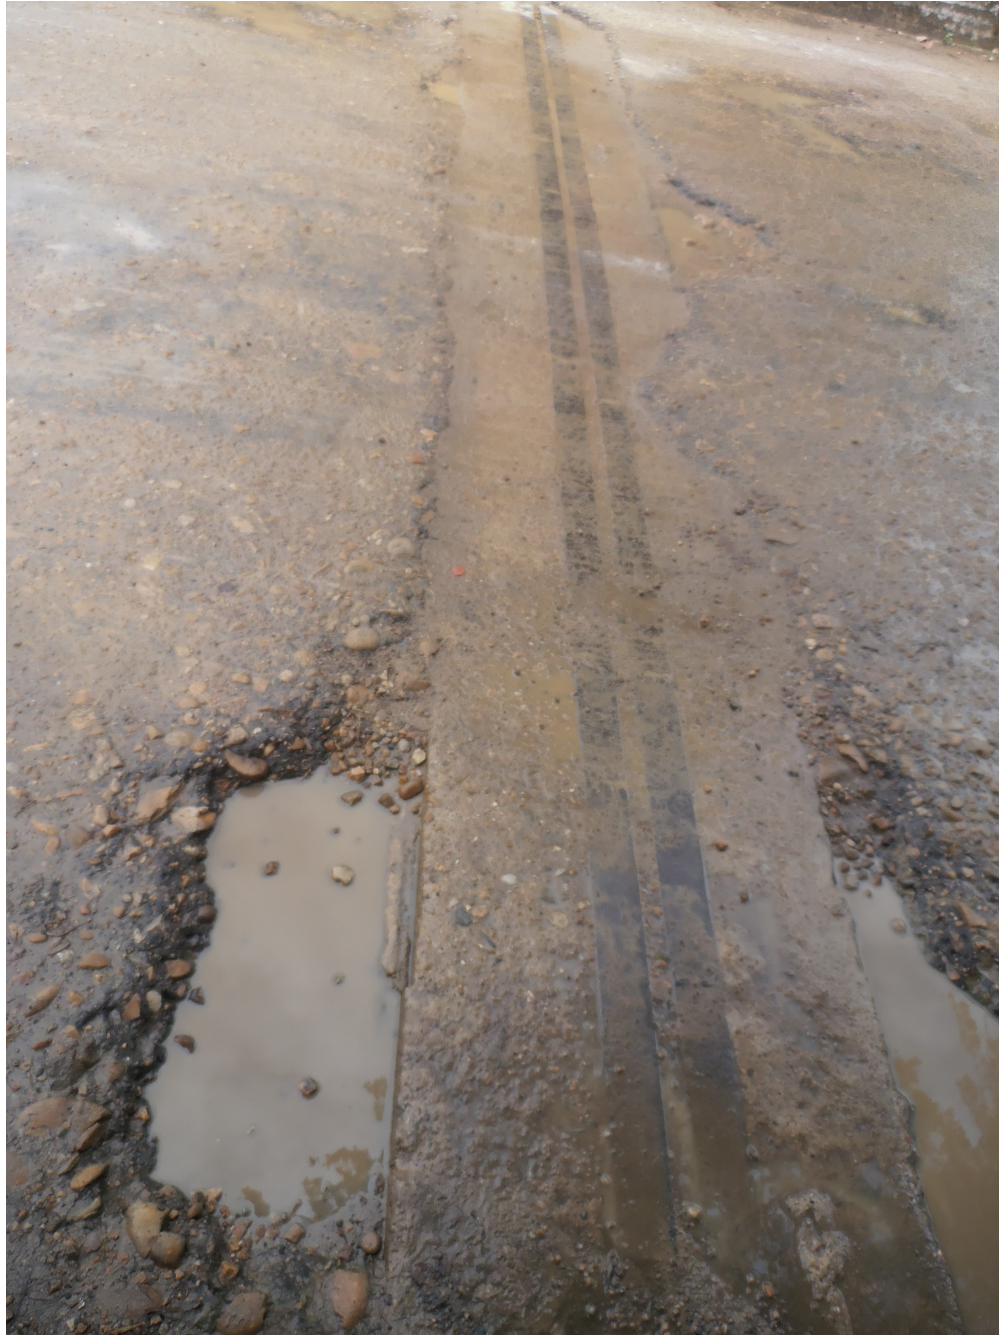
Componente.....: 2 Juntas de expansión

Calif./Mantenim....: 3 / -

Daño/Observaciones.: La junta #1 se encuentra tapada por la capa de rodadura.
La junta #2 se encuentra parcialmente cubierta por la capa de rodadura. La zona descubierta presenta corrosión.
La junta #3 se encuentra en buen estado. Faltan labores de limpieza y mantenimiento rutinario.

Tipo de daño.....: Infiltración

Reparaciones.....: Z Otra

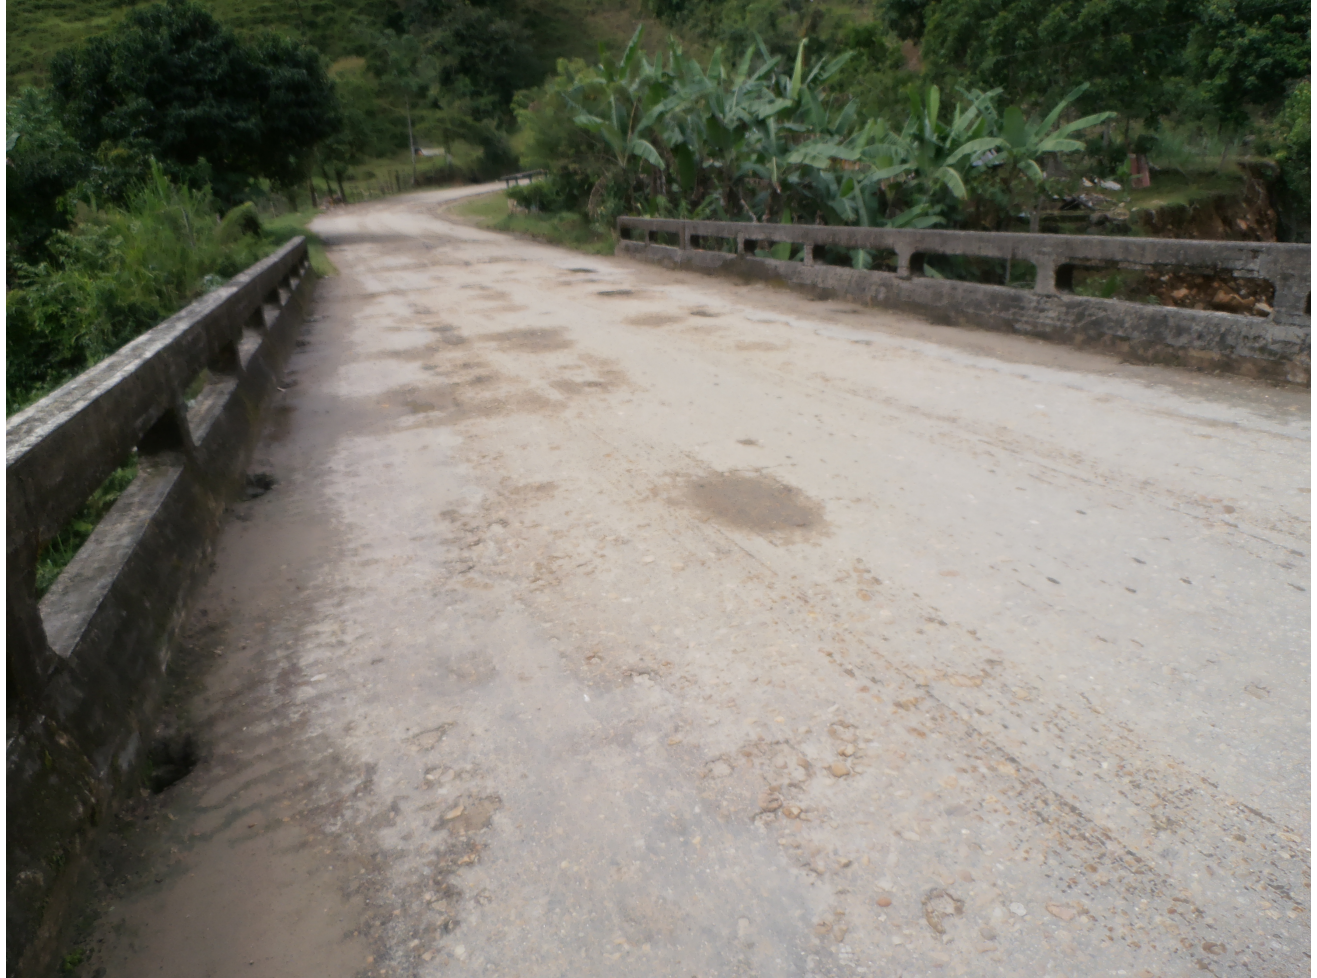
Componente.....: 3 Andenes/Bordillos

Calif./Mantenim....: 1 / -

Daño/Observaciones.: El puente no cuenta con andenes.
 Los bordillos presentan manchas de humedad y
 vegetación, adicionalmente no se encuentran
 pintados.
 Se recomienda realizar labores de limpieza y
 mantenimiento rutinario.

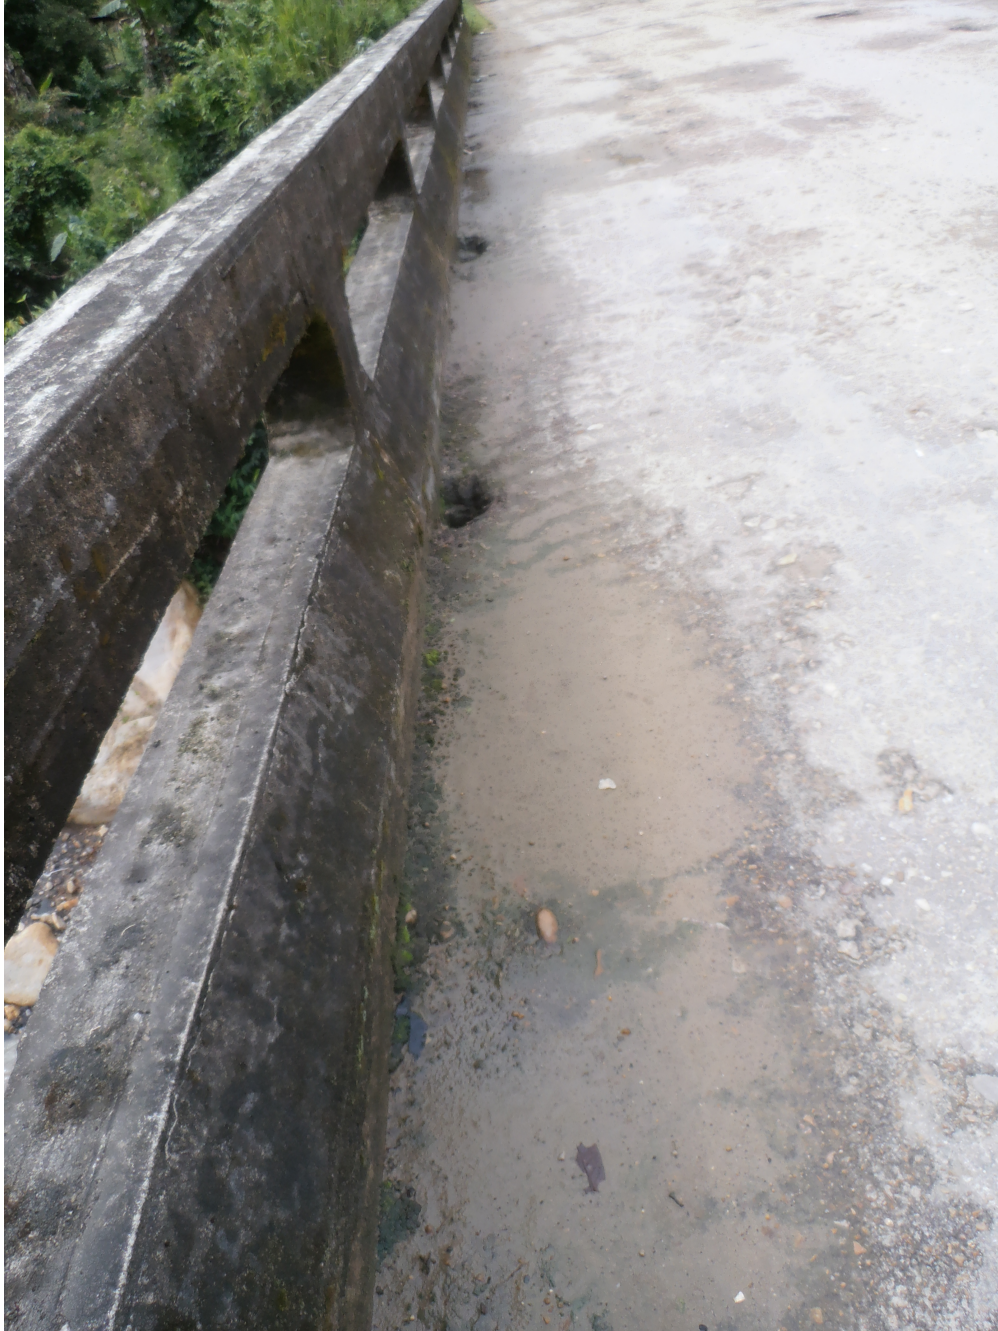
Componente.....: 3 Andenes/Bordillos

Calif./Mantenim....: 1 / -

Daño/Observaciones.: El puente no cuenta con andenes.
 Los bordillos presentan manchas de humedad y vegetación, adicionalmente no se encuentran pintados.
 Se recomienda realizar labores de limpieza y mantenimiento rutinario.

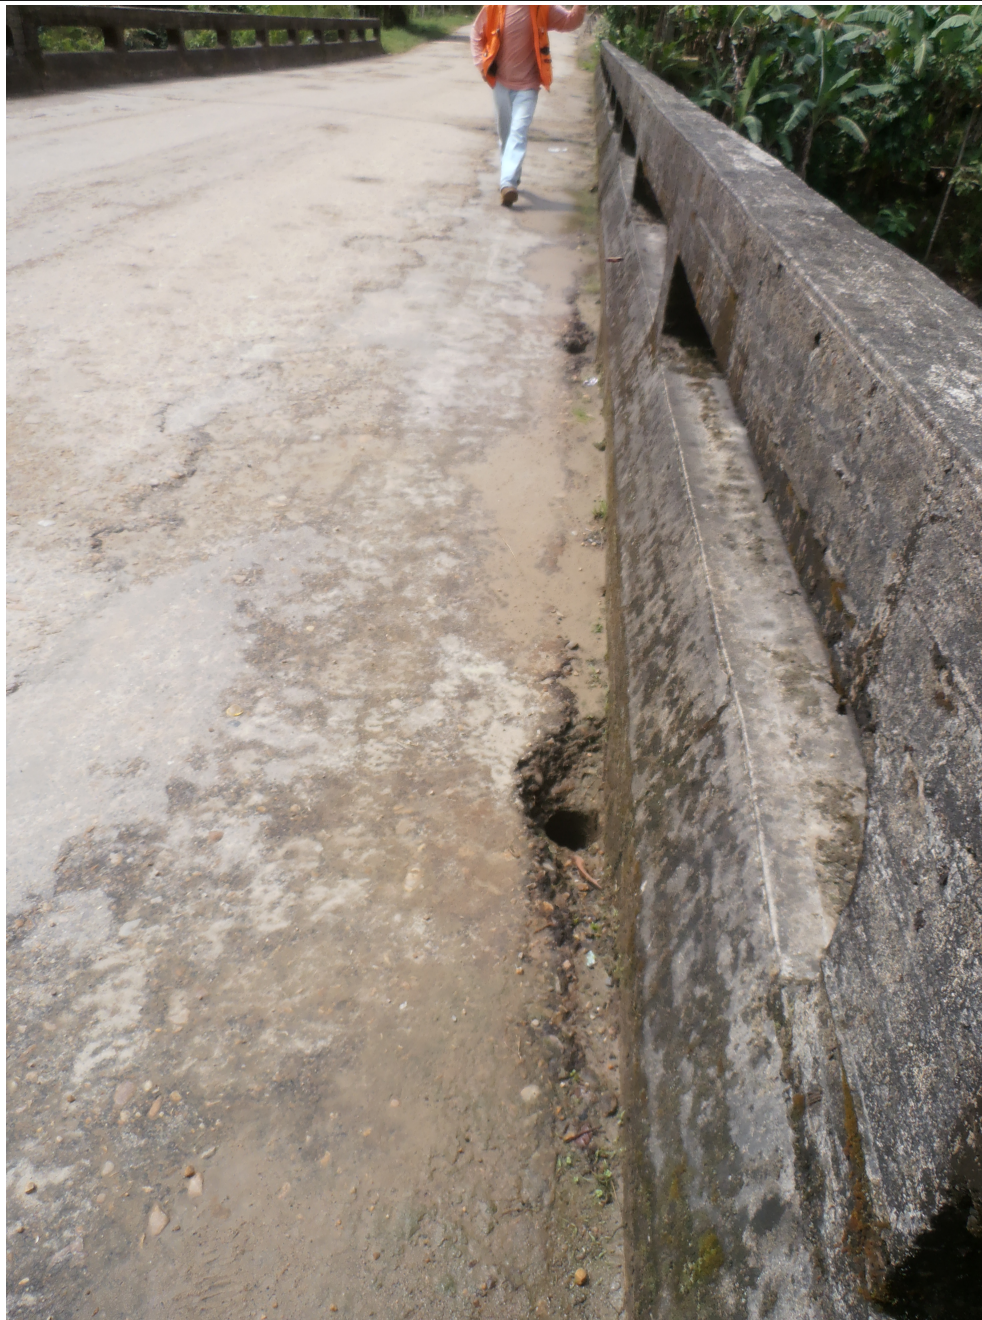
Componente.....: 3 Andenes/Bordillos

Calif./Mantenim....: 1 / -

Daño/Observaciones.: El puente no cuenta con andenes.
Los bordillos presentan manchas de humedad y vegetación, adicionalmente no se encuentran pintados.
Se recomienda realizar labores de limpieza y mantenimiento rutinario.

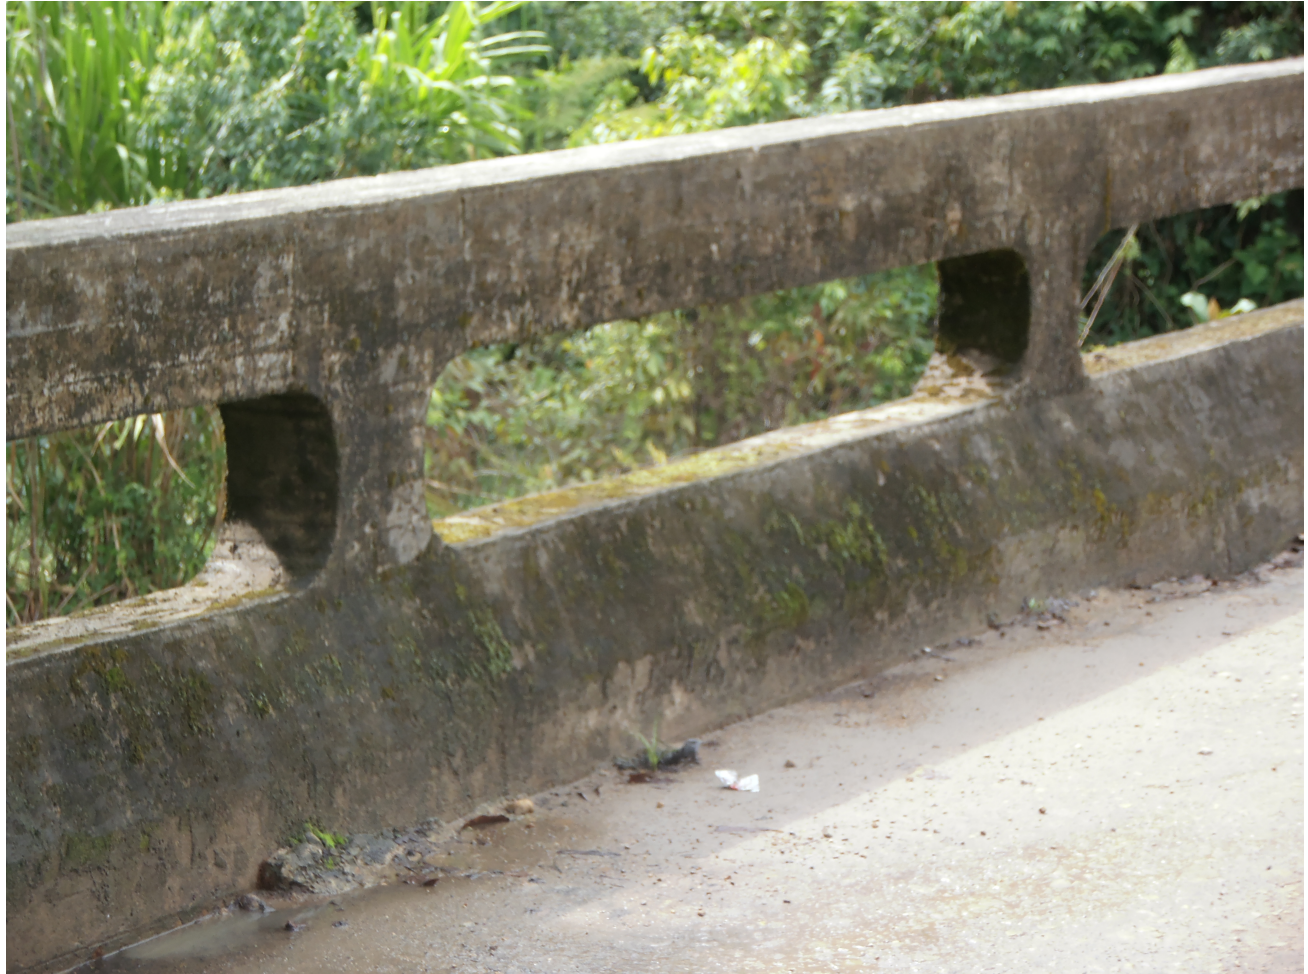
Componente.....: 4 Barandas

Calif./Mantenim....: 1 / -

Daño/Observaciones.: En general las barandas se encuentran en buen estado, aun que se observa la falta de limpieza y mantenimiento rutinario, ya que presentan manchas de humedad y vegetación.
Se recomienda realizar labores de limpieza y mantenimiento rutinario.

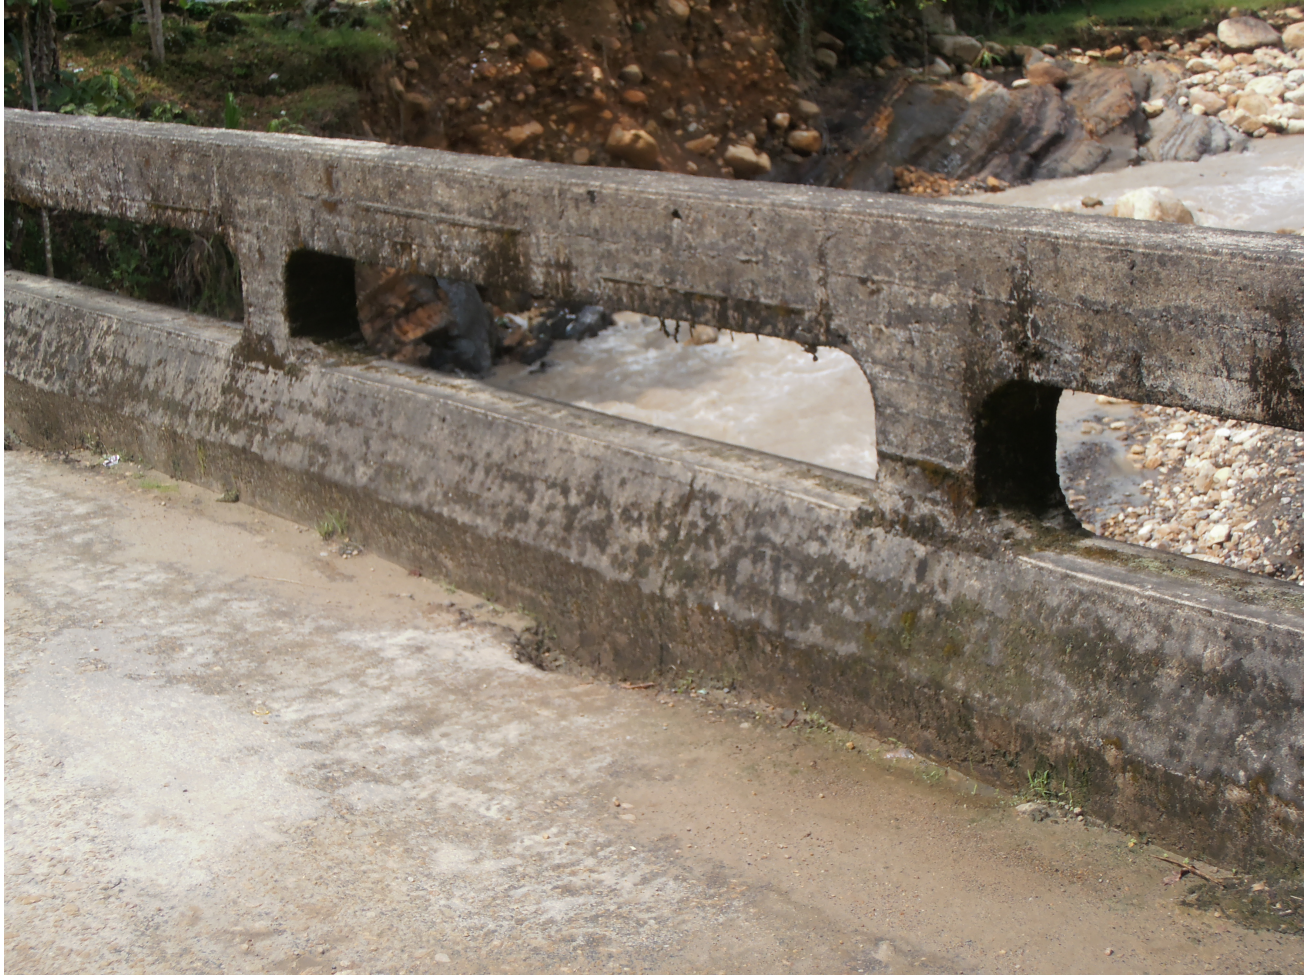
Componente.....: 4 Barandas

Calif./Mantenim....: 1 / -

Daño/Observaciones.: En general las barandas se encuentran en buen estado, aun que se observa la falta de limpieza y mantenimiento rutinario, ya que presentan manchas de humedad y vegetación.
Se recomienda realizar labores de limpieza y mantenimiento rutinario.

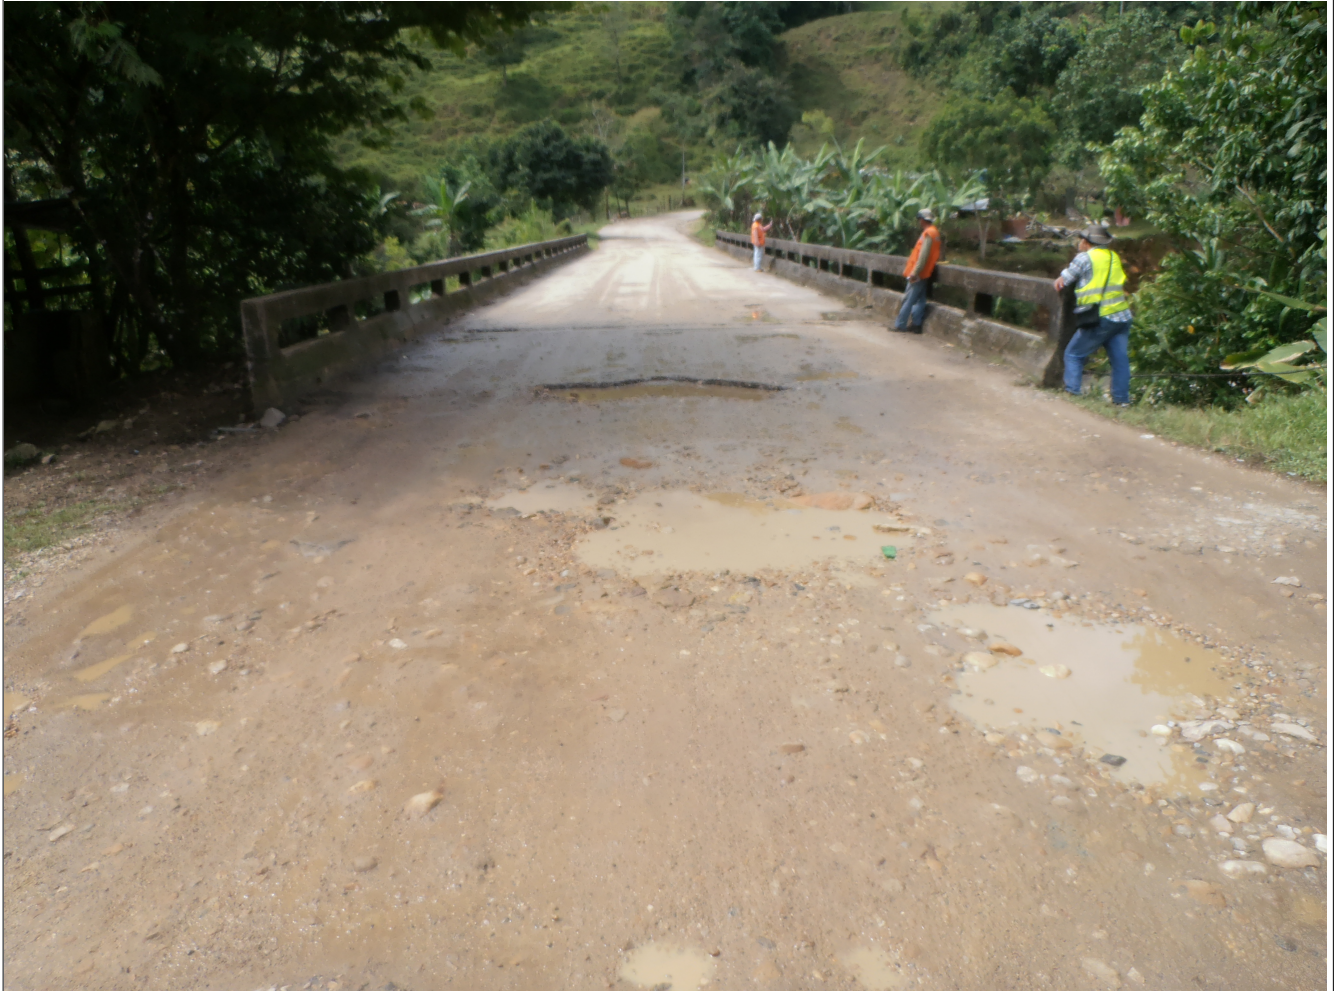
Componente.....: 4 Barandas

Calif./Mantenim....: 1 / -

Daño/Observaciones.: En general las barandas se encuentran en buen estado, aun que se observa la falta de limpieza y mantenimiento rutinario, ya que presentan manchas de humedad y vegetación.
Se recomienda realizar labores de limpieza y mantenimiento rutinario.

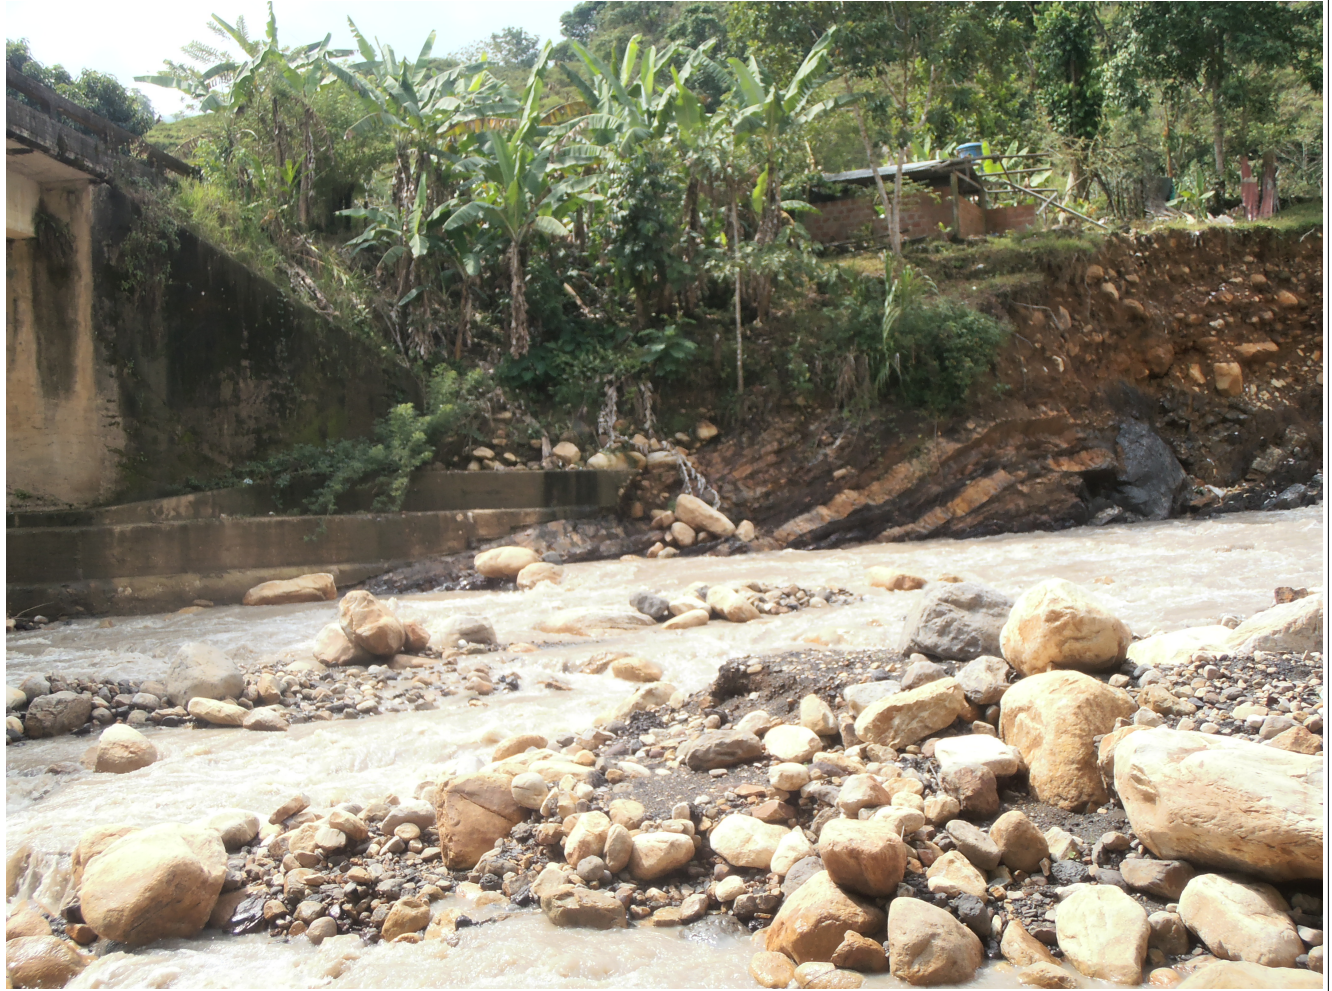
Componente.....: 5 Conos/Taludes

Calif./Mantenim....: 4 / -

Daño/Observaciones.: Los taludes 2 y 3 se encuentran estables y en buen estado.
Se recomienda realizar labores de limpieza y mantenimiento rutinario.
Los taludes 1 y 4 presentan un fuerte proceso de erosión.
Se recomienda realizar una inspección especial por

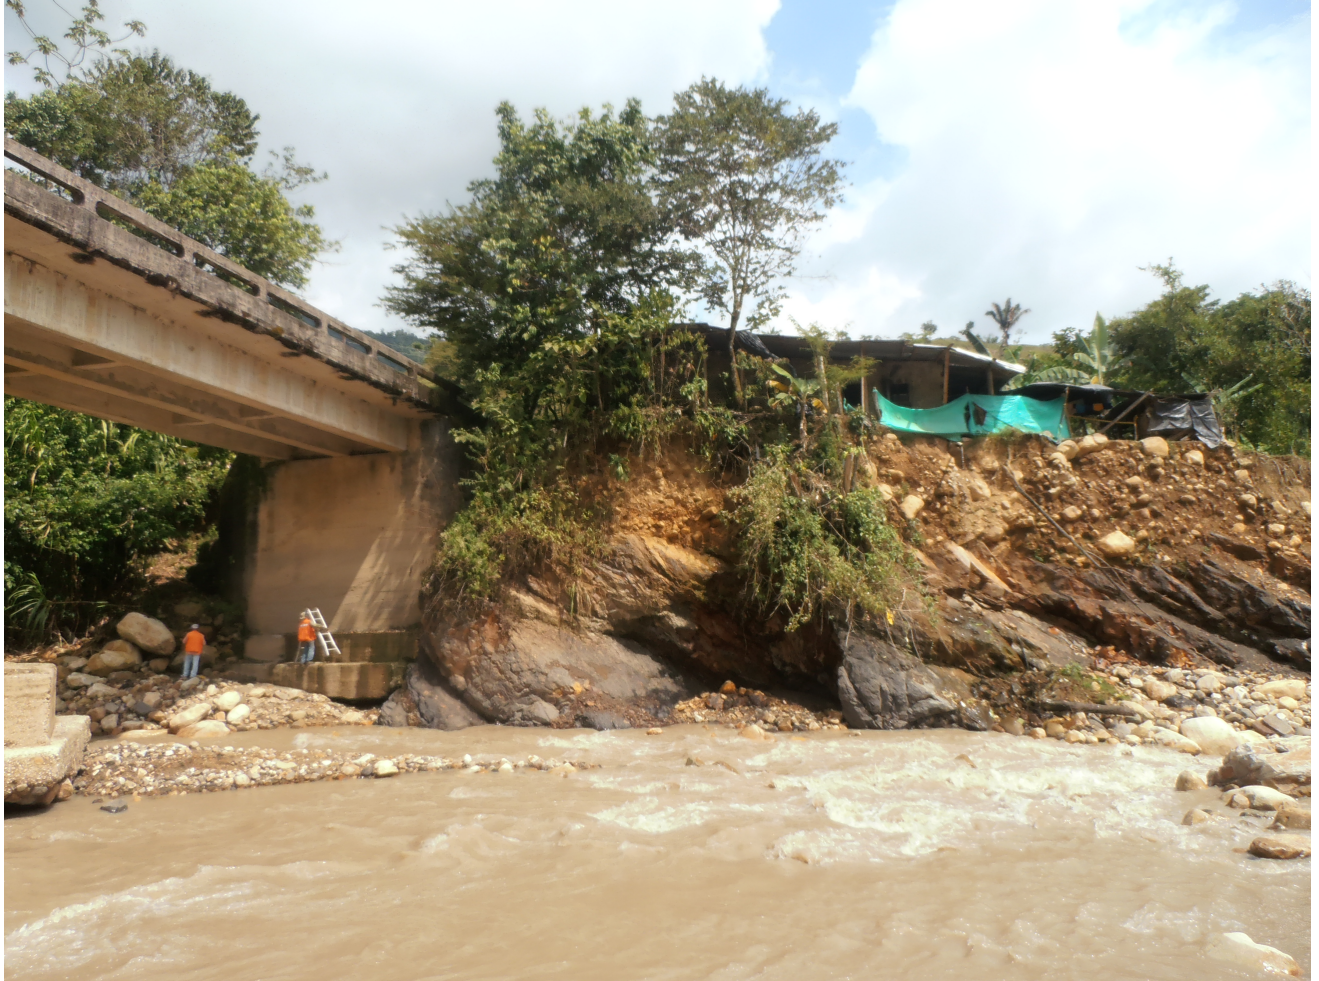
Componente.....: 5 Conos/Taludes

Calif./Mantenim....: 4 / -

Daño/Observaciones.: Los taludes 2 y 3 se encuentran estables y en buen estado.
Se recomienda realizar labores de limpieza y mantenimiento rutinario.
Los taludes 1 y 4 presentan un fuerte proceso de erosión.
Se recomienda realizar una inspección especial por

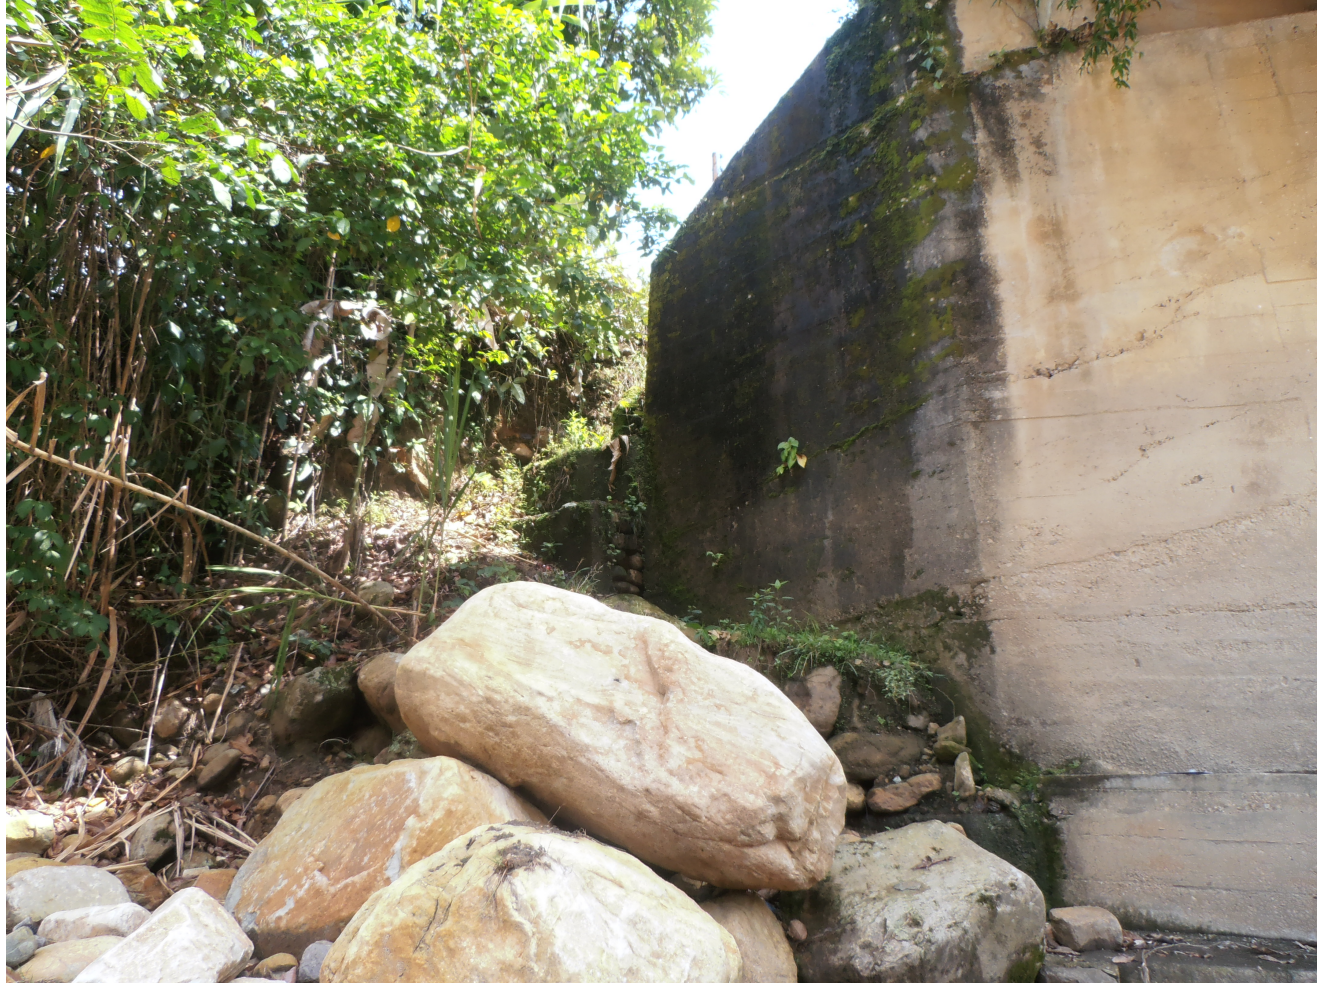
Componente.....: 6 Aletas

Calif./Mantenim....: 1 / -

Daño/Observaciones.: Las aletas se encuentran en buen estado, presentan algunas mancha de humedad y vegetación. Se recomienda realizar labores de limpieza y mantenimiento rutinario.

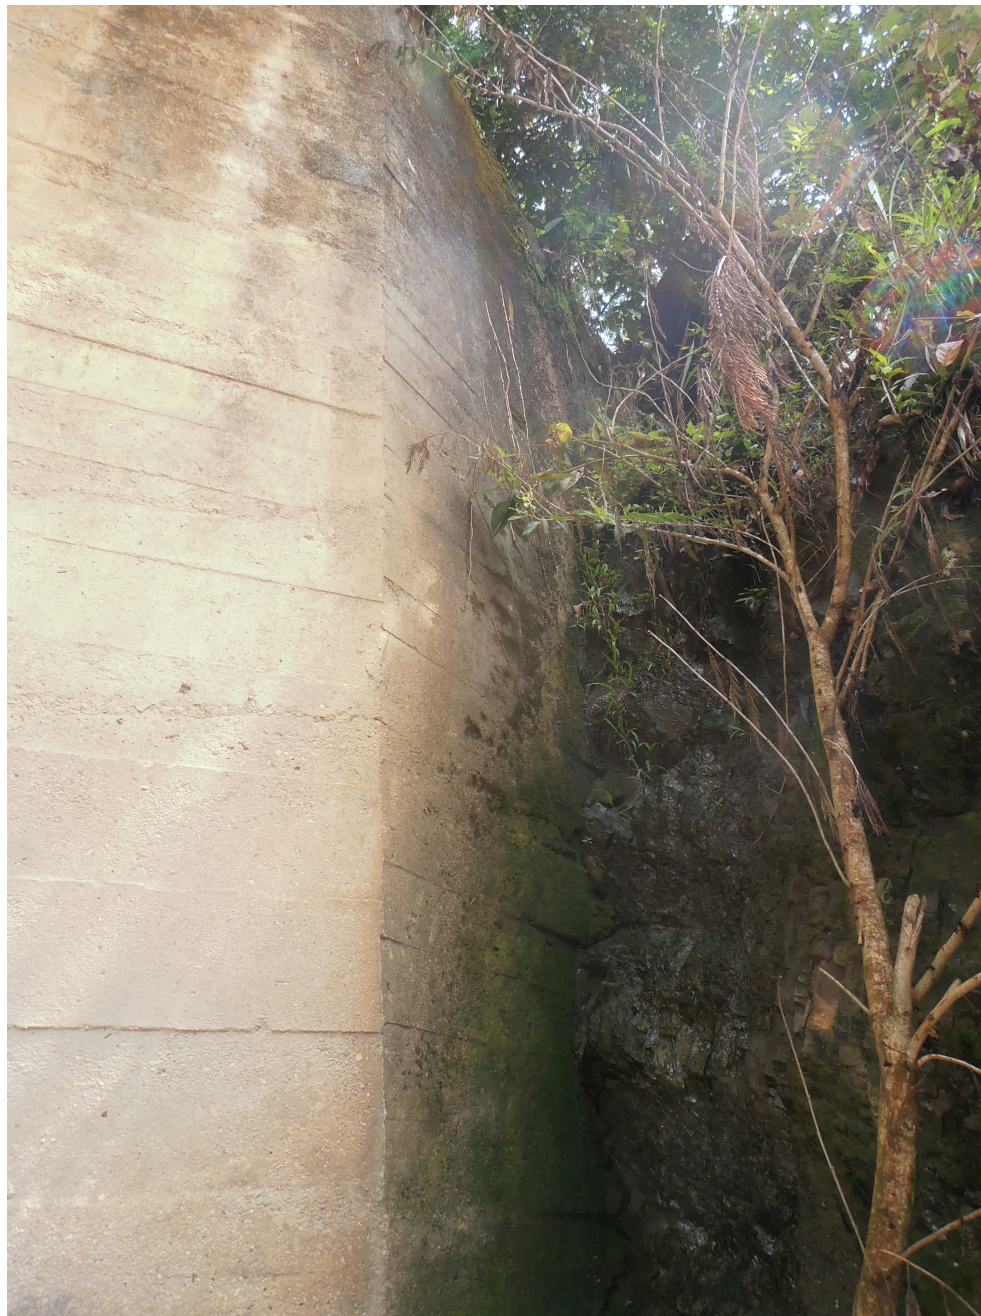
Componente.....: 6 Aletas

Calif./Mantenim....: 1 / -

Daño/Observaciones.: Las aletas se encuentran en buen estado, presentan algunas mancha de humedad y vegetación. Se recomienda realizar labores de limpieza y mantenimiento rutinario.
