SDC/INV	SiPuCol	Fecha	Hoja
	Informe de inspección principal	04/02/13	1
18-6604-013.00 La China			
Regional.....: 18 Norte de Santander			
Ruta.....: Porcesito (Cruce ruta 25 C) - Puente internal La U			
Carretera.....: La Lejía - Saravena			
Lado de la car...: 0			
Abscisa.....: 104+0513			
No del registro..: 1535			
Año de construcción.....:			
Año de la última reconstrucción.....:			
Paso Superior/Inferior.....: S			
Dir. de abs. de la carretera principal.: E			
Requisitos de la inspección.....: 0 Nada			
Recolección de datos : Fecha.....: 2013.01.03			
: Iniciales.....: MERS			
Posición geográfica..:			
Latitud: 7 gra 2.827 min N Longitud: 72 gra 13.211 min O Altitud: 510 m			
Geometría: Número de luces.....: 2			
Longitud de la luz menor (m): 18.09			
Longitud de la luz mayor (m): 18.09			
Longitud total(m): 36.18			
Ancho del tablero.....(m): 7.60			
Ancho del separador.....(m): 0.00			
Ancho del andén izquierdo(m): 0.00

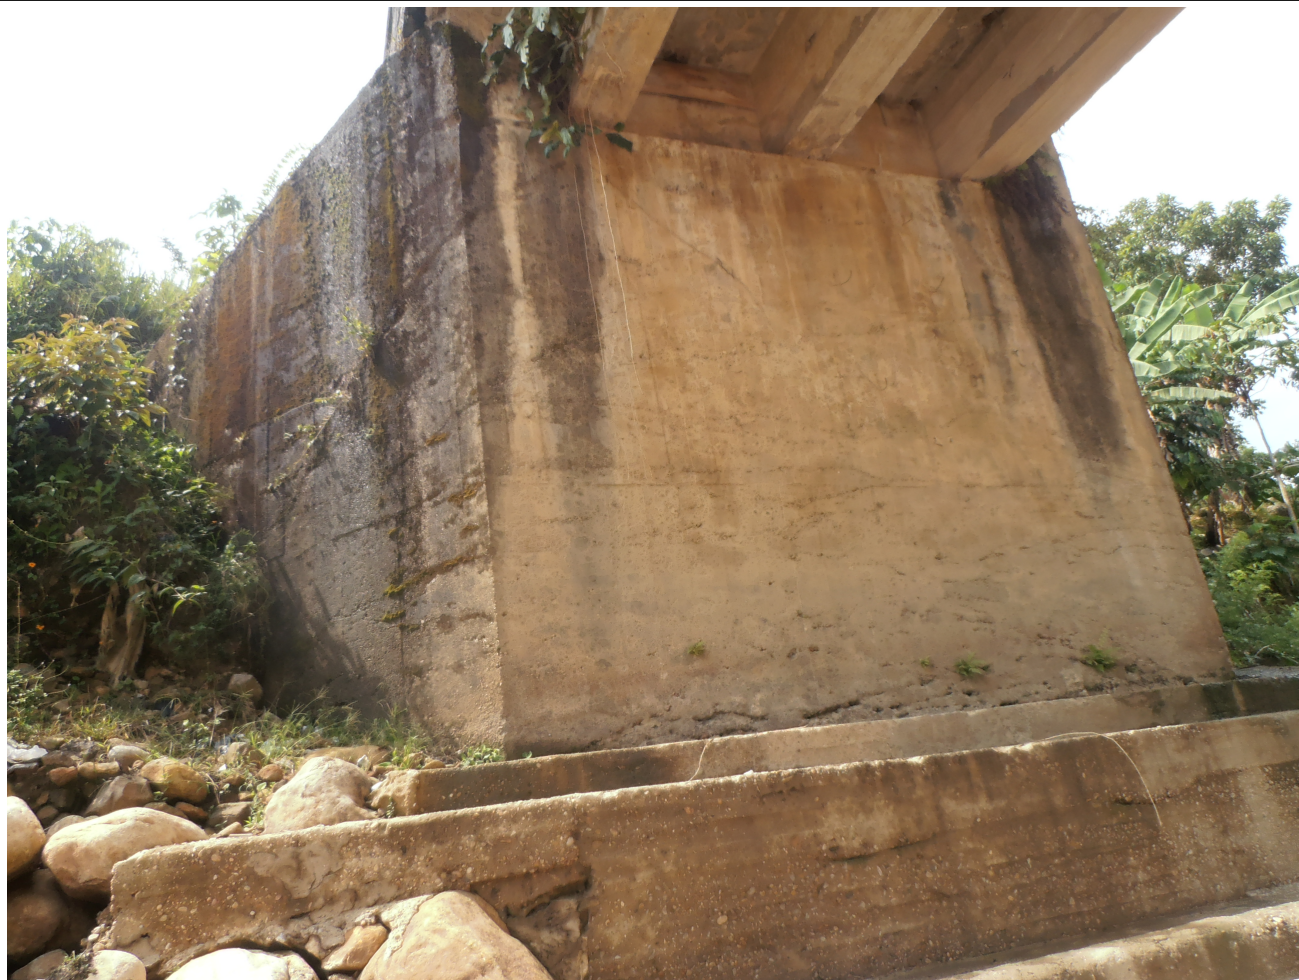
Componente.....: 6 Aletas

Calif./Mantenim....: 1 / -

Daño/Observaciones.: Las aletas se encuentran en buen estado, presentan algunas manchas de humedad y vegetación. Se recomienda realizar labores de limpieza y mantenimiento rutinario.

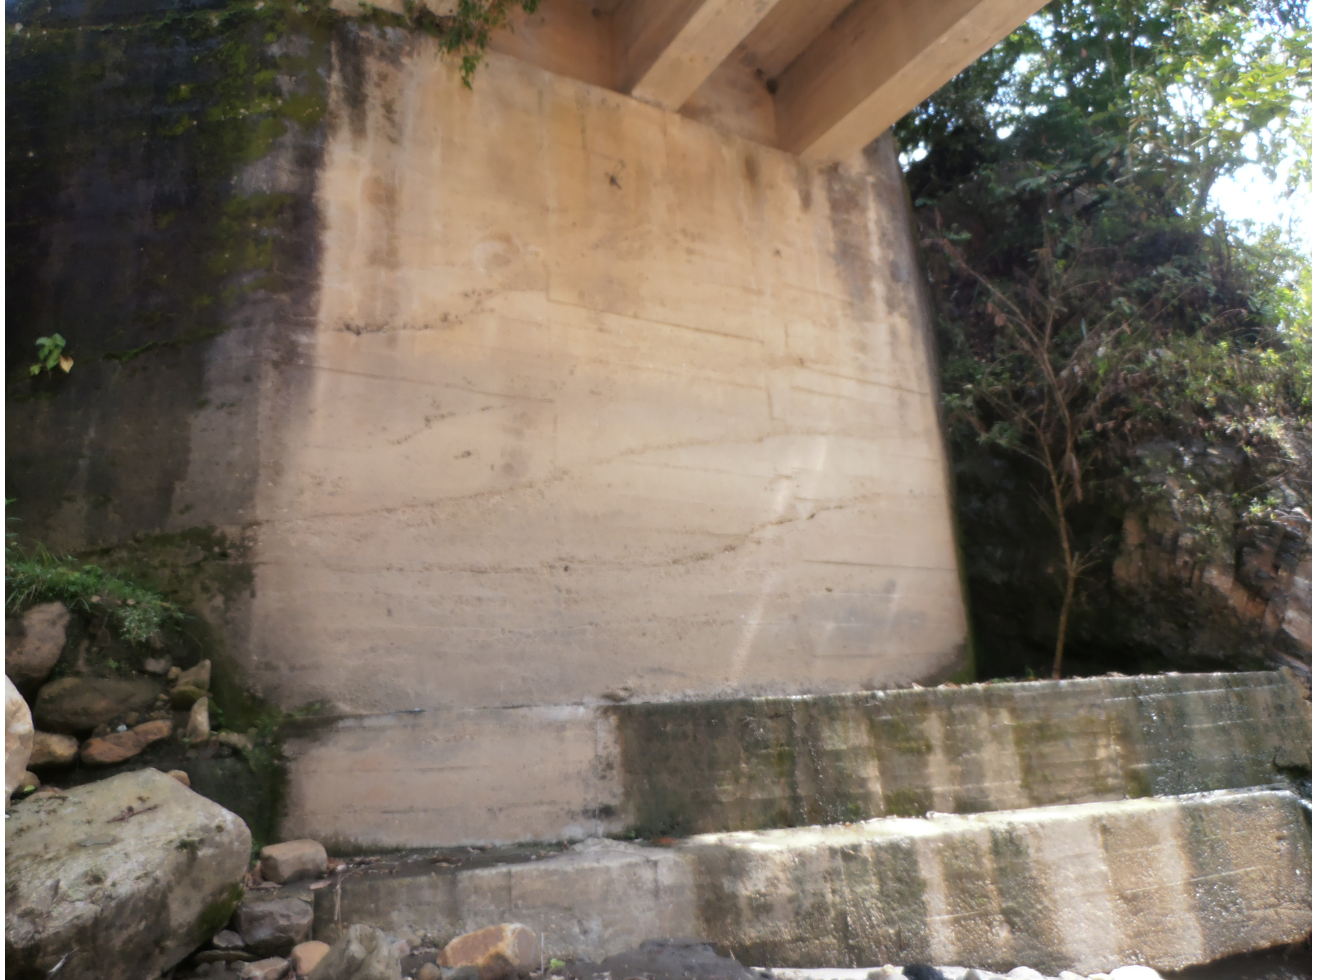
Componente.....: 7 Estribos

Calif./Mantenim....: 1 / -

Daño/Observaciones.: Los estribos se encuentran en buen estado.
Presentan manchas de humedad debido a la
infiltración de agua a través de las juntas de
expansión.
Se recomienda realizar labores de limpieza y
mantenimiento rutinario.

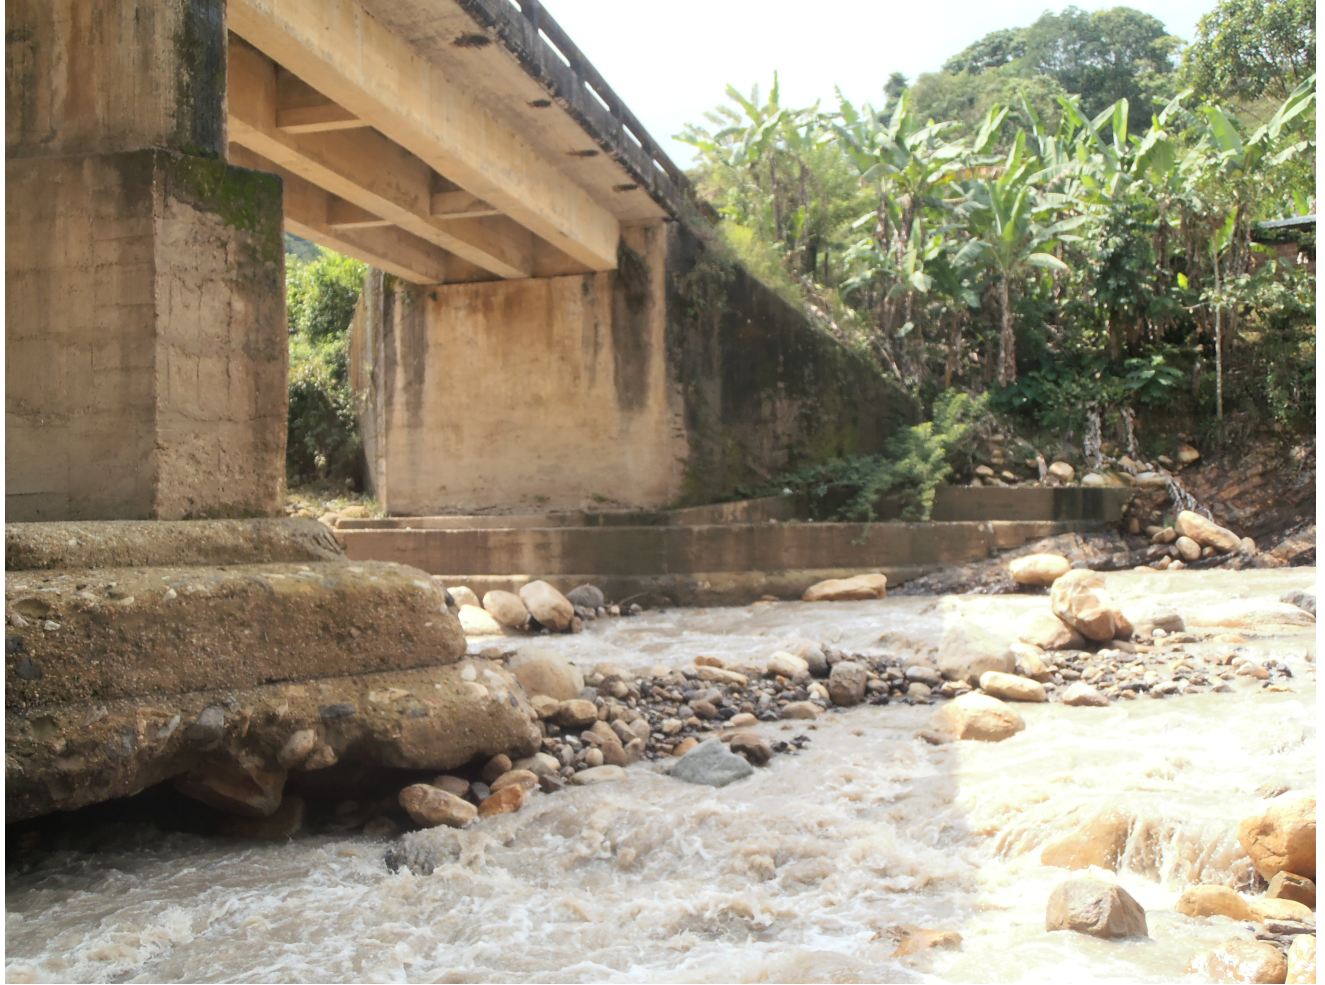
Componente.....: 7 Estribos

Calif./Mantenim....: 1 / -

Daño/Observaciones.: Los estribos se encuentran en buen estado.
 Presentan manchas de humedad debido a la
 infiltración de agua a través de las juntas de
 expansión.
 Se recomienda realizar labores de limpieza y
 mantenimiento rutinario.

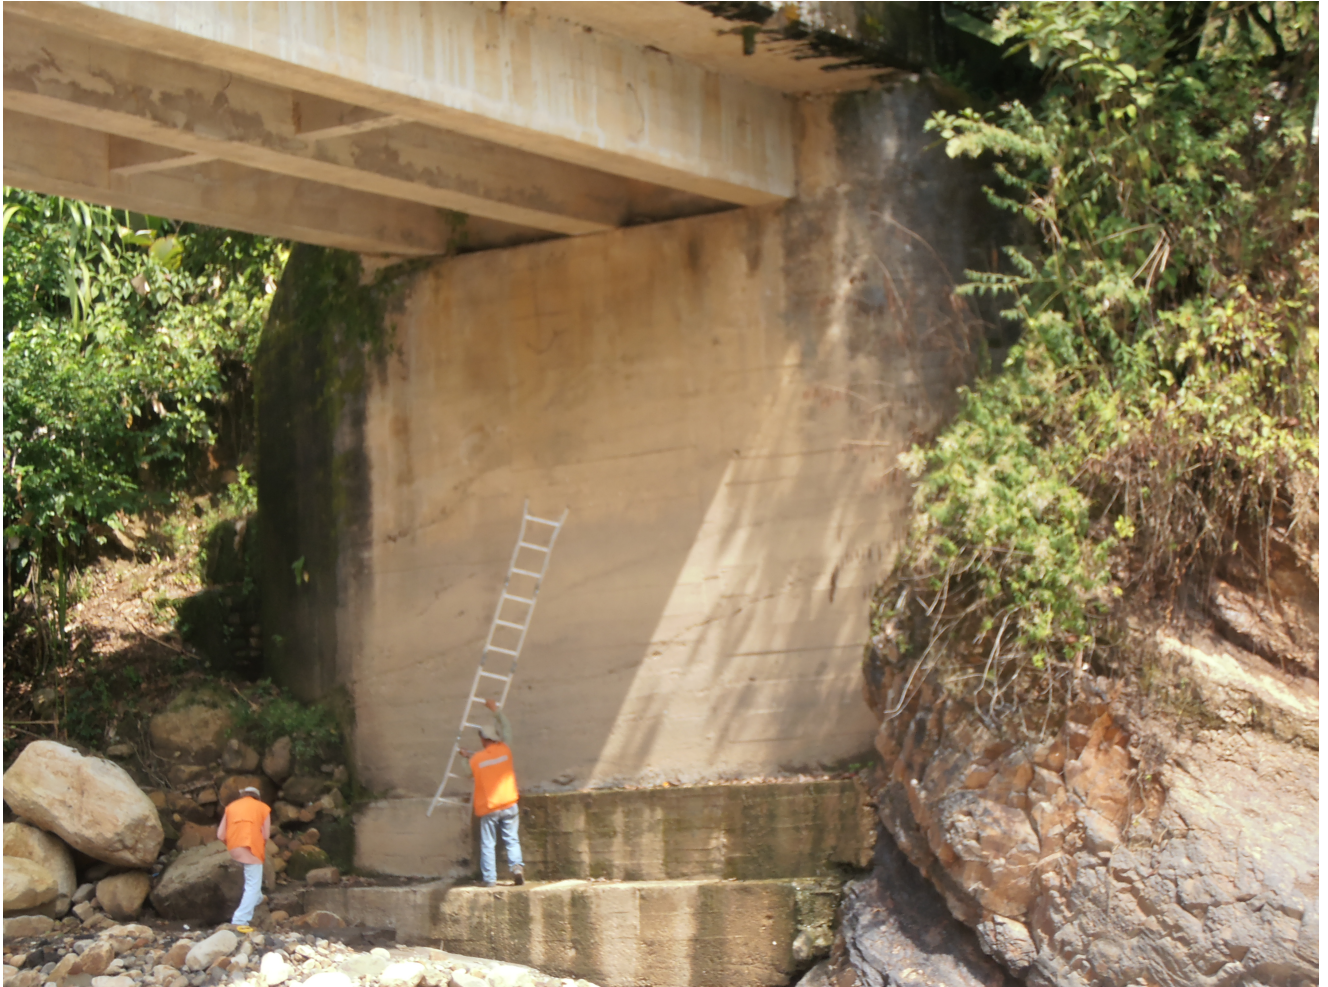
Componente.....: 7 Estribos

Calif./Mantenim....: 1 / -

Daño/Observaciones.: Los estribos se encuentran en buen estado.
Presentan manchas de humedad debido a la
infiltración de agua a través de las juntas de
expansión.
Se recomienda realizar labores de limpieza y
mantenimiento rutinario.

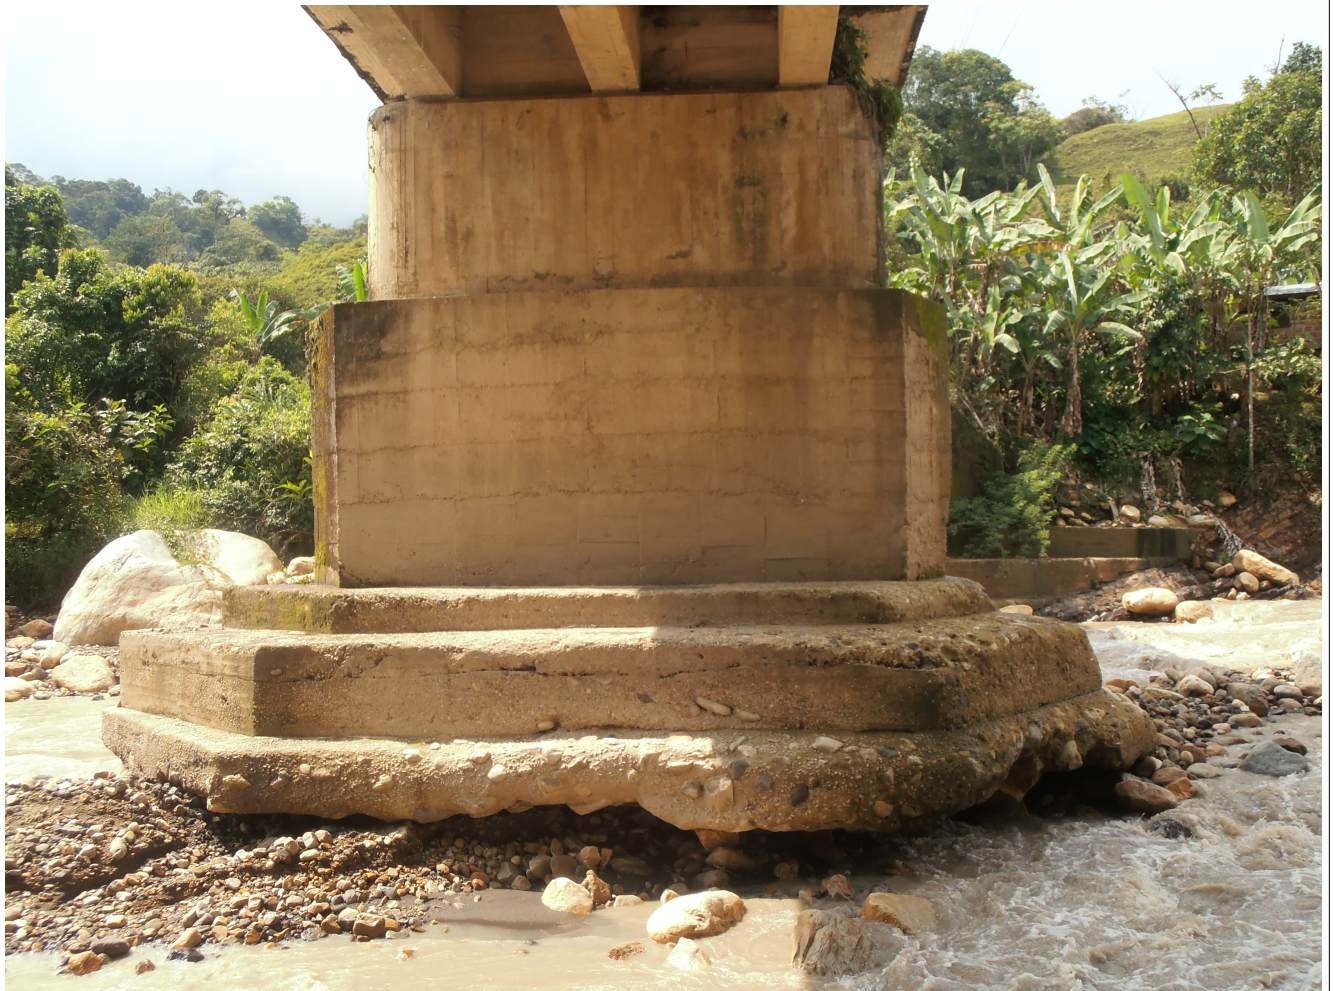
Componente.....: 8 Pilas

Calif./Mantenim....: 4 / -

Daño/Observaciones.: Las pilas presentan manchas humedad en la zona de los apoyos, debido a la infiltración de agua a través de la junta de expansión.
La pila presenta fuerte socavación.
La protección que le fue construida a la pila en su base presenta acero expuesto con corrosión.
Se recomienda realizar una inspección especial.

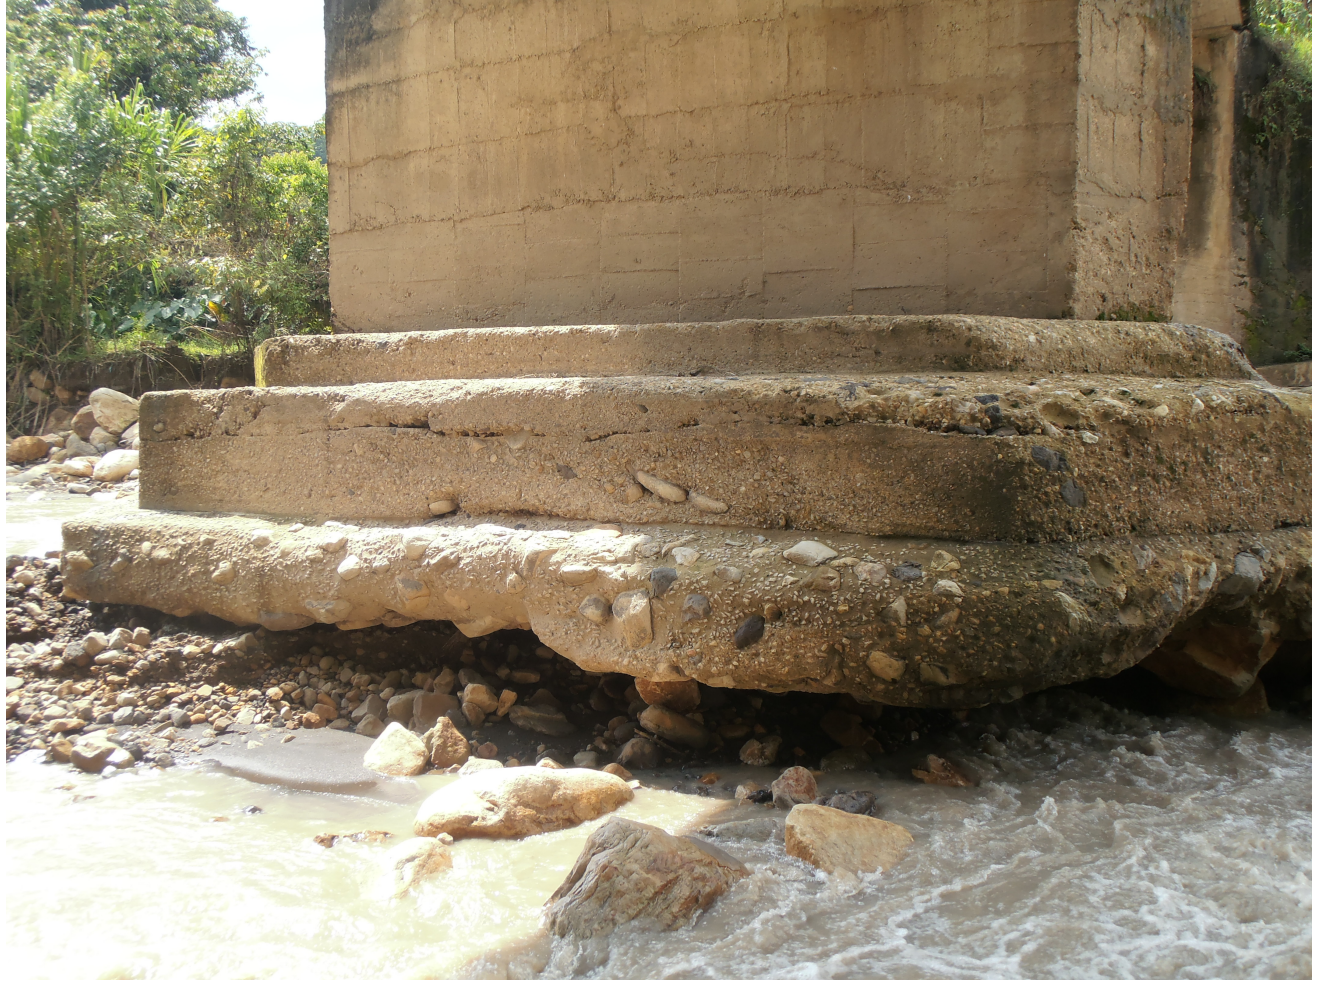
Componente.....: 8 Pilas

Calif./Mantenim....: 4 / -

Daño/Observaciones.: Las pilas presentan manchas humedad en la zona de los apoyos, debido a la infiltración de agua a través de la junta de expansión.
La pila presenta fuerte socavación.
La protección que le fue construida a la pila en su base presenta acero expuesto con corrosión.
Se recomienda realizar una inspección especial.

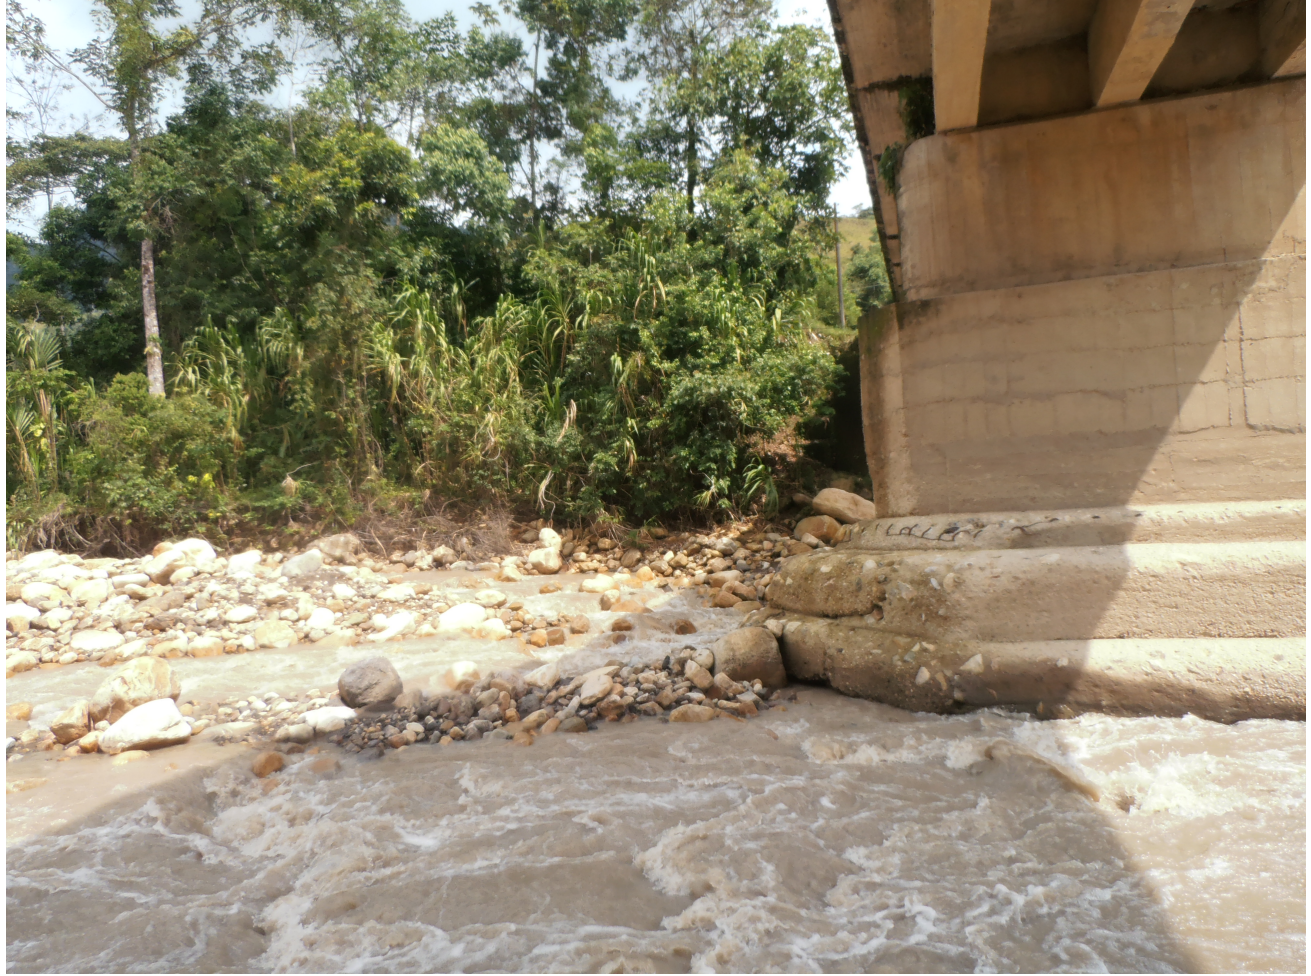
Componente.....: 8 Pilas

Calif./Mantenim....: 4 / -

Daño/Observaciones.: Las pilas presentan manchas humedad en la zona de los apoyos, debido a la infiltración de agua a través de la junta de expansión.
La pila presenta fuerte socavación.
La protección que le fue construida a la pila en su base presenta acero expuesto con corrosión.
Se recomienda realizar una inspección especial.

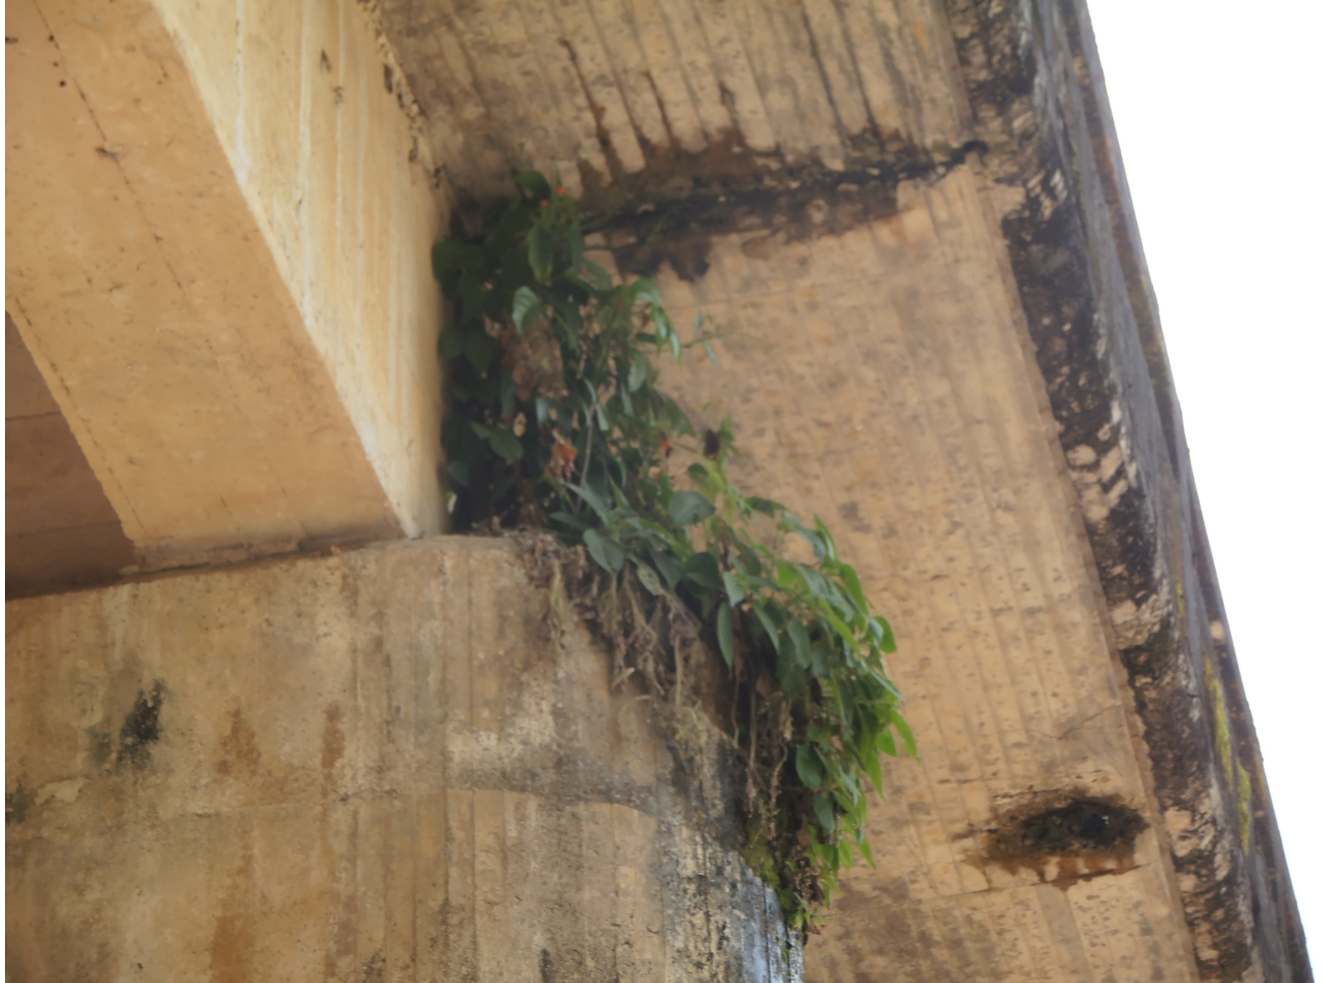
Componente.....: 9 Apoyos

Calif./Mantenim....: 2 / -

Daño/Observaciones.: En general los apoyos se encuentran en buen estado. Presentan bastante acumulación de materia vegetal debido a la falta de limpieza y mantenimiento rutinario.

La viga #1 sobre el estribo #2, en la zona del apoyo, presenta acero expuesto con corrosión.

Tipo de daño.....: Daño en conc. / acero expuesto

Reparaciones.....: C Reparación de concreto / Lechadear

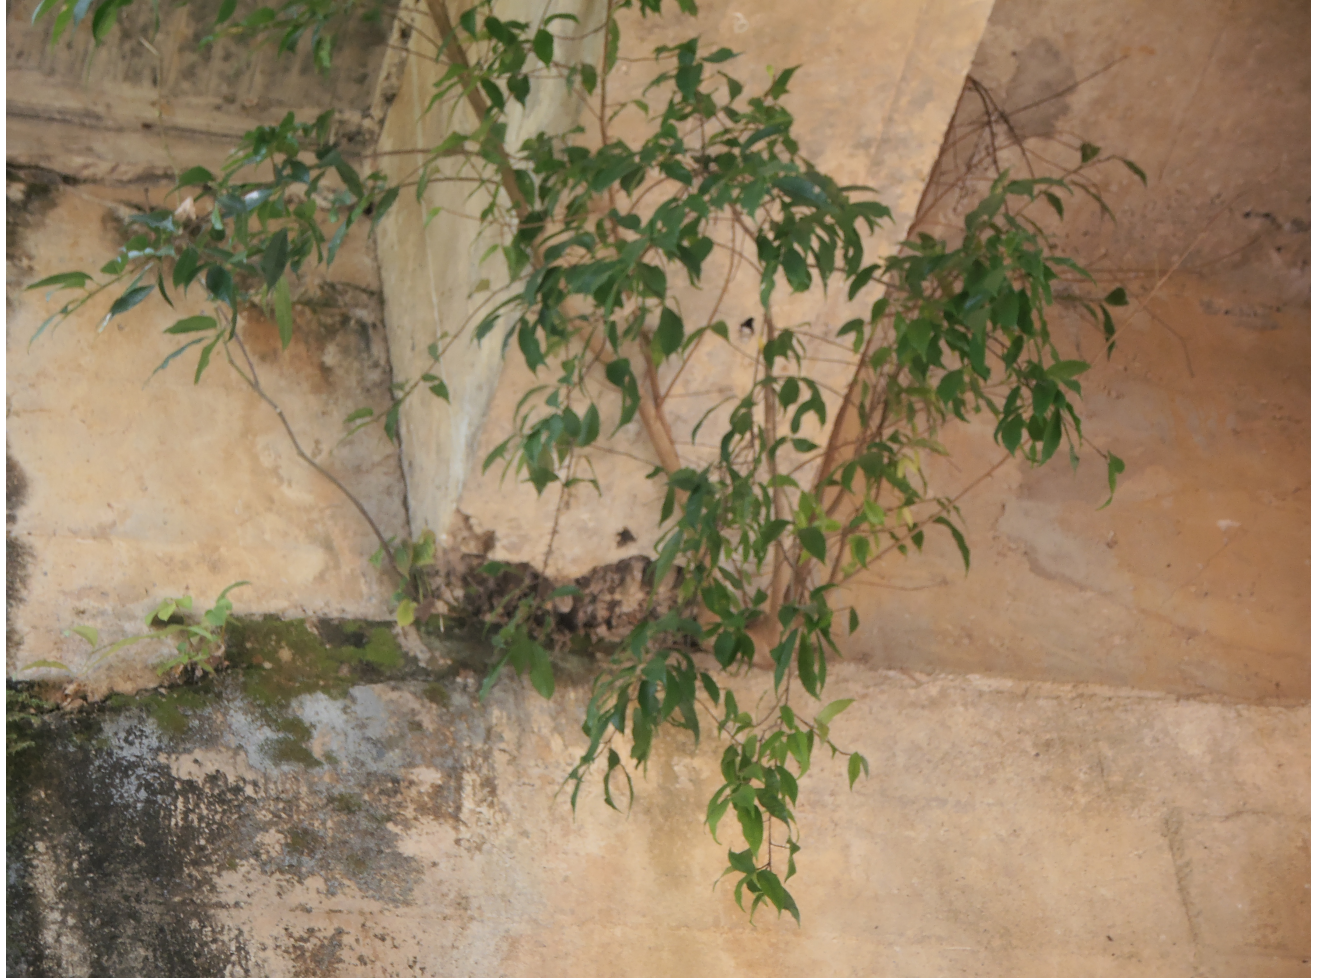
Componente.....: 9 Apoyos

Calif./Mantenim....: 2 / -

Daño/Observaciones.: En general los apoyos se encuentran en buen estado. Presentan bastante acumulación de materia vegetal debido a la falta de limpieza y mantenimiento rutinario.

La viga #1 sobre el estribo #2, en la zona del apoyo, presenta acero expuesto con corrosión.

Tipo de daño.....: Daño en conc. / acero expuesto

Reparaciones.....: C Reparación de concreto / Lechadear

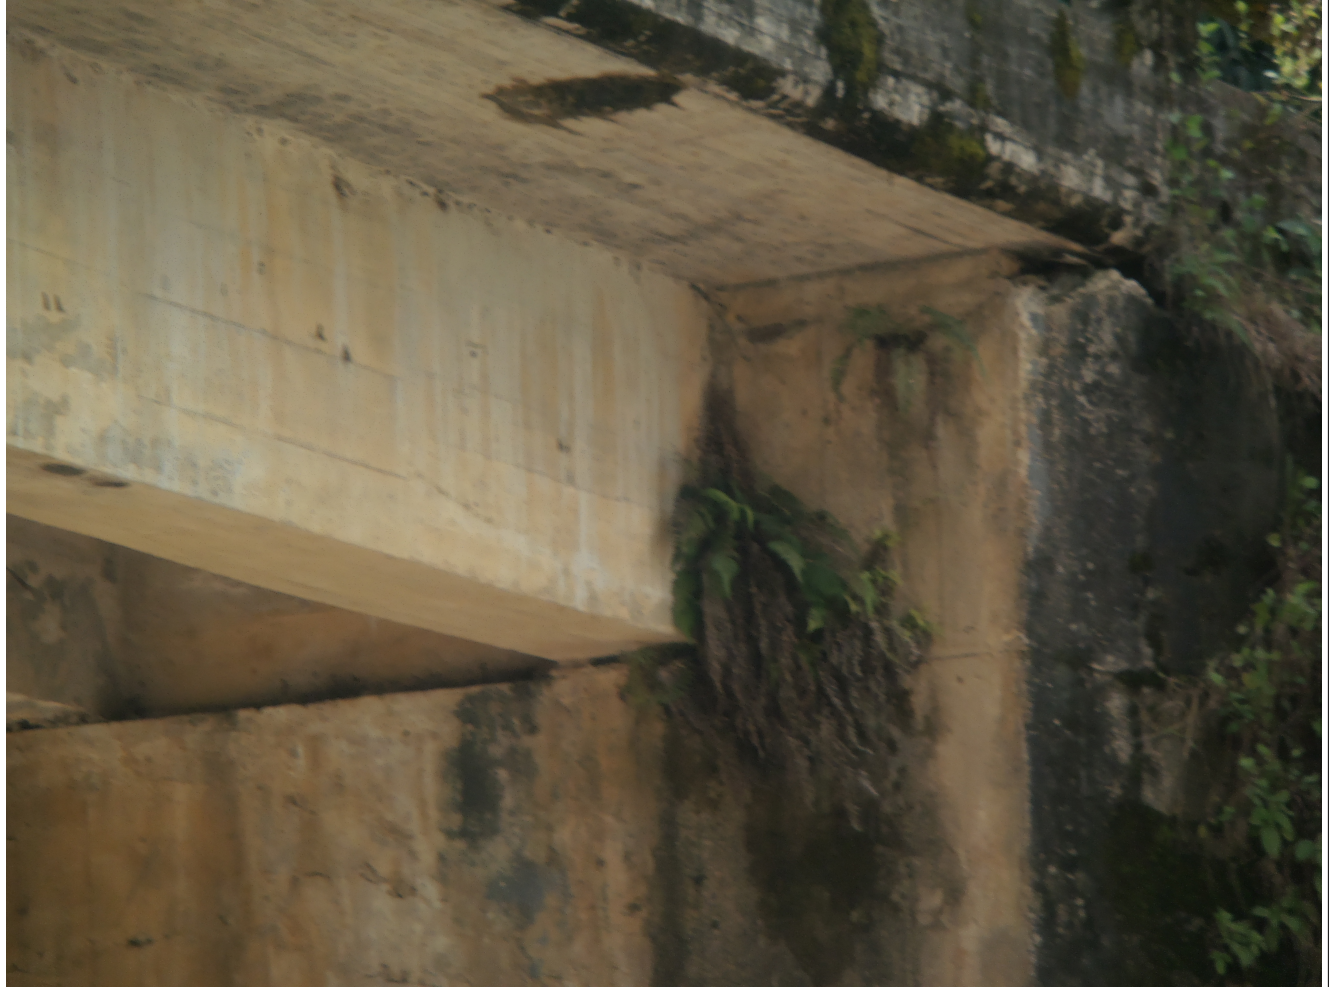
Componente.....: 9 Apoyos

Calif./Mantenim....: 2 / -

Daño/Observaciones.: En general los apoyos se encuentran en buen estado. Presentan bastante acumulación de materia vegetal debido a la falta de limpieza y mantenimiento rutinario.

La viga #1 sobre el estribo #2, en la zona del apoyo, presenta acero expuesto con corrosión.

Tipo de daño.....: Daño en conc. / acero expuesto

Reparaciones.....: C Reparación de concreto / Lechadear

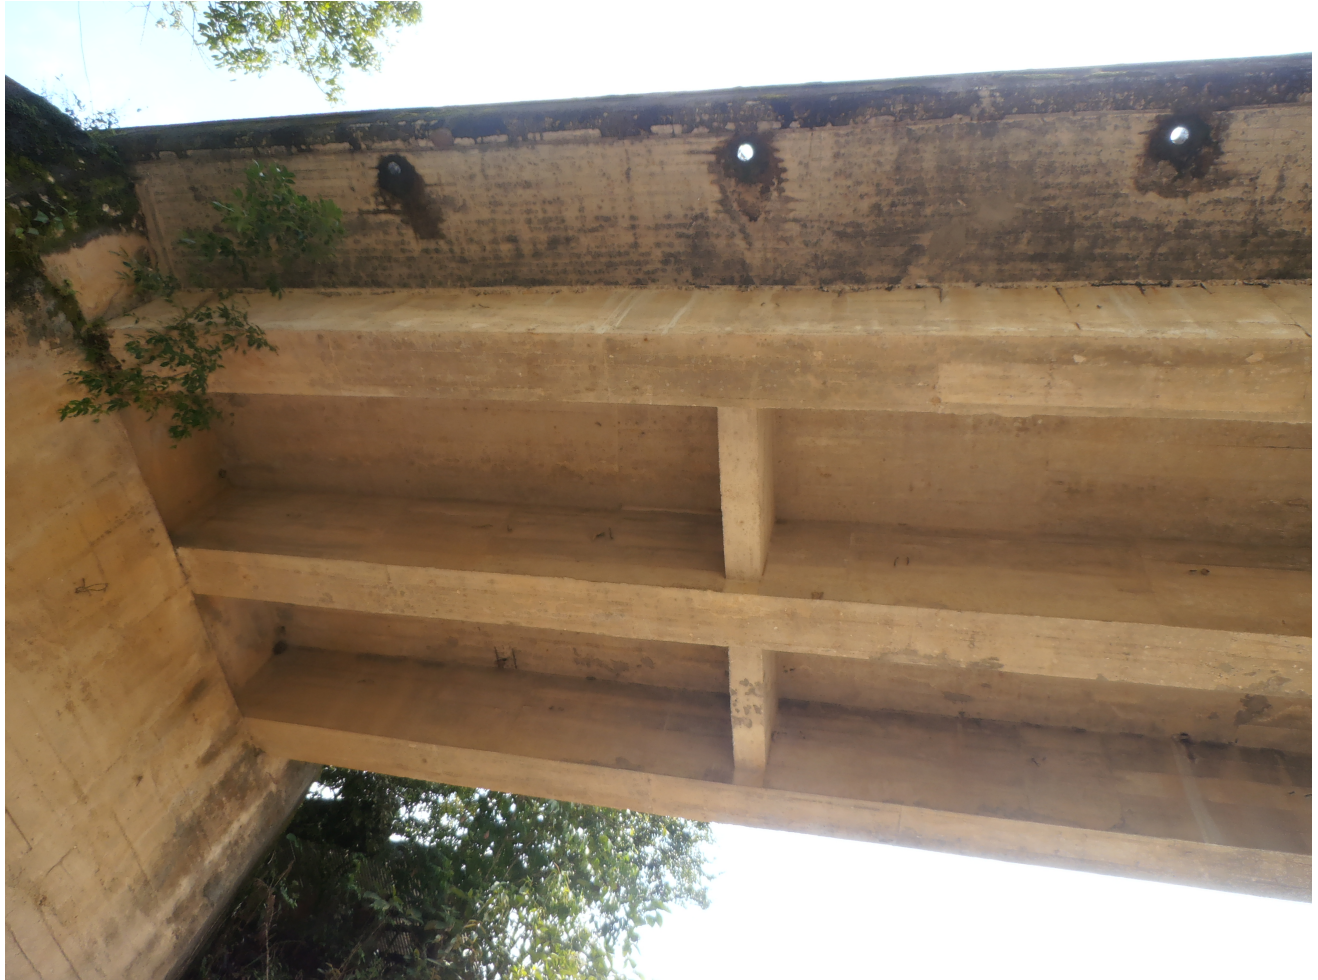
Componente.....: 10 Losa

Calif./Mantenim....: 2 / -

Daño/Observaciones.: La losa de los voladizos presenta manchas de humedad debido a la carencia de tuberías de alargue de los drenes.
Entre vigas se observa acero expuesto debido al escaso recubrimiento y mala práctica constructiva (hormigueros).

Tipo de daño.....: Daño en conc. / acero expuesto

Reparaciones.....: B Reparación de concreto

E Reparación de drenes

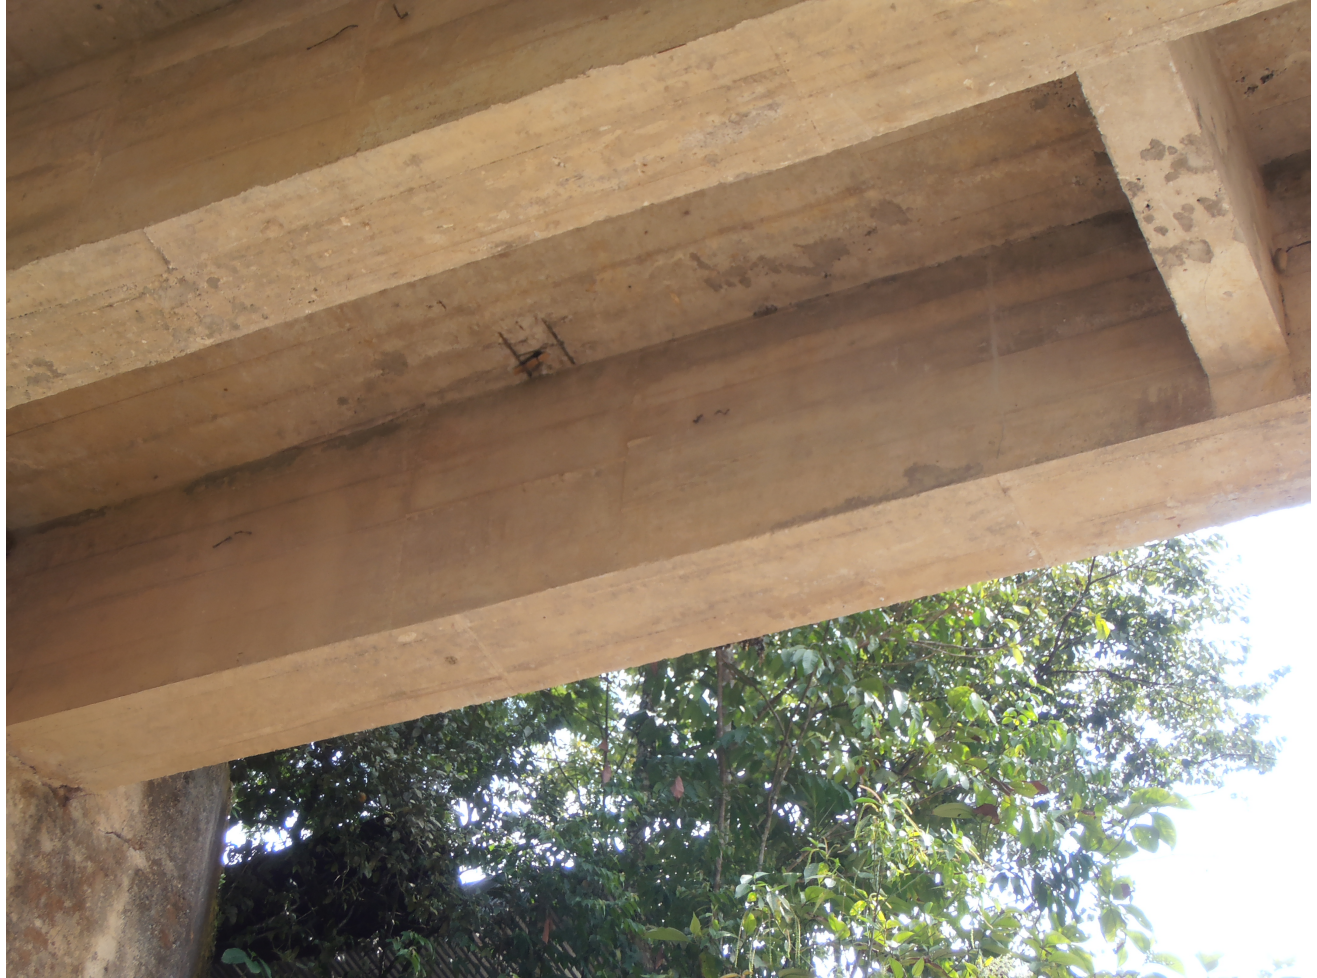
Componente.....: 10 Losa

Calif./Mantenim....: 2 / -

Daño/Observaciones.: La losa de los voladizos presenta manchas de humedad debido a la carencia de tuberías de alargue de los drenes.
Entre vigas se observa acero expuesto debido al escaso recubrimiento y mala práctica constructiva (hormigueros).

Tipo de daño.....: Daño en conc. / acero expuesto

Reparaciones.....: B Reparación de concreto

E Reparación de drenes

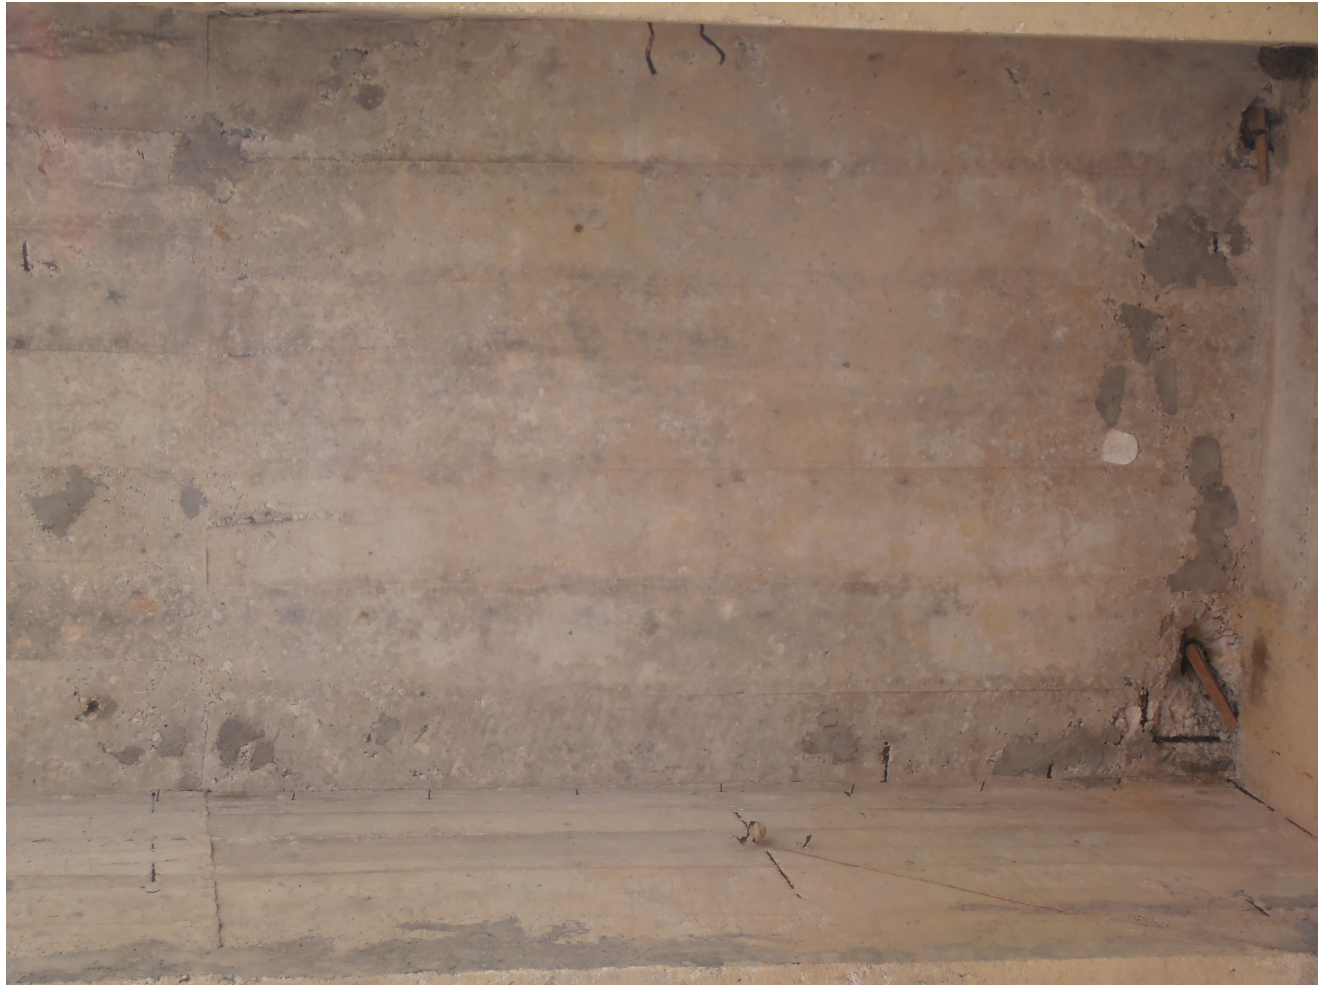
Componente.....: 10 Losa

Calif./Mantenim....: 2 / -

Daño/Observaciones.: La losa de los voladizos presenta manchas de humedad debido a la carencia de tuberías de alargue de los drenes.
Entre vigas se observa acero expuesto debido al escaso recubrimiento y mala práctica constructiva (hormigueros).

Tipo de daño.....: Daño en conc. / acero expuesto

Reparaciones.....: B Reparación de concreto

E Reparación de drenes

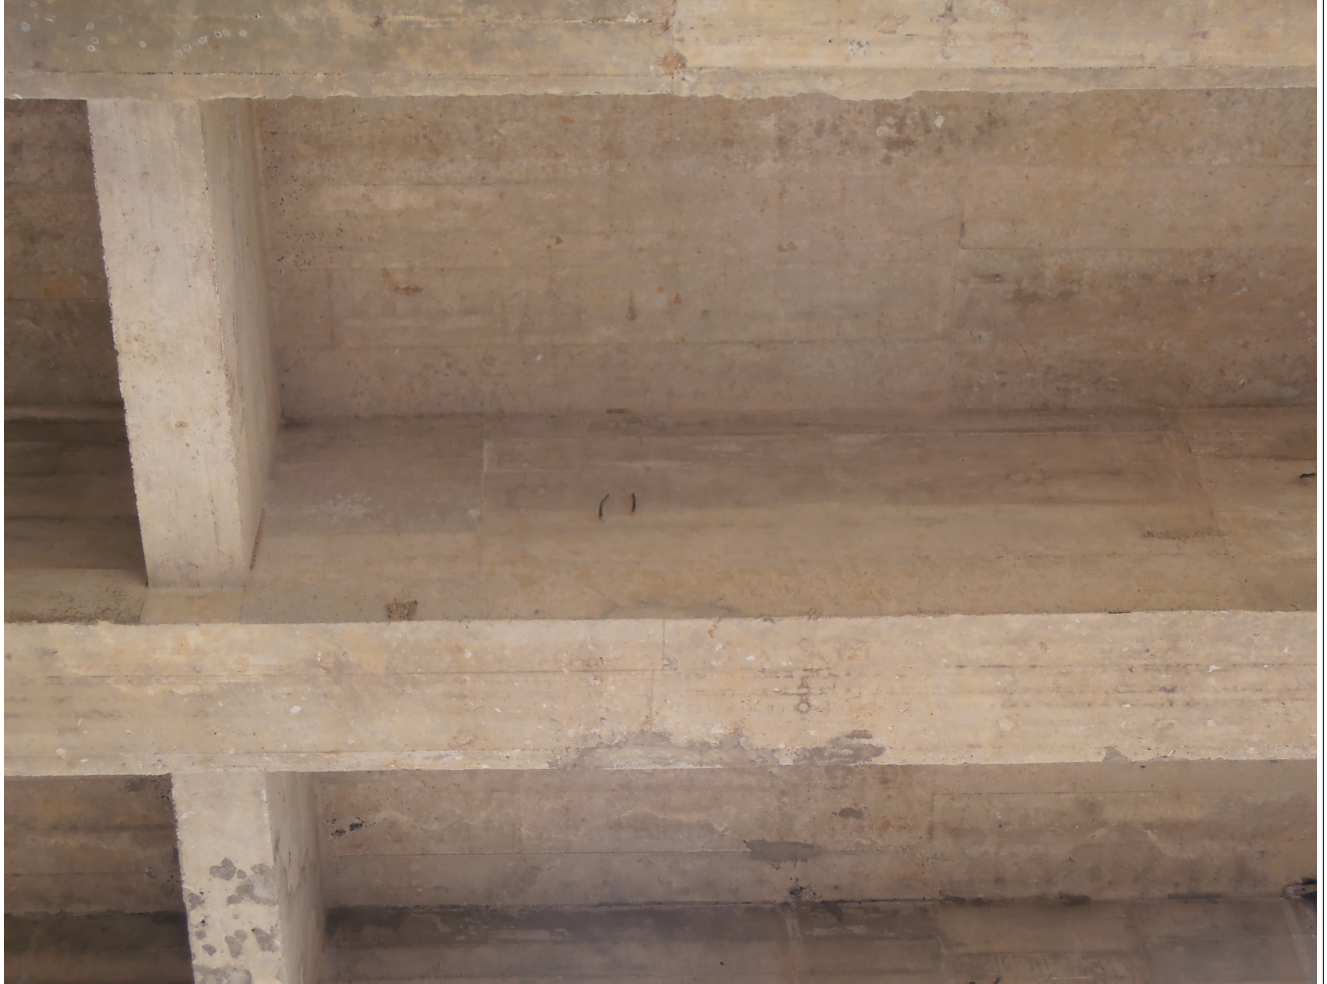
Componente.....: 11 Vigas/Largueros/Diafragmas

Calif./Mantenim....: 2 / -

Daño/Observaciones.: Las vigas cuentan con escaso recubrimiento ya que se está exponiendo el acero de refuerzo en todas las caras.
Las vigas de borde presentan manchas de humedad, debido al escurrimiento de agua proveniente de los voladizos.

Tipo de daño.....: Daño en conc. / acero expuesto

Reparaciones.....: A Reparación de concreto

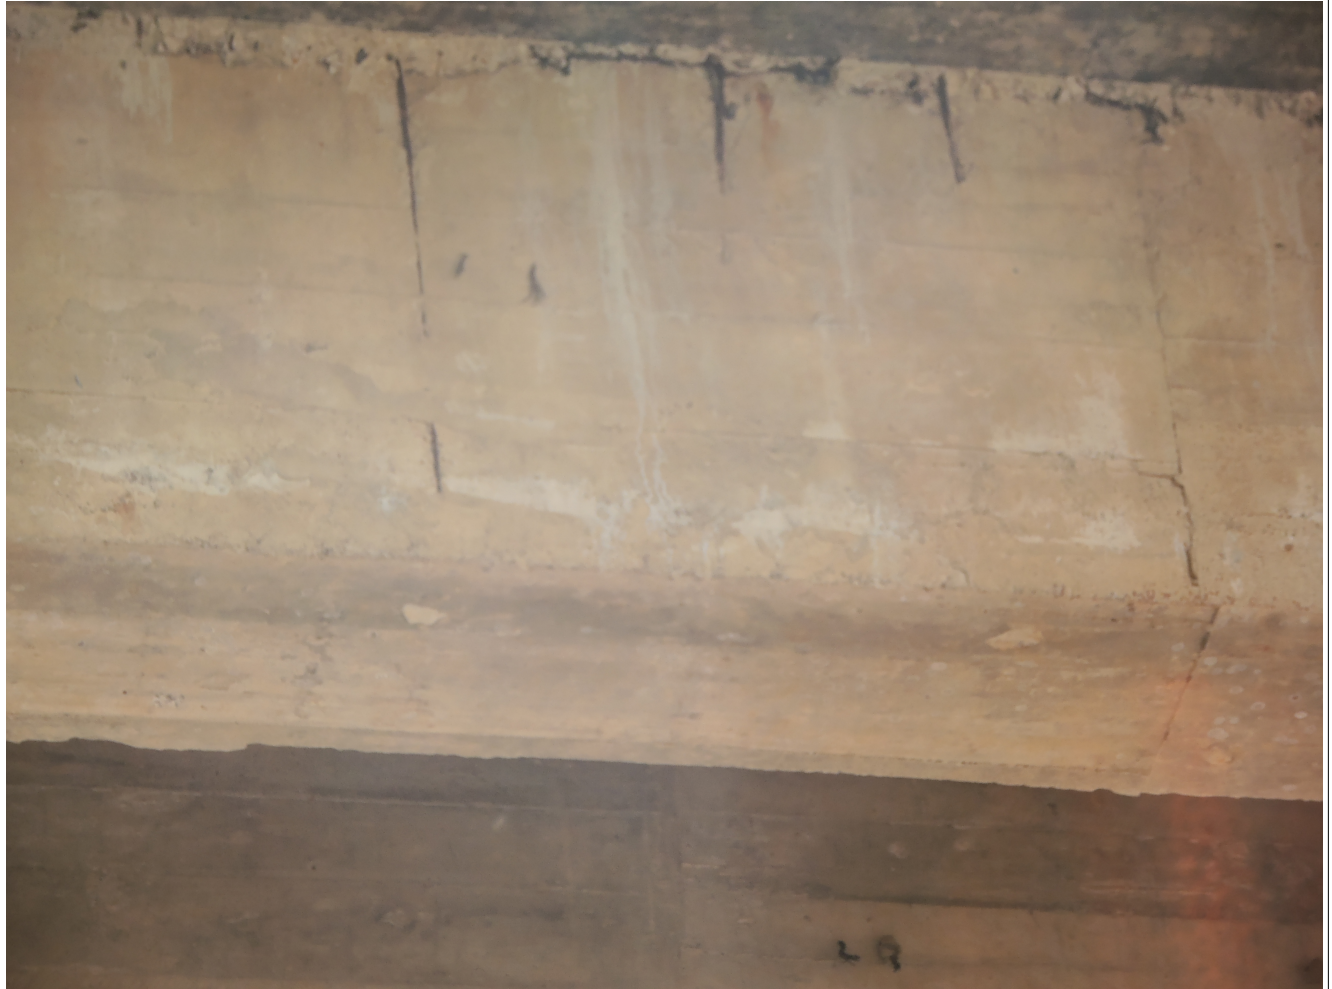
Componente.....: 11 Vigas/Largueros/Diafragmas

Calif./Mantenim....: 2 / -

Daño/Observaciones.: Las vigas cuentan con escaso recubrimiento ya que se está exponiendo el acero de refuerzo en todas las caras.
Las vigas de borde presentan manchas de humedad, debido al escurrimiento de agua proveniente de los voladizos.

Tipo de daño.....: Daño en conc. / acero expuesto

Reparaciones.....: A Reparación de concreto

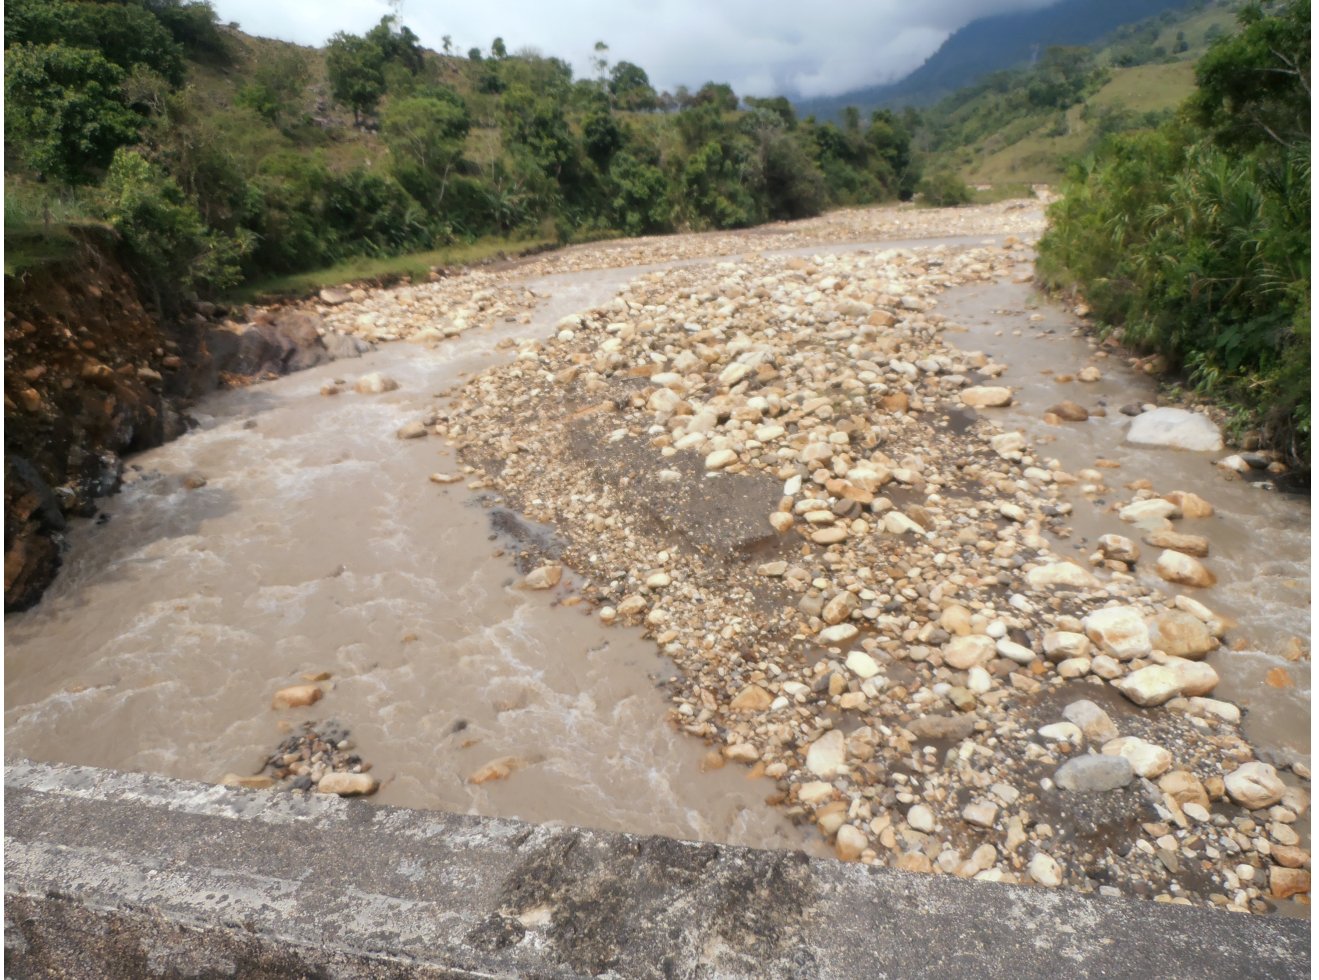
Componente.....: 15 Cauce

Calif./Mantenim....: 4 / -

Daño/Observaciones.: Se observa socavación en la pila.
 Se presentan fuertes procesos de erosión en ambas márgenes y tanto aguas arriba como aguas abajo.
 Cauce con bastante sedimentación.
 Se puede observar que el cauce es más ancho que la sección hidráulica del puente.
 Se recomienda realizar una inspección especial.
