SDC/INV	SiPuCol	Fecha	Hoja
	Informe de inspección principal	04/02/13	1
18-6604-013.00 La China			
Regional.....: 18 Norte de Santander			
Ruta.....: Porcesito (Cruce ruta 25 C) - Puente internal La U			
Carretera.....: La Lejía - Saravena			
Lado de la car...: 0			
Abscisa.....: 104+0513			
No del registro..: 1535			
Año de construcción.....:			
Año de la última reconstrucción.....:			
Paso Superior/Inferior.....: S			
Dir. de abs. de la carretera principal.: E			
Requisitos de la inspección.....: 0 Nada			
Recolección de datos : Fecha.....: 2013.01.03			
: Iniciales.....: MERS			
Posición geográfica..:			
Latitud: 7 gra 2.827 min N Longitud: 72 gra 13.211 min O Altitud: 510 m			
Geometría: Número de luces.....: 2			
Longitud de la luz menor (m): 18.09			
Longitud de la luz mayor (m): 18.09			
Longitud total(m): 36.18			
Ancho del tablero.....(m): 7.60			
Ancho del separador.....(m): 0.00			
Ancho del andén izquierdo(m): 0.00

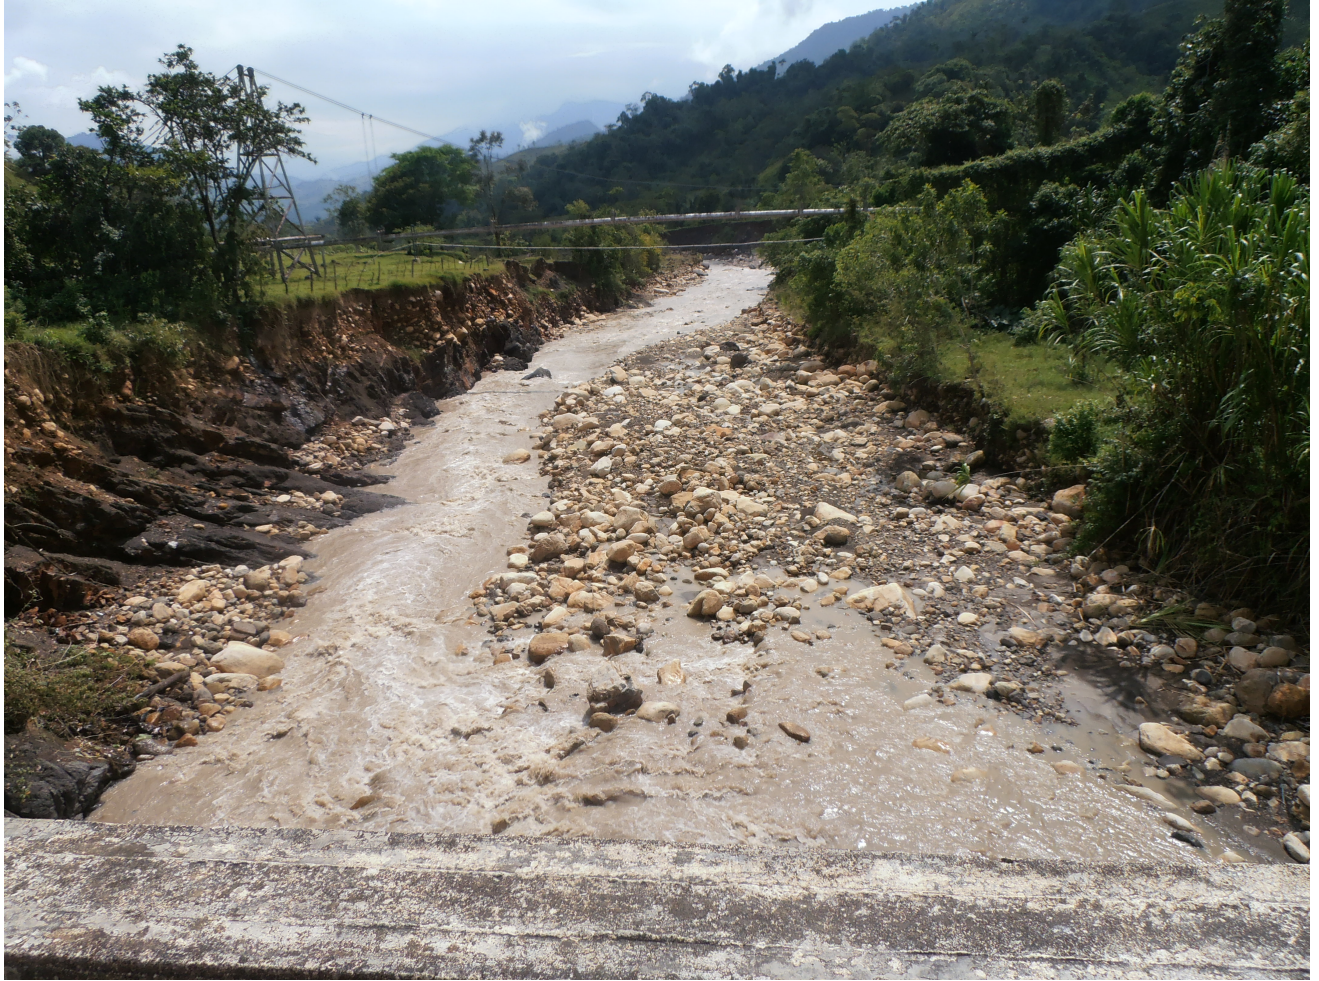
Componente.....: 15 Cauce

Calif./Mantenim....: 4 / -

Daño/Observaciones.: Se observa socavación en la pila.
 Se presentan fuertes procesos de erosión en ambas márgenes y tanto aguas arriba como aguas abajo.
 Cauce con bastante sedimentación.
 Se puede observar que el cauce es más ancho que la sección hidráulica del puente.
 Se recomienda realizar una inspección especial.

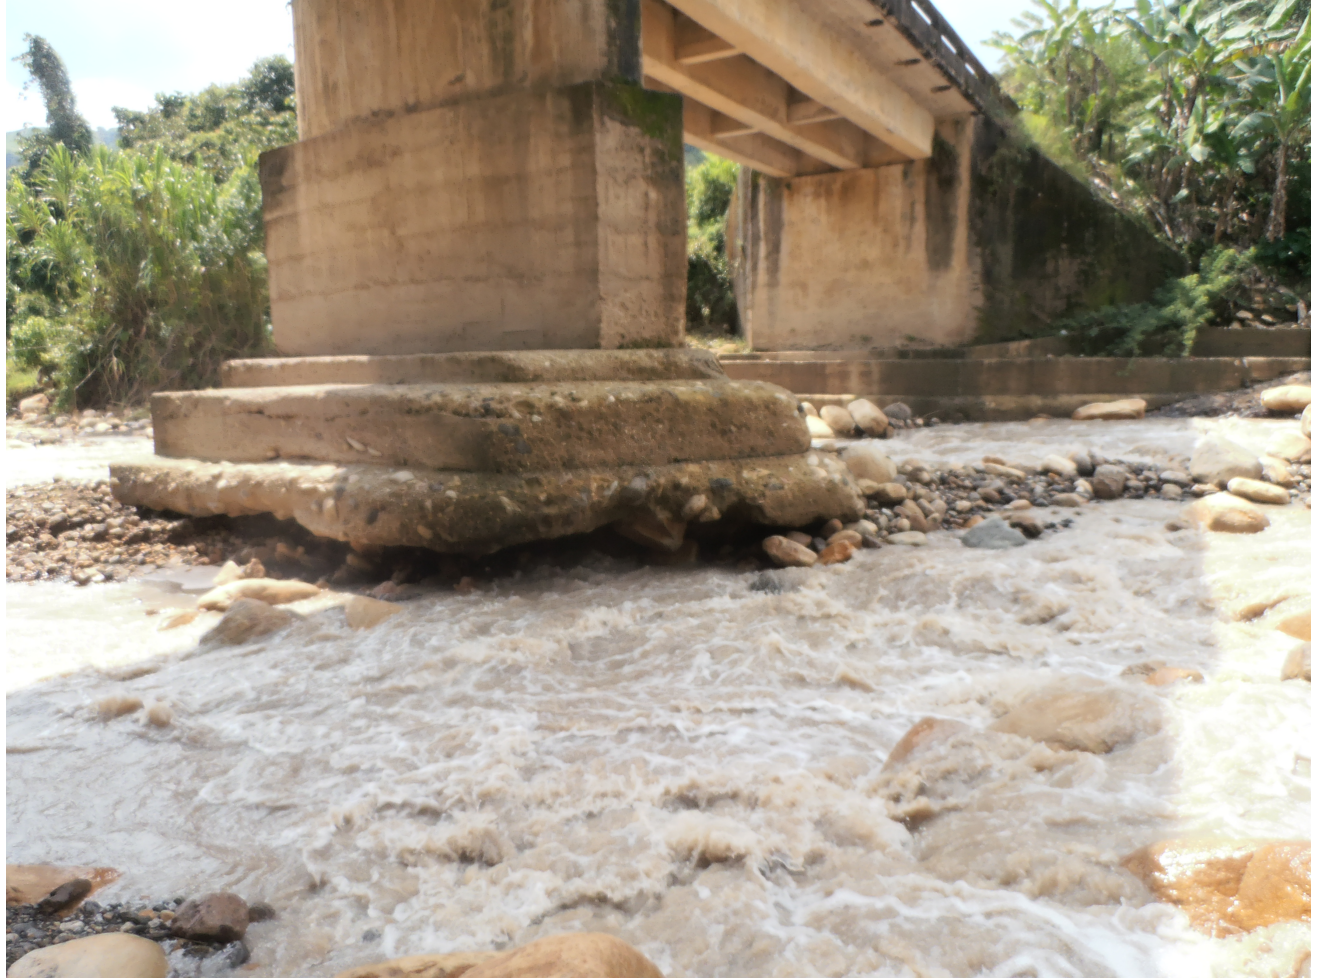
Componente.....: 15 Cauce

Calif./Mantenim....: 4 / -

Daño/Observaciones.: Se observa socavación en la pila.
 Se presentan fuertes procesos de erosión en ambas márgenes y tanto aguas arriba como aguas abajo.
 Cauce con bastante sedimentación.
 Se puede observar que el cauce es más ancho que la sección hidráulica del puente.
 Se recomienda realizar una inspección especial.

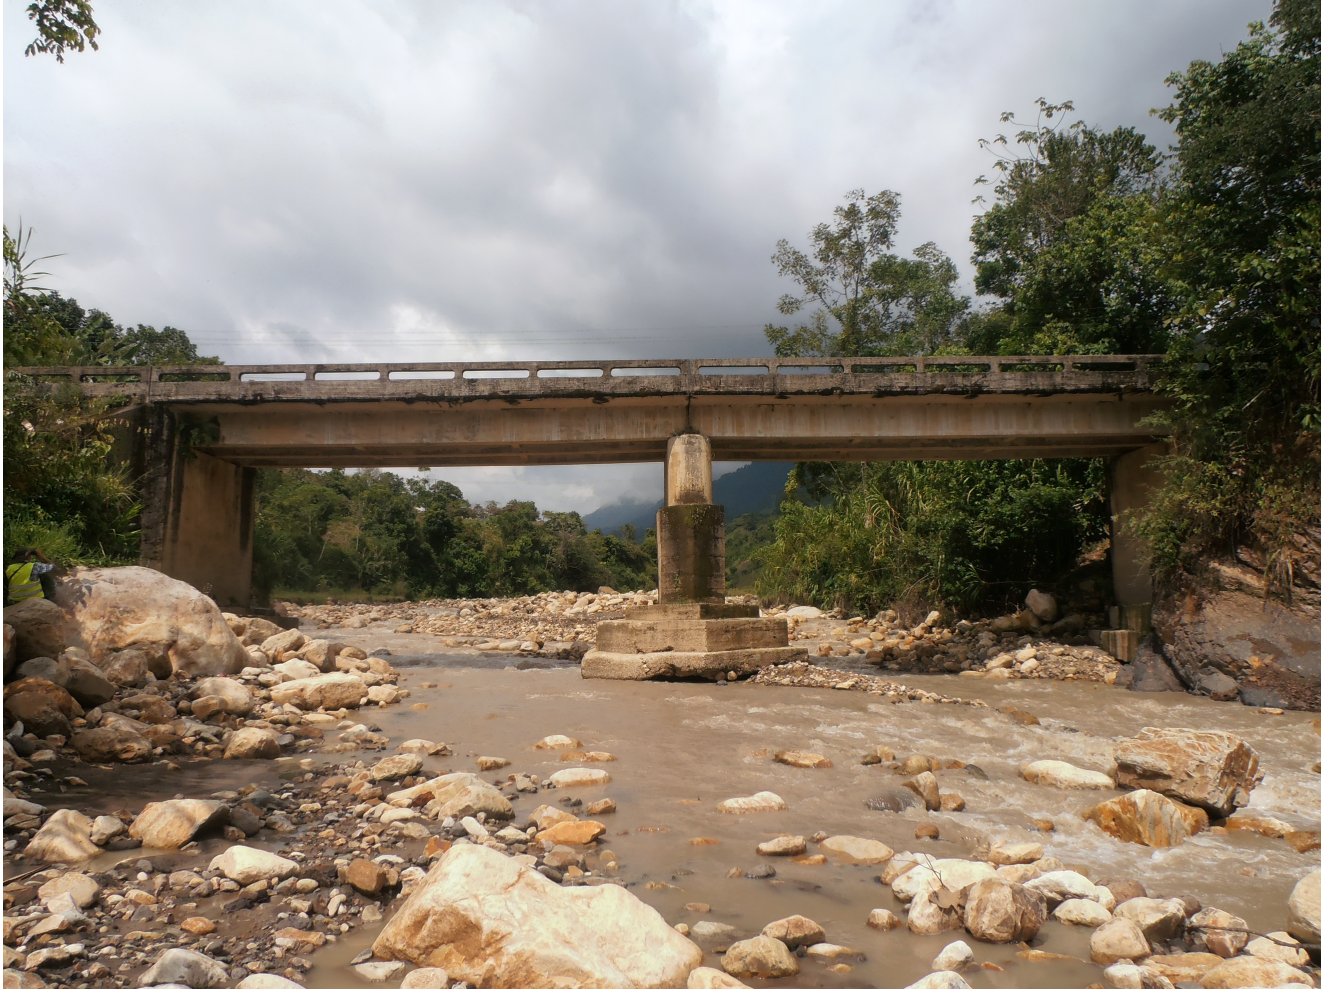
Componente.....: 15 Cauce

Calif./Mantenim....: 4 / -

Daño/Observaciones.: Se observa socavación en la pila.
 Se presentan fuertes procesos de erosión en ambas márgenes y tanto aguas arriba como aguas abajo.
 Cauce con bastante sedimentación.
 Se puede observar que el cauce es más ancho que la sección hidráulica del puente.
 Se recomienda realizar una inspección especial.

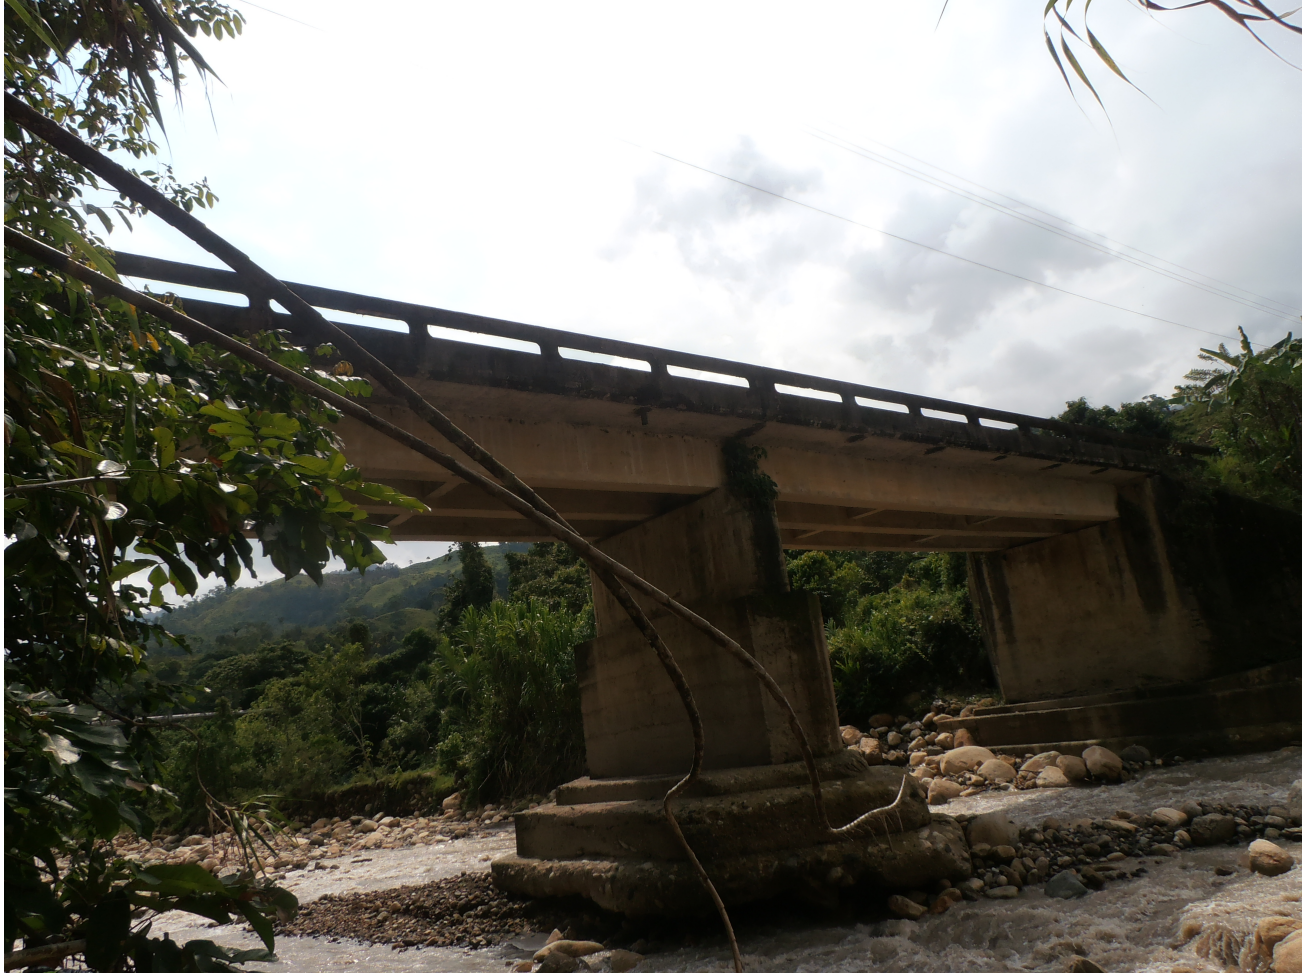
Componente.....: 17 Puente en general

Calif./Mantenim....: 4 / -

Daño/Observaciones.: Teniendo en cuenta que no fue posible establecer el tipo de cimentación con la que cuenta la pila, se mantuvo lo registrado anteriormente (cimentación superficial). Con base en ésto se recomienda estudiar la posibilidad de reemplazar el puente por uno de aproximadamente 40m, sin pila intermedia.

Tipo de daño.....: Otro

Reparaciones.....: A Cambio del puente

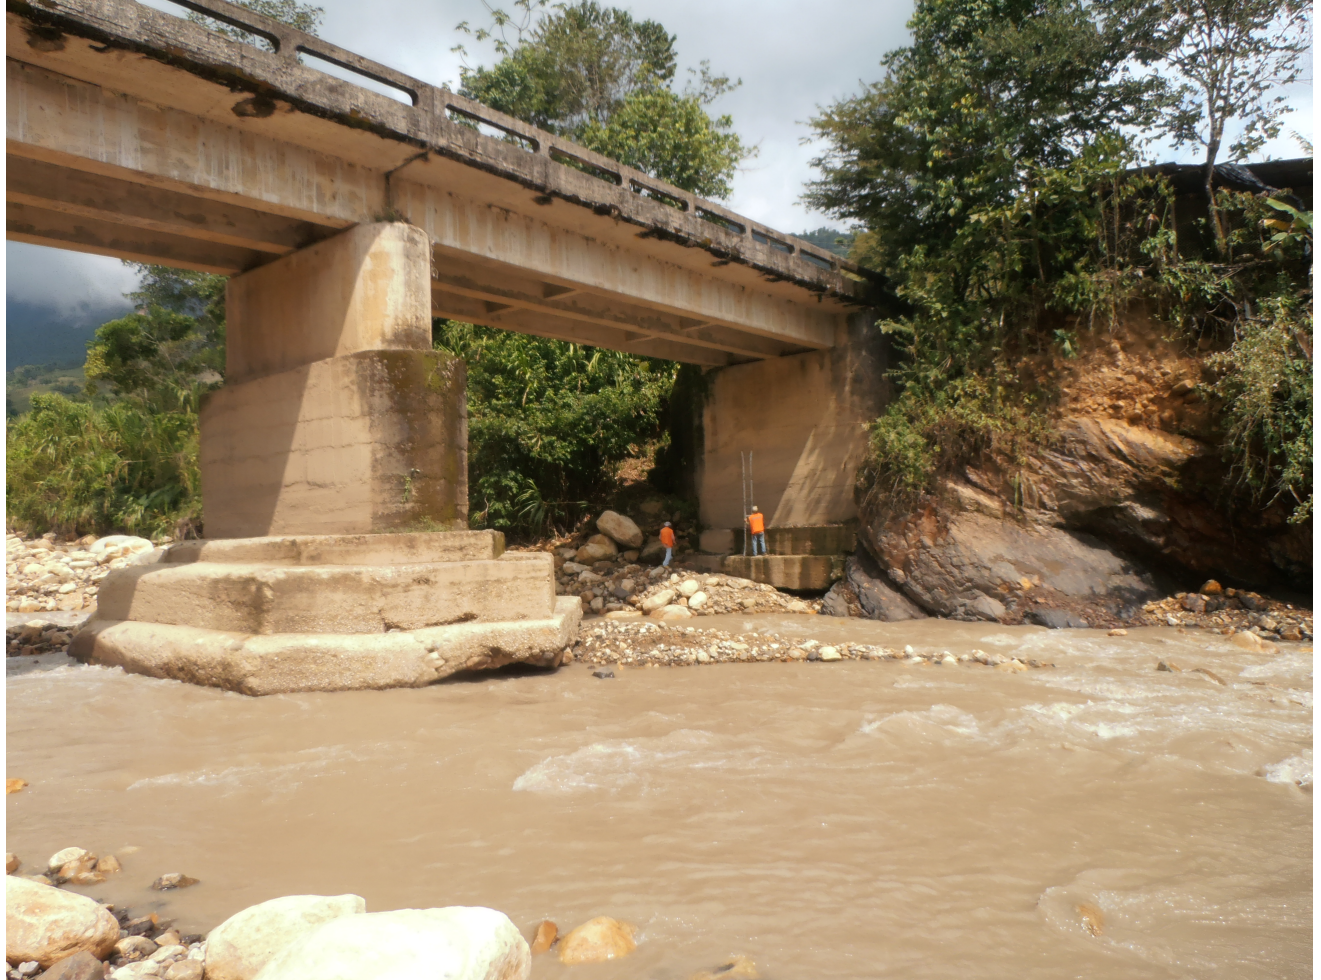
Componente.....: 17 Puente en general

Calif./Mantenim....: 4 / -

Daño/Observaciones.: Teniendo en cuenta que no fue posible establecer el tipo de cimentación con la que cuenta la pila, se mantuvo lo registrado anteriormente (cimentación superficial). Con base en ésto se recomienda estudiar la posibilidad de reemplazar el puente por uno de aproximadamente 40m, sin pila intermedia.

Tipo de daño.....: Otro

Reparaciones.....: A Cambio del puente

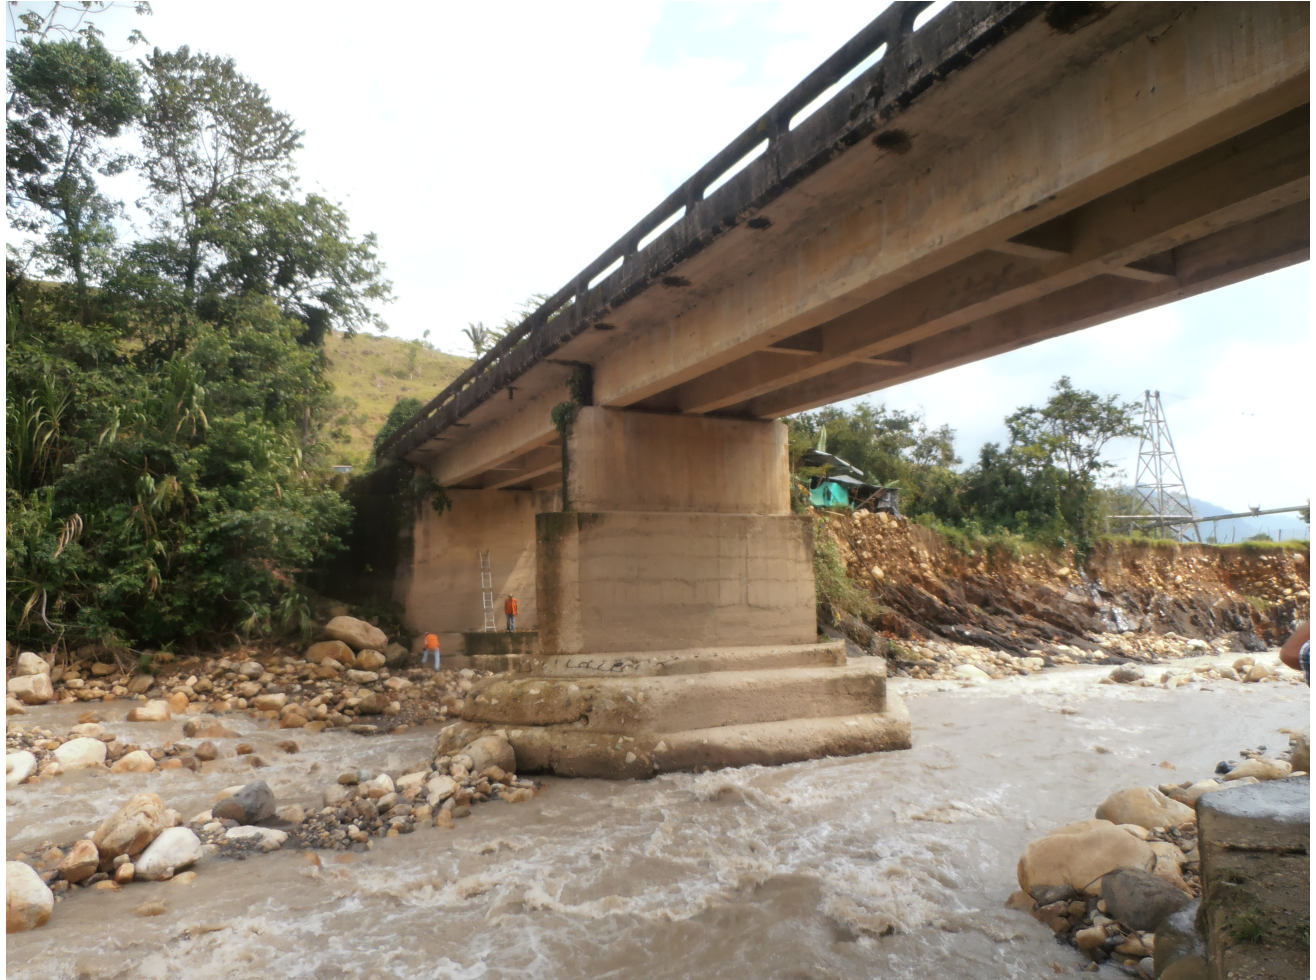
Componente.....: 17 Puente en general

Calif./Mantenim....: 4 / -

Daño/Observaciones.: Teniendo en cuenta que no fue posible establecer el tipo de cimentación con la que cuenta la pila, se mantuvo lo registrado anteriormente (cimentación superficial). Con base en ésto se recomienda estudiar la posibilidad de reemplazar el puente por uno de aproximadamente 40m, sin pila intermedia.

Tipo de daño.....: Otro

Reparaciones.....: A Cambio del puente
