SDC/INV	SiPuCol	Fecha	Hoja
Informe de inspección principal		09/02/13	1
18-6604-022.00 La Balastrera			
Regional.....: 18 Norte de Santander			
Ruta.....: Porcesito (Cruce ruta 25 C) - Puente internal La U			
Carretera.....: La Lejía - Saravena			
Lado de la car...: 0			
Abscisa.....: 123+0178			
No del registro..: 1526			
Año de construcción.....:			
Año de la última reconstrucción.....:			
Paso Superior/Inferior.....: S			
Dir. de abs. de la carretera principal.: E			
Requisitos de la inspección.....: 0 Nada			
Recolección de datos : Fecha.....: 2012.12.31			
: Iniciales.....: MERS			
Posición geográfica..:			
Latitud: 7 gra 0.549 min N Longitud: 72 gra 5.809 min O Altitud: 375 m			
Geometría: Número de luces.....: 1			
Longitud de la luz menor (m): 10.00			
Longitud de la luz mayor (m): 10.00			
Longitud total(m): 10.00			
Ancho del tablero.....(m): 8.50			
Ancho del separador.....(m): 0.00			
Ancho del andén izquierdo(m): 0.00

SDC/INV		SiPuCol			Fecha			Hoja
		Informe de inspección principal			09/02/13			4
18-6604-022.00 La Balustrera								
Número de componente Trabajo - Descripción del daño Tipo de daño	Cal ifi	Man ten	Ins Esp	Obras de reparación				Fo tos
				T P	Can ti	Año

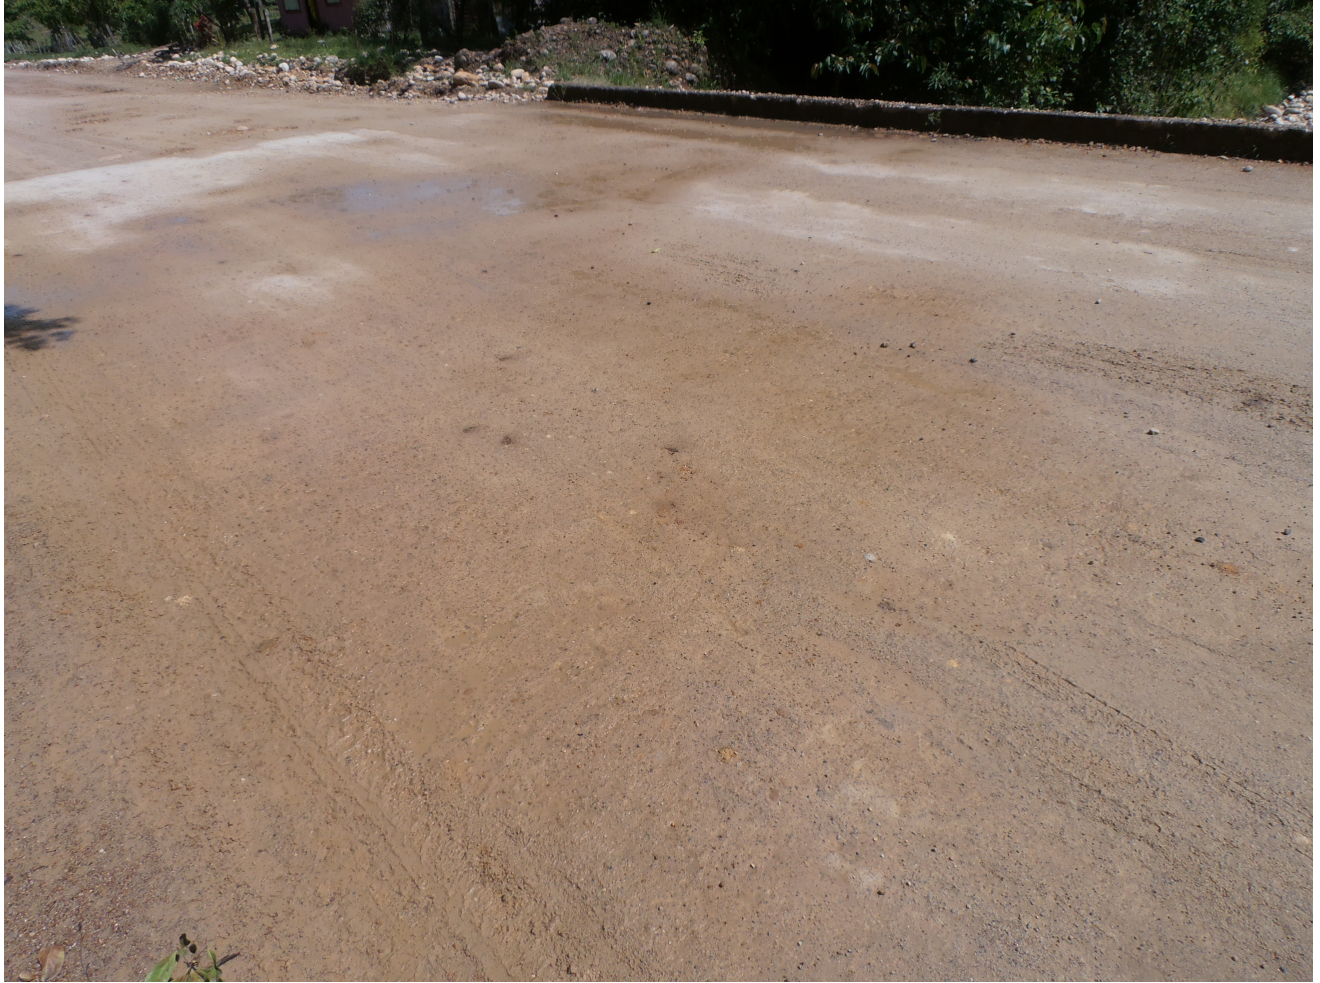
Componente.....: 1 Superficie del puente

Calif./Mantenim....: 2 / -

Daño/Observaciones.: La superficie del puente presenta desgaste normal de uso, se observa agregado expuesto y en algunas zonas pérdida de la capa de rodadura; adicionalmente parcialmente se encuentra cubierta por material de arrastre.

Tipo de daño.....: Descomposición

Reparaciones.....: C Tratamiento superficial (sello)

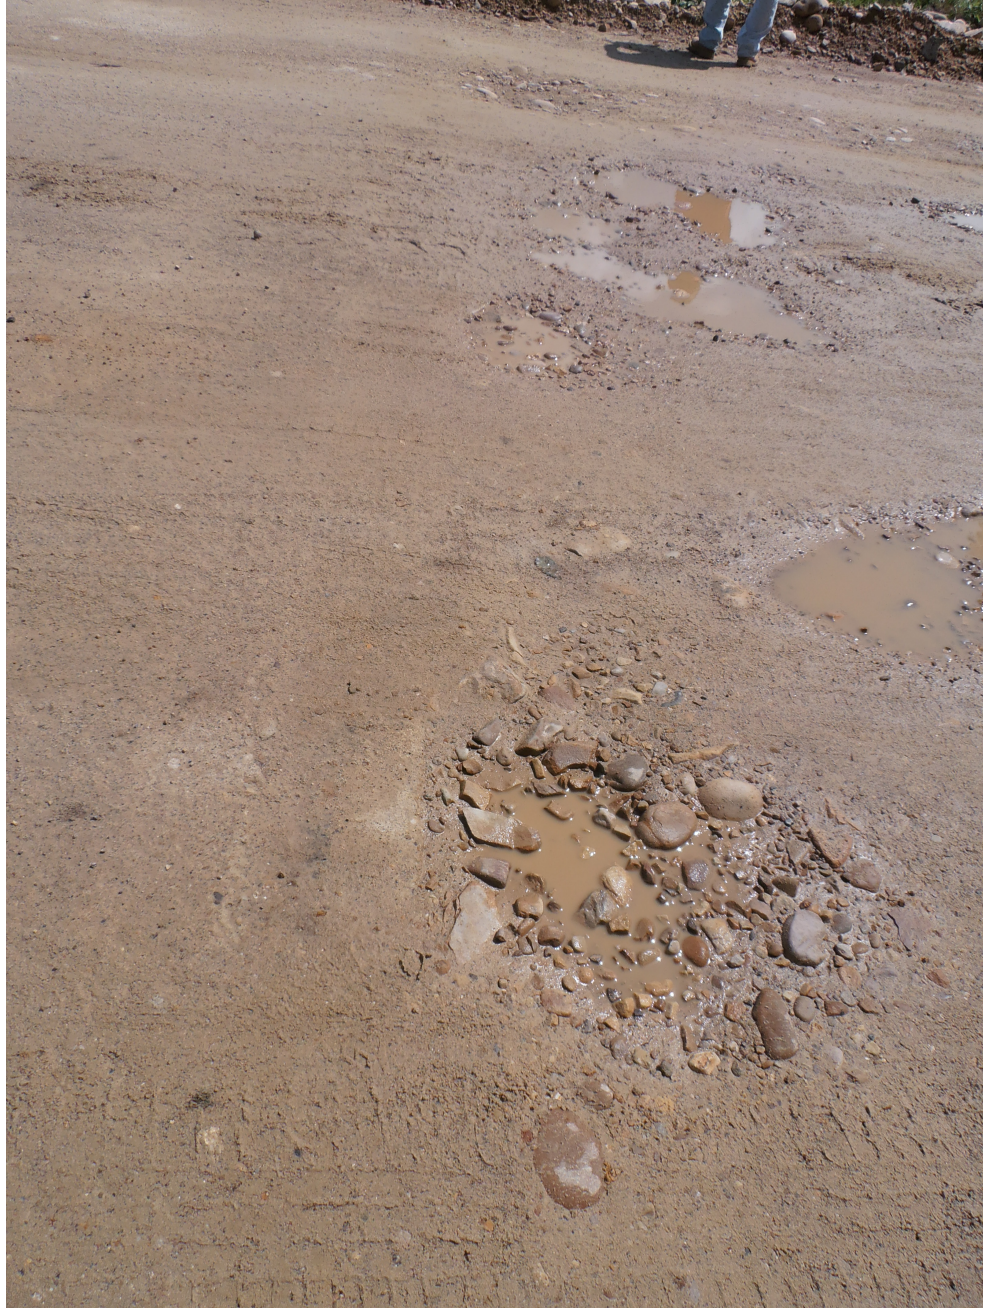
Componente.....: 1 Superficie del puente

Calif./Mantenim....: 2 / -

Daño/Observaciones.: La superficie del puente presenta desgaste normal de uso, se observa agregado expuesto y en algunas zonas pérdida de la capa de rodadura; adicionalmente parcialmente se encuentra cubierta por material de arrastre.

Tipo de daño.....: Descomposición

Reparaciones.....: C Tratamiento superficial (sello)

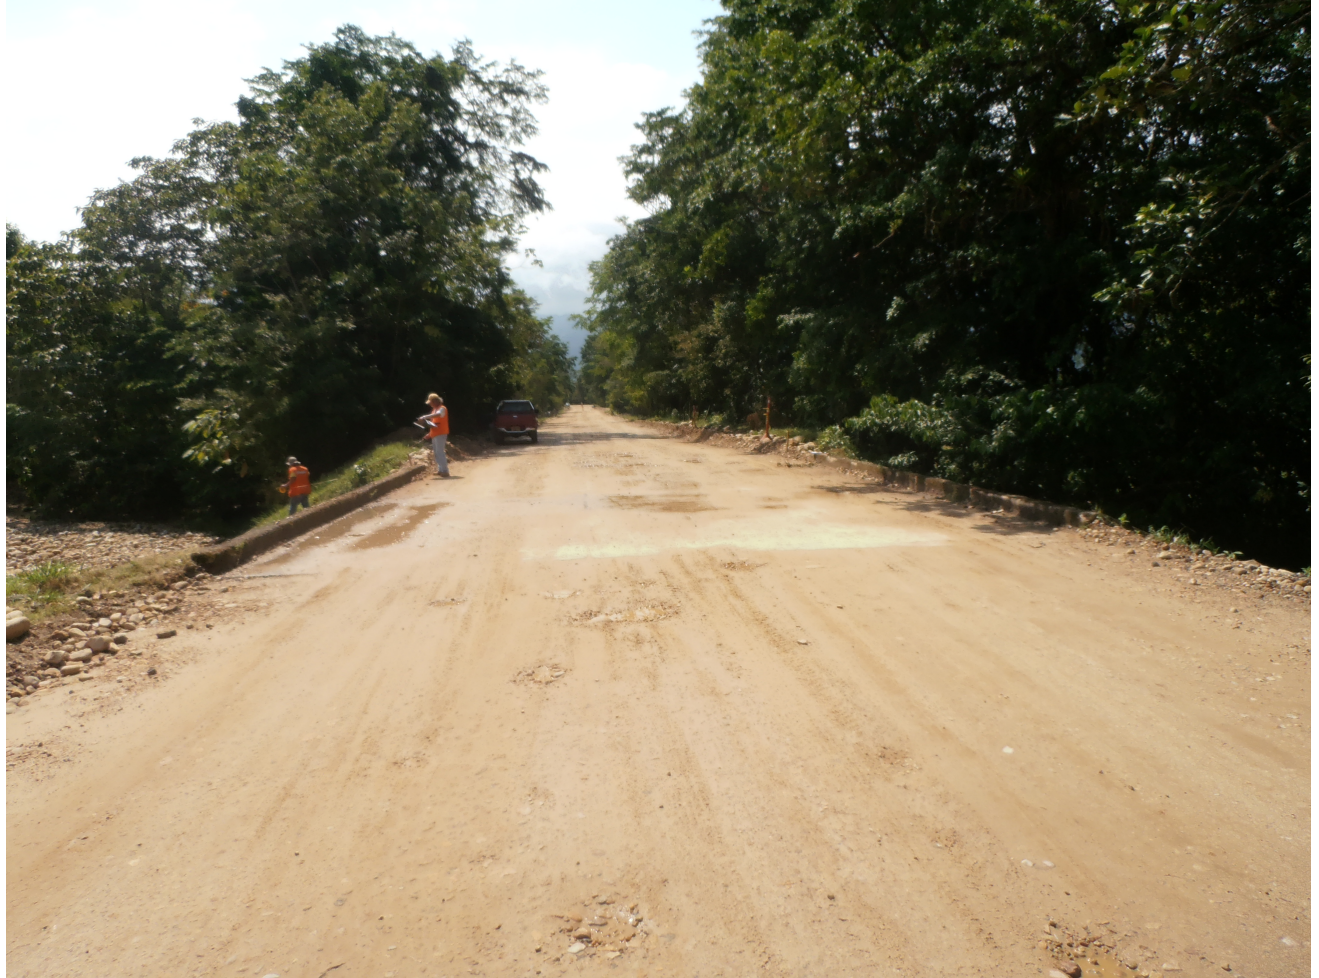
Componente.....: 1 Superficie del puente

Calif./Mantenim....: 2 / -

Daño/Observaciones.: La superficie del puente presenta desgaste normal de uso, se observa agregado expuesto y en algunas zonas pérdida de la capa de rodadura; adicionalmente parcialmente se encuentra cubierta por material de arrastre.

Tipo de daño.....: Descomposición

Reparaciones.....: C Tratamiento superficial (sello)

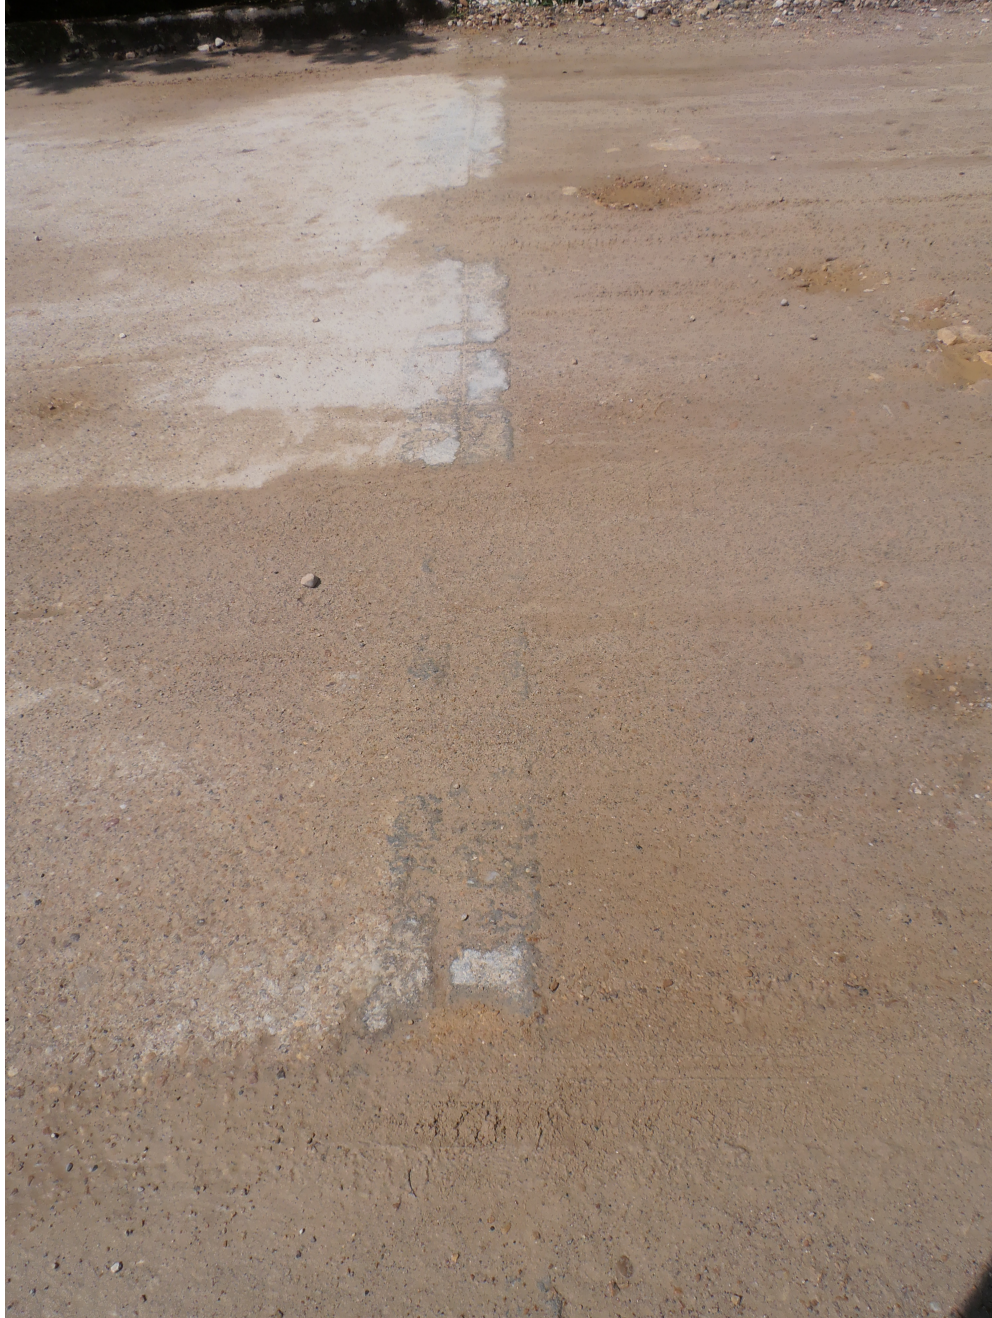
Componente.....: 2 Juntas de expansión

Calif./Mantenim....: 3 / -

Daño/Observaciones.: El puente carece de dispositivos de juntas, se recomienda colocar juntas de bloque de neopreno.
Z (m): Colocación de juntas de bloque de neopreno.

Tipo de daño.....: Infiltración

Reparaciones.....: Z Otra

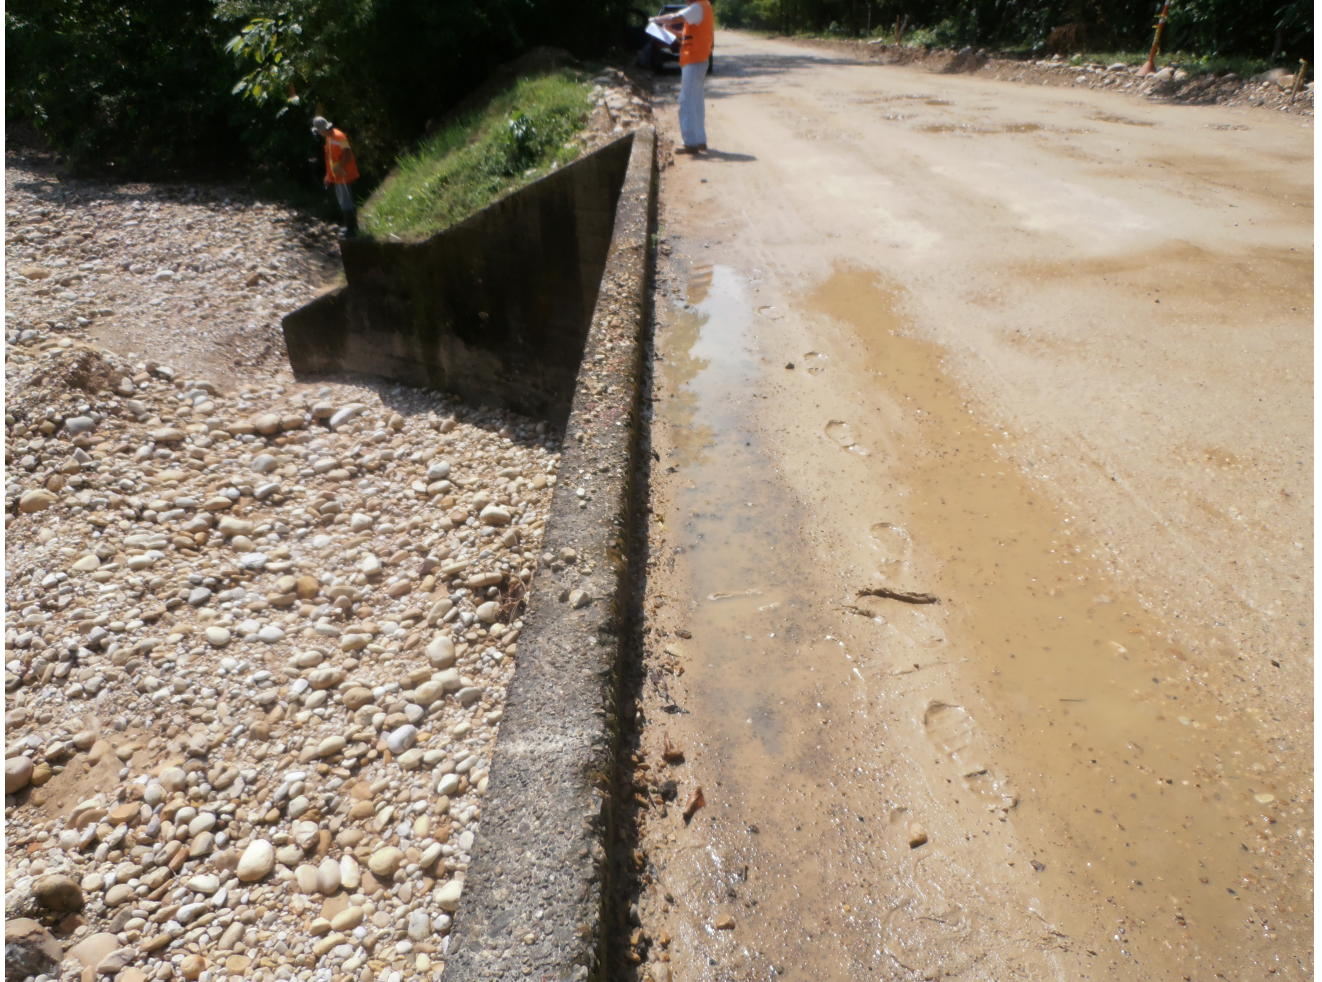
Componente.....: 3 Andenes/Bordillos

Calif./Mantenim....: 1 / -

Daño/Observaciones.: El puente no cuenta con andenes.
Los bordillos presentan manchas de humedad y vegetación, además algunas zonas presentan agregado expuesto. Se recomienda realizar labores de limpieza y mantenimiento rutinario.

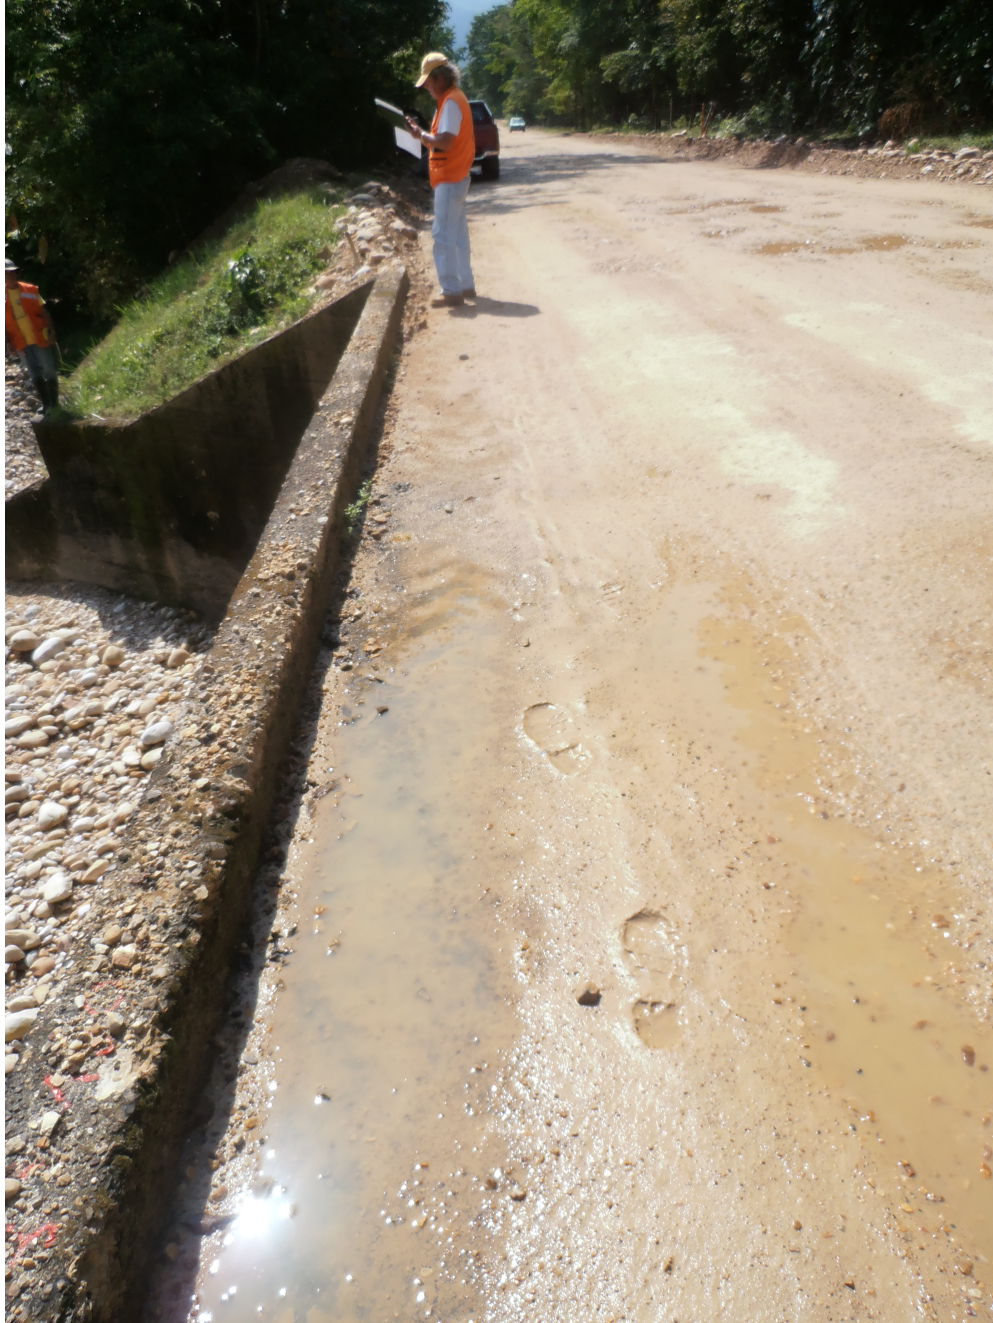
Componente.....: 3 Andenes/Bordillos

Calif./Mantenim....: 1 / -

Daño/Observaciones.: El puente no cuenta con andenes.
Los bordillos presentan manchas de humedad y vegetación, además algunas zonas presentan agregado expuesto. Se recomienda realizar labores de limpieza y mantenimiento rutinario.

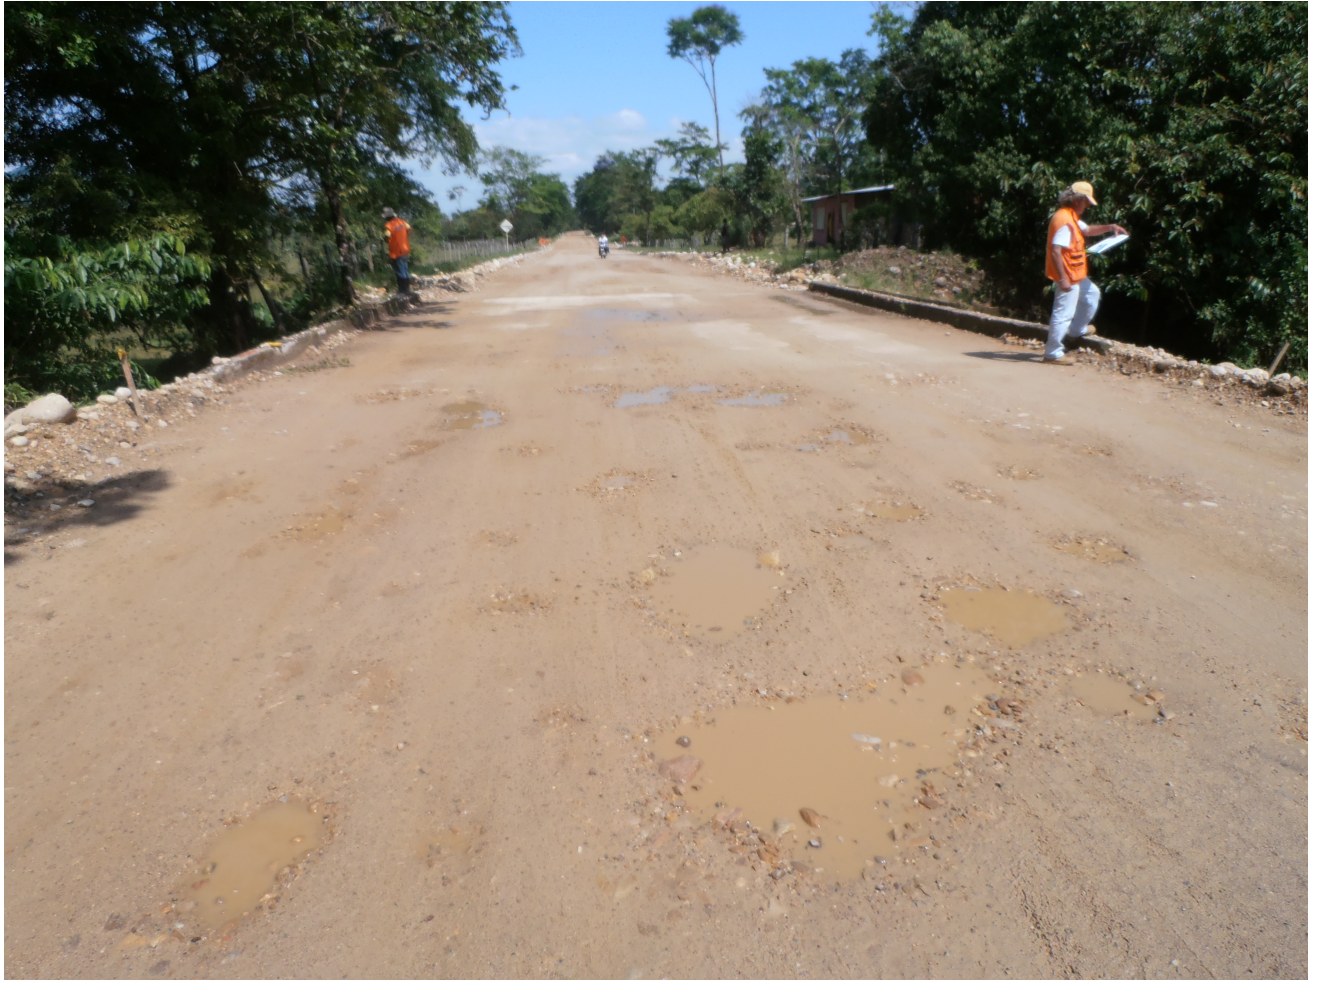
Componente.....: 4 Barandas

Calif./Mantenim....: 4 / -

Daño/Observaciones.: El puente carece de barandas. Se recomienda instalar barandas estructurales de acero.
Z (m): Instalación de barandas estructurales de acero.

Tipo de daño.....: Otro

Reparaciones.....: Z Otra

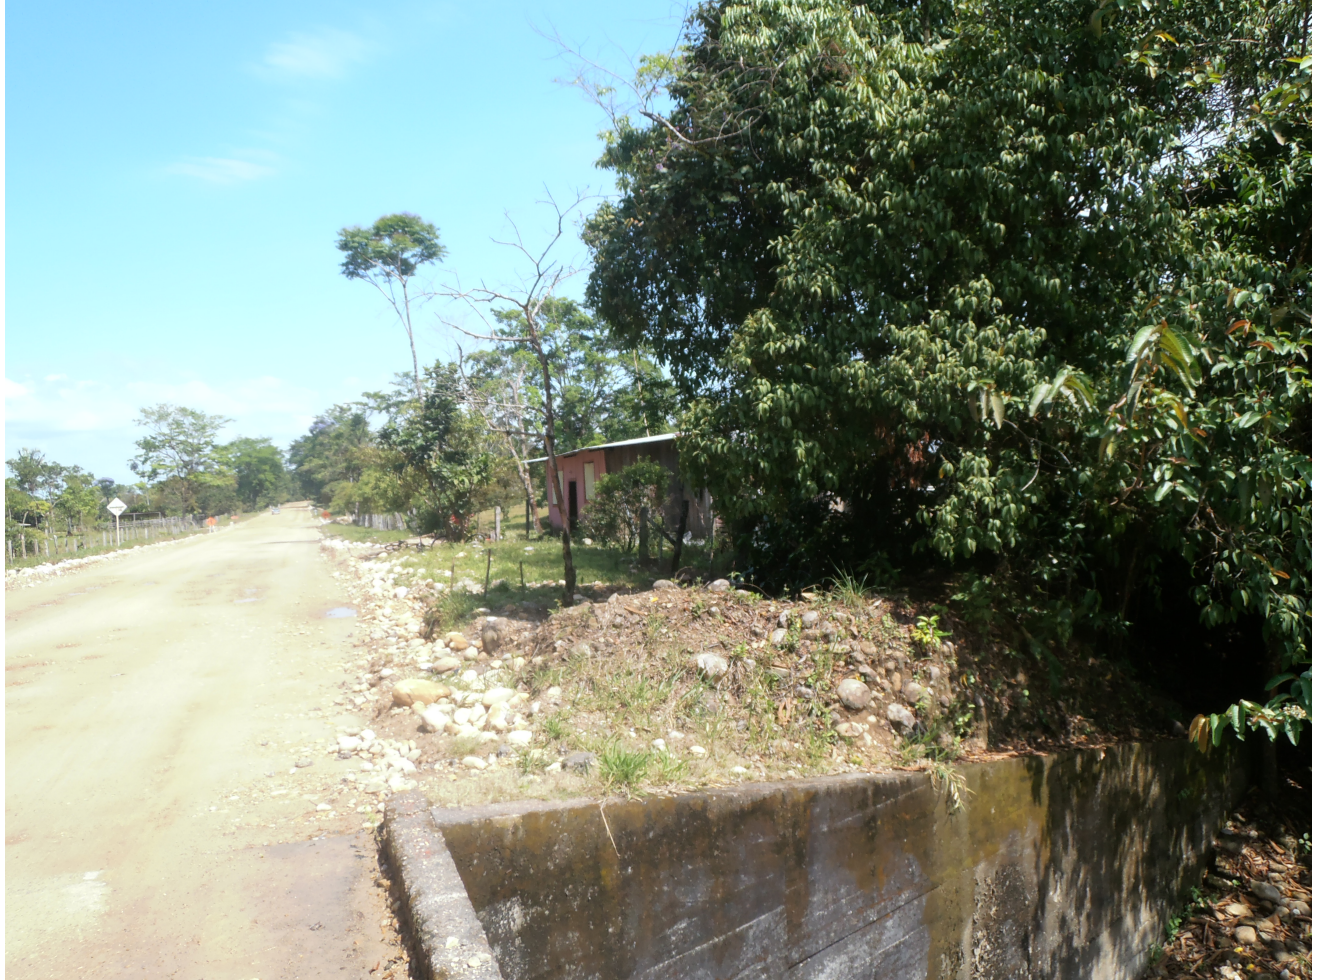
Componente.....: 5 Conos/Taludes

Calif./Mantenim....: 0 / +

Daño/Observaciones.: Los conos y taludes se encuentran en buen estado y estables.
Se recomienda realizar labores de limpieza y mantenimiento rutinario.

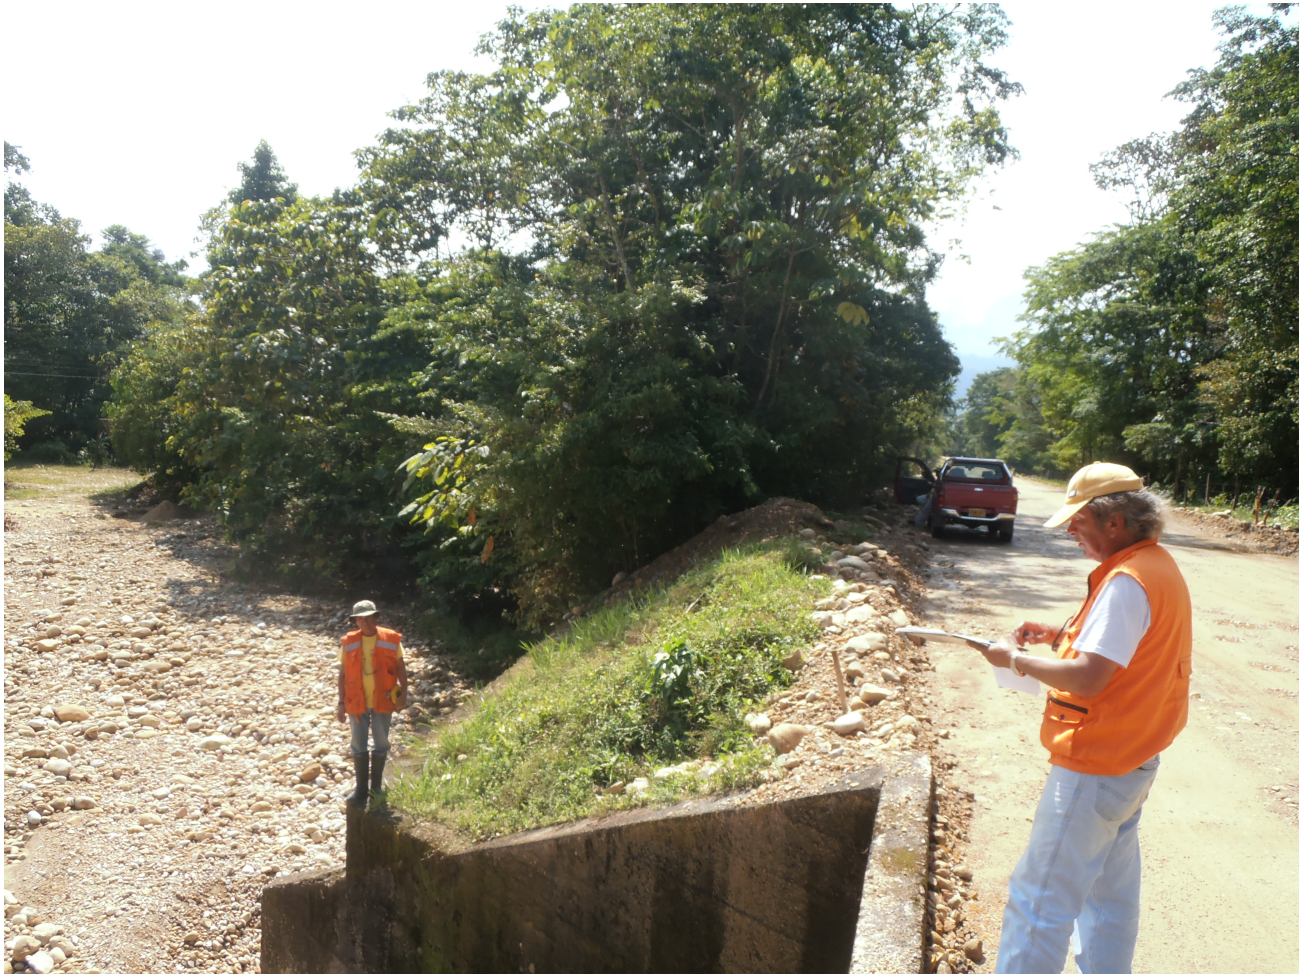
Componente.....: 5 Conos/Taludes

Calif./Mantenim....: 0 / +

Daño/Observaciones.: Los conos y taludes se encuentran en buen estado y estables.
Se recomienda realizar labores de limpieza y mantenimiento rutinario.

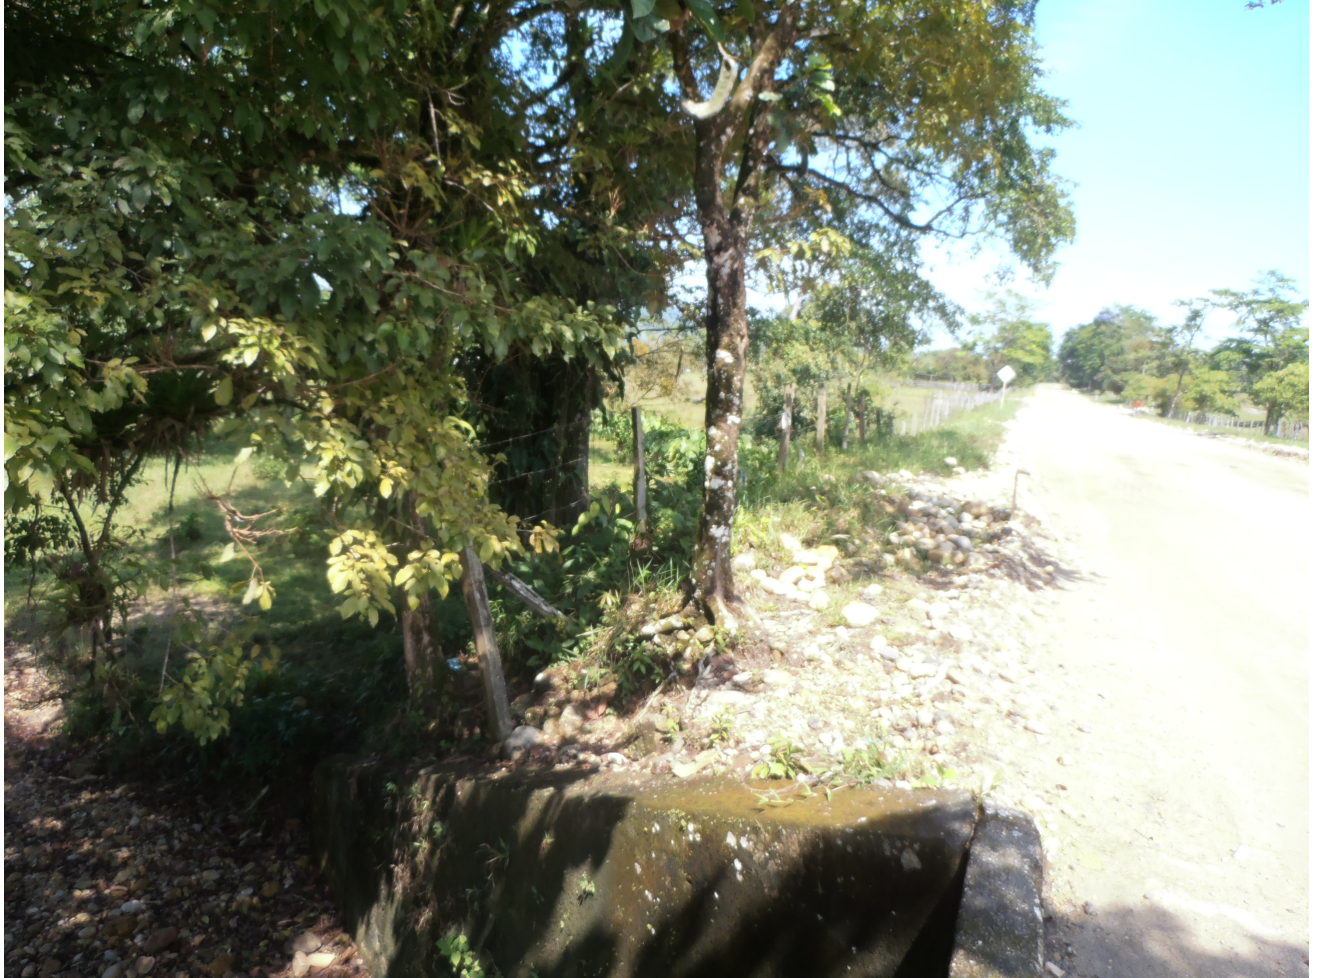
Componente.....: 5 Conos/Taludes

Calif./Mantenim....: 0 / +

Daño/Observaciones.: Los conos y taludes se encuentran en buen estado y estables.
Se recomienda realizar labores de limpieza y mantenimiento rutinario.

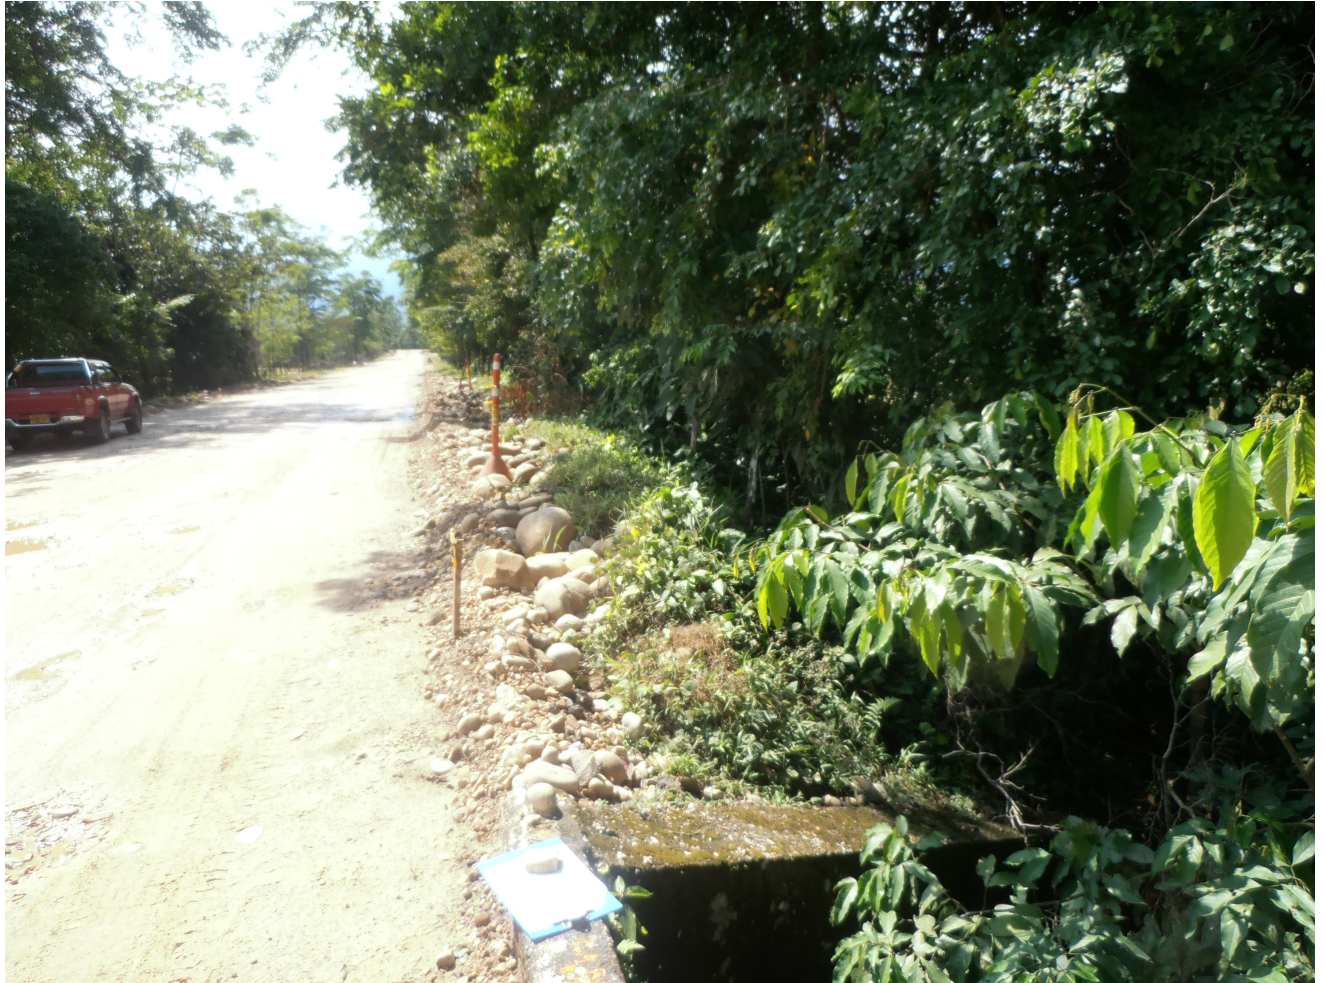
Componente.....: 5 Conos/Taludes

Calif./Mantenim....: 0 / +

Daño/Observaciones.: Los conos y taludes se encuentran en buen estado y estables.
Se recomienda realizar labores de limpieza y mantenimiento rutinario.

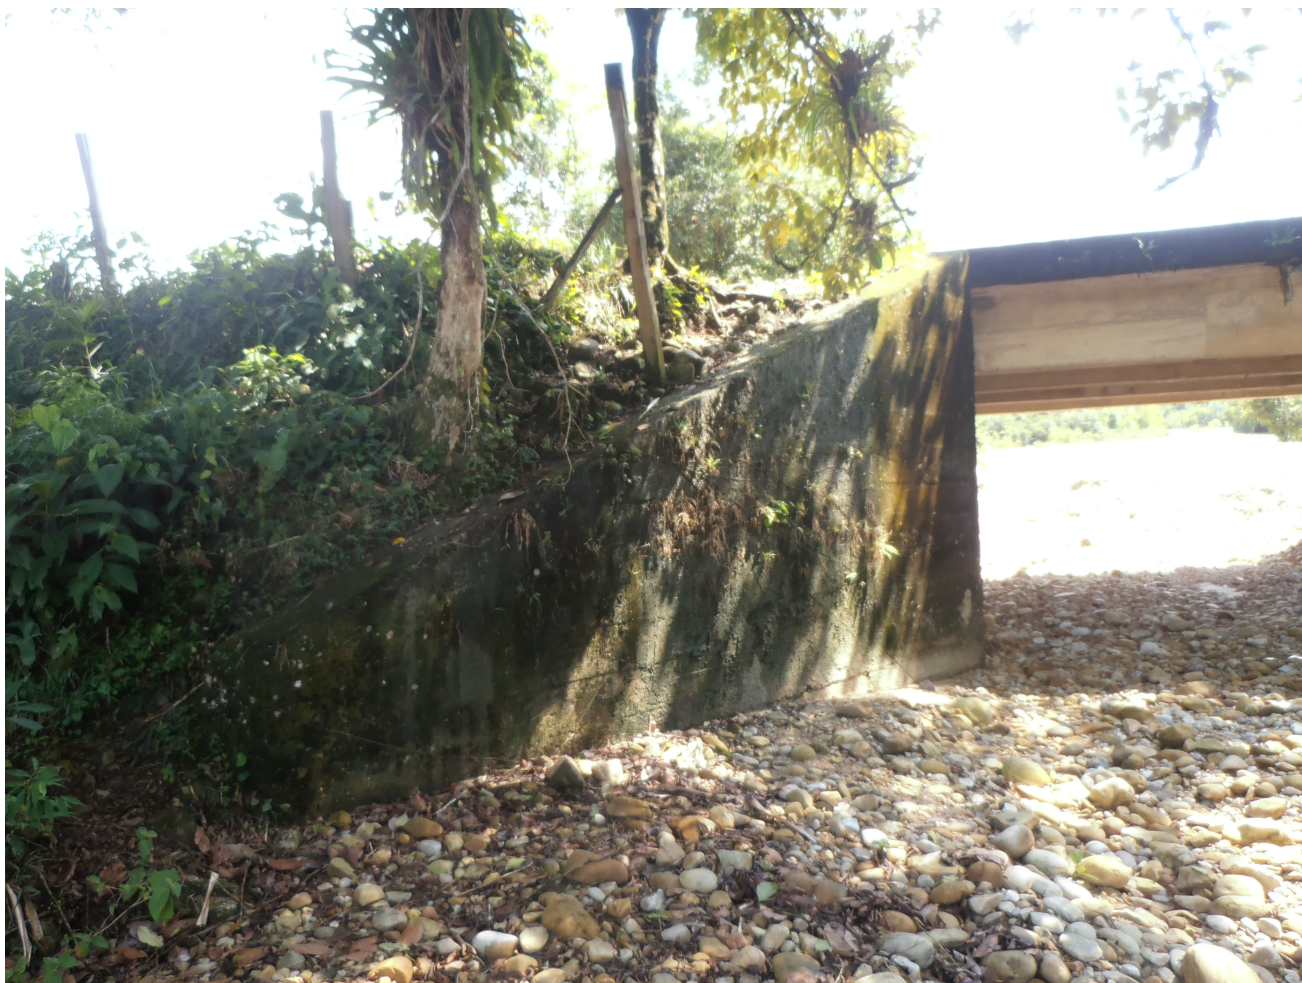
Componente.....: 6 Aletas

Calif./Mantenim....: 1 / +

Daño/Observaciones.: Las aletas se encuentran en buen estado. Presentan manchas de humedad y vegetación. Se recomienda realizar labores de limpieza y mantenimiento rutinario.

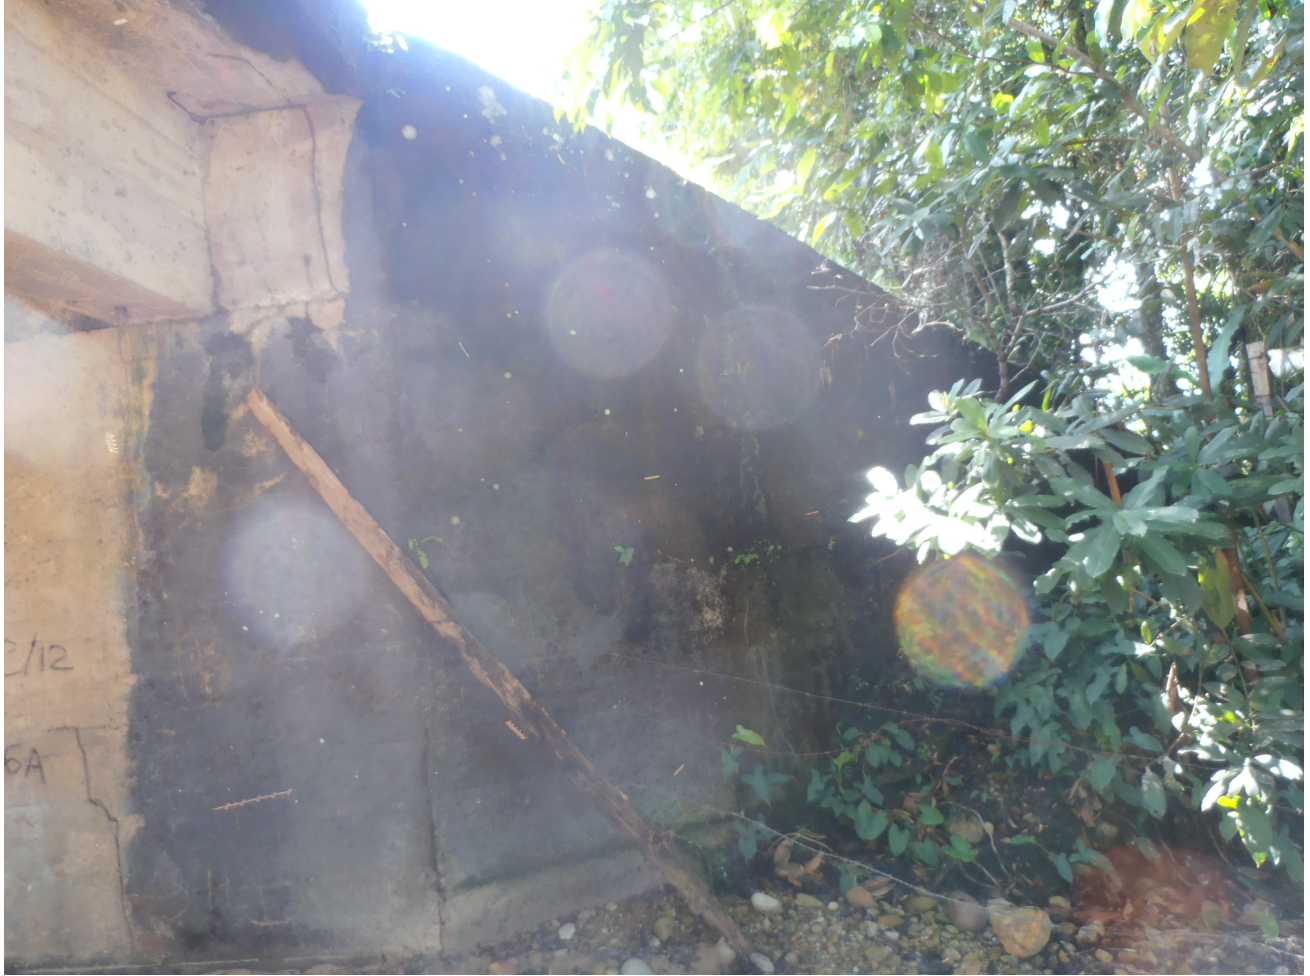
Componente.....: 6 Aletas

Calif./Mantenim....: 1 / +

Daño/Observaciones.: Las aletas se encuentran en buen estado. Presentan manchas de humedad y vegetación. Se recomienda realizar labores de limpieza y mantenimiento rutinario.

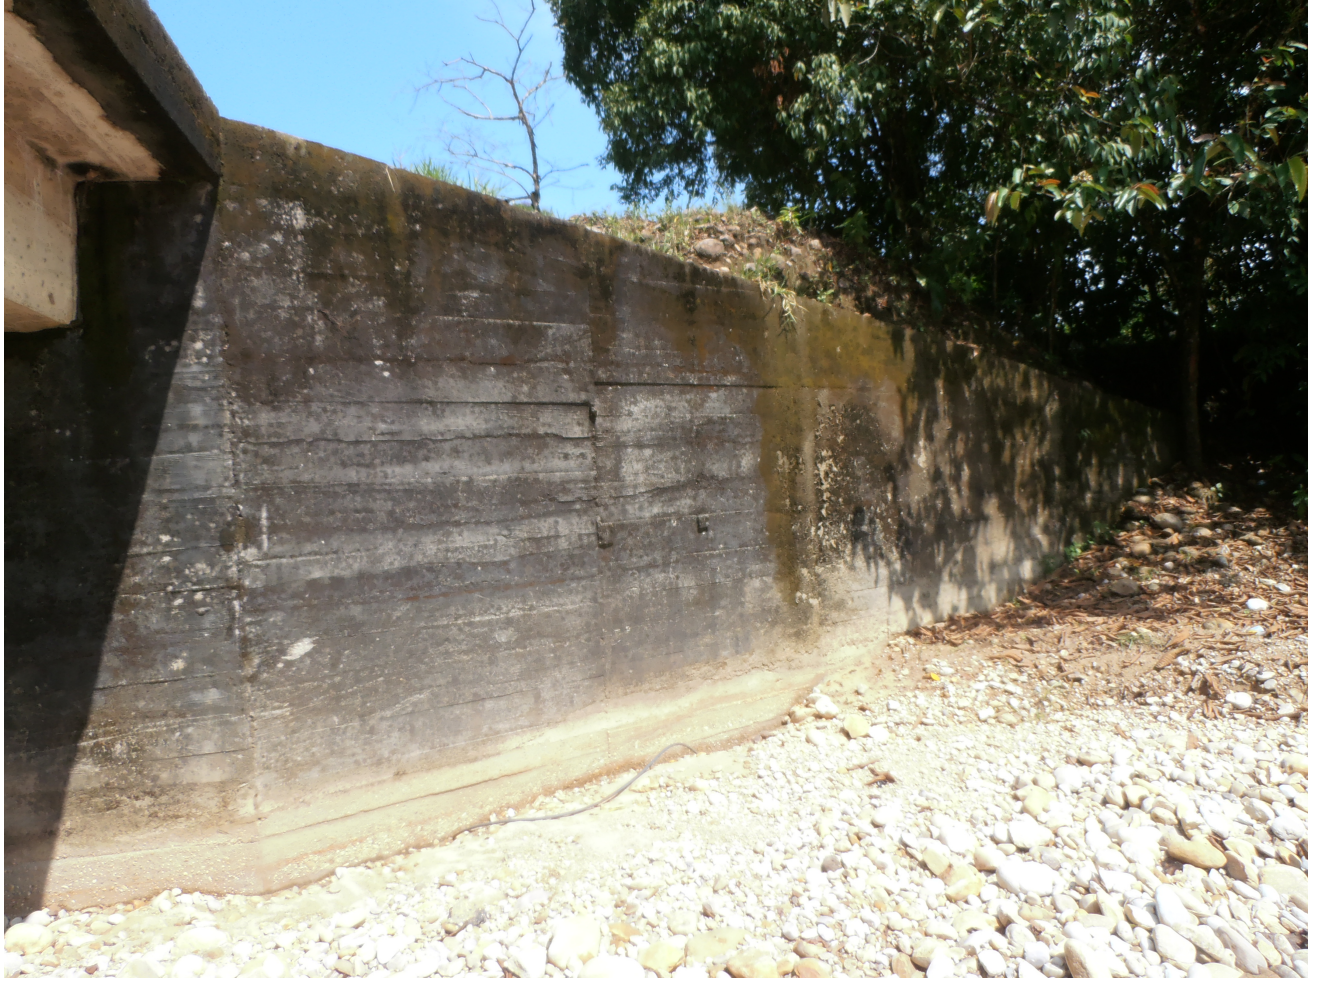
Componente.....: 6 Aletas

Calif./Mantenim....: 1 / +

Daño/Observaciones.: Las aletas se encuentran en buen estado. Presentan manchas de humedad y vegetación. Se recomienda realizar labores de limpieza y mantenimiento rutinario.

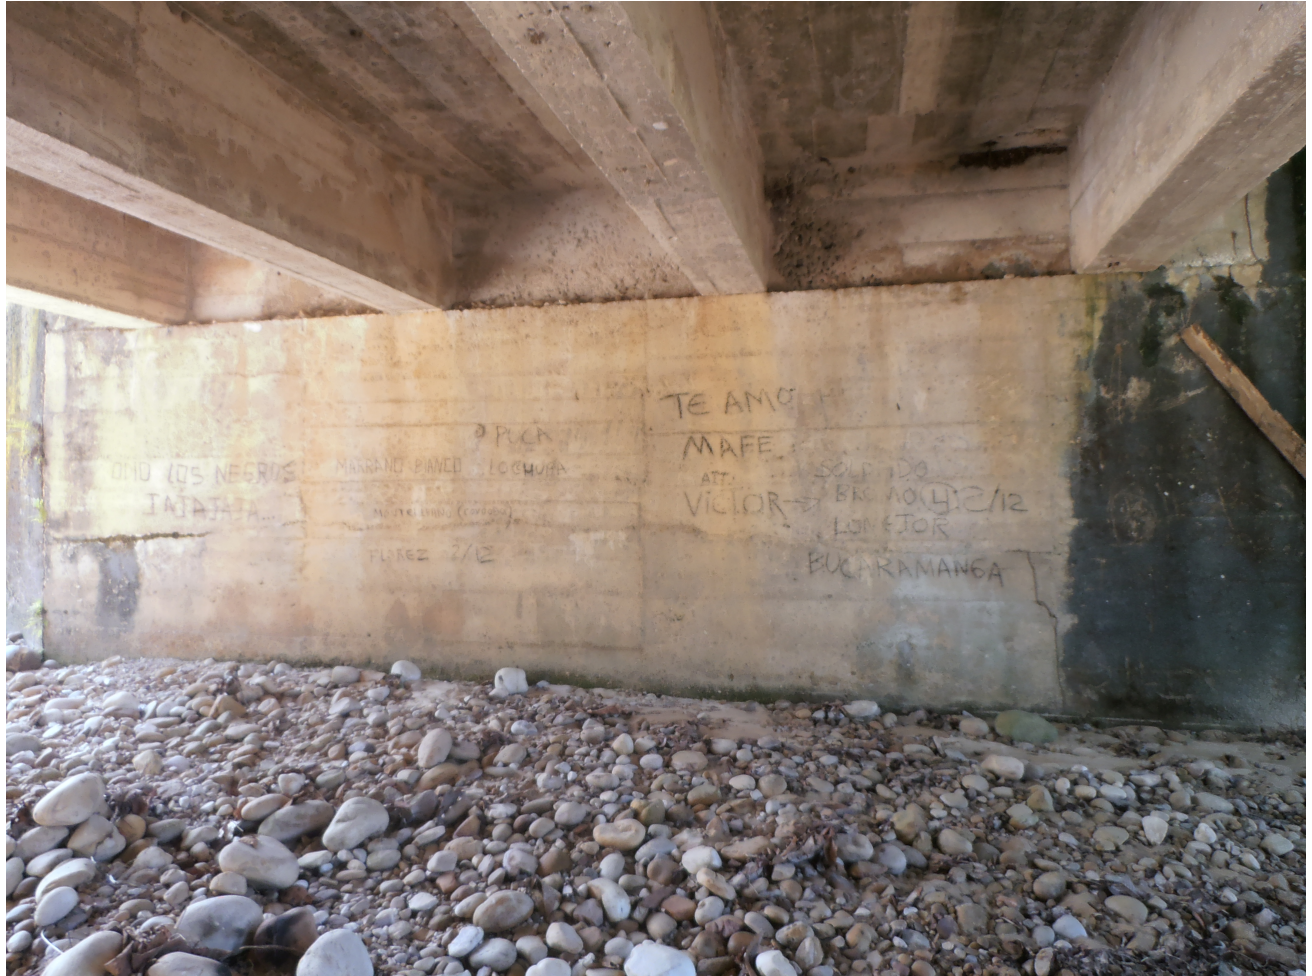
Componente.....: 7 Estribos

Calif./Mantenim....: 1 / -

Daño/Observaciones.: Los estribos se encuentran en buen estado.
 Presentan manchas de humedad y vegetación debido a la infiltración de agua a través de las juntas de expansión.
 Se recomienda realizar labores de limpieza y mantenimiento rutinario.

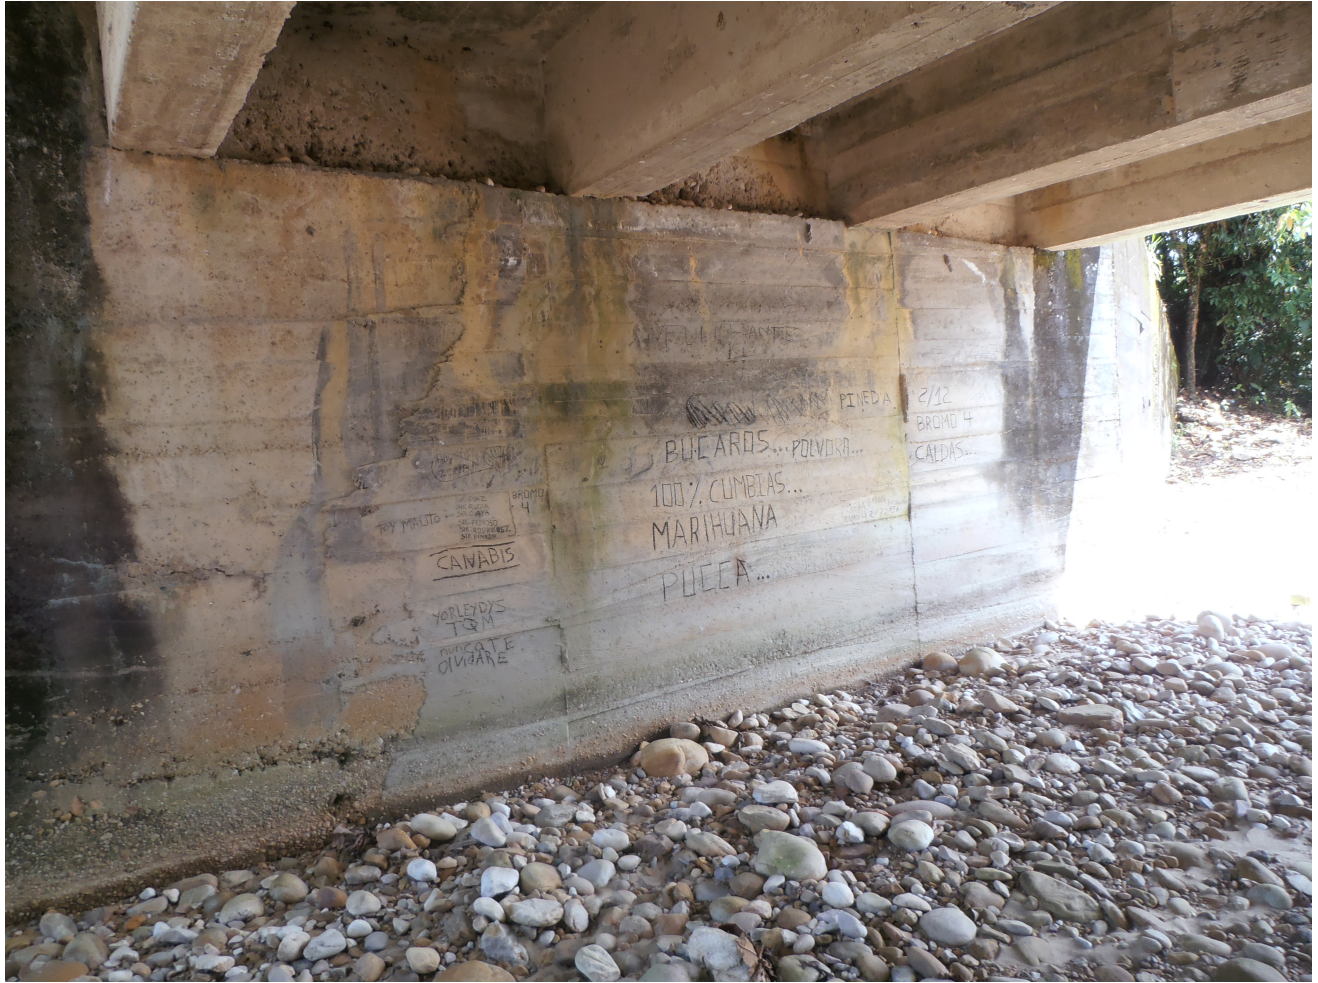
Componente.....: 7 Estribos

Calif./Mantenim....: 1 / -

Daño/Observaciones.: Los estribos se encuentran en buen estado.
Presentan manchas de humedad y vegetación debido a la infiltración de agua a través de las juntas de expansión.
Se recomienda realizar labores de limpieza y mantenimiento rutinario.
