SDC/INV	SiPuCol	Fecha	Hoja
Informe de inspección principal		09/02/13	1
18-6604-022.00 La Balastrera			
Regional.....: 18 Norte de Santander			
Ruta.....: Porcesito (Cruce ruta 25 C) - Puente internal La U			
Carretera.....: La Lejía - Saravena			
Lado de la car...: 0			
Abscisa.....: 123+0178			
No del registro..: 1526			
Año de construcción.....:			
Año de la última reconstrucción.....:			
Paso Superior/Inferior.....: S			
Dir. de abs. de la carretera principal.: E			
Requisitos de la inspección.....: 0 Nada			
Recolección de datos : Fecha.....: 2012.12.31			
: Iniciales.....: MERS			
Posición geográfica..:			
Latitud: 7 gra 0.549 min N Longitud: 72 gra 5.809 min O Altitud: 375 m			
Geometría: Número de luces.....: 1			
Longitud de la luz menor (m): 10.00			
Longitud de la luz mayor (m): 10.00			
Longitud total(m): 10.00			
Ancho del tablero.....(m): 8.50			
Ancho del separador.....(m): 0.00			
Ancho del andén izquierdo(m): 0.00

SDC/INV		SiPuCol			Fecha			Hoja
		Informe de inspección principal			09/02/13			4
18-6604-022.00 La Balustrera								
Número de componente Trabajo - Descripción del daño Tipo de daño	Cal ifi	Man ten	Ins Esp	Obras de reparación				Fo tos
				T P	Can ti	Año

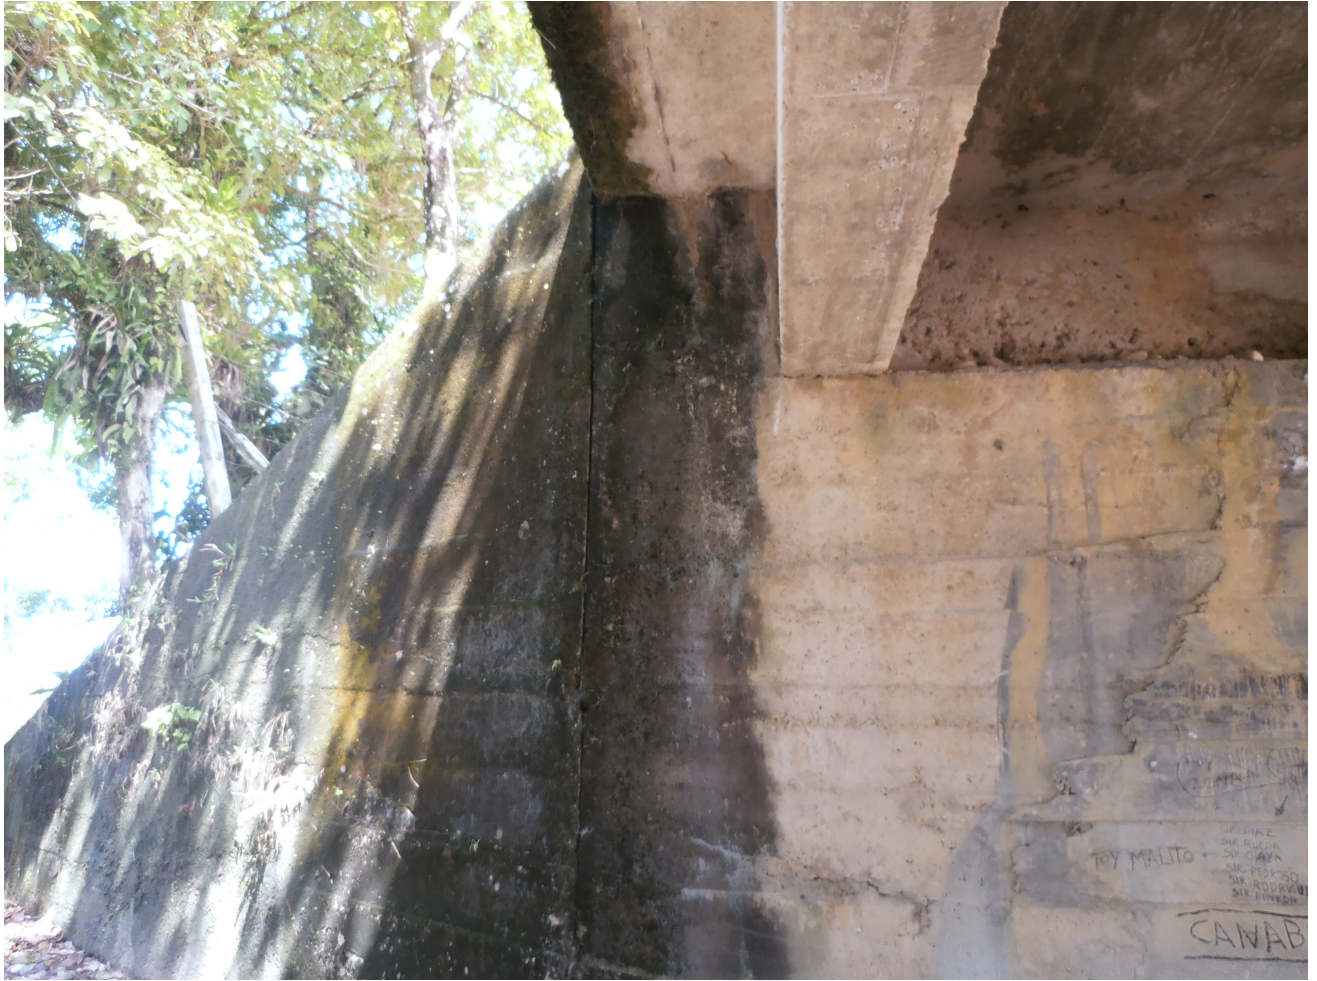
Componente.....: 9 Apoyos

Calif./Mantenim....: 1 / -

Daño/Observaciones.: Los apoyos se encuentran en buen estado. Presentan manchas de humedad y vegetación debido a la infiltración de agua a través de las juntas de expansión.
Se recomienda realizar labores de limpieza y mantenimiento rutinario.

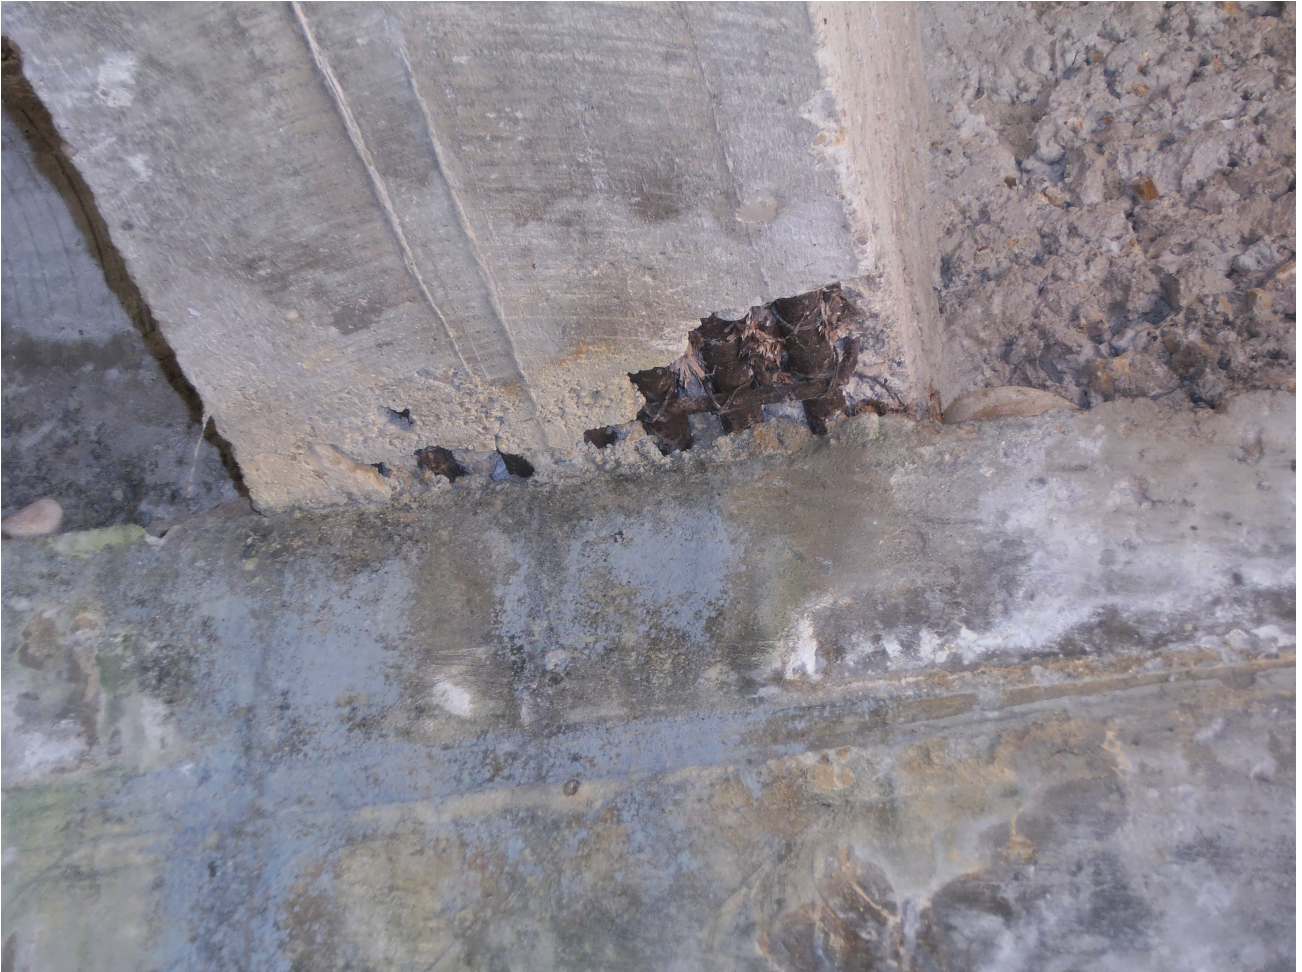
Componente.....: 9 Apoyos

Calif./Mantenim....: 1 / -

Daño/Observaciones.: Los apoyos se encuentran en buen estado. Presentan manchas de humedad y vegetación debido a la infiltración de agua a través de las juntas de expansión.
Se recomienda realizar labores de limpieza y mantenimiento rutinario.

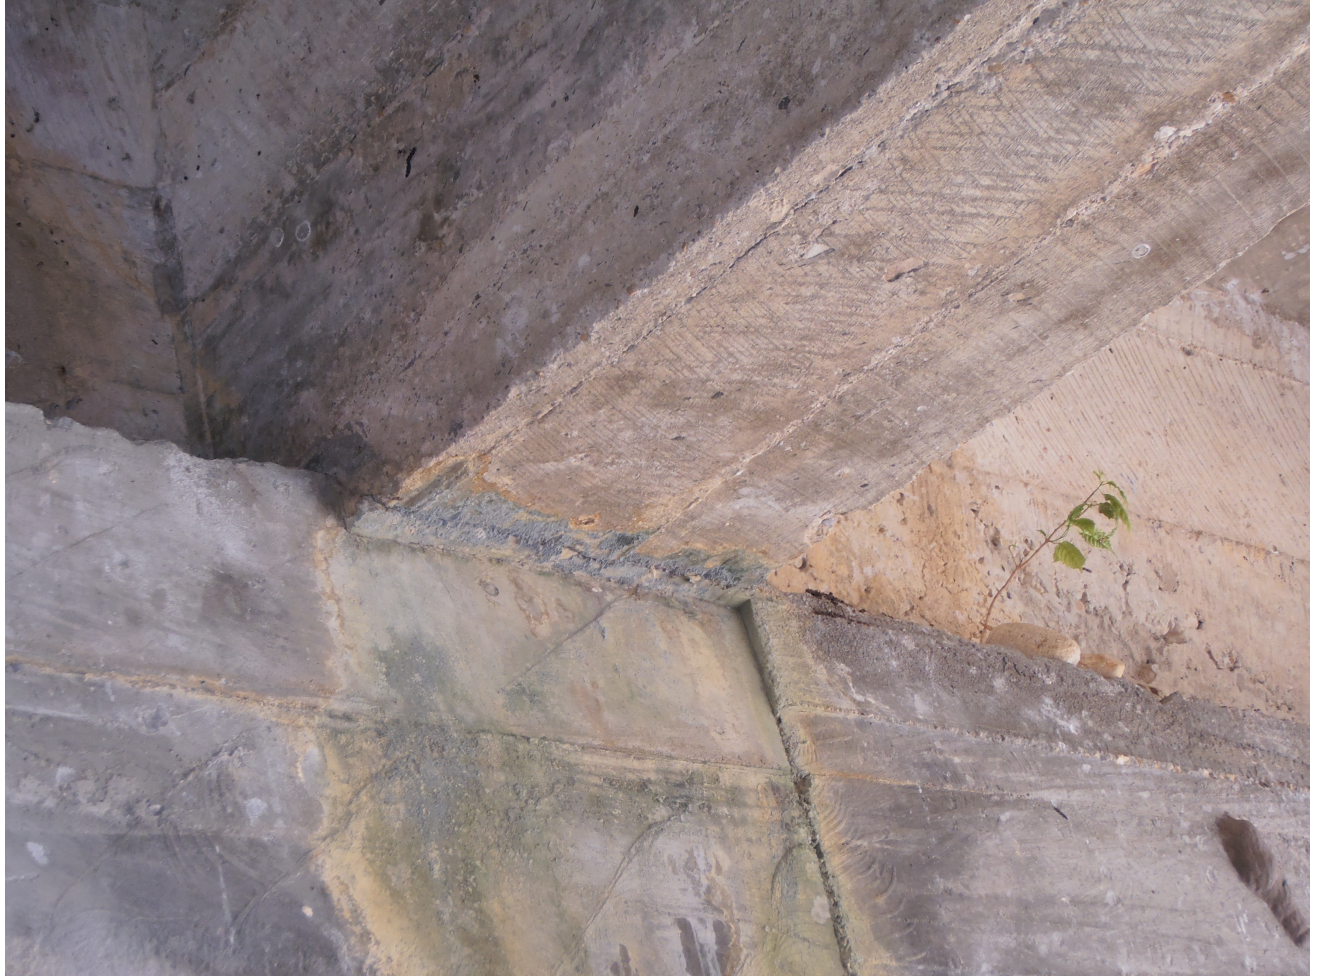
Componente.....: 9 Apoyos

Calif./Mantenim....: 1 / -

Daño/Observaciones.: Los apoyos se encuentran en buen estado. Presentan manchas de humedad y vegetación debido a la infiltración de agua a través de las juntas de expansión.
Se recomienda realizar labores de limpieza y mantenimiento rutinario.

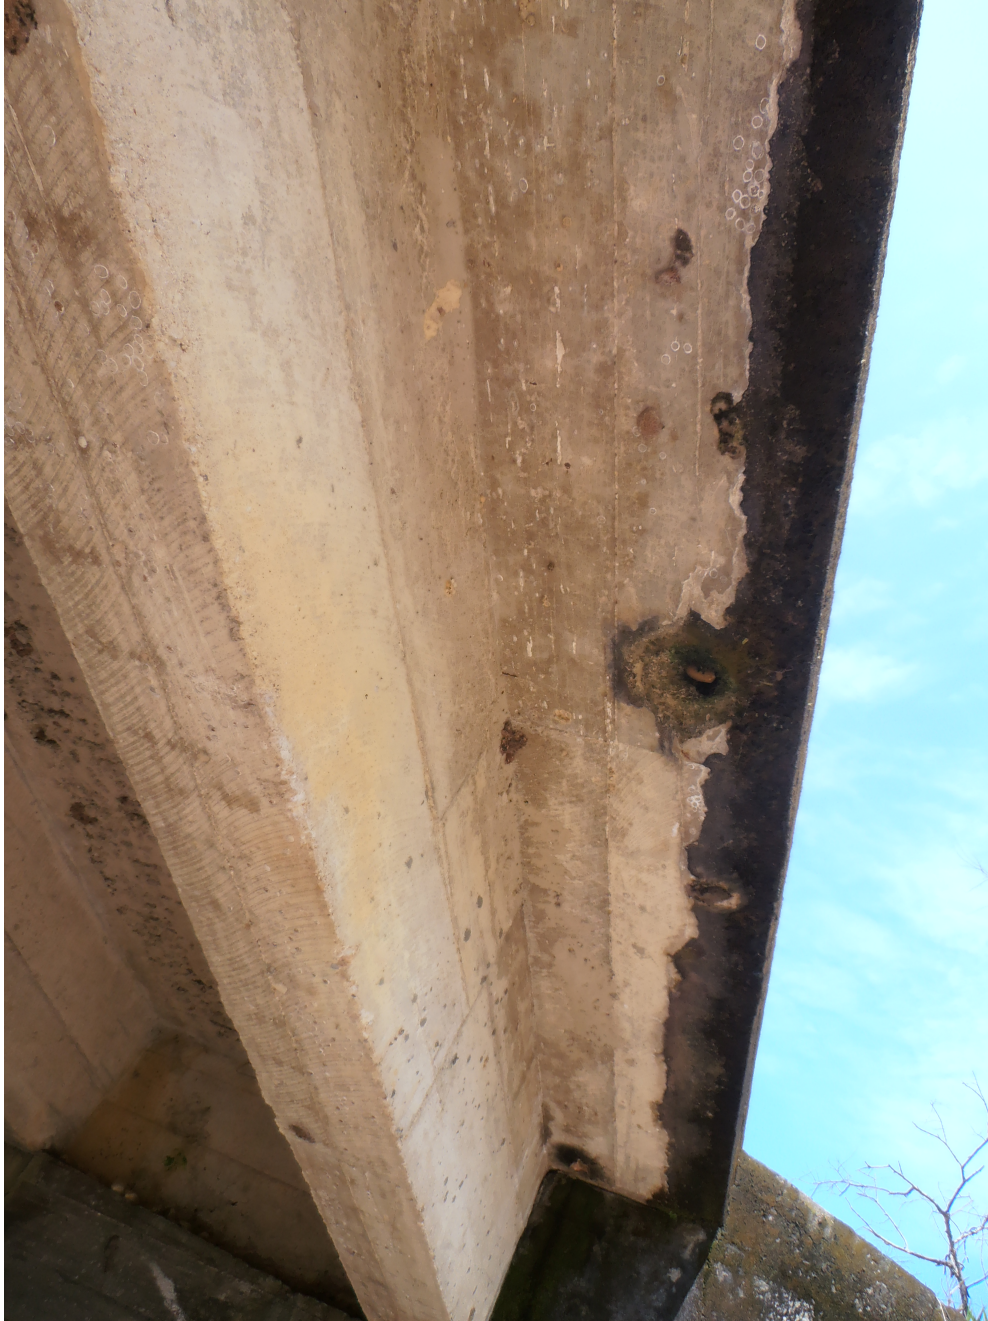
Componente.....: 10 Losa

Calif./Mantenim....: 3 / -

Daño/Observaciones.: La losa de los voladizos presenta manchas de humedad debido a la carencia de tuberías de alargue de los drenes, lo cual está ocasionando perdida del concreto de recubrimiento y oxido en el acero de refuerzo.

Entre vigas #3 y #4 se observa acero expuesto con corrosión debido al escaso recubrimiento y a mala

Tipo de daño.....: Daño en conc. / acero expuesto

Reparaciones.....: B Reparación de concreto

E Reparación de drenes

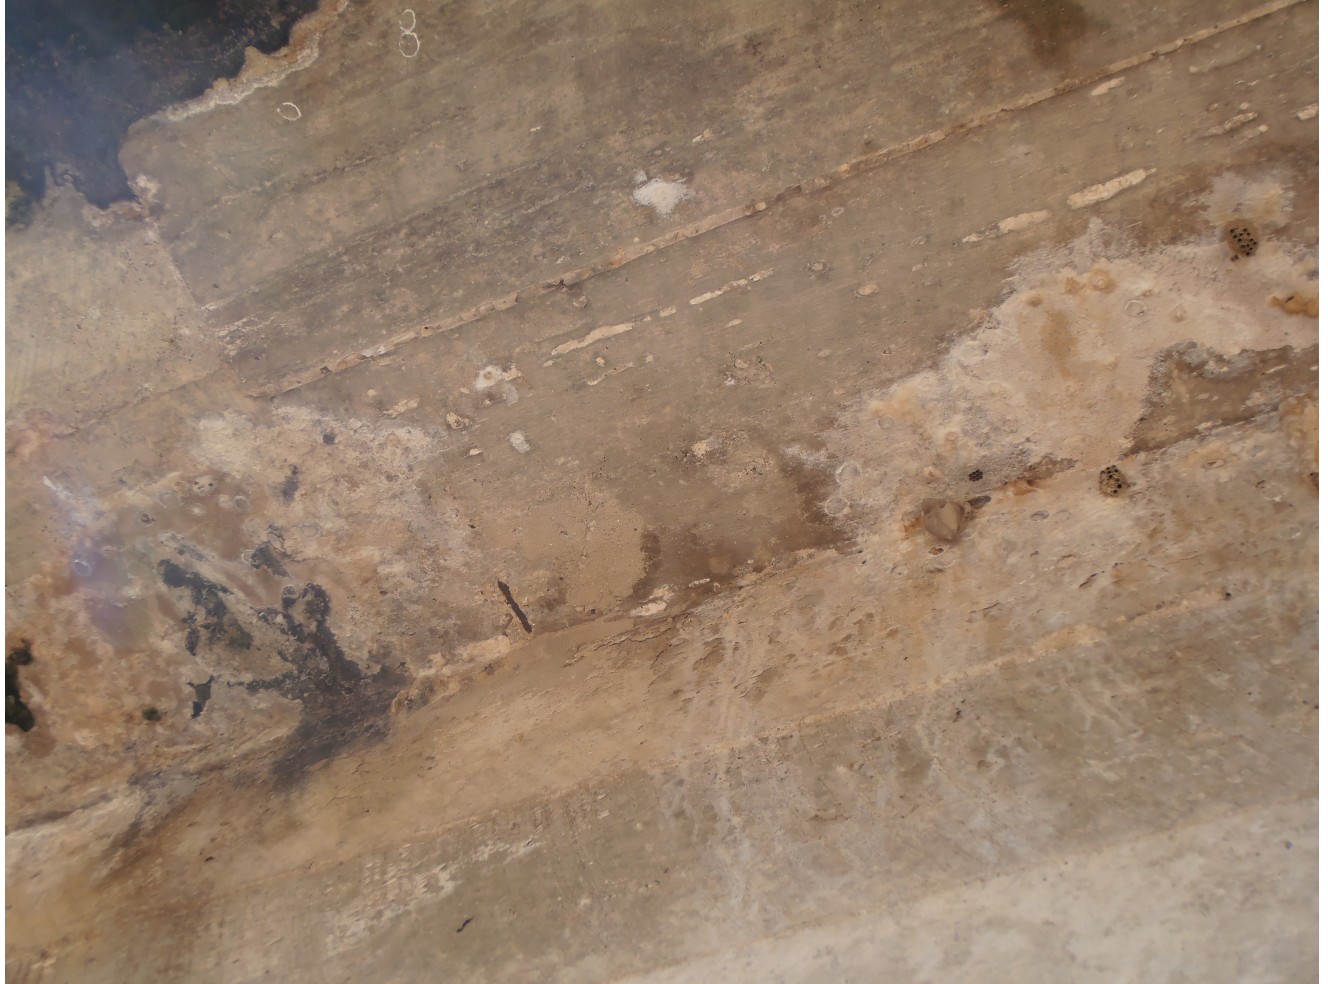
Componente.....: 10 Losa

Calif./Mantenim....: 3 / -

Daño/Observaciones.: La losa de los voladizos presenta manchas de humedad debido a la carencia de tuberías de alargue de los drenes, lo cual está ocasionando perdida del concreto de recubrimiento y oxido en el acero de refuerzo.

Entre vigas #3 y #4 se observa acero expuesto con corrosión debido al escaso recubrimiento y a mala

Tipo de daño.....: Daño en conc. / acero expuesto

Reparaciones.....: B Reparación de concreto

E Reparación de drenes

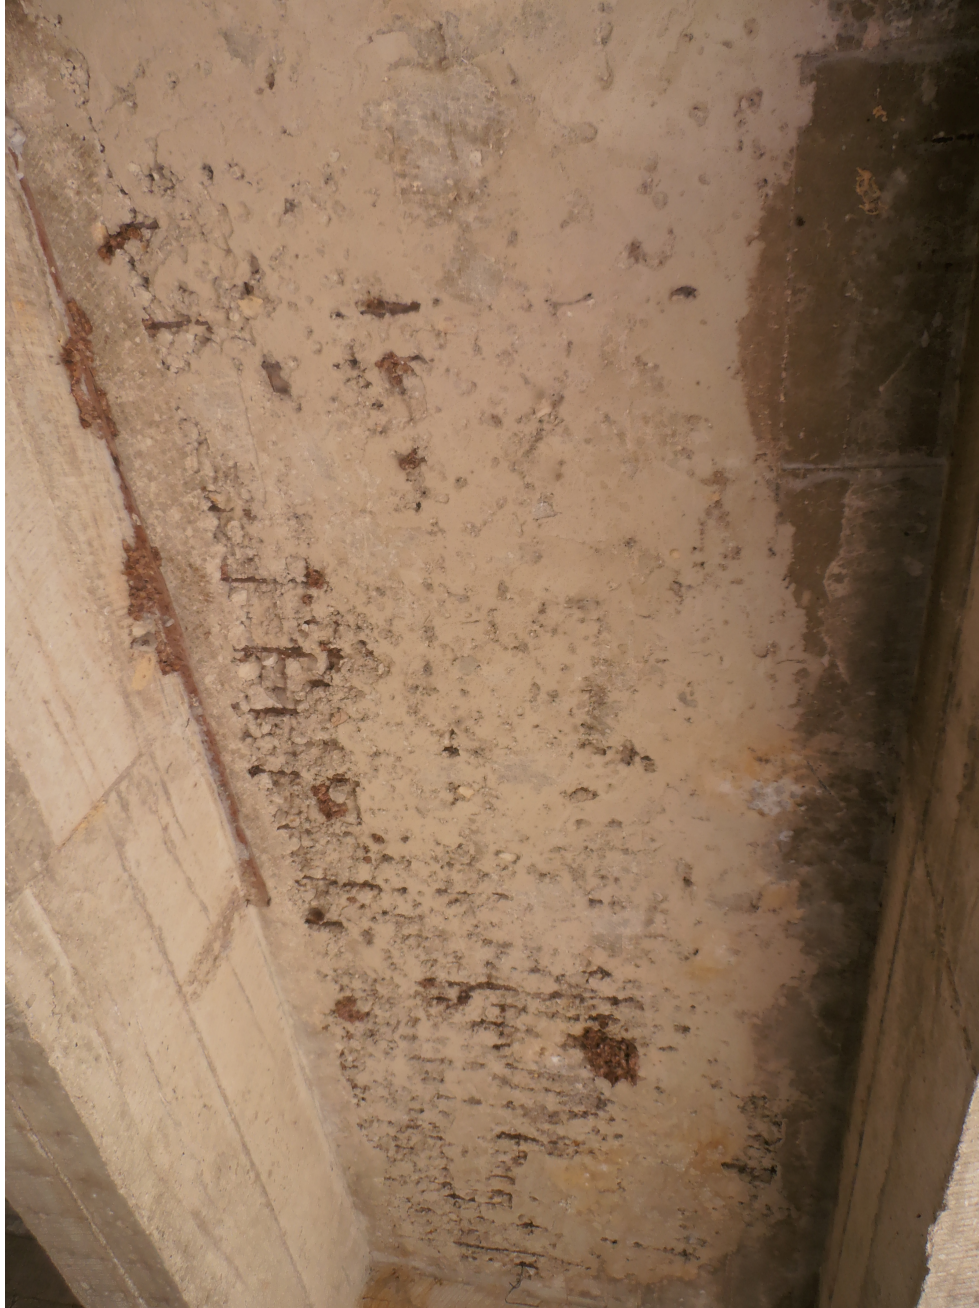
Componente.....: 10 Losa

Calif./Mantenim....: 3 / -

Daño/Observaciones.: La losa de los voladizos presenta manchas de humedad debido a la carencia de tuberías de alargue de los drenes, lo cual está ocasionando perdida del concreto de recubrimiento y oxido en el acero de refuerzo.

Entre vigas #3 y #4 se observa acero expuesto con corrosión debido al escaso recubrimiento y a mala

Tipo de daño.....: Daño en conc. / acero expuesto

Reparaciones.....: B Reparación de concreto

E Reparación de drenes

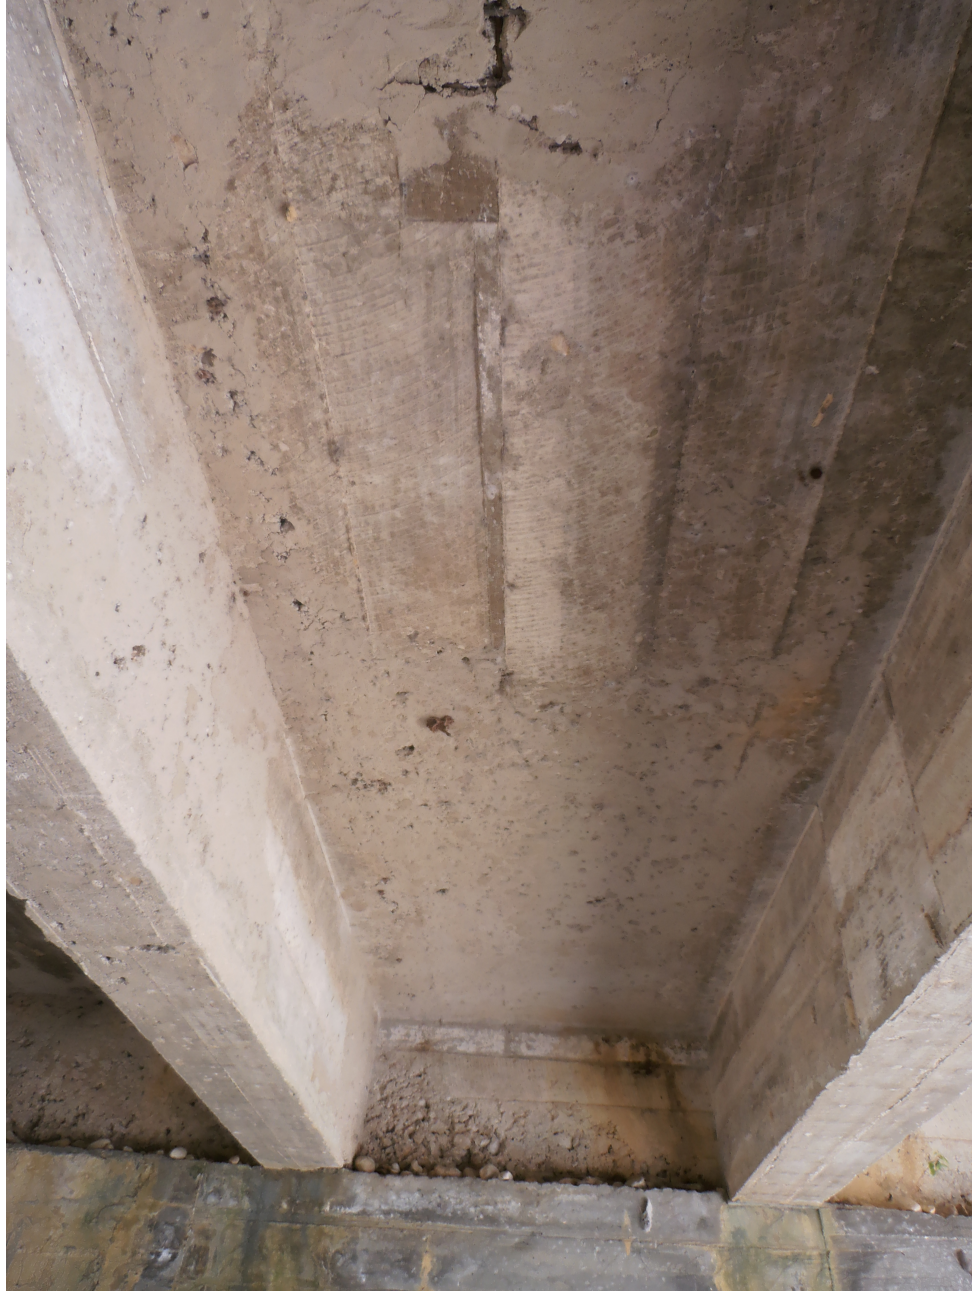
Componente.....: 10 Losa

Calif./Mantenim....: 3 / -

Daño/Observaciones.: La losa de los voladizos presenta manchas de humedad debido a la carencia de tuberías de alargue de los drenes, lo cual está ocasionando perdida del concreto de recubrimiento y oxido en el acero de refuerzo.

Entre vigas #3 y #4 se observa acero expuesto con corrosión debido al escaso recubrimiento y a mala

Tipo de daño.....: Daño en conc. / acero expuesto

Reparaciones.....: B Reparación de concreto

E Reparación de drenes

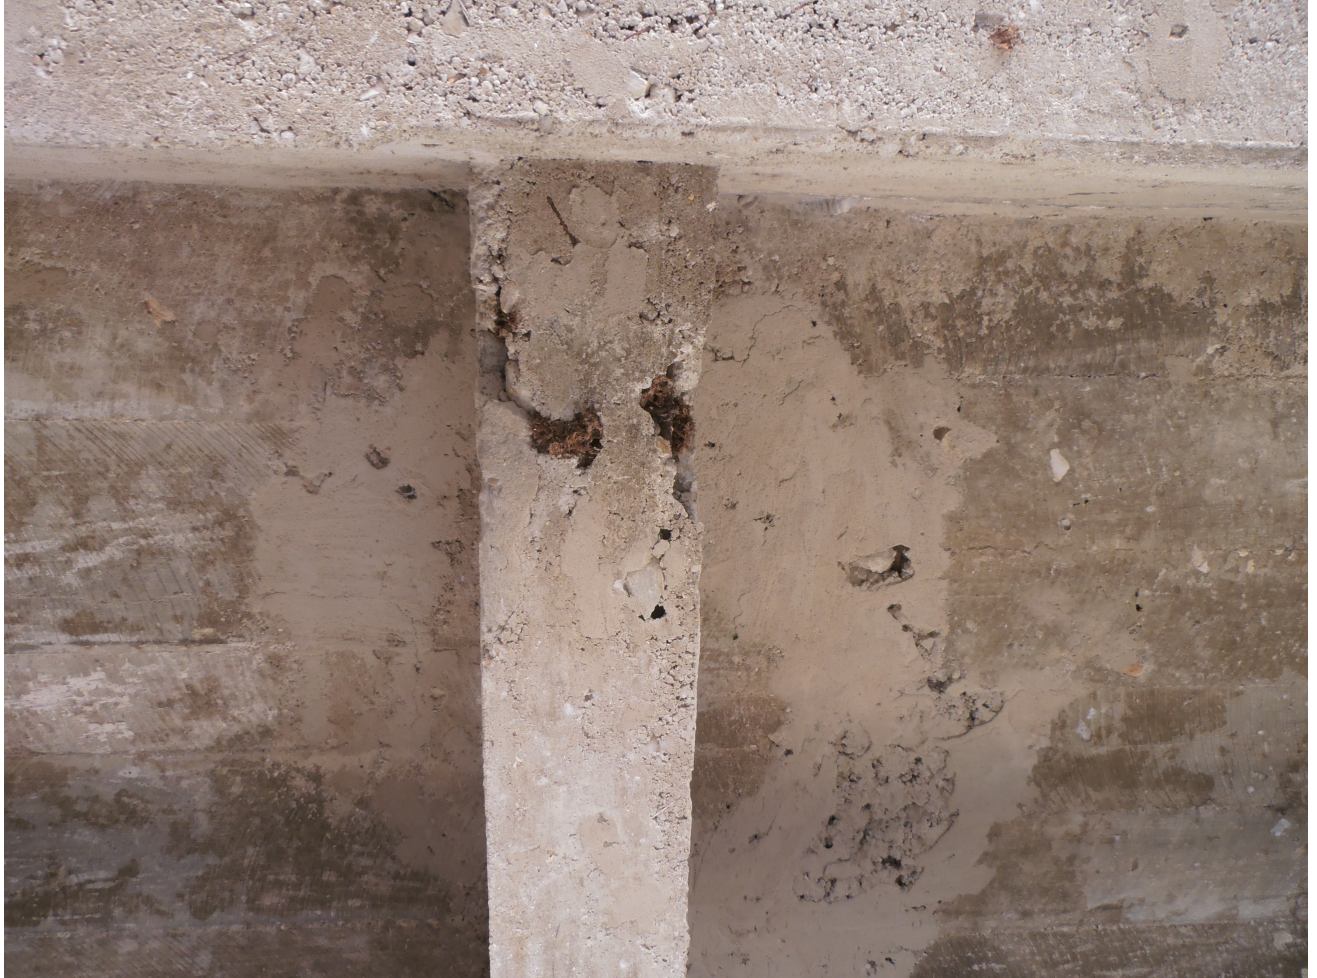
Componente.....: 11 Vigas/Largueros/Diafragmas

Calif./Mantenim....: 2 / -

Daño/Observaciones.: La viga #2 presenta acero expuesto con corrosión, creca del apoyo sobre el estribo #2.
Las riostras que se ubican sobre los estribos presenta concreto segregado.
Las riostras intermedias presentan fracturas verticales y acero expuesto.

Tipo de daño.....: Daño en conc. / acero expuesto

Reparaciones.....: A Reparación de concreto

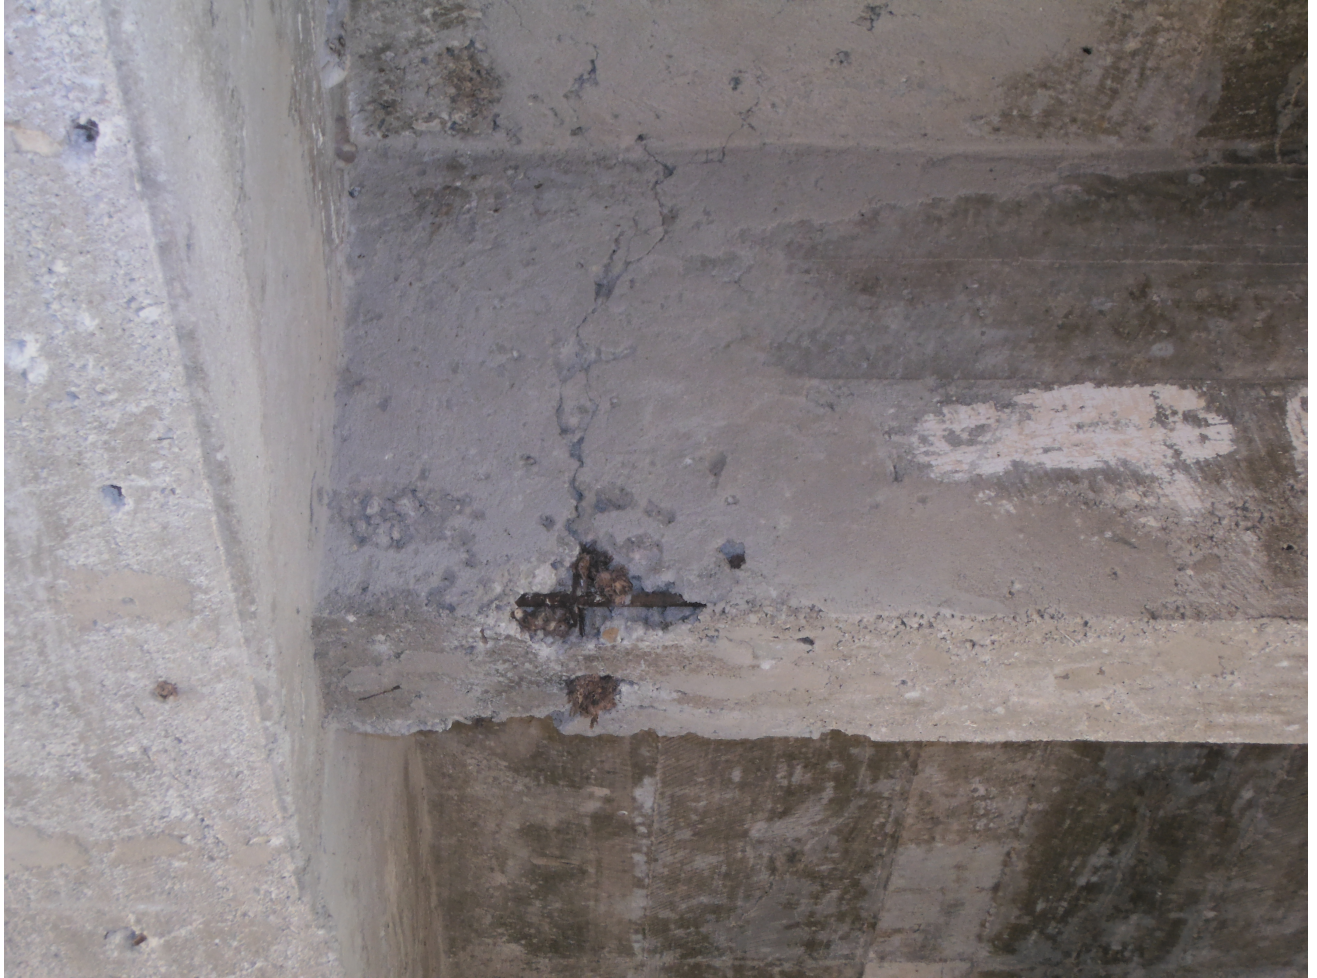
Componente.....: 11 Vigas/Largueros/Diafragmas

Calif./Mantenim....: 2 / -

Daño/Observaciones.: La viga #2 presenta acero expuesto con corrosión, creca del apoyo sobre el estribo #2.
Las riostras que se ubican sobre los estribos presenta concreto segregado.
Las riostras intermedias presentan fracturas verticales y acero expuesto.

Tipo de daño.....: Daño en conc. / acero expuesto

Reparaciones.....: A Reparación de concreto

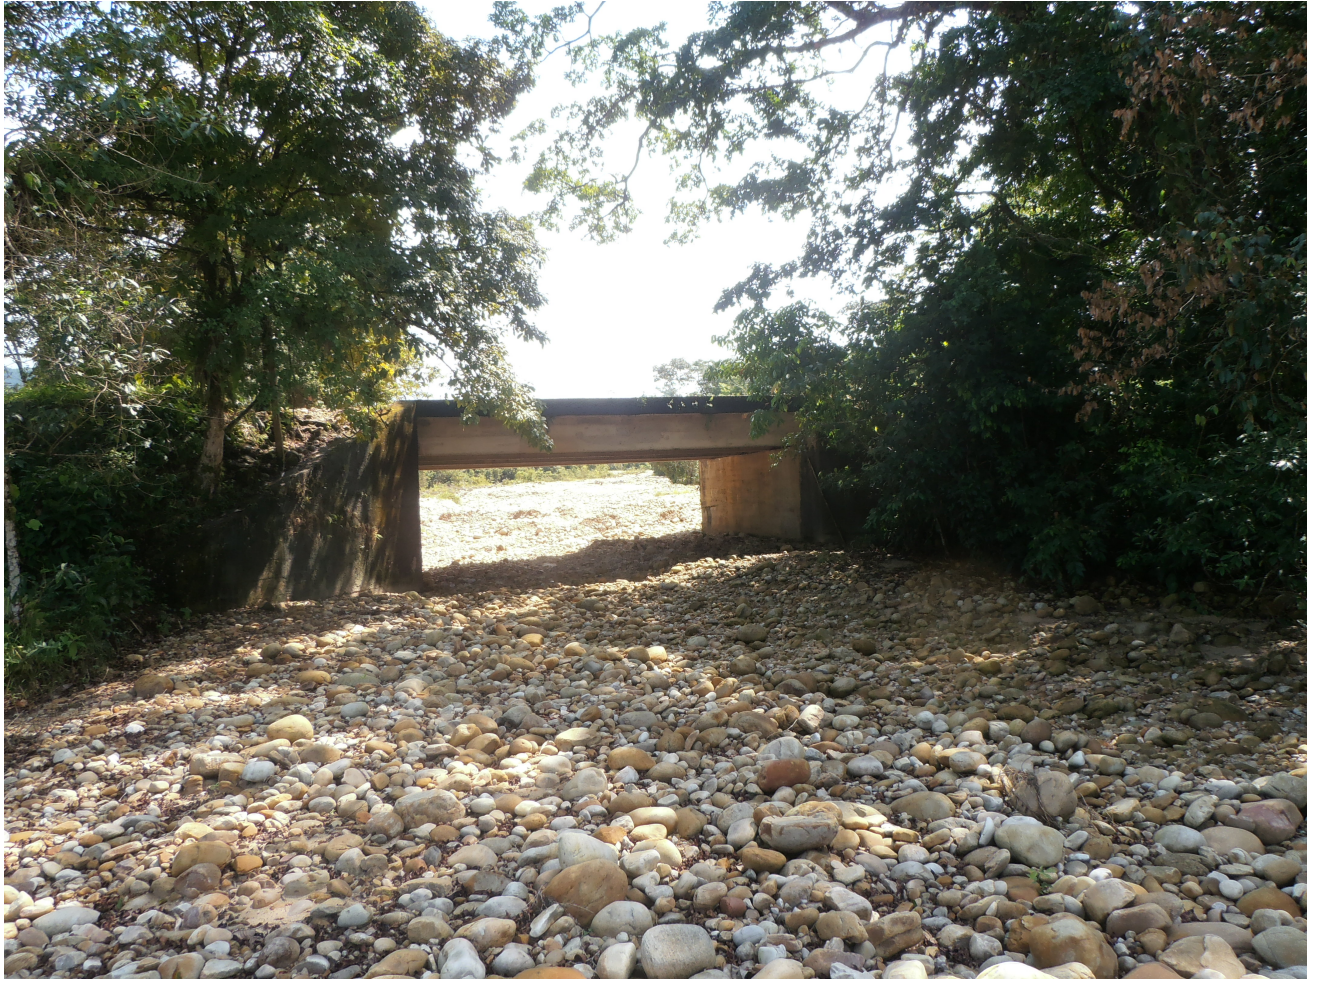
Componente.....: 15 Cauce

Calif./Mantenim....: 3 / -

Daño/Observaciones.: Se observa que el ancho del cauce es mayor que la sección hidráulica del puente.
Se observa muro en aleta derecha de estribo #1, para reencauzar el agua y no permitir erosión del talud y aleta.
En el momento de la inspección el cauce se encontraba seco.

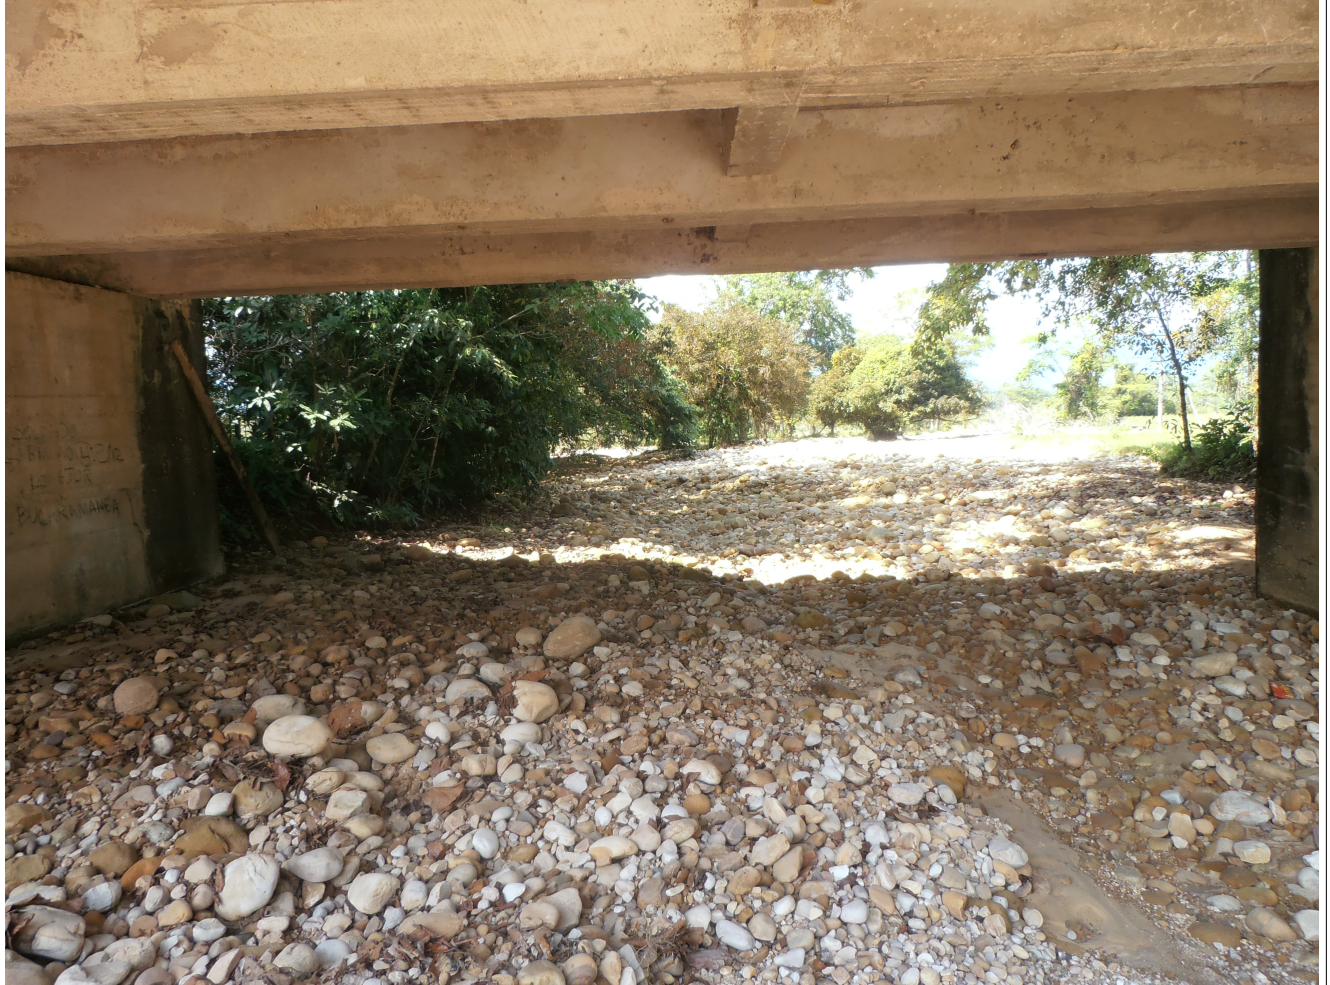
Componente.....: 15 Cauce

Calif./Mantenim....: 3 / -

Daño/Observaciones.: Se observa que el ancho del cauce es mayor que la sección hidráulica del puente.
Se observa muro en aleta derecha de estribo #1, para reencauzar el agua y no permitir erosión del talud y aleta.
En el momento de la inspección el cauce se encontraba seco.

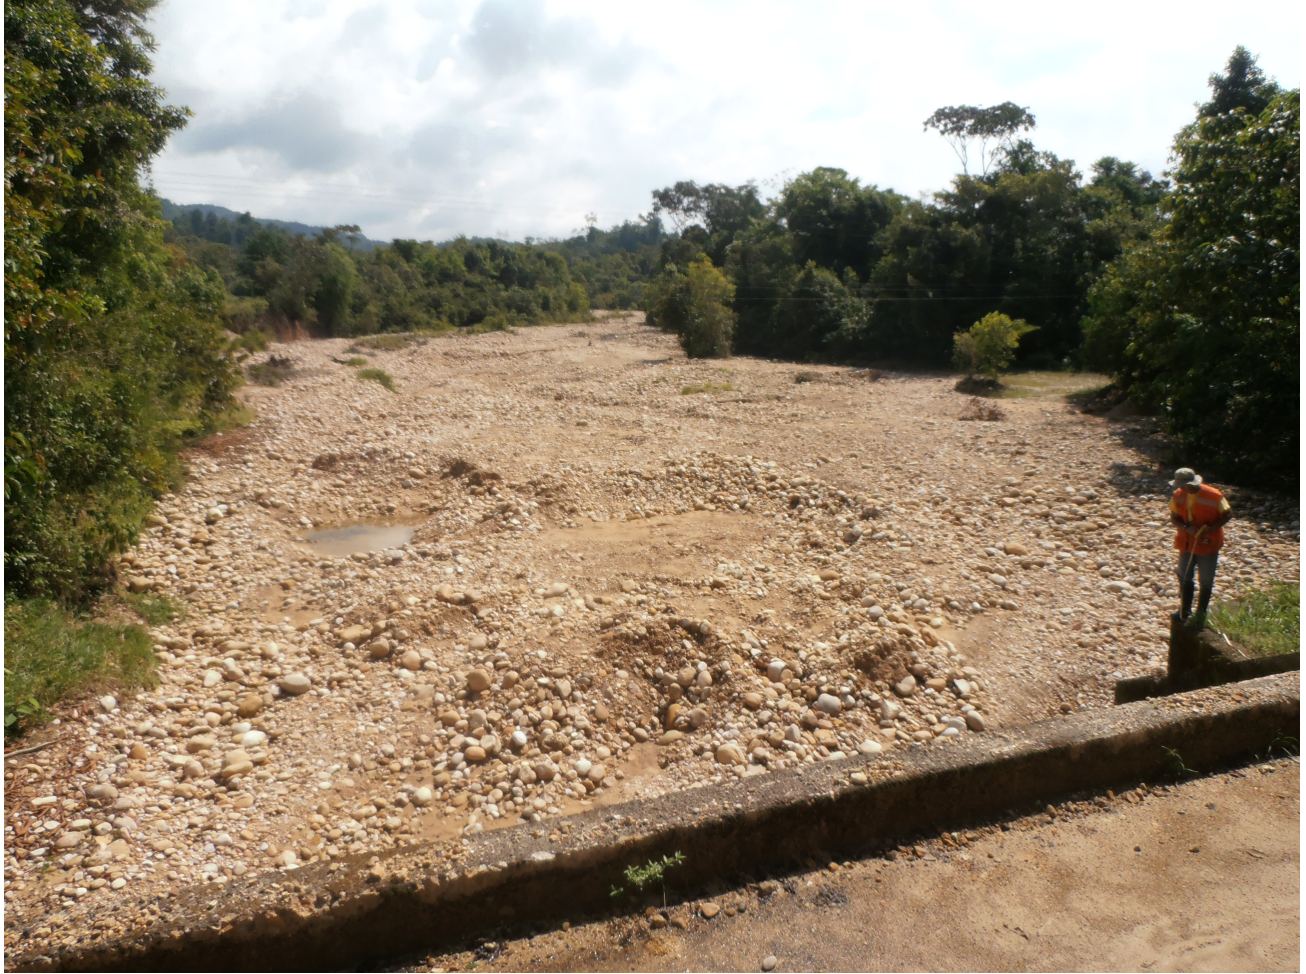
Componente.....: 15 Cauce

Calif./Mantenim....: 3 / -

Daño/Observaciones.: Se observa que el ancho del cauce es mayor que la sección hidráulica del puente.
Se observa muro en aleta derecha de estribo #1, para reencauzar el agua y no permitir erosión del talud y aleta.
En el momento de la inspección el cauce se encontraba seco.

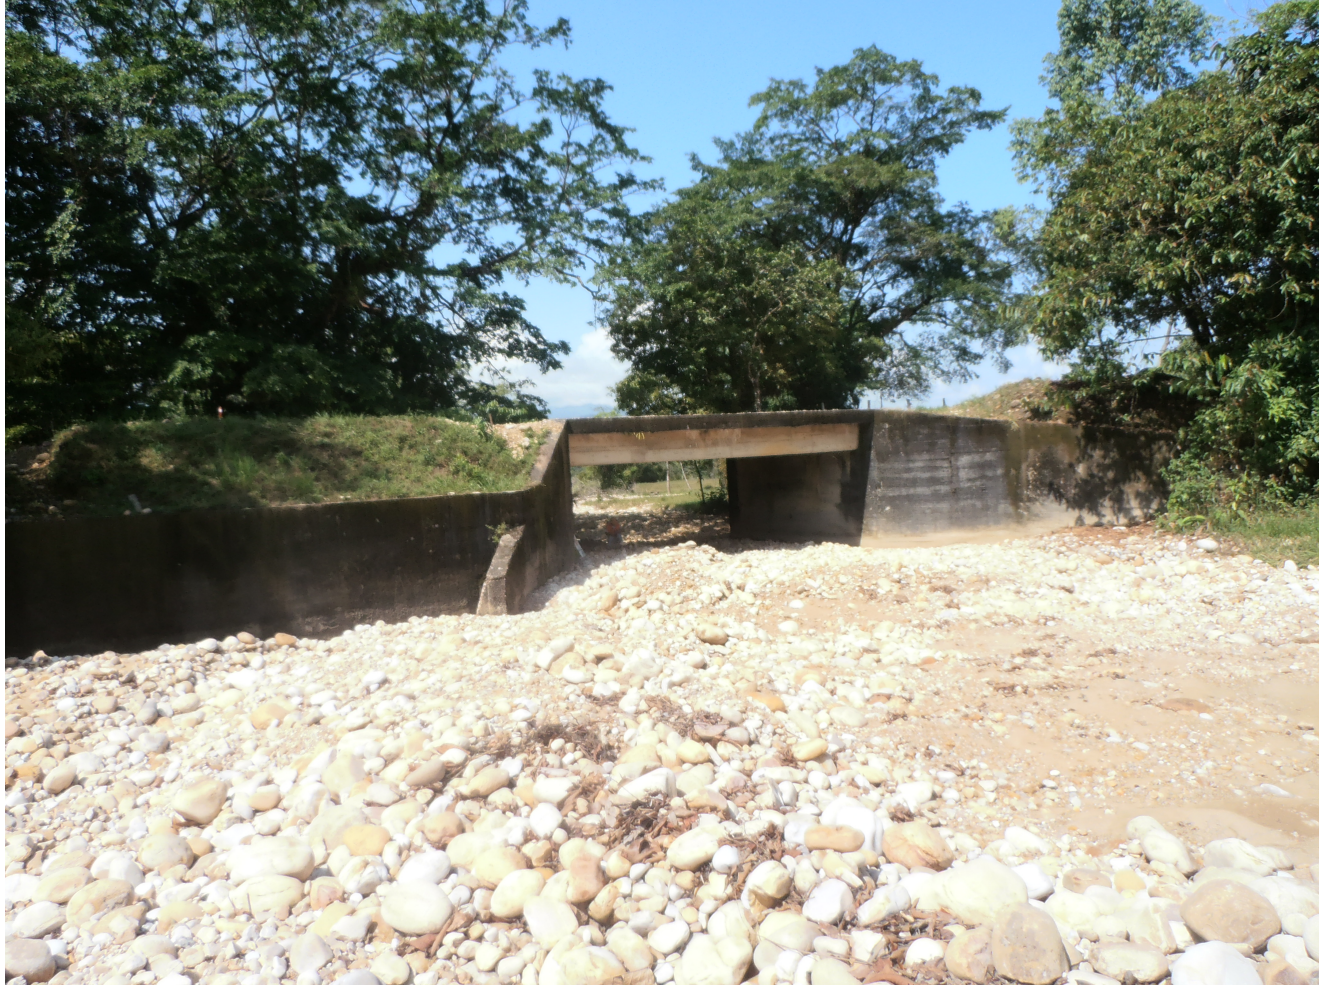
Componente.....: 17 Puente en general

Calif./Mantenim....: 3 / -

Daño/Observaciones.: Seria conveniente la contrucción de una luz adicional, ya que el ancho del cauce es mayor que la sección hidráulica del puente.
Se recomienda realizar las labores de limpieza y mantenimiento rutinario, para evitar problemas a futuro.

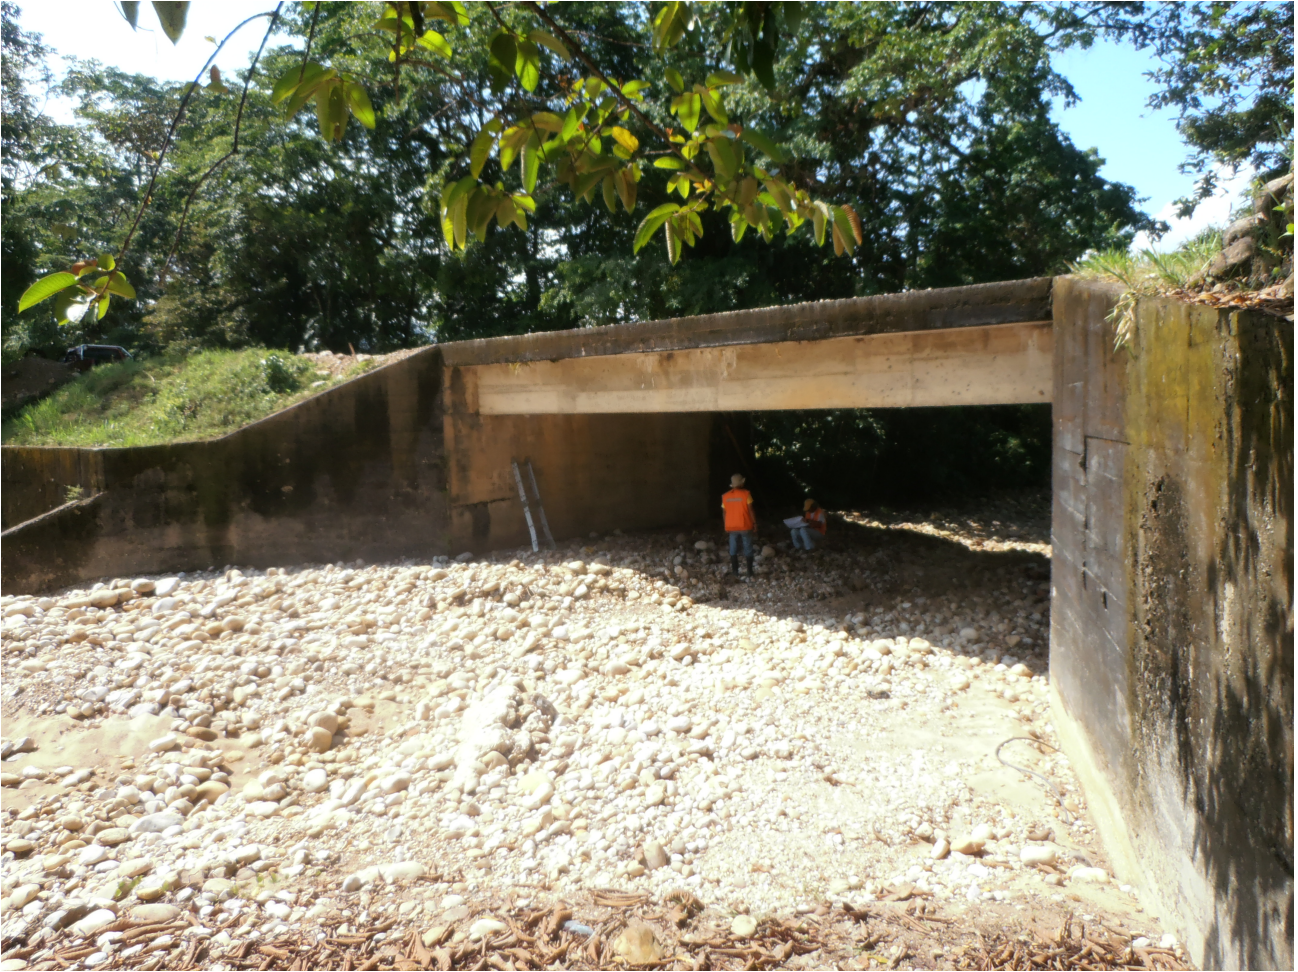
Componente.....: 17 Puente en general

Calif./Mantenim....: 3 / -

Daño/Observaciones.: Seria conveniente la contrucción de una luz adicional, ya que el ancho del cauce es mayor que la sección hidráulica del puente.
Se recomienda realizar las labores de limpieza y mantenimiento rutinario, para evitar problemas a futuro.
