SDC/INV SiPu	ıCol Fecha Hoja
Informe de inspe	3
18-6604-029.00 Caño Negro	
Regional: 18 Norte de Santander Ruta: Porcesito (Cruce ruta Carretera: La Lejía - Saravena Lado de la car: 0 Abscisa: 139+0960 No del registro.: 1519	25 C) - Puente internal La U
Año de construcción: Año de la última reconstrucción:	
Paso Superior/Inferior: Dir. de abs. de la carretera principal.: Requisitos de la inspección:	
Recolección de datos : Fecha: : Iniciales:	
Posición geográfica: Latitud: 6 gra 57.806 min N Longita	ud: 71 gra 57.936 min O Altitud: 299 m
Geometría: Número de luces: Longitud de la luz menor (m): Longitud de la luz mayor (m): Longitud total(m): Ancho del tablero(m): Ancho del separador(m): Ancho del andén izquierdo(m): Ancho del andén derecho	1 11.15 11.15 11.15 11.15 6.60 0.00 0.00 0.00 0.00 6.10 6.10 6.10
Superestructura, tipo principal: Diseño tipo: Tipo de la estructuración transver: Tipo de la estructuración longitud: Material:	S 13 Losa/Viga, 3 vigas 10 Simpl. apoyado, secc. const. 20 Concreto reforzado, in situ

SDC/INV SiPuCol Fecha Hoja
Informe de inspección principal 13/02/13 5
18-6604-029.00 Caño Negro

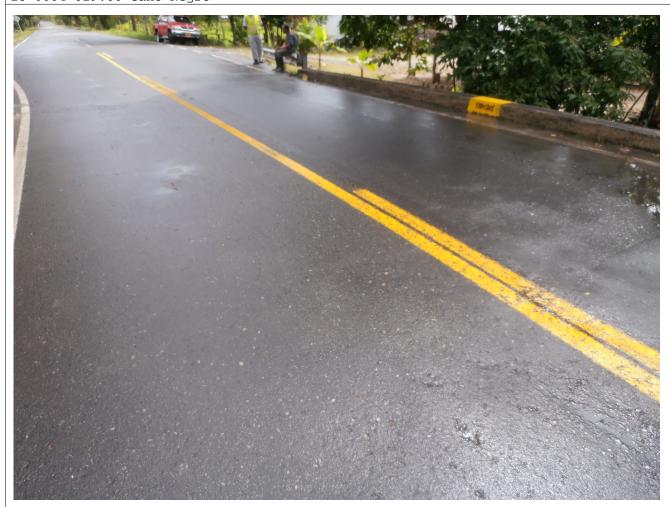
Componente.....: 1 Superficie del puente

Calif./Mantenim....: 0 / -

Daño/Observaciones.: La carpeta asfáltica se encuentra en buen estado.

Superficie del puente demarcada.

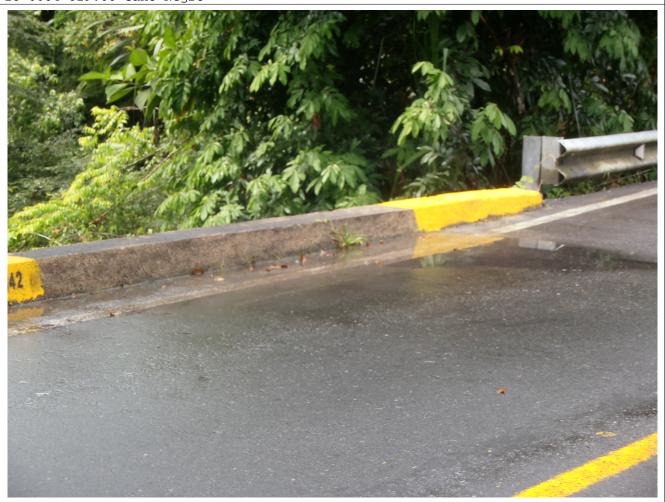
Componente.....: 1 Superficie del puente

Calif./Mantenim...: 0 / -

Daño/Observaciones.: La carpeta asfáltica se encuentra en buen estado.

Superficie del puente demarcada.

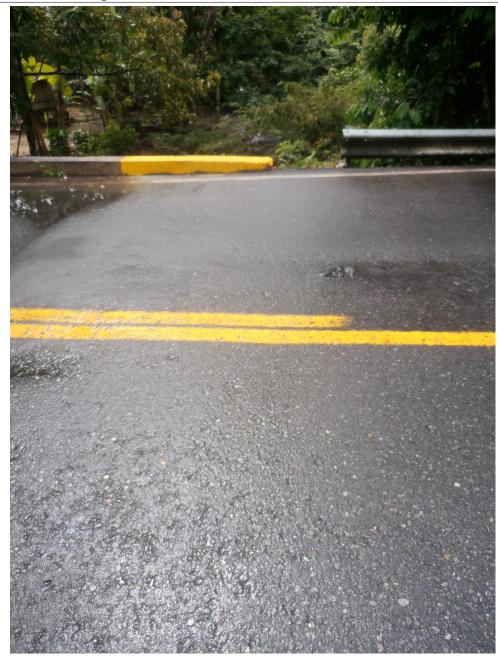
Componente....: 2 Juntas de expansión

Calif./Mantenim...: 3

El puente carece de dispositivos de juntas, se Daño/Observaciones.:

Tipo de daño....: Infiltración

> recomienda colocar juntas de bloque de neopreno. Z (m): Colocación de juntas de bloque de neopreno.

Reparaciones.....: Z Otra

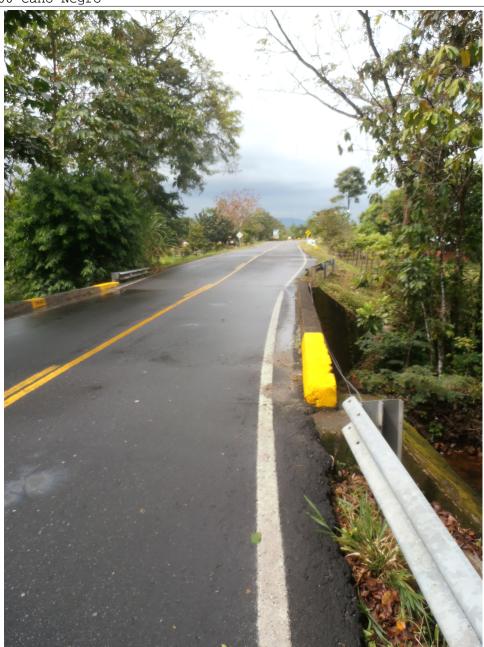
Componente..... 2 Juntas de expansión

Calif./Mantenim...: 3 / -

Daño/Observaciones.: El puente carece de dispositivos de juntas, se

Tipo de daño....: Infiltración

recomienda colocar juntas de bloque de neopreno. Z (m): Colocación de juntas de bloque de neopreno.

Reparaciones.....: Z Otra

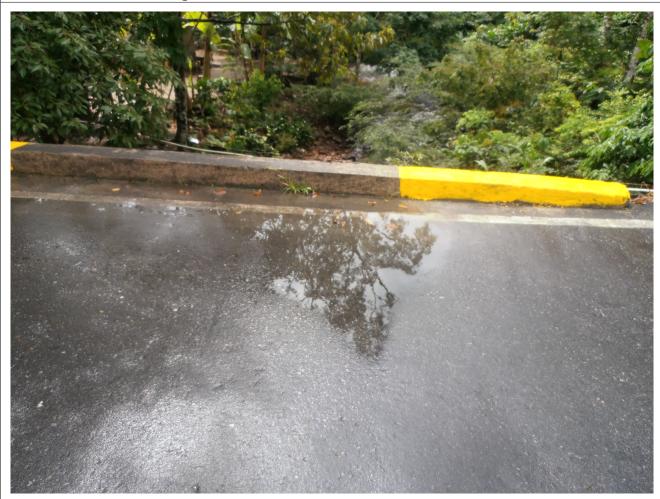
Componente.....: 3 Andenes/Bordillos

Calif./Mantenim...: 1 / -

Daño/Observaciones.: El puente no cuenta con andenes.

Los bordillos presentan manchas de humedad y vegetación. Se recomienda realizar labores de limpieza, mantenimiento rutinario y pintura.

En el bordillo ubicado aguas arriba, por el acceso

#1, presenta acero expuesto

Tipo de daño....: Impacto

Reparaciones.....: B Reparación de concreto

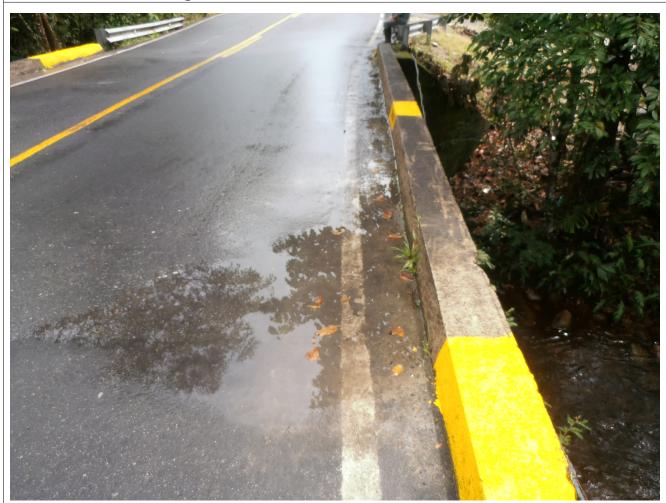
Componente.....: 3 Andenes/Bordillos

Calif./Mantenim...: 1 / -

Daño/Observaciones.: El puente no cuenta con andenes.

Los bordillos presentan manchas de humedad y vegetación. Se recomienda realizar labores de limpieza, mantenimiento rutinario y pintura.

En el bordillo ubicado aguas arriba, por el acceso

#1, presenta acero expuesto

Tipo de daño....: Impacto

Reparaciones.....: B Reparación de concreto

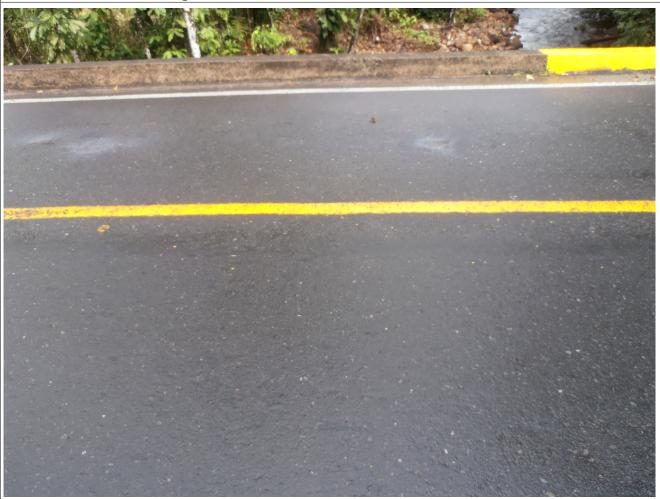
Componente.....: 3 Andenes/Bordillos

Calif./Mantenim...: 1 / -

Daño/Observaciones.: El puente no cuenta con andenes.

> Los bordillos presentan manchas de humedad y vegetación. Se recomienda realizar labores de limpieza, mantenimiento rutinario y pintura.

En el bordillo ubicado aguas arriba, por el acceso

#1, presenta acero expuesto

Tipo de daño....: Impacto

Reparaciones....: B Reparación de concreto

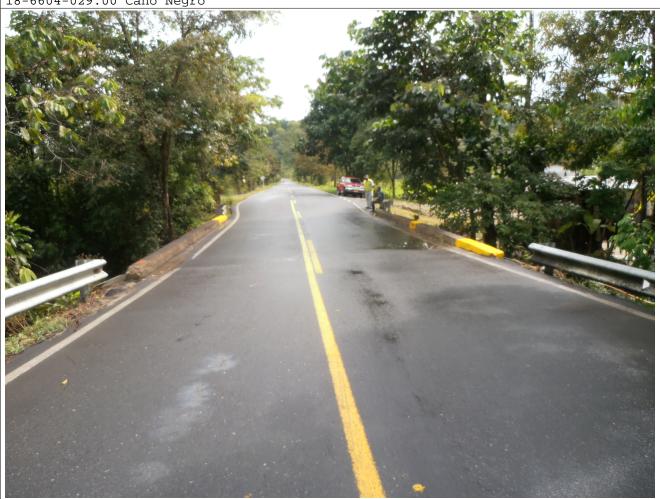
Componente..... 4 Barandas

Calif./Mantenim....: 4 / -

Daño/Observaciones.: El puente carece de barandas. Se recomienda

Tipo de daño.....: Otro Reparaciones....: Z Otra

instalar barandas estructurales de acero. Z (m): Instalación de barandas estructurales de

acero.

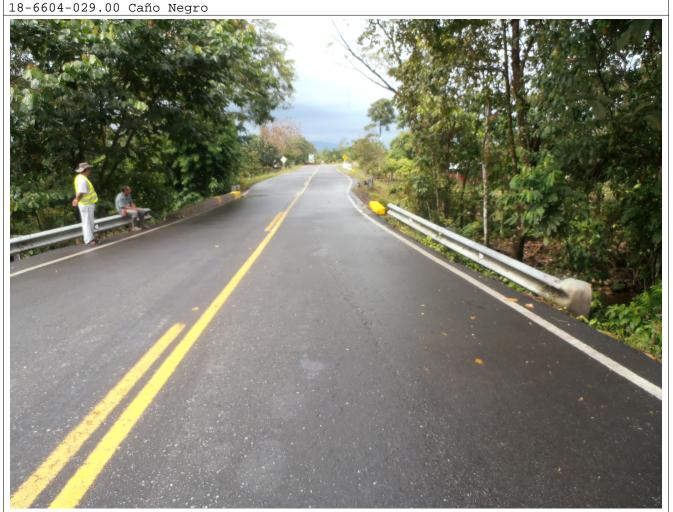
Componente..... 4 Barandas

Calif./Mantenim...: 4

Daño/Observaciones.: El puente carece de barandas. Se recomienda

Tipo de daño....: Otro Reparaciones.....: Z Otra

instalar barandas estructurales de acero.

Z (m): Instalación de barandas estructurales de

acero.

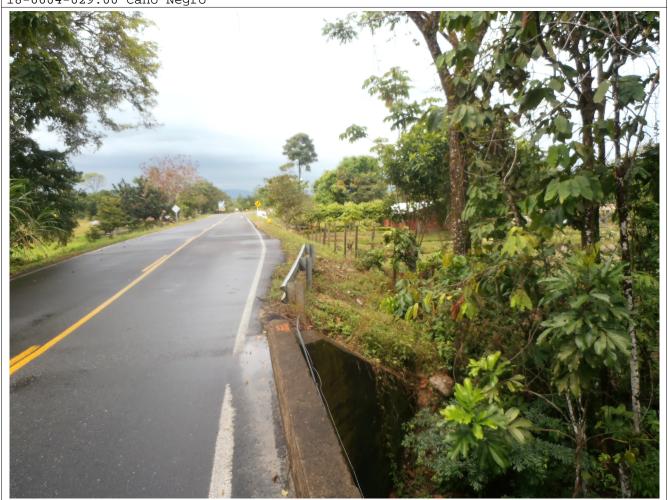
Componente.....: 5 Conos/Taludes

Calif./Mantenim...: 0 / -

Daño/Observaciones.: Los conos y taludes se encuentran en buen estado y

estables.

Se recomienda realizar labores de limpieza y

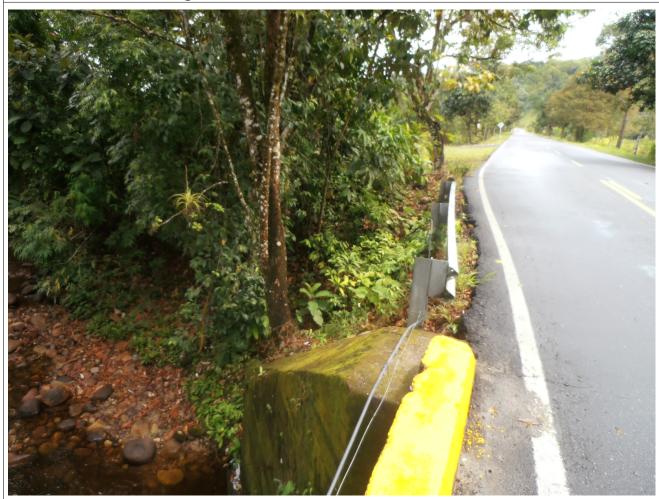
Componente.....: 5 Conos/Taludes

Calif./Mantenim...: 0 / -

Daño/Observaciones.: Los conos y taludes se encuentran en buen estado y

estables.

Se recomienda realizar labores de limpieza y

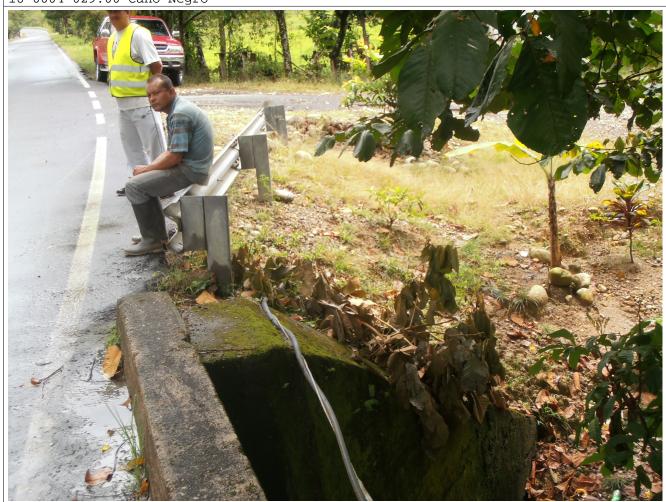
Componente.....: 5 Conos/Taludes

Calif./Mantenim...: 0 / -

Daño/Observaciones.: Los conos y taludes se encuentran en buen estado y

estables.

Se recomienda realizar labores de limpieza y

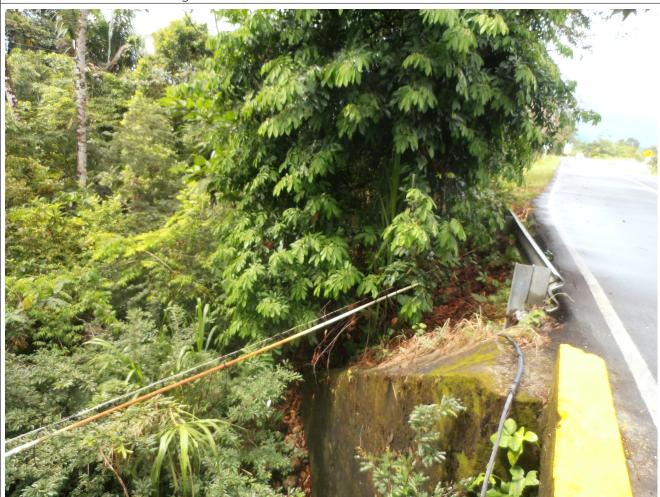
Componente.....: 5 Conos/Taludes

Calif./Mantenim...: 0 / -

Daño/Observaciones.: Los conos y taludes se encuentran en buen estado y

estables.

Se recomienda realizar labores de limpieza y

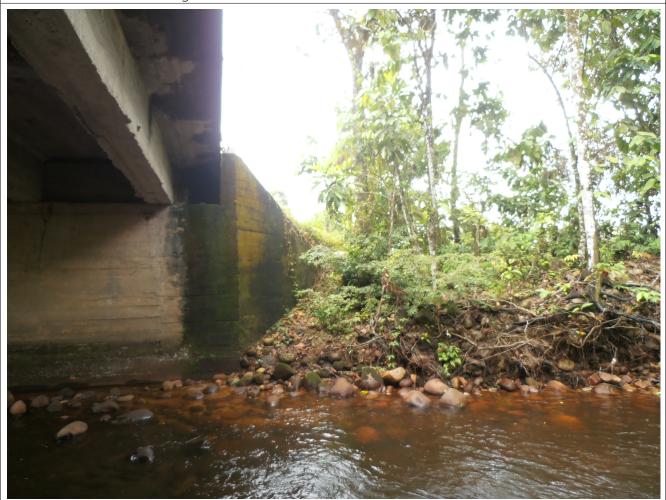
Componente.....: 6 Aletas

Calif./Mantenim...: 1 / -

Daño/Observaciones.: Las aletas se encuentran en buen estado, aunque

presentan manchas de humedad y vegetación. Se recomienda realizar labores de limpieza y

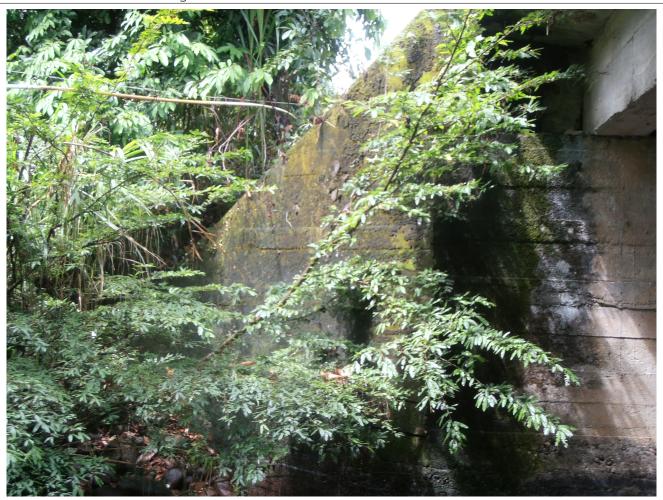
Componente.....: 6 Aletas

Calif./Mantenim...: 1 / -

Daño/Observaciones.: Las aletas se encuentran en buen estado, aunque

presentan manchas de humedad y vegetación. Se recomienda realizar labores de limpieza y

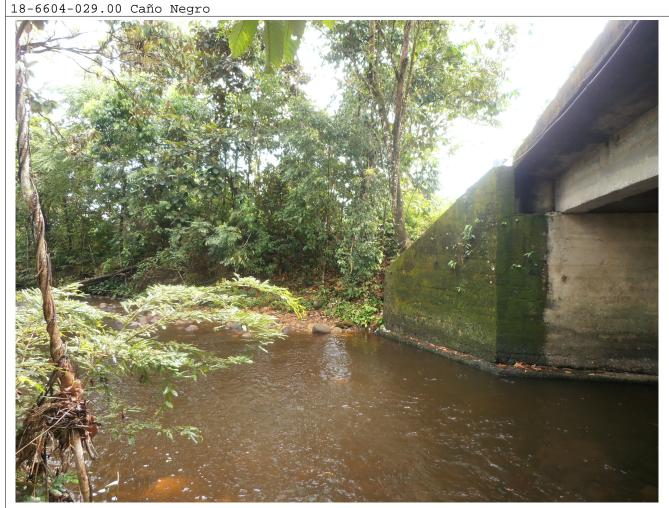
Componente.....: 6 Aletas

Calif./Mantenim...: 1

Daño/Observaciones.: Las aletas se encuentran en buen estado, aunque

presentan manchas de humedad y vegetación. Se recomienda realizar labores de limpieza y

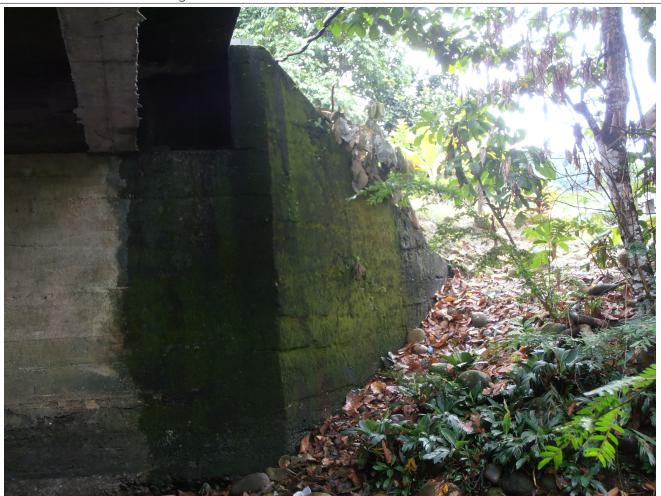
Componente.....: 6 Aletas

Calif./Mantenim...: 1 / -

Daño/Observaciones.: Las aletas se encuentran en buen estado, aunque

presentan manchas de humedad y vegetación. Se recomienda realizar labores de limpieza y

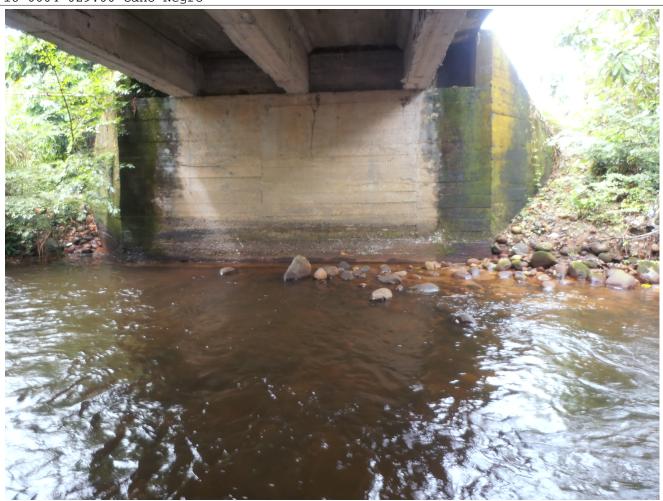
Componente...... 7 Estribos

Calif./Mantenim....: 2 / -

Daño/Observaciones.: Los estribos se encuentran en buen estado.

Presentan manchas de humedad y vegetación debido a la infiltración de agua a través de las juntas de

expansión.

En la base del estribo #2 se observa proceso de

Se recomienda realizar labores de limpieza y

mantenimiento rutinario.

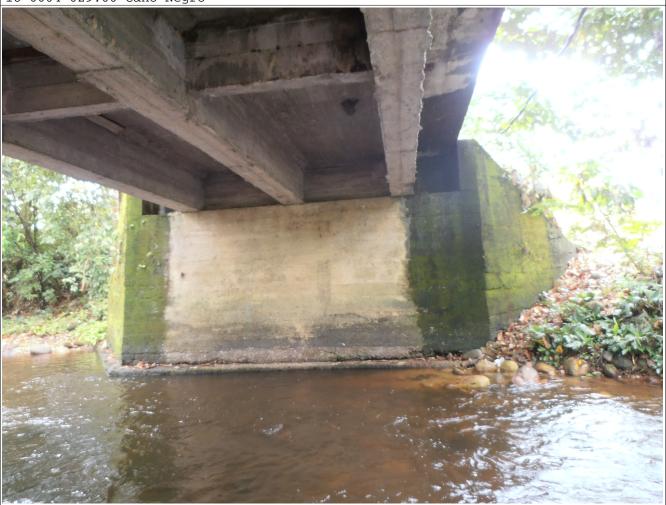
Componente...... 7 Estribos

Calif./Mantenim....: 2 / -

Daño/Observaciones.: Los estribos se encuentran en buen estado.

Presentan manchas de humedad y vegetación debido a la infiltración de agua a través de las juntas de

expansión.

En la base del estribo #2 se observa proceso de

Se recomienda realizar labores de limpieza y

mantenimiento rutinario.

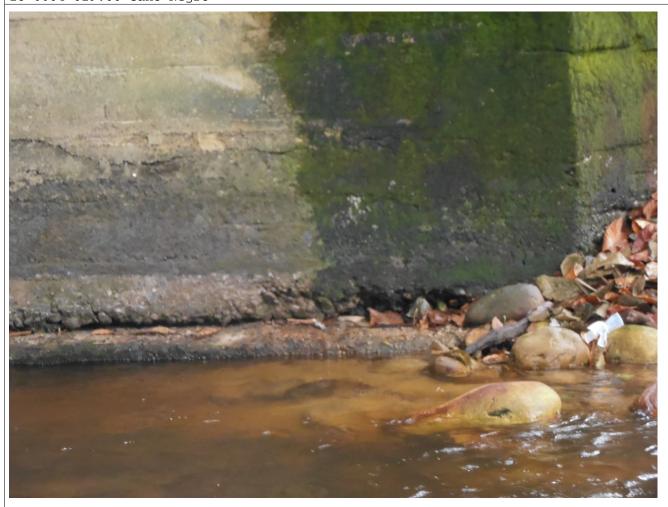
Componente...... 7 Estribos

Calif./Mantenim....: 2 / -

Daño/Observaciones.: Los estribos se encuentran en buen estado.

Presentan manchas de humedad y vegetación debido a la infiltración de agua a través de las juntas de

expansión.

En la base del estribo #2 se observa proceso de

Se recomienda realizar labores de limpieza y

mantenimiento rutinario.

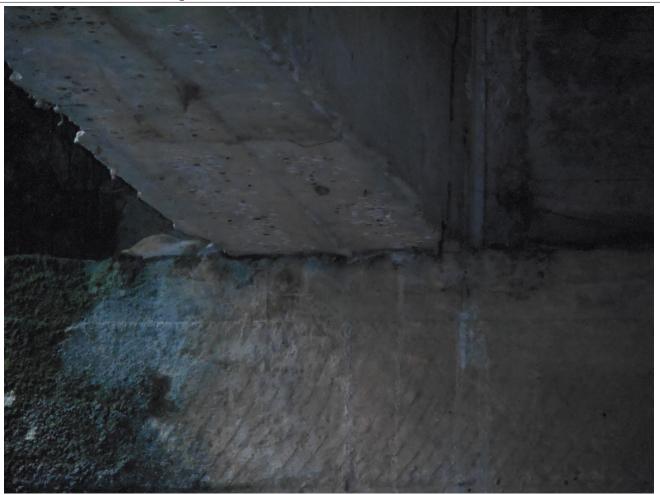
Componente.....: 9 Apoyos

Calif./Mantenim....: 0 / -

Daño/Observaciones.: Los apoyos se encuentran en buen estado. Así como

los neoprenos.

Se recomienda realizar labores de limpieza y

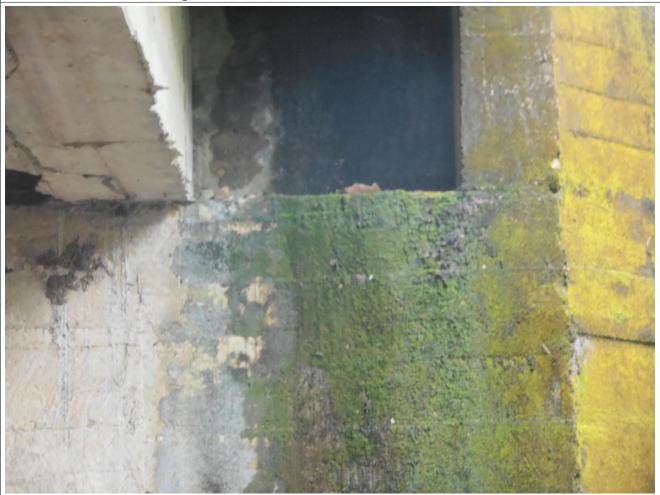
Componente...... 9 Apoyos

Calif./Mantenim....: 0 / -

Daño/Observaciones.: Los apoyos se encuentran en buen estado. Así como

los neoprenos.

Se recomienda realizar labores de limpieza y

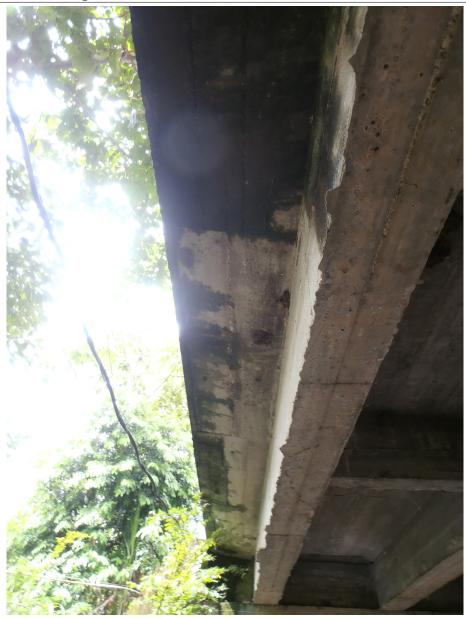
Componente....: 10 Losa

Calif./Mantenim...: 2

Daño/Observaciones.: La losa de los voladizos presenta manchas de

humedad debido a la carencia de tuberías de alargue

de los drenes.

Entre vigas se encuentra en buen estado. Se recomienda realizar labores de limpieza y

mantenimiento rutinario.

Tipo de daño.....: Infiltración Reparaciones.....: E Reparación de drenes

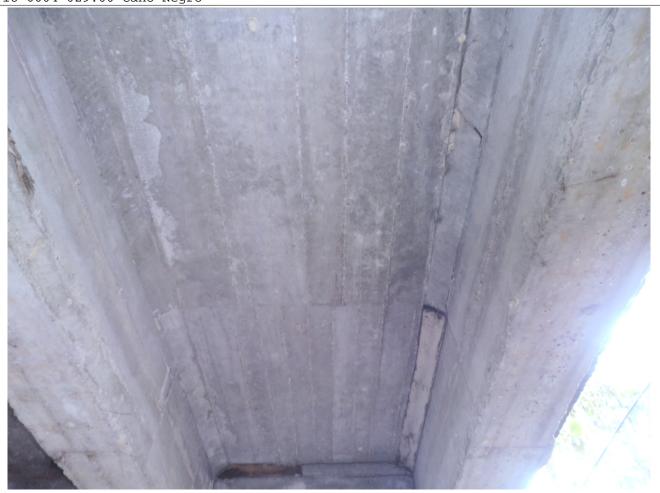
Componente....: 10 Losa

Calif./Mantenim....: 2 / -

Daño/Observaciones.: La losa de los voladizos presenta manchas de

humedad debido a la carencia de tuberías de alargue

de los drenes.

Entre vigas se encuentra en buen estado. Se recomienda realizar labores de limpieza y

Tipo de daño.....: Infiltración

mantenimiento rutinario.

Reparaciones.....: E Reparación de drenes

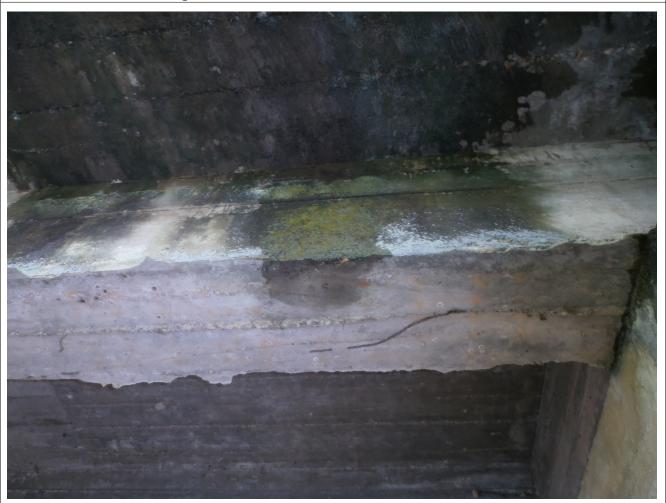
Componente....: 11 Vigas/Largueros/Diafragmas

Calif./Mantenim...: 1 / -

Daño/Observaciones.: Las vigas de borde presentan manchas de humedad,

debido al escurrimiento de agua proveniente de los

voladizos.

Se recomienda realizar labores de limpieza y

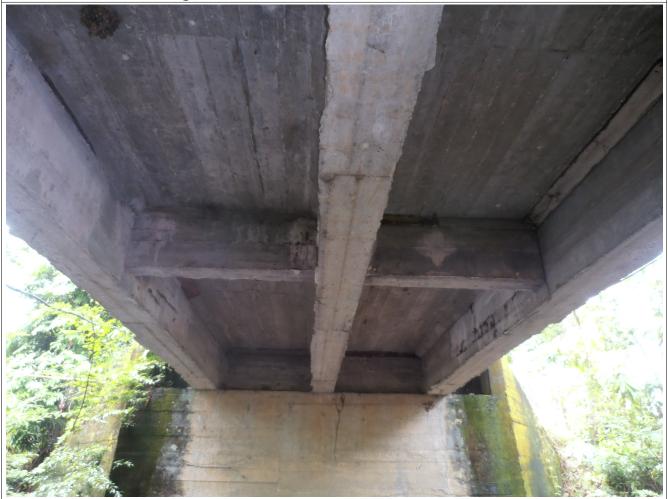
Componente....: 11 Vigas/Largueros/Diafragmas

Calif./Mantenim....: 1 / -

Daño/Observaciones.: Las vigas de borde presentan manchas de humedad,

debido al escurrimiento de agua proveniente de los

voladizos.

Se recomienda realizar labores de limpieza y

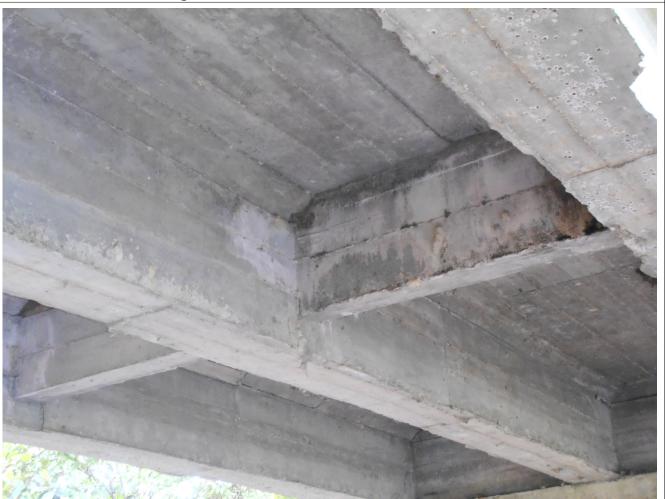
Componente....: 11 Vigas/Largueros/Diafragmas

Calif./Mantenim...: 1 / -

Daño/Observaciones.: Las vigas de borde presentan manchas de humedad,

debido al escurrimiento de agua proveniente de los

voladizos.

Se recomienda realizar labores de limpieza y

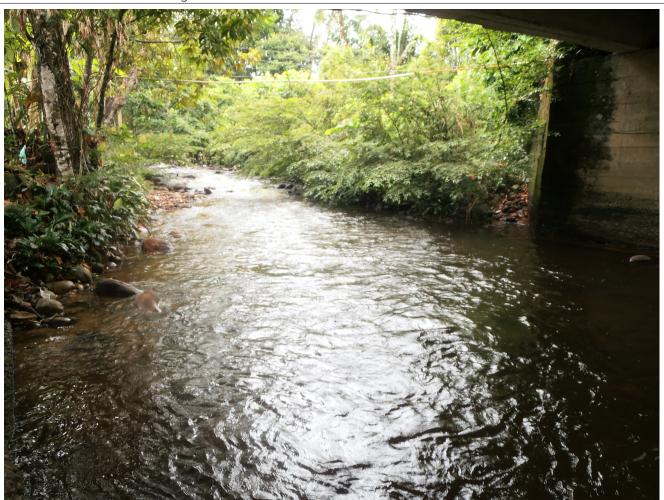
Componente.....: 15 Cauce

Calif./Mantenim...: 1 / -

Daño/Observaciones.: Aguas abajo se observa proceso de erosión.

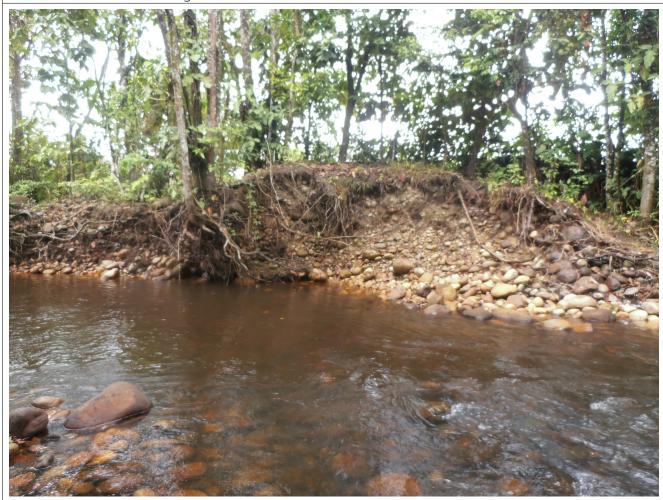
Componente....: 15 Cauce

Calif./Mantenim...: 1 / -

Daño/Observaciones.: Aguas abajo se observa proceso de erosión.

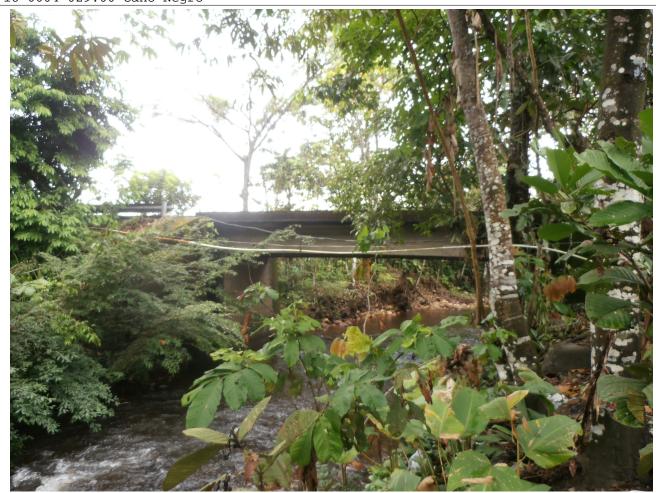
Componente....: 17 Puente en general

Calif./Mantenim...: 2 / -

Daño/Observaciones.: El puente es demasiado angosto, se recomienda

ampliarlo.

Se recomienda realizar labores de limpieza y

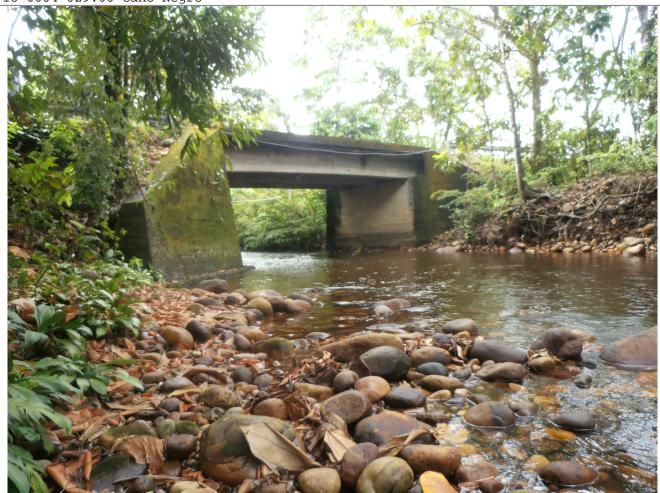
Componente....: 17 Puente en general

Calif./Mantenim....: 2 / -

Daño/Observaciones.: El puente es demasiado angosto, se recomienda

ampliarlo.

Se recomienda realizar labores de limpieza y
